**PROGRAM PRAC KONSERWATORSKICH DO WNĘTRZ BUDYNKU  
PRZYCHODNI SPECJALISTYCZNEJ  
NA UL. PIOTRA SKARGI 34-35  
W SZCZECINIE**

**Obiekt:** PRZYCHODNIA SPECJALISTYCZNA 109 SZPITALA WOJSKOWEGO SP ZOZ

**Adres:** UL. PIOTRA SKARGI 34 70-965 Szczecin

**Faza:** KONSERWACJA WNĘTRZA

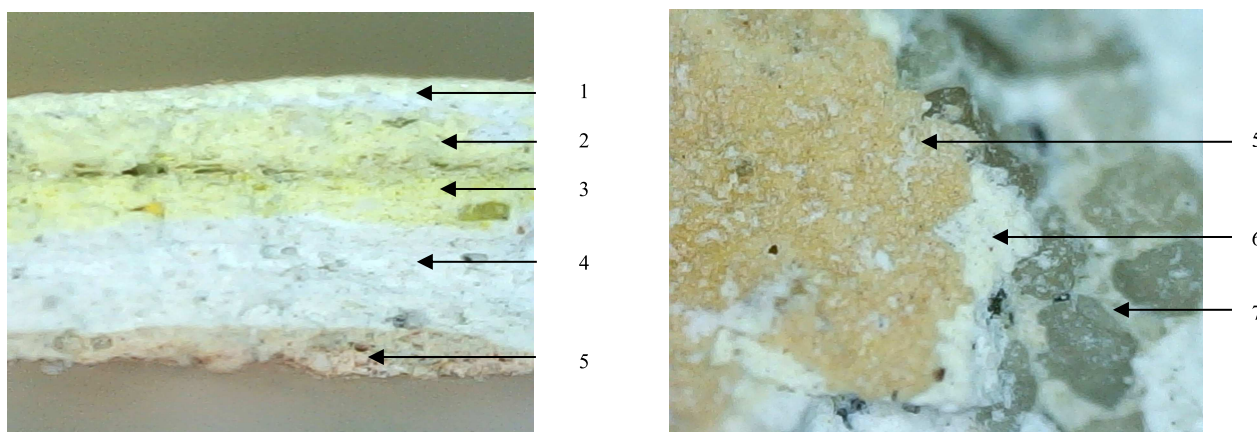
#### Próbka nr 1. ściana klatki schodowej, I/II piętro

1. biel
2. biel z odcieniem żółtawym
3. jasnożółta
4. pobiąta / gips
5. warstwa jasnougrowa
6. pobiąta
7. tynk

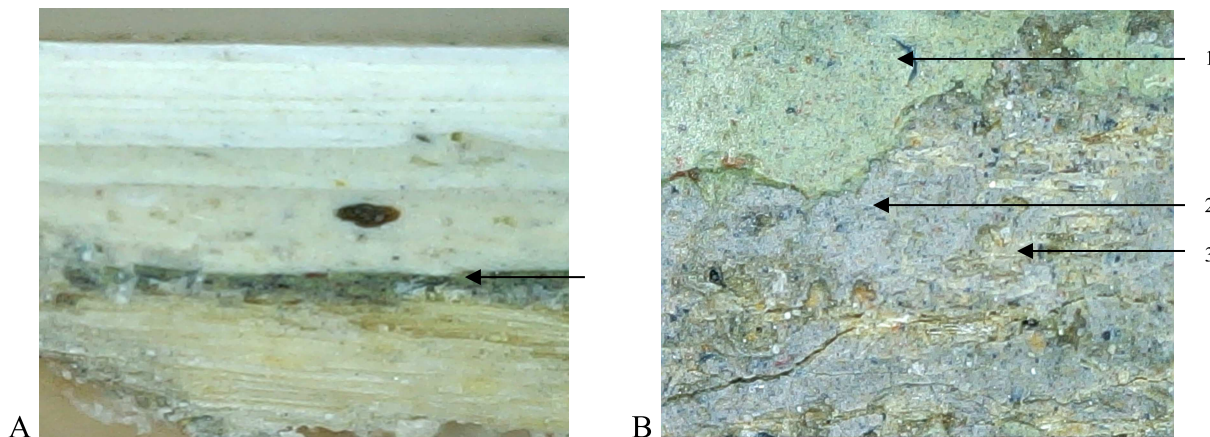
**próbka nr 3.** drzwi dwuskrzydłowe.

Fot A: na przekroju widoczny zbitek warstw białych i szarobiałych, zaprawa oraz leżąca na drewnie warstwa szara

Fot B: zdjęcie powierzchni próbki - widoczne najstarsze zachowane warstwy : jasna zieleń o szarym odcieniu (1) oraz szarość (2) leżąca bezpośrednio na drewnie (3).

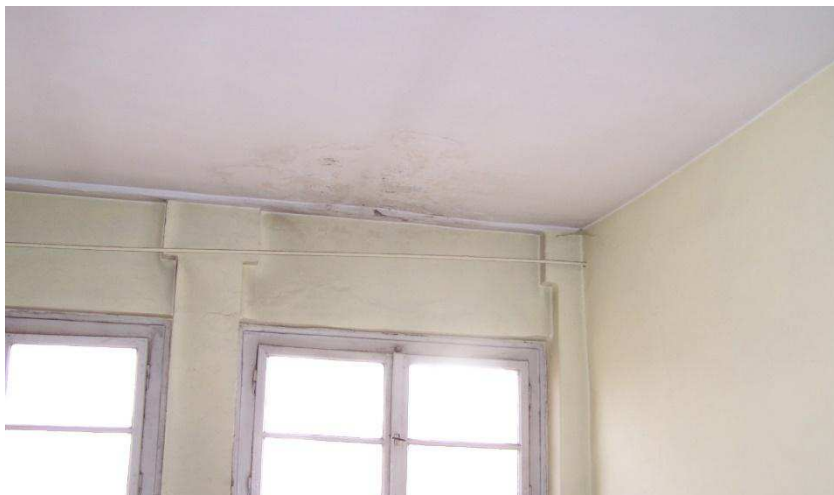
Sufit tynkowany, prosty. Wyprawy tynkarskie uszkodzone, spęcherzone, z widocznymi przebarwieniami wskazujące na nieszczelności w poszyciu dachowym.

Fot. 1. Uszkodzone wyprawy tynkarskie, widoczne spęcherzenia i przebarwienia: nasiąkanie zewnętrzne

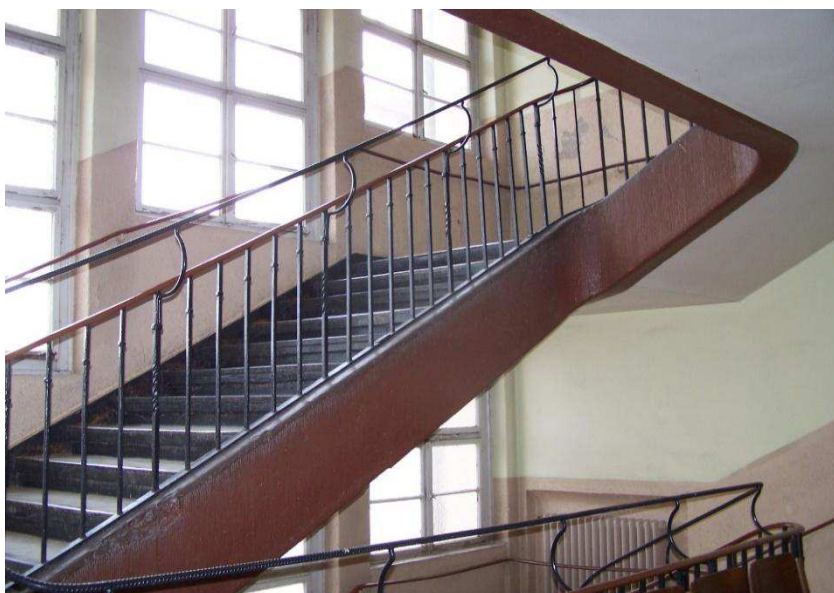
Fot. 2. Oryginalne schody z metalową balustradą. Cokół pod balustradą wraz z policzkiem ryflowany.

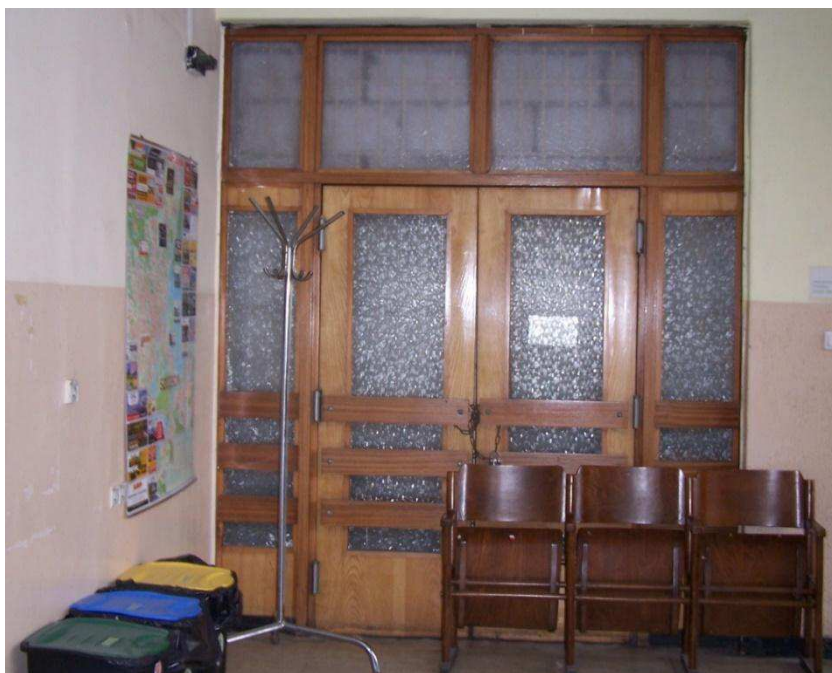
Fot. 5. Drzwi prowadzące na wyłączony z użytku korytarz na I piętrze, oczyszczone z przemalowań, lakierowane.

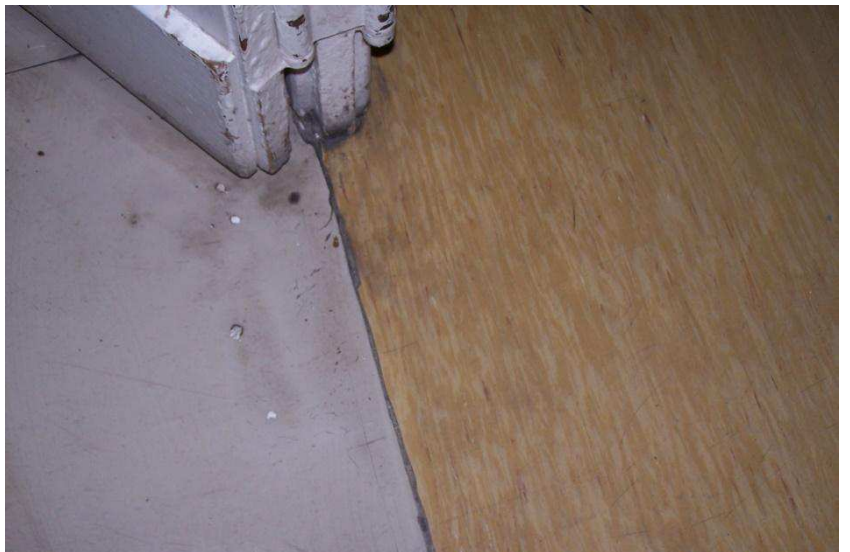
Fot. 8. Posadzka z płytek oraz wykładziny PCV wystrój współczesny

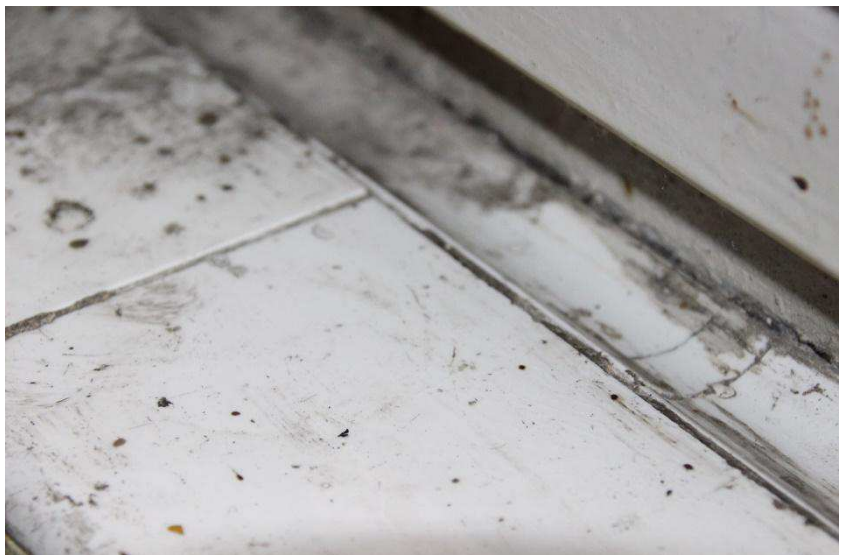
Parapety wykonane z płytek ceramicznych w kolorze starej bieli. Przy stolarni okiennej umieszczona wąska płytka o rynienkowatym kształcie. Parapety w dużej części zniszczone w trakcie wymiany stolarki okiennej.

Fot. 9. Parapet z płytek ceramicznych oryginalny z płytką odpływową.

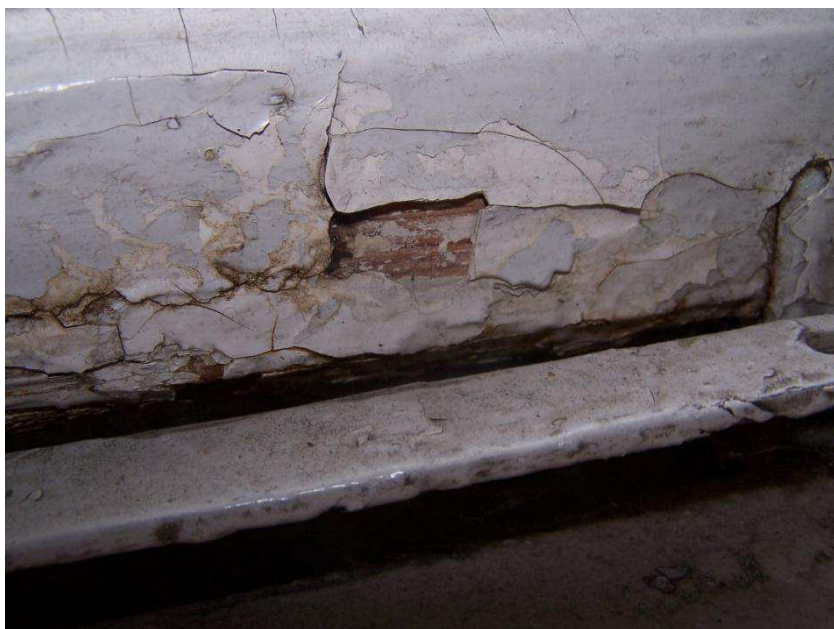
Oryginalna stolarka okienna źle zachowana, farba łuszczy się, drewno jest wypaczone. Ramy malowane pierwotnie w kolorze starej bieli. Obecnie cała stolarka okienna ulega wymianie na nową z PCV.

Fot. 10. Odspojone warstwy farb na oryginalnej stolarnie okiennej.

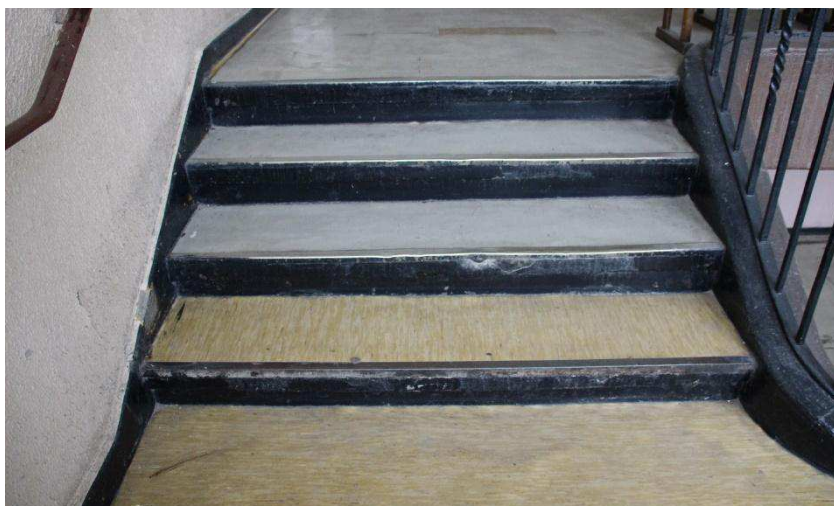
Schody trójbiegowe, proste, z policzkami i podestami oraz cokolikami wykonanymi ze sztucznego kamienia. Stopnice oraz spoczniki obłożone wykładziną PCV. Cokoliki oraz policzki wielokrotnie przemalowane farbami olejnymi. Stopnice dobrze zachowane, wymagają drobnych napraw i wzmocnienia.

Fot. 11. Schody. Stopnice wykończone współczesną wykładziną PCV.

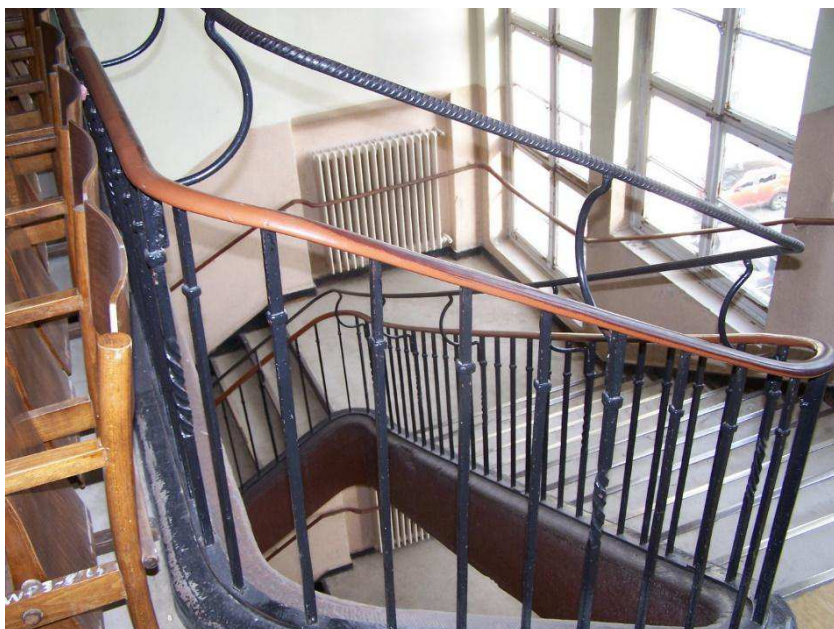
Balustrada metalowa, szczeble o przekroju kwadratowym. Co piąta tralka w połowie wysokości ozdobnie skrzycona. Wielokrotnie przemalowana farbami olejnymi. Na pochwycie balustrady oraz poręczy bocznej wtórnie nałożono elastyczne listwy z PCV.

Fot. 16. Pochwyt balustrady wykonany ze współczesnej, elastycznej listwy PCV.

1. Metalowe i drewniane elementy balustrady oczyścić chemicznie z wtórnych warstw przemalowań poprzez nałożenie preparatu do spulchniania starych powłok malarskich.
2. Doczyścić mechanicznie.
3. Elementy metalowe pomalować farbą antykorozyjną do metalu a następnie nawierzchniowo farbą półmatową w kolorze NCS S 7020-G.
4. Elementy drewniane pochwyty : uzupełnić ubytki szpachlówką akrylową do drewna a następnie nawierzchniowo farbą półmatową w kolorze czarnym matowym.
5. Poręcz boczną oraz pochwyty balustrady na głównej klatce schodowej wymienić na drewniane dopasowane do pochwyty w klatkach schodowych bocznych.

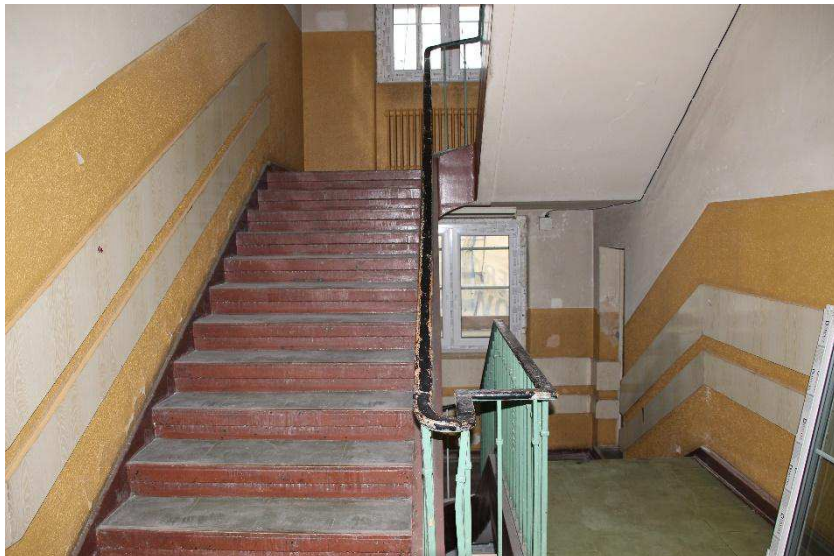
Fot. 19. Oryginalne schody z metalową balustradą. Pochwyt balustrady drewniany.

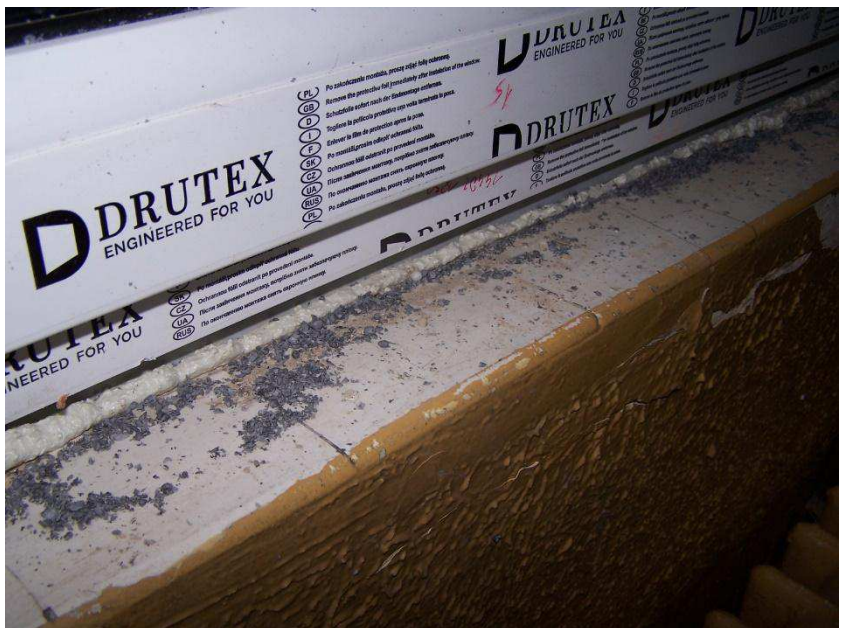
Fot. 26. Parapet z płytek ceramicznych. Usunięte płytki odpływowe.

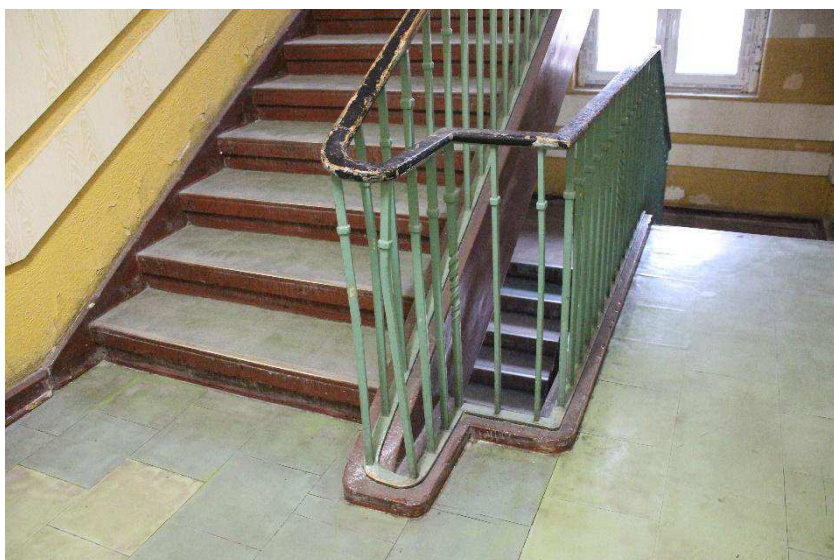
Fot. 28. Schody. Stopnice wykończone współczesnymi płytkami PCV.

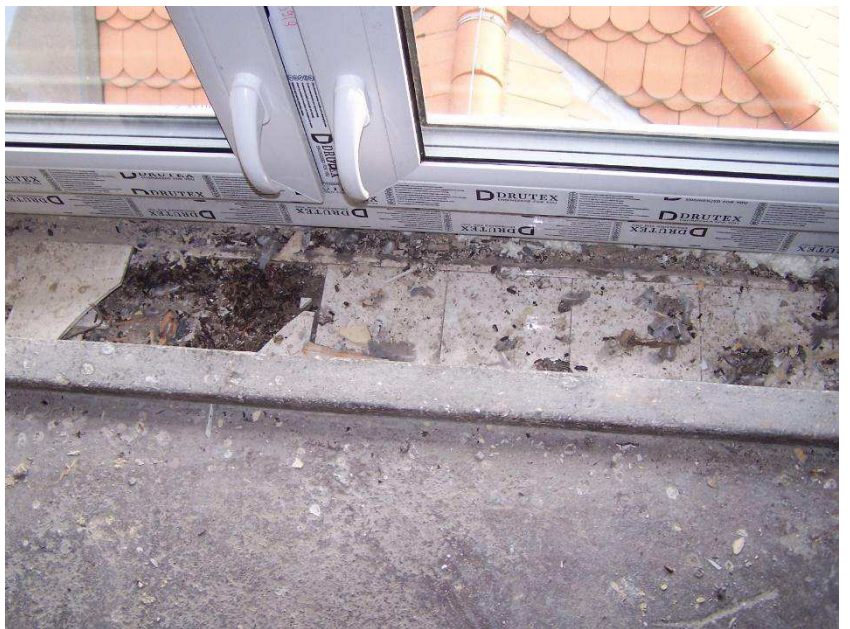
Fot. 35. Współczesna stolarka okienna z PCV, uszkodzony parapet z płytek ceramicznych.

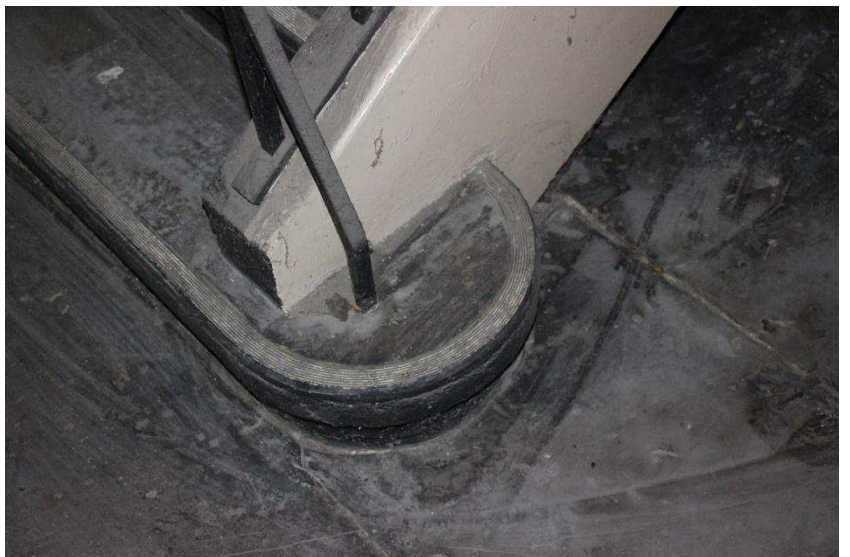
Fot. 36. Schody. Stopnice oraz posadzka wykończone współczesnymi płytkami PCV.

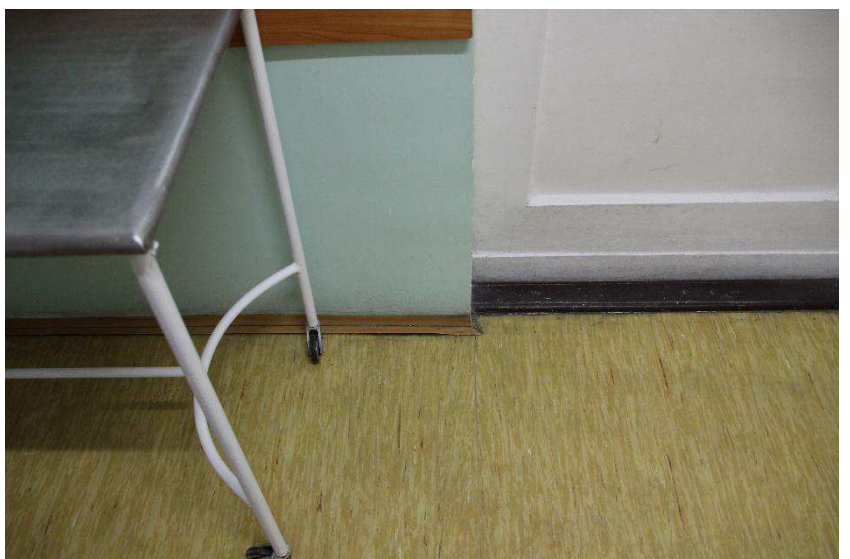
Na korytarzach obiektu obecnie zastosowane są różne sposoby łączenia podłogi ze ścianą. Występują wtórne, elastyczne listwy z PCV oraz oryginalne drewniane listwy przypodłogowe. Są to listwy profilowane, wielokrotnie przemalowane farbami olejnymi. Drewno wykazuje liczne drobne ubytki krawędziowe.

Fot. 56. Posadzka wykończona współczesną wykładziną PCV. Listwa przypodłogowa w formie elastycznej taśmy PCV.
