## Ocena Stanu Technicznego

Obiekt : Szalet publiczny - dach nad budynkiem, konstrukcja, pokrycie

Adres : Legnica, ul. Piastowska, róg ul. Skłodowskiej

Legnica, październik 2018r.

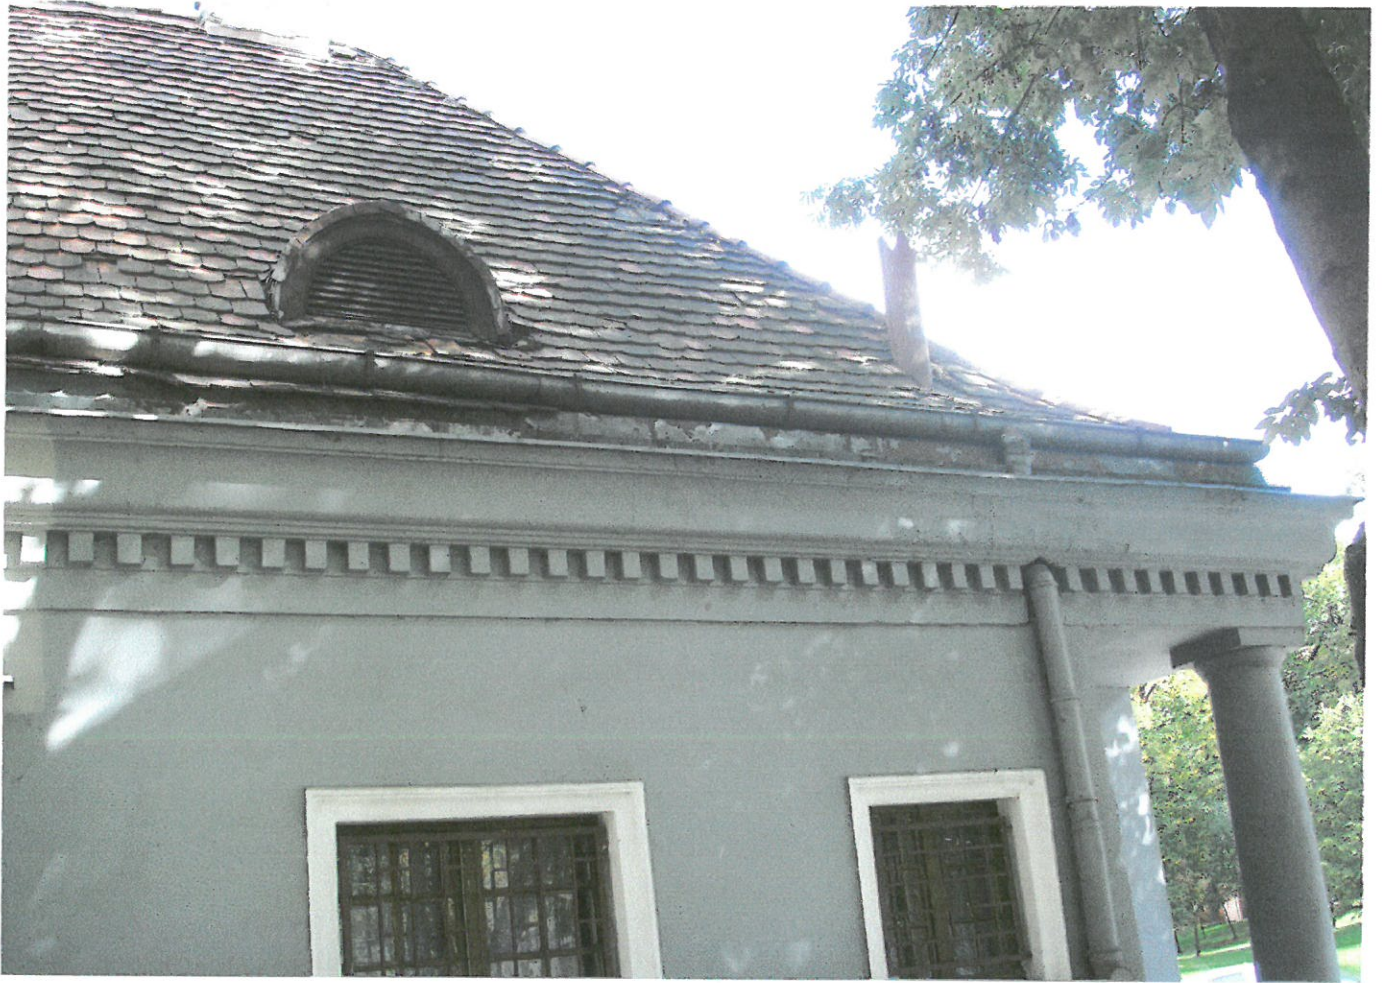
Zdjęcie nr 1 - Widok połaci, widoczne ubytki dachówek

W połaci widoczne ubytki dachówek i zaprawy oraz popękane nieliczne dachówki.

Wskazane pilne, przed sezonem zimowym przeprowadzenie prac remontowych pokrycia dachu oraz obróbek. Należy wymienić pokrycie wraz z ołaczeniem, obróbkami, oraz rynnami i rurami spustowymi. Dach należy ofoliować.

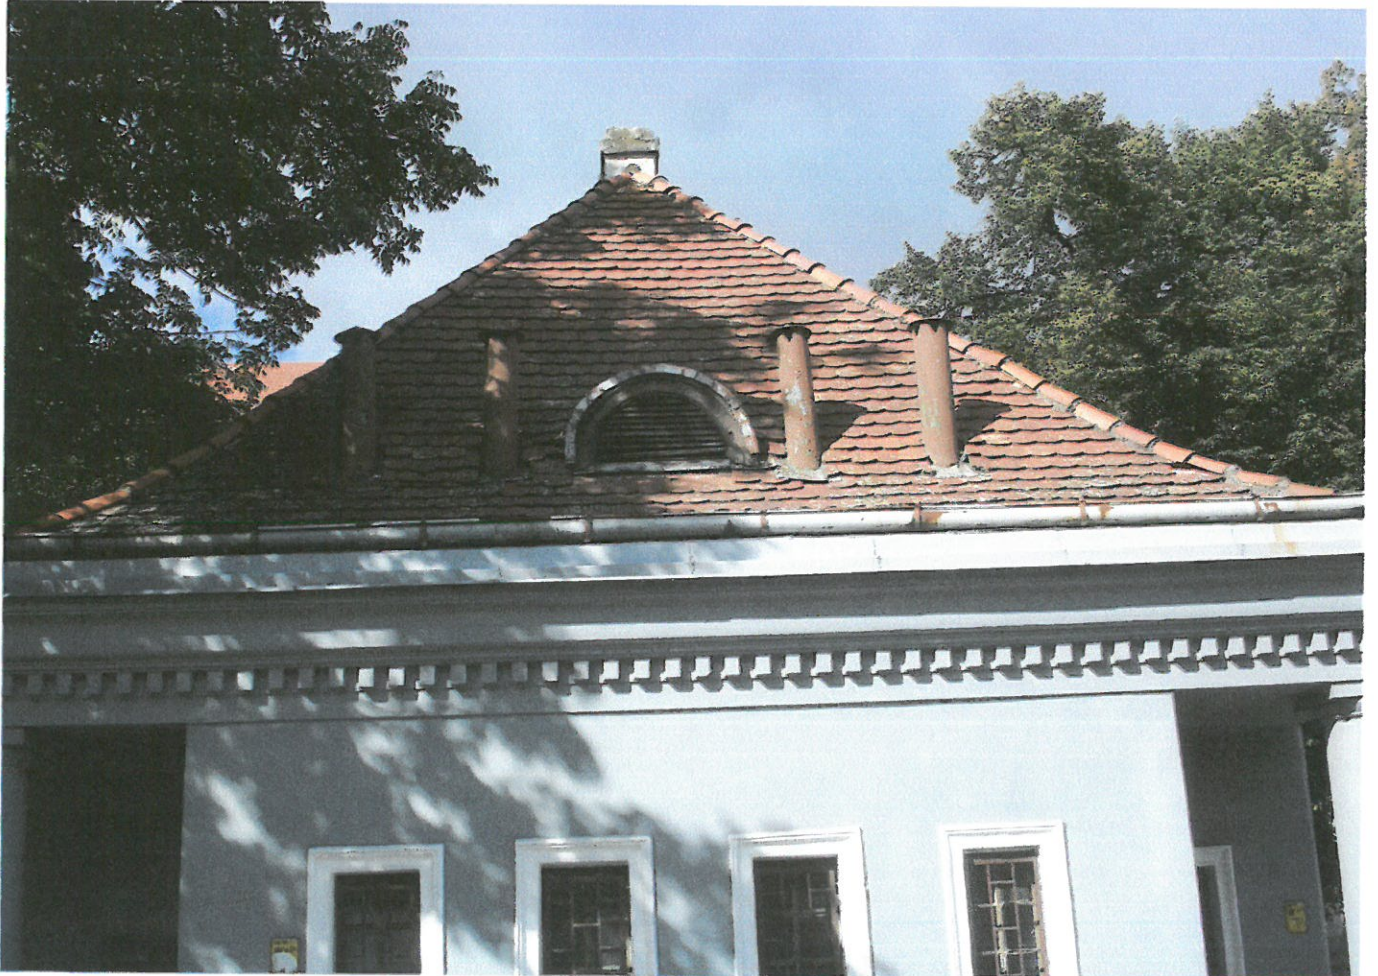
Zdjęcie nr 2 - Widok połaci, widoczne ubytki dachówek i wadliwe, zniszczone obróbki kominków wentylacyjnych

Obróbki kominków i okna wylazowego wykazują braki, co stanowi drogę do przecieków. Zniszczone są łąwy kominiarskie.

Należy wymienić zniszczone łąwy kominiarskie i okno wylazowe a także kominki wentylacyjne. Wymienić obróbki okien półkolistych oraz drewnianych żaluzji w tych oknach.

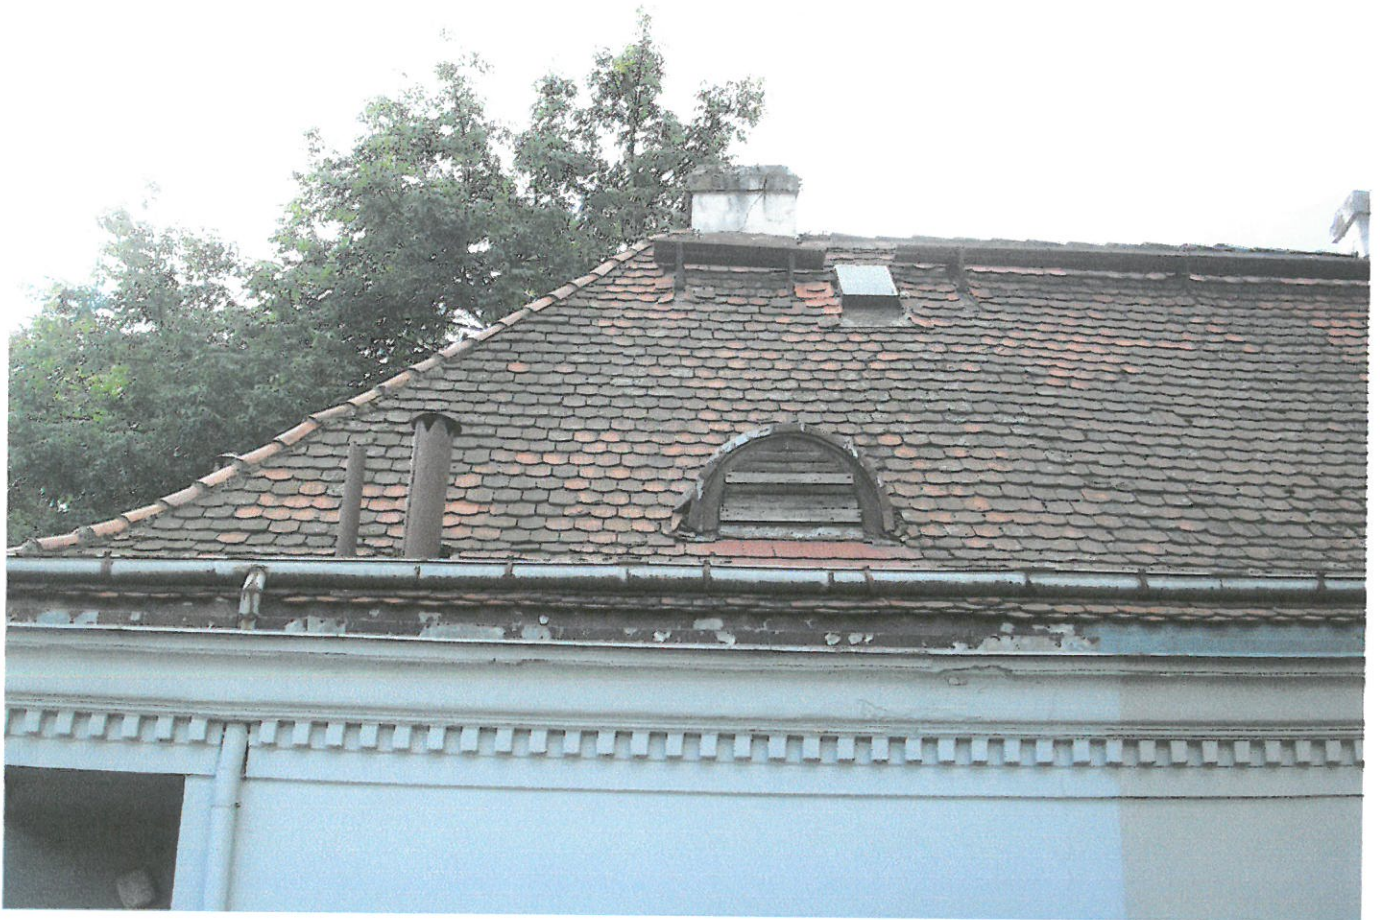
Zdijecë nr 3

Zdjęcie nr 3 - Widok połaci, widoczne ubytki zaprawy mocującej gąsiory, zniszczona łąwa kominiarska i kominy, zniszczona obróbka i żaluzja drewniana okienka półkolistego

Widoczne ubytki zaprawy w mocowaniu gąsiorów.

Kominy – zbić tynk, wykonać nowy i pomalować

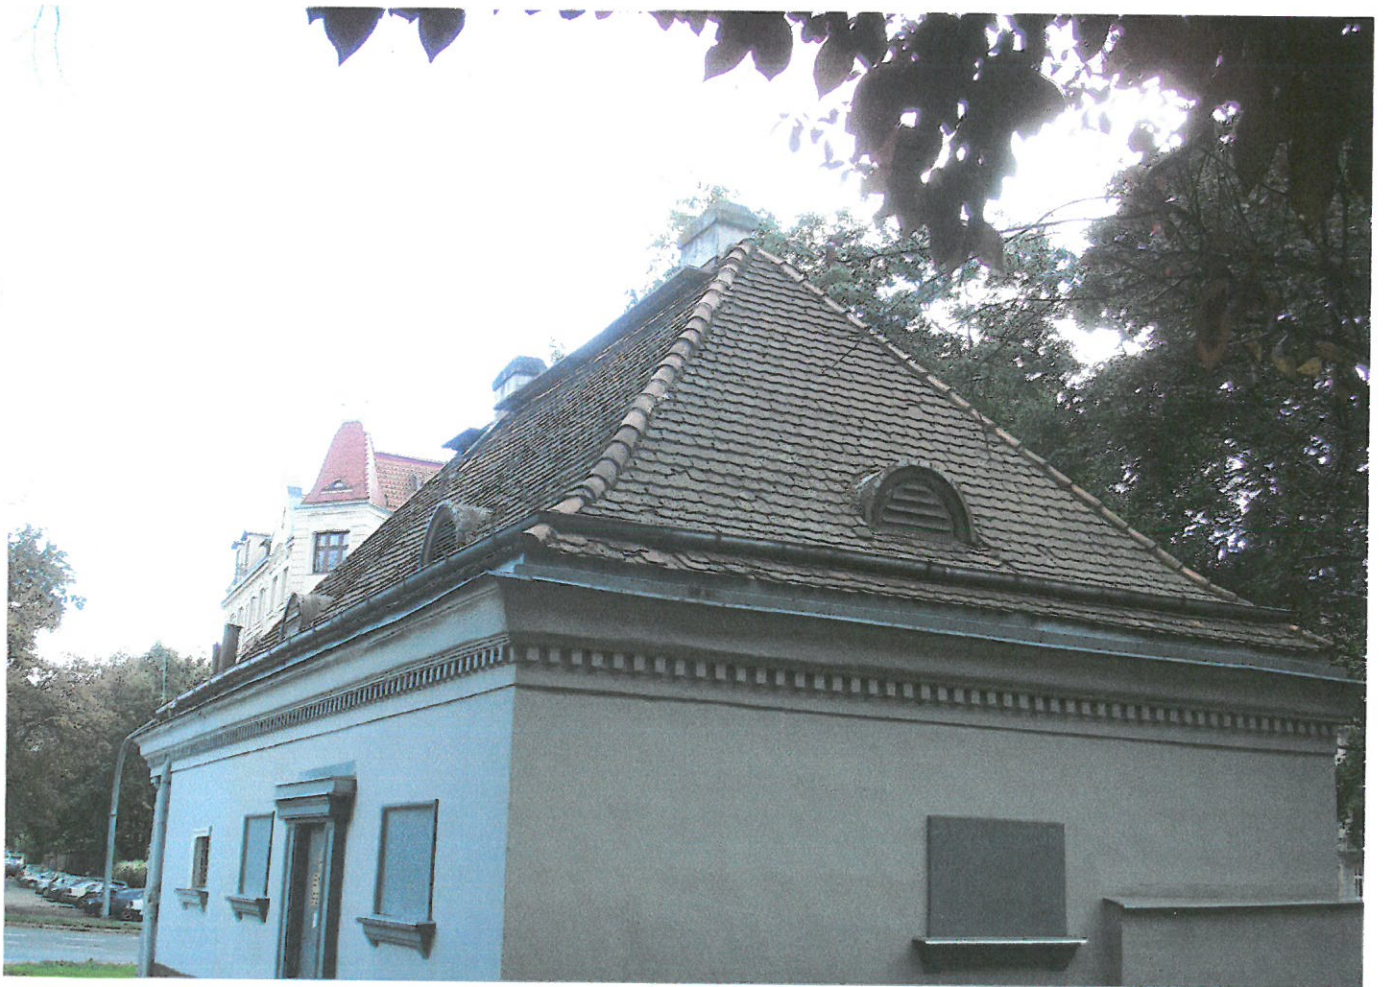
Zdijecë nr 4

Zdjęcie nr 4 - Widok połaci, widoczne ubytki zaprawy mocującej gąsiory
