# OPINIA TECHNICZNA

Poprawa efektywności energetycznej Świętokrzyskiego Centrum  
Onkologii SPZOZ w Kielcach

**Ocena stanu i możliwości bezpiecznego użytkowania dachu z  
azbestowo-cementową płytą falistą stanowiącą warstwę  
wewnętrzną**

**Budynek Kuchni z łącznikiem  
Budynek pralni z łącznikiem**

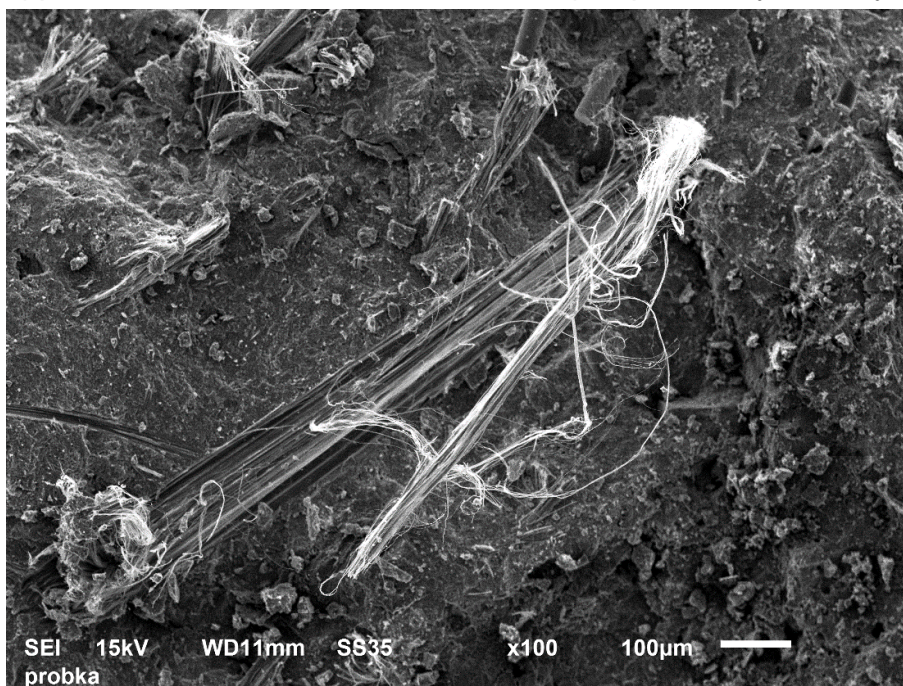
Rys. 7. Próbka nr 1. Przybliżenie x100.

W wyniku przeprowadzonych pomiarów stwierdzono występowanie włókien azbestowych we wszystkich badanych próbkach. Udział azbestu w mieszance surowcowej: 8% chryzotyl + 3-5% krokidolit.

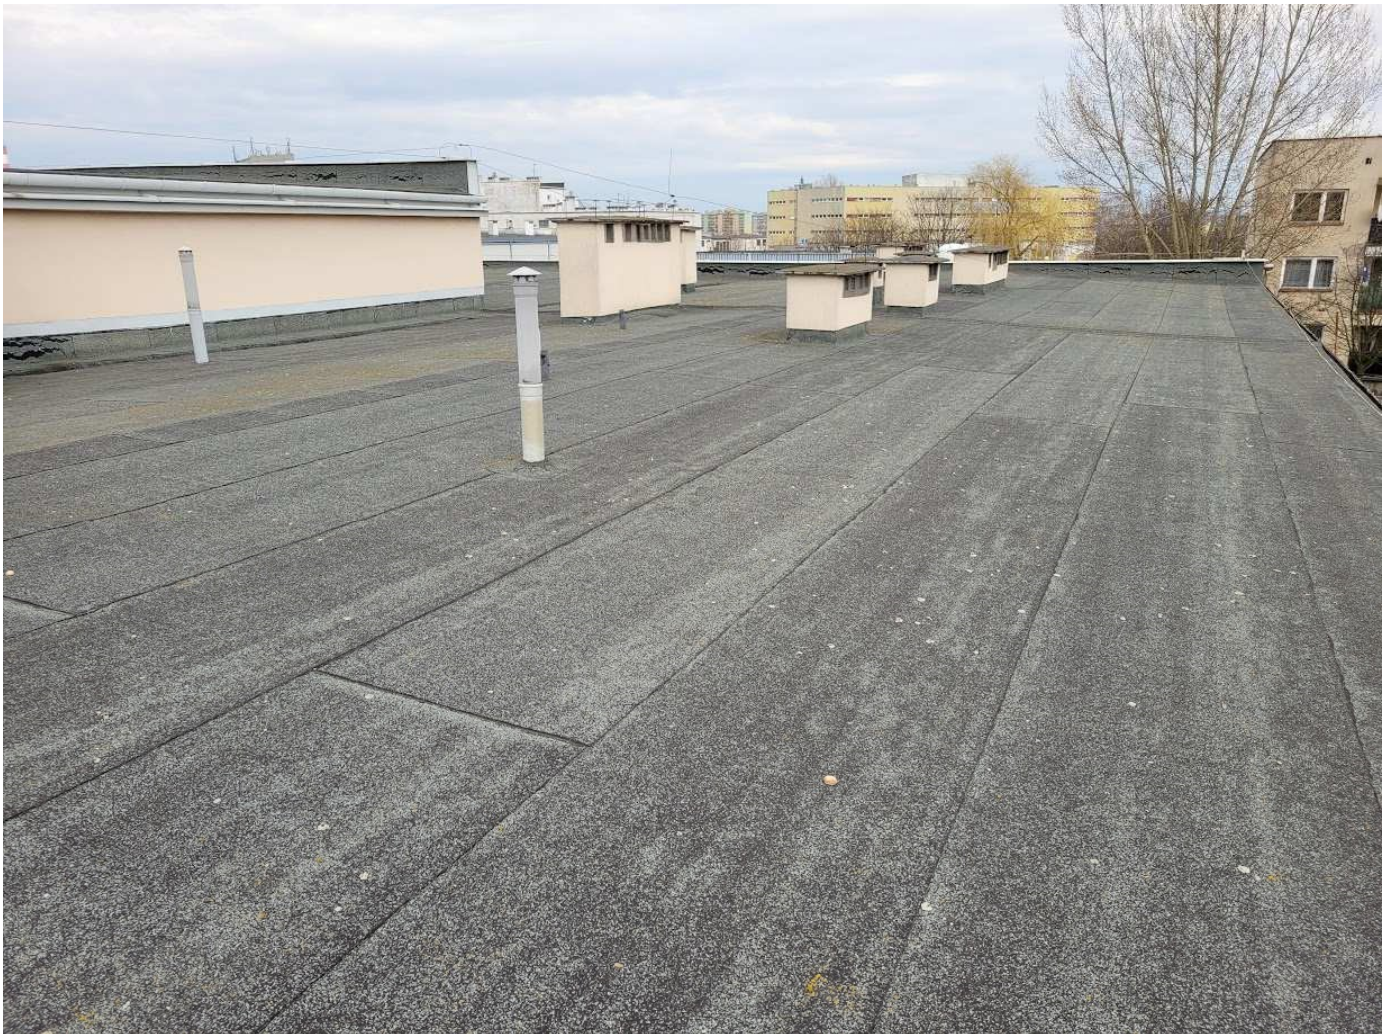
- Układ warstw zgodny z projektem. Płyty azbestowo-cementowe stanowią wewnętrzną warstwę konstrukcji dachu,
- Grubość gładzi cementowej nad płytami azbestowo-cementowymi wynosi minimum 35mm. Gładź cementowa w dobrym stanie technicznym,
- Dach budynku kuchni, pralni oraz łącznik jest w dobrym stanie technicznym. Brak zastoin wodnych, zazielenień. Prawidłowe wyprofilowanie dachy w pobliżu kominów. Brak pęknięć, sfałdowań i zmarszczeń papy. Brak odklejeń, niedogrzań na łączeniach.

Rys. 14. Dach budynku pralni.

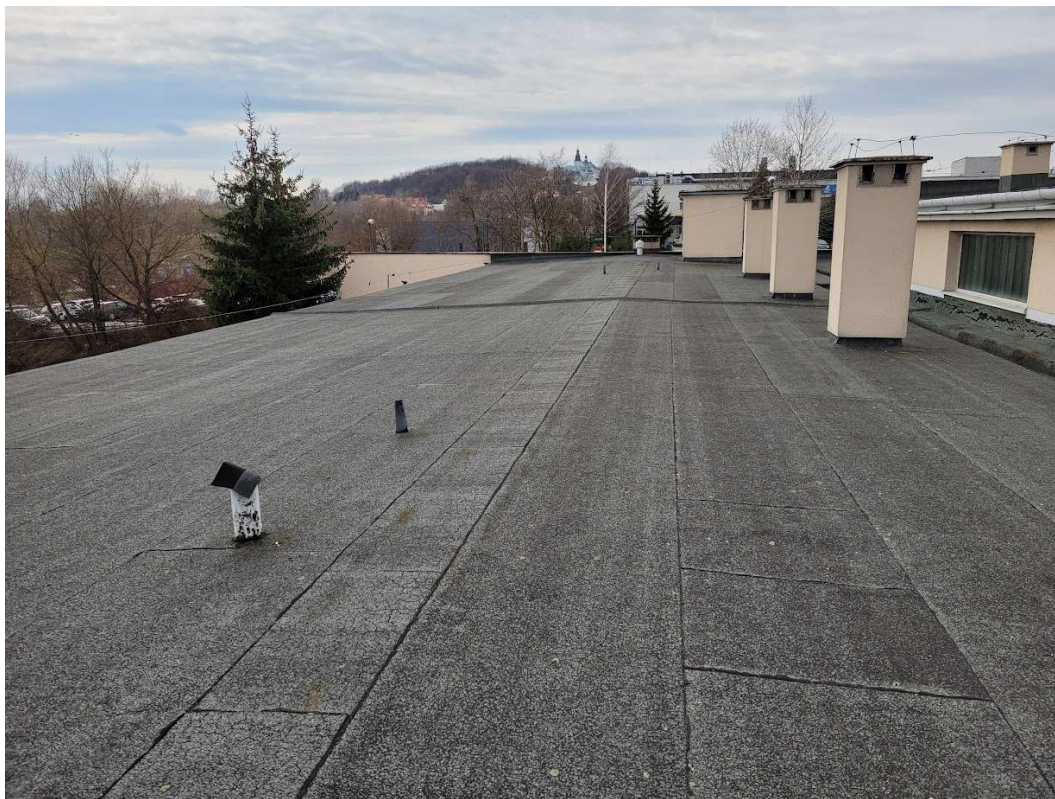
Rys. 15. Dach budynku kuchni.

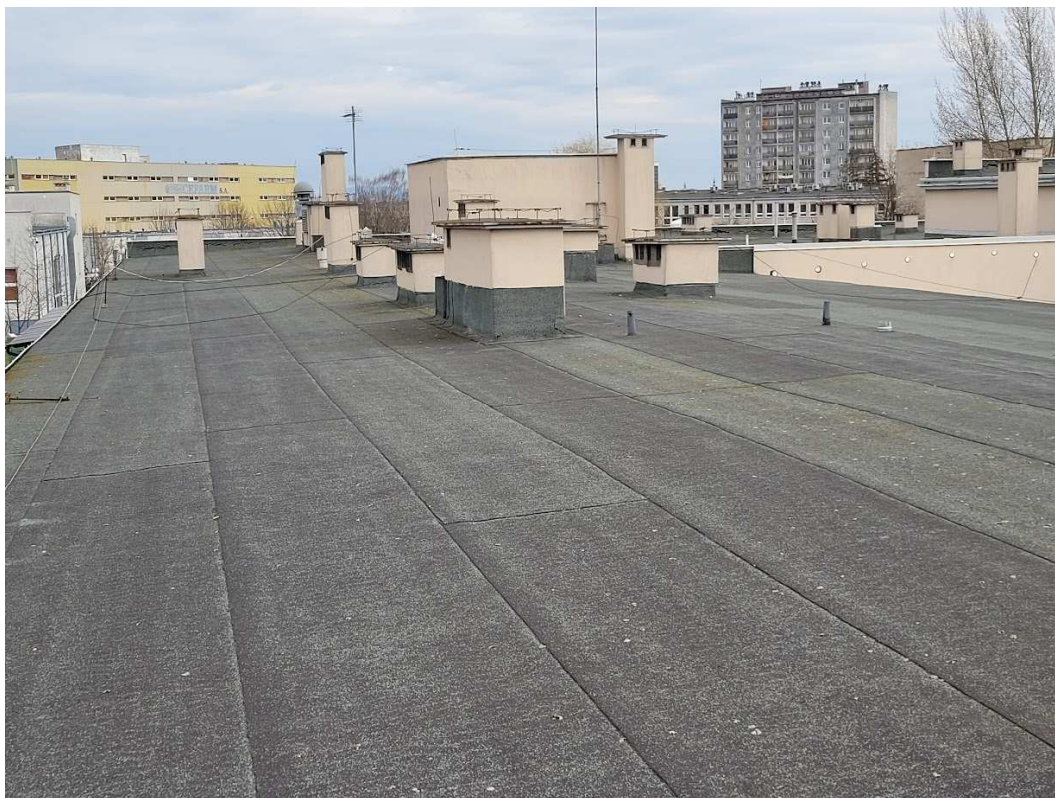
Rys. 16. Dach łącznika.

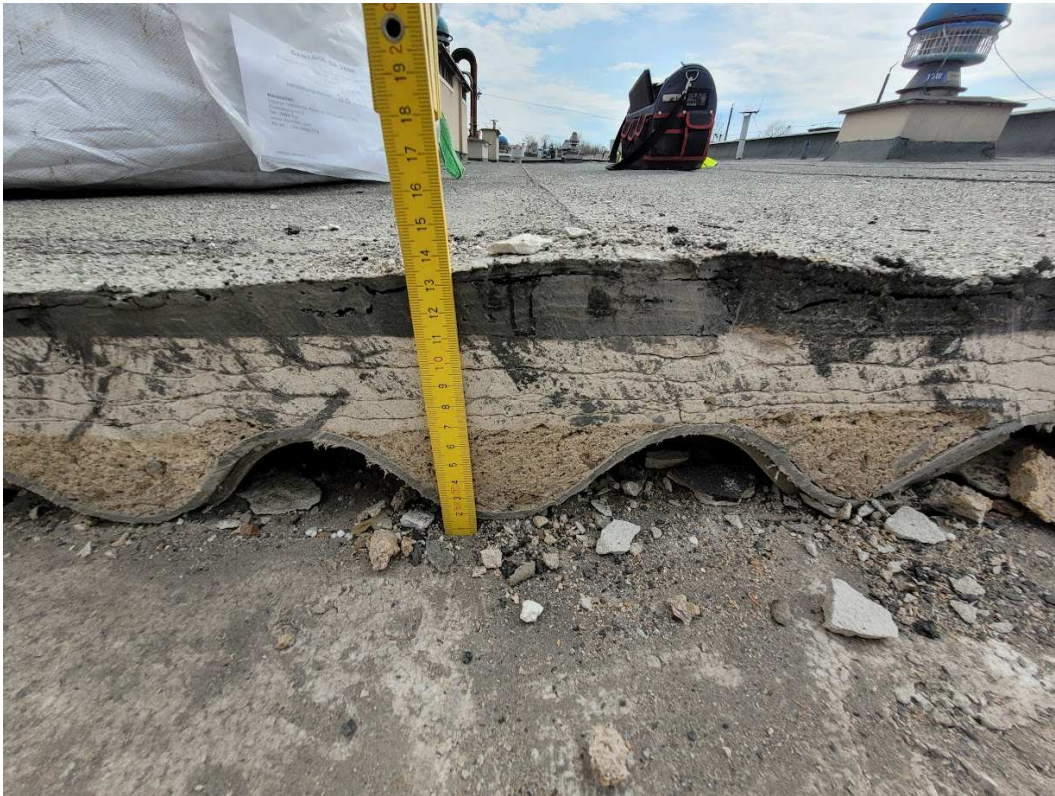
Rys. 17. Przekrój przez warstwy dachu.
