EKSPERTYZA TECHNICZNA

BUDYNEK INTERNATU

ul. PTR 11
63-421 Przygodzice, dz. nr 213/14

Ekspertyza o stanie technicznym konstrukcji drewnianych dachu oraz stropu nad pierwszym piętrem budynku internatu w związku z projektowaną przebudową i zmianą sposobu użytkowania nieużytkowanego poddasza na pokoje mieszkalne w internacie.

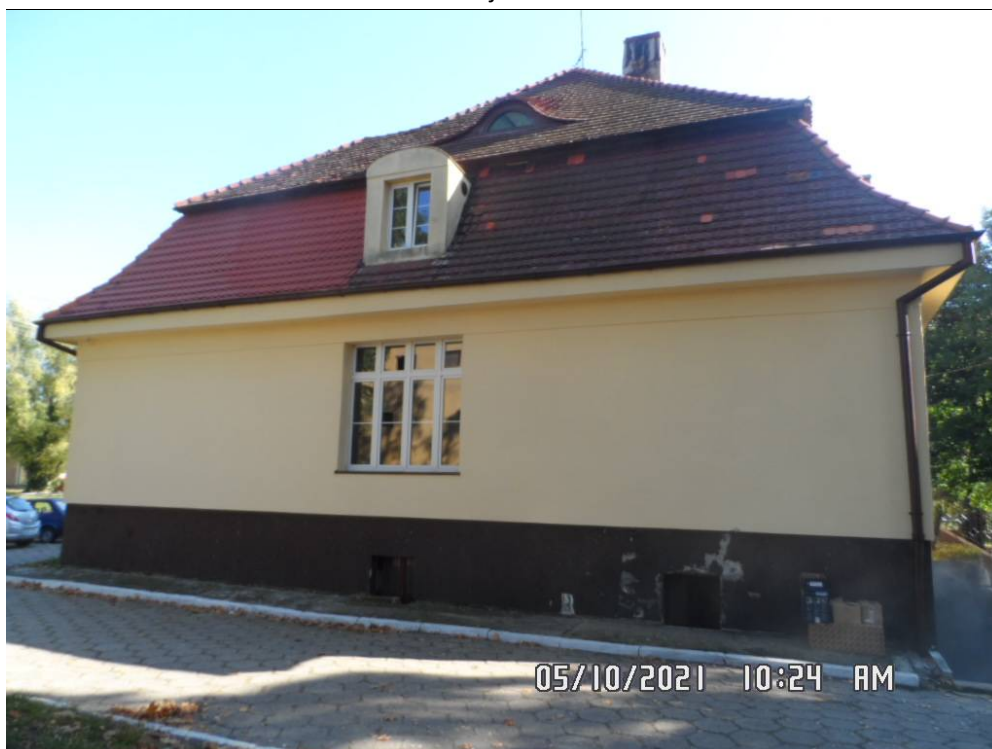
1. Elewacja boczna

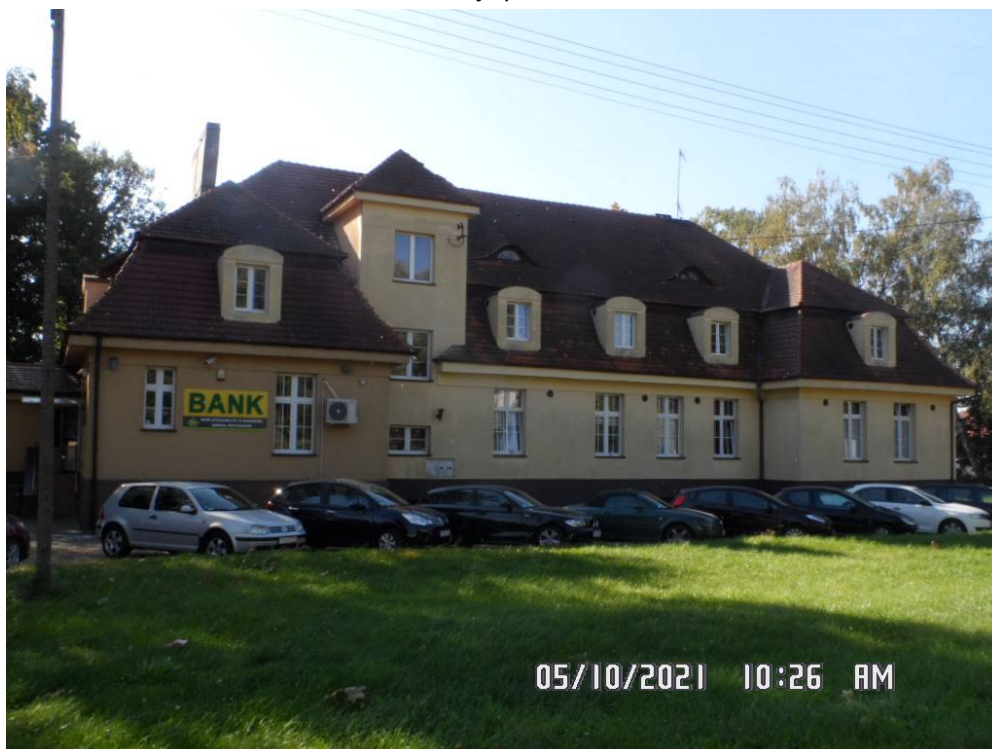
2. Elewacja podłużna

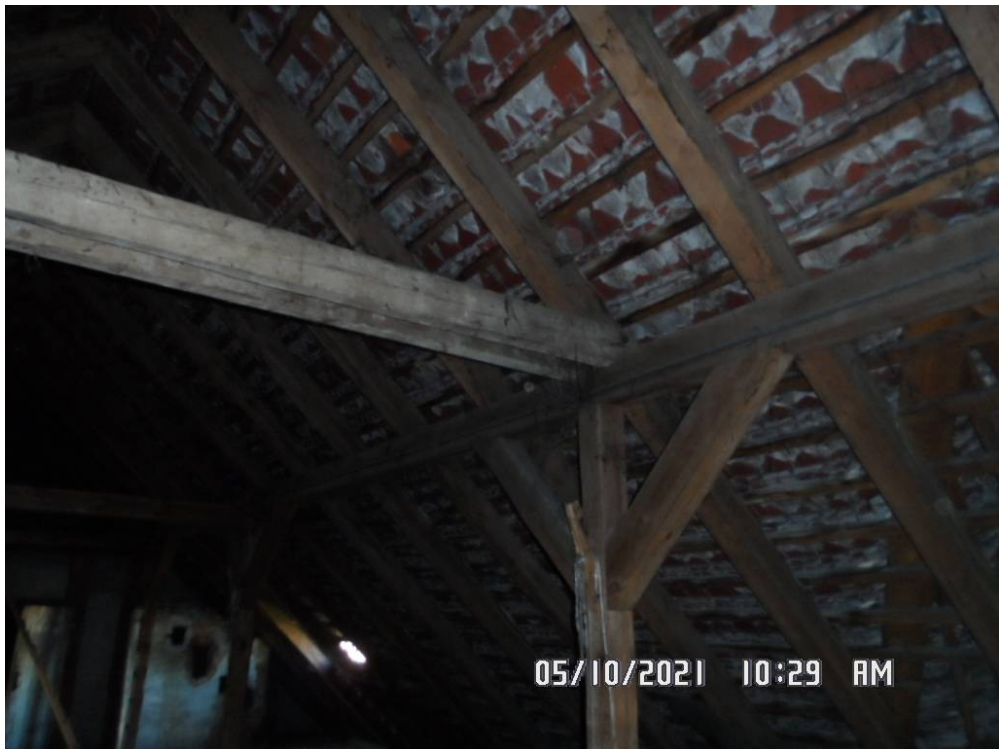
3. Konstrukcja drewniana dachu

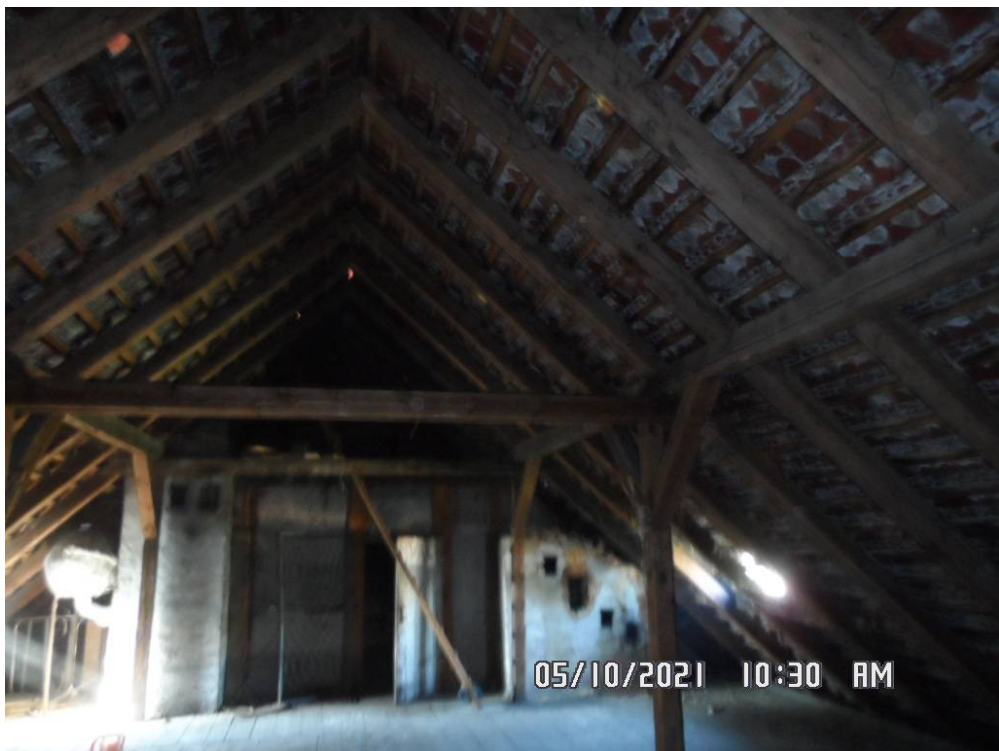
4. Konstrukcja drewniana dachu

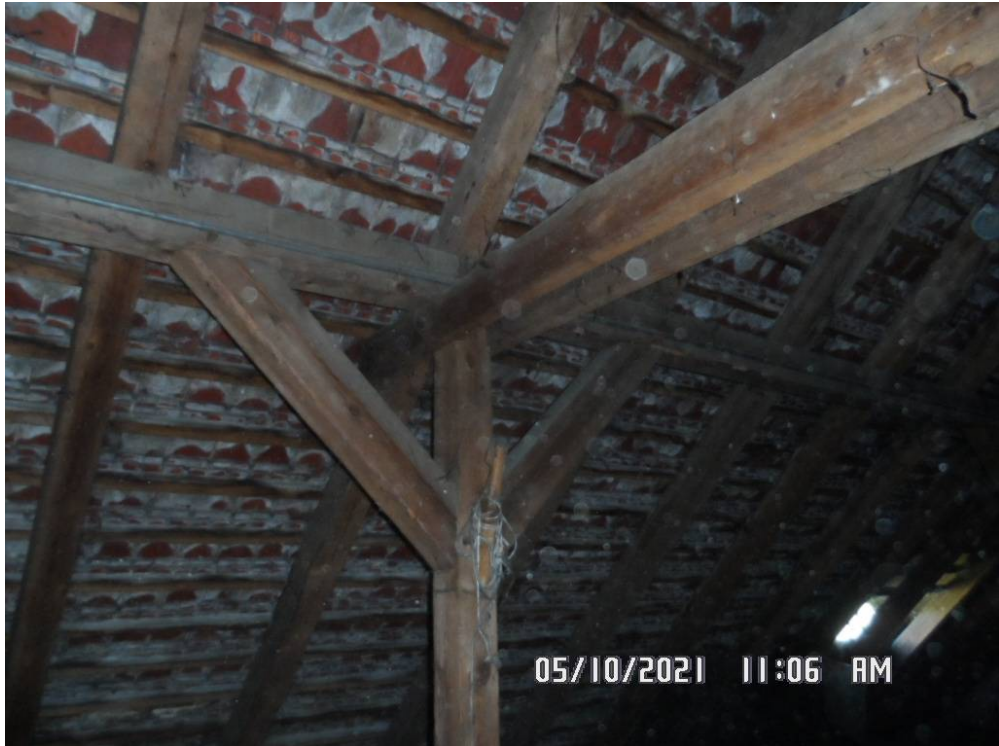
5. Słupy i połączenia konstrukcji dachu

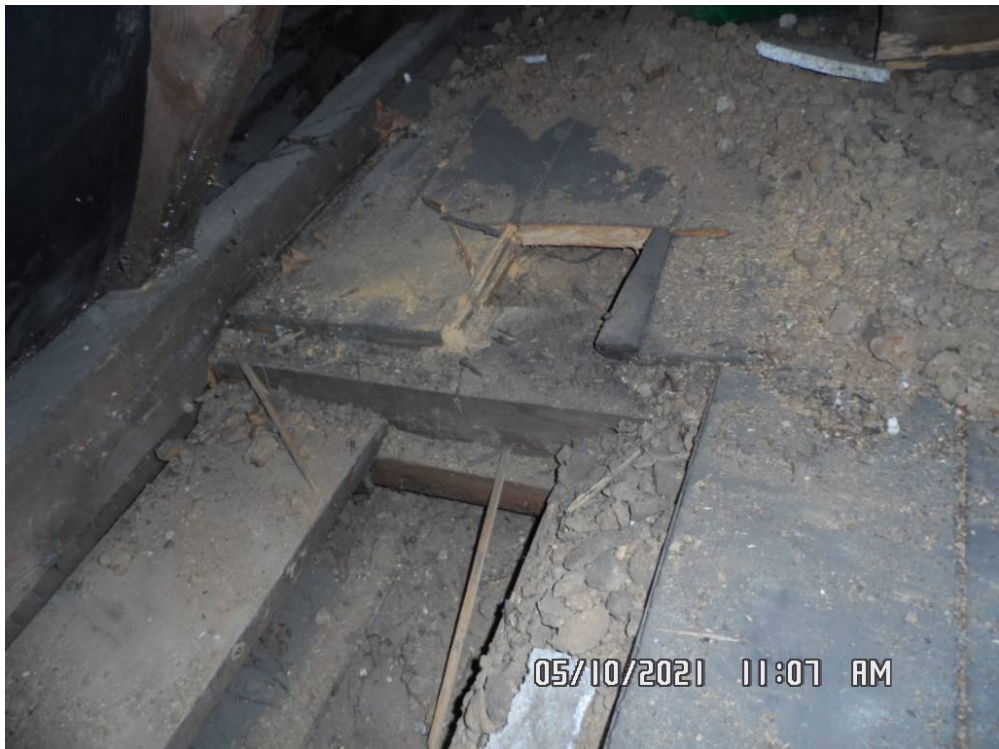
Natomiast w wykonanych odkrywkach stropu nad pierwszym piętrem stwierdzono, że są to stropy drewniane belkowe ze ślepym pułapem i występują w nich następujący układ warstw licząc od góry.

We wszystkich wykonanych odkrywkach nie stwierdzono występowania elementów spróchniałych belek stropowych.

6. Odkrywka stropu w pomieszczeniu do adaptacji

Po usunięciu ze stropu istniejących warstw należy na istniejącej podsufitce ułożyć folię budowlaną nieprzepuszczającą, warstwę na przykład 15 cm wełny mineralnej lub izolację natryskową z pianki Pur Tech oraz podłogę na przykład z płyt OSB grubości 22 mm. Pokrycie dachu z dachówki karpiówki podwójnej na pojedynczą.

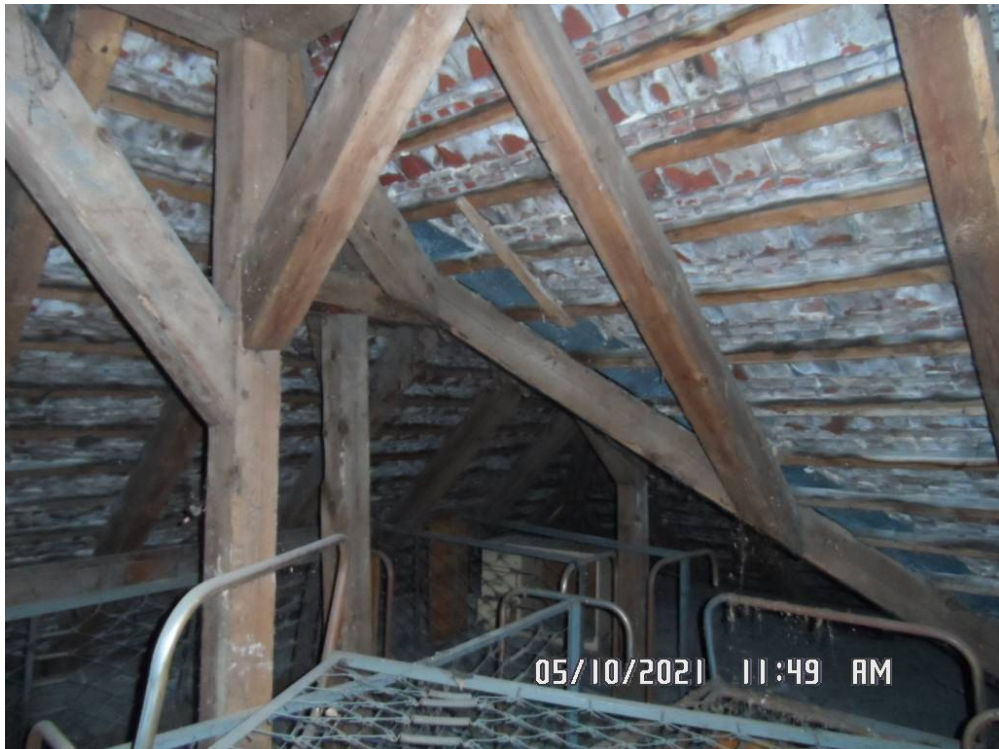
7. Słupy i połączenia konstrukcji dachu
