**GMINA MIEJSKA PRUSZCZ GDAŃSKI
86-000 PRUSZCZ GDAŃSKI, UL. GRUNWALDZKA 20**

**OCENA STANU TECHNICZNEGO WRAZ DOKUMENTACJĄ
FOTOGRAFICZNĄ I RYSUNKOWĄ BUDYNKU GOSPODARCZEGO
ZLOKALIZOWANEGO W PRUSZCZU GDAŃSKIM, PRZY UL. WOJSKA
POLSKIEGO 46, NA DZIAŁCE NR 73/9 (OBRĘB 13)**

WRZESIEŃ 2022

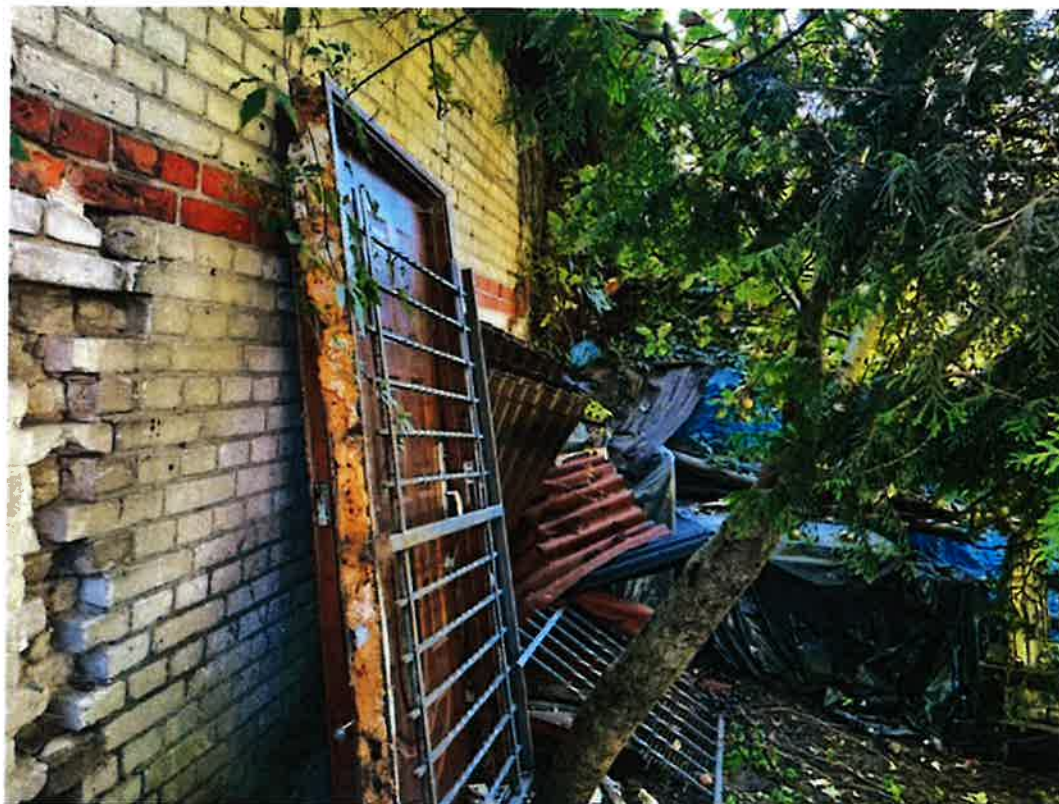
9.4 Elewacja zachodnia.

Na podstawie oględzin stwierdzono, że teren przy budynku od strony zachodniej jest częściowo obsypany ziemią do wysokości około 1m powyżej posadzki parteru.

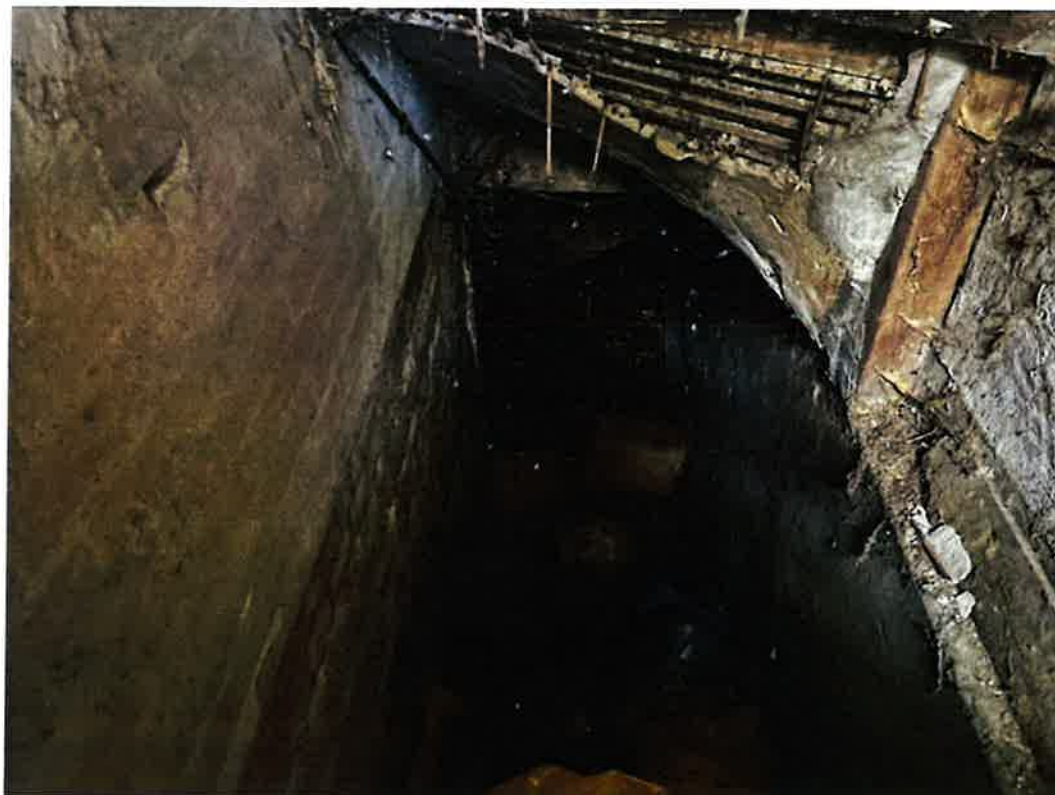
- Schody do piwnicy z uwagi na bardzo wysokie stopnie, rzędu 50cm nie zapewniają należytej komunikacji. Z informacji uzyskanych od użytkowników budynku, pierwotnie schody do piwnicy był drewniane.

9.5 Zejście do piwnicy.

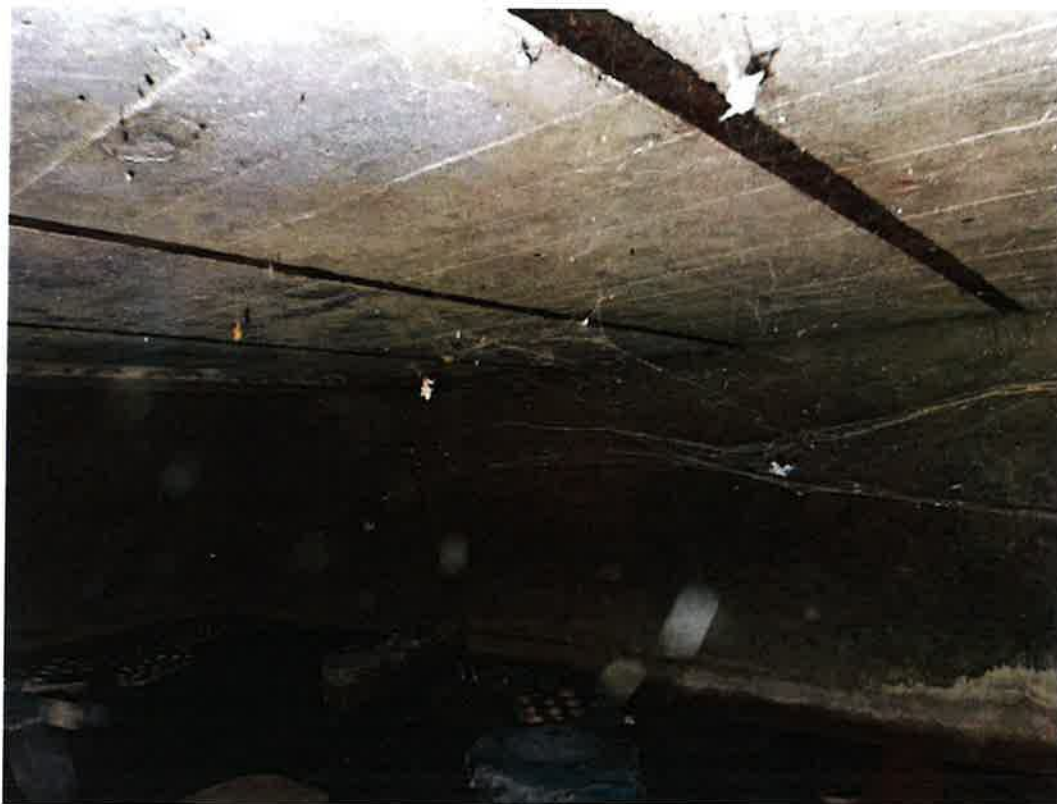
- Strop nad piwnicą typu Kleina jest w średnim stanie techniczny. Wypełnienie betonowe nie wskazuje śladów uszkodzeń w postaci spękań czy też ubytków, natomiast belki stalowe w piwnicy z widocznymi śladami rdzy.

9.6 Strop nad piwnicą.

- wariant 1 – odpompowanie wody z piwnicy, wykonanie zabezpieczenia antykorozyjnego belek stalowych stropu, wykonanie napraw muru poprzez uzupełnienie ubytków w materiale ceglany jak i w zaprawie, osuszenie ścian, wykonanie izolacji pionowej ścian piwnicznych od wewnątrz i od zewnątrz, wykonanie nowej posadzki betonowej wraz z poziomą izolacją przeciwwodną,

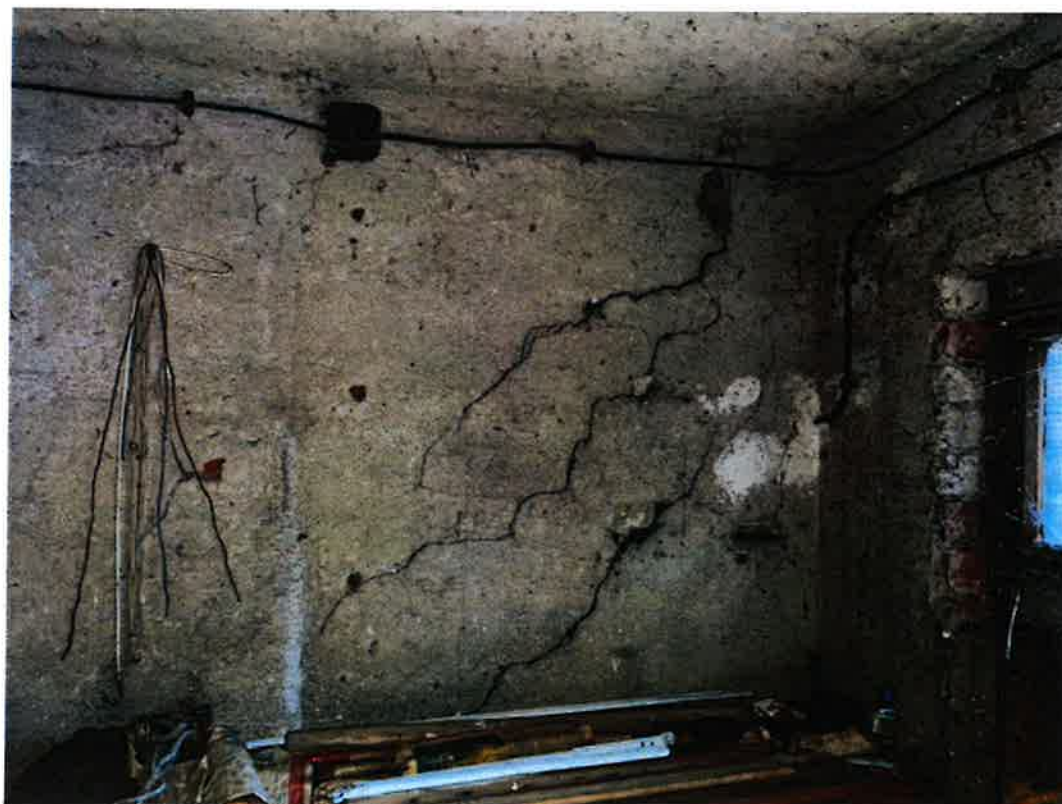
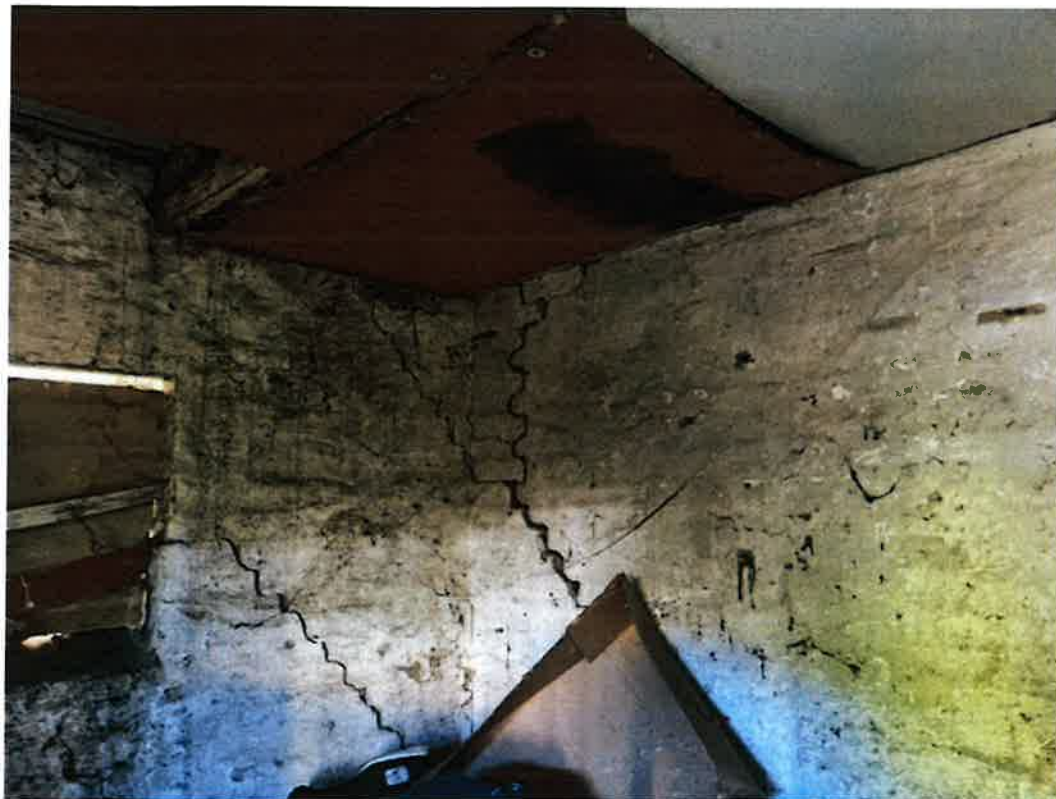
- Fundamenty nie przenoszą poprawnie obciążeń z budynku na grunt. Stwierdzono liczne spękania skośne i pionowe ścian nośnych wynikających z nierównomiernego osiadania fundamentów.

- Stan techniczny ścian nośnych zewnętrznych i wewnętrznych jest średni. Na parterze stwierdzono liczne pęknięcia zarówno skośne jak i pionowe. W miejscu wykonanej odkrywki w narożniku południowo-wschodnim budynku stwierdzono luźne cegły. Ściany piwniczne cyklicznie zalewane wodą zarówno od wewnątrz jak i od zewnątrz z uwagi na braku należytej izolacji zarówno pionowej jak i poziomej ulegają postępującej degradacji.

9.7 Spękania ścian murowanych na parterze.

- Pęknięcia murowanych ścian nośnych należy naprawić poprzez wykonanie wiązań stalowych i uzupełnienie zaprawy. Ściany zewnętrzne należy zabezpieczyć przed destrukcyjnym działaniem warunków atmosferycznych poprzez wykonanie tynku lub poprzez wykonanie impregnacji środkami hydrofobizującymi.

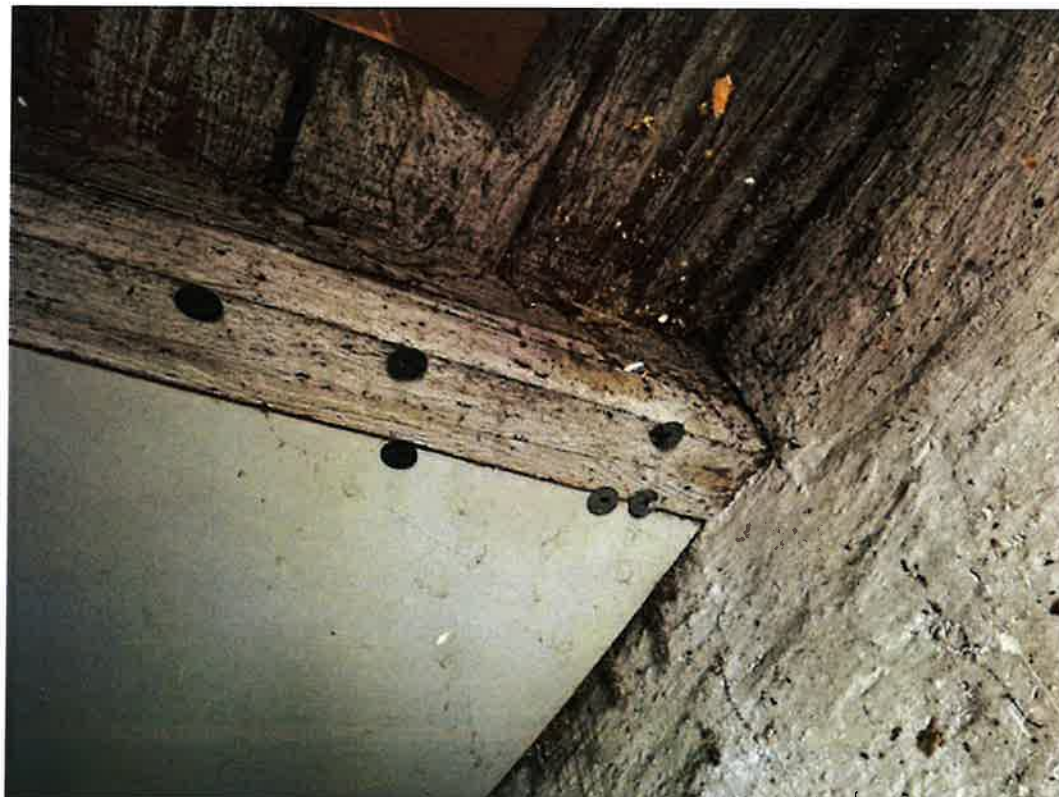
- Strop drewniany nad parterem jest w średnim stanie technicznym. Nie stwierdzono nadmiernych odkształceń belek ani istotnych ognisk korozji biologicznej (lokalne uszkodzenia przekrojów w granicach 20%). Belki oparto na ścianach murowanych bez należytego zabezpieczenia przeciwwilgociowego.

9.9 Konstrukcja stropu drewnianego nad parterem.

- Ze stropu nad parterem należy usunąć deski podłogowe oraz sufit. Wykonać oględziny belek stropowych w kierunku zlokalizowania ognisk korozji biologicznej, wykonać ewentualne wzmocnienia w miejscach ubytków materiału i zabezpieczyć konstrukcję drewnianą środkami owado- i grzybobójczymi. W miejscach oparć belek drewnianych na murze zaleca się wykonanie zabezpieczeń przeciwwilgociowych z papy lub z folii budowlanej. Następnie wykonać podłogę z desek drewnianych. Przy należytej jakości wykonania podłogi z desek, nie zachodzi konieczność montażu sufitu pod stropem.

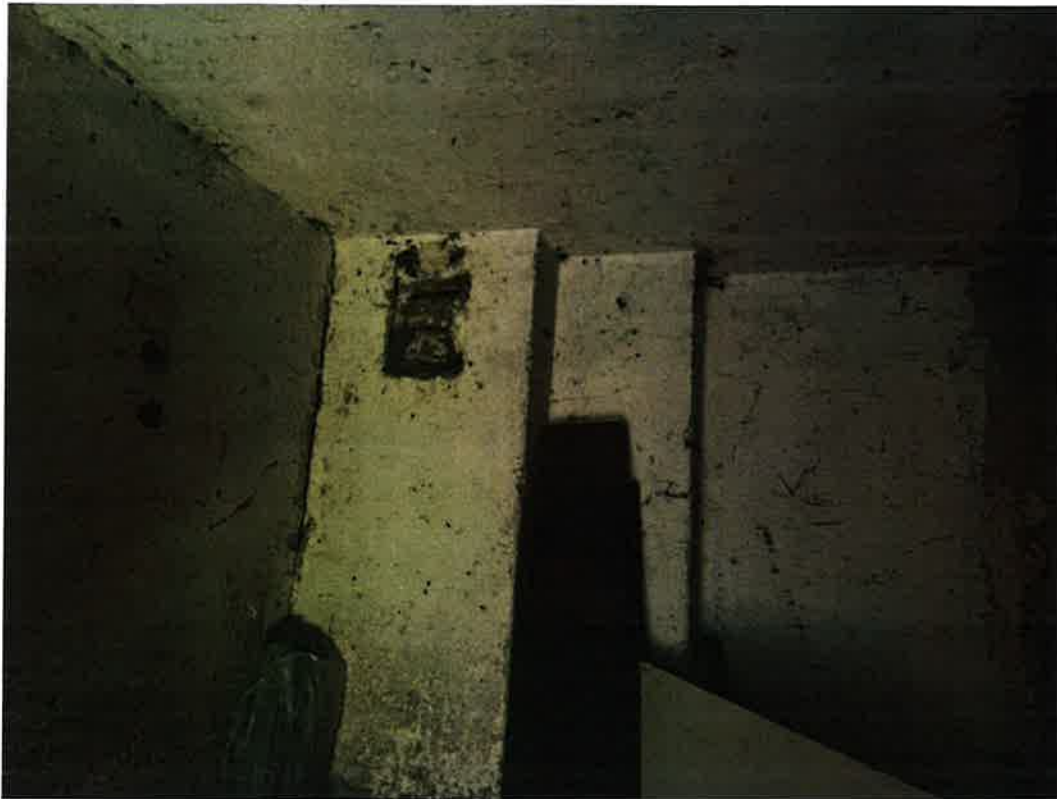
- Komin murowany jest w średnim stanie technicznym. Brak bieżącej konserwacji a także przeglądów kominiarskich powoduje brak właściwego jego wykorzystania jako instalacji wentylacji grawitacyjnej. Przewody kominowe nie spełniają funkcji dymowych ani spalinowych.

9.10 Komin murowany na parterze.

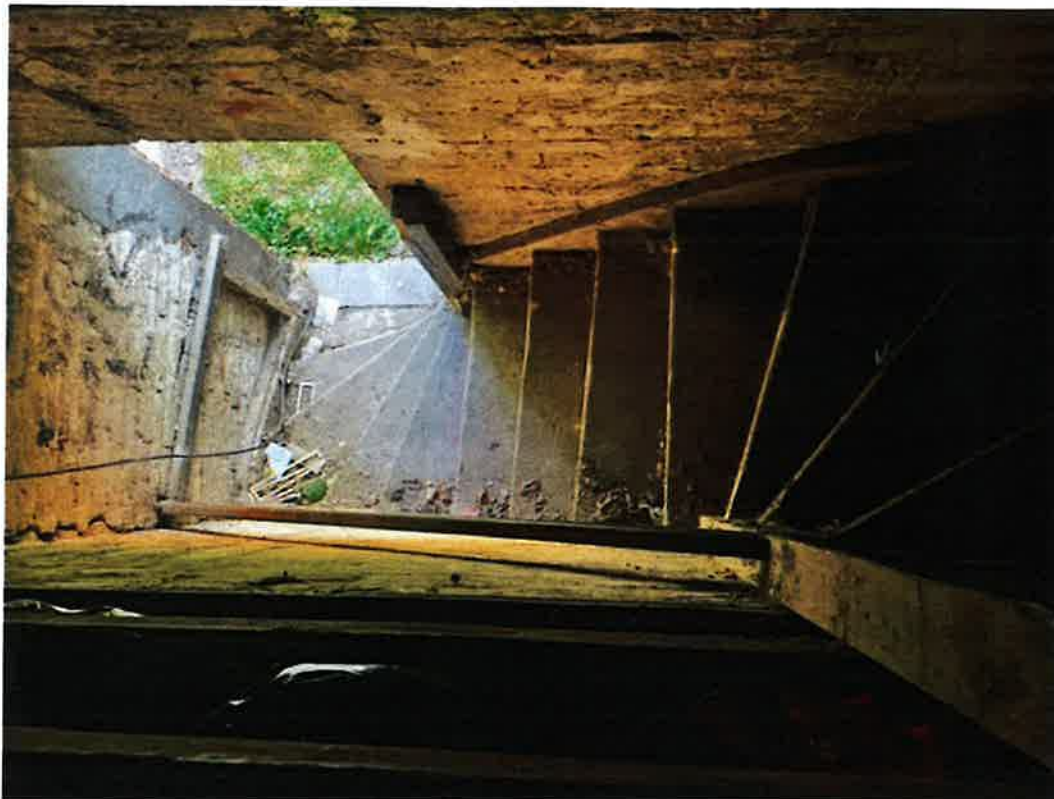
- Drewniane schody na poddasze są w złym stanie technicznym. Brak właściwego zabezpieczenie farbami czy też impregnatami do drewna a także wieloletnie użytkowanie spowodowały liczne ubytki i korozję biologiczną konstrukcji drewnianej.

9.12 Schody drewniane na poddasze.

- Drewniane schody na poddasze należy rozebrać i wykonać nowe, również w konstrukcji drewnianej.
- Pokrycia dachowe należy uszczelnić.

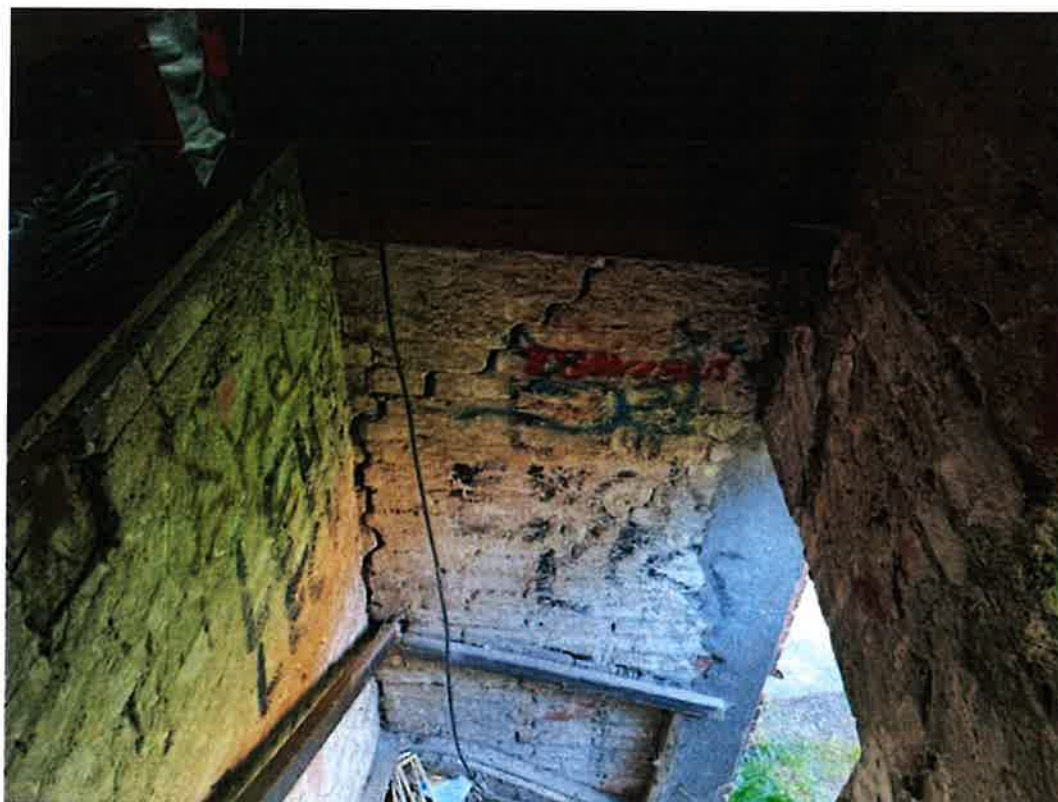
9.13 Pęknięcia ściany murowanej w rejonie schodów na poddasze.

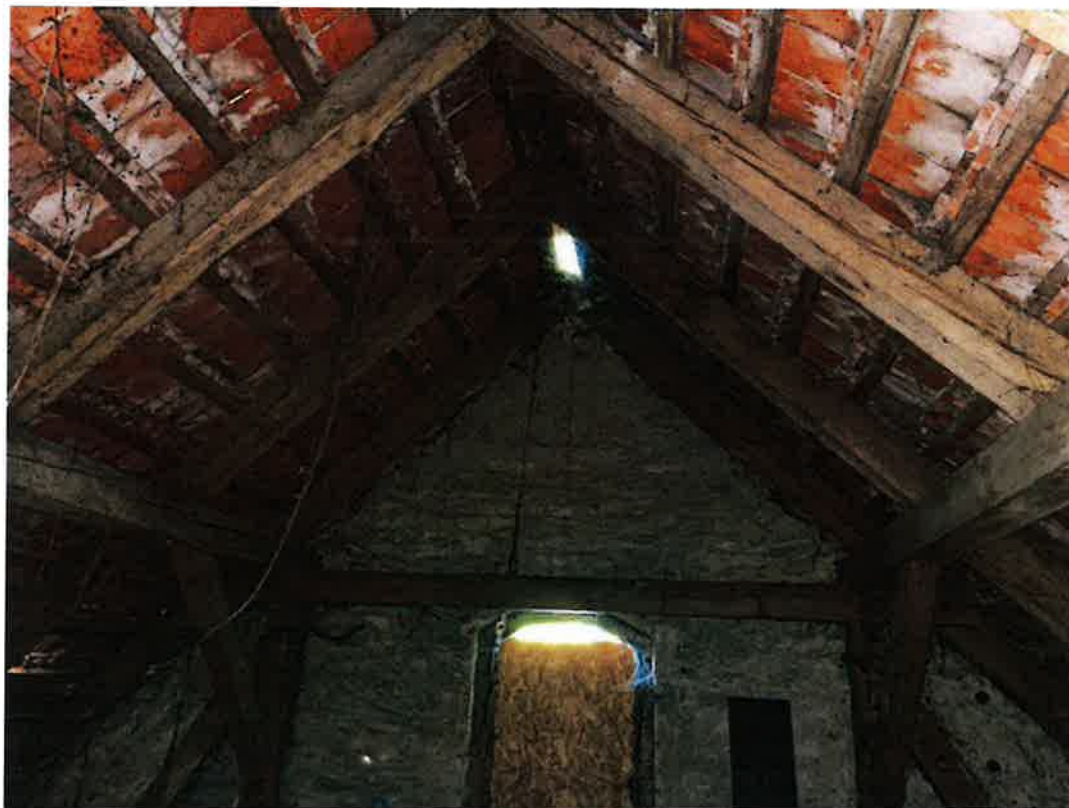
- Drewniana konstrukcja więźby dachowej jest w średnim stanie technicznym. Nie stwierdzono nadmiernych odkształceń ani istotnych ognisk korozji biologicznej (lokalne uszkodzenia przekrojów w granicach 20%). Z uwagi na nieuszczelności pokrycia dachowego istnieje duże ryzyko uszkodzeń konstrukcji drewnianej.

9.14 Konstrukcja więźby dachowej i północna ściana szczytowa.

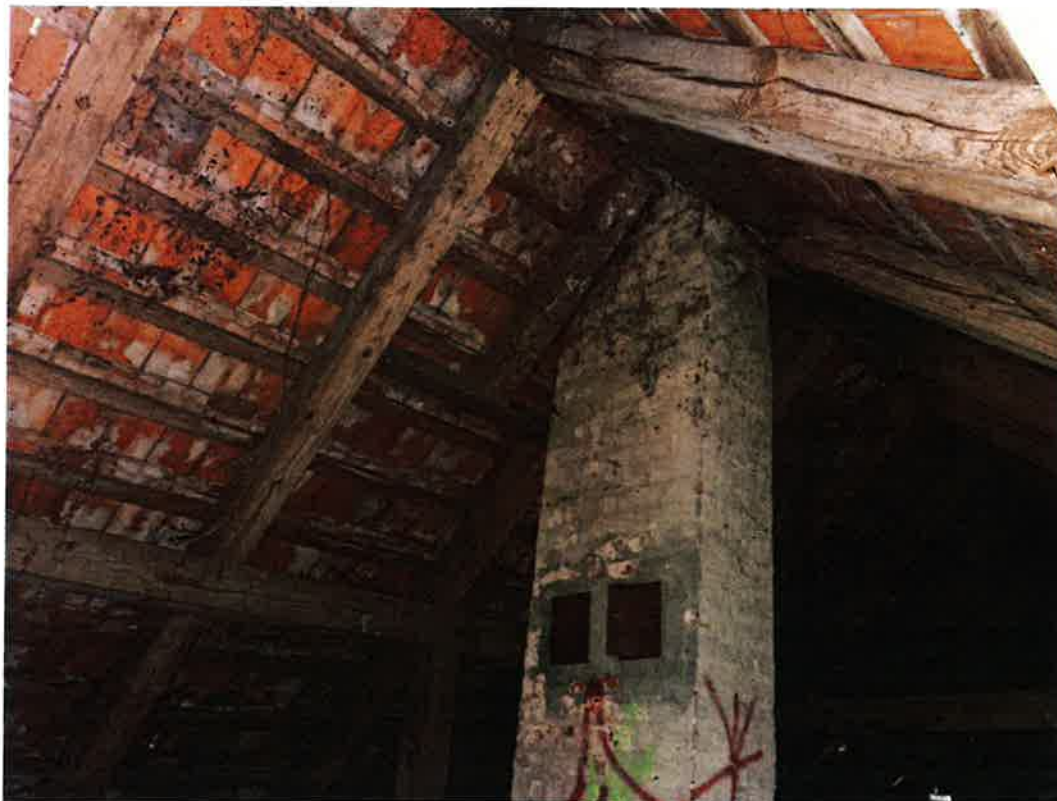
9.18 Komin murowany na poddaszu.

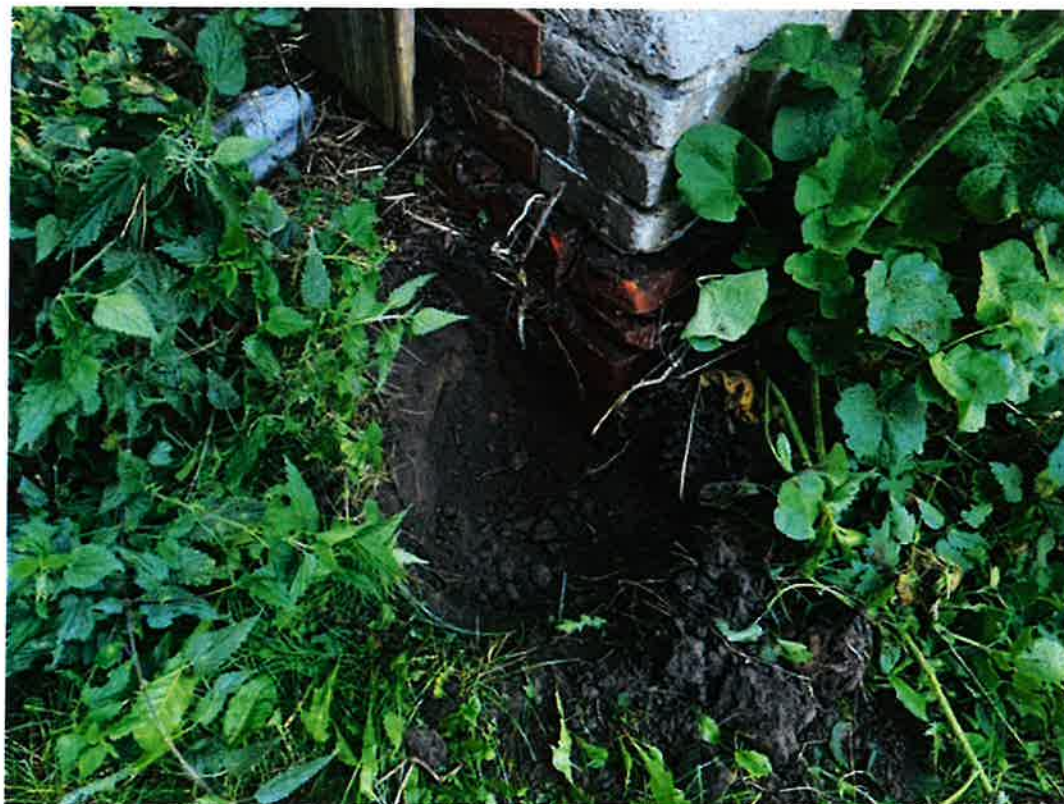
9.19 Odkrywka ściany piwnicznej w południowo-wschodnim narożniku budynku.

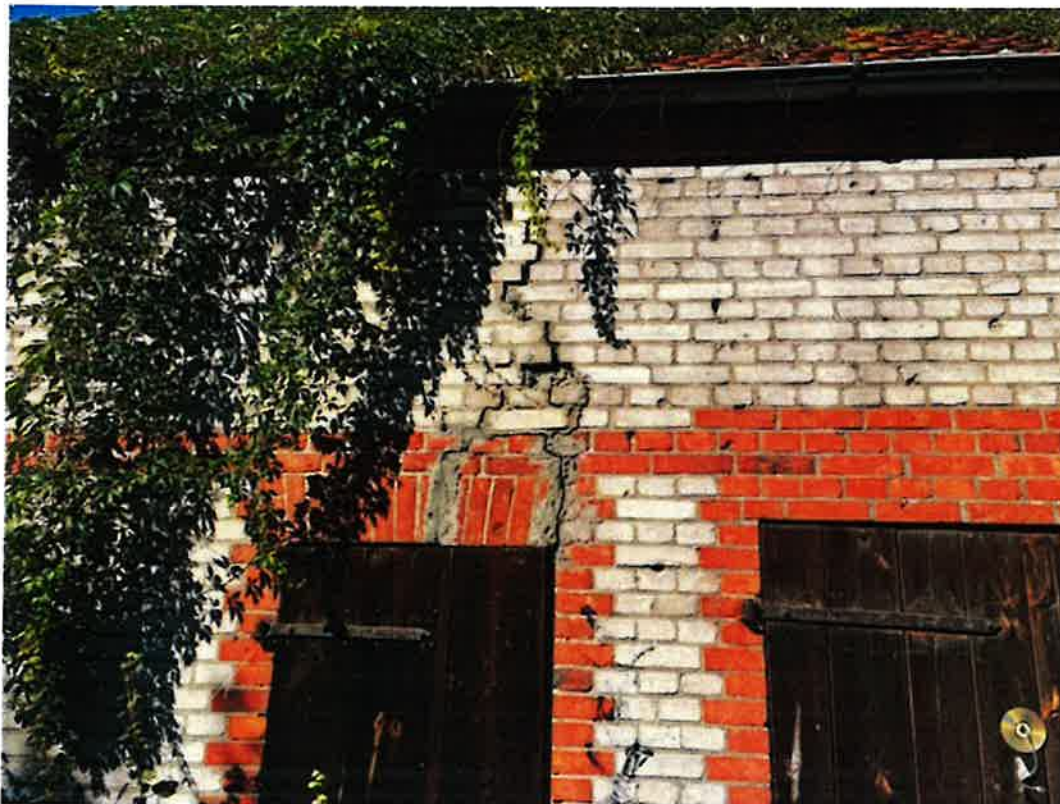
9.20 Pęknięcie ściany zewnętrznej od strony wschodniej.
