## **I EKSPERTYZA TECHNICZNA**

### 1.2. Opis stanu istniejącego z określeniem ogólnego stanu technicznego budynku.

Projekt przebudowy budynku Powiatowego Centrum Edukacyjnego im. E. Kwiatkowskiego w zakresie dostosowania do warunków bezpieczeństwa pożarowego w zw. z decyzją Komendanta Wojewódzkiego Państwowej Straży Pożarnej oraz Komendanta Powiatowego Państwowej Straży Pożarnej w Lęborku ul. Pionierów 16, 84-300 Lębork; dz. nr 31/2, obr. 0013

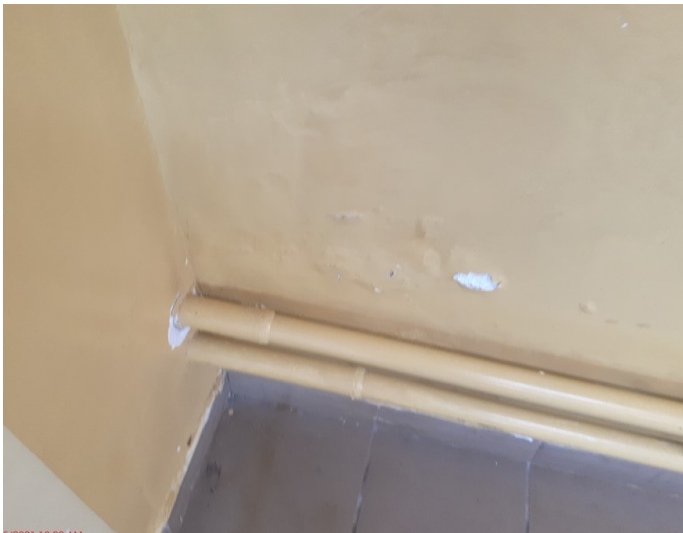
Ściany nośne, usztywniające oraz część ścian działowych wymurowane są z cegły. W ścianach nośnych poprowadzone są przewody wentylacyjne. Ściany gdzieś tam są lekko zawilgocone, w kilku miejscach brakuje fragmentów tynku. Poniżej zdjęcie - fragment ściany zewnętrznej nośnej.

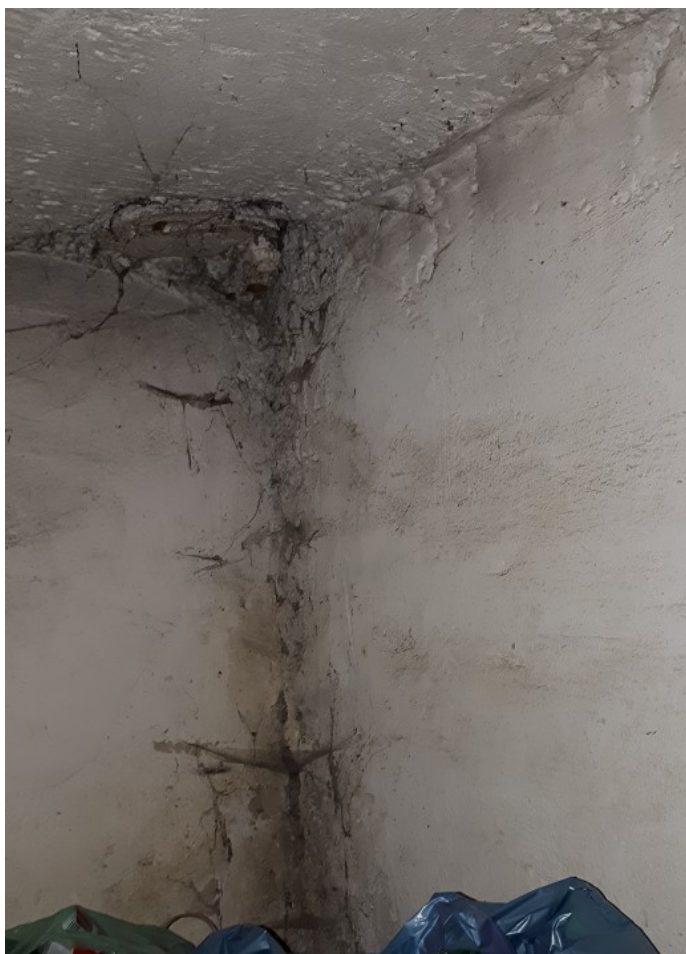
Na poniższym zdjęciu widzimy narożnik ściany pod schodami (z piwnicy) zlokalizowanymi na końcu budynku

Poza pajęczynami można dostrzec lekkie, miejscowe zawilgocenie muru.

Ogólnie **stan ścian piwnicy i izolacji przeciwwilgociowej** można ocenić jako **dostateczny**.

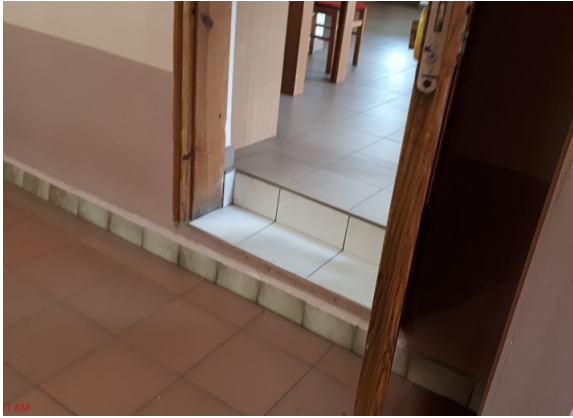
Strop nad piwnicą jest typu stropu gęstożebrowego. Występują pojedyncze spękania potwierdzające kierunek oparcia stropu. Nad kilkoma pomieszczeniami w piwnicy strop wykonano wyżej o ok.35cm. Powoduje to, że na parterze przy wejściu, do niektórych pomieszczeń mamy dwa stopnie – patrz zdjęcie poniżej.

Ogólnie **stan stropu nad piwnicy** można ocenić jako **dobry**.

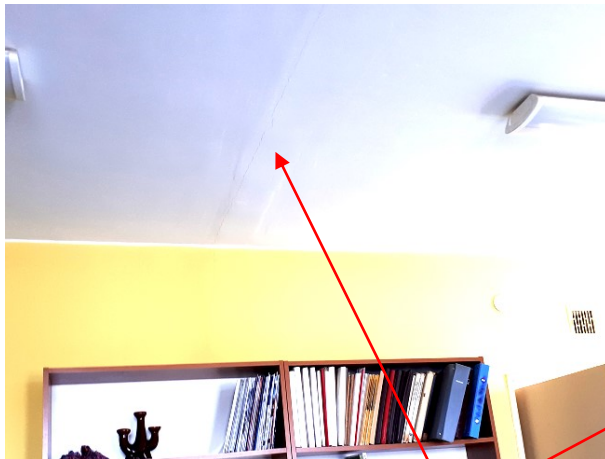
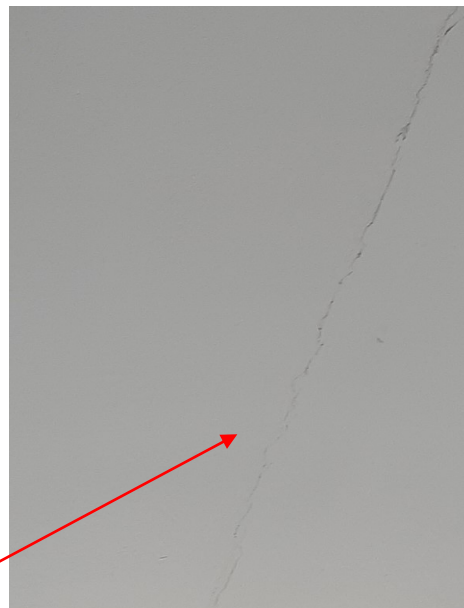
Zarysowania

Stropy w budynku, tak jak nad piwnicą, są gęstożebrowe. Stropodach jest wentylowany. Pokrycie - płyty dachowe żelbetowe prefabrykowane i papa. Na sufitach widać pojedyncze spękania, które potwierdzają kierunek oparcia stropów. Poniżej zdjęcia pęknięć na sufitach:

Stropy, stropodach – ogólnie stan techniczny **dostateczny**.

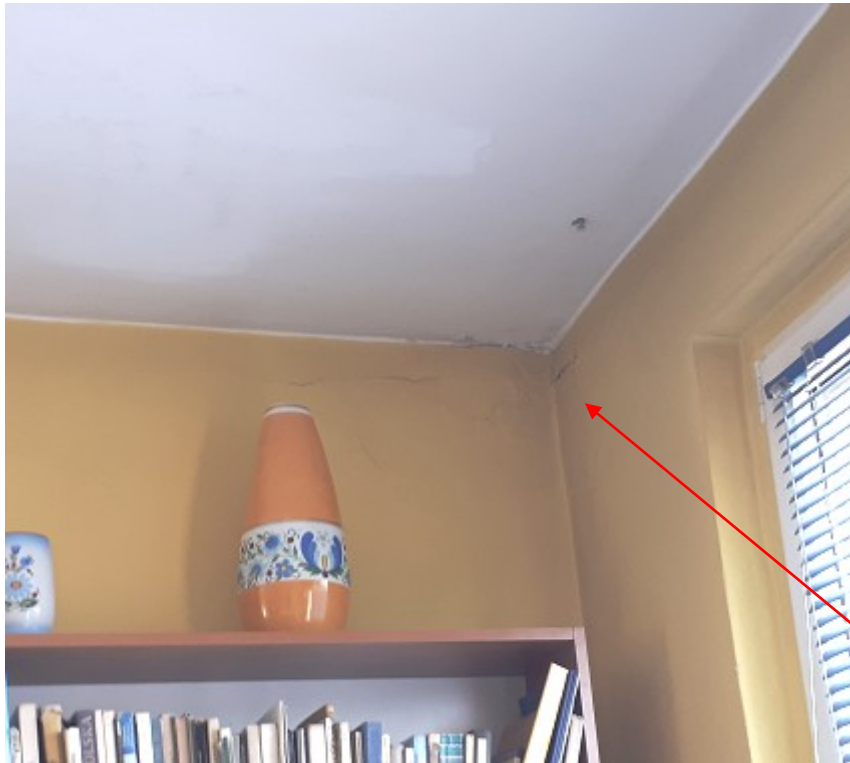
W jednym z narożników na ostatniej kondygnacji można dopatrzeć się śladów zacieków, przemarzania, grzyba – patrz zdjęcie poniżej.

zawilgocenia i grzyb

Możliwe, że są to ślady sprzed termomodernizacji, a jeśli nie wówczas należy pomyśleć o dodatkowym dociepleniu narożników i stropodachu.

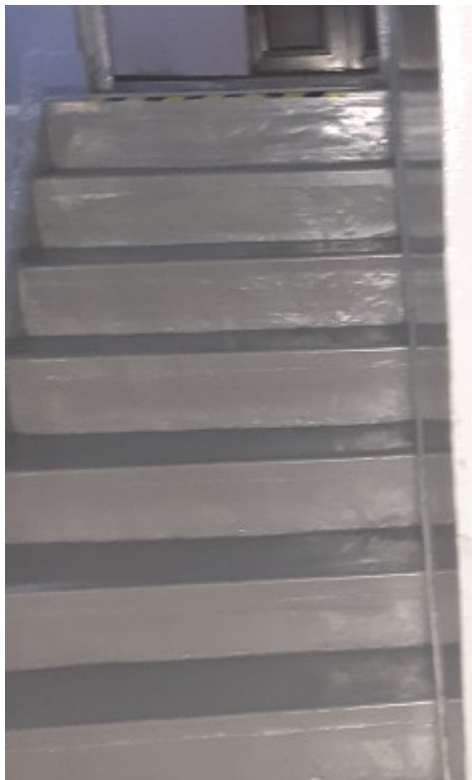
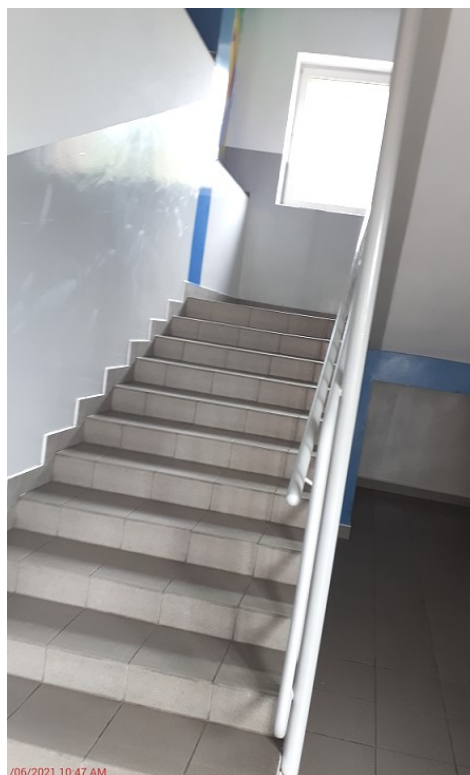
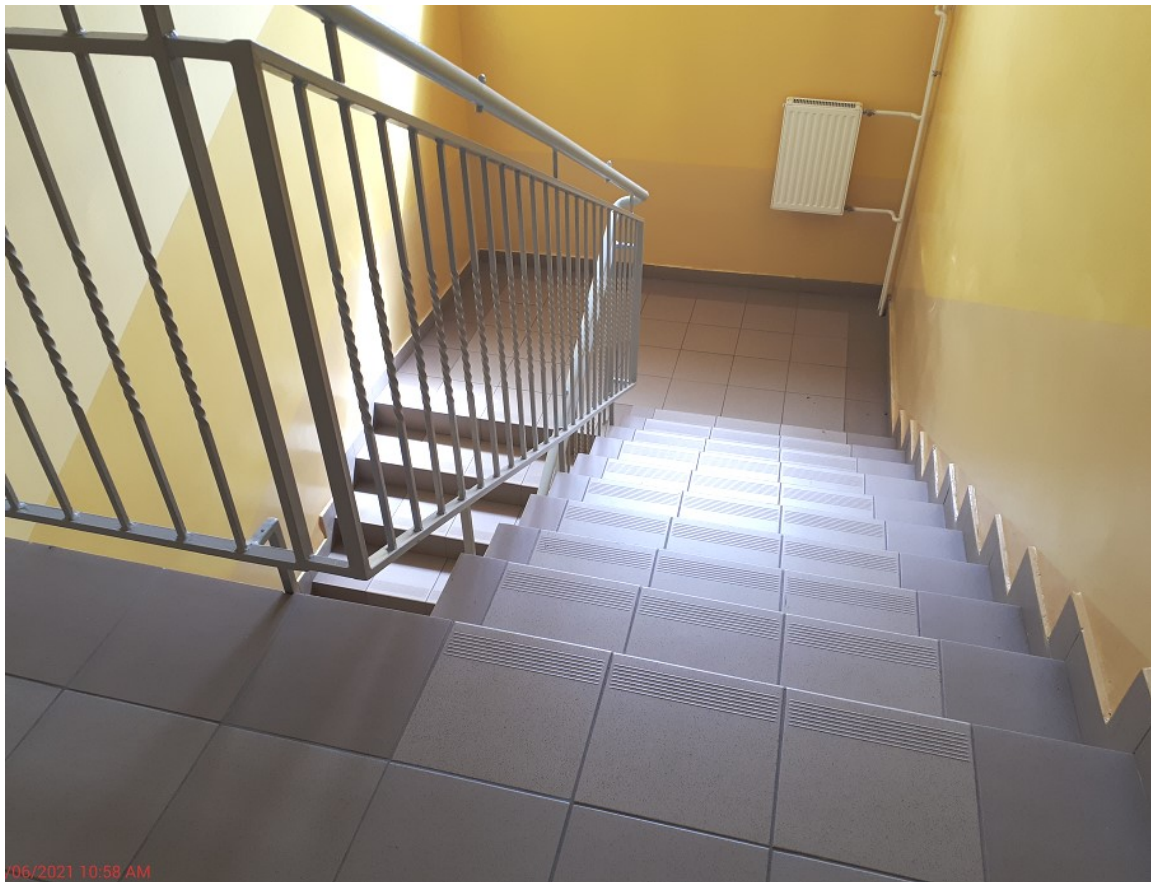
Jak widać na zdjęciach klatki schodowe są zadbane. Trudno powiedzieć w jakich latach powstały obecne okładziny schodów ale warto nadmienić, że już od wielu lat obowiązuje przepis mówiący że: „Krawędzie stopni schodów w budynkach mieszkalnych i użyteczności publicznej powinny wyróżniać się kolorem kontrastującym z kolorem posadzki.” Warto mieć ten fakt na uwadze planując np. remont;

Stan techniczny klatek schodowych oceniam jako – **dobry**;

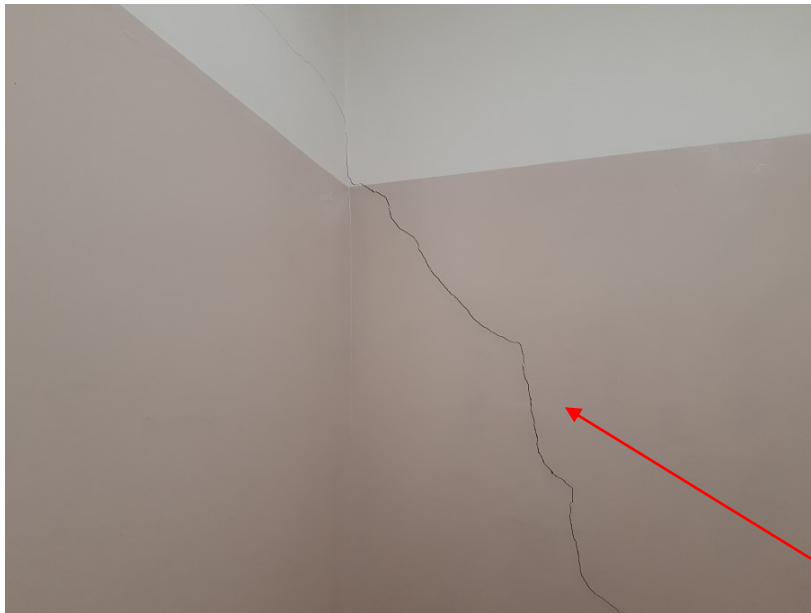
Na jednej ze ścianek działowych na parterze można dostrzec spore zarysowanie. Sporządzającemu ekspertyzę nie jest znana historia powstania ścianki oraz historia powstania zarysowania. Zarysowanie mogło powstać np. na skutek zmiany lokalizacji ścianek działowych na wyższych lub niższych piętrach co skutkowało ugięciem stropu itp. W pomieszczeniu pod zarysowaną ścianką nie ma ścianek działowych ale na suficie są ślady świadczące o istnieniu tam ścianek w przeszłości. Rozebranie ścianek działowych w piwnicy mogło spowodować powyższe pęknięcie. Zarysowań na stropach świadczących o przeciążeniu jakiegoś pasma stropu podczas wizji nie zaobserwowano.

opisane powyżej pęknięcie ścianki działowej na parterze

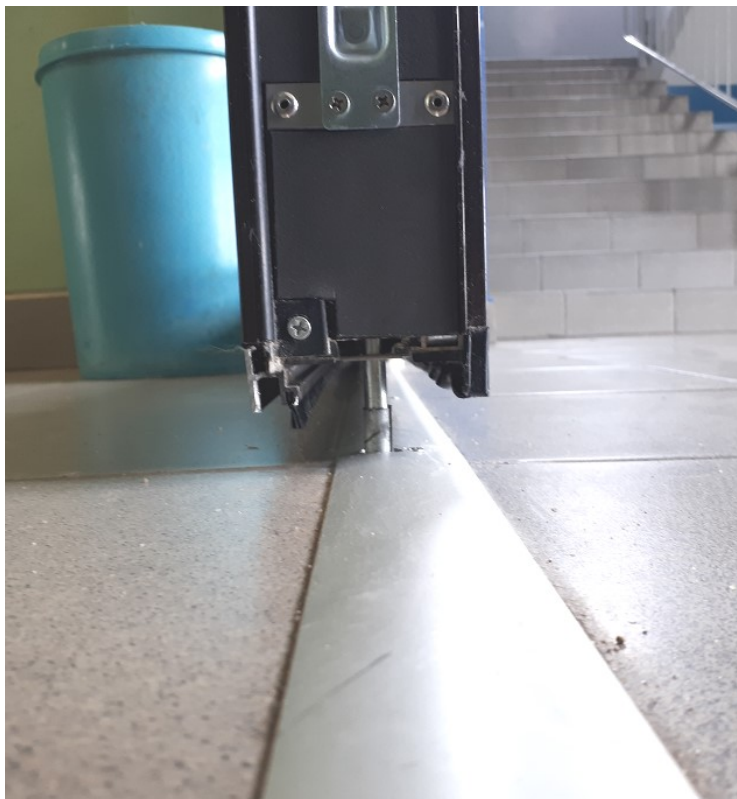
Sposób montażu drzwi p.poż. prowadzące na klatkę schodową „C” budzi wątpliwości. Np. szpara pomiędzy ościeżnicą drzwi, a posadzką wynosi aż 2-3cm. Patrz zdjęcie poniżej. W opracowywanym projekcie oraz podczas realizacji należy zweryfikować i poprawić niedociągnięcia w tym zakresie.

Uwagi co do montażu drzwi – patrz str.11 Ekspertyzy technicznej.

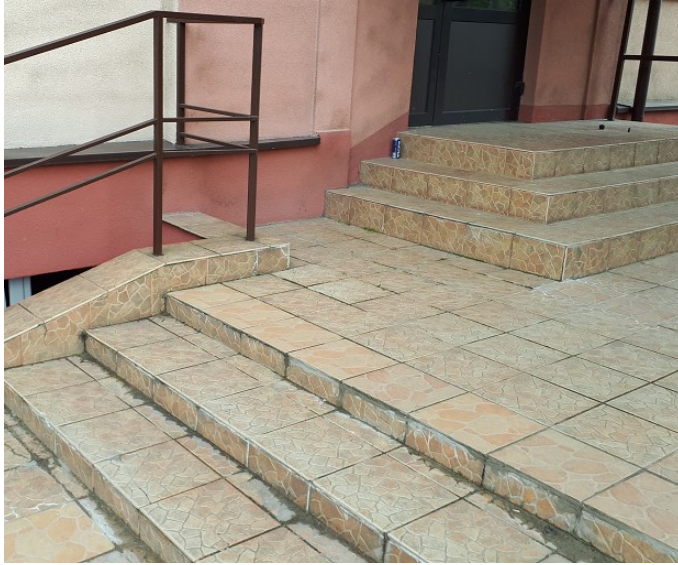
Widać problem z opadającymi płytkami. Zaleca się zastosowanie materiału elastycznego poliuretanowego stanowiącego jednocześnie izolację przeciwwodną do mocowania powyższych płytek.

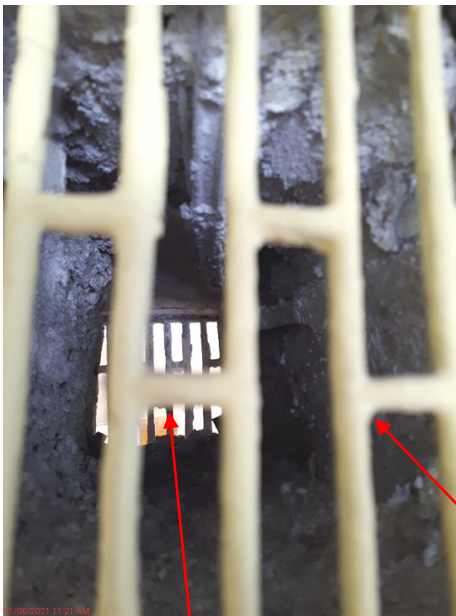
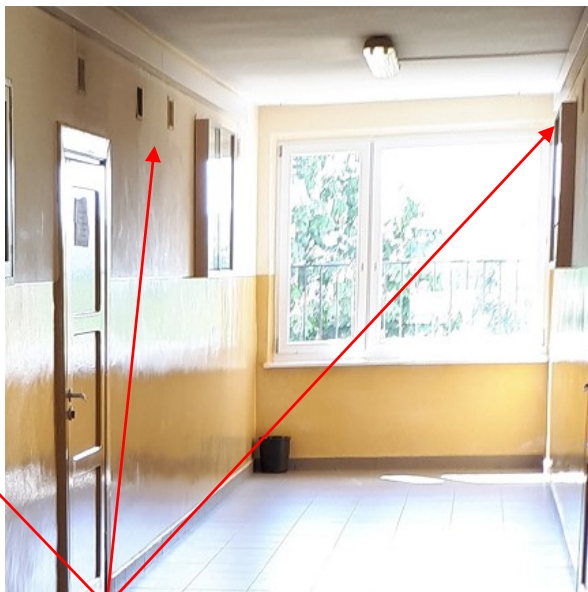
Na koniec warto nadmienić o wentylacji sal lekcyjnych/biblioteki i korytarza segmentu „A”. Wentylacja jest „wspólna”. Wg obecnych przepisów jest to niedopuszczalne. Każde pomieszczenie powinno mieć własną, wyodrębnioną wentylację. Nie dopuszcza się aby do jednego przewodu wentylacyjnego podłączyć dwa pomieszczenia. Doprowadzenie obecnego rozwiązania do tego zgodnego z przepisami jest proste – замуrować (zasłonić) wloty albo od strony Sali albo od strony korytarza. Obecne rozwiązanie umożliwia dostawanie się zanieczyszczonego powietrza z Sali lekcyjnej na korytarz i odwrotnie.

W głębi kratka po stronie Sali lekcyjnej

kratka po stronie korytarza

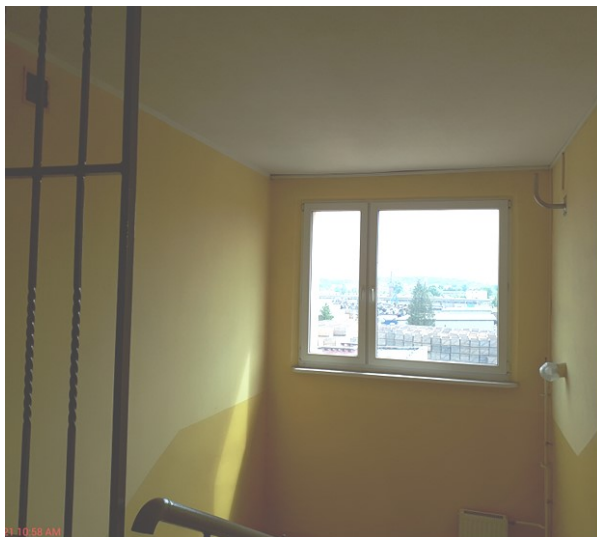
Ściana jest murowana – okno można wymienić.

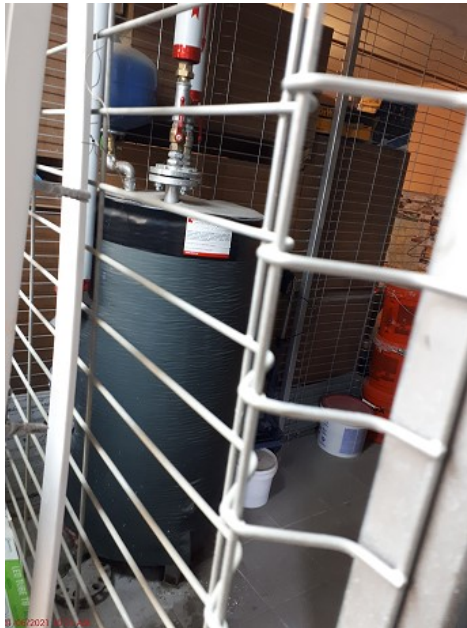
Obecne pomieszczenie węzła C.O. wydzielone jest siatką. Patrz zdjęcie poniżej.

„Nową” ścianę w przypadku zastosowania technologii tradycyjnej – murowanej – posadowić na podkładzie betonowym i folii izolacyjnej budowlanej lub papie termozgrzewalnej (skuć płytki gres).

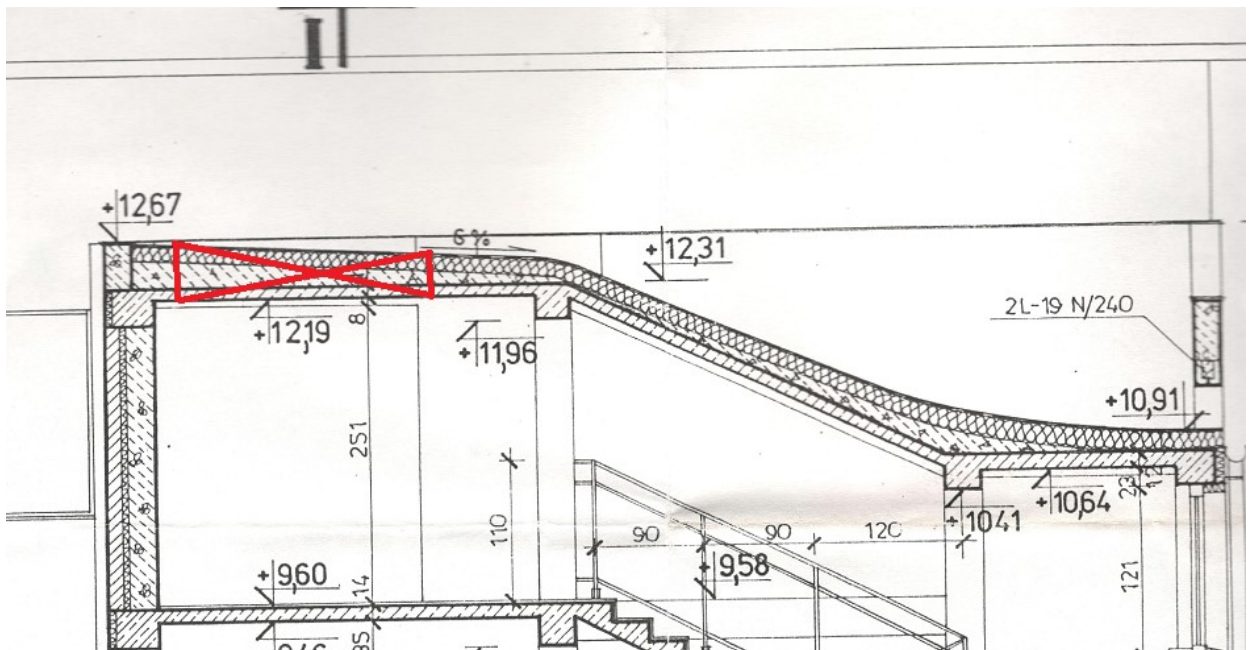
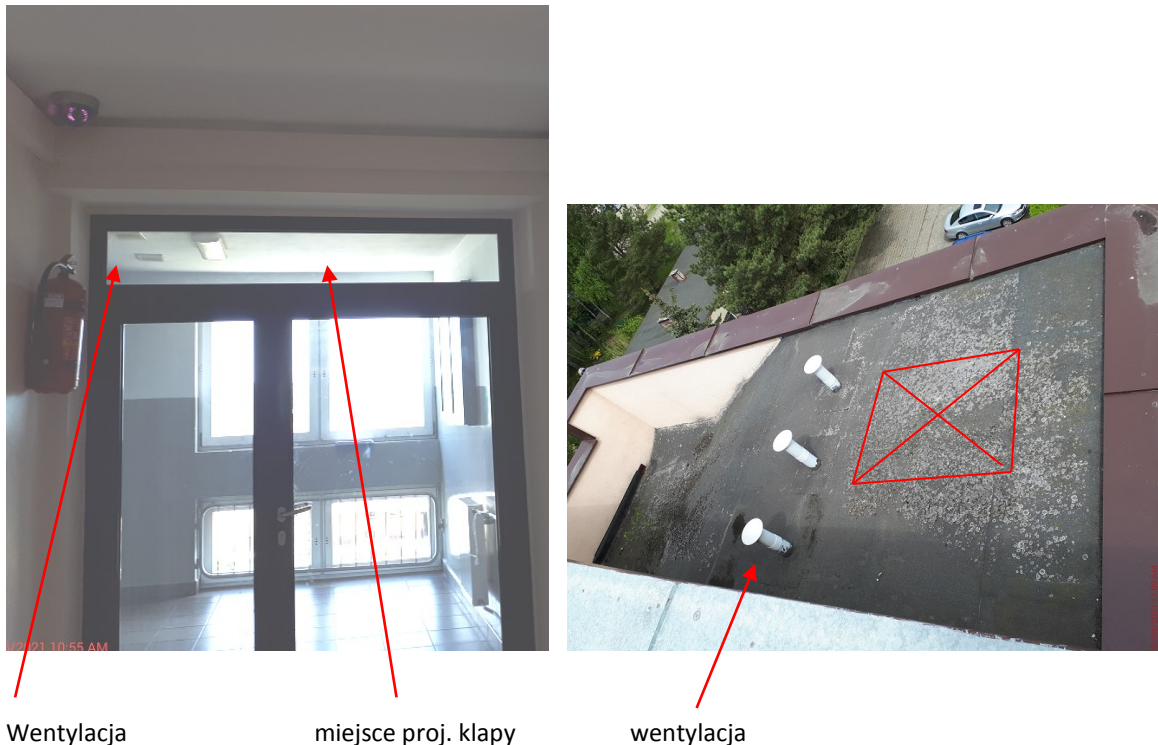
Poniżej scan przekroju z dokumentacji projektowej z zaznaczeniem miejsca przyszłej klapy oddymiającej oraz zdjęcia przedmiotowego fragmentu stropodachu.

Potrzebna jest klapa o wymiarach 1,9x1,5m. Klapa o takich wymiarach z osprzętem waży w granicach 150kg=1,5kN.

Masa płyty żelbetowej gr.12cm (wg. proj. konstrukcji) o wym. 1,9x1,5m =  $0,12 \times 1,9 \times 1,5 \times 21 = 0,34 \times 21 = 7,1\text{kN}$   
(pominięto ciężar warstwy spadkowej)

Zatem podciąg, na którym opiera się płyta żelbetowa nie wymaga wzmocnienia.

Ze względów bezpieczeństwa i faktu, że zbrojenie w płycie nie jest poprawnie rozłożone dla powstającego wspornika, pasma, że płyta ma otwory wentylacyjne, zaleca się zastosowanie dwóch beleczek stalowych ułożonych od osi 2 do 3 nad płytą. Belki przymocować na całej długości płyty, a do nich zamocować podstawę kłapy z osprzętem (dysza, owiewki, siłownik).

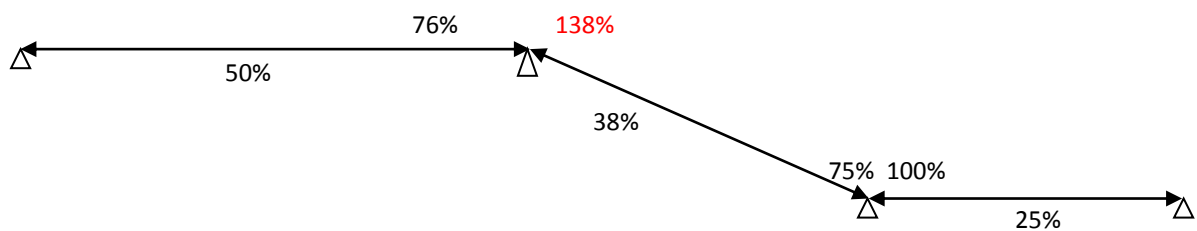
Brak prętów w pręcie nr (2)- wyężenie 138% nie jest groźne dlatego, że w przęśle jest zapas nośności i w razie zarysowania nad podporą płyta skośna (przęsło płyty) jest wystarczająco mocno zazbrojona- wyężenie wyniesie wówczas 89%.

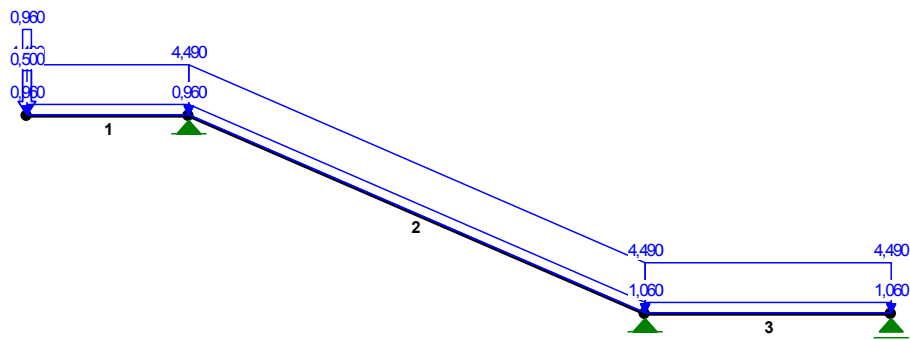
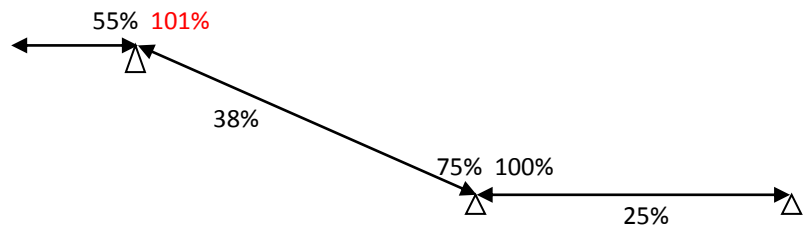
Poniżej sprawdzono nośność 1mb płyty po wycięciu otworu na klapę. Powstały wspornik dociążono ciężarem klapy oraz śniegiem zalegającym na klapie.

Zatem teoretycznie nie ma potrzeby wykonywania wzmocnienia „obciętej” płyty żelbetowej stropodachu.

Sprawdzono nośność pasma szerokości 68cm, które powstanie po wycięci otwory. Obciążono je śniegiem z połowy kłapy oraz połową ciężaru kłapy. Pasma płyty żelbetowej jest wówczas wytyżone w ok. 75%.
