EKSPERTYZA TECHNICZNA DOTYCZĄCA STANU KONSTRUKCJI BUDYNKU

**OPRACOWANIE SPORZĄDZONE NA POTRZEBY PRAC REMONTOWYCH
W BUDYNKU ŚWIETLICY WIEJSKIEJ WRAZ Z LOKAŁEM MIESZKALNYM,
POŁOŻONYM W MARKOWICACH 1, GM. KLESZCZEWO**

ZLECENIODAWCA: <p style="text-align: center;">Urząd Gminy Kleszczewo ul. Poznańska 4 63-005 Kleszczewo</p>	OBIEKT: <p style="text-align: center;">Budynek świetlicy wiejskiej z lokalem mieszkalnym Markowice 1 63-006 Kleszczewo</p>
WYKONAWCA: <p style="text-align: center;">BMJ PROJEKT ul. Dąbrowskiego 47 63-000 Środa Wlkp.</p>	AUTORZY OPRACOWANIA: <p style="text-align: center;">mgr inż. Maciej Janicki upr. nr WKP/0059/PWOK/06 kom. 506 420 393 mgr inż. Daria Waligóra</p>
DATA: <p style="text-align: center;">31.05.2024</p>	REWIZJA: <p style="text-align: center;">---</p>

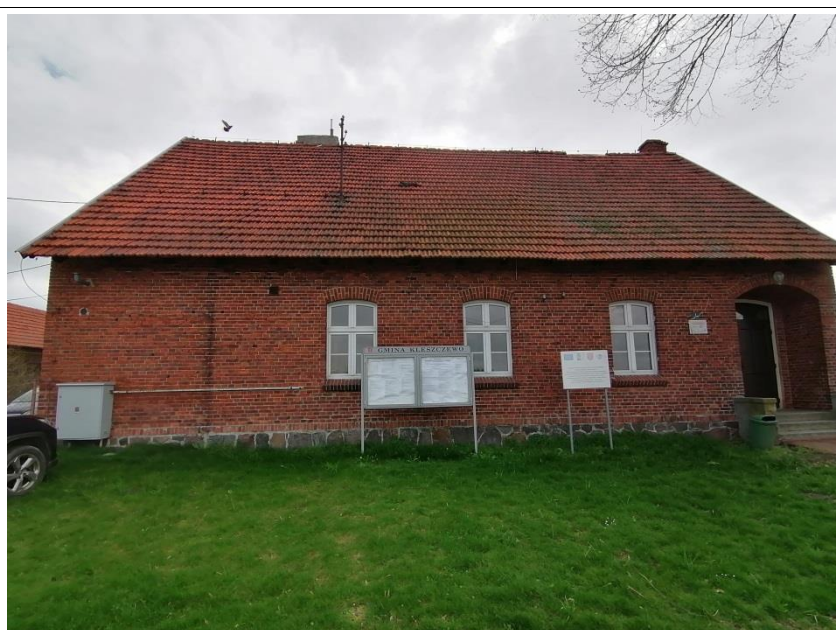
Zdj_01

Widok na budynek od strony zachodniej. Wejście do świetlicy wiejskiej. Brak opaski na gruncie wokół budynku.

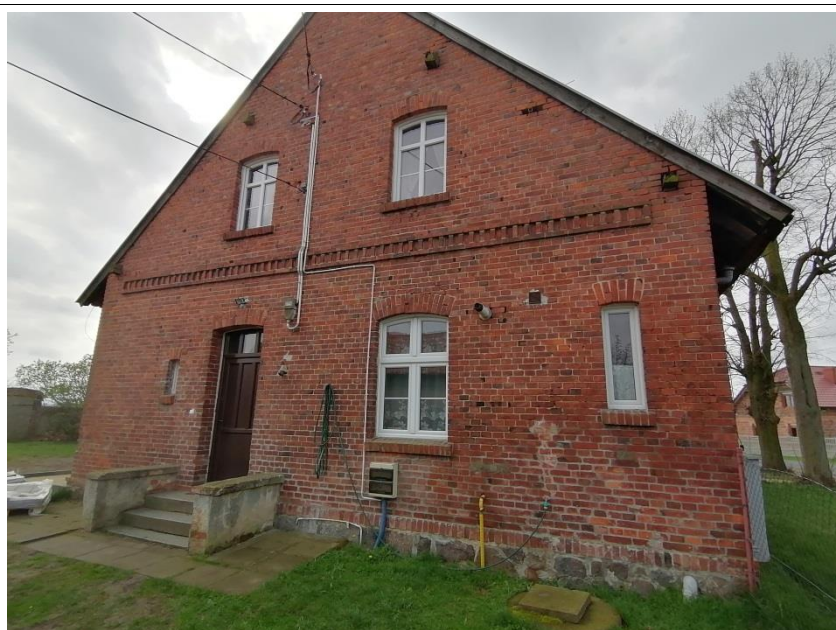
Zdj_02

Widok na budynek od strony północnej. Wejście do lokalu mieszkalnego.

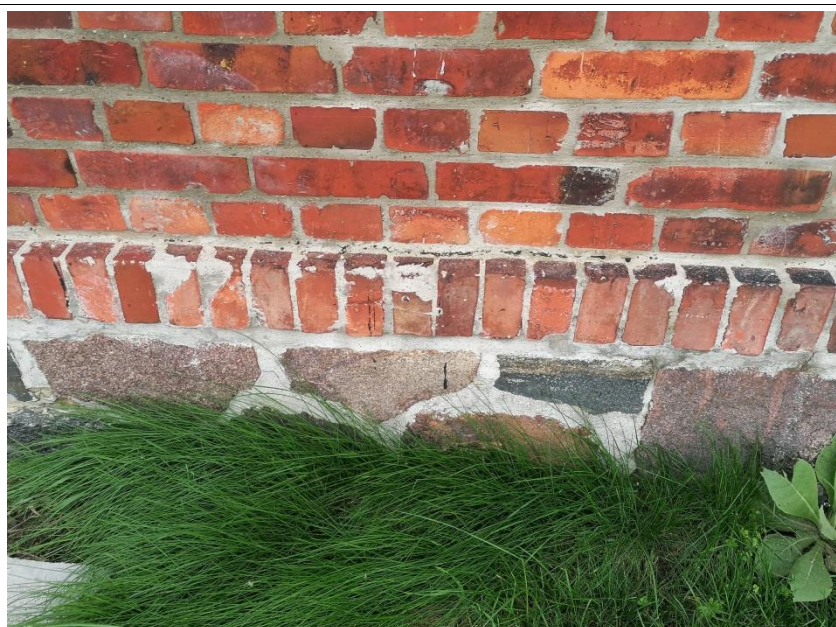
Zdj_05

Widok kamiennego fundamentu z istniejącą izolacją poziomą, brak izolacji pionowej, ubytki w murze z cegły wypełnione zaprawą.

- wykonać izolację pionową ścian fundamentowych do poziomu gruntu, powyżej gruntu zaimpregnować cokół do wysokości 30cm powyżej izolacji poziomej;
- zamontować nawiewniki na stolarce okiennej, zapewnić drożność przewodów kominowych i właściwą wentylację wszystkich pomieszczeń na parterze i poddaszu na podstawie zaleceń z przeglądu kominiarskiego;

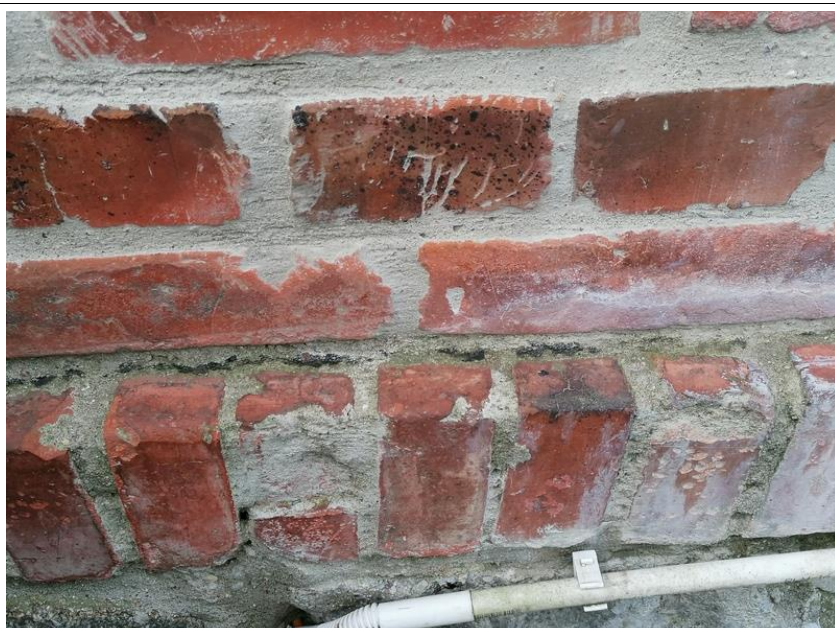
Zdj_06

Izolacja pozioma na ścianie fundamentowej.

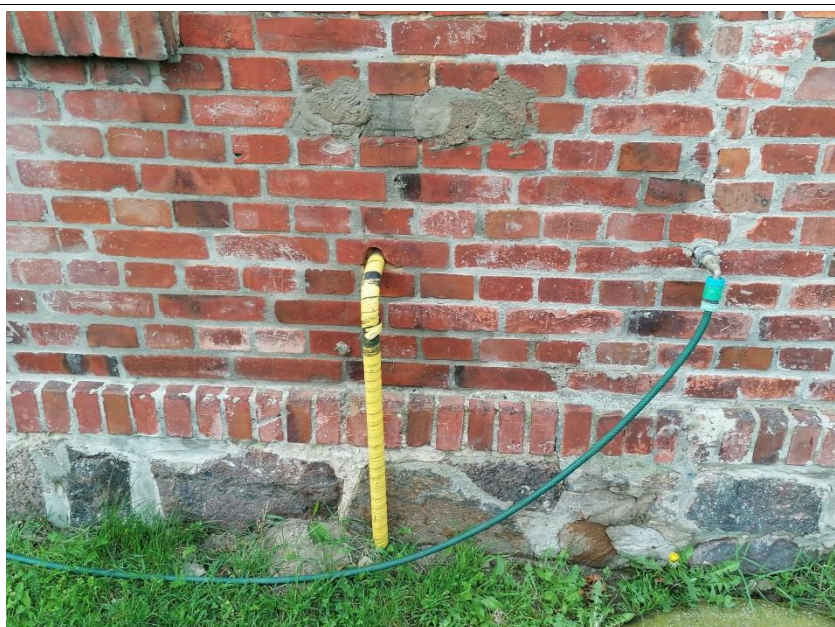
Zdj_07

Widoczne przemurowania cegły bez wykonania przewiązań nie powodują zarysowań.

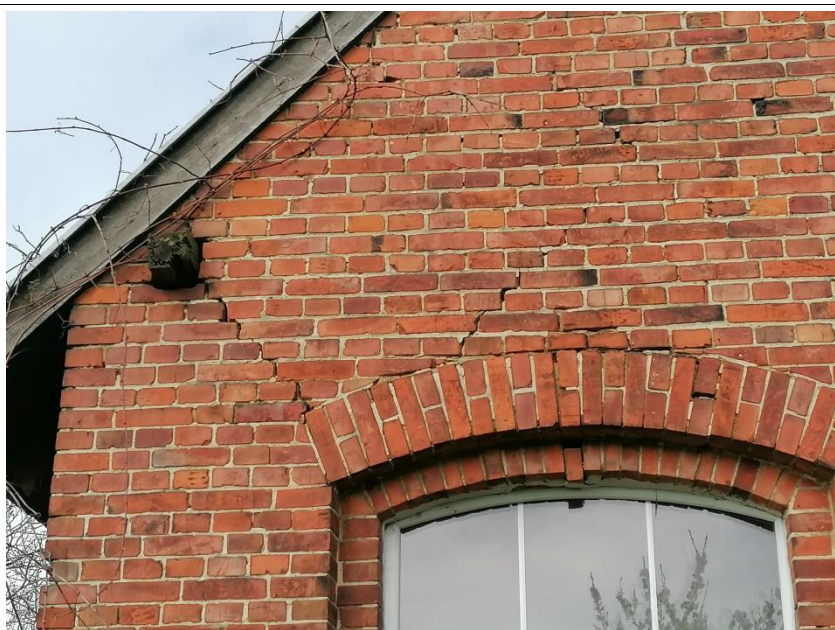
Zdj_08

Zarysowania muru nad nadprożem na elewacji wschodniej budynku. Zaleca się ponowne przemurowanie lub obustronne zszycie zarysowań prętami w systemie Helifix lub równoważnym.

Dodatkowo na murach budynku w 2 miejscach nad nadprożami zlokalizowano pęknięcia. Widać, że zarysowania pod oknami już jakiś czas temu zostały naprawione i nie schodzą niżej do fundamentów. Z tego powodu można wysnuć wnioski, że nie ma zagrożenia związanego z osiadaniem budynku, a zarysowania mają charakter termiczny. Zaleca się ponowne przemurowanie lub obustronne zszycie zarysowań prętami w systemie Helifix lub równoważnym.

- skuć odspojone i zapleśniałe fragmenty tynków, odgrzybić ściany, stropy i podłogi, a po ich osuszeniu wykończyć;
- naprawić zarysowania ścian murowanych poprzez ponowne przemurowanie lub obustronne zszycie prętami w systemie Helifix lub równoważnym;

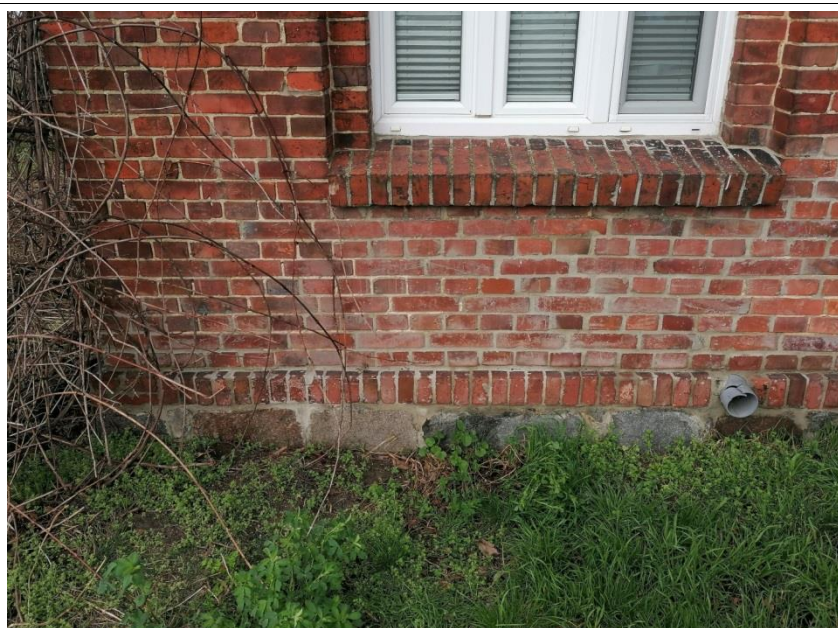
Zdj_09

Pokazane na zdjęciu Zdj_08 spękania nie schodzą do fundamentów. Mur prawdopodobnie został już wcześniej przemurowany (widoczne inne spoiny pod oknem), co najwyraźniej zatrzymało dalszą propagację zarysowań.

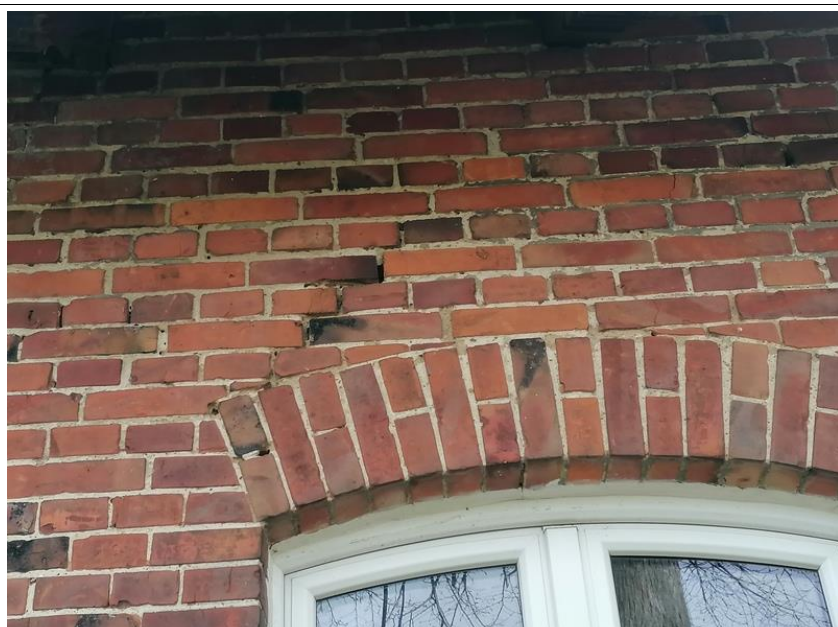
Zdj_10

Kolejna rysa na elewacji frontowej musi zostać zszyta.

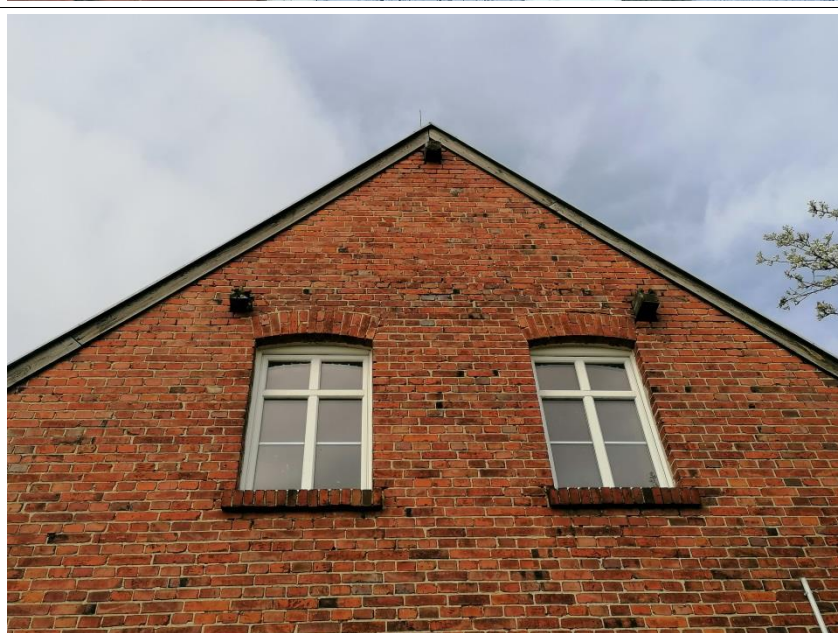
Zdj_11

Wystające poza lico muru, zdegradowane końcówki płatwi i murłat, będące wynikiem obciążenia pierwotnego okapu dachu.

<p>Zdj_12</p> <p>Niezabezpieczone przed warunkami atmosferycznymi niepotrzebne końcówki murłat i płatwi należy wyciąć, zabezpieczyć od czoła styropianem i zamurować cegłą elewacyjną.</p>
 	<p>Zdj_13</p> <p>Zły stan pokrycia dachu i obróbki komina, powoduje liczne przecieki. Brak rynien i rur spustowych powoduje powierzchniowe zawilgocenia ścian.</p>
 	<p>Zdj_14</p> <p>Zdegradowane elementy okapu więźby dachowej.</p>

- obciąć wystające poza ściany szczytowe końcówki płatwi i murłat, ocieplić od czoła i zamurować klinkierem;
- ocieplić poddasze wełną mineralną układaną pomiędzy krokwiami z zachowaniem pustki przy deskowaniu; od środka wełnę zabezpieczyć paroizolacją i opcjonalnie wykończyć przegrodę sufitem podwieszanym (ewentualnie rozważyć wyrzucenie polepy stropowej i ocieplenie stropu wraz z izolacją całego pomieszczenia użytkowanego na poddaszu);

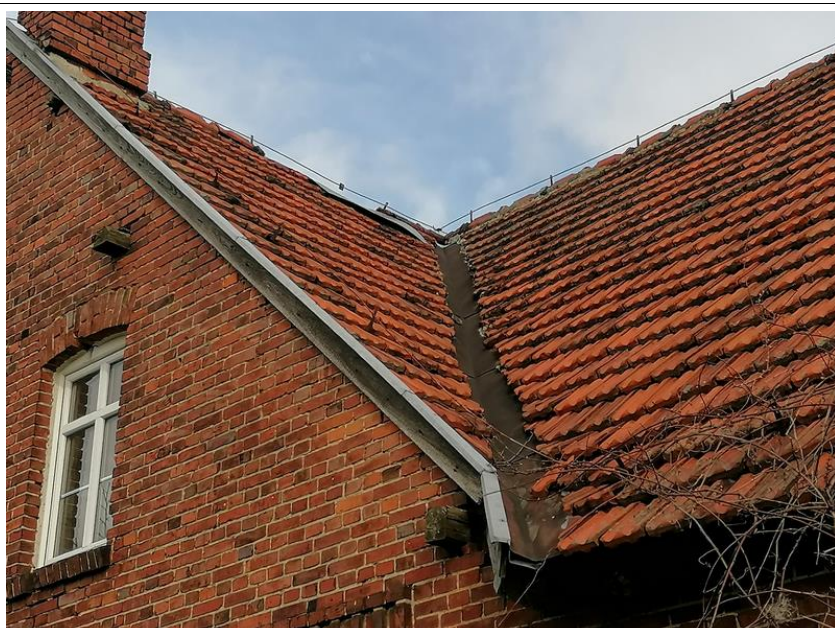
Zdj_15

Liczne nieszczelności dachu występują wzdłuż koszy dachowych.

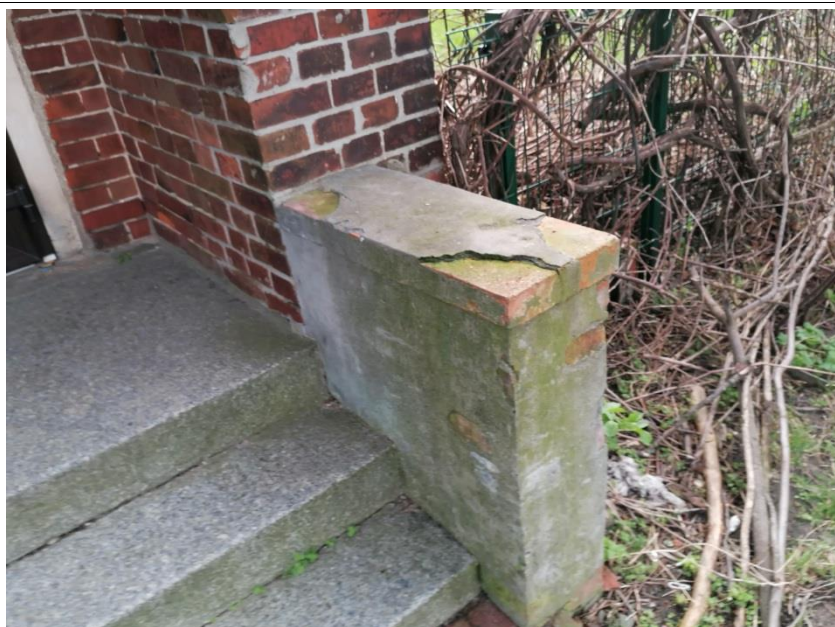
Zdj_16

Ubytki w tynku i zielony nalot na murkach przy schodach prowadzących do świetlicy wiejskiej oraz do lokalu mieszkalnego. Podczas prac budowlanych należy je oczyścić i wyremontować.

- odtworzyć odspojone tynki na murkach przy schodach zewn. i zabezpieczyć je od góry obróbką blacharską.

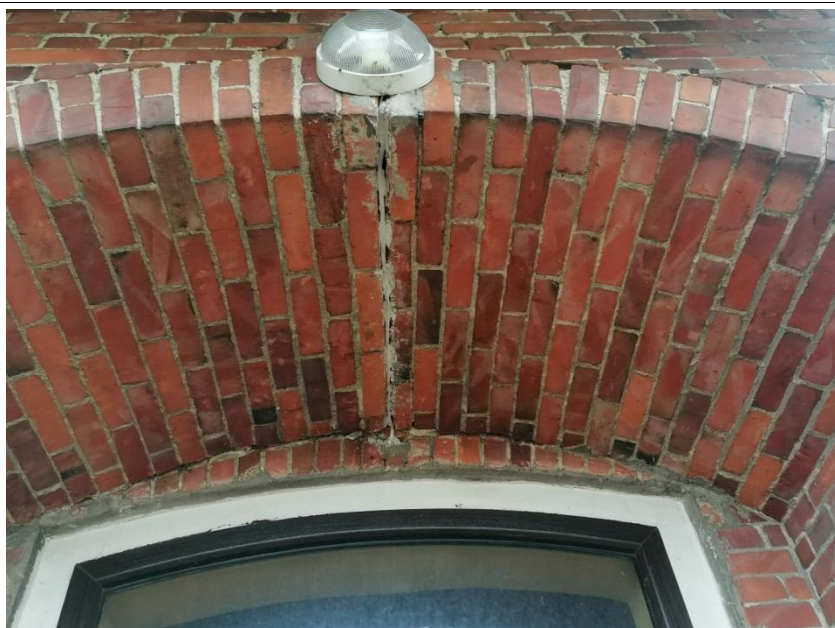
Zdj_17

Nad wejściem do świetlicy przewód elektryczny w spoinach pomiędzy cegłami należy zakryć zaprawą.

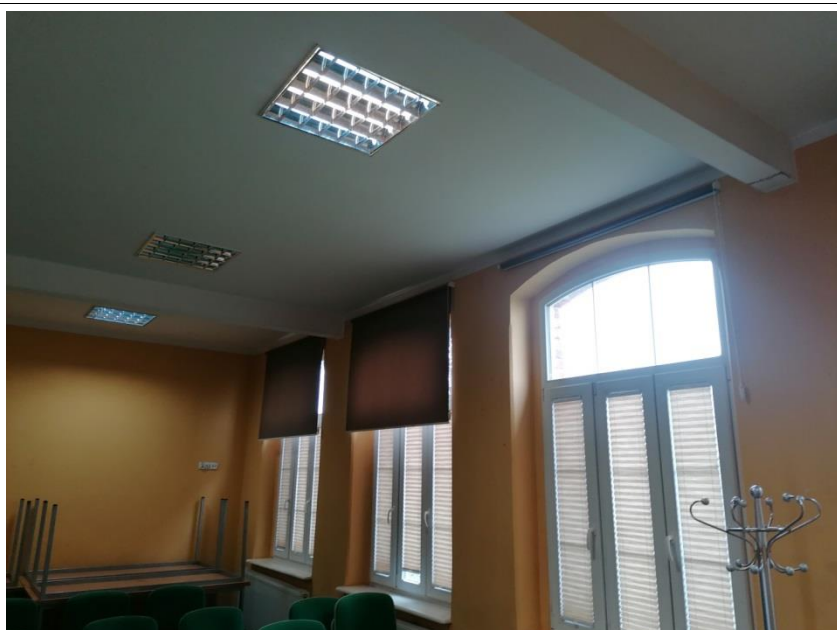
Zdj_18

Układ podciągów stalowych nad pomieszczeniem świetlicy na parterze.

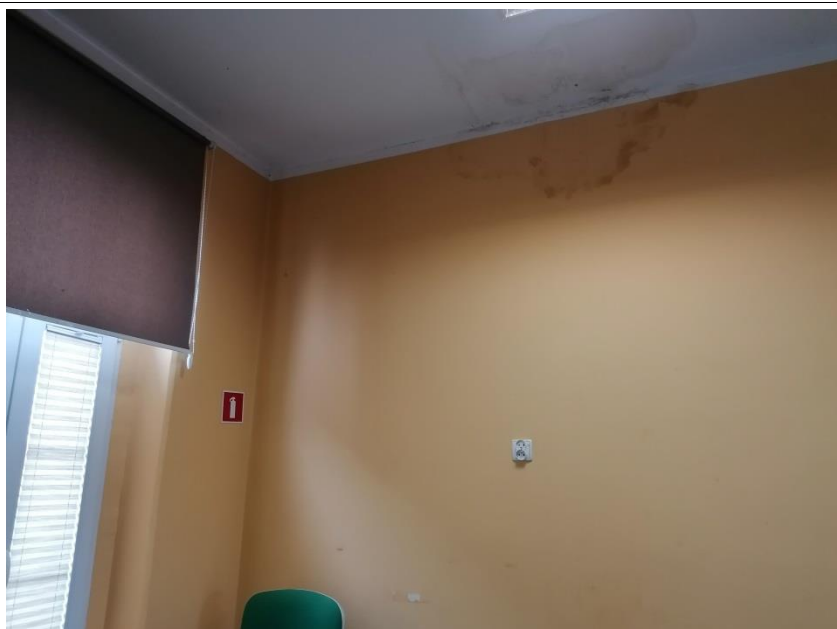
Zdj_19

Widoczne zawilgocenia południowej ściany i stropu świetlicy.

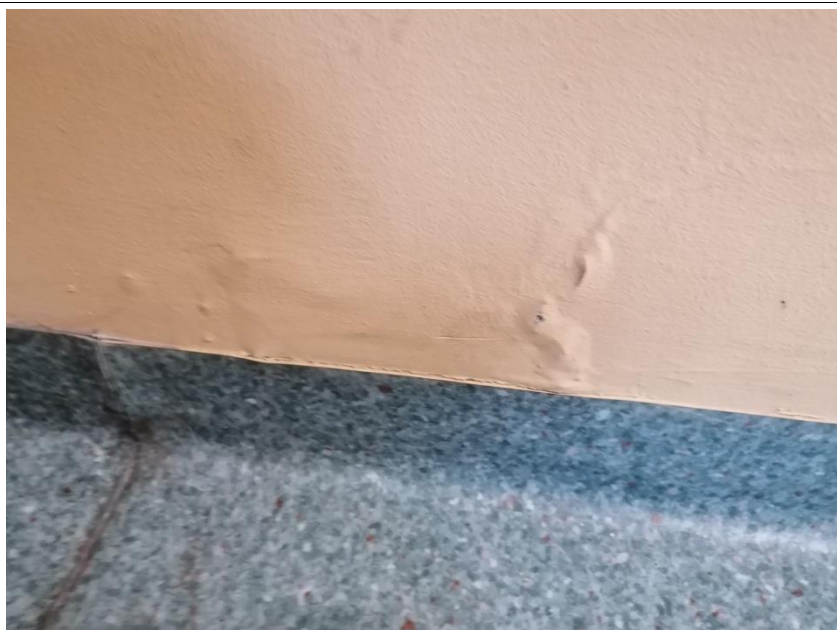
Zdj_20

Napęczniała farba przy posadzce na ścianie wewnętrznej świetlicy.

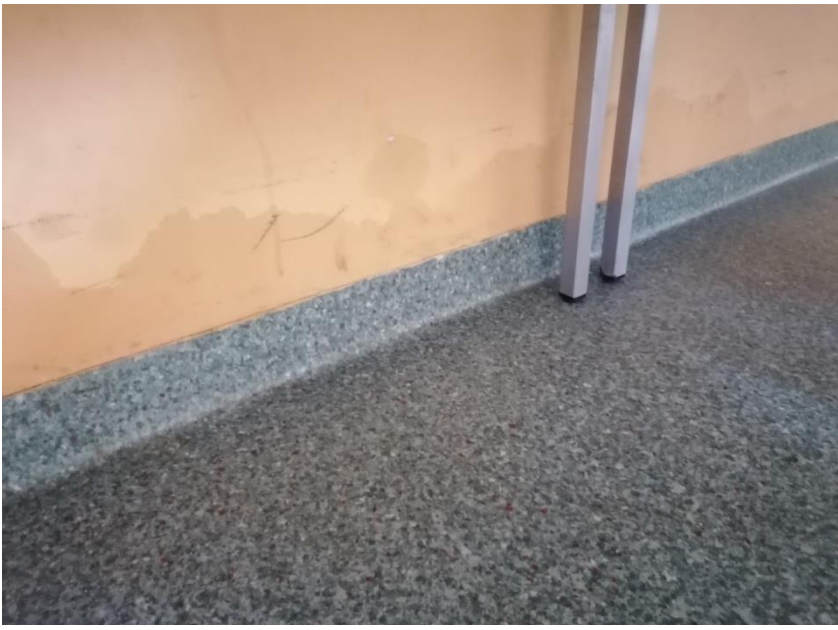
<p>Zdj_21</p> <p>C.d. zawilgoceń ściany przy posadzce .</p>

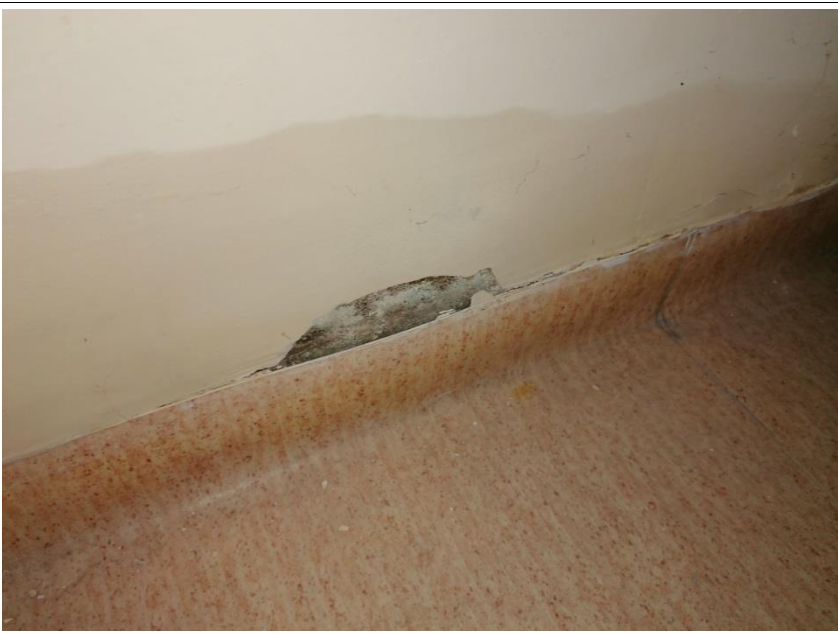
<p>Zdj_22</p> <p>Zawilgocona ściana i odspojony tynk przy posadzce w magazynie.</p>

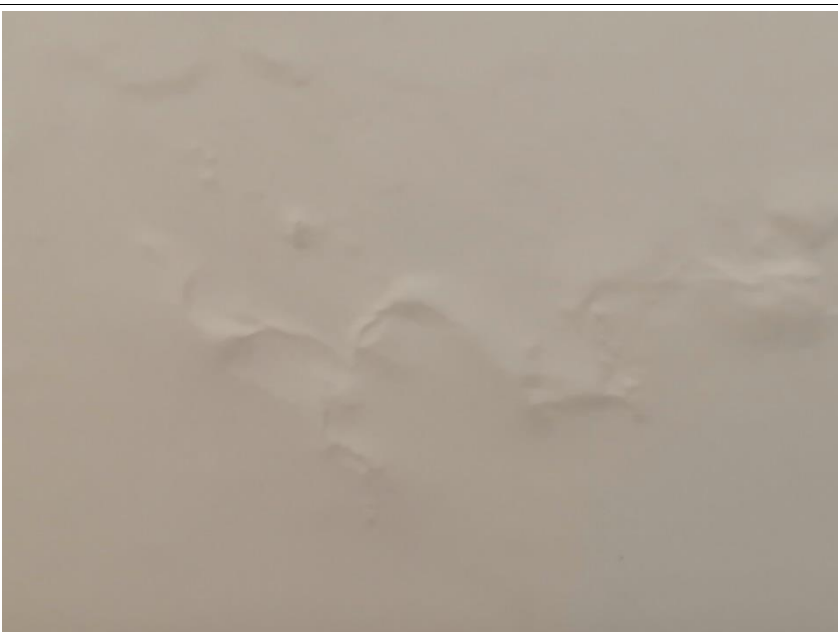
<p>Zdj_23</p> <p>Napęczniała farba i odspojony tynk w kolejnym pomieszczeniu gospodarczym świadczą o tym, że stan izolacji poziomej nie jest najlepszy.</p>

Zawilgocenia murów spowodowane nieszczelnościami dachu, dodatkowo są spotęgowane poprzez słaby stan techniczny izolacji poziomej ścian fundamentowych. W wielu miejscach występują zawilgocenia ścian spowodowane podciąganiem kapilarnym. Tynk w tych miejscach odspoił się od muru, a powłoki malarskie napęczniały lub uległy złuszczeniu. Konieczne jest wykonanie ponownego podcięcia murów w celu umieszczenia izolacji poziomej lub zastosowanie przepony metodami iniekcyjnymi.

- wykonać naprawę izolacji poziomej w ścianach fundamentowych poprzez podcięcia murów w celu umieszczenia izolacji poziomej lub zastosowanie przepony metodami iniekcyjnymi;

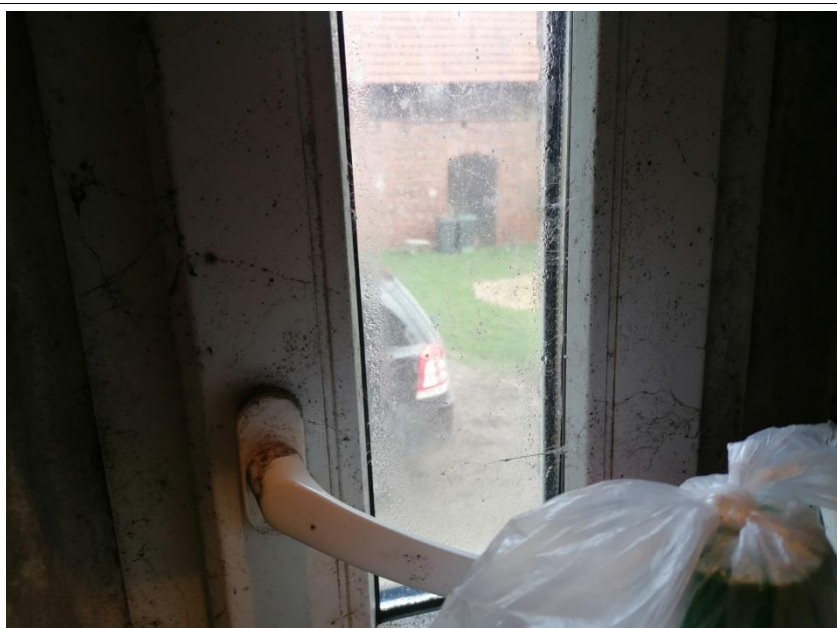
Zdj_24

Skropliny na szybie okna w części mieszkalnej – skrytka pod schodami – parter.

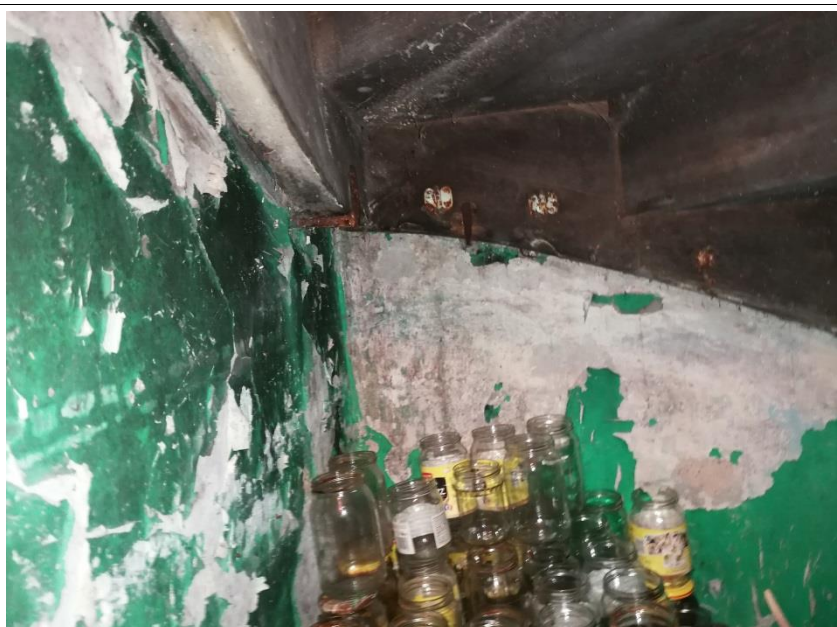
Zdj_25

Złuszczenia farby na ścianach i stęchlizna w pomieszczeniu pod schodami.

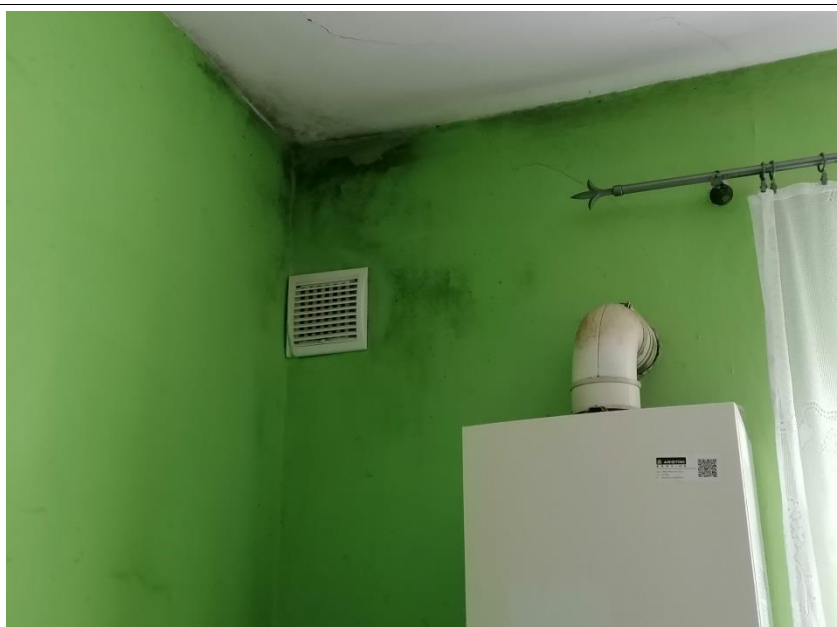
Zdj_26

Grzyb i zawilgocenia występują w każdym narożu ścian na parterze w kuchni.

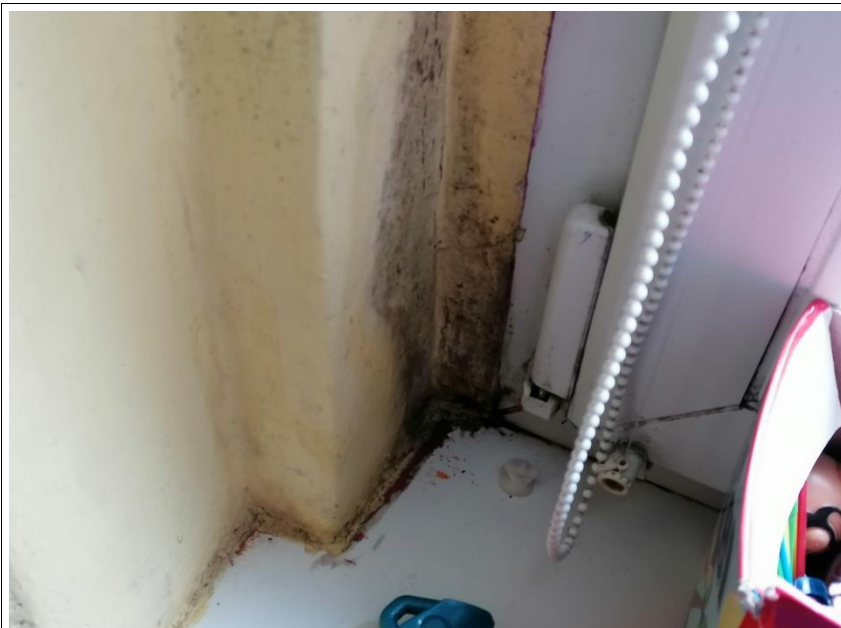
Zdj_27

Liczne zagrzybenia na węgarkach okiennych.

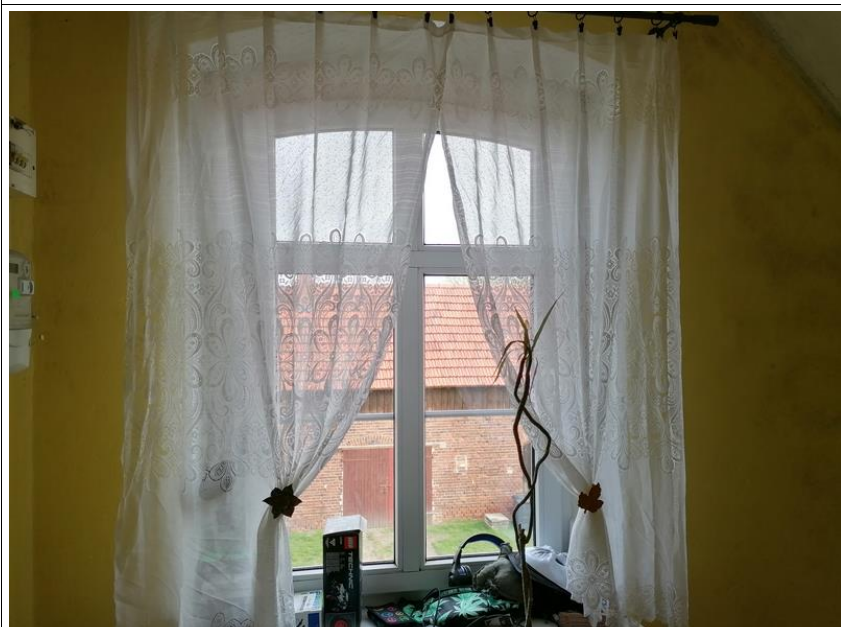
Zdj_28

Mimo kominów wentylacyjnych w oknach PCV brakuje nawiewników, którymi powietrze dochodzi do pomieszczeń.

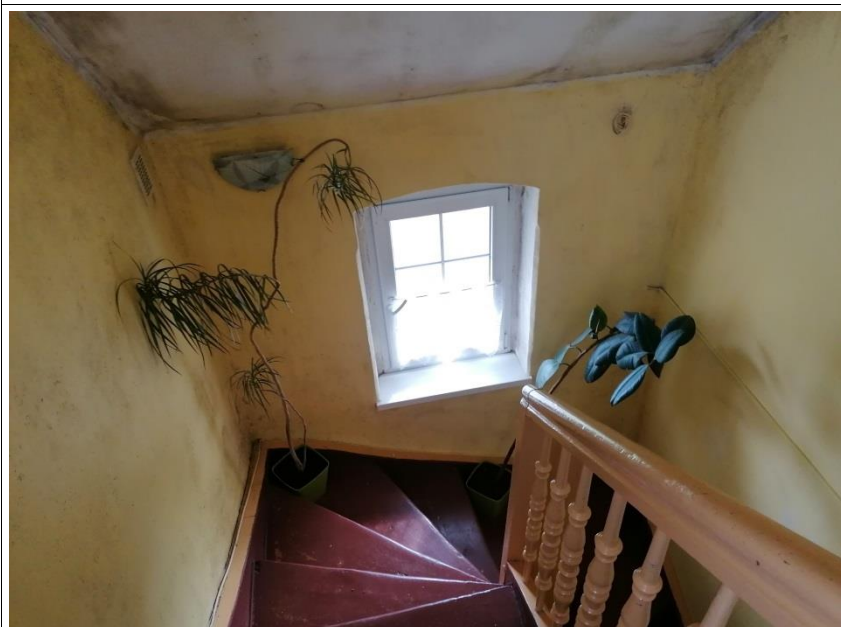
Zdj_29

Zagrzybenia klatki schodowej spowodowane brakiem ocieplenia budynku.

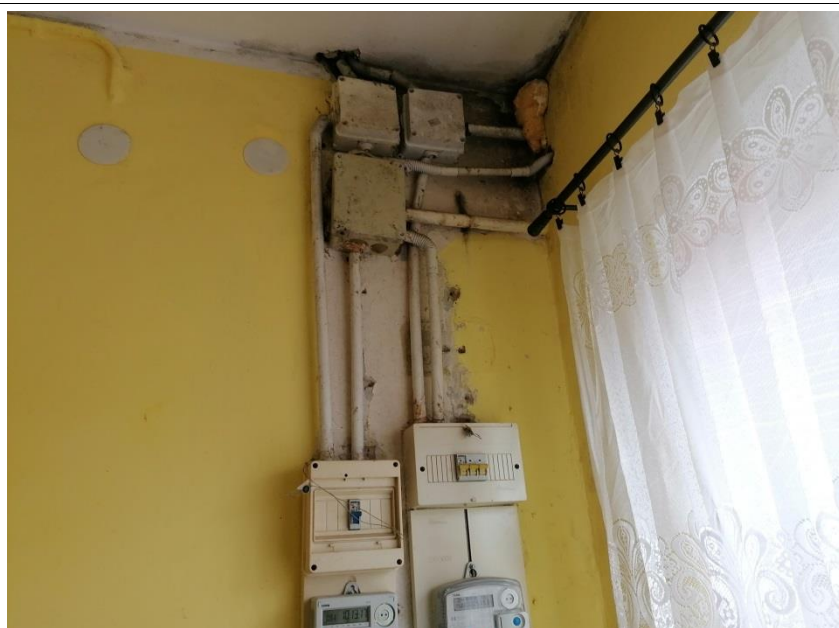
Zdj_30

Zły stan techniczny instalacji elektrycznej.

- dokonać odrębnego sprawdzenia instalacji elektrycznej, wymienić całość lub fragmenty stwarzające niebezpieczeństwo pożaru na podstawie zaleceń z audytu;

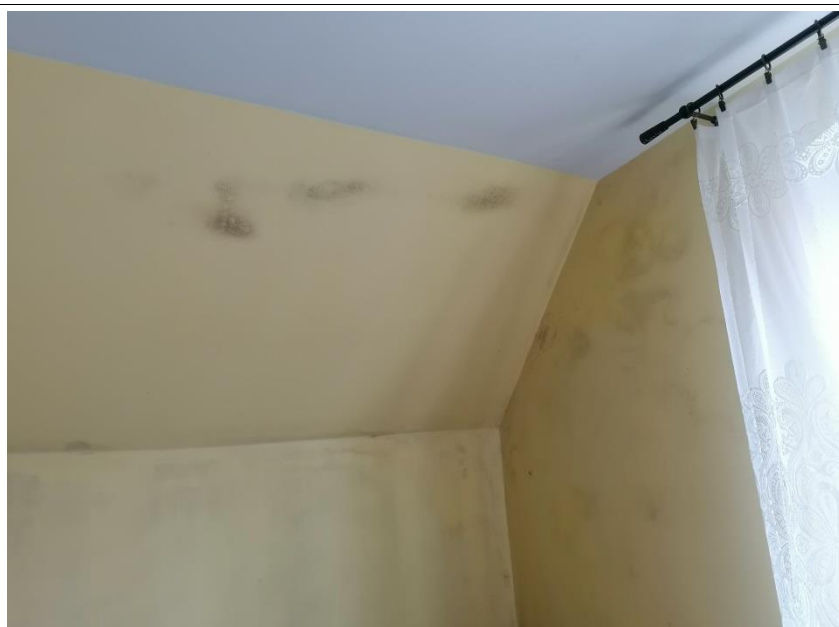
Zdj_31

Ciąg dalszy zagrzybienia ścian i sufitów w sypialni na piętrze.

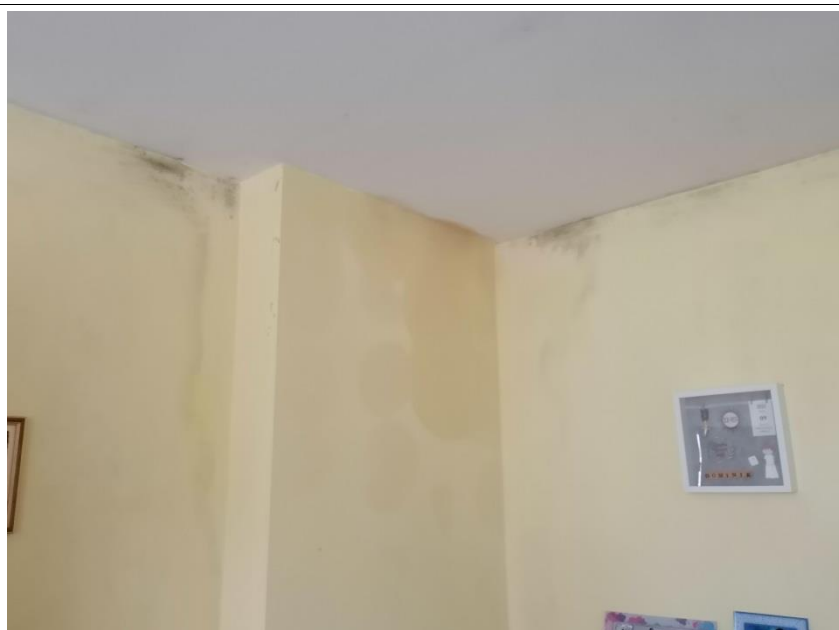
Zdj_32

Zalana ściana przy kominie w sypialni na piętrze.

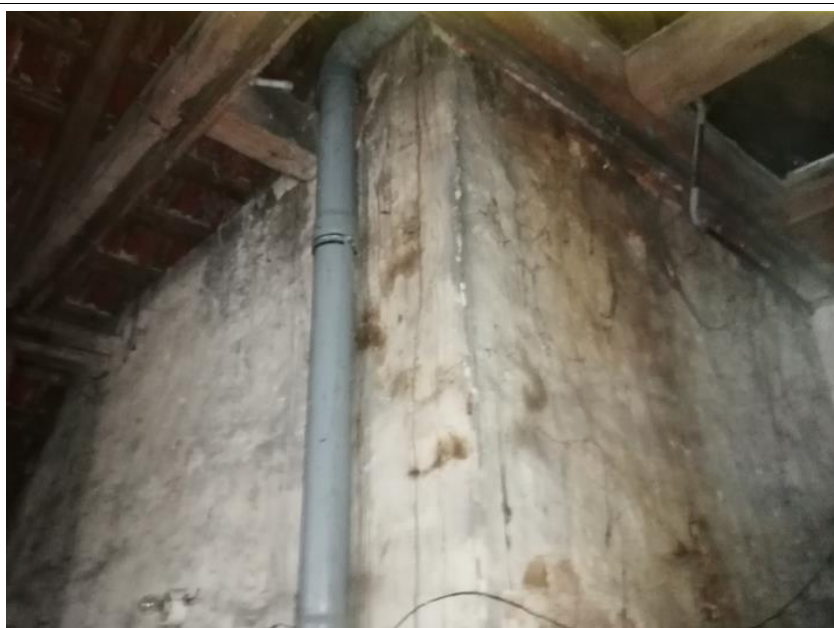
Zdj_33

Zawilgocona ściana z kominem od strony poddasza nieużytkowego.

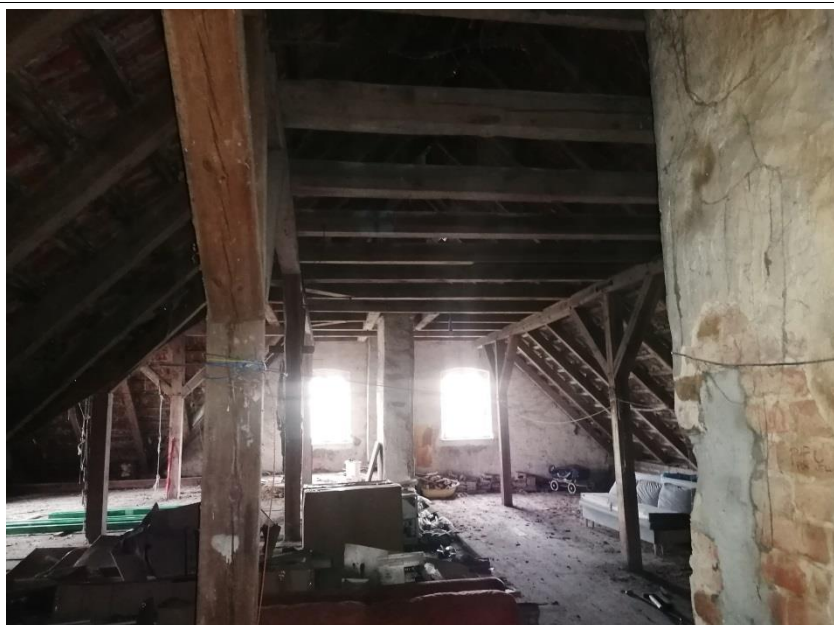
Zdj_34

Widok więźby dachowej na poddaszu.

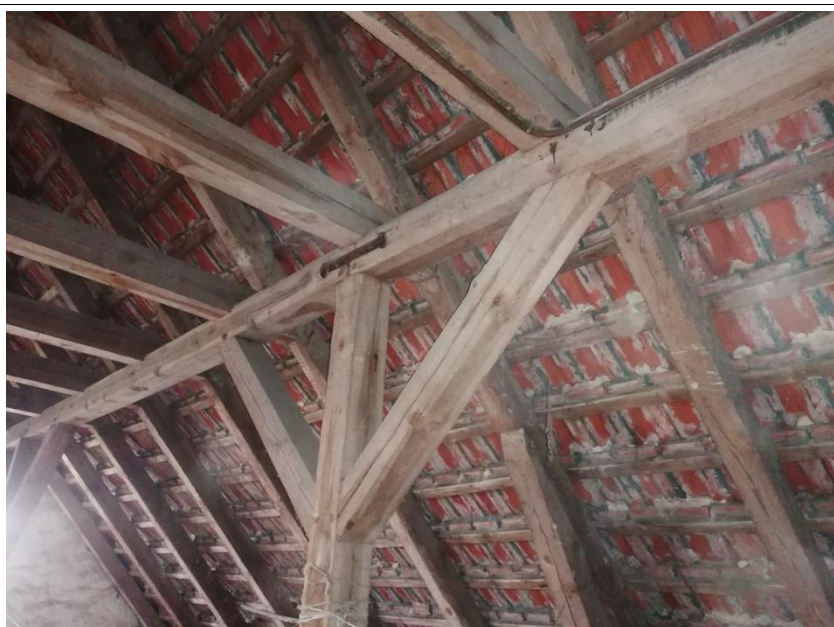
Zdj_35

Łączenie płatwi nad słupami więźby. Widoczne są również ślady zawilgoceń na jętkach.

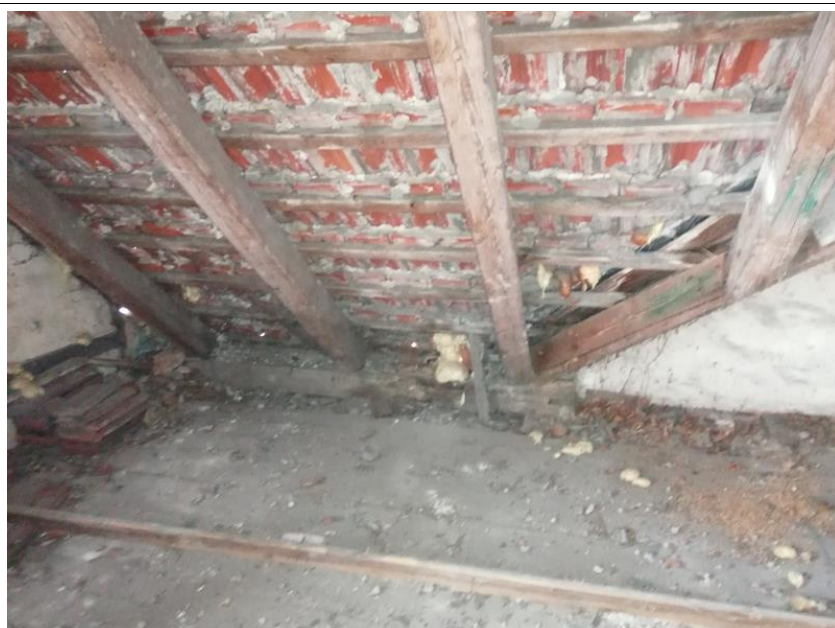
Zdj_36

Nieszczelności i nieudolne próby uszczelnienia przecieków pianką spowodowały, że elementy murłat i krokwi kosзовych nadają już się tylko do wymiany – widok na ścianę południową.

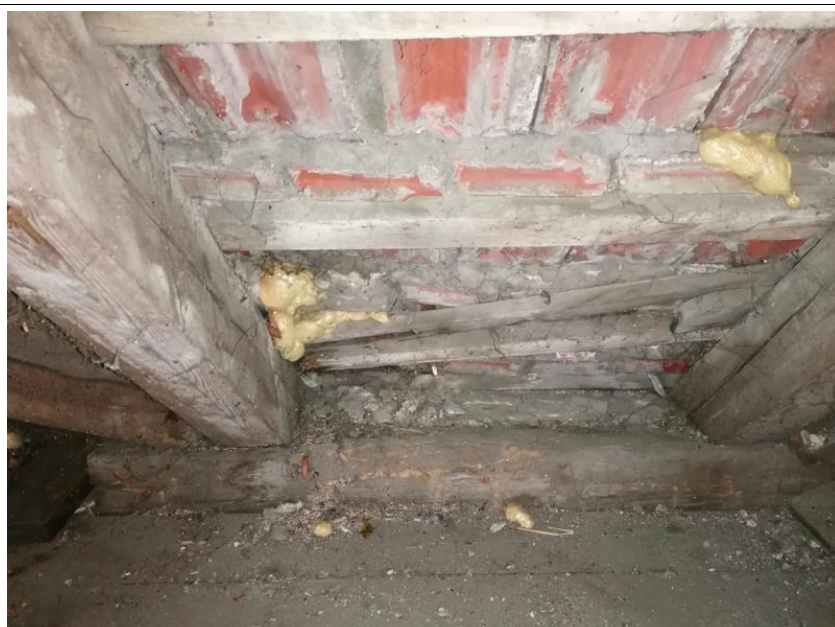
Zdj_37

Z drugiej strony kolejny przykład złego stanu pokrycia i więźby dachowej.

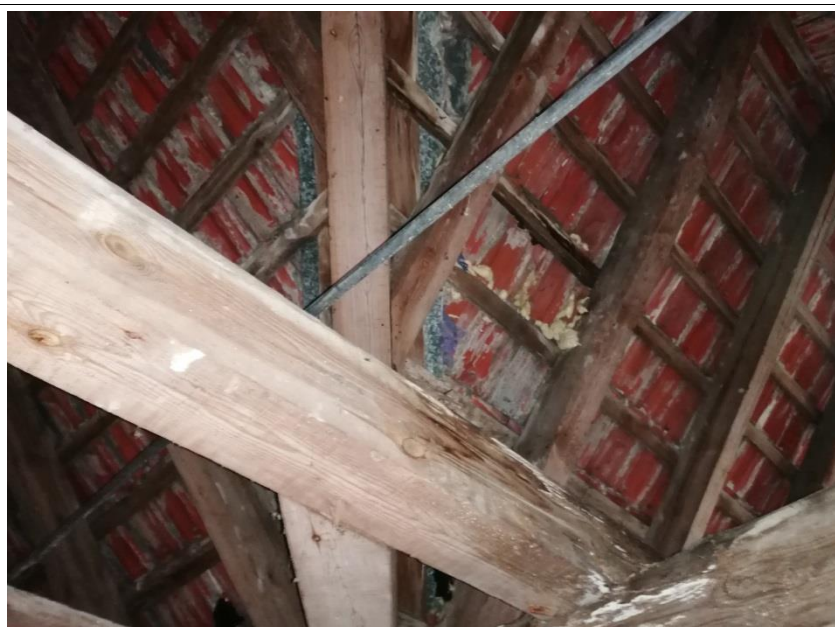
Zdj_38

Widok na nieszczelne pokrycie dachowe. Pleśń występuje na wielu elementach więźby.

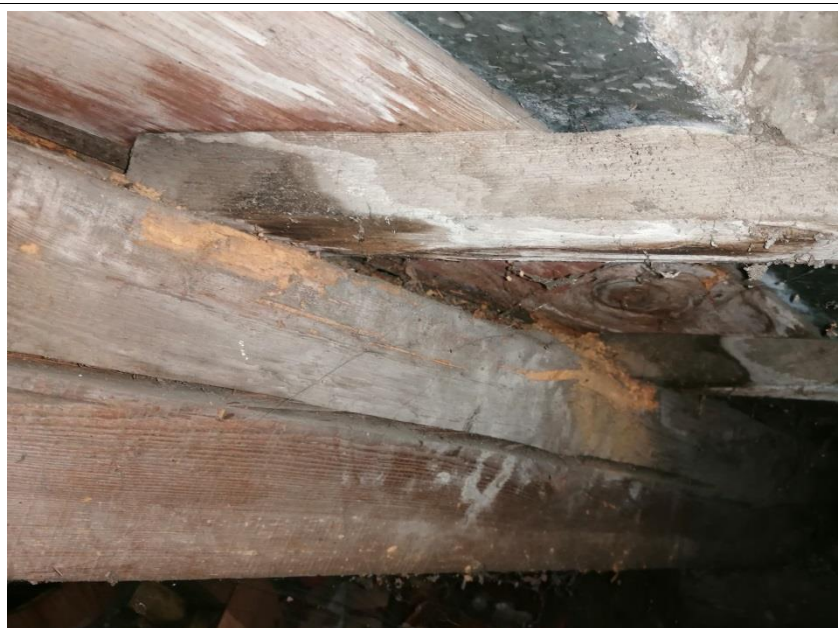
Zdj_39

Część elementów drewnianych jest spróchniała.

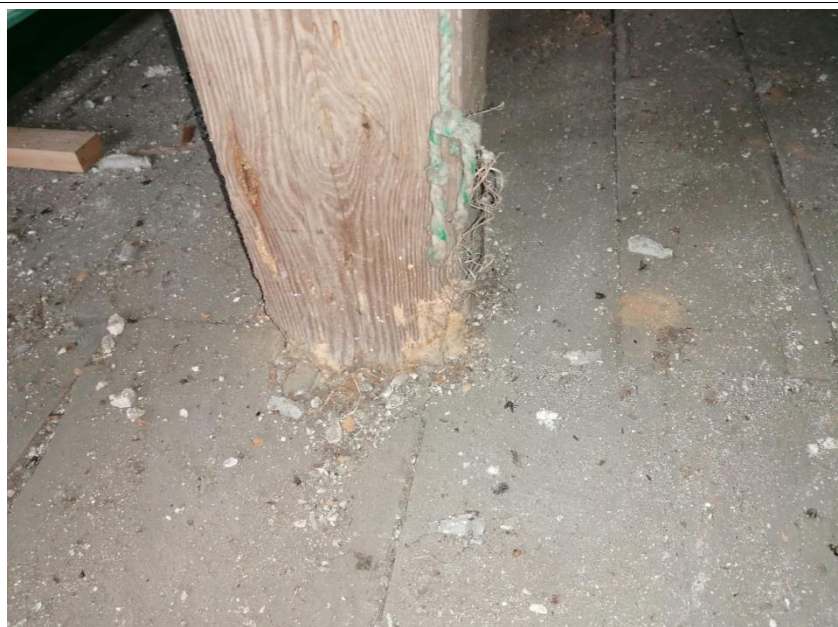
Zdj_40

Spróchniała podstawa słupa nośnego. Element został również zaatakowany przez owady.

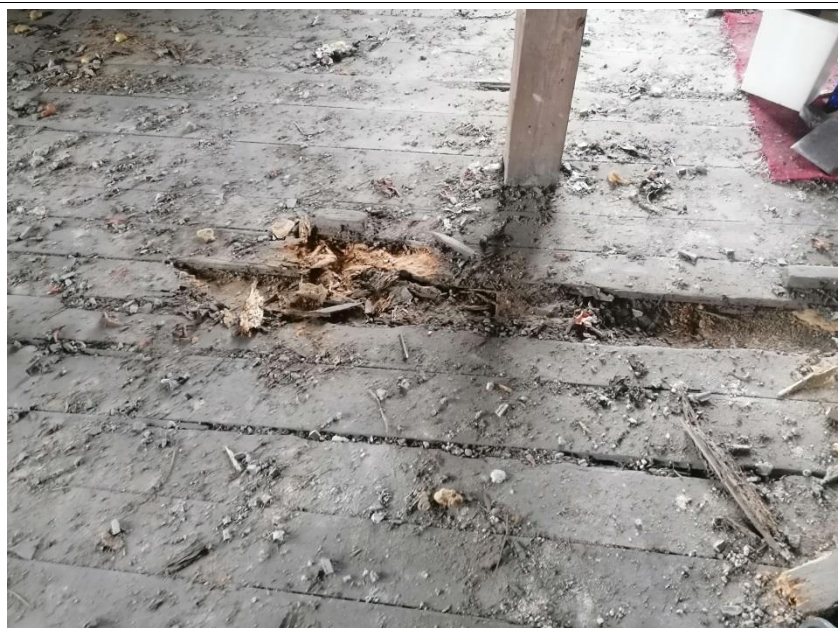
Zdj_41

Ubytki i spróchniała podłoga poddasza.

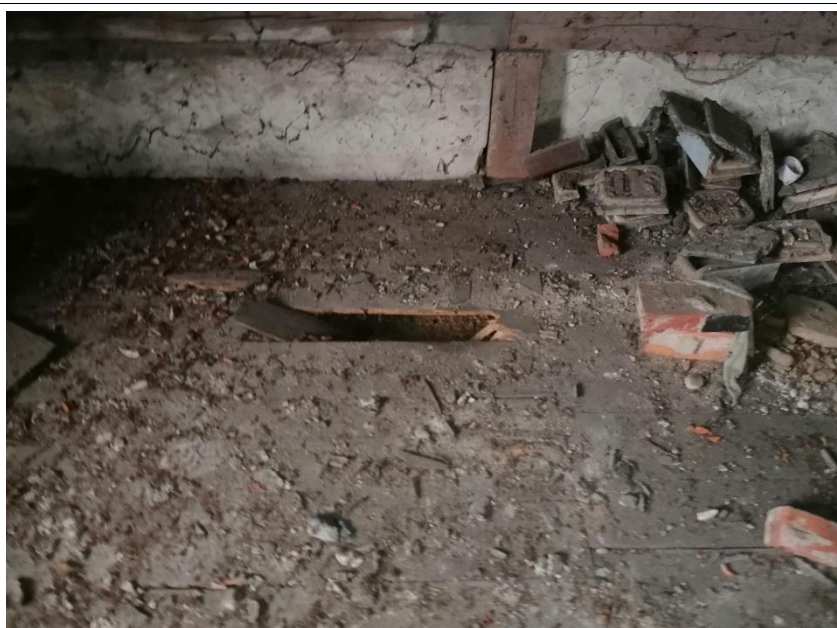
Zdj_42

Widok spróchniałej podłogi w innym miejscu.

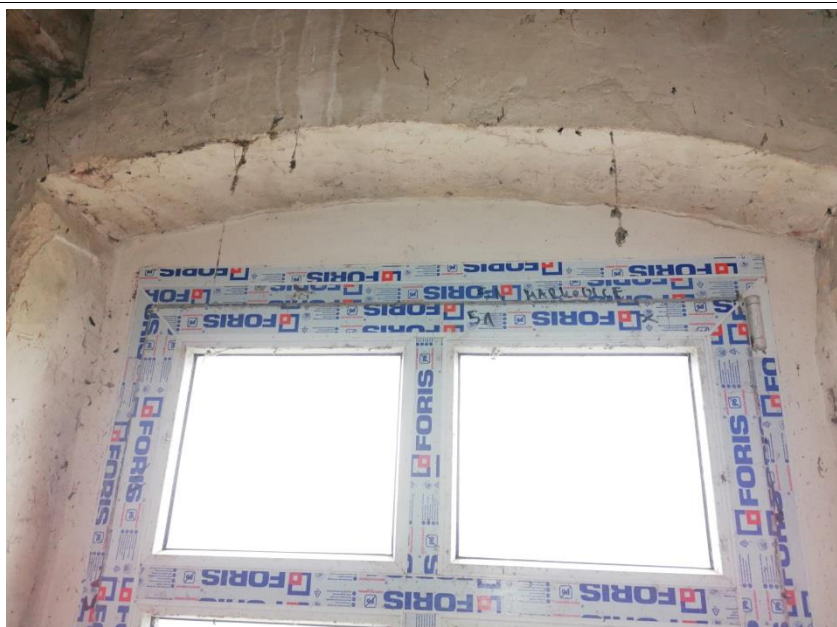
Zdj_43

Brak nawietrzaków w oknach oraz niezdjęte taśmy ochronne z ram okiennych.

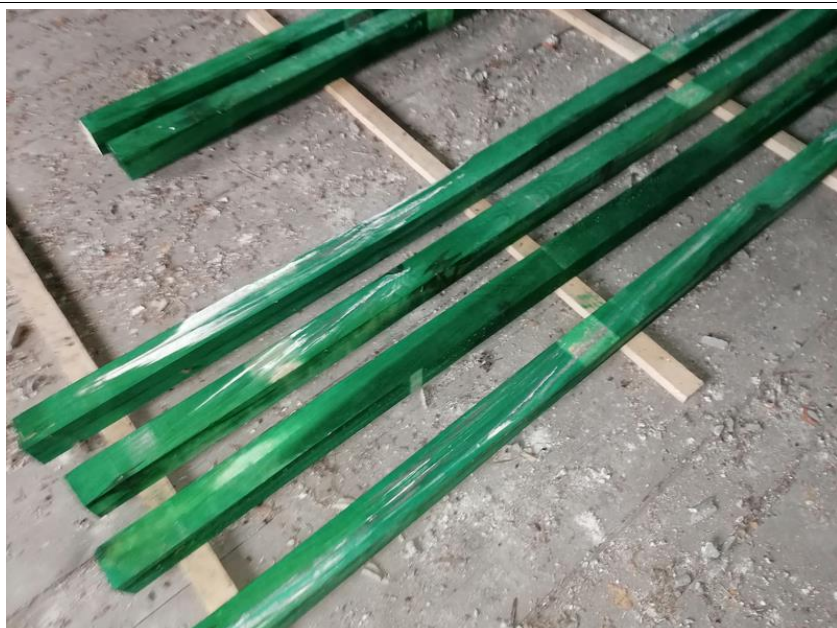
Zdj_44

Pomimo, że dach ma wiele nieszczelności to na poddaszu brak jest wentylacji. Dowodem na to są spleśniałe łaty drewniane pozostawione przez kogoś całkiem niedawno.

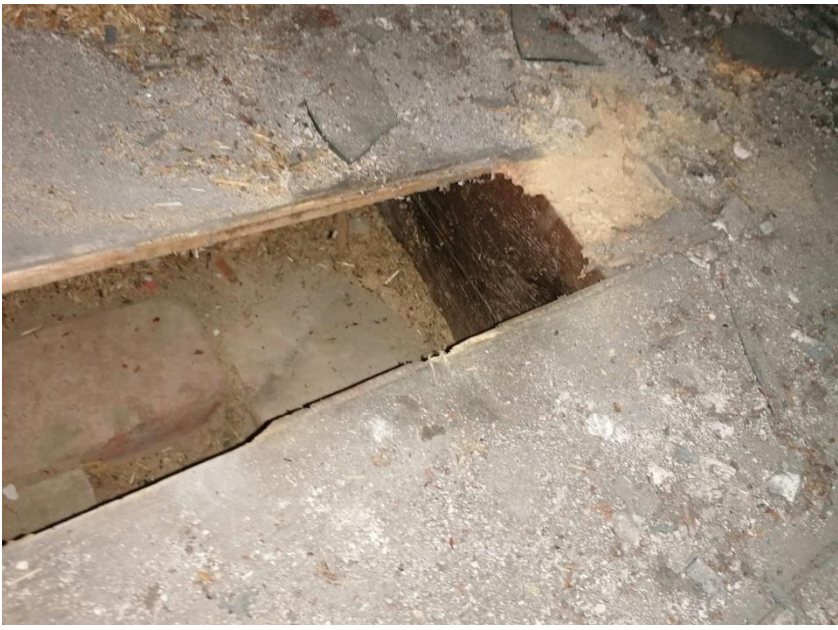
<p>Odkrywka NR4_Zdj_02</p> <p>Ustalono następujące warstwy stropu, zaczynając od góry:</p> <ul style="list-style-type: none"> - podłoga z desek drewn. gr.2,5cm; - polepa gr. 10,5cm-6,5cm; - deski pałapowe półokrągłe gr. 0,5-4,5cm; - pustka powietrzna gr. 13cm; - sklepienie ceglane. <p>Elementem nośnym stropu są belki o przekroju 18x24cm w rozstawie co 0,7-0,8m. Pod odkrywką widać murowane sklepienie nad wejściem do budynku.</p>
