EKSPERTYZA TECHNICZNA DOTYCZĄCA STANU KONSTRUKCJI BUDYNKU

**OPRACOWANIE SPORZĄDZONE NA POTRZEBY PRAC REMONTOWYCH
W BUDYNKU ŚWIETLICY WIEJSKIEJ WRAZ Z LOKAŁEM MIESZKALNYM,
POŁOŻONYM W MARKOWICACH 1, GM. KLESZCZEWO**

ZLECENIODAWCA: <p style="text-align: center;">Urząd Gminy Kleszczewo ul. Poznańska 4 63-005 Kleszczewo</p>	OBIEKT: <p style="text-align: center;">Budynek świetlicy wiejskiej z lokalem mieszkalnym Markowice 1 63-006 Kleszczewo</p>
WYKONAWCA: <p style="text-align: center;">BMJ PROJEKT ul. Dąbrowskiego 47 63-000 Środa Wlkp.</p>	AUTORZY OPRACOWANIA: <p style="text-align: center;">mgr inż. Maciej Janicki upr. nr WKP/0059/PWOK/06 kom. 506 420 393 mgr inż. Daria Waligóra</p>
DATA: <p style="text-align: center;">31.05.2024</p>	REWIZJA: <p style="text-align: center;">---</p>

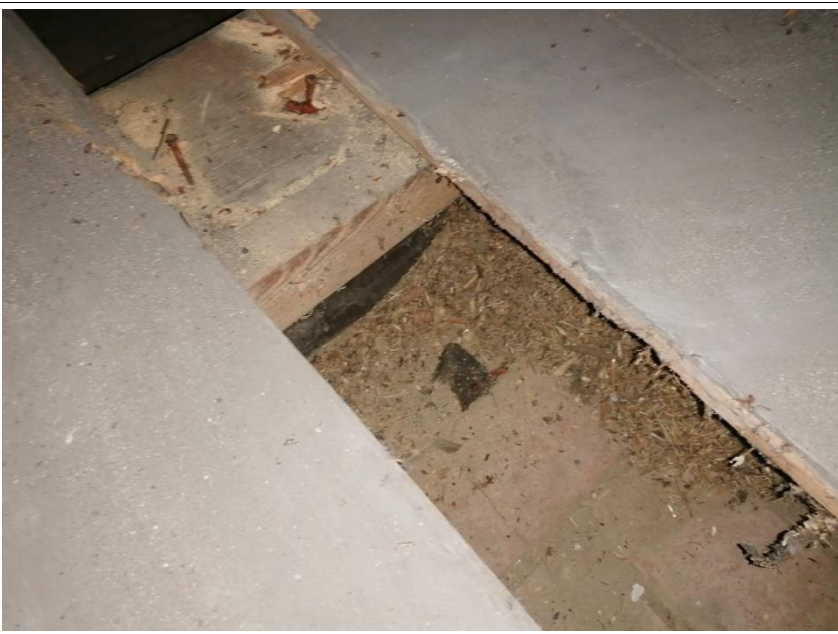
<p>Odkrywka NR4_Zdj_03</p> <p>Do belki nośnej dobity łata wyrównawczą o szerokości ok. 5cm.</p>

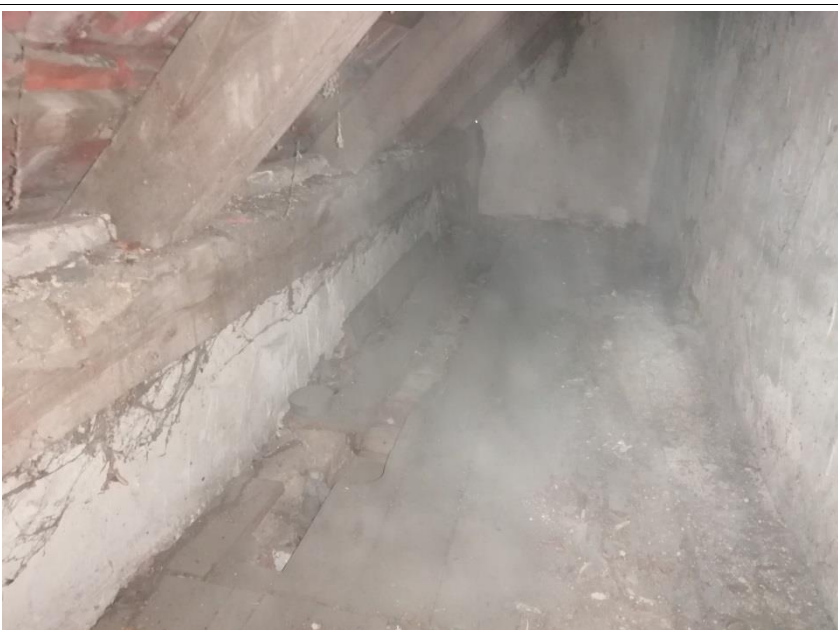
<p>Odkrywka NR5_Zdj_01</p> <p>Odkrywkę wykonano na poddaszu nieużytkowym, w stropie we wnęcie między ścianą zewnętrzną a ścianą sypialni na poddaszu.</p>
