RAPORT Z PRZEGLĄDU ROZSZERZONEGO OBIEKTU MOSTOWEGO

kładka dla pieszych

Majdan

PROTOKÓŁ OKRESOWEJ KONTROLI PIĘCIOLETNIEJ NR 8/2020
PRZEGLĄDU ROZSZERZONEGO OBIEKTU MOSTOWEGO

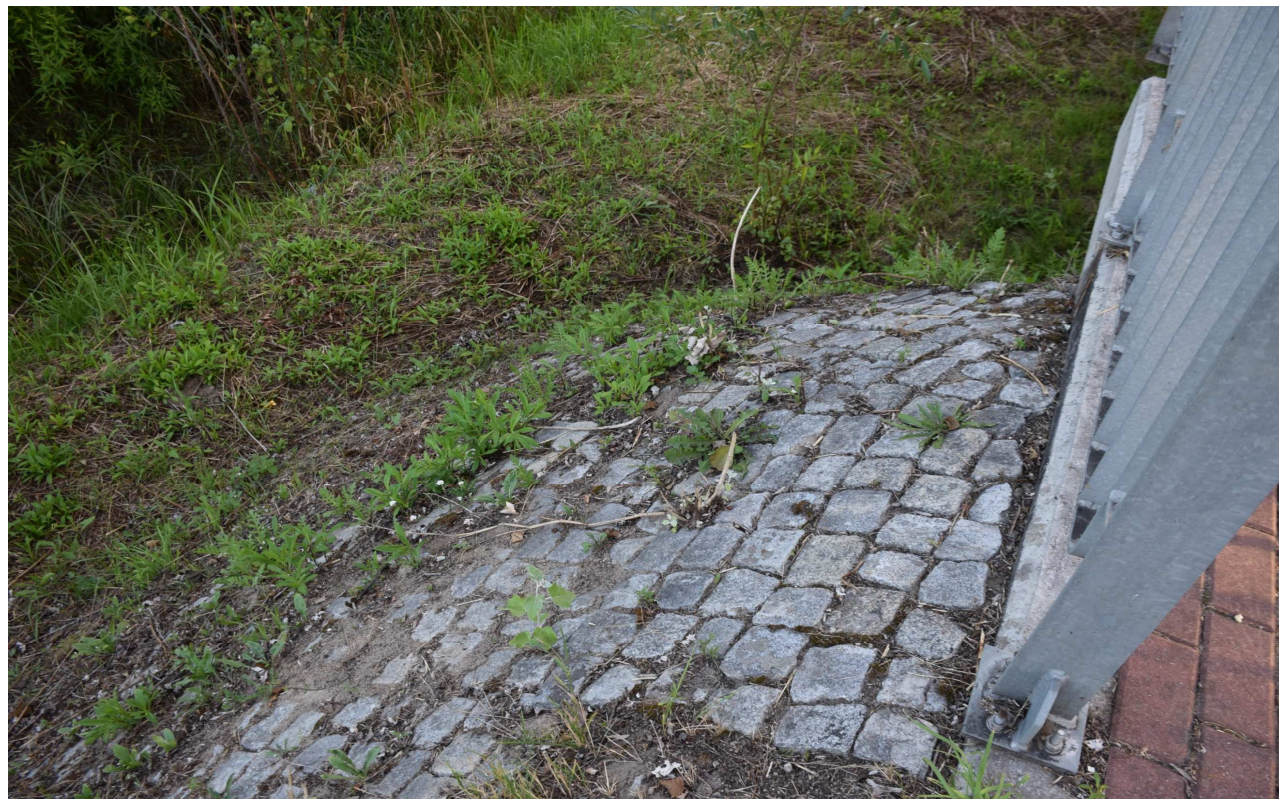
Fot. 5. Wegetacja roślinności na skarpie.

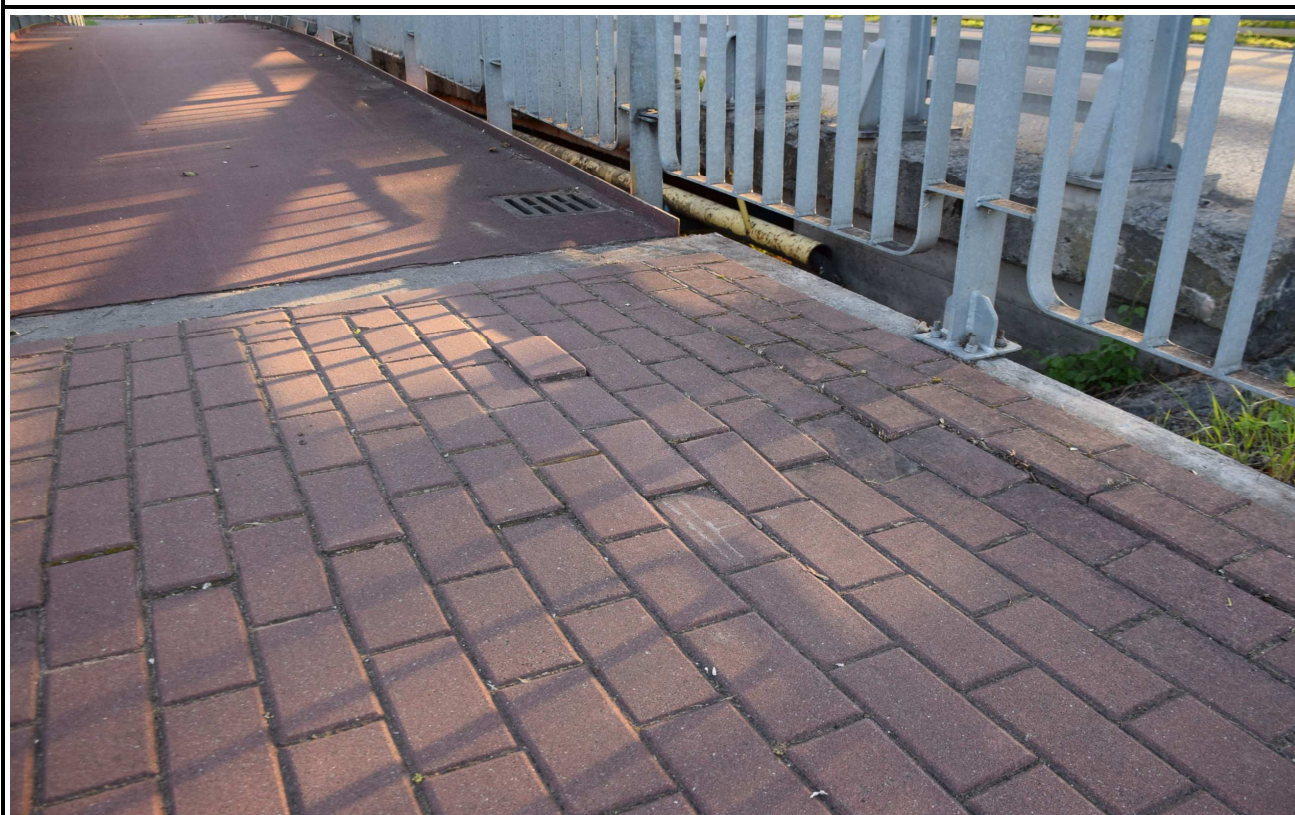
Fot. 6. Przemieszczenia kostki betonowej na dojściu do obiektu.

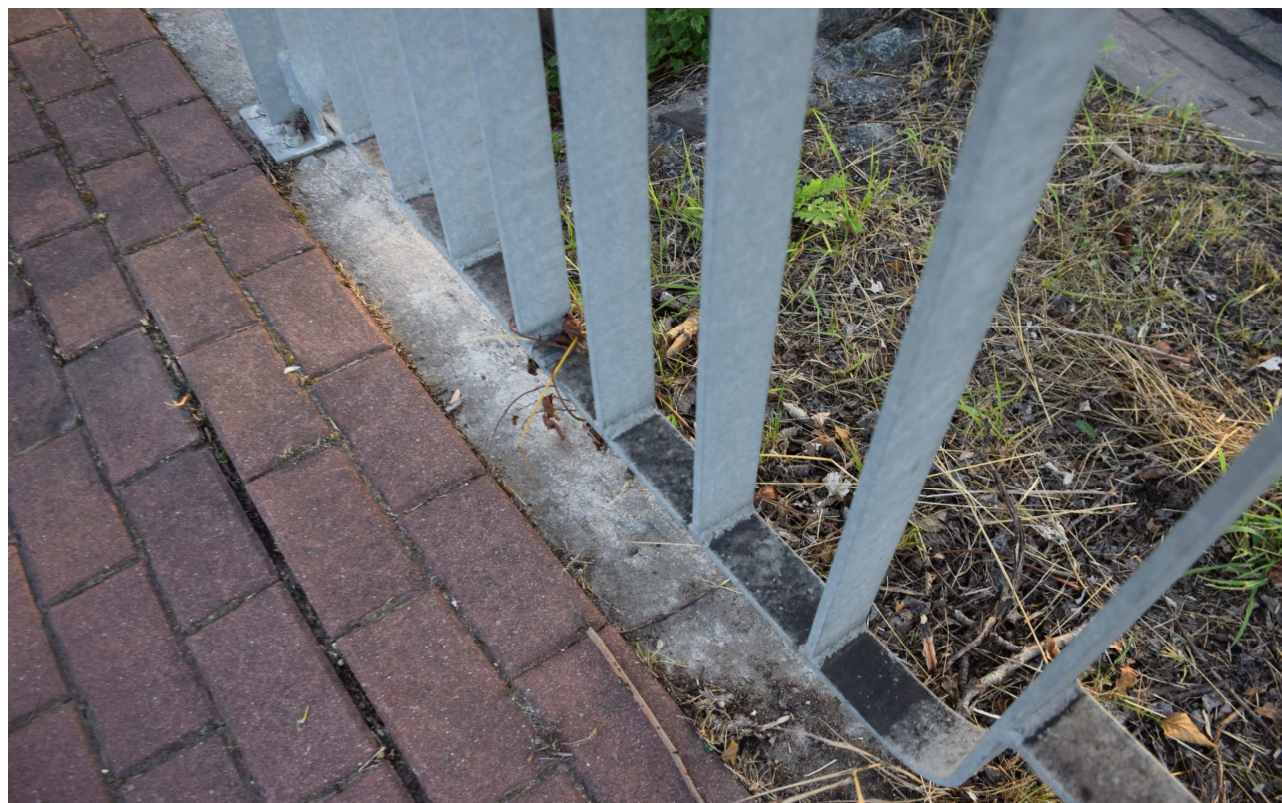
Fot. 7. Zanieczyszczenia balustrady.

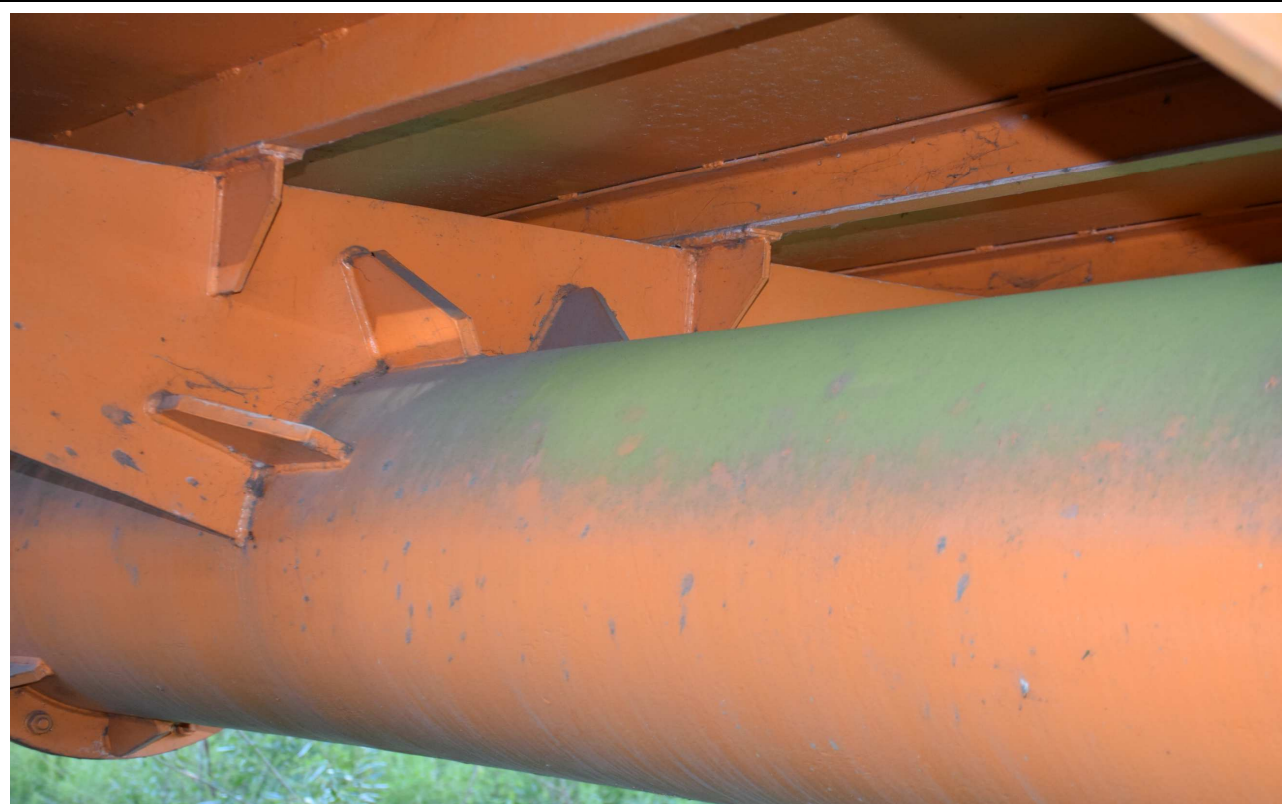
Fot. 8. Zanieczyszczenia dźwigara.

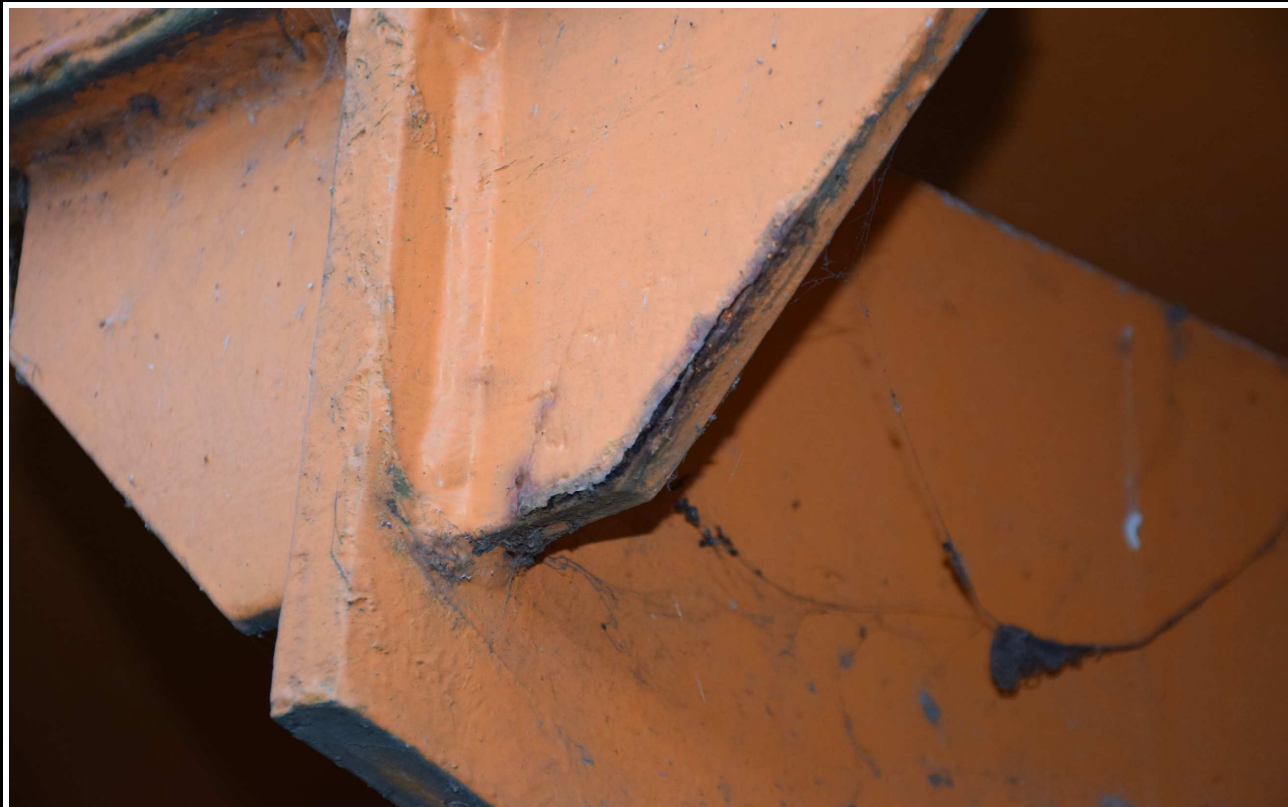
Fot. 9. Korozja dźwigara stalowego.

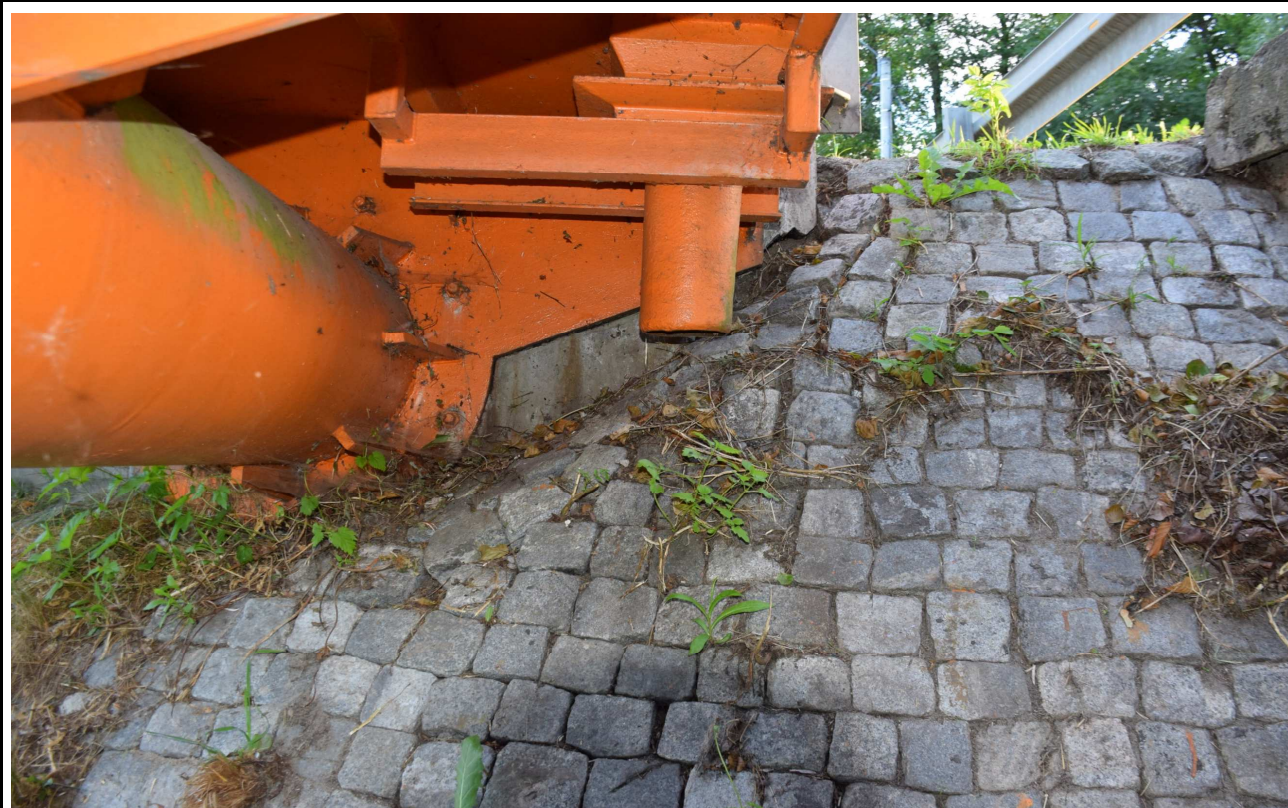
Fot. 10. Ubytki spoin kamiennego umocnienia skarpy.

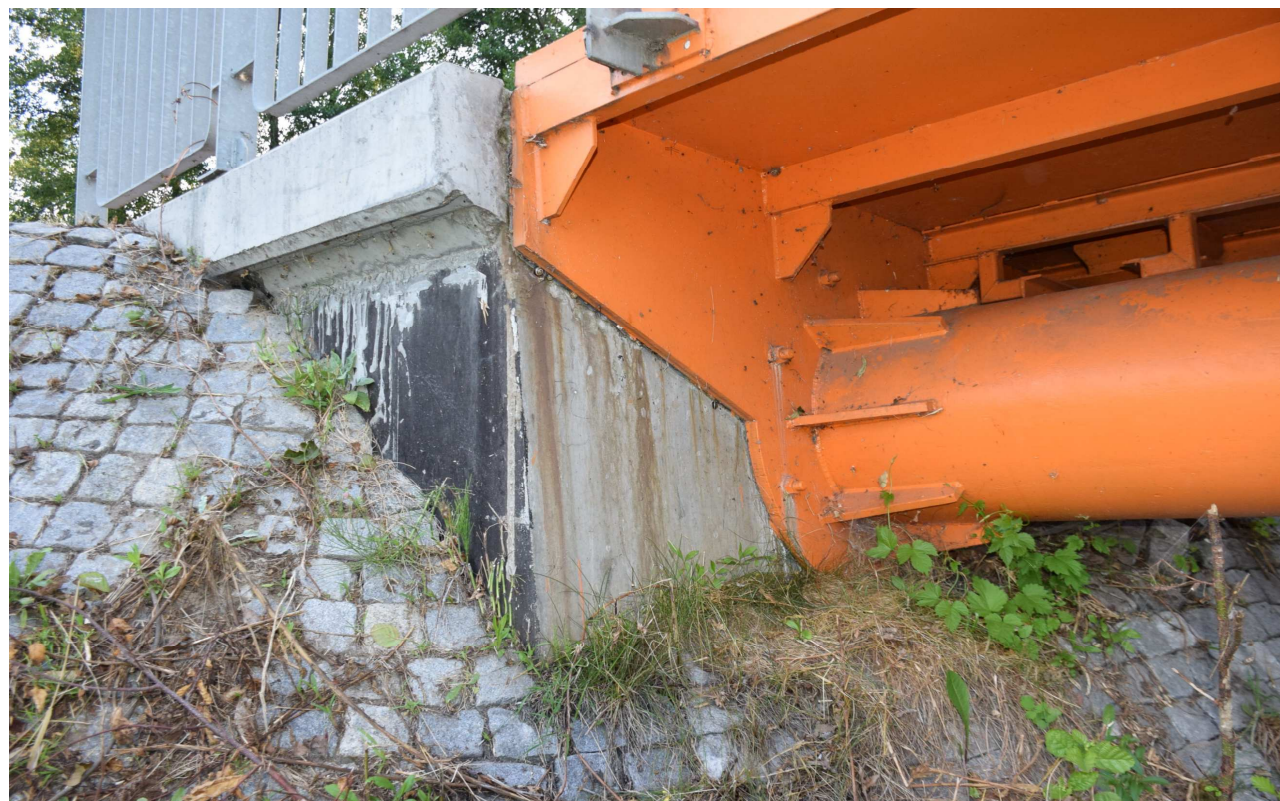
Fot. 11. Zanieczyszczenia betonu przyczółka.

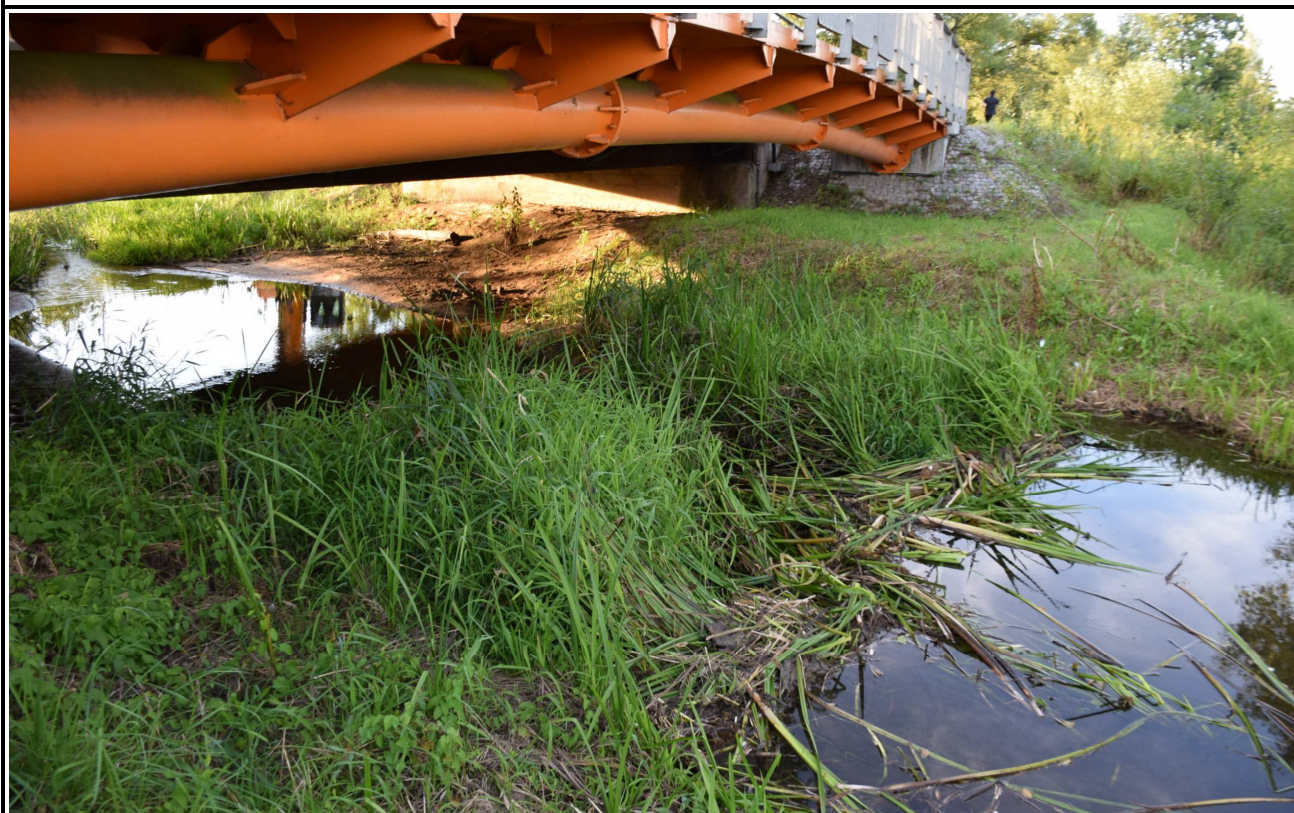
Fot. 12. Wegetacja roślinności w przestrzeni pod obiektem.
