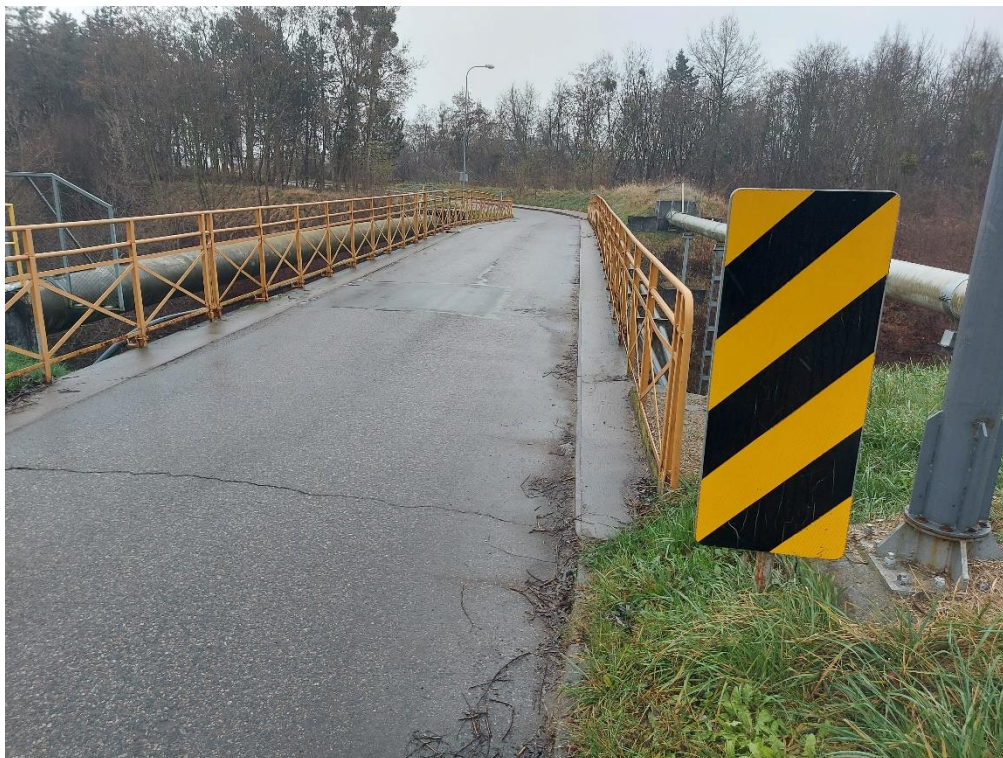
Fot. 9. Nawierzchnia na obiekcie, szczelina dylatacyjna od strony południowej.

*Widoczne spękanie nawierzchni w miejscu połączenia obiektu z najazdem oraz spękania i zarysowania nawierzchni na obiekcie. Poza tym zanieczyszczenia nawierzchni i zastoiska wody związane ze deformacją nawierzchni.*

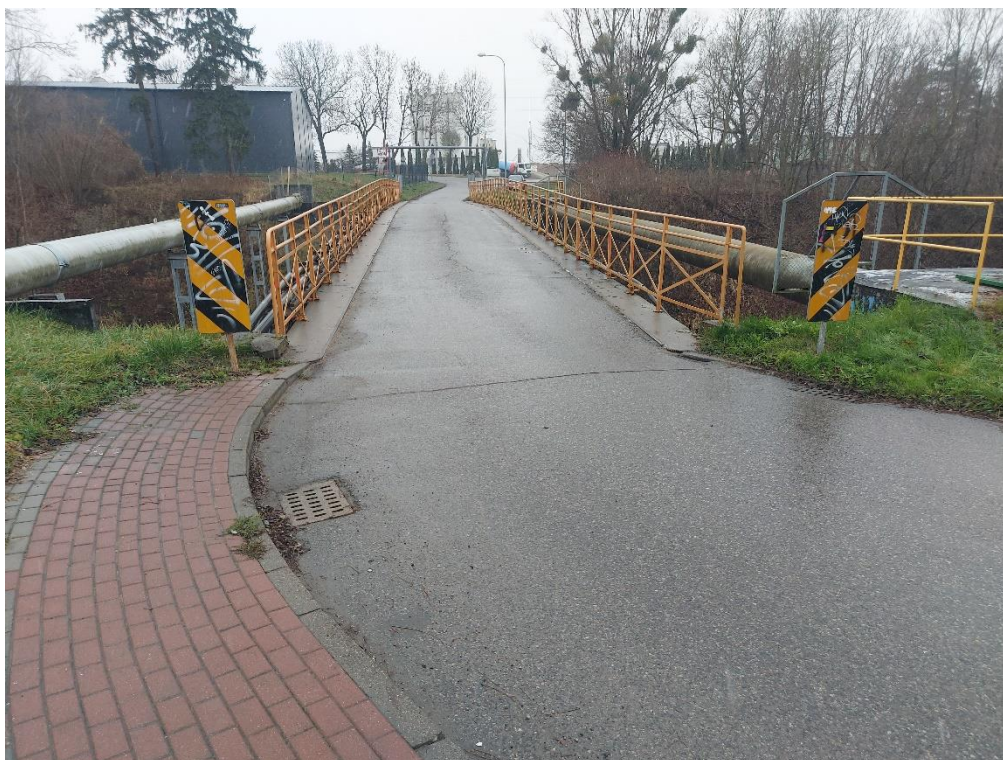
Fot. 10. Nawierzchnia na obiekcie, szczelina dylatacyjna od strony północnej.

*Widoczne spękanie nawierzchni w miejscu połączenia obiektu z najazdem oraz spękania i zarysowania nawierzchni na obiekcie. Poza tym widoczne uszkodzone znaki U9a i U9b.*

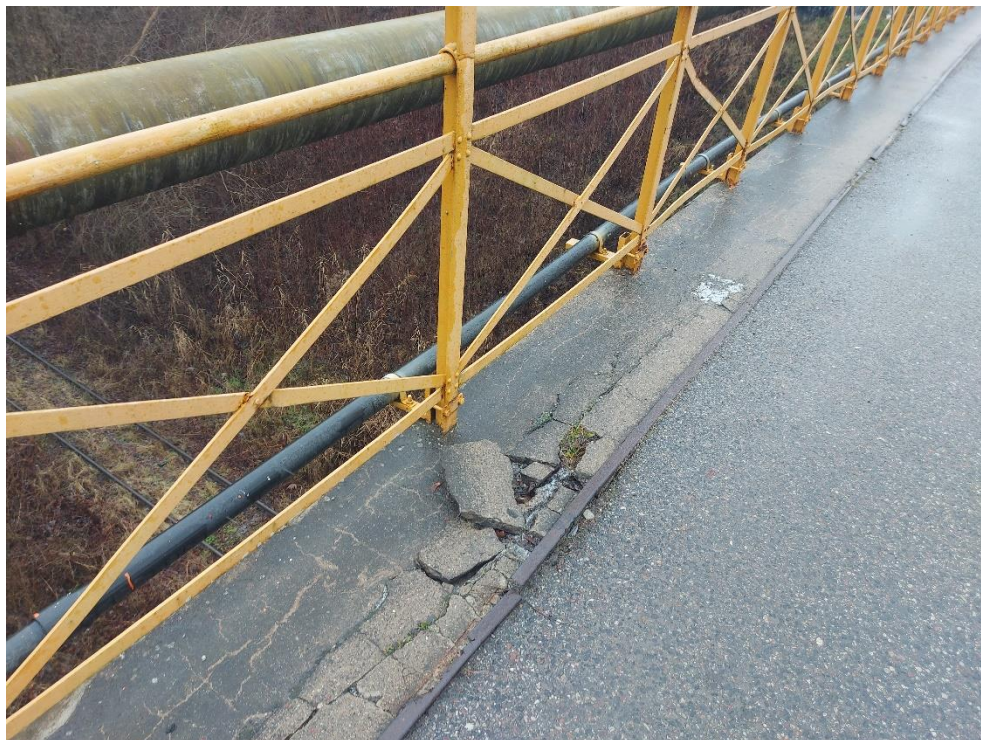
Fot. 11. Kapa chodnikowa po stronie zachodniej.

*Widoczne zarysowania kapy oraz głębokie ubytki i wykruszenia betonu. Ponadto widoczna deformacja i korozja stalowego kątownika oprawiającego kapę chodnikową. Widoczna również korozja balustrady stalowej.*

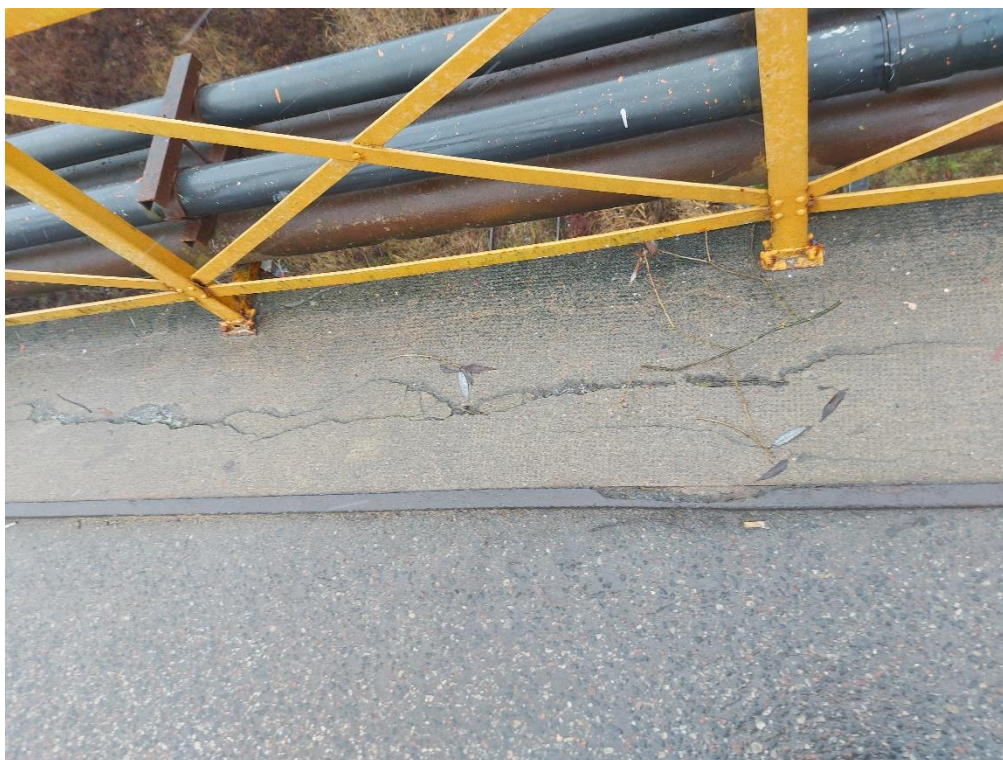
Fot. 12. Kapa chodnikowa po stronie wschodniej.

*Widoczne zarysowania kapy. Ponadto widoczna deformacja i korozja stalowego kątownika oprawiającego kapę chodnikową. Widoczna również korozja balustrady stalowej.*

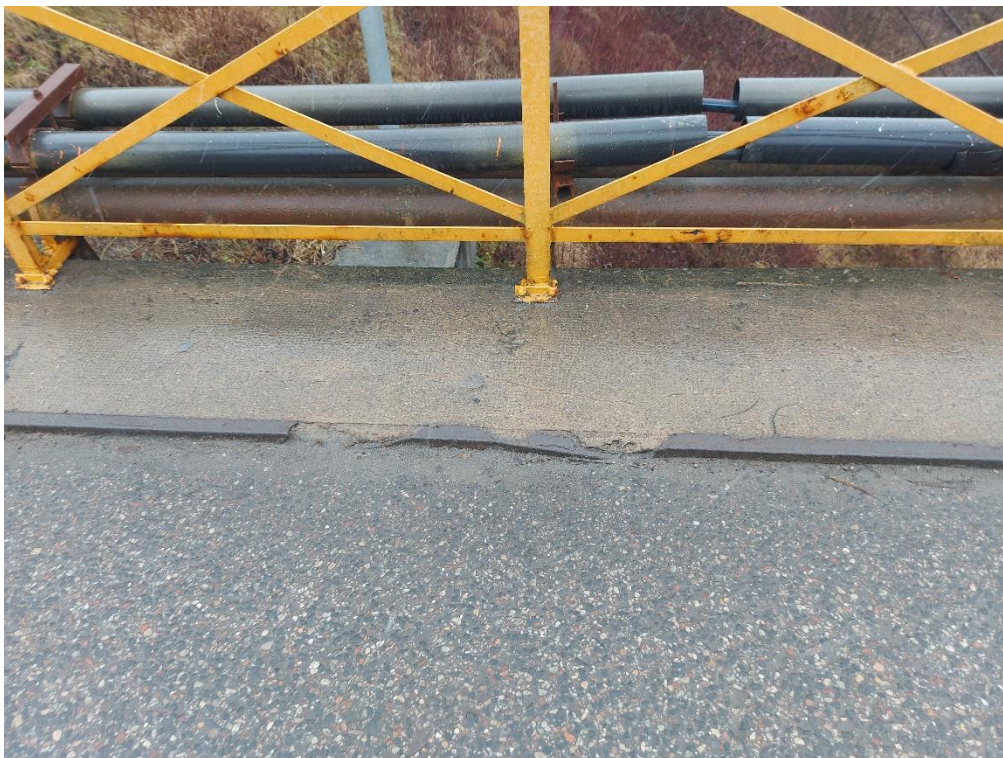
Fot. 13. Kapa chodnikowa po stronie zachodniej.

*Widoczna deformacja, korozja oraz ubytek stalowego kątownika oprawiającego kapę chodnikową.*

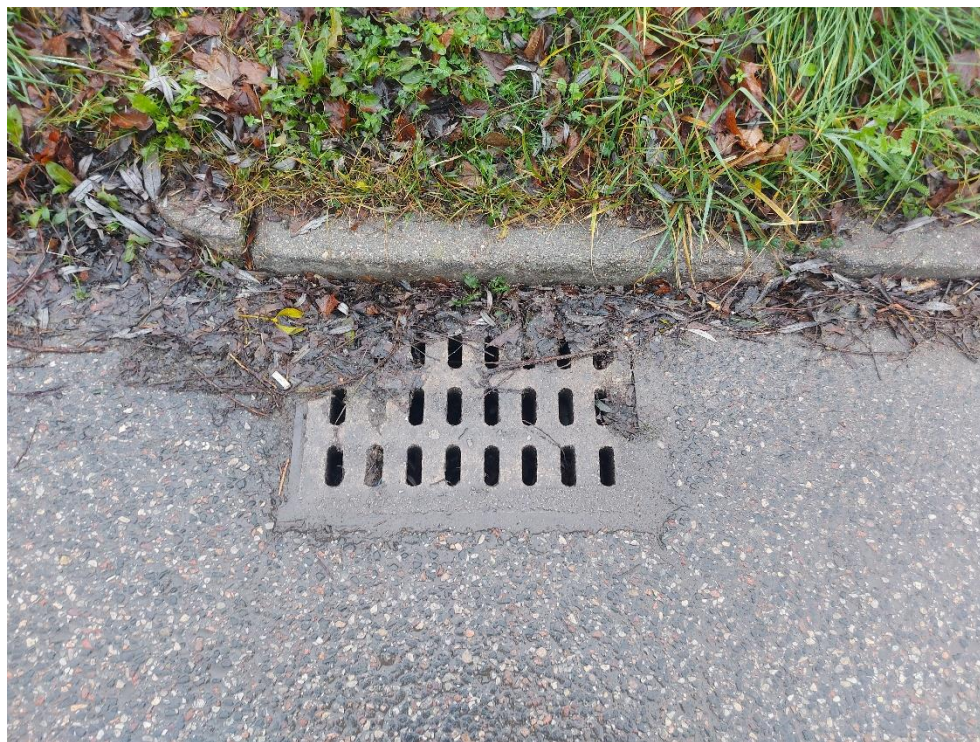
Fot. 14. Wpust drogowy na dojeździe.

*Zamulony wpust mosty, widoczna wegetacja roślinności (analogicznie na pozostałych wpustach)*

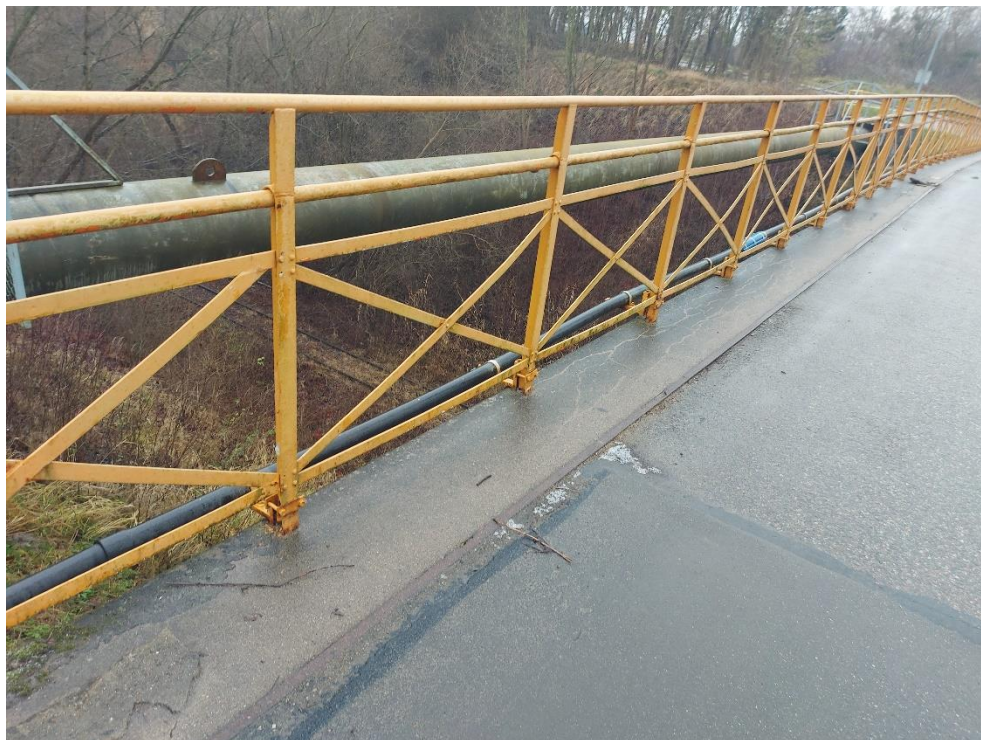
Fot. 15. Balustrada stalowa.

*Widoczna korozja elementów stalowych balustrady, w szczególności w miejscach kotwień.*

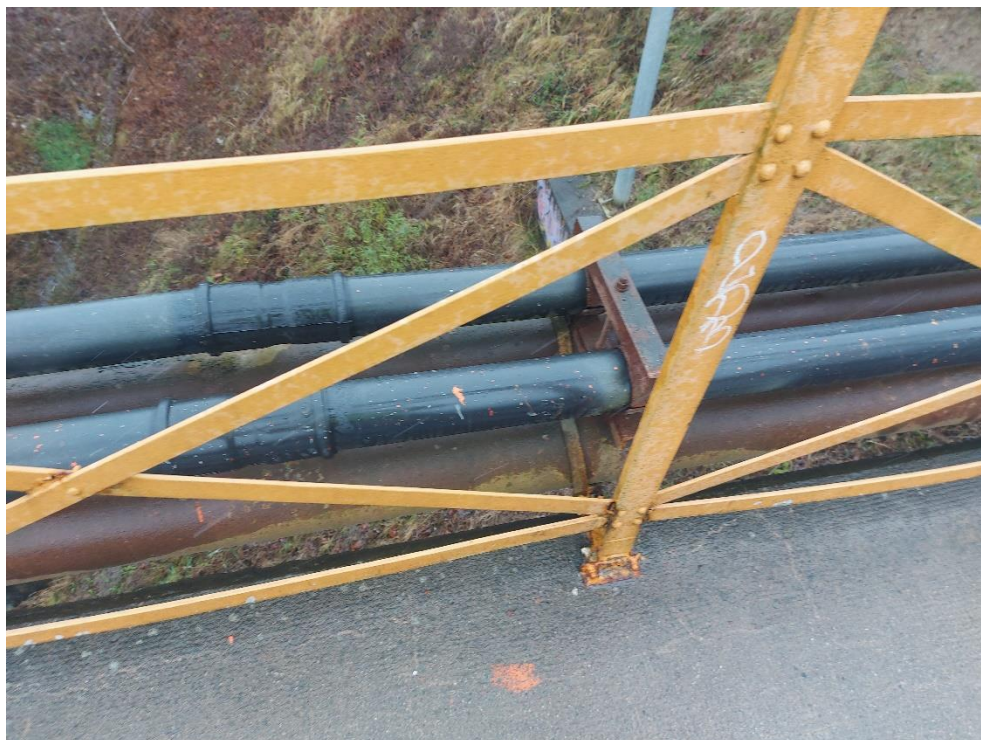
Fot. 16. Balustrada stalowa.

*Widoczne zanieczyszczenia graffiti.*

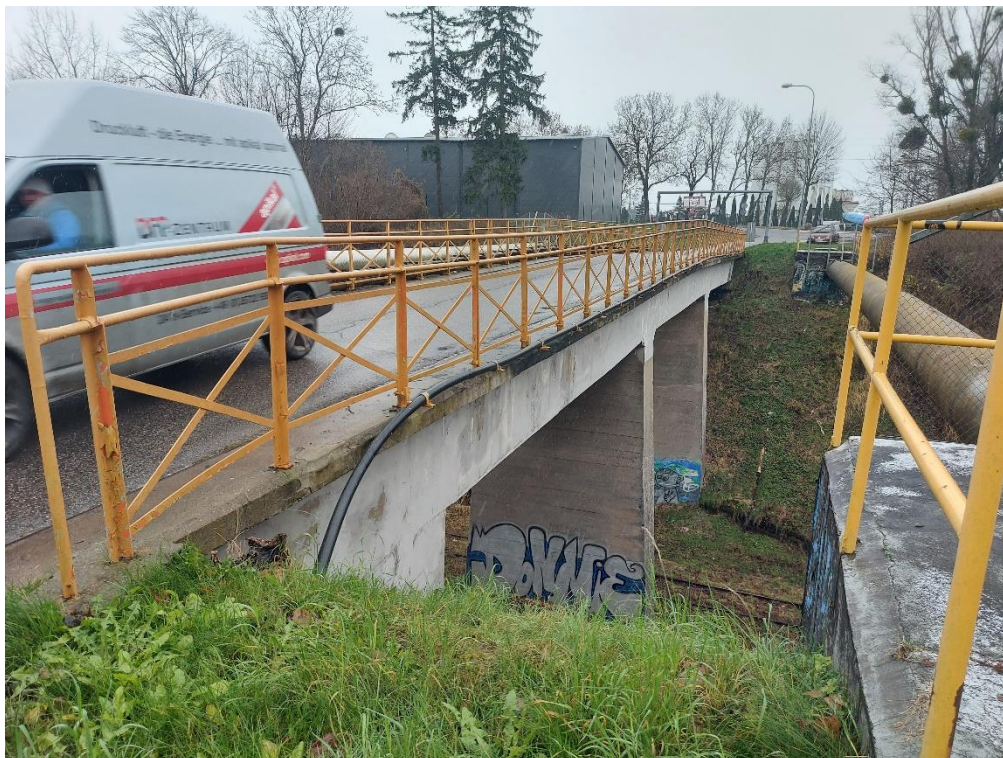
Fot. 17. Balustrada stalowa.

*Widoczne uszkodzenia powłok malarskich oraz drobne odkształcenia elementów balustrady.*

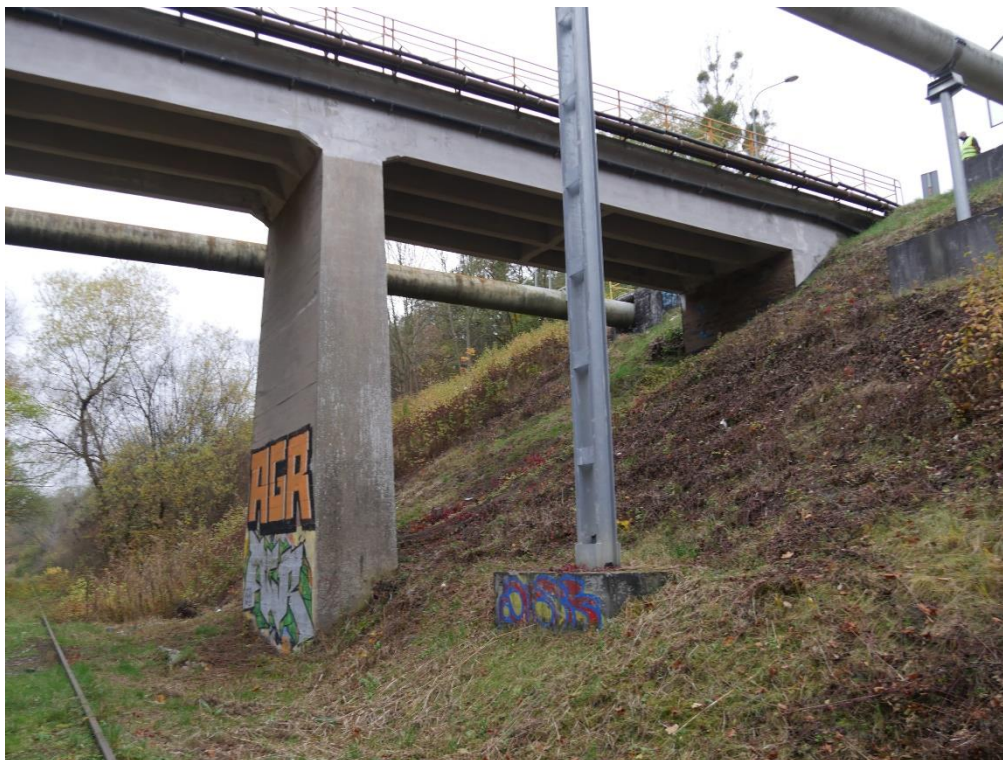
Fot. 18. Nasyp północny.

*Widoczne ubytki i przemieszczenia gruntu pod obiektem przed przyczółkiem. Nasyp bardzo stromy, miękki bez umocnień systemowych.*

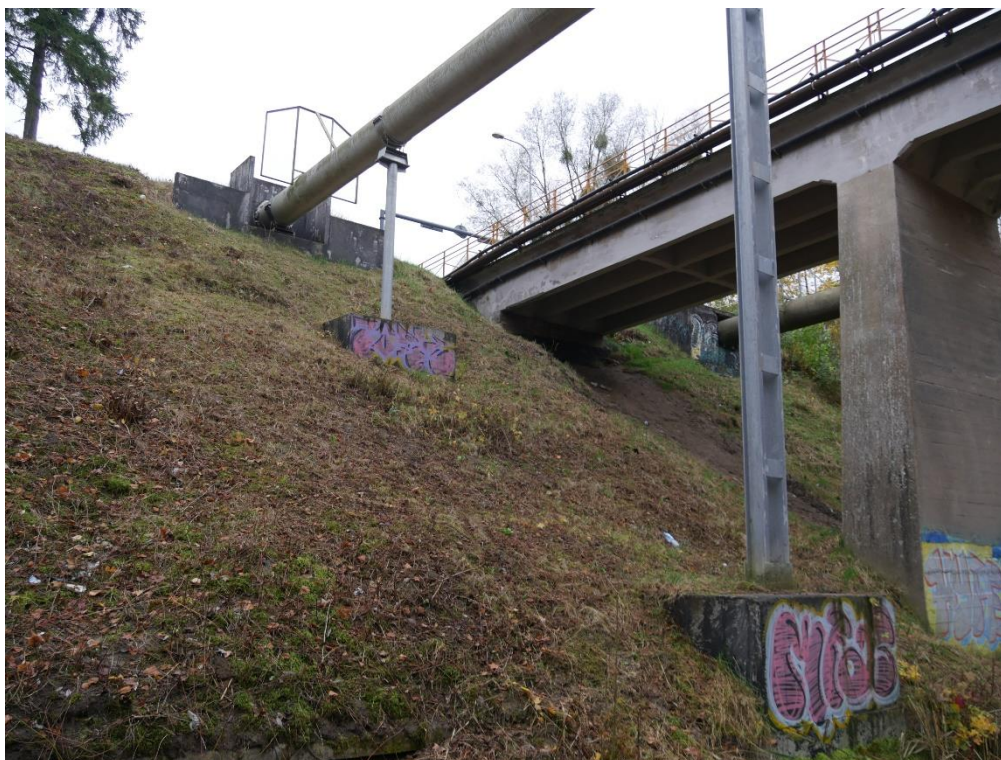
Fot. 19. Nasyp południowy.

*Widoczne ubytki i przemieszczenia gruntu pod obiektem przed przyczółkiem. Nasyp bardzo stromy, miękki bez umocnień systemowych.*

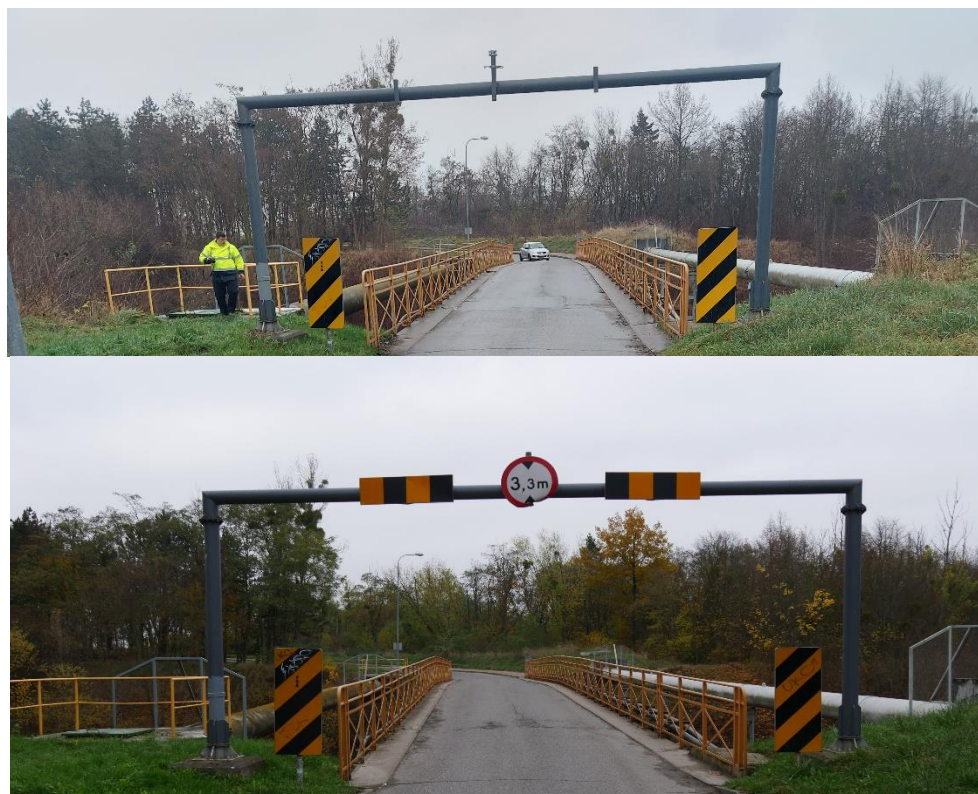
Fot. 20. Bramownica i oznakowanie od strony południowej.

*Widoczny brak oznakowania ograniczonej skrajni pionowej w stosunku do 2020 roku. Widoczny także odwrotnie zamontowany znak (zmontowany U9b po lewej stronie a powinien być U9a). Widoczne także oznaki wandalizmu i zanieczyszczenia graffiti.*

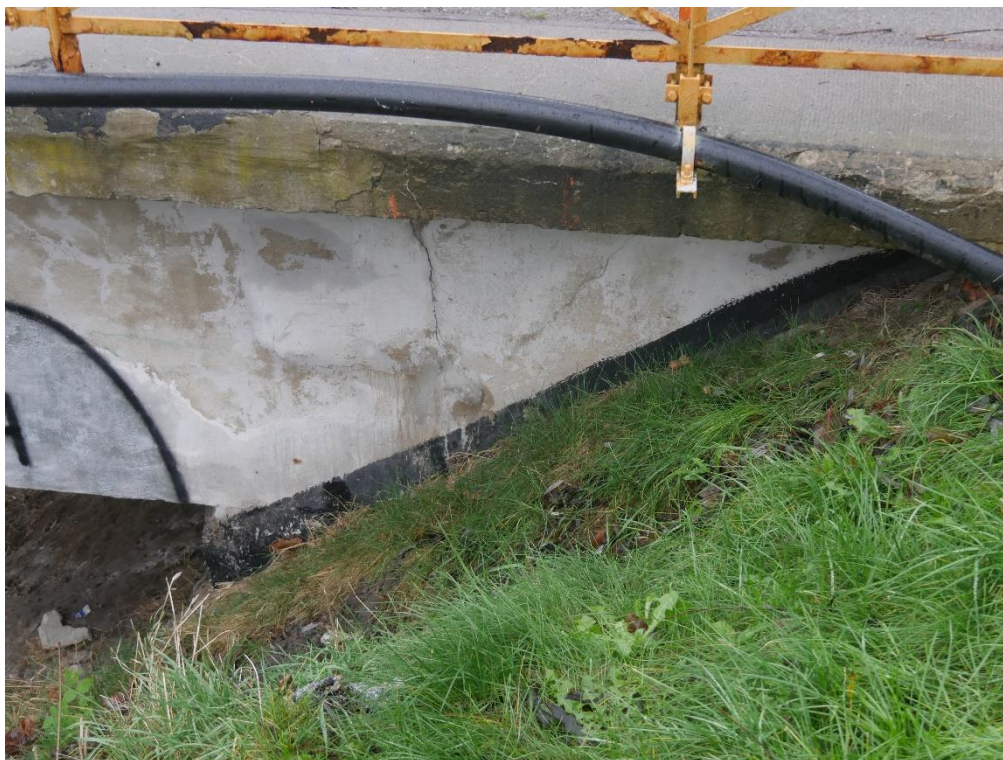
Fot. 22. Skrzydło od strony południowo zachodniej, balustrada.

*Widoczna pionowa rysa w miejscu styku ustroju nośnego i przyczółku. Spękania oraz korozja betonu gzymsu oraz powierzchni bocznych ustroju jak i skrzydeł (analogicznie od pozostałych stron). Widoczna także korozja elementów stalowych balustrady.*

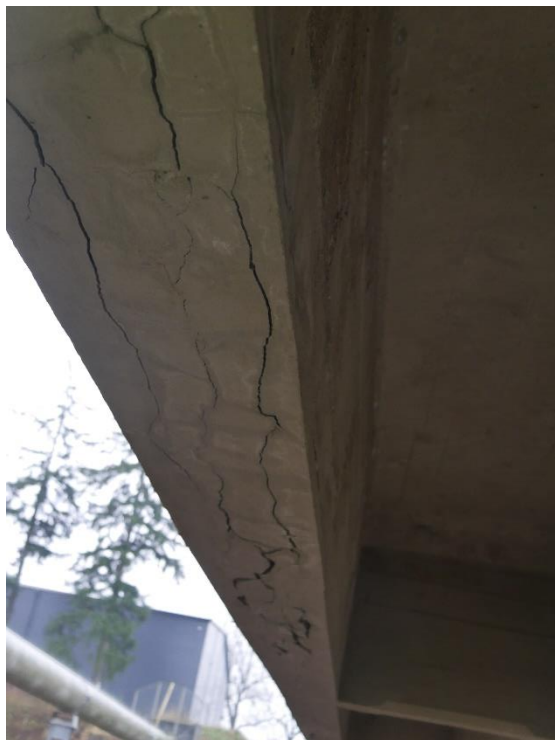
Fot. 23. Belka skrajna od strony południowego zachodu (analogicznie pozostałe belki skrajne).

*Widoczne rozległe zarysowania i spękania warstwy naprawczej spowodowane korozją prętów zbrojeniowych – uszkodzenia spowodowane źle wykonanymi pracami naprawczymi.*

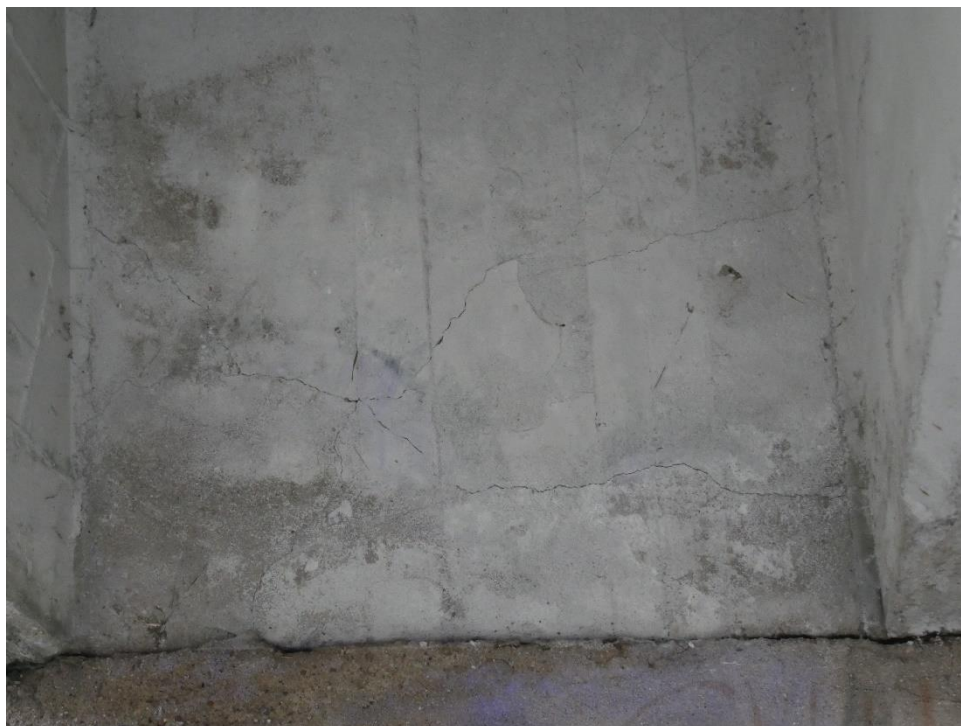
Fot. 24. Poprzecznicą nadporowa (nad przyczółkiem).

*Widoczne rozległe zarysowania spowodowane korozją prętów zbrojeniowych. Widoczna także powierzchniowa korozja betonu.*

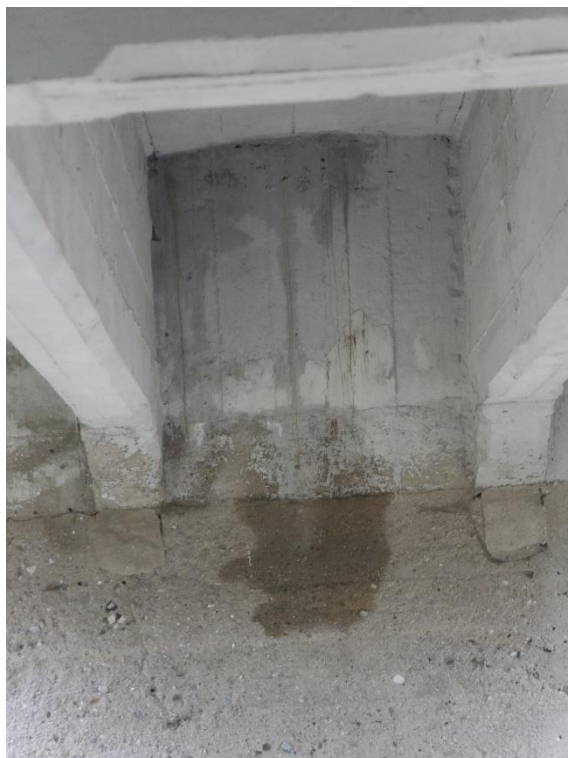
Fot. 25. Poprzecznicą nadpodporowa (nad filarem).

*Widoczne zacieki spowodowane przeciekaniem wody przez pomost i izolację.*

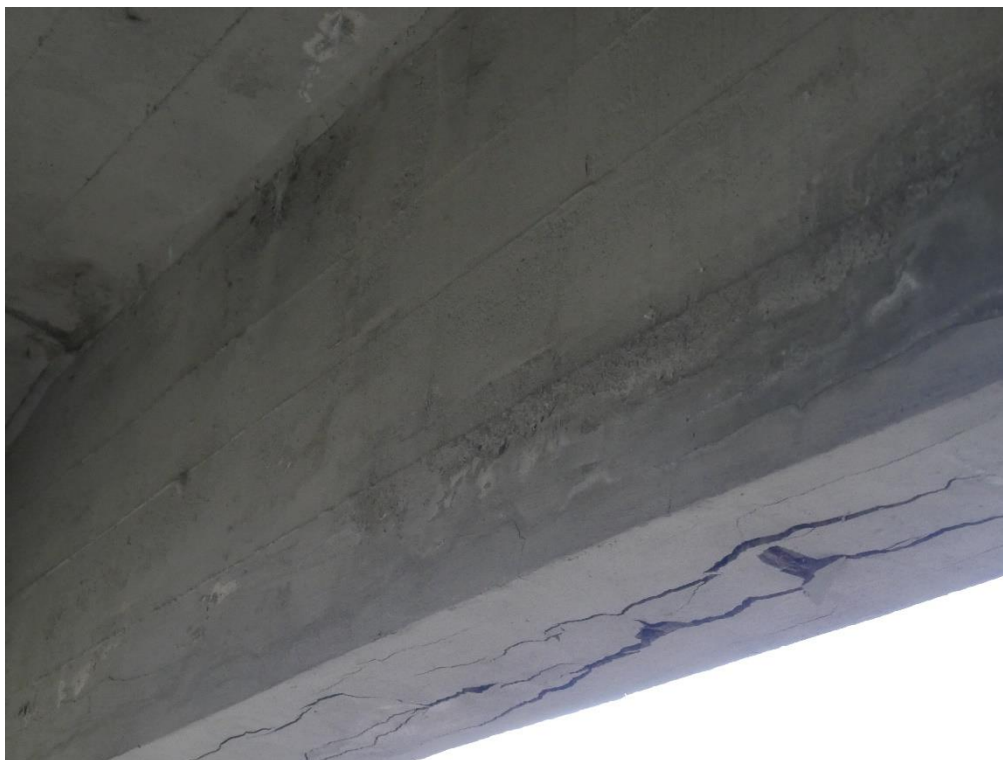
Fot. 26. Belka skrajna.

*Widoczne rozległe zarysowania i spękania warstwy naprawczej spowodowana korozją prętów zbrojeniowych – uszkodzenia spowodowane źle wykonanymi pracami naprawczymi.*

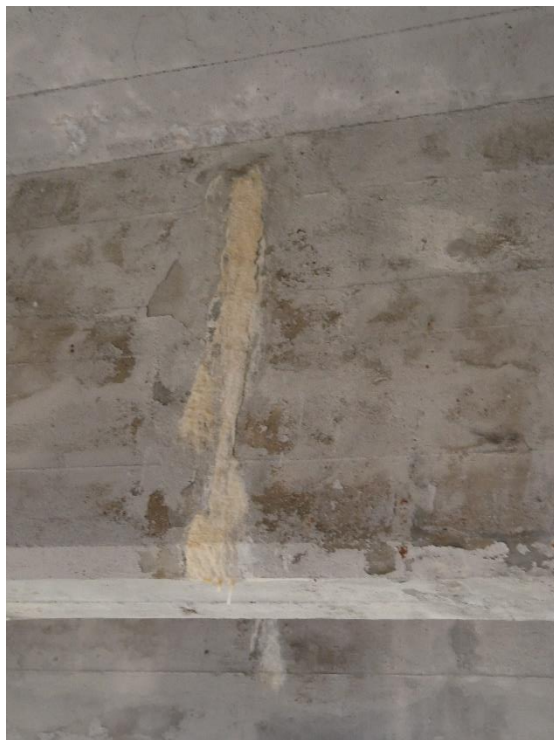
Fot. 27. Belka środkowa

*Widoczne nacieki soli wypłukanej z betonu spowodowane przeciekaniem wody przez pomost i izolację.*

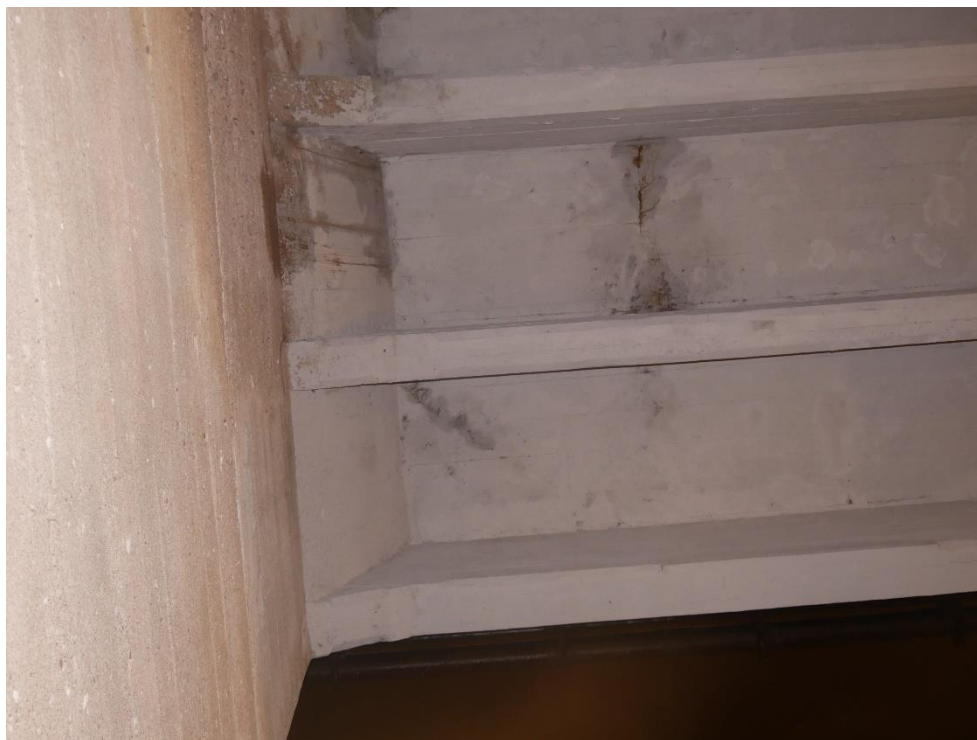
Fot. 28. Poprzecznicą nadpodporowa (nad filarem).

*Widoczne zacieki spowodowane przeciekaniem wody przez pomost i izolację. Ponadto widoczne zacieki, korozja prętów i ubytki betonu w płycie pomostu.*

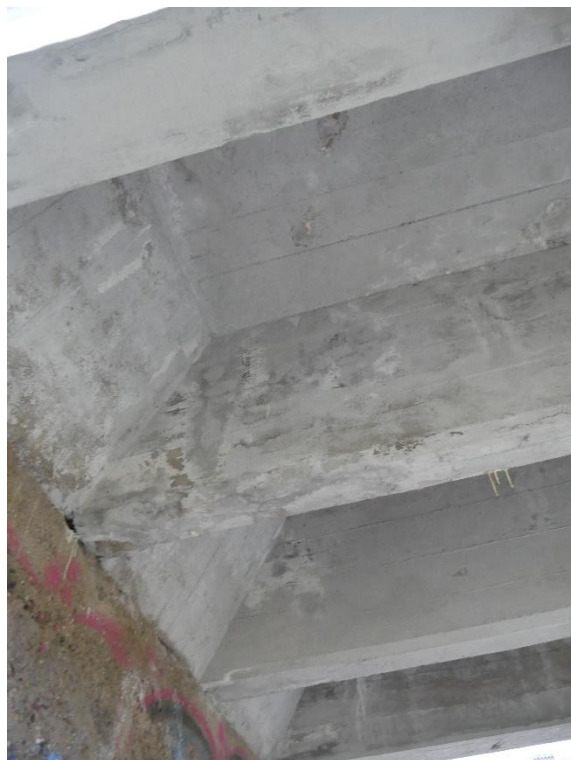
Fot. 29. Poprzecznica nadpodporowa (nad przyczółkiem).

*Widoczne rozległe zarysowania spowodowane korozją prętów zbrojeniowych. Widoczna także powierzchniowa korozja betonu oraz nacieki soli wypłukanej z betonu spowodowane przeciekaniem wody przez pomost i izolację.*

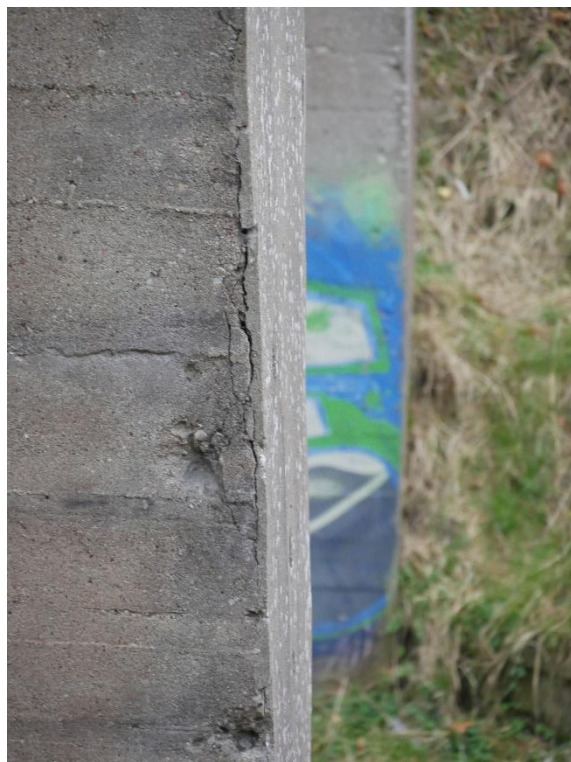
Fot. 30. Filar.

*Widoczne zarysowanie spowodowane korozją prętów.*

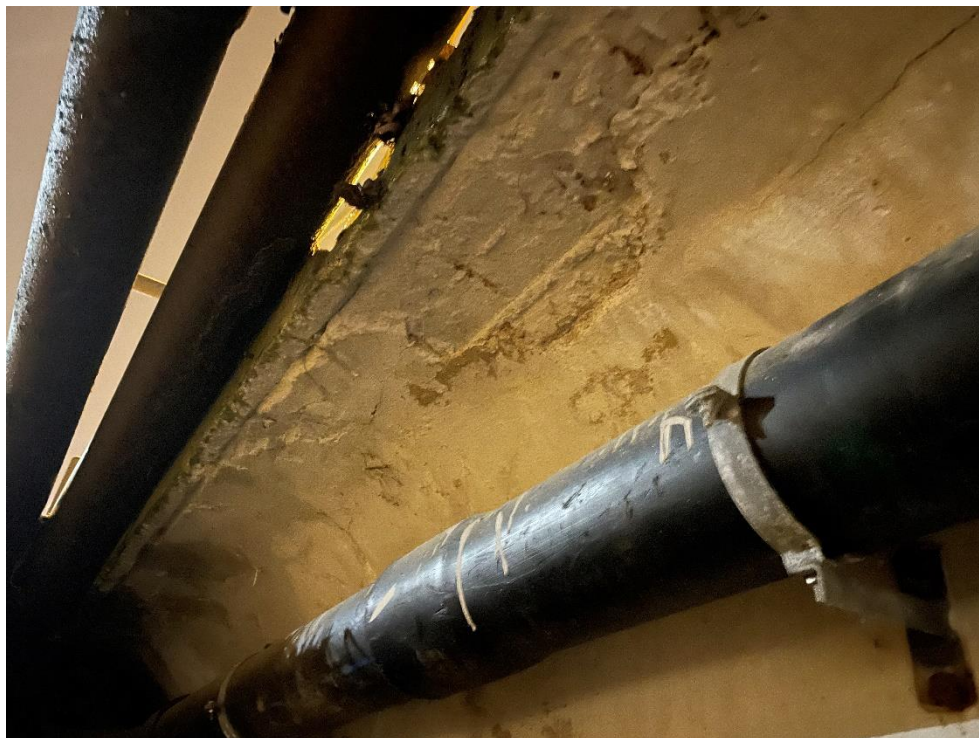
Fot. 31. Gzyms.

*Widoczne ubytki betonu oraz zarysowanie spowodowane korozją prętów.*

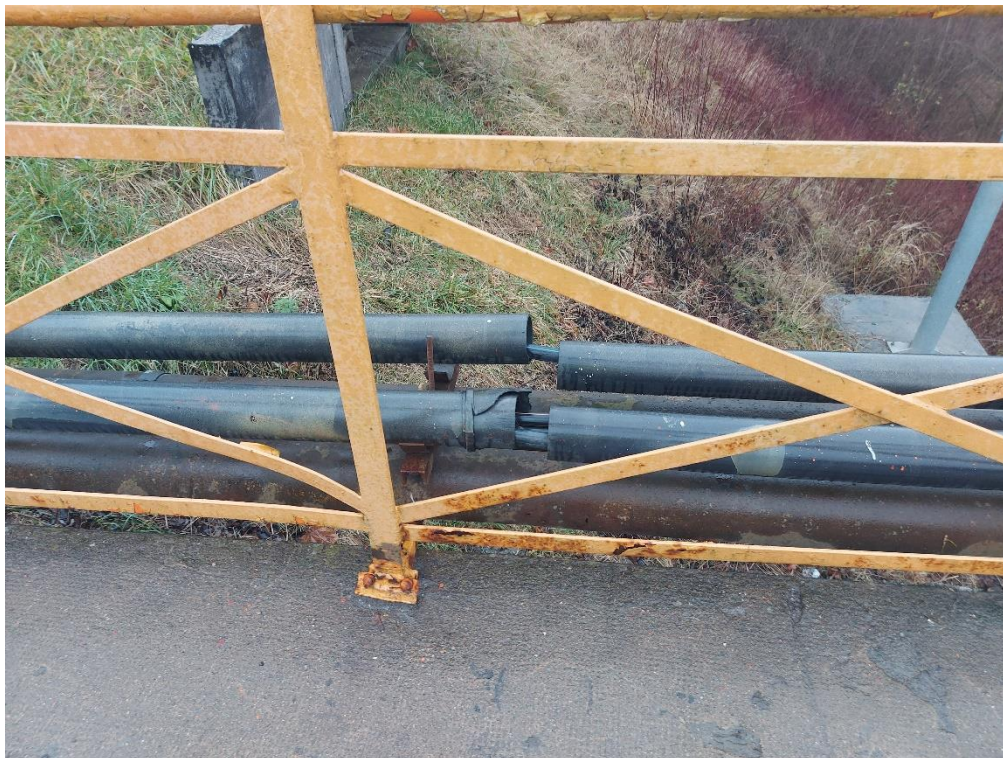
Fot. 32. Urządzenia obce, balustrada stalowa.

*Widoczne rozszczelnienie osłonek linii kablowych. Widoczna także korozja elementów stalowych balustrady.*

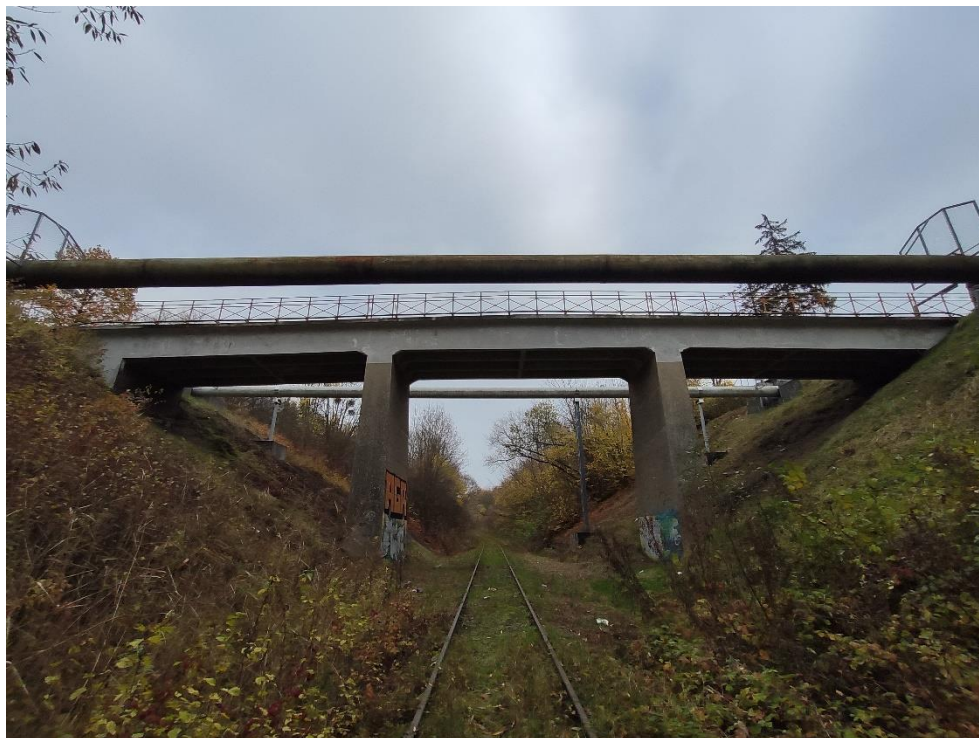
Fot. 37. Przestrzeń pod obiektowa.

*Widoczne drobne zarastanie przestrzeni podmostowej trawami.*
