PROJEKT WYKONAWCZY

**REMONT ELEWACJI HOTELU ASYSTENTA „SEZAM” UNIWERSYTETU
WROCŁAWSKIEGO.**

Adres: **Ul. Marii Skłodowskiej - Curie 83/85, 50-369 Wrocław**
Ozn. geodezyjne: działka nr 13; AM 31; obręb: Plac Grunwaldzki

Inwestor: **UNIWERSYTET WROCŁAWSKI**

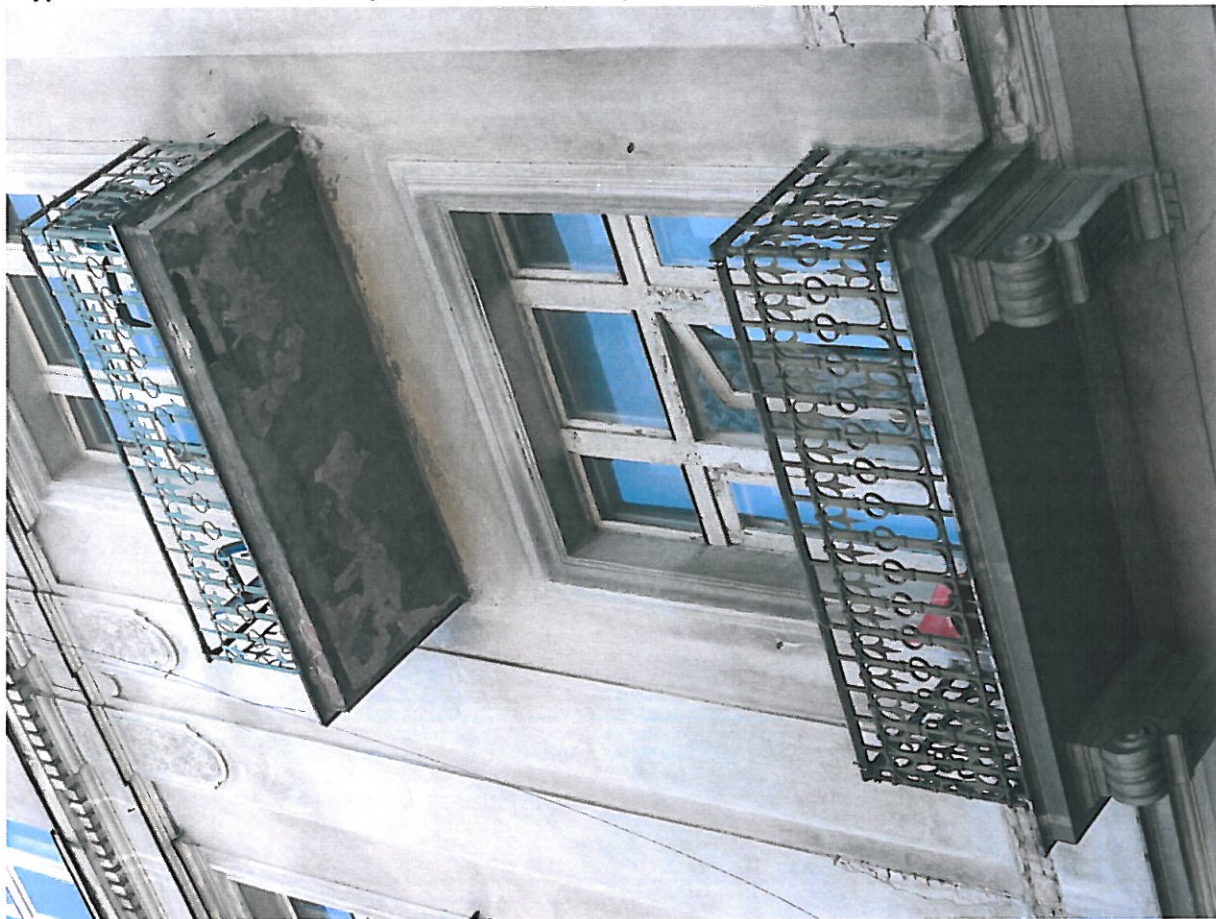
Balkony przeznaczone są do gruntownego remontu. Są w katastrofalnym stanie i wymagają remontu w trybie pilnym. Występują liczne zawilgocenia w podcieniach, odparzenia wypraw tynkarskich oraz korozja. Użytkowanie ich do czasu remontu powinno być zakazane ze względu na ich bardzo zły stan techniczny.

Zdjęcie 02. Uszkodzenia w obrębie balkonów elewacji frontowej

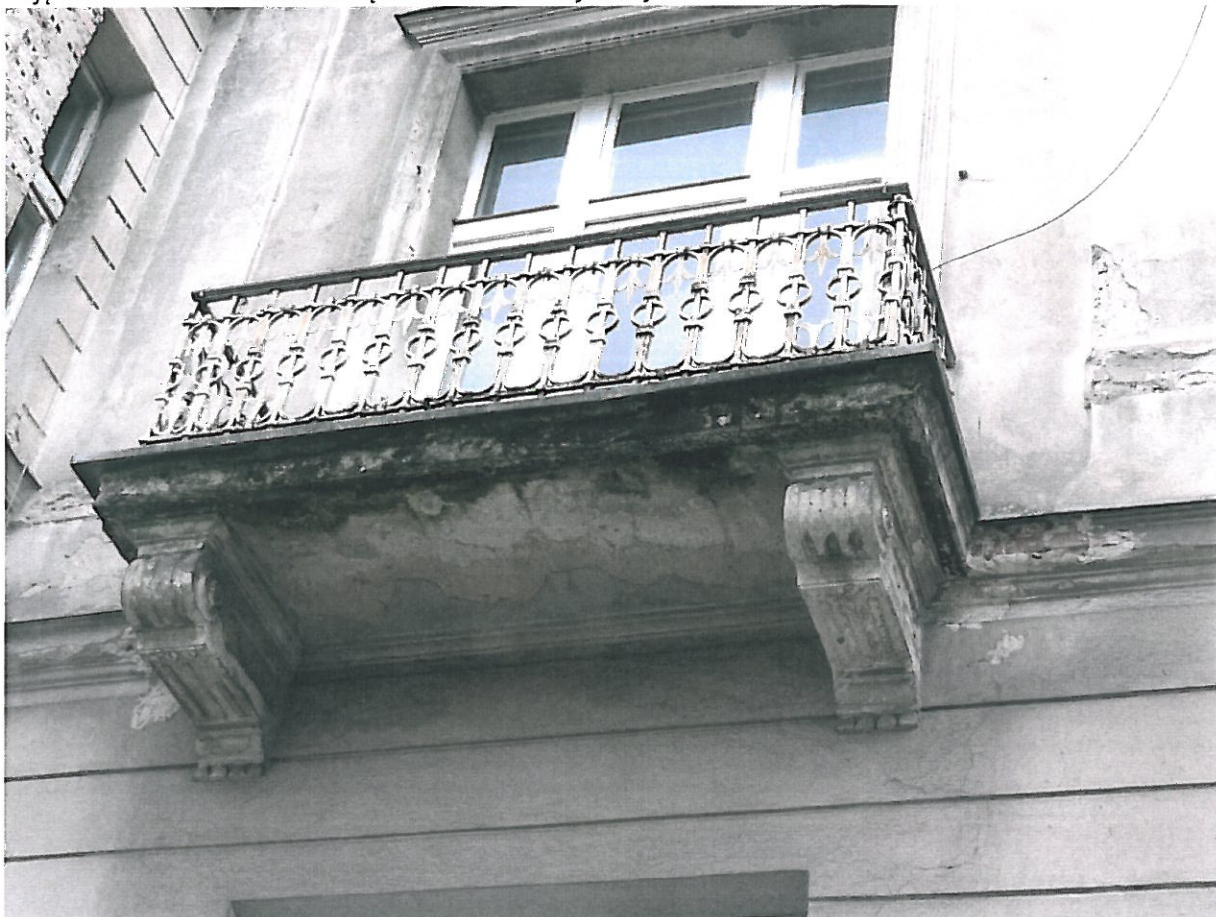
Zdjęcie 03. Uszkodzenia w obrębie balkonów i wykuszy

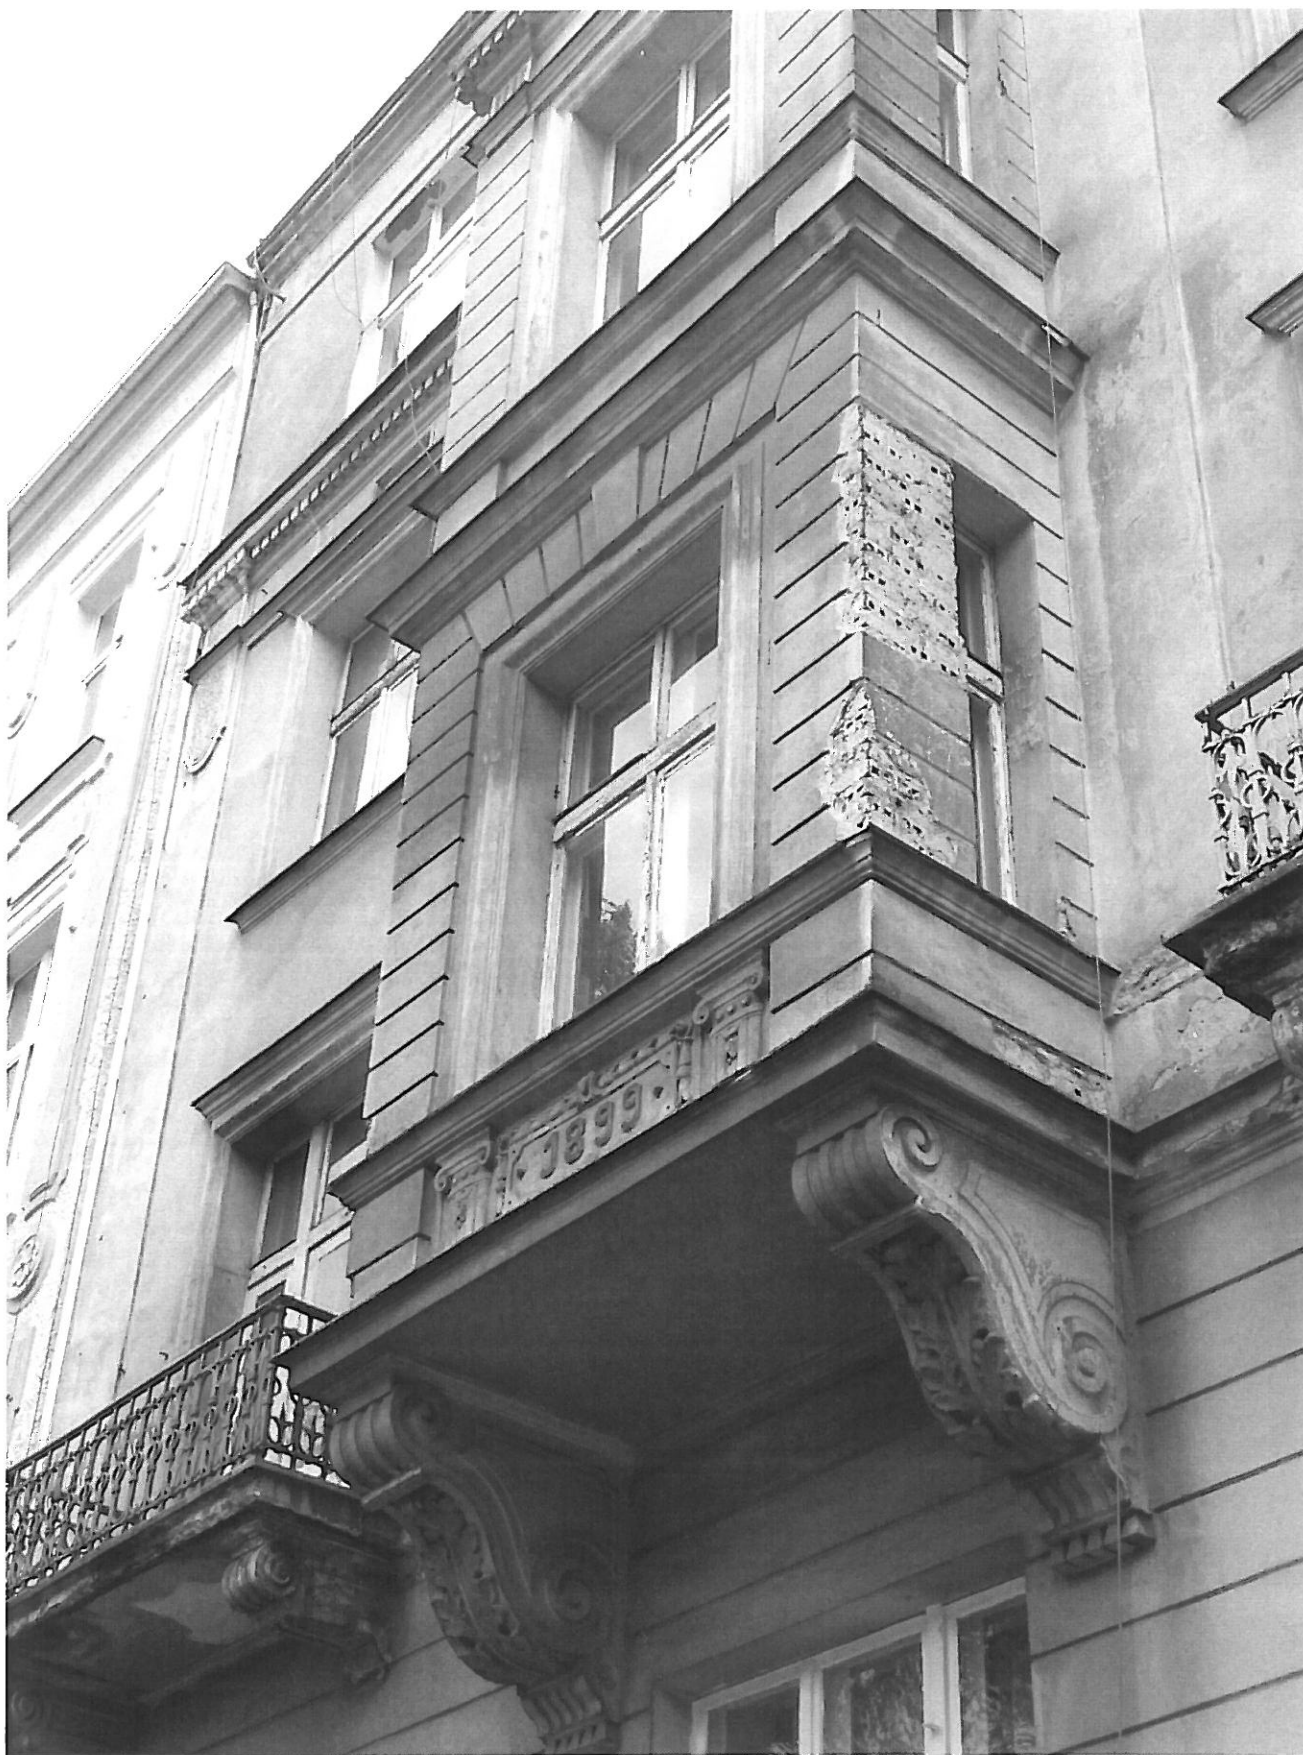
Zdjęcie 04. Uszkodzenia w obrębie balkonów i wykuszy elewacji frontowej

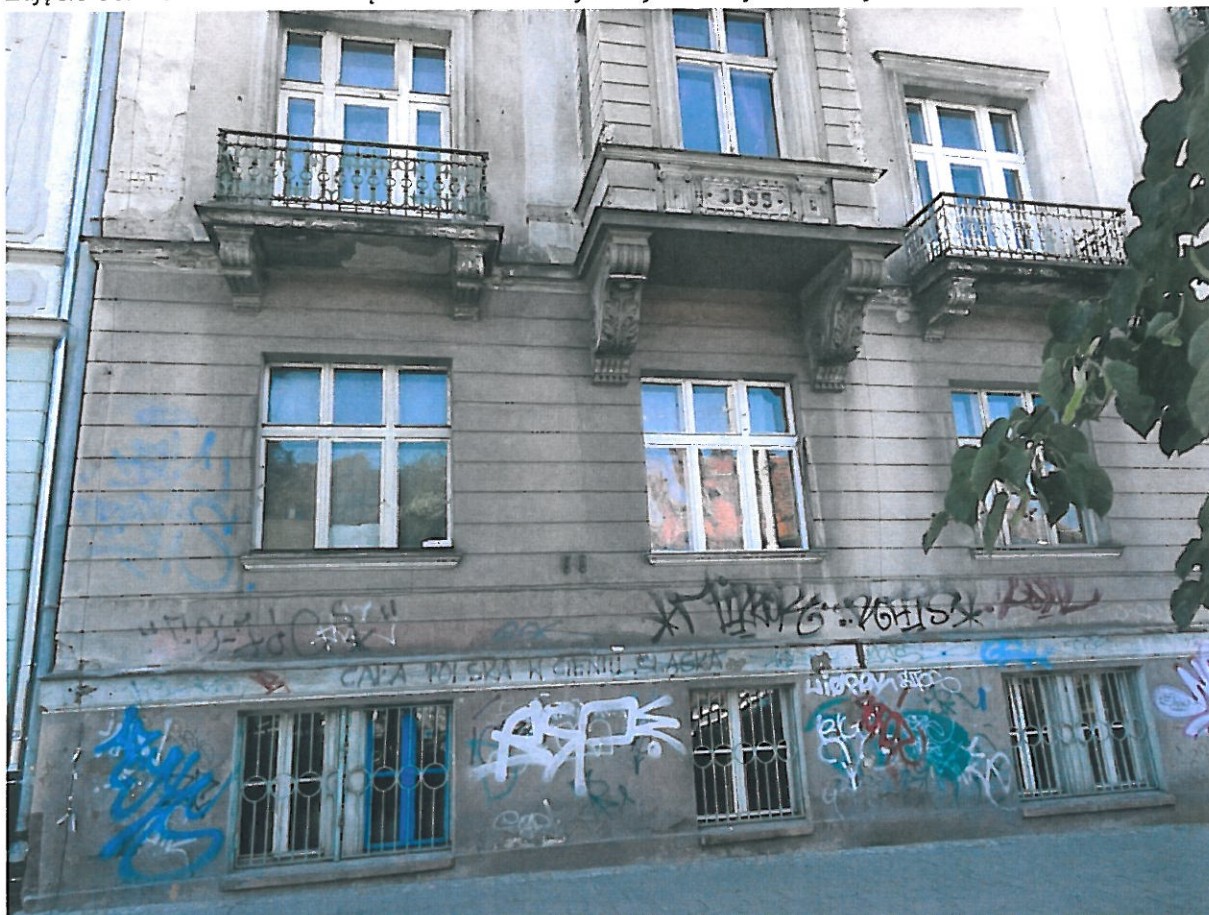
Zdjęcie 05. Uszkodzenia w obrębie balkonów i wykuszy elewacji frontowej

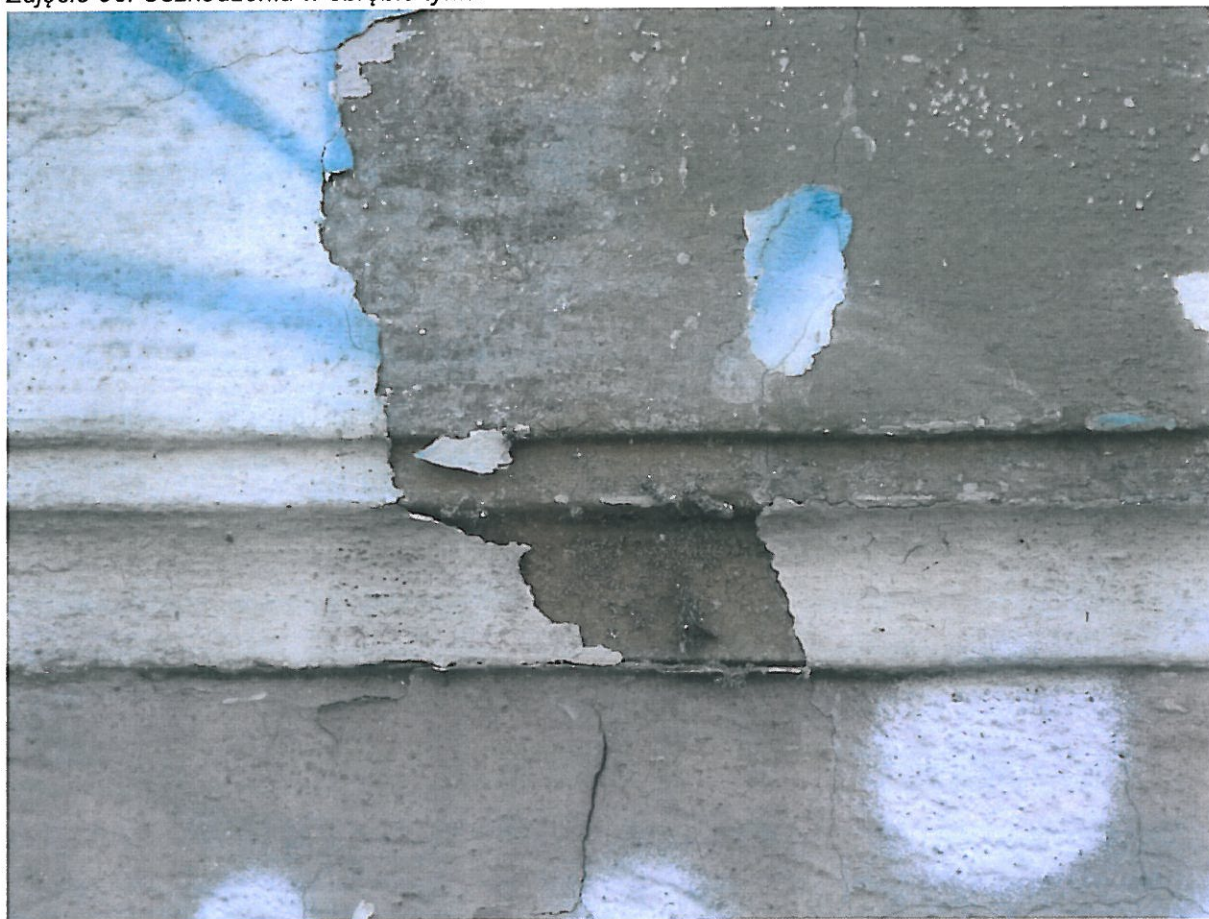
Widoczne są ubytki, odspojenia tynków na ścianach oraz płytach balkonowych. Wymagają one w trybie pilnym zabezpieczenia i remontu.

Zdjęcie 06. Uszkodzenia w obrębie tynku

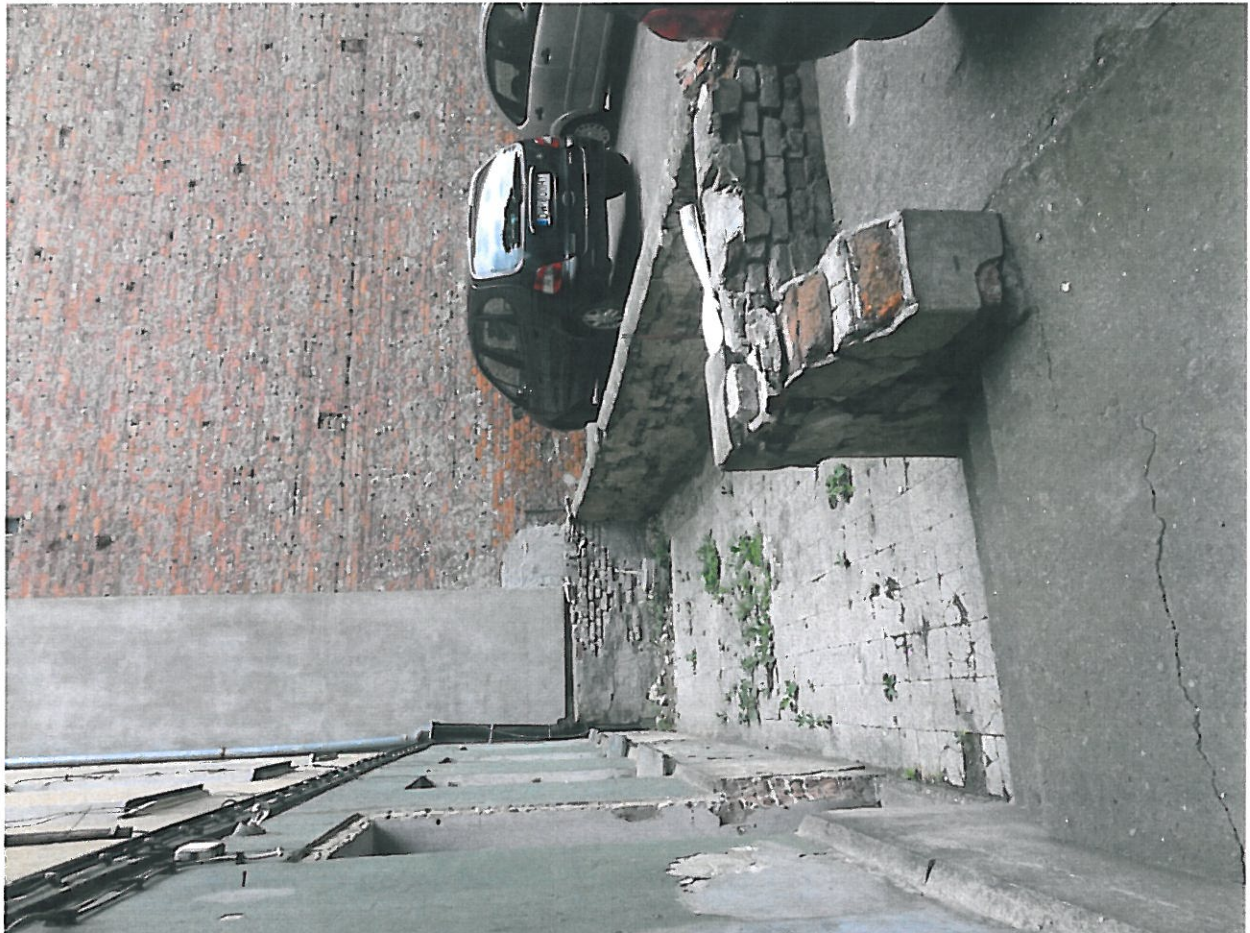
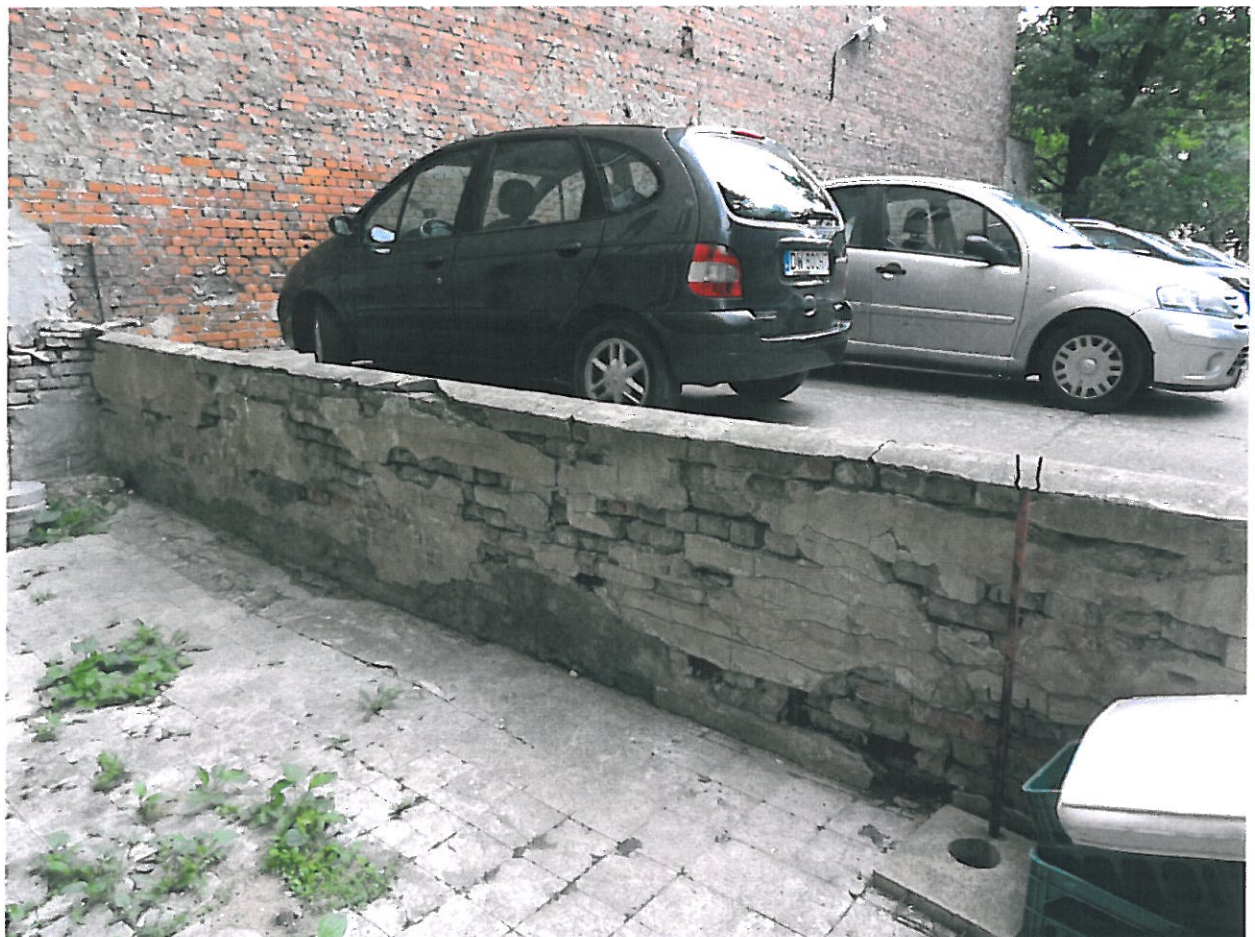
Zdjęcie 09 i 10. Uszkodzenia w obrębie murku oporowego i posadzki przy tylnej elewacji

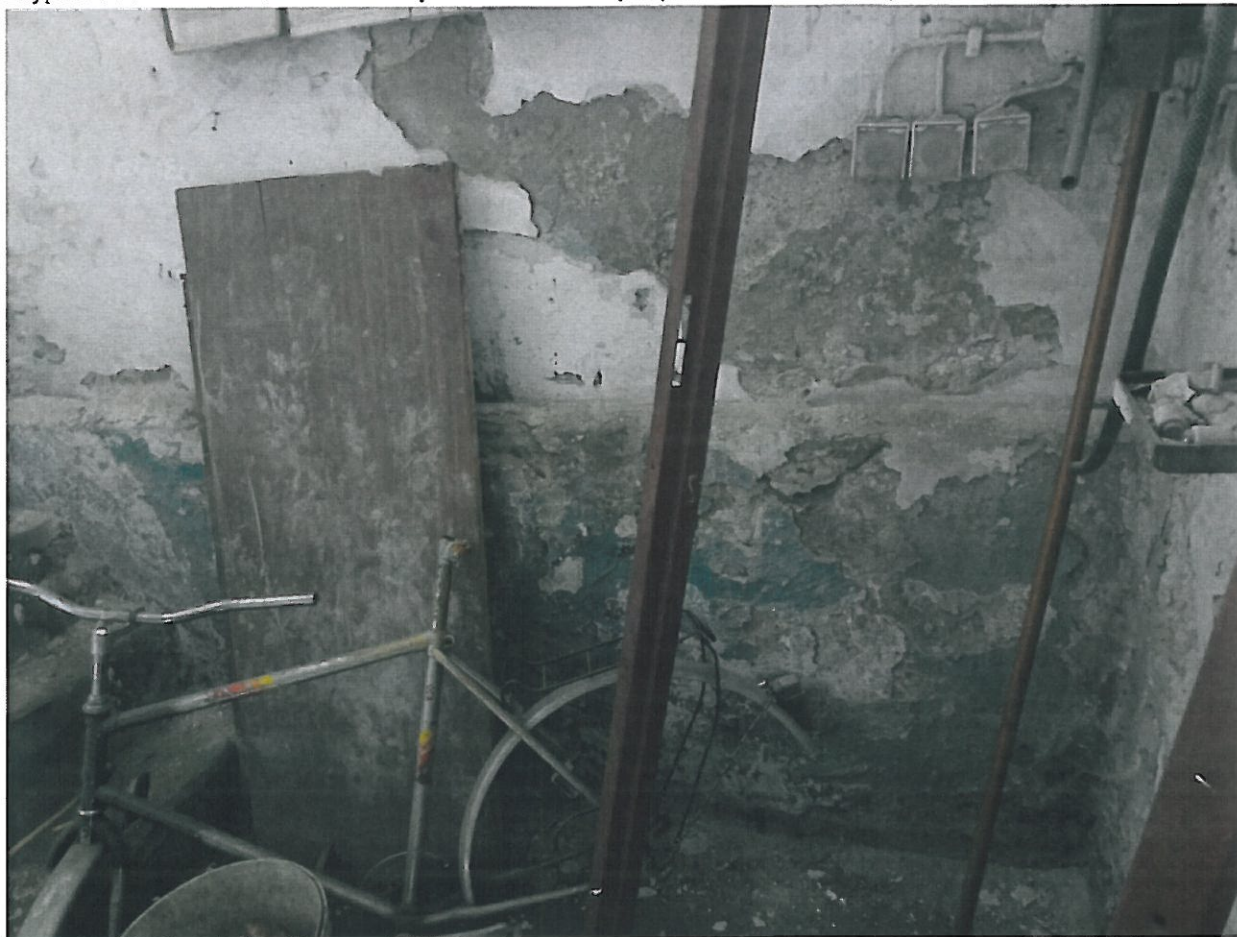
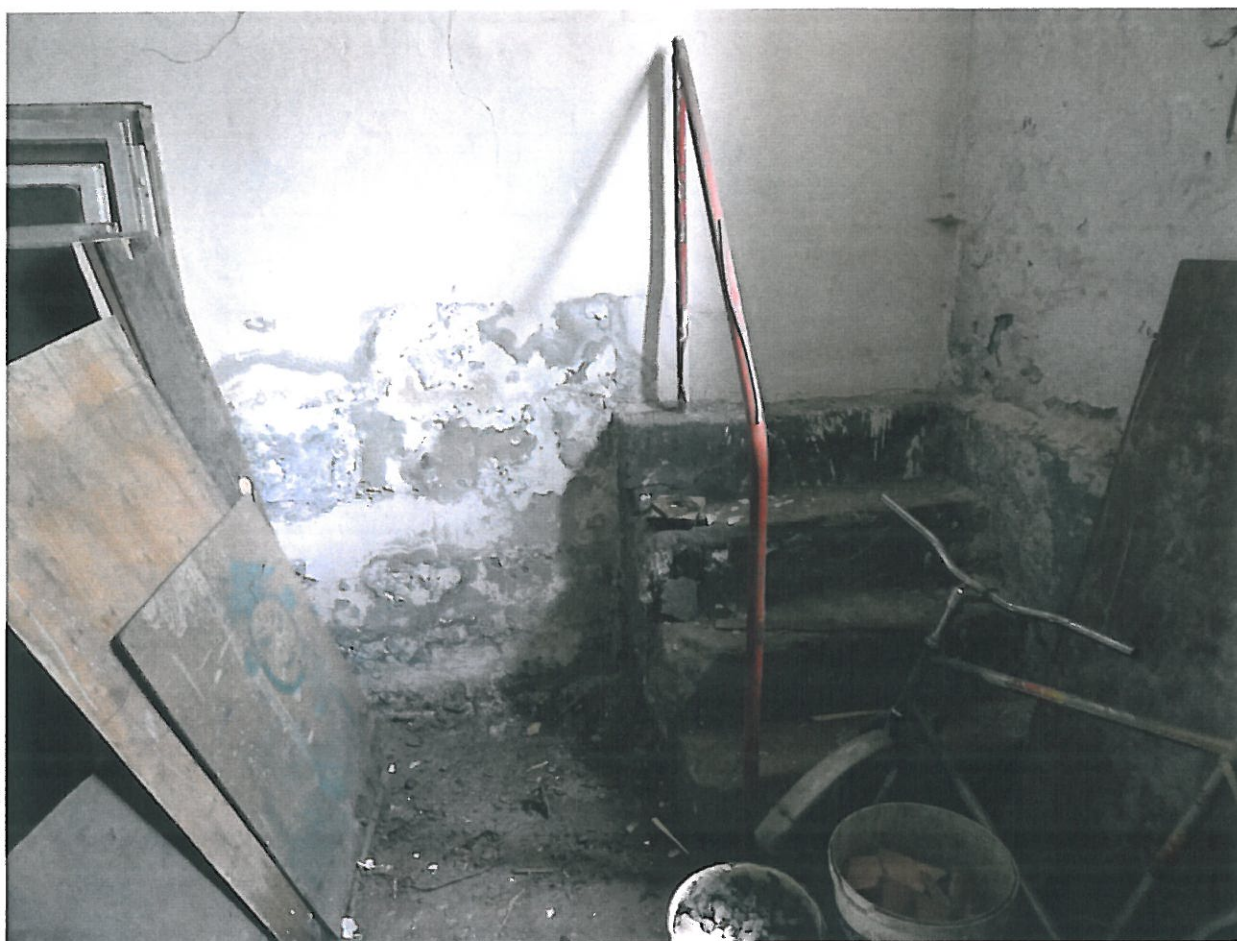
Zdjęcie 11 i 12. Uszkodzenia w obrębie ścian wewnątrz pomieszczeń w przyziemiu od str. podwórza

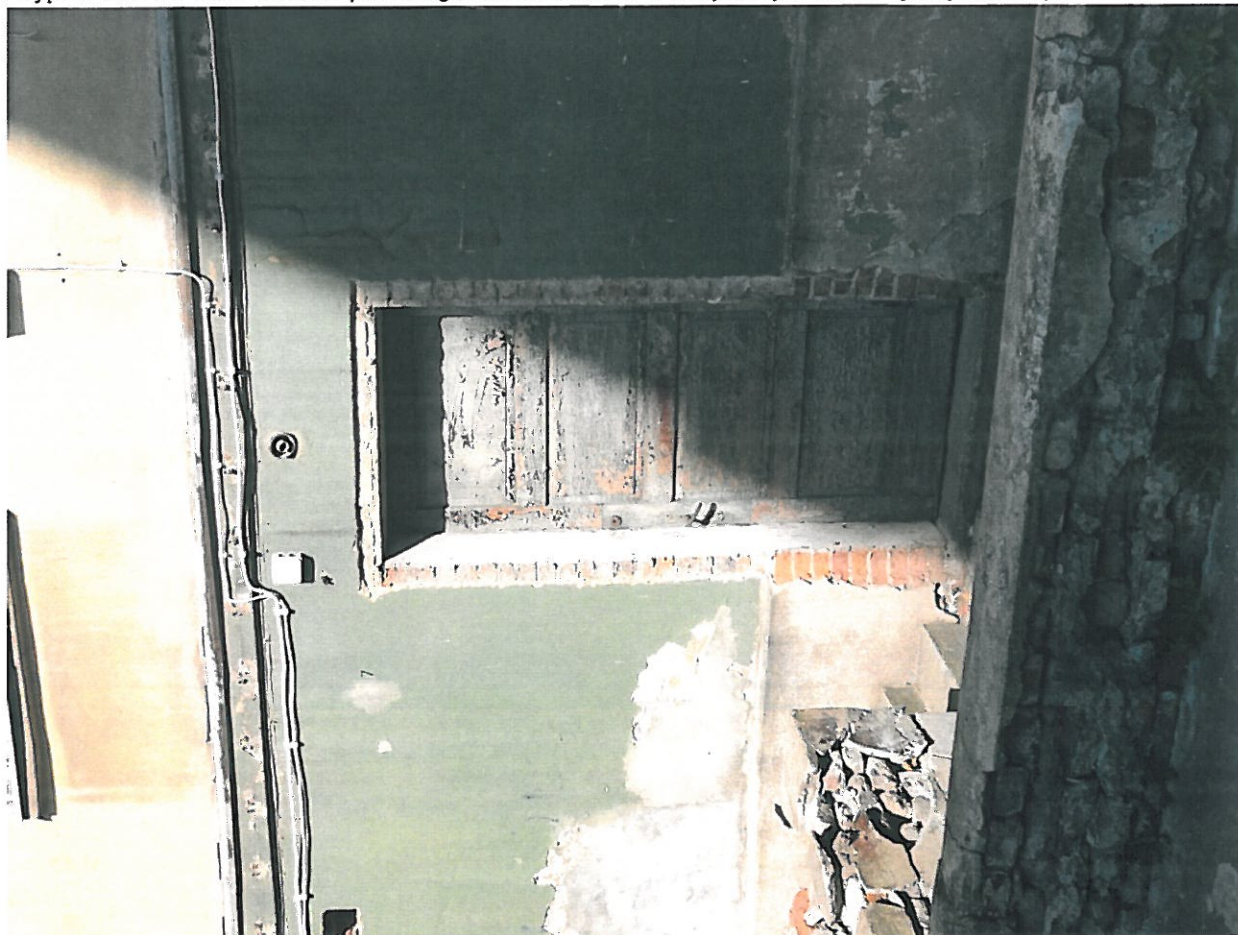
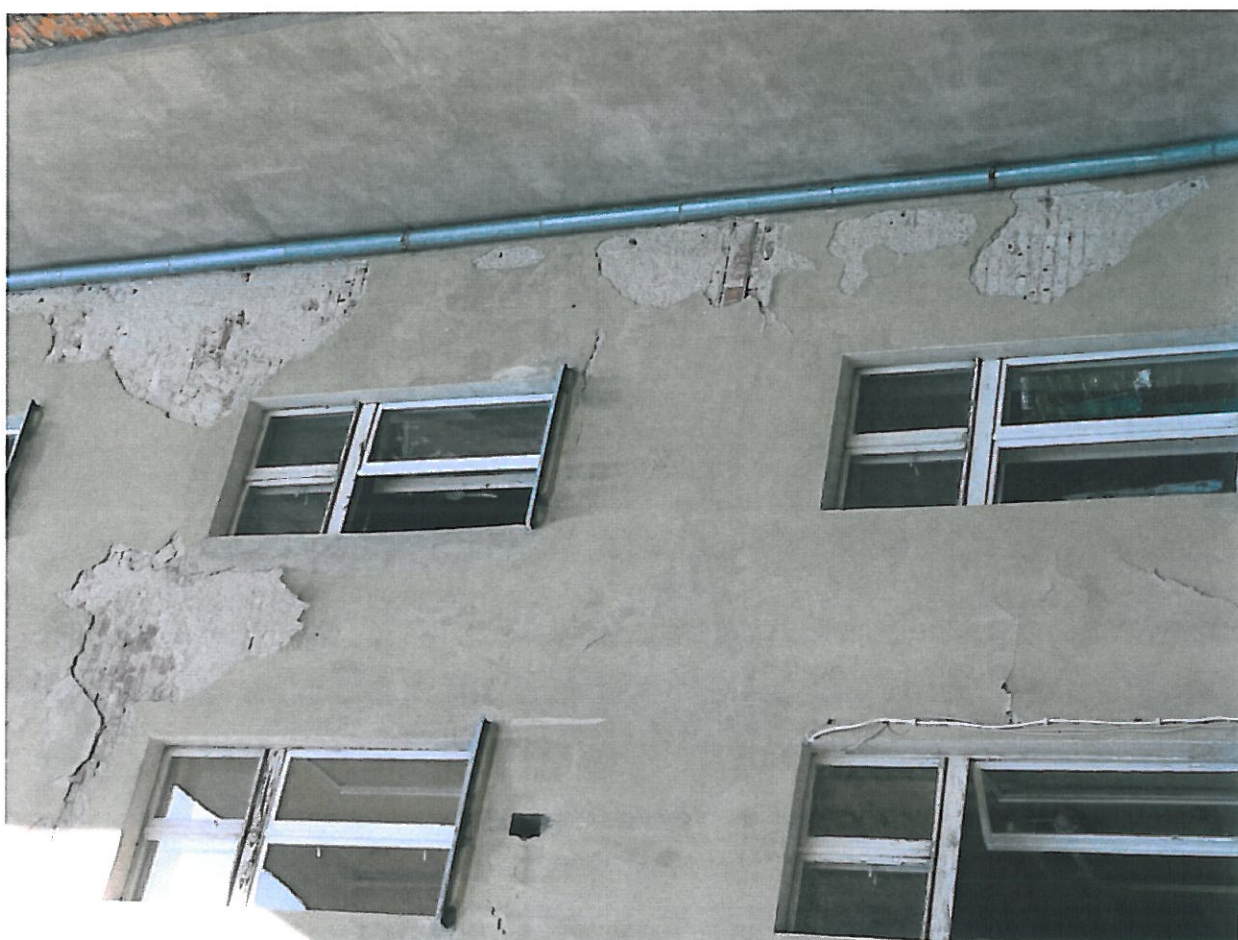
Zdjęcie 14 i 15. Stan murku oporowego i uszkodzenia w obrębie tynków na tylnej elewacji.

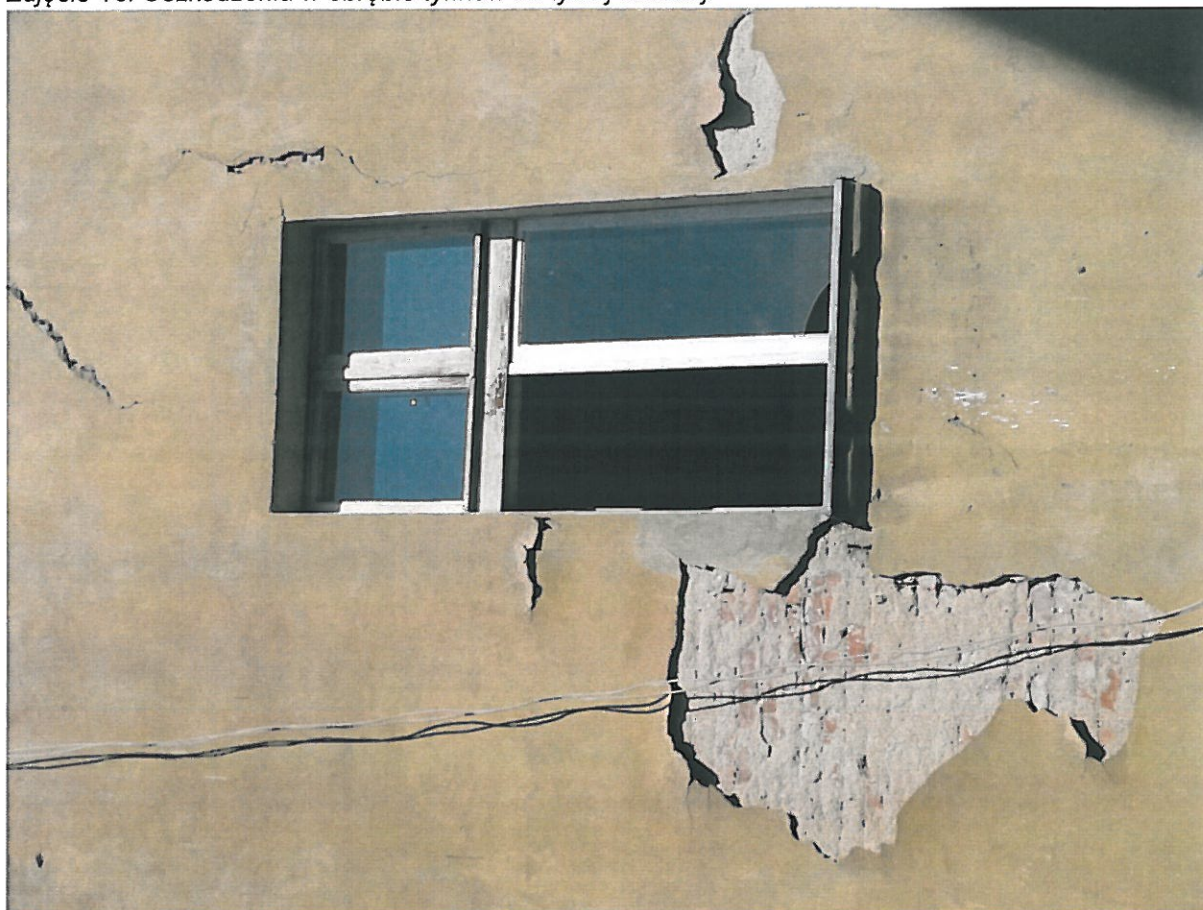
Elewacja od strony podwórza jest prosta, surowa, gładka, pozbawiona detalu. Widoczne są liczne ubytki oraz odspojenia tynków zarówno na ścianach jak i na płytach balkonowych. Wymagają one w trybie pilnym zabezpieczenia i remontu. Zgodnie z Warunkami Zamówienia i wytycznymi Zamawiającego, elewacja nie jest docieplana.

Zdjęcie 16. Uszkodzenia w obrębie tynków na tylnej elewacji

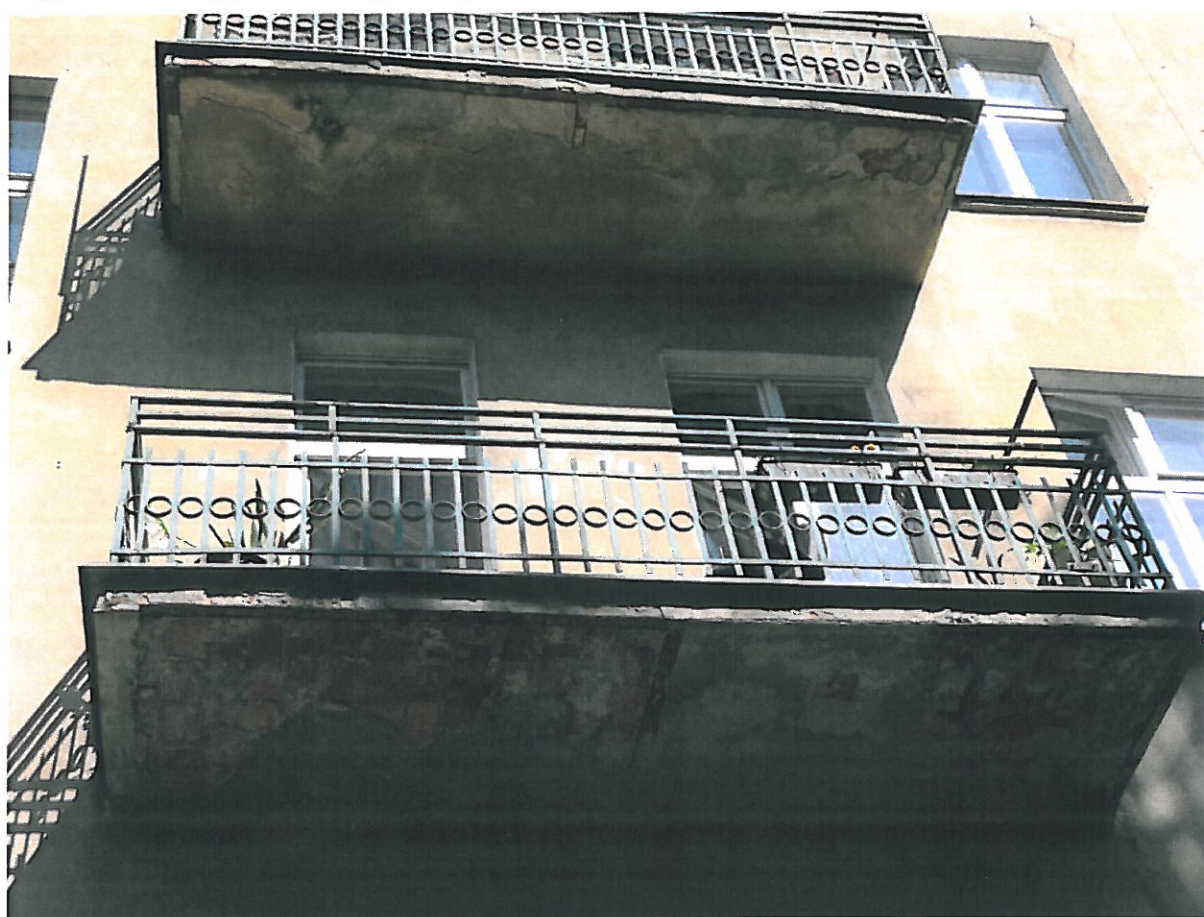
Na elewacji tylnej od strony podwórza znajduje się 8 balkonów. Są one w szczególnie katastrofalnym stanie. Występują liczne odparzenia wypraw tynkarskich oraz duża korozja elementów konstrukcyjnych. Większość spódów płyt balkonowych jest już pozbawiona tynków, a ta część tynku, która pozostała, jest odspojona i odpada. Użytkowanie ich do czasu remontu powinno być zakazane ze względu na ich bardzo zły stan techniczny.

Zdjęcie 17. Stan płyt balkonowych na tylnej elewacji.

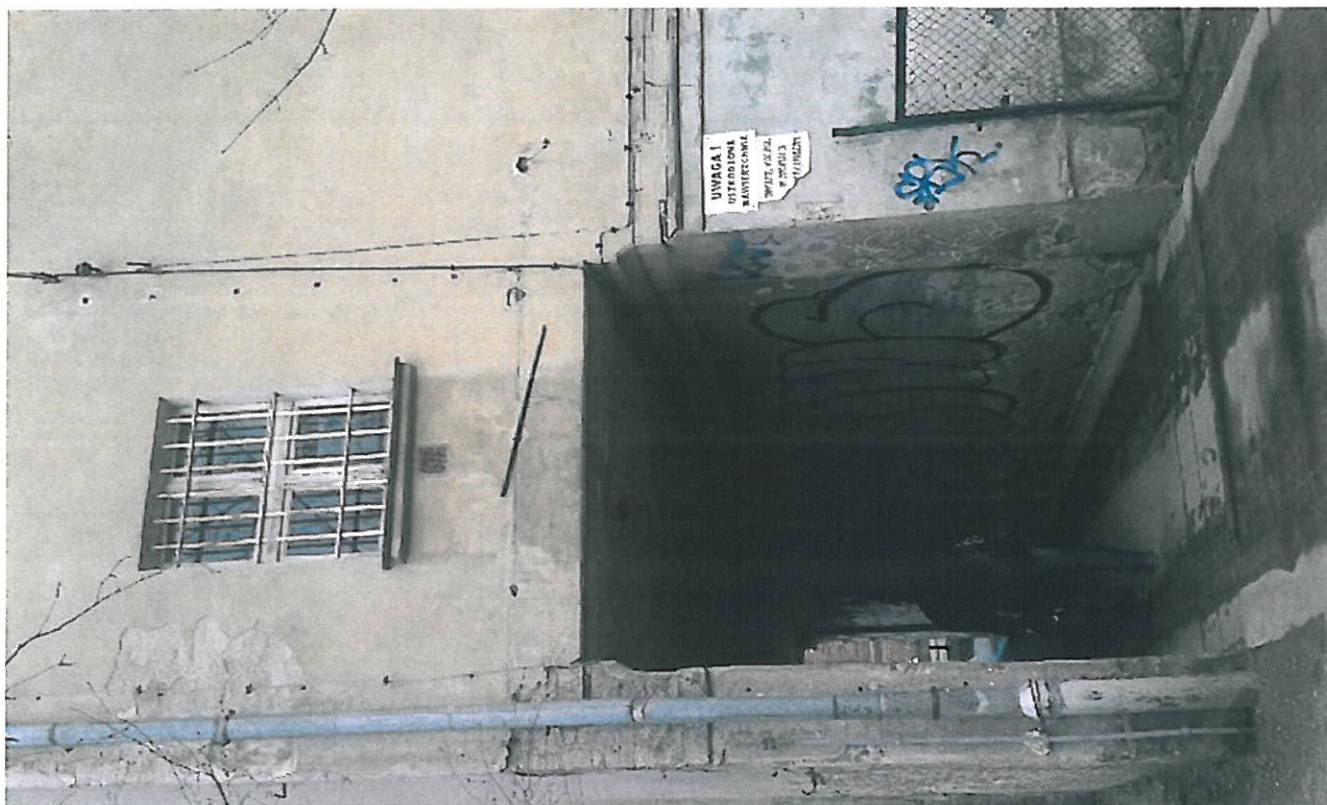
Zdjęcie 19. Stan przejazdu od strony tylnej elewacji

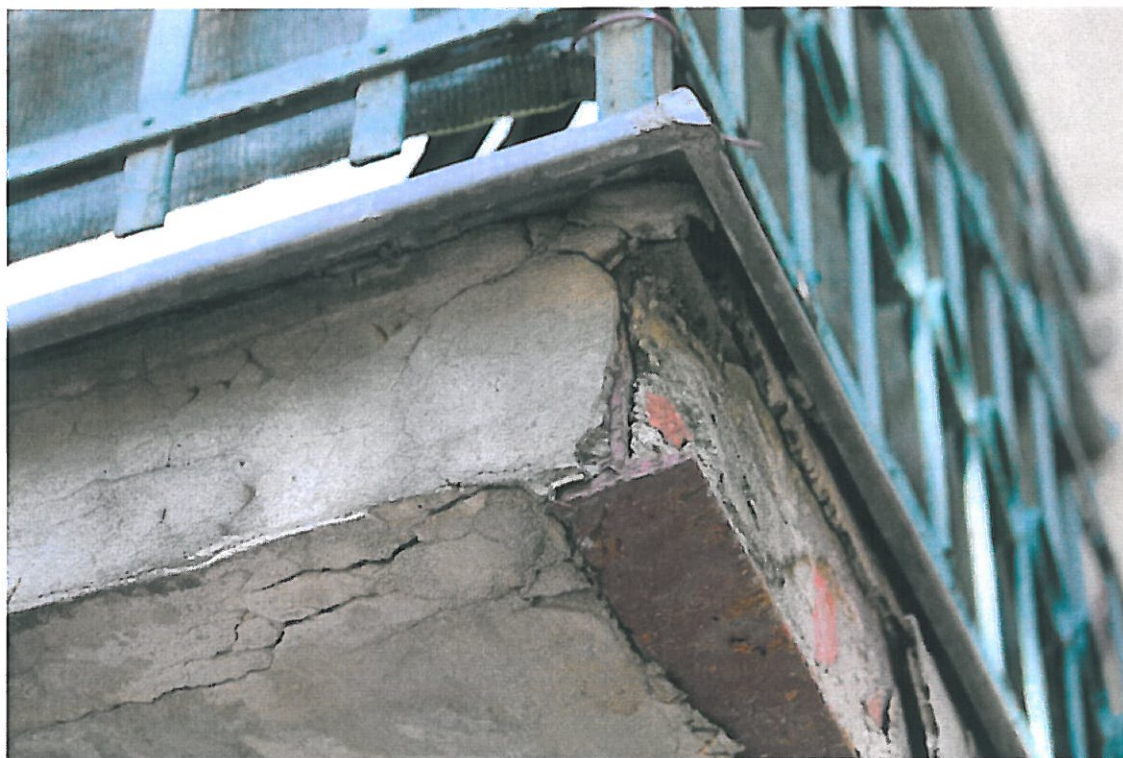
Fot. 7 – Detal oparcia belki z drugiej strony – zdeformowana belka wspornika

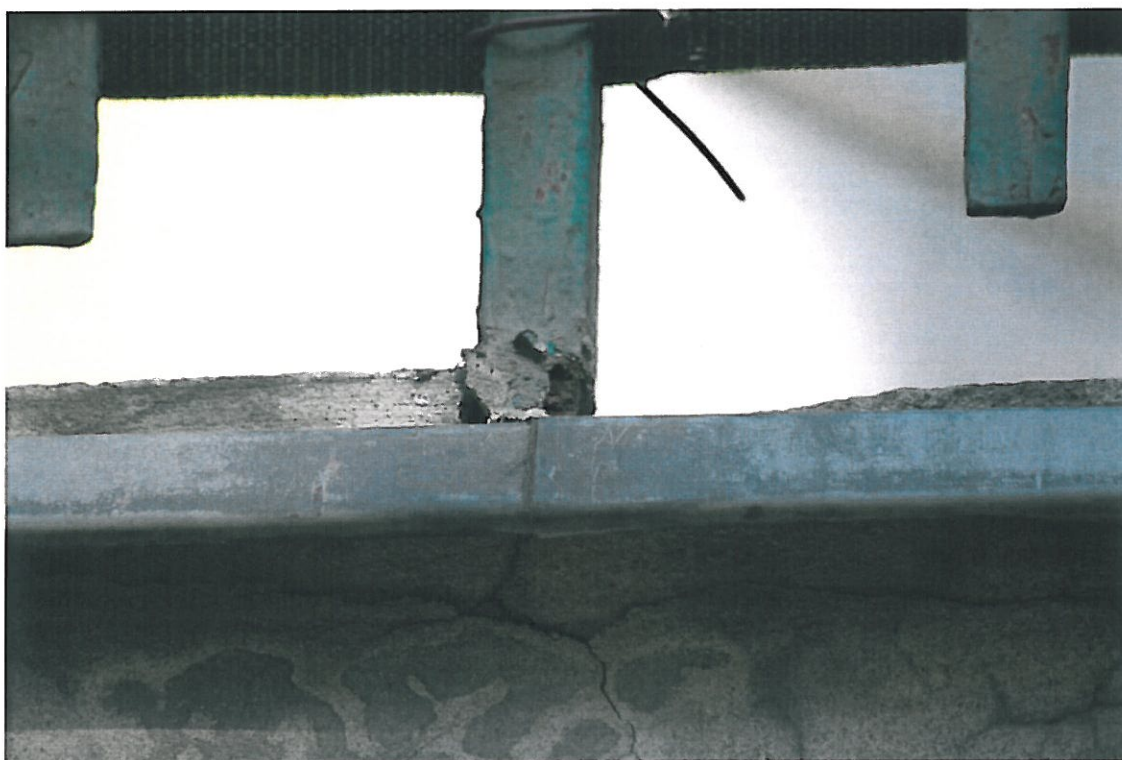
Balustrady wykazują duży stopień korozji, ze względu na zawilgocenie balkonów. Balustrady posiadają nienormatywną wysokość, która jest niezgodna z obowiązującymi przepisami (wysokość poniżej 110cm). Podczas prac remontowych należy bezwzględnie uzyskać niezbędną wysokość.

Fot. 8 – Detal mocowania balustrady – widoczna silna korozja

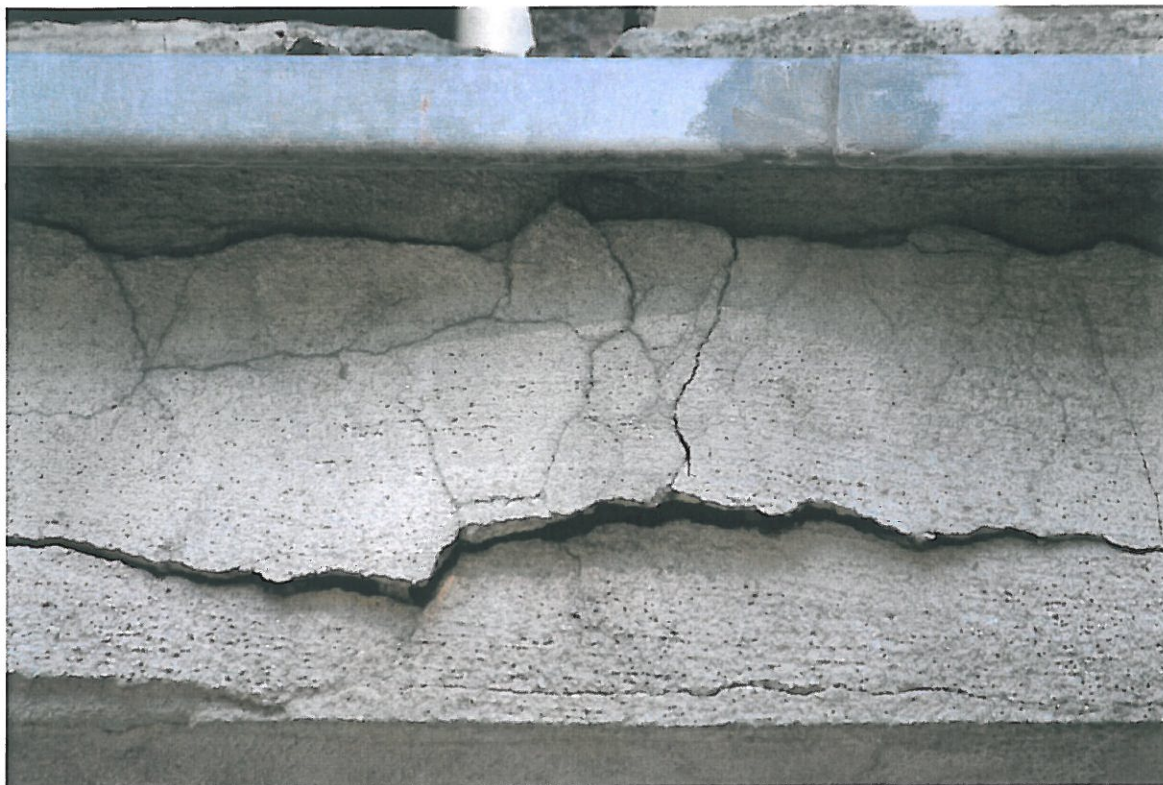
Fot. 9 – Balkon 1 – spękane oszpaldowanie i tynk belki wzdłużnej

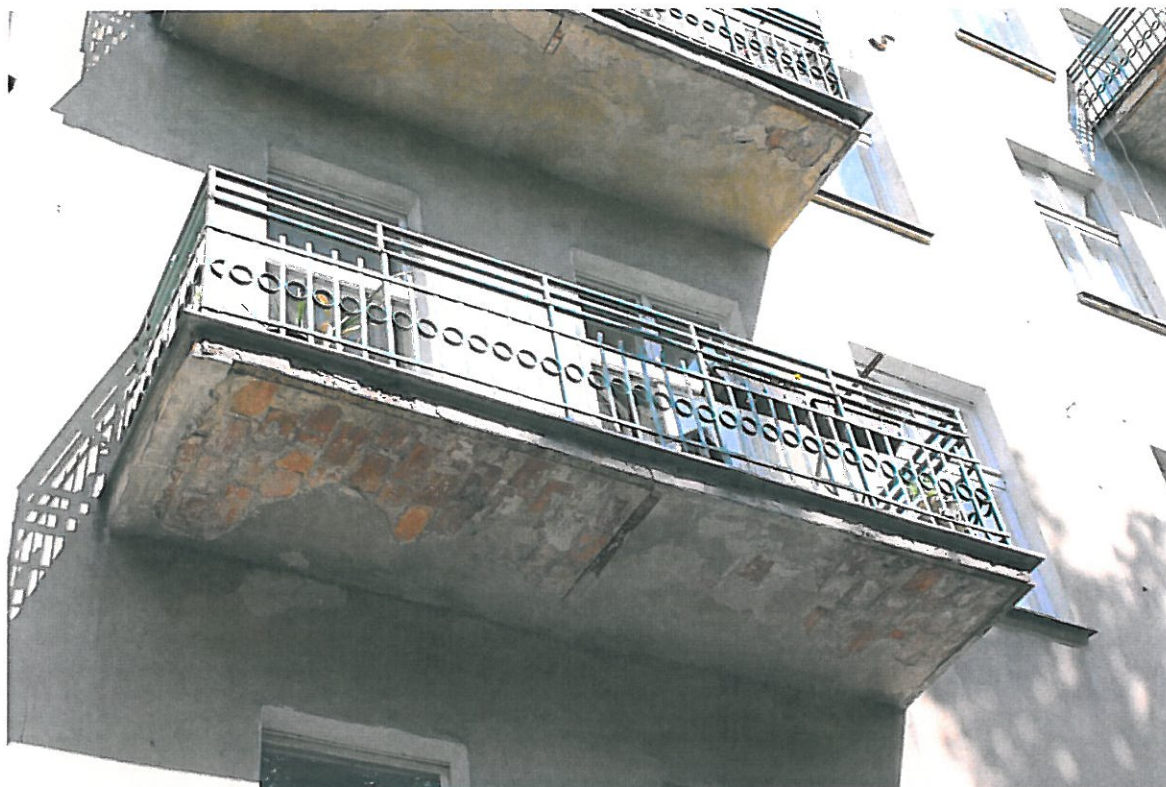
Fot. 10 – Balkon 2 – deformacja liniowa belki wzdłużnej - widok

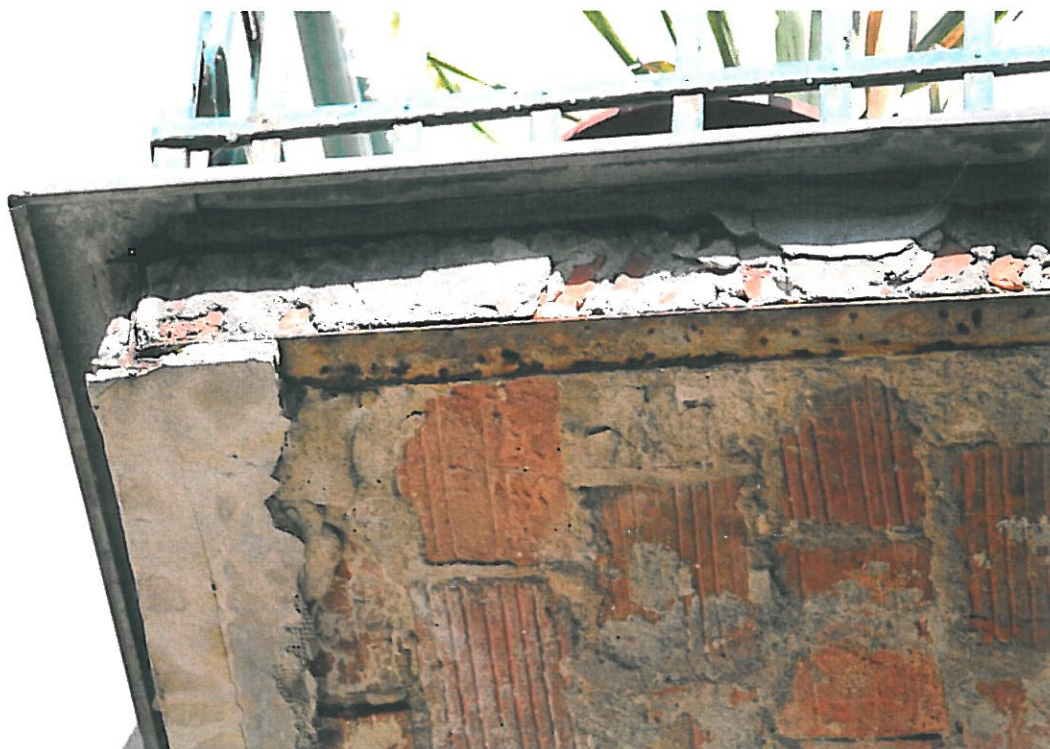
Fot. 11 - Balkon nr 2 – obrót belki wspornikowej, korozja, uszkodzenia płyty Kleina

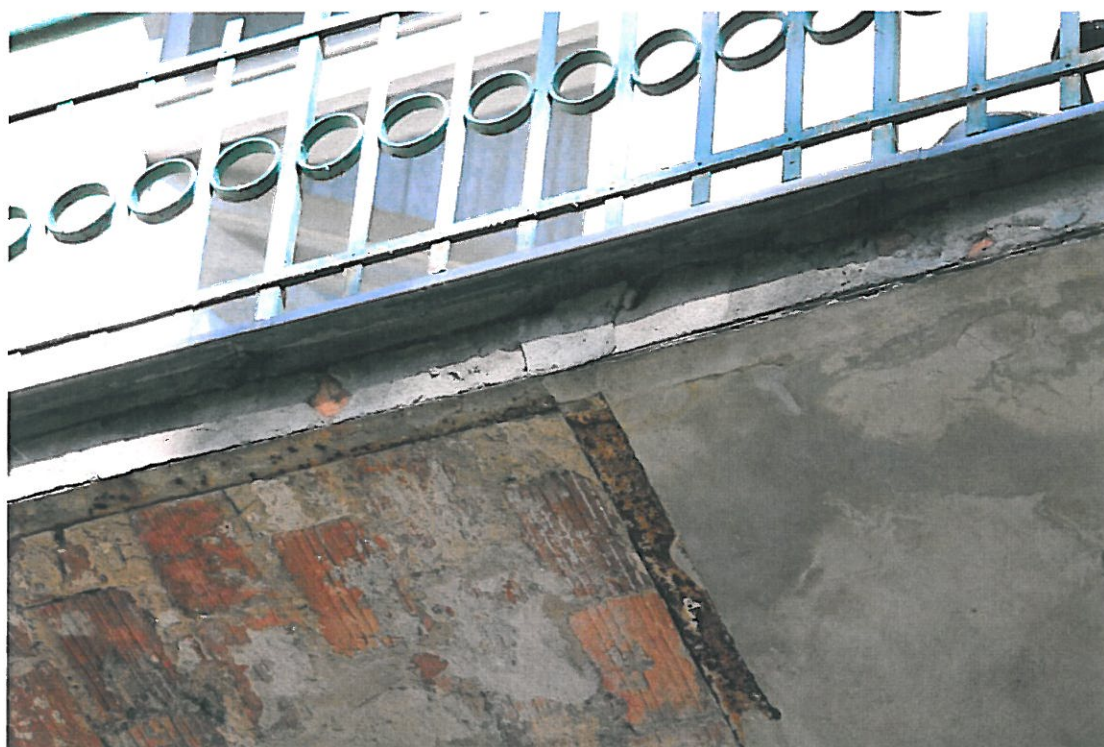
Fot. 12 – Balkon 2 – węzeł środkowy – korozja belek
