PROJEKT WYKONAWCZY

**REMONT ELEWACJI HOTELU ASYSTENTA „SEZAM” UNIWERSYTETU
WROCŁAWSKIEGO.**

Adres: **Ul. Marii Skłodowskiej - Curie 83/85, 50-369 Wrocław**
Ozn. geodezyjne: działka nr 13; AM 31; obręb: Plac Grunwaldzki

Inwestor: **UNIWERSYTET WROCŁAWSKI**

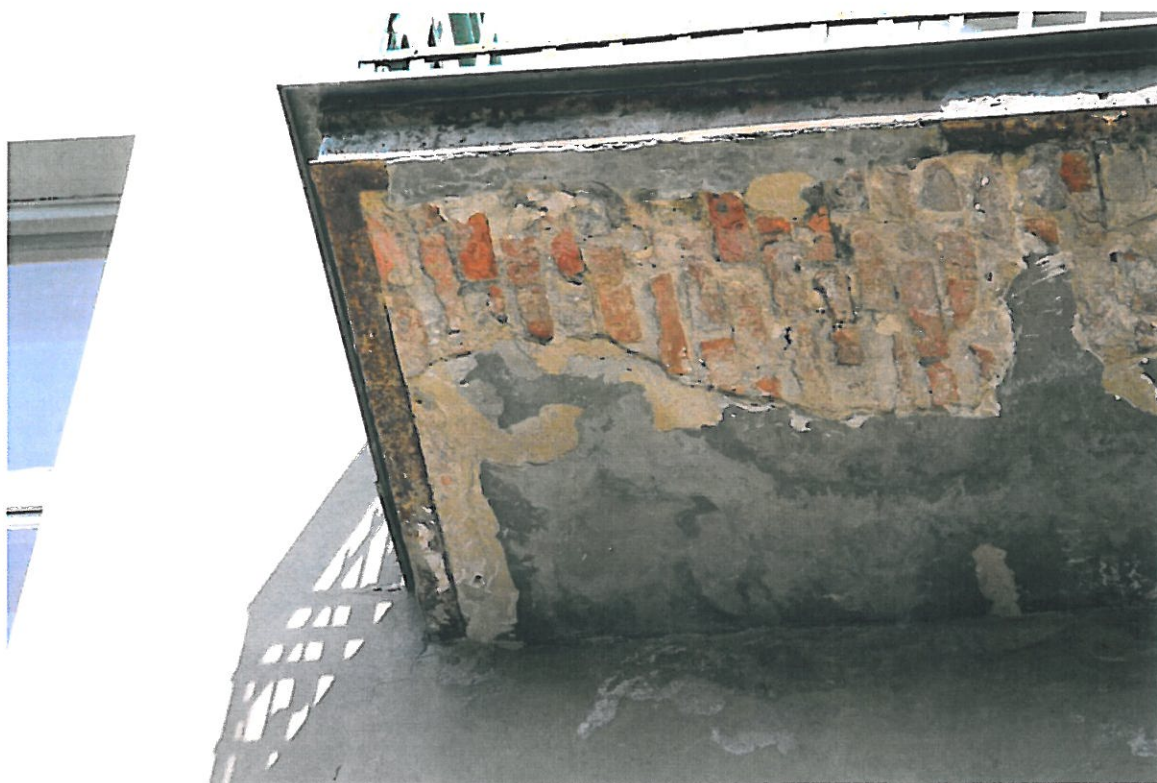
Fot. 16 – Balkon nr 4 – korozja belek stalowych

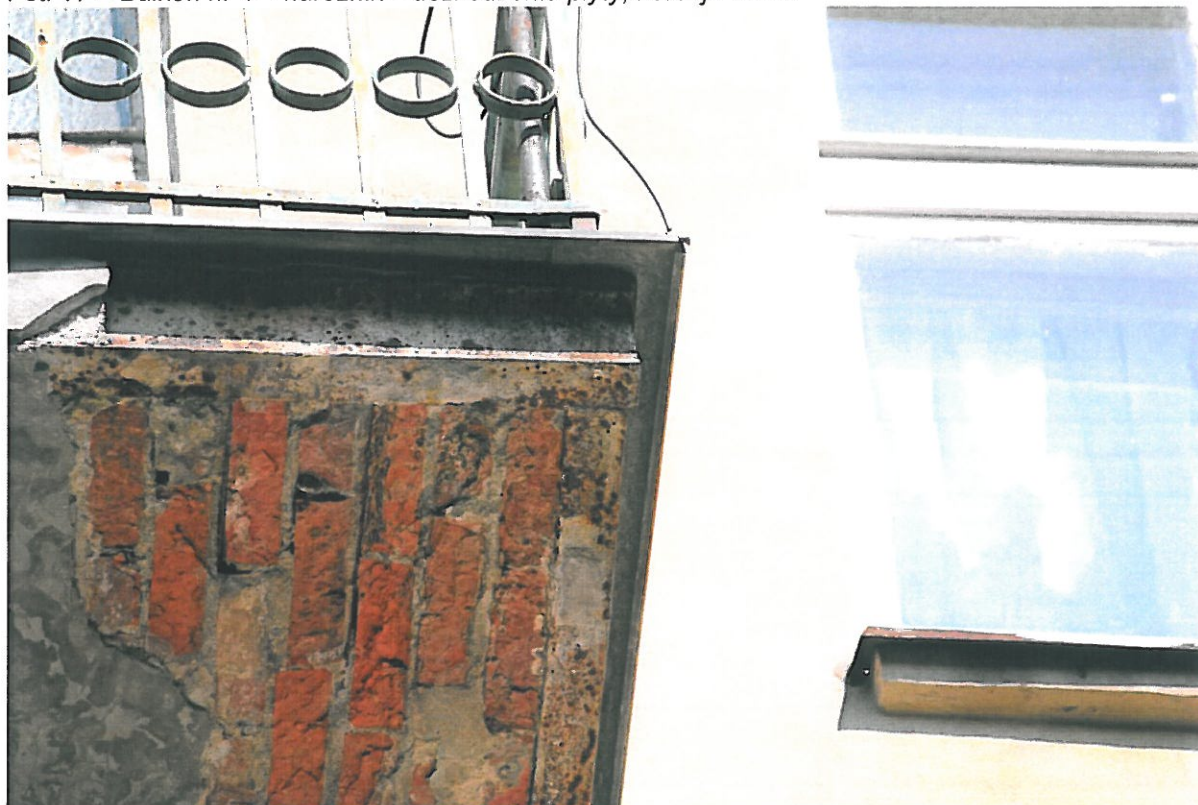
Fot. 17 – Balkon nr 4 – narożnik – uszkodzenia płyty, korozja belek

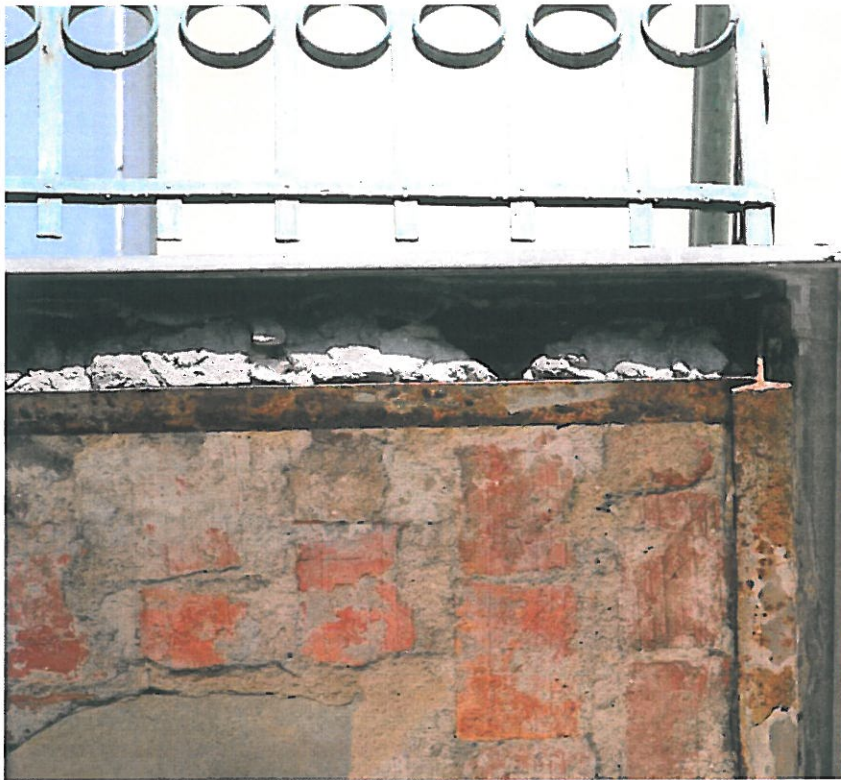
Fot. 23 – Balkon nr 7 – deformacja węzła, korozja belek

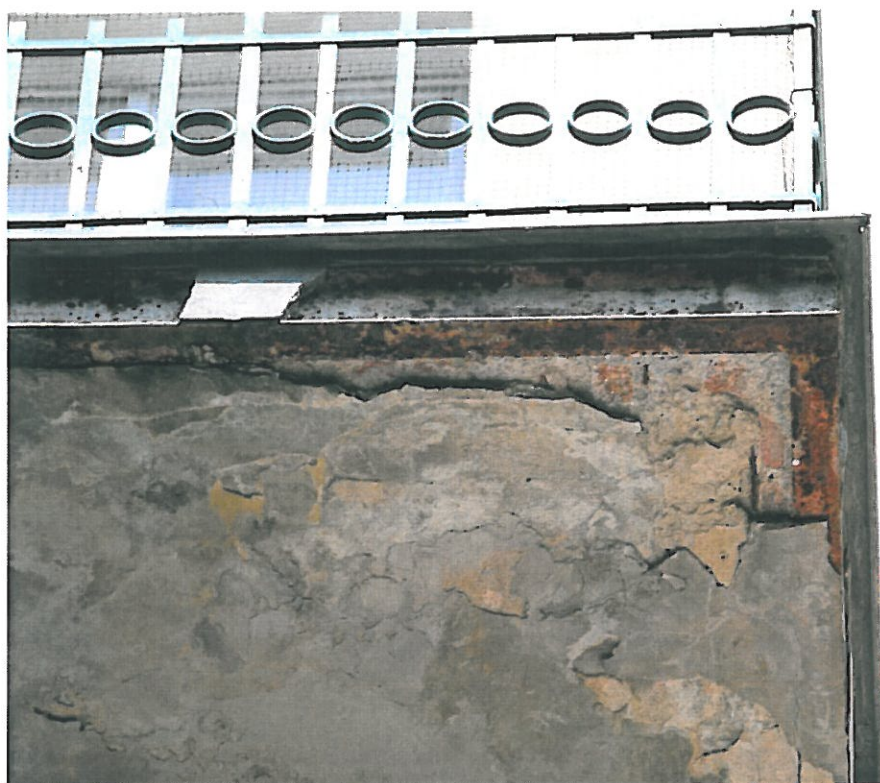
Fot. 25 – Balkon nr 8 – korozja belek, odpadanie tynku

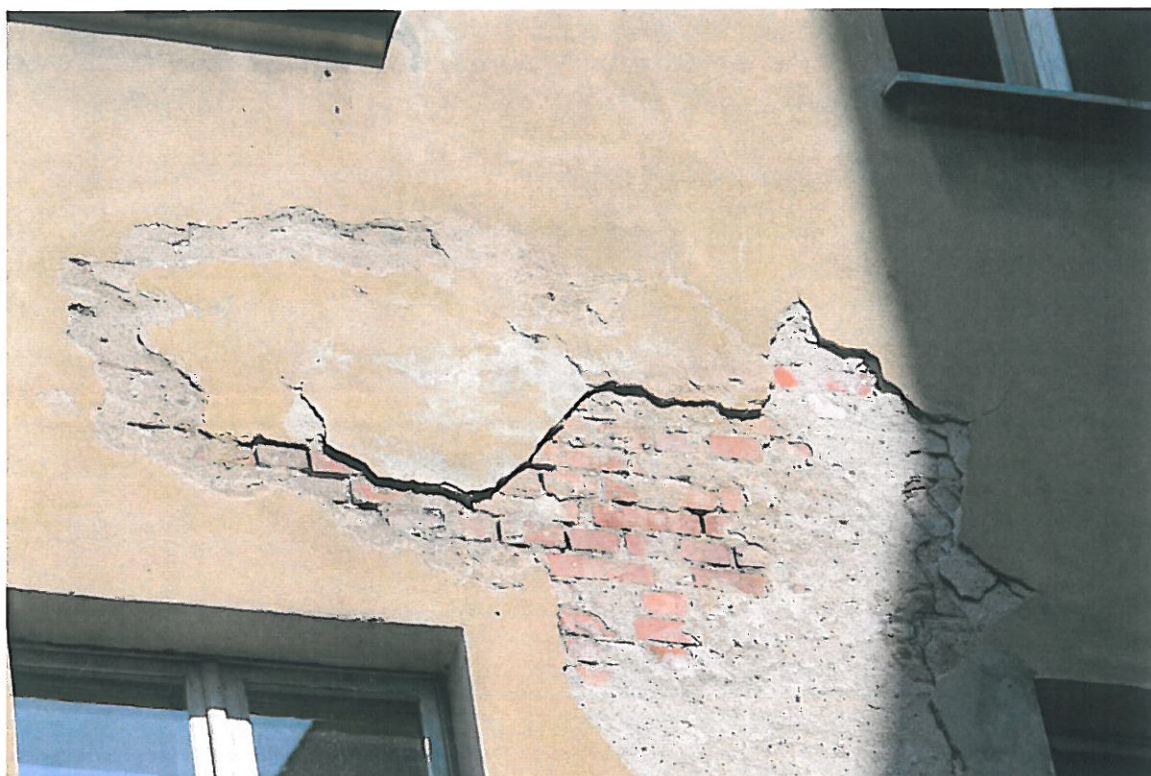
Fot. 27 – Elewacja tylna – odpadanie tynku

W przypadku ścian elewacyjnych w związku z licznymi odparzeniami i ubytkami tynków zaprojektowano wykonanie z rusztowań dokładnego przeglądu stanu tynków, między innymi poprzez ich opukiwanie i próby odbicia. Tynki nie przylegające do podłoża zbić do cegły elewacyjnej i wykonać nowe tynki.

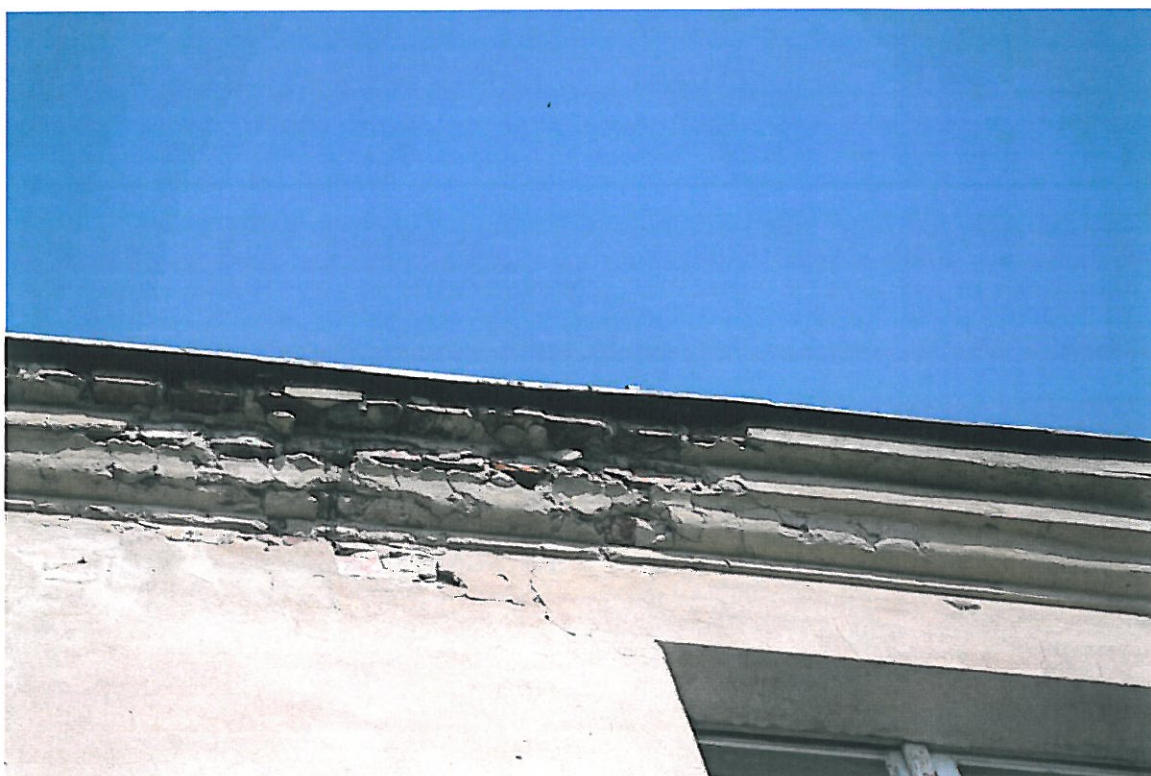
W przypadku elewacji tylnej stwierdzono również występowanie spękań i uszkodzeń gzymsu ceglanego bezpośrednio pod okapem. Element ten będzie wymagał naprawy poprzez miejscowe przemurowanie. W ramach remontu elewacji dokonać napraw tego elementu.

Fot. 28 – Elewacja tylna – uszkodzenia gzymsu

- naprawić spękania i uszkodzenia wieńczącego gzymsu ceglanego znajdującego się bezpośrednio pod okapem. Część gzymsu (założono ok. 30%) wymaga naprawy poprzez miejscowe przemurowanie

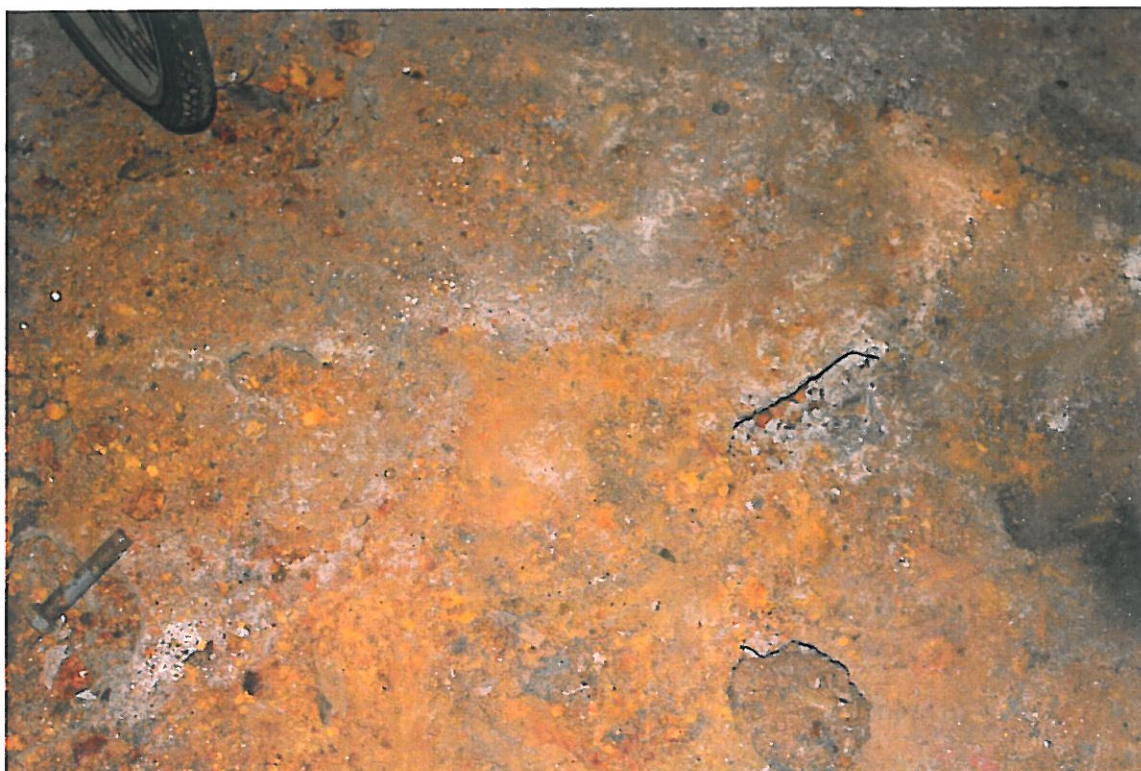
Posadzka w pomieszczeniu wykonana na podłożu piaskowym lub gruntowym małej grubości (rzędu 3-4 cm) ze słabej wylewki cementowej. Stwierdzono liczne ubytki i pęknięcia w posadzce lub wręcz miejscowo jej brak.

Fot. 40 – Kotłownia - posadzka

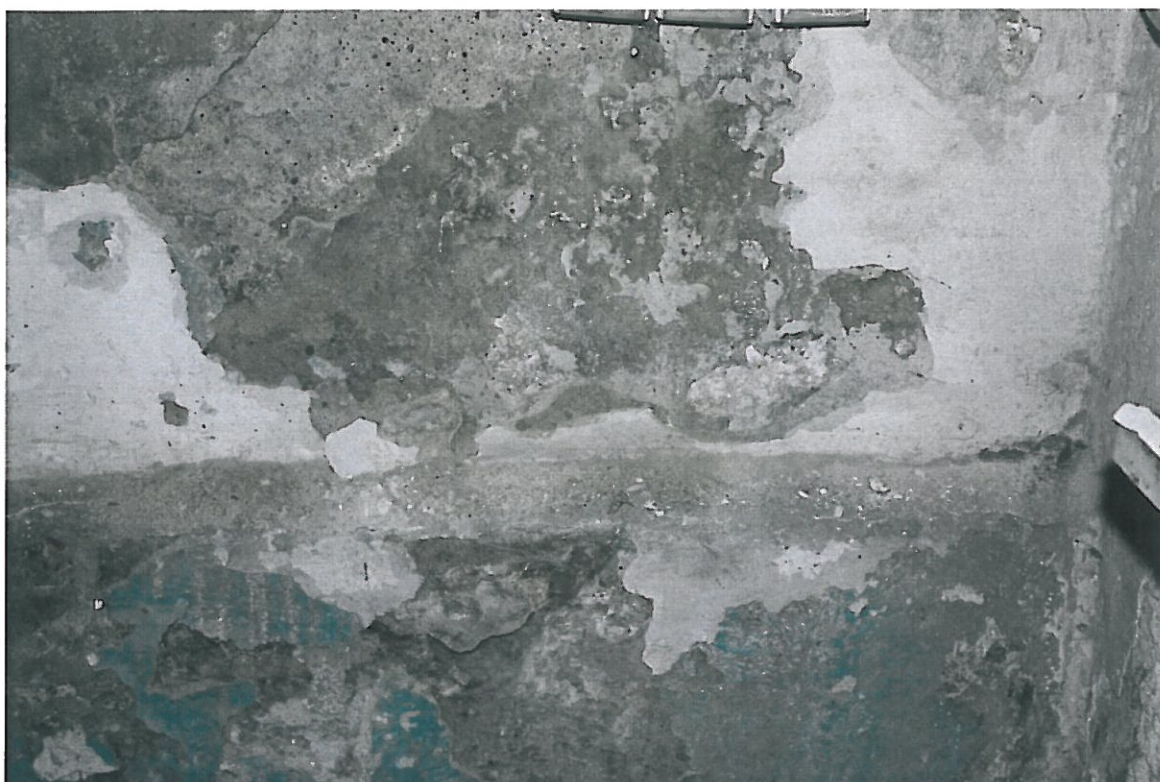
Natomiast pomieszczenie starej nieczynnej kotłowni istotnie odbiega charakterem od pozostałych pomieszczeń. W pierwszym rzędzie jest ono istotnie obniżone w stosunku do pozostałych pomieszczeń (o ok. 70-80 cm). Jest od dawna nieużytkowane, nie posiada ogrzewania. W przypadku tego pomieszczenia dolne partie murów, a niekiedy i znacznie wyżej położone partie, noszą ślady zawilgoceń, czy wręcz zalania. Skutkuje powyższe odpadaniem, łuszczeniem się tynków, wykwitami solnymi. Nie ma jednak zagrzybienia w powyższych pomieszczeniach, jedynie wykwit pleśni będące skutkiem długotrwałego utrzymywania się wilgoci.

Fot. 41 – Kotłownia – zamoczone ściany, ubytki tynków
