WSTĘPNA
DOKUMENTACJA KONSERWATORSKA
Z PROGRAMAMI PRAC KONSERWATORSKICH
OBEJMUJE
ZAKRES ROBÓT BUDOWLANYCH RENOWACYJNO-REMONTOWYCH
I ZABEZPIECZAJĄCYCH ISTNIEJĄCĄ STRUKTURĘ MURÓW ZAMKU
KRÓLEWSKIEGO W CHEĆCINACH”.
W.K.

MGR MAREK MAZUREK
KONSERWATOR DZIEŁ SZTUKI
UMK TORUŃ, NR DYPL. 747

KIELCE/CHEĆCINY, MAJ 2024 R.

OBIEKT : Ruiny Zamku Królewskiego

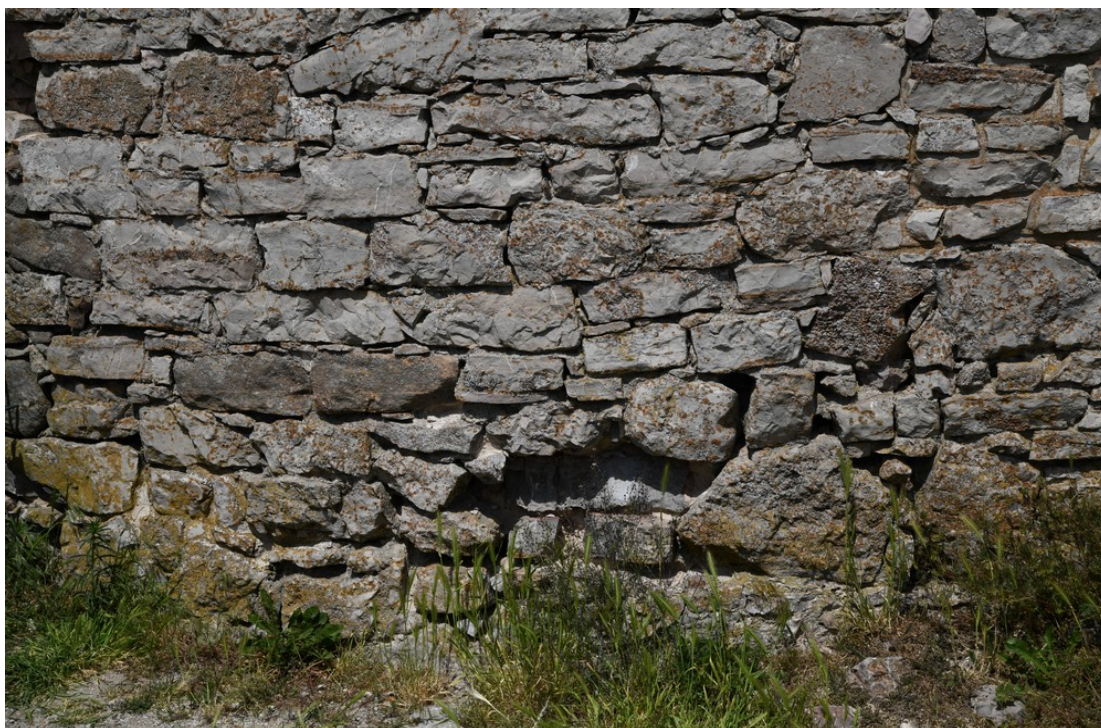
Fot. 138 Chęciny – Zamek Królewski
Wieża środkowa, mury zewnętrzne
Stan przed konserwacją
Fot. Marek Mazurek 2024

Na elewacji wieży środkowej powierzchnie zabrudzone, zwłaszcza wątek ceglany pociemniały, z czarną, fałszywą patyną. Miejscowe glony, porosty, mchy i grzyby na powierzchniach ciosów kamiennych. Liczne uszkodzenia głównie od strony zachodniej, na uskoku grubości muru ubytki wątku kamiennego, rozluźnione i odspojone kamienie pozbawione wiążącej zaprawy. Zaprawa w większości wykruszona, miejscami głębokie ubytki i pustki. Odspojenia i wysunięcia pojedynczych bloków kamiennych. Braki warstw wątku i rozluźnione kamienie w partiach przy gruntowych, zwłaszcza od strony wschodniej. Rozległe uszkodzenie ściany na styku z murem od strony południowej, z wykruszoną zaprawą wiążącą,

ubytkami kamieni w warstwie licowej. Liczne uszkodzenia i ubytki wątku kamiennego na uskoku grubości muru ubytki głównie od strony zachodniej, pojedyncze braki, rozluźnione i odspojone kamienie pozbawione wiążącej zaprawy. Znaczne uszkodzenia wokół wejścia do wieży, głębokie wykruszenia, pęknięcia i rozluźnienia zaprawy wiążącej, ubytki kamieni w ścianach pionowych, ubytki i osłabienia sklepionego łuku. Miejscowe uszkodzenia i korozja muru górnej, ceglanej części wieży. Duże ubytki cegieł części cegieł lokalnie na całej powierzchni. Liczne uszkodzenia powierzchniowe w partiach czerepów, złuszczenia, odsadzenia i wykruszenia. Pęknięcia pojedynczych cegieł. Spoiny na znacznych powierzchniach zniszczone, spękane i wykruszone, częściowo zdezintegrowane. Pionowe pęknięcie muru od strony zachodniej. Od strony wewnętrznej znaczne wyrwy w murowanym wątku. Rozległe uszkodzenia zaprawy w spoinach, spękania, wykruszenia, odsadzenia. Korona muru stanie miernym, lokalnie spękana, z wykruszonymi spoinami pomiędzy płytami. Powierzchnia zabrudzona, wypłukana, z porostami wegetującymi na powierzchni i samosiejkami wrastającymi w spoiny i pęknięcia.

3. Wieża środkowa – oczyszczenie, zszywanie, wzmocnienie, uzupełnianie i spoinowanie murów zewnętrznych i wewnętrznych. Wieniec, hydroizolacja i opracowanie korony wieży. Konserwacja kamiennych obramień okiennych. Oczyszczenie i zabezpieczenie antykorozyjne schodów.
