OPINIA DOTYCZĄCA DACHU

**MODERNIZACJA OBIEKTU ZABYTKOWEGO PRZY UL. SZKOLNEJ 2 W MROWINIE,
SIEDZIBY GMINNEJ JEDNOSTKI OŚWIATOWEJ ORAZ PRZEDSZKOLA PUBLICZNEGO
– DZ. NR GEOD. 145/4 (GM. ROKIETNICA)**

Opinia mykologiczna istniejącej więźby(konstrukcji drewnianej dachu) szkoły w Mrowinie gm. Rokietnica, powiat poznański (stara, zabytkowa część szkoły). Mrowino, ul. Szkolna 2, 62-090 Rokietnica

TEMAT	Opinia mykologiczna
OBIEKT	Więźba dachowa (konstrukcja drewniana dachu)
ADRES	Oddział przedszkolny w Mrowinie, Mrowino gm. Rokietnica, ul. Szkolna 2, 62-090 Rokietnica
ZLECENIODAWCA	Maciej Organista Architekt 61-616 Poznań, Os. W.Łokietka 10e/51
AUTOR OPRACOWANIA	mgr Jacek Ciak PSMB 30/Sp/03/11, upr. konstr.-bud. GP.I.7342/131/TO/94 PIIB KUP/BO/0270/01
KIEROWNIK BIURA	mgr Jacek Ciak PSMB 30/Sp/03/11, upr. konstr.-bud. GP.I.7342/131/TO/94 PIIB KUP/BO/0270/01
DATA WYKONANIA	Grudzień 2023, styczeń 2024
ZLECENIE	Z dnia 30.11.2023 r.

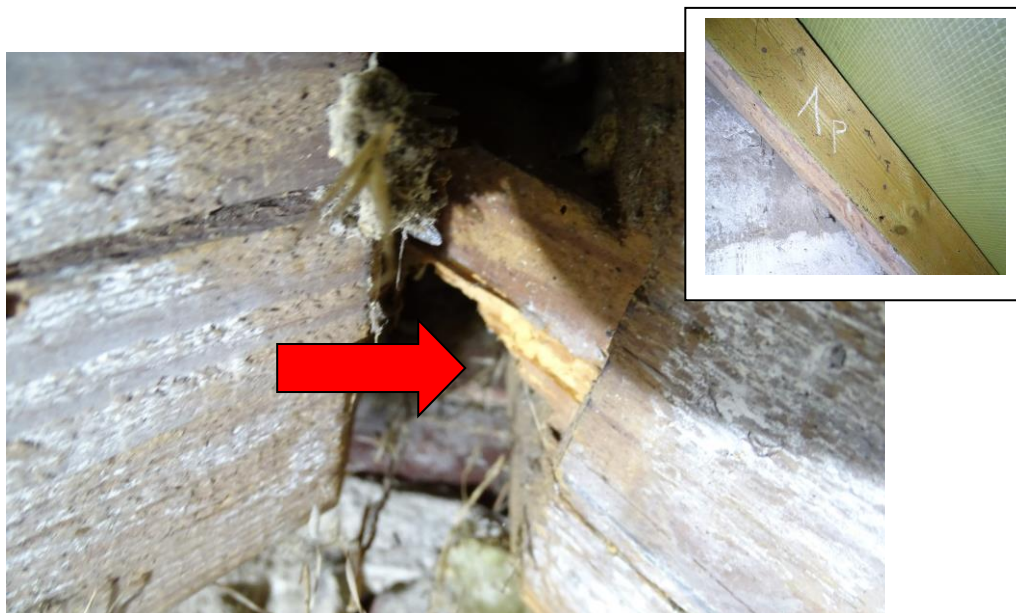
Fot. 2 Czynne żerowisku drewnojadów na łączeniu krokwi w kalenicy (pierwsza krokiew od strony wsch.)

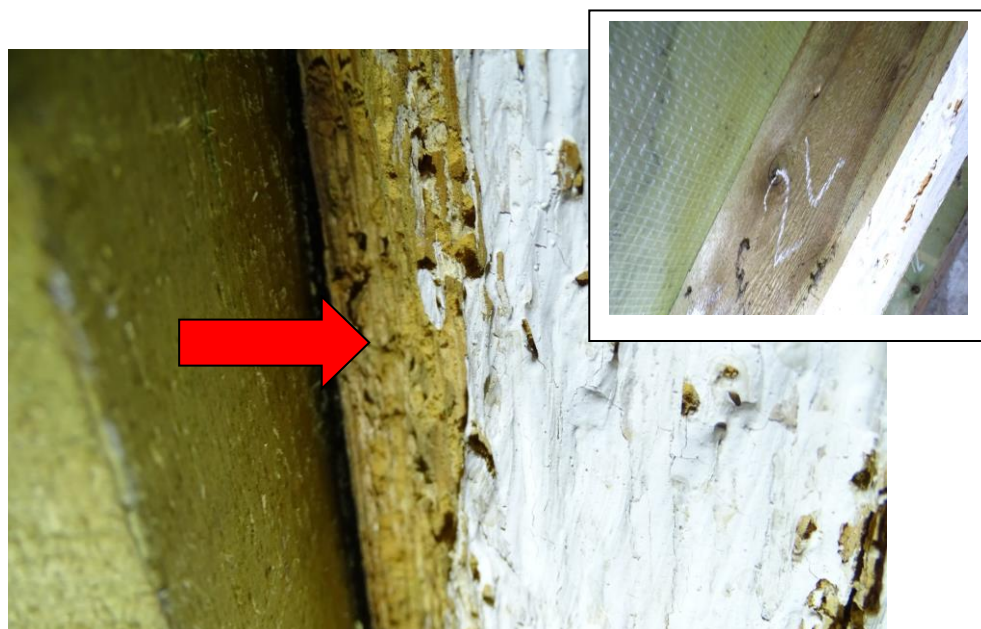
Fot. 4 Zniszczenia dokonane przez drewnojady –krokiew druga od ściany szczytowej (strona od ulicy)

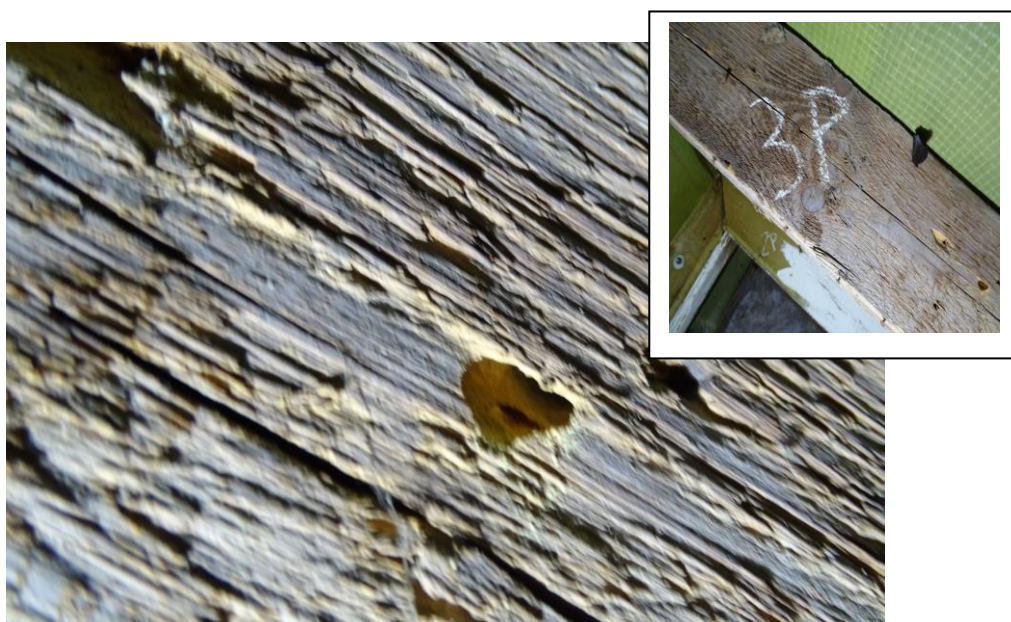
Fot. 6 Sypiąca się z otworu wylotowego mączka z odchodami Spuszczela pospolitego Hylotrupes bajulus (krokiew nr 3 od strony podwórka)

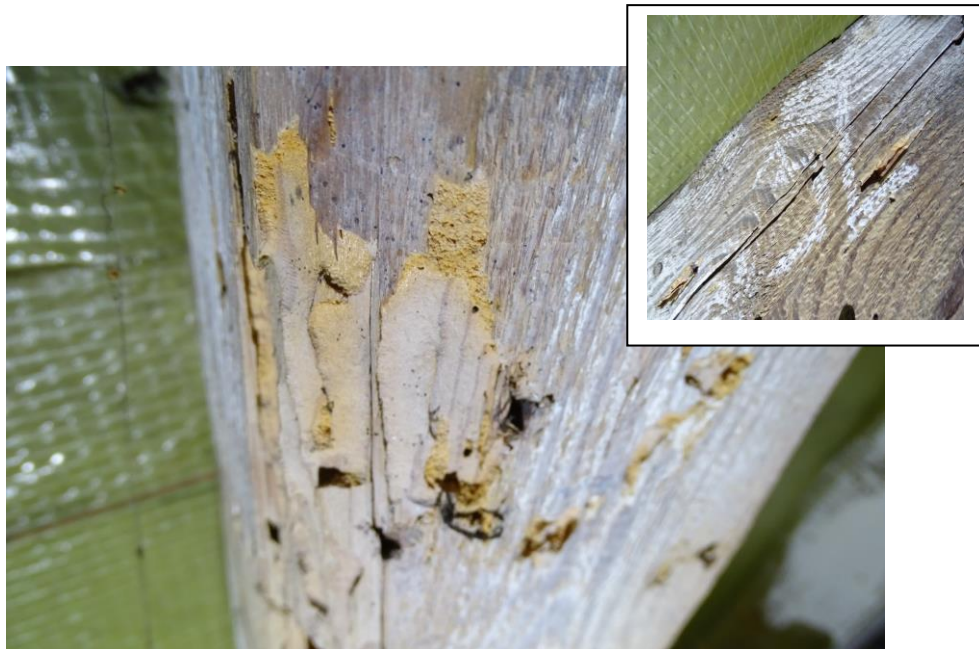
Fot. 7 Korytarze, czynne żerowisko, mączka drzewna z odchodami ksylofagów na krokwi nr 3 od strony ulicy

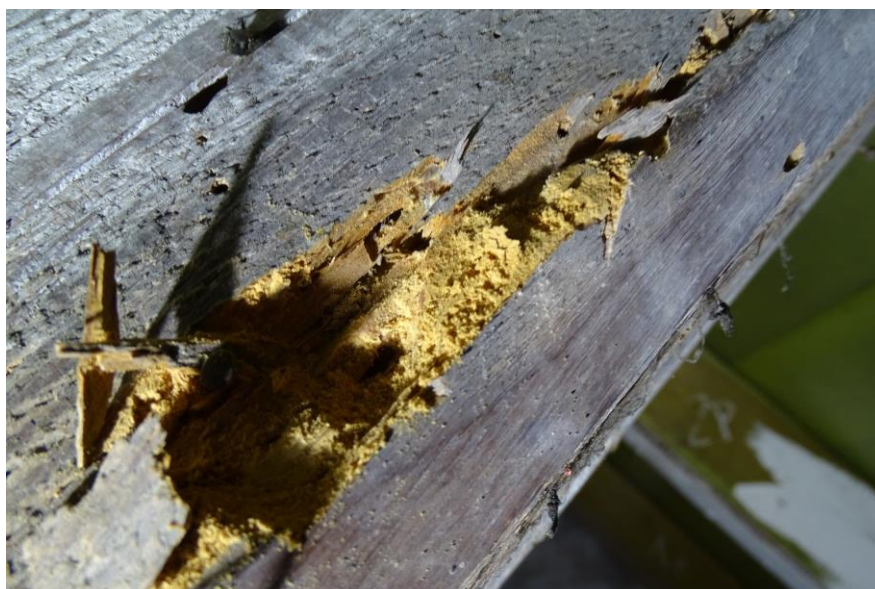
Fot. 10 Ostukiwanie młotkiem wykazuje znaczne zniszczenia dokonane przez ksylofagi – krokiew j.w.

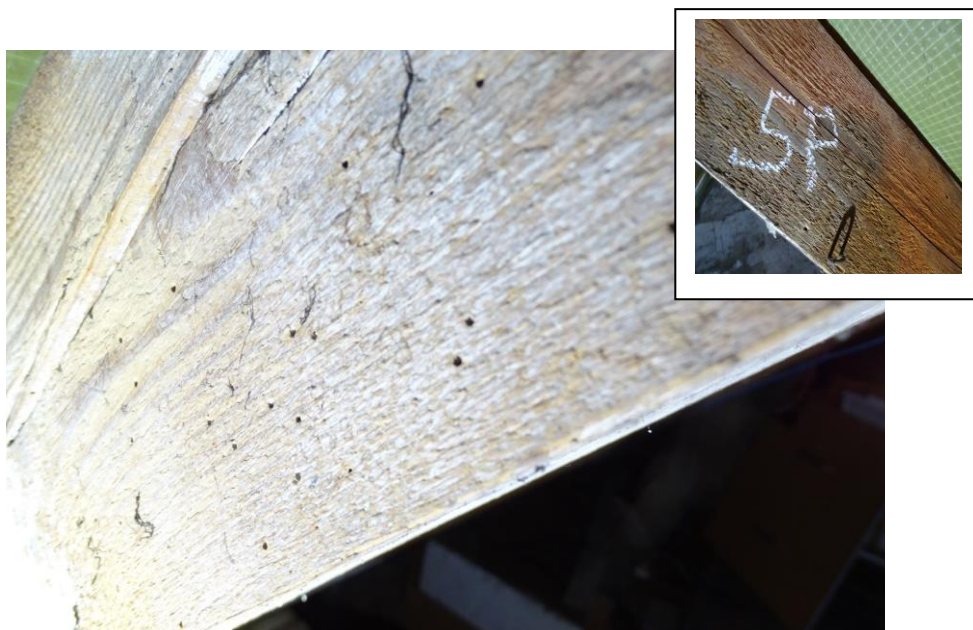
Fot. 11 Otwory wylotowe Kołatka domowego na krokwi nr 5 od strony podwórka

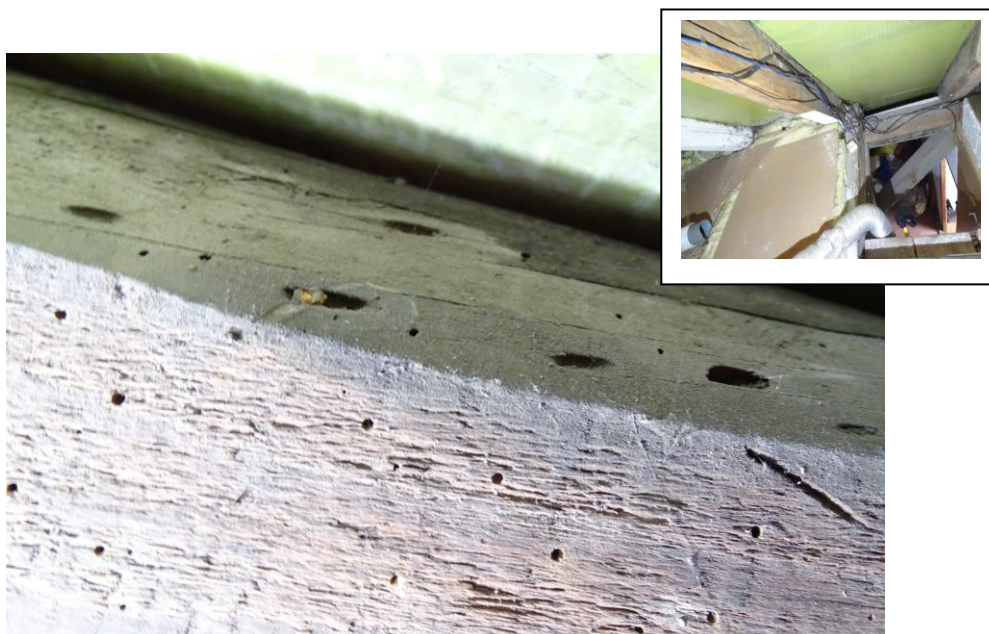
*Fot. 14 Otwory wylotowe *Spuszczela pospolitego* (większe) i *Kołatka domowego* (mniejsze) na krokwi w okolicy wejścia, klapy na poddasze*

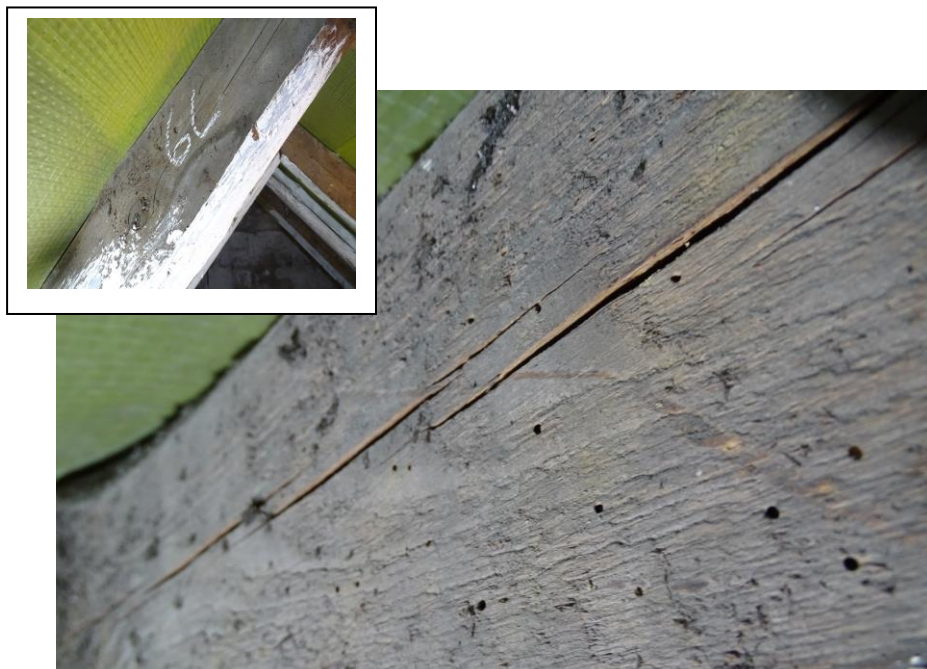
Fot. 16 Otwory wylotowe Kołatka domowego na krokwi nr 6 od strony ulicy

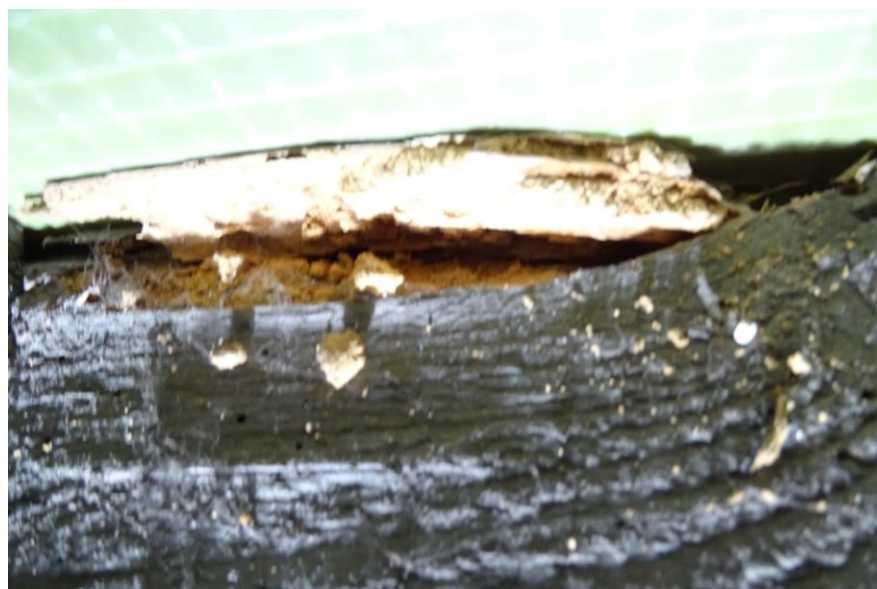
Fot. 18 j.w. znaczne zniszczenia drewna dokonane przez ksylofagi

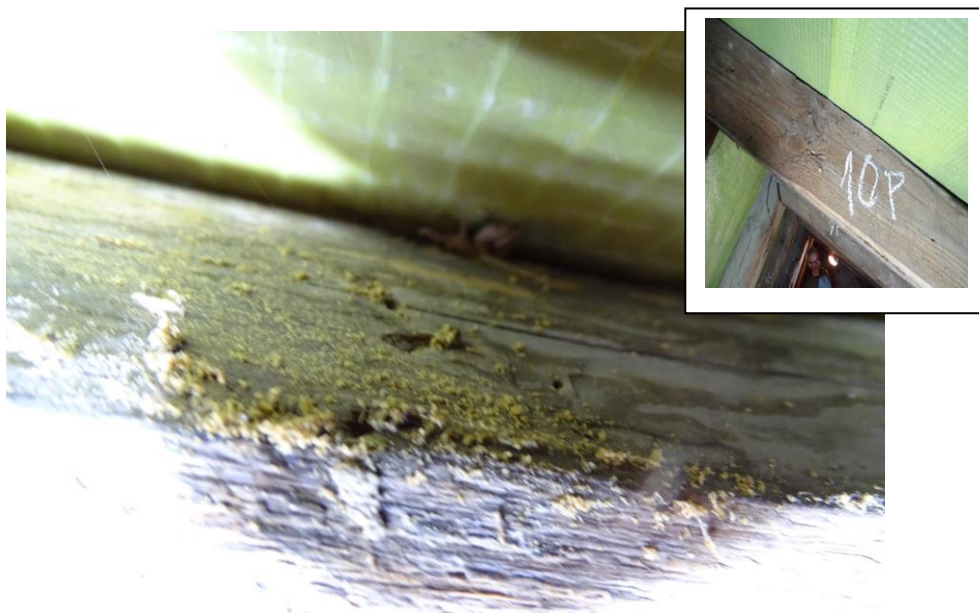
Fot. 20 Czynne żerowisko, sypiąca się mączka drzewna z odchodami drewnojadów na krokwi nr 10 od strony podwórka

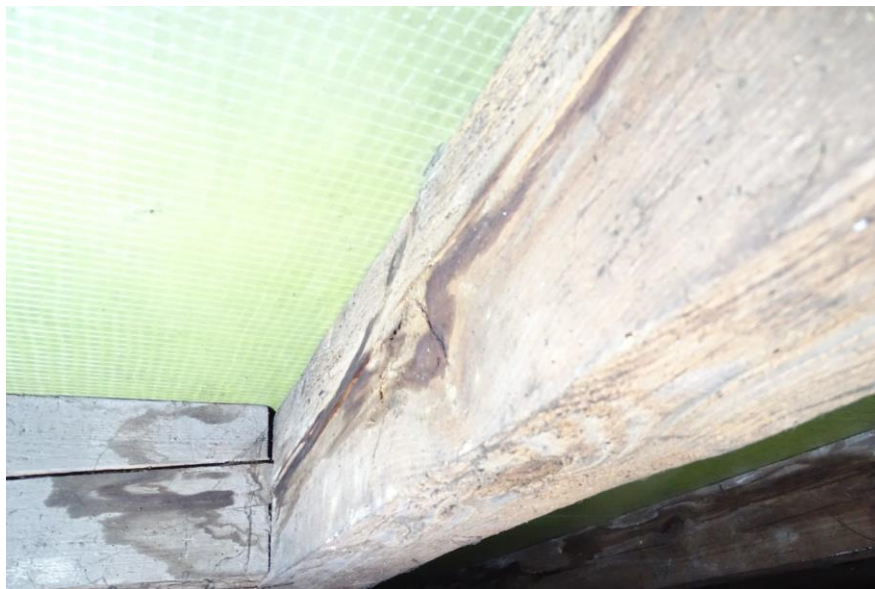
Fot. 21 Zacieki na elementach drewnianych konstrukcji dachu

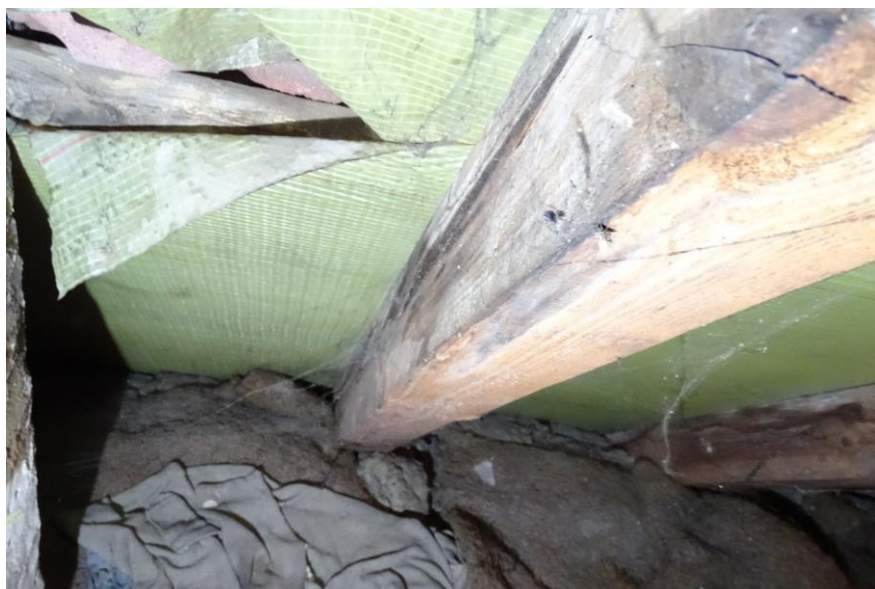
Fot. 22 Zerwana folia izolacyjna j.w.

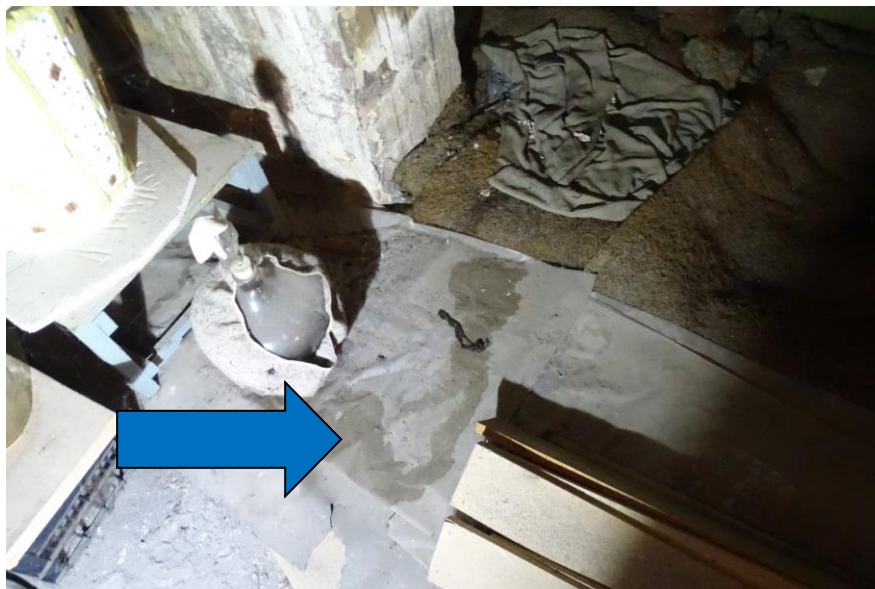
Fot. 23 Nieszczelności w dachu powodują zalewanie podłogi na poddaszu j.w.

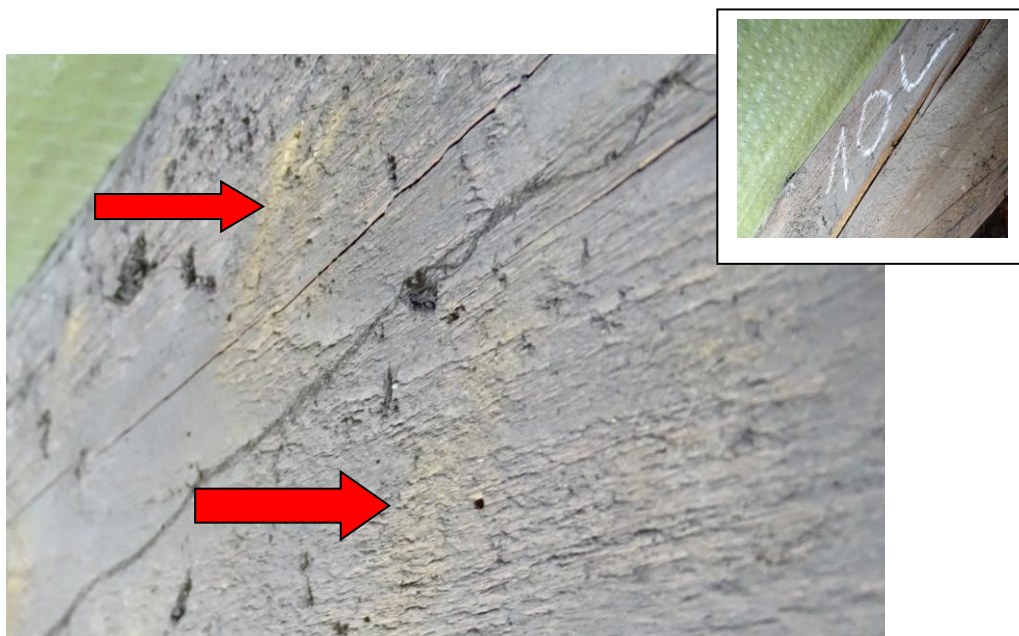
Fot. 24 Wysypująca się mączka drzewna z odchodami Kołatka domowego – krokiew nr 10 od strony ulicy

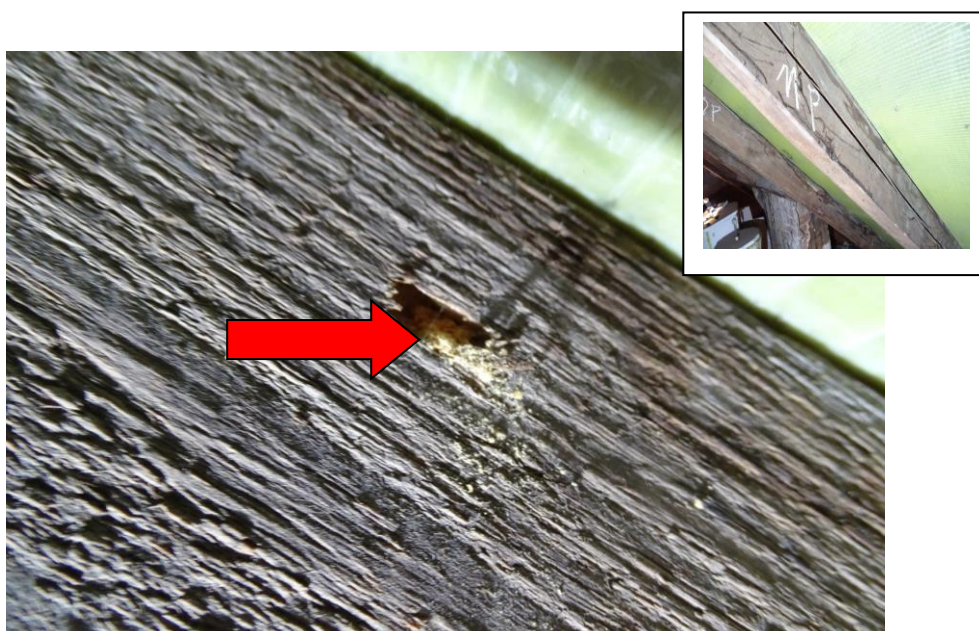
Fot. 26 Czynne żerowisko ksylofagów w krokwi nr 11 od strony podwórka

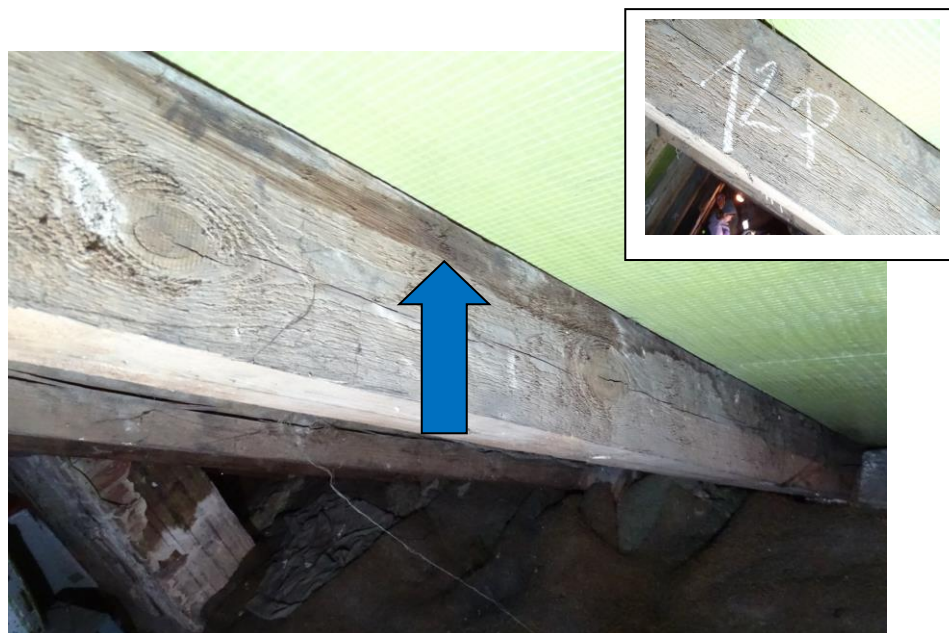
Fot. 29 Zacieki na krokwi na poddaszu j.w.

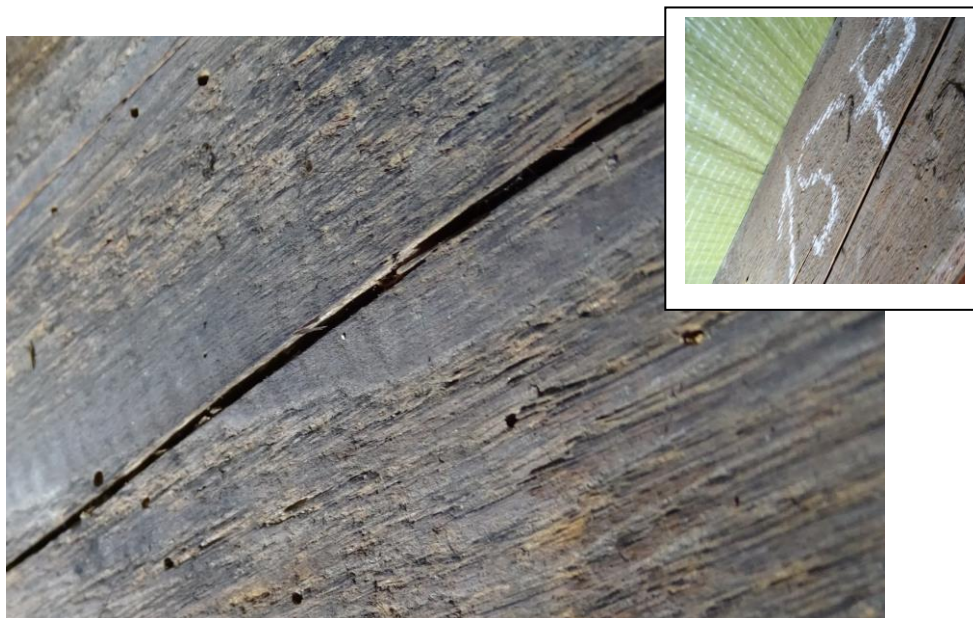
Fot. 34 Ślady bytowania ksylofagów na kolejnej krokwi

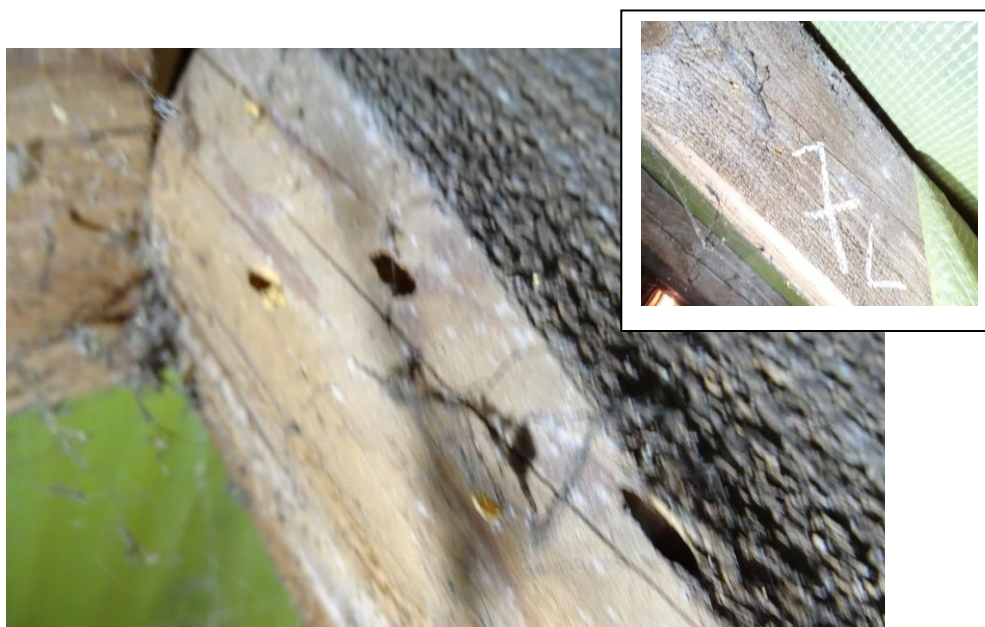
Fot. 40 Otwory wylotowe Spuszczela popolitego na krokwi w skrzydle j.w. (krokiew nr 7 od strony podwórka)

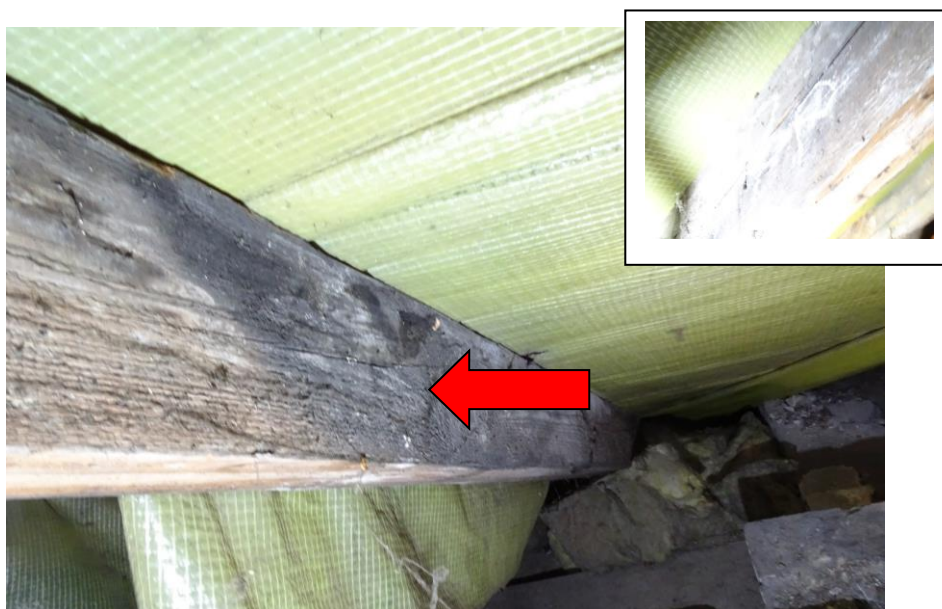
Fot. 42 Przebarwienia, grzyby pleśniowe na krokwi (nr 8 od strony wsch.)

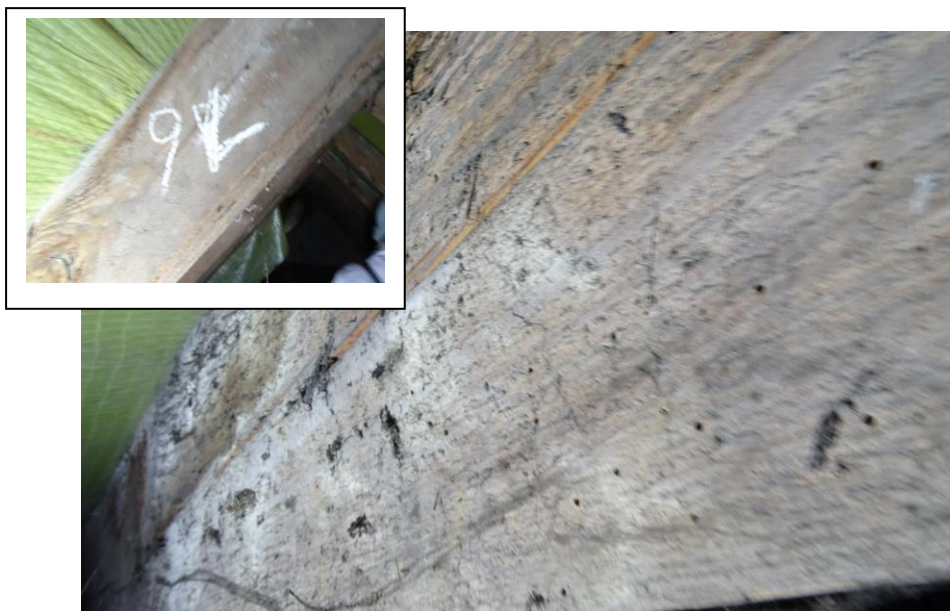
Fot. 43 Otwory wylotowe Anobium punctatum na krokwi nr 9 od strony podwórka

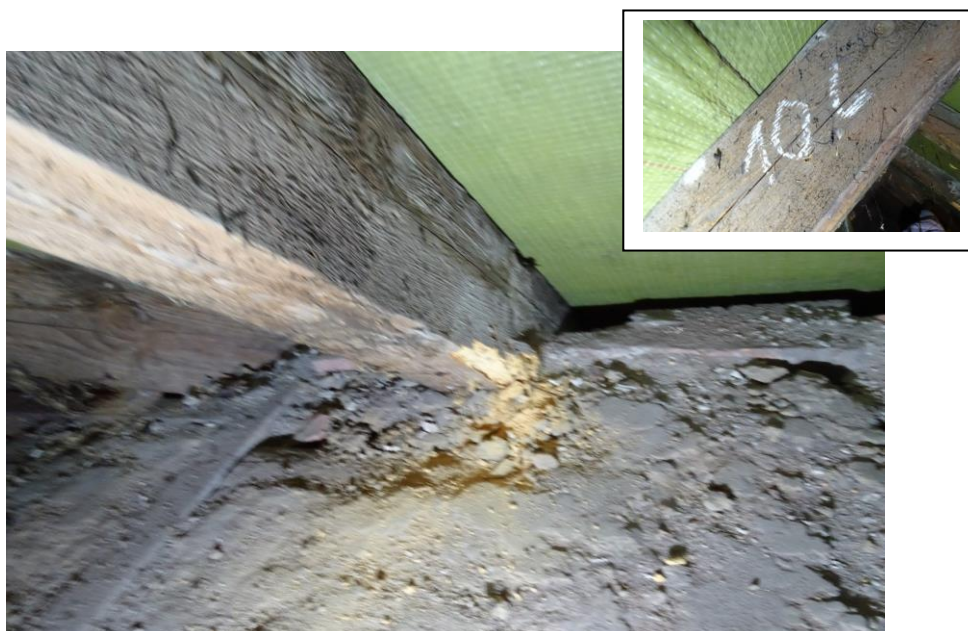
Fot. 46 Zniszczenia dokonane przez ksylofagi krokwi nr 10 od strony podwórka

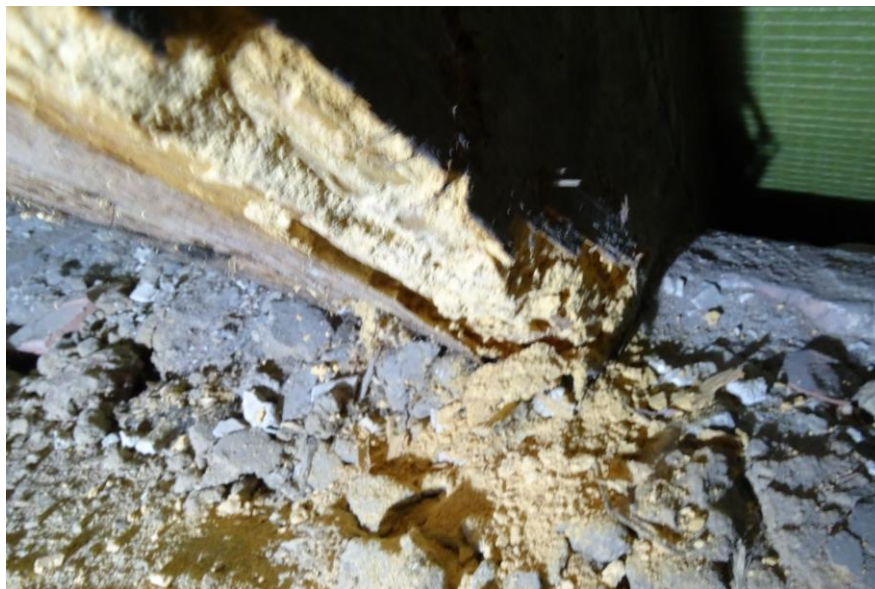
Fot. 47 Ostukiwanie młotkiem wykazało znaczne zniszczenia j.w.

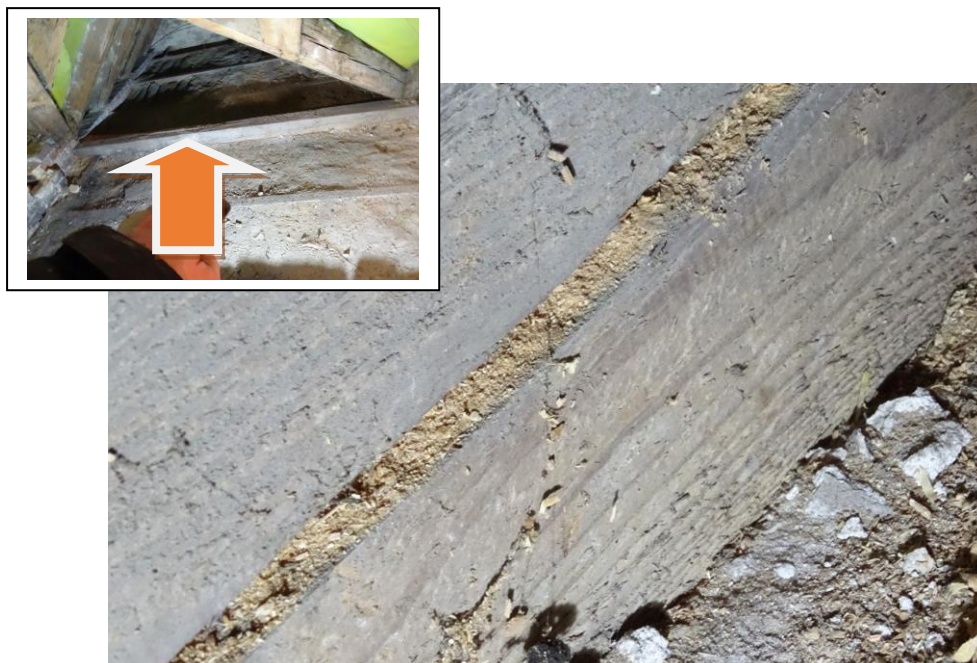
Fot. 49 Podwalina przed wykuszem w skrzydle j.w. widoczna mączka drzewna z odchodami ksylofagów w szczelinie

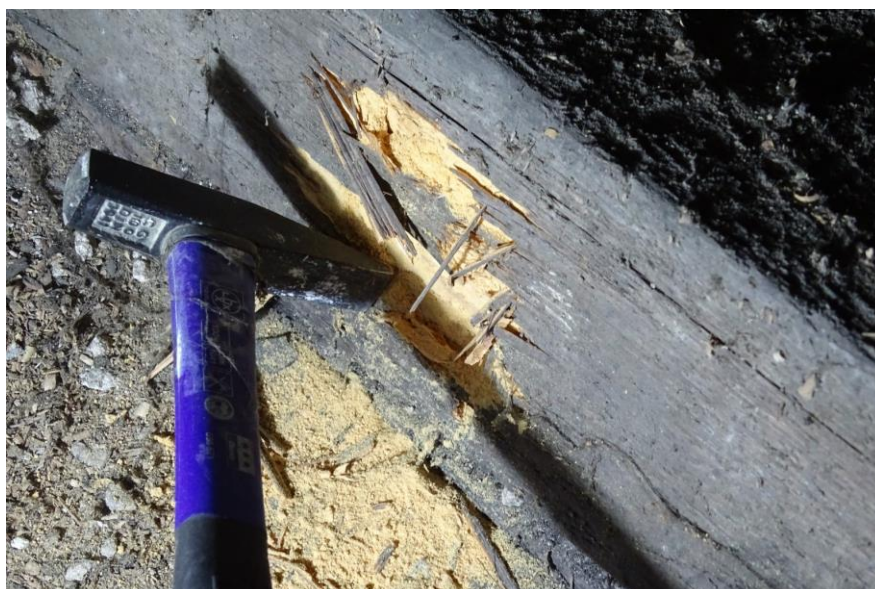
Fot. 50 Ostukiwanie młotkiem wykazywało znaczne zniszczenia spowodowane przez ksylofagi

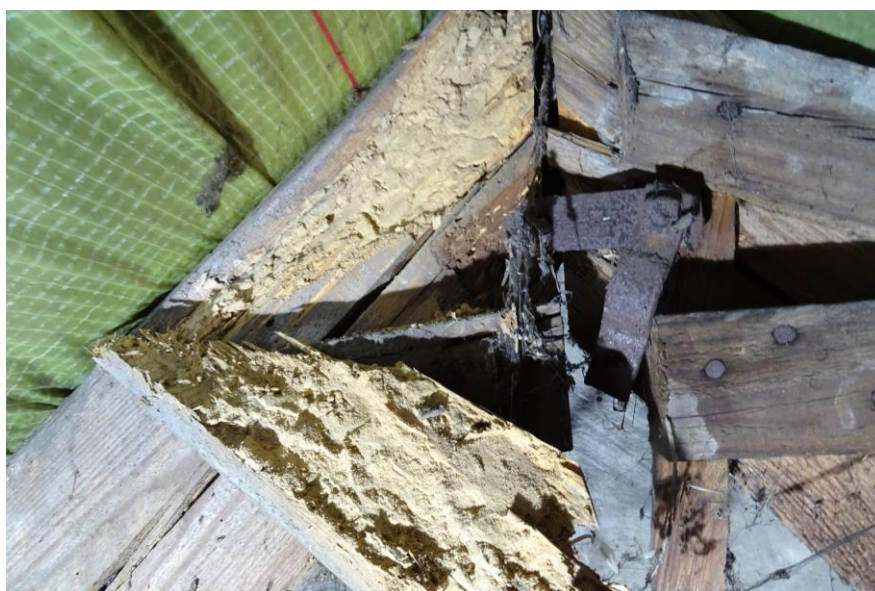
Fot. 54 Ostukiwanie młotkiem wykazało znaczne zniszczenia spowodowane przez ksylofagi

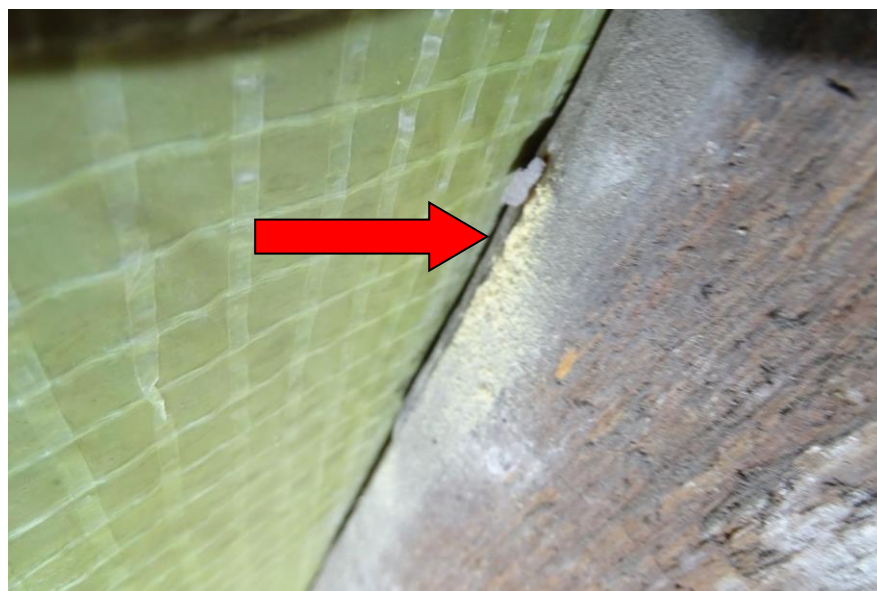
Fot. 60 j.w. sypiąca się mączka drzewna z odchodami drewnojadów wskazuje na czynne żerowisko

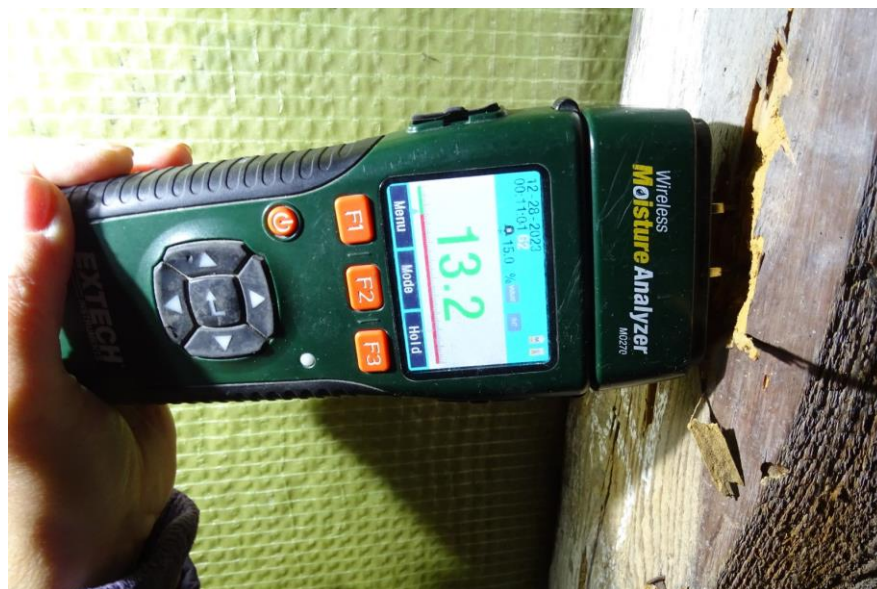
Fot. 63 Pomiar poziomu wilgotności na krokwi: 13,2%

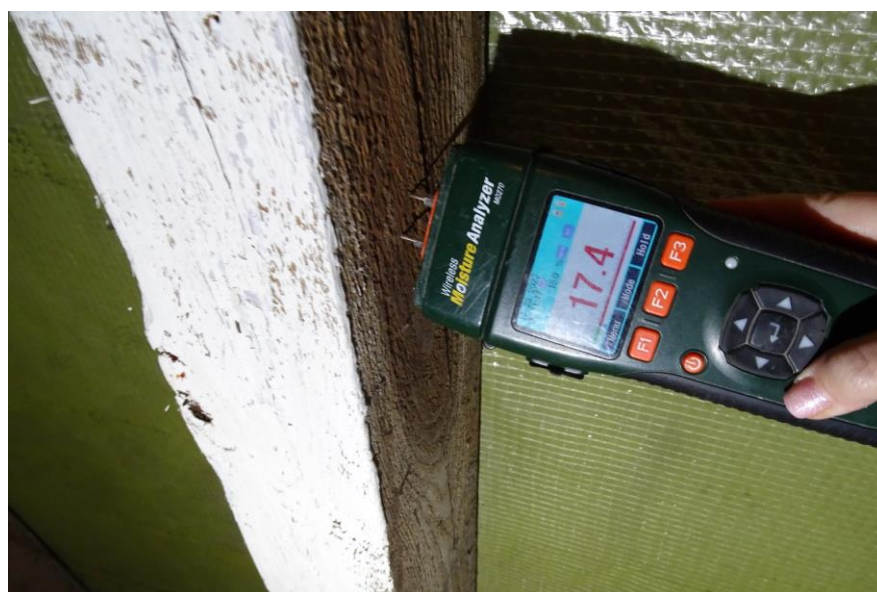
Fot. 64 j.w. na kolejnej krokwi: 17,4%

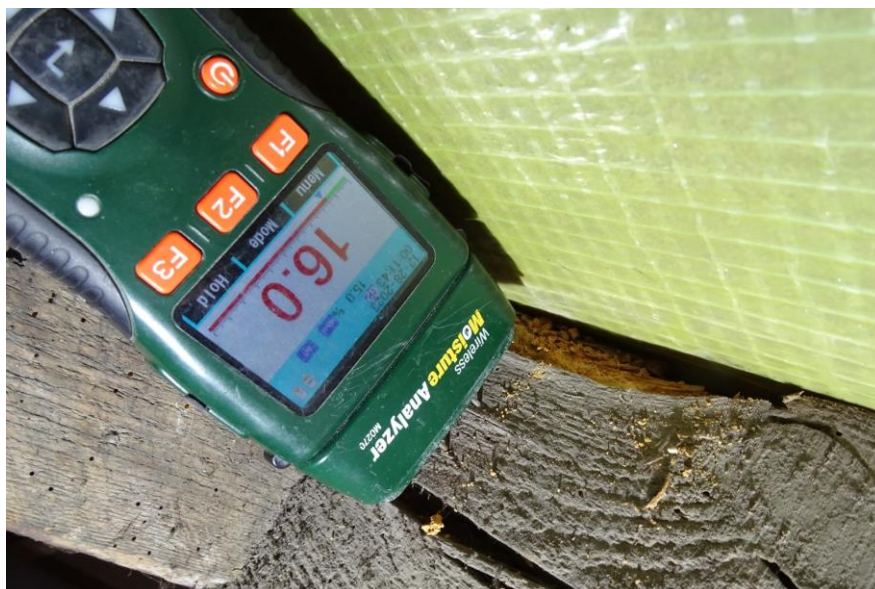
Fot. 65 j.w. na kolejnym elemencie drewnianym: 16%

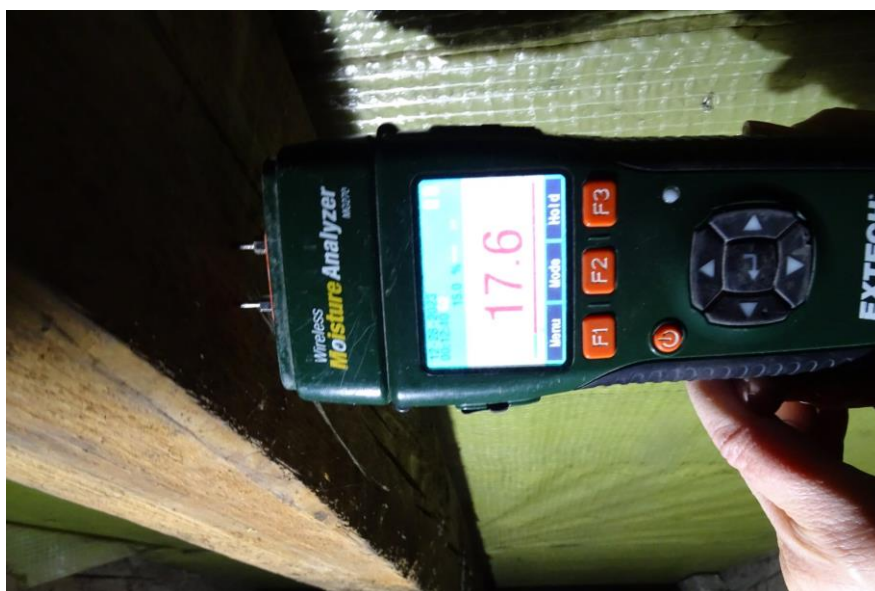
Fot. 66 j.w.: 17,6%

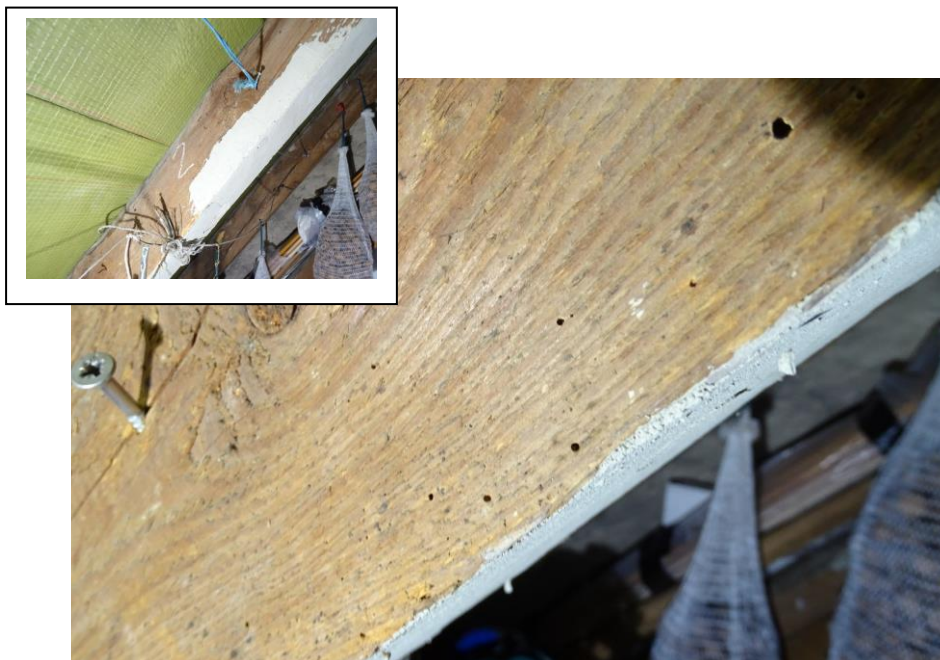
Fot. 74 Otwory wylotowe ksylofagów na krokwi drugiej w kolejności licząc od ściany zewnętrznej

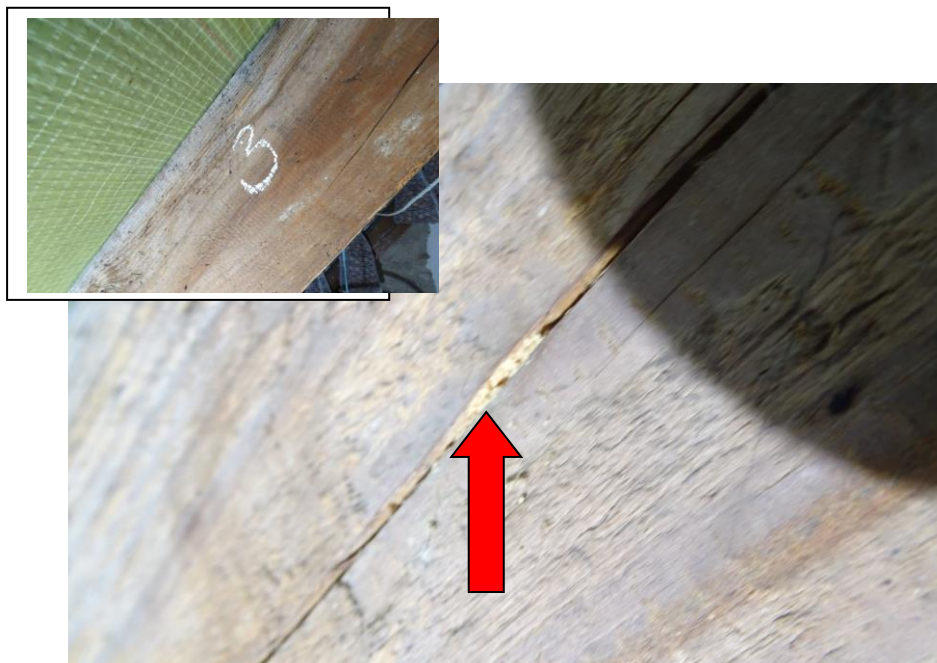
Fot. 75 W szczelinie widoczna mączka drzewna z odchodami drewnojadów wskazuje na czynne ich żerowisko (krokw trzecia od strony ściany zewn.)

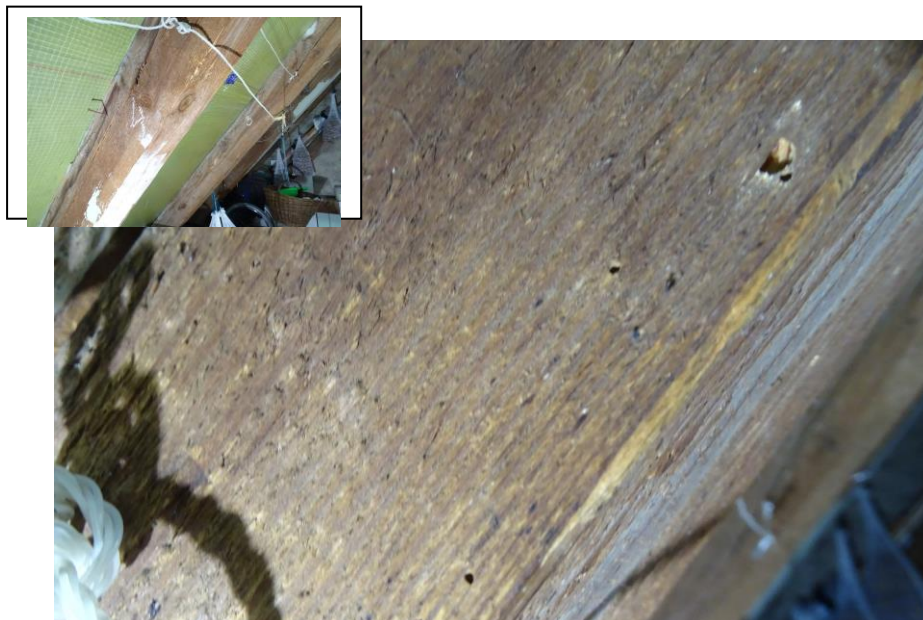
Fot. 76 Otwory wylotowe drewnojadów na kolejnej krokwi w w/w pomieszczeniu

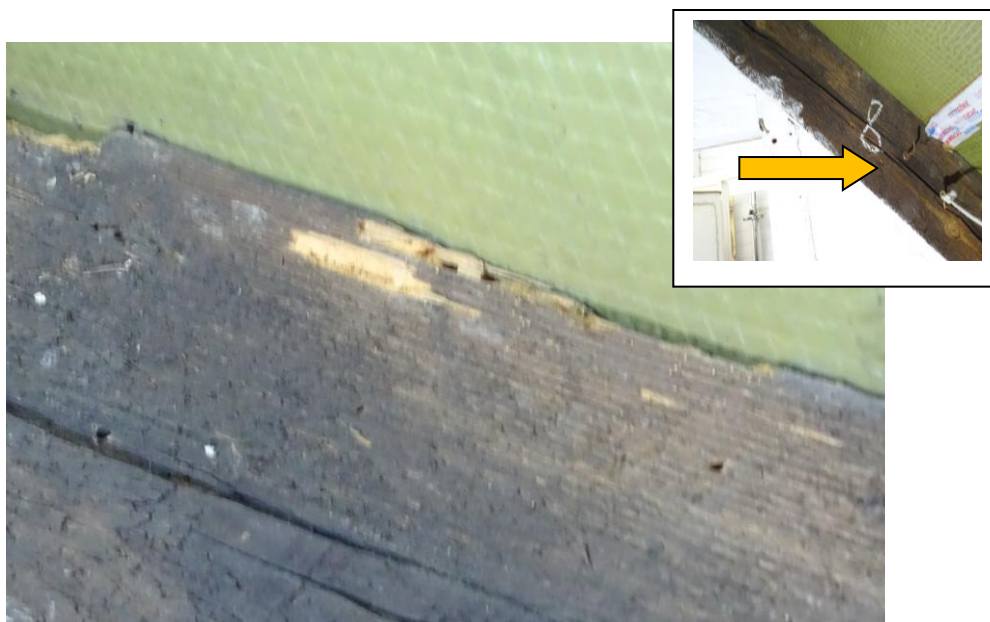
Fot. 81 Czynne żerowisko krokwi (nr 8 od strony okna)

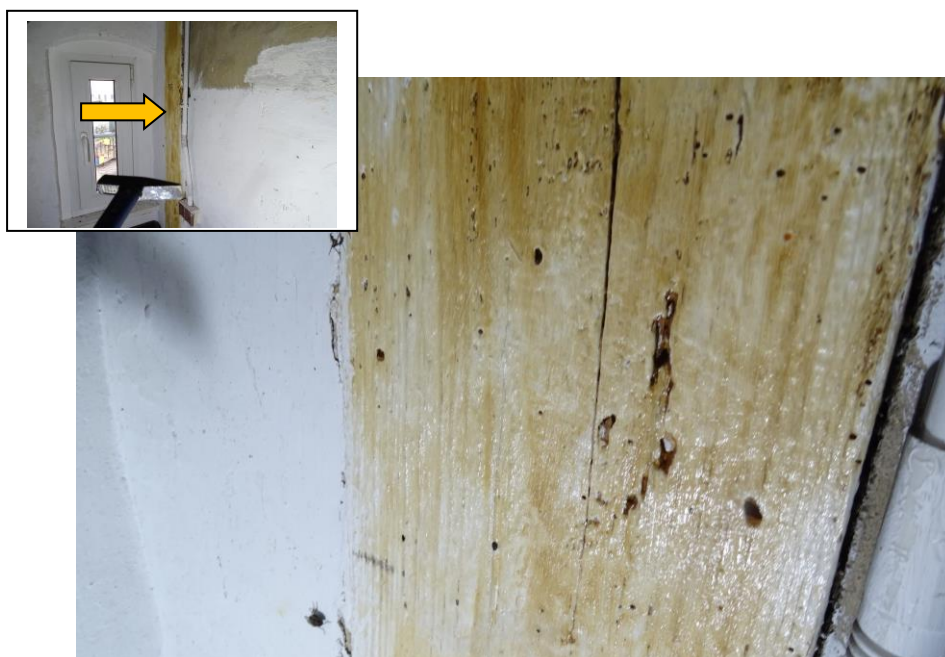
Fot. 86 Otwory wylotowe ksylofagów na słupie drewnianym przy ścianie zewnętrznej zabudowanym ścianą murowaną

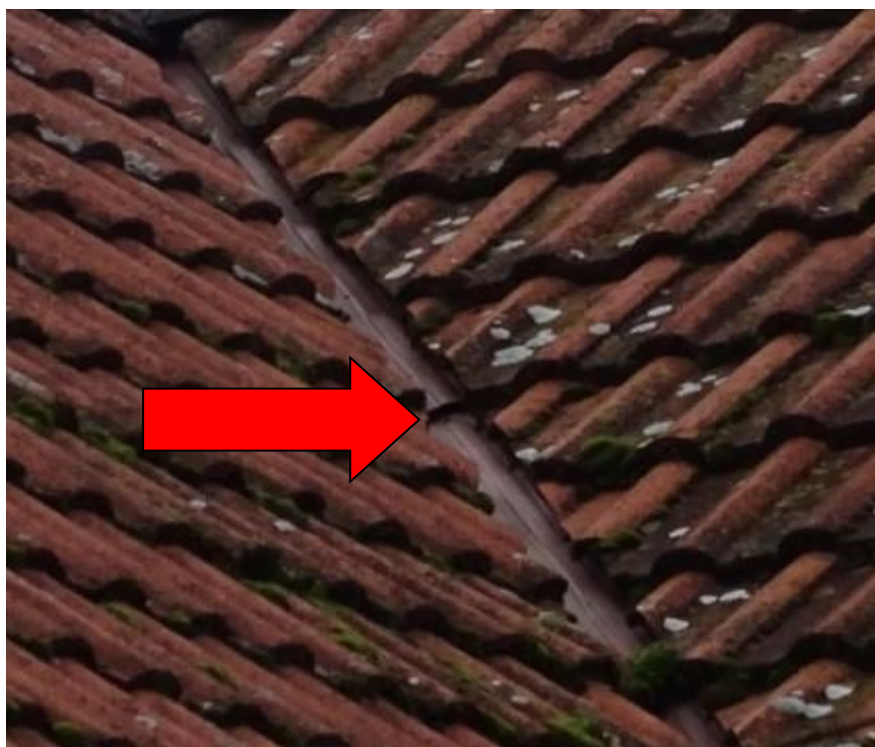
Fot. 96 j.w. widoczna dziura, nieszczelność obróbki koszowej

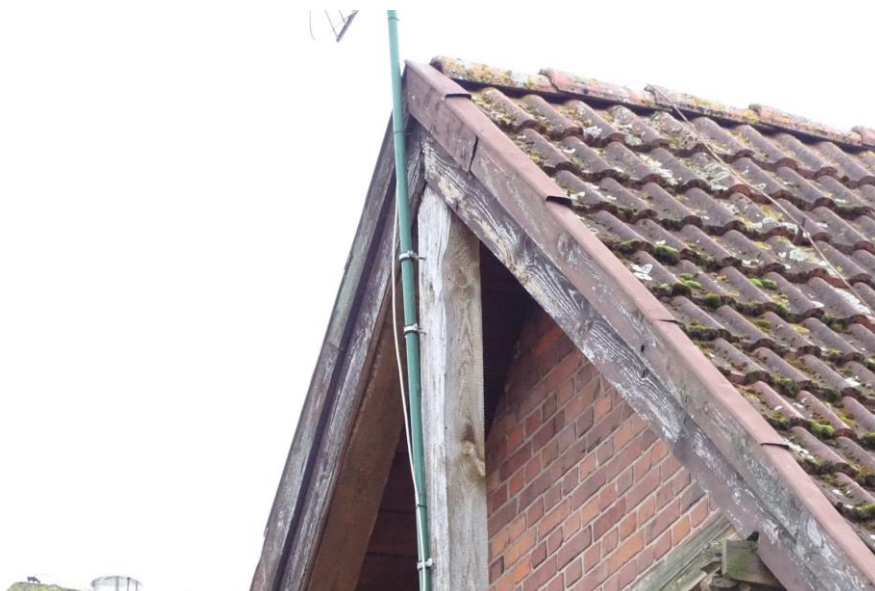
Fot. 100 nieszczelne obróbki blacharskie, glony i mech na dachówce, gnijące obróbki drewniane

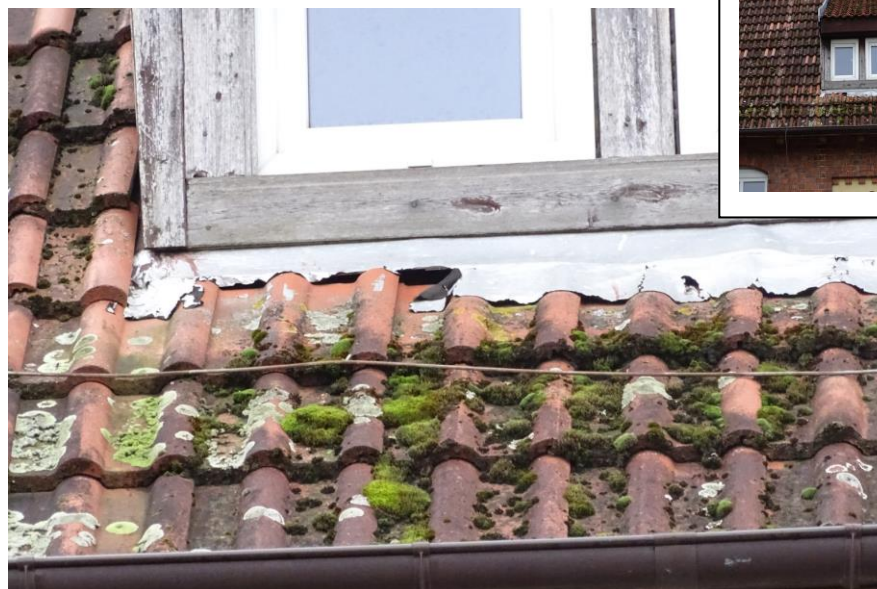
Fot. 101 Ubytki obróbek blacharskich pod oknem, mech, grzyby itd. Na dachówkach
