KONCEPCJA ARCHITEKTONICZNA

MODERNIZACJI DACHU I ELEWACJI PRZEDSZKOLA

MODERNIZACJA OBIEKTU ZABYTKOWEGO PRZY UL. SZKOLNEJ 2 W MROWINIE, SIEDZIBY GMINNEJ JEDNOSTKI OŚWIATOWEJ ORAZ PRZEDSZKOLA PUBLICZNEGO – DZ. NR GEOD. 145/4 (GM. ROKIETNICA)

19 LUTY 2024 r.

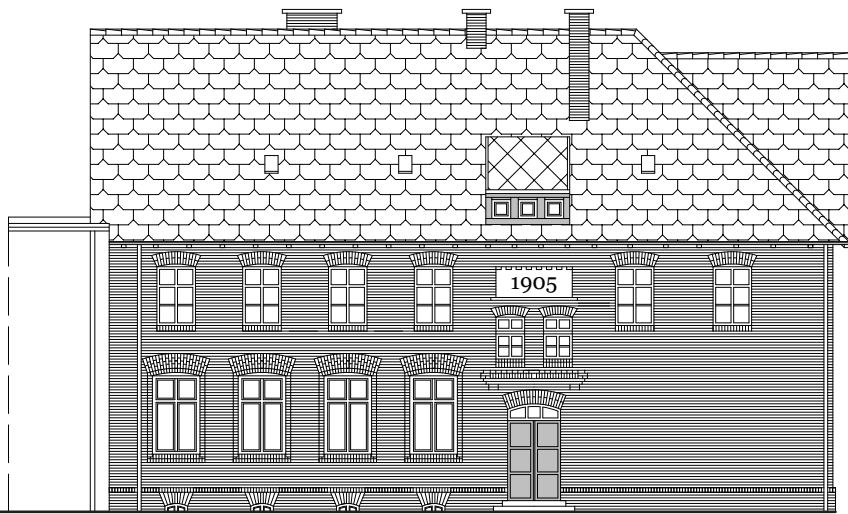
ELEWACJA 01
(od ul. Szkolnej)

ELEWACJA : WYKONANA Z CEGŁY LICOWEJ CZERWONEJ W 1905 R. / STOLARKA OKIENNA I DRZWIOWA WSPÓŁCZESNA , PCV - BIAŁA . DOŚĆ ZNACZNE WYSZCZERBIONA OSTATNIA-GÓRNA WARSTWA WYSUNIĘTEGO COKOŁU (EROZJA NA SKUTEK PENETRACJI WÓD DESZCZOWYCH , DOŚĆ ZNACZNIE WYKRUSZONE-WYMYTE WYPEŁNIENIE SPOIN MIĘDZY CEGŁAMI .

POKRYCIE DACHU : WYKONANANE KILKANAŚCIE LAT TEMU - DACHÓWKA ZAKŁADKOWA Z PODWÓJNĄ FAŁĄ CZERWONA . OBECNY STAN POKRYCIA DACHU : W WIELU MIEJSCACH DACHÓWKA ZMURSZAŁA POROŚNIĘTA POROSTAMI I MCEM . WYMAGA WYMIANY NA NOWĄ .

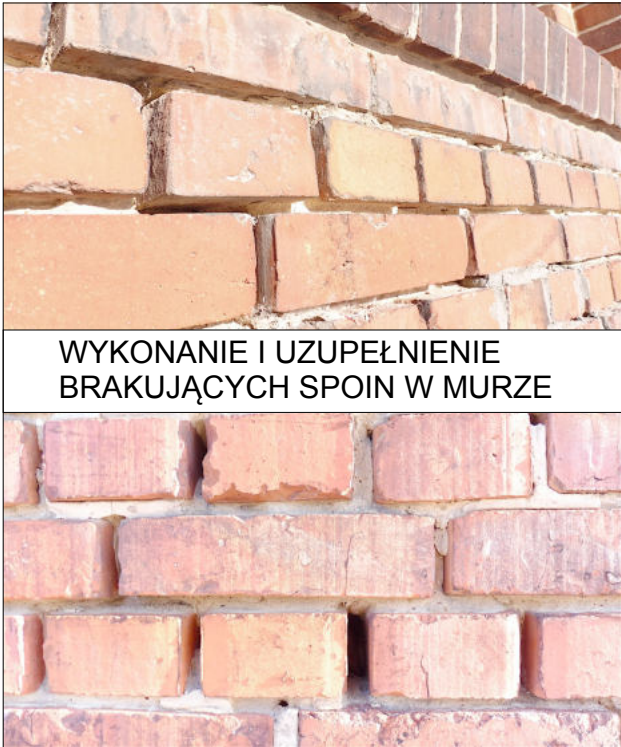
WYKONANIE I UZUPEŁNIENIE
BRAKUJĄCYCH SPOIN W MURZE

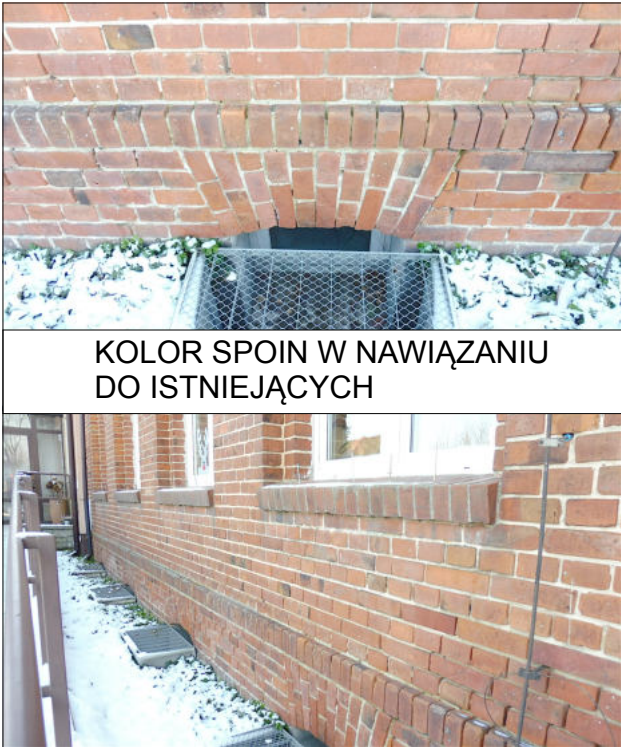
KOLOR SPOIN W NAWIĄZANIU
DO ISTNIEJĄCYCH

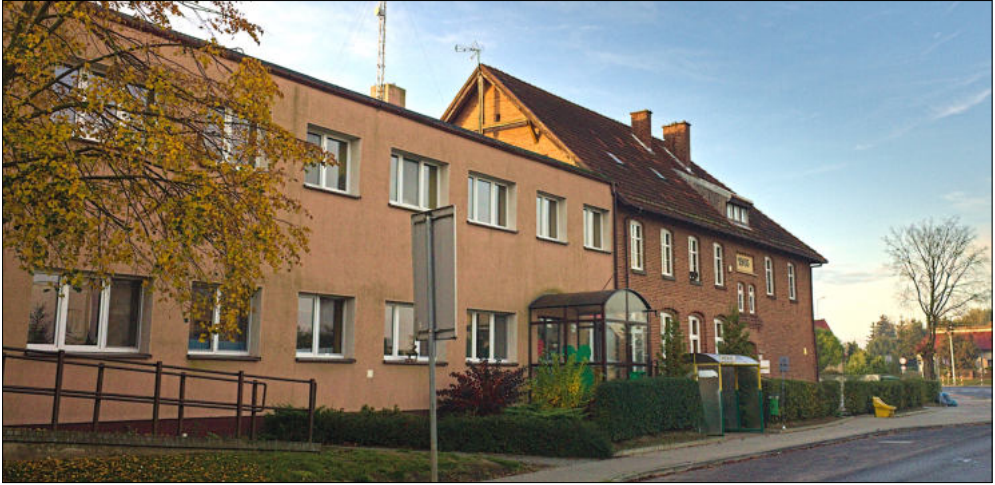
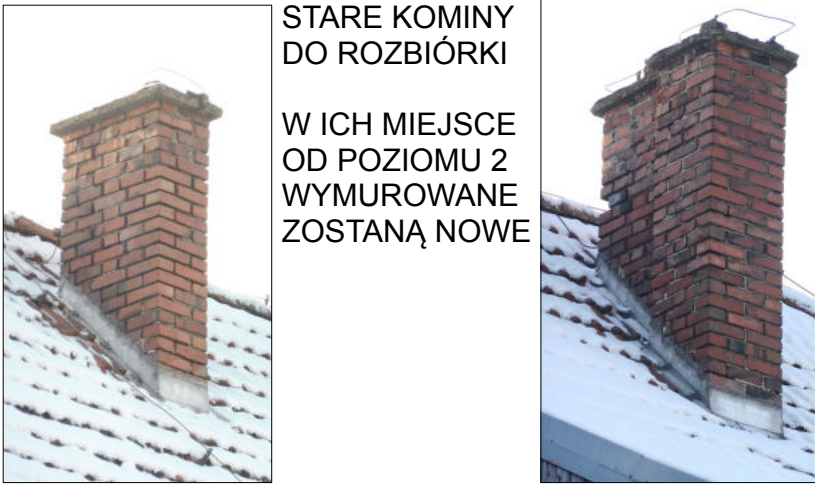
Stan techniczny kominów jest słaby , cegły z wykruszonymi spoinami, w części spękanie – **wymagane całkowicie nowe wymurowanie kominów min. od poziomu 2 poddasza + obróbki blacharskie na dachu .**

STARE KOMINY
DO ROZBIÓRKI

W ICH MIEJSCE
OD POZIOMU 2
WYMUROWANE
ZOSTANĄ NOWE
