**RENOWACJA BRAMY CEGLANEJ ORAZ OGRODZENIA
WZDŁUŻ ULICY KAPŁAŃSKIEJ
PRZY BAZYLICE P.W. MATKI BOŻEJ POCIESZENIA
I ŚW. STANISŁAWA BISKUPA W SZAMOTUŁACH
PROGRAM PRAC KONSERWATORSKICH**

ADRES INWESTYCJI: UL. KAPŁAŃSKA 16
64-500 SZAMOTUŁY

INWESTOR: PARAFIA RZYMSKO-KATOLICKA P.W. MATKI
BOŻEJ POCIESZENIA I ŚW. STANISŁAWA
BISKUPA W SZAMOTUŁACH,
UL. KAPŁAŃSKA 16, 64-500 SZAMOTUŁY

**Szamotuły
Listopad 2023**

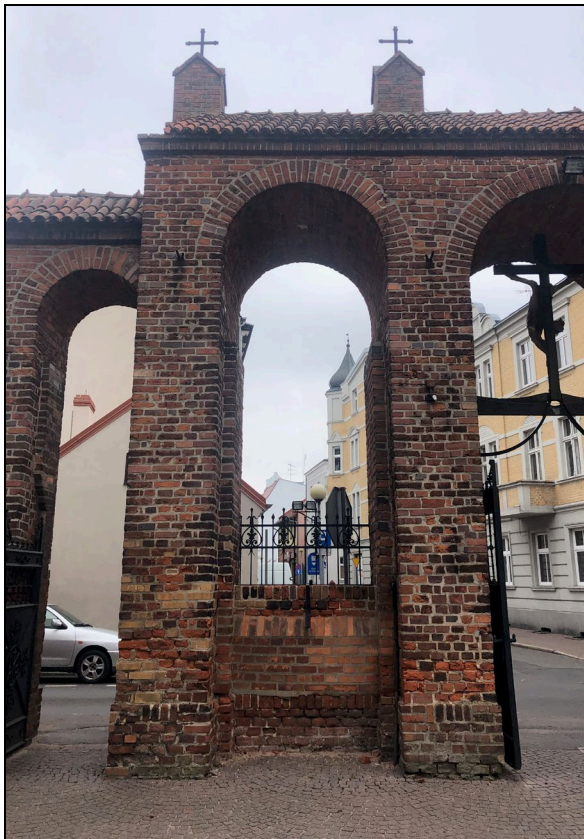
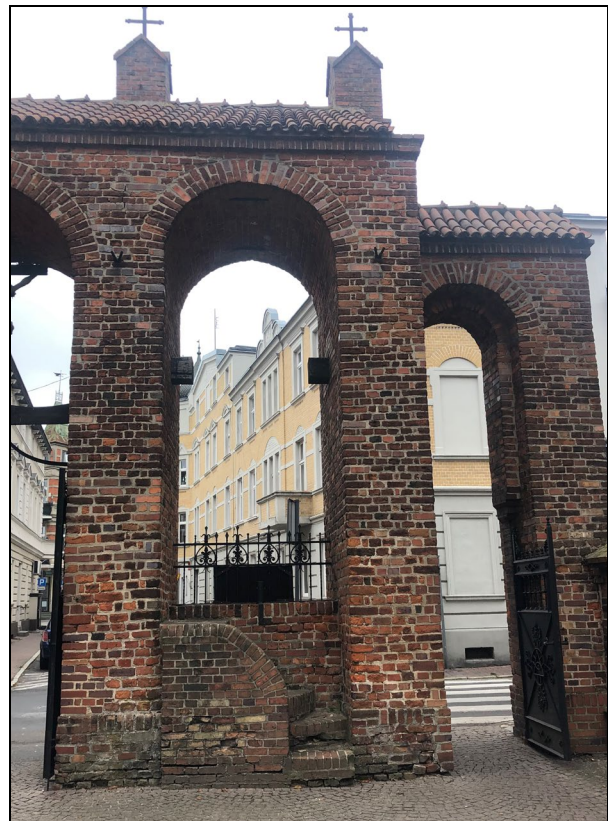
Il. 4 i 5. Wewnętrzna strona bramy – po prawej przęsło w którym zawieszony był dzwon. Pozostały po nim końcówki belki w podłuczcu arkady i schody u podstawy. Widok od strony zachodniej, z poziomu placu wokół bazyliki.

Pozostałości belki drewnianej dzwonu w przęśle południowym bramy należy pozostawić i po oczyszczeniu z luźnych zabrudzeń zabezpieczyć dedykowaną lazurą do drewna, np. HK Lasur firmy Remmers.

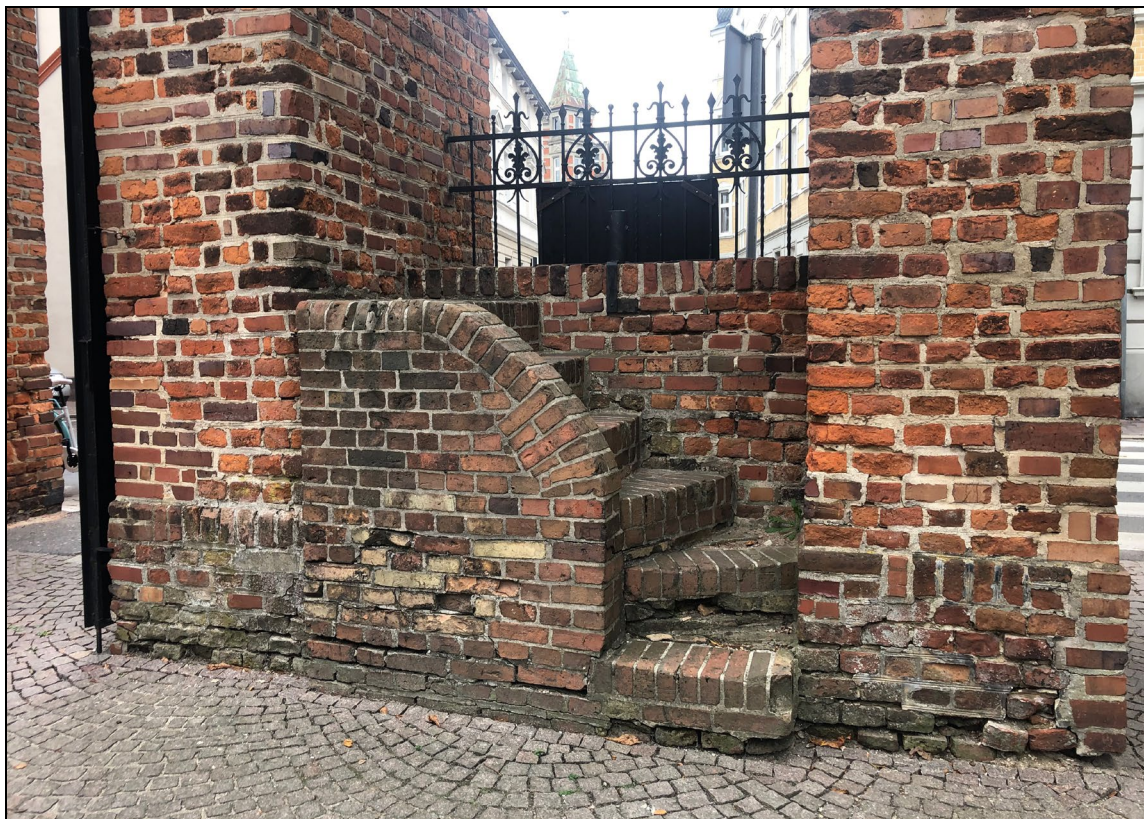
Il. 6. Masywne schody wmurowane wtórnie między arkady bramy w celu obsługi dzwonu po wewnętrznej stronie przęsa południowego.

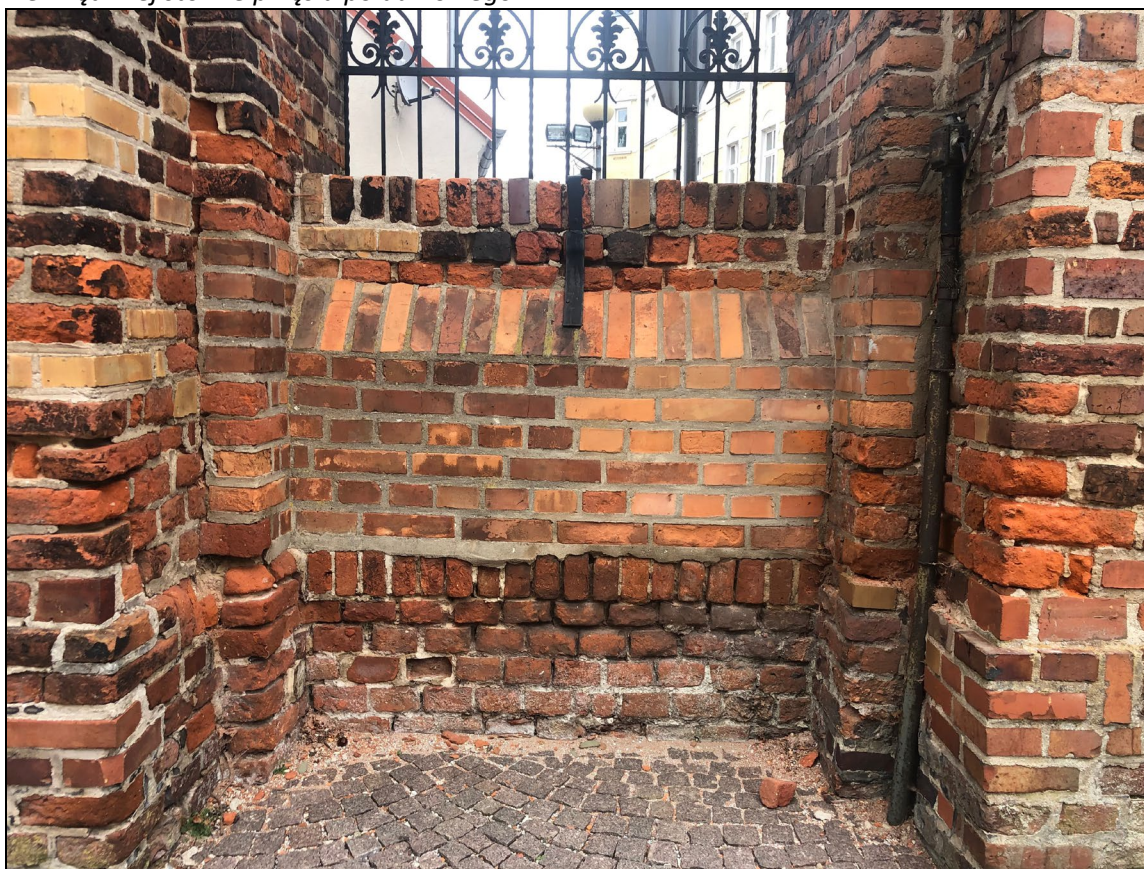
Największym problemem zaobserwowanym na ceglanych partiach ogrodzenia (szczególnie na przęsłach bramy) jest znaczne zwietrzenie i zniszczenie cegieł w licu. Częściowo może to być spowodowane zastosowaniem zbyt twardych spoin cementowych w trakcie kolejnych remontów i reperacji, ale wynika również ze specyfiki i jakości zastosowanego w trakcie XIX-wiecznej budowy materiału. Działanie czynników atmosferycznych, nieprawidłowe remonty zaowocowały szeregiem obecnych na murach uszkodzeń: całkowite skruszenie i odpadania lica cegieł, erozja lica ceglanego objawiająca się powstaniem płytkich wgłębień, erozja powierzchni i profili ceglanych aż do całkowitego zniekształcenia i zatarcia ich geometrii. Lokalnie zastosowano przy remontach cegły o wymiarach i kolorach niedopasowanych do wątku historycznego (np. cegły żółte).

Il. 7. Wewnętrzna strona przęsa północnego bramy. Zachowana pierwotna metaloplastyka, lico ceglane w znacznym stopniu zużyte lub lokalnie wymienione w trakcie kolejnych remontów.

- 2.3. Po oczyszczeniu usunąć mechanicznie wszystkie uszkodzone lub wtórne, cementowe spoiny, wtórne wyprawki cementowe oraz cegły zniszczone w stopniu wykluczającym ich konserwację.

- 2.4. Usunąć cegły wtórnie osadzone, nieodpowiadające historycznym wymiarom wątku i niepasujące kolorystycznie.
- 2.5. Całość lica odgrzybić preparatem Glonosan firmy Remmers oraz wykonać kilkakrotnie zabiegi odsalające, np. preparatem Clean AC firmy Remmers.

- 2.6. W miejscach powstałych ubytków lica osadzić na zaprawie mineralnej (np. Optosan TrassMörtel firmy Optolith)nowe cegły, wytypowane wspólnie z nadzorem konserwatorski.

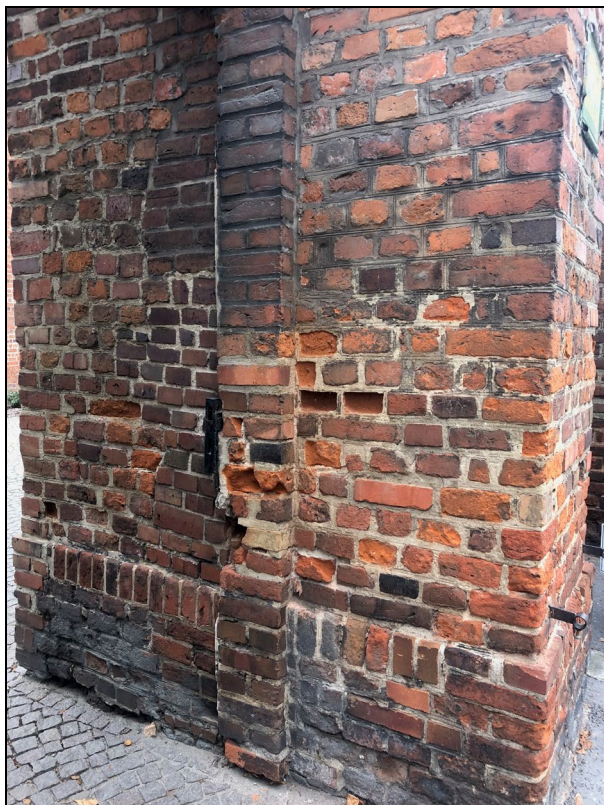
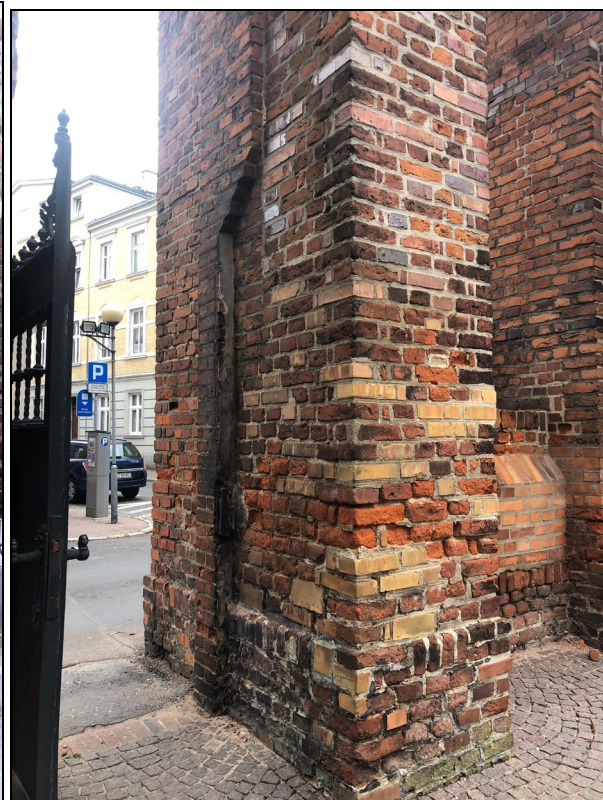
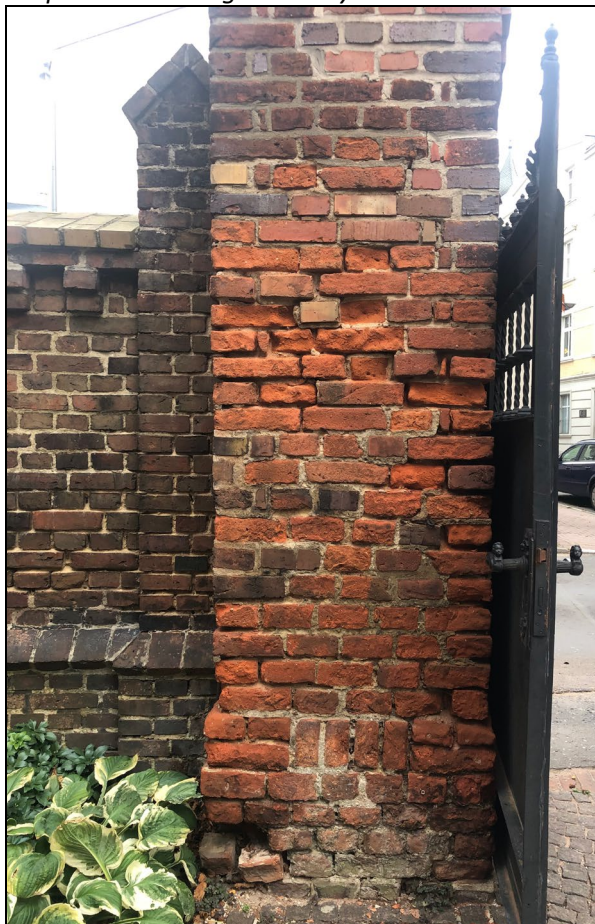
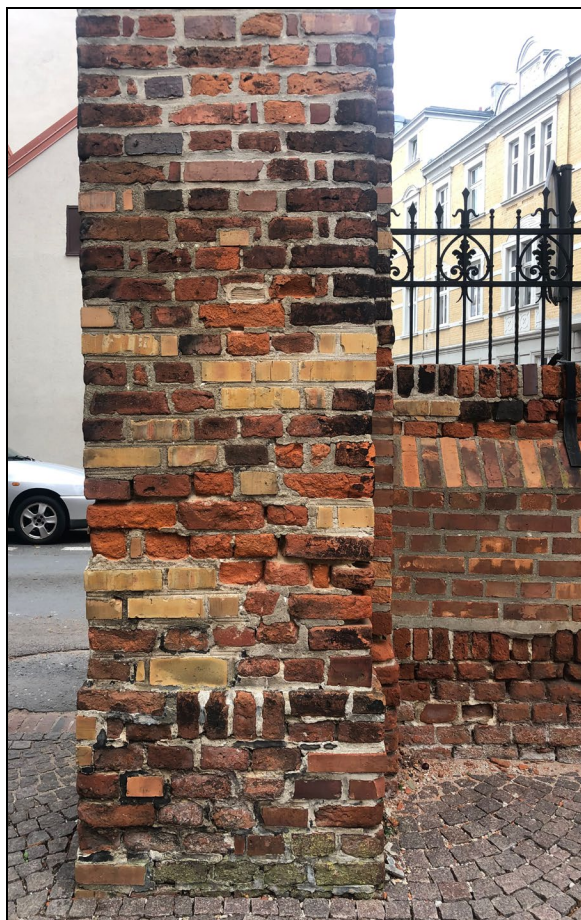
Il. 8 - 11. Ujęcia węgarów i lica filarów bramy – widoczne pozostałości dekoracyjnej spoiny i rozległe uzupełnienia lica cegłami żółtymi.

- 2.8. Po przeprowadzeniu prób i akceptacji przez nadzór konserwatorski wykonać nowe spoinowanie lica stosując gotową zaprawę z trassem – Optosan TrassFuge firmy Optolith, dobierając kolorystykę lokalnie.
- 2.9. Po zakończeniu prac wszystkie powierzchnie, nasączyć preparatem hydrofobizującym, np. Facade Impregnation firmy Remmers.

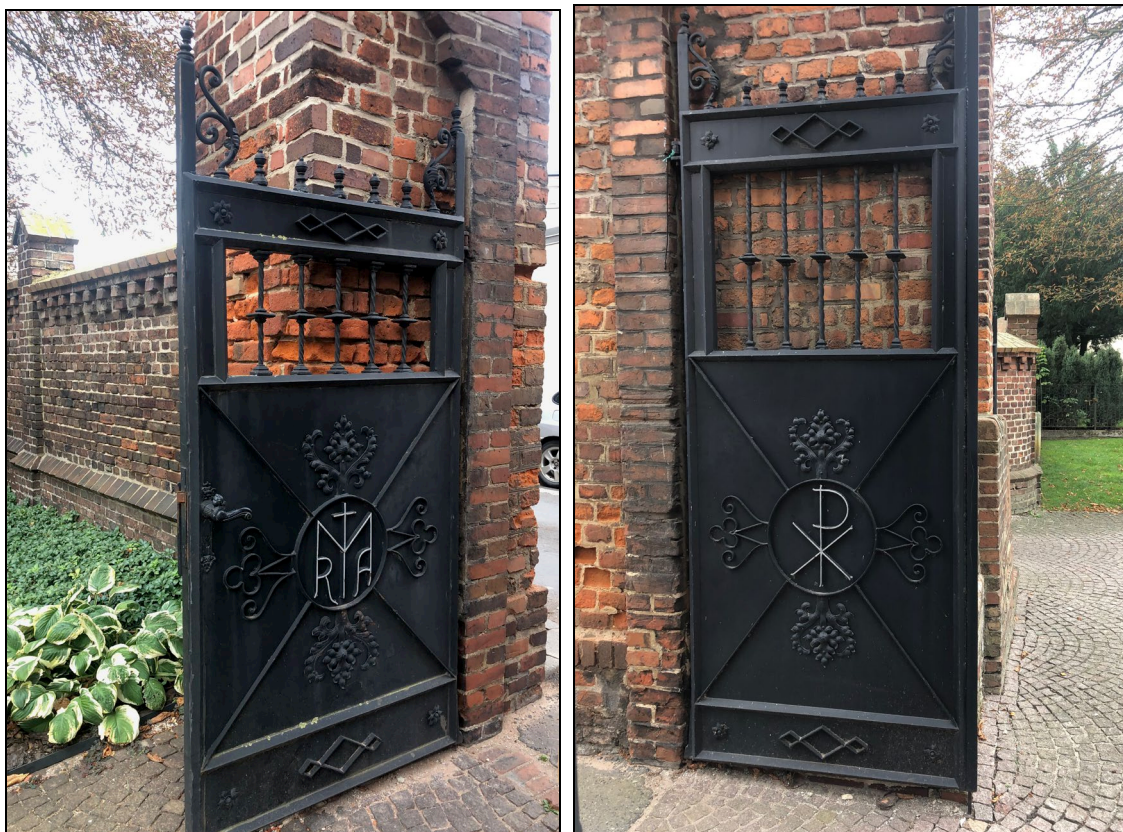
Il. 14 i 15. Współczesne, stylizowane furtki w północnym i południowym przęśle bramy.

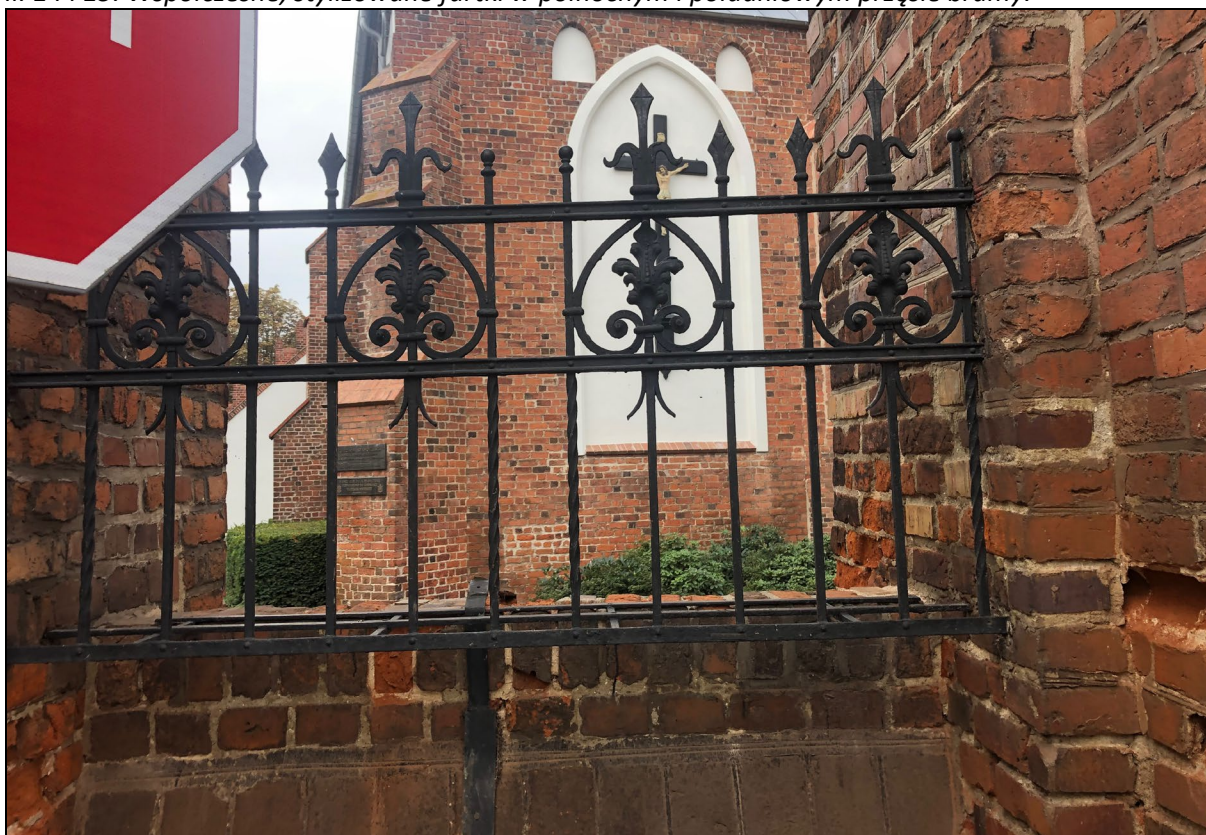
Metaloplastyka bramy – furtki, przęsła ogrodzenia, krzyże na sterczynach bramy, czy konstrukcja krucyfiks w stanie dobrym -wymagające jedynie oczyszczenia i zabezpieczenia przed korozją.

Il. 16. Przęsło bramy z pierwotną – 19-to wieczną metaloplastyką.

- 2.10. Usunąć produkty korozji metodą chemiczną dowolnym preparatem odrdzewiającym.
- 2.11. Mechanicznie prostować zniekształcone i pokrzywione elementy metalowe.
- 2.12. Malowanie wszystkich elementów półmatowymi dedykowanymi do zabytków z metalu eksponowanych na działanie warunków atmosferycznych. Ponieważ na elementach historycznych stwierdzono pozostałości pierwotnej czerni kowalskiej proponuje się farbę Antic Graphitschwarz firmy Eddi Schmied z opiłkami metalu.
