<p style="text-align: center;">INWESTOR</p> <p style="text-align: center;">Gmina – Miasto Płock</p>	<p style="text-align: center;">PRACOWNIA PROJEKTOWA</p> <p style="text-align: center;">PPU KST Wiesław Brykała 09-401 Płock ul.Okopowa26/1</p>
<p>NAZWA ZADANIA:</p> <p style="text-align: center;">Wymiana nawierzchni bezpiecznej na placu zabaw przy Szkole Podstawowej nr 5 w Płocku</p>	
<p>RODZAJ OPRACOWANIA:</p> <p style="text-align: center;">Projekt ochrony istniejących drzew wraz z ich bryłami korzeniowymi oraz terenem znajdującym się w Strefie Ochrony Drzew</p>	
<p>AUTOR OPRACOWANIA</p> <p>mgr inż. Ewa Nowak Dyplom Wydziału Ogrodnictwa SGGW AR w Warszawie Nr Ogr. 3780/85 Specjalność Rośliny Ozdobne Rzeczoznawca SITO NOT w specjalności: Budowa i Konserwacja Terenów Zieleni Nr 926</p>	<p>DATA I PODPIS</p> <p style="text-align: center;">12.04.2024r.</p> <p style="text-align: center;">

Celem niniejszego opracowania jest sporządzenie Projektu ochrony istniejących drzew wraz z ich bryłami korzeniowymi oraz terenem znajdującym się w Strefie Ochrony Drzew w ramach zadania pn.: Projekt placu zabaw na terenie Szkoły Podstawowej Nr 5 w Płocku. Obszar objęty projektem znajduje się przy ul. Kr

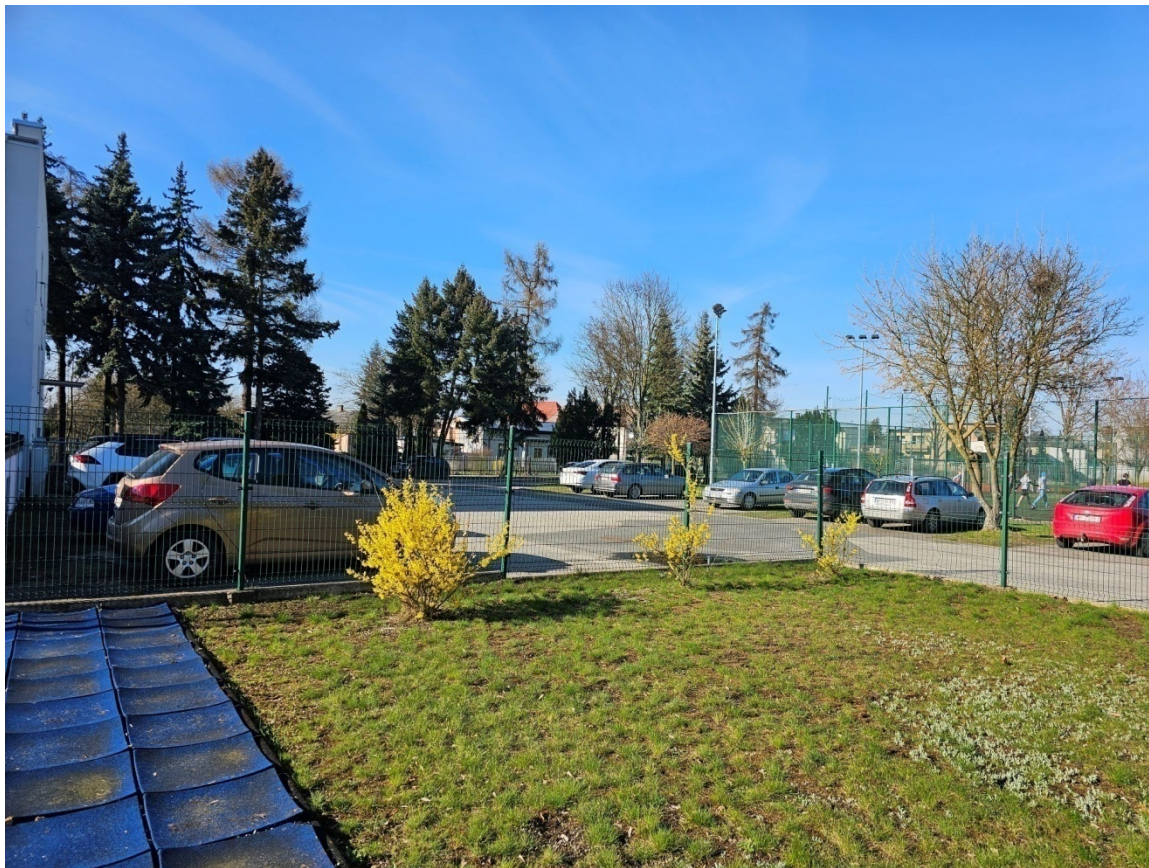
W pośrednią kolizję z inwestycją wchodzi forsycje nr 15-17 oraz jałowce skalne 'Skyrocket' nr 1-3, gdyż w ich sąsiedztwie będzie odbywał się ruch sprzętu mechanicznego używanego podczas realizacji inwestycji.

Fotografia 1 – Od lewej forsycje nr 15, 16, 17

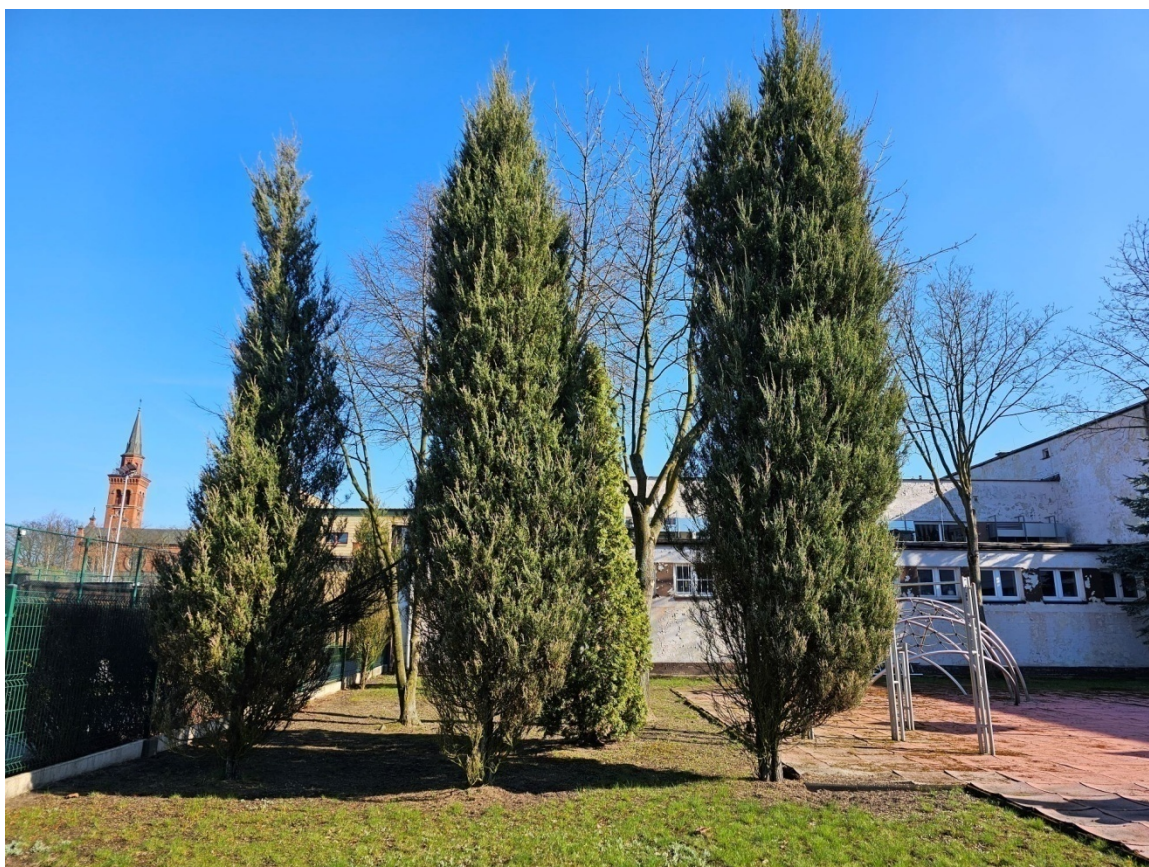
W bezpośrednią kolizję wchodzi drzewo nr 1, które rośnie w odległości ok.0,5m od wymienianej nawierzchni placu zabaw. Przy ww. drzewie będzie ona częściowo zlikwidowana, zasypana ziemią urodzajną i obsiana trawą. Korzenie drzewa znajdują się w zasięgu ww. prac ziemnych.

Fotografia 2 – Od prawej jałowce nr 1, 2, 3

Drzewo nr1 – jałowiec skalny ‘Skyrocket’ rośnie w odległości ok. 0,5 m od demontowanej nawierzchni placu zabaw. W związku z tym w usuwanej podbudowie nawierzchni mogą znajdować się korzenie drzewa. Drzewo objęto Strefą Ochrony Drzew 1, której nie da się prawidłowo wydzielić od demontowanej nawierzchni, tj. w prawidłowej odległości – promień rzutu korony plus 1m. Aby realizować projektowany zakres prac w przedmiotowej strefie SOD 1 należy uzyskać dopuszczenie prowadzenia robót. Drzewo to rośnie również w niewielkiej odległości od przewidywanego tymczasowego przejazdu przez teren budowy (po zdjęciu przęsła ogrodzeniowego). W ww. sytuacji drzewo i grunt wokół niego należy zabezpieczyć również przed ingerencją sprzętu wjeżdżającego na teren budowy poprzez wygrodenienie taśmą wygrodeniową umieszczoną na wys. ok. 150cm na kołkach lub barierkami nie niższymi niż 150cm, jak to przedstawiono na załączniku graficznym do projektu. Pomędzy jałowcem nr 1 a nawierzchnią placu zabaw jest niewielka ilość miejsca i istnieje prawdopodobieństwo, że gałęzie jałowca trzeba będzie podwiązać.

Prace ziemne prowadzone będą w obrębie progu krytycznego uszkodzenia drzewa nr 1, który obejmuje obszar wokół drzewa o promieniu równym trzykrotności obwodu pnia drzewa mierzonego na wysokości 130cm nad gruntem, w tym przypadku wynosi on $44\text{cm} \times 3 = 132\text{cm}$. W związku z powyższym prace ziemne w obrębie bryły korzeniowej należy wykonywać ręcznie tak, by nie przecinać korzeni o średnicy większej niż 5cm. Należy uzyskać dopuszczenie prowadzenia robót w ww. zakresie.

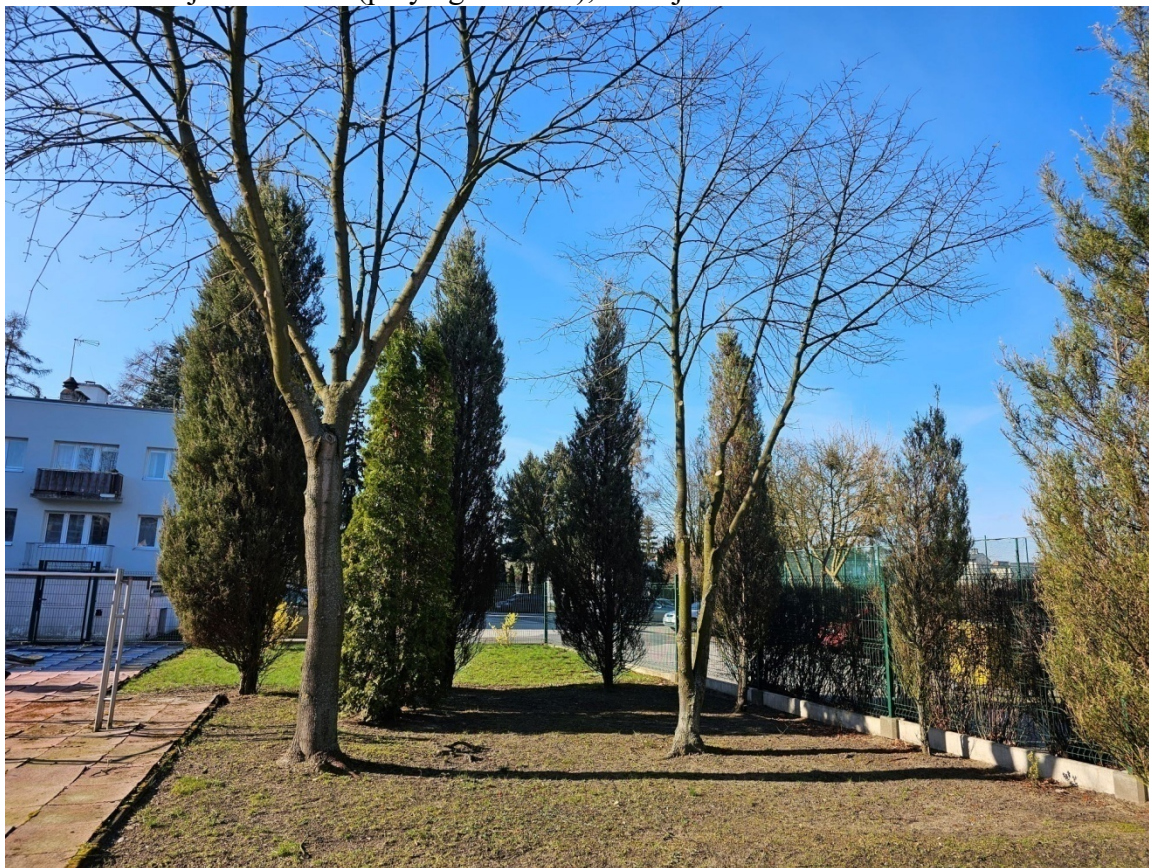
W bezpośrednią kolizję z inwestycją wchodzi również klon zwyczajny nr 9, który rośnie w odległości ok. 1m od wymienianej nawierzchni placu zabaw. Jego cięta korona sięga nad wymienianą nawierzchnię, co wskazuje, że korzenie znajdują się pod nawierzchnią w warstwach podbudowy i znajdują się w zasięgu prac ziemnych jw. W pniu drzewa widoczny jest stary, zalany kallusem ubytek wgłębny.

Fotografia 3 – Od lewej na pierwszym planie klon nr 9, za nim tuja nr14, lipa nr 8, za nią jałowiec nr 4(przy ogrodzeniu), w tle jałowce nr 1-3

Drzewo nr 9 – klon zwyczajny rośnie w odległości ok. 1m od demontowanej nawierzchni placu zabaw. Korona drzewa sięga nad nią, prace ziemne będą więc prowadzone w obrębie bryły korzeniowej (korzenie zapewne przerosły podbudowę nawierzchni placu). Jak już wspomniano drzewo należy chronić w obrębie SOD 1. Prace ziemne związane z wymianą nawierzchni placu zabaw będą prowadzone ręcznie w obrębie SOD i progu krytycznego uszkodzenia ww. drzewa, który obejmuje obszar wokół drzewa o promieniu równym trzykrotności obwodu pnia drzewa mierzonego na wysokości 130cm nad gruntem, w tym przypadku wynosi on $94\text{cm} \times 3 = 282\text{cm}$. Prace ziemne w obrębie bryły korzeniowej należy wykonywać tak, by nie przecinać korzeni o średnicy większej niż 5cm z zachowaniem w miarę możliwości jak największej ilości korzeni mniejszych. Należy uzyskać dopuszczenie prowadzenia robót w ww. zakresie.

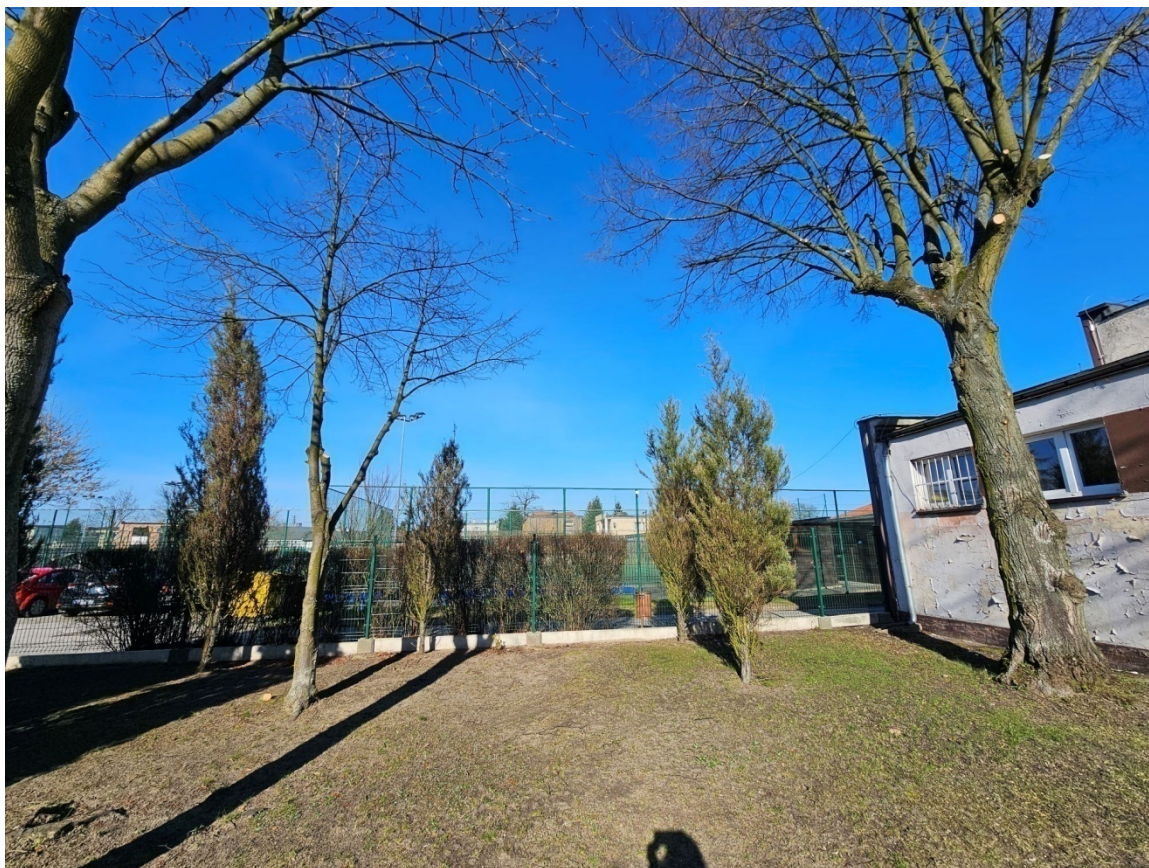
Jałowce nr 4-7 oraz lipa nr 8, żywotnik nr 14 i klon nr 10 nie wchodzi w kolizję z inwestycją. Korona lipy drobnolistnej nr 8 utworzona jest na wysokości poniżej 130cm i zbudowana jest z dwóch konarów szkieletowych ułożonych v-kształtnie. Drzewo jest młode, bez objawów chorobowych.

Fotografia 4 Od lewej na pierwszym planie lipa nr 8, jałowiec nr 7, lipa nr 10, w tle przy ogrodzeniu jałowce nr 4, 5, 6

Część drzew rośnie pomiędzy ogrodzeniem terenu od strony parkingu zewnętrznego a nawierzchnią placu zabaw i nie wchodzi w kolizję z inwestycją – drzewa nr 4-8, 10 i 14. Rosną one w zagęszczeniu, w niewielkiej odległości od drzew będących w kolizji z inwestycją, w związku z czym będą objęte strefą SOD 1.

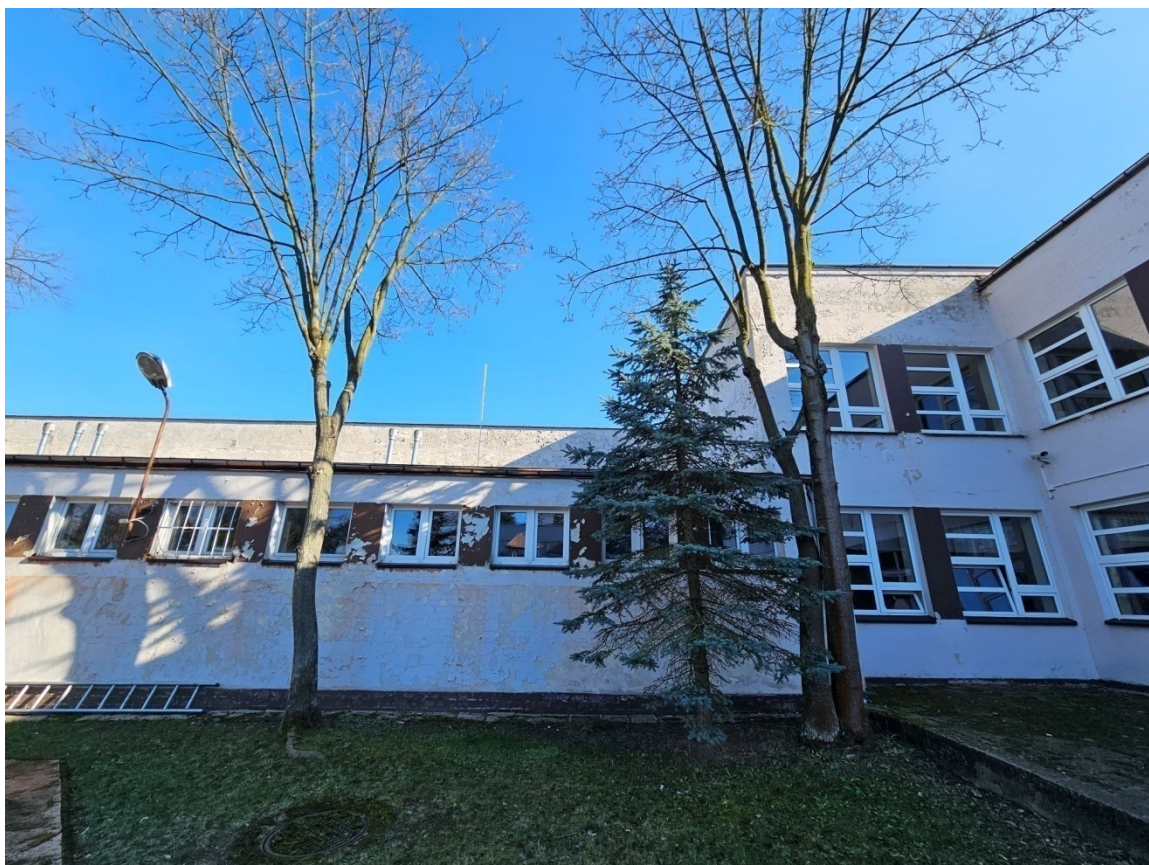
Drzewa oznaczone nr 11 i 13 rosną zbyt blisko budynku szkoły, w odległości ok. 1m od niego w związku z czym mają przycięte, wyciągnięte korony. Drzewo nr 11 wchodzi w bezpośrednią kolizję z wymianą kanalizacji deszczowej, gdyż rośnie w odległości ok. 1m od niej. Wymiana będzie się wiązała z ręcznym wykonaniem wykopu (głębokość ok. 1m, szer. 1m) w obrębie bryły korzeniowej drzewa, gdyż nie ma możliwości wykonania przewiertu.

Fotografia 5 – Od lewej klon nr 11, świerk nr 12, klon nr 13

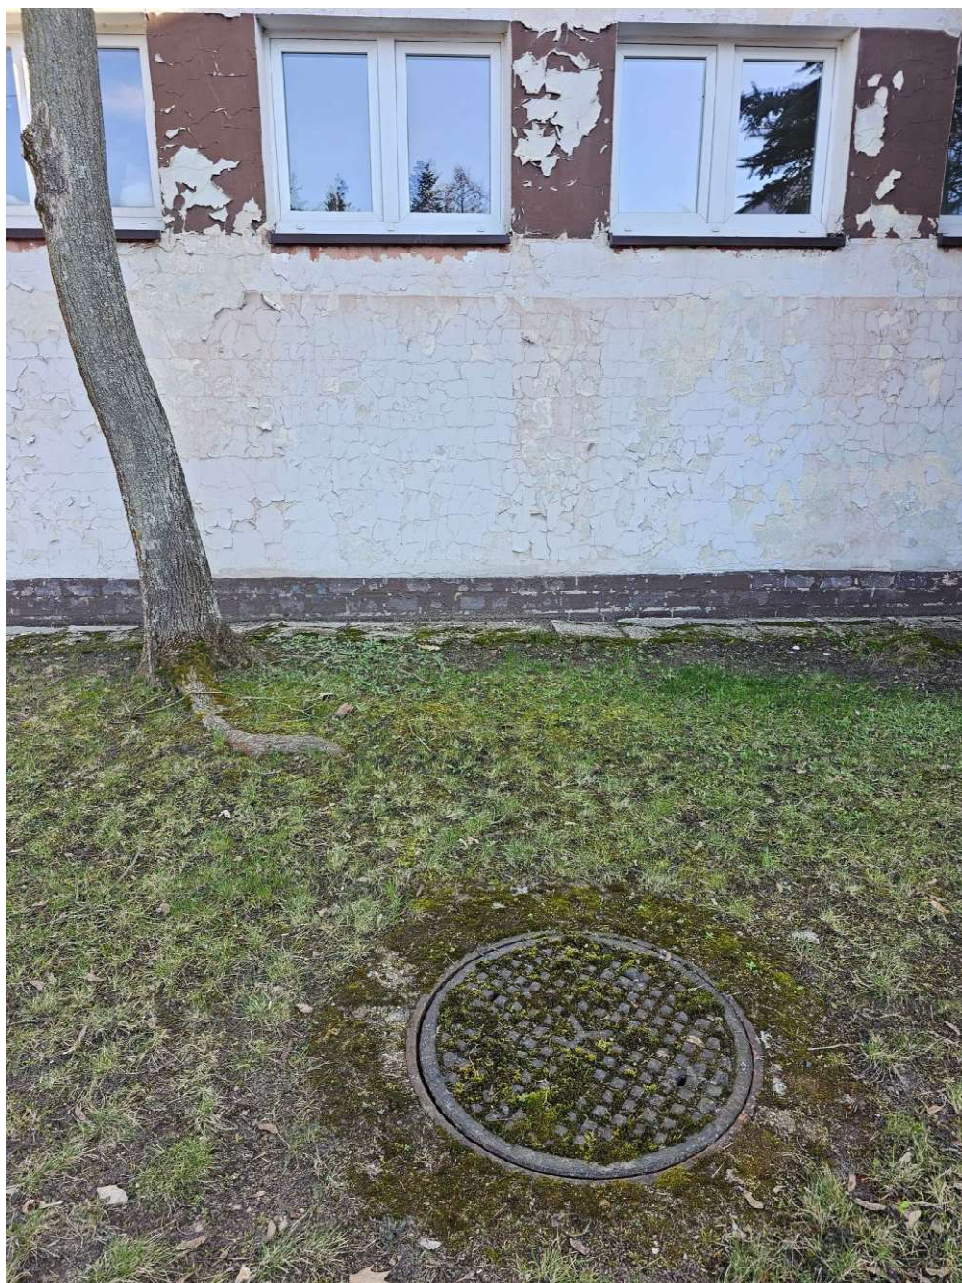
Fotografia 6 – Klon nr 11

Drzewo nr 11 rośnie w odległości ok. 0,8 od budynku szkoły i ok. 1m od podziemnej kanalizacji deszczowej, która będzie wymieniana – wykop na głębokość ok. 1m i szerokość ok. 1 m. Prace ziemne związane z wymianą instalacji kanalizacji deszczowej po istniejącej trasie będą prowadzone w obrębie progu krytycznego uszkodzenia ww. drzewa, który obejmuje obszar wokół drzewa o promieniu równym trzykrotności obwodu pnia drzewa mierzonego na wysokości 130cm nad gruntem, w tym przypadku wynosi on $89\text{cm} \times 3 = 267\text{cm}$. Jak oświadczył główny projektant brak jest możliwości wykonania przewiertu; prace ziemne w obrębie bryły korzeniowej należy wykonywać ręcznie, tak by nie przecinać korzeni o średnicy większej niż 5cm z zachowaniem w miarę możliwości jak największej ilości korzeni mniejszych. Drzewo należy zabezpieczyć poprzez odeskowanie pnia; wyznaczyć strefę SOD 2 (rzut korony drzewa plus ok. 1m), której wygrodenie nie jest możliwe (obejmuje wymienianą kanalizację), jednakże podlega maksymalnej ochronie. Wykop należy zasypać najszybciej jak to możliwe i codziennie zabezpieczać go tak, by korzenie nie przeschły - najprostszą metodą jest zraszanie wodą ścian wykopu i pozostawionych nieprzeciętych korzeni oraz przykrycie wykopu grubą zroszoną agrowłókniną o gramaturze min. 100g/m^2 lub matą kokosową, którą trzeba zamocować za pomocą kołków lub szpilek do brzegów wykopu,. Jeśli wykop będzie długotrwały (powyżej tygodnia) należy grubsze korzenie dodatkowo owinać agrowłókniną. Należy uzyskać dopuszczenie prowadzenia robót w obrębie progu krytycznego uszkodzenia drzewa oraz w SOD 2.

Ponadto konieczne jest, by drzewa oznaczone nr 11 i 13 zabezpieczyć w sposób przedstawiony na rysunku poniżej oraz przestrzegając następujących zasad:

- osłonić deskami pień dookoła na całej jego powierzchni do wysokości 2 m wysokości,
- pomiędzy pniem a deskowaniem zastosować materiały amortyzujące ewentualne uderzenia (np. rura PCV tzw. peszel, o średnicy minimum 8 cm,
- należy zastosować deski minimum 2 cm grubości,
- deski należy ciasno i solidnie spiąć dookoła taśmą lub drutem stalowym (ewentualnie taśmą z napinaczem) celem zabezpieczenia przed ich wypadaniem,
- należy zapewnić swobodny dostęp powietrza – odeskowanie z odstępami około 1–4 cm (nie powinno być szczelne, aby nie doszło do odparzenia kory oraz ograniczania bytowania organizmów na korze),
- należy kontrolować, aby drzewo zabezpieczone za pomocą desek nie miało obsypanej ziemią oraz uszkodzonej podczas zabezpieczania szyi korzeniowej,
- niedopuszczalne jest przybijanie gwoździami desek do pnia drzewa, podczas wykonywania zabezpieczeń.

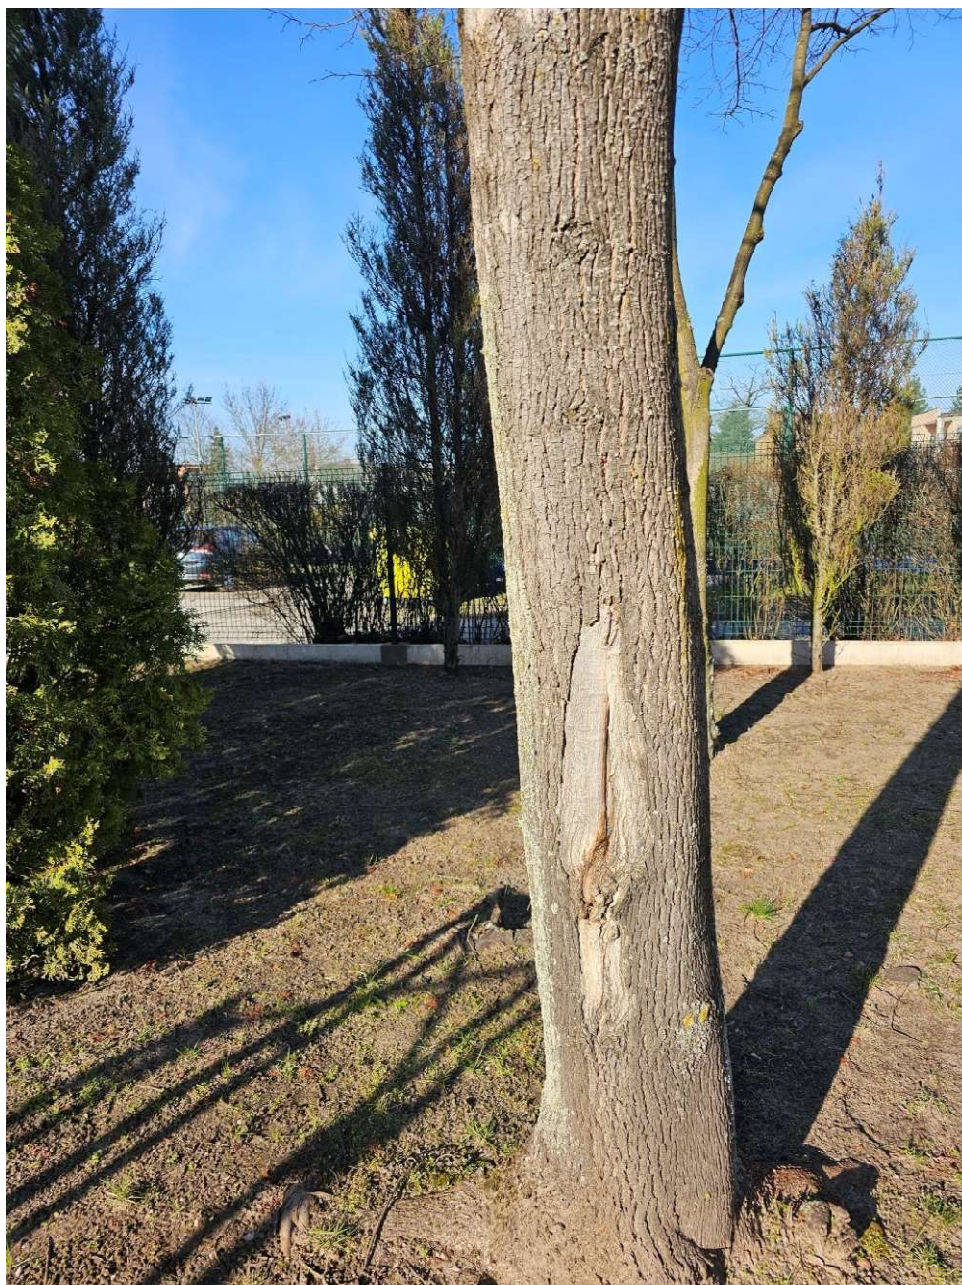
Fotografia 7 – Klon nr 9 – ubytek w pniu

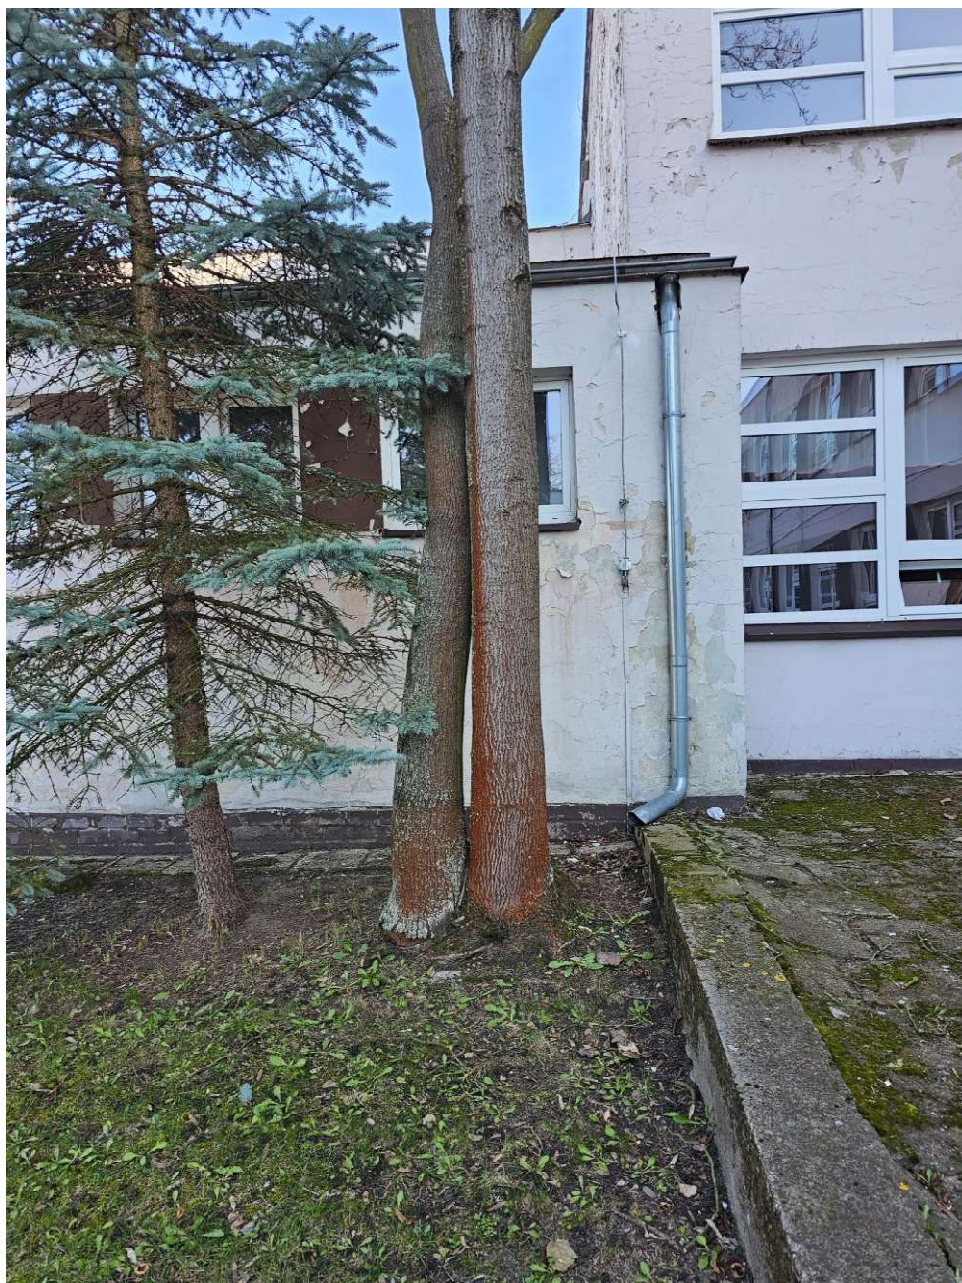
Dwupniowy klon zwyczajny nr 13 rośnie w bezpośredniej kolizji z wymienianą nawierzchnią terenu utwardzonego związanego z placem zabaw (obrys obu pni drzewa w odległości ok.0,5-1,0m od niej). Przy ww. drzewie utwardzona nawierzchnia będzie częściowo zlikwidowana, w tej części zasypała ziemią urodzajną i obsiana trawą. Korona drzewa rozpostarta jest nad nawierzchnią placu zabaw oraz nawierzchnią terenu utwardzonego związanego z placem zabaw, a więc korzenie znajdują się w zakresie planowanych prac ziemnych.

Fotografia 8 – Drzewo nr 12 świerk i 13 klon (dwupniowy)

Drzewo nr 12 oraz drzewo nr 13 należy objąć strefą SOD 3 – promień rzutu koron drzew 12 i 13 powiększony o 1m. Strefę należy wyznaczyć lecz nie da się jej prawidłowo wygrodzić, gdyż obejmuje wymieniane nawierzchnie. Bryła korzeniowa i grunt wokół drzew podlegają maksymalnej ochronie.

Drzewo nr 13 – dwupniowy klon zwyczajny, rośnie w odległości ok. 1,2 od budynku szkoły i 0,5m od wymienianej nawierzchni terenu utwardzonego. Prace ziemne w obrębie bryły korzeniowej należy wykonywać ręcznie, tak by nie przecinać korzeni o średnicy większej niż 5cm. Drzewo należy zabezpieczyć poprzez odeskowanie pnia; należy wyznaczyć strefę SOD 3. Należy uzyskać dopuszczenie prowadzenia robót w obrębie SOD oraz progu krytycznego uszkodzenia drzewa, gdyż prace ziemne związane z wymianą nawierzchni terenu utwardzonego będą prowadzone w odległości ok. 0,5-0,8m od obrysu pni, podczas gdy strefa krytyczna uszkodzenia drzewa wynosi trzykrotność 150% obwodu najgrubszego pnia (większy obwód wynosi 89cm) tj. $133,5\text{cm} \times 3 = 400,5\text{cm}$. Prace związane z wymianą kanalizacji deszczowej oraz wymianą nawierzchni placu zabaw będą prowadzone w strefie SOD 3.

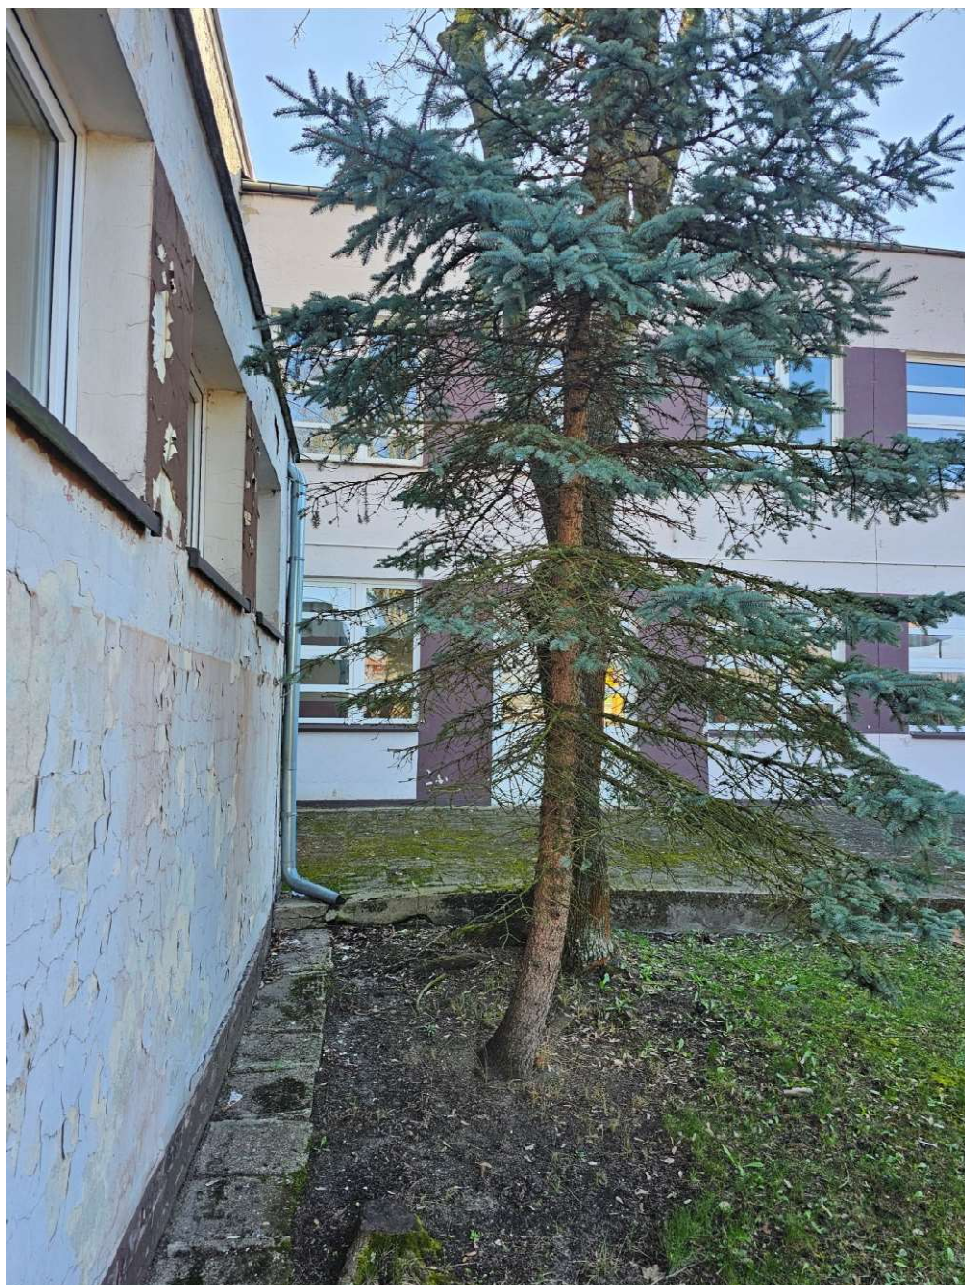
Drzewem o krótkoterminowej perspektywie zachowania jest młody świerk kłujący nr 12 posadzony zbyt blisko budynku szkoły oraz dużego klonu nr 13, gdzie nie ma szans na prawidłowy wzrost i rozwój.

Drzewo nr 12 – świerk kłujący, który jest w średnim stanie fizjologicznym (przysychające gałęzie) rośnie pod koroną klonu zwyczajnego nr 13, w odległości ok. 1,2 m od budynku i ok.1,5 m od kanalizacji. Świerk ma rozległy, płaski system korzeniowy, co oznacza, że rośnie w bezpośredniej kolizji z wymienianą kanalizacją, gdyż korzenie z pewnością do niej dorosły, poza rzut korony.

Fotografia 9 – Świerk nr 12

Drzewo nr 12 - świerk kłujący, rośnie w odległości 0,9m od drzewa nr 13, w odległości ok. 0,9m od budynku, w odległości ok. 1,5m od ściany wykopu związanego z wymianą kanalizacji, w odległości ok. 1,5 m od wymienianej nawierzchni terenu utwardzonego związanego z placem zabaw. Korona

świerku znajduje się pod koroną klonu nr 13. System korzeniowy świerku jest płaski, płytki i rozległy w związku z czym istnieje duże prawdopodobieństwo, że sięga do kanalizacji. Istniejąca utwardzona nawierzchnia terenu związanego z placem zabaw, która będzie wymieniana z pewnością zahamowała wzrost płytko umiejscowionych korzeni. Planowane prace ziemne prowadzone w obrębie bryły korzeniowej powinny być prowadzone ręcznie tak, by nie przecinać korzeni o średnicy większej niż 5cm. Ze względu na nisko posadowioną koronę drzewa nie ma możliwości odeskowania pnia.
