# **INWENTARYZACJA BUDOWLANA**

## **EKSPERTYZA TECHNICZNA**

**/ DOTYCZĄCA STANU TECHNICZNEGO BUDYNKU I JEGO ELEMENTÓW  
KONSTRUKCYJNYCH W WYMAGANYM ZAKRESIE PRZEBUDOWY WĘZŁÓW  
SANITARNYCH I BUDOWY SZYBU WINDY /**

| Obiekt : | <b>BUDYNEK INTERNATU ZESPOŁU SZKÓŁ ZAWODOWYCH<br/>W BOBOWEJ</b><br>Bobowa dz. nr 1275/5<br>gmina Bobowa, woj. małopolskie. |

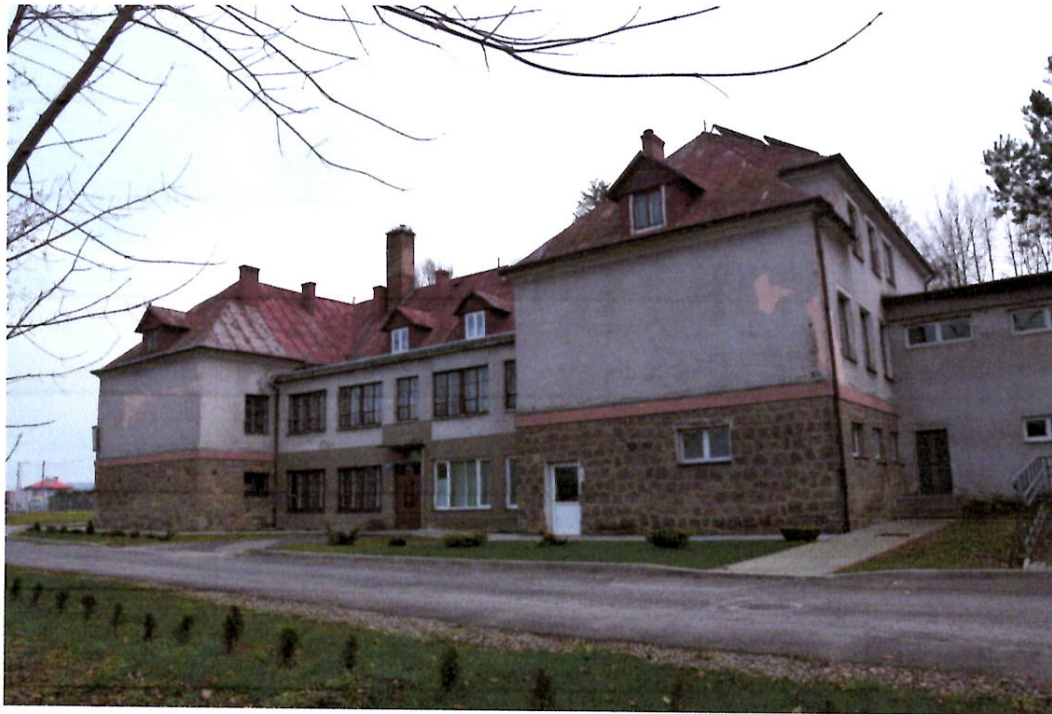
Fot. 1. Budynek Internatu Zespołu Szkół Zawodowych w Bobowej - elewacja frontowa od strony wewnętrznej drogi dojazdowej - stan istniejący. Od strony prawej widoczna dobudówka części warsztatowej szkoły - poza zakresem opracowania.

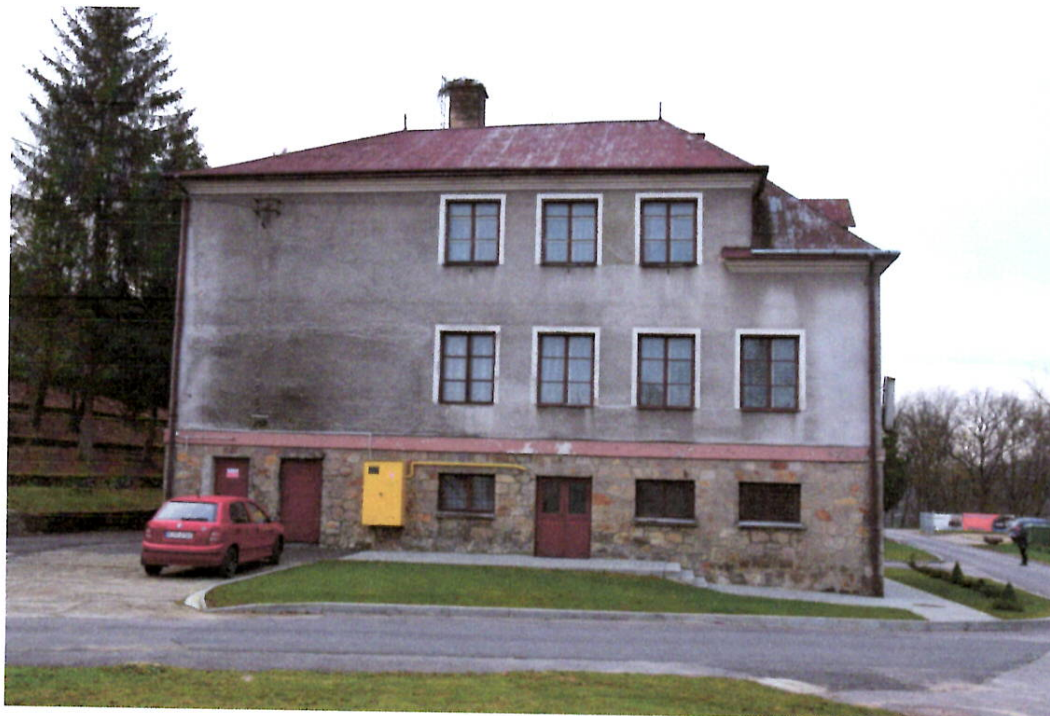
Fot. 2. Budynek j.w. - elewacja boczna lewa - stan istniejący.

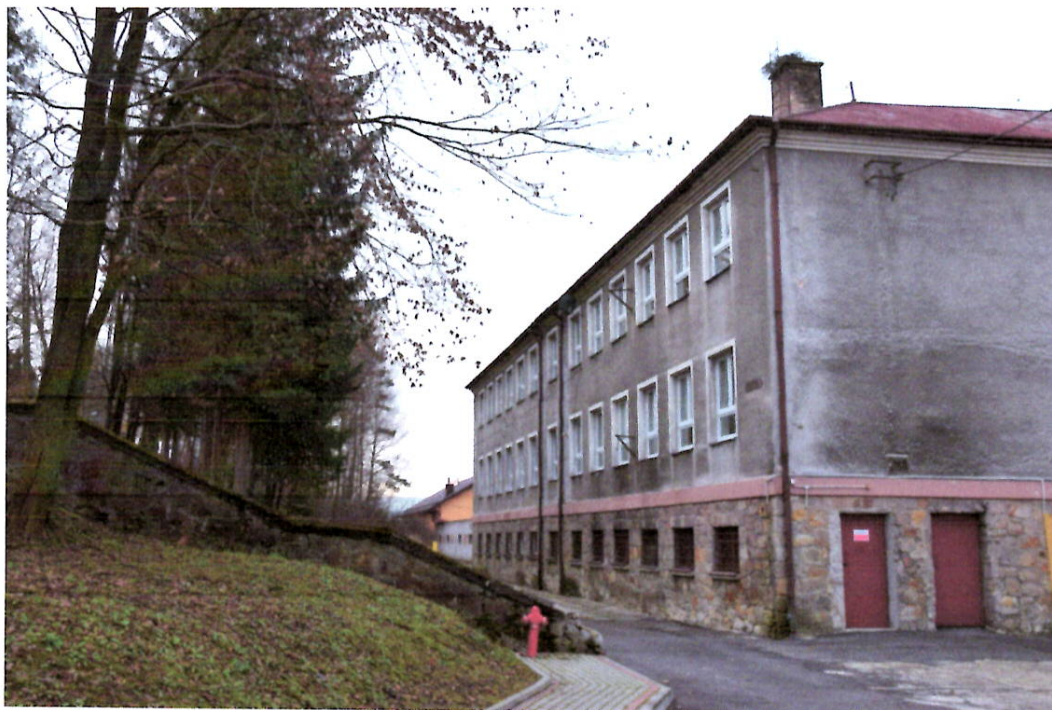
Fot. 3. Budynek j.w. - elewacja tylna od strony powiatowej drogi asfaltowej - stan istniejący.

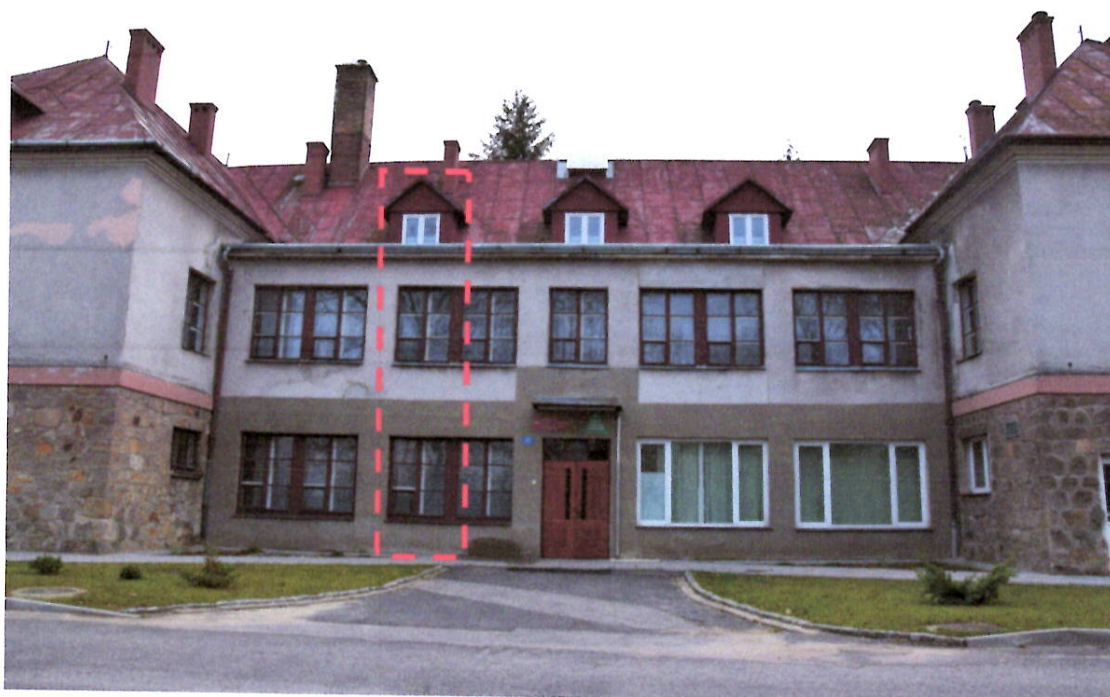
Fot. 4. Budynek j.w. , elewacja frontowa - oznaczenie lokalizacji projektowanego wewnętrznego szybu windowego.

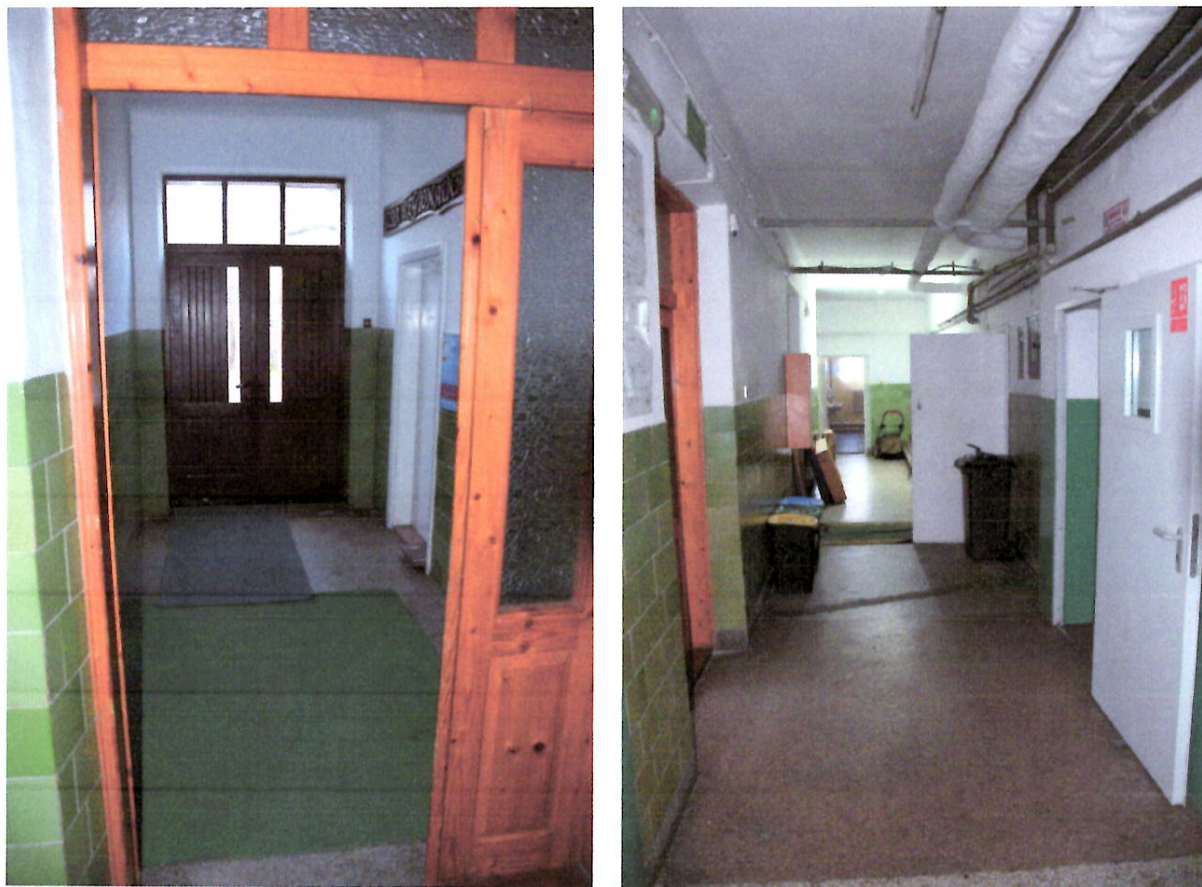
Fot.5, 6. Budynek j.w.- widok drzwi wejściowych od strony wewnętrznego korytarza. Po prawej stronie widoczne drzwi do pomieszczenia izby regionalnej, w której zostanie zlokalizowany szyb windowy. Na drugim zdjęciu widoczny korytarz na parterze budynku, gdzie zlokalizowane zostanie wejście do windy.

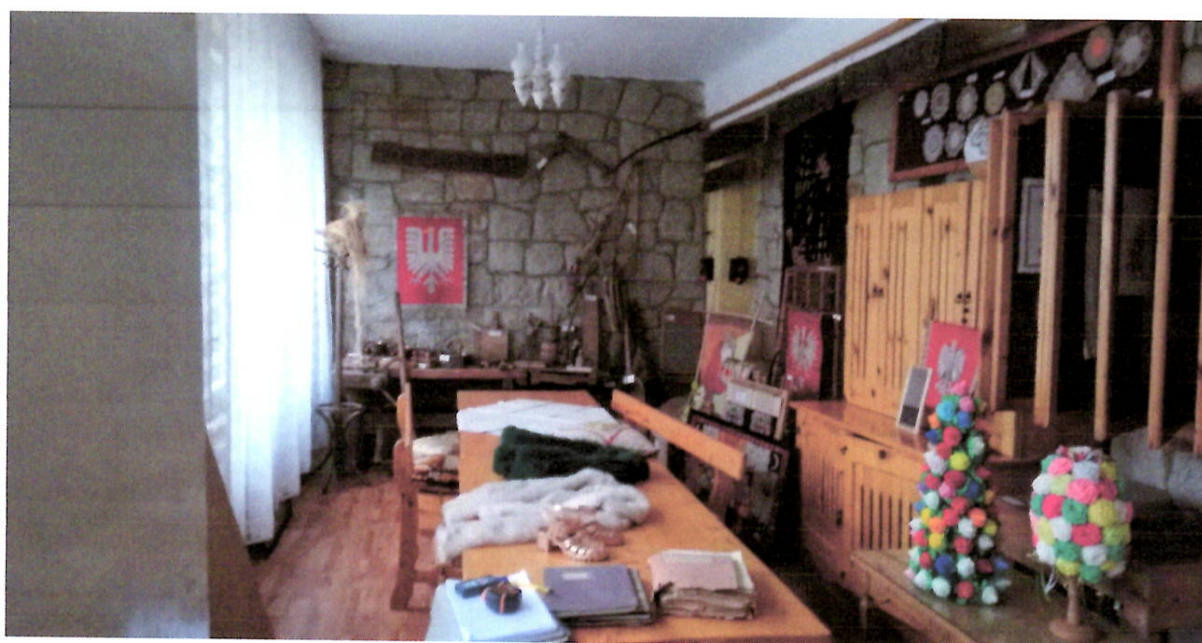
Fot.7. Pomieszczenie Izby Regionalnej na parterze, gdzie zostanie zlokalizowany wewnętrzny szyb windowy.

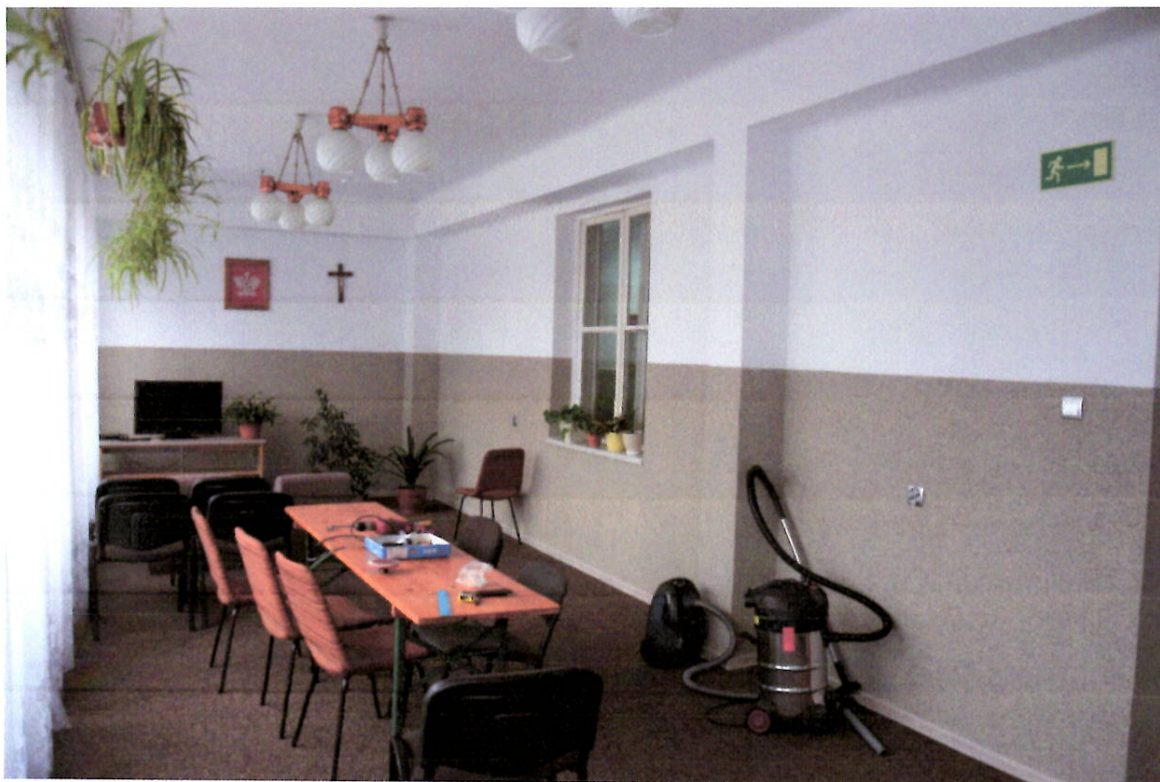
Fot. 8. Pomieszczenie świetlicy na kondygnacji I piętra budynku – po lewej widoczne okno wewnętrzne, w miejscu którego zlokalizowane zostanie wejście do windy od strony korytarza.

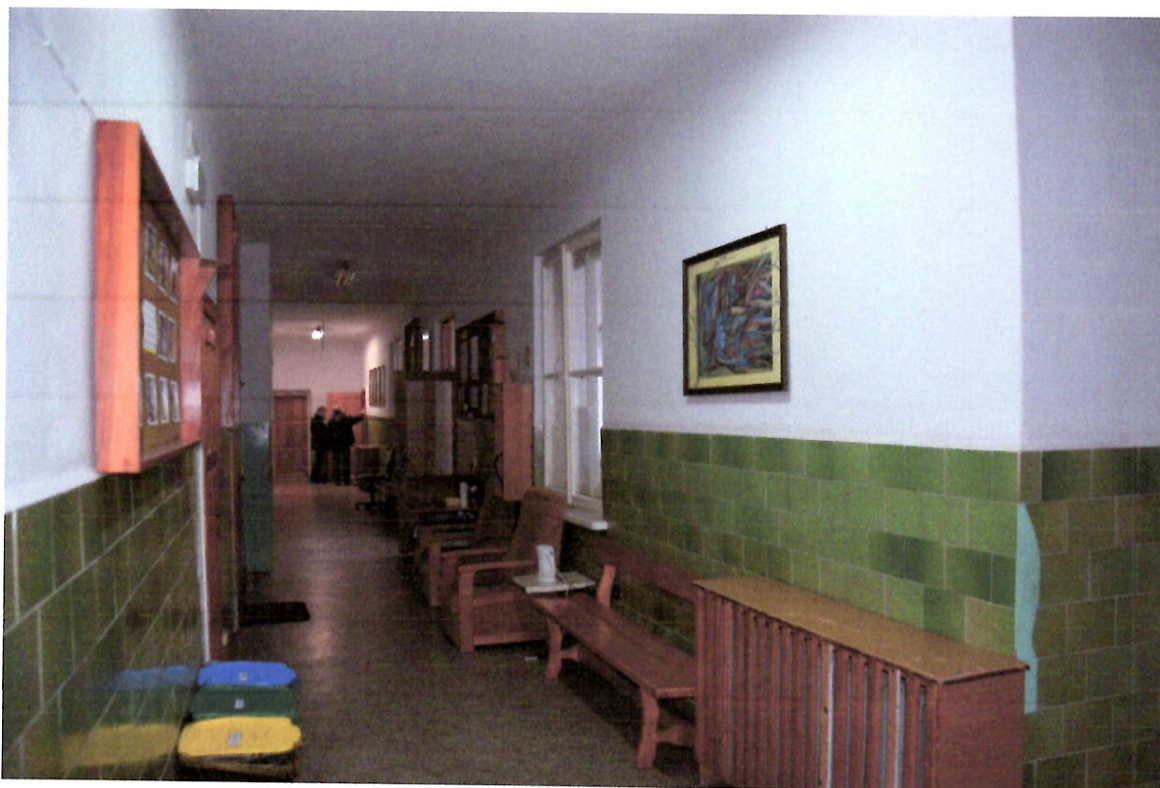
Fot.9. Budynek j.w. – korytarz na poziomie I piętra – po prawej widoczne okno wewnętrzne do przebudowy na wejście do windy.

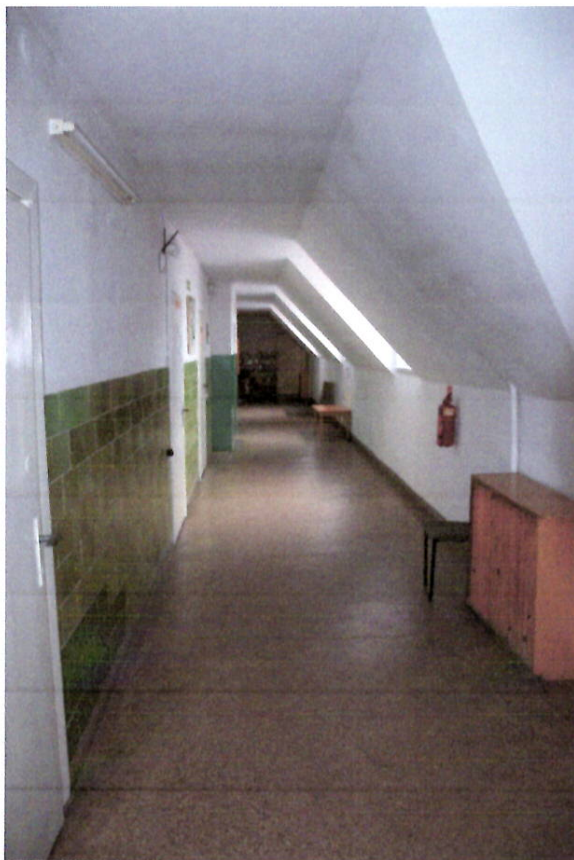
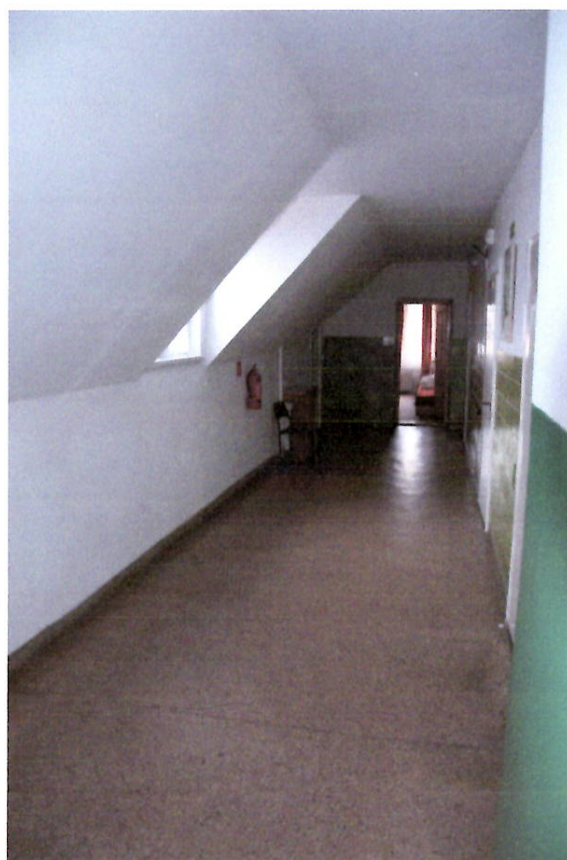
Fot. 10, 11. Budynek j.w. korytarz na poziomie II piętra budynku, gdzie zlokalizowane zostanie wejście do windy. W drugim zdjęciu widoczne okno lukarny do przebudowy.

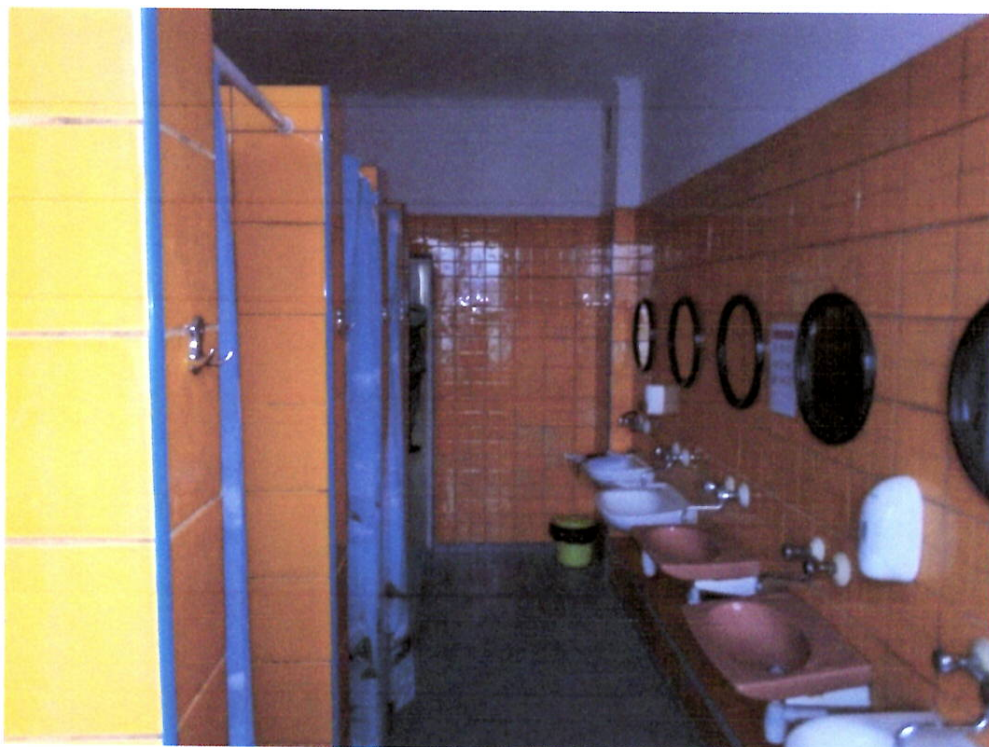
Fot. 12. Budynek j.w. - pomieszczenia sanitarne na I piętrze do przebudowy - stan istniejący.

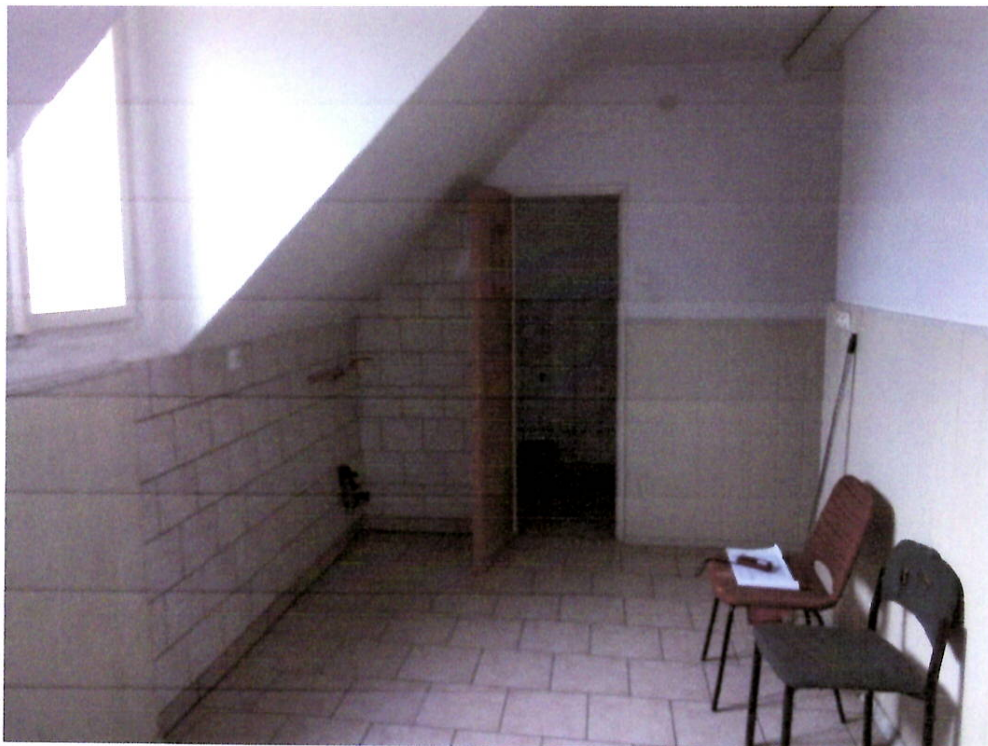
Fot. 13. Pomieszczenia użytkowe na II piętrze przeznaczone do przebudowy na węzeł sanitarny - stan istniejący.

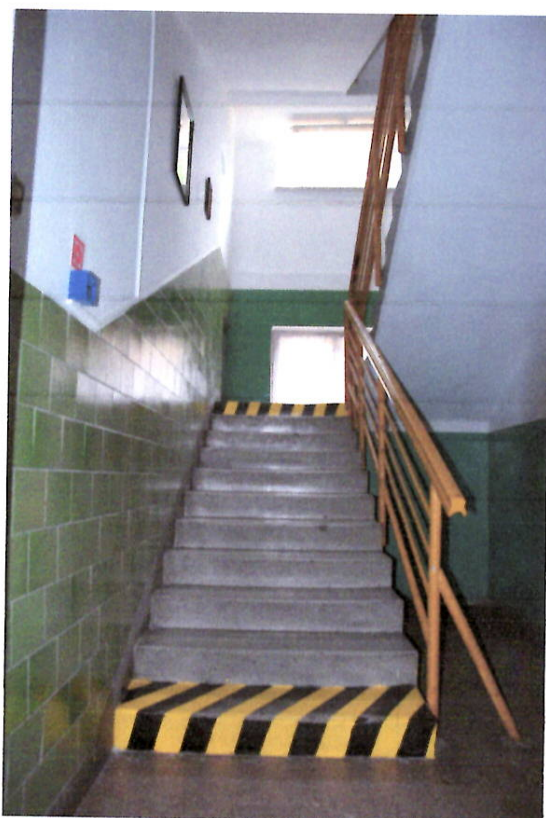
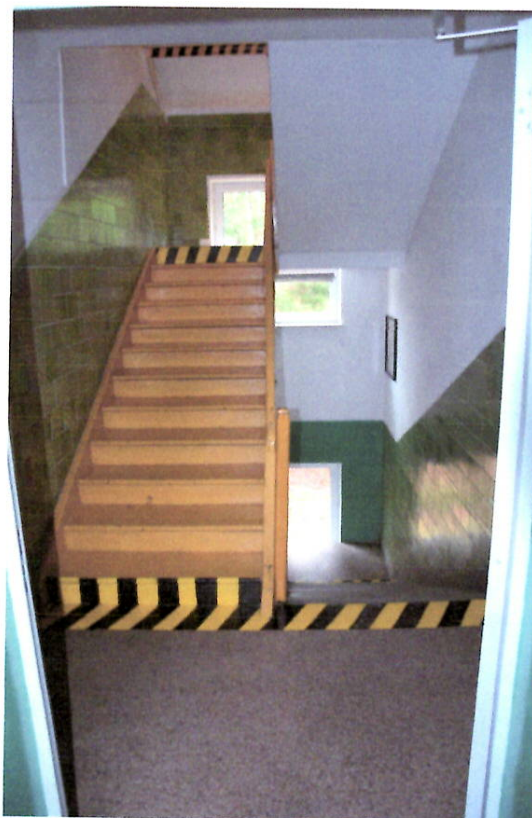
Fot. 14, 15. Budynek j.w. – Wewnętrzna klatka schodowa – schody z parteru na I piętro i na II piętro budynku.

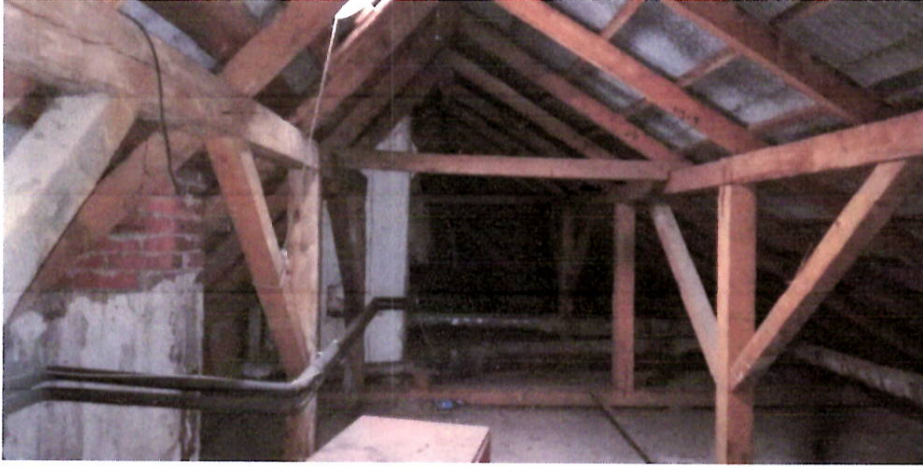
Fot.16. Poddasze nieużytkowe - drewniana płatwiowo-krokwkowa konstrukcja dachu.

W pracach remontowych należy uwzględnić remont pomieszczeń przeznaczonych do przebudowy, wykonanie fragmentów nowego tynku, posadzki oraz powłok malarskich. Kompleksowych prac remontowych oraz sprawdzenia i uzupełnienia odpowiednich zabezpieczeń bio- i ogniochronnych wymaga cała drewniana konstrukcja dachu (częściowa wymiana uszkodzonych elementów, wzmocnienie i naprawa rozluźnionych połączeń). Istniejące pokrycie z blachy ocynkowanej oraz obróbki blacharskie i orynnowanie wymagają również dokładnego sprawdzenia szczelności, lokalnych napraw i wykonania nowych powłok malarskich lub wymiany na nowe pokrycie z blachy powlekanej. W trakcie tych prac należy również uwzględnić naprawę uszkodzeń ozdobnych elementów architektonicznych (gzymsy, obramienia) oraz częściowy remont kominów w obrębie przestrzeni strychowej i ponad dachem.

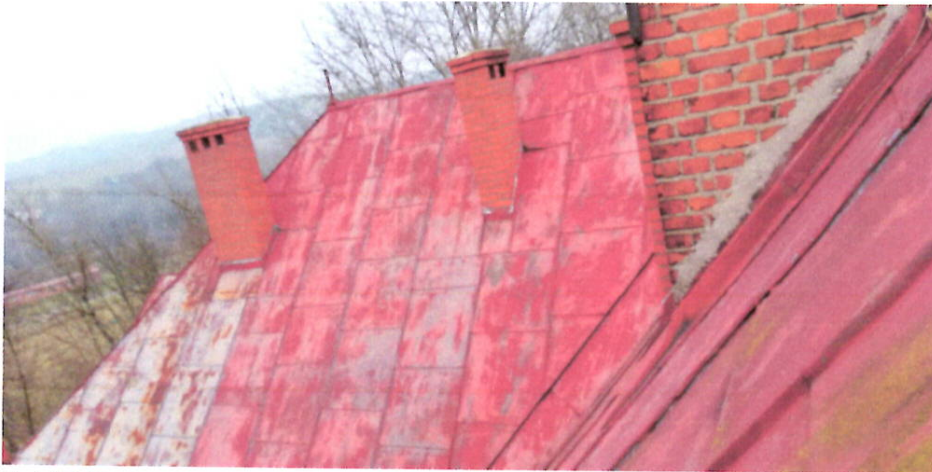
Blacha stanowiąca pokrycie dachu posiada wyraźne ślady rdzy i nieszczelności, a w niektórych miejscach perforację.

Na deskowaniu dachu widoczne są ślady zacieków w bezpośrednim sąsiedztwie ścian zewnętrznych, przy kominach - co świadczy o występujących nieszczelnościach pokrycia. W złym stanie technicznym są obróbki blacharskie gzymsów. Szczególnie niebezpieczne są obłuzowane obróbki blacharskie, co przy gwałtownych porywach wiatru może spowodować ich oderwanie.

Fot.17. Dach budynku - pokrycie z blachy ocynkowanej płaskiej na rąbek stojący – wyraźnie widoczne uszkodzenia blachy (ślady korozji) oraz ochronnych powłok malarskich.

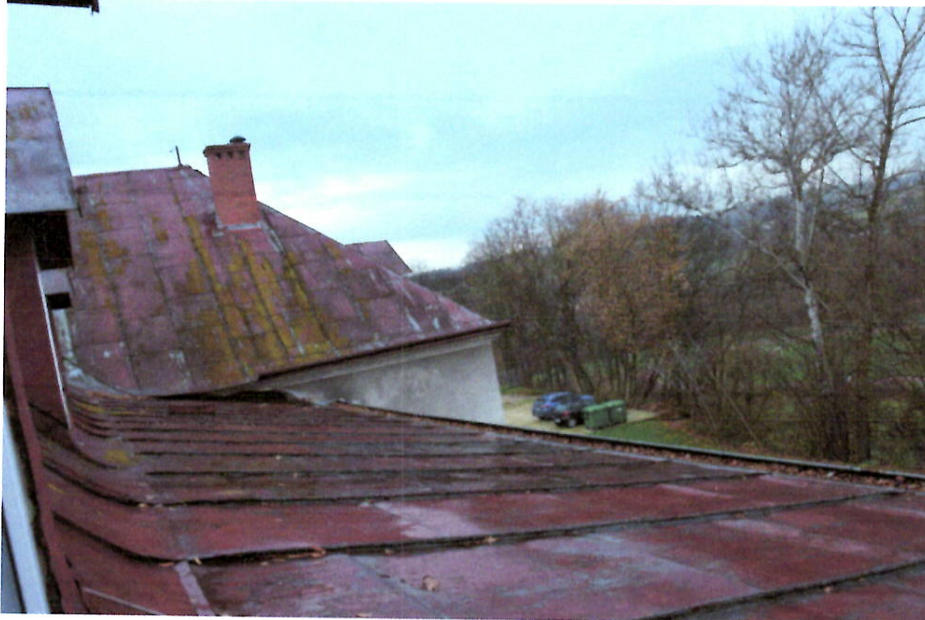
Fot.18. Budynek j.w. – dach jednospadowy z pokryciem z blachy ocynkowanej malowanej nad pomieszczeniem świetlicy znajdującej się na I piętrze budynku - widoczne miejsca lokalizacji projektowanego szybu windy (poziom II piętra).
