## PROGRAM PRAC KONSERWATORSKICH

fragmentu ogrodzenia, elementów domu pogrzebowego i macew na cmentarzu  
żydowskim przy ul. Młyńskiej w Oleśnie

**Nysa, 2023**

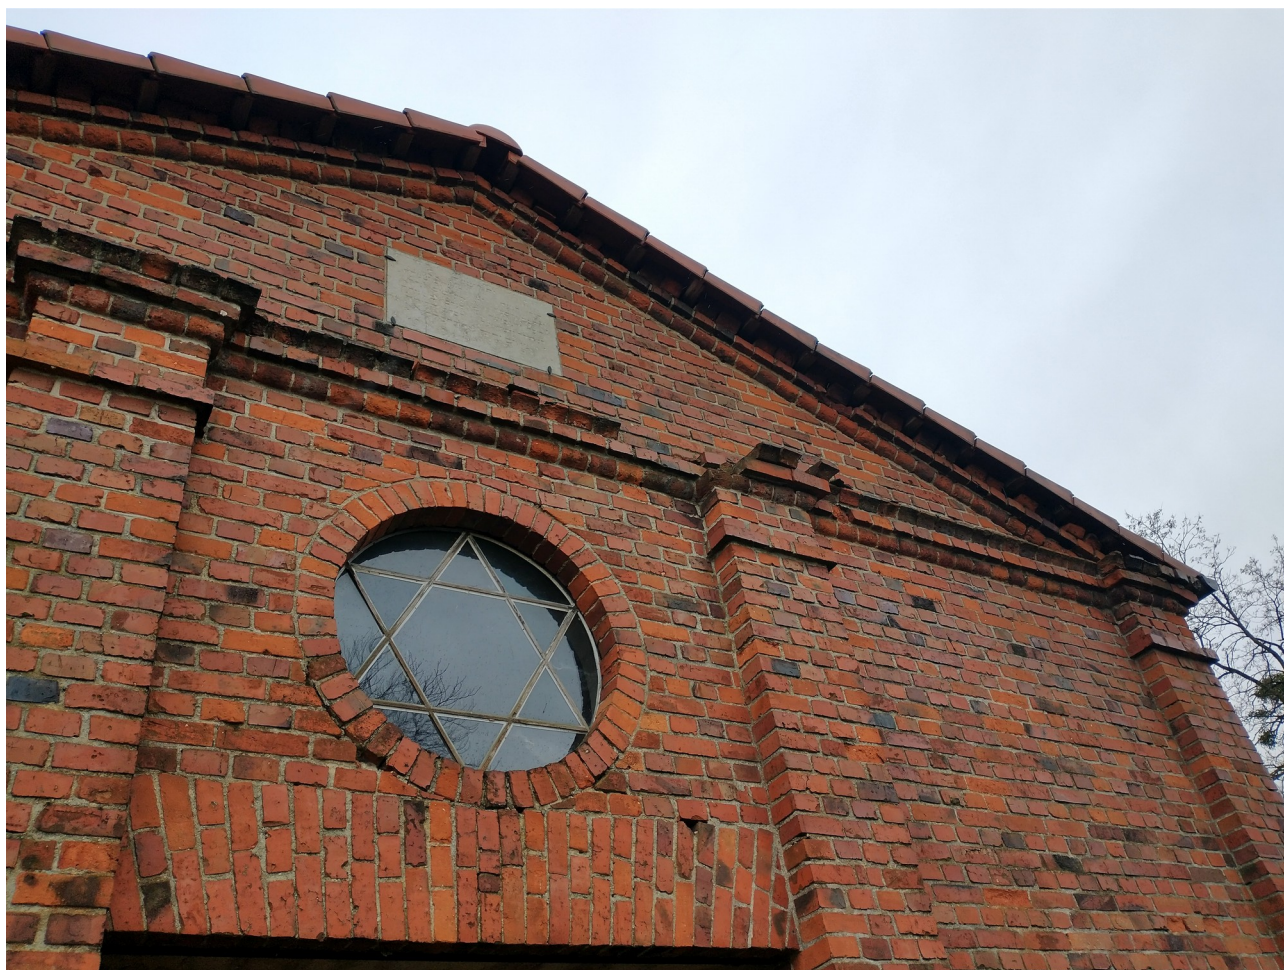
Obiekt zachowany w dość dobrym stanie. Lico cegły i spoinowanie ogólnie zachowane zadowolająco choć na powierzchni ścian budynku widoczne ubytki cegły i spoinowania. W szczycie elewacji frontowej – na gzymsie i zwieńczeniu pilastra widoczne ubytki i poluzowania cegieł (fot. 1 i 2). Elewacja południowa z nielicznymi ubytkami cegły i uszkodzeniami jej lica. Strefa cokołowa zawilgocona - miejscami ubytki cegieł. Orynnowanie jest nieszczelne z licznymi dziurami na całej długości (fot. 3). Parapety okienne porażone mchem (fot. 4). Widoczne ubytki spoinowania przy oknach (fot. 5).

Fot. 1. Ubytki cegły w pasie gzymsu na ścianie frontowej.

1. Do wbudowania cegieł użyć zaprawy piaskowo-wapiennej ręcznie robionej lub gotowej zaprawy o odpowiednich parametrach fizyko-chemicznych i kolorystyce zbliżonej do oryginału.

2. Uzupełnienia ubytków w cegle wykonać z użyciem zaprawy ręcznie robionej lub gotowej zaprawy barwionej w masie z zachowaniem parametrów i faktury zbliżonej do oryginału (np. Optosan NSR – Optolith).

3. Ubytki cegieł uzupełnić cegłą pozyskaną z otoczenia obiektu. W przypadku braku takich cegieł ubytki zastąpić cegłą o tych samych wymiarach i parametrach fizyko-chemicznych zbliżonych do oryginału.

4. Spoiny uzupełnić zaprawą mineralną ręcznie robioną lub z wykorzystaniem gotowej zaprawy barwionej w masie o zbliżonych parametrach fizyko-chemicznych do oryginału (np. Optosan Trass Fuge TKF 02). Kolor dobrać in situ po przeprowadzeniu prób.

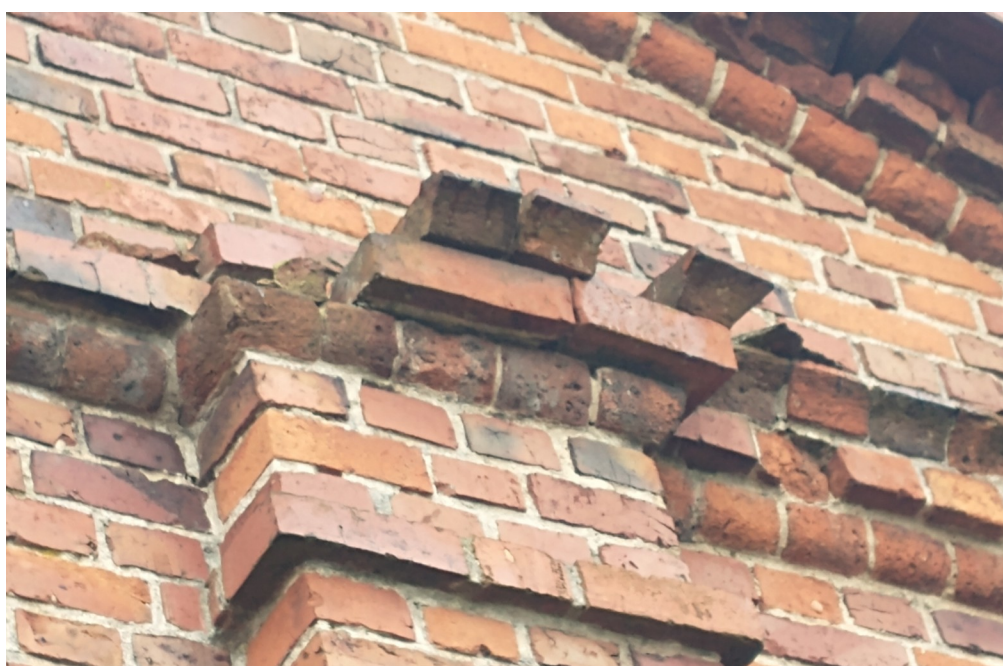
Fot. 2. Ubytki cegły w obrębie pilastra na ścianie frontowej.

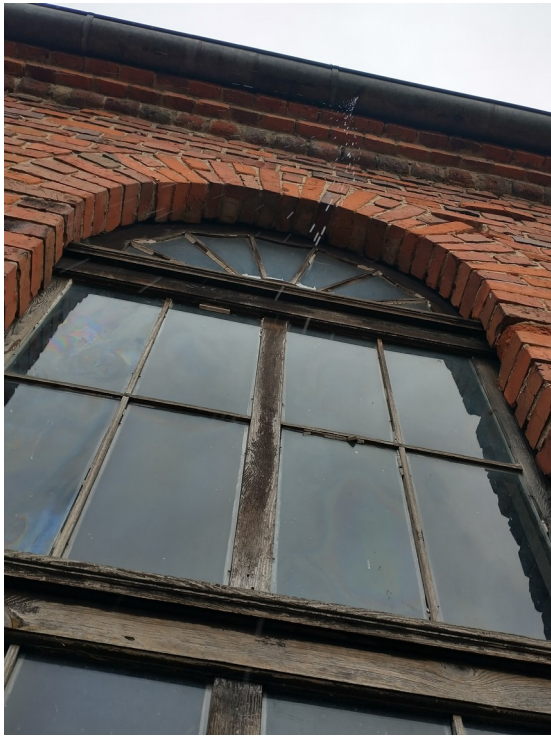
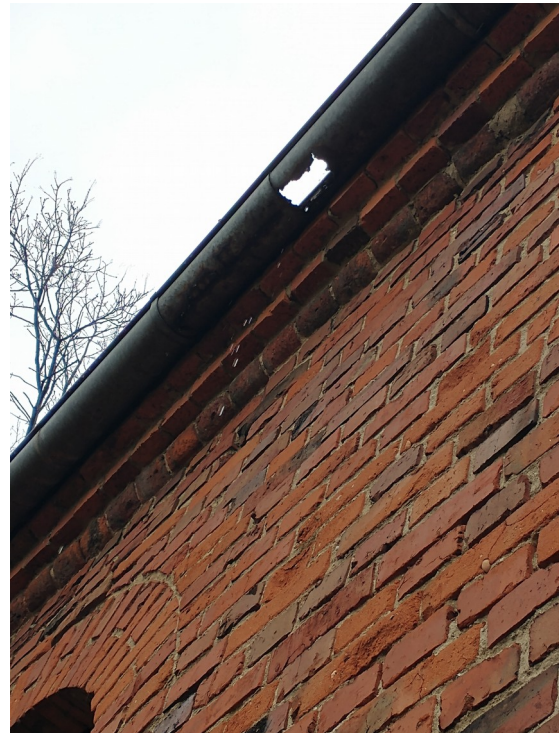
Fot. 3. Nieszczelne orynnowanie.

5. Należy wymienić skorodowane i dziurawe rynny i rury spustowe na nowe z blachy ocynkowanej.

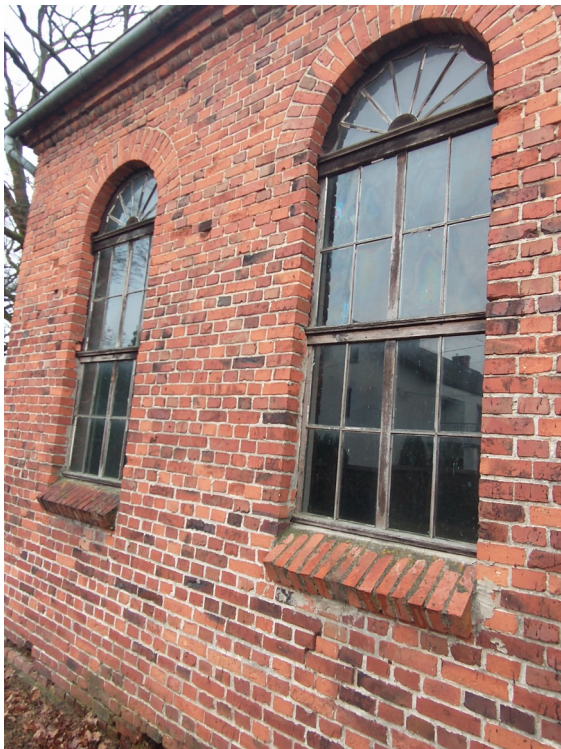
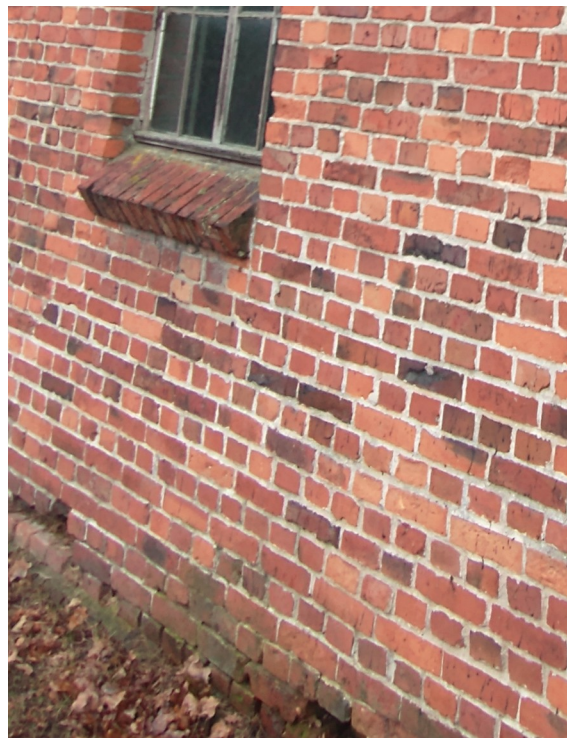
Fot. 4. Parapety pokryte mchem i zawilgocenie przyziemia.

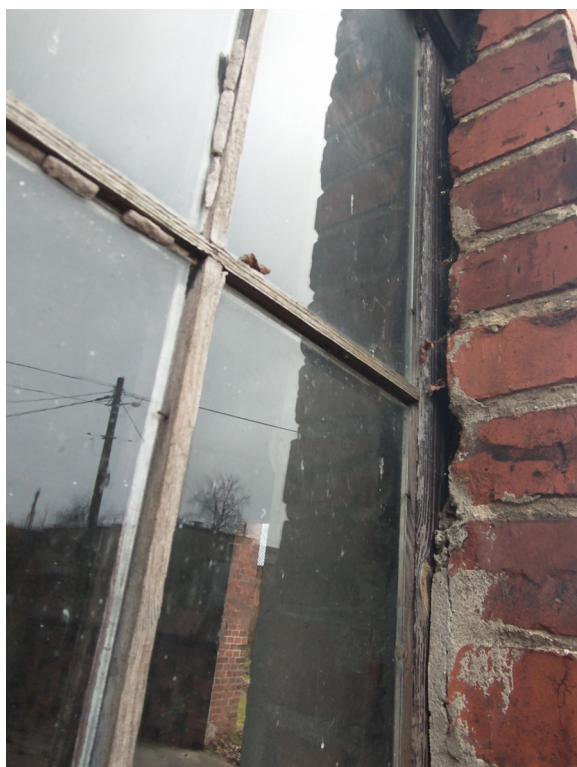
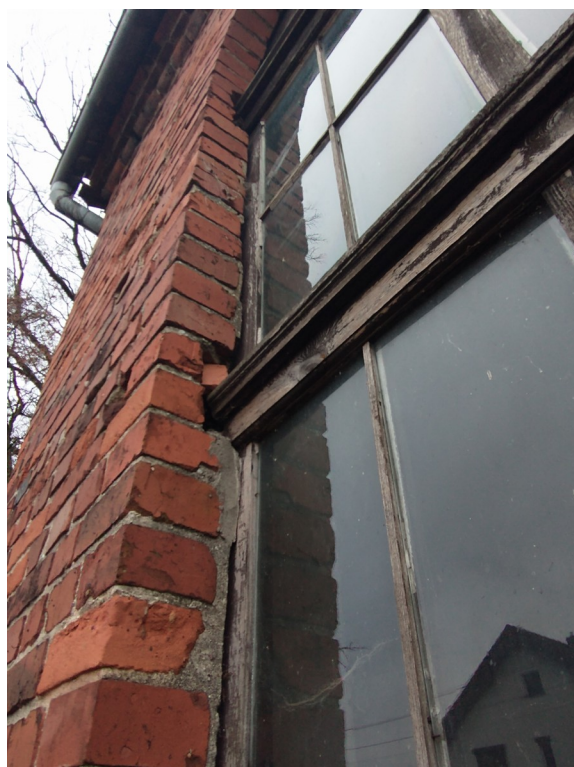
Fot. 5. Ubytki w cegle i spoinie wokół okien.

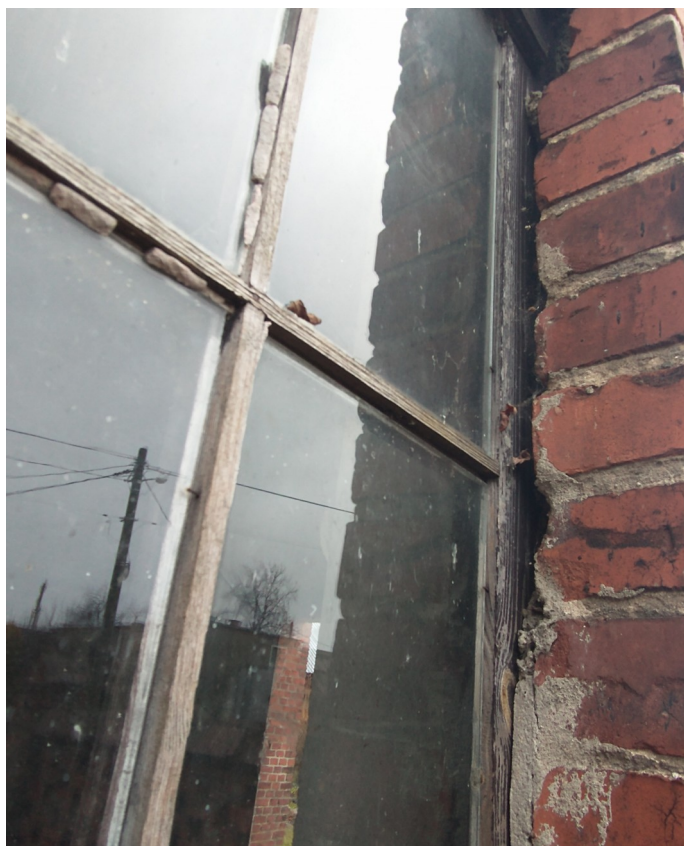
Okna szczelne, brak ubytków szyb. Widoczne natomiast ubytki kitu wokół szyb w konstrukcji okien (fot. 6). Z czasem ubytki kitu spowodują wypadanie szyb. Farba na powierzchni drewna uległa prawie w całości wypłukaniu (fot. 7). Odslonięte drewno narażone jest na permanentne działanie niszczących czynników powodując jego osłabienie.

Fot. 6. Ubytki kitu wokół szyb i ram okien.

1. Ramy okienne oczyścić z pozostałości istniejącej farby mechanicznie i/lub z pomocą środków chemicznych do usuwania powłok malarskich (np. preparatem Scansol).
2. Usunąć luźny, wykruszony kit.
3. Zdezynfekować powierzchnię okien (np. 2% r-rem Lichenicydy lub Biotinu R).
4. Uzupełnić ubytki kitu na styku szyb i szprosów/ram z zastosowaniem kitu zbliżonego do oryginału.
5. Wzmocnić drewnianą konstrukcję okien preparatem np. Paraloid B-72 poprzez kilkukrotne pędzlowanie – stężenie i ilość zabiegów określić w trakcie prób.
6. Uzupełnić brakującą cegłę i spoinowanie wokół okien analogicznie jak w pkt 1-4 dot. domu pogrzebowego.
7. Dwukrotne pomalowanie ram okiennych farbą do zastosowań zewnętrznych w kolorze identycznym jak istniejący. Kolorystyka wg wzornika Baumit Life – nr 0391 (umbra palona).

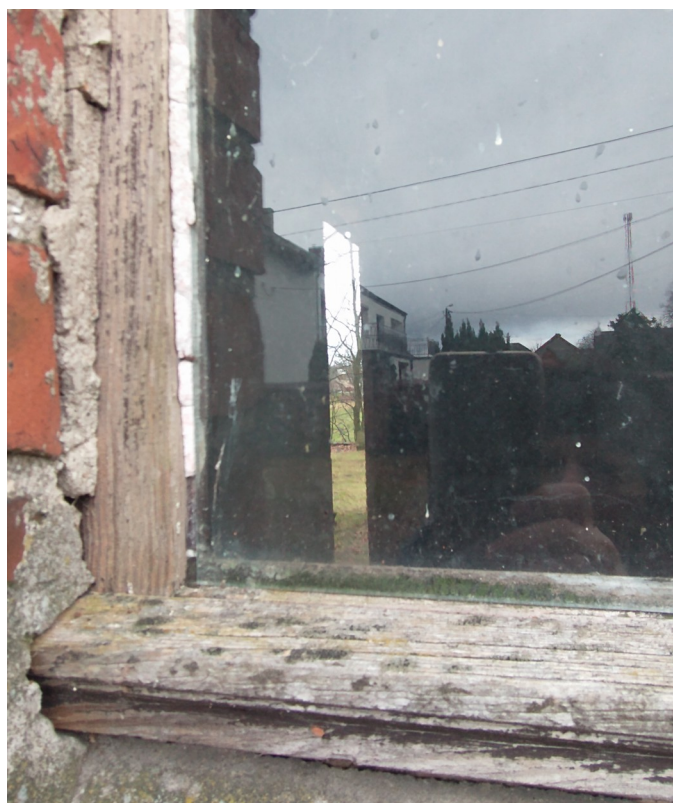
Fot. 7. Wypłukana farba i jej pozostałości na powierzchni okien.

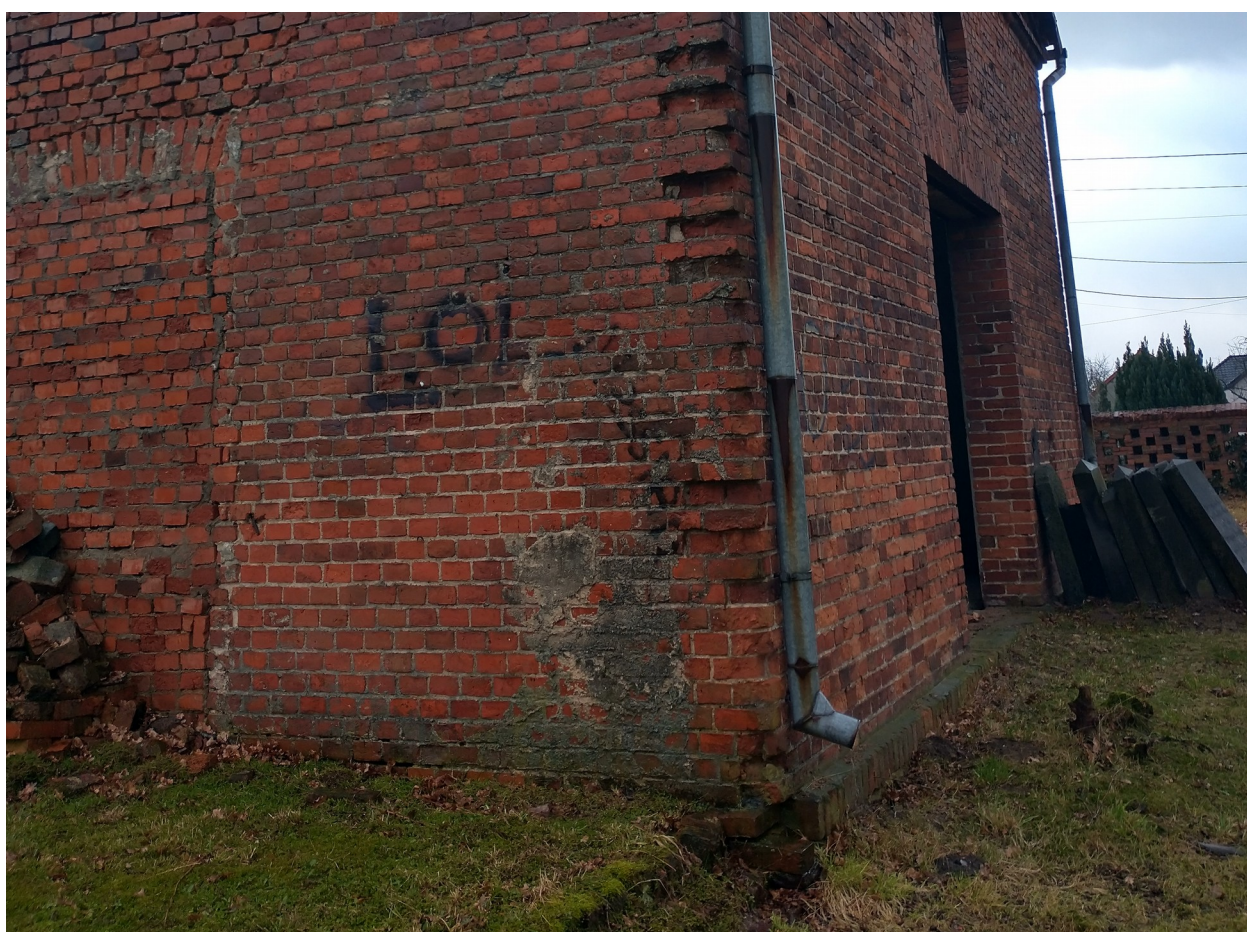
Elewacja zachodnia zachowana dość dobrze. Nieliczne ubytki cegieł, miejscami brak spoinowania, które uległo wypłukaniu. Strefa cokołowa porażona mchem. Rury spustowe skorodowane i nieszczelne (fot. 8).

Fot. 8. Północno – zachodni narożnik budynku Tahary.

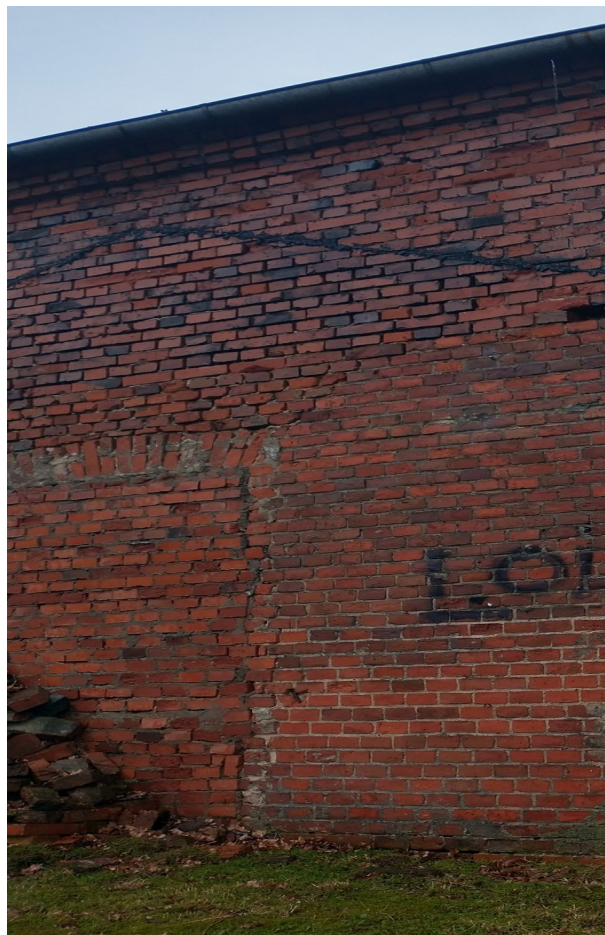
Elewacja północna zachowana w gorszym stanie niż pozostałe ściany budynku. Widoczny ślad dobudówki i zamurowany otwór drzwiowy z użyciem zaprawy cementowej. W górnej części ściany, na 1/3 powierzchni spoinowanie jest wypłukane (fot. 9). Przy ścianie, w miejscu zamurowanych drzwi składowana jest cegła (fot.10). W tym miejscu ściana jest zawilgocona. W wyniku opadów (deszcz, śnieg) strefa ta narażona jest na silne zawilgocenia i wolne odparowanie wilgoci z powierzchni ściany w porównaniu do pozostałych ścian. W wyniku czego zawilgocenie widoczne jest również od środka budynku (fot. 11). W prawym narożniku, za rurą spustową liczne ubytki cegły. Obok widoczne napisy powstałe na skutek aktu wandalizmu. Strefa cokołowa miejscami porażona mchem i zawilgocona z powodu nieszczelnych rur spustowych (fot.8).

Fot. 9. Widoczny ślad po dobudówce, wtórnych drzwiach i wypłukana spoina w górnej partii ściany.

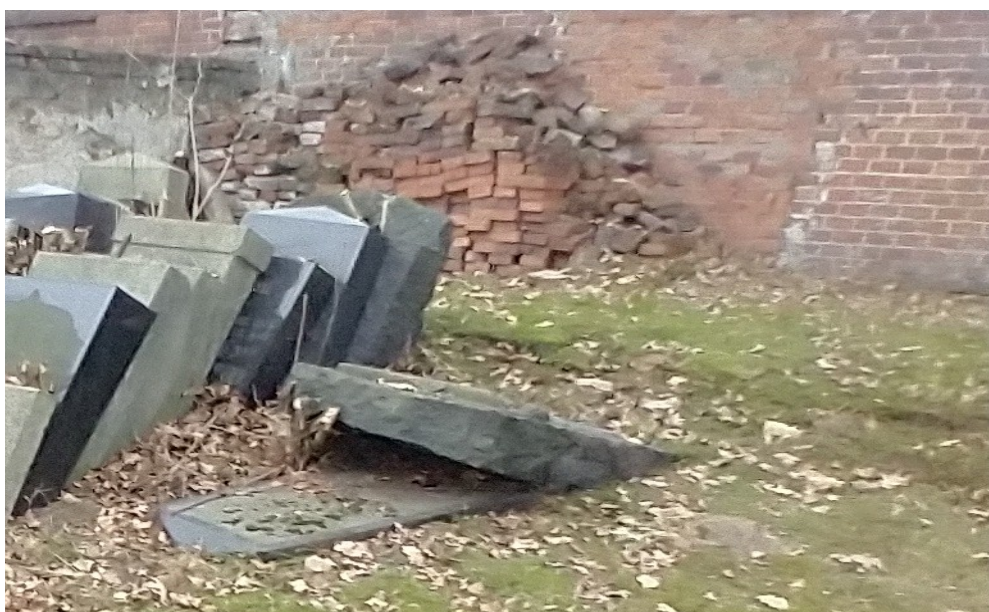
Fot. 10. Gromadzona cegła bezpośrednio przy ścianie.

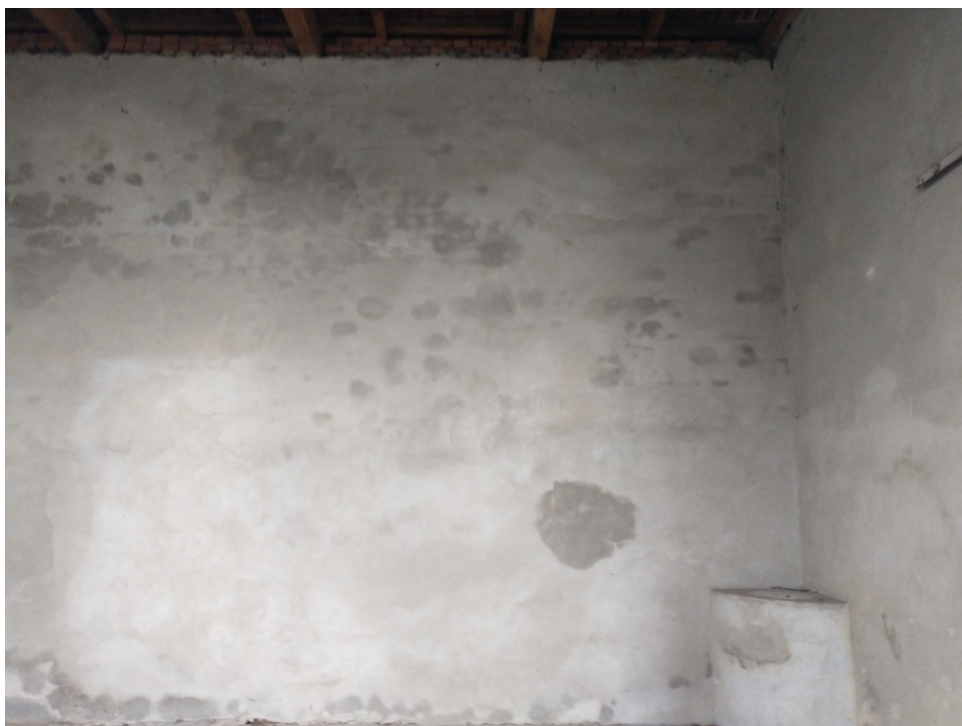
Fot. 11. Zawilgocenia ściany wewnątrz budynku.

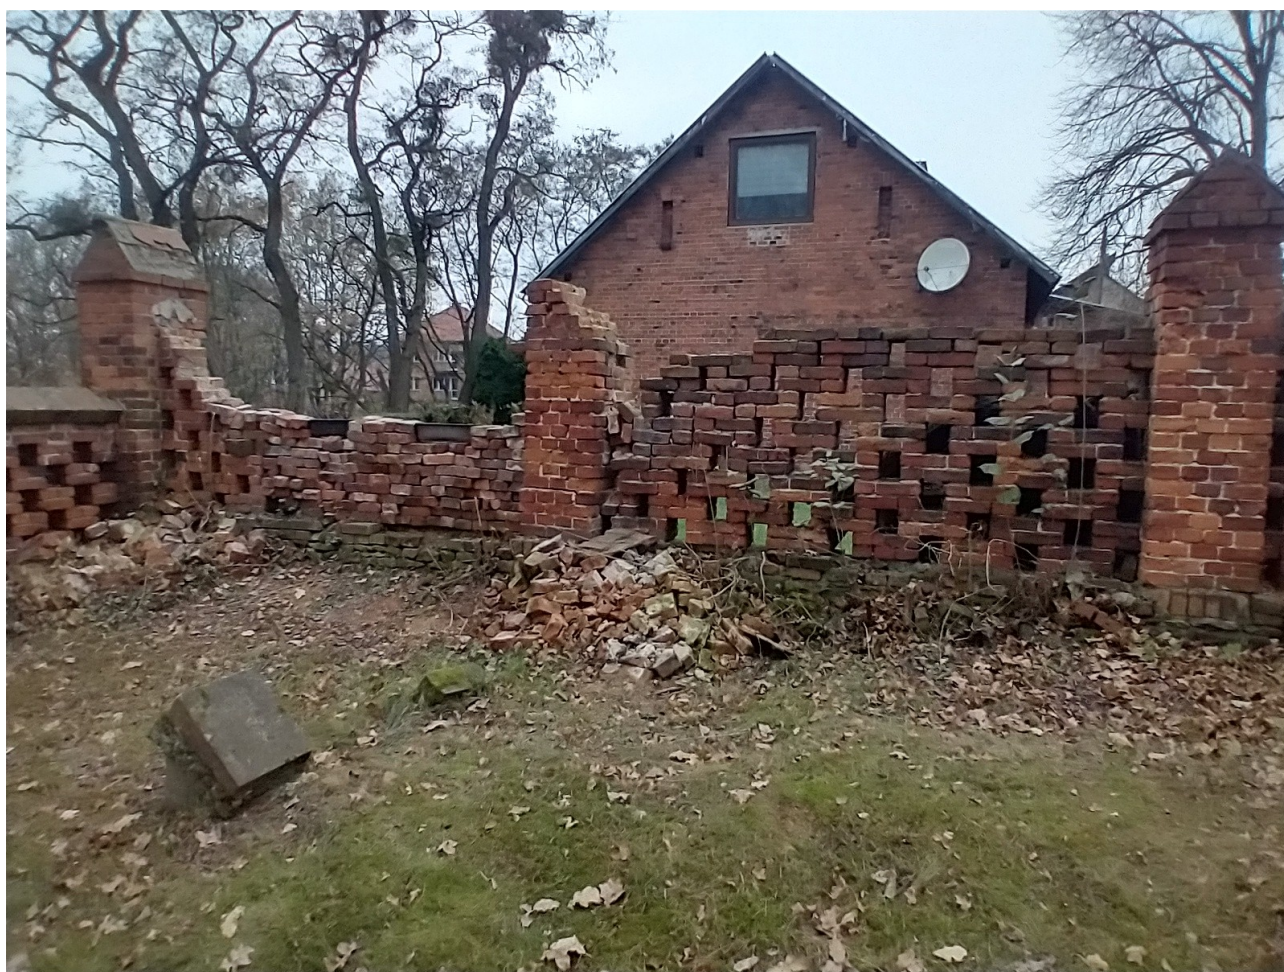
Stan zachowania muru otaczającego cmentarz jest zły. W pół-zach narożniku ogrodzenia doszło do rozerwania wiązania wskutek upadku drzewa z sąsiedniej działki, co spowodowało znaczną wyrwę w murze. Wyrwę okoliczni mieszkańcy uzupełnili odzyskanymi cegłami na luźno bez zaprawy(fot. 12). Od strony zachodniej brak ogrodzenia prawie na całej długości (fot. 13.). Zachowane jedynie przęsła w narożnikach. Zachowane fragmenty posiadają liczne ubytki cegły (fot. 14.). Kamienna podmurówka zniszczona, porośnięta trawą i samosiejkami (fot. 15).

Fot. 12. Wyrwa po upadku drzewa zaplombowana na luzno bez zaprawy.

1. Rozebrać luźne cegły z przęsła i słupków z zachowaniem pozyskanego materiału. Cegły należy zinwentaryzować i/lub oznaczyć by ponownie analogicznie wbudować je w odtwarzany mur.
2. Posprzątać i nieznacznie wyrównać teren wzdłuż kamiennej podmurówki po obu stronach ogrodzenia.
3. Usunąć wrastającą roślinność.

4. Oczyszczyć powierzchnię kamiennej podmurówki i pozostałych elementów ceglanych metodą strumieniową (np. myjka wysokociśnieniowa marki Karcher).
5. Zdezynfekować oczyszczoną powierzchnię (np. 2 % r-r Lichenicydy lub Biotinu R).

6. W miejscach ewentualnego osłabienia partii cegieł wykonać zabiegi wzmacniające strukturalnie (np. preparatem KSE 300 firmy Remmers).
7. Uzupełnić kamienną podmurówkę w zakresie brakujących elementów kamiennych i spoinowania. Ubytki należy uzupełnić kamieniem tego samego rodzaju co oryginał. Spoinowanie należy wykonać z zastosowaniem zaprawy piaskowo-wapiennej ręcznie robionej lub gotowej z zachowaniem parametrów fizyko-chemicznych zbliżonych do oryginału.

8. Odtworzyć przęsła i słupki w formie odpowiadającej oryginalnym, zachowanym elementom ogrodzenia. W tym celu należy użyć cegły pozyskanej z rozbiórki. W razie niewystarczającej ilości cegieł potrzebnych do wmurowania można wykorzystać cegłę zgromadzoną w otoczeniu zgodną co do wymiarów i parametrów fizyko-chemicznych do oryginału.

9. Do spoinowania użyć zaprawy mineralnej ręcznie robionej lub z wykorzystaniem gotowej zaprawy barwionej w masie o odpowiednich parametrach fizyko-chemicznych i kolorystyce zbliżonej do oryginału (np. Optosan Trass-Fuge TKF-02).

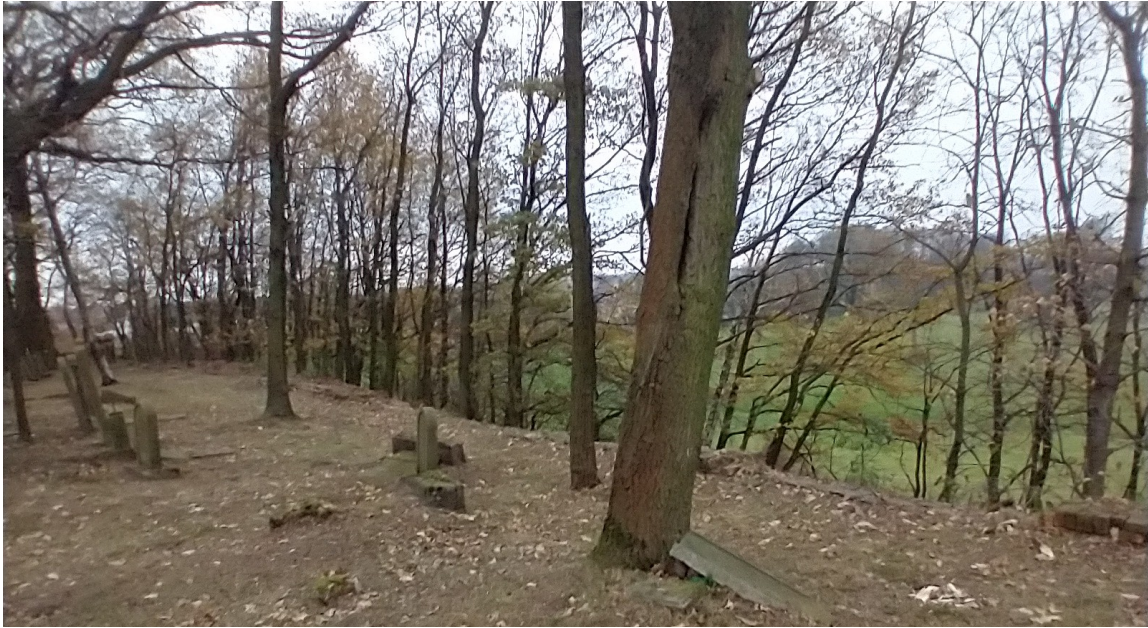
Fot. 13. Brak ogrodzenia od strony zachodniej.

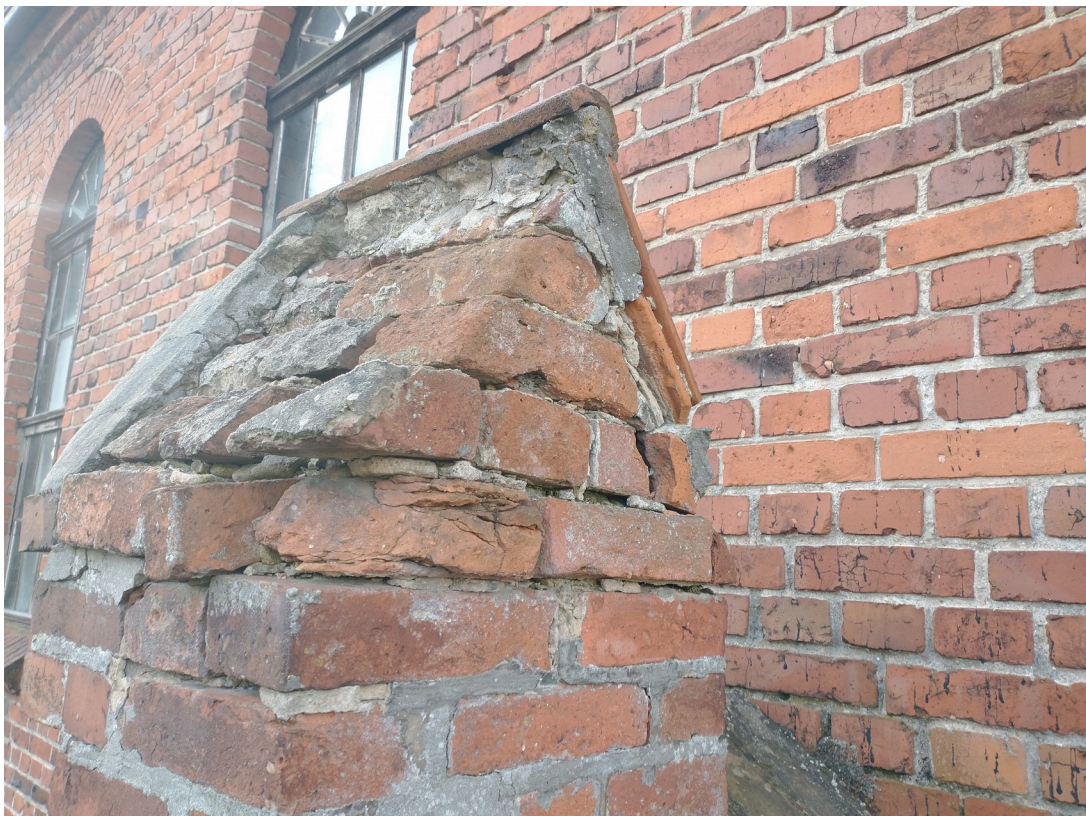
Fot. 14. Zniszczenia występujące na ogrodzeniu – np. ubytki zadaszania słupków.

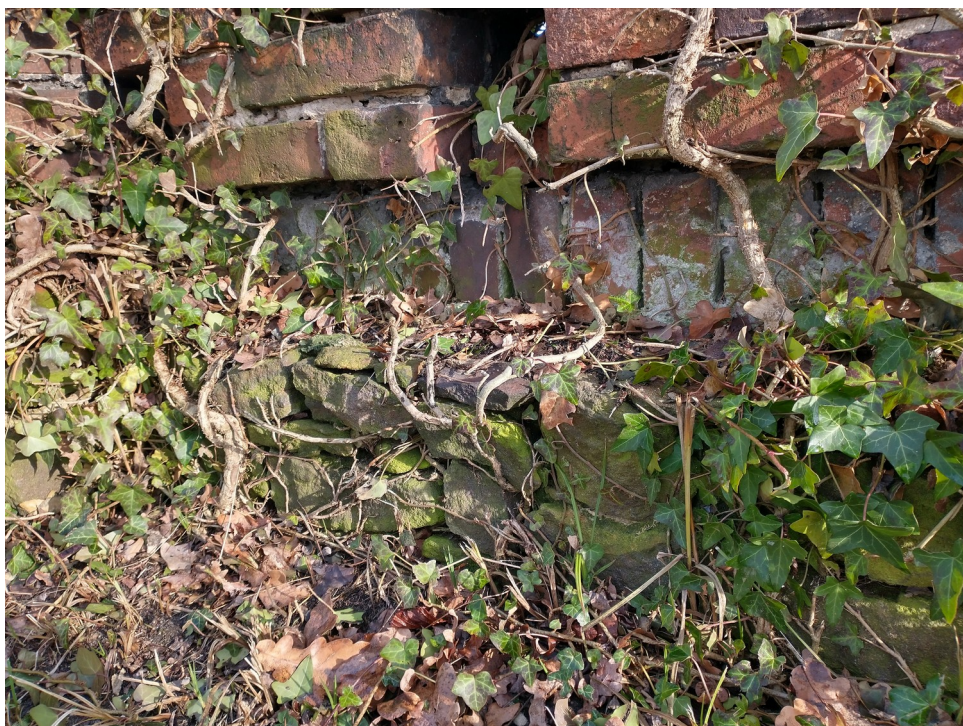
Fot. 15. Kamienna podmurówka zniszczona, porośnięta trawą i samosiejkami.

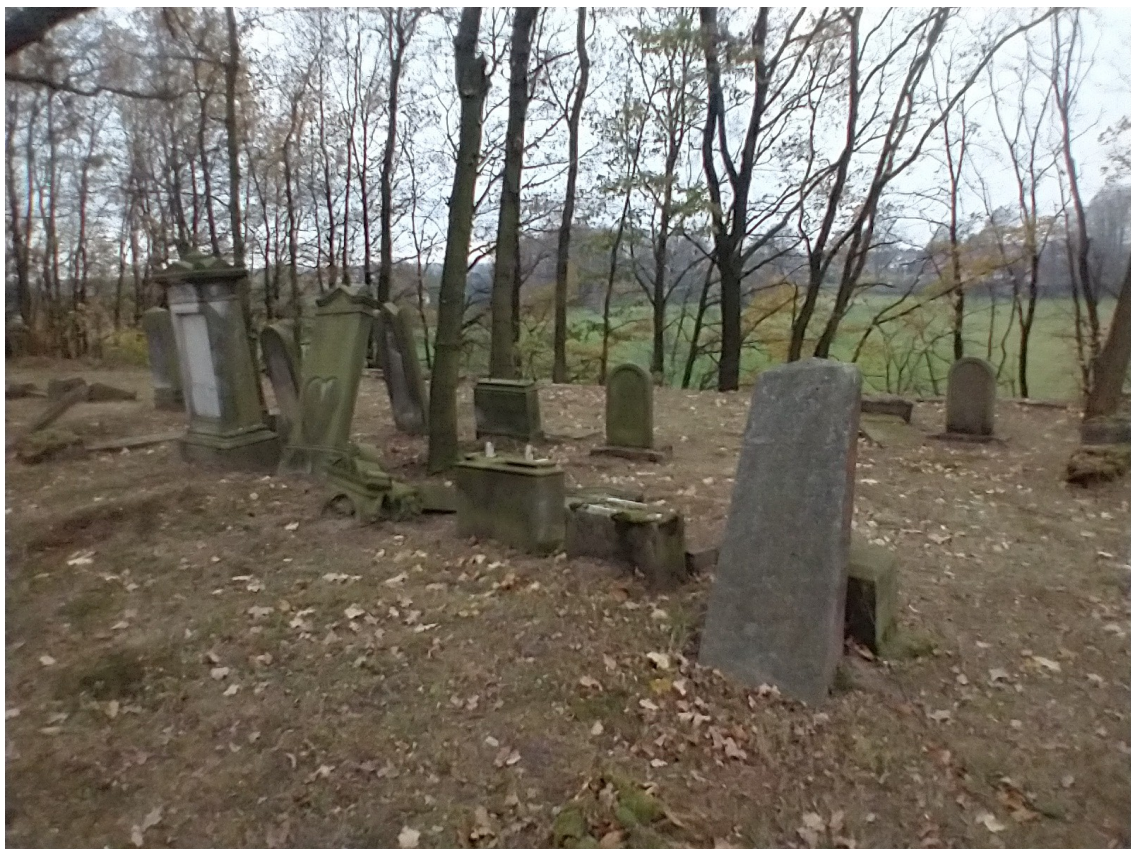
Stan zachowania macew jest zróżnicowany(fot. 16). Po większości płyt nagrobnych pozostały postumenty. Płyty nagrobne zostały rozgrabione, zniszczone lub w całości powalone. Cześć ocalałych nagrobków zebranych z terenu cmentarza ułożono w pobliżu domu pogrzebowego (fot. 17).

Fot. 16. Ogólny stan zachowania macew.

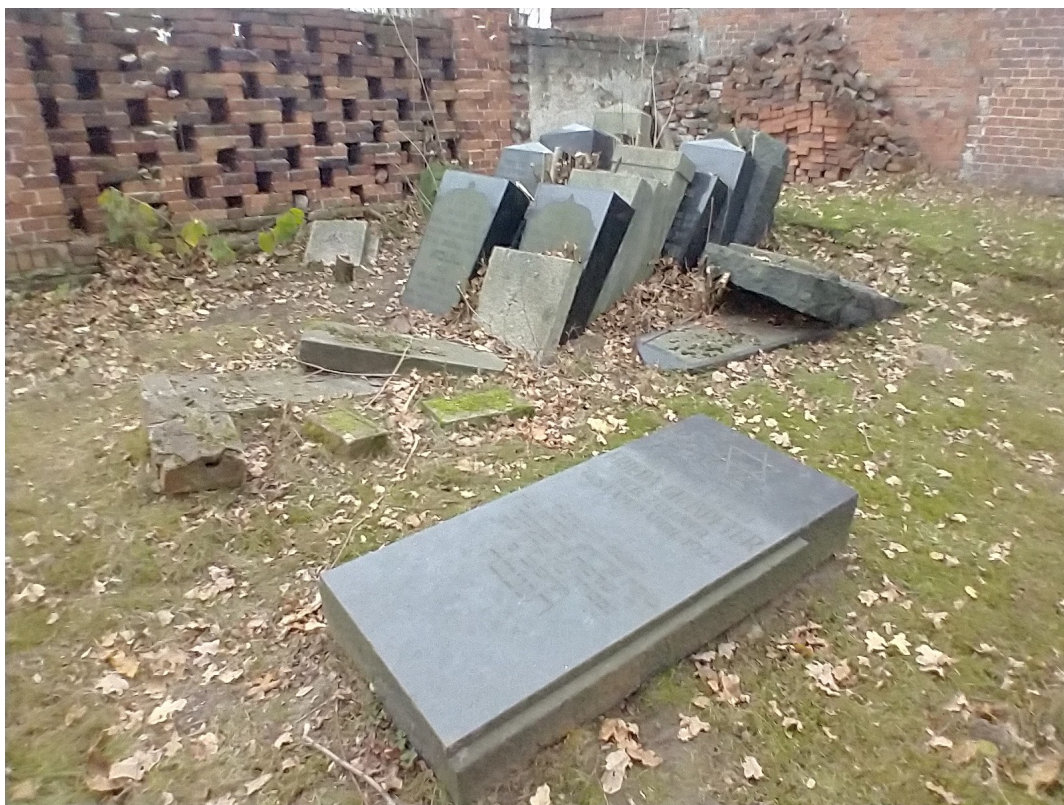
Fot. 17. Część zebranych i ułożonych macew w pobliżu domu pogrzebowego.

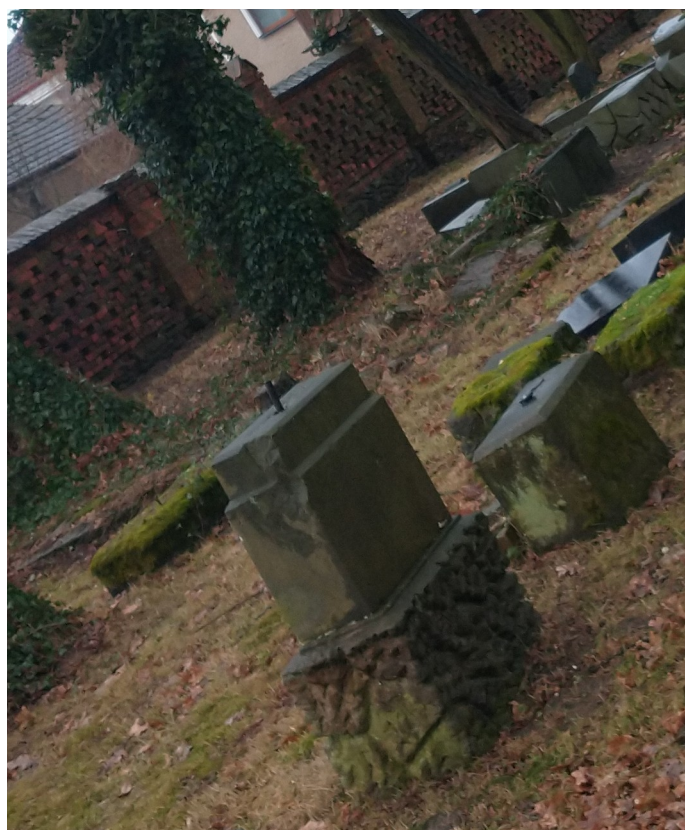
Postumenty na terenie cmentarza są zabrudzone, z licznymi ubytkami w strukturze kamienia czy zaprawy (fot. 18). Powierzchnia pokryta mchem i/lub bluszczem w części lub na całej powierzchni (fot. 19). Większość macew jest pochylona lub przewrócona. Te przewrócone są w części połamane - wiele wrosło już w grunt (fot. 21). Powierzchnia macew jest zabrudzona, pokryta patyną zwłaszcza tych wykonanych z piaskowca. Ponadto porośnięte są mchem, nieliczne też bluszczem(fot. 20). Miejscami inskrypcje wykonane na płytach utraciły czytelność.

Fot. 18. Uszkodzenia i zabrudzenia na powierzchni kamienia.

3. Oczyszczenie powierzchni kamieni metodą strumieniową (woda pod ciśnieniem 50-140 bar) lub parownicą (wytwornica pary np. DE 4002 firmy Karcher).
4. Dezynfekcja oczyszczonej powierzchni kamieni preparatem biobójczym (np. 2 % r-r Lichenicydy lub Biotin R).

5. Wzmocnienie struktury osłabionych i osypujących się partii kamienia preparatami:
  - piaskowiec i sztuczny kamień (terazzo) – preparatem krzemooorganicznym na bazie tetraetoksyilanu np. KSE 300 firmy Remmers,

- granit, marmur – roztworem żywicy akrylowej np. Paraloid B-72 w toluenie (dobór stężenia i ilość zabiegów określić w trakcie prób).

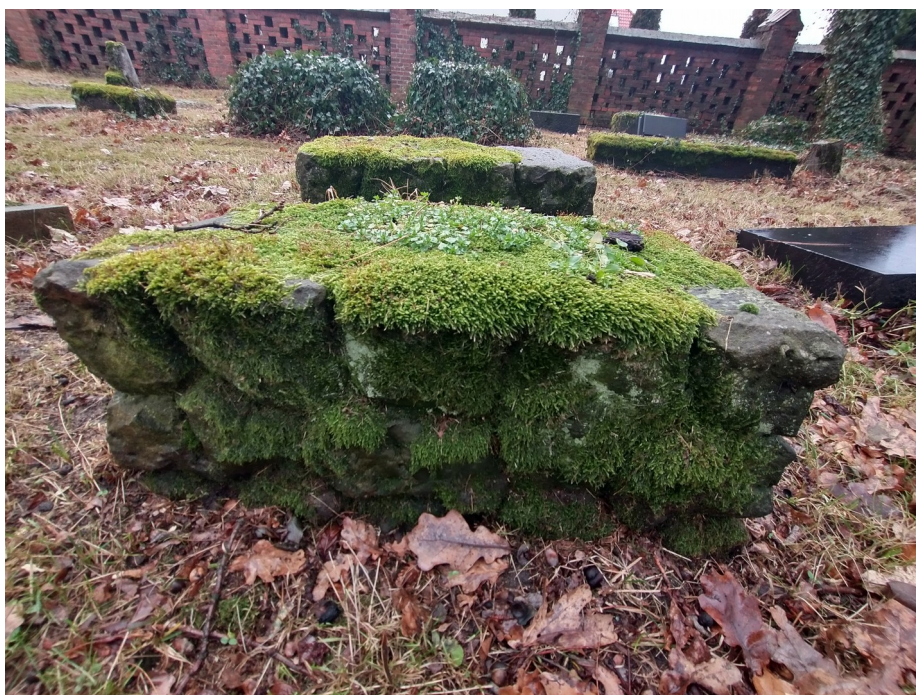
Fot. 19. Postumenty porośnięte mchem i/lub bluszczem.

1. Usunąć mechanicznie narośla z mchu z powierzchni kamieni za pomocą narzędzi np. szczotek, szpachelek – z pominięciem szczotek drucianych.
2. Usunąć mechanicznie wici bluszczu z powierzchni kamieni z zachowaniem ostrożności – macki gałązek bluszczu mocno przrastają do powierzchni, na której bytują. Nieuważne odrywanie może uszkodzić strukturę kamienia.

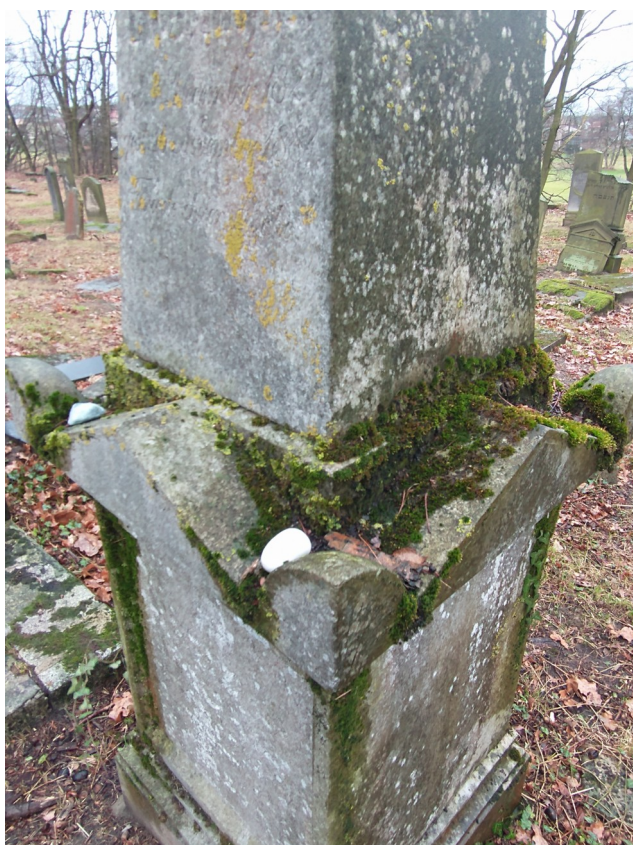
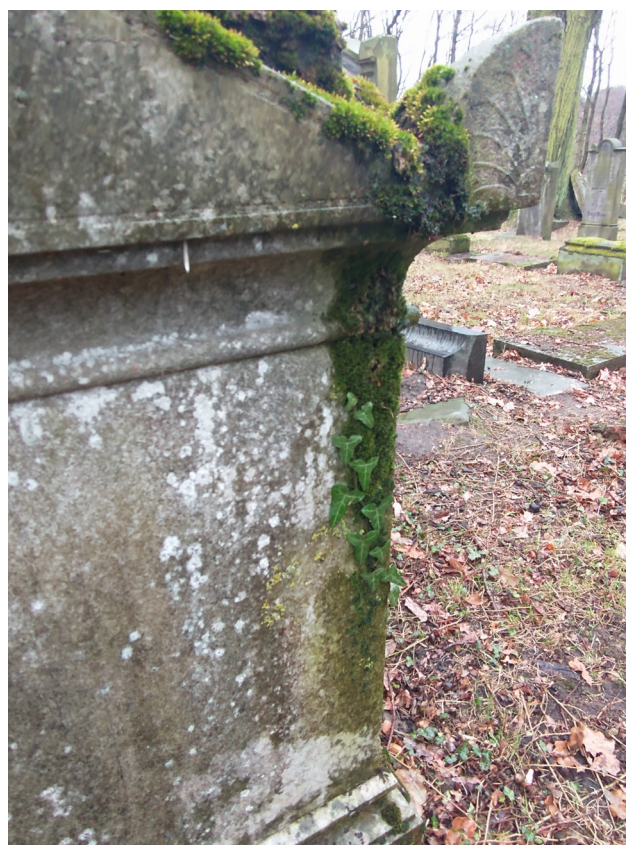
Fot. 20. Nagrobki porośnięte mchem i/lub bluszczem.

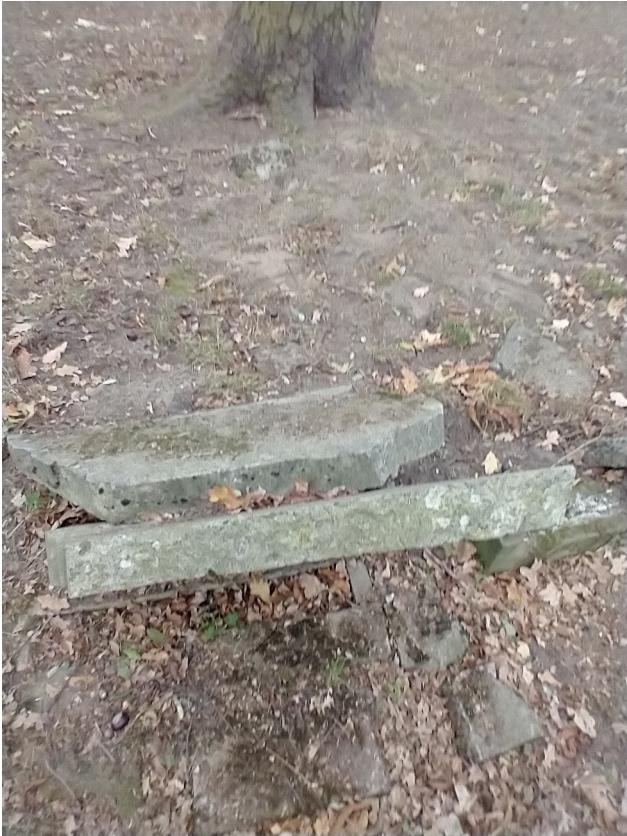
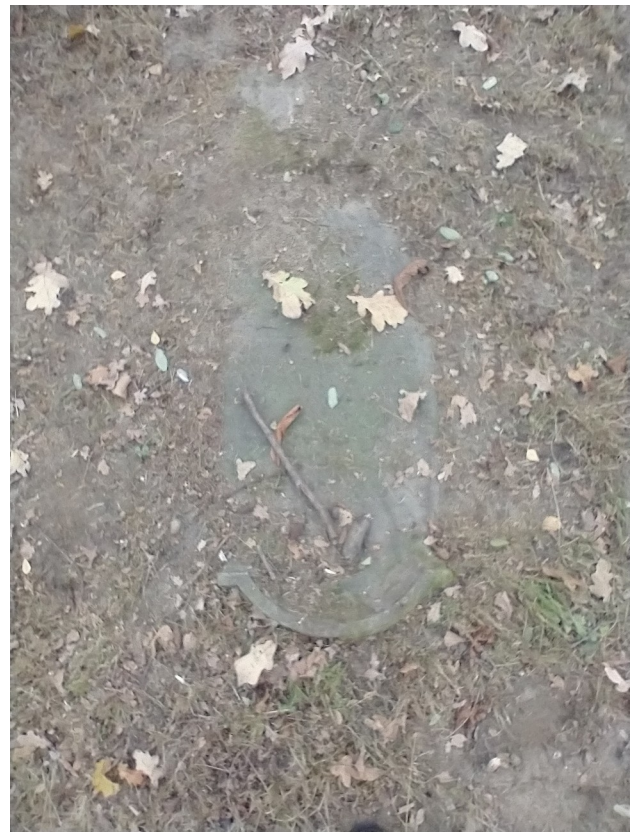
Fot. 21. Połamane płyty macew lub wrosnięte w grunt.

Wszystkie prace przy macewach (nagrobkach) i zachowanych postumentach należy wykonać in situ w zachowanych pozycjach. Nie należy odkopywać, podnosić czy ponownie ustawiać znajdujących się na cmentarzu płyt nagrobnych, które uległy przewróceniu, zarosnięciu czy też wchłonięciu w ziemię – zgodnie z wytycznymi Komisji Rabinicznej. Program obejmuje ok. 170 sztuk postumentów i macew, na powierzchni których znajdują się znaczne nawarstwienia mchu i bluszczu.

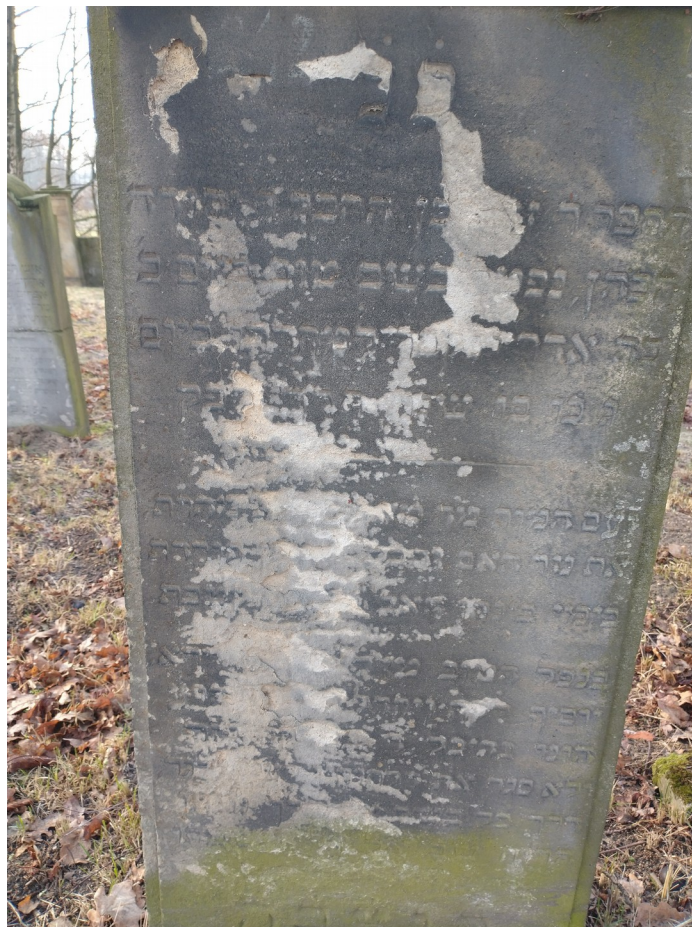
Fot. 22. Zabrudzenia i zniszczenia na powierzchni płyty z piaskowca wraz z zatarciem inskrypcji.
