PROGRAM PRAC REMONTOWO-KONSERWATORSKICH

Stołówka marynarska

(Budynek nr 11 w kompleksie zabudowy Akademii Marynarki Wojennej)

Program prac remontowych przy elewacjach

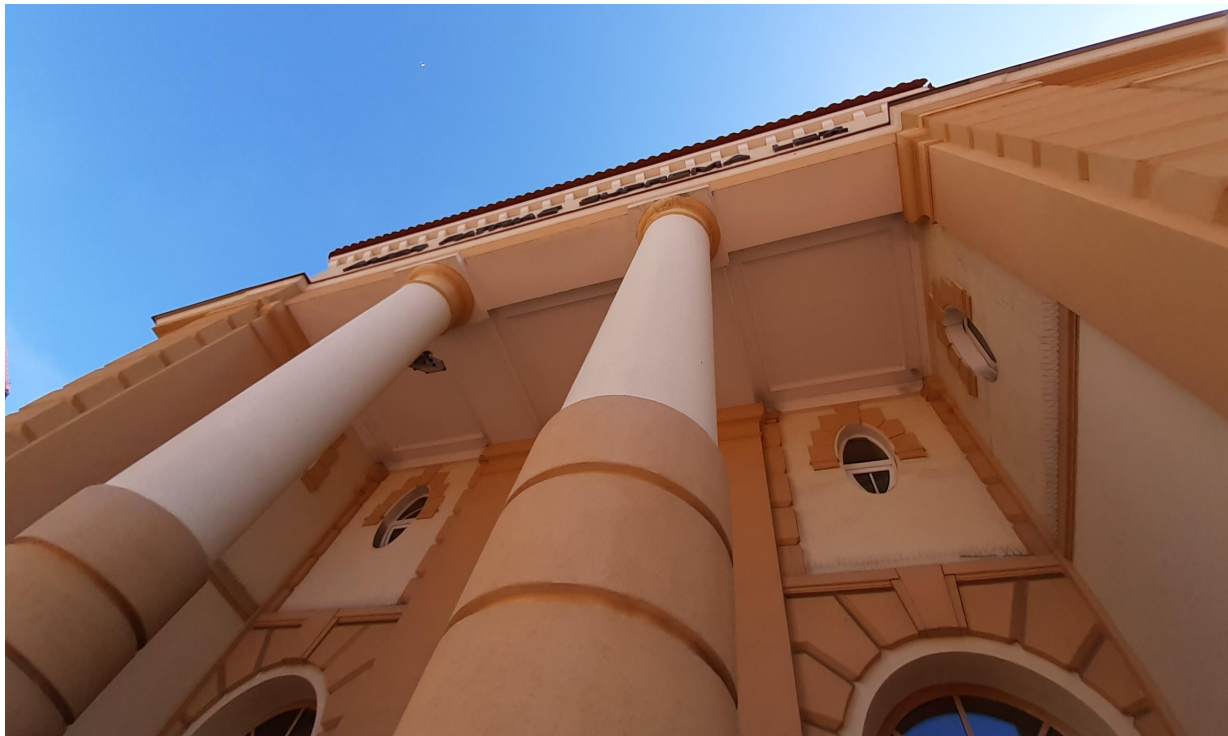
Fot.2. Portyk wewnętrzny – ściany i detal wnętrza wykończone są gładkimi tynkami cementowo-wapiennymi

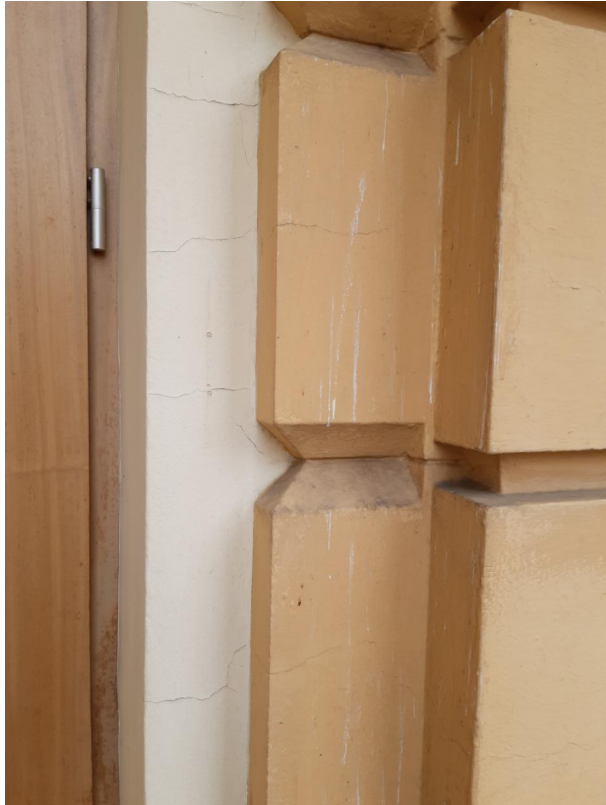
Fot.3. Portyk wewnętrzny – miejscowe rysy na tynkach powstałe w wokół otworów drzwiowych i zanieczyszczenia odchodami gołębi (konieczna jest wymiana istniejących zabezpieczeń gzymsu)

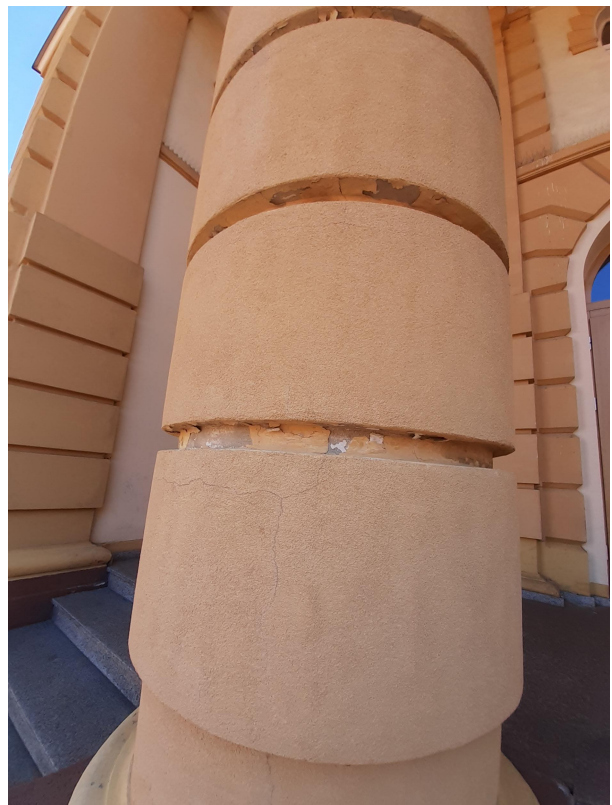
Fot.4. Boniowanie kolumn – miejscowe rysy na tynkach akrylowych wykonanych na boniach i łuszczące się malatury w brzdach boniowania.

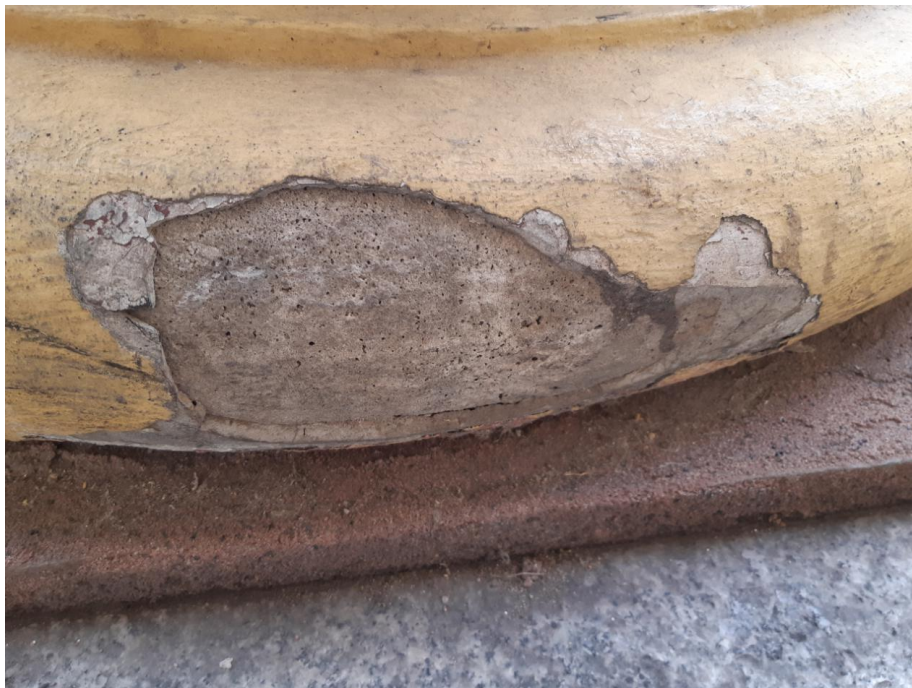
Fot.5. Bazy kolumn – miejscowe ubytki tynków

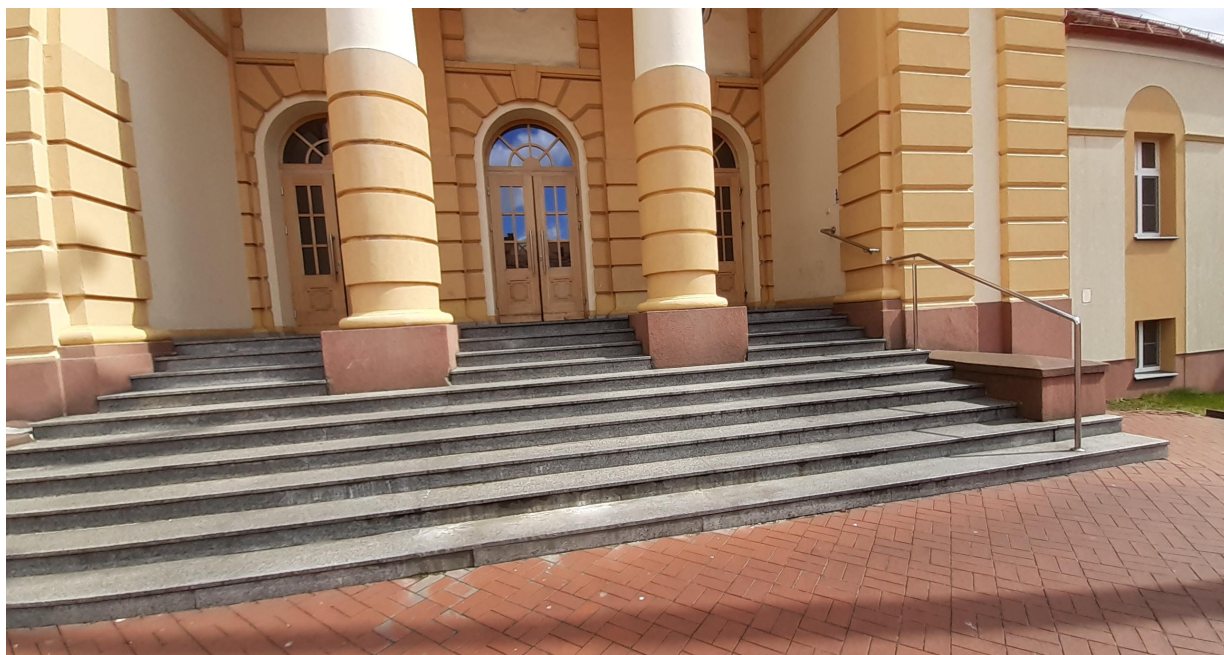
Fot. 6. Schody granitowe - widoczne wykwyty solne i bio-zanieczyszczenia. Ubytki okładziny granitowej stwierdzono na licach 2 pierwszych stopni

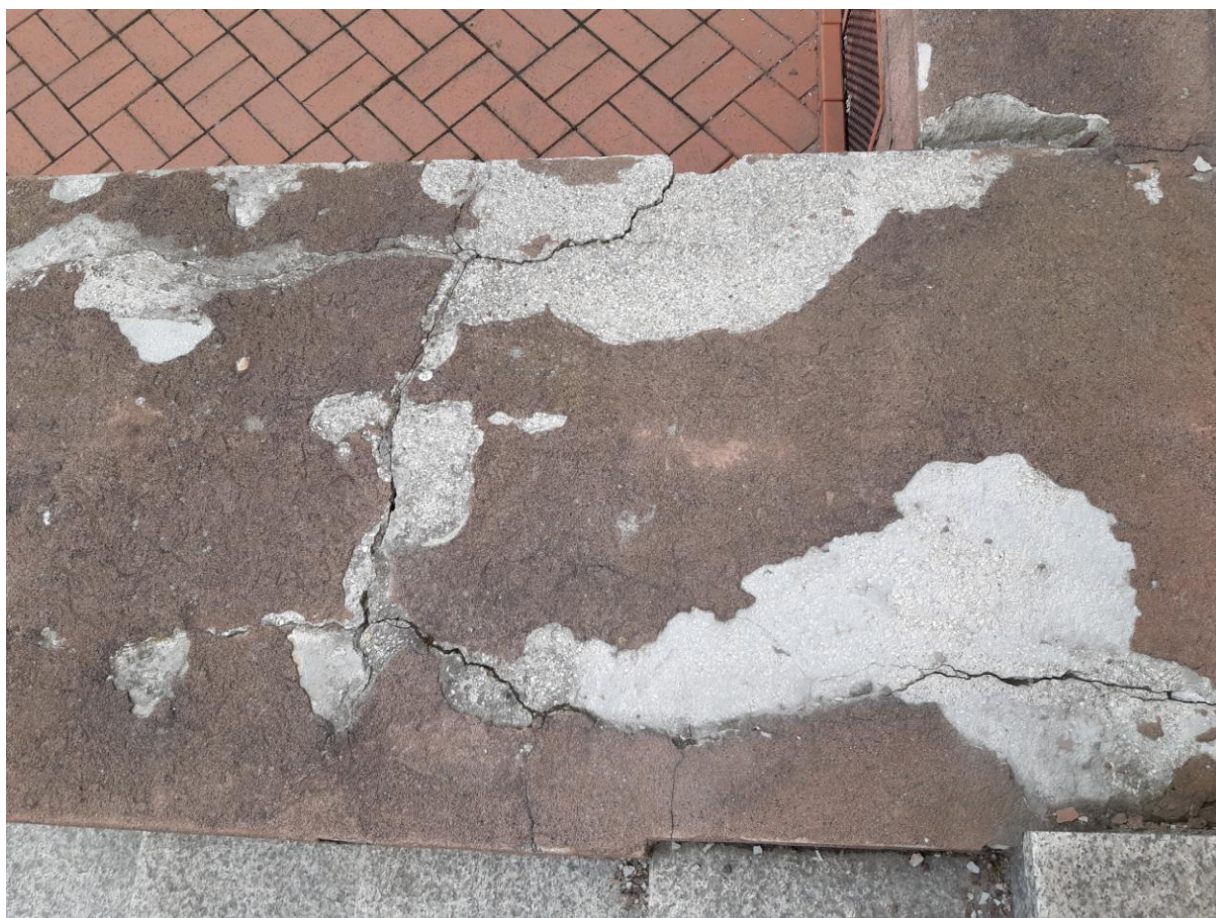
Do napraw, ze względu na znaczny stopień zniszczeń kwalifikuje się czapy murków schodów reprezentacyjnych wykonane z lastryko, nie wyklucza się, że w toku prac zajdzie konieczność całkowitego odtworzenia silniej spękannej czapy.

Fot. 7. Czapy lastriko na murkach schodów- znaczne spękania struktury betonowej, tynk cienkowarstwowy całkowicie zdegradowany

7.5.7 Ze względu na duży stopień zniszczenia jednej z czap schodów głównych (zdjęcie nr 7), dopuszcza się że może wystąpić konieczność wykonania nowej czapy z zachowaniem geometrii i właściwości materiału oryginalnego.

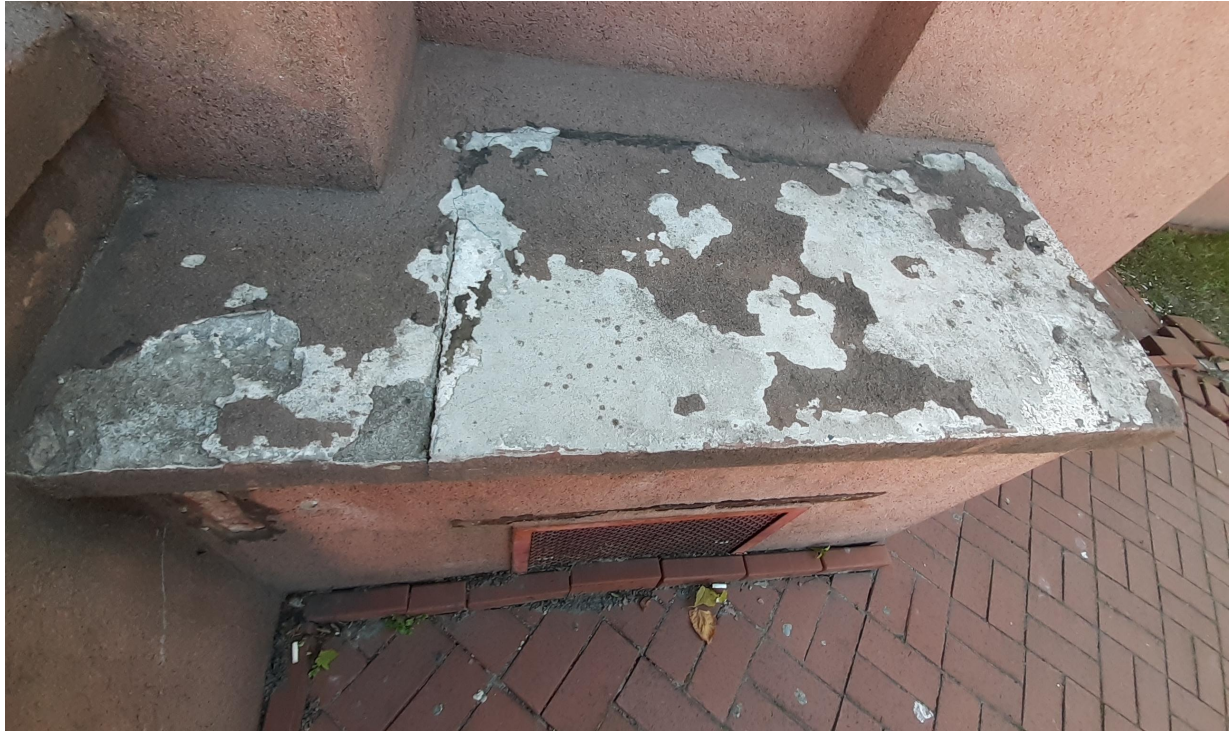
Fot. 8. Szachty wentylacyjne przy schodach - zdegradowane czapy betonowe i tynki cienkowarstwowe, odsłonięte kształtowniki stalowe nad otworami wentylacyjnymi, skorodowane kratki.

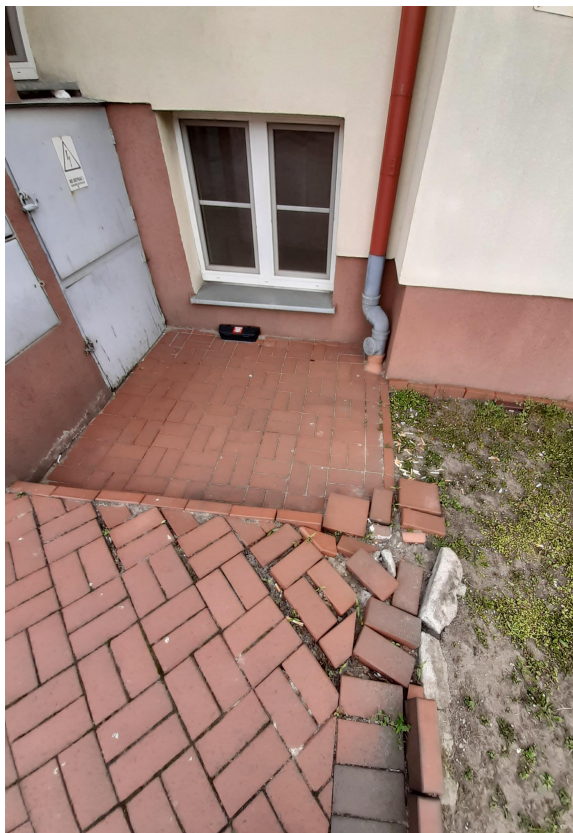
Fot.9. Nawierzchnia klinkierowa przy łączniku - miejscowe uszkodzenie nawierzchni spowodowane nieprawidłowym osadzeniem obrzeży stopnia.

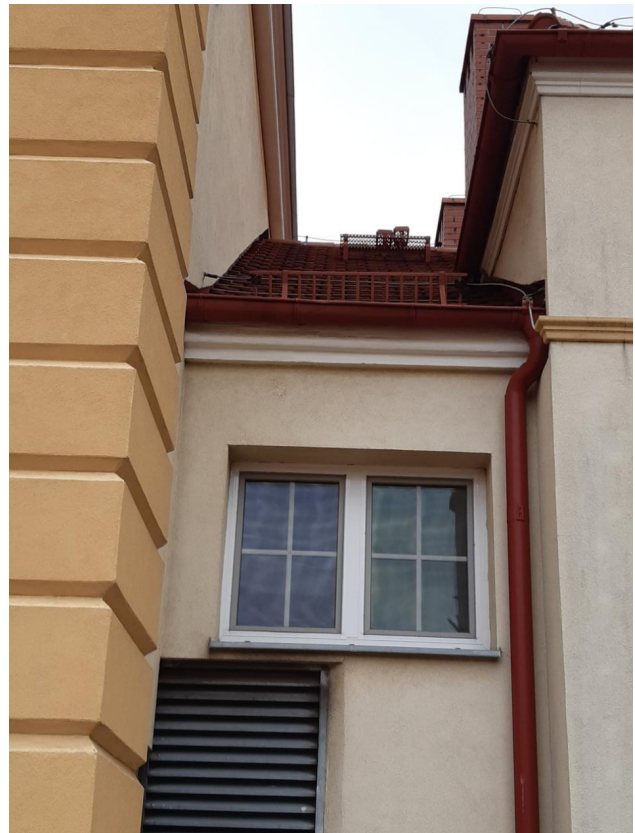
Fot.10. Obróbki blacharskie dachu łącznika - podczas remontu i docieplenia ścian nie przekładano pokrycia dachowego, pozostawiając nieestetyczny nawis izolacji nad połaciami.

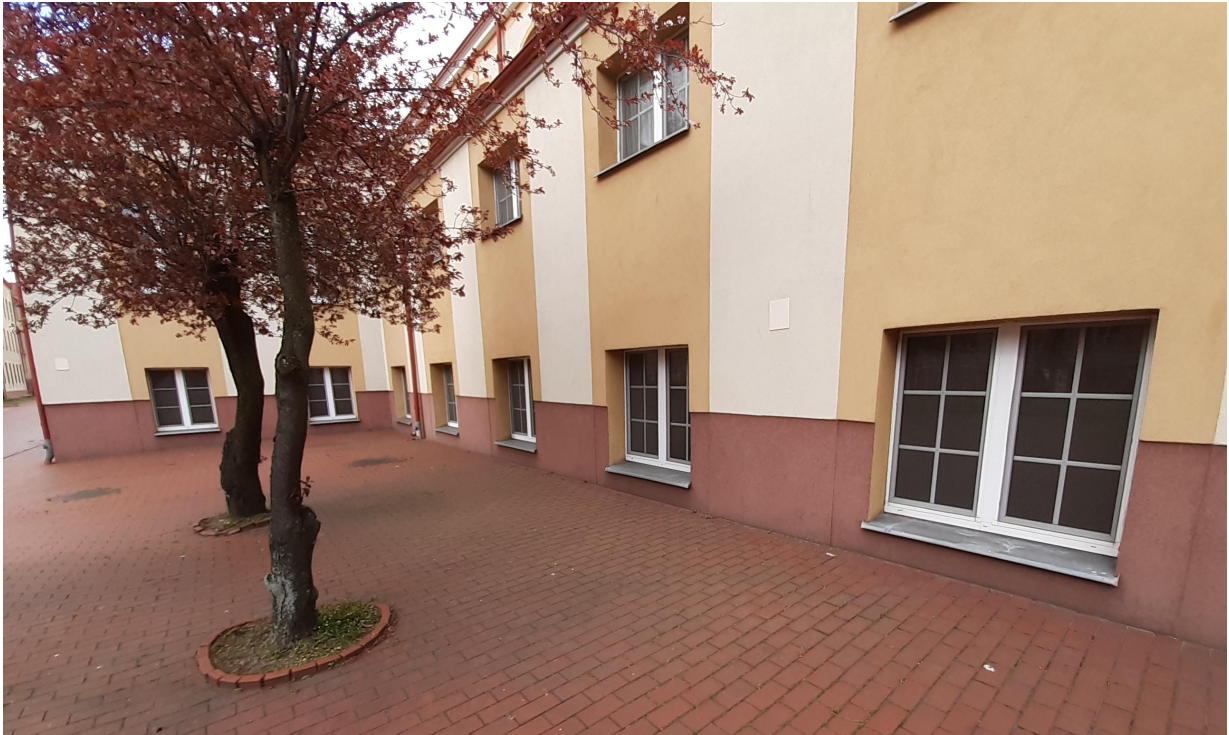
Fot. 11. Tynki cienkowarstwowe- stan ogólny dobry, lekko zanieczyszczone.

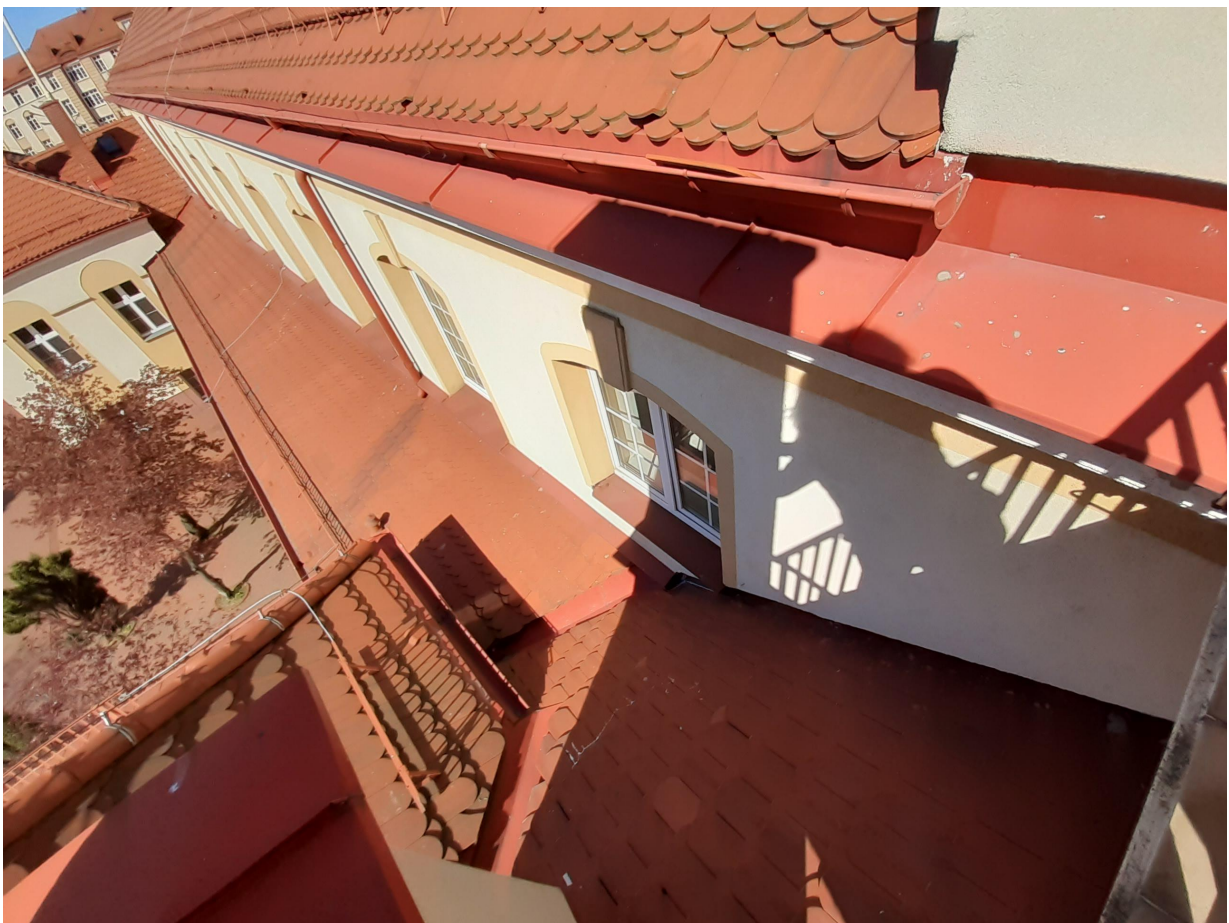
Fot. 12. Pokrycie dachowe z obróbkami- stan ogólny dobry. Podczas remontu i docieplenia ścian nie przełożono pokrycia dachowego na styku z docieplanymi murami, pozostawiając nieestetyczny nawis izolacji nad połaciami.

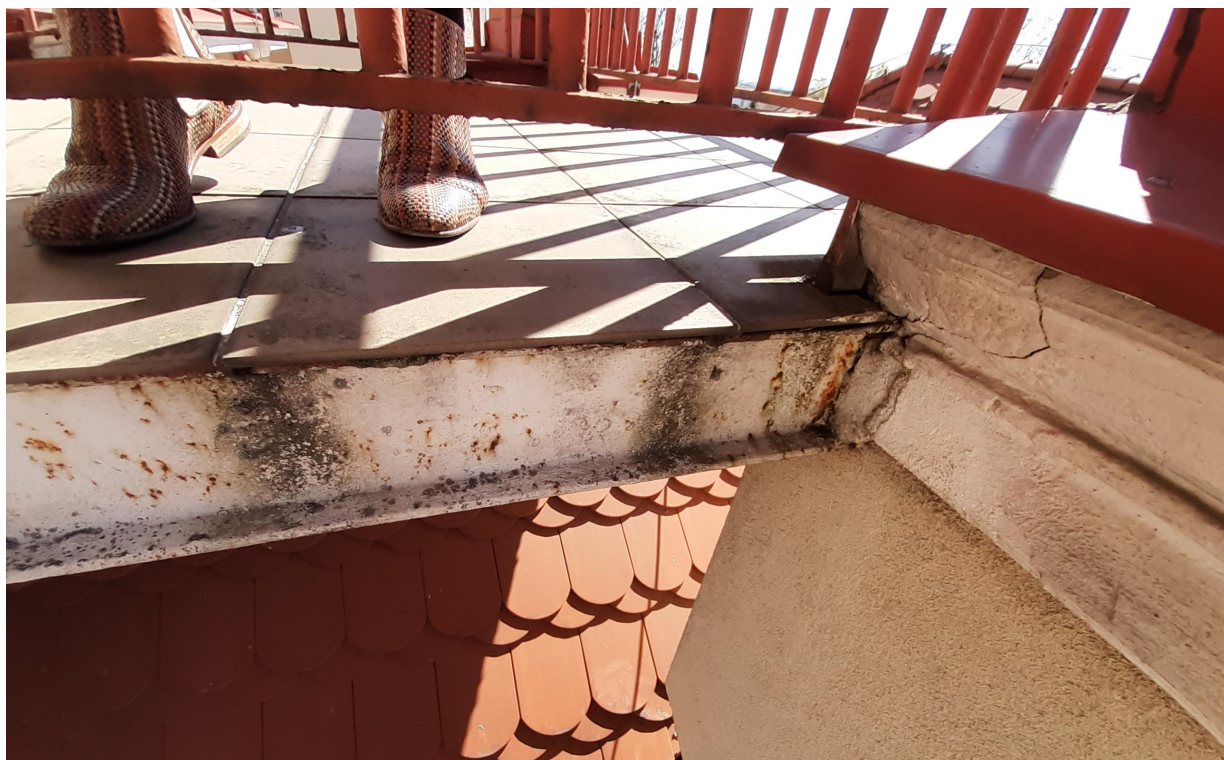
Fot. 13. Balkony. Ślady korozji na elementach konstrukcji płyt balkonowych. Brak obróbek blacharskich krawędzi balkonów. Nieznaczne spękania gzymsów podstaw kominowych, na których oparte są balkony.

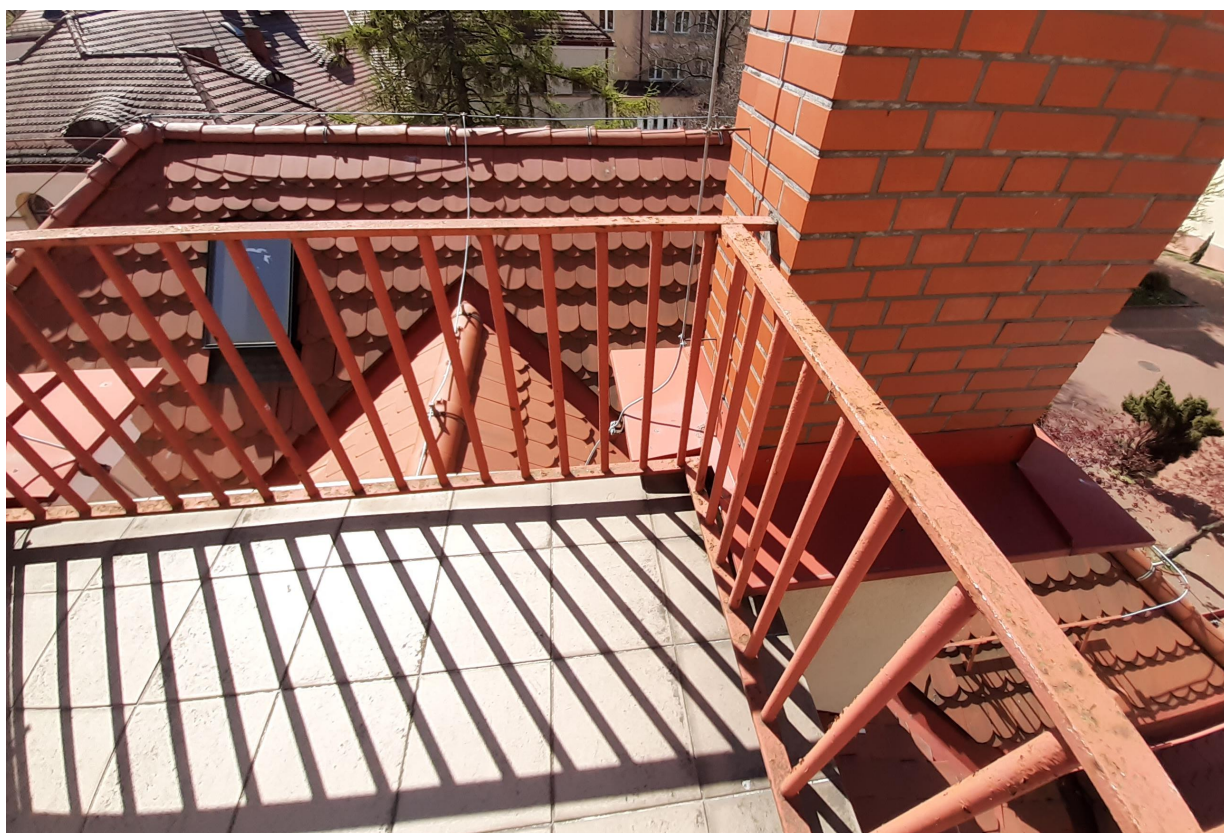
Fot. 14. Ślusarka. Wyraźne ślady korozji.

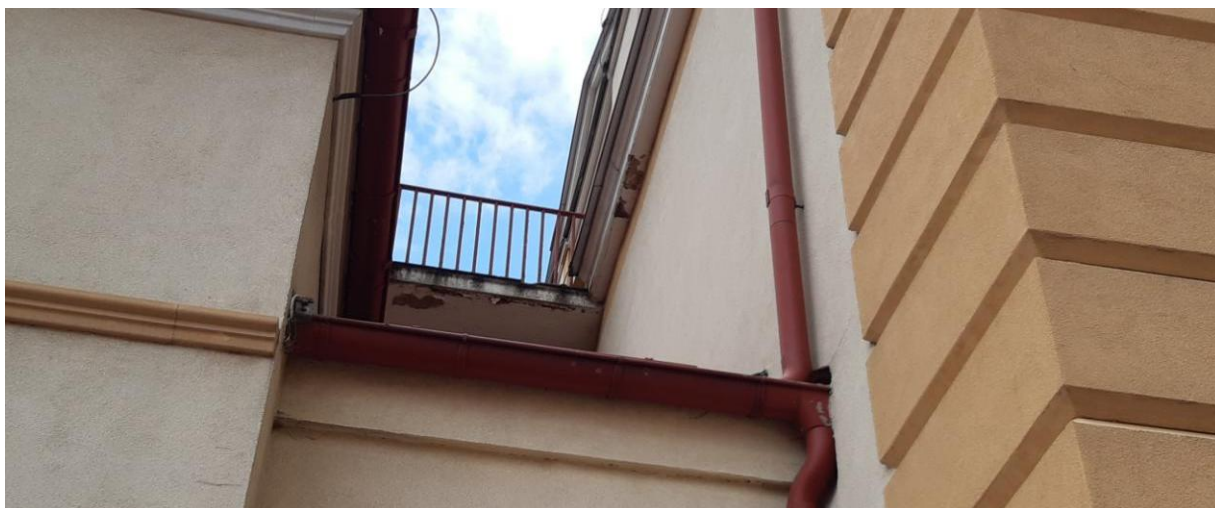
Fot. 15. Widok spodu płyty balkonowej od strony elewacji wschodniej. Łuszczące się powłoki malarskie spowodowane zaciekami wody. Miejscowy ubytek tynku na gzymsie podokapowym.

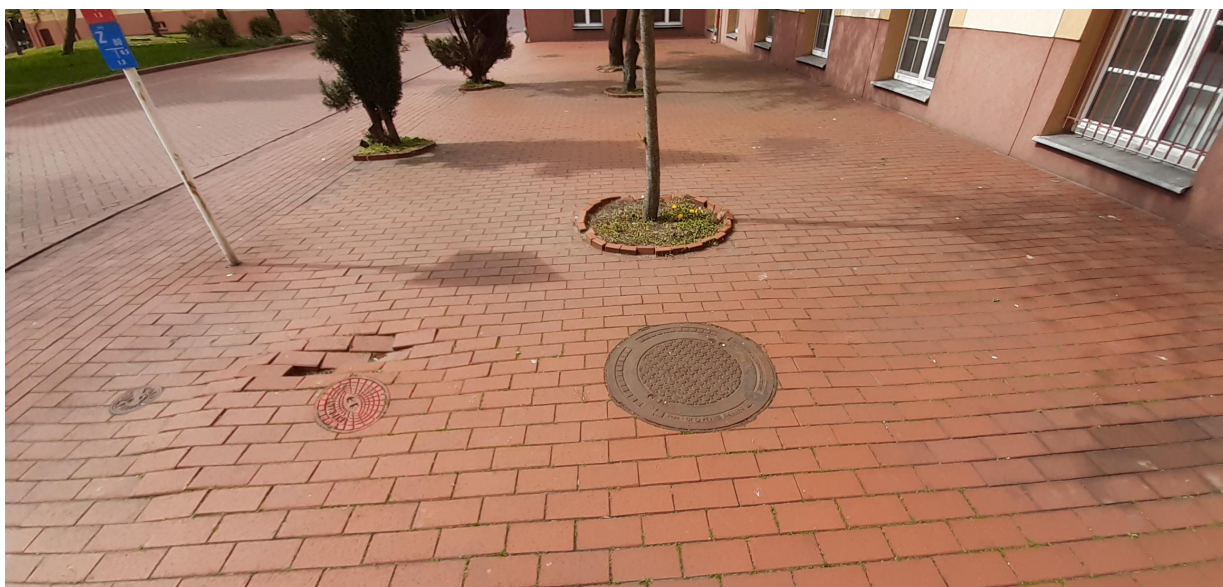
Fot. 16. Nawierzchnie z kostki klinierowej. Miejscowe wypłukanie podbudowy oraz uszkodzone obrzeża nasadzeń.

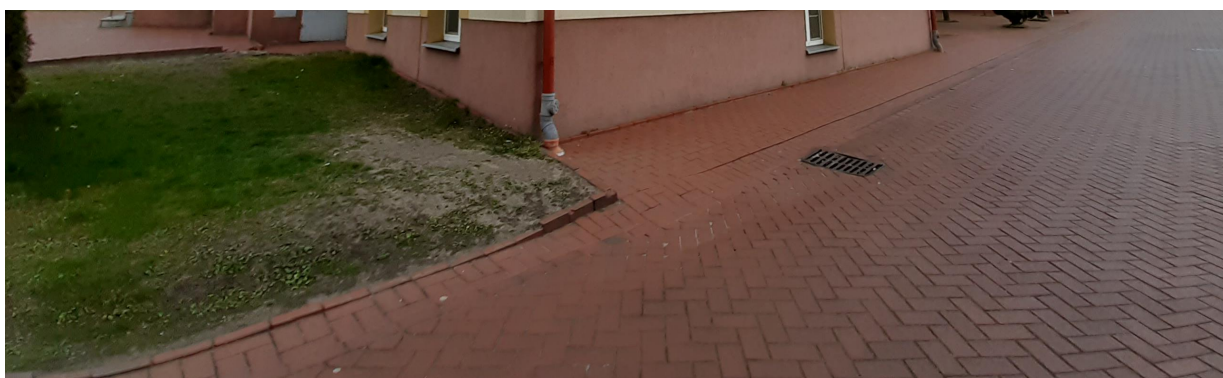
Fot. 17. Obrzeża jezdni. Lokalne zapadnięcia koryta odwadniającego

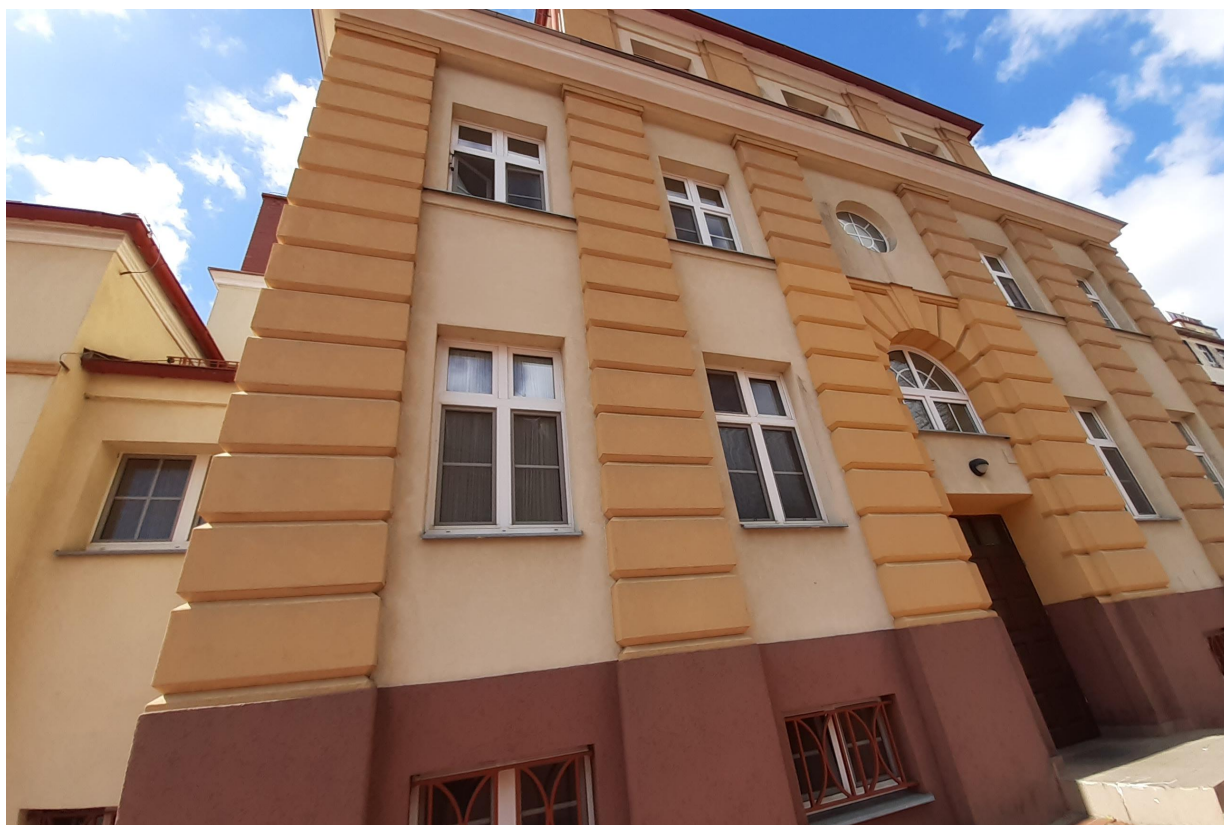
Fot. 18. Tynki cienkowarstwowe- stan ogólny dobry, lekko zanieczyszczone

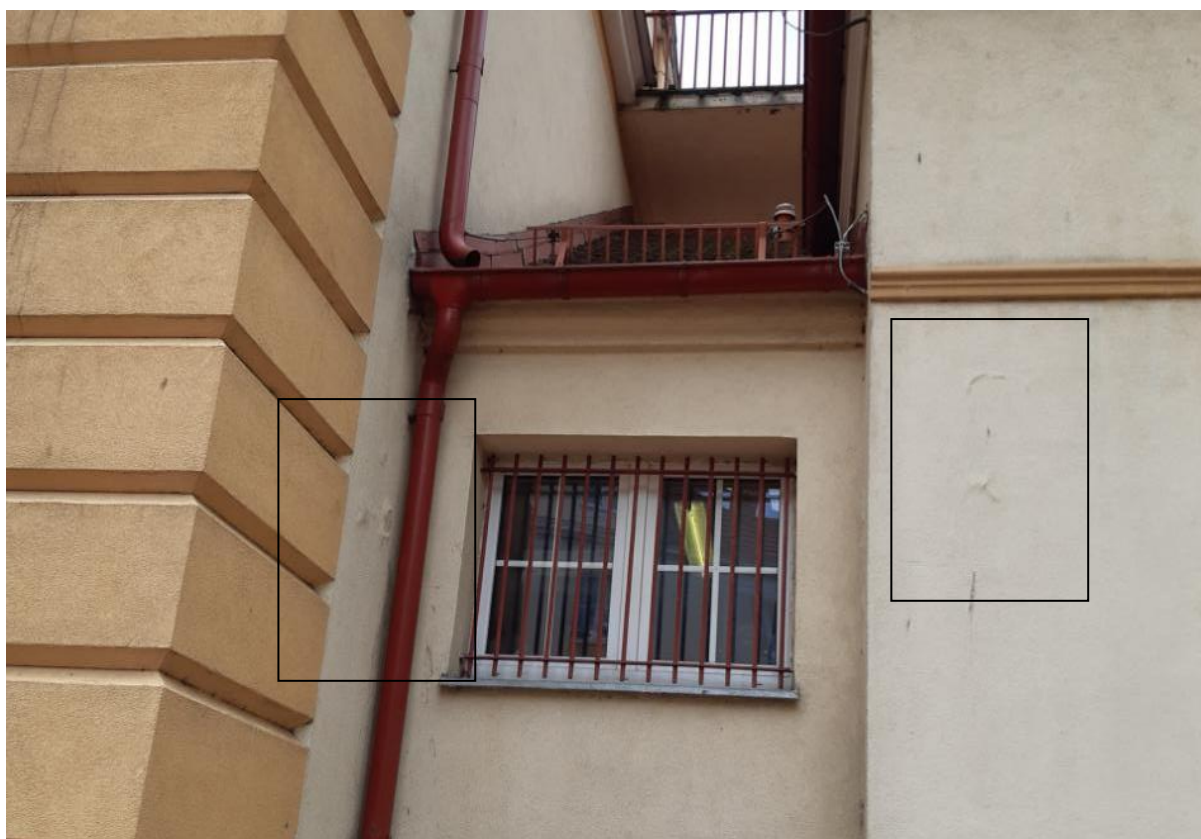
Fot. 19. Tynki cienkowarstwowe- miejscowe wybrzuszenia tynków przy łączniku

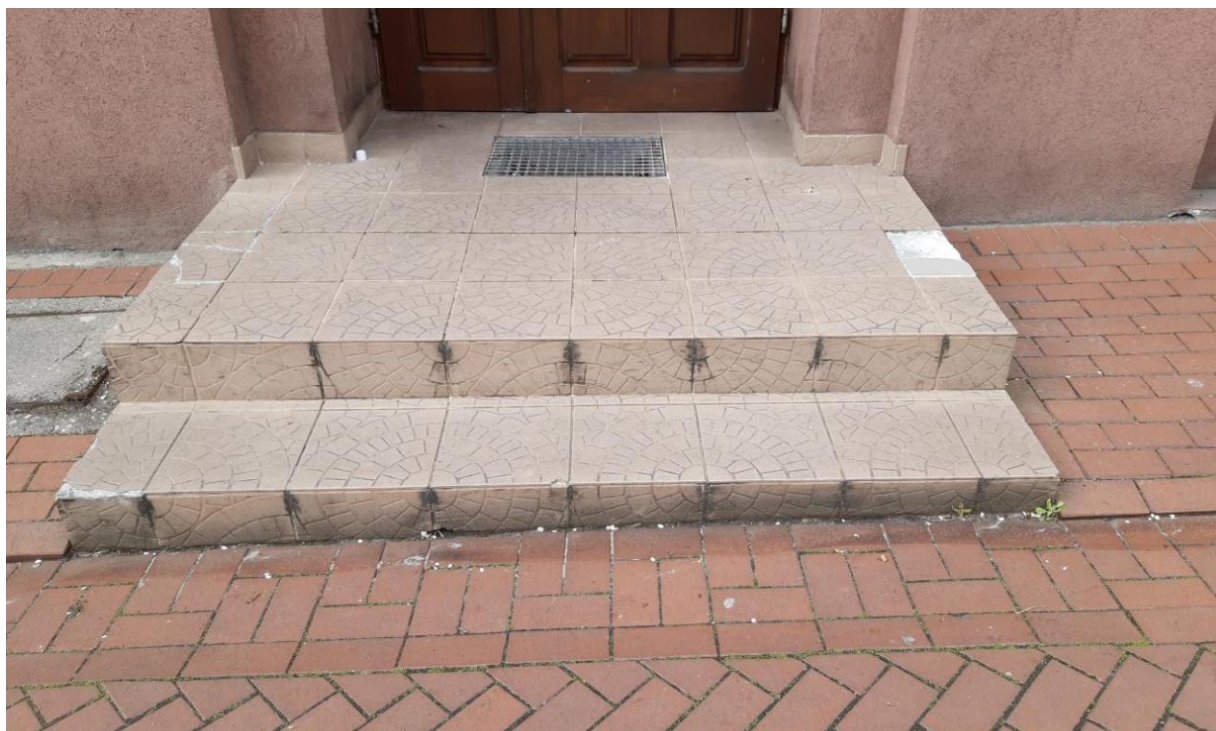
Fot. 20. Nawierzchnia gresowa schodów- spękania i ubytki płytek

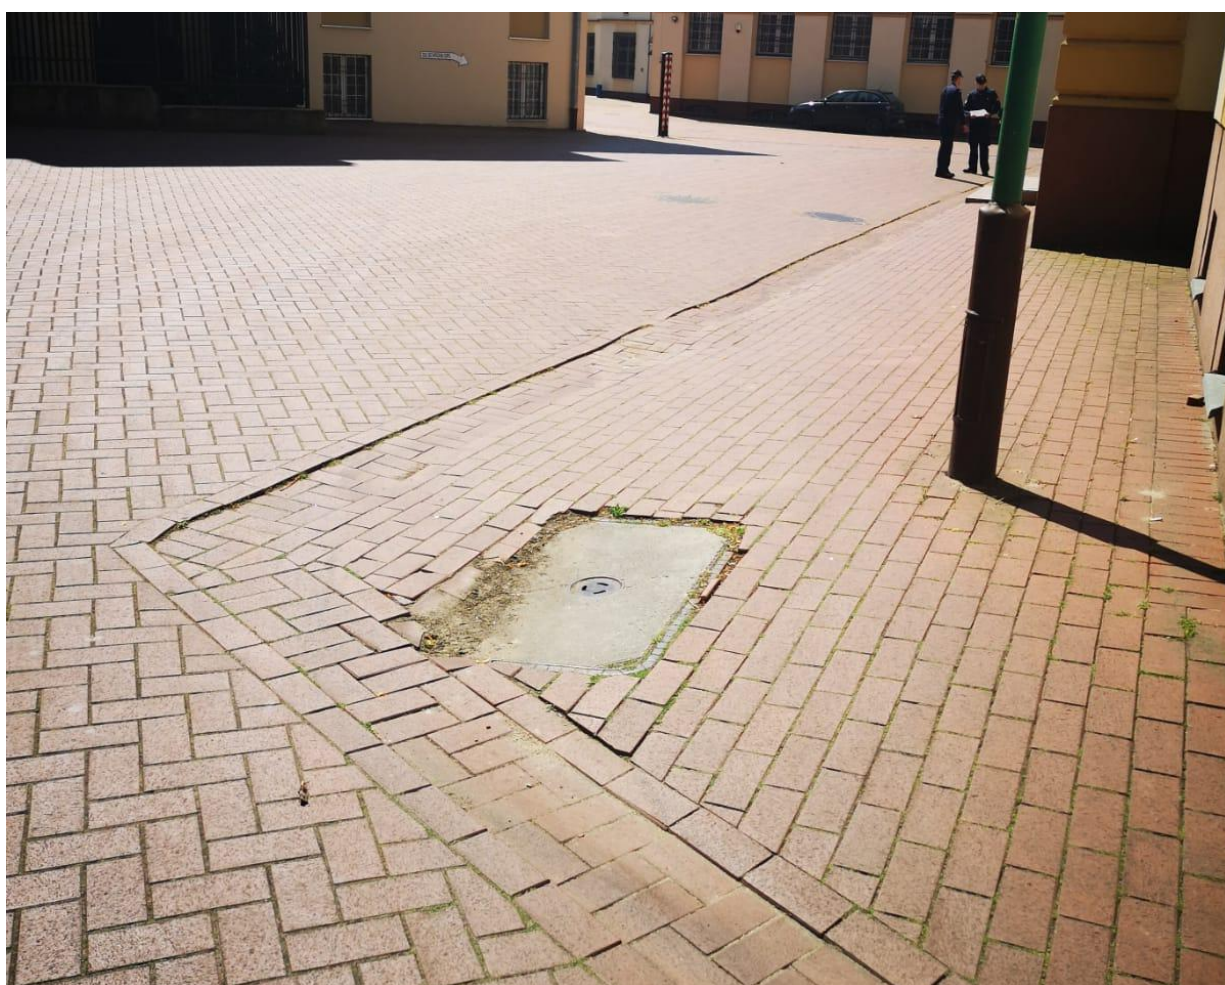
Fot. 21. Nawierzchnie z kostki klinierowej. Koryto odwadniająjące i zapadająca się studzienka

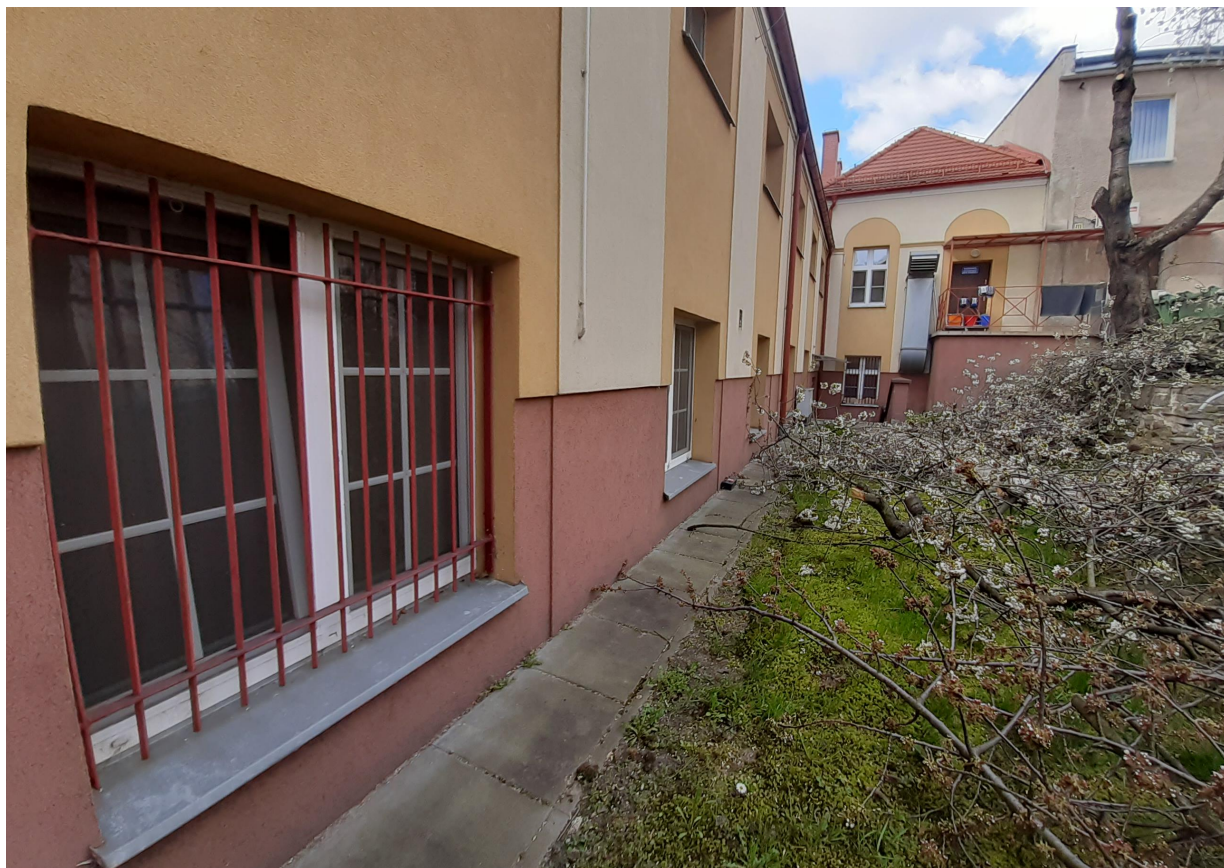
Fot. 22. Tynki cienkowsarstwowe- stan ogólny dobry, lekko zanieczyszczone.

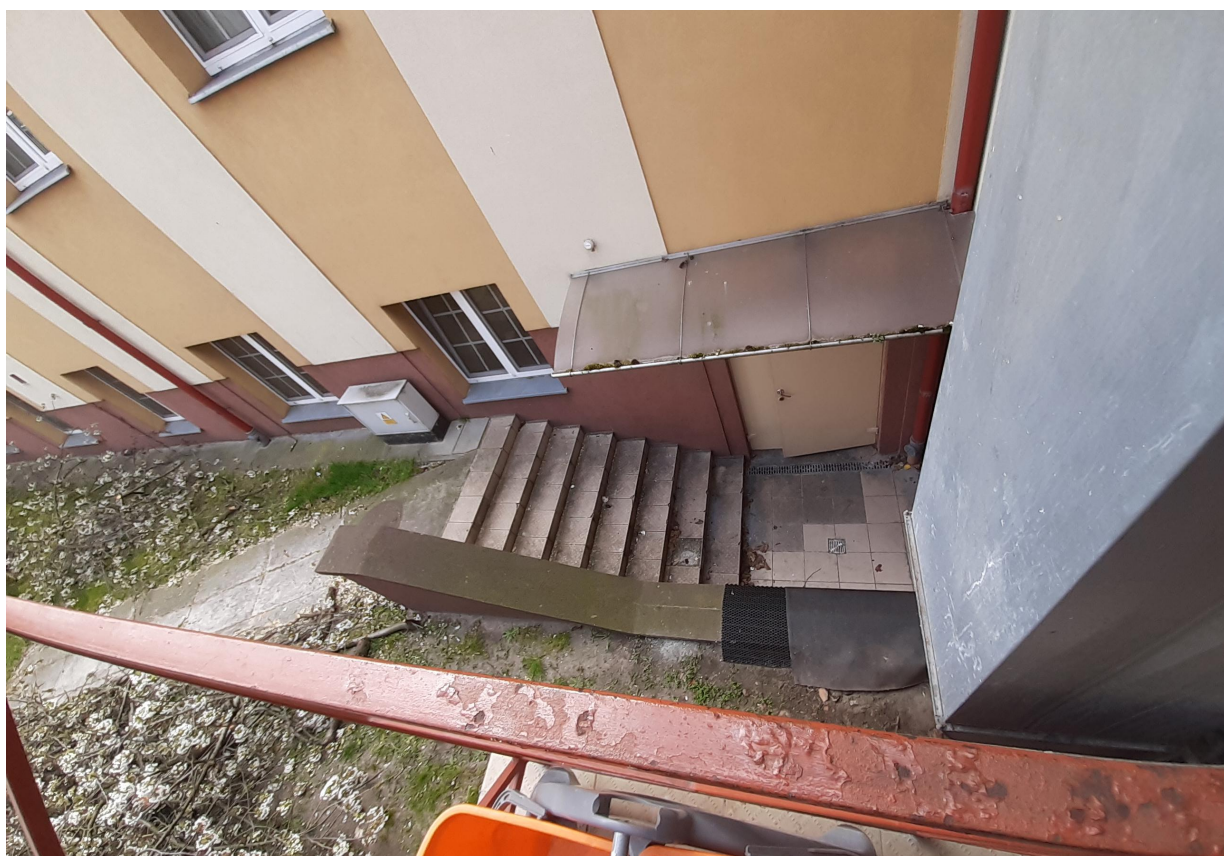
Fot. 23. Schody zaplecza kuchennego - płytki w złym stanie, czapa muru ze śladami biokorozji

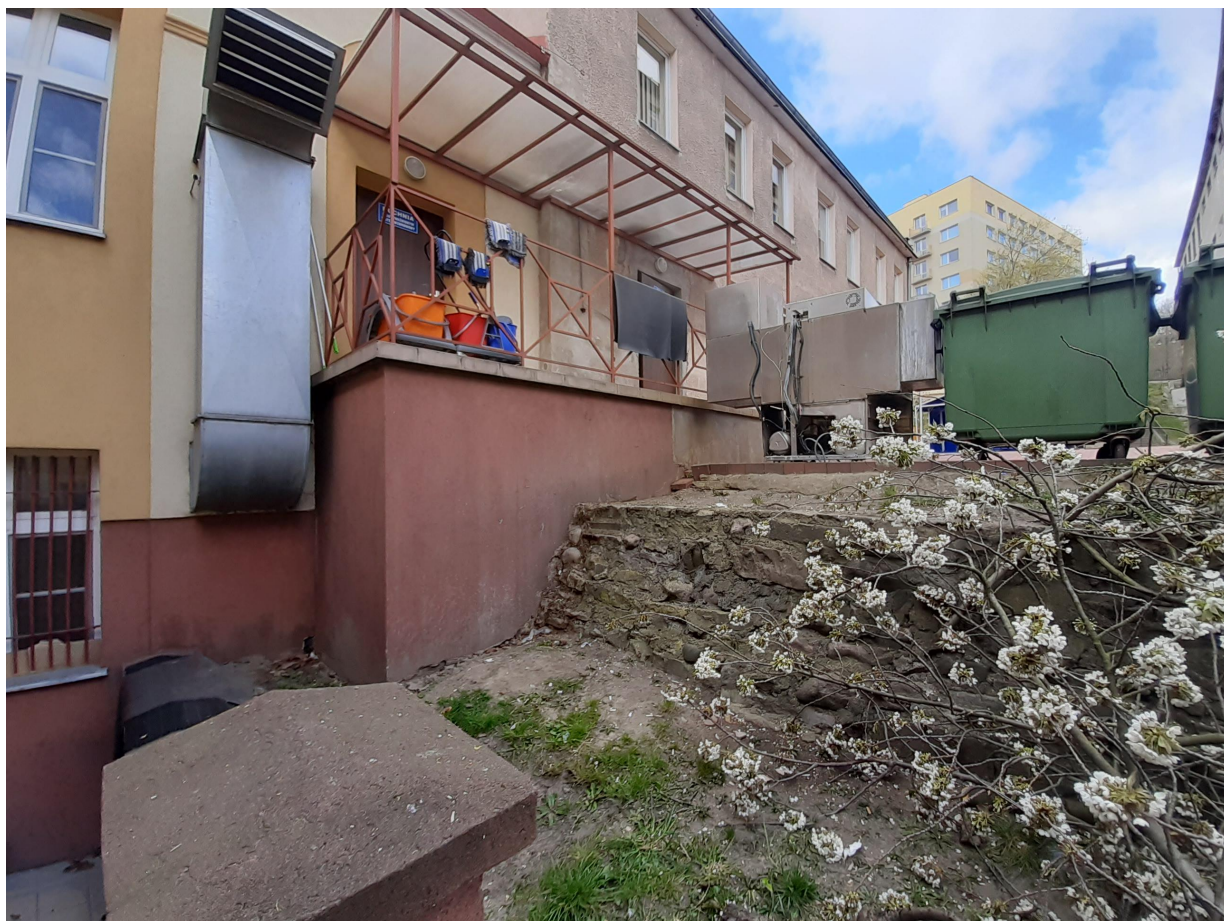
Fot. 24. Rampa przy skrzydle północno- zachodnim- płytki w złym stanie, ubytki tynku cokołowego nad gruntem

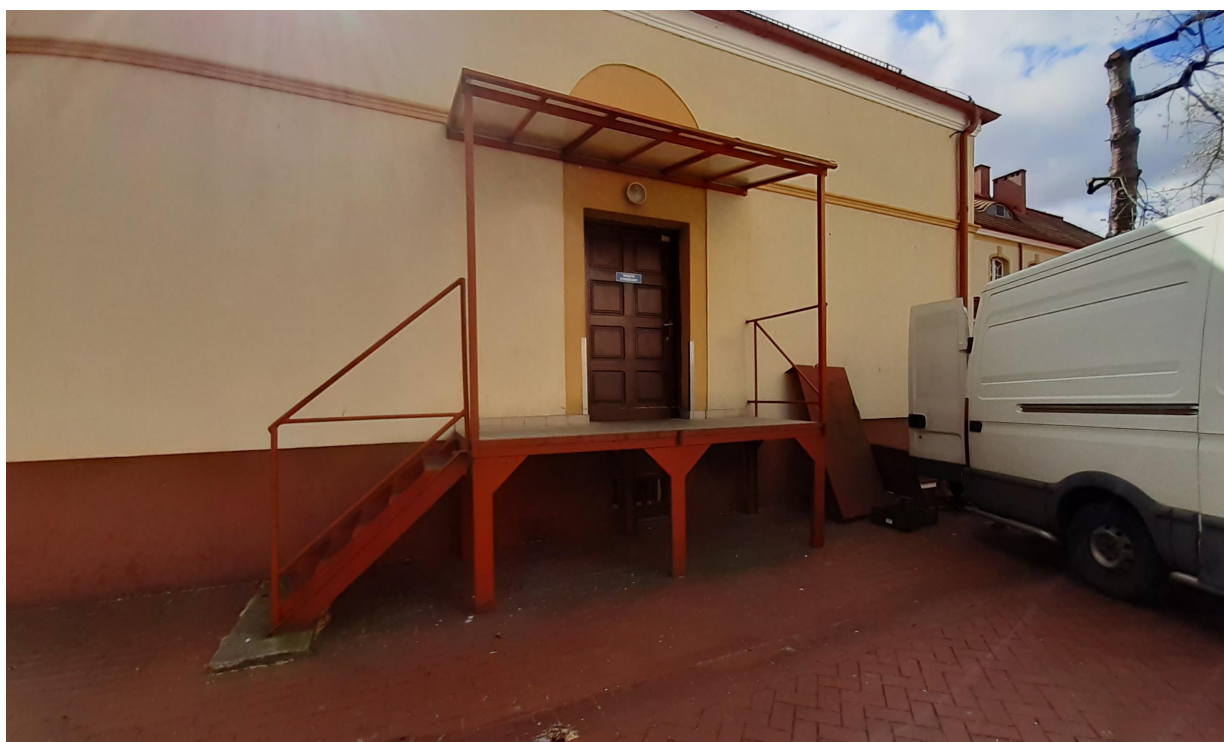
Fot. 25. Schody stalowe przy skrzydle północo-wschodnim - płytki w złym stanie, elementy stalowe ze śladami biokorozji
