Dom mieszkalny i budynek gospodarczy

Pruszcz Gdański, ul. Wojska Polskiego 46 działka nr 73/9 i 73/8 (obręb 13)

Program prac konserwatorskich i restauratorskich

Gdańsk 2023

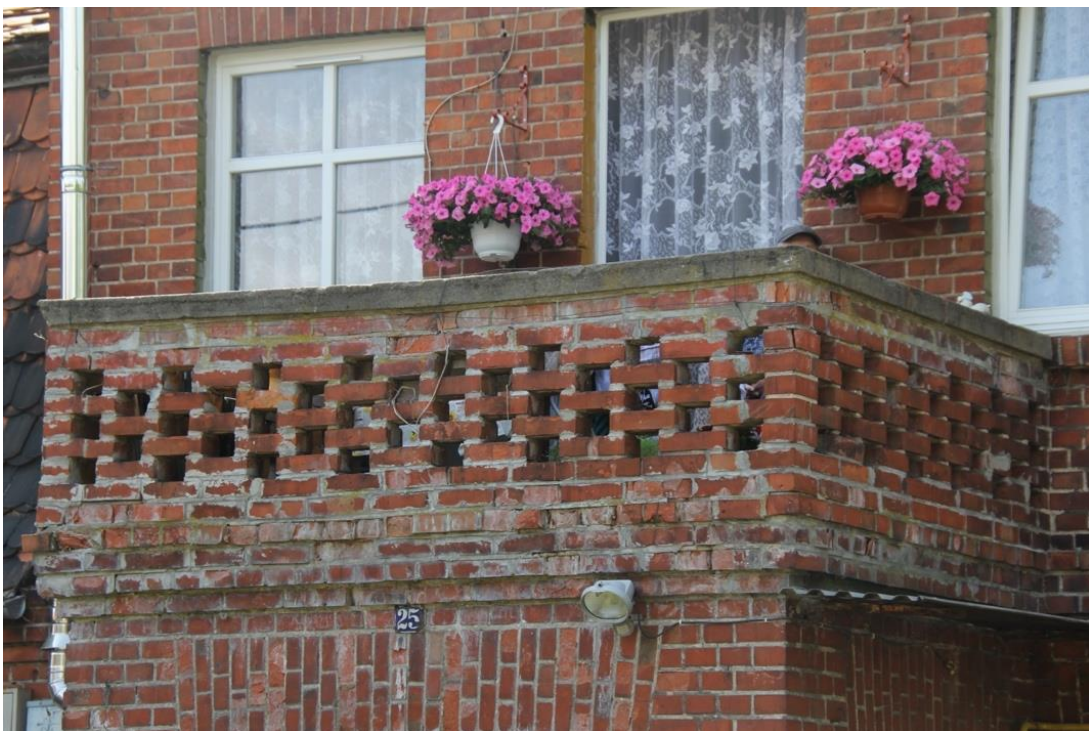
Balustrada ganku została niechlujnie przemurowana, niedbale uzupełniono też zaprawą ubytki, powstałe zapewne podczas zrywania pnączy, które widoczne są jeszcze na fotografii sprzed kilku lat, a które pokrywały większość elewacji frontowej wraz z gankiem i balustradą. W wielu miejscach na elewacjach zostały

Fot. 2. Elewacja frontowa, wschodnia. Balustrada balkonu – widoczne wtórne naprawy.

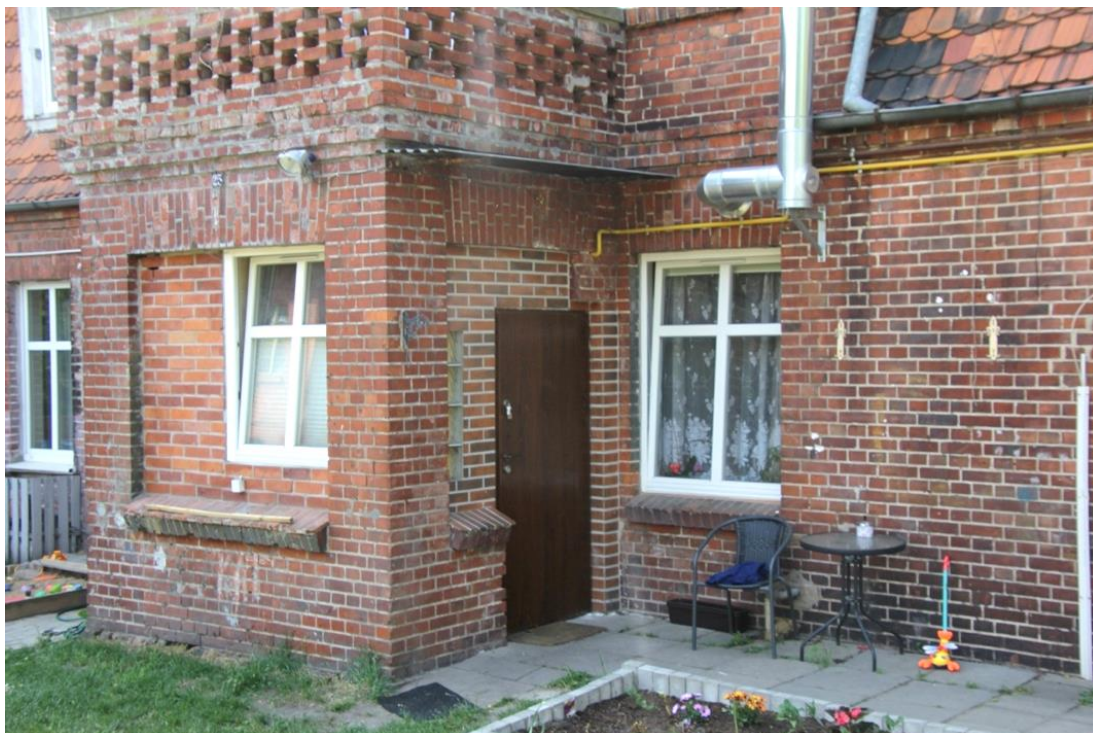
Fot. 7. Elewacja frontowa, wschodnia. Widoczne wtórne wejście w ganku.

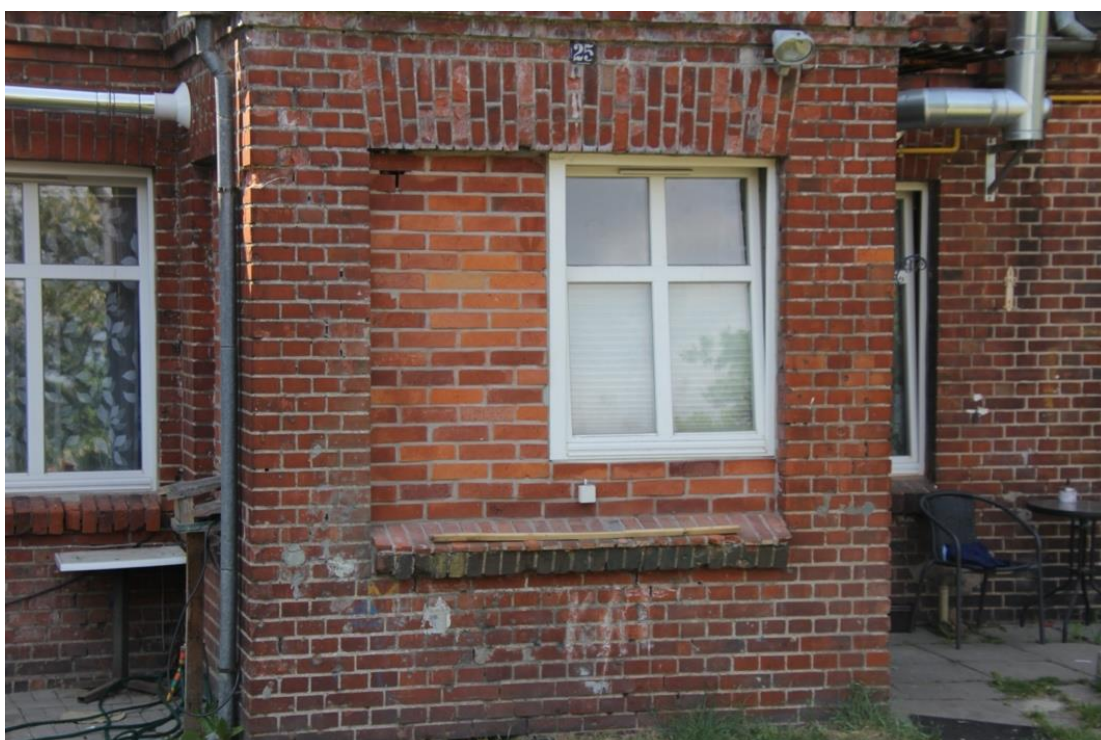
Fot. 8. Elewacja frontowa, wschodnia. Zamurowany otwór okienny ganku i wtórne, współczesne okno.

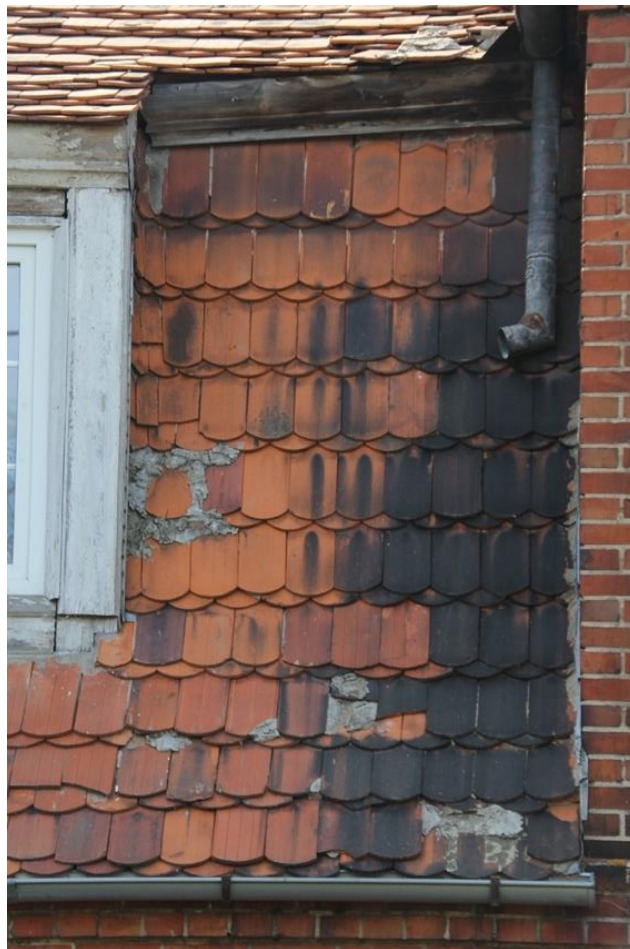
Fot. 10. Elewacja frontowa, wschodnia. Stan zachowania ceramicznej dachówki. Widoczne nawarstwienia i wtórne naprawy oraz poluzowana, zdegradowana maskownica.

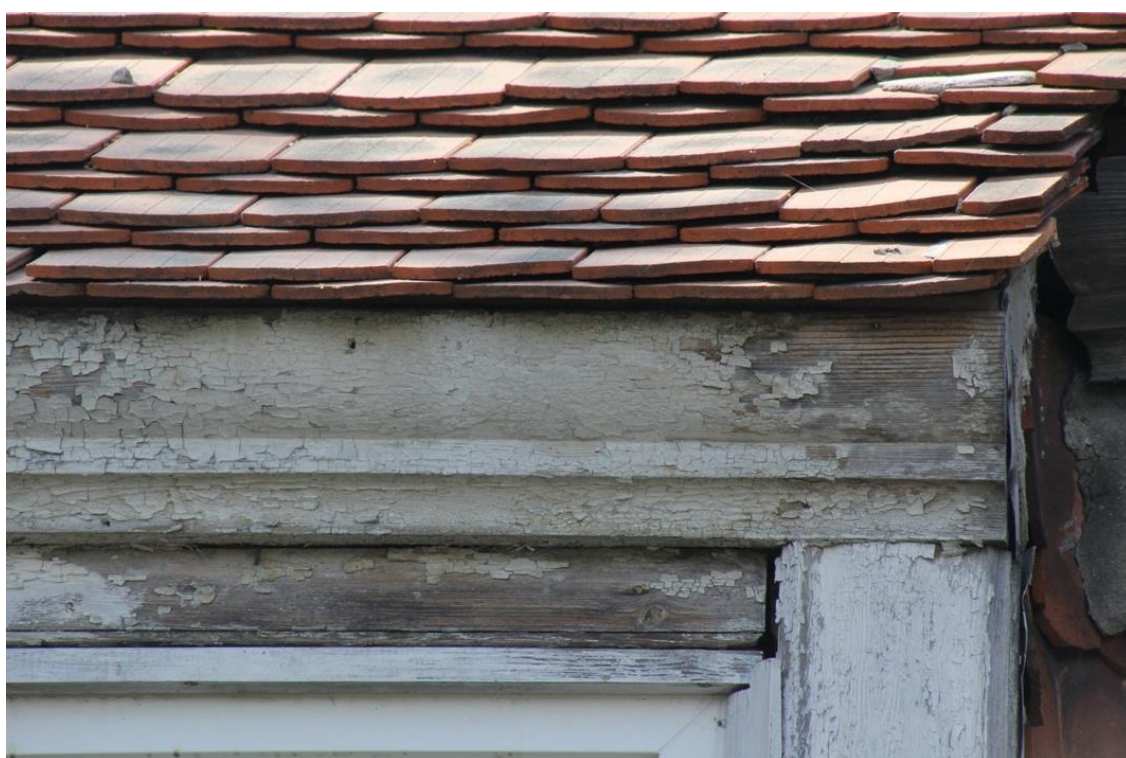
Fot. 12. Elewacja frontowa, wschodnia. Fragment dachu, strona południowa. Fragment oryginalnego drewnianego obramowania okna, widoczne zniszczenia drewna i powłok malarskich.

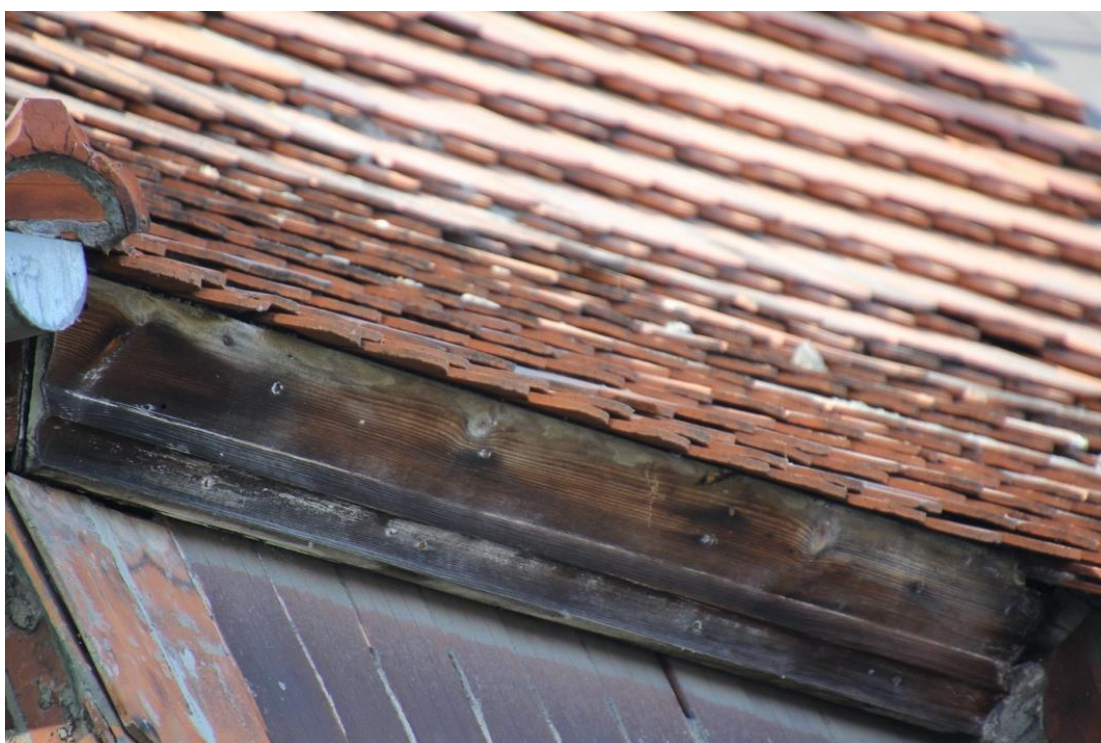
Drewniana maskownica załamania połączeń w dachu mansardowym (fot. 16, 22, 44, 45) jest również w złym stanie technicznym. Miejscowo występują ubytki w drewnie, farba powierzchniowo wypłukana. Łączenia poszczególnych elementów rozpojone. Wtórny odcinek na facjacie zbutwiały i luźny.

Fot. 16. Elewacja frontowa, wschodnia. Wtórny fragment maskownicy załamania połaci..

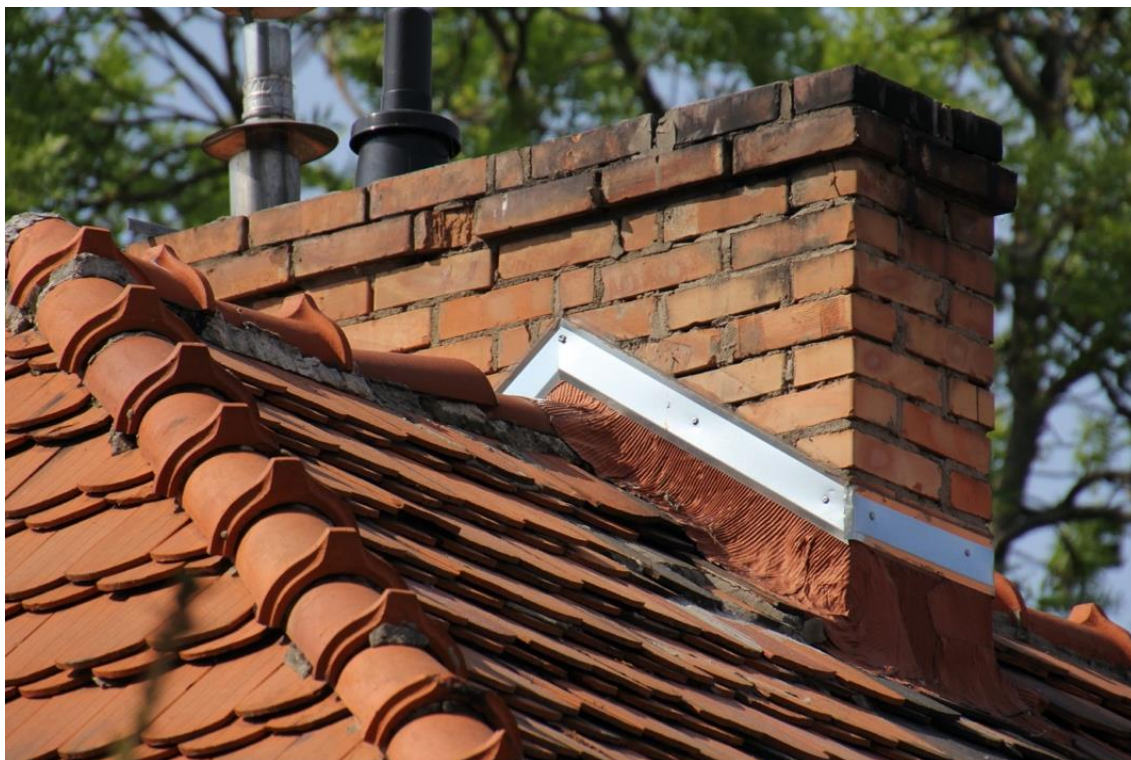
Fot. 19. Elewacja frontowa, wschodnia i południowa, komin – widoczne zniszczenia w cegle i spoinie.

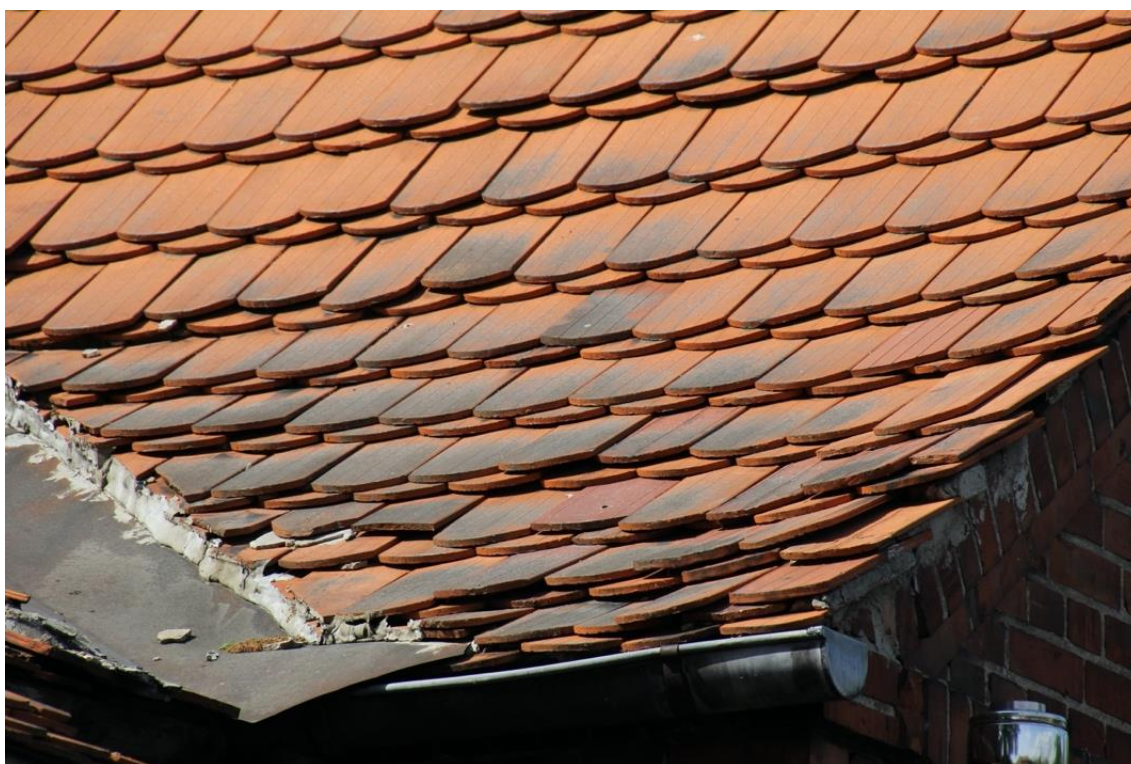
Fot. 20. Elewacja frontowa, wschodnia. Widoczne ubytki w poszyciu dachu.

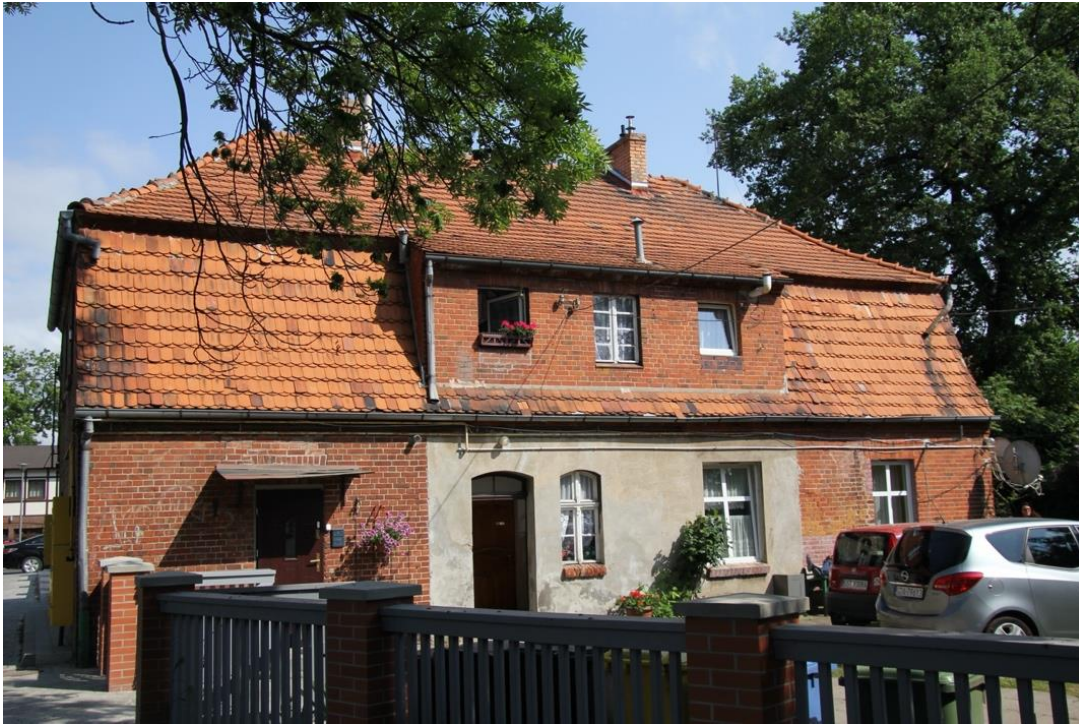
Najprawdopodobniej ze względu na zły stan zachowania cegły środkowa część elewacji tylnej, od strony podwórza została wtórnie pokryta tynkiem (fot. 21, 27, 33). Wyprawa jest niejednolita, w wielu miejscach odspojona od podłoża, zdegradowana (fot. 36).

Fot. 21. Elewacja tylna, od podwórza, zachodnia. Widok ogólny. Część środkowa przyziemia wtórnie otynkowana. Wejście po lewej wtórnie, powstałe przez rozkucie otworu okiennego.

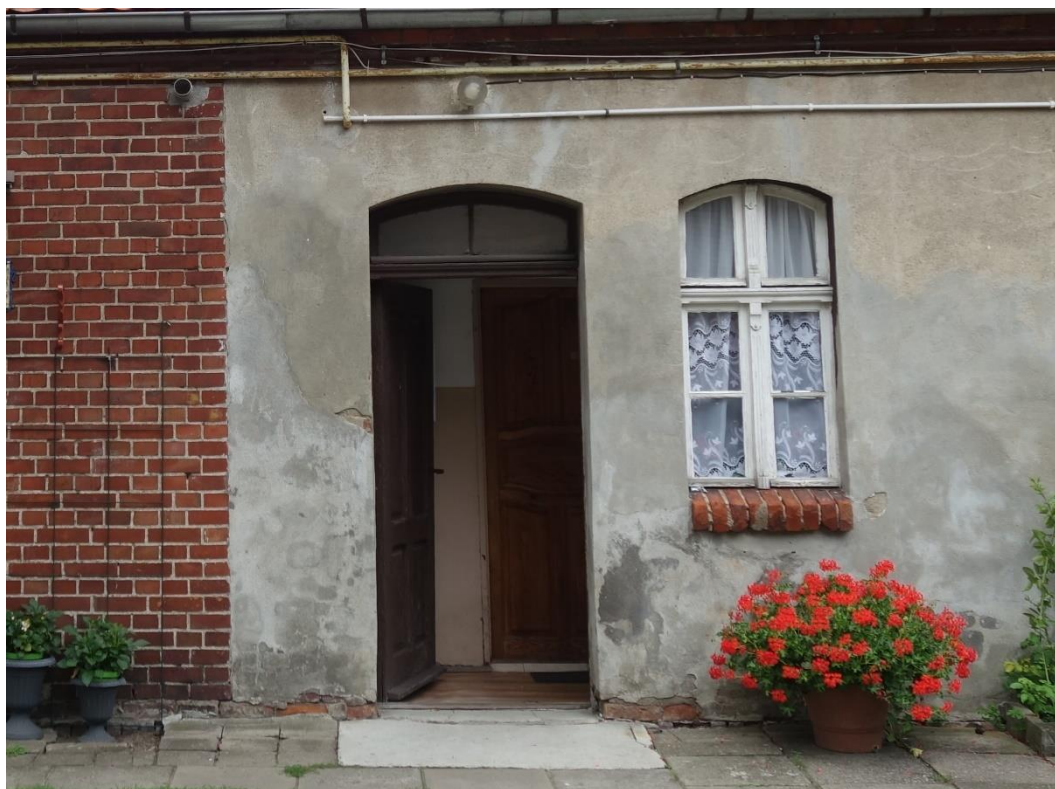
Zachowane główne drzwi wejściowe do budynku znajdujące się na elewacji od strony podwórza są w dość dobrym stanie zachowania (fot. 33, 35). Konstrukcja drzwi jest osłabiona, ale stabilna. Łączenia poszczególnych elementów są rozspojone i zdegradowane. Struktura drewna miękka, powierzchnia zwietrzała, miejscami krucha. Ozdobne zacięcia krawędzi zatarte, wyszczerbione. Na przestrzeni lat na obu drzwiach położono wiele wtórnych powłok malarskich. Farba jest spękana, łuszczy się i odspaja od podłoża.

Fot. 33. Elewacja tylna, od podwórza, zachodnia. Wejście do budynku.

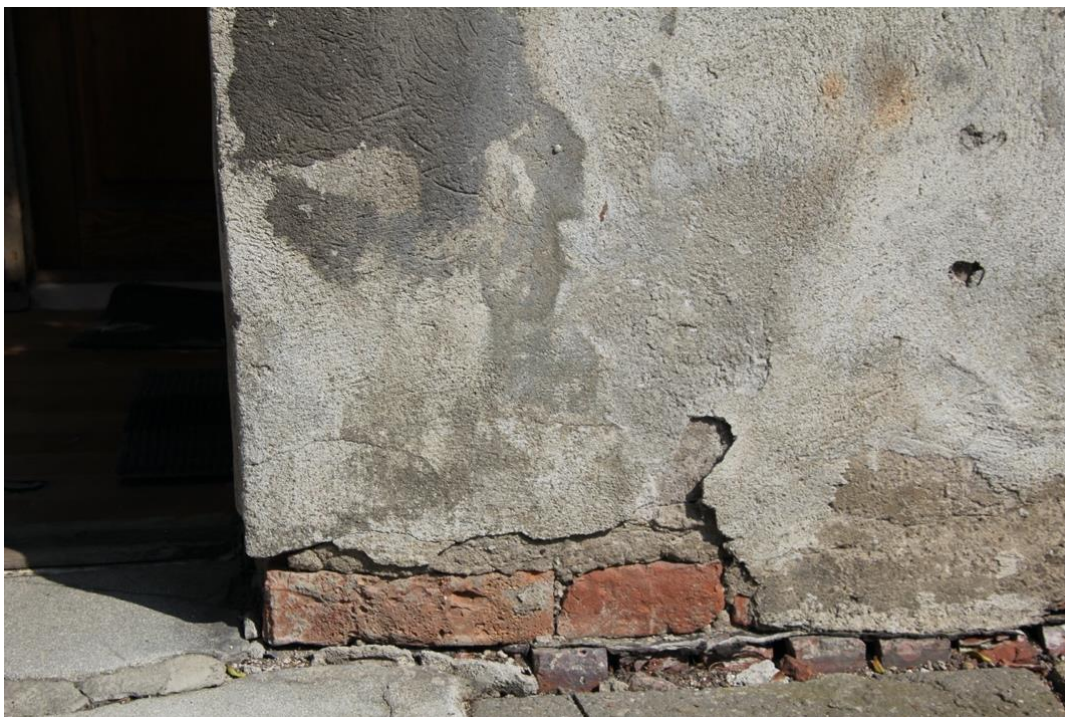
Fot. 36. Elewacja tylna, od podwórza, zachodnia. Fragment ściany otynkowanej, widoczna w ubytku tynku oryginalna ściana ceglana.

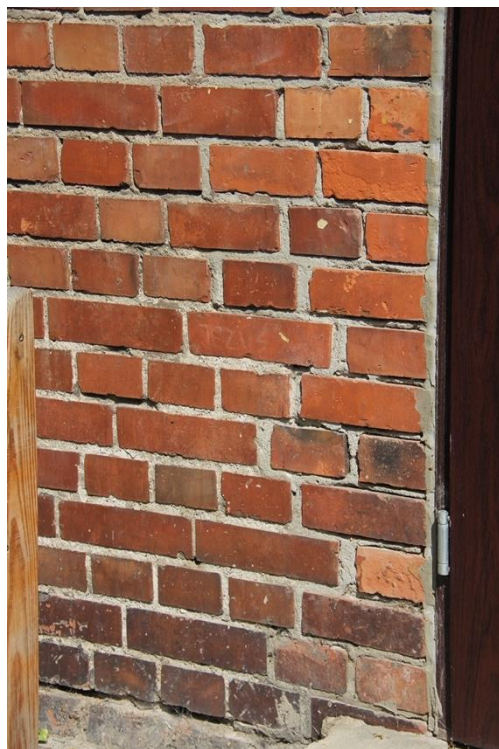
Fot. 37. Elewacja tylna, od podwórza, zachodnia. Stan zachowania spoiny, widoczne wtórne uzupełnienia.

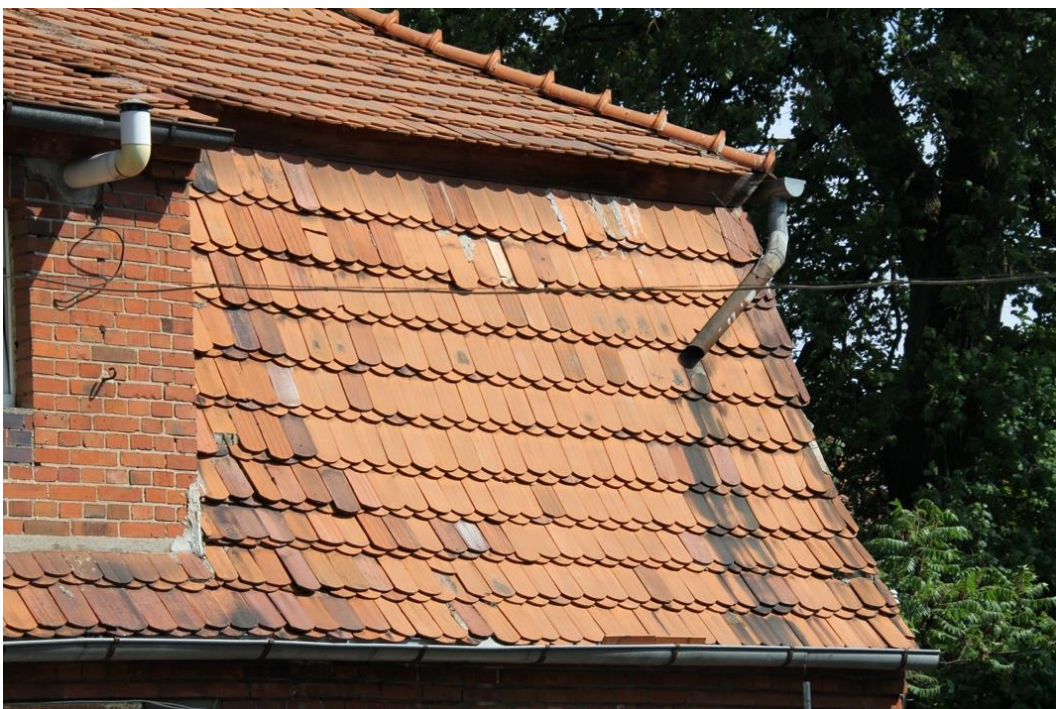
Fot. 44. Elewacja tylna, od podwórza, zachodnia. Widoczne ubytki w poszyciu dachu.

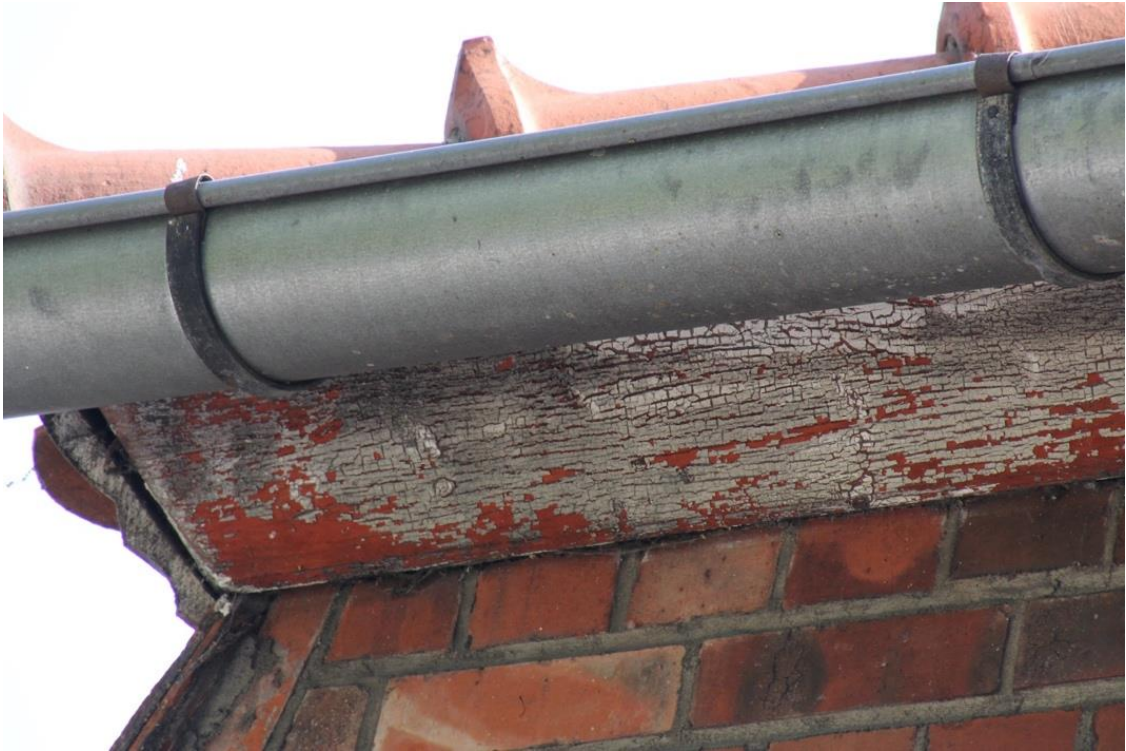
Fot. 45. Elewacja tylna, od podwórza, zachodnia. Fragment maskownicy.

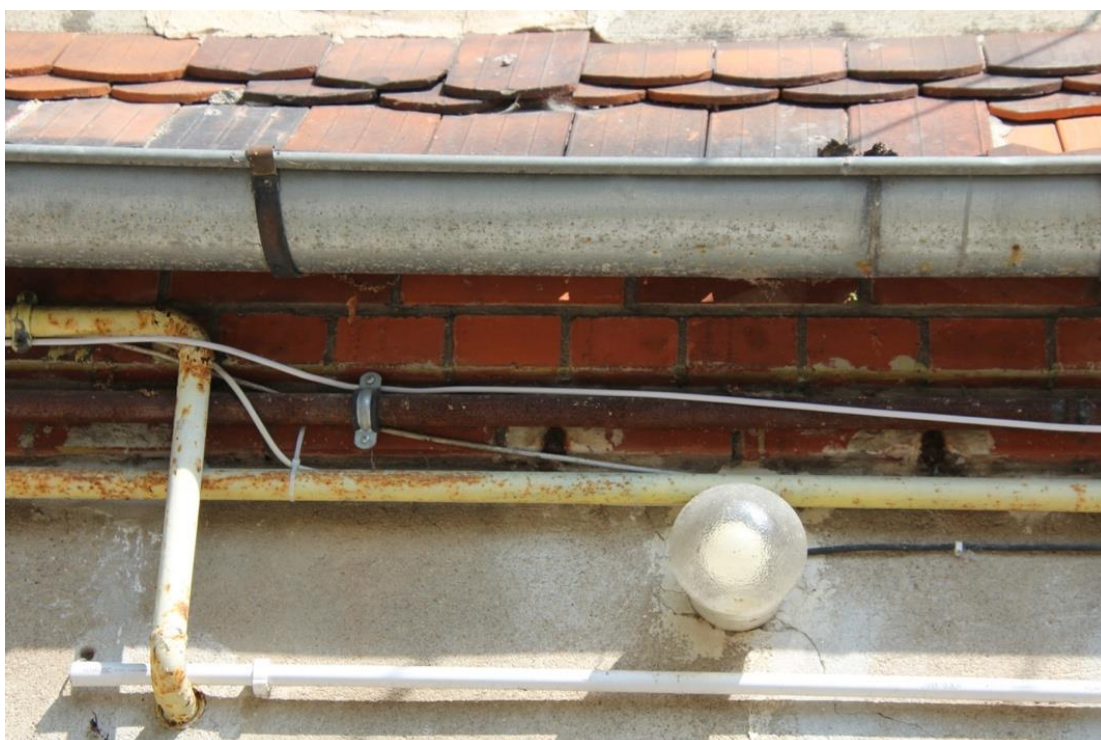
Fot. 48. Elewacja tylna, od podwórza, zachodnia. Wtórne instalacje e i wtórne oświetlenie drzwi wejściowych.

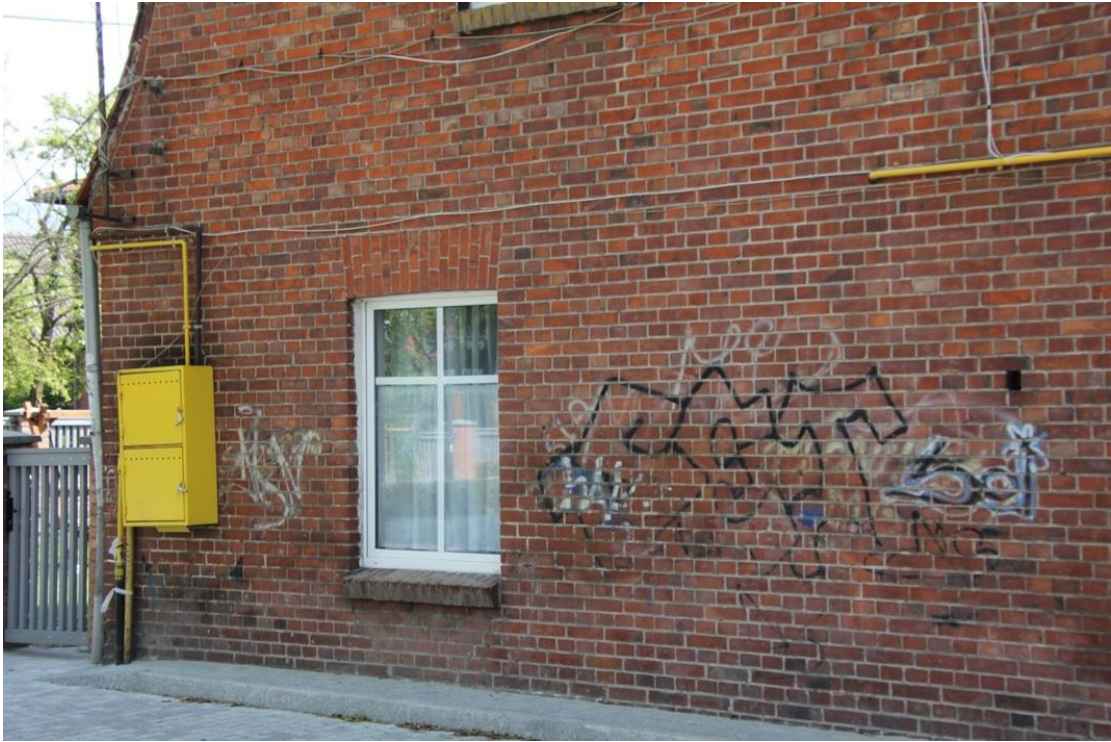
Fot. 53. Elewacja boczna, północna. Przyziemie, widoczne grafitti.

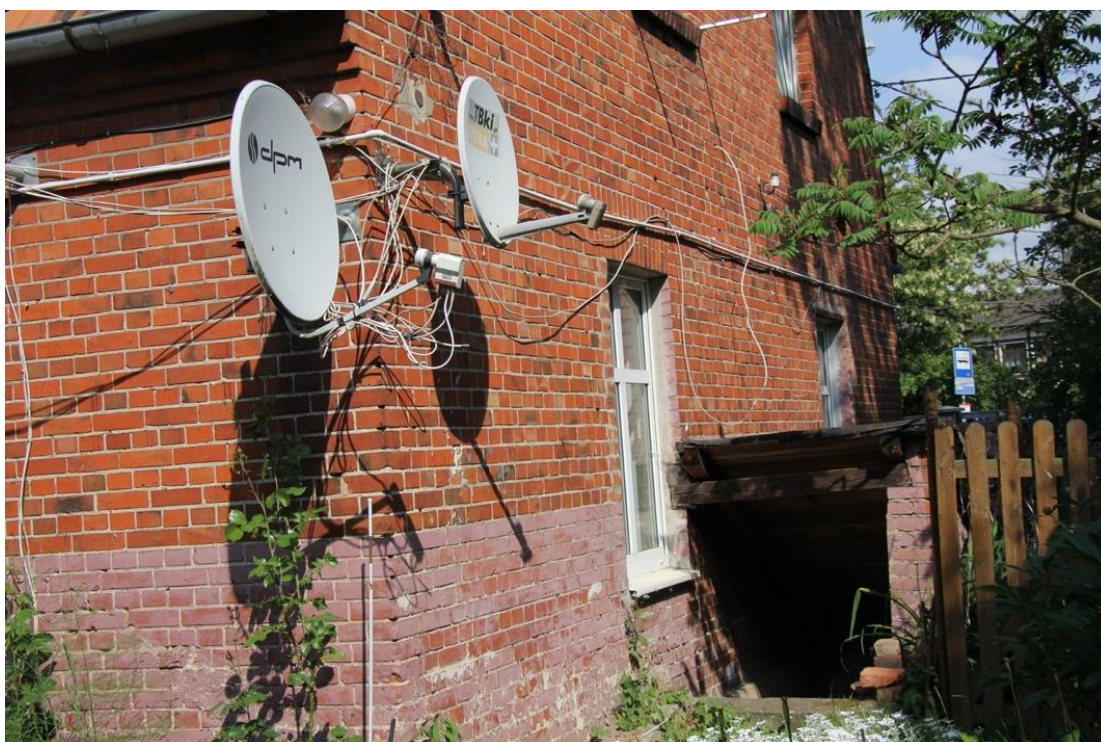
Efekt stałego zawilgocenia obiektu przez podciąganie kapilarne wody z gruntu także przyczynia się do destrukcji ceglanych ścian, co widoczne jest zwłaszcza w zejściu do piwnicy i od wnętrza, w klatce schodowej. Przyziemie części południowej domu zostało pomalowane różową farbą. (fot. 14, 31, 32, 59, 61, 62, 63).

Fot. 61. Elewacja boczna, południowa. Przyziemie z pasem wtórnie pomalowanej cegły.

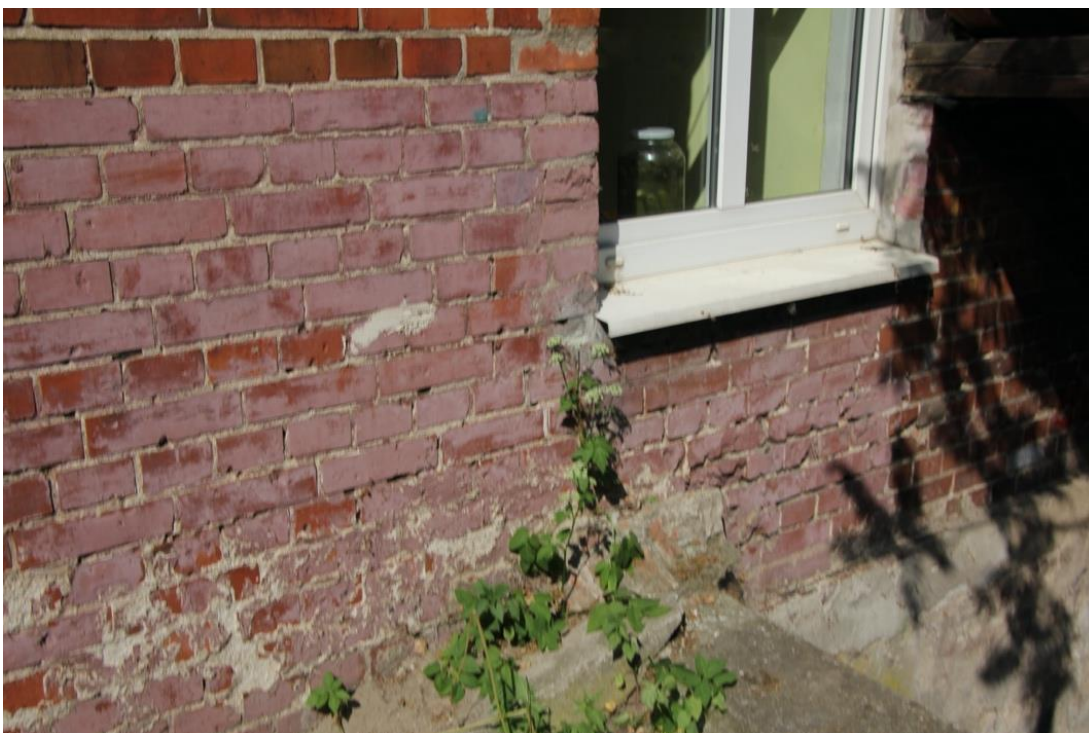
Fot. 63. Elewacja boczna, południowa. Widoczne zniszczenia spieku ceglanego powstałe na skutek pomalowania ściany szczelną powłoką malarską.

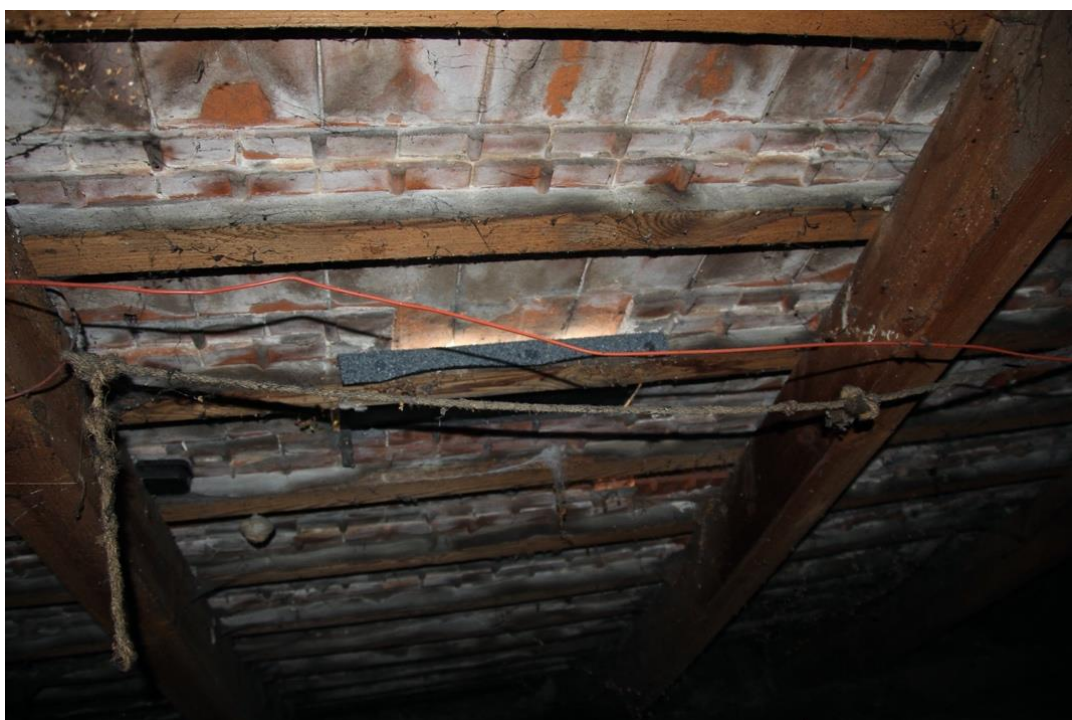
Fot. 65. Wnętrze, strych. Widoczne ubytki w poszyciu dachu.

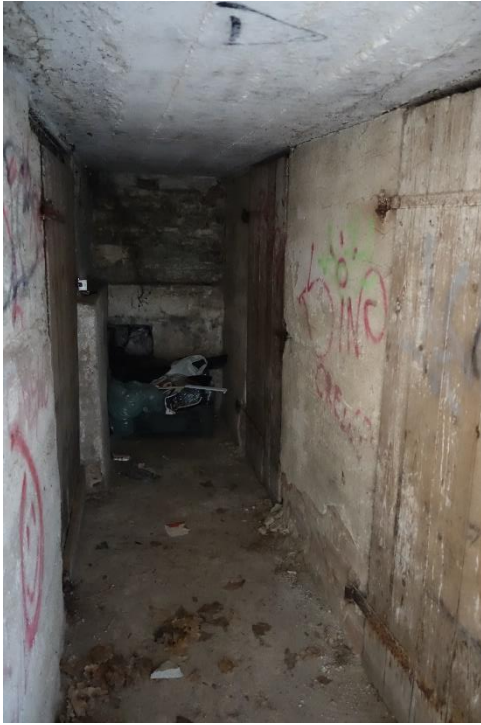
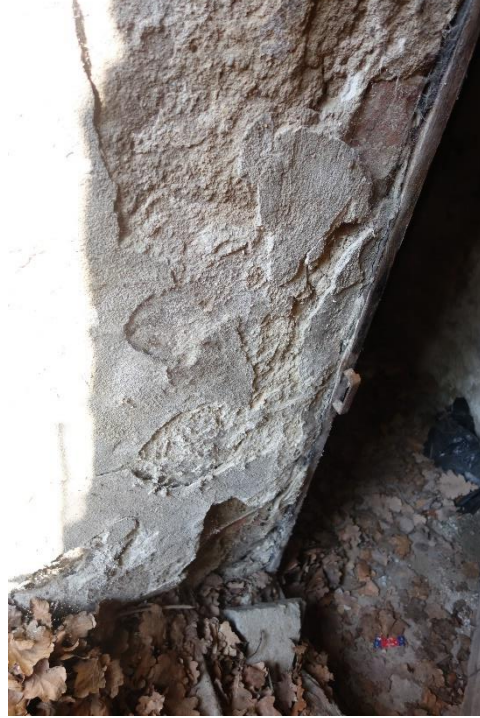
Fot. 66 a,b. Wnętrza piwnicy

W złym stanie są ściany piwnicy: zawilgocone, pokryte warstwami osypującej się pobiałą (fot. 66 a, b). Posadzka betonowa zwietrzała. Kiosk chroniący wejście wtórny, zdegradowany, kwalifikuje się do wymiany.

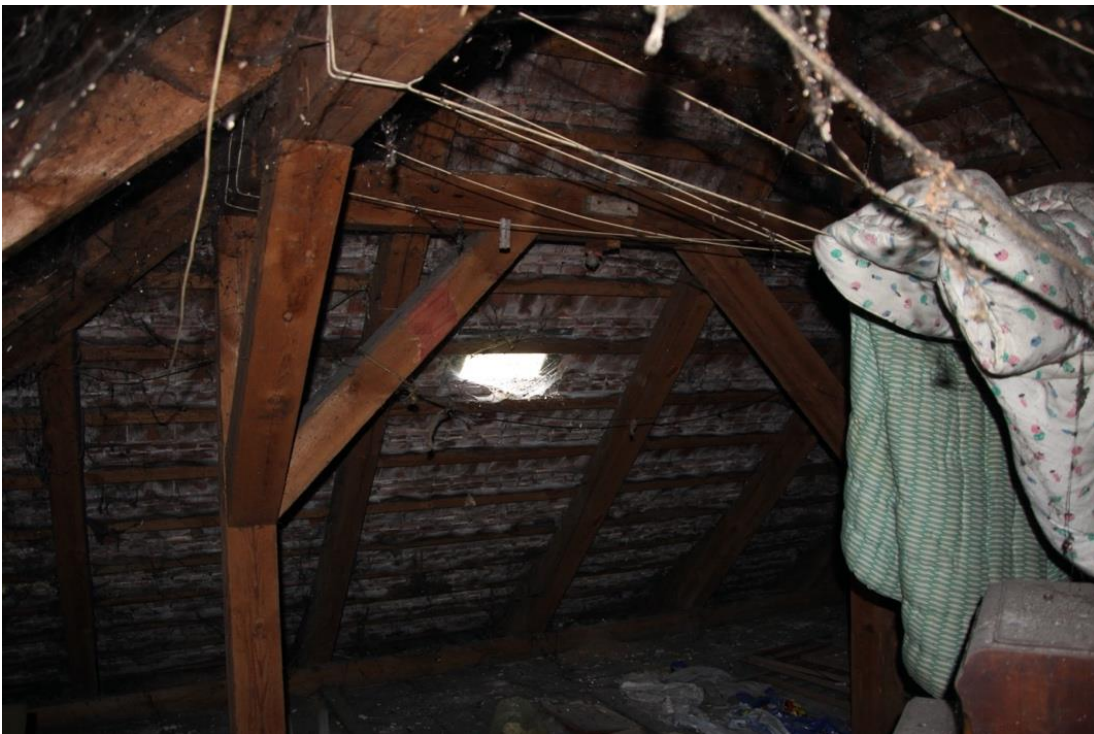
Ścianki na poddaszu wtórne, przypadkowe. Całe poddasze zagracone śmieciami, stanowi składowisko niebezpiecznych palnych materiałów, jak stare materace gąbkowe, luźne deski i inne odpady budowlane. Przez nieszczelność w pokryciu dachowym do wnętrza dostaje się woda. Więźba miejscami uszkodzona, z elementami porażonymi przez szkodniki drewna, widoczne duże ubytki i zbutwiałe fragmenty (fot. 67, 68, 69, a, b).

Fot. 67. Wnętrze, strych. Widoczne ubytki w poszyciu dachu..

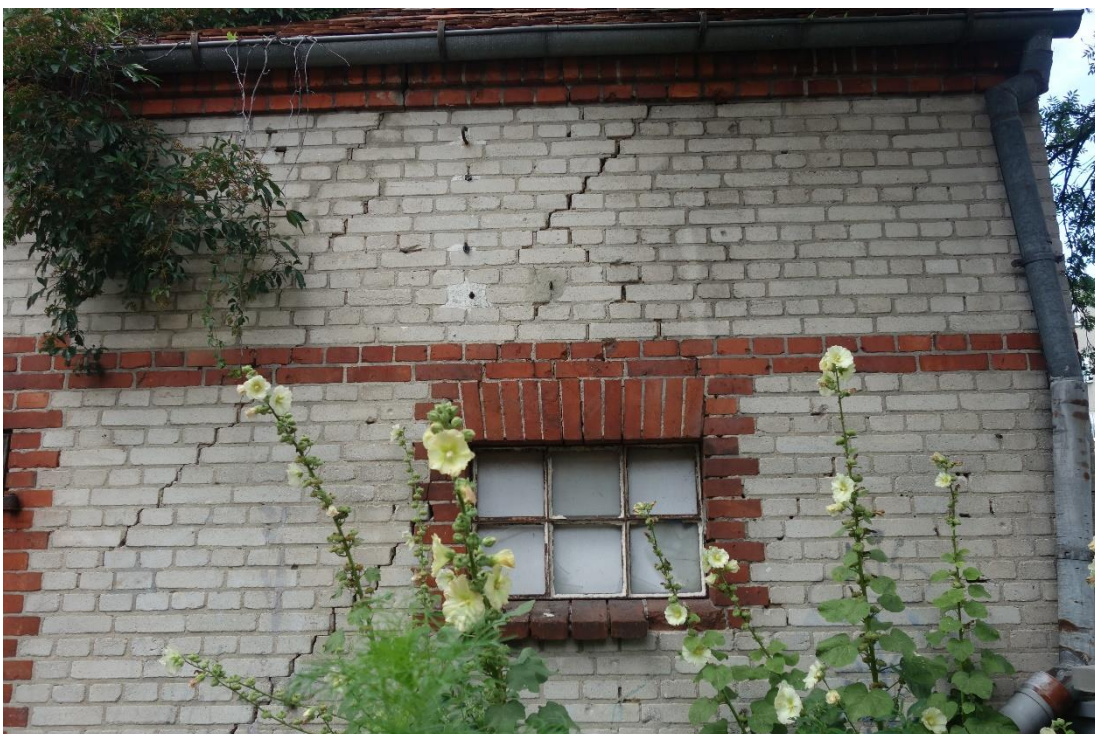
Stan techniczny elewacji jest zły. Na elewacji frontowej, w części północnej widoczne są liczne ukośne, równoległe biegnące pęknięcia (fot. 85, 86). Po stronie południowej, nad drzwiami widnieje rozgałęzione pęknięcie ze śladami napraw (fot. 87).

Fot. 85. Pęknięcia na elewacji frontowej

Pęknięcia elewacji należy zszyć według wskazań konstruktora. Wtórne przemurowania usunąć i przywrócić pierwotny otwór w ścianie południowej. Pozostałości po przybudówce w elewacji tylnej należy uzupełnić (wcięcia linii dachu uzupełnić zaprawa mineralną, strzępia przemurować).

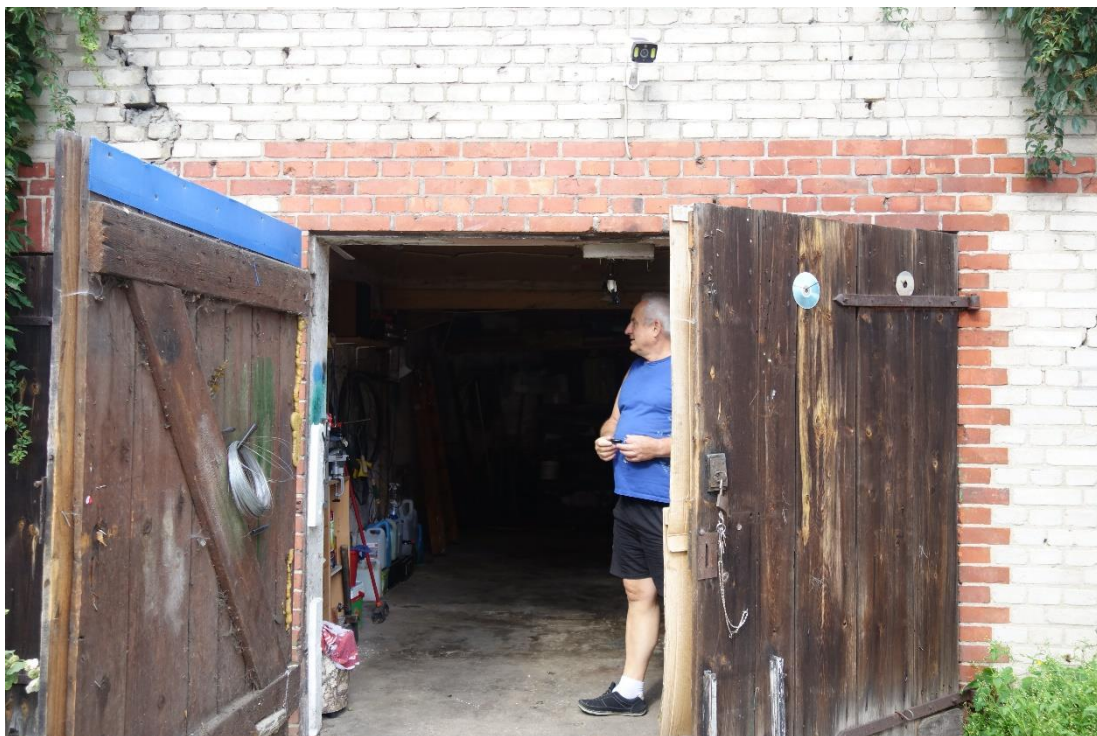
Fot. 86. Wiórne wrota w elewacji frontowej

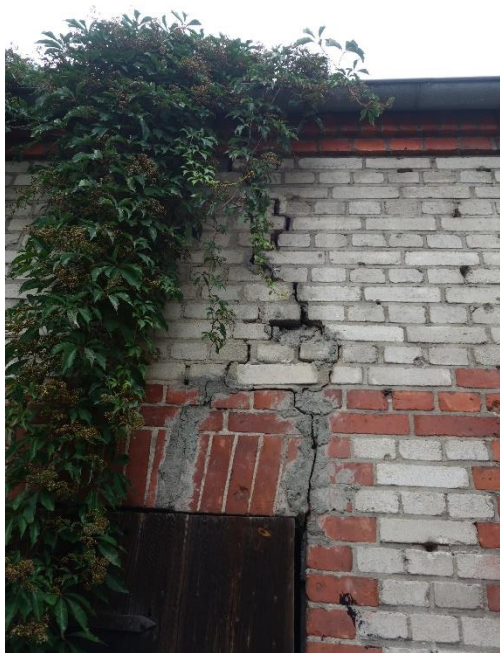
Fot. 87. Pęknięcie w elewacji frontowej

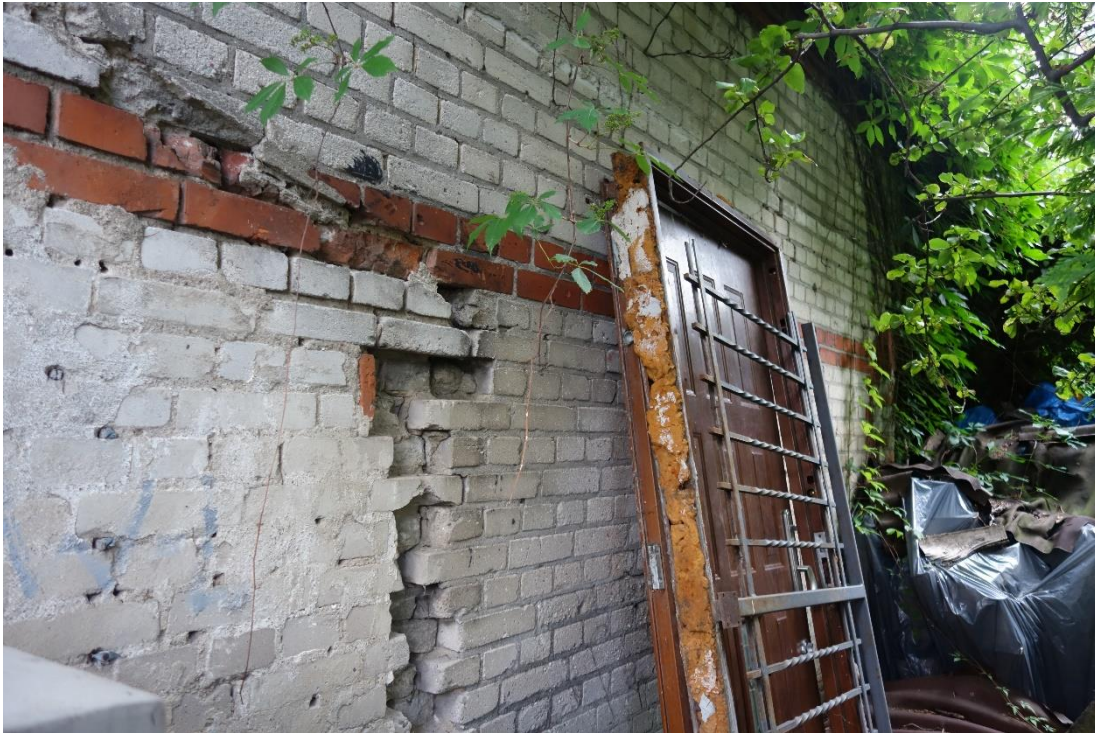
Fot. 89. Elewacja tylna, widoczne zniszczenia muru - pozostałości po przybudówce

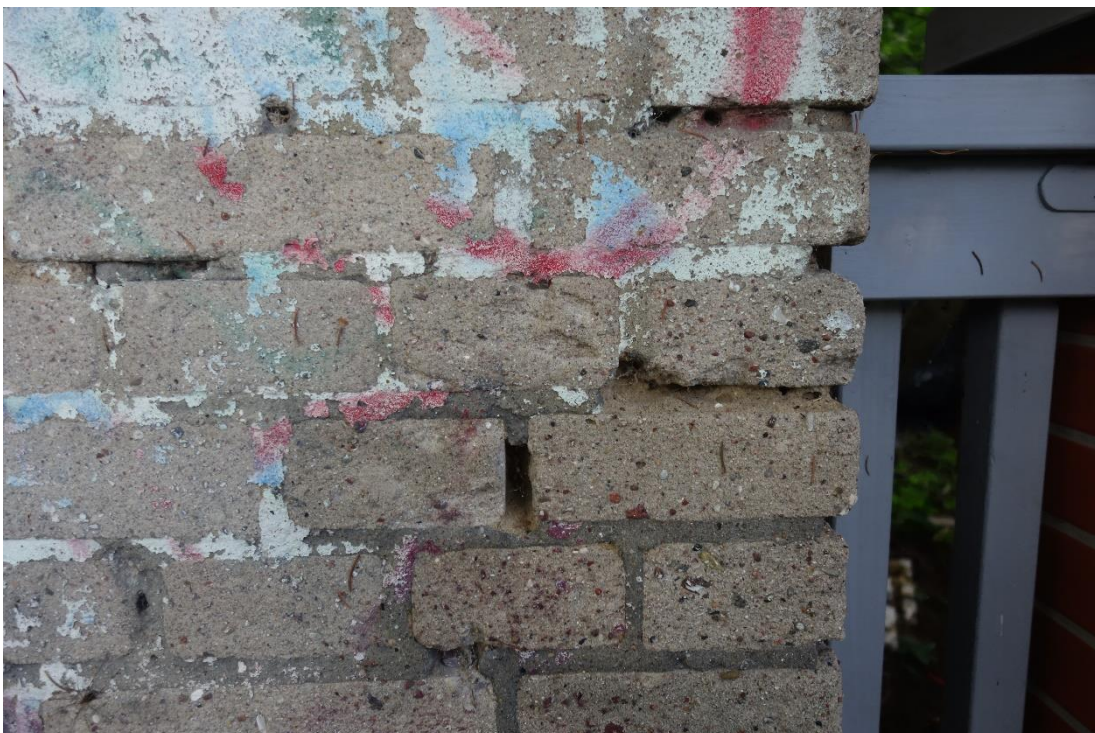
Przemurowania wykonano niestarannie, zacierając je zaprawą cementową. Na wszystkich elewacjach widoczne są liczne drobne ubytki czerwonych cegieł. Białe cegły lokalnie są wypłukane, powierzchnia osłabiona i osypująca się (fot. 90). Powierzchnie elewacji silnie zabrudzone. W przyziemiu elewacji frontowej i północnej graffiti. Przyziemie elewacji północnej zamalowane na biało (fot. 94, 95, 96).

Fot. 90. Przykład zniszczeń cegły silikatowej - wypłukana powierzchnia

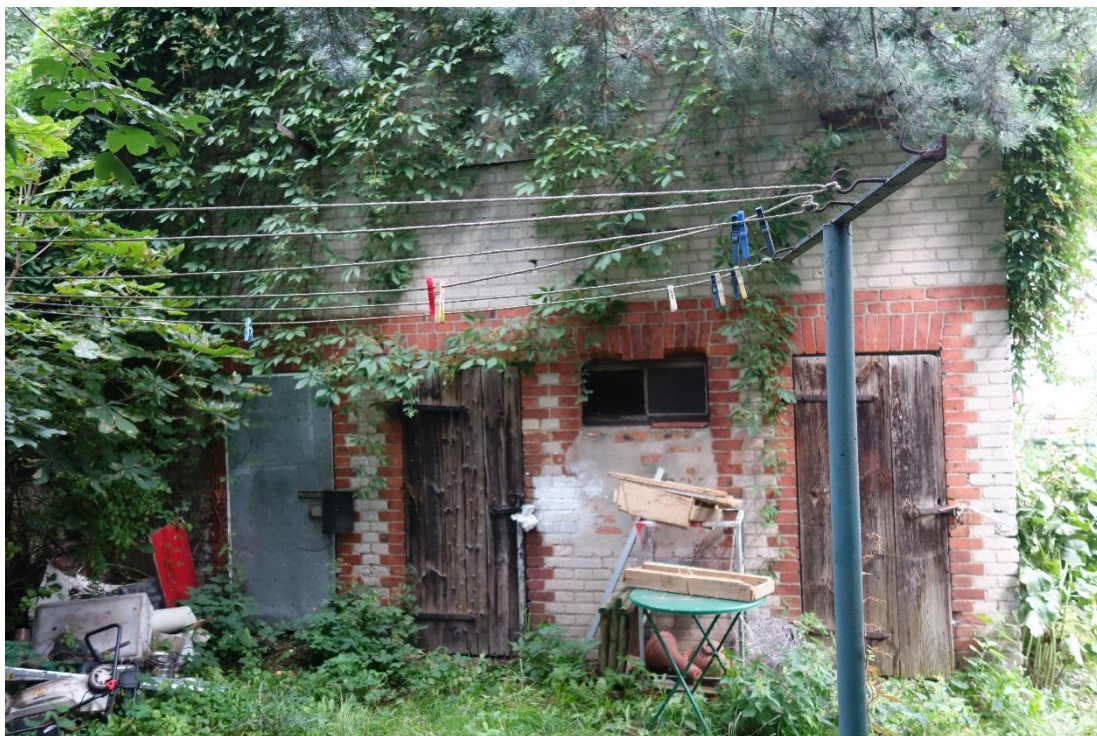
Fot. 91. Elewacja południowa

Drzwi deskowe zniszczone, dolne partie zbutwiały, z ubytkami. Łączenia rozszczelnione. Jedno skrzydło w elewacji południowej, opierzone blachą. Zawiasy skorodowane (fot. 91, 95).

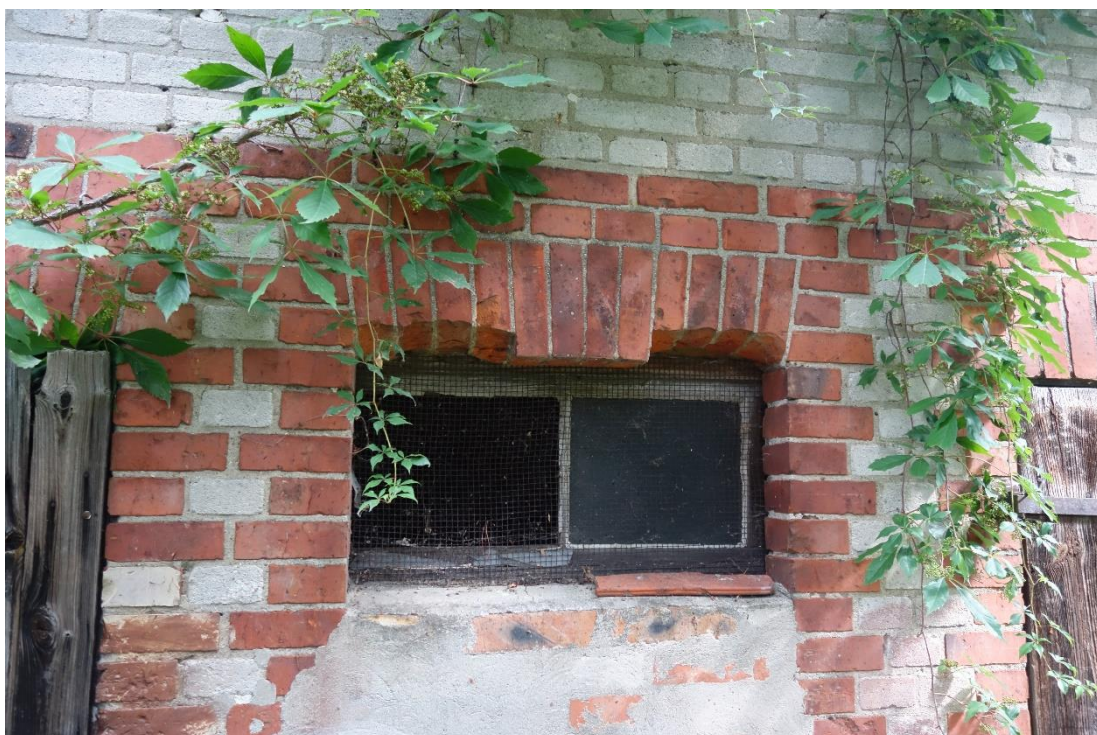
W nadprożu przemurowanego okna w elewacji południowej widoczne są duże uszkodzenia cegieł.

Fot. 92. Zniszczone nadproże w zamurowanym otworze okiennym elewacji południowej
