Dom mieszkalny i budynek gospodarczy

Pruszcz Gdański, ul. Wojska Polskiego 46 działka nr 73/9 i 73/8 (obręb 13)

Program prac konserwatorskich i restauratorskich

Gdańsk 2023

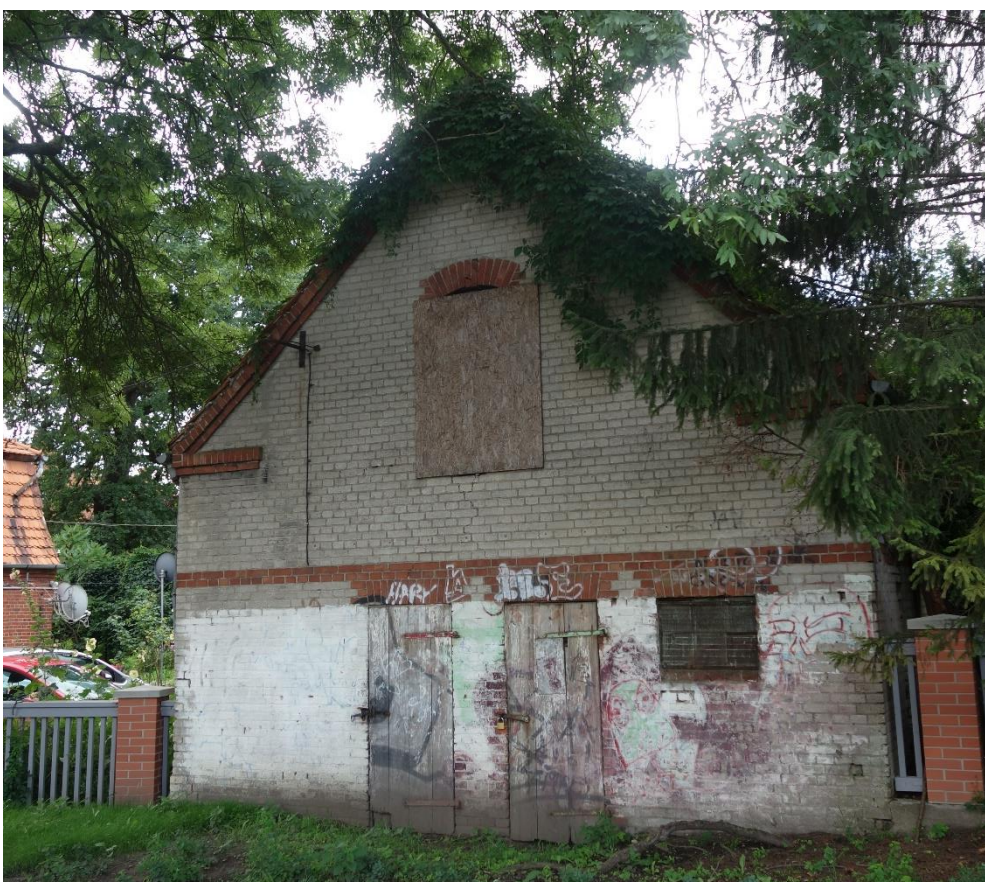
Fot. 94. Elewacja północna

Przemurowania wykonano niestarannie, zacierając je zaprawą cementową. Na wszystkich elewacjach widoczne są liczne drobne ubytki czerwonych cegieł. Białe cegły lokalnie są wypłukane, powierzchnia osłabiona i osypująca się (fot. 90). Powierzchnie elewacji silnie zabrudzone. W przyziemiu elewacji frontowej i północnej graffiti. Przyziemie elewacji północnej zamalowane na biało (fot. 94, 95, 96).

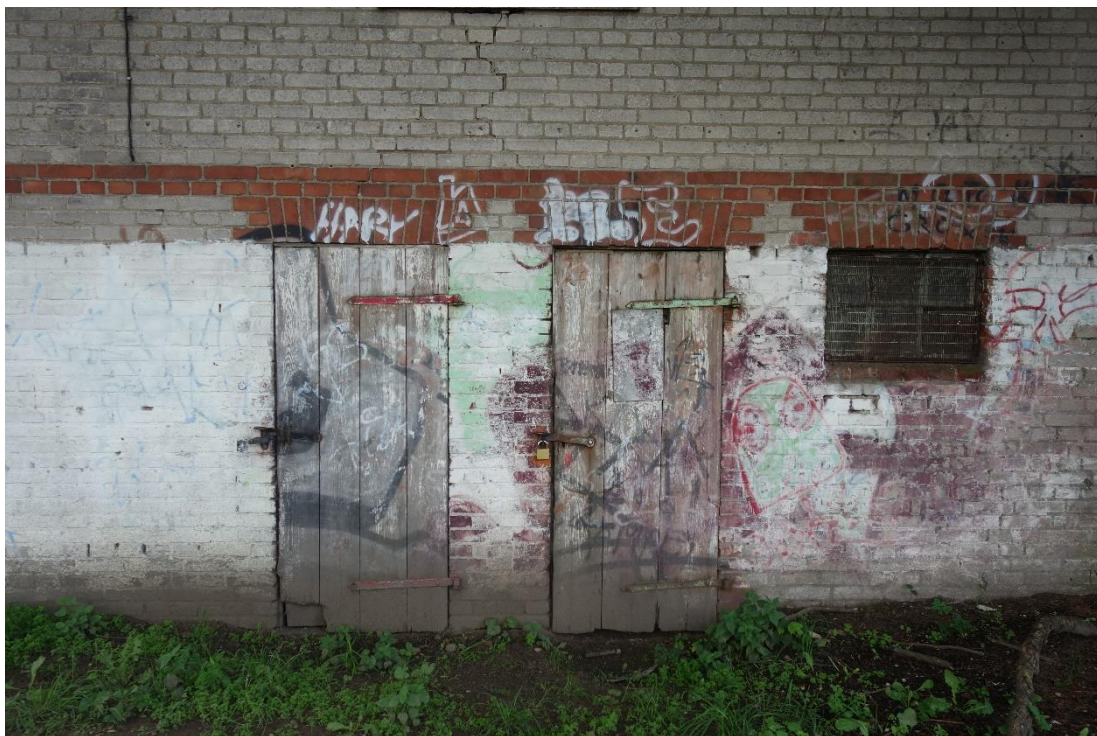
Drzwi deskowe zniszczone, dolne partie zbutwiały, z ubytkami. Łączenia rozszczelnione. Jedno skrzydło w elewacji południowej, opierzone blachą. Zawiasy skorodowane (fot. 91, 95).

Fot. 95. Przyziemie elewacji północnej

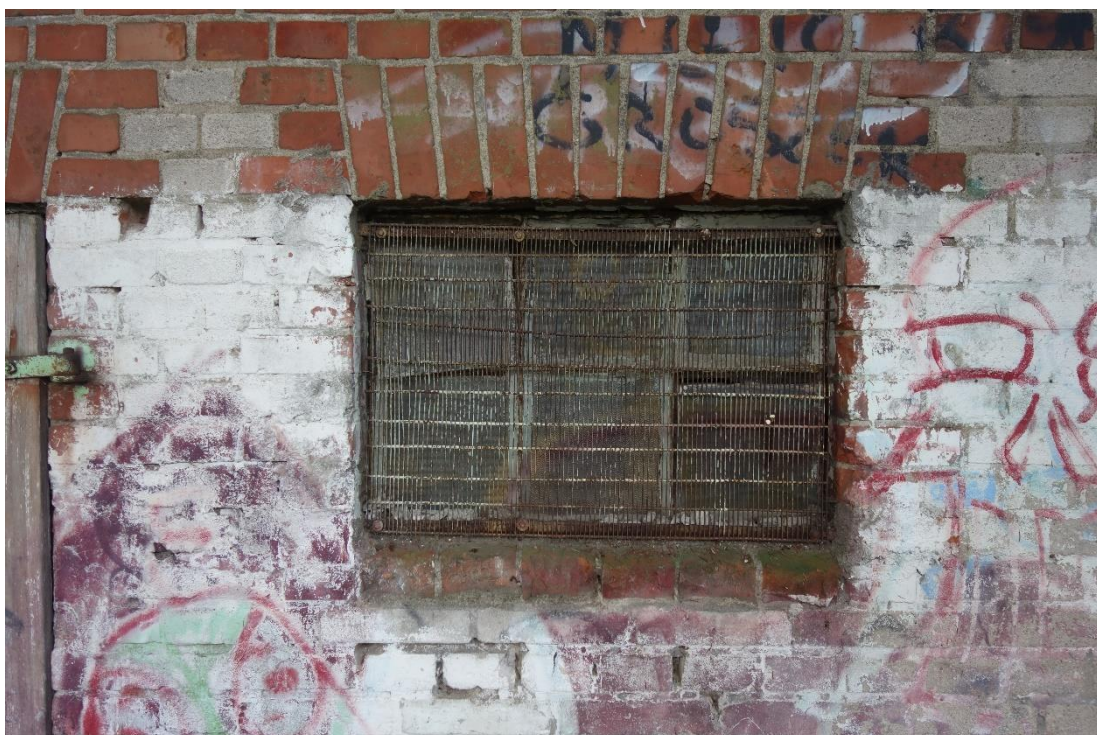
Metalowe okienka skorodowane, kit wyschnięty i popękany z ubytkami. W okienku elewacji frontowej brak szklenia, otwór zaślepiony od środka.

Fot. 96. Okienko elewacji północnej

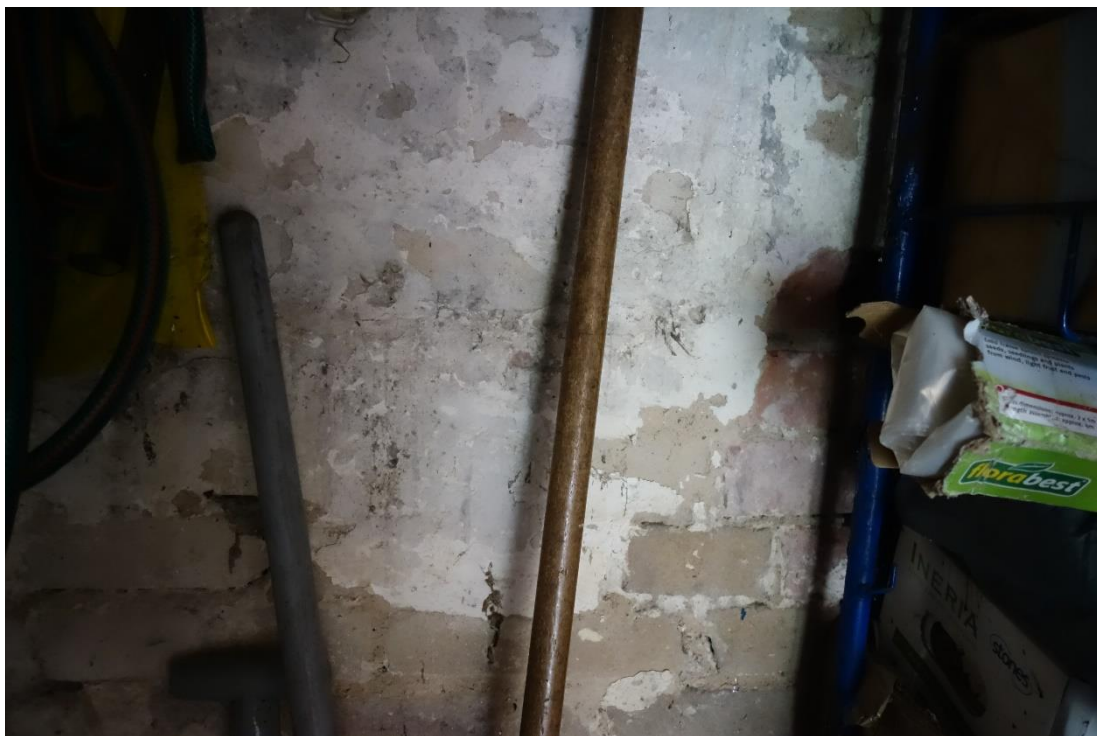
Wszystkie pomieszczenia zagracone. Betonowe posadzki uszkodzone, powierzchnia zwietrzała, z ubytkami. Pobiała na ścianach złuszczone (fot. 99, a b, 100, 101, 102). Powierzchnia cegieł lokalnie zwietrzała, uszkodzona. Ubytki w spoinie.

Fot. 100. Przykład zniszczeń tynków wewnętrznych

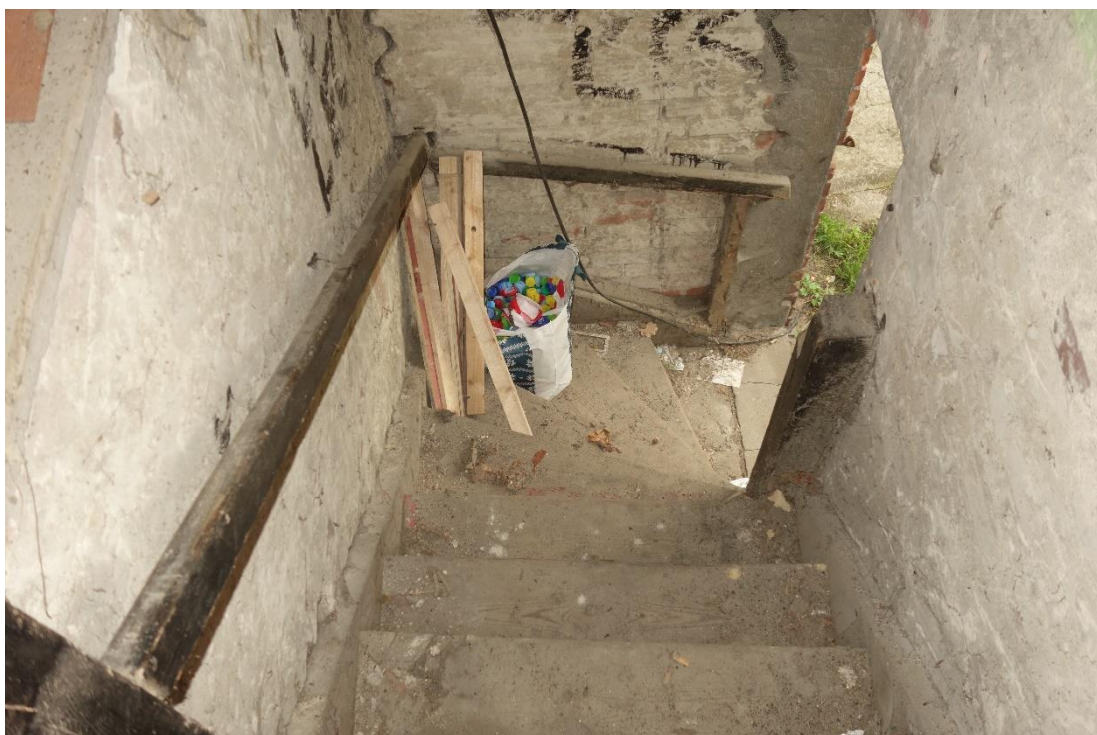
Schody zniszczone, zachowany jeden słup, uszkodzony, pozbawiony poręczy. Poręcz przy ścianie wtórna, zbita z łat i belek (fot. 105).

Fot. 105. Klatka schodowa, wejście na poddasze
