PRZEGLĄD ROZSZERZONY
mostu drogowego przez Kanał Notecki
położonego w m. Dziarnowo w ciągu drogi gminnej nr 150413 C
Dziarnowo – Leszyce w km 0 + 725

Gmina Pakość
ul. Rynek 4
88 – 170 Pakość

Branża	Opracował	Data	Podpis
Mostowa	mgr inż. Andrzej Hungendorfer upr. bud. GP-KZ-7342/86/91; KI - II – 7342-39/98	20.08. 2012 r.

PROTOKÓŁ OKRESOWEJ KONTROLI PIĘCIOLETNIEJ NR1...../2012.....

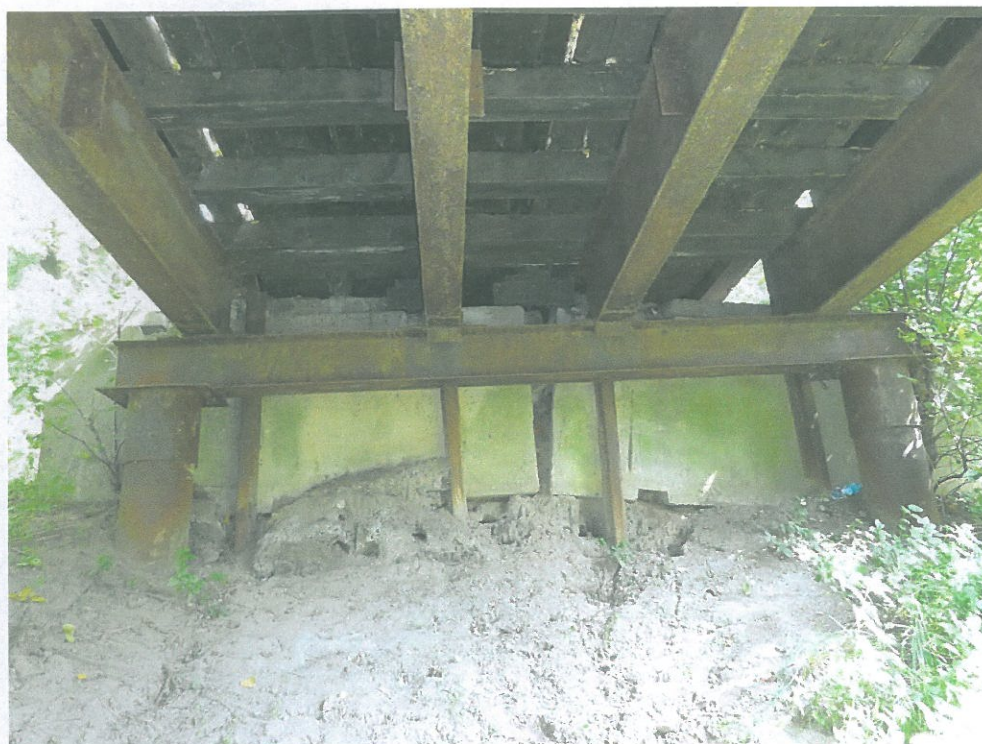
4.2. Ustrój nośny mostu.

Dźwigary mostu (dwuteowniki 550)- w wyniku zniszczenia powłok malarskich uległy powierzchniowej korozji i wymagają czyszczenia i zabezpieczenia antykorozyjnego. Brak odkształceń i deformacji.

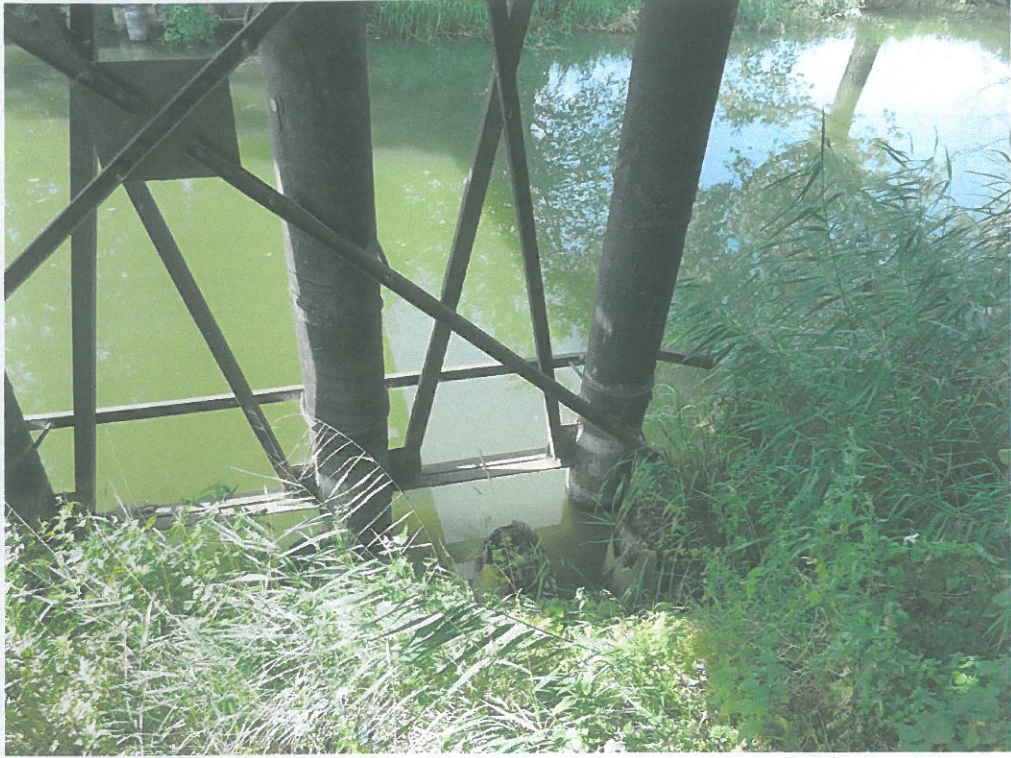
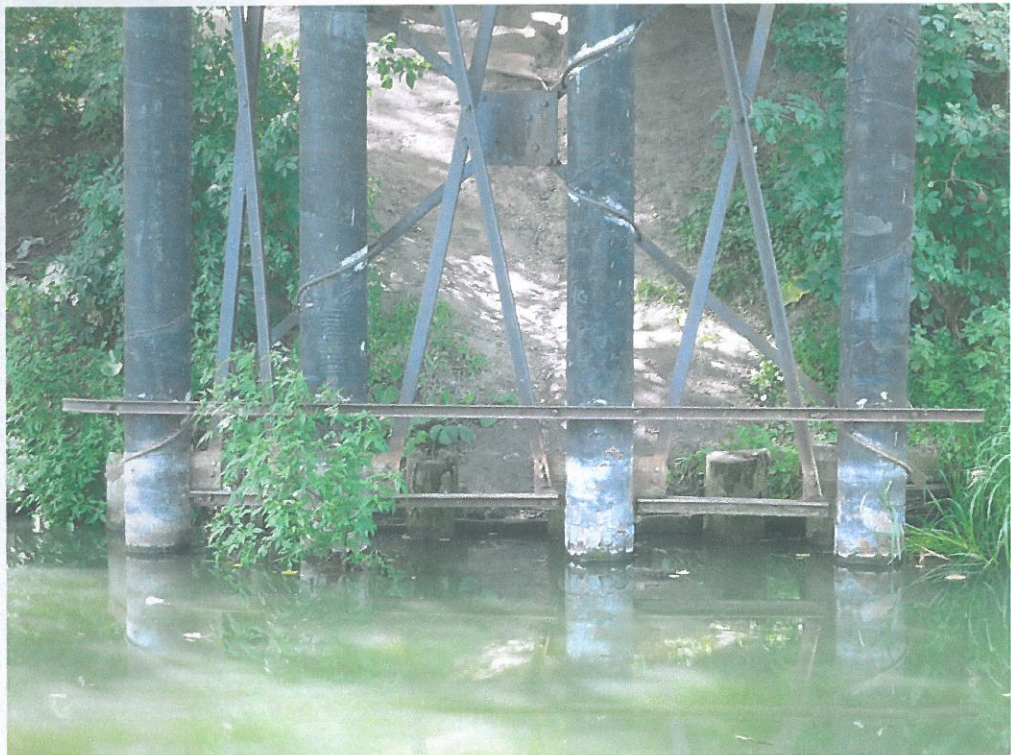
4.6.1. Podpory pośrednie (filary).

Oczepy filarów palowych oraz stężenia uległy powierzchniowej korozji , nie utraciły nośności.

Podczas nawiercania pali stwierdzono przestrzeń pomiędzy powłoką bitumiczną a stalą rury wypełnioną rdzą. Grubość ścianki rury 10 mm. Rury wypełnione betonem słabej jakości.

Oczepy i stężenia należy oczyścić i zabezpieczyć przed korozją powłokami malarskimi. Pale należy oczyścić z powłoki bitumicznej i nałożyć nową powłokę lub zabezpieczyć powłokami malarskimi.

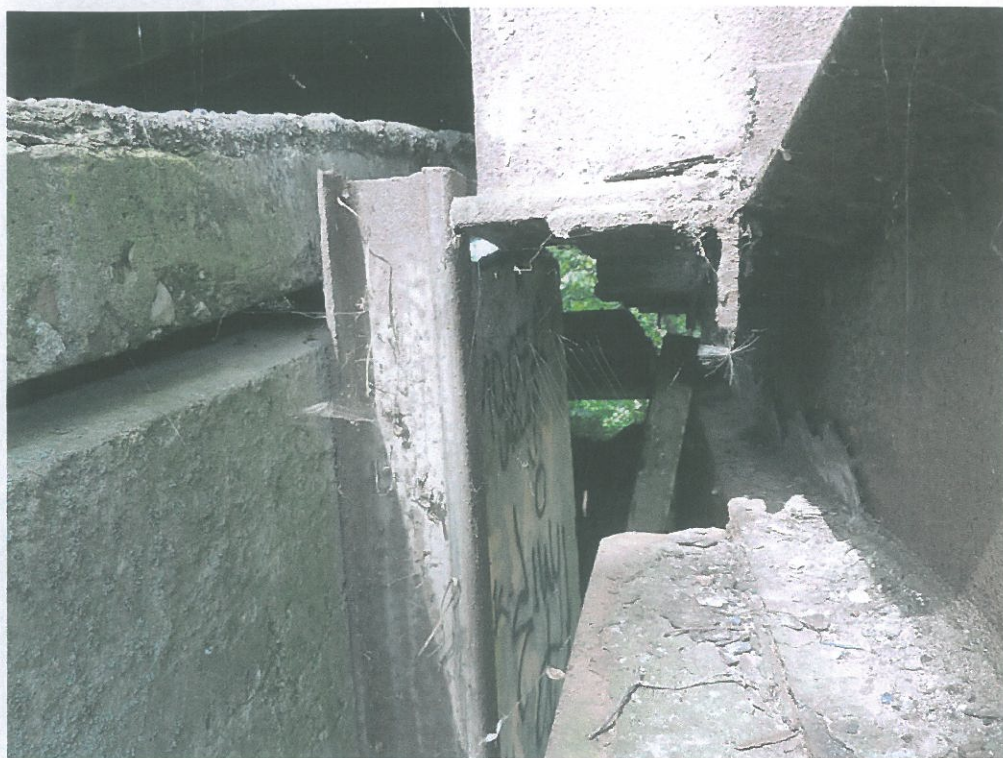
4.6.2. Pdpory skrajne (przyczółki).

Pale przyczółków bez zabezpieczenia antykorozyjnego - powierzchniowa korozja. Oczepy wykonane z ceowników 300 – głęboka korozja , w znacznym stopniu utraciły wymaganą nośność.

- zaplanować remont mostu polegający na wymianie oczepów podpor palowych przyczółków, czyszczeniu i zabezpieczeniu antykorozyjnym elementów stalowych mostu, wymianie elementów drewnianych mostu.

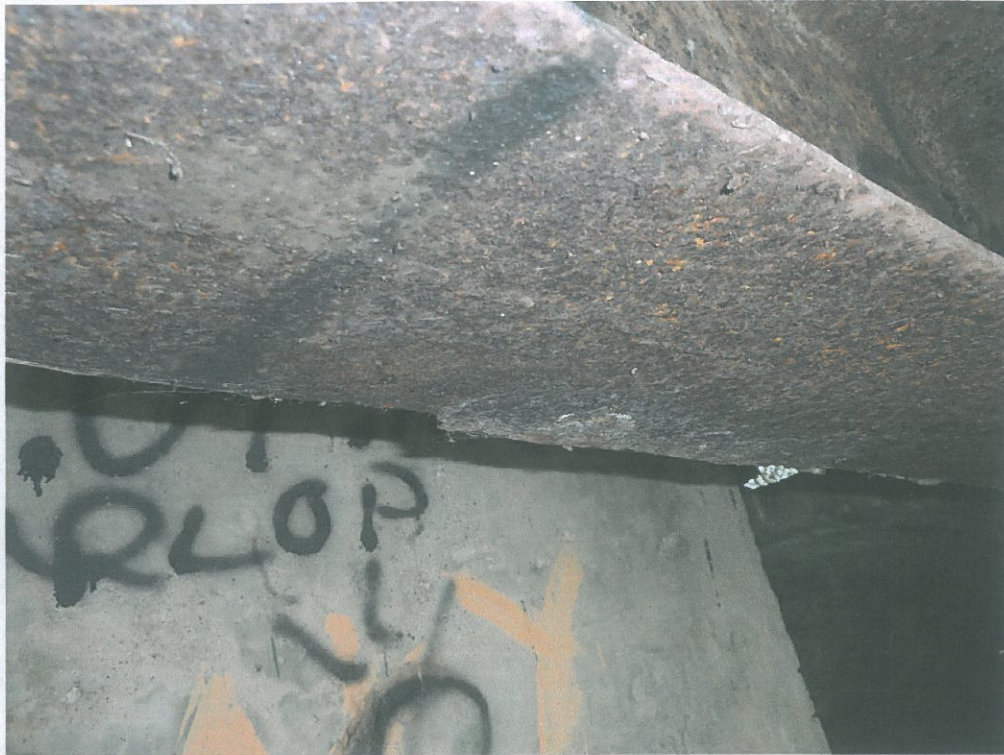
Płyty drogowe oparte o szyny kolejowe tanowiące ściny oporowe przyczółków na skutek wypłukania gruntu za ścianami uległy przemieszczeniom. W trybie pilnym należy poprawić ułożenie płyt, uzupełnić i zagęścić grunt za płytami.
