## Załącznik 2 do protokołu okresowej kontroli pięcioletniej Nr 4/2022

Numer ewidencyjny obiektu: brak	<b>DOKUMENTACJA FOTOGRAFICZNA USZKODZEŃ</b> z dnia 14.12.2022	Karta nr 2.1
------------------------------------	--	--------------

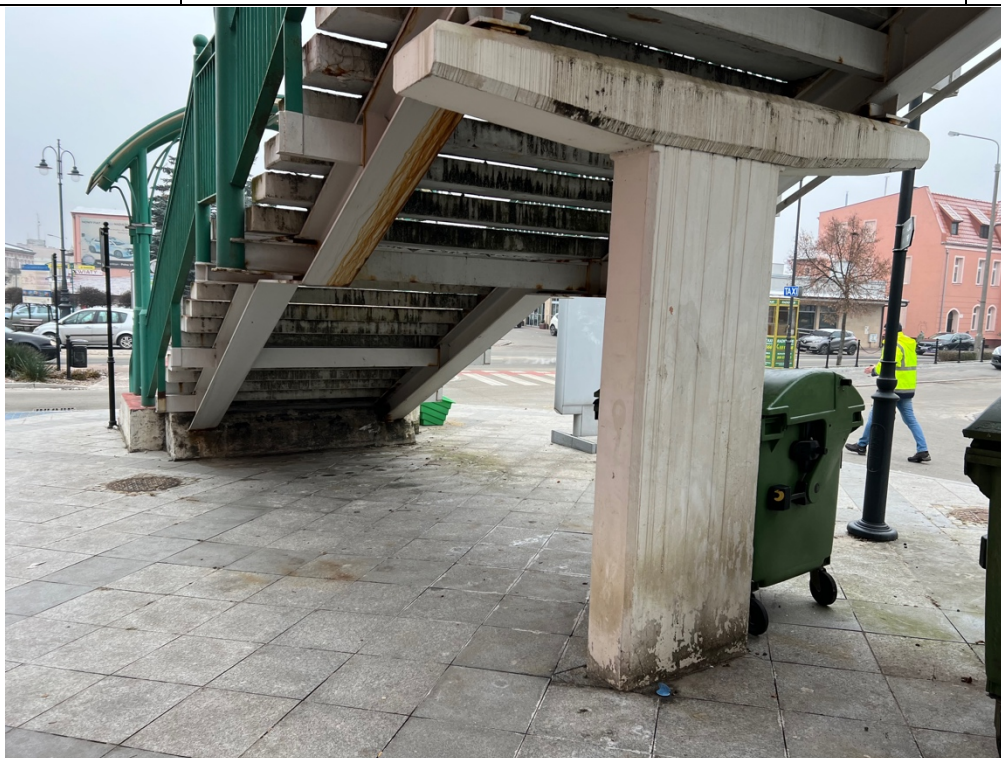
Fot. 1. Konstrukcja schodów od spodu.

*Widoczne zacieki, wykwyty, spękania i ubytki betonu. Wegetacja mchów, uszkodzenie powłok malarskich oraz korozja konstrukcji stalowej.*

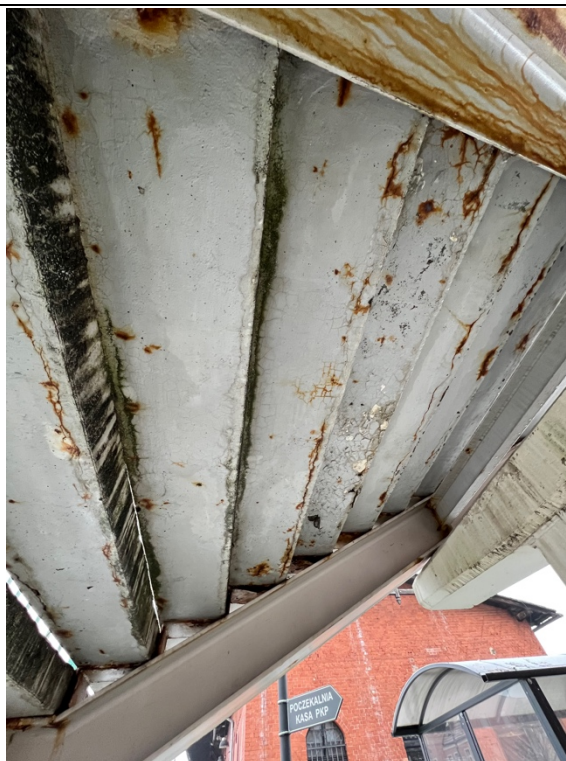
Fot. 2 Konstrukcja schodów od spodu.

*Widoczne zacieki, wykwyty, spękania i ubytki betonu. Wegetacja mchów, uszkodzenie powłok malarskich oraz korozja konstrukcji stalowej.*

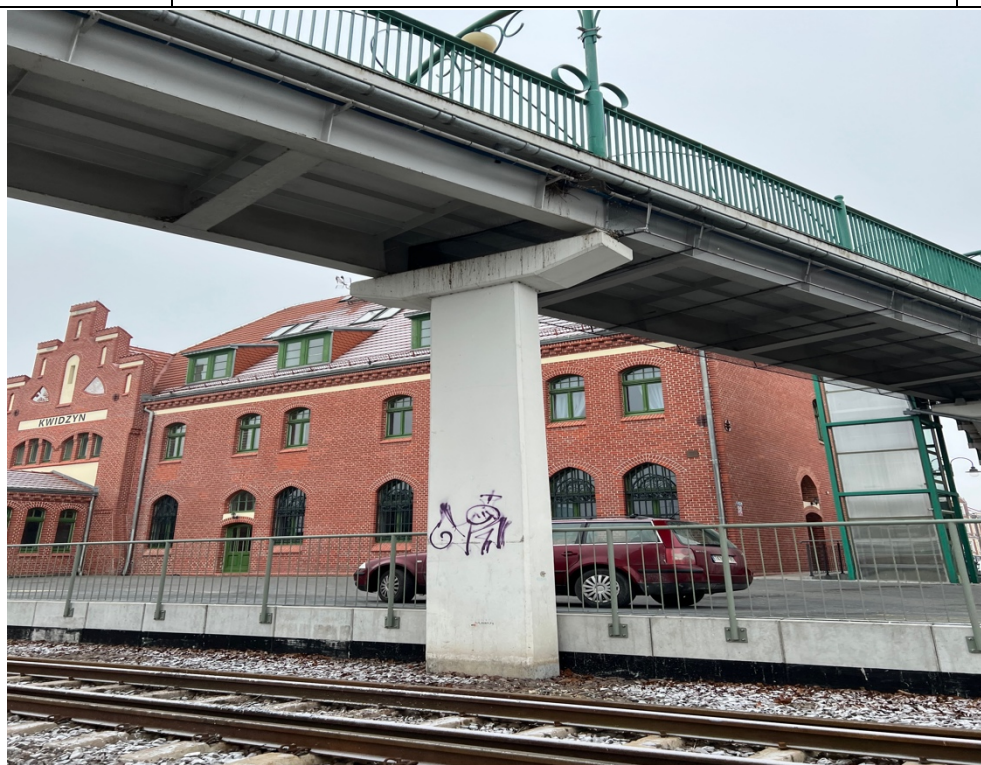
Fot. 3. Typowy filar.  
*Uszkodzenia powłok malarskich, graffiti, zacieki odchodami ptasimi, wegetacja mchów.*

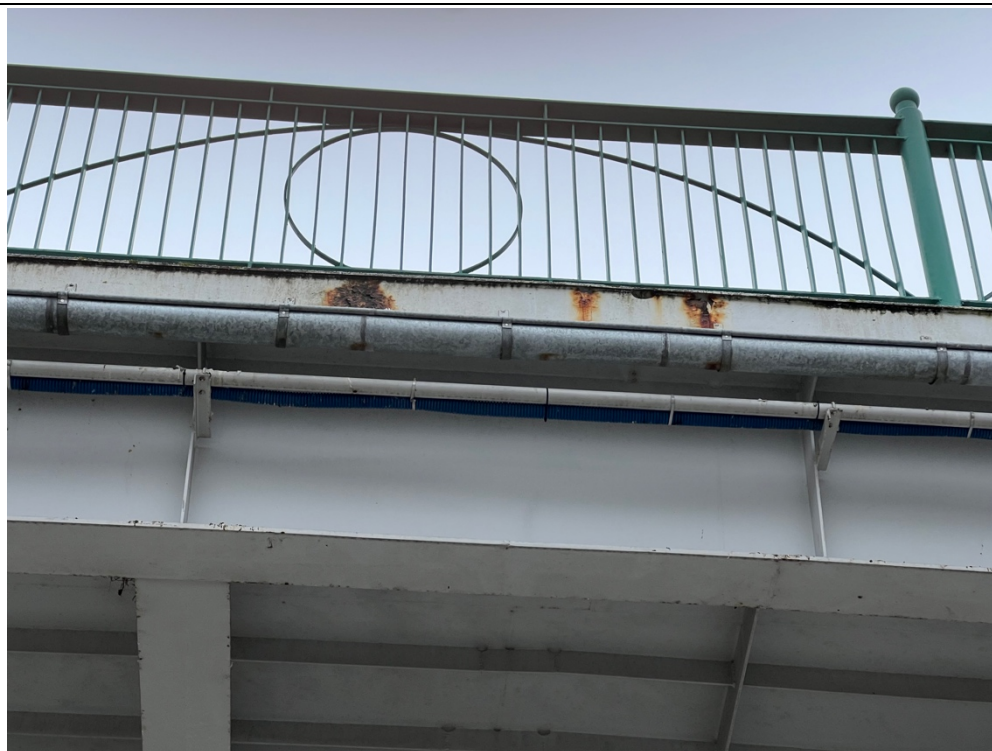
Fot. 4. Balustrada, belka podporeczowa.  
*Widoczne ślady korozji wżerowej oraz uszkodzenia powłok malarskich.*

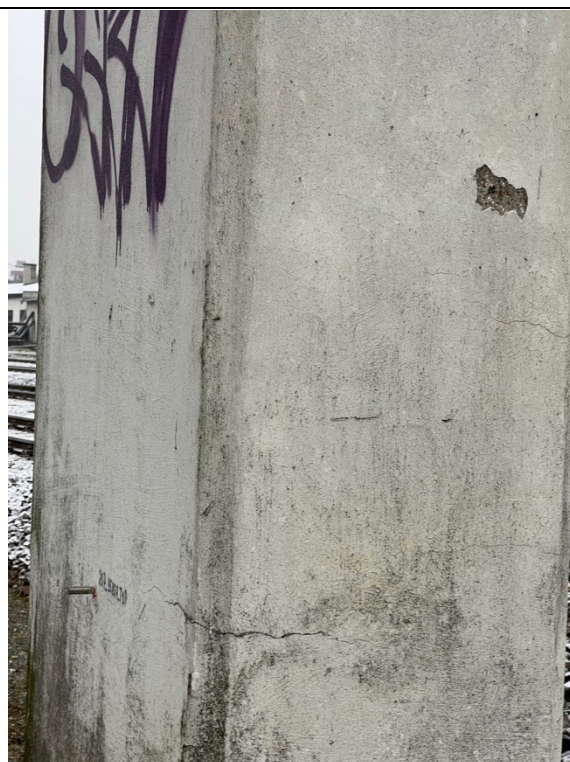
Fot. 5. Typowy filar.

*Uszkodzenia powłok malarskich, graffiti, wegetacja mchów, drobne ubytki betonu oraz rysy poprzeczne – typowe uszkodzenia dla wszystkich filarów.*

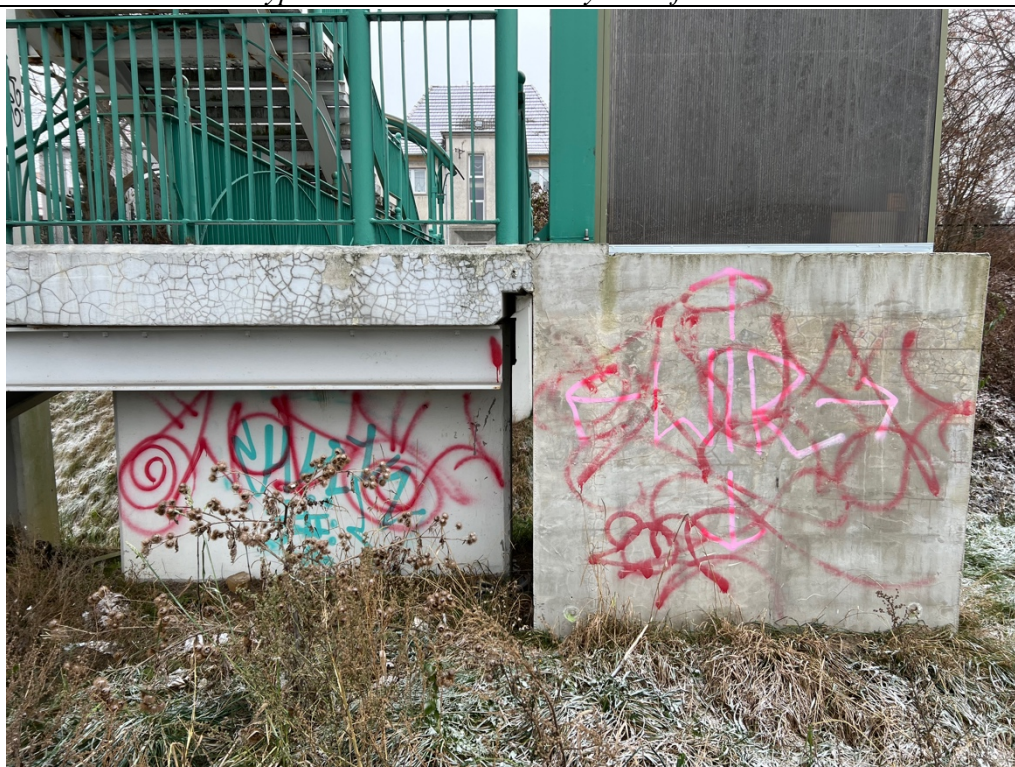
Fot. 6. Fundamenty biegów schodowych, spoczniki.

*Widoczne uszkodzenia powłok malarskich, graffiti, wegetacja mchów, drobne ubytki betonu oraz rysy o strukturze siatkowej – typowe uszkodzenia dla fundamentów biegów i spoczników..*

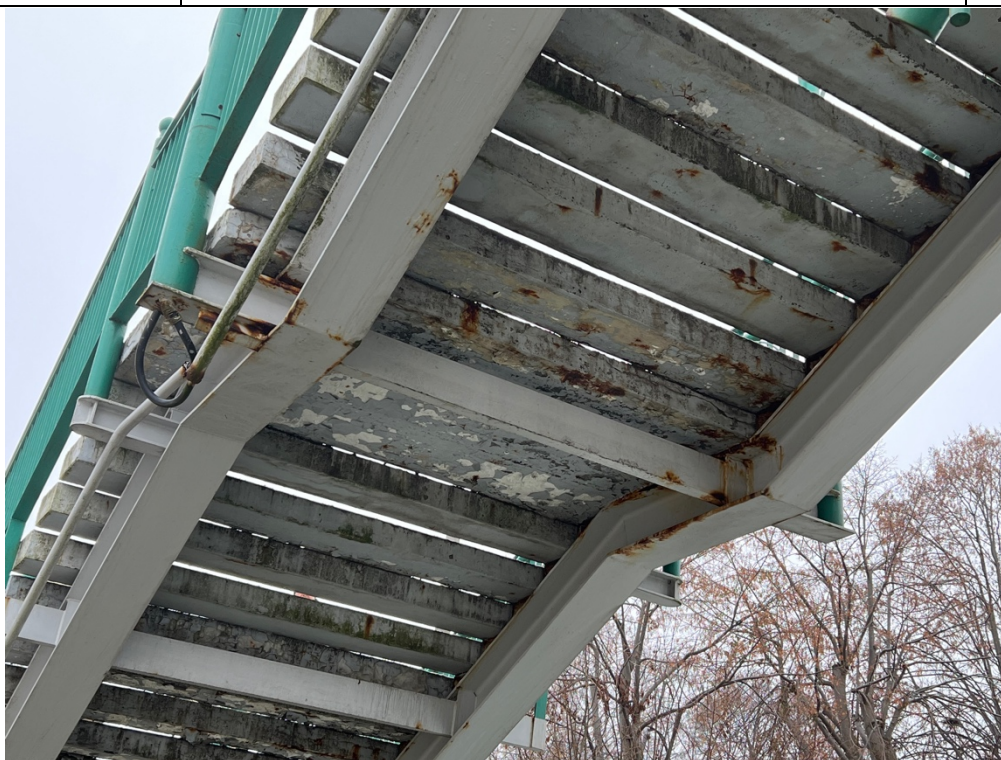
Fot. 7. Konstrukcja schodów od spodu.

*Widoczne zacieki, wykwyty, spękania i ubytki betonu. Wegetacja mchów, uszkodzenie powłok malarskich oraz korozja konstrukcji stalowej.*

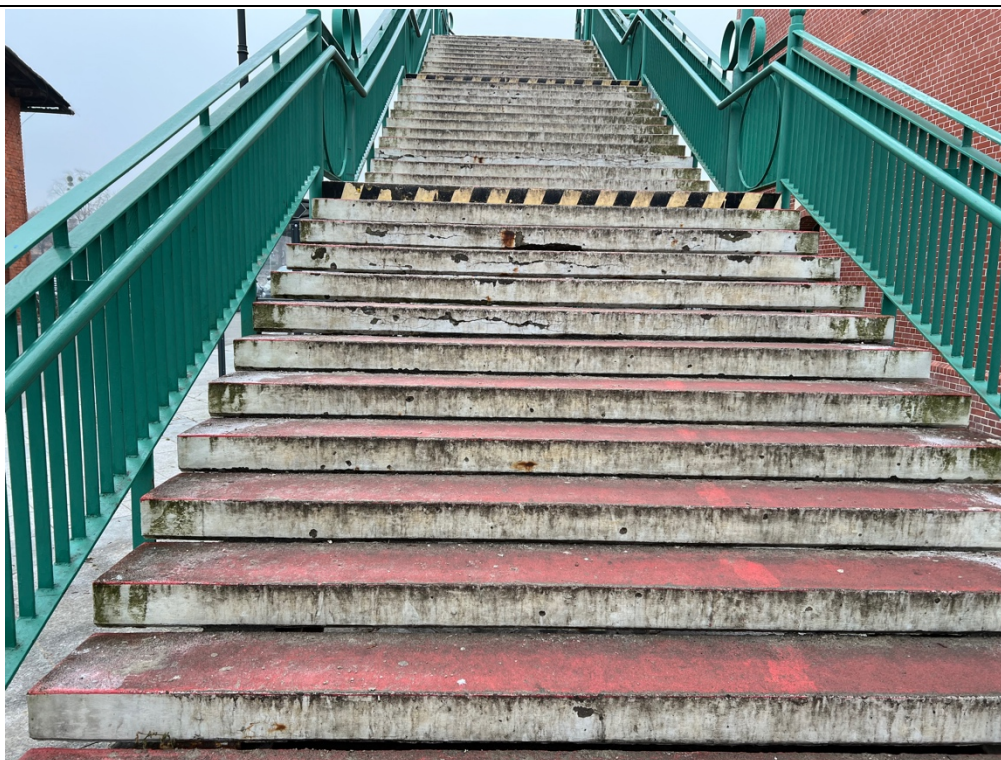
Fot. 8. Bieg, stopnie.

*Widoczne zacieki, wykwyty, spękania i ubytki betonu. Wegetacja mchów, uszkodzenie powłok malarskich oraz nawierzchni żywicznej.*

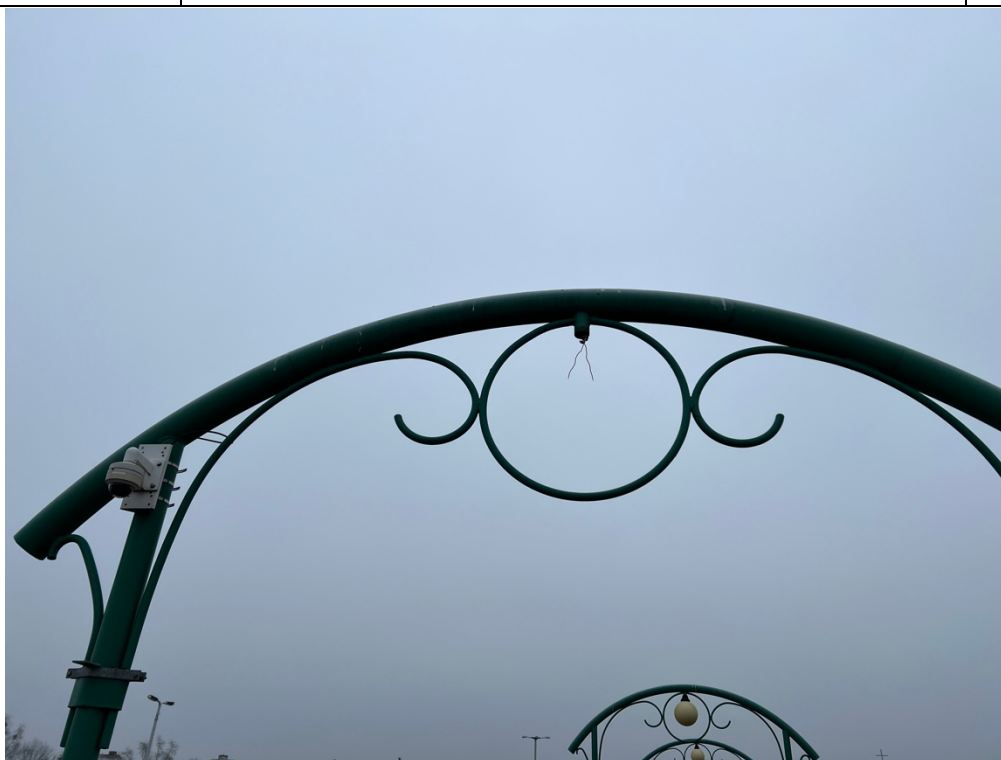
Fot. 9. Wspornik pod latarnie.

*Widoczne uszkodzenie latarni – efekt wandalizmu..*

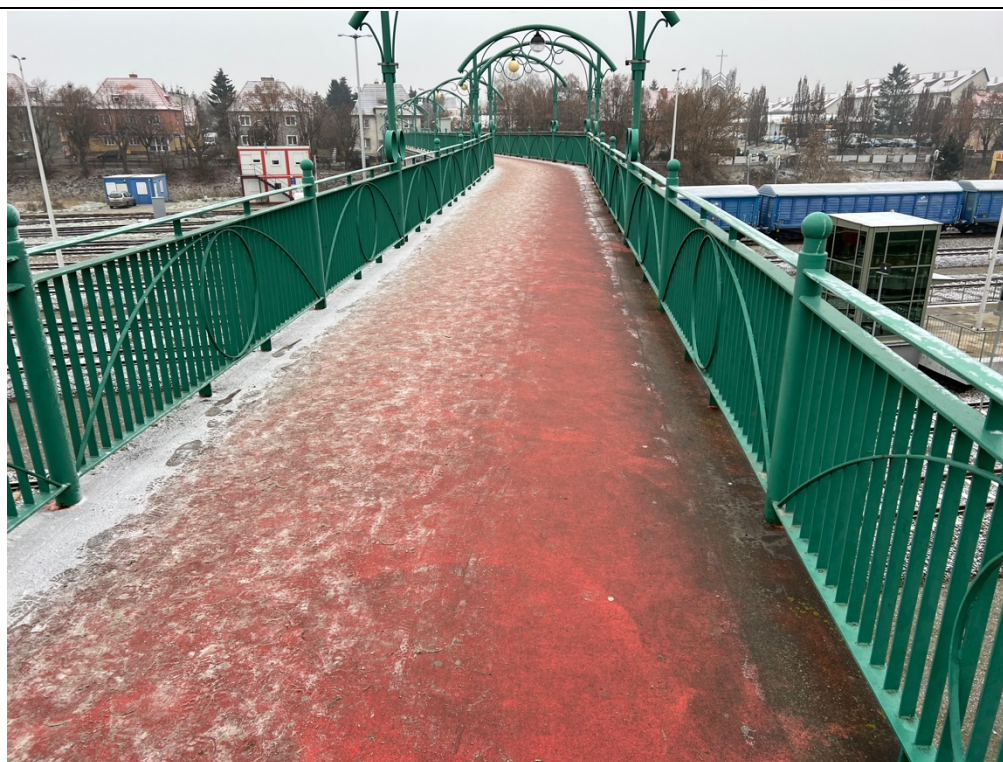
Fot. 10. Nawierzchnia na obiekcie.

*Widoczne złuszczenie nawierzchni żywicznej na obiekcie.*

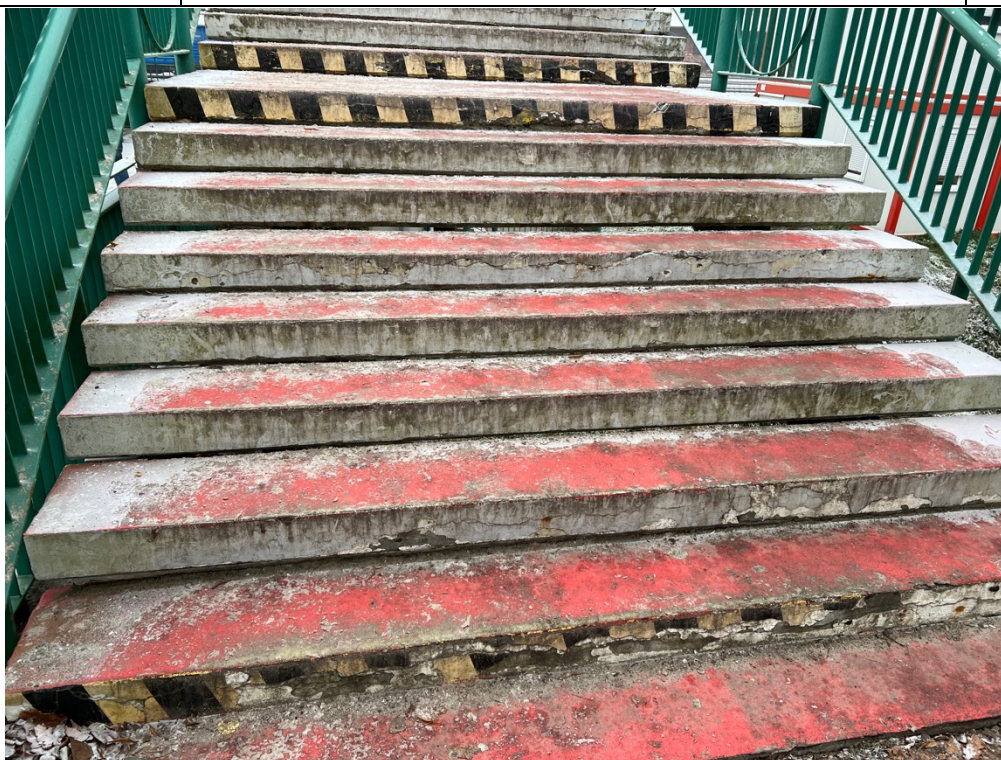
Fot. 11. Bieg, stopnie.

*Widoczne zacieki, wykwyty, spękania i ubytki betonu. Wegetacja mchów, uszkodzenie powłok malarskich oraz nawierzchni żywicznej.*

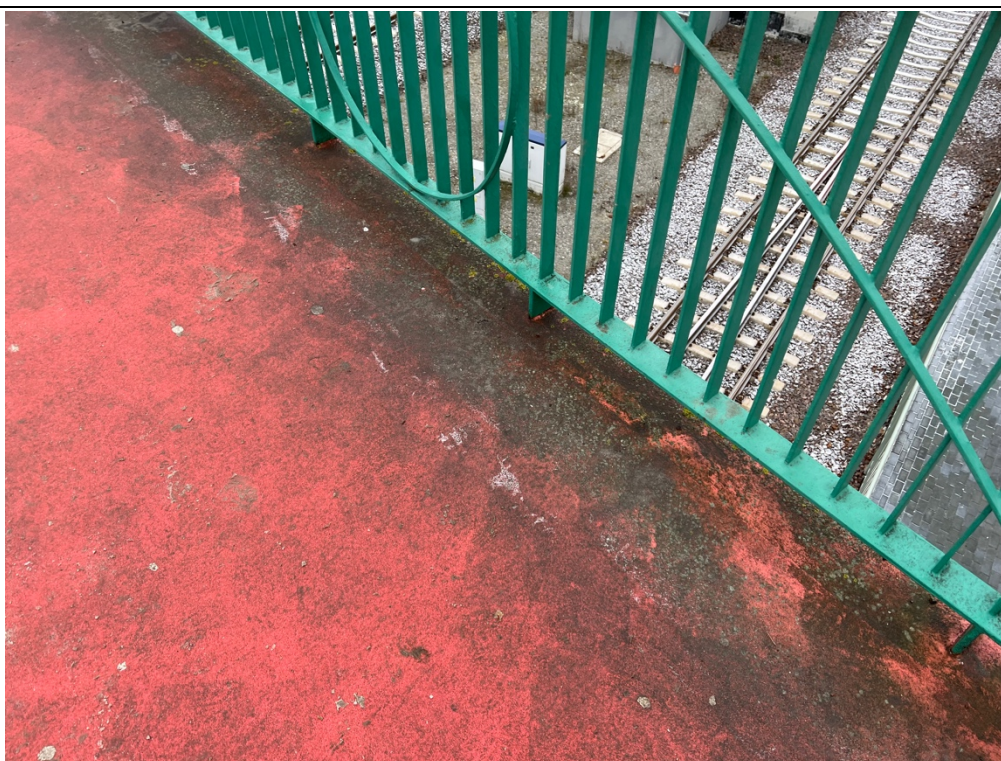
Fot. 12. Balustrada.

*Widoczne uszkodzenie powłok malarskich i drobne ślady korozji.*
