**Opinia techniczna dotycząca spękań tunelu
pomiędzy budynkami 1141 i 1153 na terenie
Exploseum przy ul. Alfreda Nobla w Bydgoszczy.**

Tunel pomiędzy budynkami 1141 i 1153

**Exploseum w Bydgoszczy
ul. Alfreda Nobla
85-001 Bydgoszcz
nr ew. działki 2/92 obr. ew. 133**

19.12.2019r.

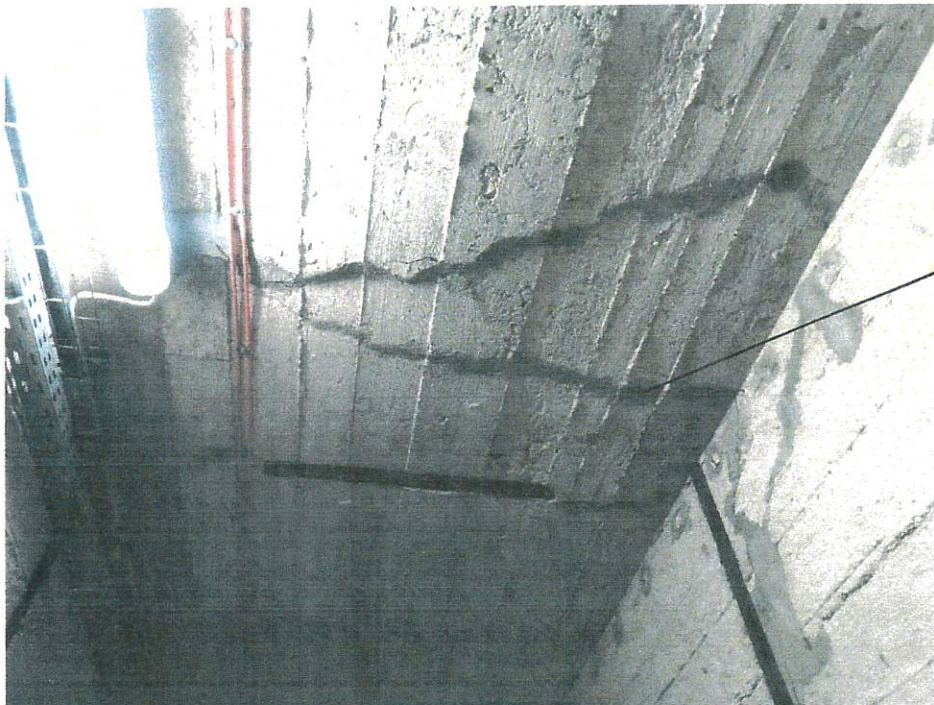
Fot. nr 6

Tunel – fragment stropu – rysy poprzeczne szerokości do 1,4 mm w miejscu starego naprawianego spękania

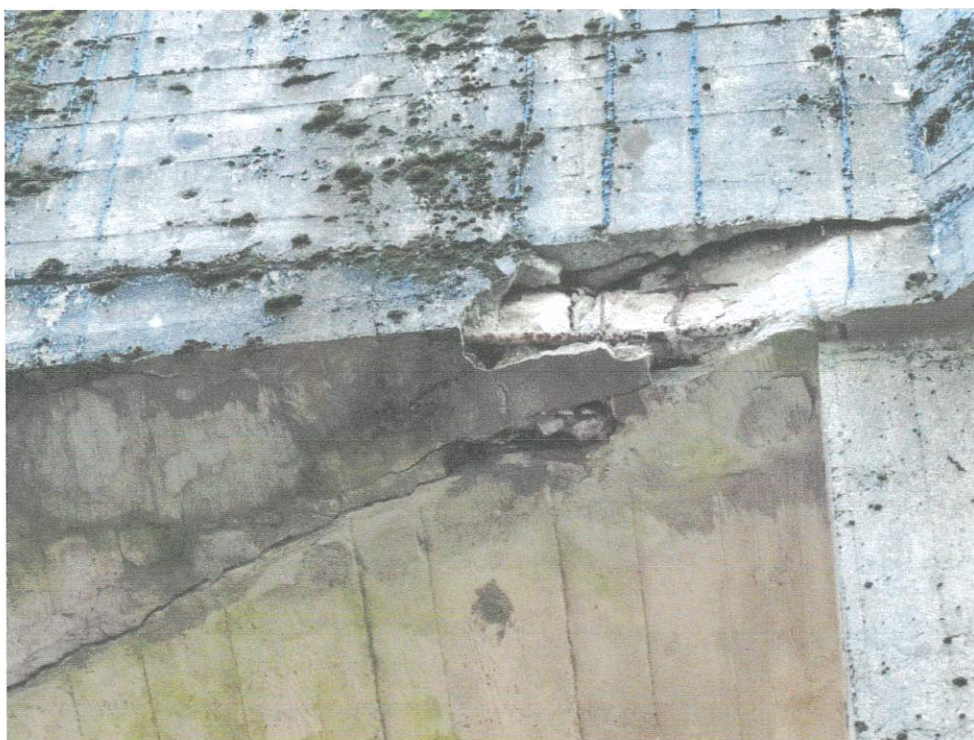
Fot. nr 12

- W płycie dennej tunelu w przeszłości pomiędzy słupem a budynkiem stwierdzono ukośne spękanie szerokości 20-30 mm przebiegające przez całą długość przeszły i przechodzące przez całą grubość płyty. Spękanie to podczas remontu w 2010 r. zostało wypełnione betonem oraz materiałem elastycznym. W miejscu naprawionego spękania stwierdzono rysę o szerokości 1.2 mm. Spękanie to widoczne jest również od zewnątrz tunelu. Na płycie dennej od zewnątrz stwierdzono ubytki i odspojenia betonu. W miejscach ubytków widoczne jest skorodowane zbrojenie płyty.

Zagrożeniem dla elementów konstrukcyjnych są ubytki warstwy betonowej odsłaniające stalowe zbrojenie, którego postępująca korozja powoduje zwiększenie objętości stali, rozsadzanie elementu i umożliwia wnikanie wody opadowej, co przyspiesza degradację konstrukcji.

Uszkodzenia płyty przy słupie. W miejscu ubytku betonu odłonięte, skorodowane zbrojenie.

Nie wiadomo w jakim stopniu korozja zniszczyła pręty zbrojenia dlatego niezbędne jest odkrycie prętów w celu dokonania oceny ich stanu technicznego.

- Erozja betonu i korozja prętów zbrojenia w elementach konstrukcji tunelu spowodowała obniżenie nośności konstrukcji.
- Ze względu na prawdopodobieństwo istnienia zagrożenia awarią budowlaną niezbędne jest wykonanie w trybie pilnym ekspertyzy technicznej części nadziemnej tunelu.
- Dopuszcza się możliwość dalszego użytkowania tunelu do czasu wykonania ekspertyzy, niezbędne jest jednak monitorowanie zachowania spękań i zarysowań na elementach tunelu.

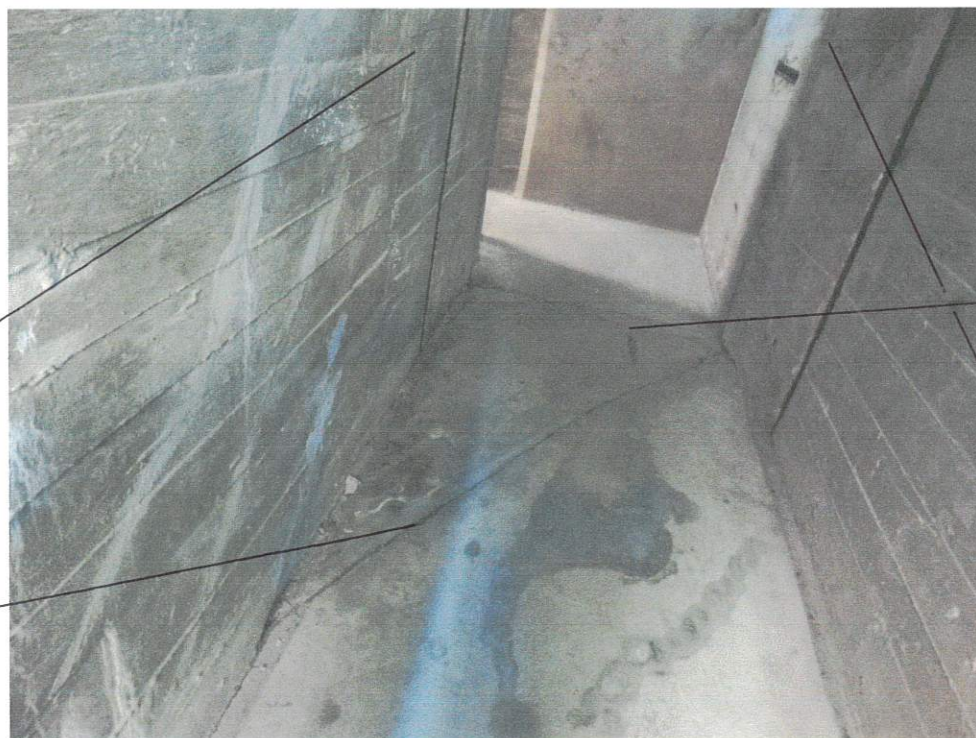
Fot. nr 14

W części tunelu pomiędzy podporą tunelu, którą stanowi żelbetowy słup, a budynkiem w płycie dennej oraz na ścianach stwierdzono występowanie rys i spękań. Uszkodzenia te pojawiły się w miejscach starych rys i spękań. Spękania w trakcie remontu w 2010 r. wypełniono materiałem elastycznym, a rysy sztywną zaprawą. (fot. nr 14,15,16,17,18)

Fragment wnętrza części nadziemnej tunelu - łącznika przy budynku nr 1153. Spękania i rysy w płycie dennej . Szczegóły uszkodzeń pokazano na fotografiach nr 15,16,17,19
