**OCENA STANU TECHNICZNEGO WRAZ Z  
INWENTARYZACJĄ BUDYNKU PRZEDSZKOLA NR 7  
W GDAŃSKU**

OBIEKT: Przedszkole Nr 7 w Gdańsku  
ul. Zator-Przytockiego 7, 80-240 Gdańsk

INWESTOR: Dyrekcja Rozbudowy Miasta Gdańska  
ul. Żaglowa 11, 80-560 Gdańsk

DATA: Sierpień 2018 r.

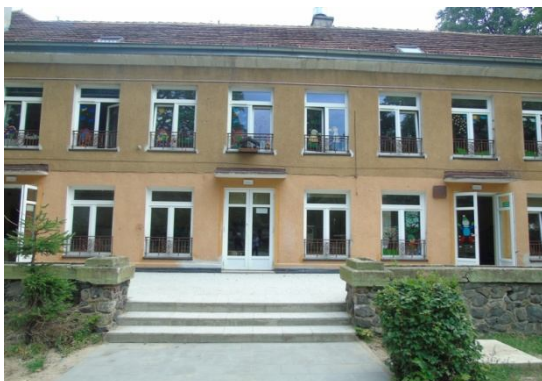
Fot. 5 Taras

Stan techniczny tarasu ocenia się jako dobry. Natomiast stan techniczny murka oporowego ocenia się jako zły. Zaleca się wykonanie remontu murka oporowego. Rozebranie betonowych zwieńczeń murku, wyczyszczenie i uzupełnienie ubytków, wykonanie nowych czap oraz montaż balustrady ze stali nierdzewnej.

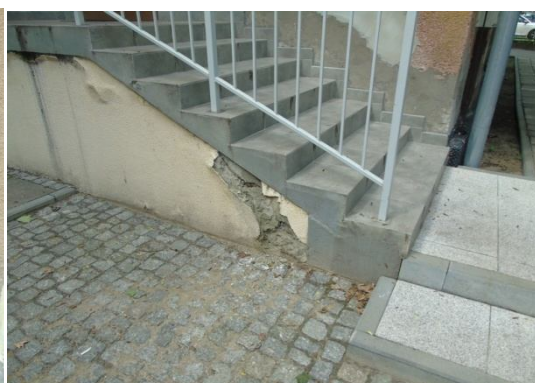
Fot. 10 Schody na elewacji SE

Stan techniczny schodów zewnętrznych na elewacji południowo-wschodniej ocenia się jako zły. Widoczne są spękania, zawilgocenie oraz korozja biologiczna konstrukcji schodów. Należy je całkowicie rozebrać i po wykonaniu izolacji przeciwwilgociowej i termicznej oraz montażu folii kubełkowej wykonać nowe schody żelbetowe z okładziną z płytek antypoślizgowych.

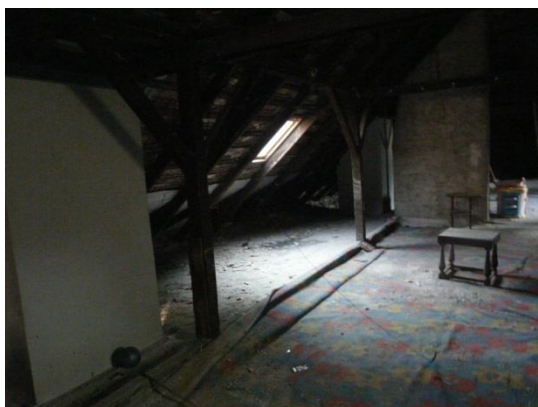
Fot. 13 Poddasze nieużytkowe

Zaleca się posprzątanie stropu ostatniej kondygnacji i wywiezienie zalegającego gruzu oraz wykonanie docieplenia stropu poprzez rozłożenie płyt z wełny mineralnej i montaż płyt OSB zgodnie z wytycznymi audytu energetycznego.
