NAZWA PRZEDSIĘWZIĘCIA				
EKSPERTYZA DOTYCZĄCY STANU KONSTRUKCJI BUDYNKU I PROJEKT WZMOCNIEŃ ŚCIAN, NADPROŻY I BALKONÓW				
NAZWA OBIEKTU		BUDYNEK UŻYTECZNOŚCI PUBLICZNEJ (BIUROWY)		
ADRES OBIEKTU		71- 615 Szczecin ul. Jana Matejki 6B dz. nr 110/2 obr. ewidencyjny nr 1017, gmina Szczecin		
INWESTOR		Wojewódzki Inspektorat Ochrony Roślin i Nasiennictwa w Koszalinie 75-411 Koszalin, ul. Partyzantów 7-9		
EKSPERTYZA TECHNICZNA P R O J E K T B U D O W L A N Y K O N S T R U K C Y J N Y				
JEDNOSTKA PROJEKTOWA		MB- MAXIPROJEKT ul. Gnieźnieńska 14, 75-736 Koszalin		
ZESPÓŁ AUTOSKI	IMIĘ I NAZWISKO NR UPRAWNIEŃ	SPECJALNOŚĆ	DATA OPRACOWANIA	PODPIS
BRANŻA	KONSTRUKCJA			
PROJEKTANT	mgr inż. Rajmund Pluto-Prądyński upr. UAN/N/7210/296/86 ZAP/BO/2360/01	projektant w specjalności konstrukcyjno- budowlanej	XII.2017 r.	 
SPRAWDZAJĄCY	inż. Zdzisław Baranowski upr. UAN/N/7210/595/87 ZAP/BO/2209/01	projektant w specjalności konstrukcyjno- budowlanej	XII.2017 r.

OPIS TECHNICZNY
DO EKSPERYZY TECHNICZNEJ
I
PROJEKTU BUDOWLANEGO BRANŻY KONSTRUKCYJNEJ

„WZMOCNIENIE KONSTRUKCJI BUDYNKU W ZAKRESIE
WZMOCNIENI ŚCIAN, NADPROŻY, BALKONÓW”

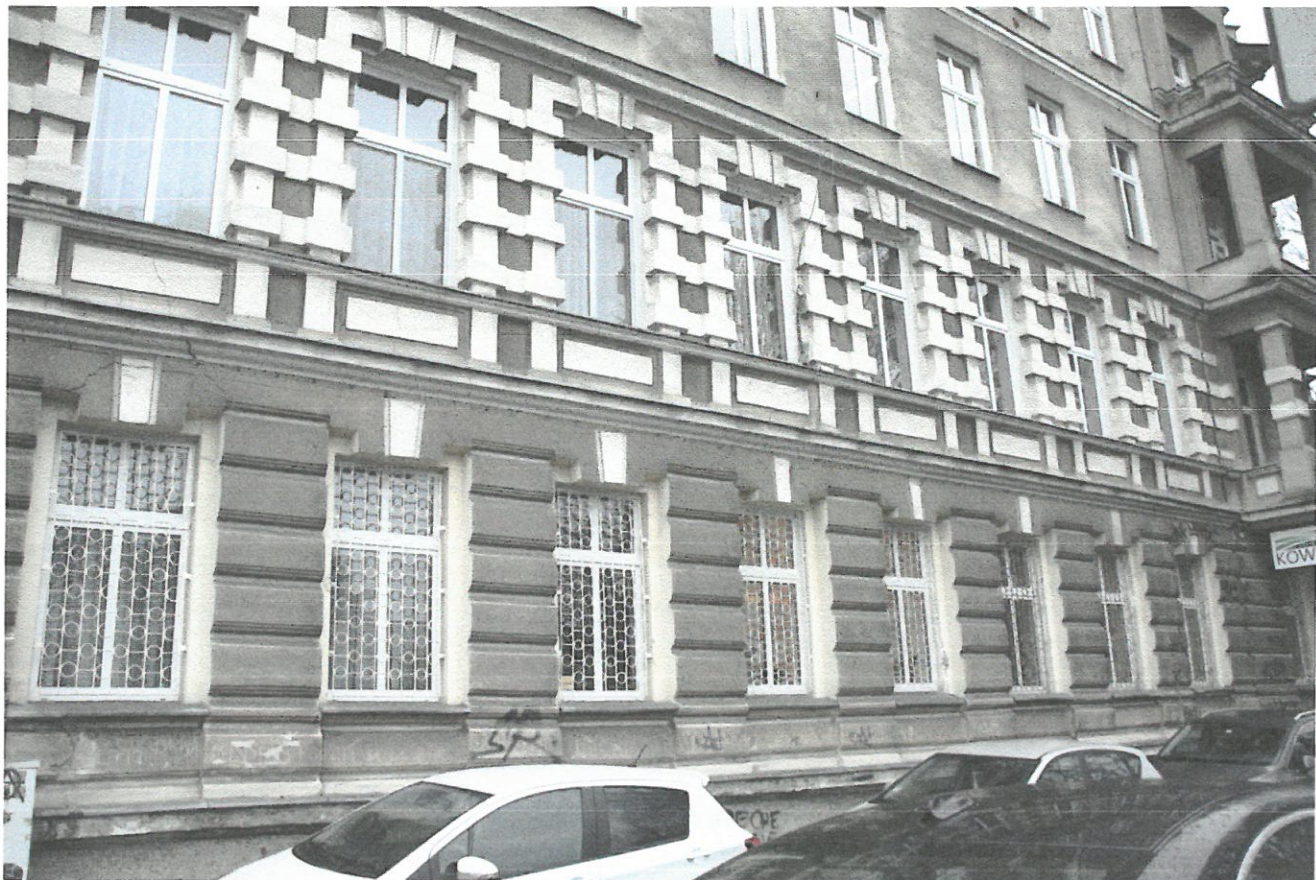
Na ścianach elewacyjnych frontowych bogatych w liczne elementy dekoracyjne uwidoczniły się liczne zarysowania ścian. Szczególnie w strefie nadproży okiennych.

- Wpływ na to miały prowadzone liczne prace ziemne tuż przy budynku, które spowodowały zakłócenia stosunków wodnych. Tym samym zmianie uległy warunki gruntowe przy budynku.
- Duży wpływ na zarysowania ścian ma również wzmożony ruch samochodowy tuż przy budynku.
- Istotną przyczyną powstania zarysowań jest bardzo zmienna grubość warstwy fakturowej i osłabienia w strefie narożnej nadproży.

Elewacja frontowa od strony ul. Żubrów – widoczne zarysowania.

Z uwagi na to, że warstwa fakturowa na ścianach frontowych jest o znacznej grubości można spękane odcinki ścian wzmocnić poprzez zabetonowanie prętów stalowych w uprzednio wykutych bruzdach. Po osadzeniu prętów bruzdy osiatkować i wykonać renowację tynku. Zwrócić uwagę, aby bruzdy były wykonywane prostopadle do kierunku rys.

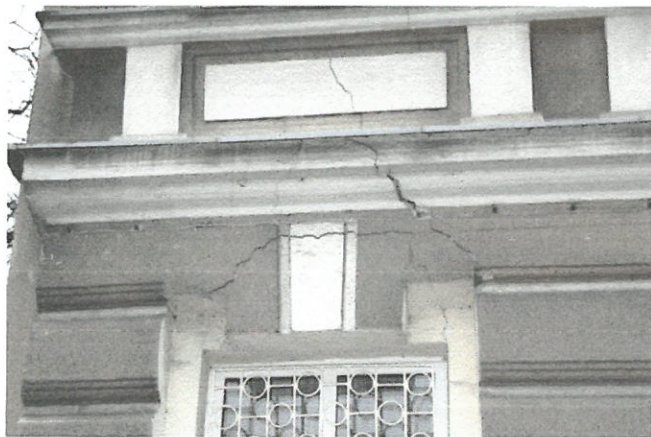
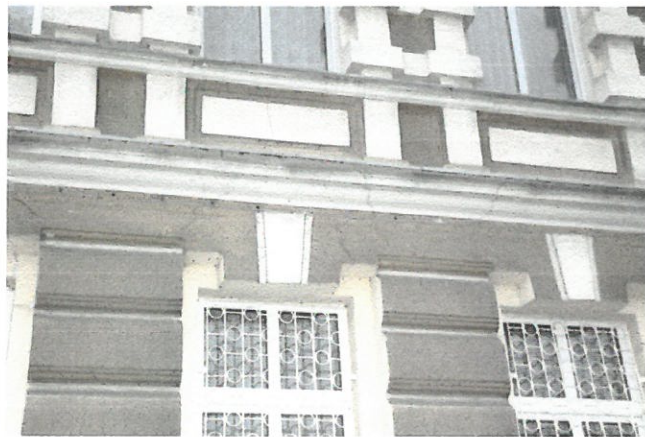
Elewacja frontowa od strony ul. Żubrów – zarysowania nadproży.

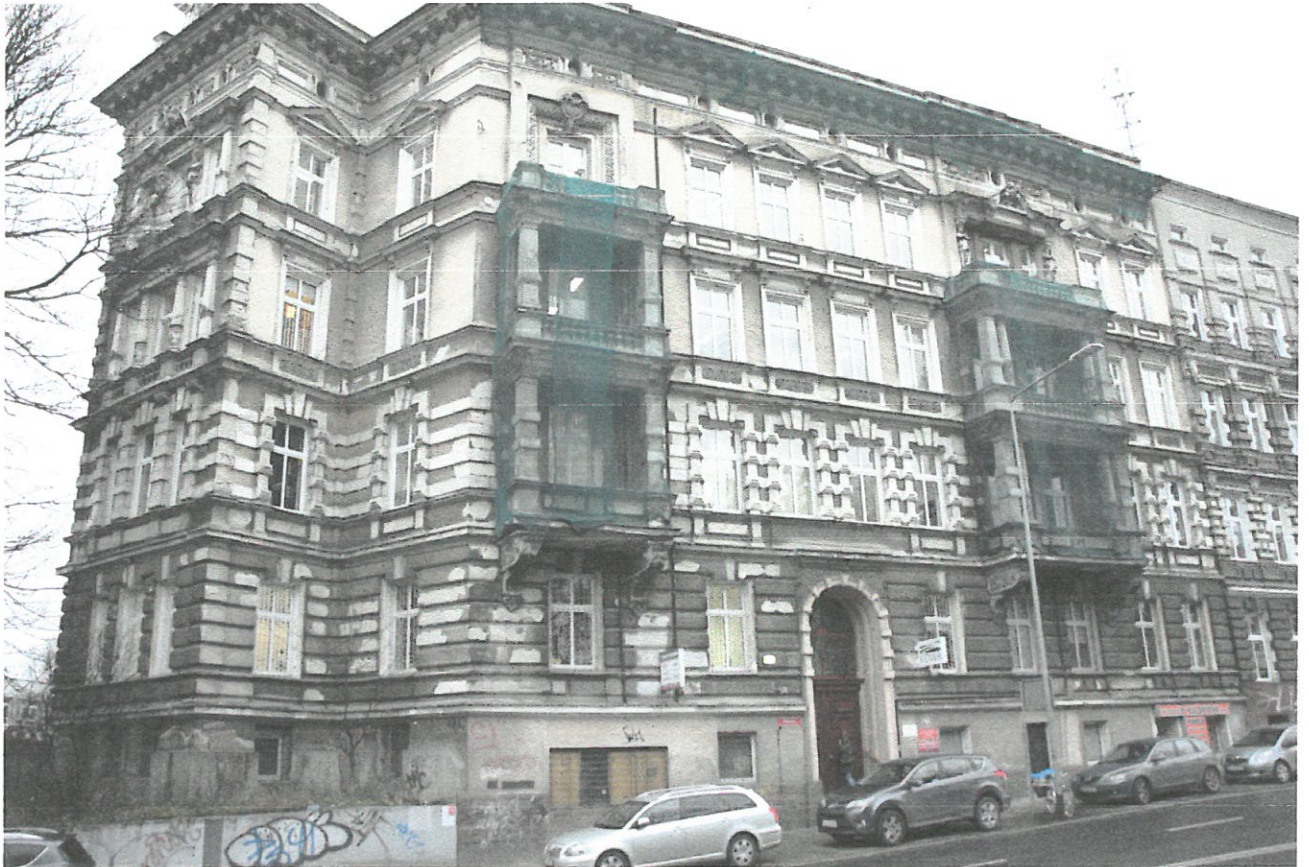
Elewacja frontowa od strony ul. Jana Matejki – widoczne liczne ubytki tynku i zabezpieczenia balkonów.

Należy wykonać renowację całej elewacji budynku zgodnie z projektem termomodernizacji wykonanej przez Biuro Konserwacji Przyrody s.c. we wrześniu 2015 r. Renowację wykonać zgodnie z pkt. II.2.2. poz. B.

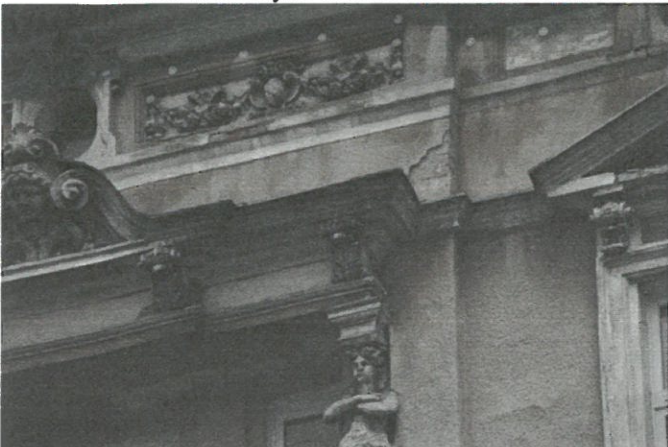
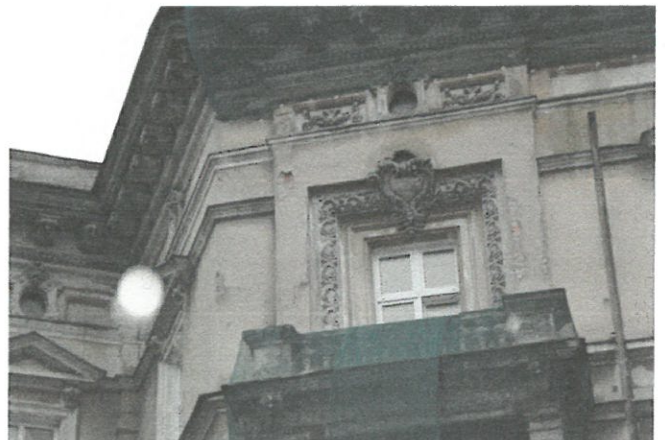
Liczne ubytki tynku w strefach nadprożowych.

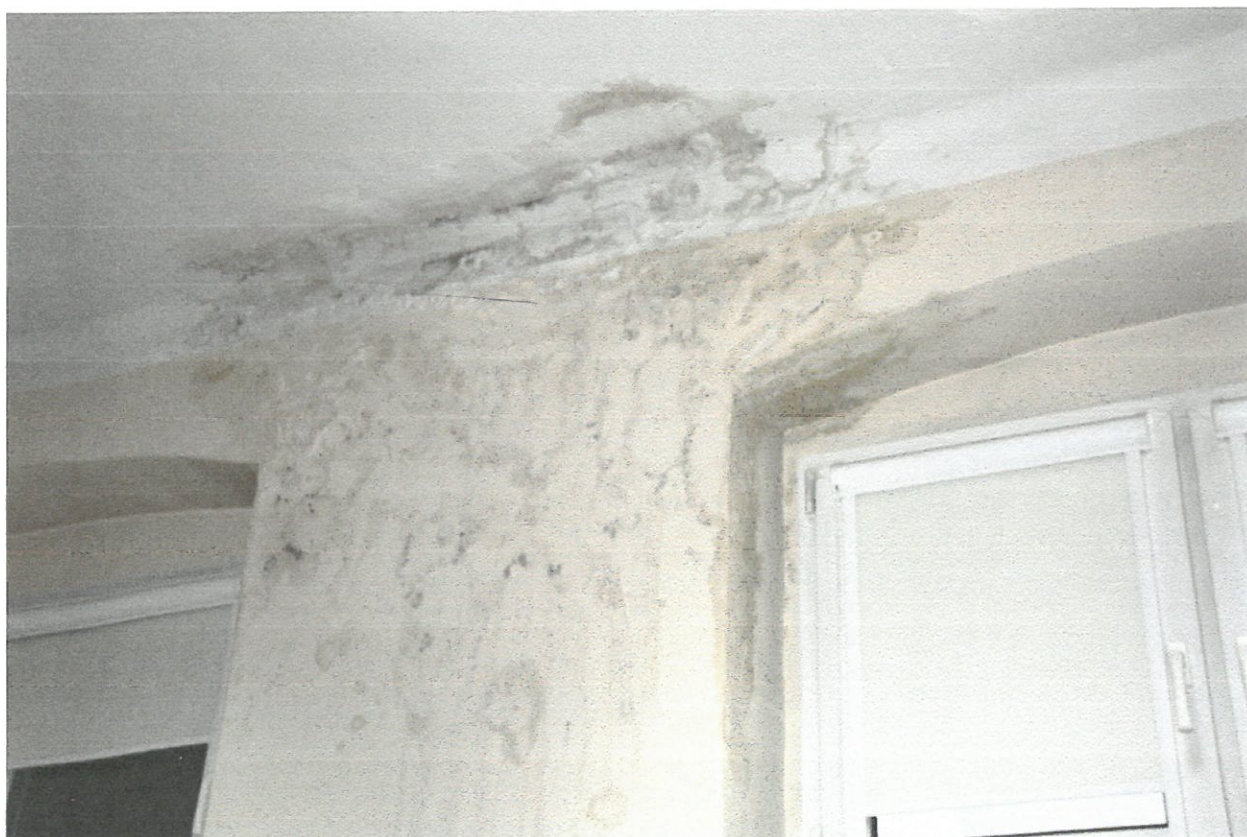
Widoczny zaciek wewnątrz budynku spowodowany nieprawidłowo wykonanym opierzeniem płyty balkonowej.

- dokładne wykonanie opierzenia płyty balkonowej na styku ze ścianą istniejącego budynku (patrz szczegół na rysunku).
- wykonać dylatację posadzki z terakoty w odstępach co ok. 1,5 m.
- wykonać cokolik przy ścianie o wysokości min. 15 cm .
- obróbki blacharskie wokół płyty balkonowej z uwagi na doznawanie znacznych wydłużeń i zmian kształtu należy oddylatować od płyty balkonowej oraz warstwy wyrównawczej poprzez zastosowanie przekładki z papy izolacyjnej.
- spadek na powierzchni płyty balkonowej wykonać o wartości 1,5÷2 % w kierunku odwodnienia (rura spustowa lub okap zewnętrzny)
- przed wykonaniem tynku od spodu płyty balkonowej osiatkować belki stalowe po ich uprzednim oczyszczeniu

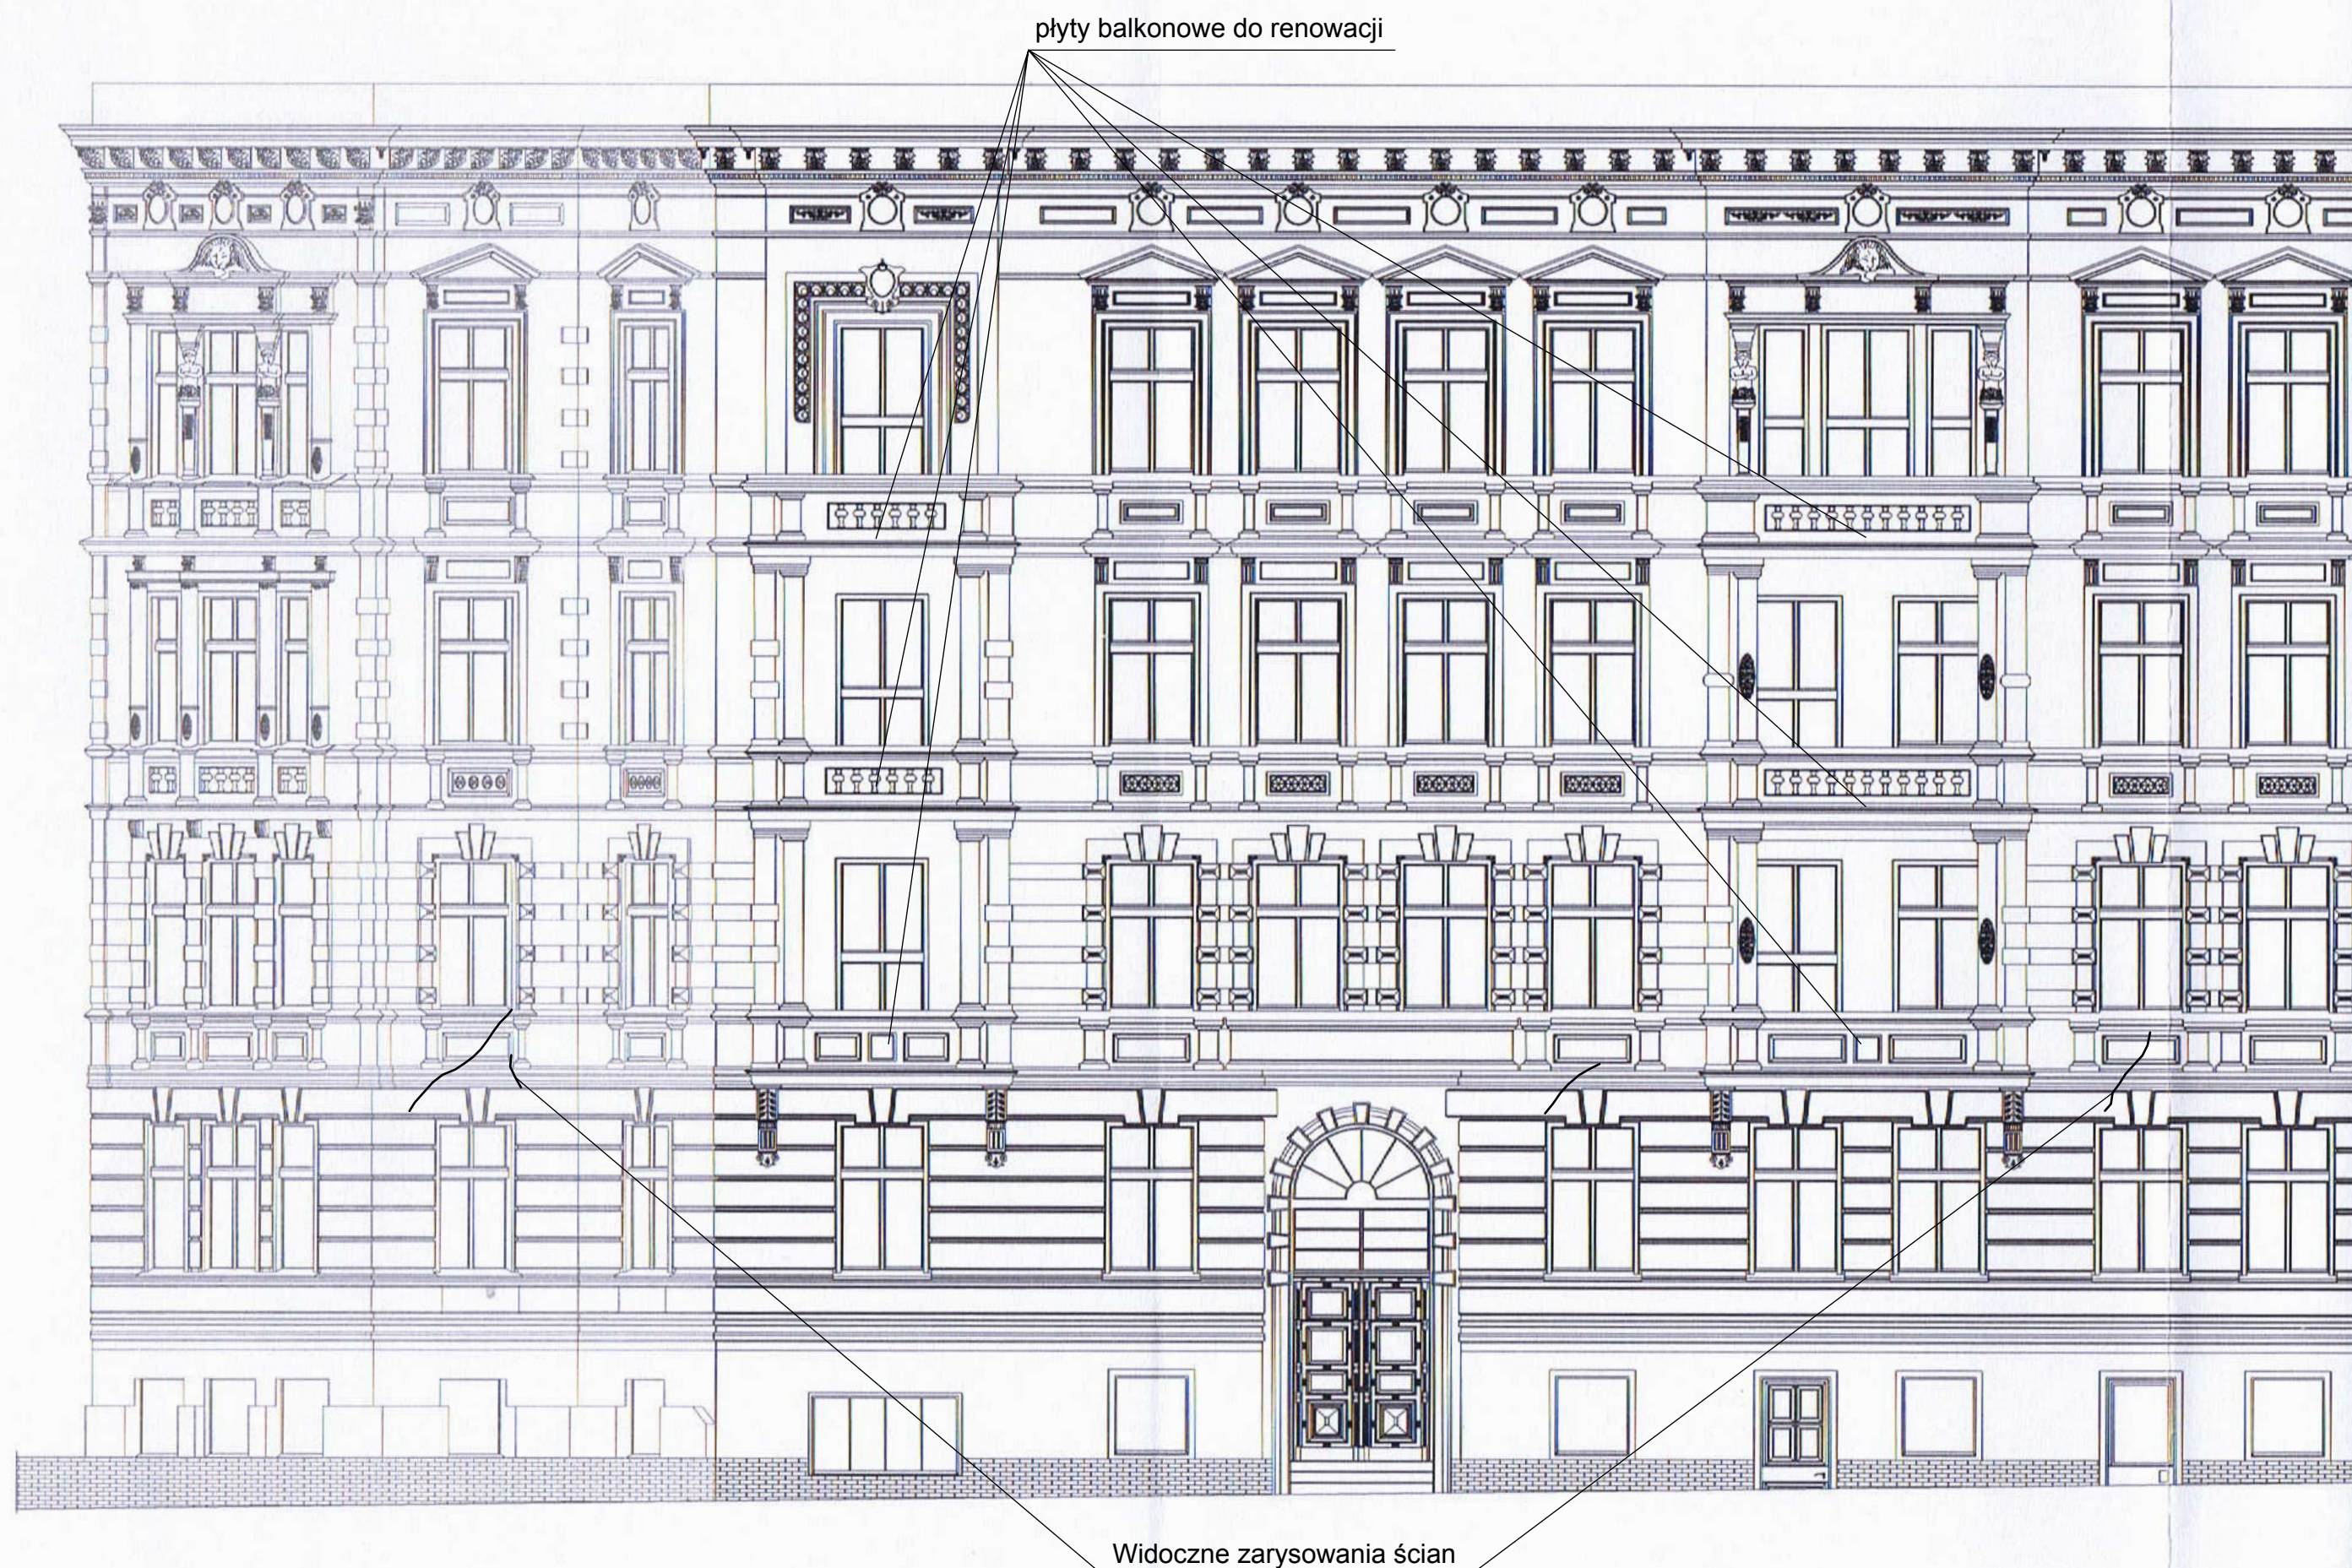
Widoczne zarysowania ścian

płyty balkonowe do renowacji

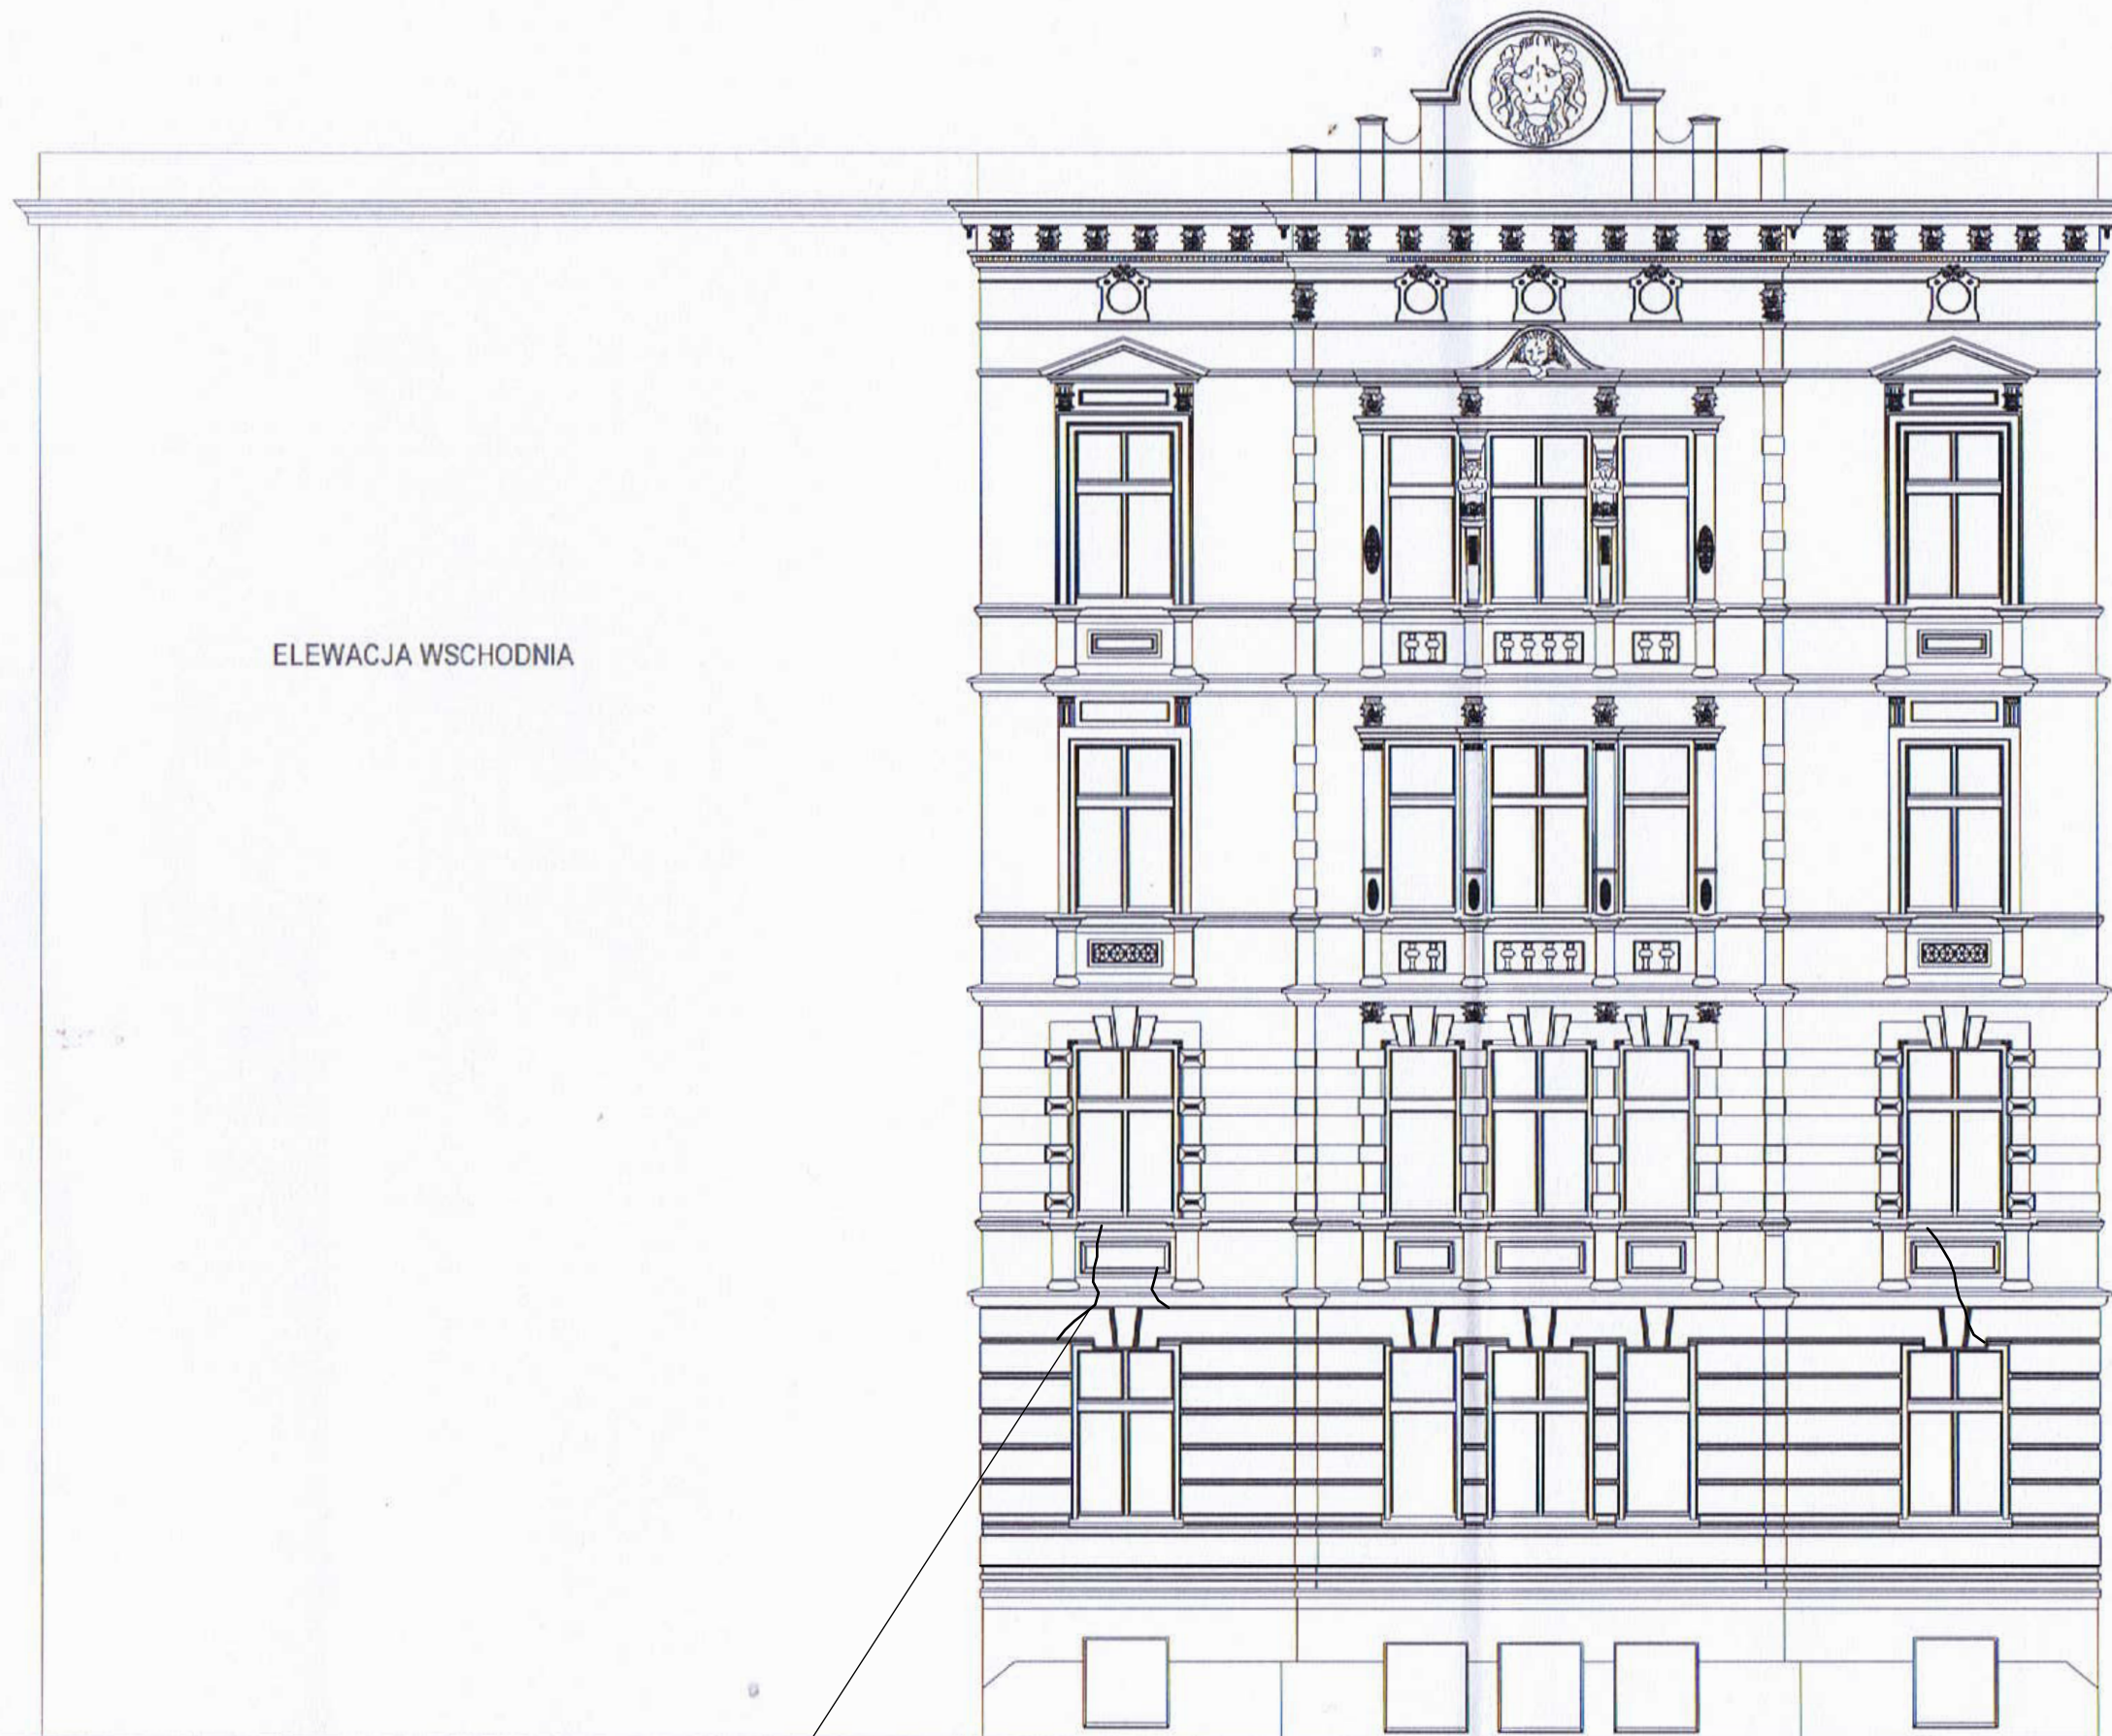
Zarysowania ścian

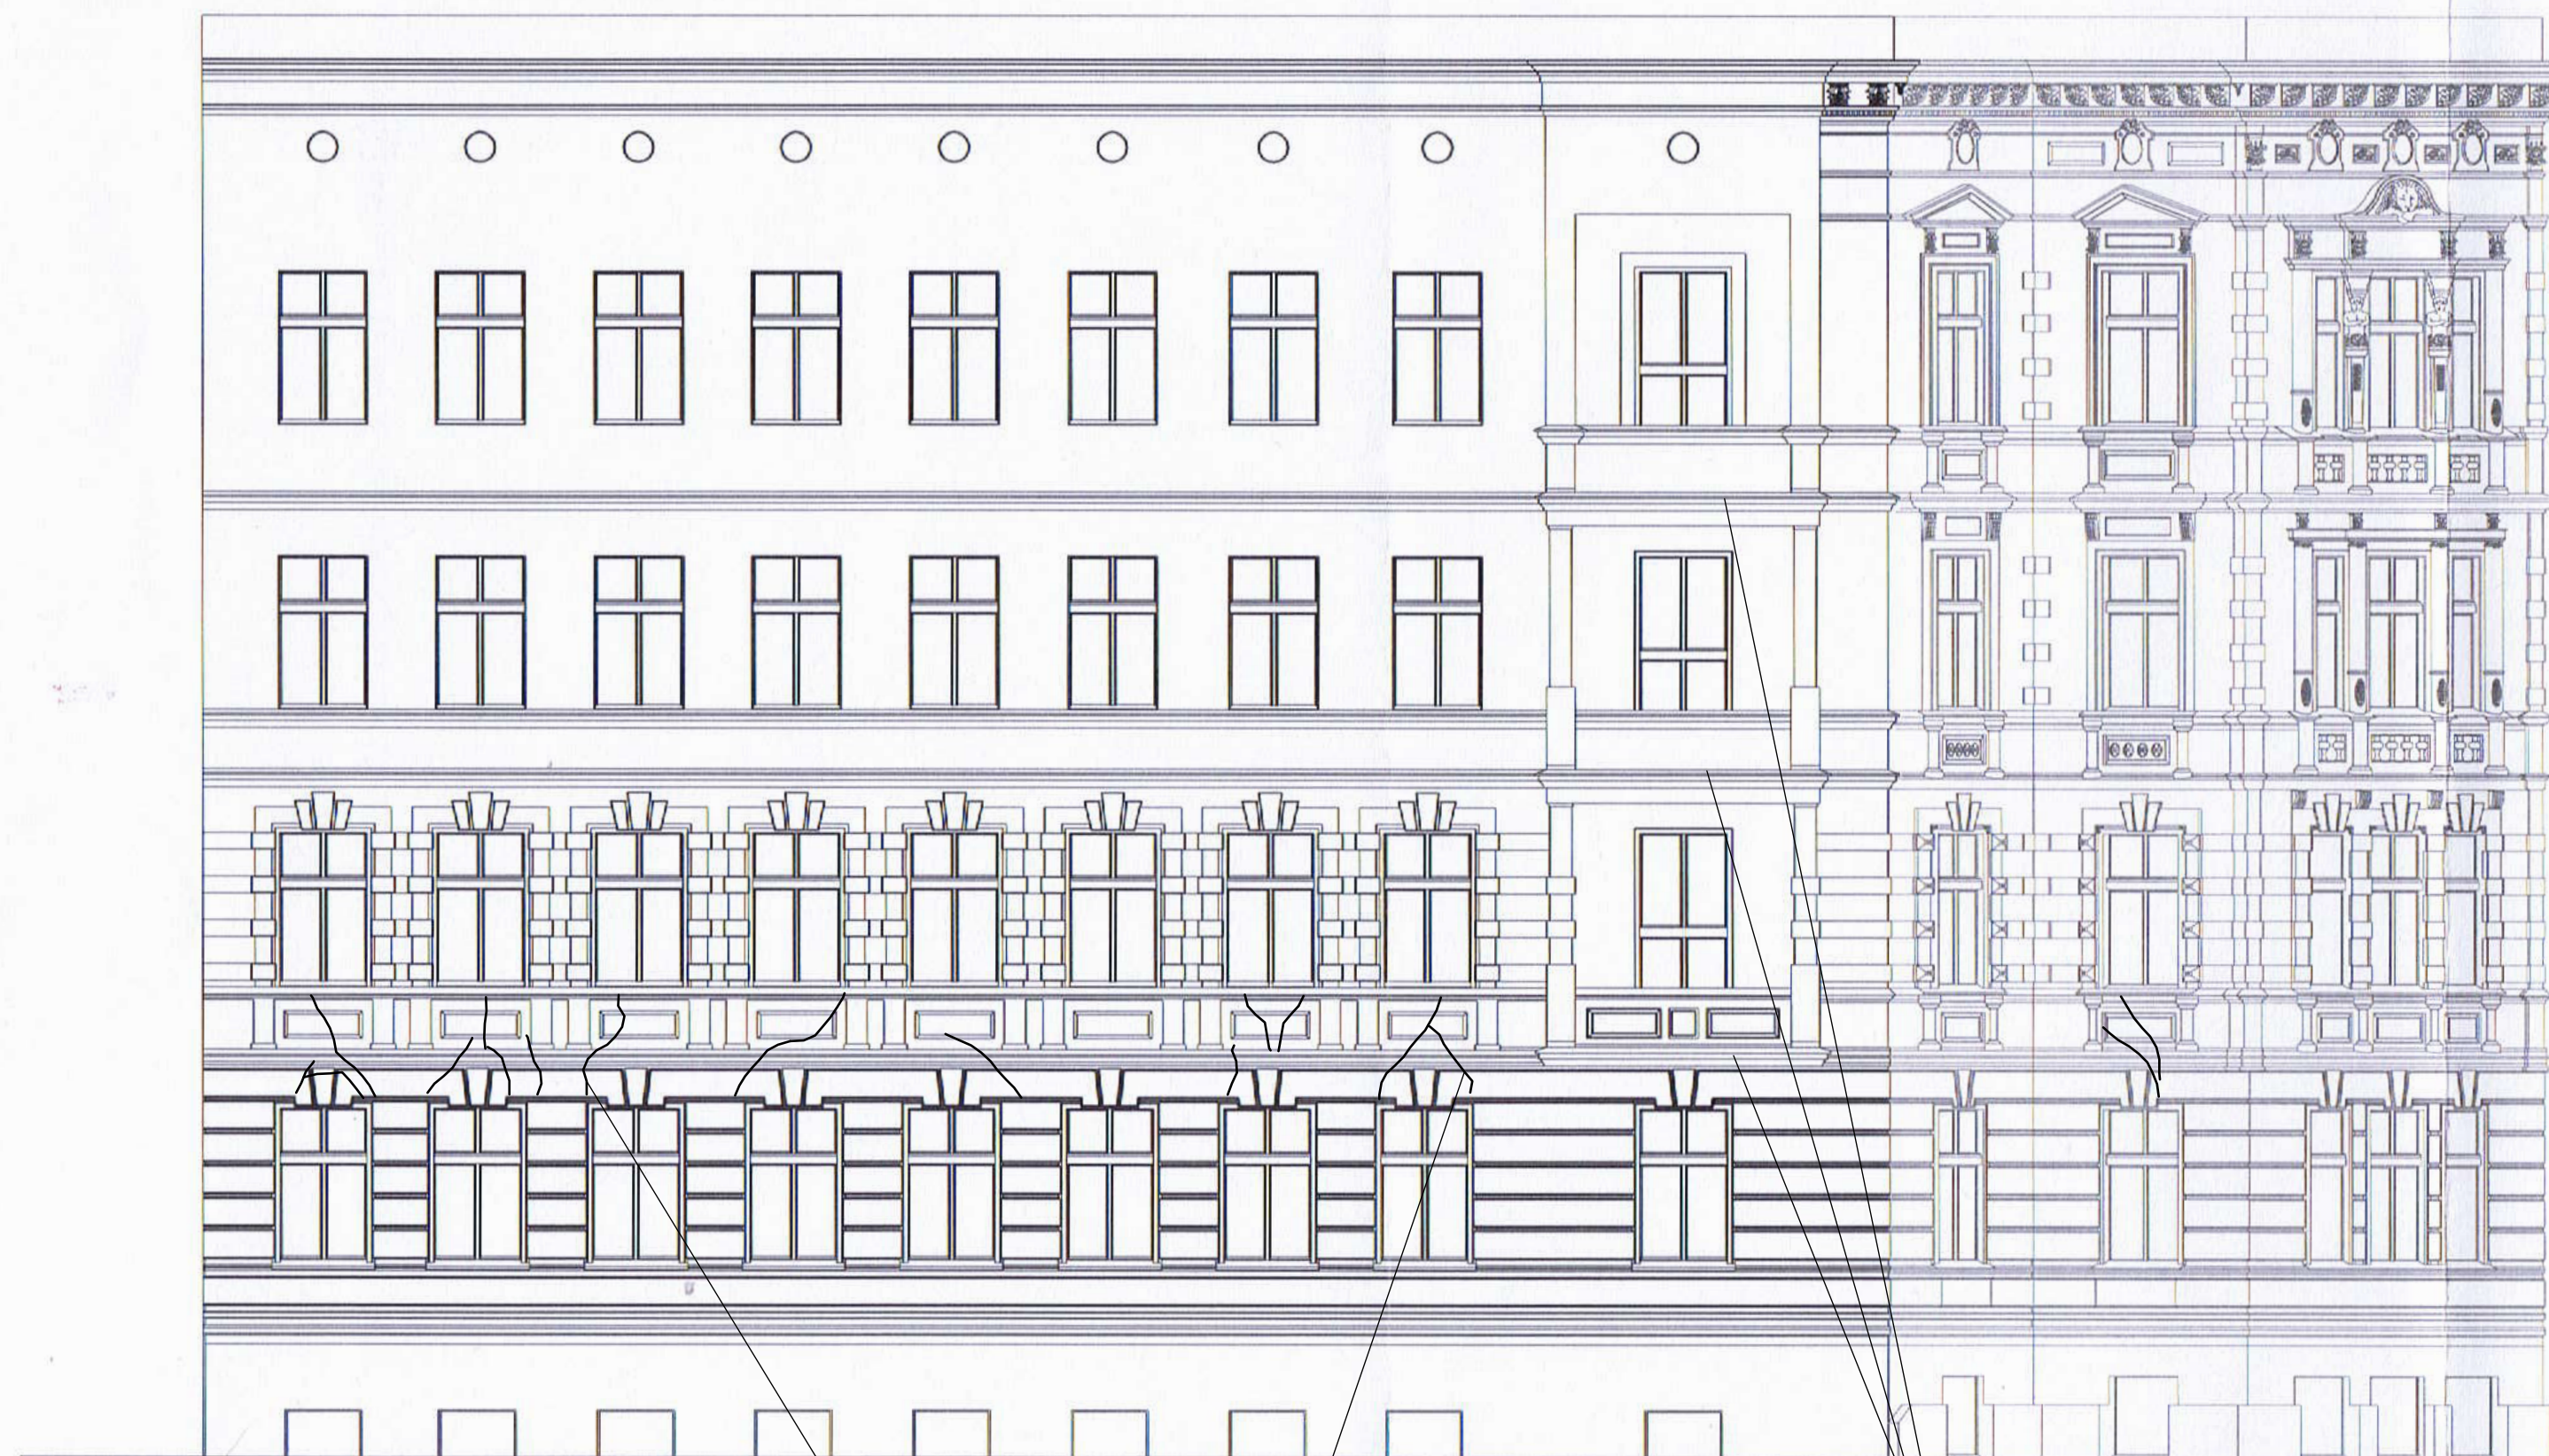
Widoczne zarysowania ścian

plyty balkonowe do renowacji
