**OPINIA HYDROGEOLOGICZNA
DOTYCZĄCA STANU OTWORU
STUZIENNEGO NR1 NA TERENIE
GMINNEGO UJĘCIA WÓD PODZIEMNYCH
W M.MAKS , GM. CHMIELNO**

MIEJSCOWOŚĆ: Maks, dz. nr 1899, obręb 0008 Przewóz

Gdańsk, wrzesień 2023 r.

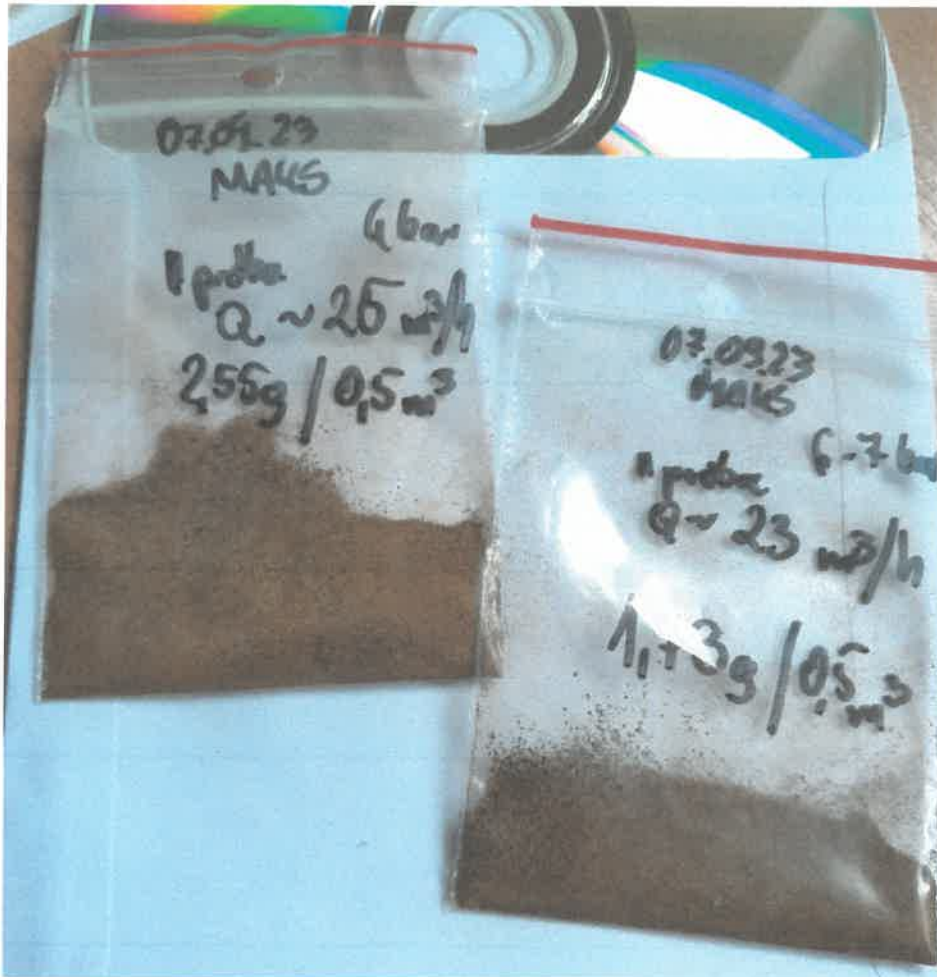
Rysunek 1 Próby piaszczenia dla objętości wody 0,5 m³

Test wykonano na objętości 0,5 m³. Wyniki **znacznie przekraczają** normę dopuszczalną tj. 0,5 g/m³ Wraz ze zmniejszeniem wydajności następuje zmniejszenie piaszczenia. Należy mieć na uwadze, iż największy wpływ na postępujące piaszczenie ma „ostry” start pompy głębinowej co powoduje duże uderzenia hydrauliczne w otworze.

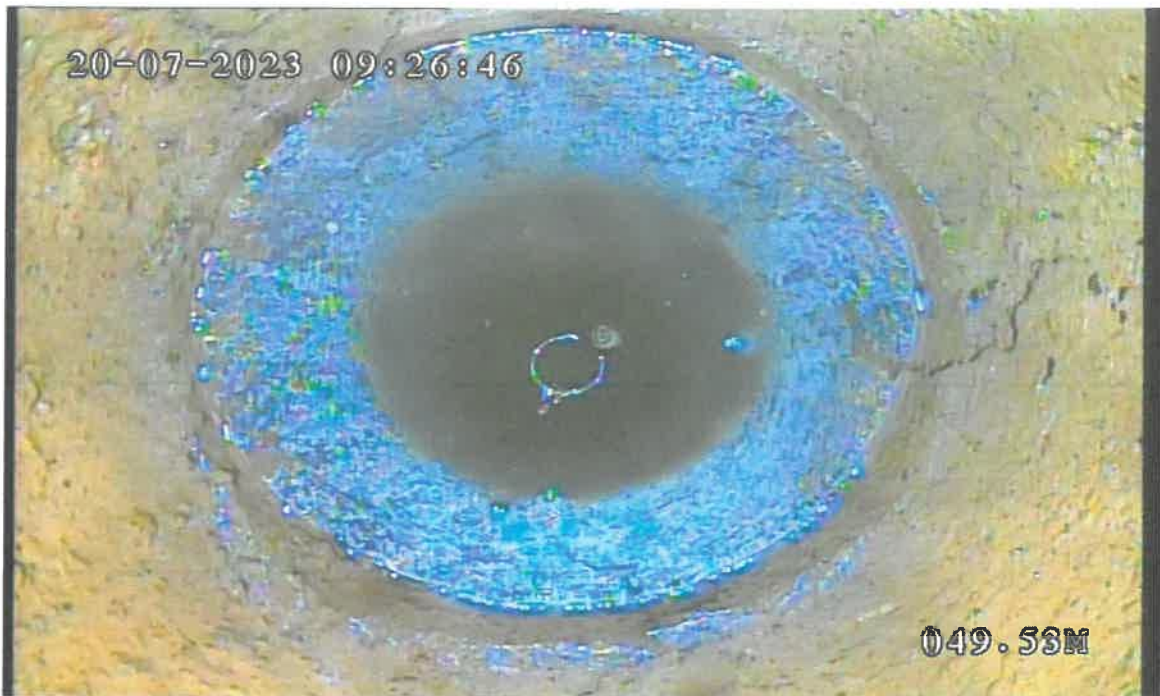
Rysunek 2 Widok zwierciadła wody i ścian otworu

Rura eksploatacyjna: znaczna kolmatacja wewnętrzna na ścianach otworu, szczególnie w pobliżu zwierciadła wody na gł. ~49,5 m. Stwierdzono znaczny osad komutacyjny na ścianach rur, głównie żelazo i mangan. Brak nieszczelności na połączeniach spawanych rur. Widoczne powierzchniowe uderzenia flasz rur pompowych o ściany otworu.

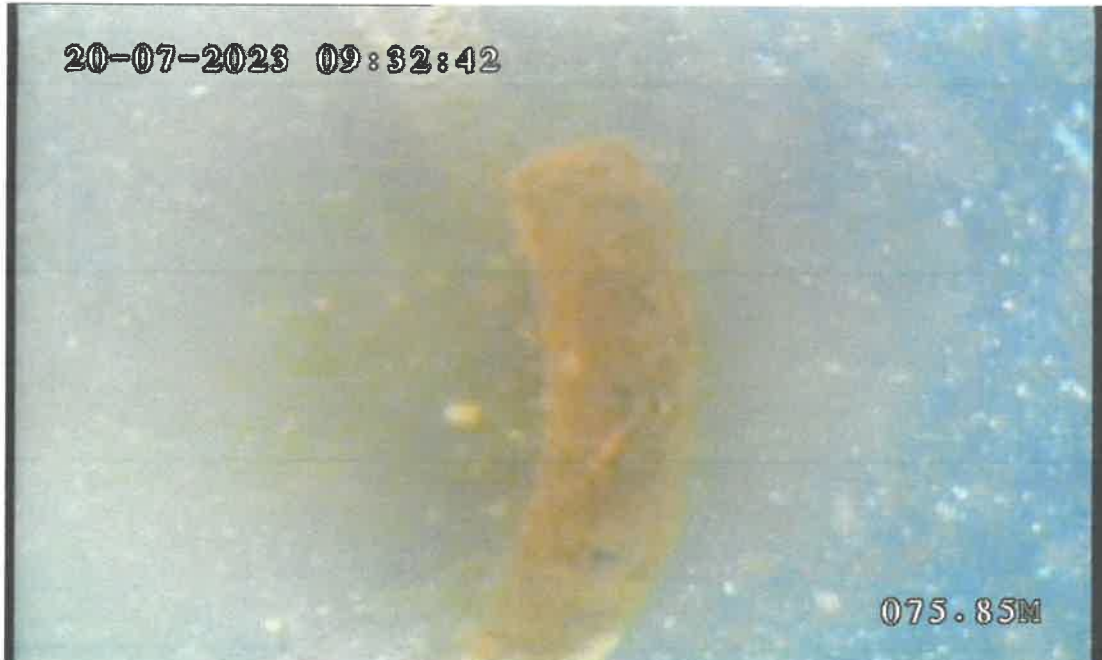
Rysunek 3 Widok zamka rury nadfiltrowej

Zamek kolumny filtracyjnej: ustawiony osiowo w otworze, bez uszkodzeń.

Rura nadfiltrowa wyprowadzona symetrycznie w rurze eksploatacyjnej. Zamek bagnetowy, Wejście do rury nafiltrywej utrudnia znaczna krzywizna otworu.
