Remont przepustu

**w ciągu drogi leśnej Orłowo – Wólka Orłowska
w Leśnictwie Orłowo .**

Nidzica, Maj 2023 r.

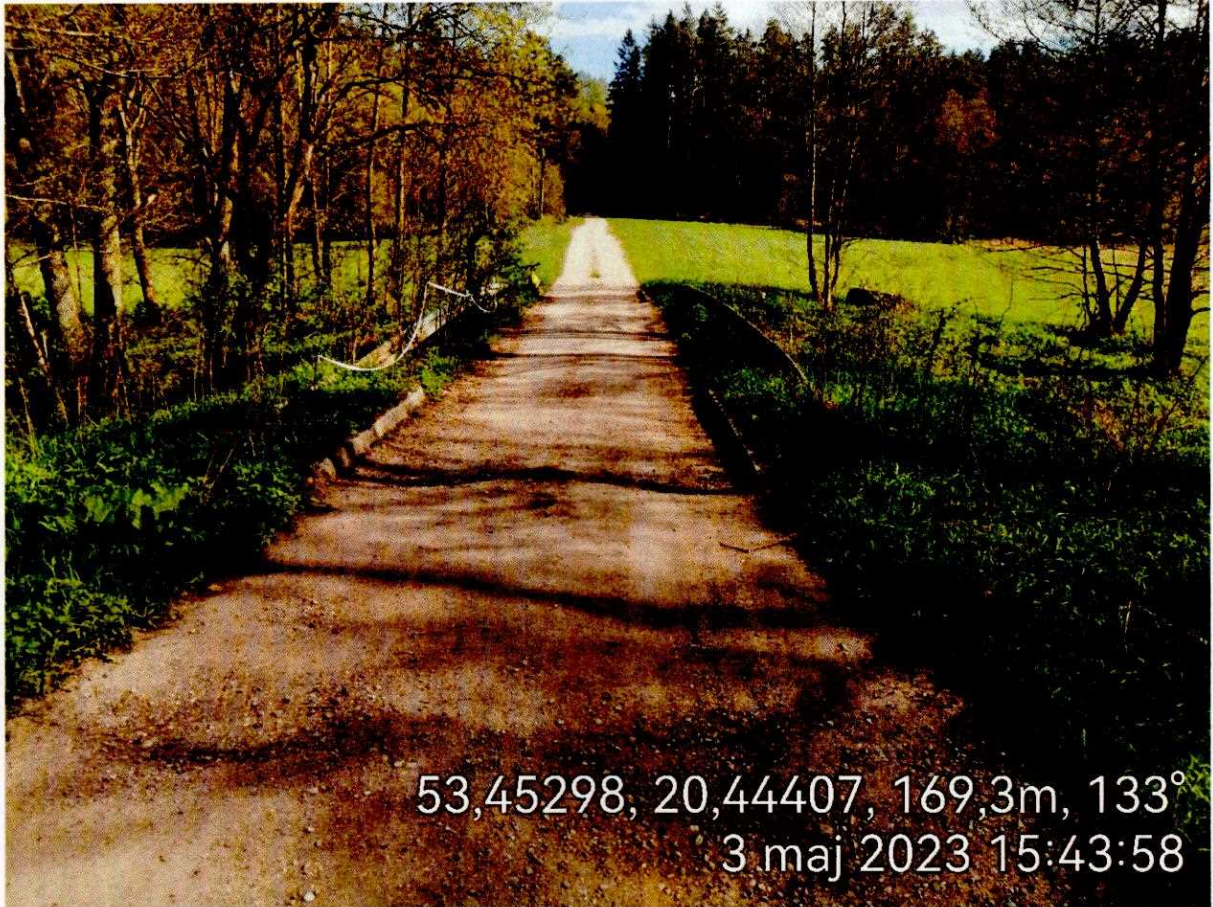
Nr 1

Stan przepustu uległ znacznemu pogorszeniu w zakresie jego przyczółków i ich odwodnienia , dodatkowo uszkodzona została po prawej stronie (północno-wschodniej) bariera ochronna i wypchnięte krawężniki co z kolei spowodowało wymycie/osuwisko części konstrukcji drogi i skarpy/stożka przyczółka znajdujących się nad przepustem i stworzyło zagrożenie dla jej użytkowania i użytkowników (zdjęcie nr 1, 2, 3)

Obecny stan wymaga natychmiastowego remontu. Przyczyną powstawania tych zniszczeń było przede wszystkim uszkodzenie mechaniczne bariery ochronnej i krawężników zabezpieczających przed napływem wody opadowej a także niedrożne ścieki .

2. Usunięcie humusu z powierzchni przeznaczonych pod obrukowanie .
3. Rozbiórka uszkodzonej bariery ochronnej z prawej strony (po stronie osuwiska/wymycia) .

4. Usunięcie uszkodzonych (wypchniętych) krawężników .
5. Odbudowa nasypu warstwami , tzw. metodą „schodkową” z pospółki , wskaźnik zagęszczenia $I_s=1,00$.

10. Naprawa i montaż bariery ochronnej od strony osuwiska.
11. Obrukowanie wlotu i wylotu przepustu a także poboczy po obu stronach
12. Uzupelnienie darniny na uszkodzonej skarpie .

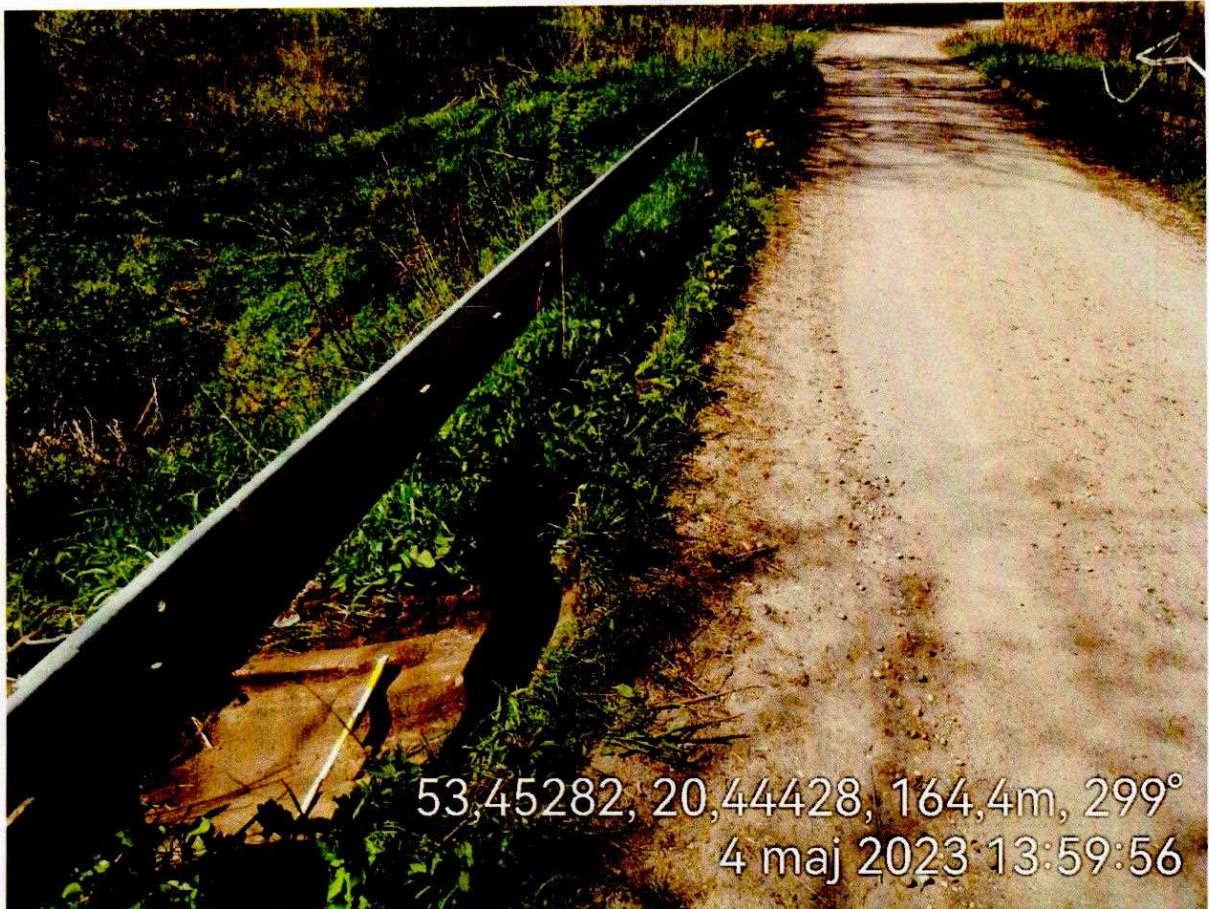
Nr 4

Lewa strona nie jest uszkodzona ale wymaga odbudowy zniszczonego obrukowania , darniowania i naprawy/wyczyszczenia ścieków skarpowych a także oczyszczenia nawierzchni i jej wyprofilowania szczególnie za przepustem od strony Wólki Orłowskiej (zdjęcie nr 4 i 5).

13. Ścinka poboczy i przeprofilowanie nawierzchni z kruszywa łamanego ok. 100mb przed i za obiektem.
