OBIEKT	<p align="center"><b>BUDYNEK NR 5</b>  <b>W ZESPOLE BUDYNKÓW AKADEMII MARYNARKI WOJENNEJ</b>  nr rejestru zabytków 1859</p>
NAZWA OPRACOWANIA	<p align="center"><b>PROGRAM PRAC KONSERWATORSKICH</b>  załącznik do  „Projektu renowacji elewacji budynku nr 5 Akademii Marynarki Wojennej im. Bohaterów Westerplatte wraz z wymianą stolarki okiennej, przebudową wejścia, budową pochylni dla osób niepełnosprawnych, budową windy...”  wykonanego przez  P.H.U.ZP – Ekoprojekt Zbigniew Proskura  84-120 Chłapowo, ul. Władysławowska 41</p>
ADRES OBIEKTU	<p align="center">ul. Śmidowicza 69  81-127 GDYNIA</p>
INWESTOR/ ZAMAWIAJĄCY	<p align="center"><b>AKADEMIA MARYNARKI WOJENNEJ</b>  ul. Śmidowicza 69  81-127 GDYNIA</p>
PODSTAWA OPRACOWANIA	<p align="center">Wizje lokalne, uzgodnienia z Inwestorem i MKZ</p>
AUTOR OPRACOWANIA	<p align="center">Maria Zakrzewska ;  konserwator detalu architektonicznego i rzeźby  nr dypl.823/1976, Rzeczoznawca ZPAP nr 78/1991</p>

GDAŃSK, 2018

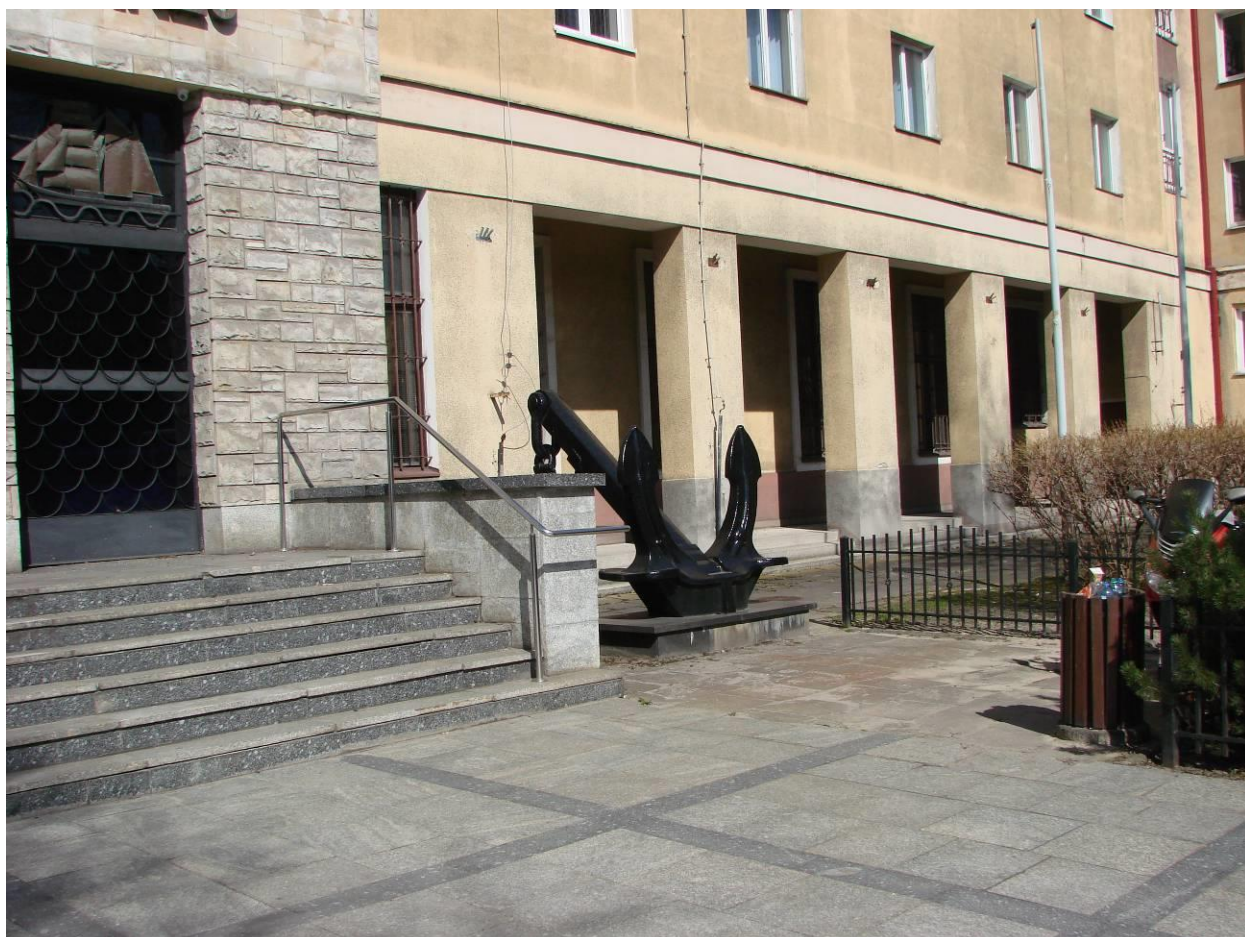
fot.9 Podest i stopnie głównego wejścia.

**Granitowe bloki stopni** głównego wejścia zachowane dość dobrze, z niewielkimi ubytkami, powierzchnia stopni zabrudzona, kilka płyt licujących spocznik wejścia odspoilo się.

**4.2 Granit oczyścić wodą pod ciśnieniem**, w razie potrzeby zastosować przegrzaną parę wodną i/lub preparaty przeznaczone do mycia powierzchni kamiennych (nie stosować kwasów organicznych ani nieorganicznych, które powodują rozluźnienie struktury kamienia, odspojone płyty przykleić klejem na bazie spoiw trasowych, ubytki kamienia uzupełnić metodą flekowania.

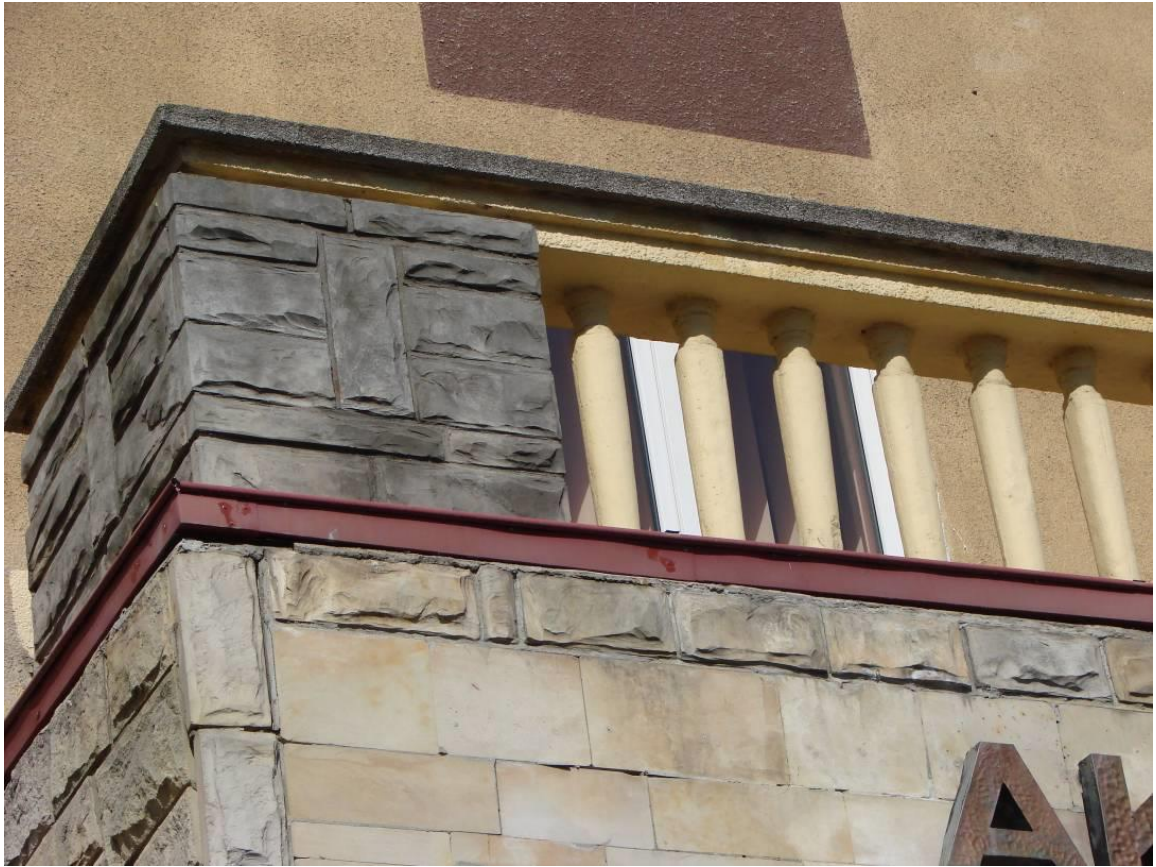
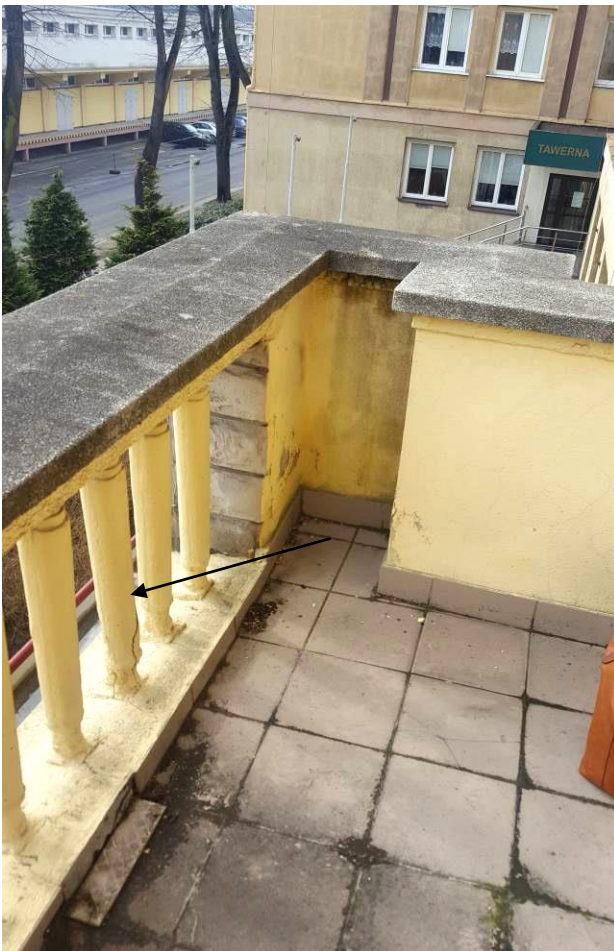
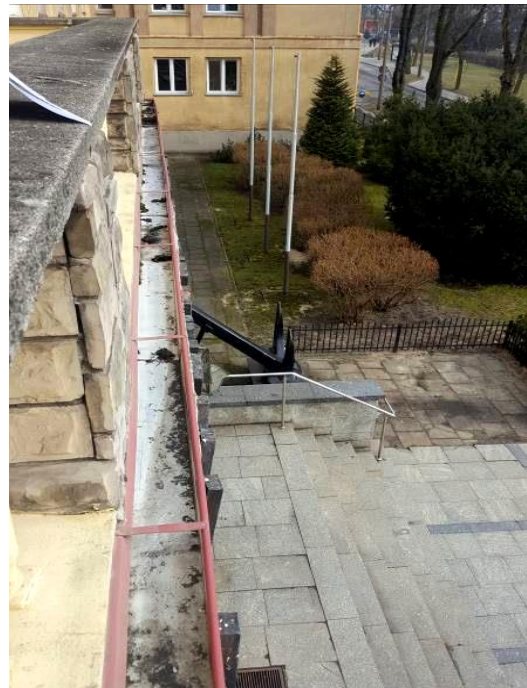
fot.10 -12 Okładzina portyku, poniżej stan zachowania tarasu, widoczne uszkodzenia okładzin i tralek

**Płytki piaskowca** będące okładziną portyku głównego wejścia, są mocno zabrudzone, partie pod literami napisu przebarwione produktami korozji spływającymi ze stalowych liter.

**4.1.** Płytki **piaskowca** o rustykalnej fakturze oczyścić przy pomocy drobnego kruszywa podawanego pod niewielkim ciśnieniem , sprawdzić przyczepność płyt i w razie konieczności wykonać klejenie i uzupełnienie szczelin i fug – kity i zaprawy na bazie spoiw mineralnych, trasowych.

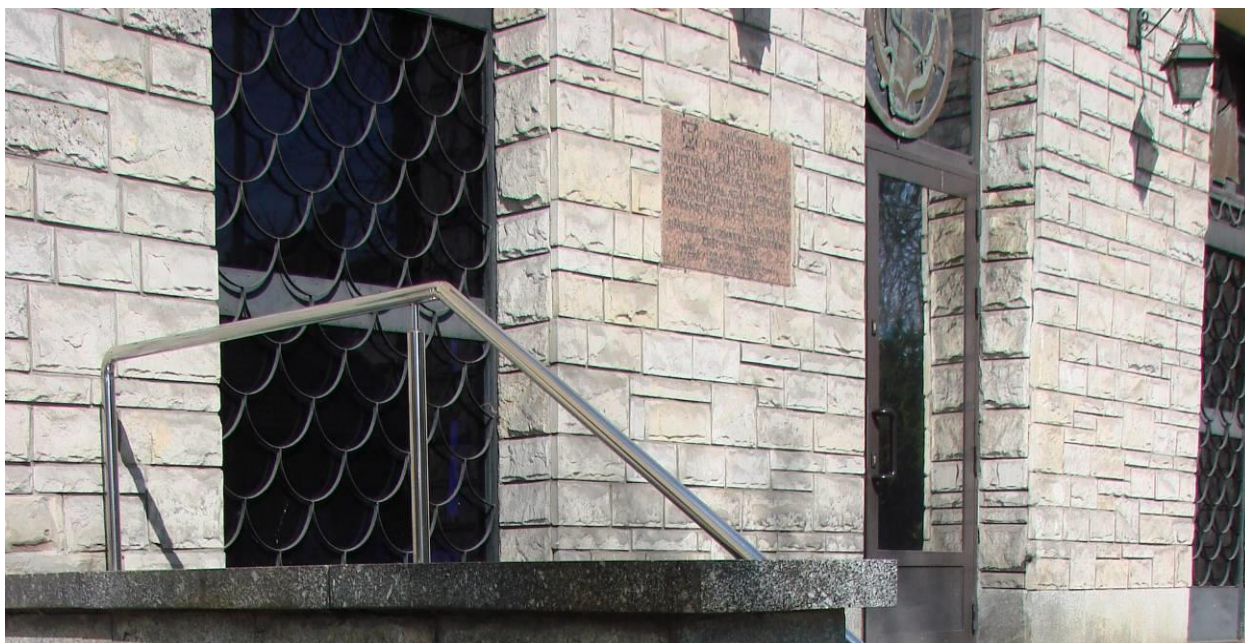
fot.13 - 17 Wejście główne, widoczne odspojenia okładziny granitowej, zabrudzenia piaskowca i metalu

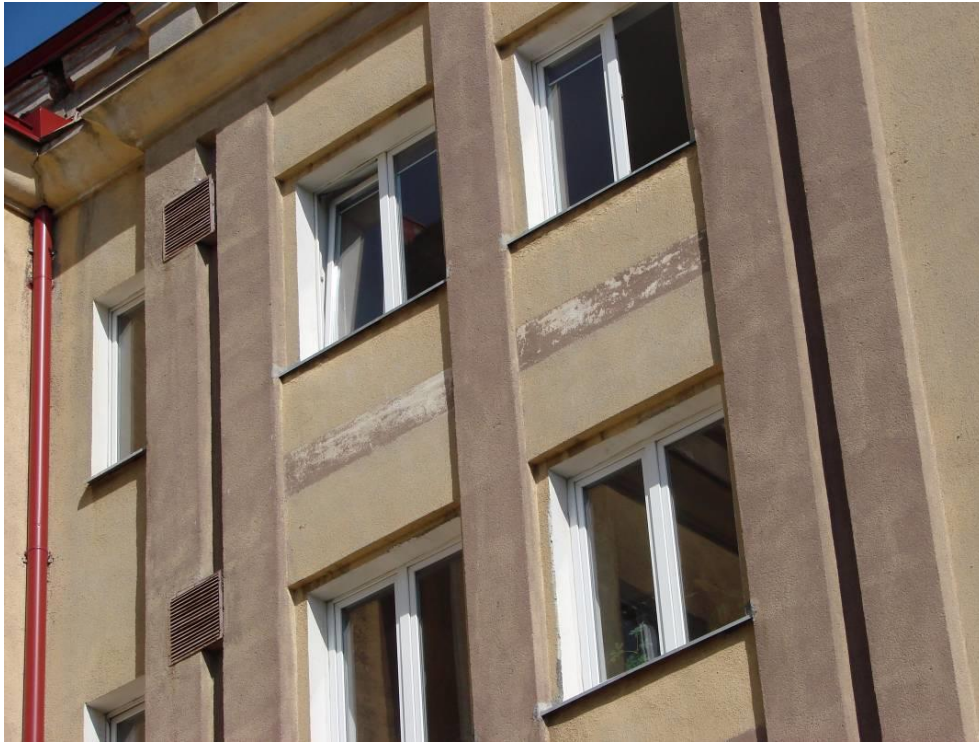
fot.22 Budynek nr 5 AMW przy ul.Śmidowicza w Gdyni, widok na elewcję wschodnią zachodniego skrzydła budynku, widoczne wtórnje dekorowane, malowane płyciny podokienne zakłcają pierwotną koncepcję kolorystyczną

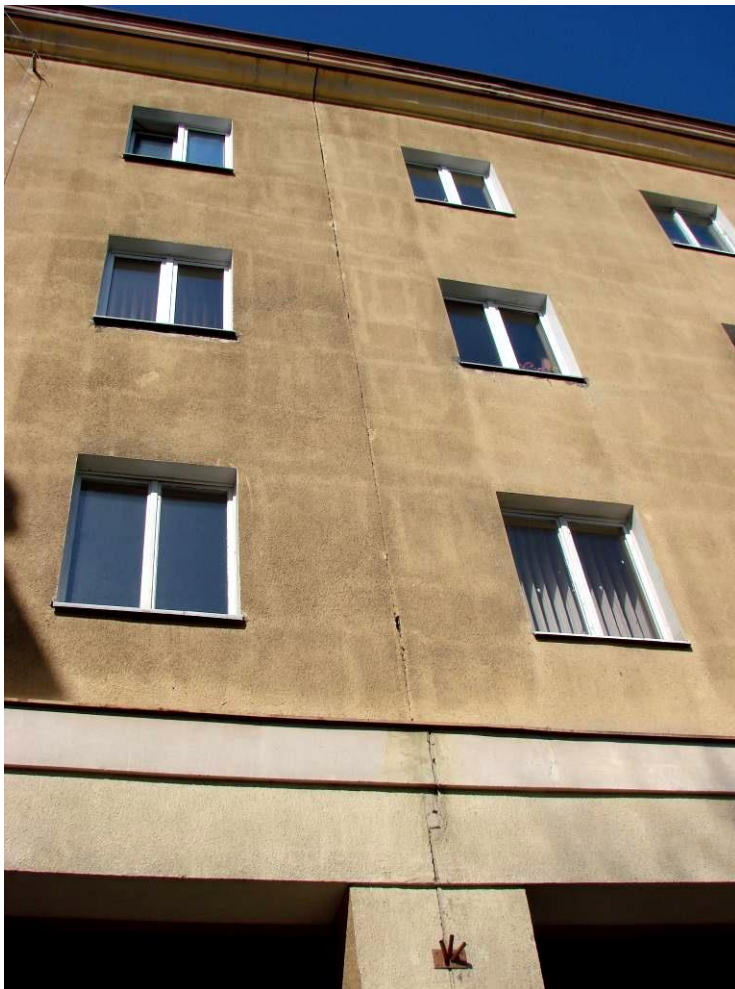
fot.23 Budynek nr 5 AMW przy ul.Śmidowicza w Gdyni., ujawniona szczelina dylatacyjna na elewacji frontowej

- 1.6 ujawnioną na elewacji frontowej **szczelinę dylatacyjną** wypełnić materiałem elastycznym
- 1.7 **wzmocnić pozostawione partie tynków** hydrofilnym preparatem wzmacniającym do podłoża mineralnych piaszczących się i zwiertzałych, np. preparaty na bazie estrów kwasu krzemowego, czteroetoksylanów..,

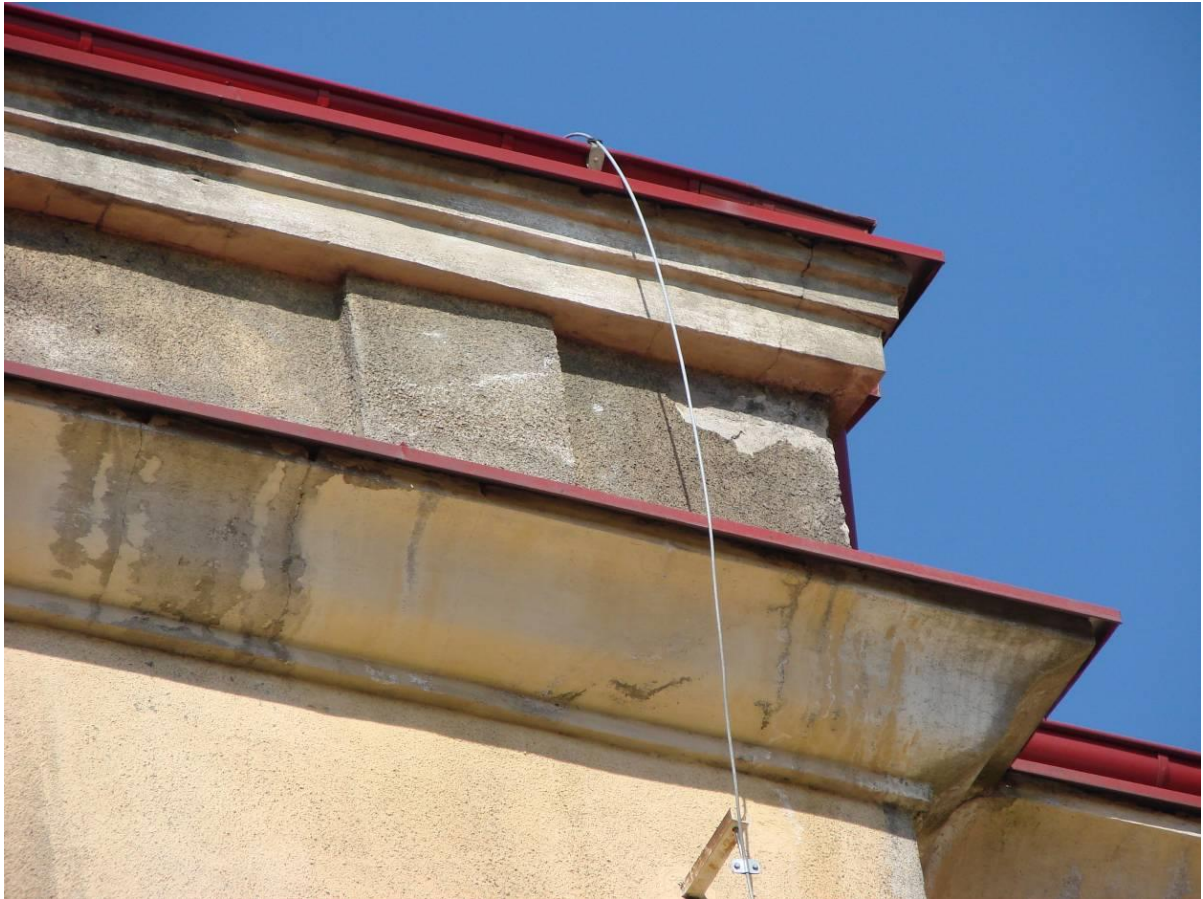
fol.28 Budynek nr 5 AMW przy ul.Śmidowicza w Gdyni., fragment zwieńczenia elewacji frontowej, widoczne spękania, zabrudzenia i wtórne warstwy przemalowań w obrębie gzymsów, przestrzeń między gzymsami pokryta wtórnie cementowym tynkiem nakrapianym (barankiem).

**Gzymsy** międzykondygnacyjne i gzymsy wieńczące znajdują się w stanie ogólnie dobrym, z niewielkimi pęknięciami i ubytkami. Gzymsy były przynajmniej trzykrotnie przemalowane farbą emulsyjną.

**1.11 wykonać wzmocnienia i naprawy gzymsów w technologiach tradycyjnych /zaprawy mineralne w razie potrzeby uszlachetniane dodatkami poprawiającymi ich przyczepność, można dobrać gotowe materiały przeznaczone do naprawy elementów zabytkowych na bazie zapraw trasowych, **gzymsy i tynki cokołu należy wykonać z zaprawy wodoodpornej** dostarczanej przez tych samych producentów,**

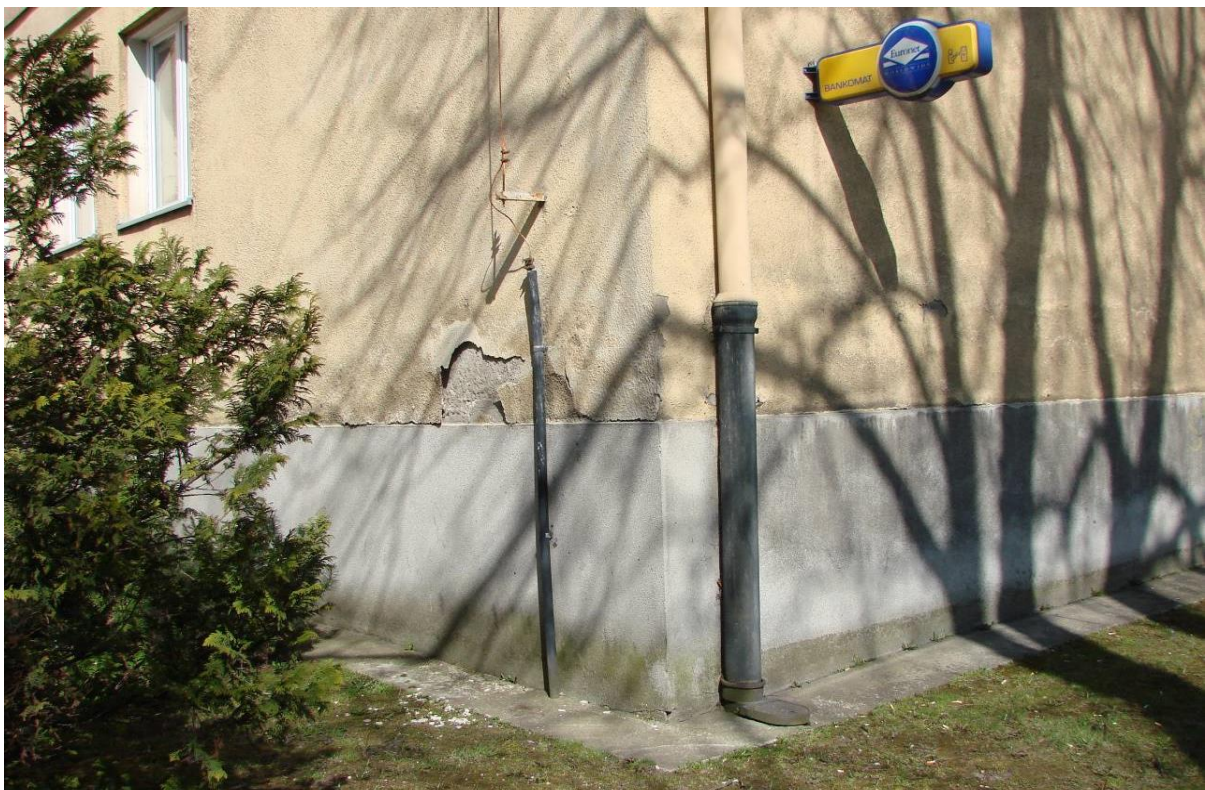
fol.29 Budynek nr 5 AMW przy ul.Śmidowicza w Gdyni., strefa cokołowa, zniszczenia spowodowane podciąganiem wody, ujawniające się powyżej lastrykowego cokołu – w strefie wysychania, świadcza o nieskutecznej izolacji budynku

**Powierzchnie tynkowane** (w tym pilastry ) w przeszłości wielokrotnie naprawiane - głównie w partiach cokołowych, przez uzupełnianie zaprawami cementowymi, na wielu płaszczyznach widoczny naniesiony wtórny cementowy „baranek”. Elewacje malowane szczelnymi farbami emulsyjnymi, które w partiach przyziemia łuszczą się, w obrębie rur spustowych widać zazielenienia powierzchni spowodowane rozwojem glonów oraz zniszczenia mrozowe spowodowane zawilgoceniem murów przez nadmiar wody wnikałej w mury z uszkodzonych rur spustowych.

- 1.9 **w partiach cokołowych wykonać tynki wodoodporne / po zabiegach naprawczych /**, stosować tynki na bazie spoiw hydraulicznych,
- 1.10 po naprawie i uzupełnieniu tynkowanych powierzchni należy ocenić jednorodność podłoża. W wypadku dużych różnic fakturalnych należy **nanieść na całą powierzchnię tynku cienką warstwę tynku drobnoziarnistego**. Tynk taki przekryje drobniejsze rysy i ujednotoci powierzchnię starego tynku i nowych uzupełnień, można zastosować cienkowarstwowe zaprawy tynkowe /mineralne/ o drobnej fakturze, naturalnego, zacieranego tynku. Nie należy stosować przypadkowych szpachlówek czy gładzi, zastosowana warstwa winna mieć bowiem dobre właściwości dyfuzyjne, a to zapewniają

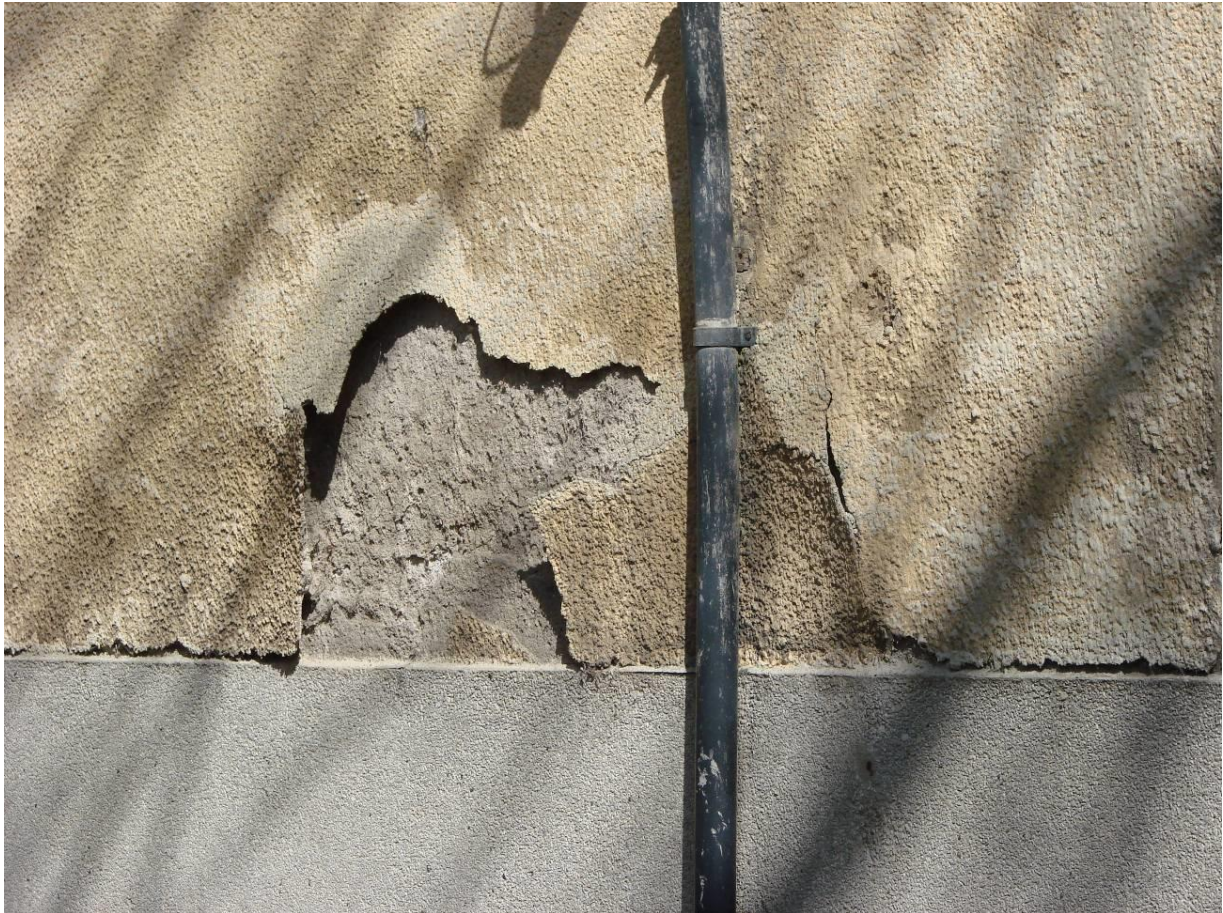
fot.30 -32 Budynek nr 5 AMW przy ul.Śmidowicza w Gdyni., strefa cokołowa, zniszczenia spowodowane podciąganiem wody, ujawniające się powyżej lastrykowego cokołu – w strefie wysychania, świadcza o nieskutecznej izolacji budynku, widoczne cementowe, wcześniejsze naprawy

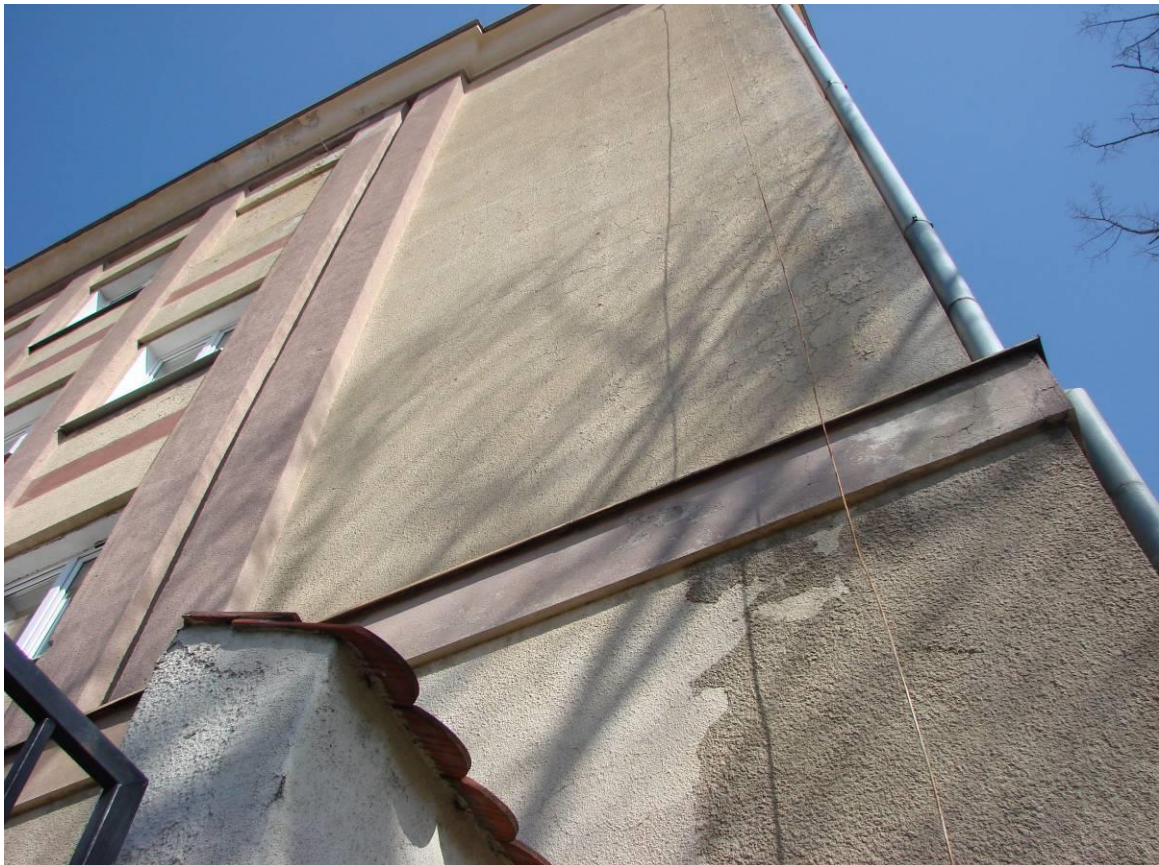
fot.33-35 Budynek nr 5 AMW przy ul.Śmidowicza w Gdyni., naturalne odkrytki ujawniają pierwotne opracowanie warstw wykończeniowych elewacji – jasny, gładko zatarty drobnoziarnisty tynk cementowo-wapienny.
