EKSPERTYZA STANU TECHNICZNEGO

Nieczynnego komina ceramicznego H = 62 m Pieca obrotowego (nr 4)

Nr E/CO.O-K62/24

Obiekt: **Komin ceramiczny H = 62 m Pieca obrotowego nr 4**

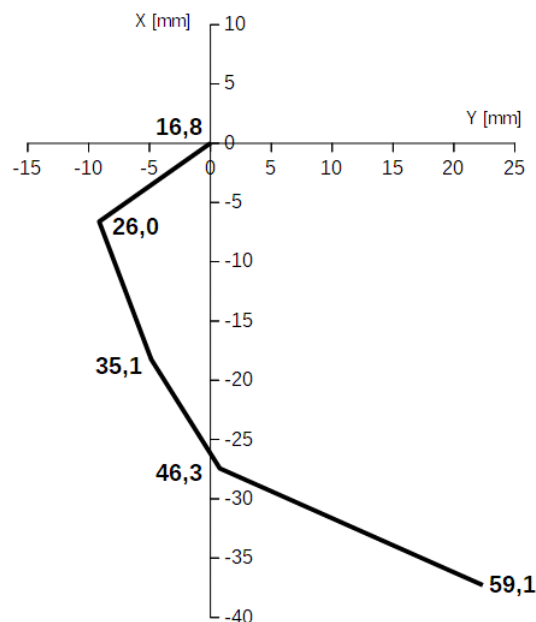
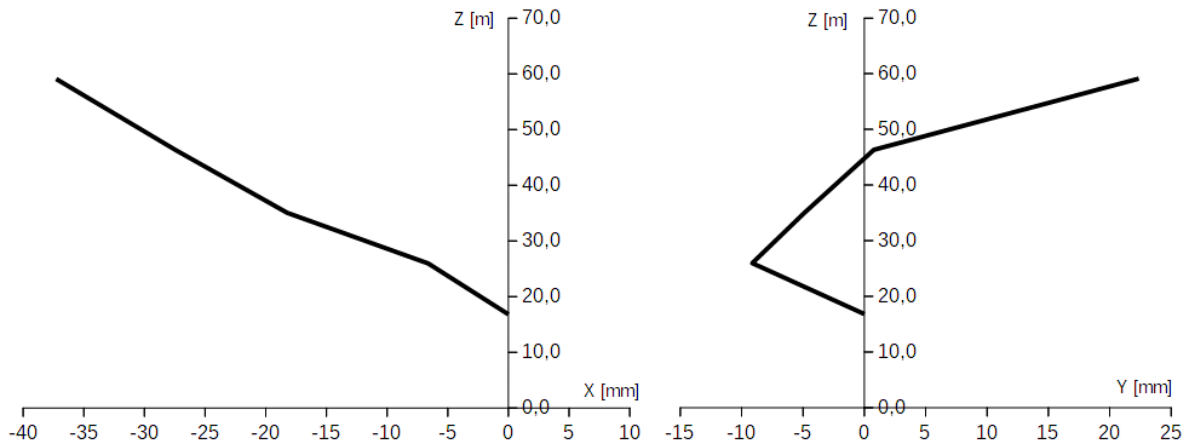
Wchylenia komina jest minimalne i dalekie od dopuszczalnych wytycznych, choć obserwuje się jego wzrost.

Wychylenie osi komina od pionu na wysokości wierzchołka (59.1 m) w stosunku do poziomu 16.8 m wynosi 43 mm w kierunku południowo-wschodnim. Wartość błędu średniego (na poziomie ufności 67%) wyznaczenia wychylenia osi komina wynosi maksymalnie 9 mm na wysokości 46,3 m. Na pozostałych poziomach wartość błędu średniego wynosi 5 mm lub poniżej 5 mm.

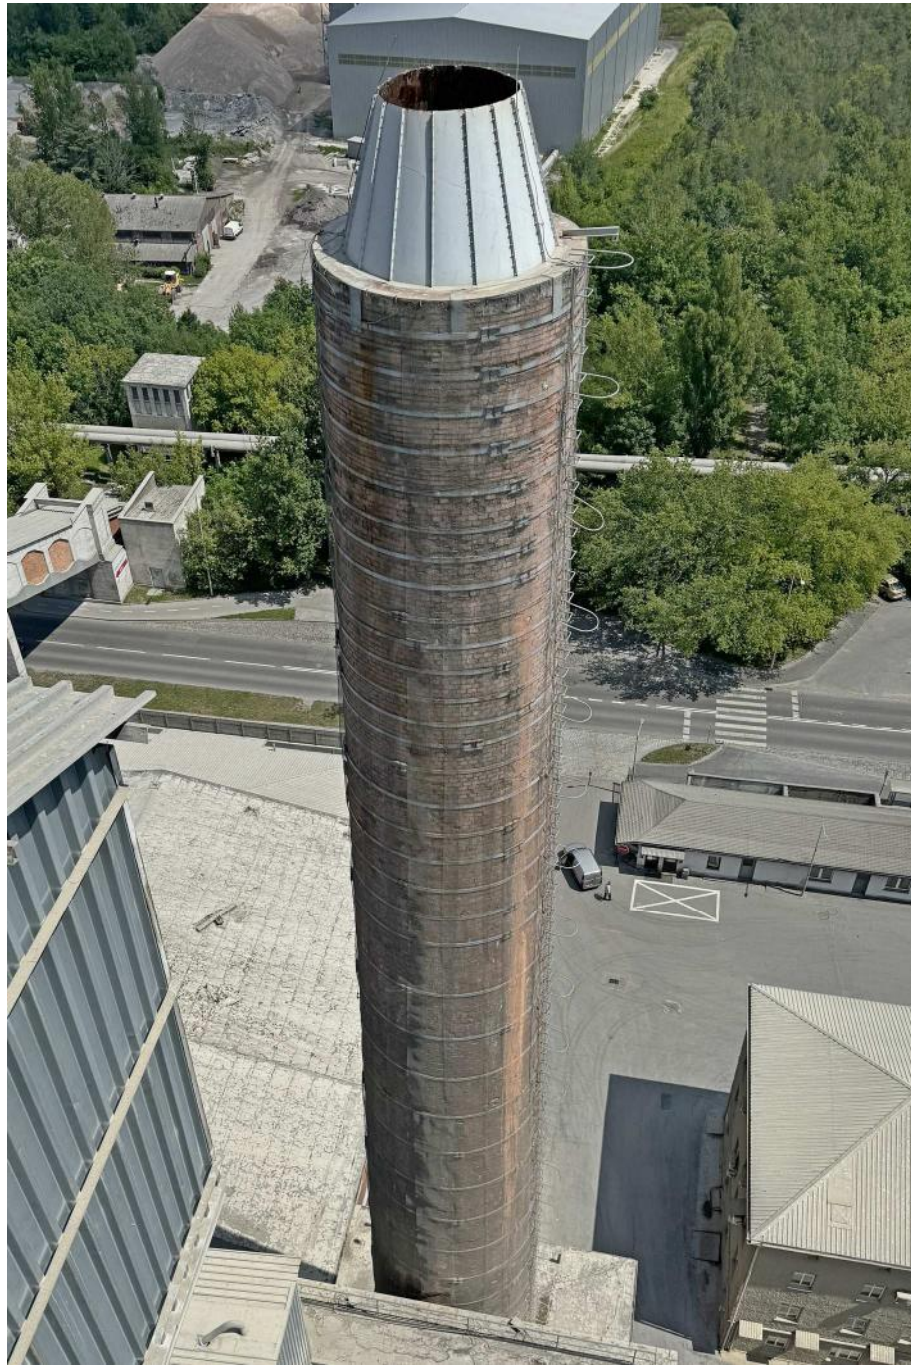
Fot. 3. Część komina ponad dachem – widoczna silna degradacja i liczne uszkodzenia

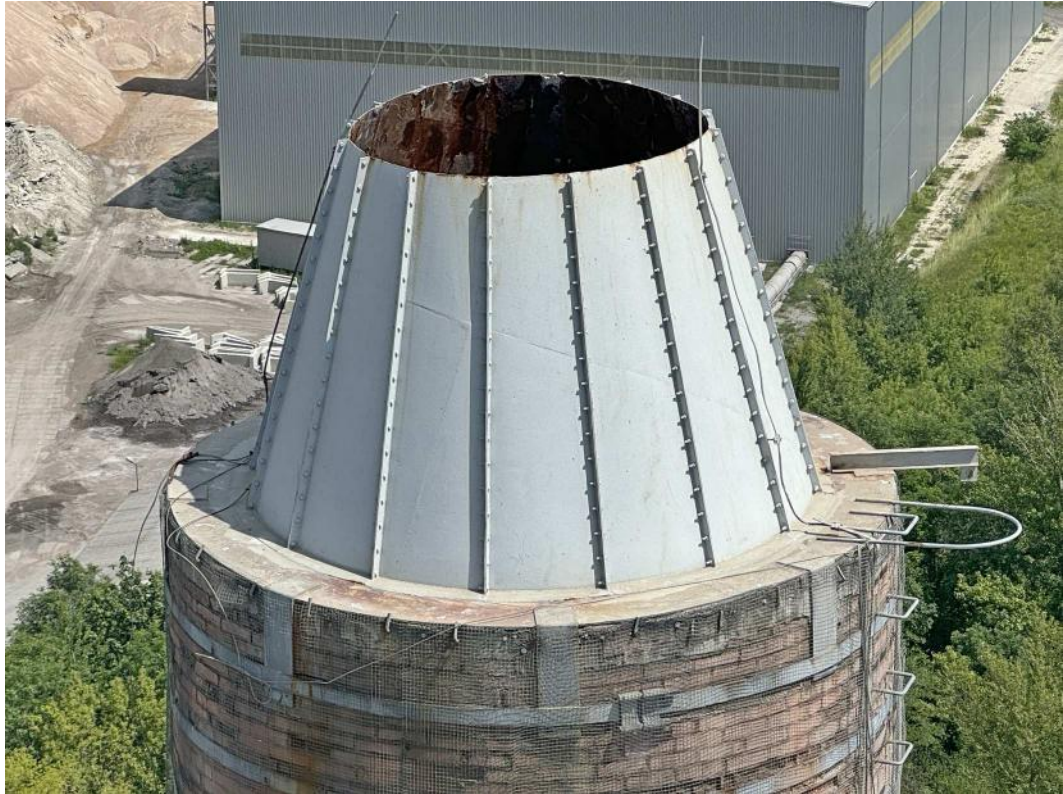
Zwężka jest kompletna, od zewnątrz bez śladów korozji, od wewnątrz skorodowana wżerowo na głębokość do 0,5 mm, pokryta płatami zbitego, scementowanego wilgocią pyłu. Połączenie z wieńcem i wykładziną od wewnątrz jest szczelne.

Fot. 4. Zwężka – stan dobry

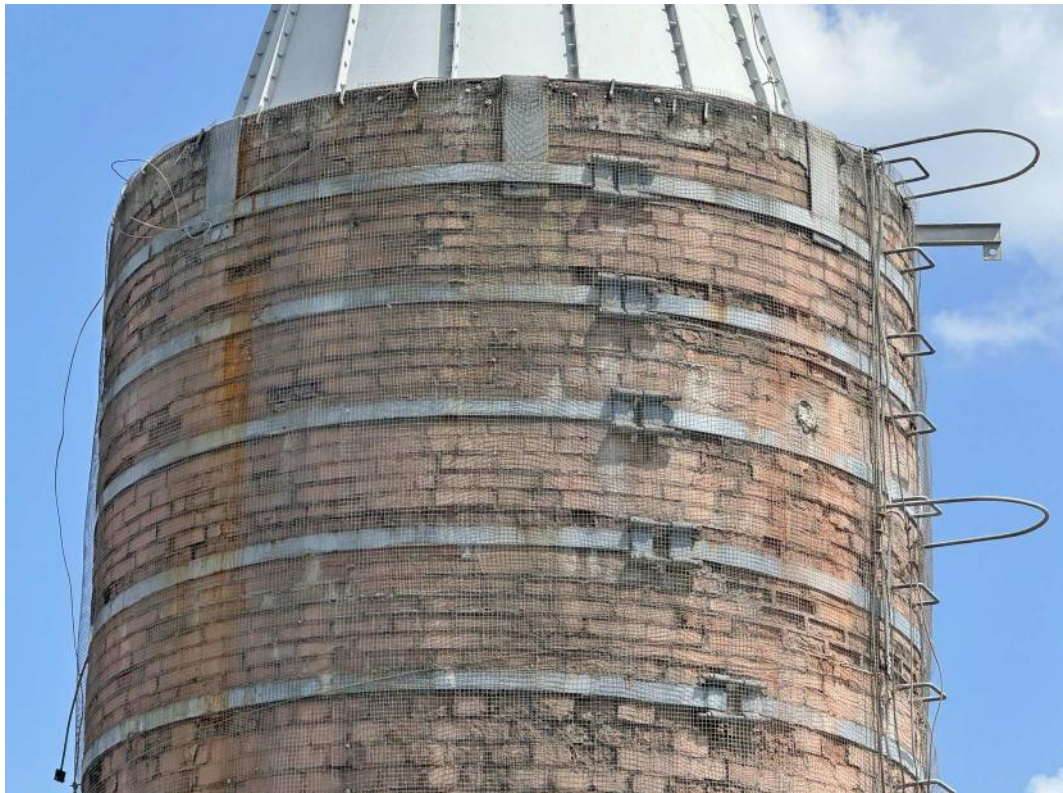
- na wysokości około 3-ch metrów od wylotu, na całym obwodzie cegły są silnie zniszczone, ubytki lic cegieł wynoszą miejscami do 5 cm,
- poniżej, na kolejnych 3÷4-ch metrach występują duże powierzchnie o zniszczonym licu z charakterystycznymi złuszczeniami warstwowymi, świadczącymi o degradacji cegieł i zachodzących intensywnie fizyko-chemicznych procesach destrukcji. Na kolejnym odcinku

Fot. 5. Głowica komina - silna degradacja, ubytki cegieł, wycieki

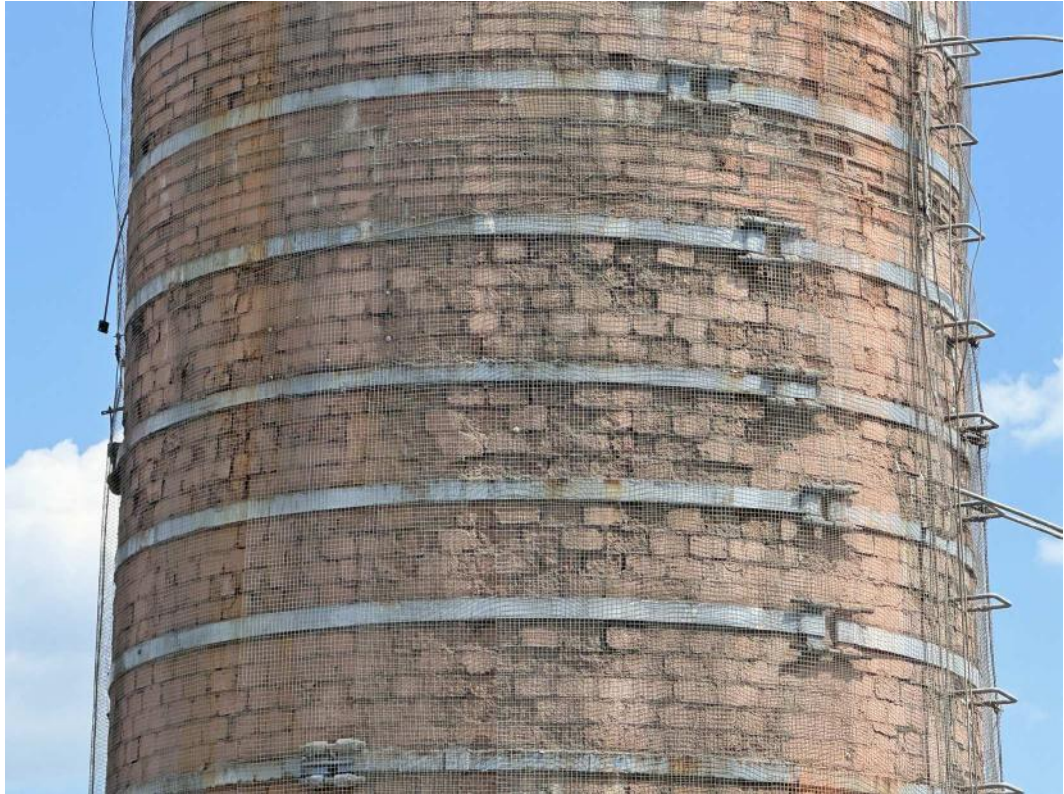
Fot. 6. Część poniżej głowicy - degradacja trzonu, głębokie ubytki lic cegieł

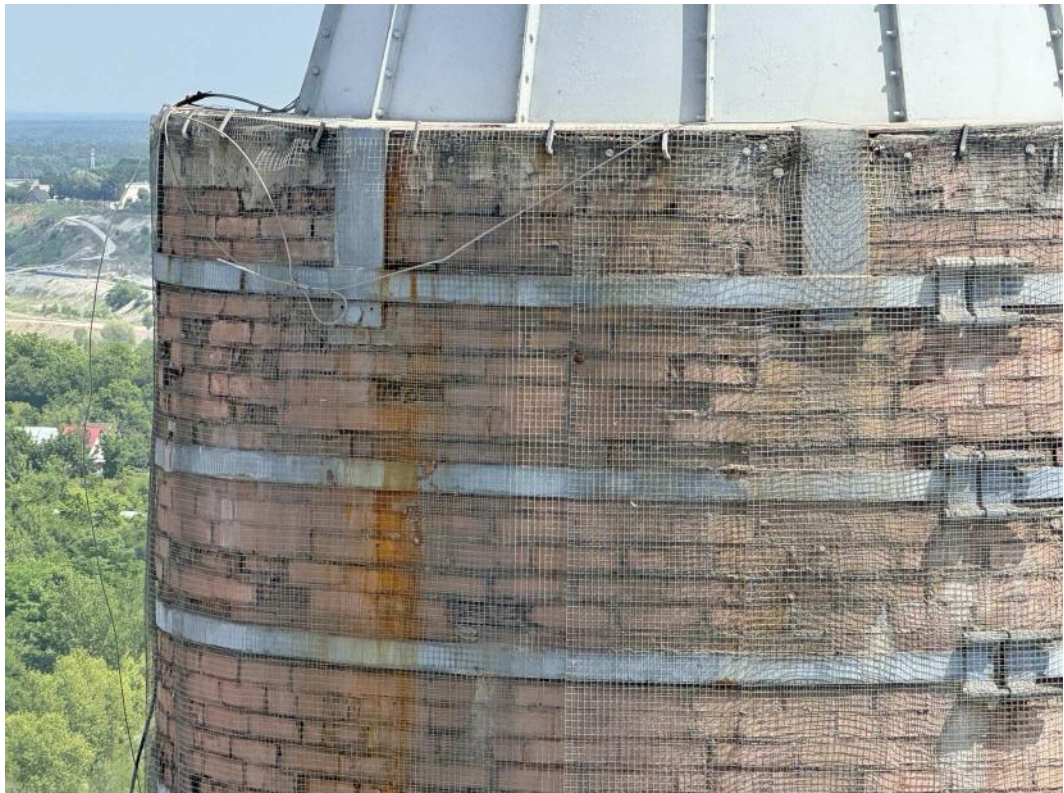
Fot. 7. Wycieki, spękania, ubytki lic głowicy komina

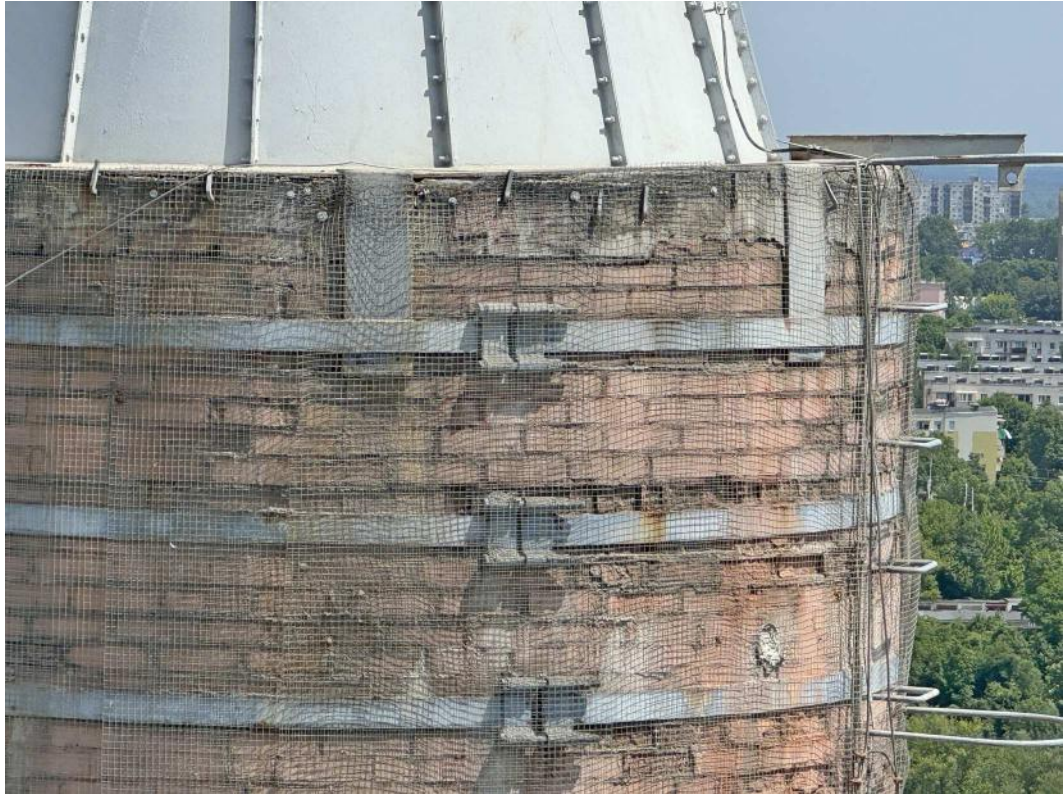
Fot. 8. Górna część komina - liczne ubytki cegieł, zawilgocenia muru, przecieki

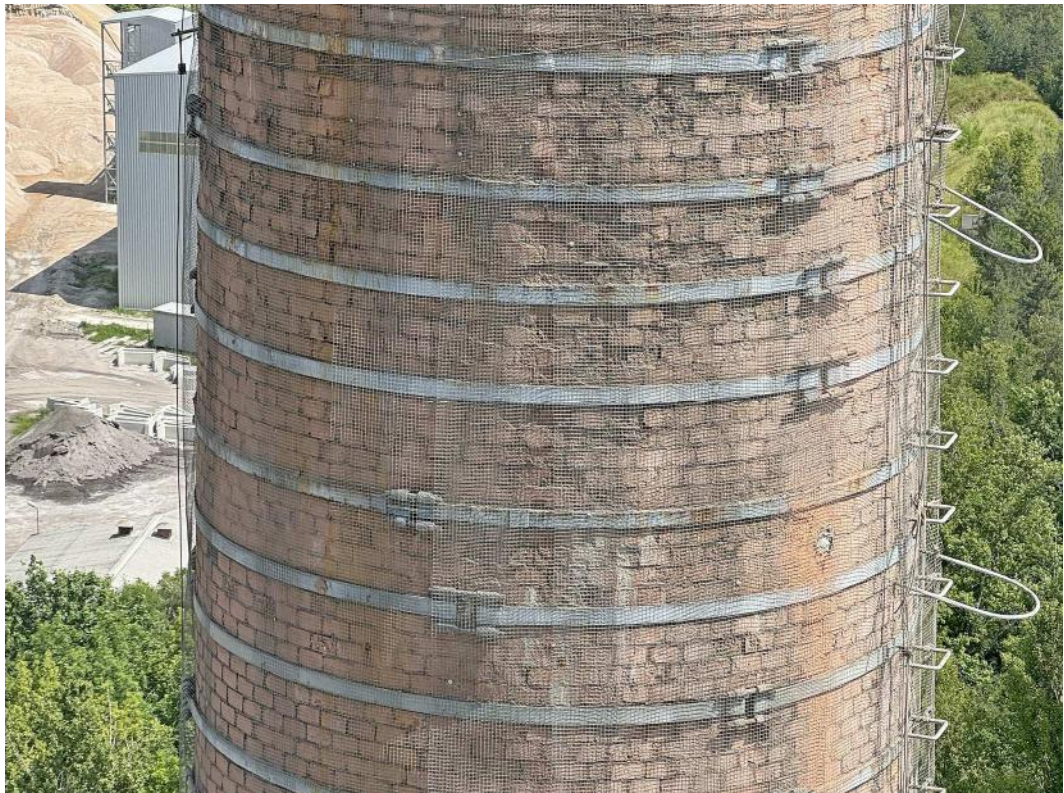
Fot. 9. Górna część komina - liczne ubytki lic cegieł

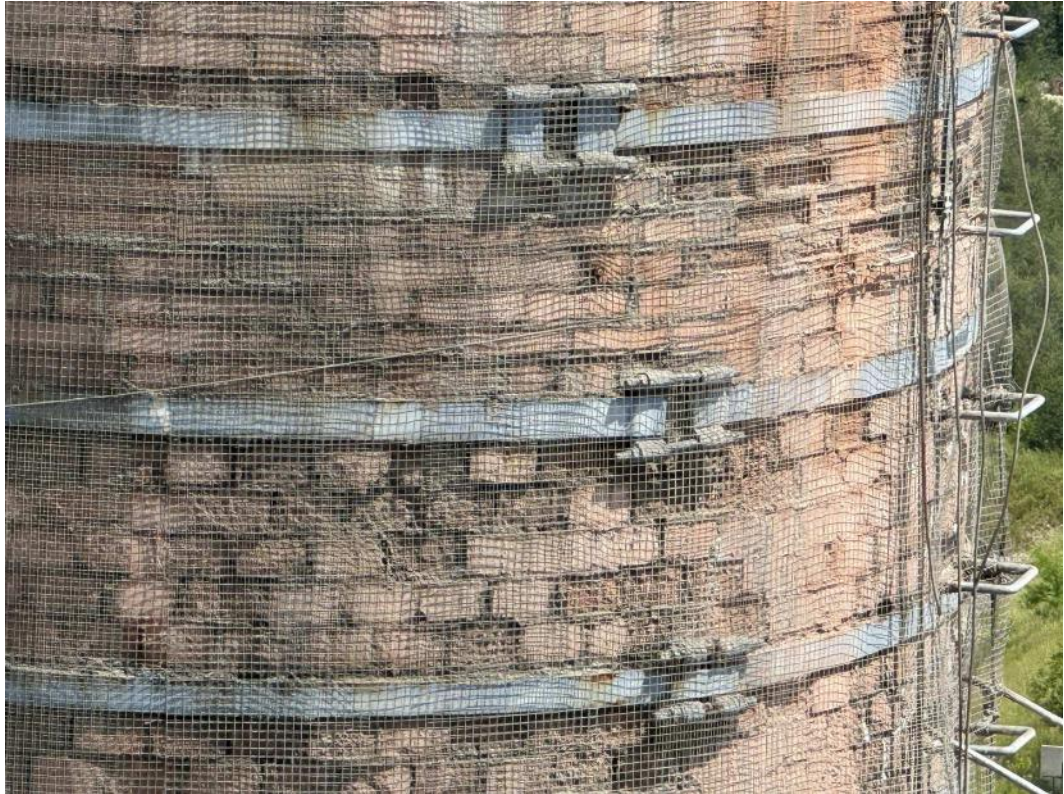
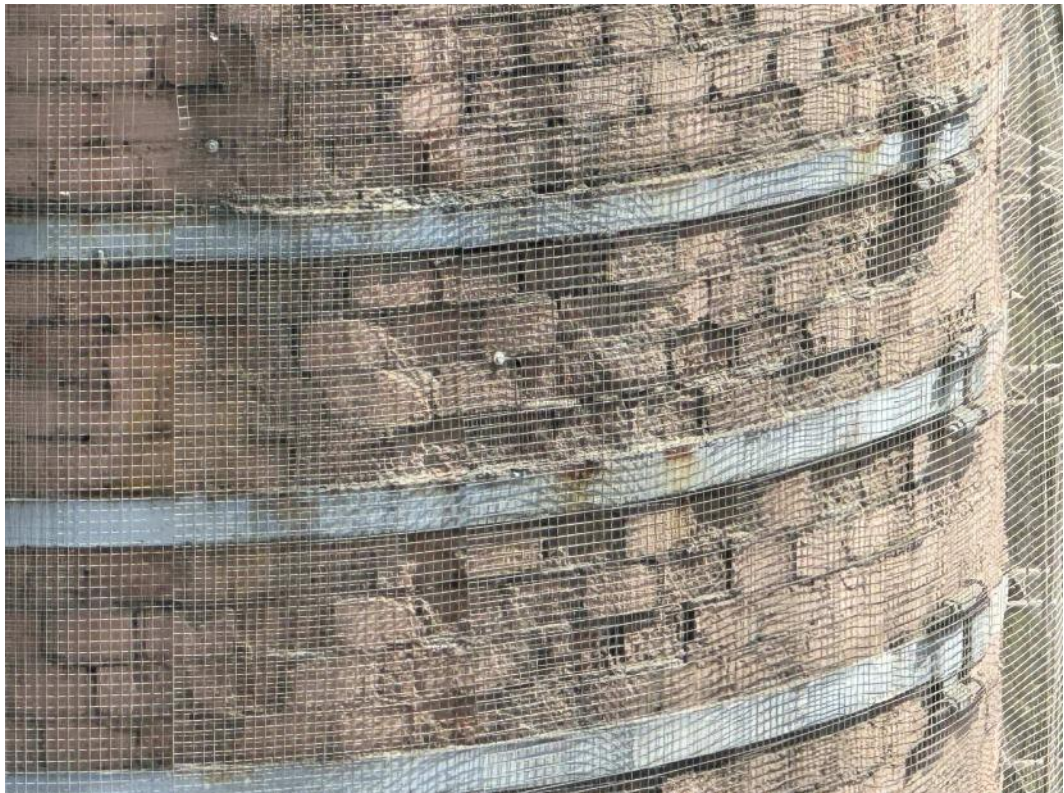
Fot. 10. Bardzo zaawansowany stan destrukcji górnej części komina

Fot. 11. J.w.

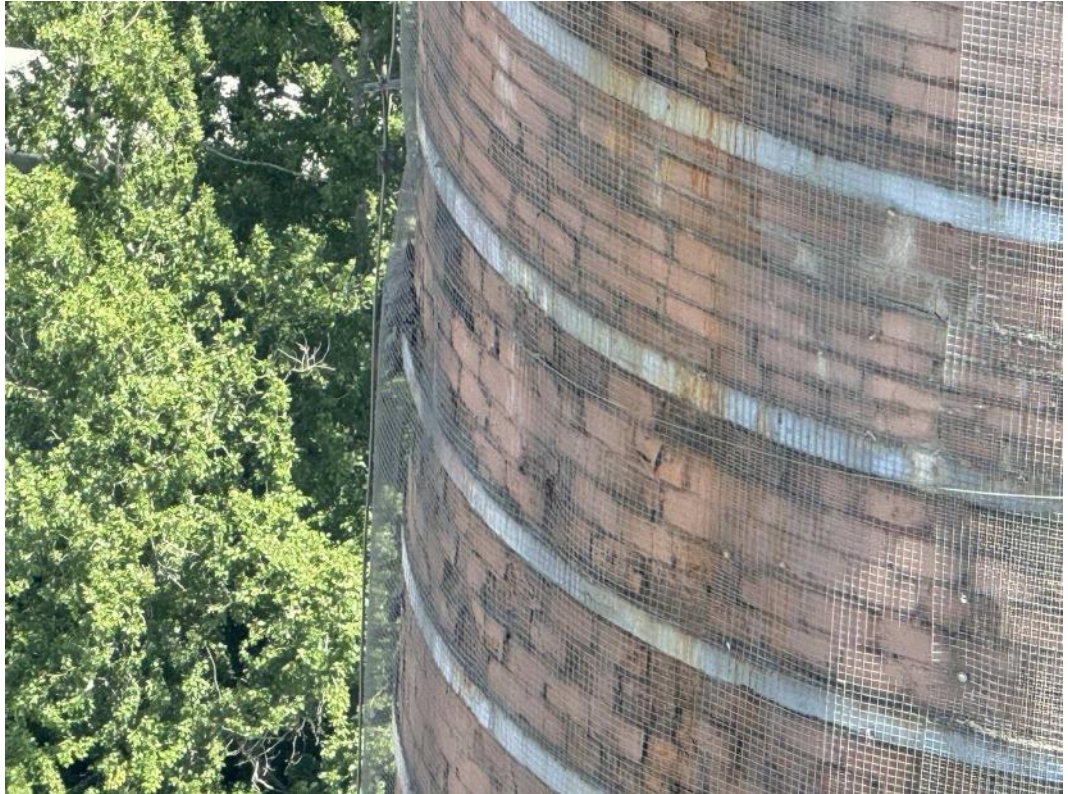
Fot. 12. Górna część kominia – liczne odpojenia lic, wycieki, degradacja muru

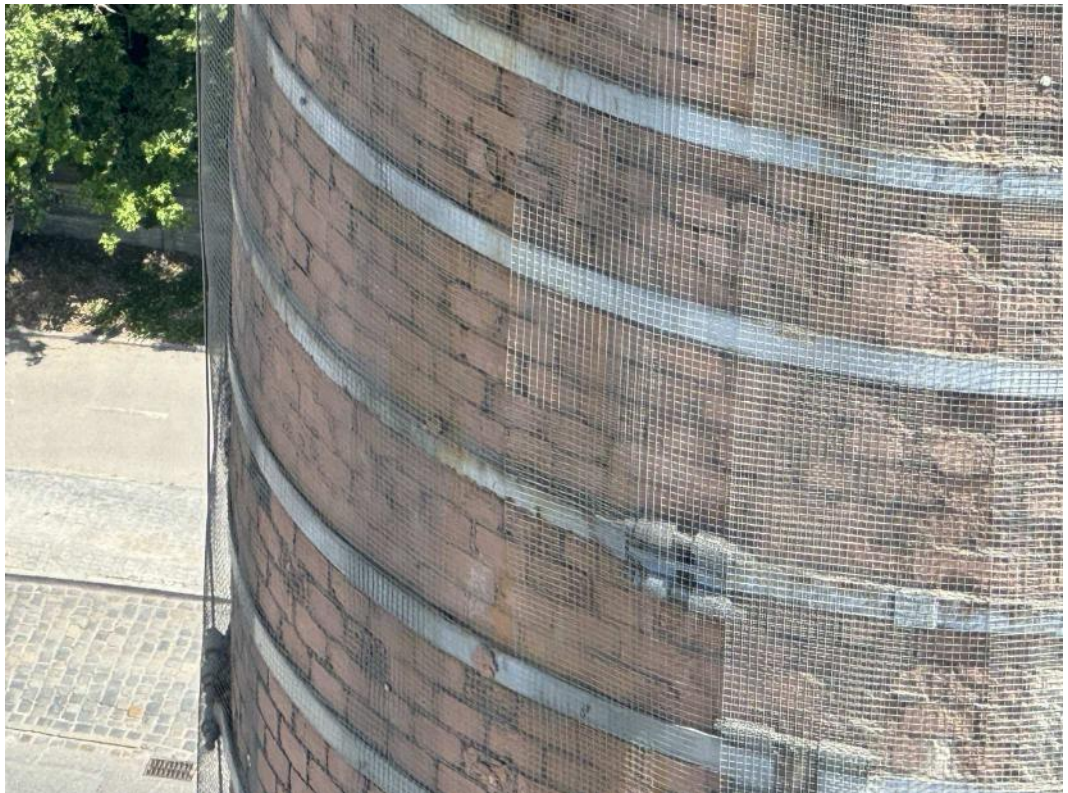
Fot. 13. Górna część kominia – liczne odspojenia lic, przecieki, pęknięcia

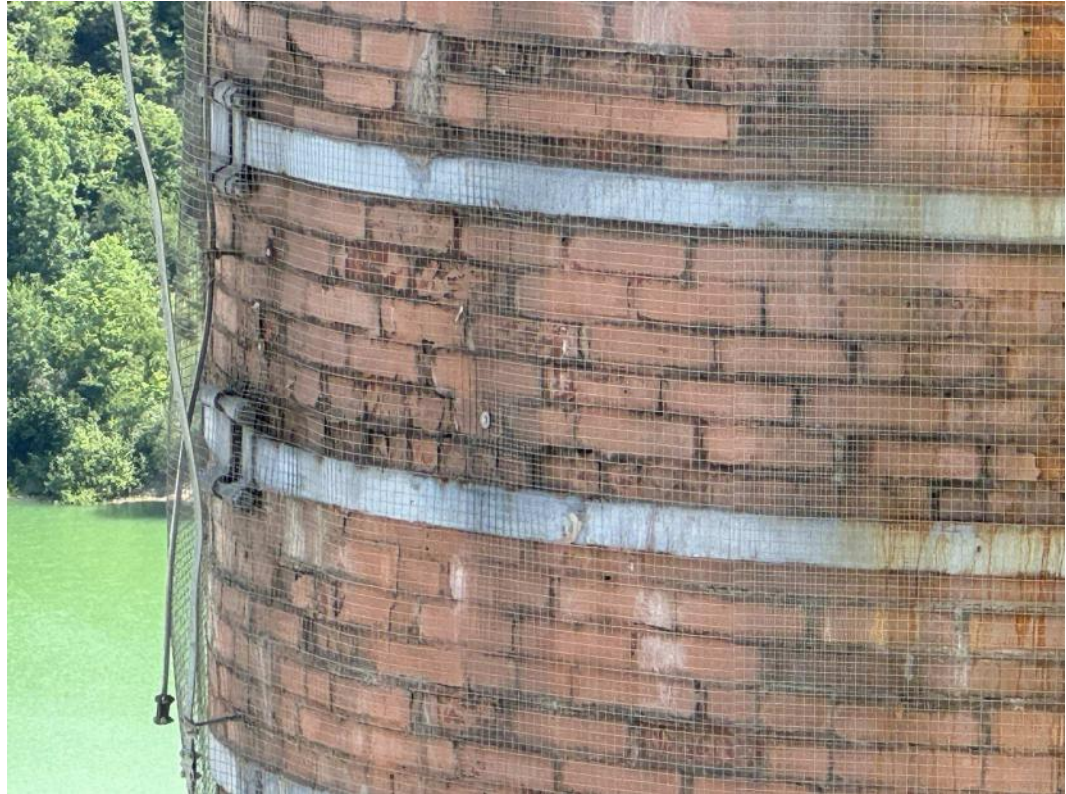
Fot. 14. Uszkodzenia górnej części komina, zruszczanie i odpadanie lic cegieł, wycieki

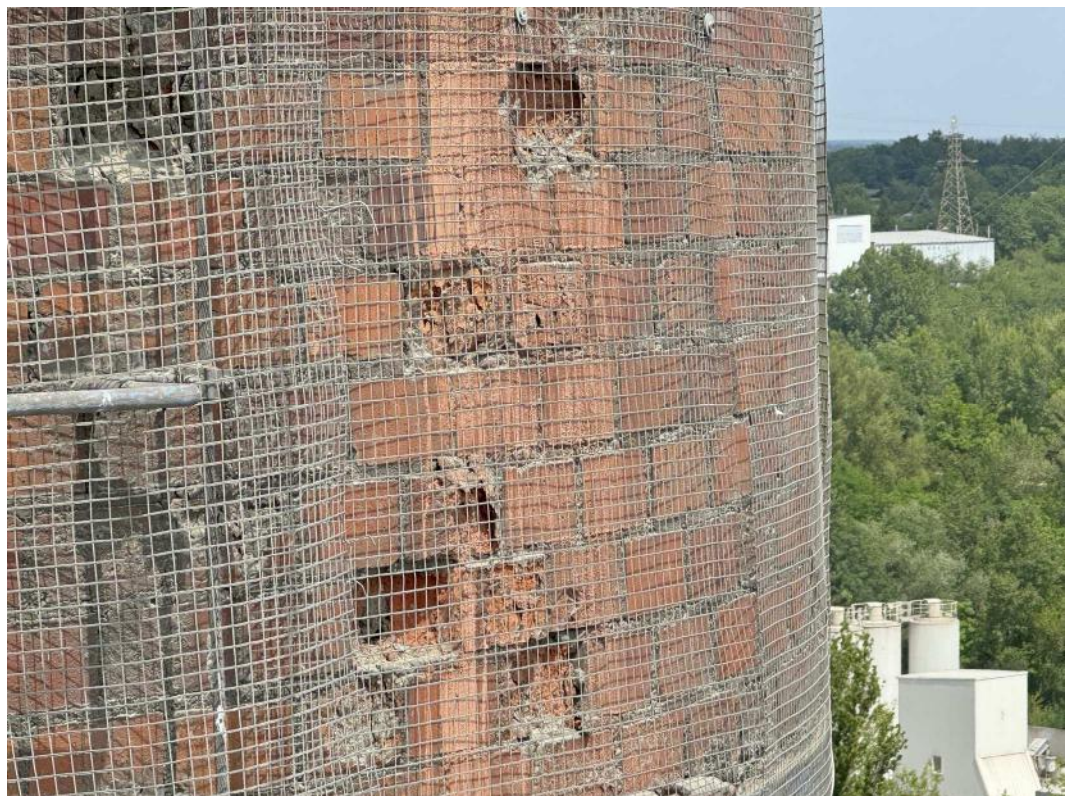
Fot. 15. Górna część komina – degradacja cegieł, ubytki do 5 cm

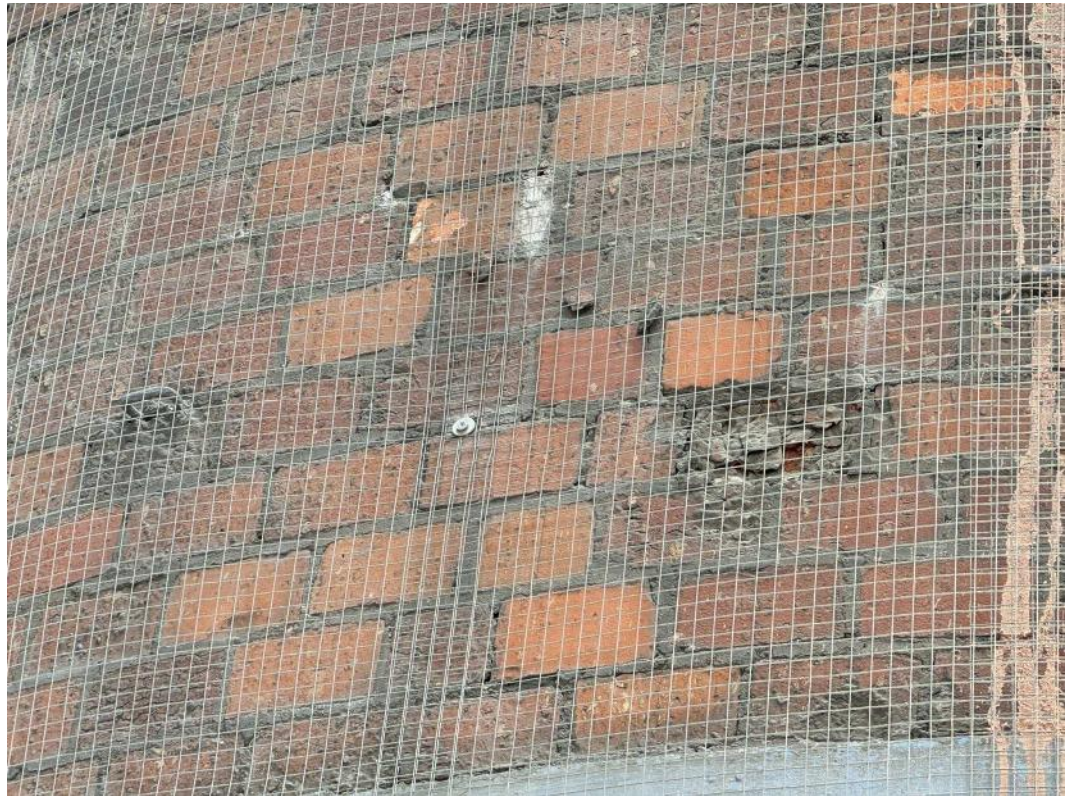
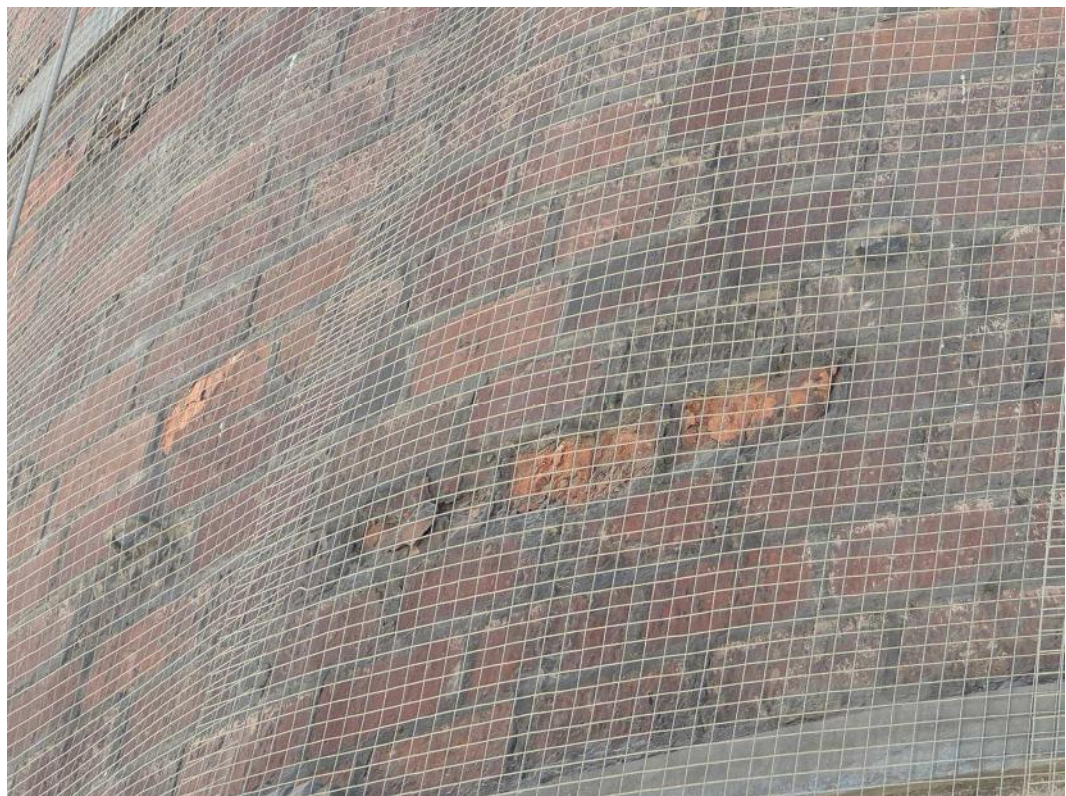
Fot. 16. Zły stan środkowej partii komina - korozja złuszczająca cegieł

Fot. 17. J.w.

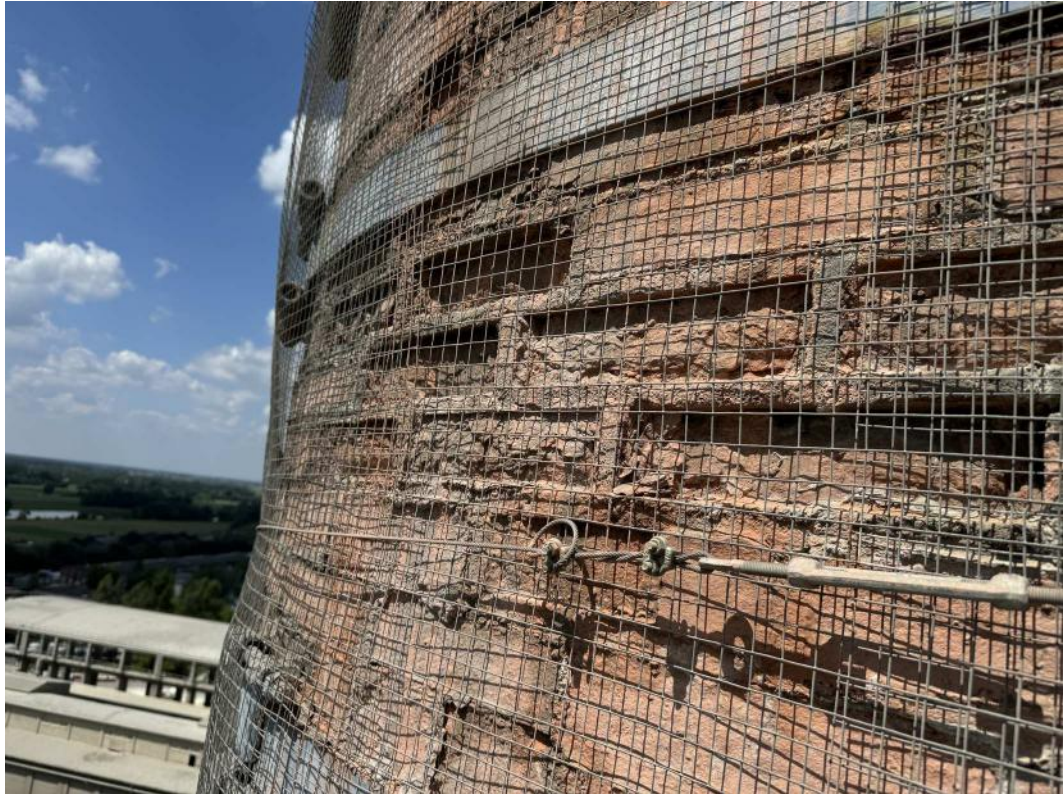
Fot. 18. Część głowicowa - skrajne zniszczenie muru

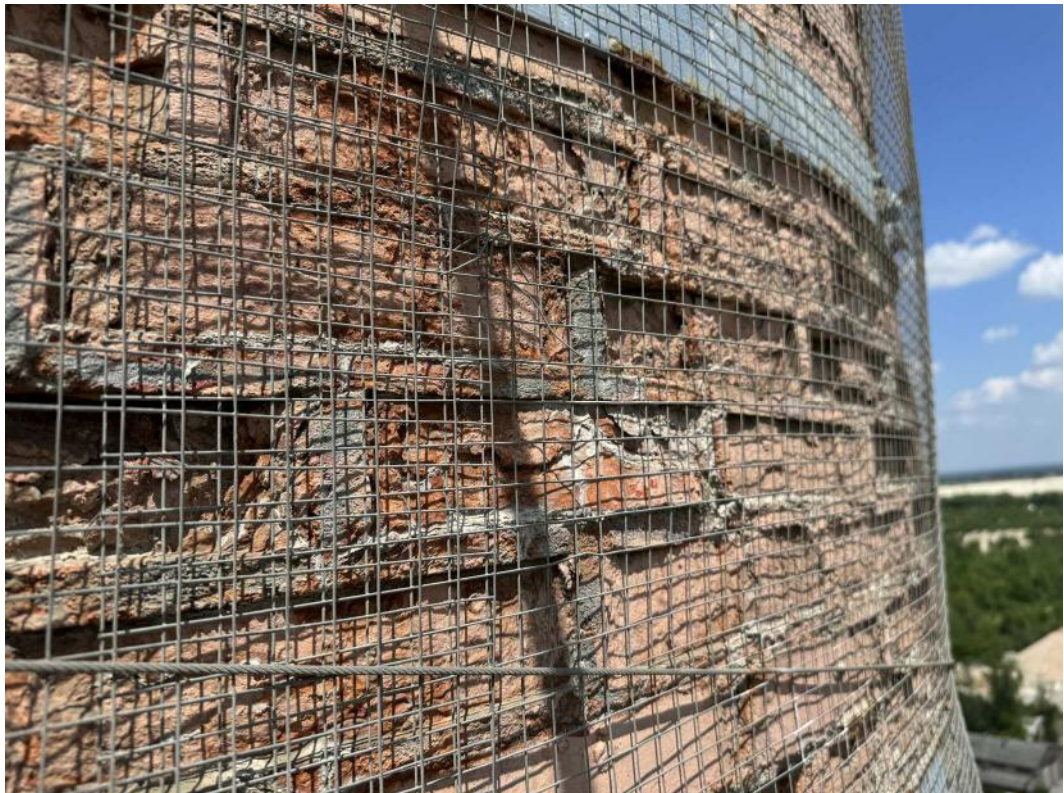
Fot. 19. Część głowicowa – zniszczenie zewnętrznej części muru na kilka centymetrów

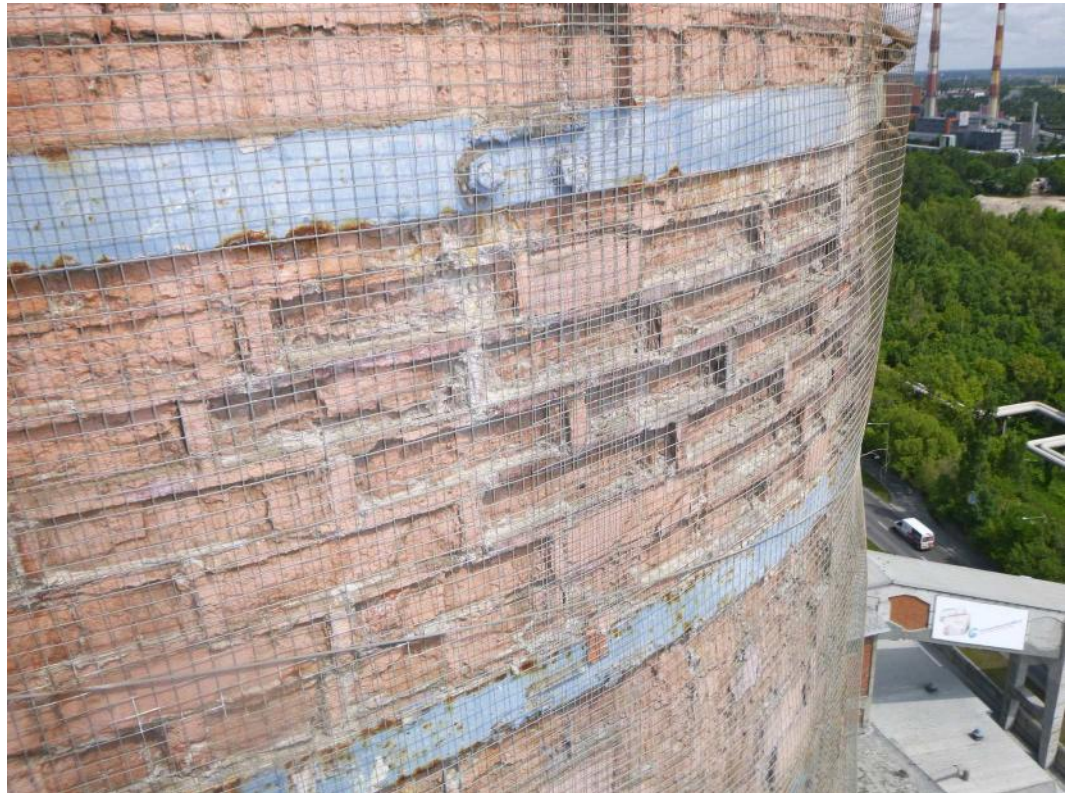
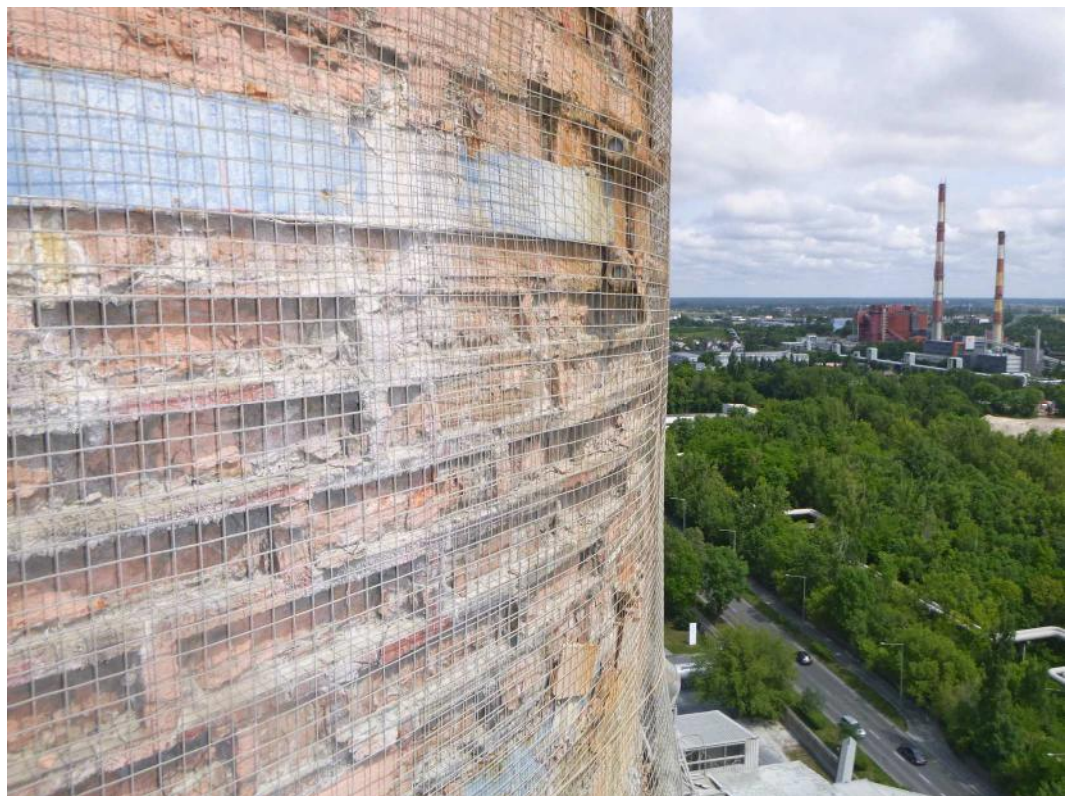
Fot. 20. Zniszczenie praktycznie wszystkich lic cegieł na koronie komina

Fot. 21. J.w.

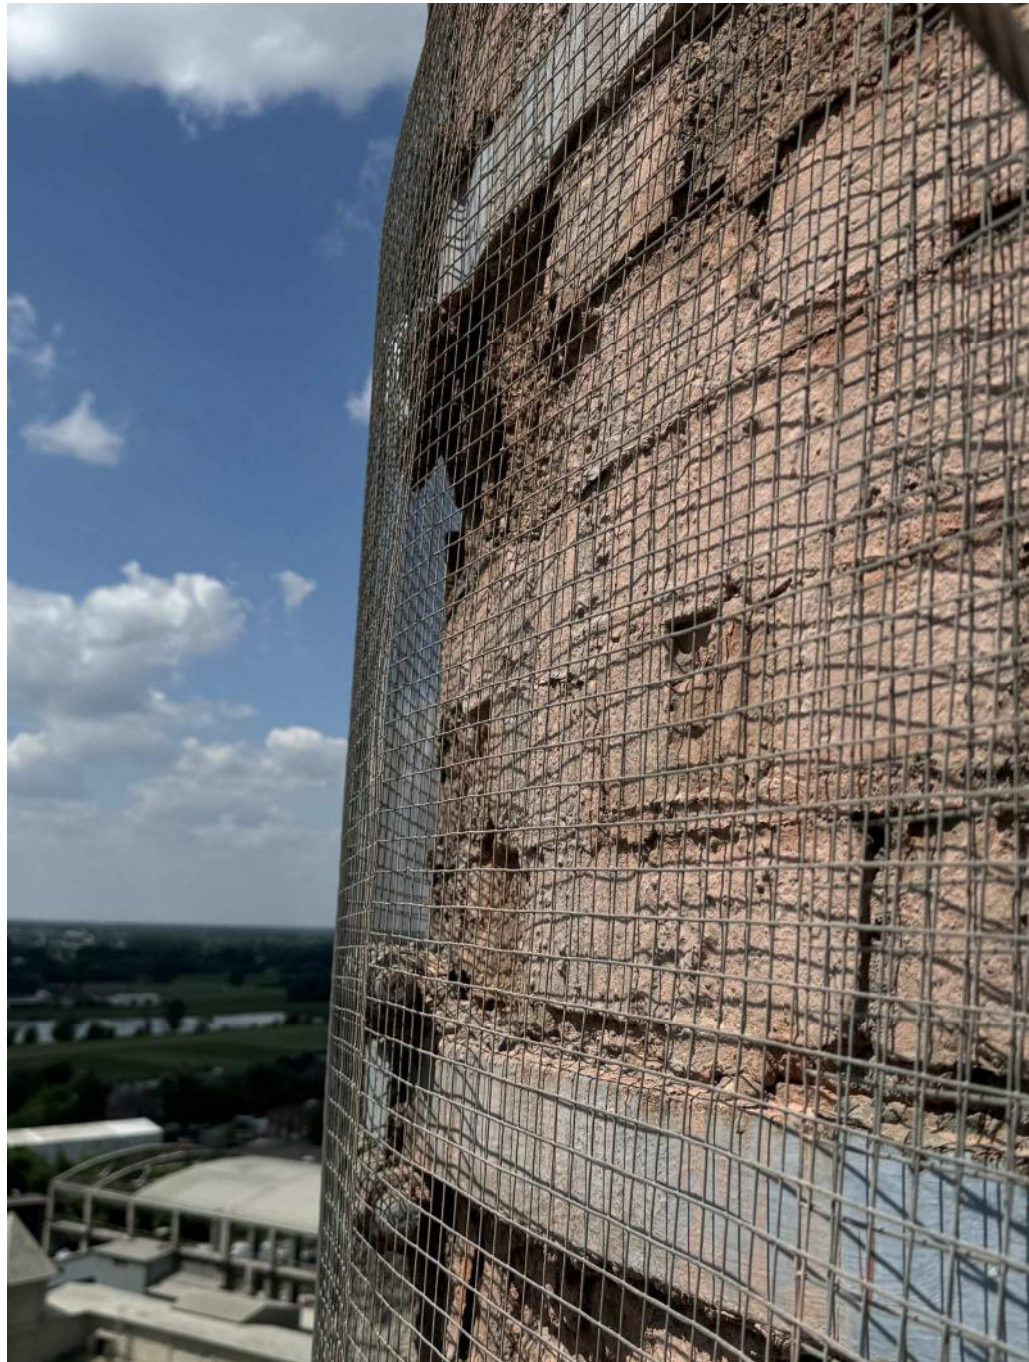
Fot. 22. Degradacja muru w górnych partiach komina na znacznej powierzchni

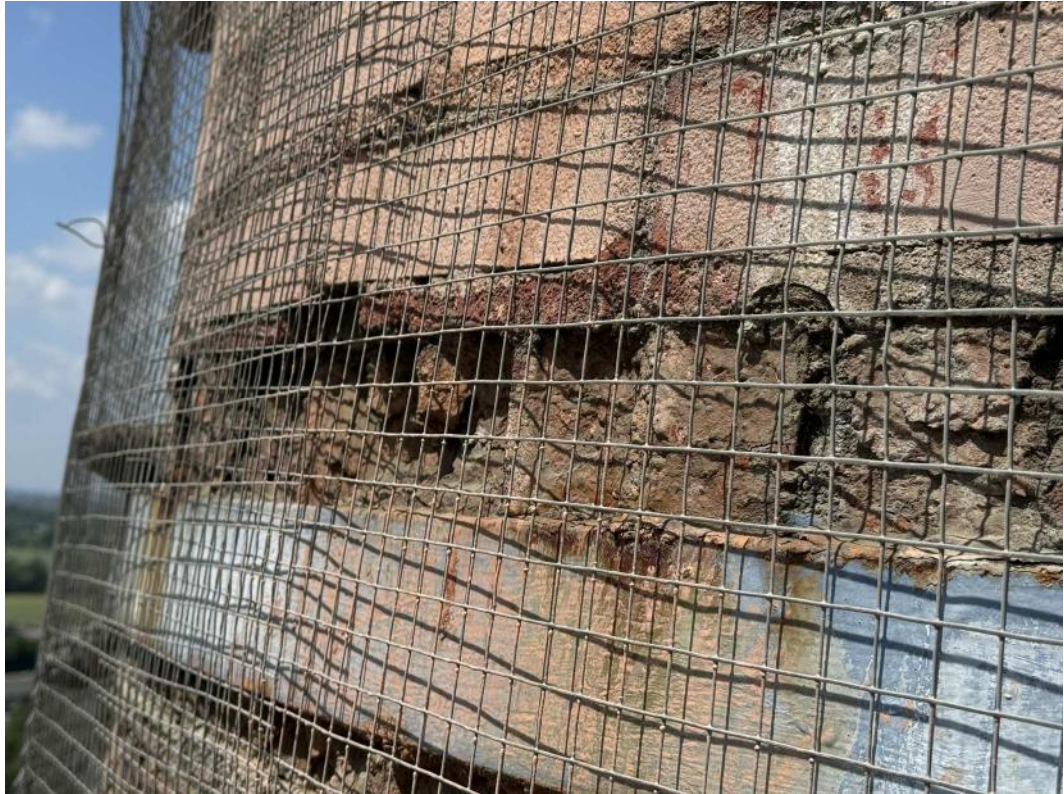
Fot. 23. Degradacja cegieł na głębokość kilkudziesięciu milimetrów

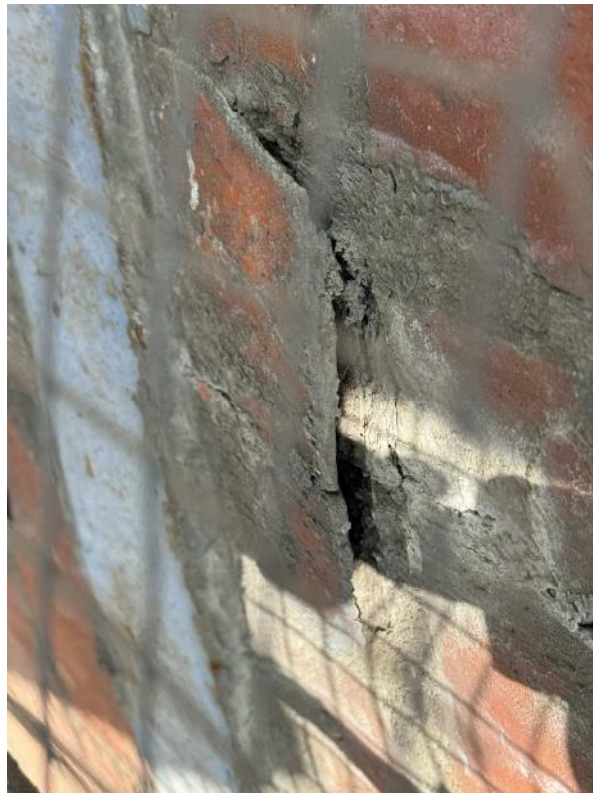
Fot. 24. Samoistne odspajanie lica cegieł

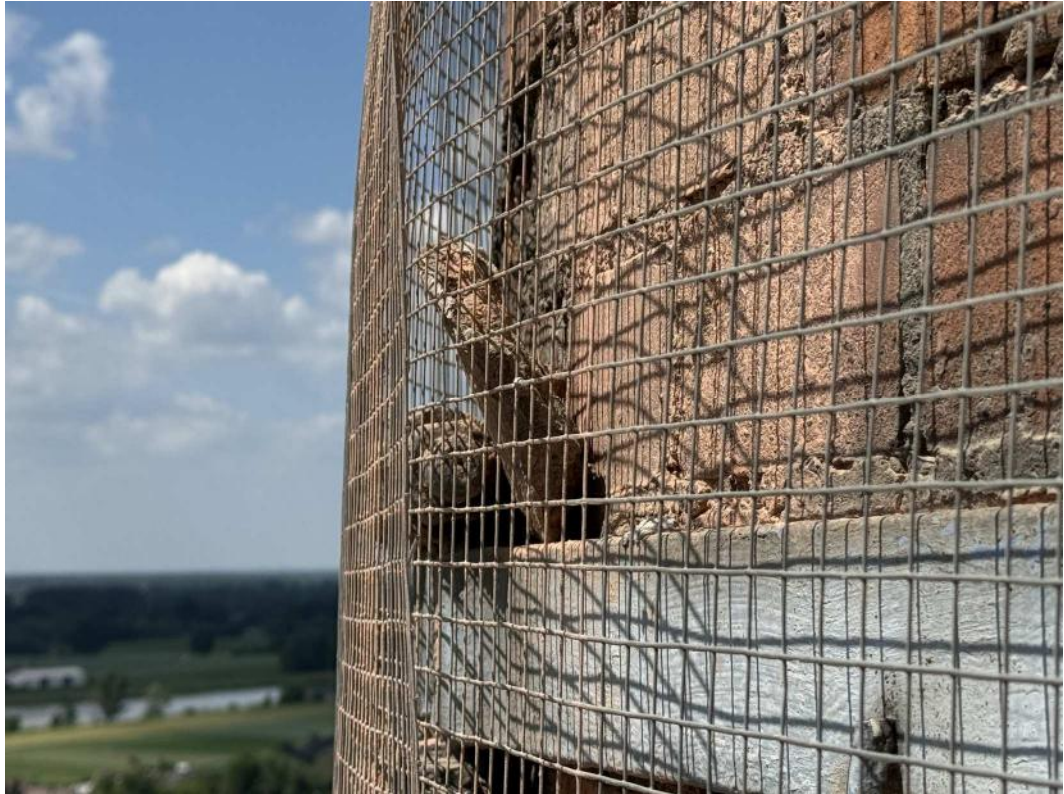
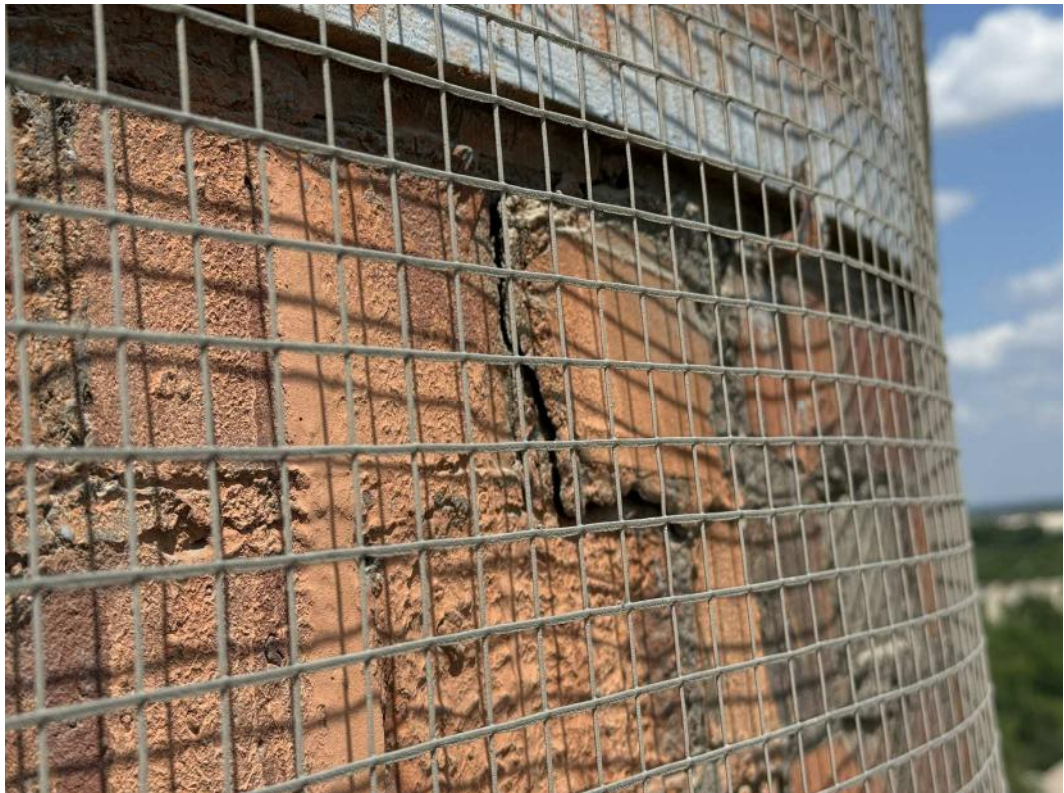
Fot. 25. Odpadanie zdegradowanych lic cegieł

Fot. 26. J.w.

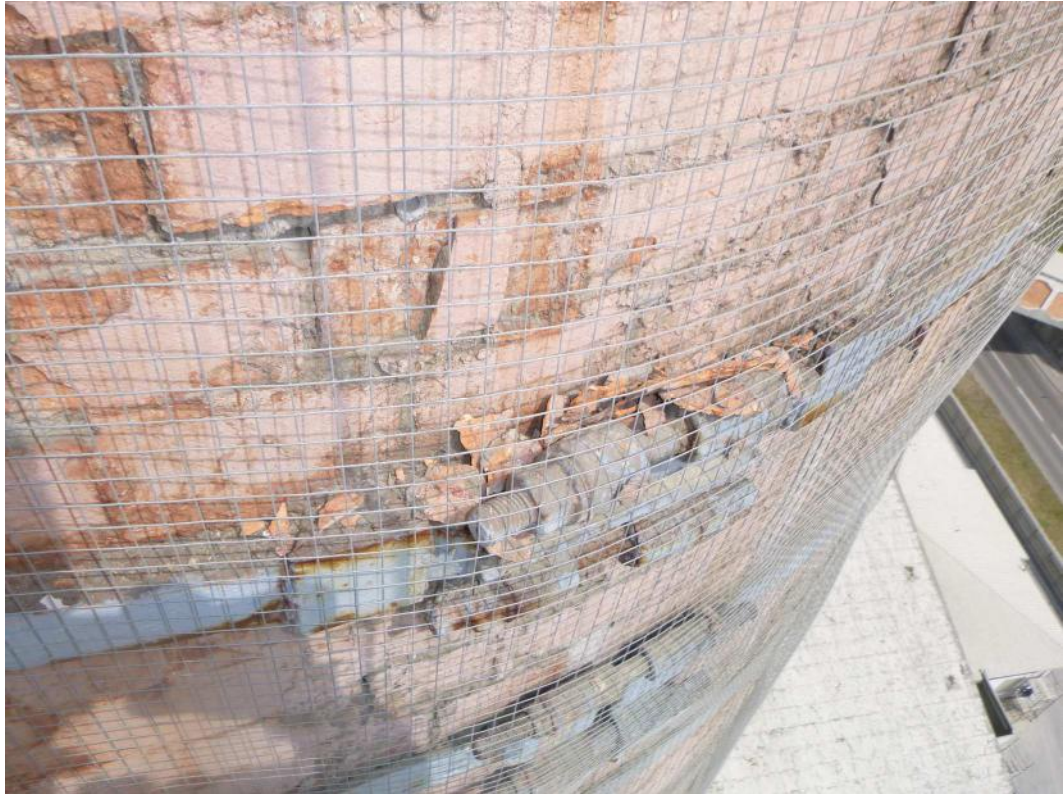
Fot. 27. Liczne odpryski lic cegieł wyłapywane przez siatki
