EKSPERTYZA STANU TECHNICZNEGO

Nieczynnego komina ceramicznego H = 62 m Pieca obrotowego (nr 4)

Nr E/CO.O-K62/24

Obiekt: **Komin ceramiczny H = 62 m Pieca obrotowego nr 4**

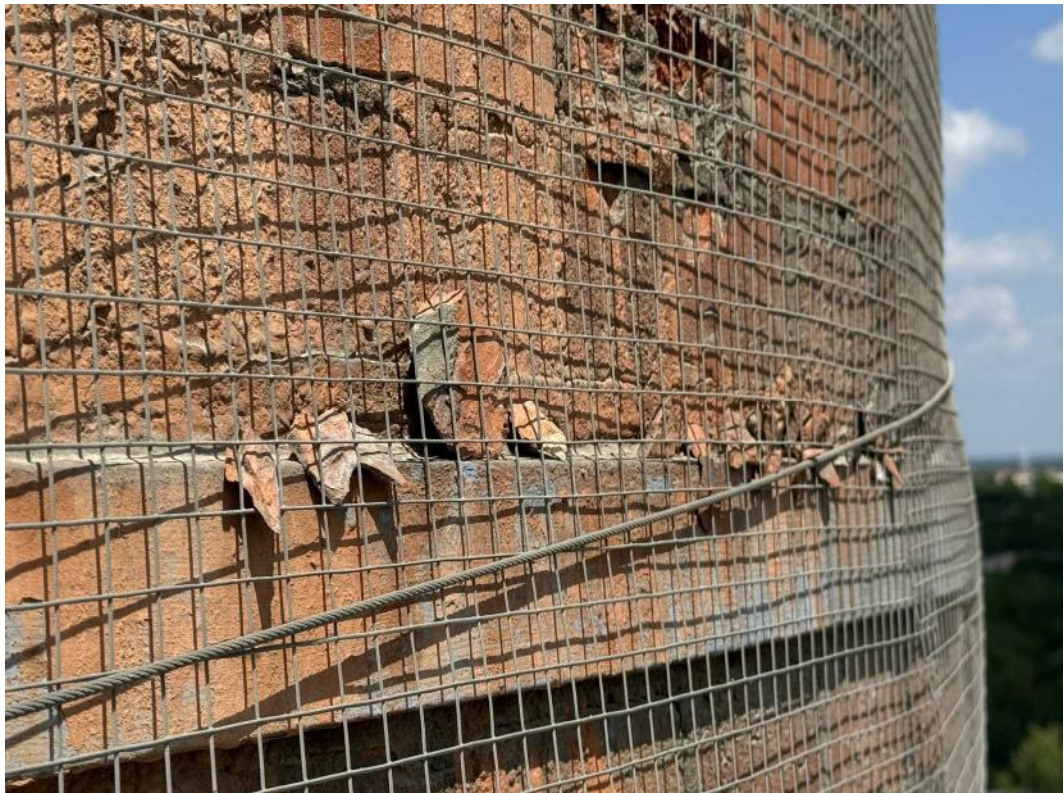
Fot. 28. Odpadające lica cegieł wyłapywane przez siatki ochronne

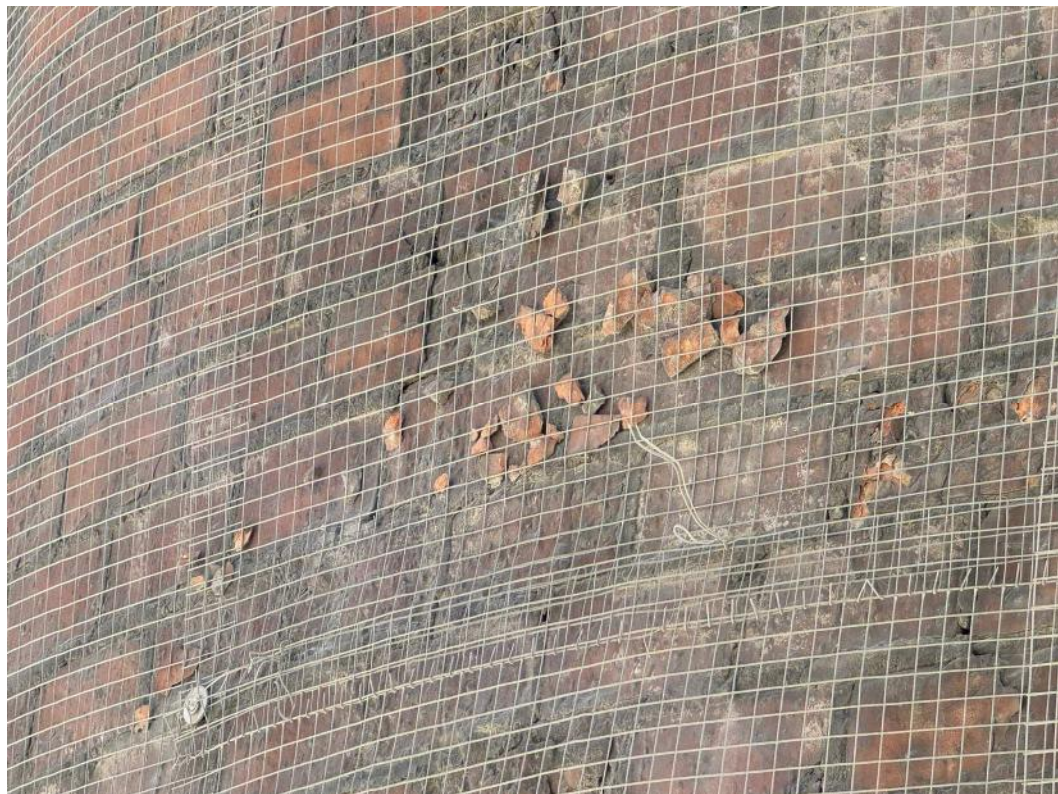
Fot. 29. Odspojenia lic cegieł wyłapywane przez siatki

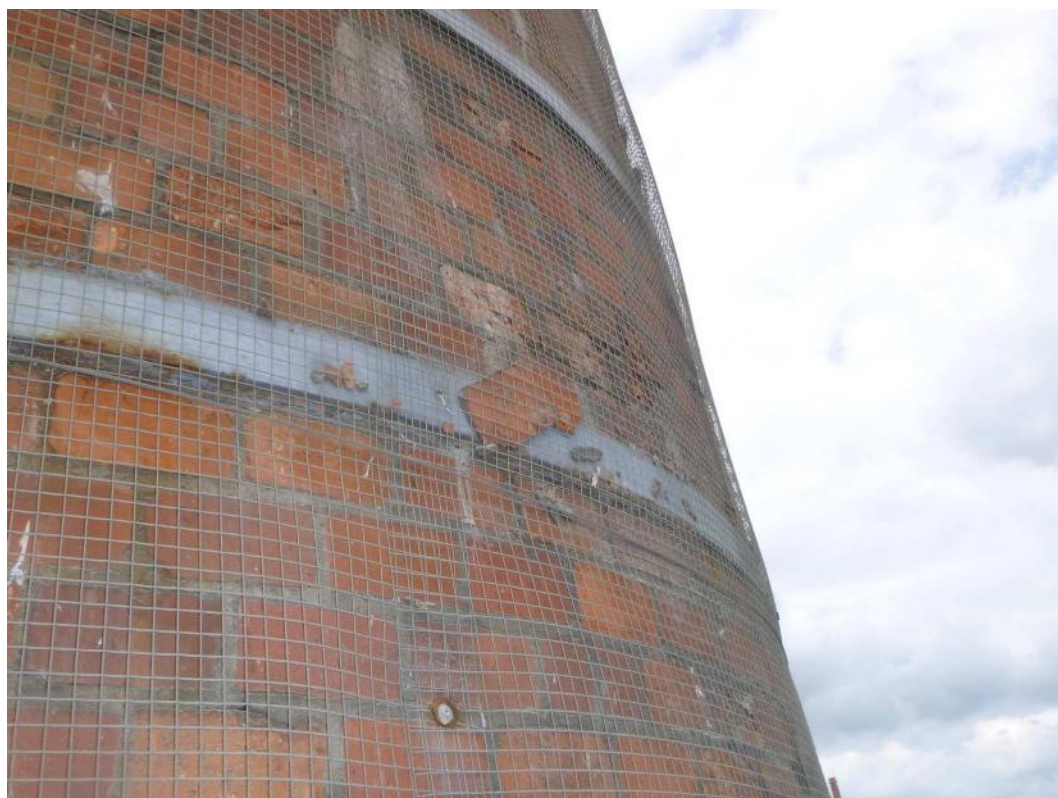
Fot. 30. Całe lica odpadające z nuru

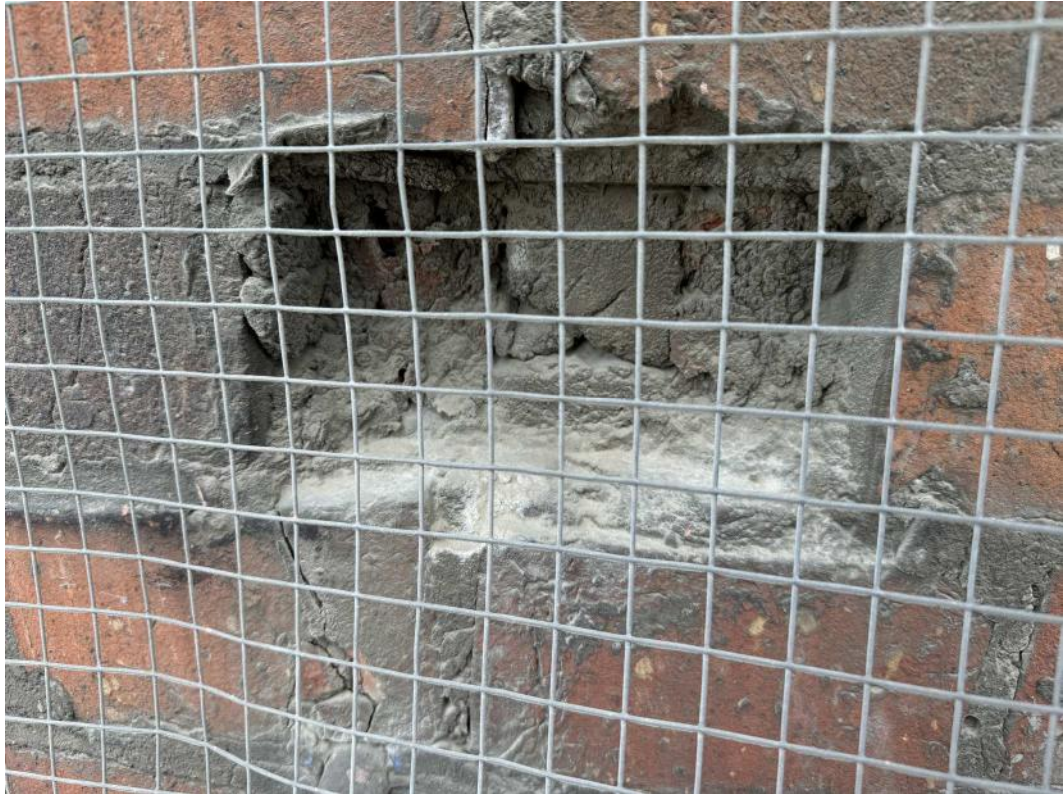
Fot. 31. Ubytki cegieł w środkowej części komina, korozja wgłębna

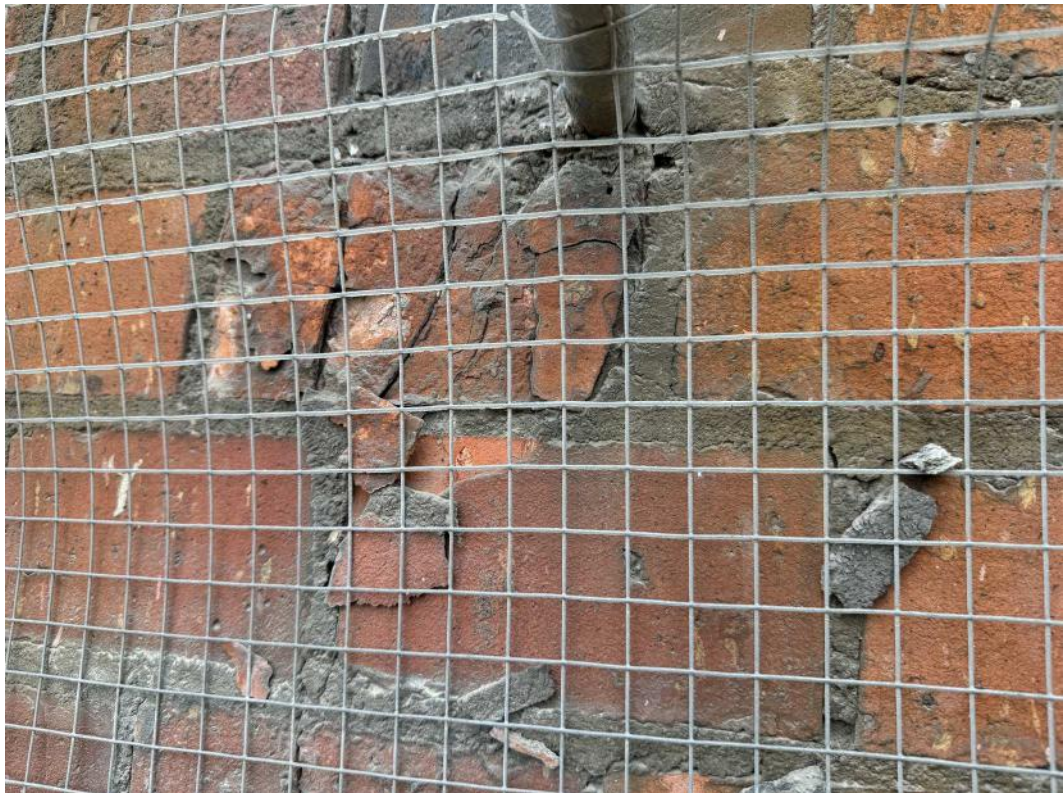
Fot. 32. Złuszczenie lic cegieł i zaprawy

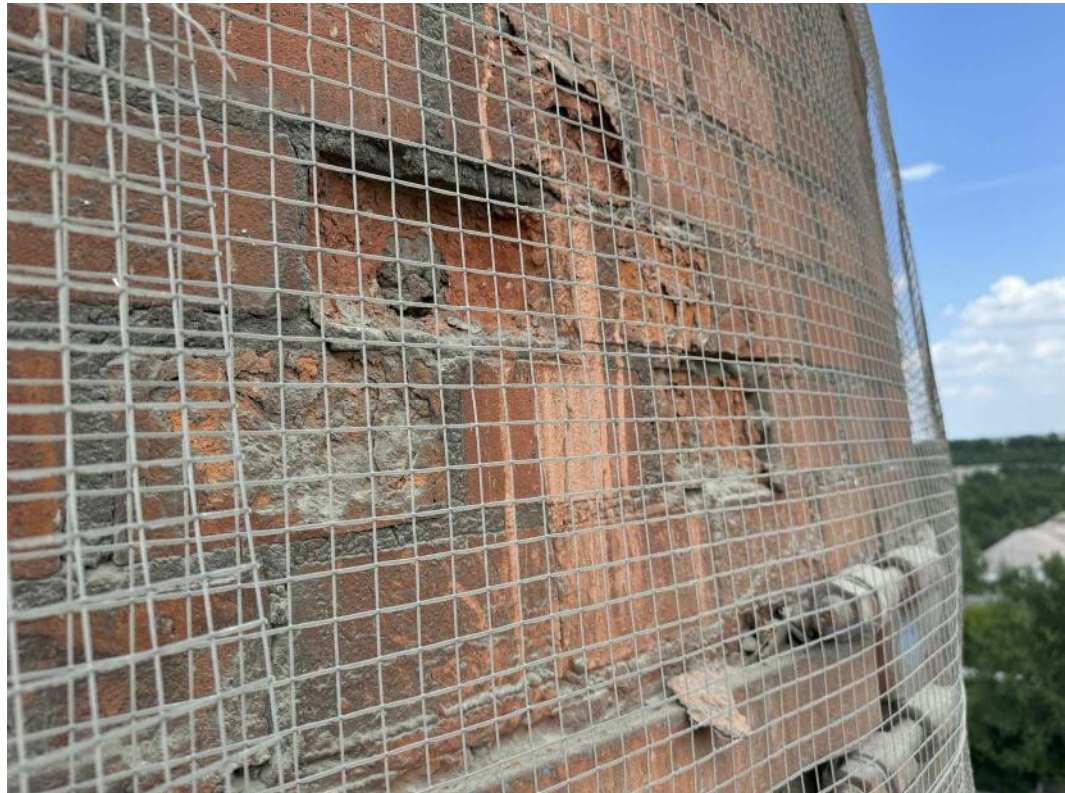
Fot. 33. Złuszczenie i osypywanie się skorodowanych lic cegieł

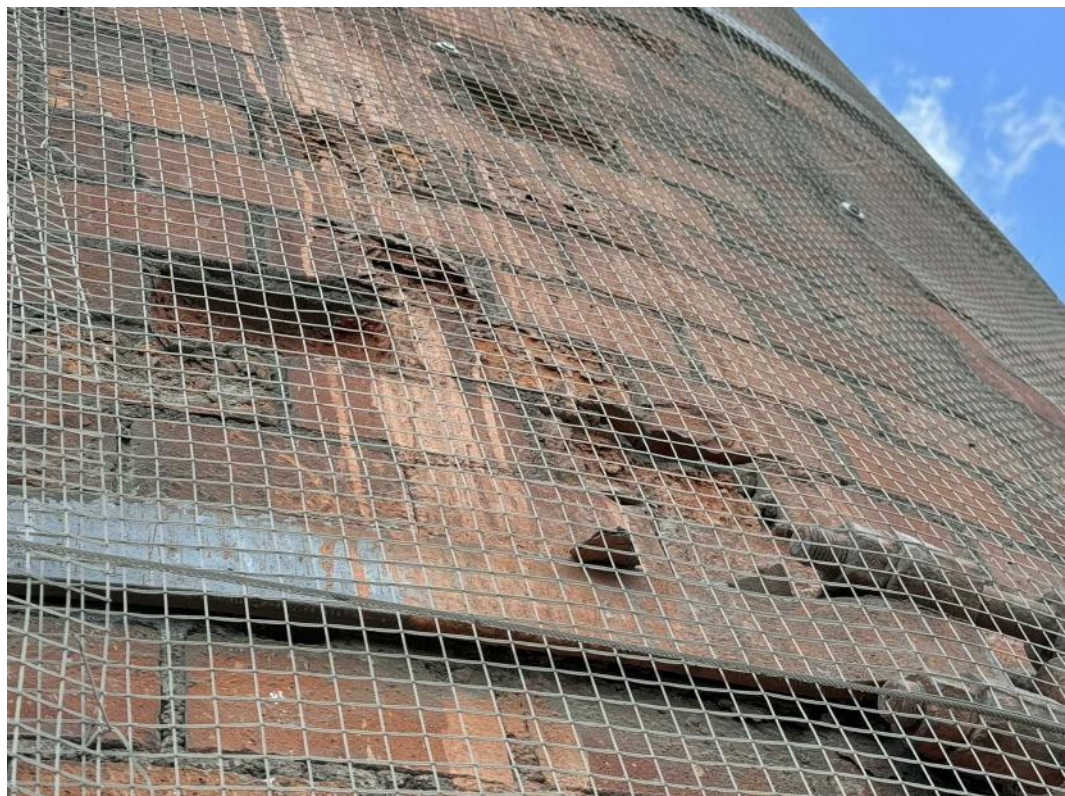
Fot. 34. Zaawansowana korozja cegieł

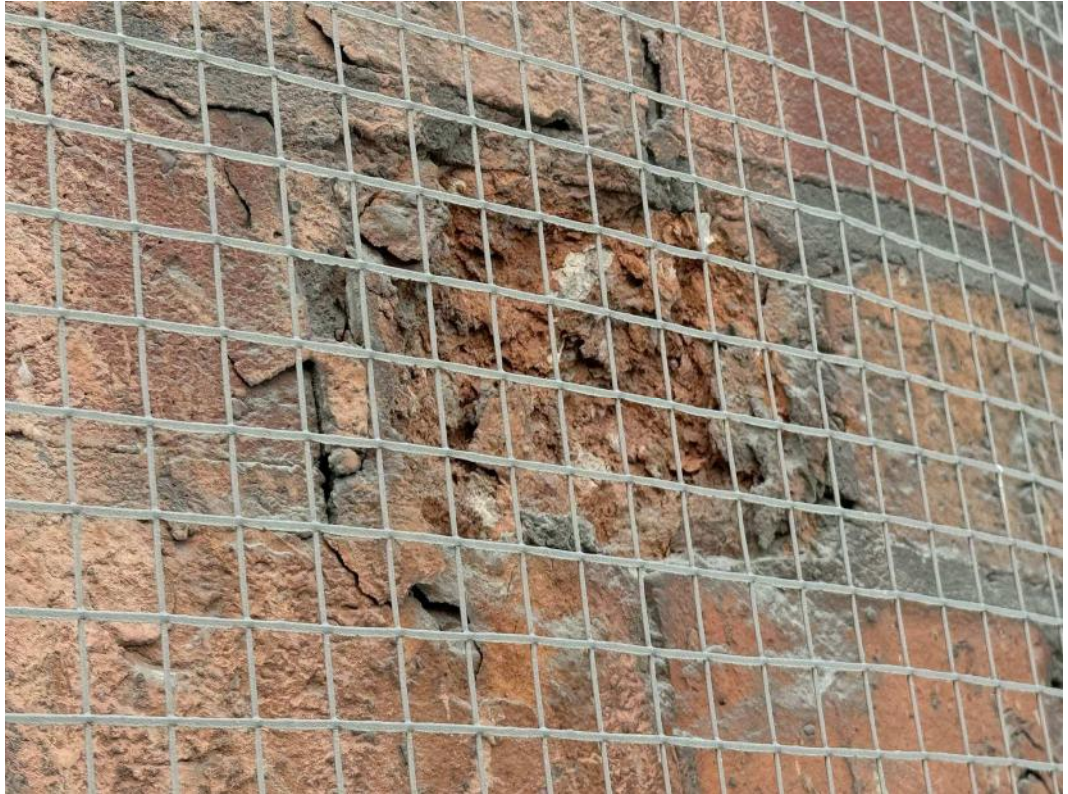
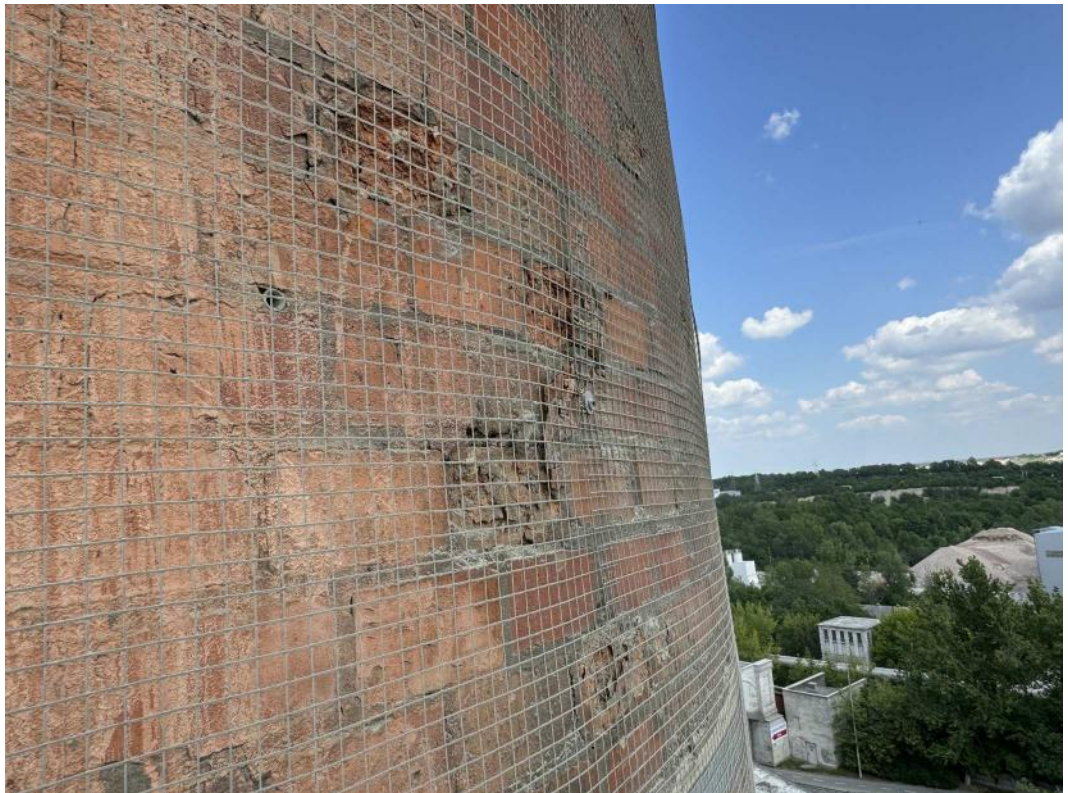
Fot. 35. Wielowarstwowe złuszczenie lic cegieł

Fot. 36. J.w. - w wielu miejscach

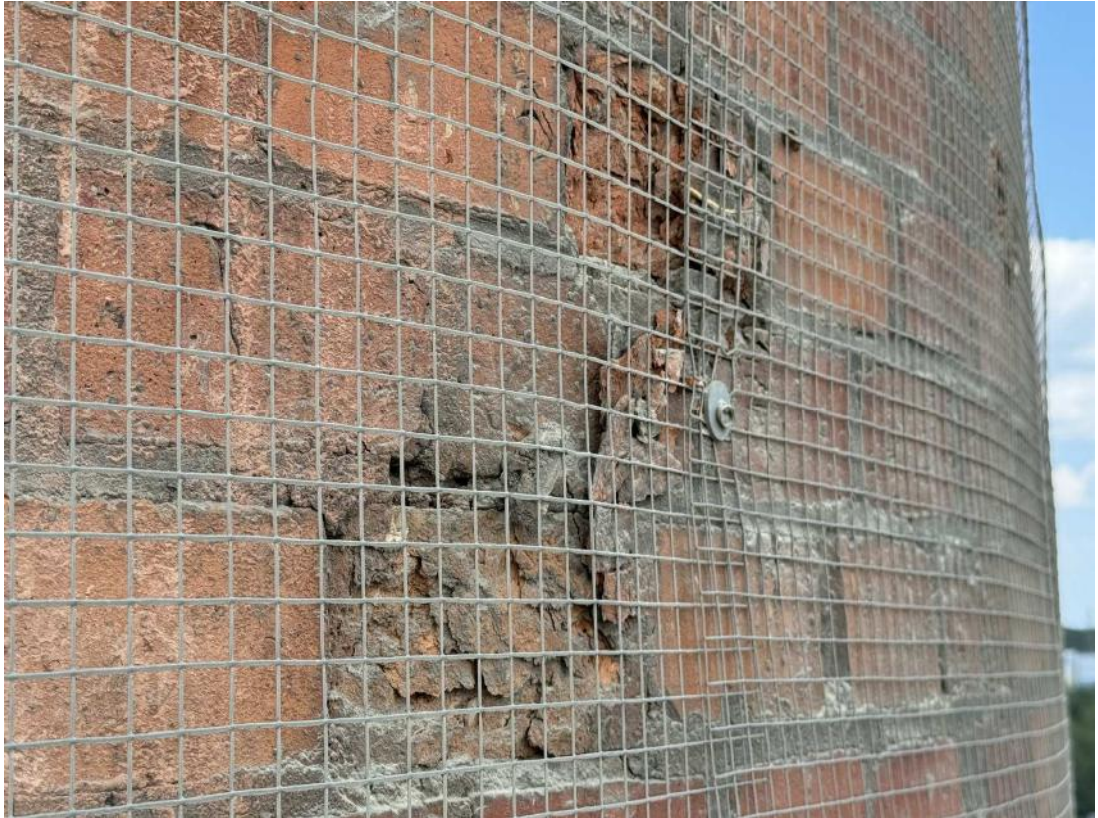
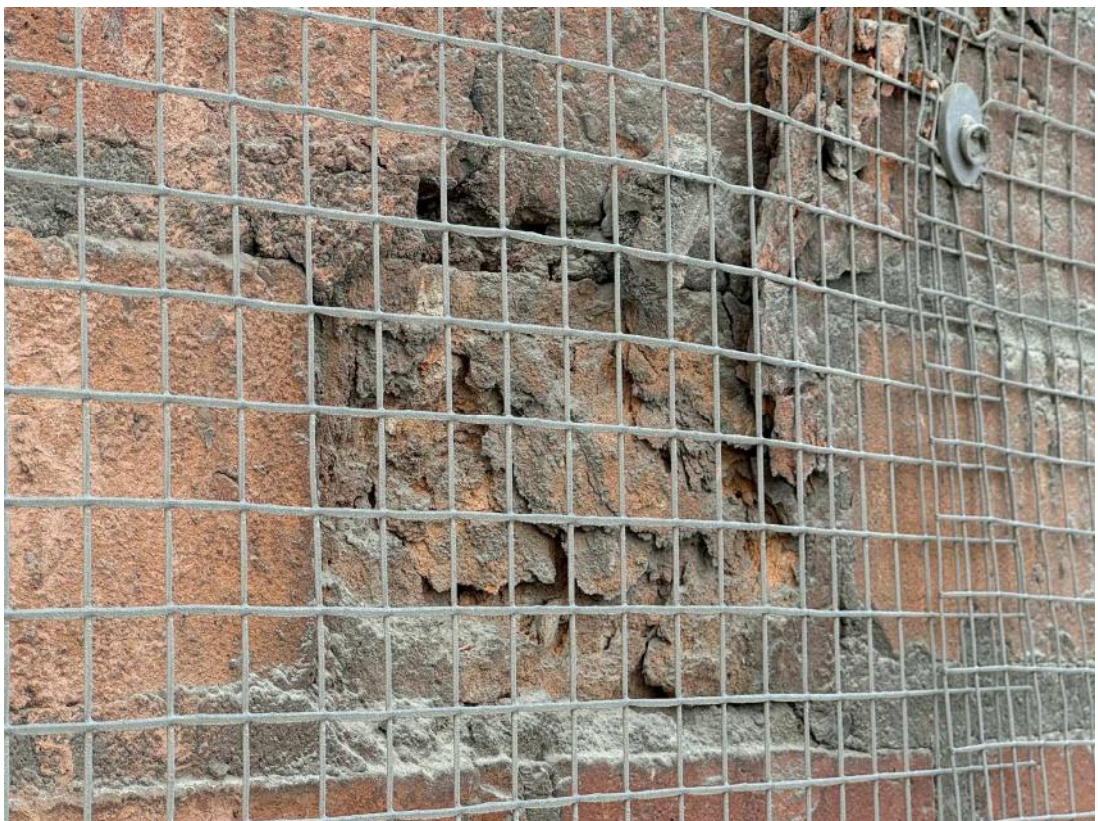
Fot. 37. Zaawansowana korozja muru, złuszczenie kolejnych warstw

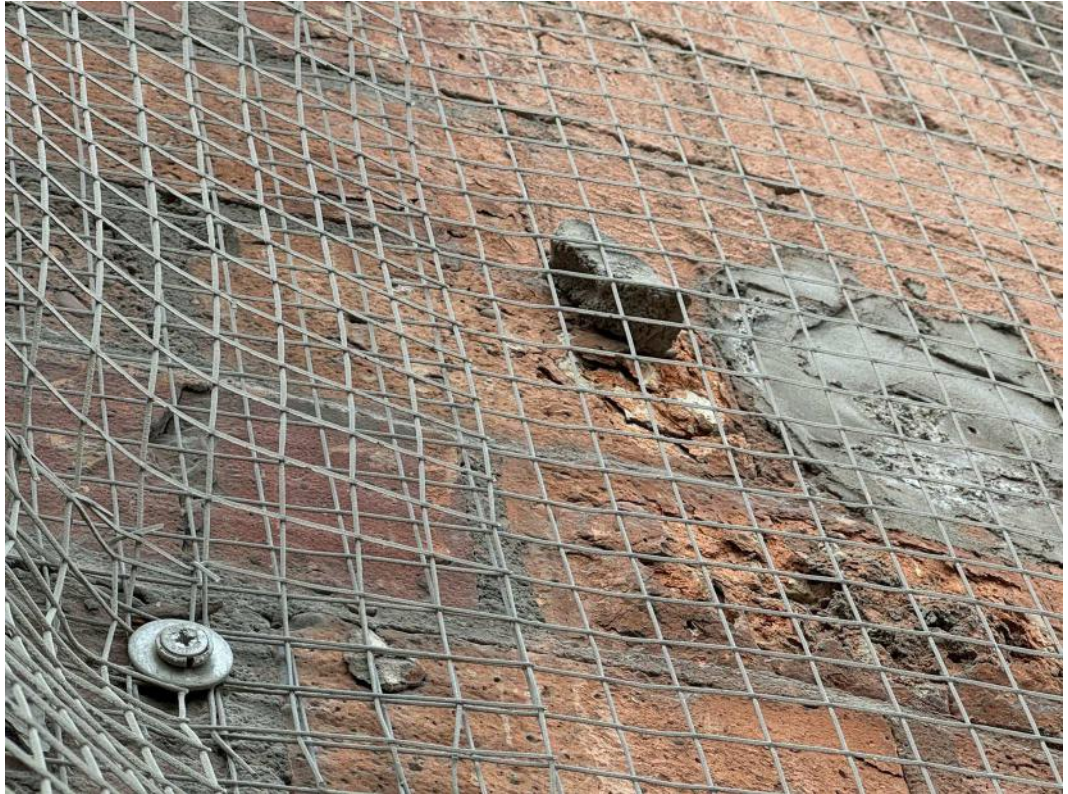
Fot. 38. Odpadające fragmenty spoin wyłapane przez siatki

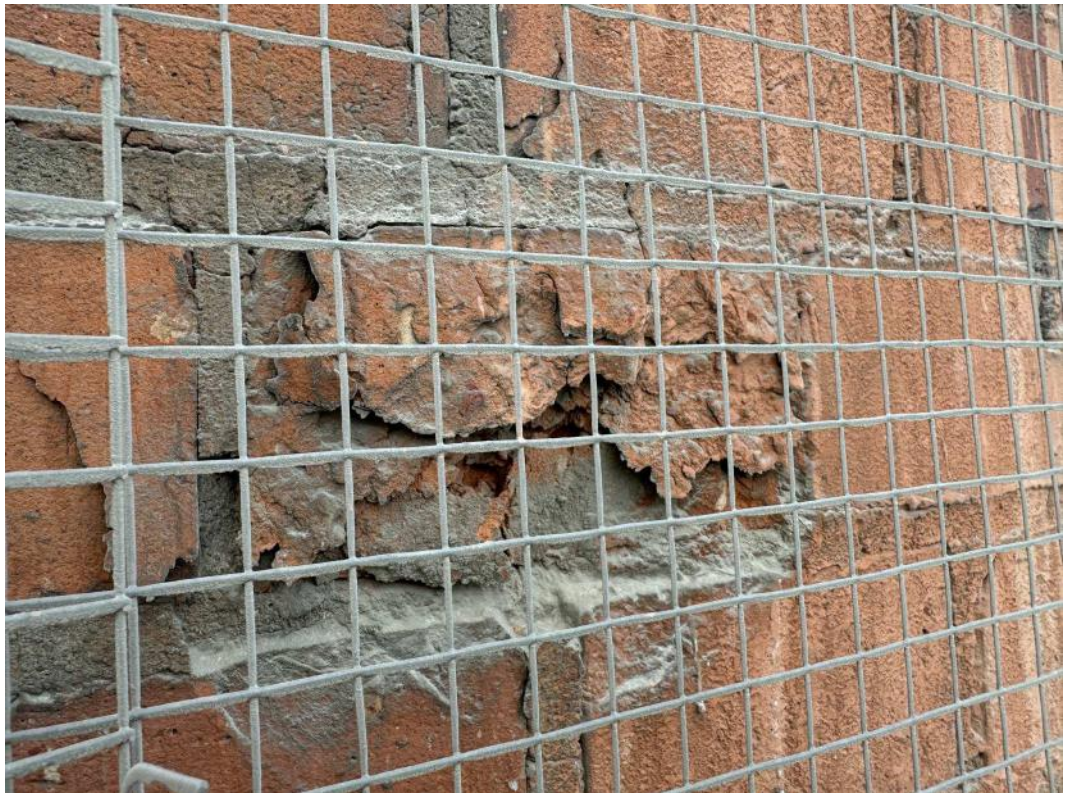
Fot. 39. Zaawansowana korozja cegieł

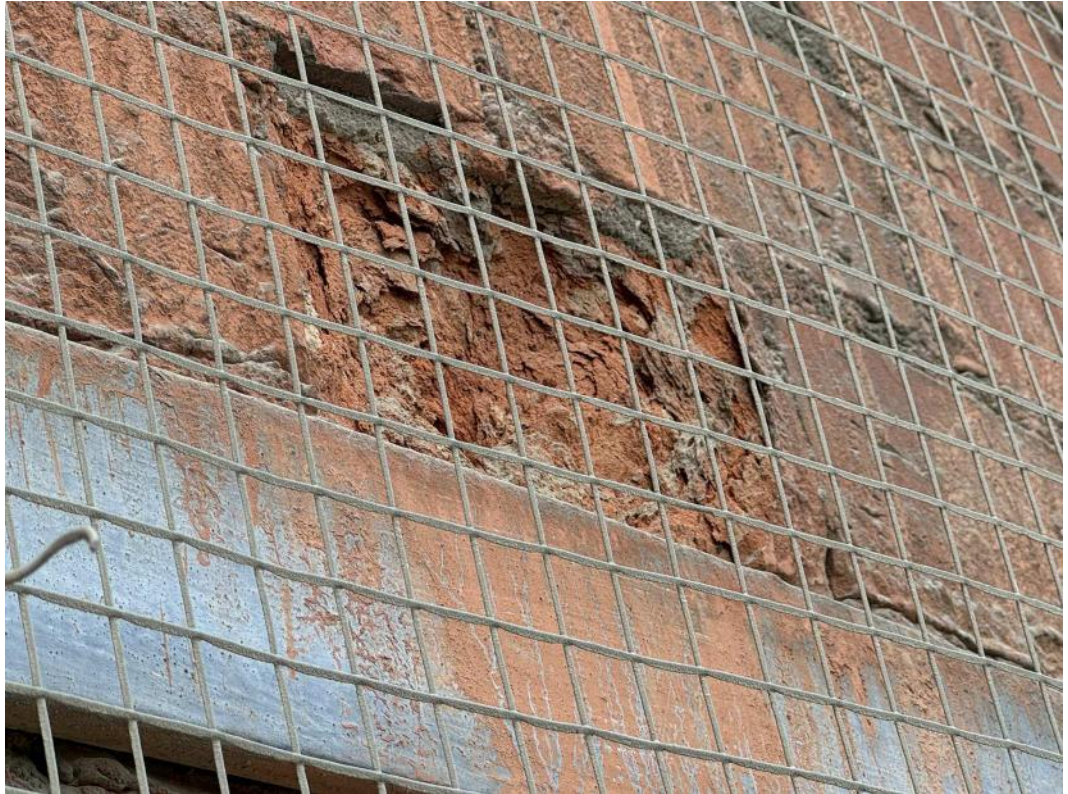
Fot. 40. Intensywna korozja cegieł

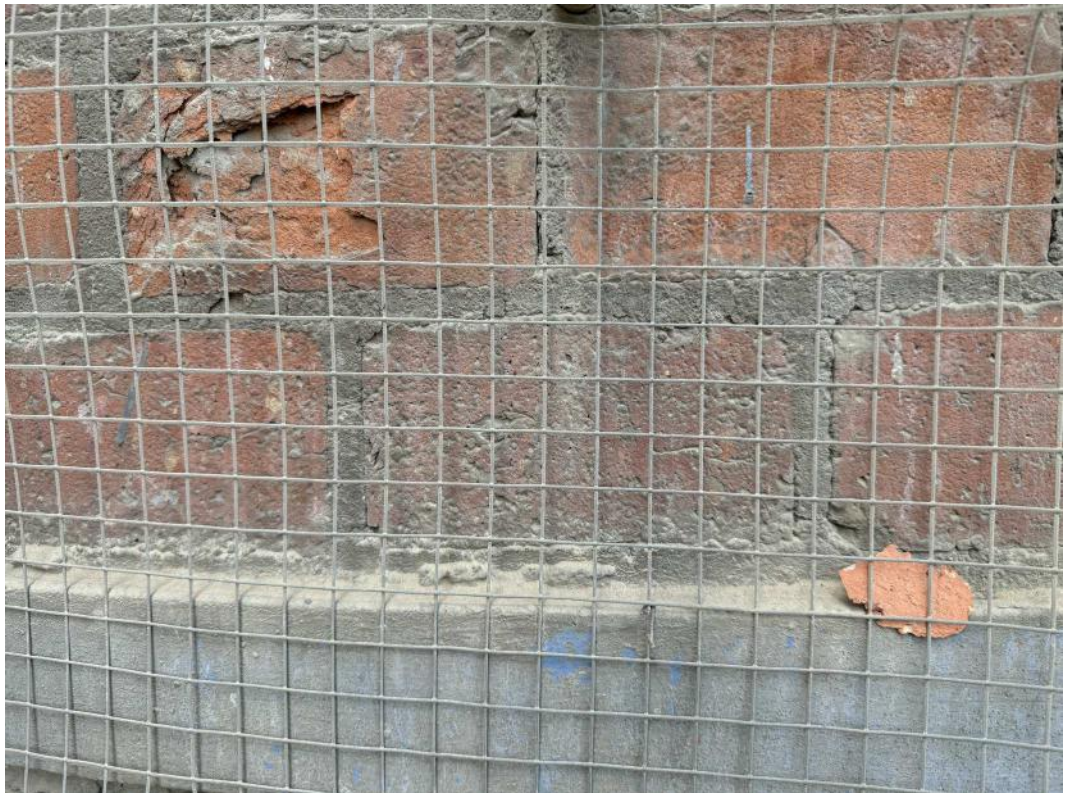
Fot. 41. Osiatkowanie komina ciągłe, bez uszkodzeń wystających odłamki

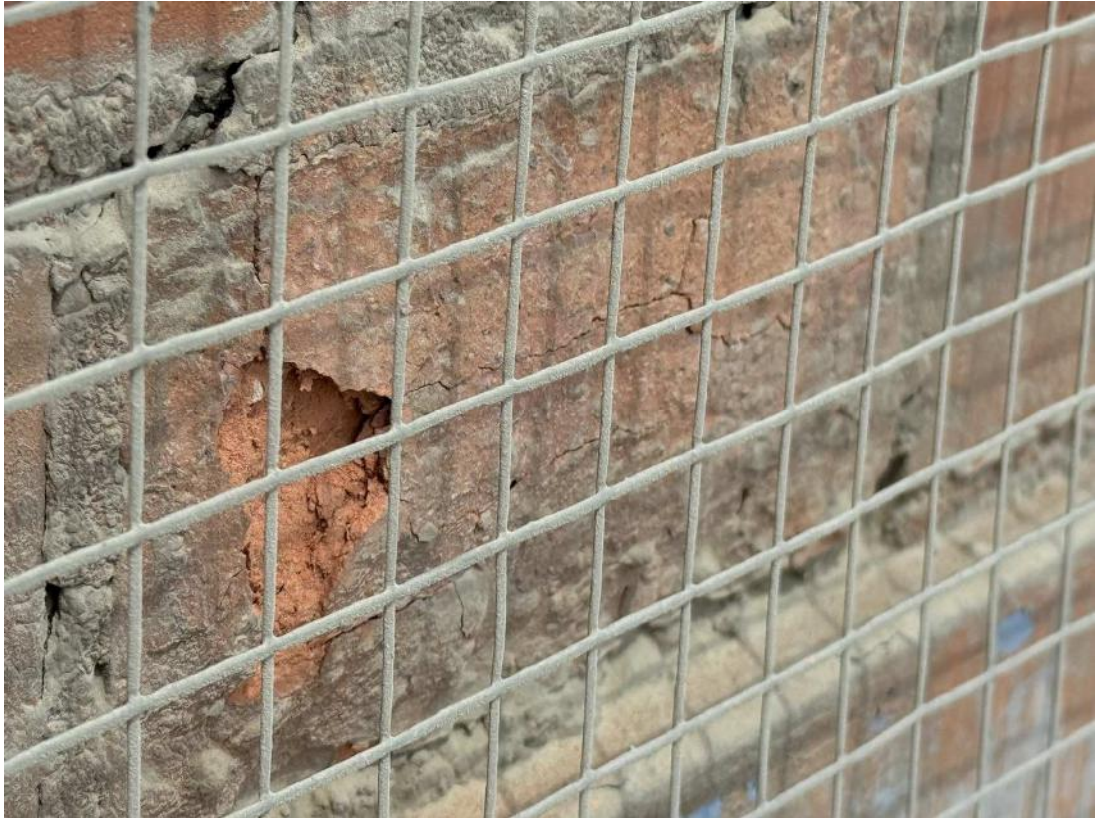
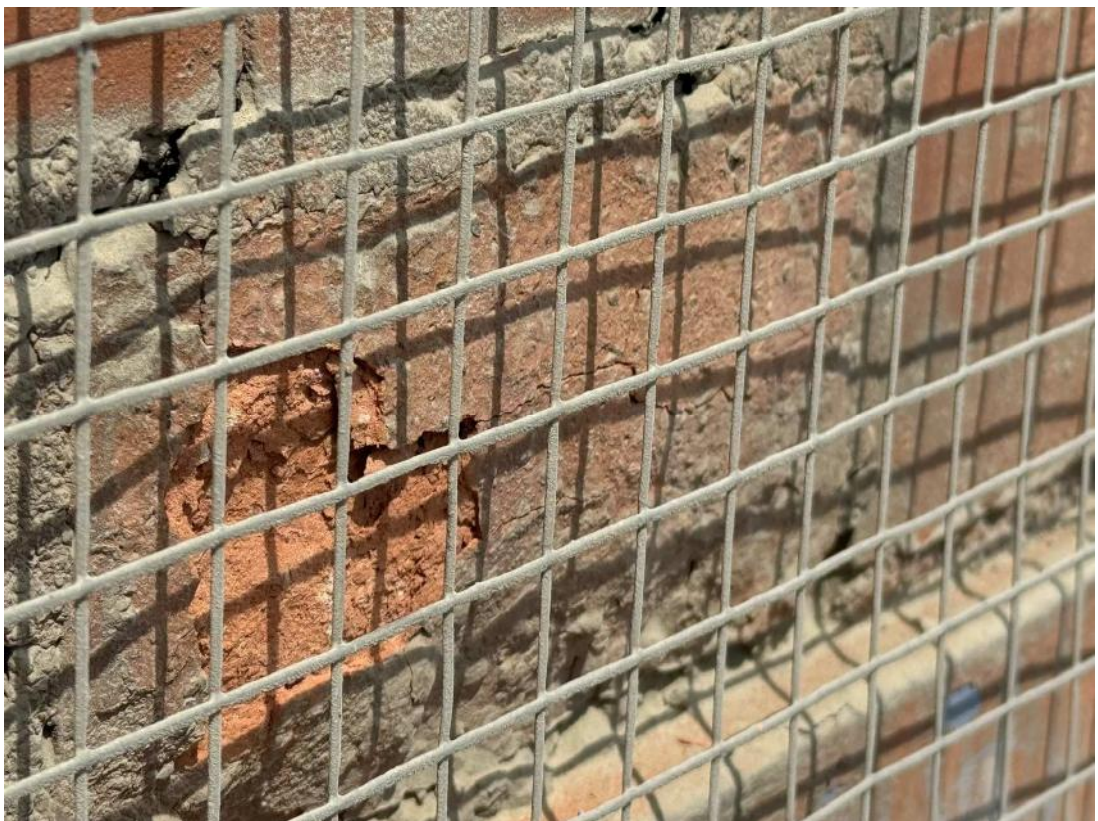
Fot. 42. Warstwy zewnętrzne cegieł odpadające pod naciskiem palca

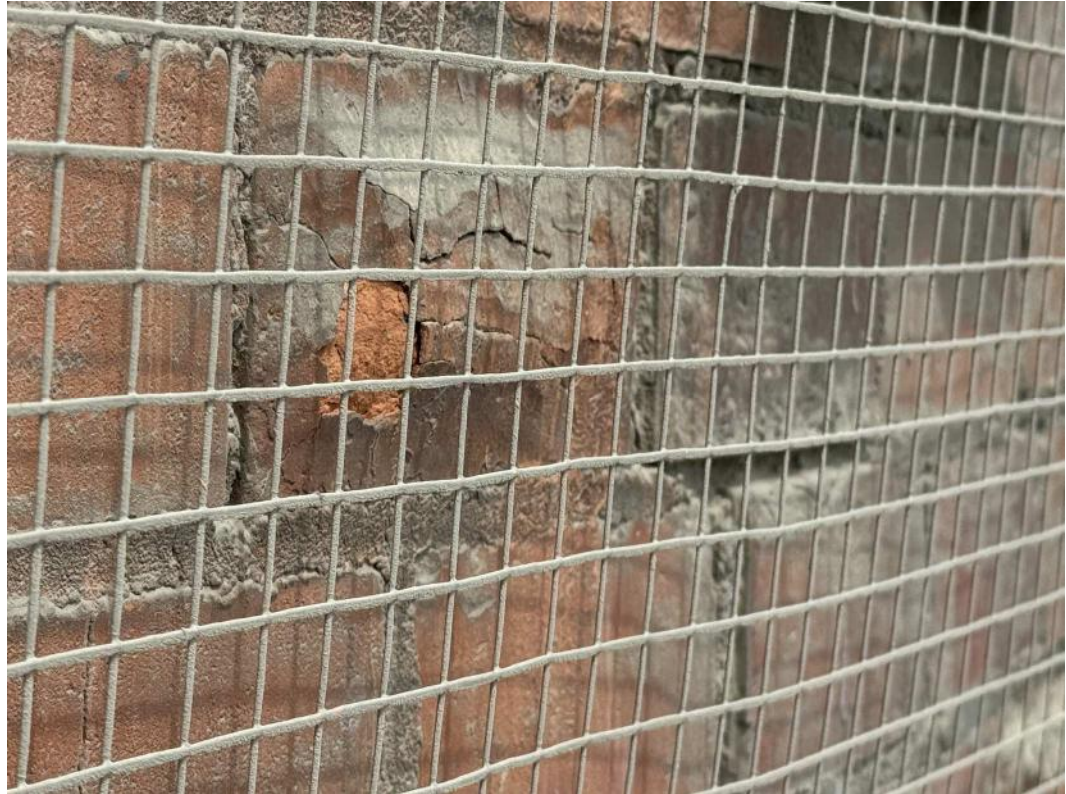
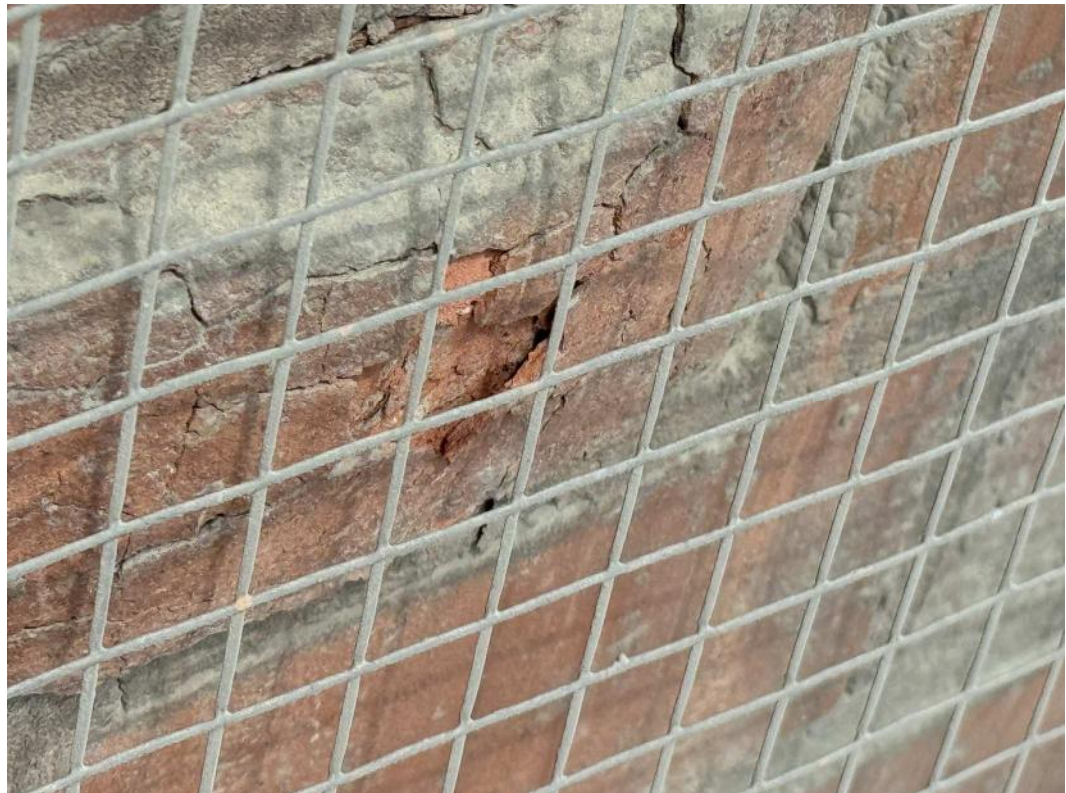
Fot. 43. Korozja pęczniająca cegieł

Fot. 44. J.w.

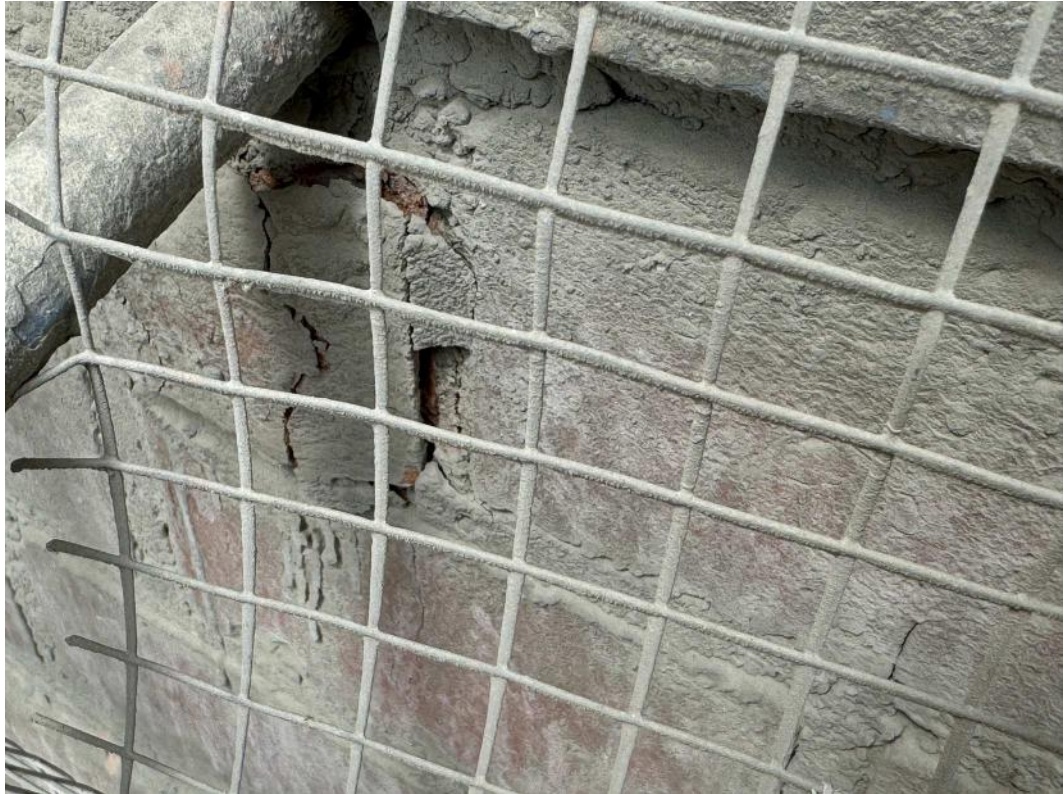
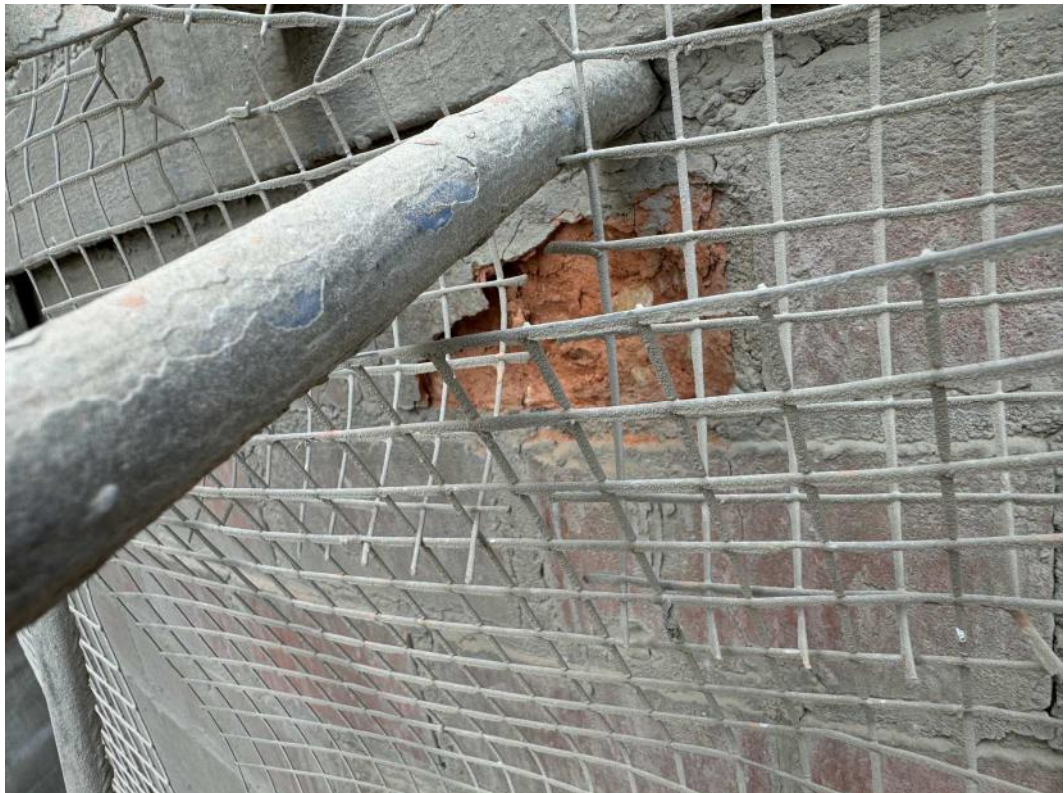
Fot. 45. Dolna część kominu - pojawiające się również miejsca intensywnej korozji

Fot. 46. J.w.

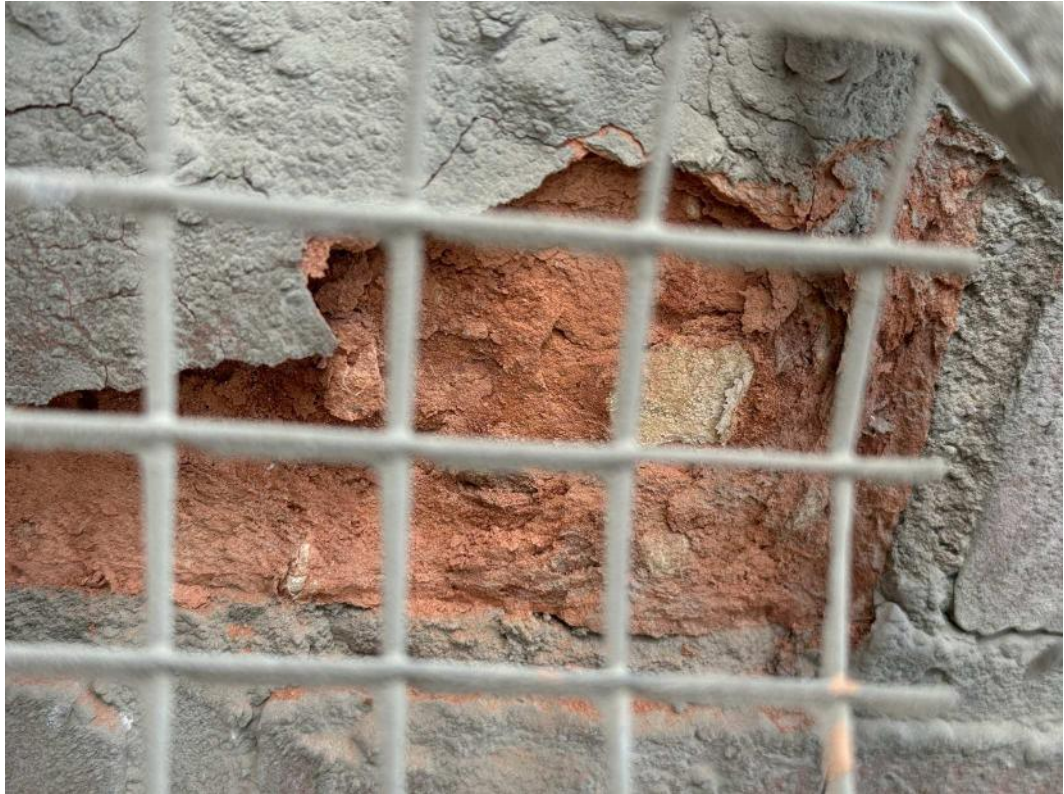
Fot. 47. Miejsca intensywnej korozji cegieł ponad dachem hali

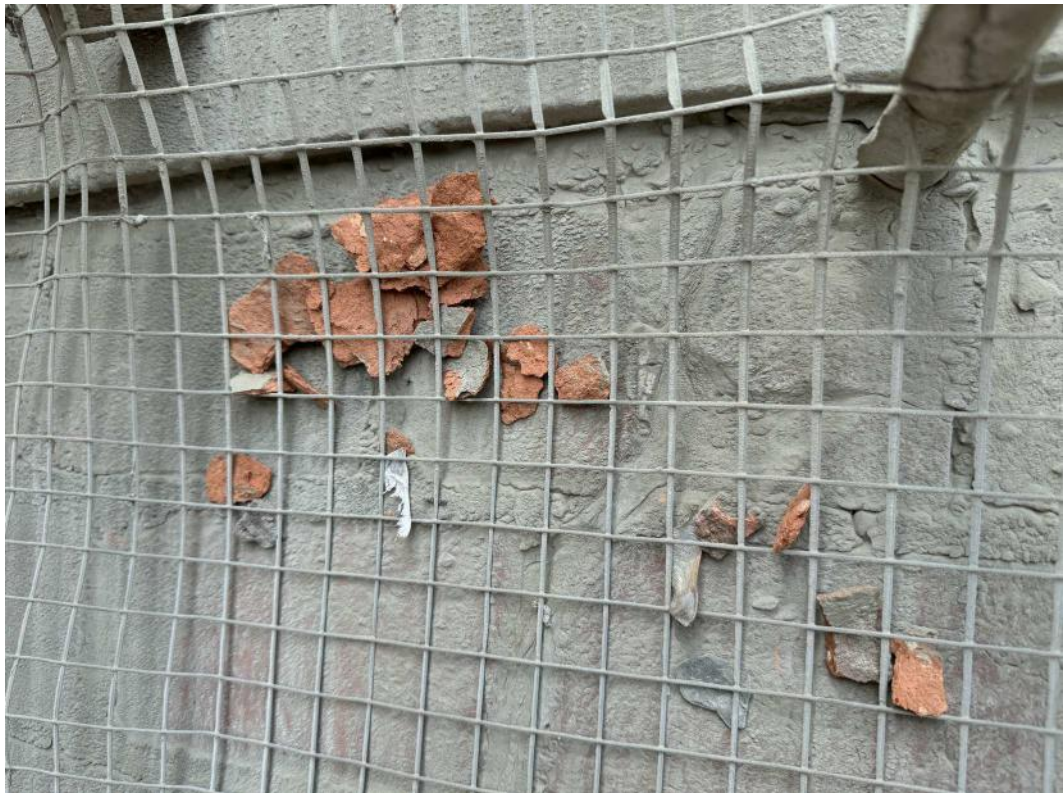
Fot. 48. Złuszczone lica wyłapanne przez siatki
