TYTUŁ OPRACOWANIA: **PROGRAM PRAC PIELĘGNACYJNYCH DLA DRZEW, ZNAJDUJĄCYCH SIĘ OBOK KAPLICY MSZALNEJ PW. OPIEKI NMP W BORUSOWEJ**

ZAWARTOŚĆ: - OPIS STANU ISTNIEJĄCEGO  
- ZALECANE ZABIEGI PIELĘGNACYJNE

LOKALIZACJA DRZEW: Adres: BORUSOWA  
Nr działki: 328

DATA OPRACOWANIA: WRZESIEŃ 2022 r.

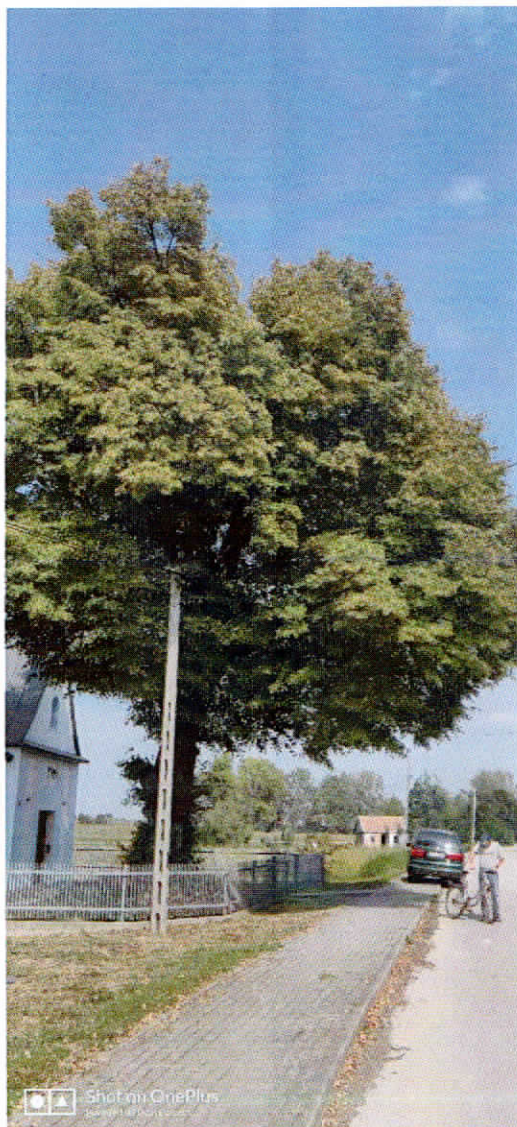
### Zdjęcie nr 1

zabliźnione. Widoczne są liczne, niewielkie wypróchnienia w miejscach cięć. Drzewo mocno zareagowało na ostatnie cięcia. W koronie wyrosło wiele nowych pędów z pączków śpiących, przez co jest ona obecnie nadmiernie zagęszczona (fot. nr 1).

Drzewo nr 1 – widok ogólny od strony południowo zachodniej.

- odciążenie korony od strony pochylenia (od ulicy) o około 10-15%.
- przeprowadzenie pozytywnej selekcji odrostów w nadmiernie zagęszczonej koronie (cięcia prześwietlające). Nie należy ponownie, jeszcze bardziej redukować gałęzi (aby uprościć sobie pracę), ale konieczny jest wybór najlepszych młodych gałęzi i usunięcie pozostałych (praca sekatorem). Cięcia grubych gałęzi i konarów w nowych miejscach (bliżej pnia) spowodują powstanie nowych ran, których drzewo znowu nie zakalusuje.

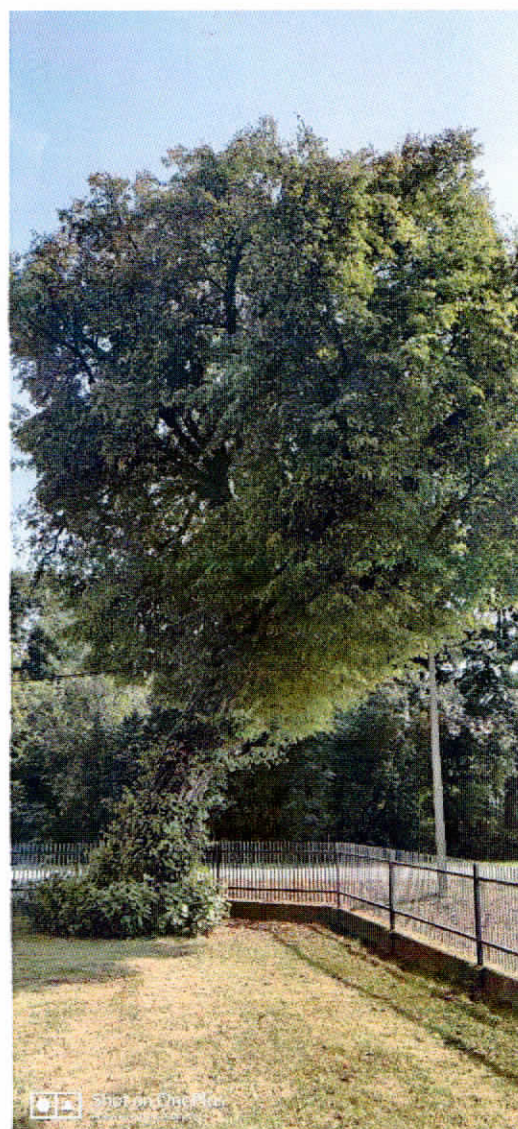
### Zdjęcie nr 2

Drzewo pochylone w kierunku południowym (na róg ogrodzenia). Korona nisko osadzona na wysokości około 5 m, jednostronna, rozbudowana w kierunku pochylenia (fot. nr 2). Na tej wysokości pień rozchodzi się na kilka głównych konarów tworzących koronę (brak zasadniczego, głównego przewodnika). Posusz w koronie do 5% (fot. nr 8). Pień lipy jest na przekroju falisty i nieregularny z licznymi naroślami i guzami (fot. nr 6). Pień drzewa na całej długości od podstawy i nabiegów korzeniowych do nasady korony jest silnie porośnięty pędami odroślowymi (na całym obwodzie) (fot. nr 5). Pień wypróchniały (ubytok kominowy zamknięty). Od strony południowej, pomiędzy guzami i fałdami znajduje się niewielka dziupla prowadząca do wnętrza pnia (fot. nr 7). Od strony południowo-zachodniej, na wysokości około 3 m widoczna rana (częściowo wypróchniała) po odciętej dużej odnodze (fot. nr 6). Drzewo było pielęgnowane 10 lat temu. Przeprowadzono cięcia sanitarne i dokonano redukcji korony od strony pochylenia w celu jej odciążenia, zwłaszcza nad ulicą. Na końcach gałęzi można zauważyć ślady po wykonanych wówczas cięciach. Rany te są tylko częściowo

Drzewo nr 1 – widok ogólny od strony północno zachodniej.

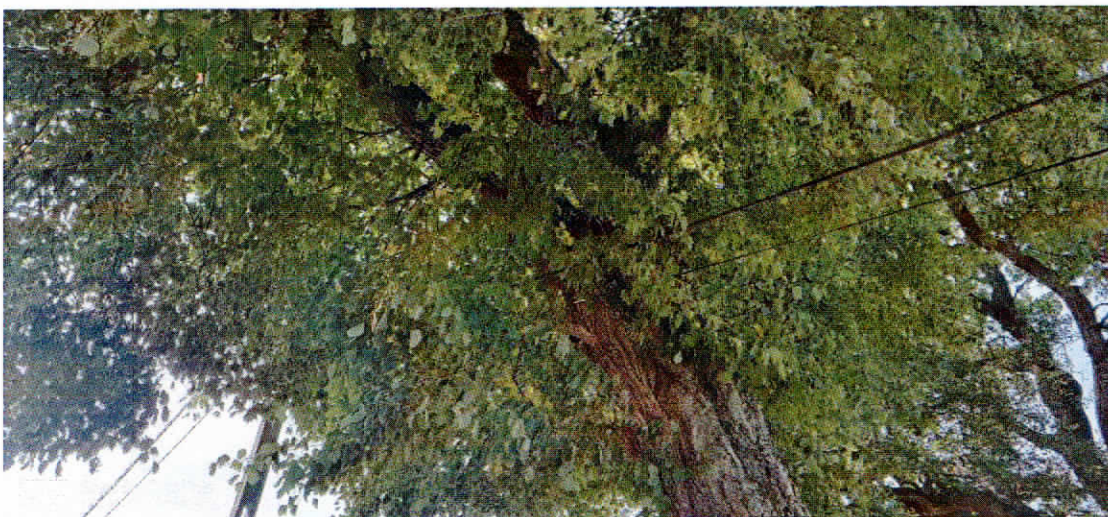
**Zdjęcie nr 3**

Drzewo nr 1 – widok na sieć napowietrzną  
w koronie drzewa od strony ulicy

- usunięcie posuszu z korony drzewa – cięcia sanitarne,
- usunięcie młodych konarów wchodzących w sieć napowietrzną i tych, które naruszają skrajnię jezdni (cięcia techniczne). Skrócenie najniższej gałęzi „wiszącej” nad drogą (fot. nr 3 i 4).

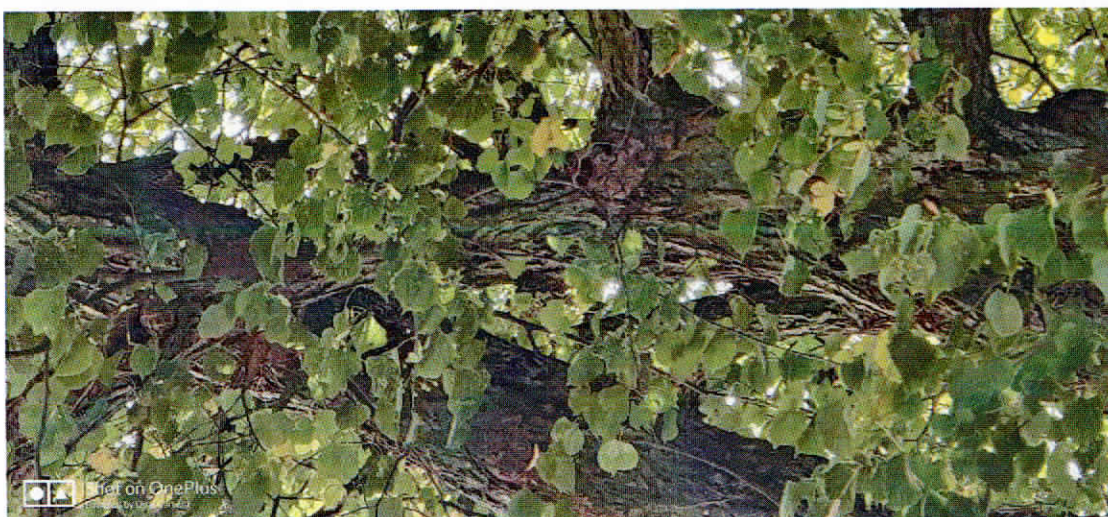
**Zdjęcie nr 4**

Drzewo nr 1 – widok na najniższy konar od  
strony jezdni - do skrócenia w celu  
zachowania skrajni jezdni

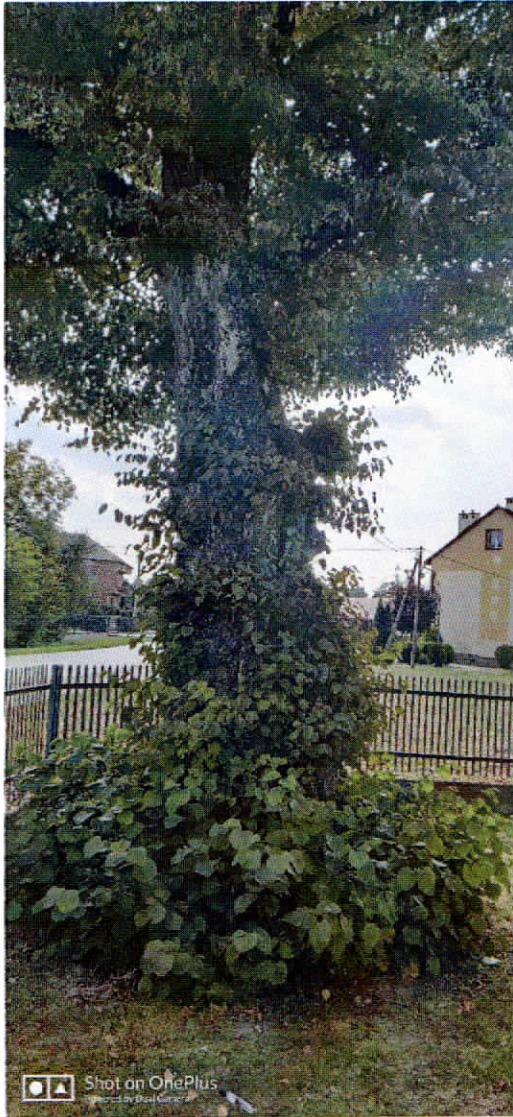
**Zdjęcie nr 5**

Drzewo nr 1 – widok na pień z pędami odroślowymi.

- należy pozostawić odrosty na pniu. Ich usunięcie spowoduje jedynie jeszcze większe narastanie takich pędów w latach następnych, a obecnie nadają one lipie specyficznego uroku

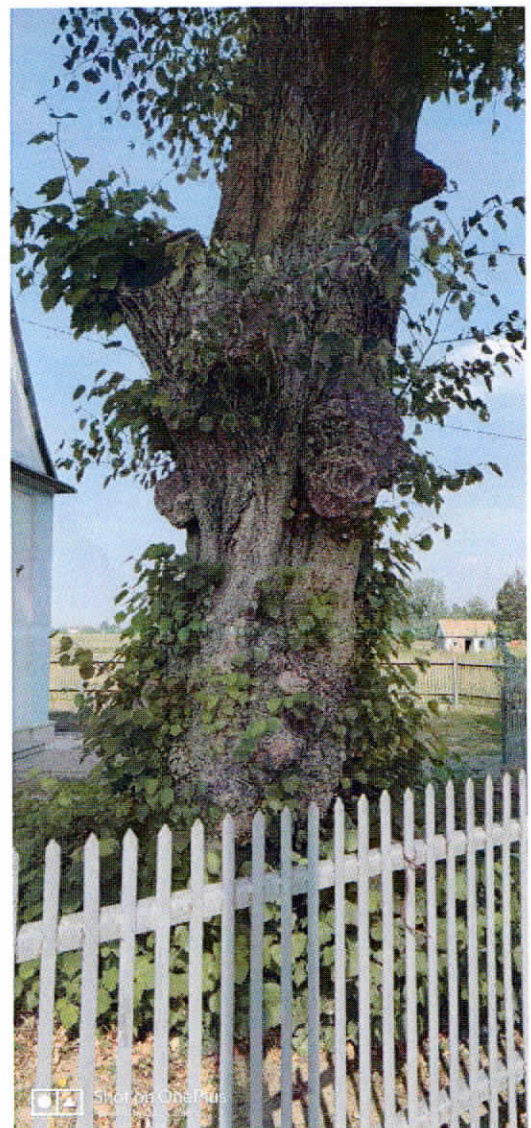
**Zdjęcie nr 6**

Drzewo nr 1 – widok na guzy i rany na pniu.

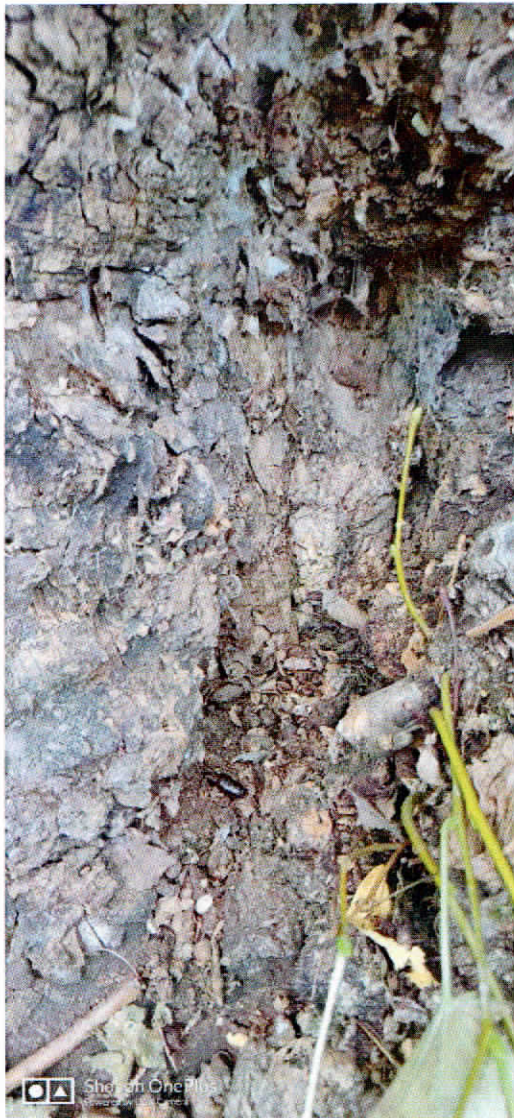
**Zdjęcie nr 7**

Drzewo nr 1 – widok na niewielki otwór (dziuplę) w głąb pnia od strony południowej

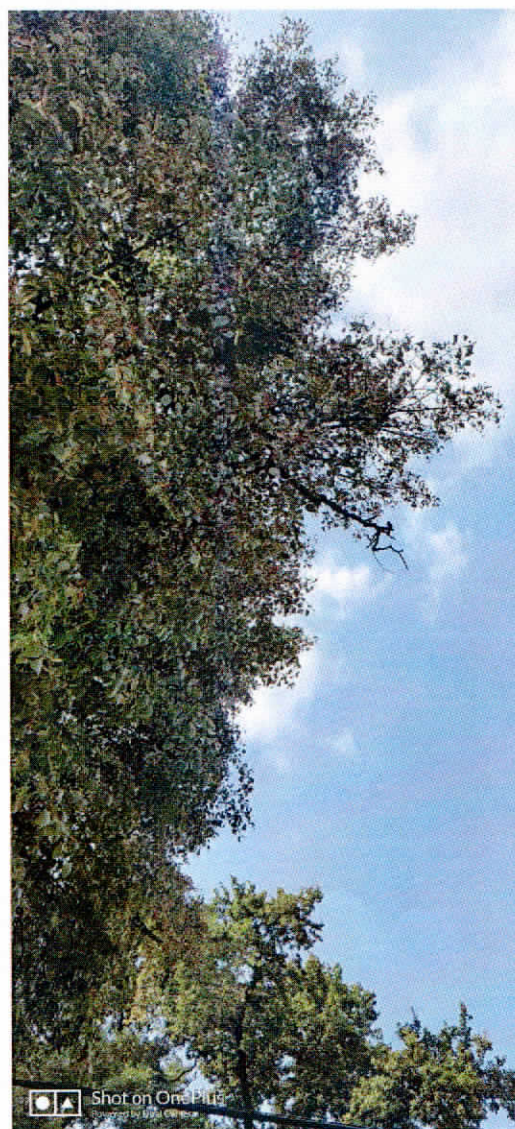
**Zdjęcie nr 8**

Drzewo nr 1 – posusz na peryferiach korony

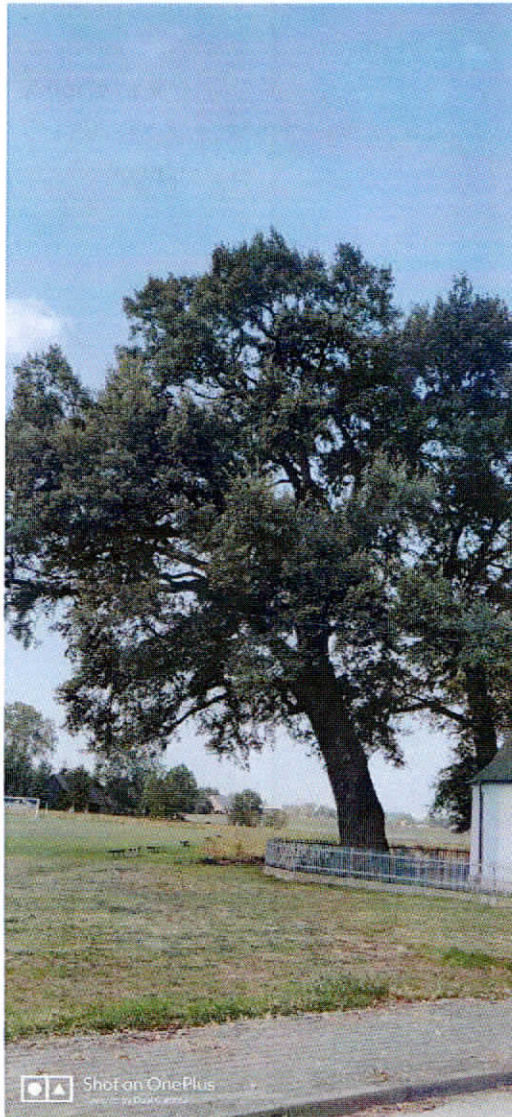
**Zdjęcie nr 9**

Potężne, majestatyczne drzewo pochylone w kierunku zachodnim (fot. nr 9). Pień dębu rozchodzi się na wysokości około 7 m na dwa duże przewodniki (fot. nr 10), jeden rosnący pionowo w górę i drugi nieco odchylony na zachód. Poniżej rozdwojenia na pniu widoczne są zabliźnione ślady (guzy) po odciętych konarach (fot. nr 16). U podstawy pnia występują grube, dobrze rozwinięte i zdrowe nabiegi korzeniowe (fot. nr 10). Pomiędzy nimi od strony północnej znajduje się stary, zmurszały już owocnik grzyba (trudny do rozpoznania) (fot. nr 12). W tym miejscu pień jest wypróchniały z ubytkiem wgłębnym, przechodzącym do szyi korzeniowej. Od strony północno-wschodniej (od kaplicy) jeden nabieg, tuż przy ziemi ma oddartą korę i uszkodzoną tkankę drzewną (ubytek powierzchniowy) (fot. nr 11). Korona drzewa szeroka, rozbudowana. Dwa główne przewodniki rozchodzą się następnie na kilka dużych, głównych odnóg (8-9 szt.), tworzących „ramę” korony (fot. nr 13). Posusz w koronie 10-15%, występuje zarówno na peryferiach, jak i w środkowej części korony (dominacja drobnego posuszu). Drzewo było również pielęgnowane 10 lat temu. Usunięto posusz i dokonano redukcji korony od strony pochylenia. Usunięto wtedy dwa dolne konary, po których pozostały obecnie wspomniane wyżej guzy na pniu. Dokonano wtedy także redukcji korony do strony zachodniej (od pochylenia). Powstałe wtedy rany na gałęziach i konarach nie są zabliźnione. W większości przypadków powstały w nich ogniska zgnilizny (środek ran) z częściowym kalusem na obrzeżach (fot. nr 15). Od strony północno-zachodniej znajduje się gruby, suchy konar z dziuplą i martwicą kory. W czasie poprzednich zabiegów został on nadmiernie zredukowany i doszło od jego

Drzewo nr 2 – widok ogólny od strony południowej.

- usunięcie posuszu z korony drzewa – cięcia sanitarne,
- redukcja korony od strony pochylenia (od stadionu), skrócenie konarów o 10-15% w szczególności tych, zwisających nad boiskiem sportowym,
- skrócenie odnogi korony odchodzącej nad kaplicę,
- Założenie wiązania elastycznego „w trójkąt”, łączącego trzy główne odnogi pionowego przewodnika (fot. nr 17),
- Podwiązanie trzech, dolnych odnóg, odchodzących w kierunku stadionu do głównego przewodnika. Dotyczy to 3, 5 i 6 kolejnej odnogi, licząc od dołu pnia.

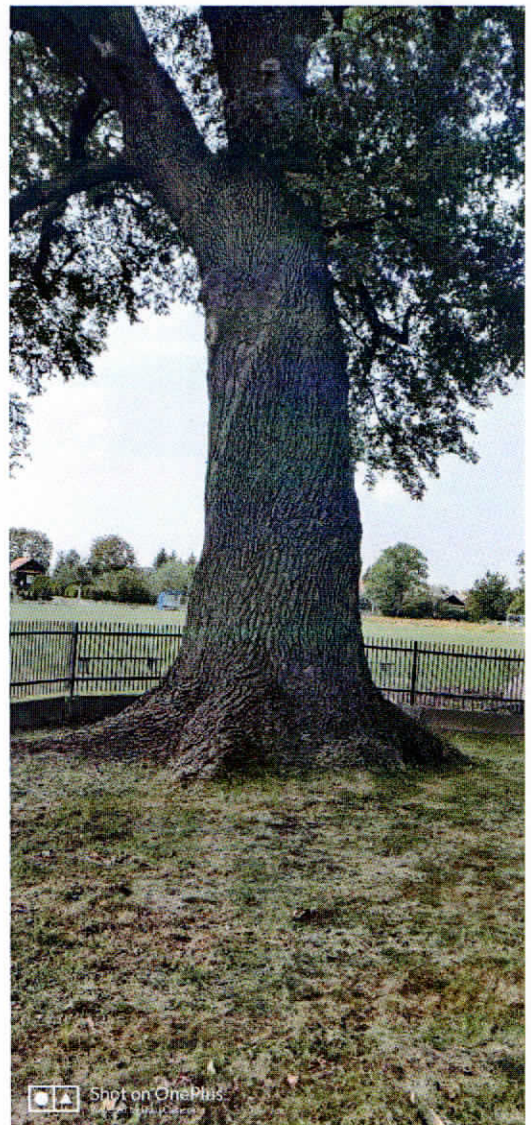
**Zdjęcie nr 10**

Drzewo nr 2 – widok na pień i nabiegi korzeniowe od południowego wschodu.

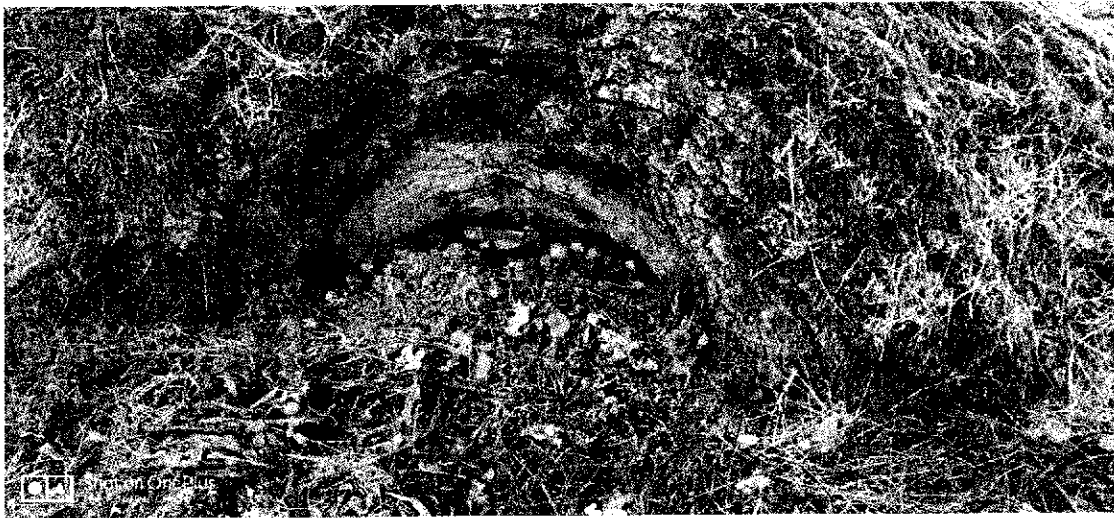
**Zdjęcie nr 11**

Drzewo nr 2 – widok na uszkodzony nabieg korzeniowy.

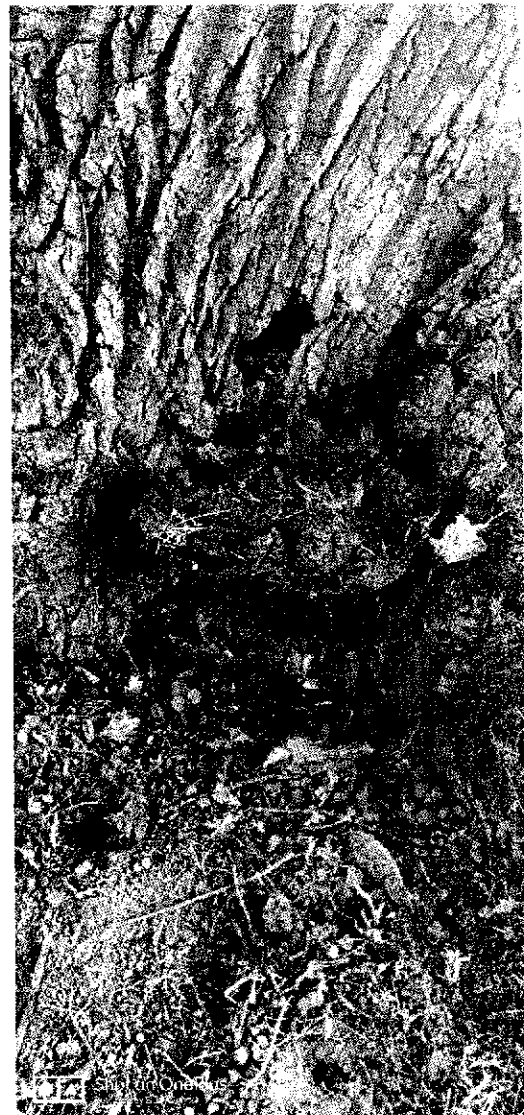
**Zdjęcie nr 12**

Drzewo nr 2 – widok na rozsypujący się owocnik grzyba i wypróchnienie pnia pomiędzy nabiegami korzeniowymi od strony północnej.

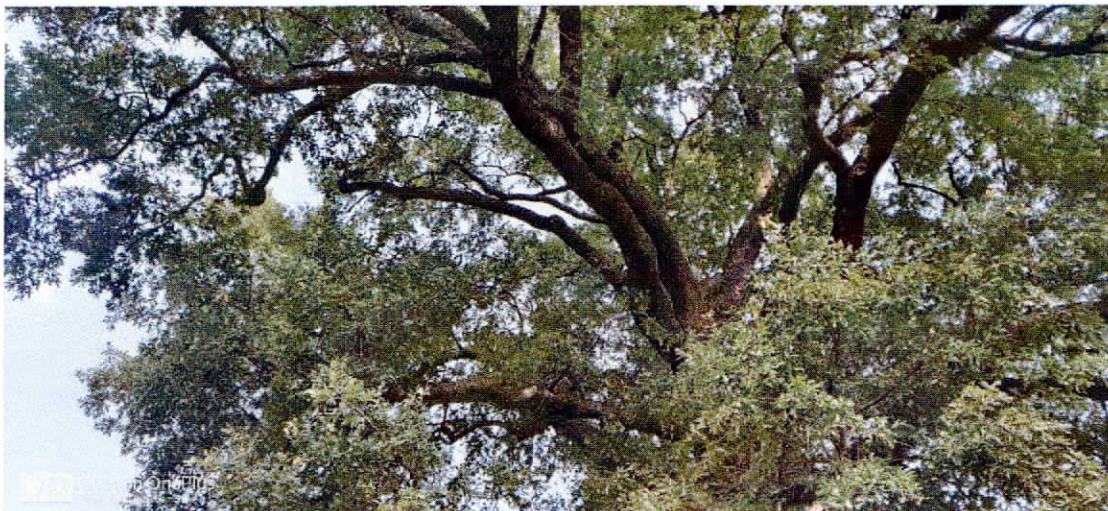
**Zdjęcie nr 13**

Drzewo nr 2 – widok na odnogi pnia tworzące koronę dębu.

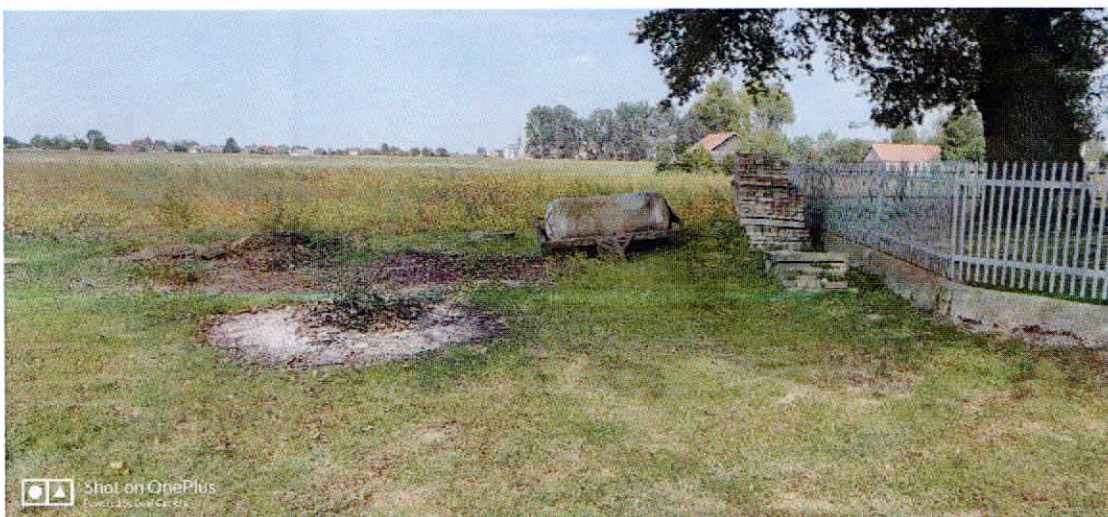
**Zdjęcie nr 14**

- Po północnej stronie (za ogrodzeniem), pomiędzy boiskiem sportowym a kaplicą utworzono składowisko materiałów budowlanych (kostka betonowa złożona na paletach, krawężniki). Stoi tutaj także duży, ciężki walec do trawy wykorzystywany na stadionie. W tym miejscu, pod okapem dębu nr 1 znajduje się również miejsce na ognisko (fot. nr 14). Składowanie materiałów i sprzętu pod koronami drzew jest zabronione. Powoduje to nadmierne zagęszczenie gleby i zakłócenie stosunków powietrzno-wodnych w najbardziej życiodajnej strefie (przy powierzchni). Rozpalanie ognia pod koronami drzew jest wysoce niebezpieczne. Należy bezwzględnie przenieść materiały i sprzęt i zaprzestać palenia ognisk w tym miejscu.

Widok na składowisko materiałów budowlanych i sprzętu oraz palenisko pod koroną dębu.

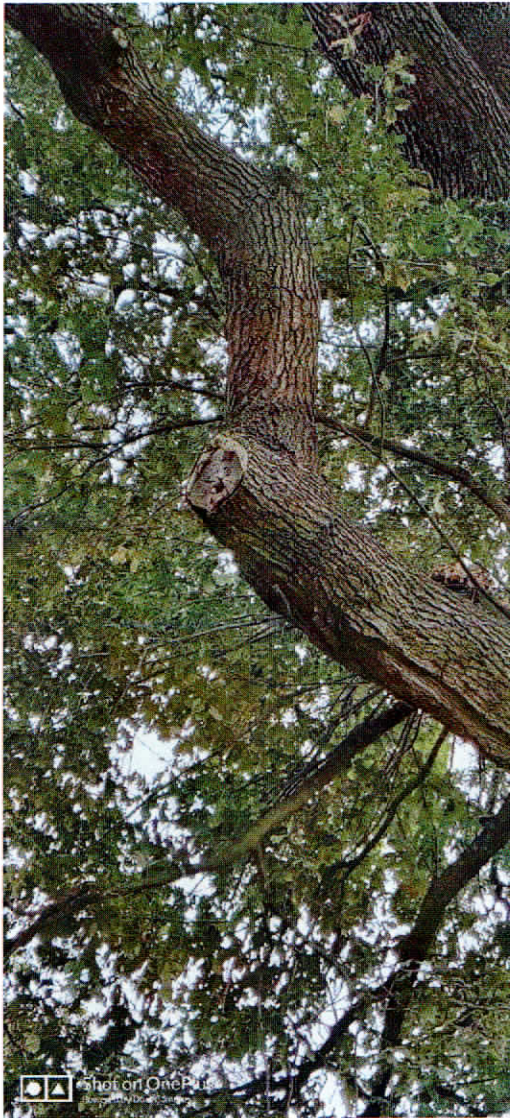
**Zdjęcie nr 15**

uschnięcia. W związku z tym należy do minimum ograniczyć dalsze skracanie konarów, gdyż powstaną wtedy nowe, otwarte rany dla patogenów grzybowych.

Drzewo nr 2 – widok na stare, niezabliźnione rany po ostatnich cięciach redukcyjnych.

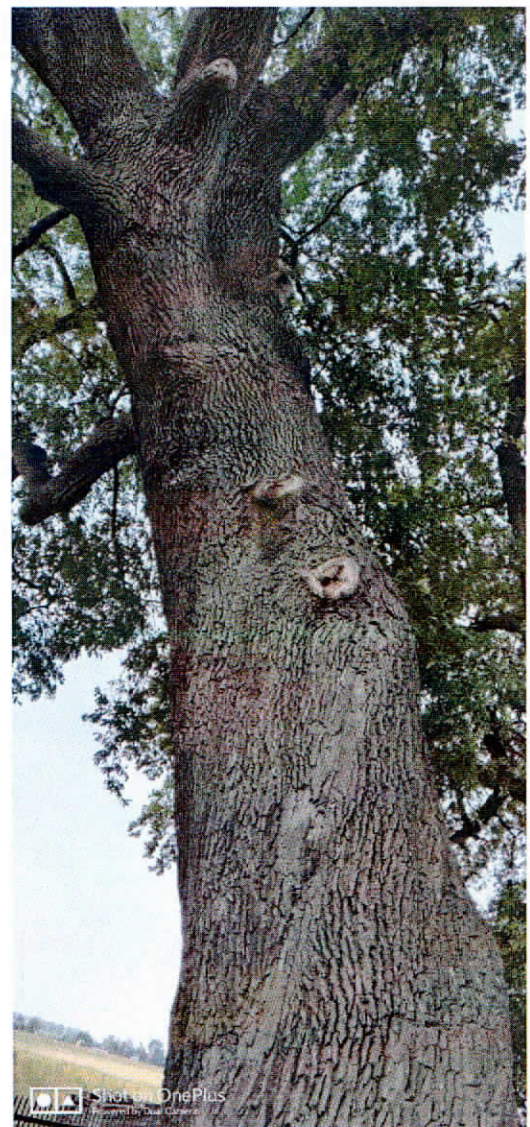
**Zdjęcie nr 16**

Drzewo nr 2 – ślady po cięciach na pniu dębu (guzy).

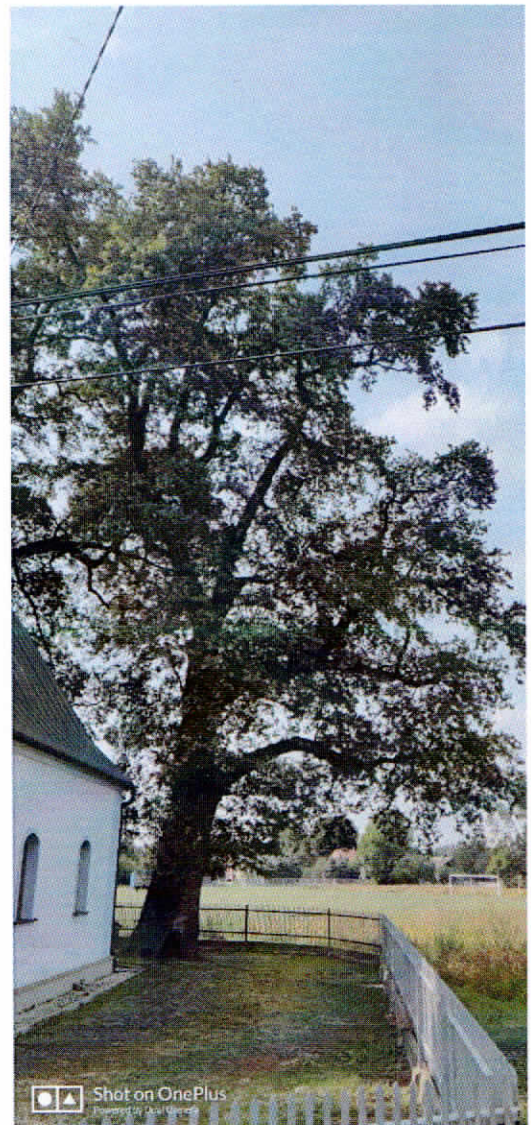
**Zdjęcie nr 18**

Drzewo pochylone w kierunku zachodnim na róg ogrodzenia (fot. nr 18). Pień rozchodzi się na wysokości około 9 m na trzy główne odnogi. Poniżej, na wysokości 4 - 5 m, od pnia odchodzą dwa duże konary w kierunku pochylenia. Na pniu, na wysokości od 1 do 9 m (do rozwidlenia) widoczne są młode pędy odroślowe, wyrastające przy ranach po odciętych gałęziach (fot. nr 19). Pień drzewa jest wypróchniały z otwartym ubytkiem kominowym, sięgającym od podstawy pnia i szyi korzeniowej do wysokości około 3 m. Wprowadzone metalowe sondy wskazują na występowanie zgnilizny miękkiej do około 2 m od podstawy. Ubytek jest otwarty na przestrzał w kierunku wschód – zachód (fot. nr 20 i 21). Krawędzie otwartego ubytku są pogrubione przez rozrastającą się tkankę przyranną. Grubość ścianek zewnętrznych ubytku wynosi 25-30 cm w najcieńszym miejscu (pomiar wykonano na wysokości otwarcia ubytku). Od strony południowej na pniu na wysokości około 1,50 m widoczna jest martwica kory na powierzchni około 0,25 m<sup>2</sup> (fot. nr 22). Jest ona konsekwencją rozwijającej się zgnilizny wewnątrz pnia i prawdopodobnie z biegiem lat będzie się powiększać. Przy podstawie pnia, od strony północnej, znajduje się na ziemi, tuż przy pniu, jeden, niewielki, całkowicie spróchniały korzeń (fot. nr 24). Korona regularna mimo pochylenia, nieco bardziej rozbudowana w kierunku północnym. Drzewo również było pielęgnowane przed dziesięcioma laty. Usunięto posusz i zredukowano koronę. Powstałe rany podobnie jak w poprzednim dębie nie zostały zabliźnione i powstały w nich liczne ubytki tkanki drzewnej (fot. nr 23). W niektórych przypadkach cięcia zostały wykonane nieprawidłowo (ubytki po oderwanej korze poniżej cięć). Posusz w koronie 5-10% (widoczne grube tylce po odłamanych konarach) (fot. nr 25).

Drzewo nr 3 – widok ogólny od strony południowo wschodniej.

- usunięcie posuszu z korony drzewa – cięcia sanitarne,
- usunięcie pędów odroślowych z pnia drzewa,
- Podniesienie korony drzewa od strony północno-wschodniej – przycięcie od dołu najniższej odnogi w celu zachowania skrajni dla ciągników i maszyn rolniczych, pracujących na sąsiednim polu (bez skracania długości),

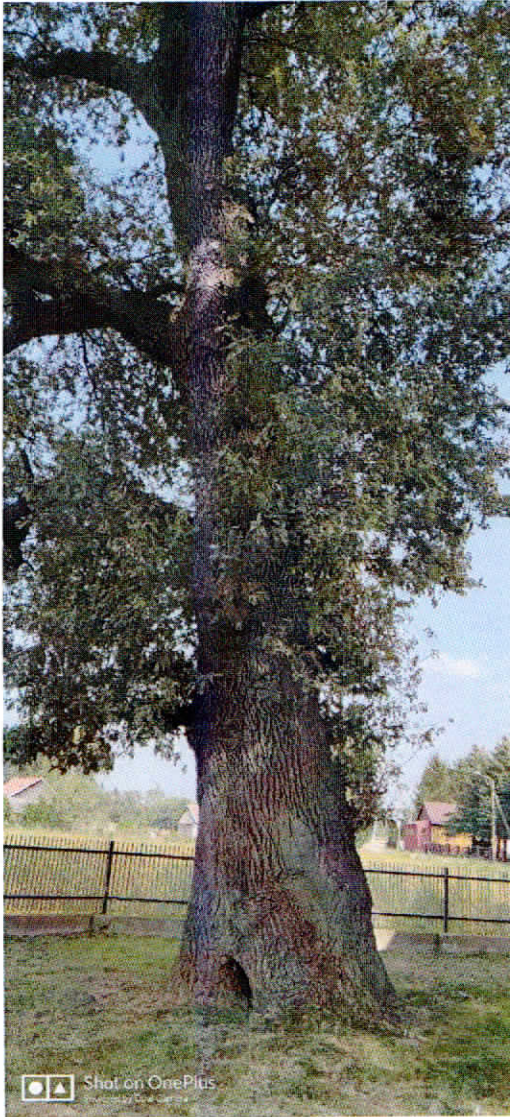
**Zdjęcie nr 19**

Drzewo nr 3 – widok na pień dębu od strony północno zachodniej.

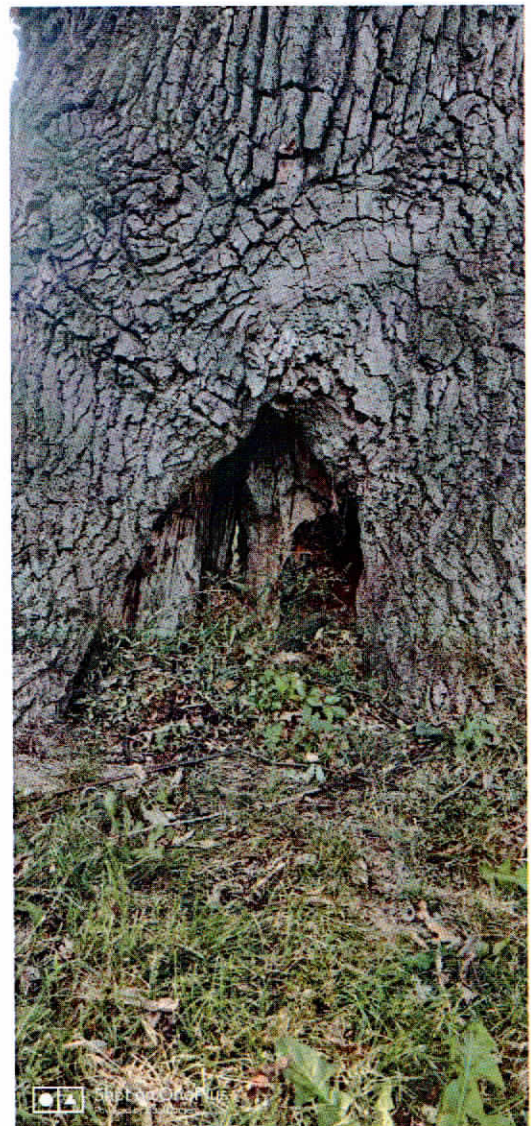
**Zdjęcie nr 20**

Drzewo nr 1 – otwarty ubytek kominowy u podstawy pnia od strony południowo wschodniej.

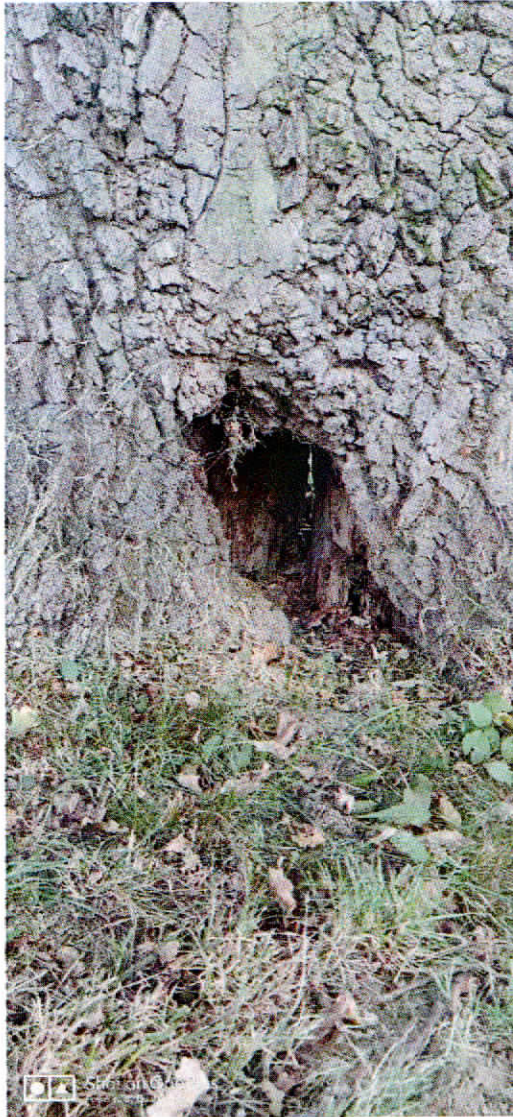
**Zdjęcie nr 21**

Drzewo nr 3 – otwarty ubytek kominowy u podstawy pnia od strony północno zachodniej.

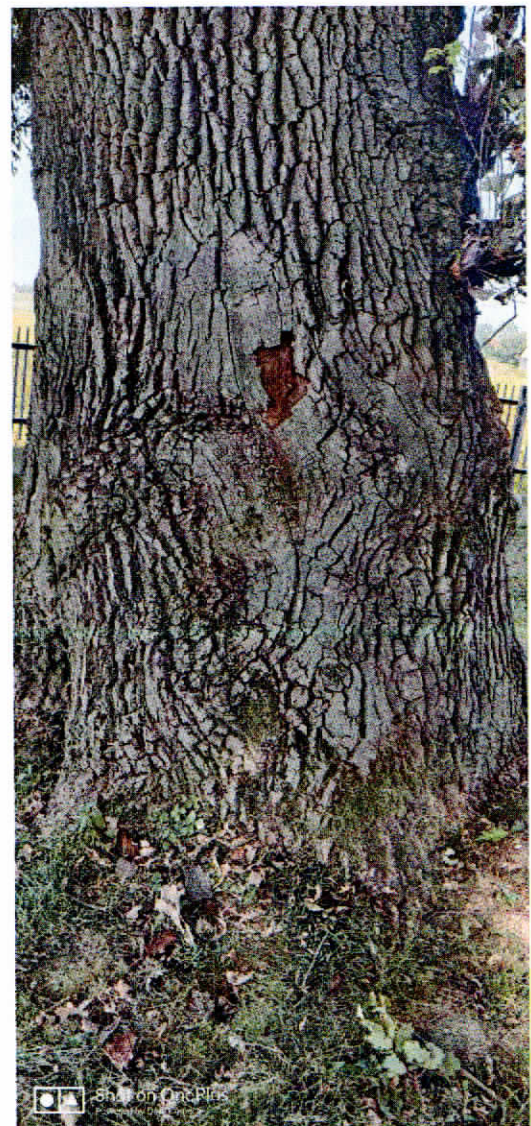
**Zdjęcie nr 22**

Drzewo nr 3 – martwica kory na powierzchni pnia od strony południowo zachodniej.

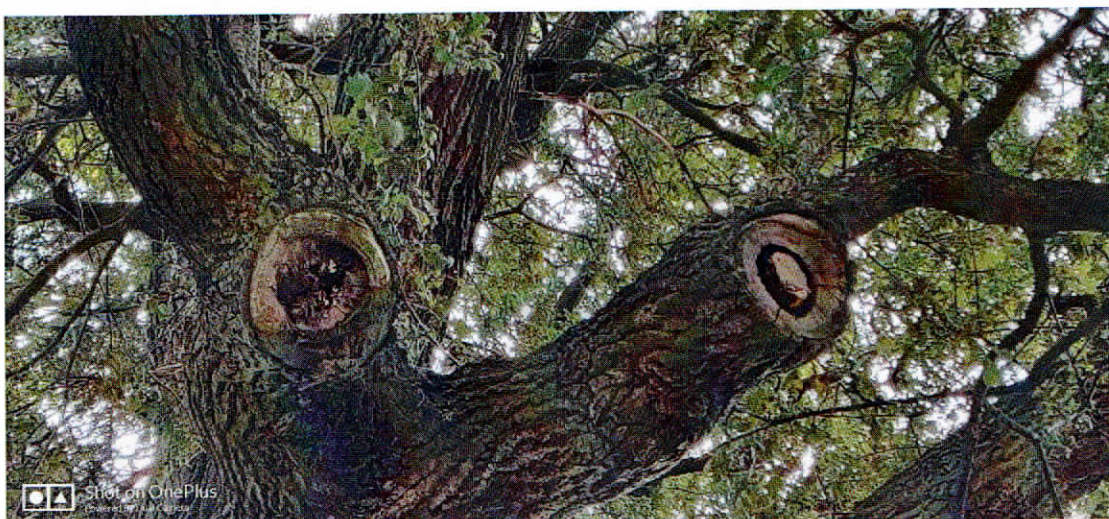
**Zdjęcie nr 23**

Drzewo nr 3 – widok na stare, niezabliźnione i wypróchniałe rany po ostatnich cięciach redukcyjnych.

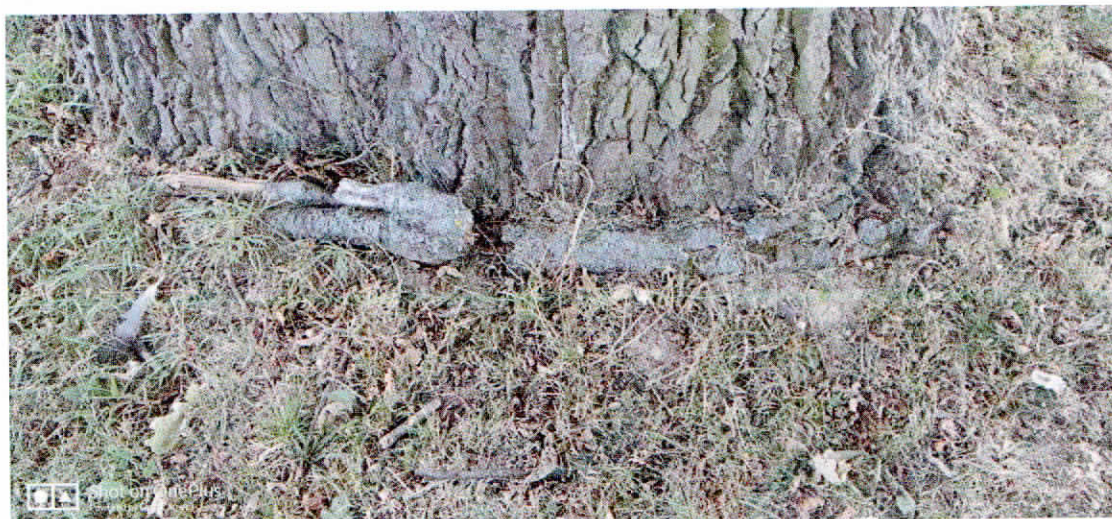
**Zdjęcie nr 24**

Drzewo nr 3 – widok na wypróchniały korzeń na powierzchni terenu u podstawy pnia.

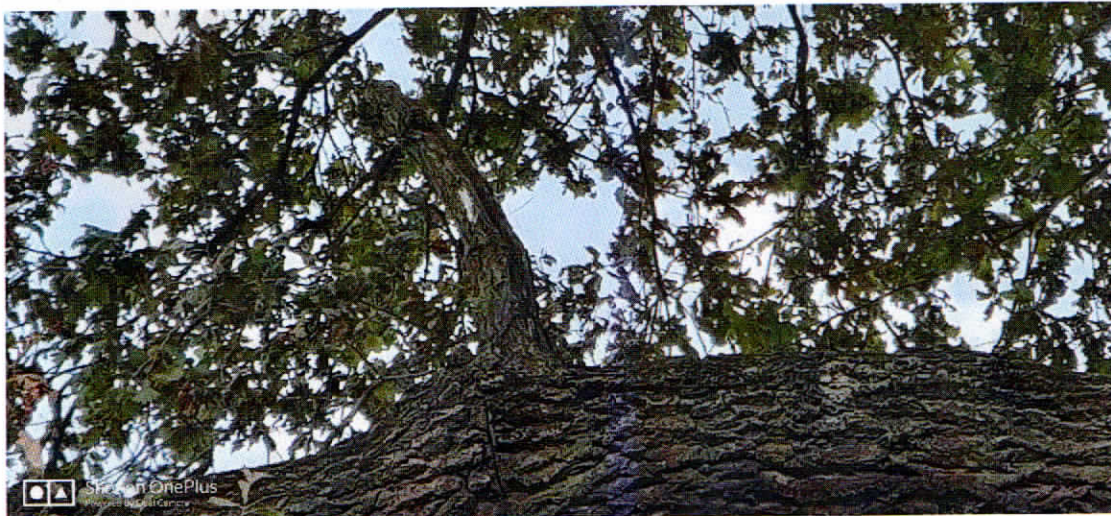
**Zdjęcie nr 25**

Drzewo nr 3 – suche, grube kikuty po odciętych gałęziach.

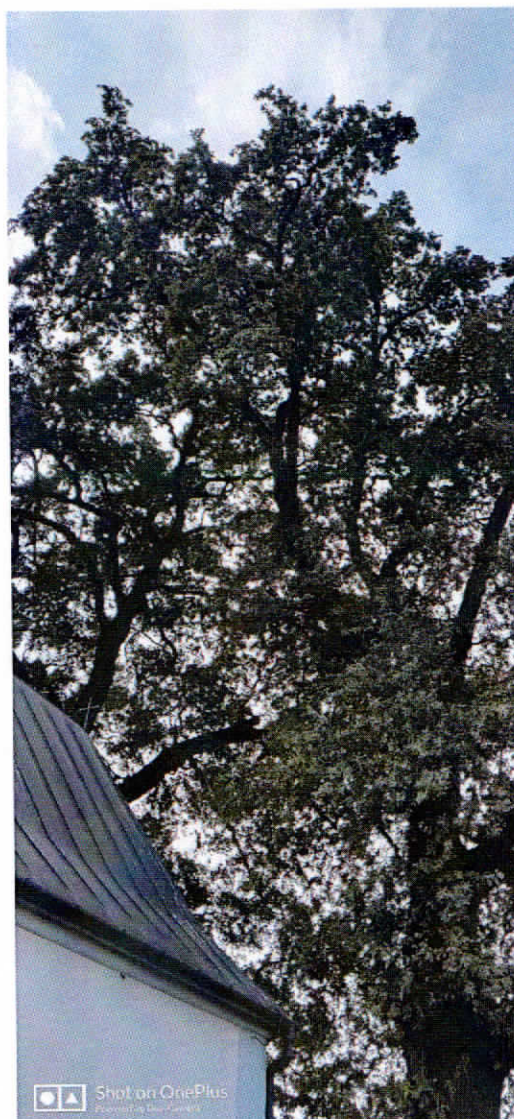
**Zdjęcie nr 26**

Drzewo nr 3 – widok na konary dębu rosnące nad dachem kaplicy, przeznaczone do redukcji.

- cięcia redukcyjne w koronie drzewa o 10-15% w szczególności odnogi rosnącej nad dachem kaplicy (fot. nr 26),
- Założenie wiązania elastycznego, podwieszającego do głównego pnia drugi konar od dołu (fot. nr 27),
- Założenie wiązania elastycznego „w trójkąt”, łączącego trzy odnogi głównego pnia (fot. nr 28).
