**ORZECZENIE TECHNICZNE
ISTNIEJĄCEGO BUDYNKU EKSPEDYCJI KOLEJOWEJ**

ORZECZENIE TECHNICZNE

Orzeczenie techniczne ma na celu sprawdzenie stanu technicznego i możliwości przebudowy istniejącego budynku ekspedycji kolejowej, zlokalizowanego przy ul. Towarowej w Słupsku. Stan techniczny budynków jest zły, konstrukcja grozi zawaleniem. Ze względu na jego stan techniczny cała ocenę wykonano w oparciu o wizję z zewnątrz i w poziomie przyziemia budynków i wykonaną w trakcie tego dokumentację zdjęciową.

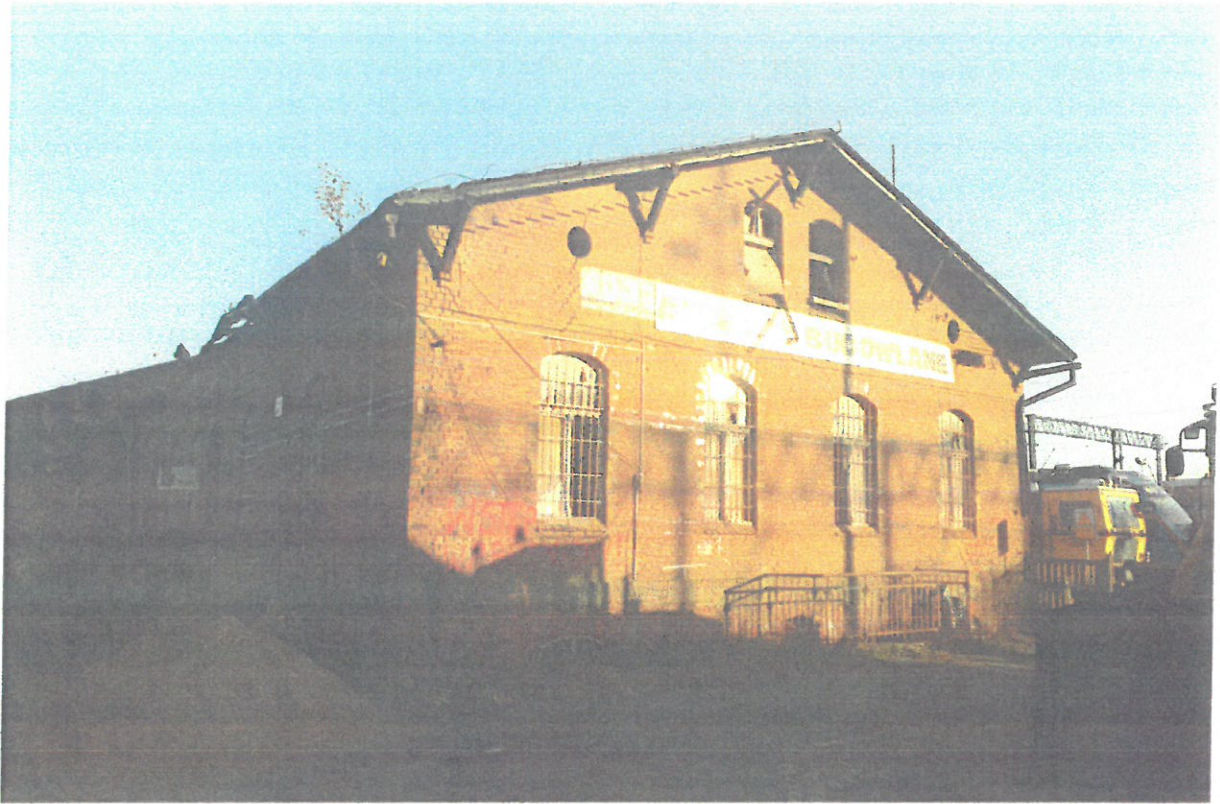
Zdjęcie nr 1- Elewacja szczytowa od strony południowej

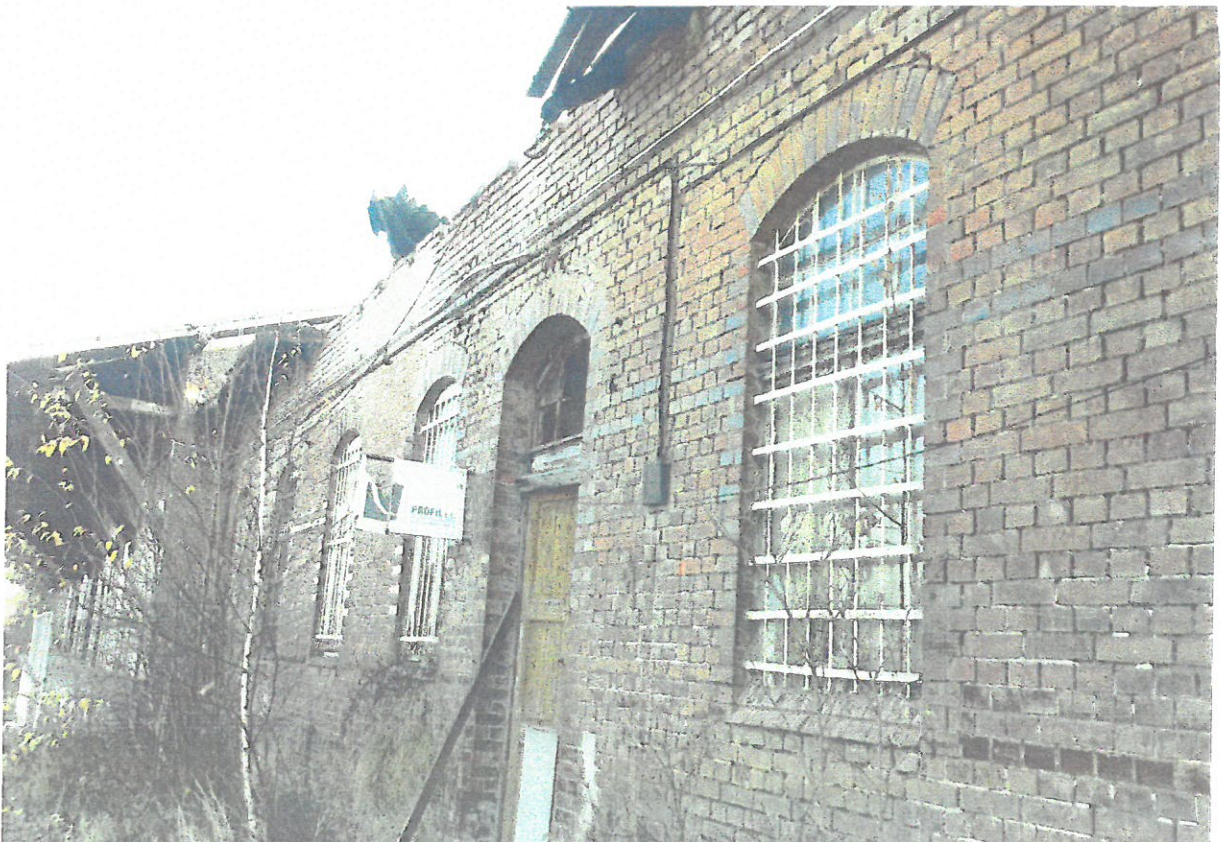
Zdjęcie nr 2- Elewacja frontowa

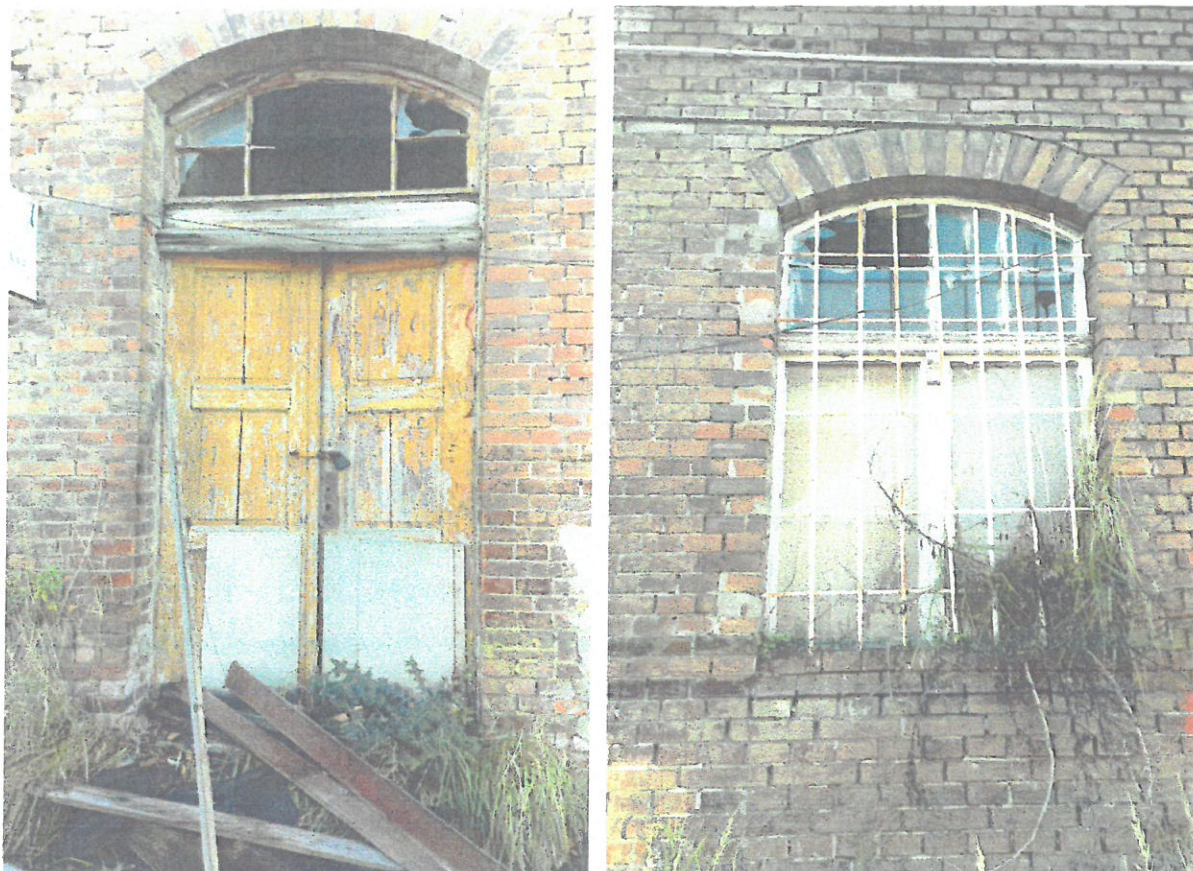
Wejścia główne do tej części obiektu od strony zachodniej, przez drzwi drewniane dwuskrzydłowe. Okna drewniane, bez części wypełnień szklanych. W poziomie piwnicy i parteru i poddasza okna zabezpieczone kratami stalowymi.

Zdjęcie nr 3, 4- stolarka okienne i drzwiowa

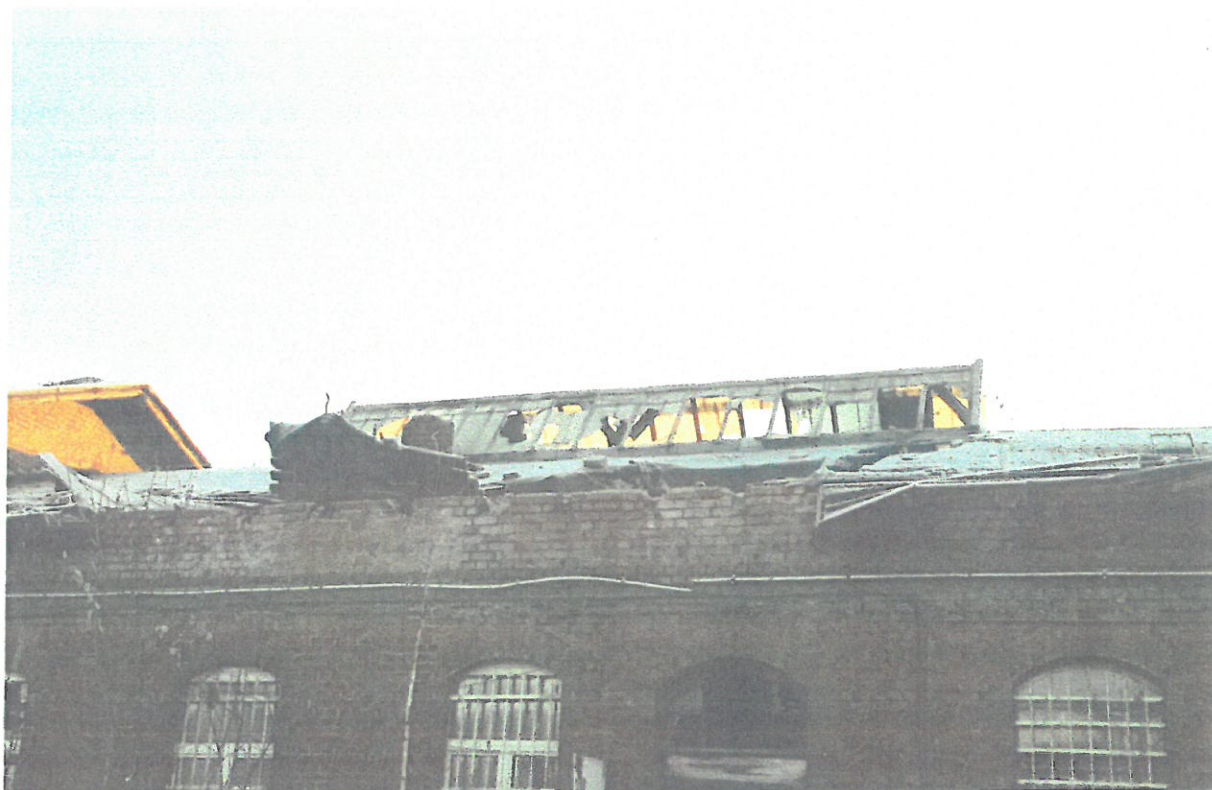
Ściany zewnętrzne murowane z cegły pełnej, z nadprożami łukowymi murowanymi. **Ogólny stan tej części budynku jest zły.** Zawaleniu uległa centralna część dachu, brak jest rynien i rur spustowych, brak pokrycia części dachu w części okapu od strony torów kolejowych. Wszystko to spowodowało niekontrolowane przenikanie wody opadowej, śniegu do wnętrza obiektu i zawilgocenie wszystkich elementów konstrukcyjnych wewnątrz obiektu, i zniszczenie ścian i stropów wewnętrznych oraz przedostanie się wody opadowej do piwnicy. **Elementy ścian, stropów drewnianych i murowanych są zdegradowane i nie spełniają swoich celów w sposób bezpieczny.**

Zdjęcie nr 5 - zawalona centralna część dachu ze świetlikiem stalowym.

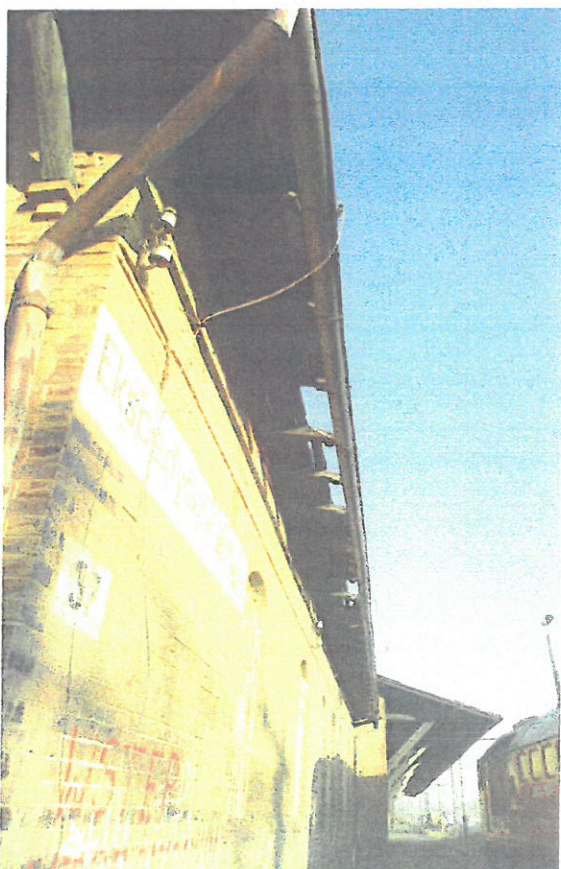
Zdjęcie nr 6 – okap od strony torów

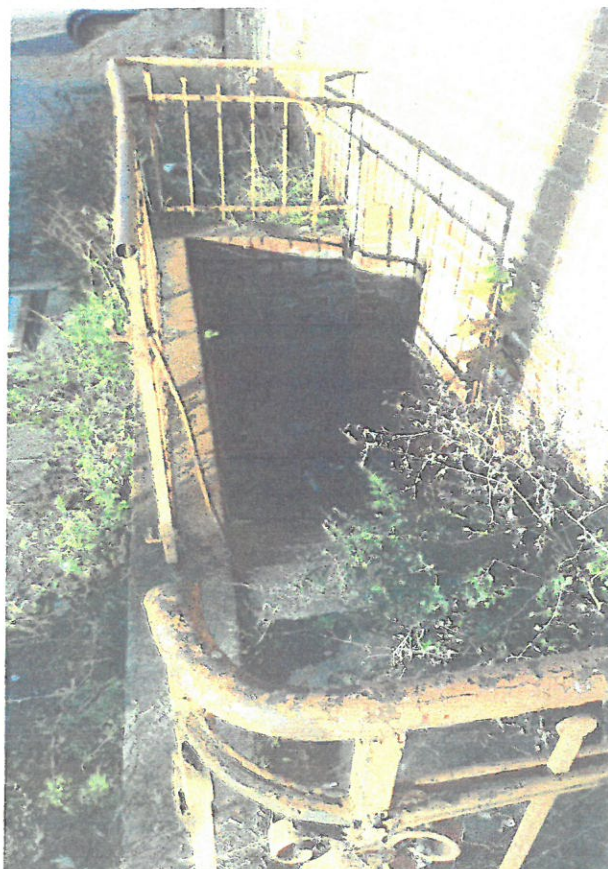
Zdjęcie nr 7 – wejście zew. do piwnicy

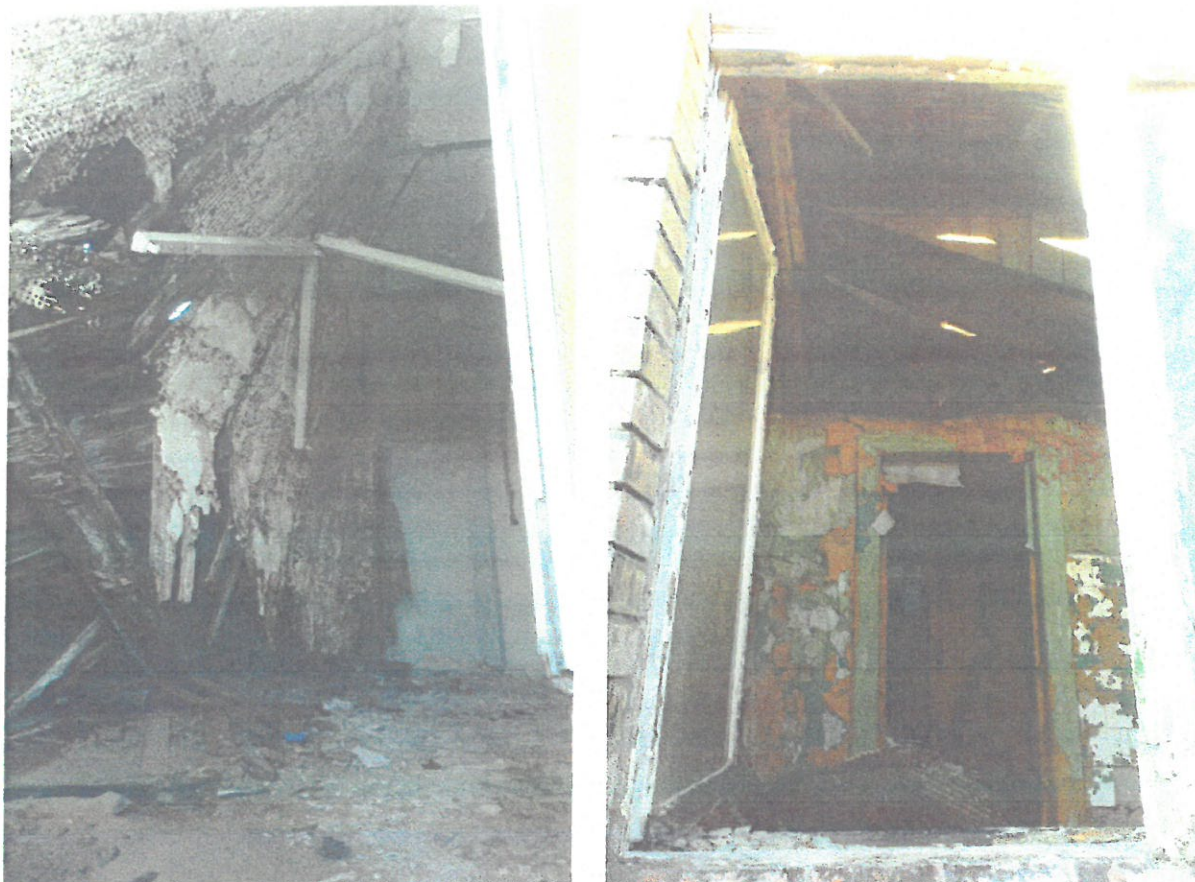
Zdjęcie nr 8, 9 – zawalona konstrukcja stropu drewnianego

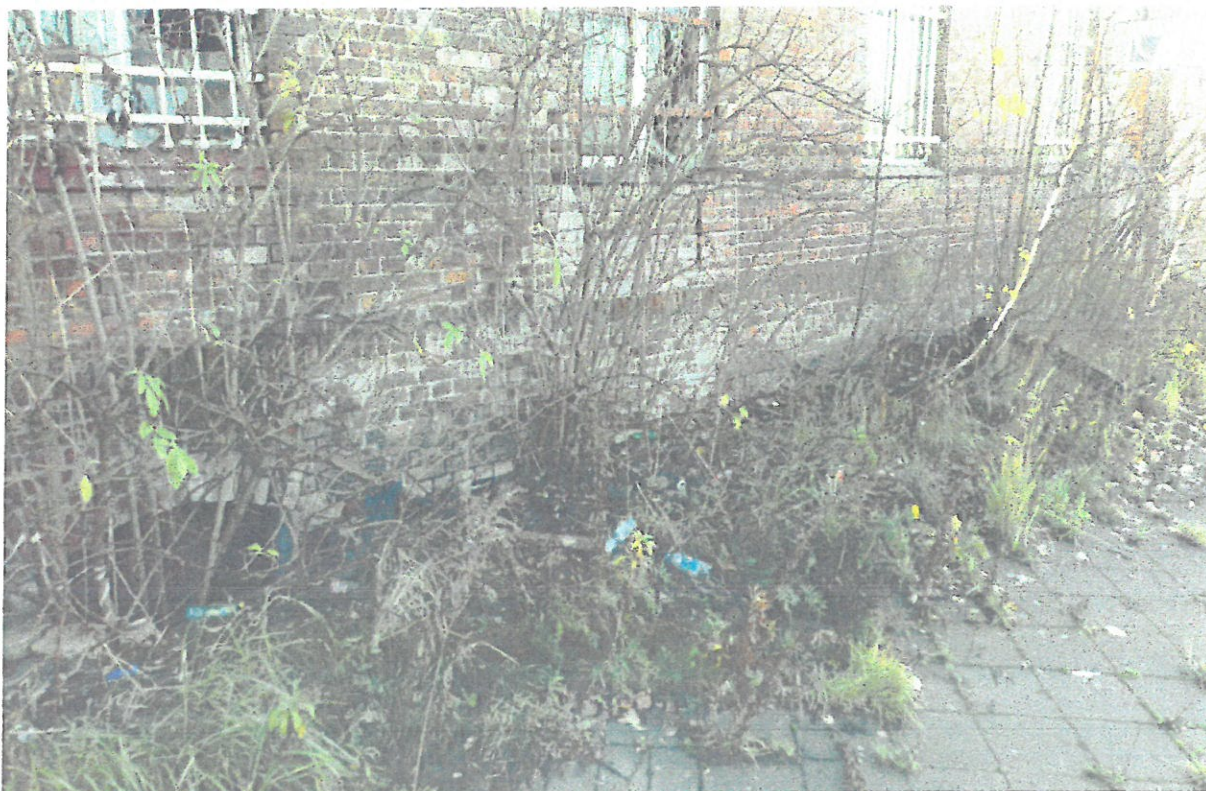
Zdjęcie nr 10 – okna w poziomie piwnicy

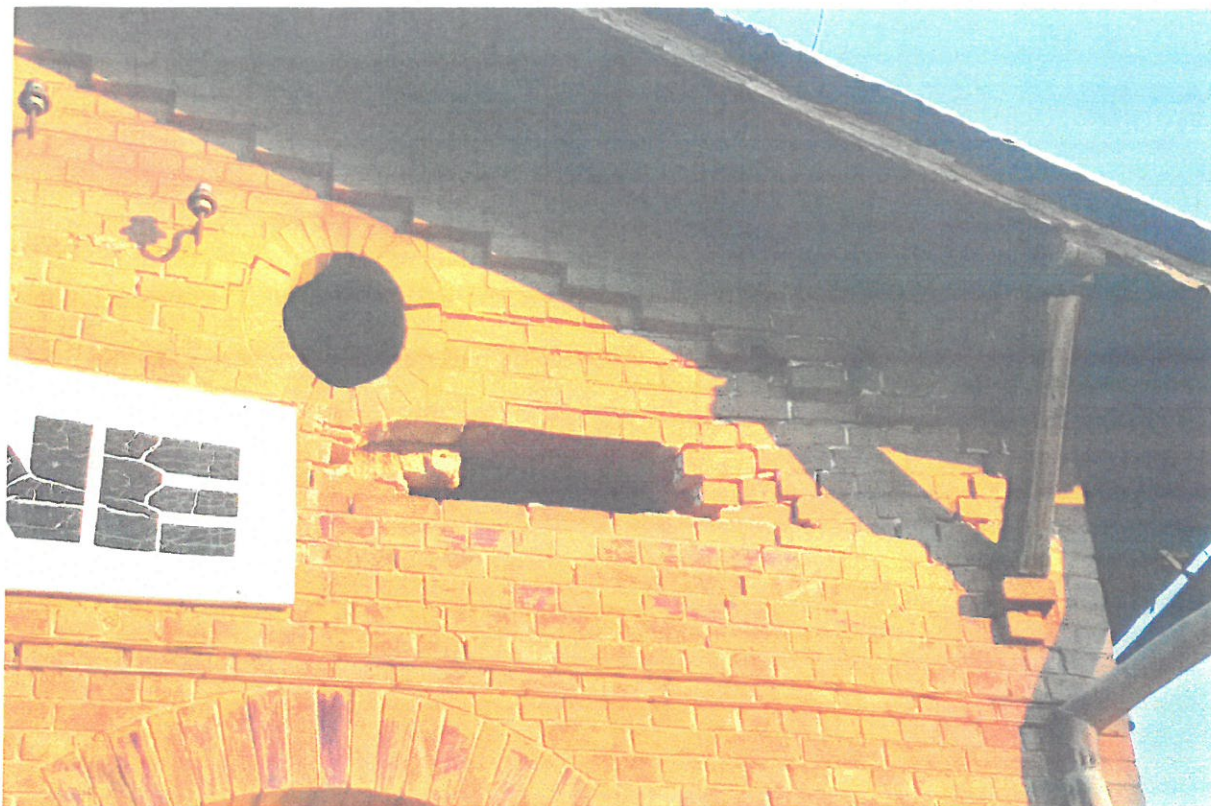
Zdjęcie nr 11 – zniszczona i odkształcony fragment ściany szczytowej

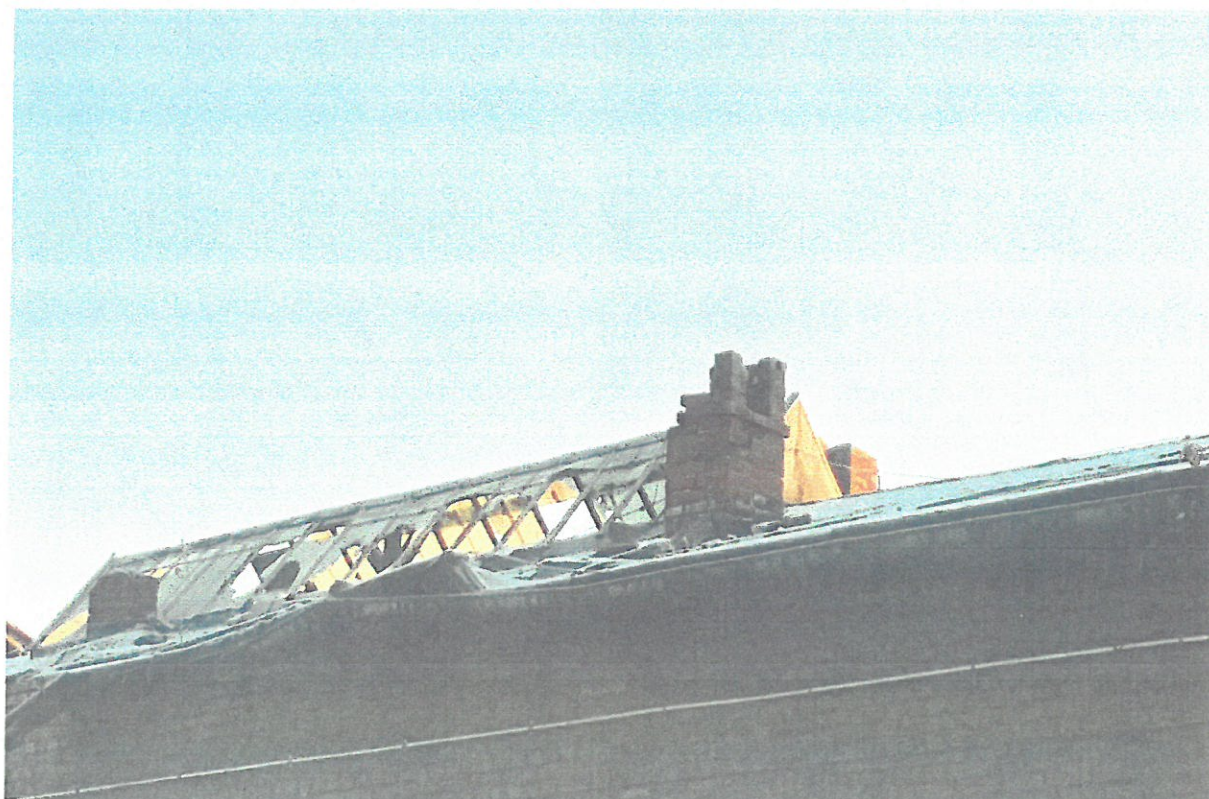
Zdjęcie nr 12 – zniszczony komin i świetlik konstrukcji stalowej

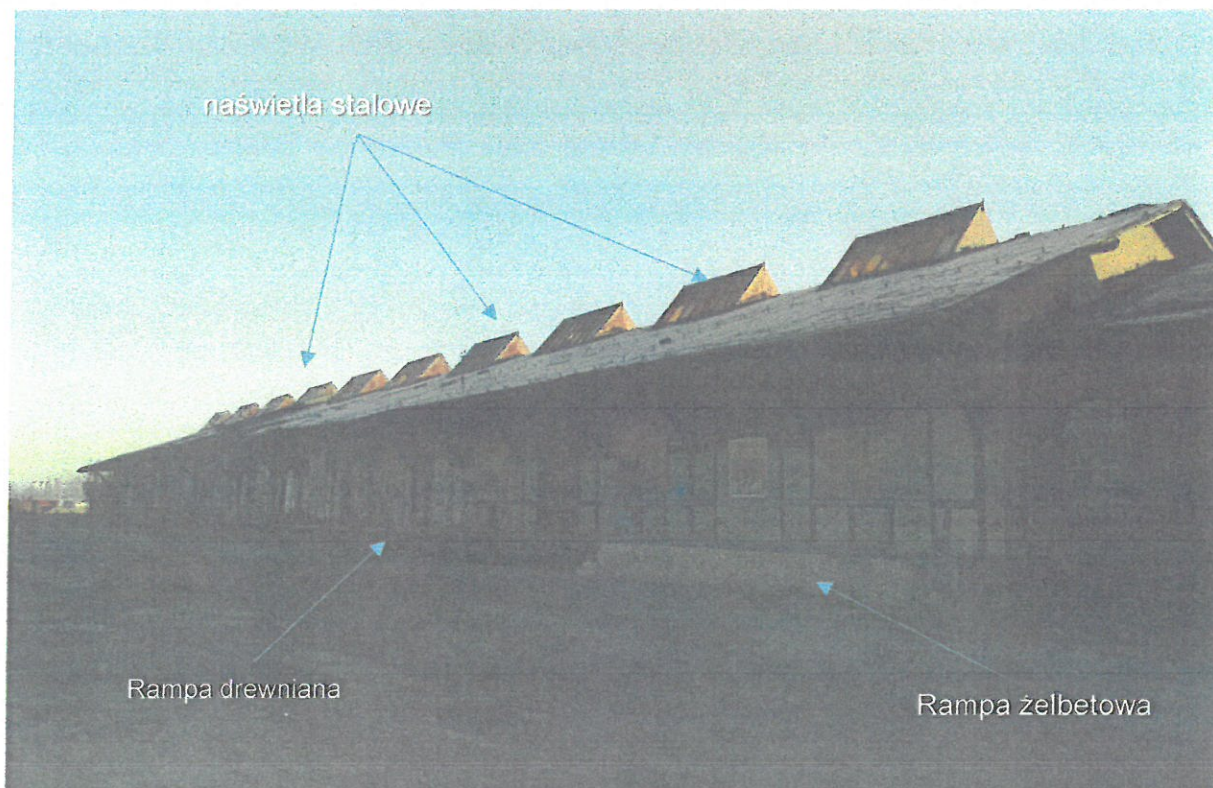
Zdjęcie nr 13 – elewacja frontowa (od strony parkingu)

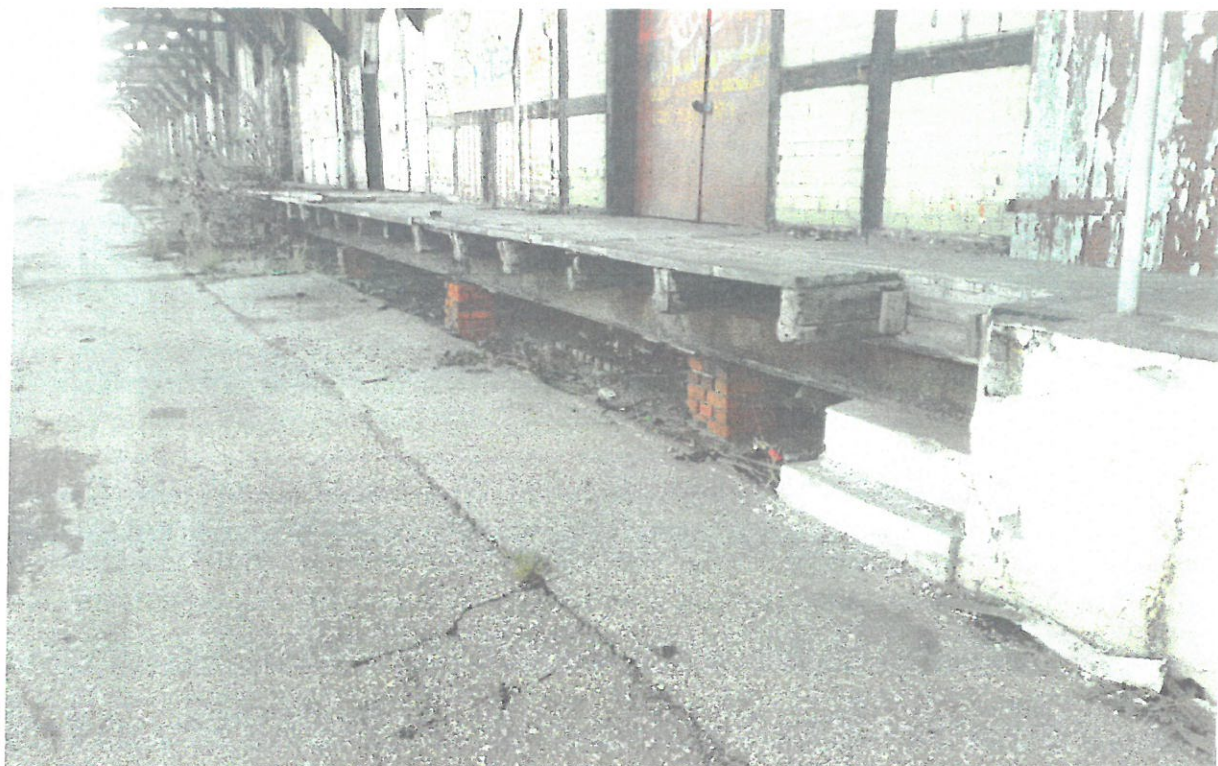
Zdjęcie nr 14 – konstrukcja rampy na belce stalowej

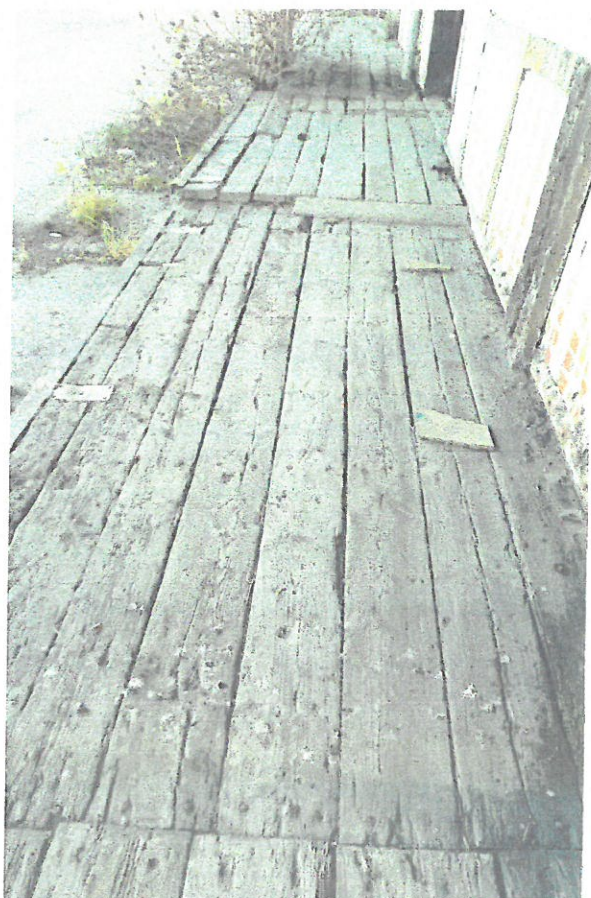
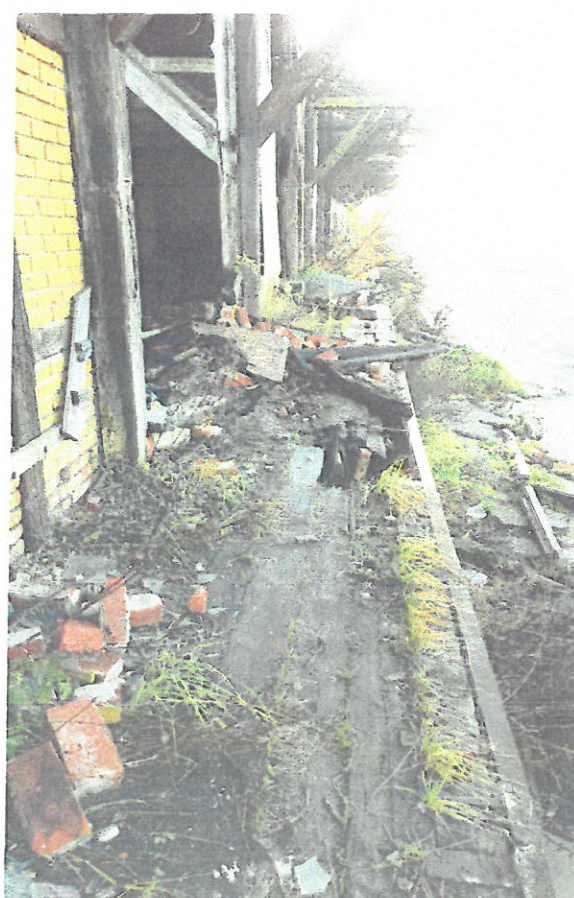
Zdjęcie nr 15, 16 – nawierzchnia drewniana rampy

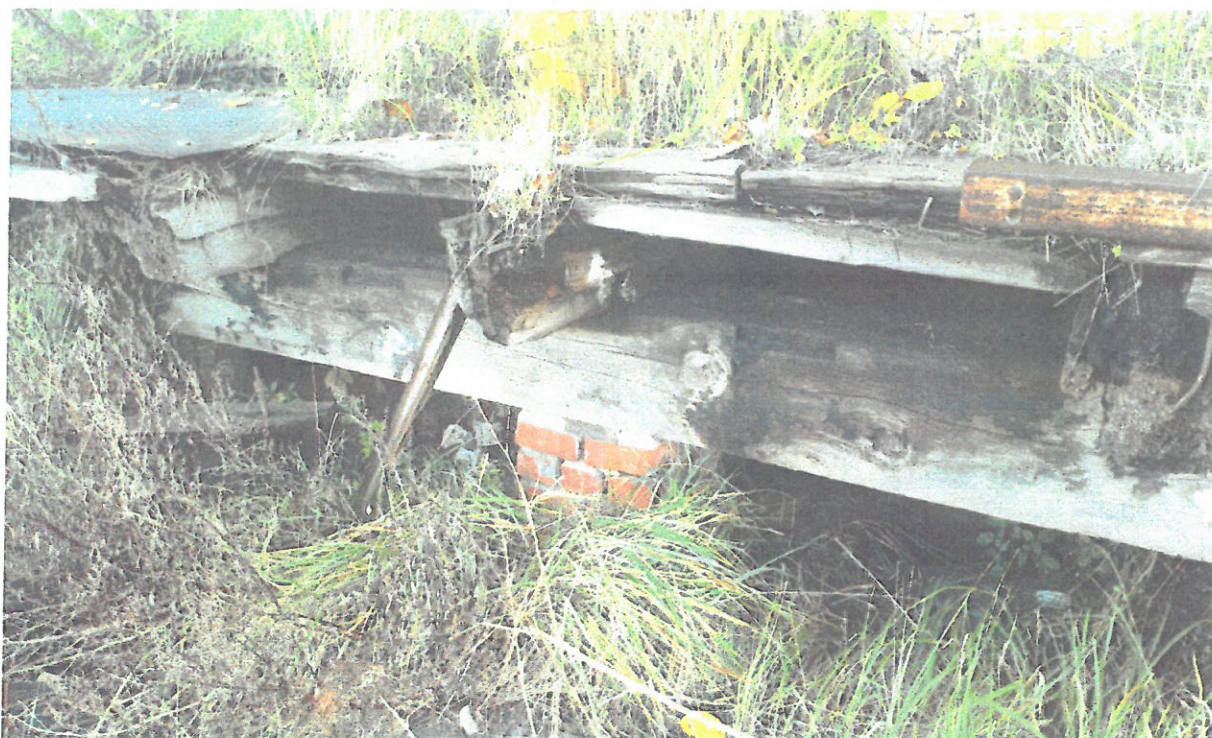
Zdjęcie nr 17 – zniszczona konstrukcja drewniana rampy

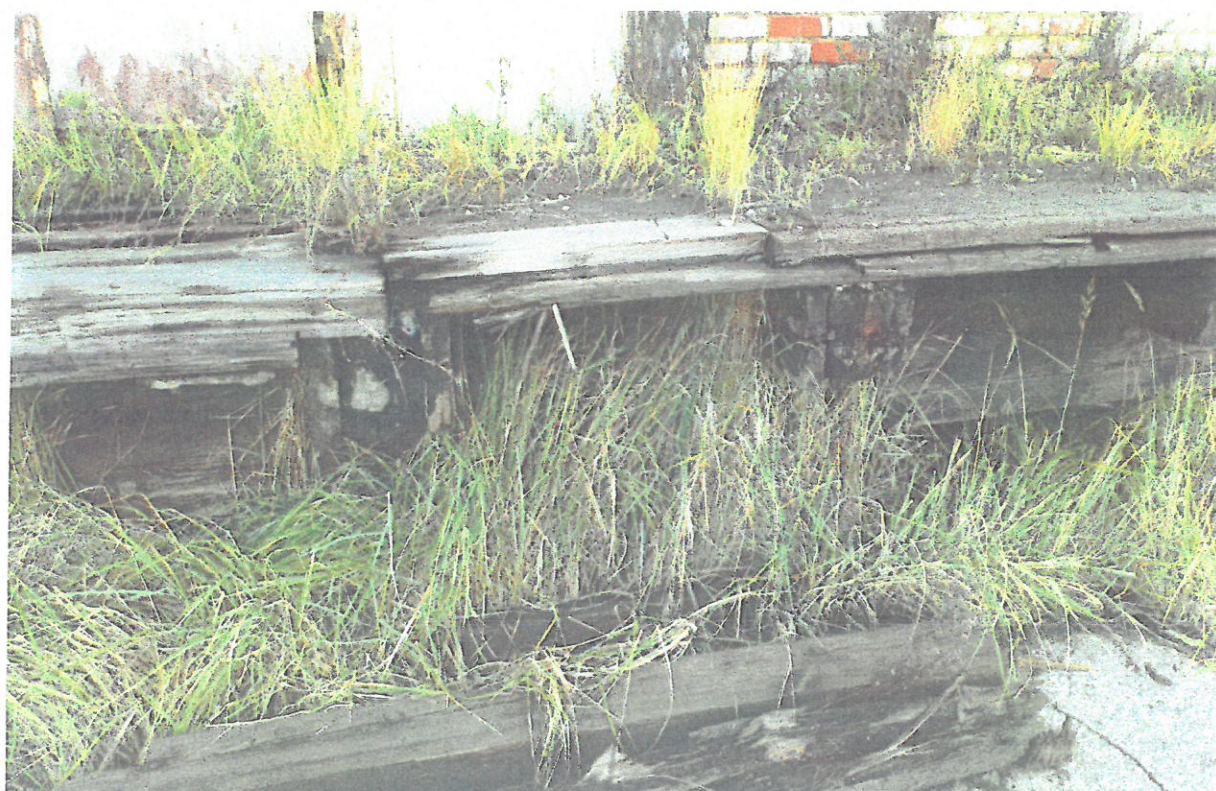
Zdjęcie nr 18 – zniszczona konstrukcja drewniana rampy

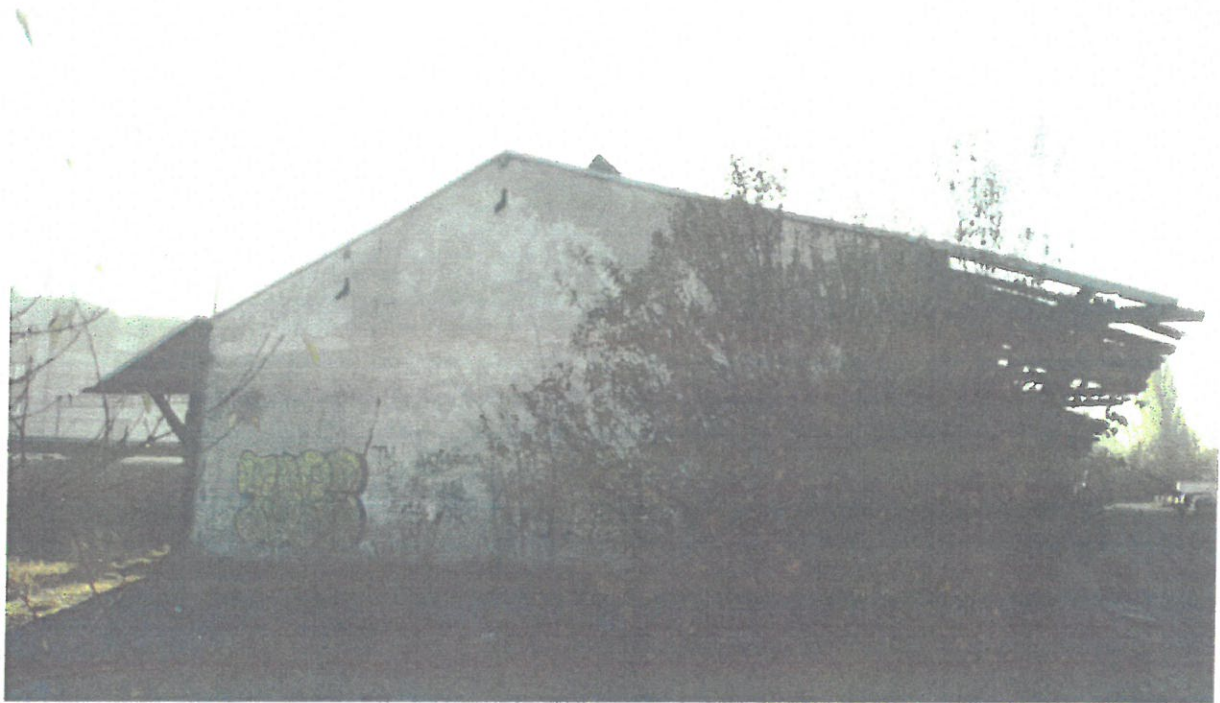
Zdjęcie nr 19 – murowana ściana szczytowa

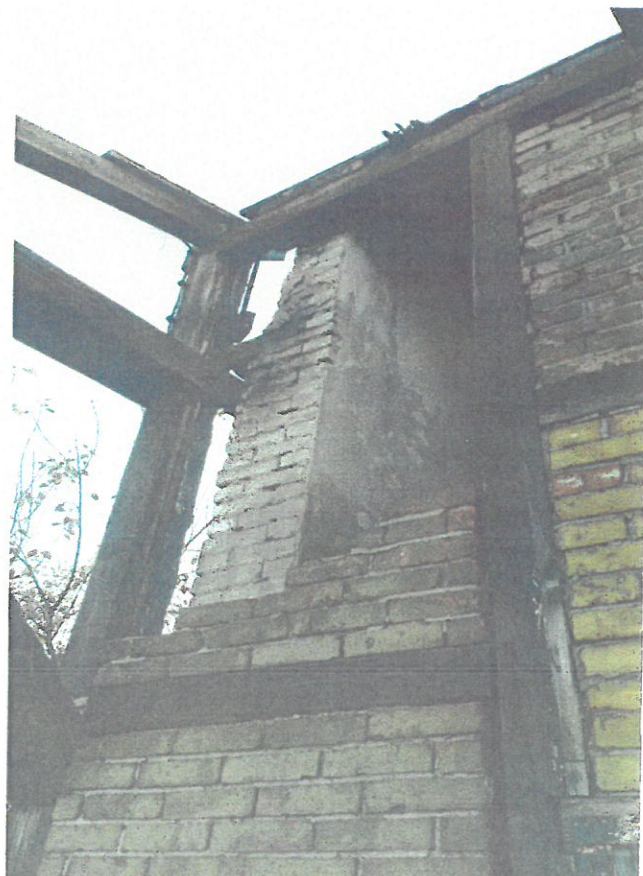
Zdjęcie nr 20 – brak połączenie ściany szczytowej ze ścianą podłużną

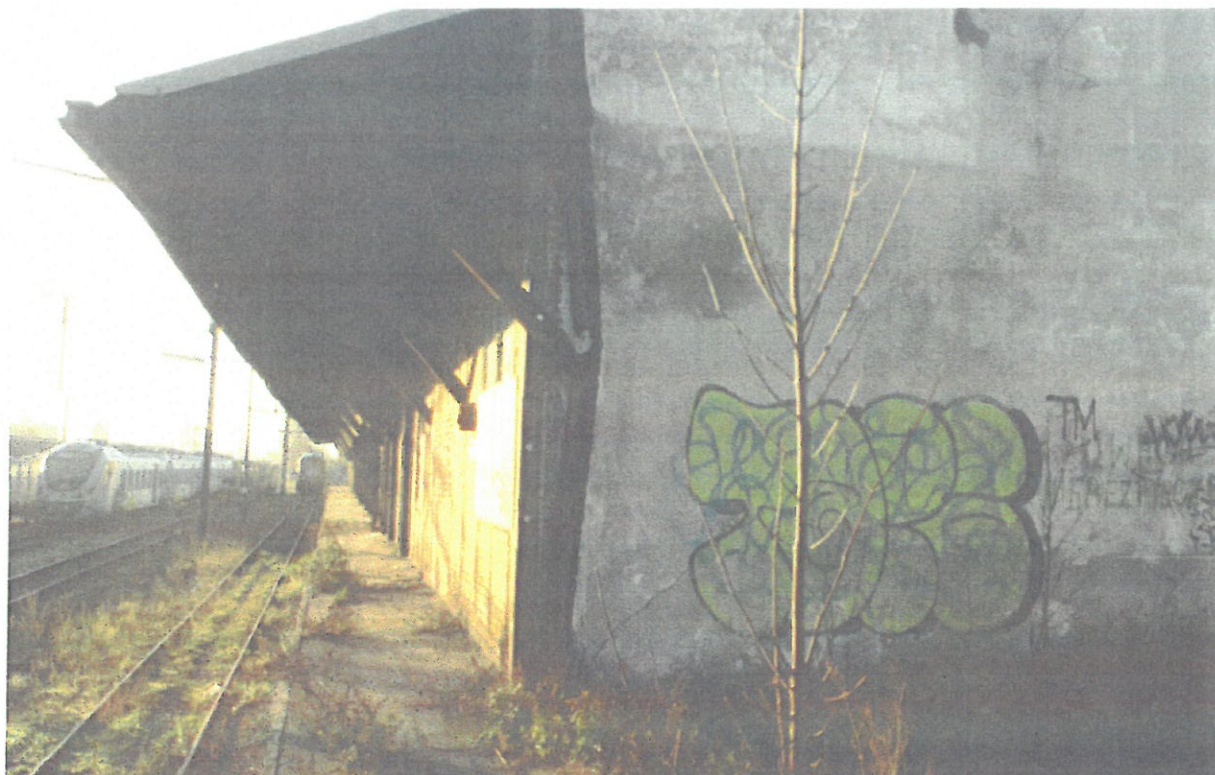
Zdjęcie nr 21 – rampa od strony torów kolejowych

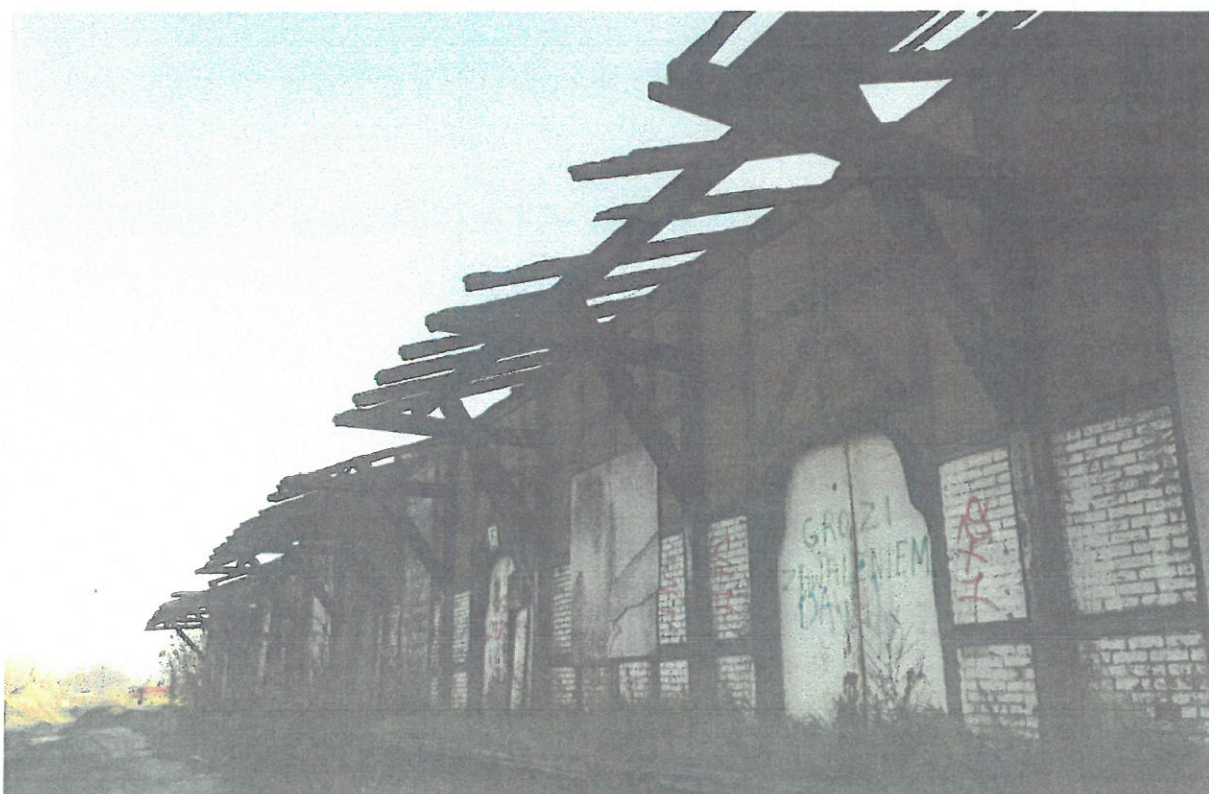
Zdjęcie nr 22 – zniszczone krokwie i poszycie nad rampą od strony parkingu

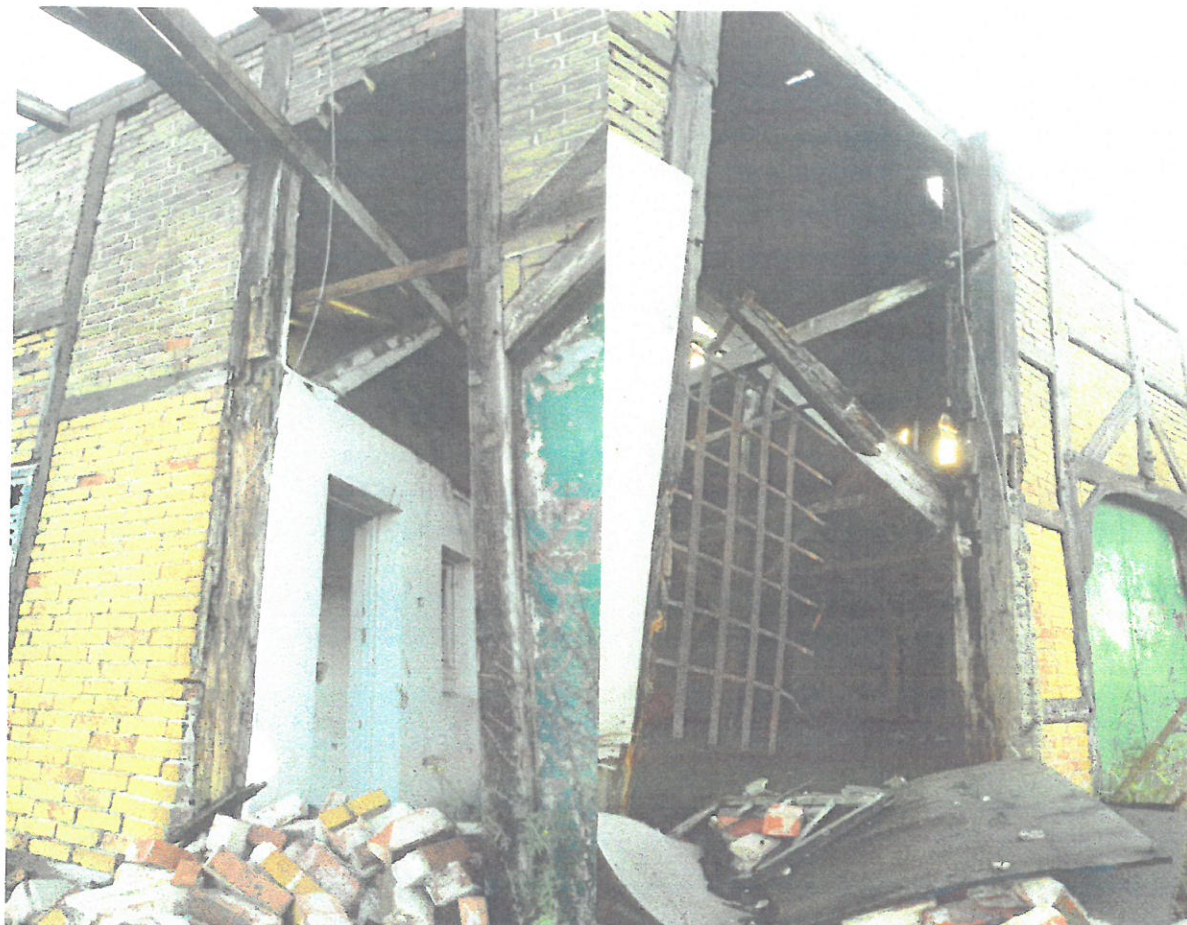
Zdjęcie nr 23, 24 – zniszczone kwatery i konstrukcja drewniana ściany szachulcowej

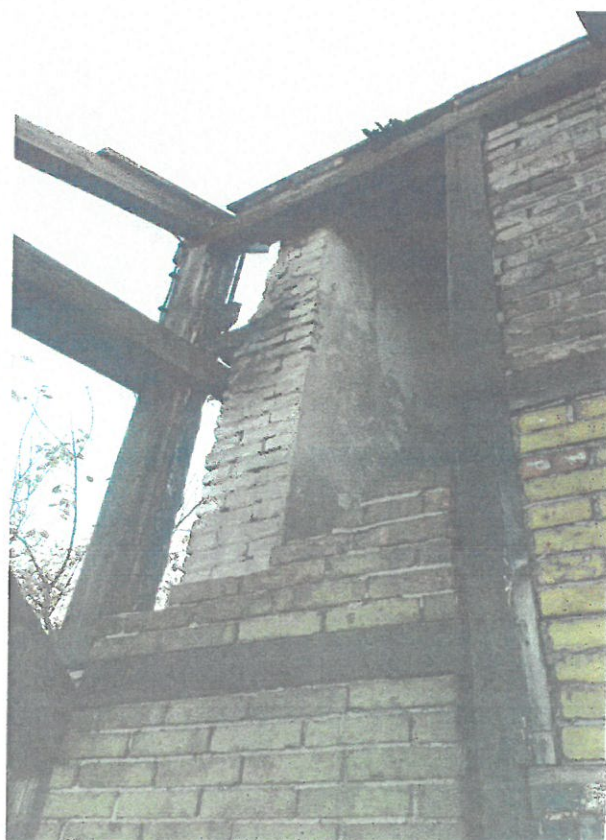
Zdjęcie nr 25 - brak powiązania ściany szczytowej ze ścianą szachulcową

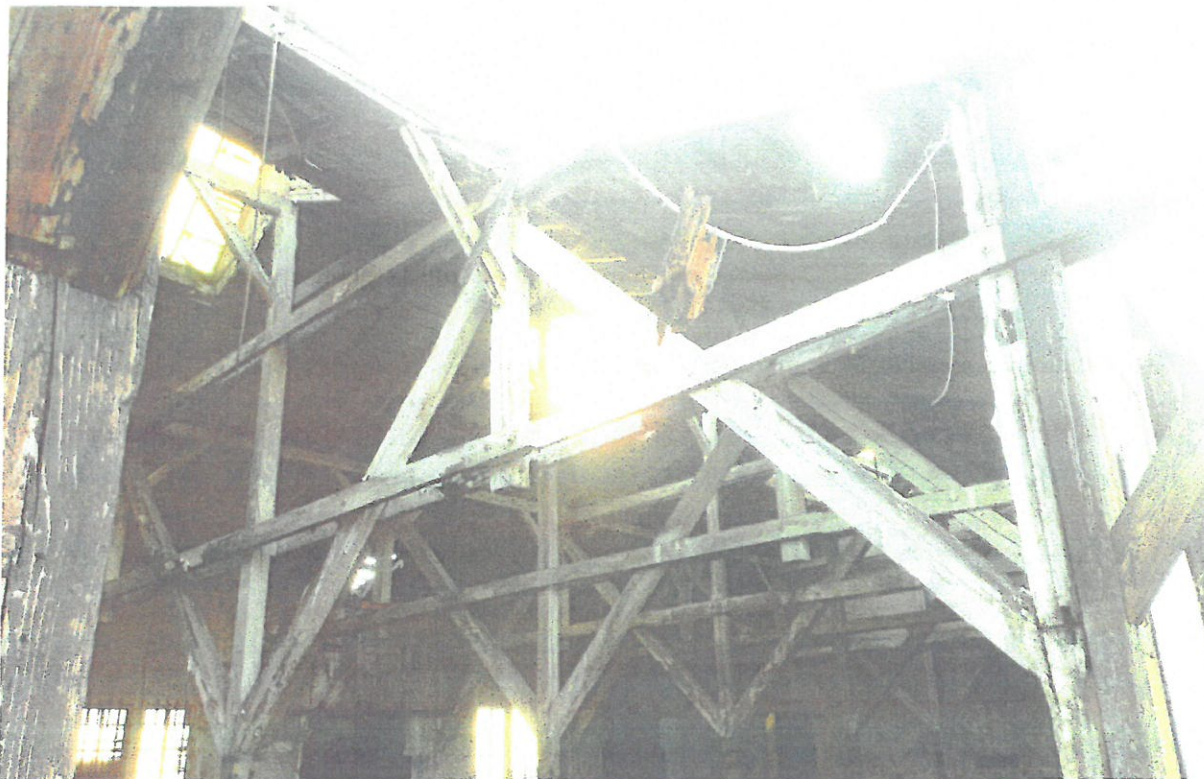
Zdjęcie nr 26 – zniszczone poszycie dachu

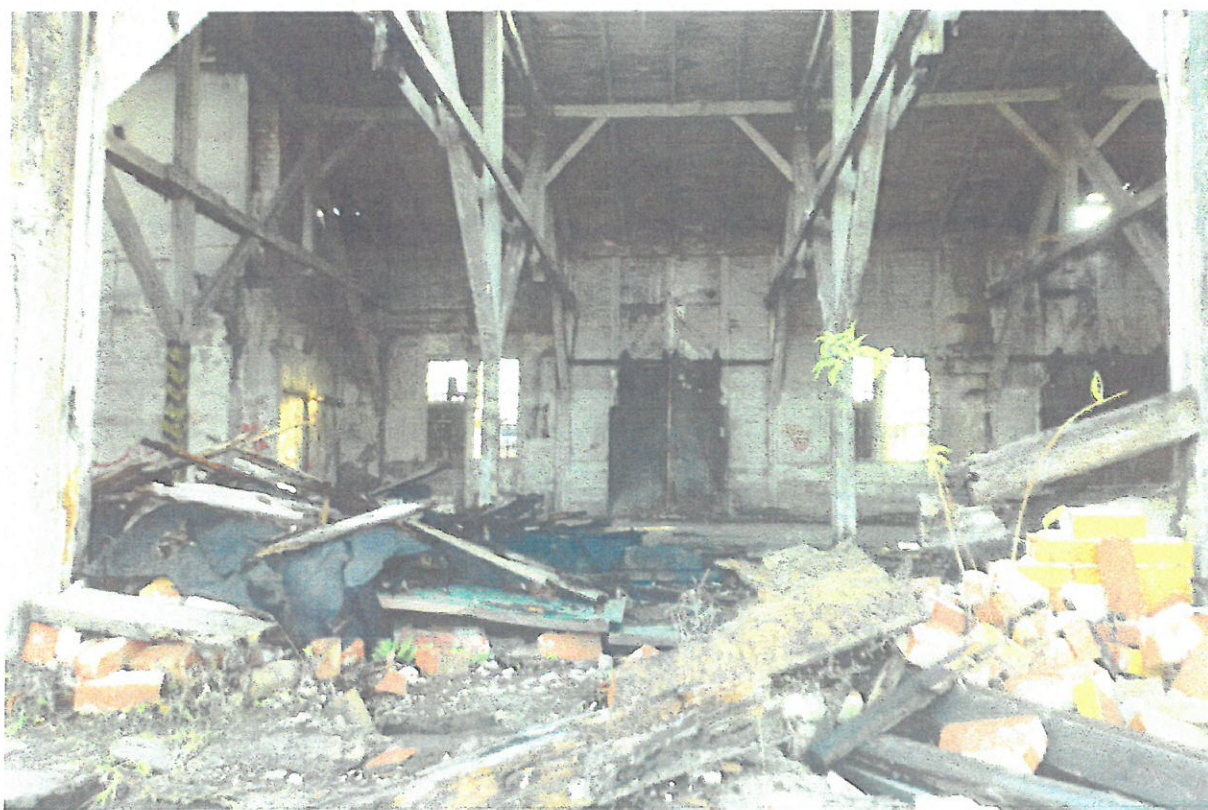
Zdjęcie nr 27 – zniszczona konstrukcja i poszycie dachu
