DECYZJA

PROGRAM PRAC KONSERWATORSKICH \

MŁYN nad WDA

LIPUSZ, ul. Młyńska 2

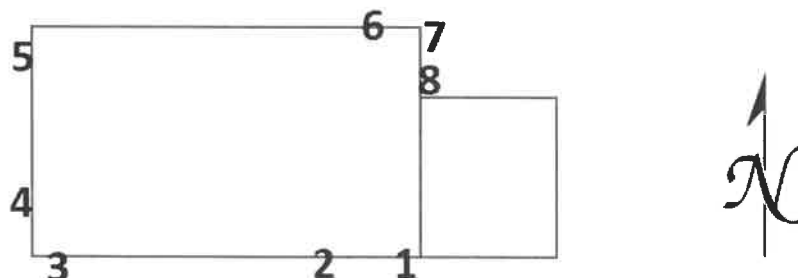
Rys. 1. Uproszczony rzut parteru obiektu z zaznaczonymi pkt. pomiaru wilgotności murów na elewacji.

Tabela 1. Pomiary wilgotności bezwzględnej murów przyziemia budynku usytuowanego przy ul. Młyńskiej 2. Pomiary wyrażone są w procentach [%].

Punkt pomiaru	1	2	3	4	5	6	7	8
Wysokość pomiaru ~30 cm nad gruntem	4,9	9,7	19	23	14	21,5	22,4	29

Po usunięciu warstwy tynków wewnętrznych, cementowych oraz odkopaniu i odsunięciu ziemi wokół elewacji pozostawić mury do wyschnięcia i ponownie zbadać wilgotność w tych samych miejscach. Jeśli okaże się, że stan zawilgocenia jest nadal wysoki, należy wykonać nową, ciągłą izolację. Izolację pionową należy naprawić w następujący sposób: wykonać w wykop na głębokości poniżej istniejącej posadzki piwnicy lub fundamentów. Usunąć poprzednie warstwy izolacyjne. Powierzchnie muru należy oczyścić przy pomocy szczotek, uzupełnić ubytki muru, wyrównać podłoże. Następnie wykonać izolację pionową np. z powłokowych mas bitumicznych, lub szlamów elastycznych np. Injektionsleim 2K firmy Remmers. Mury obiektu poniżej gruntu należy obłożyć folią kubelkową pozwalającą na odparowanie wilgoci z muru i nie przepuszczanie wody gruntowej w kierunku budynku. Wykop należy zasypać przepuszczalnym żwirem lub piaskiem grubym. Wokół murów obwiedniowych, na szerokości około 50 cm, należy wymienić grunt na przepuszczalny (piasek gruby, żwir) i na nim wykonać paro przepuszczalną opaskę z grubego żwiru lub kostki granitowej na podsypce żwirowej. Pod belkami podwalinowymi konstrukcji ścian należy wykonać izolację w postaci przepony powłokowej z folii HDPE o grubości 2 mm. W ten sposób „odciąć” elementy budynku wykonane z drewna od ceglanej podmurówki.

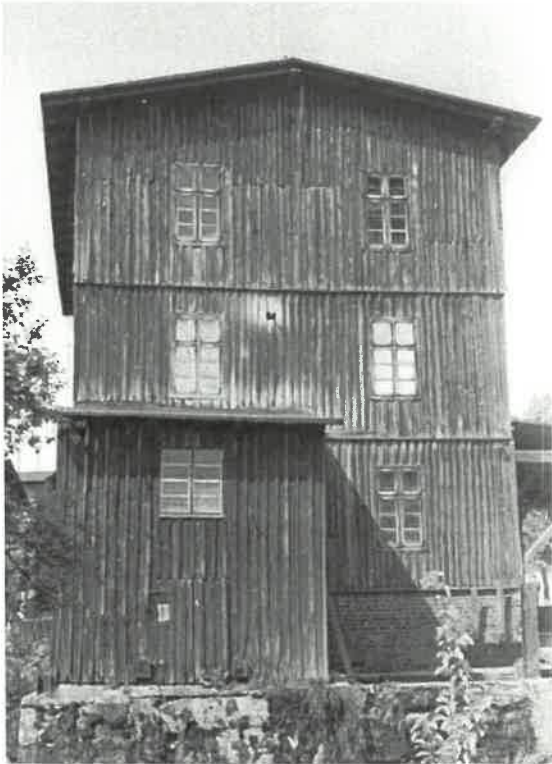
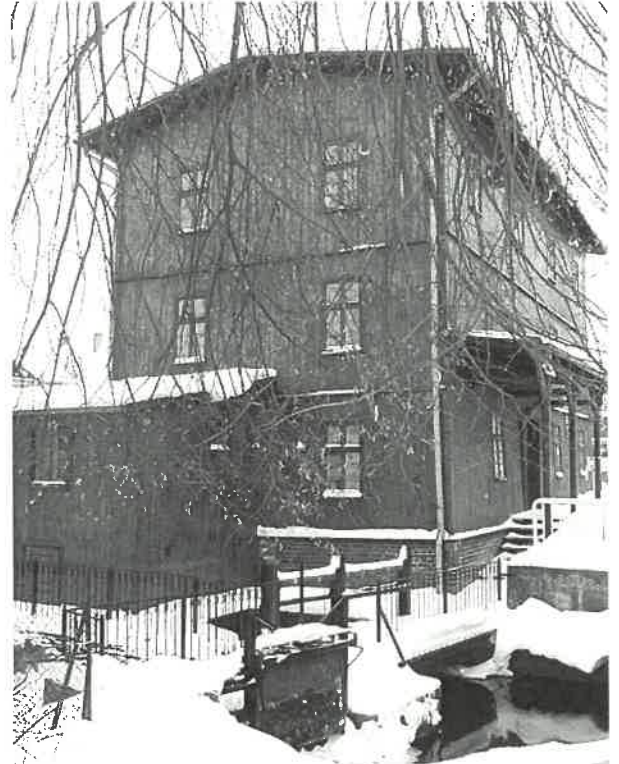
1. Fotografia z 1974 roku. Widok na elewację wschodnią historycznie oszalowaną deskowaniem pionowym na styk. Styki deskowania zabito za pomocą wąskich listew.
<https://fotopolska.eu/766346,foto.html>
2. Fotografia tej samej części obiektu wykonana współcześnie. Widoczne jest nowe deskowanie elewacji oraz wtórna stolarka okienna.
<http://www.lipuskimlyn.pl/opis-obiektu.html>

Po 1974 roku całość deskowania elewacji wymieniono na nowe. W chwili obecnej deskowanie jest zabrudzone i powierzchniowo zmieniło kolor pod wpływem czynników atmosferycznych. Jednakże stan techniczny deskowania jest dość dobry, więc elewację należy poddać renowacji z niewielkimi fragmentami do wymiany (pęknięcia, ubytki, flekowania). Pierwotna kolorystyka deskowania elewacyjnego była naturalna z ekspozycją słoików drewna i do tego stopnia należy doczyszczać deski. Po oczyszczeniu elewację należy wzmocnić, utoksyczyć metodami podanymi powyżej. Powierzchniowo zabezpieczyć np. poprzez olejowanie lub jedynie lakierami zawierającymi czynnik p-poż. Podobnie należy postąpić z deskowaniem podestu oraz ażurowymi schodami wewnątrz budynku. Miejsca uszkodzone lub wytarte (stopnie schodowe) należy fragmentarycznie wymienić metodą flekowania. Do wypełnień ubytków zastosować drewno iglaste, podobne do istniejącego. Usłojenie należy dopasować jak w elementach oryginalnych.

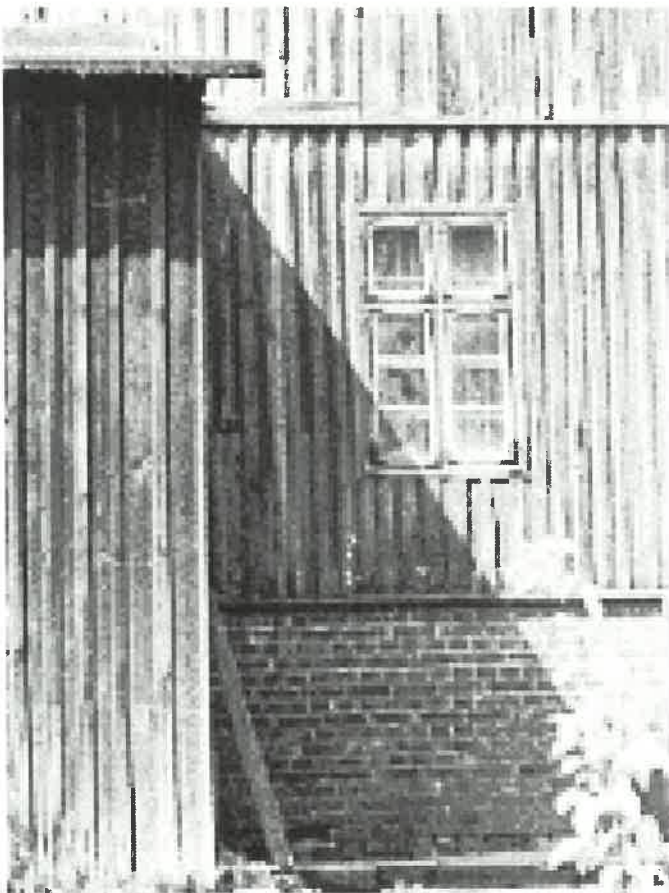
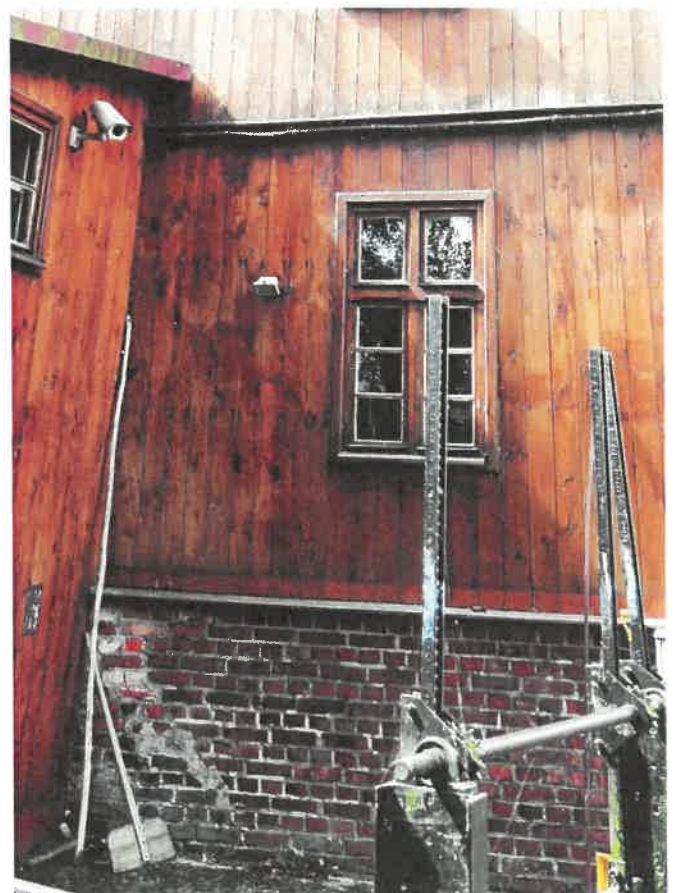
3 i 4. Ta sama elewacja w 1974 i współcześnie – zbliżenie.

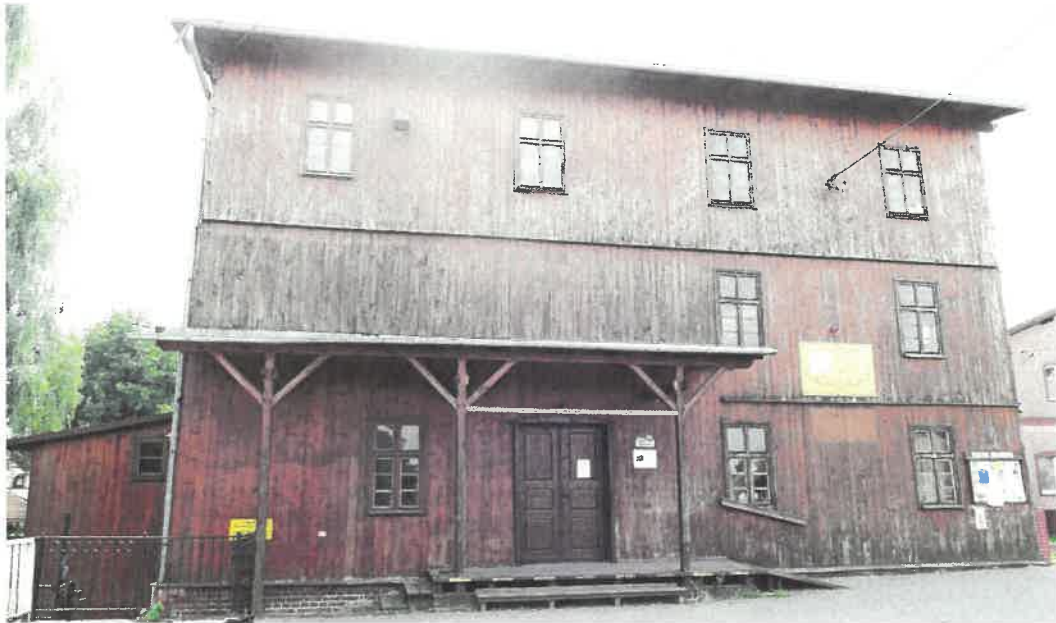
5. Elewacja frontowa, północna.

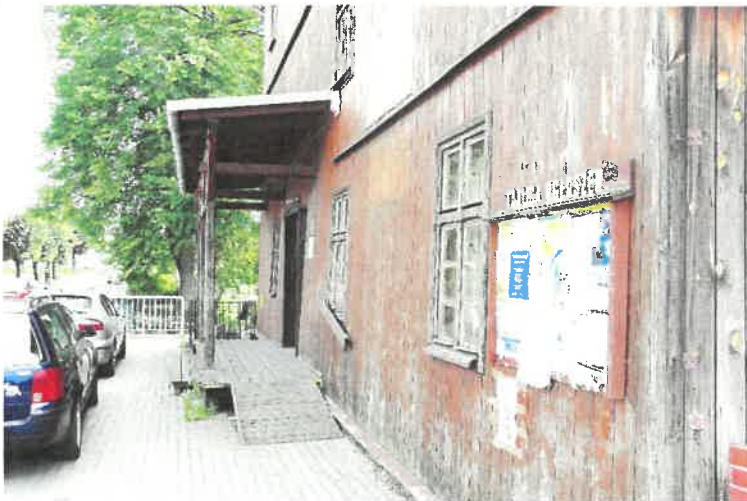
6. Elewacja frontowa widok od zachodu.

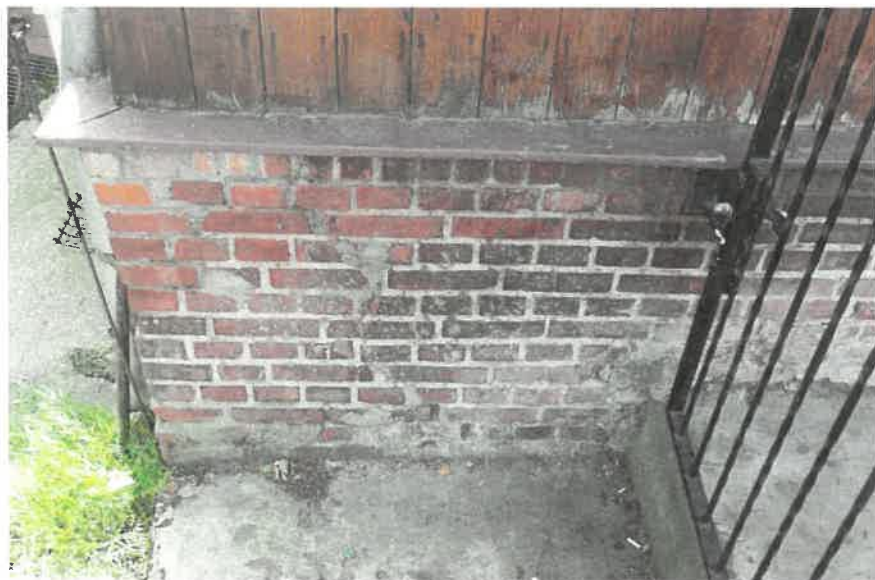
9. Elewacja zachodnia. W narożu północno-zachodnim widoczny fragment współczesnego słupka obudowanego płytkami klinkierowymi.

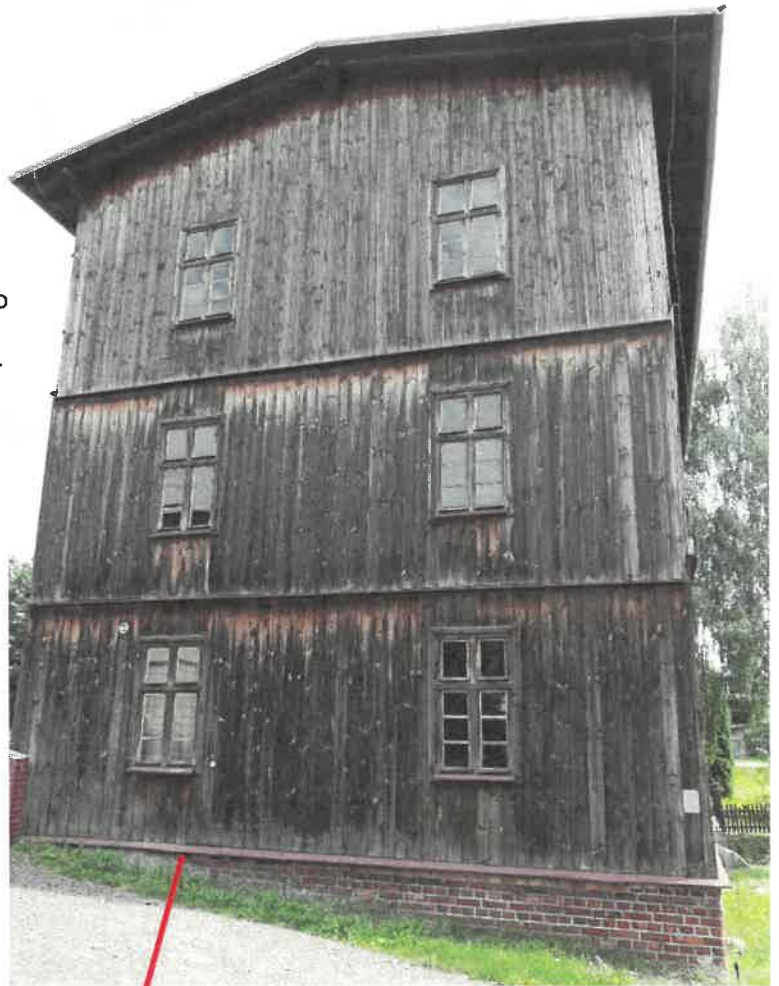
10. Zniszczone przyziemie oraz cokół elewacji zachodniej

Fragmety murów i cokołu o znacznym stopniu uszkodzenia, należy usunąć na głębokość wynikającą ze stopnia destrukcji. Zabieg należy wykonać ręcznie i precyzyjnie, przy pomocy dłut. Prace można wspomagać elektronarzędziami. Do usunięcia nadają się elementy zniszczone w ponad 50%. Do przemurowań należy użyć materiału rozbiórkowego lub odpowiedniego, wcześniej sprawdzonego pod względem podobieństw parametrów fizyko – chemicznych i wizualnych. Brakujące cegły przeznaczone do napraw powinny charakteryzować się nie tylko zbliżoną barwą, czy fakturą, ale również nasiąkliwością, porowatością i wytrzymałością mechaniczną. Jediną dopuszczalną, a nawet konieczną różnicą między cegłami powinna być ich struktura i budowa wewnętrzna. Nowe cegły muszą być wykonane z dobrej jakości materiału, dobrze wymieszanego i wypalonego. Należy pamiętać o odtworzeniu ceglano-żwirowego wiatku w miejscach naprawianych.

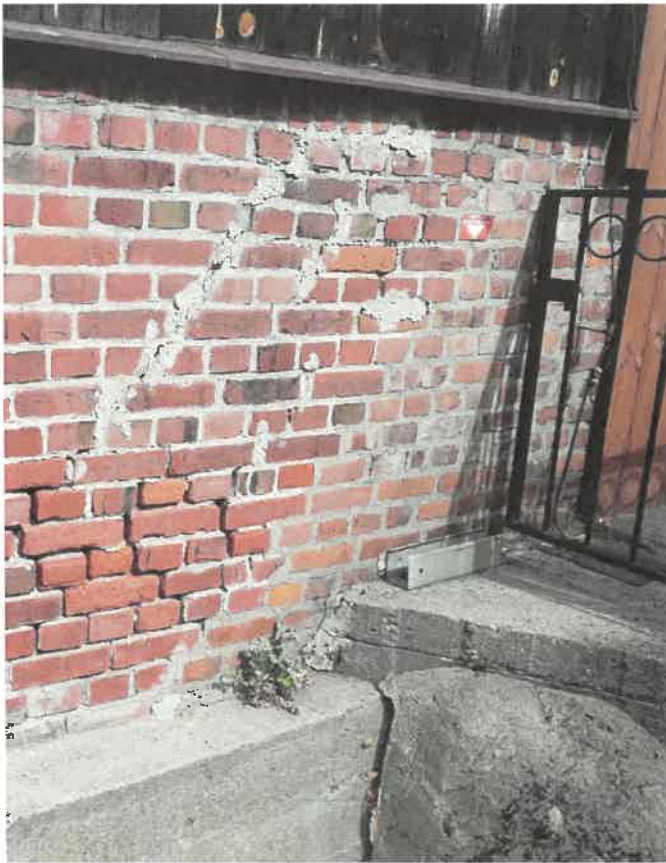
14. Spękania muru w południowo-wschodniej części obiektu.

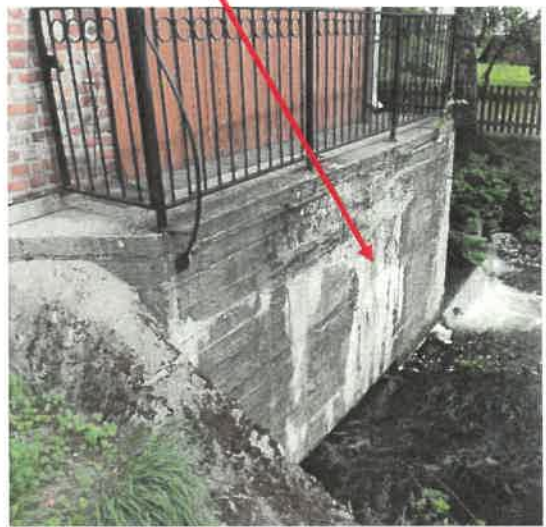
15. Betonowy cokół zanurzony w wodzie z widocznymi solami Candlota.

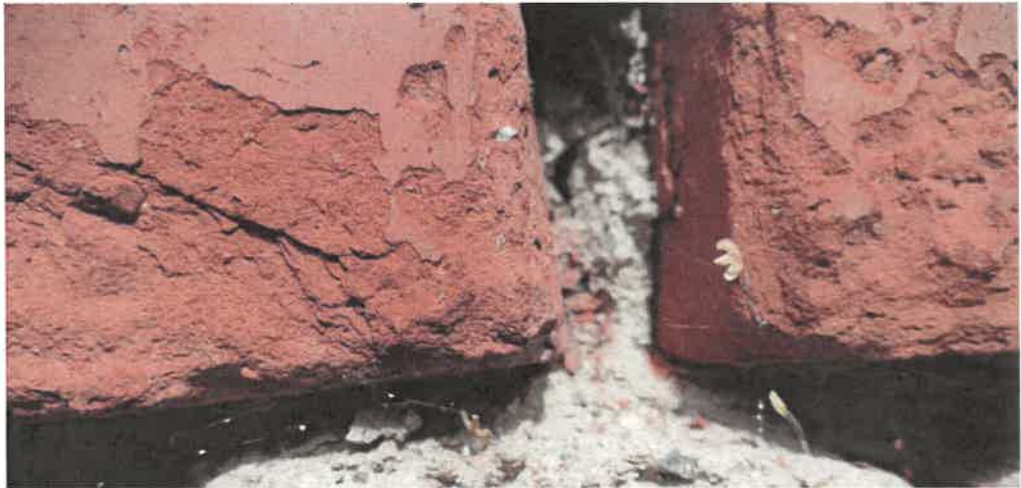
średnicy 0,5-1 mm. Zaprawa jest dość mocna, starannie wymieszana. W obecności kwasu ulega całkowitemu rozkładowi. Zaprawę zlokalizowano w cokołowej części elewacji południowej pod uszkodzoną warstwą spoinowania. Typ zaprawy bazalny z wypełniaczem psefitowym.

16. Oryginalne, zniszczone cegły i wykruszona spoina pod którą widoczna jest pierwotna zaprawa murarska

Ubytki drobne i płytkie oraz zniszczenia w ceglach należy wypełnić gotową masą mineralną, dostępną w ofercie handlowej większości znanych i cenionych firm produkujących materiały konserwatorskie (np. Remmers, Optolith, czy Keim). Trzeba pamiętać o dobraniu odpowiednich parametrów zarówno dla nowej cegły, jak i zaprawy mineralnej imitującej materiał ceramiczny, aby były zbliżone do parametrów miejsca wypełnianego.

Do wypełnienia ubytków w spoinach cokołu (w obrębie ceramiki i kamienia) zaleca się użyć gotowych zapraw produkowanych do celów konserwatorskich, o właściwościach hydraulicznych, z zawartością tufów wulkanicznych np. z trassu reńskiego. Należy dobrać masę o odpowiedniej barwie, strukturze i cechach mechanicznych, podobną do otoczenia w obrębie wątku ceglanego. Zaleca się zastosować np. Restauro-fuge firmy KEIM, Fugenmörtel ZF firmy Remmers.. Spoinę należy opracować płasko z podcięciem.

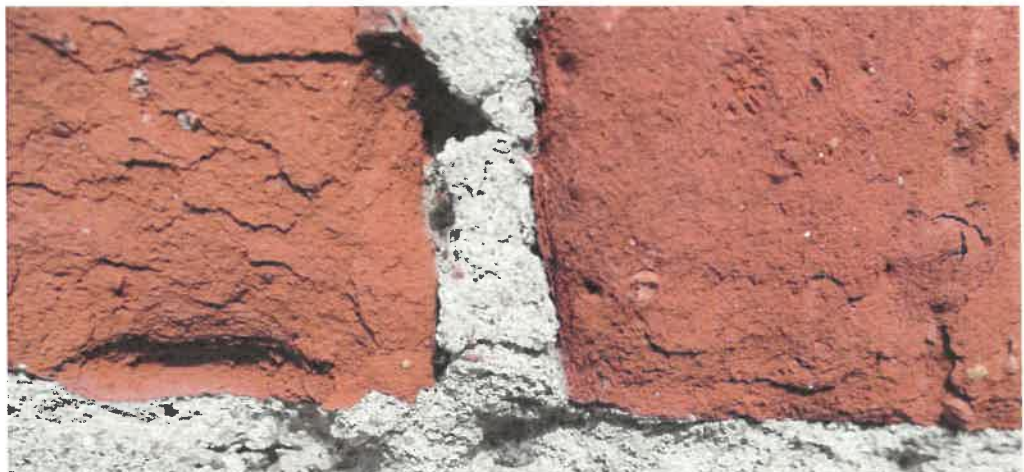
17. Fragmentarycznie zachowana, mocno osłabiona historyczna spoina. Cokół elewacji południowej.

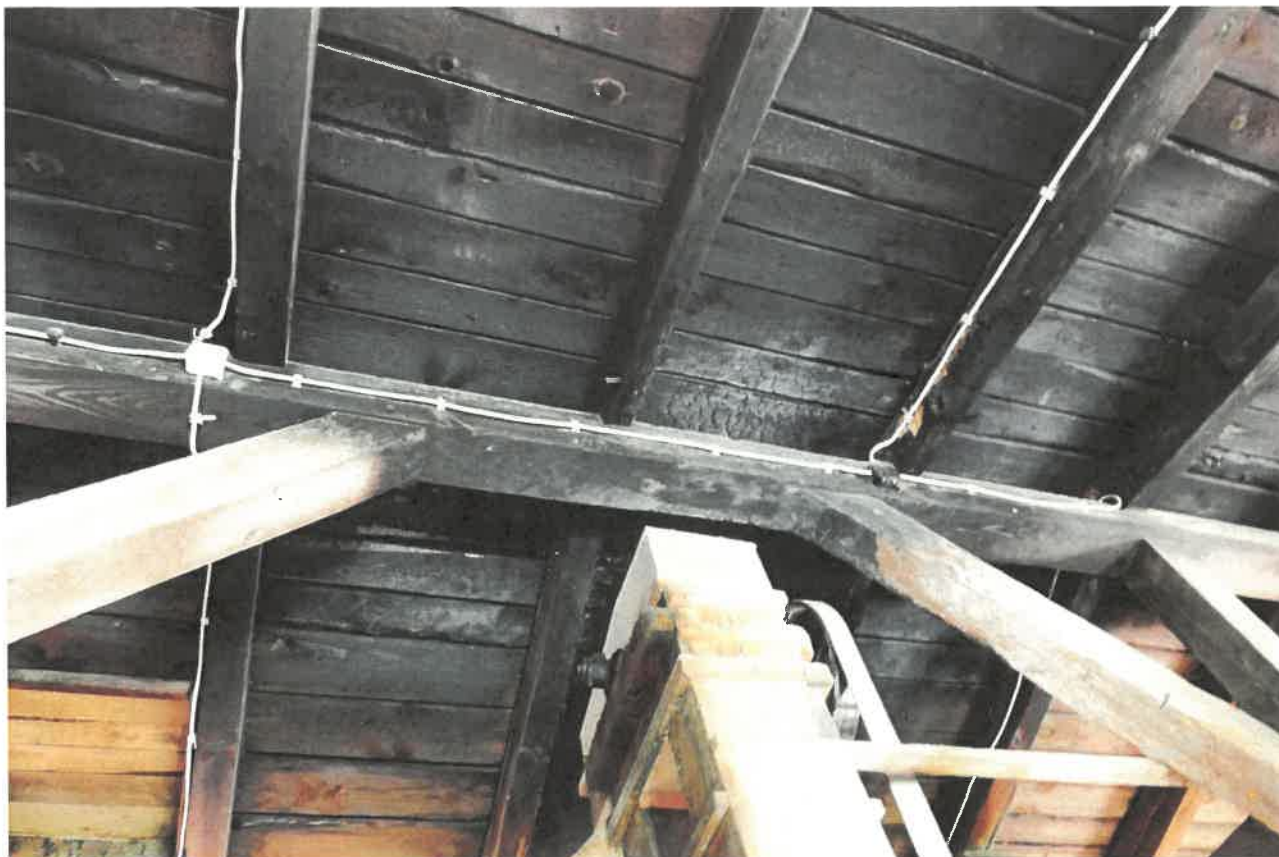
18. Nadpalone w wyniku pożaru belkowanie i deskowanie stropu ostatniej kondygnacji.

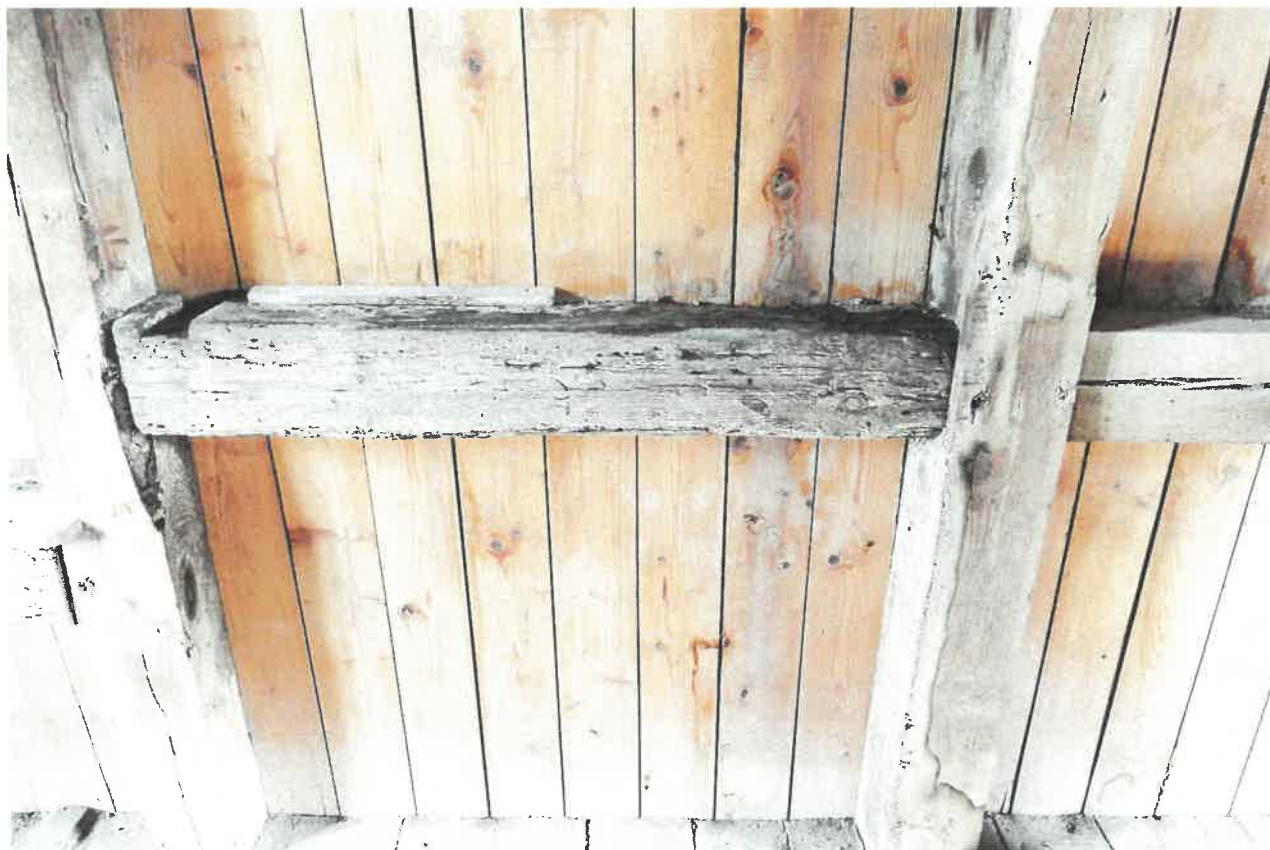
19. Oryginalna belka konstrukcji rygła obudowana współczesnym materiałem.

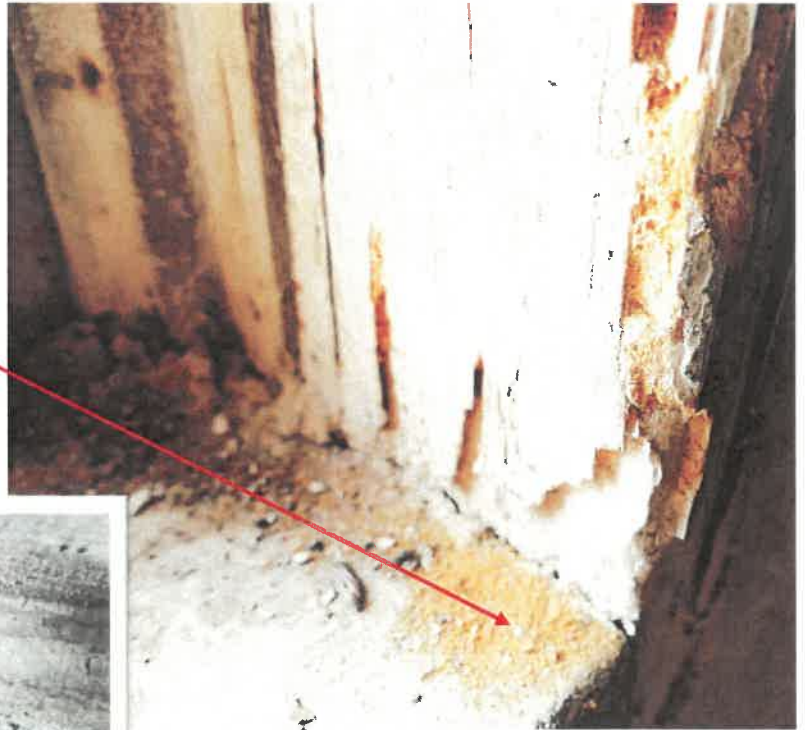
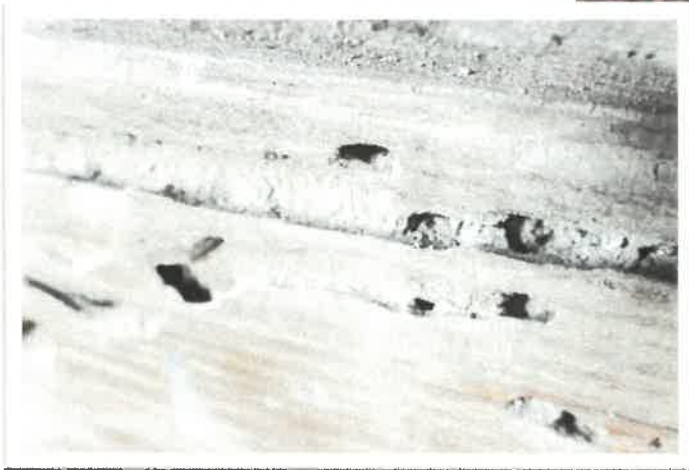
20 i 21. Czynne żerowiska owadów.

(preparaty biochronne), i zwalczania korozji biologicznej (środki biobójcze), które może być okresowo nawilgacane, lecz bez kontaktu z gruntem (np. więźba dachowa), zaleca się stosować preparaty na bazie modyfikowanych czwartorzędowych związków amonowych z dodatkiem związków boru (QAC) np. Boramon; Boramon C-30; Mycetox M; .Mycetox B; Do zabezpieczenia drewna wbudowanego wewnątrz budynku i nie narażonego na wymywanie można stosować preparaty solne, które jednocześnie ograniczają palność drewna np.: Fobos M-2; M-4. Elementy drewniane narażone na wpływy atmosferyczne i drewno uprzednio impregnowane preparatami o nieznanym składzie chemicznym, a także przy bezpośredniej iniekcji w chodniki larwalne, mogą być stosowane preparaty rozpuszczalnikowe. Skład chemiczny preparatów jest bardzo różny, w zależności od producenta. Do stosowania zaleca się szczególnie preparaty zawierające w swoim składzie fungicydy: jak pochodne triazoli (propiconazol; tebuconazol) oraz insektycydy jak syntetyczne pyretroidy (permetryna; alfametryna; deltametryna itp.) np. Aidol Multi GS; lub same insektycydy np. Hylotox.

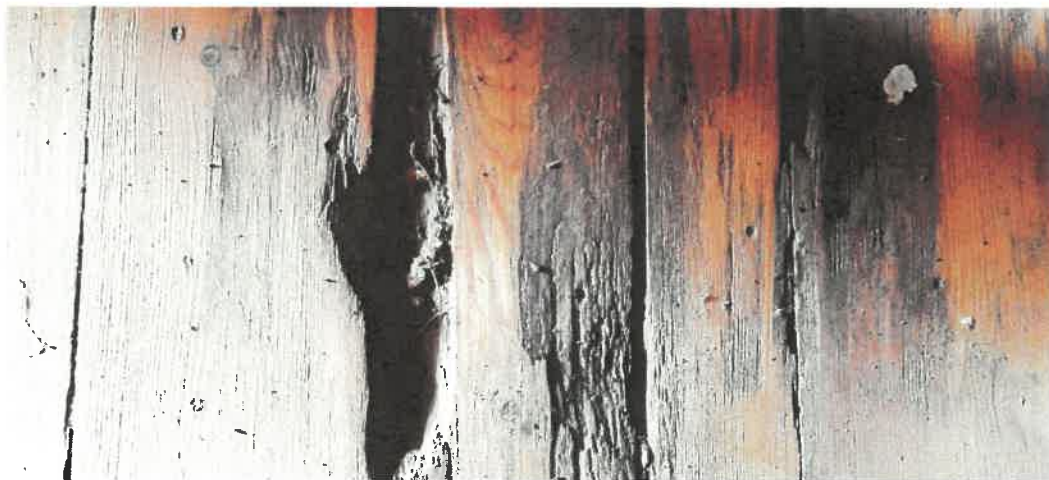
22. Uszkodzone historyczne deskowanie podłogi we wnętrzu budynku.

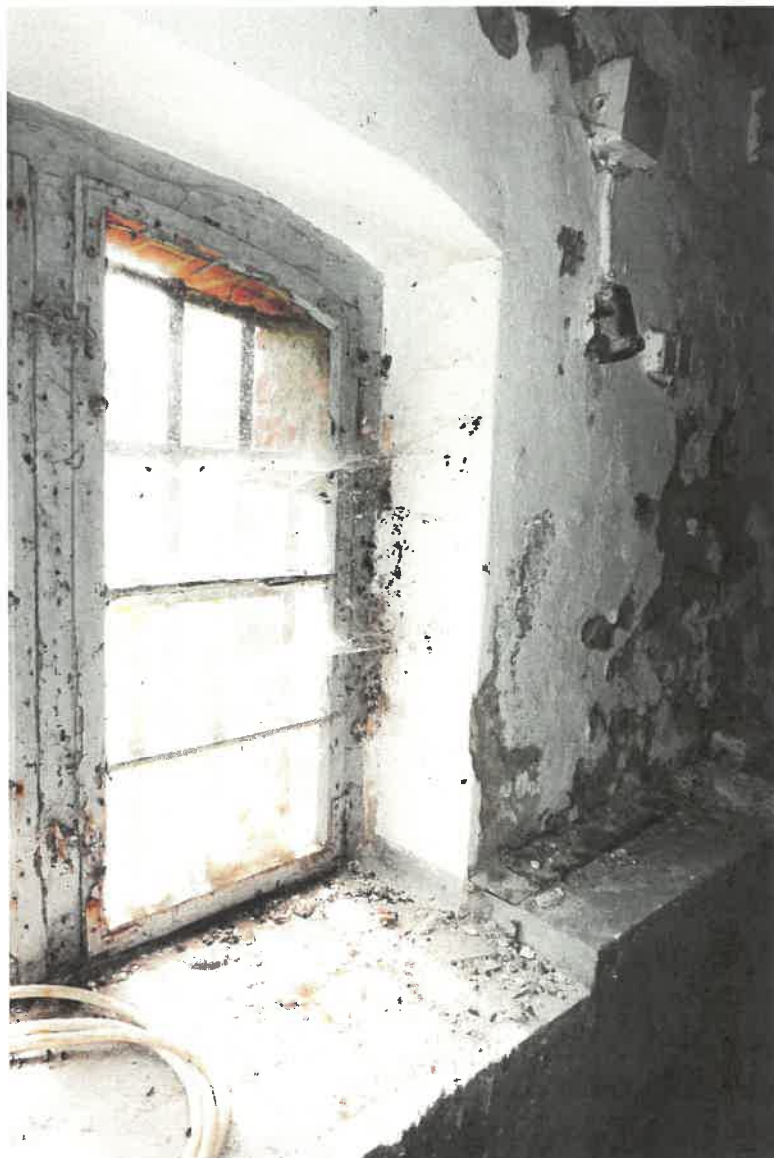
Oryginalne okienka piwniczne są w zdecydowanie gorszym stanie z powodu dużego zawilgocenia panującego w piwnicy. Po zdjęciu warstw farb może się okazać, że drewno jest zbutwiałe i mocno osłabione. Drewniane schody wewnętrzne są w dość dobrym stanie, wymagają miejscowych napraw i wymiany kilku, mocno przetartych stopni.

24. Historyczne okno zachowane
w kondygnacji podziemnej.

Z istniejących okien piwnicznych należy zdjąć warstwy farb wtórnych do powłoki najstarszej, pierwotnej prawdopodobnie w kolorze jasno-szarym (badania doprecyzować w trakcie wykonywania oczyszczania). Wymienić uszkodzone przez korozję biologiczną elementy i całość zaimpregnować preparatami na bazie rozpuszczalników organicznych. Wszystkie istniejące elementy metalowe, oryginalne, po konserwacji i ewentualnej naprawie, należy ponownie wbudować. Bezwzględnej ochronie podlegają zabytkowe zamki i klamki. Sposób wykończenia powierzchni drewnianych i projekt odtworzenia kolorystyki należy przedstawić na komisji konserwatorskiej. Proponuje się zachować kolorystykę istniejącą, jasno szarą o nr S 1005-B80G ze wzornika NCS.

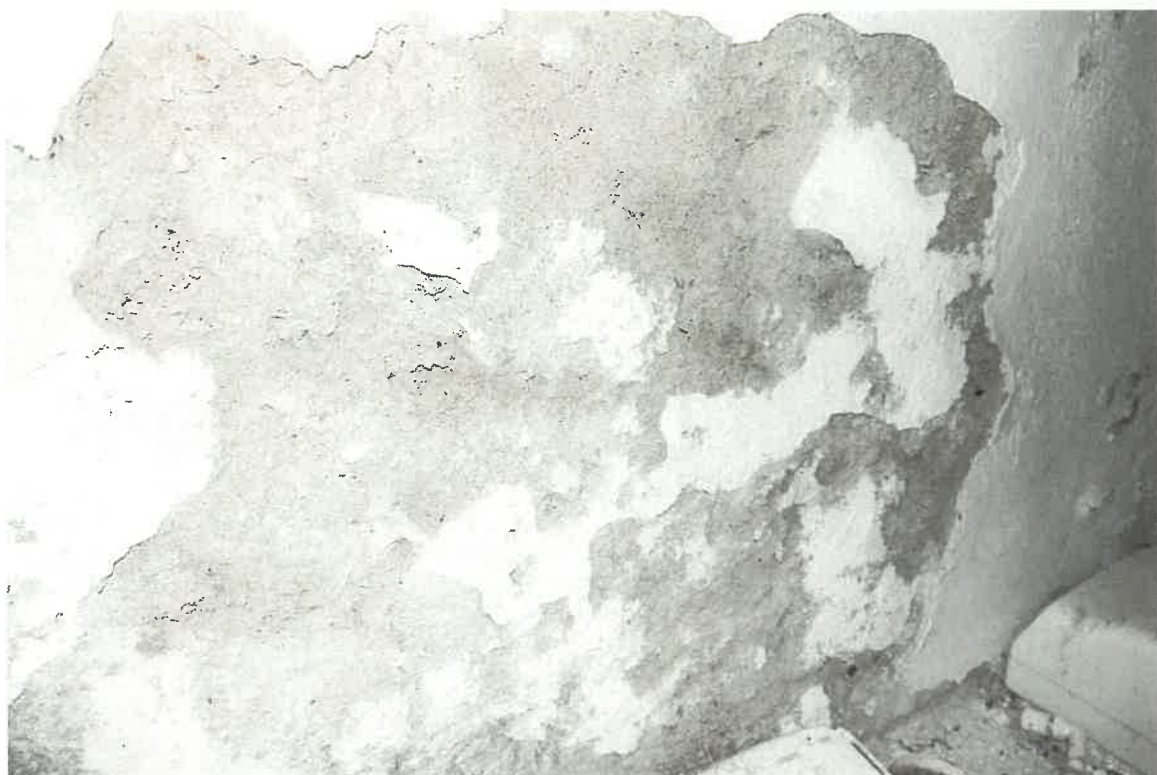
Nie odnaleziono oryginalnego tynku wapiennego na ścianach części podziemnej, gdyż całą powierzchnię ścian współcześnie obłożono grubą warstwą zaprawy cementowej. Zaprawa jest mocna, twarda i zdezintegrowana. Widoczne są znaczne ubytki powierzchniowe spowodowane zawilgoceniem i zasoleniem murów.

25. Łuszcząca się farba położona
na cementowym tynku w piwnicy.

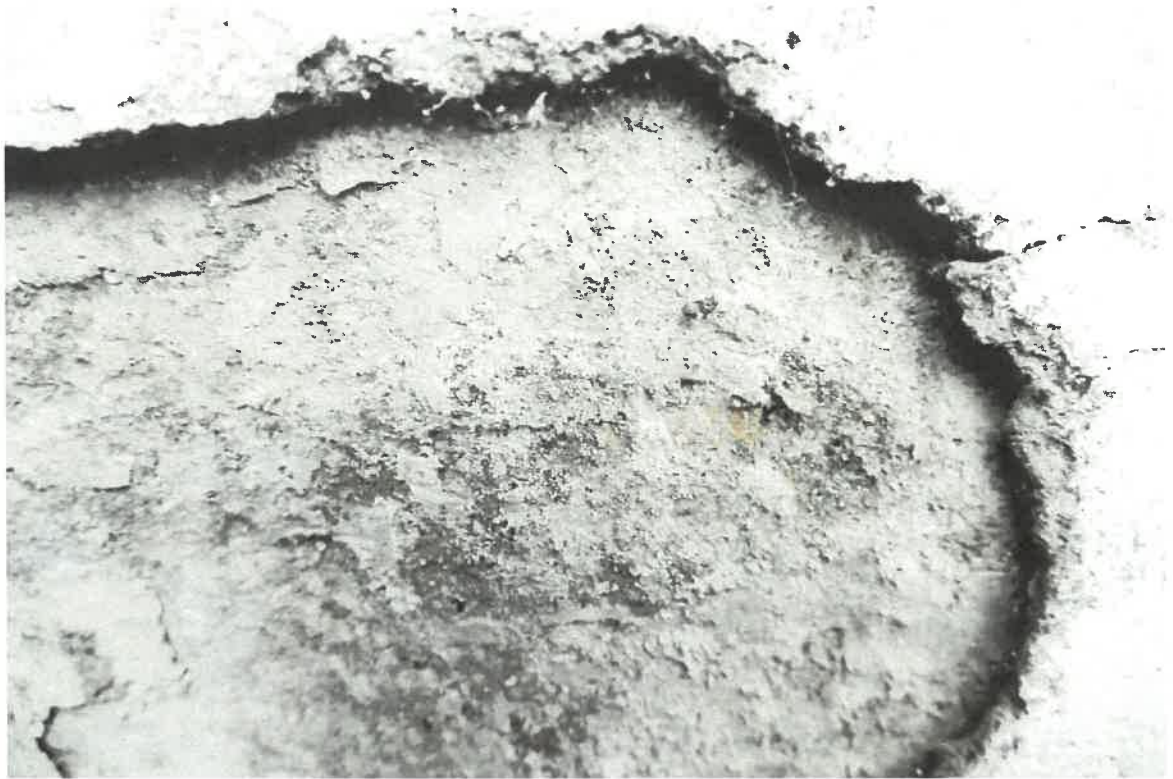
26. Odpadający tynk współczesny – północna ściana piwnicy. Widoczne krystalizujące sole na powierzchni ściennej.

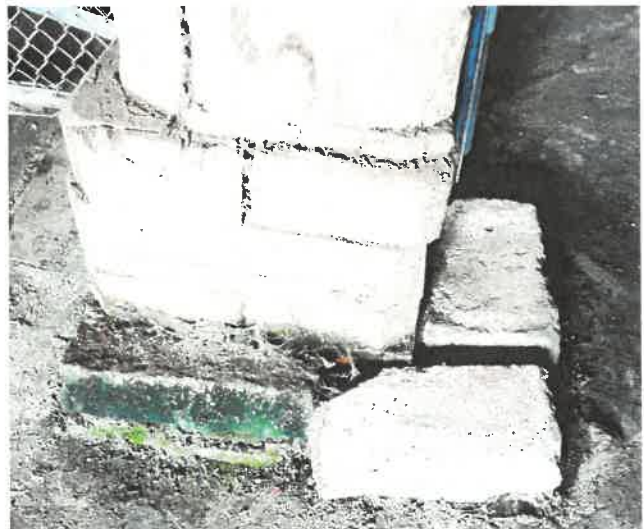
27. Wtórne osadzenie drewnianego słupa konstrukcyjnego w piwnicy na ceglach układanych „na sucho”.

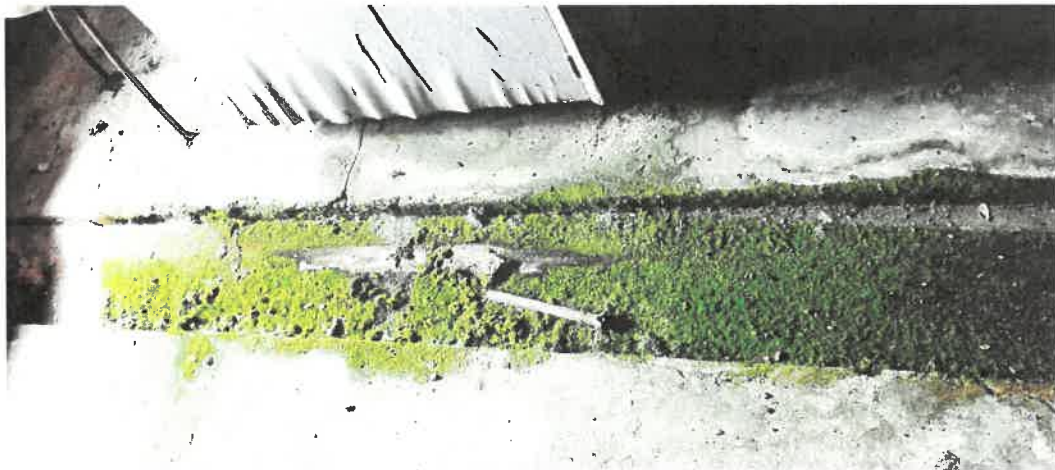
28. Zarośnięty mchem i glonami wewnętrzny kanał w posadzce piwnicy.

Likwidacja przyczyn porostania przez organizmy żywe polega na obniżeniu zawilgocenia murów i zabezpieczeniu powierzchni preparatami biochronnymi.

Dezynfekcji należy poddać wszystkie miejsca zawilgocone, które są porażone glonami, porostami, mchami i grzybami. Proponuje się użycie Algatu w przypadku glonów, a Boramonu do grzybów: Boramon C-30; Mycetox M; Mycetox B; Adolit M flüssig, lub tożsamym. Do wstępnej dezynfekcji i utoksycznienia drewna porażonego przez owady zaleca się szczególnie preparaty zawierające w swoim składzie fungicydy: jak pochodne triazoli (propiconazol; tebuconazol) oraz insektycydy jak syntetyczne pyretroidy (permetryna; alfametryna; deltametryna itp.) np. Aidol Multi GS; lub same insektycydy np. Hylotox.
