Zamierzenie budowlane	„Ekspertyza nośności obiektu mostowego nad rzeką Mała Panew w ciągu DP nr 2352S ulica Ks. Drozdka w m. Kalety”				
Adres budowli	GMINA KALETY ul. ks. Drozdka nad ciekim Mała Panew, WOJ. ŚLĄSKIE				
Rodzaj projektu	EKSPERTYZA				
Branża	MOSTOWA				
Przedmiot projektu	POZ. 1.1.				TOM 1
Spis zawartości	str. 2				
Numer projektu	ZP-070				
Zamawiający	ZARZĄD DRÓG POWIATOWYCH W TARNOWSKICH GÓRACH ul. PYSKOWICKA 54, 42 – 600 TARNOWSKIE GÓRY			Umowa nr -	
Jednostka projektowa

„Ekspertyza nośności obiektu mostowego nad rzeką Mała Panew w ciągu DP nr 2352S ulica Ks. Drozdka w m. Kalety”.

Celem opracowania jest określenie maksymalnej nośności mostu w ciągu ul. ks. Drozdka nad rzeką Mała Panew w Kaletach.

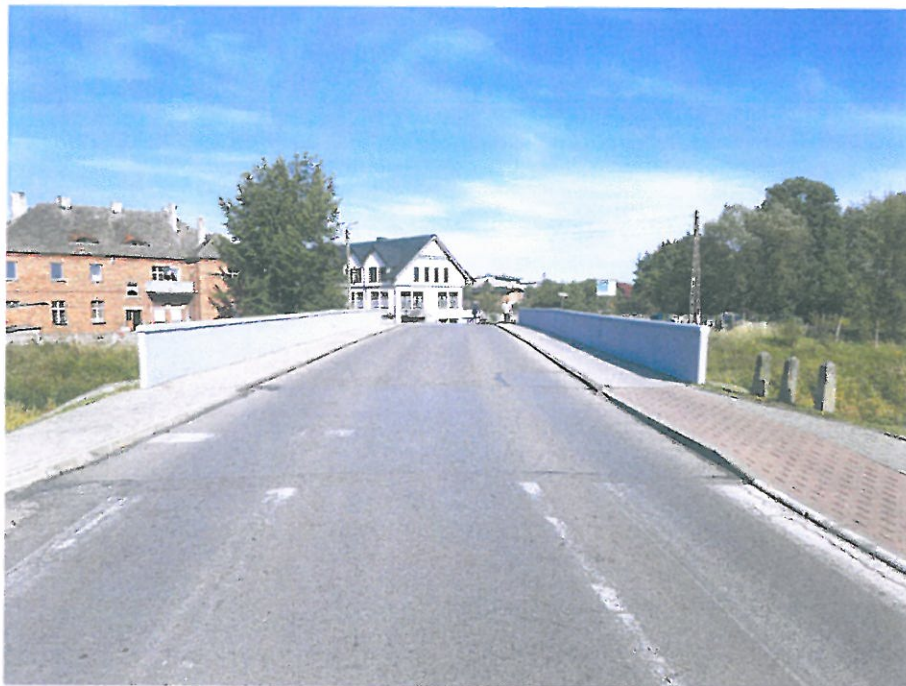
Widok nawierzchni od południa

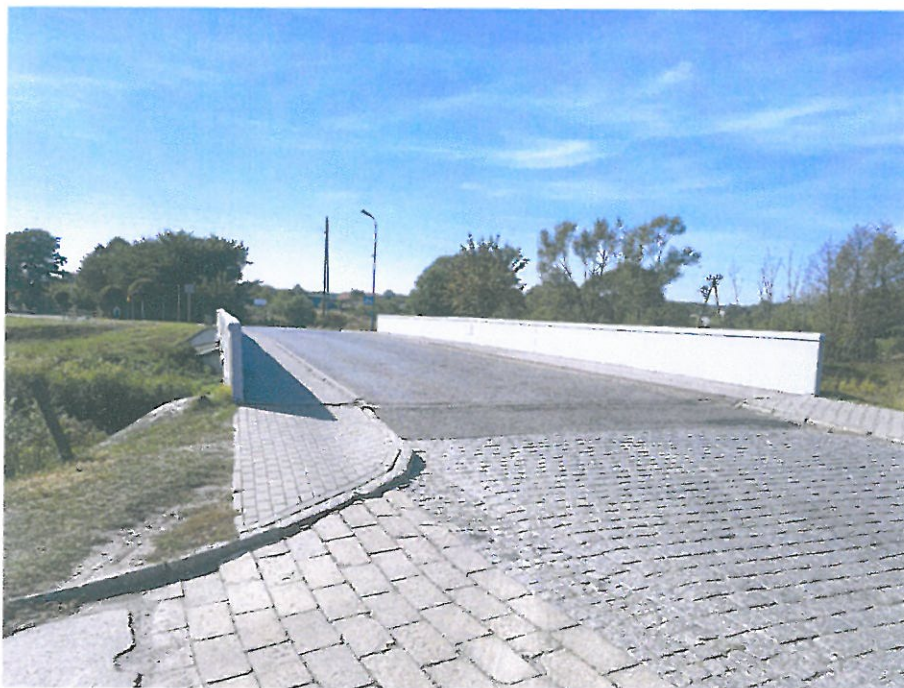
Widok nawierzchni od północy

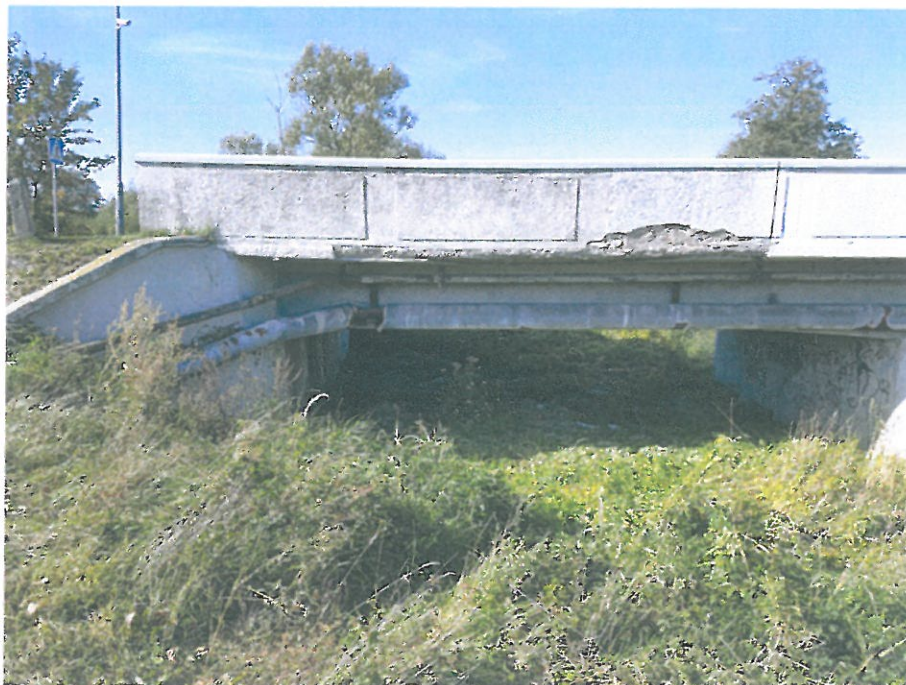
- Odspojenie otuliny po naprawie spodu konstrukcji przęsła
- Pęknięcia otuliny w dolnej części belek (zaleganie wody pod otuliną, korozja mrozowa, korozja stali zbrojeniowej)
- Awaryjny stan wspornika pod chodnikiem od strony górnej wody

Uszkodzenie wspornika pod balustradą po stronie połuniowej od górnej wody

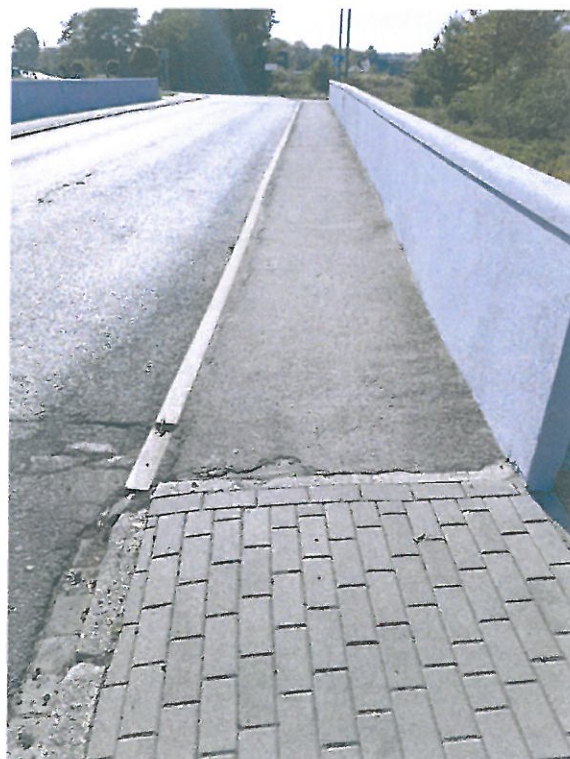
- Awaryjny stan techniczny betonu balustrad wsporników chodnikowych
- Brak systemu odwodnienia obiektu
- Zły stan izolacji płyty pomostu w rejonach pozadylatacyjnych
- Zły stan nawierzchni jezdni i chodników w rejonach dylatacyjnych (kolejiny, ubytki, pęknięcia)

Widok dylatacji na jezdni i chodniku

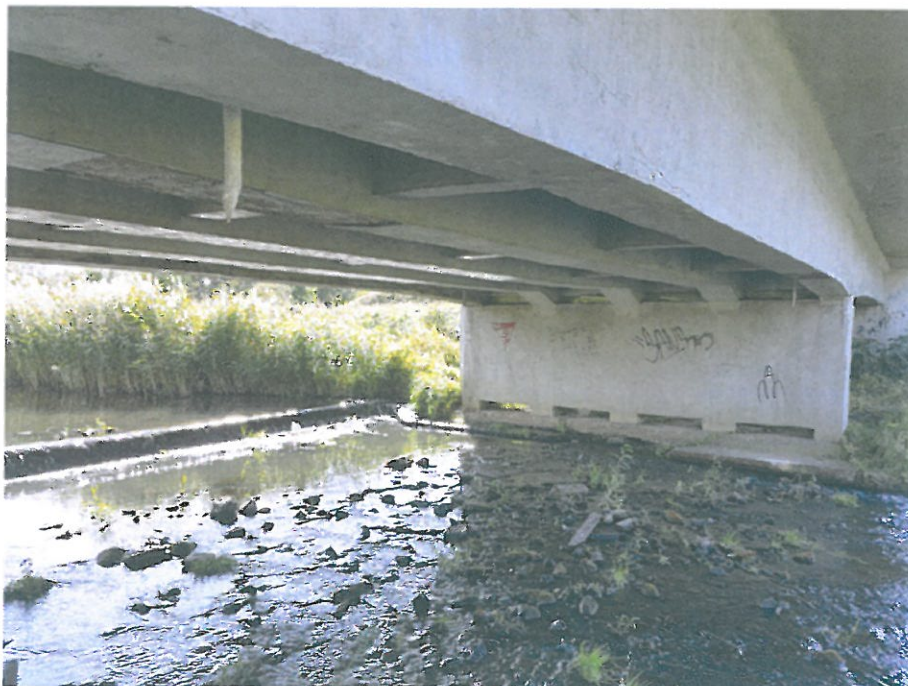
Spód przęsła w części nurtowej

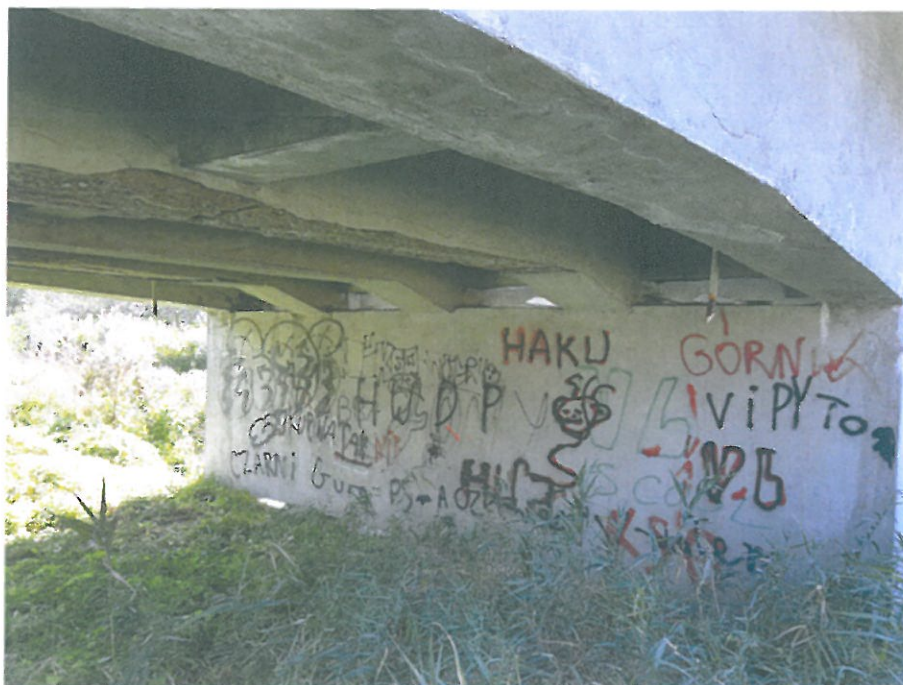
Spód przęsła w części dojazdowej strona południowa

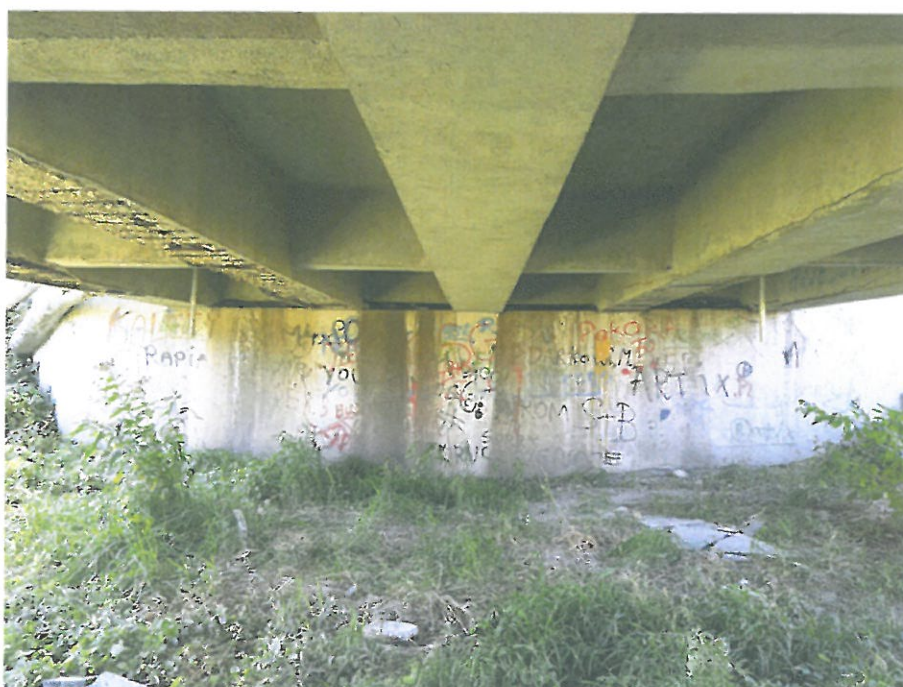
Spód przęsła w części dojazdowej strona północna

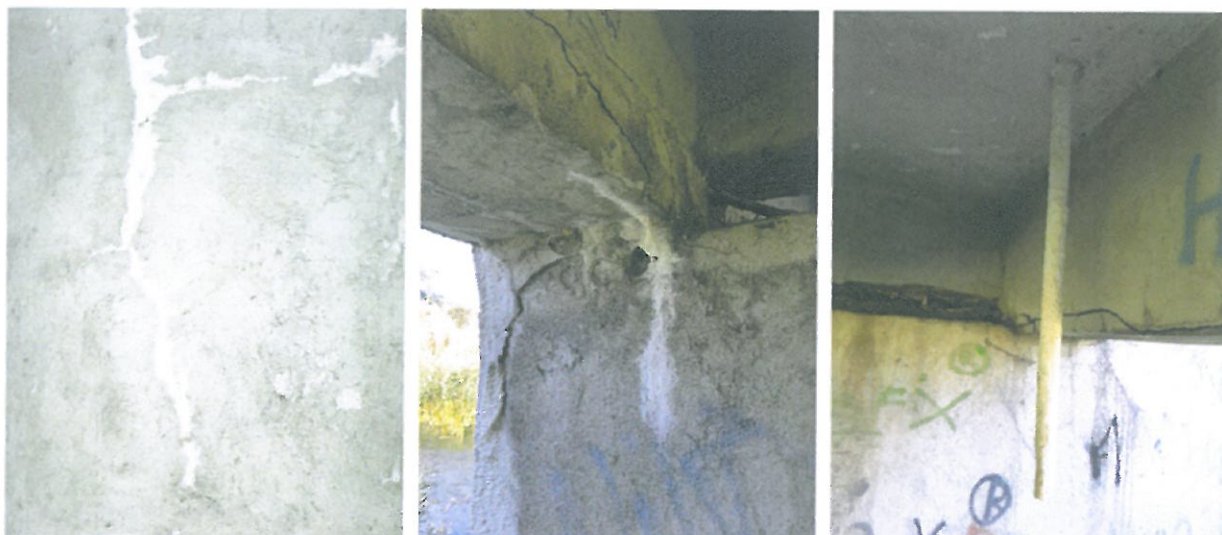
Głównym problemem powodującym zły stan techniczny obiektu jest niska klasa betonu, z którego wykonano przęsło oraz przecieki izolacji pomostu.

Uszkodzenia izolacji (przecieki) oraz nieszczelność płyty w rejonie sączków

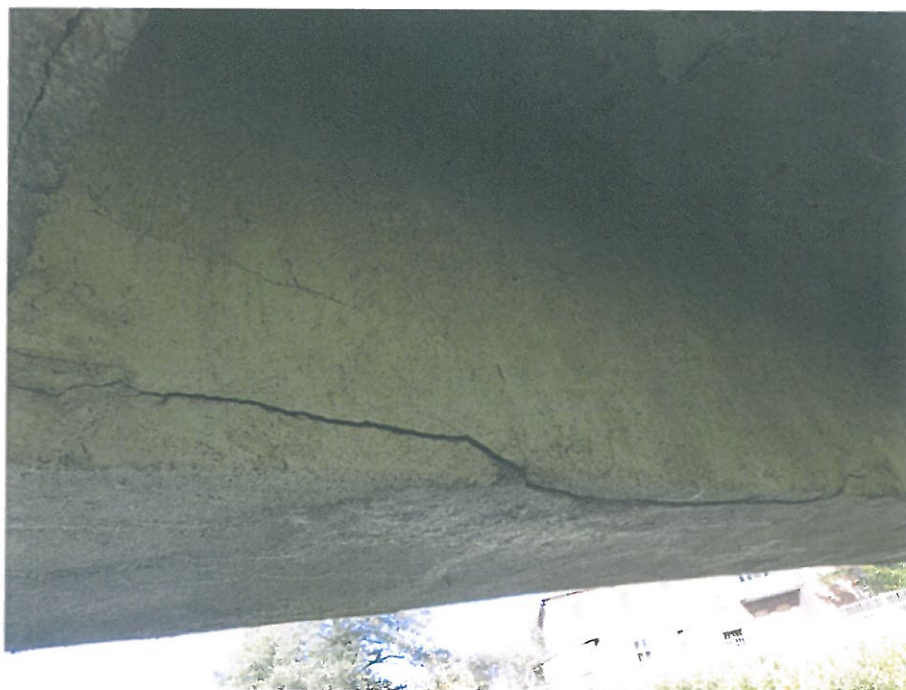
Pęknięcie otuliny w dolnej części belki

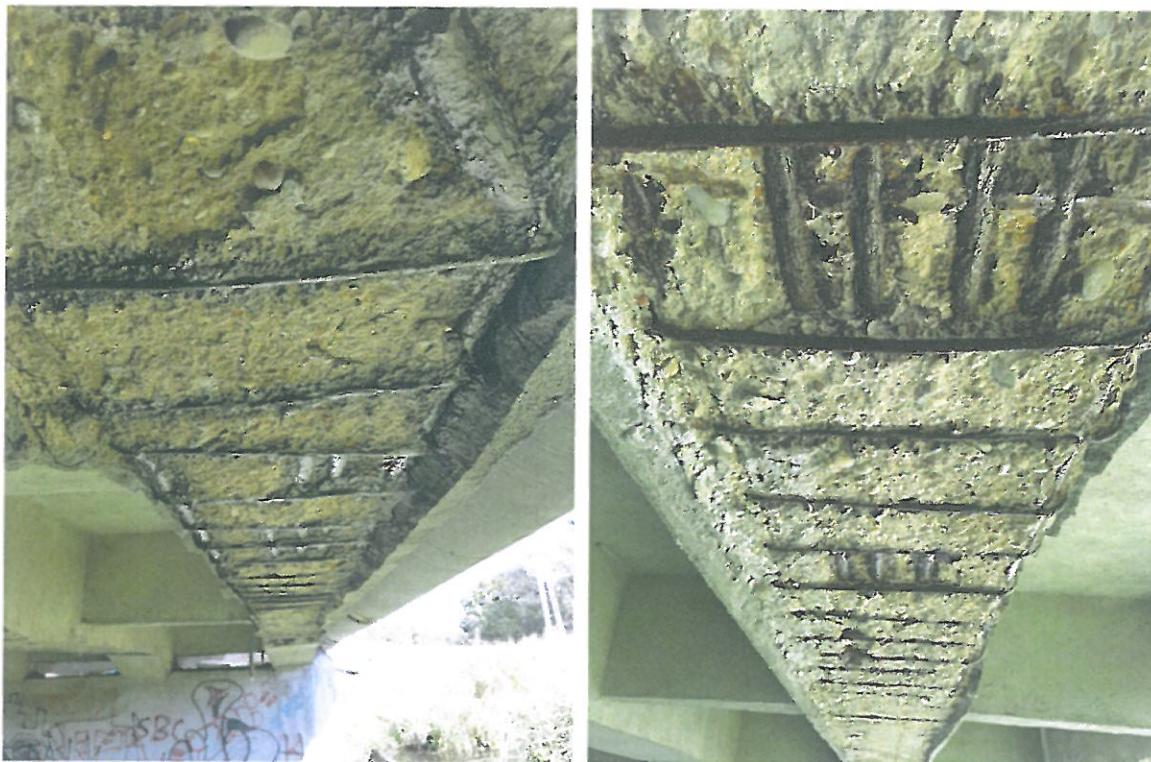
Stan techniczny konstrukcji nośnych jest przedawaryjny. Doszło do erozji betonu w dolnej części belek nośnych. W wyniku przeprowadzonego remontu beton w dolnej części belek silnie skarbonatyzowany oraz posiadający znikome parametry wytrzymałościowe został zamknięty w 4cm płaszczem żelbetowym. Dochodziło do dalszej erozji betonu. Brak był możliwości samo osuszania spodu konstrukcji. Dochodziło do silnej korozji zbrojenia a dodatkowo w okresach zimowych do korozji mrozowej betonu.

Brak otuliny w dolnej części belki, odsłonięcie zbrojenia głównego i rozdzielczego

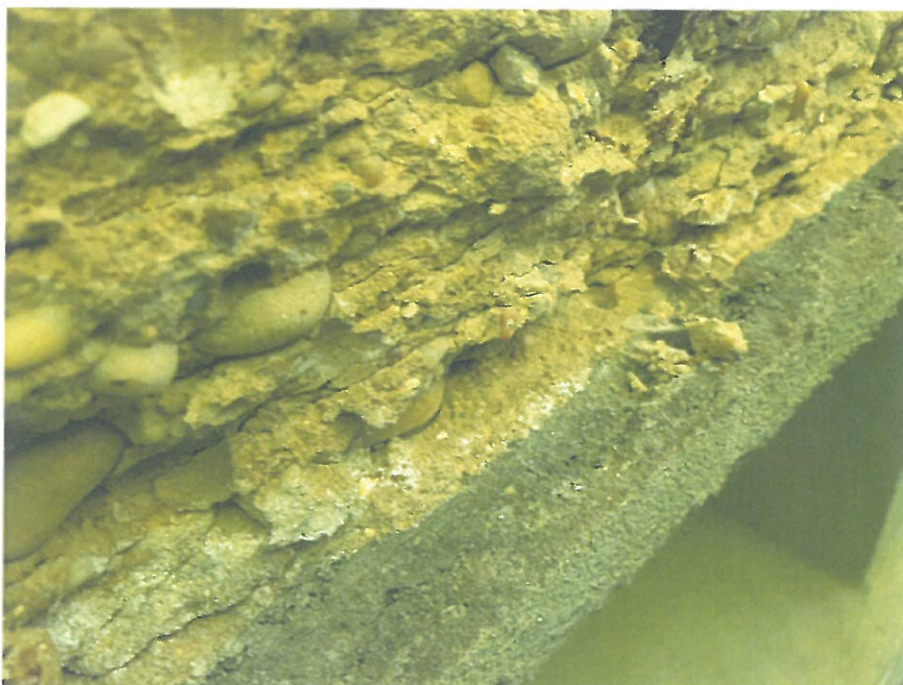
Widok stanu technicznego betonu płaszczka oraz stanu technicznego betonu istniejącej konstrukcji

Do badania wybrano miejsce odsłonięte (pierwotnej konstrukcji). W wyniku przeprowadzenia serii urzerzeń uzyskano średni wynik 32 uderzenia, co odpowiada nośności 15MPa modułowi sprężystości 30GPa. Przyjęto w dalszych rozważaniach beton B20
