## PROGRAM PRAC KONSERWATORSKICH

### ELEMENTY DACHU I WIEŻY BUDYNKU DAWNEGO SĄDU PRZY UL. KOŚCIUSZKI 31 W DREZDENKU

mgr Julia Soroko  
konserwatorka dzieł sztuki  
nr dyplomu 1400/196207/2018  
UMK Toruń

Szczecin, 10.03.2024 r.

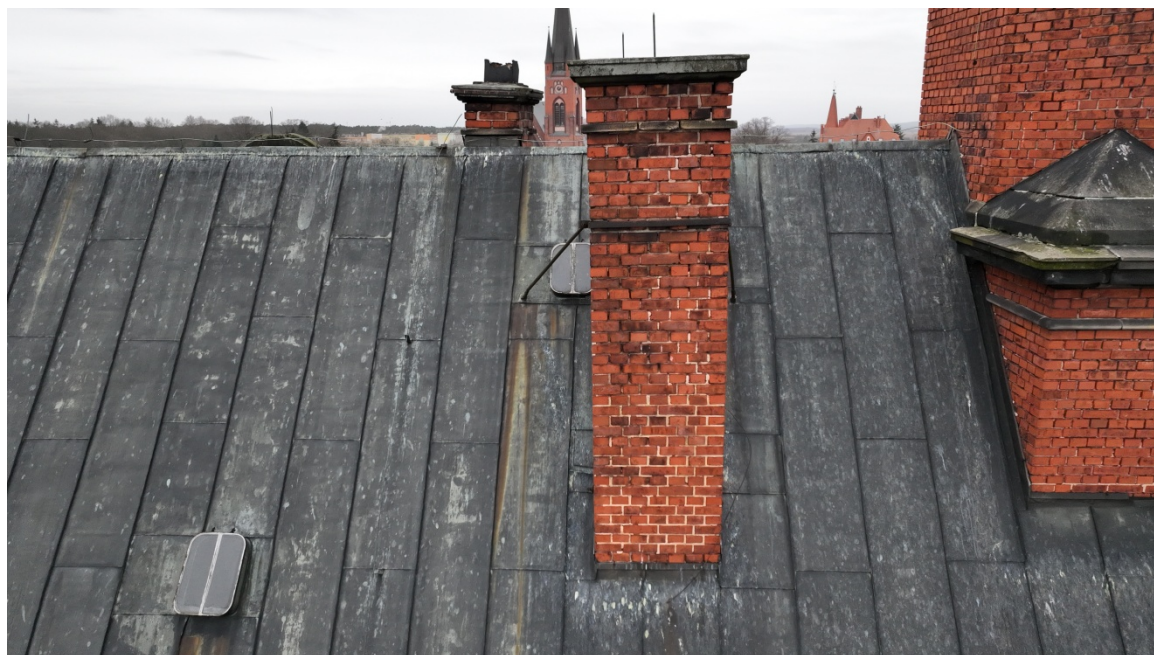
Cegły w dużej mierze są, zwarte, lico miejscami pokryte czarnymi nawarstwieniami charakterystycznymi dla obiektów zlokalizowanych na terenach miejskich zabudowań. Uwagę zwracają znaczne ubytki spoinowania oraz nieznaczne wychylenie jednego z kominów (w związku z wychyleniem, w porozumieniu z uprawnionym konstruktorem można rozważyć rozebranie kilku warstw cegieł i obniżenie wysokości komina).

Fot. 5 Wysoki komin, widoczne ubytki spoinowania i delikatne wychylenie komina. Ponadto widoczne rdzawe zacieki na powierzchni pokrycia dachowego z blachy miedzianej — powstały na skutek zaciekania wraz z wodą opadową produktów korozji stalowej konstrukcji podtrzymującej komin.

Stan zachowania cegieł i spoin w górnych partiach kominów może być skutkiem wymywania przez zaciekającą ze zwieńczeń kominów — czap, wodę opadową. Należy rozważyć wykonanie obróbek blacharskich czap (z tej samej blachy co pokrycie dachowe, po uprzednim wykonaniu napraw w obrębie czap) z kapinosem wyprofilowanym w sposób umożliwiający odrywanie się kropli wody prosto na pokrycie dachu, nie zaciekanie na

15. Stabilizacja konstrukcji kominów - wykonanie napraw pęknięć strukturalnych metodami systemowymi certyfikowanymi wg. wskazań uprawnionego konstruktora budowlanego.

16. Wykonanie niezbędnych przemurowań z wykorzystaniem cegieł oryginalnych nadających się do obrócenia i ponownego wmurowania (po oczyszczeniu i odsoleniu) i dobranych nowych cegieł pełnych o wyglądzie (rozmiarze, kolorze i fakturze) i właściwościach zbliżonych do oryginału, na zaprawę cementowo-wapienno-piaskową z dodatkiem trasy np. firmy Optolith, Remmers. Zabrania się wykorzystywania zapraw czysto cementowych lub cementowo-klejowych. Zaleca się wykonanie obróbek blacharskich (z kapinosem) wierzących kominy, z tej samej blachy co pokrycie dachu, umożliwiającymi spływanie wód opadowych bezpośrednio na pokrycie dachu, nie watek ceglany komina.

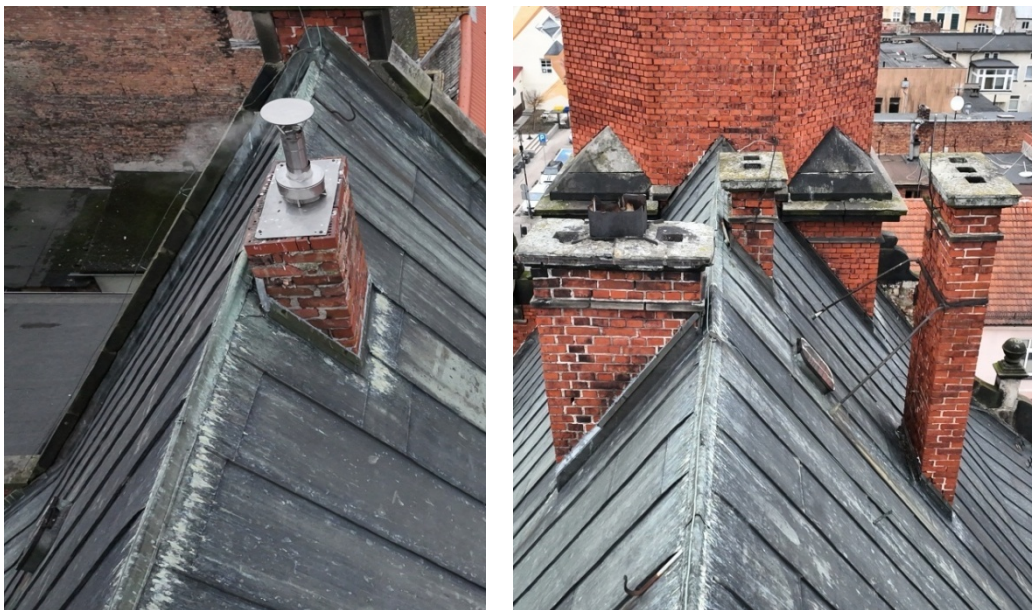
powierzchnię komina. Niewłaściwie dobrana, za mała czapa z blachy na zwieńczeniu jednego z kominów może powodować, że woda opadowa spływa bezpośrednio w otwory wierzchniego, wtórnego rzędu cegieł pustaków zawilgacając w ten sposób koronę i niższe partie cegieł komina (Fot. 6). Natomiast zacieki które można zaobserwować na otynkowanej powierzchni kominów wewnątrz budynku, na poddaszu, są związane z zaciekaniem wód opadowych przez nieszczelne obróbki blacharskie w miejscu łączenia pokrycia dachu z wążkiem ceglany — należy zweryfikować czy są to stare zacieki i tynk jest suchy, czy powstają obecnie w związku z istniejącą nieszczelnością blachy.

Fot. 6 Niewłaściwie wykonana obróbka blacharska na zwieńczeniu komina, woda opadowa spływa bezpośrednio w otwory wtórnych cegieł pustaków zawilgacając w ten sposób niższe partie cegieł komina. Fot. 7 Czapy pozostałych kominów zabezpieczają górne partie cegieł.

17. Przegląd wszystkich opierzeń blacharskich w obrębie kominów, szczególnie w miejscach łączenia blachy i kominów. Należy wykonać naprawy, odpowiednie wyprofilowanie lub wymianę uszkodzonej blachy, uszczelnić miejsca w których woda opadowa mogłaby zaciekać do wnętrza budynku po powierzchni komina — sugeruje się niewielkie podcięcie i zamocowanie obróbki blacharskiej bezpośrednio w murze ceglany kominów.

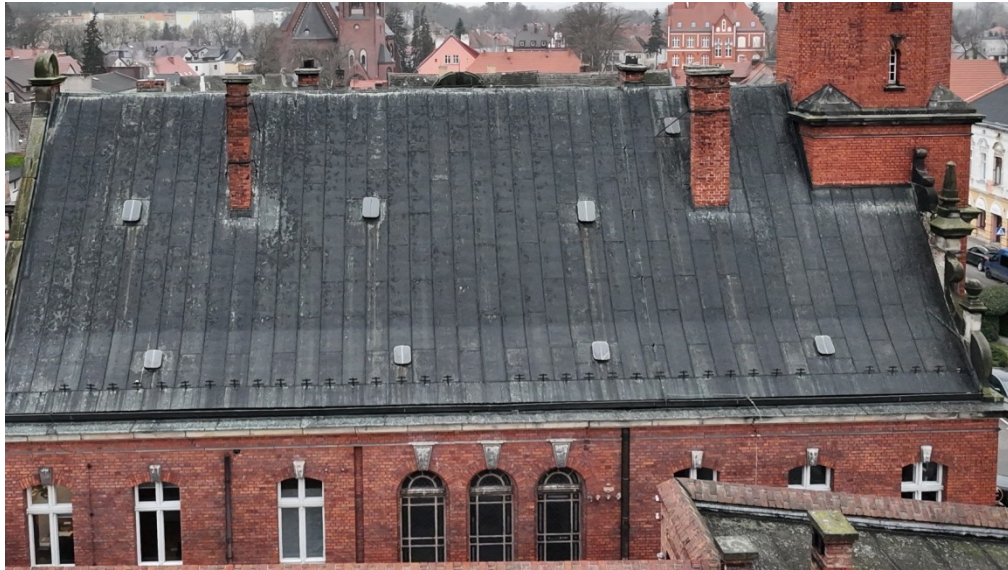
Obecny stan zachowania pokrycia dachu i hełmu jest dobry jednak występują lokalne nieszczelności o czym świadczą miejscowe zawilgocenia więźby dachowej (stan zachowania więźby opisany w opracowaniu *Ocena stanu technicznego więźby dachowej budynku „Ratusza” w Drezdenku z 2024 r.*, autorstwa inż. bud Dariusza Skrzypczaka). Konieczne jest wykonanie napraw blachy. Powierzchnia blachy miedzianej jest pokryta warstwą naturalnej patyny, chroniącej przed dalszą korozją — nie należy jej usuwać. Na powierzchni blachy widoczne są także szare nawarstwienia oraz, od strony wschodniej łuszczące się ciemne (czarne) nawarstwienie. Można przypuszczać, że są to związki miedzi (Cu<sub>2</sub>(OH)<sub>2</sub> · SO<sub>4</sub> i CuO) powstające w procesie tworzenia patyny szczególnie w atmosferze przemysłowej. Uwagę zwraca również rudy zacieki na powierzchni blachy miedzianej. Powstał na skutek zaciekania wody opadowej z rdzawymi produktami korozji pręta stalowego — elementu konstrukcji podtrzymującej komin. Stalowa konstrukcja wymaga przeglądu, ewentualnej wymiany skorodowanych elementów i zabezpieczenia antykorozyjnego metalu (Fot. 5). Ponadto miejscami można zaobserwować nieestetyczne pozostałości ptasich odchodów.

i bezpieczny. Dotyczy to w szczególności punktów łączenia blachy, zwłaszcza w obrębie kominów i na styku z murem ceglany wieży, a także drabinek śniegowych.

Fot. 8 Pokrycie dachu, widok od strony wschodniej.

1. Wykonanie przeglądu szczelności pokrycia dachowego i pokrycia hełmu wieży, a także stanu drabinek śniegowych.

2. Oczyszczenie powierzchni blachy miedzianej z ptasich odchodów i ewentualnych nawarstwień mikrobiologicznych, luźnych zabrudzeń nie będących naturalną patyną, najlepiej gorącą wodą pod ciśnieniem. Należy unikać metod oraz środków mogących naruszyć warstwę patyny naturalnej (metalowe szczotki, agresywne środki chemiczne, piaskowanie). Decyzję o usunięciu rdzawych zacieków pochodzących od stalowej konstrukcji należy podjąć na etapie wykonawczym po wykonaniu nieinwazyjnych prób usunięcia nawarstwienia.

3. Wykonanie lokalnych napraw lub odcinkowych wymian elementów z blachy miedzianej jak istniejąca, o grubości dobranej odpowiednio do istniejącej, w technice tradycyjnej, z wykorzystaniem gwoździ miedzianych nie miedziowanych. Sugeruje się w

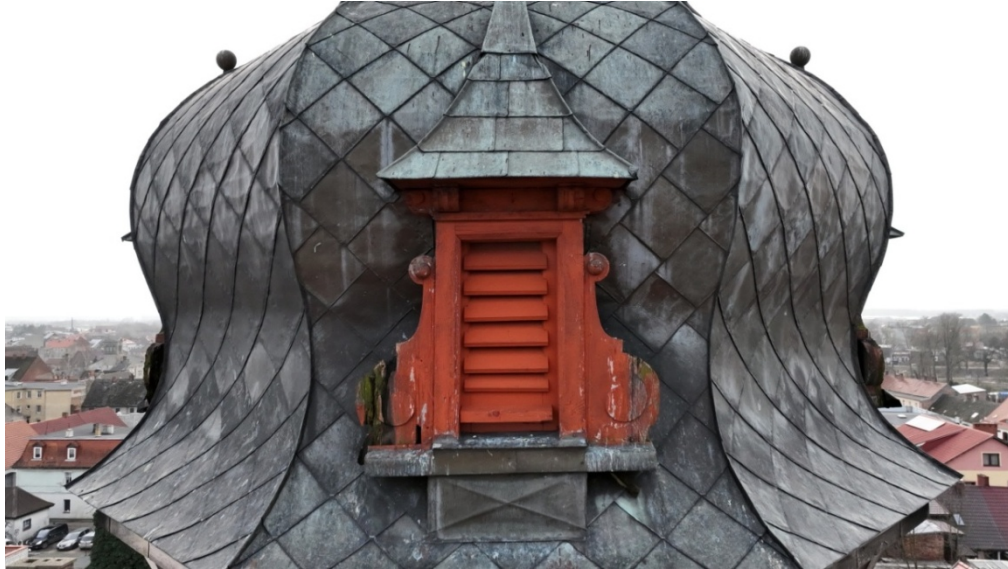
Drewniana stolarka okien hełmu zachowana w różnym stanie. Elementy okienek nakryte daszkiem z blachy pozostają w dobrej kondycji. Fragmenty uszaków wystające poza obręb chroniony daszkiem są w złym stanie, noszą ślady permanentnego zaciekania wód opadowych z daszku wprost na wolną, bezwzględnie nadają się do podjęcia prac naprawczych. Powłoki farby, w kolorze cegieł elewacji, na powierzchni uległy procesom starzenia, popękały, złuszczyły się, miejscami zostały wymyte przez wodę opadową odstawiając wrażliwą powierzchnię drewna, która również uległa procesom degradacji —

zwietrzała popękła, została wydrążoną przez wodę. Permanentnie zawilgocone partie drewna stały się pożywką dla mikroorganizmów, co objawia się zielonymi nalotami na powierzchni w szczególności uszaków. Fragmenty uszaków wymagają wzmocnienia lub całkowitej rekonstrukcji.

Fot. 10 Jedno z okienek helmu. Zachowane powłoki farby w części chronionej daszkiem. Widoczne uszkodzenia lewego uszaka, zerodowane drewno skażone mikrobiologicznie w partii woluty na którą zacieka woda opadowa.

11. Uzupelnienie większych ubytków oraz rekonstrukcja najbardziej zniszczonych elementów stolarki na podstawie oryginału — flekowanie i opracowanie snycerskie np. elementów uszaków otworów okiennych hełmu. Drewno do uzupełnień i rekonstrukcji dobrać zgodnie z oryginałem, wysokiej jakości, o odpowiednim układzie słoików (najlepiej nie odżywiczone). Uprzednio nowe drewno zabezpieczyć czterofunkcyjnym preparatem

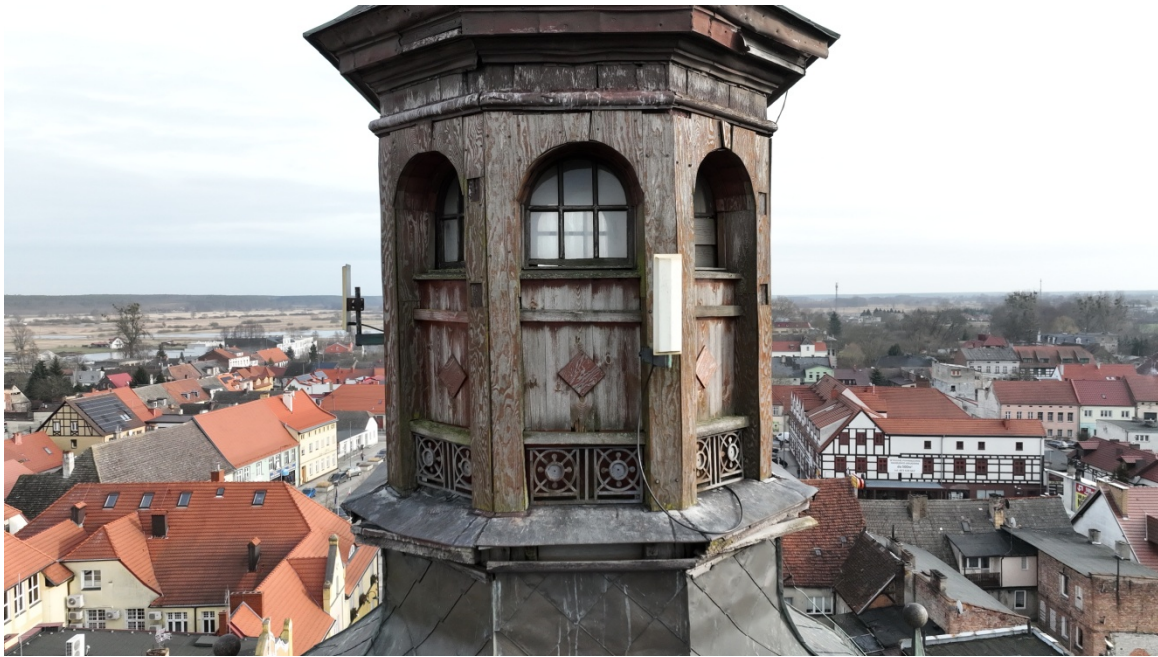
Prawdopodobnie ze względu na niekorzystne warunki atmosferyczne latarnia wieży została przekształcona, występujące pierwotnie otwory na każdej osi zostały przestłonięte drewnianymi okładzinami — płycinami, z dekoracyjnymi rombami w polu centralnym, a w górnej partii niewielkimi okienkami zamkniętymi łukiem pełnym. Jedno z okienek jest uszkodzone, zabite deskami w dolnej części. Powłoki farby, także w kolorze cegieł elewacyjnych, na powierzchni wtórnych okładzin drewnianych prawie całkowicie zostały wypłukane przez wody opadowe. Powierzchnia drewna jest odstąpięta, pokryta zielonymi koloniami mikroorganizmów prawie na całej wysokości. Drewno miejscami jest wypaczone, fragmenty okładzin zamontowane nierówno, niestarannie, niektóre partie z uszkodzeniami, widoczne są szczeliny umożliwiające zaciekanie wody do wnętrza latarni co grozi zawilgoceniem jej konstrukcji. W złym stanie zachowały się elementy drewnianych profilowanych gzymsów. Są wypaczone, odkształcone, częściowo oderwane od powierzchni latarni. Może mieć to związek z nieszczelnością chroniących je obróbek blacharskich.

Fot. 11 Przekształcona latarnia, wtórnie przesłonięte otwory i filary. Widoczne odkształcenia drewnianych gzymsów, wymyte powłoki farby i porostanie mikroorganizmów.

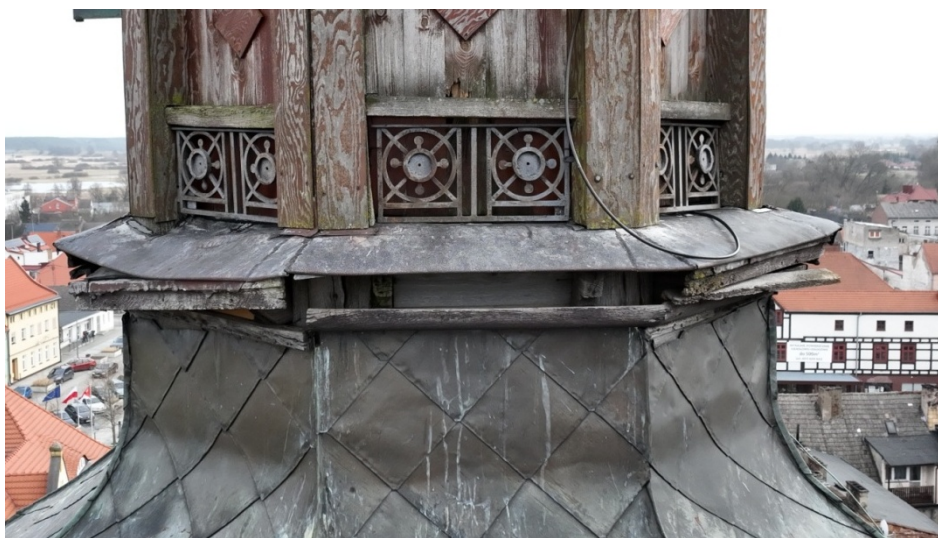
W dolnej części, pod płycinami zachowane dekoracyjne ażurowe elementy metalowe, prawdopodobnie ze stopu węglowego żelaza. Są pokryte warstwą popękanej farby. Szczegółowa ocena ich stanu zachowania będzie możliwa na etapie wykonawczym, po dostawieniu rusztowań.

Fot. 12 Ażurowe metalowe dekoracje. Widoczny również ubytek profilowanego odcinka gzymsu oraz odkształcenia pozostałych.

1. Usunięcie powłok farb oraz produktów korozji metalu z powierzchni stopu węglowego żelaza metodami chemicznymi i mechanicznymi z wykorzystaniem preparatów spęczniających i zmydlających i odtłuszczenie powierzchni metalu alkoholem etylowym lub acetonem.
2. Naniesienie antykorozyjnych powłok zabezpieczających na powierzchnie metalowe ze stopu węglowego żelaza w 2 warstwach np. pierwsza warstwa farby podkładowej

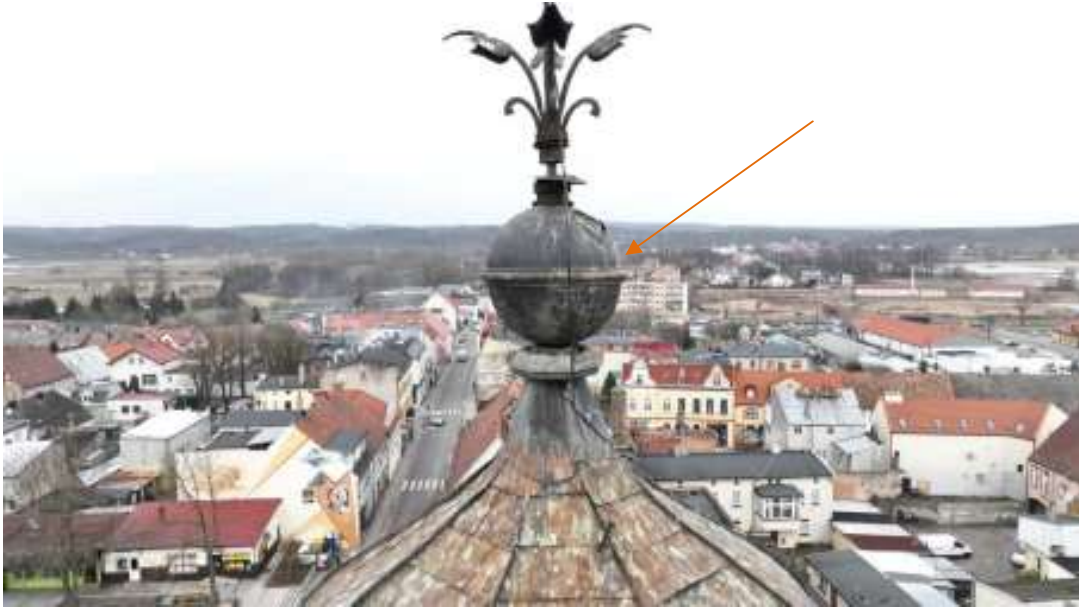
Fot. 13 Zbliżenie na kulę kapsułę i widoczne uszkodzenie.

Zachowało się dekoracyjne zwieńczenie wieży w postaci kuli - kapsuły, iglicy i wiatrowskazu. Kula z blachy została uszkodzona — widoczne jest uszkodzenie mechaniczne w górnej części.

Szczegółowej oceny stanu zachowania iglicy, wiatrowskazu i kuli należy dokonać na etapie wykonawczym, po uzyskaniu dostępu do zwieńczenia wieży. Zaleca się konsultacje z drykiem — specjalizującym się w rzemiośle z zakresu metaloplastyki, wytwarzaniu i obróbce przedmiotów kulistych z blachy. Na podstawie precyzyjnej oceny stanu zachowania, przez dyplomowanego konserwatora zabytków i konsultacji zostanie opracowany szczegółowy plan naprawczy w zakresie metaloplastyki zwieńczenia wieży — zwłaszcza w kwestii uszkodzonej półkuli.
