INWENTARYZACJA  
I  
EKSPERTYZA TECHNICZNA

# **INWENTARYZACJA BUDOWLANA**

## **EKSPERTYZA TECHNICZNA**

**/ DOTYCZĄCA STANU TECHNICZNEGO BUDYNKU I JEGO ELEMENTÓW  
KONSTRUKCYJNYCH W WYMAGANYM ZAKRESIE PRZEBUDOWY WĘZŁÓW  
SANITARNYCH I BUDOWY SZYBU WINDY /**

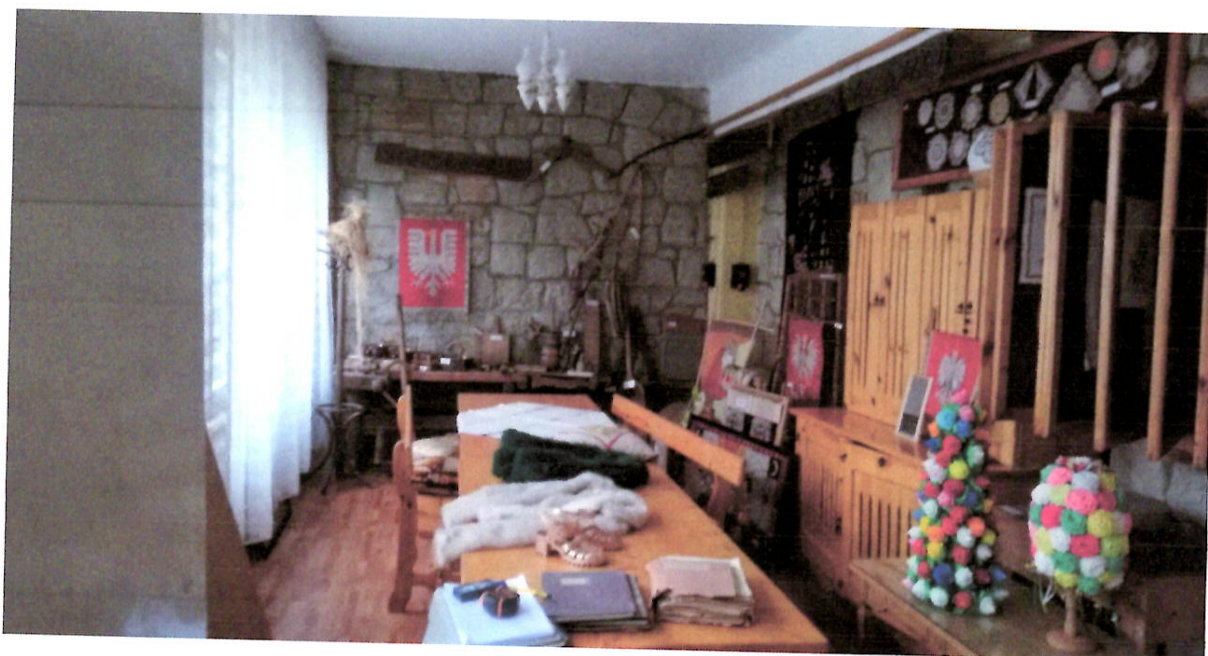
Fot.7. Pomieszczenie Izby Regionalnej na parterze, gdzie zostanie zlokalizowany wewnętrzny szyb windowy.

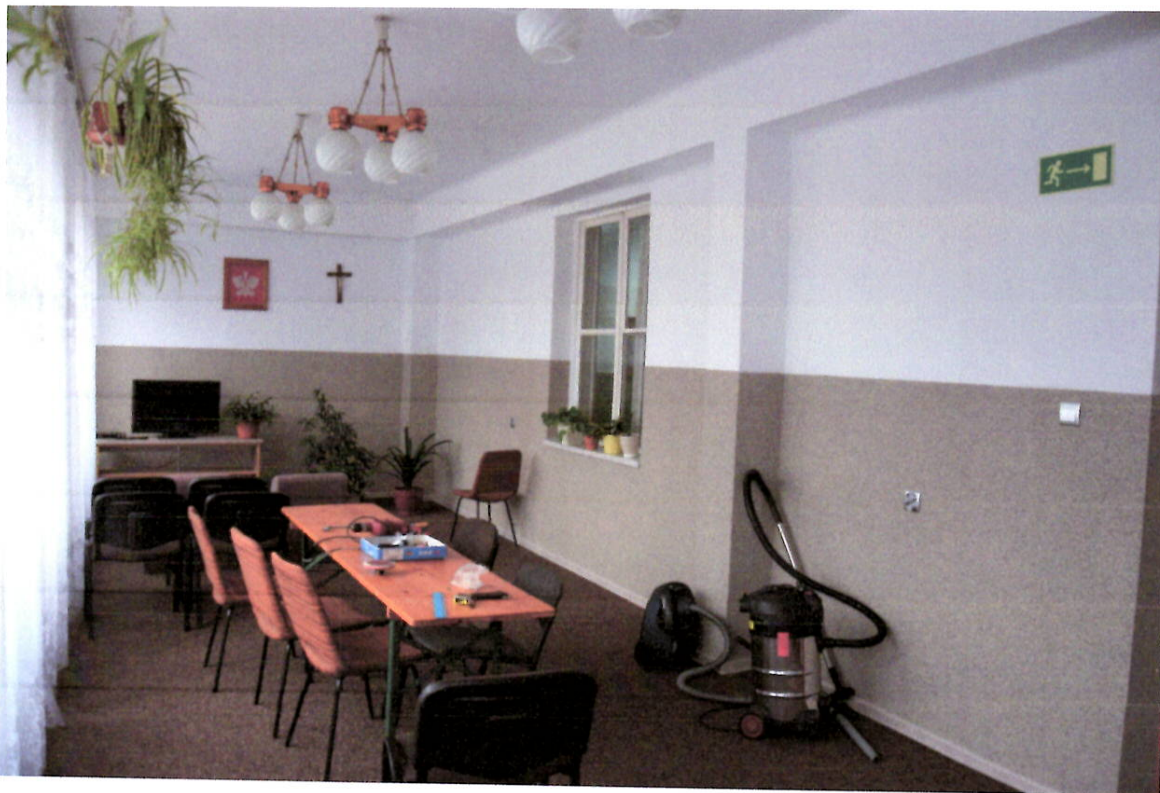
Fot. 8. Pomieszczenie świetlicy na kondygnacji I piętra budynku - po lewej widoczne okno wewnętrzne, w miejscu którego zlokalizowane zostanie wejście do windy od strony korytarza.

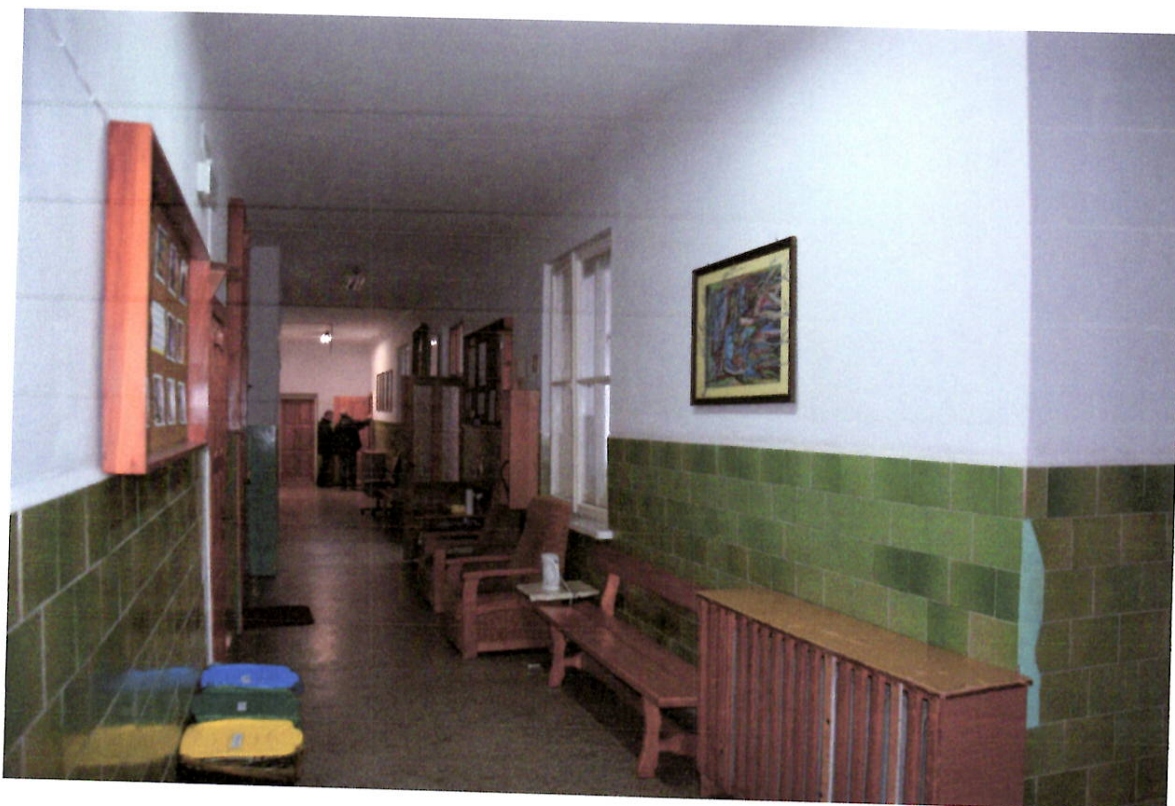
Fot.9. Budynek j.w. – korytarz na poziomie I piętra – po prawej widoczne okno wewnętrzne do przebudowy na wejście do windy.

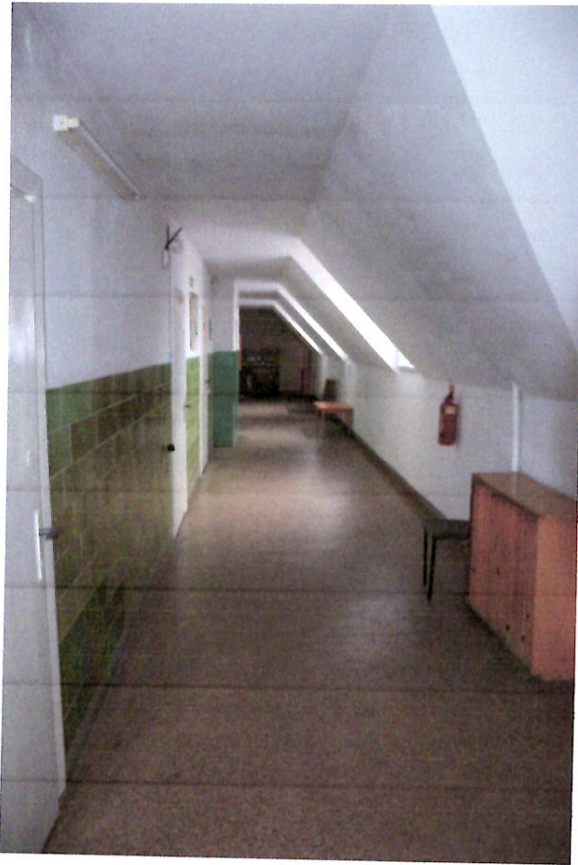
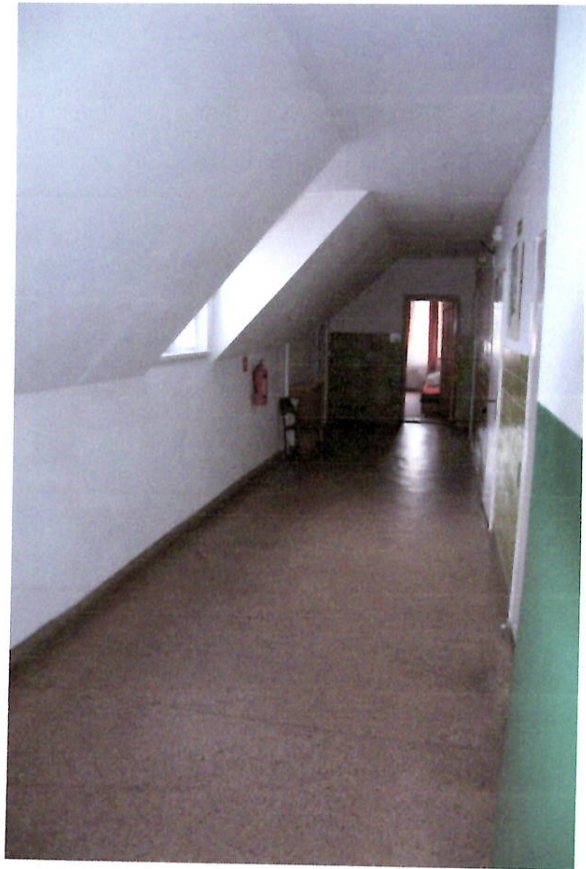
Fot. 10, 11. Budynek j.w. korytarz na poziomie II piętra budynku, gdzie zlokalizowane zostanie wejście do windy. N drugim zdjęciu widoczne okno lukarny do przebudowy.

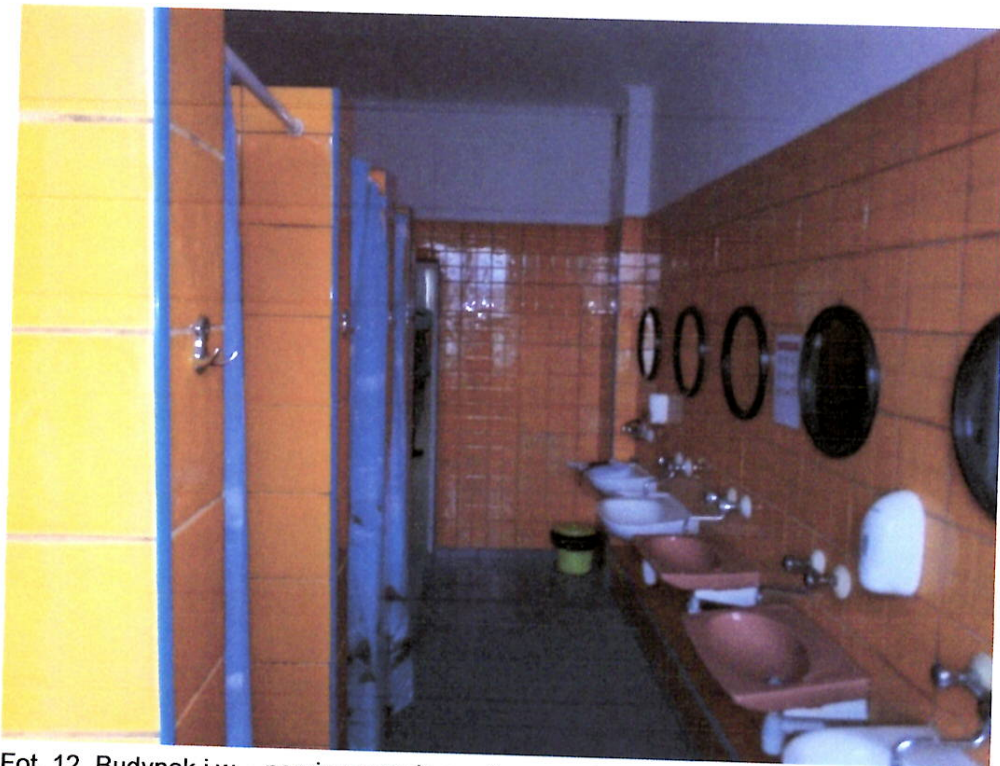
Fot. 12. Budynek j.w. - pomieszczenia sanitarne na I piętrze do przebudowy - stan istniejący.

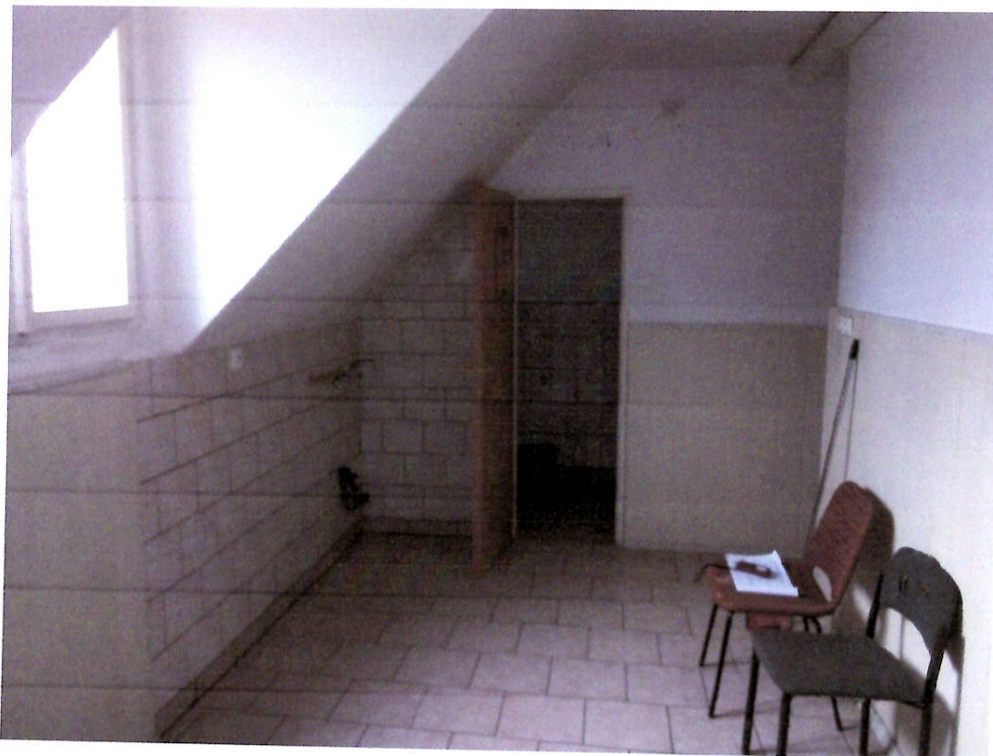
Fot. 13. Pomieszczenia użytkowe na II piętrze przeznaczone do przebudowy na węzeł sanitarny - stan istniejący.

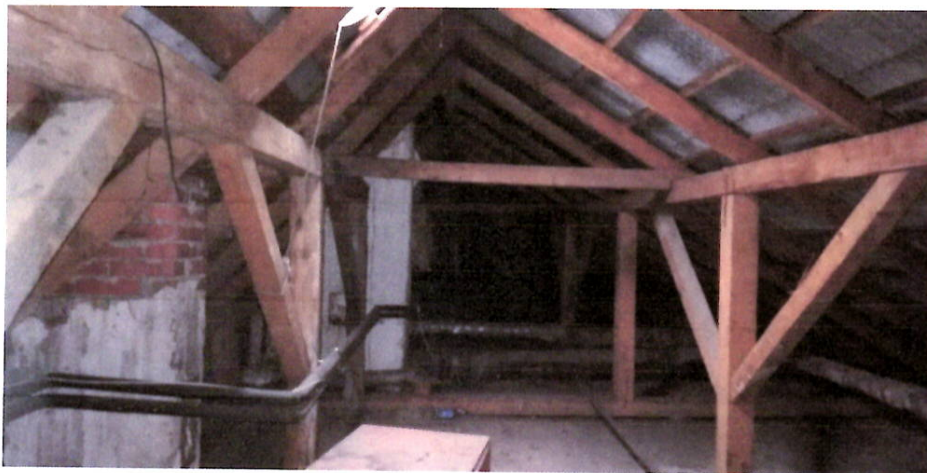
Fot. 16. Poddasze nieużytkowe - drewniana płatwiowo-krokwiowa konstrukcja dachu.

W pracach remontowych należy uwzględnić remont pomieszczeń przeznaczonych do przebudowy, wykonanie fragmentów nowego tynku, posadzki oraz powłok malarskich. Kompleksowych prac remontowych oraz sprawdzenia i uzupełnienia odpowiednich zabezpieczeń bio- i ogniochronnych wymaga cała drewniana konstrukcja dachu (częściowa wymiana uszkodzonych elementów, wzmocnienie i naprawa rozluźnionych połączeń). Istniejące pokrycie z blachy ocynkowanej oraz obróbki blacharskie i orywnowanie wymagają również dokładnego sprawdzenia szczelności, lokalnych napraw i wykonania nowych powłok malarskich lub wymiany na nowe pokrycie z blachy powlekanej. W trakcie tych prac należy również uwzględnić naprawę uszkodzeń ozdobnych elementów architektonicznych (gzymsy, obramienia) oraz częściowy remont kominów w obrębie przestrzeni strychowej i ponad dachem.

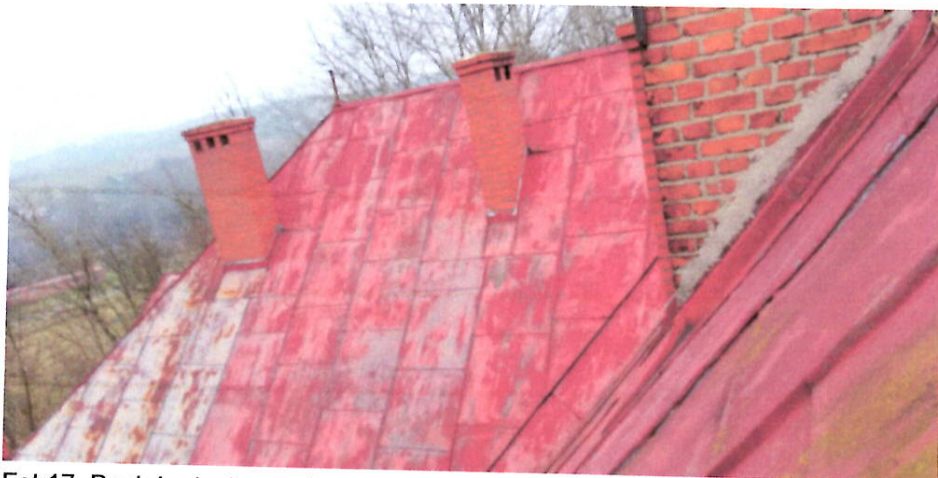
Blacha stanowiąca pokrycie dachu posiada wyraźne ślady rdzy i nieszczelności, a w niektórych miejscach perforację.

Na deskowaniu dachu widoczne są ślady zacieków w bezpośrednim sąsiedztwie ścian zewnętrznych, przy kominach - co świadczy o występujących nieszczelnościach pokrycia. W złym stanie technicznym są obróbki blacharskie gzymsów. Szczególnie niebezpieczne są obluzowane obróbki blacharskie, co przy gwałtownych porywach wiatru może spowodować ich oderwanie.

Fot. 17. Dach budynku - pokrycie z blachy ocynkowanej płaskiej na rąbek stojący – wyraźnie widoczne uszkodzenia blachy (ślady korozji) oraz ochronnych powłok malarskich.

Poza wymienionymi drobnymi uszkodzeniami stan ogólny obiektu i jego elementów konstrukcyjnych jest dobry lub dostateczny i nie zagraża bezpieczeństwu użytkowników. Budynek wymaga głównie wspomnianych prac remontowo-konserwacyjnych dotyczących powłok elewacyjnych oraz drewnianej konstrukcji dachu, obróbkę blacharskich i orynowania, a także przeprowadzenia kompleksowej termorenowacji w celu dostosowania do obowiązujących przepisów ochrony cieplnej budynków. Kompleksowego remontu wymaga również cała kondygnacja piwnic budynku, który musi uwzględnić skucie istniejących tynków, likwidację wysoleń i pleśni, osuszenie ścian oraz wykonanie skutecznej izolacji poziomej i izolacji przeciwwilgociowej oraz termicznej ścian piwnic od strony gruntu.

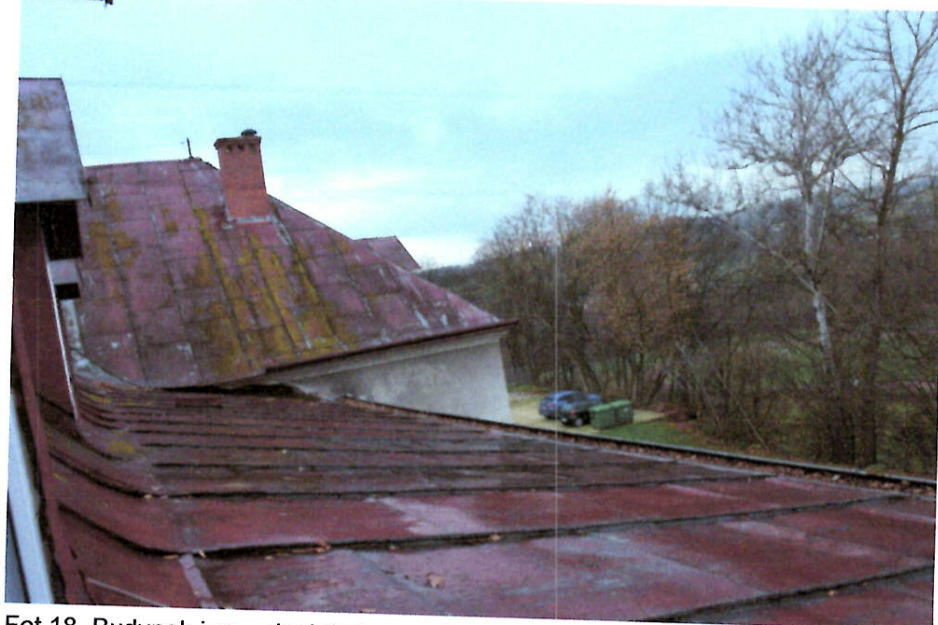
Fot. 18. Budynek j.w. – dach jednospadowy z pokryciem z blachy ocynkowanej malowanej nad pomieszczeniem świetlicy znajdującej się na I piętrze budynku - widoczne miejsce lokalizacji projektowanego szybu windy (poziom II piętra).
