RAPORT Z PRZEGLĄDU PODSTAWOWEGO  
**OBIEKTU MOSTOWEGO**

**Nazwa obiektu:** Most w ciągu ul. Wczasowej w m. Brenno, Gmina Wijewo

**PROTOKÓŁ OKRESOWEJ KONTROLI ROCZNEJ / PIĘCIOLETNIEJ\* NR RR.271.3.112.2021**  
**- PRZEGLĄDU PODSTAWOWEGO / ROZSZERZONEGO\* OBIEKTU MOSTOWEGO**

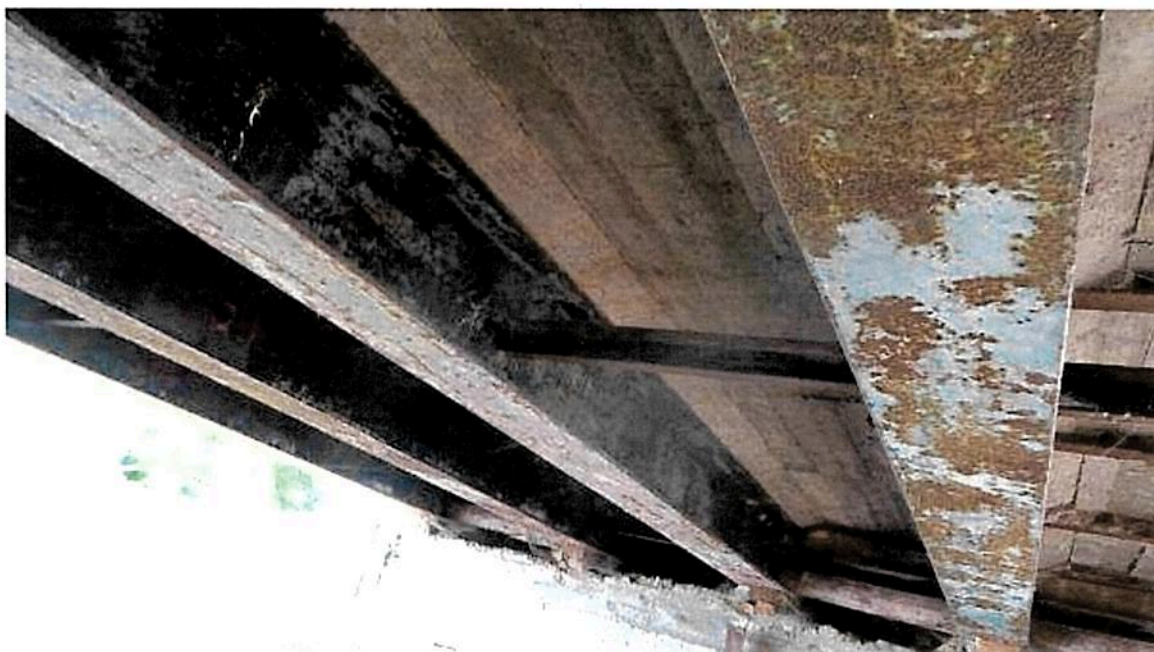
Fot. 1.3 Widok spodu ustroju nośnego.

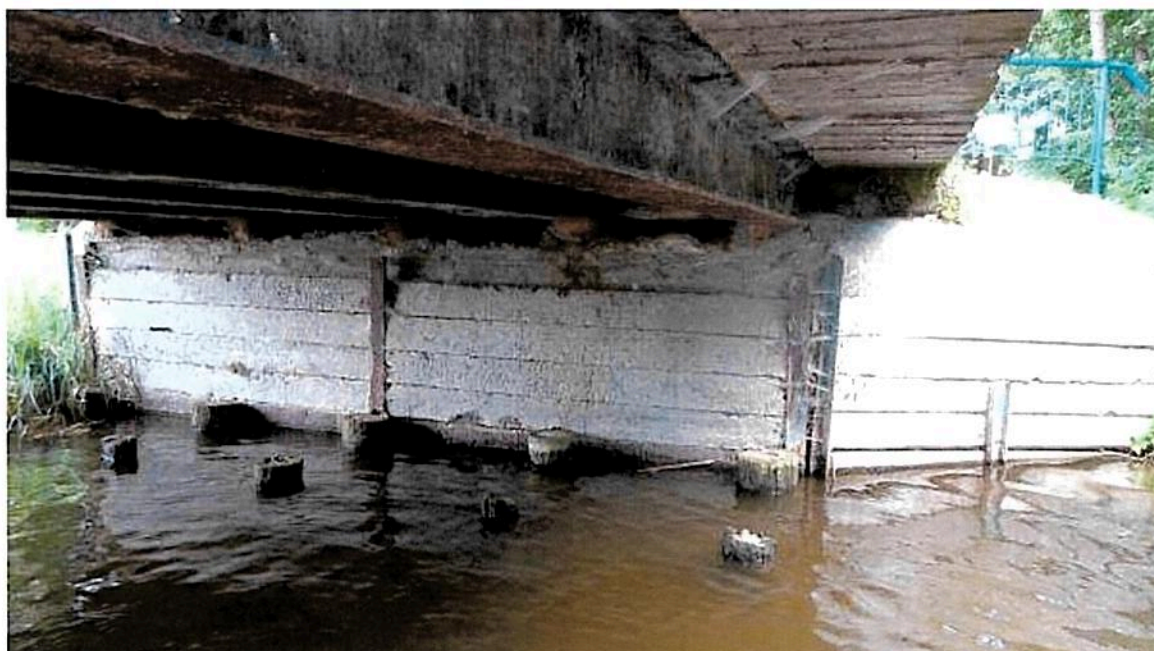
Fot. 1.4 Widok na przyczółek północny mostu.

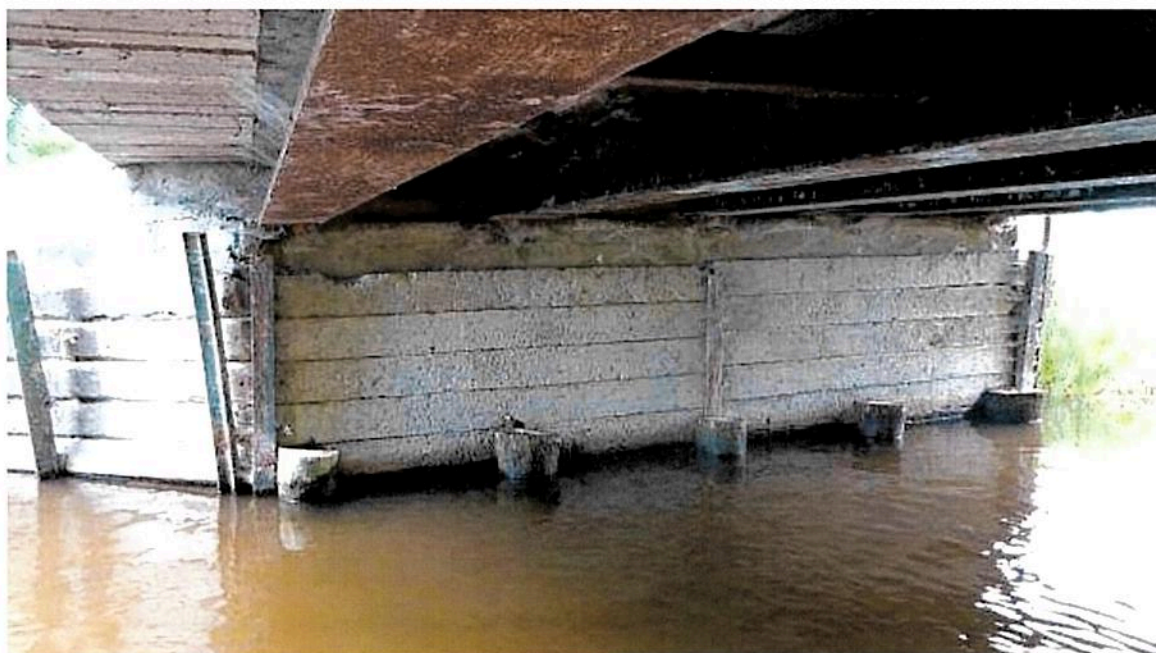
Fot. 1.5 Widok na przyczółek południowy mostu.

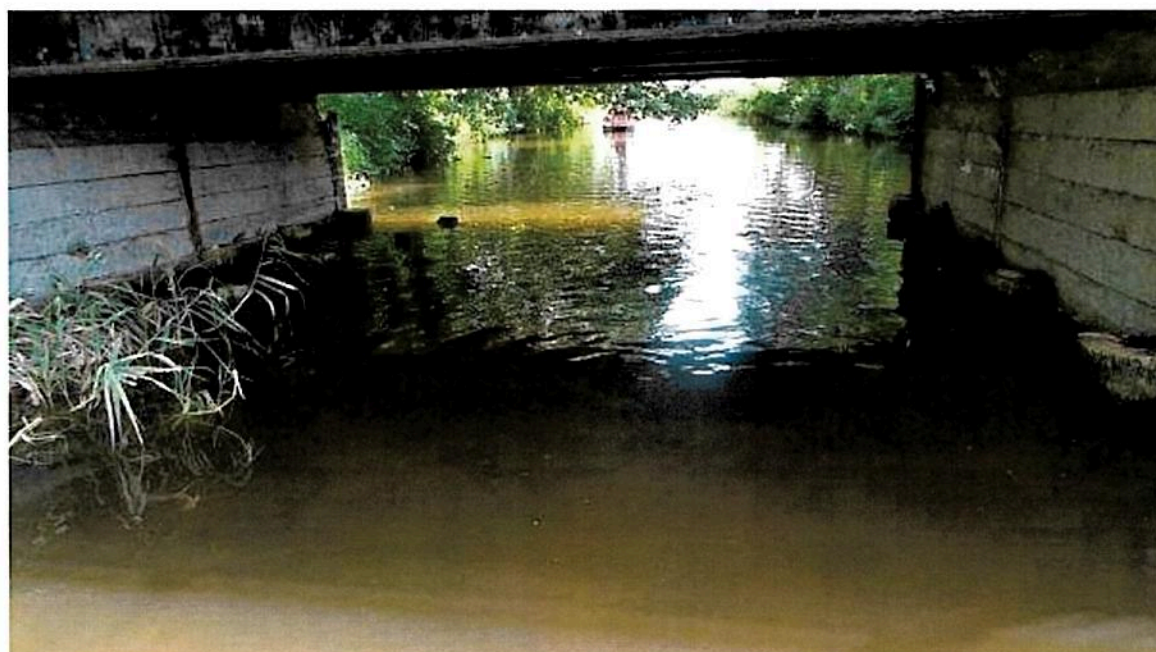
Fot. 1.6 Widok przestrzeni pod obiektem.

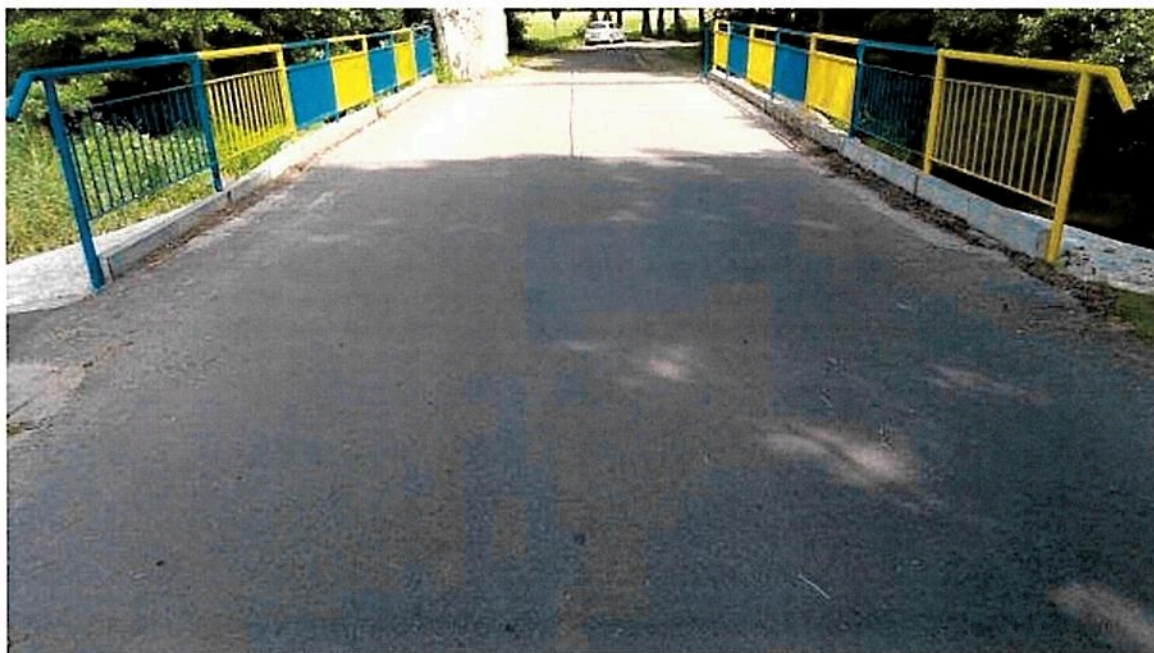
Fot. 1.7 Widok układu drogowego na obiekcie.

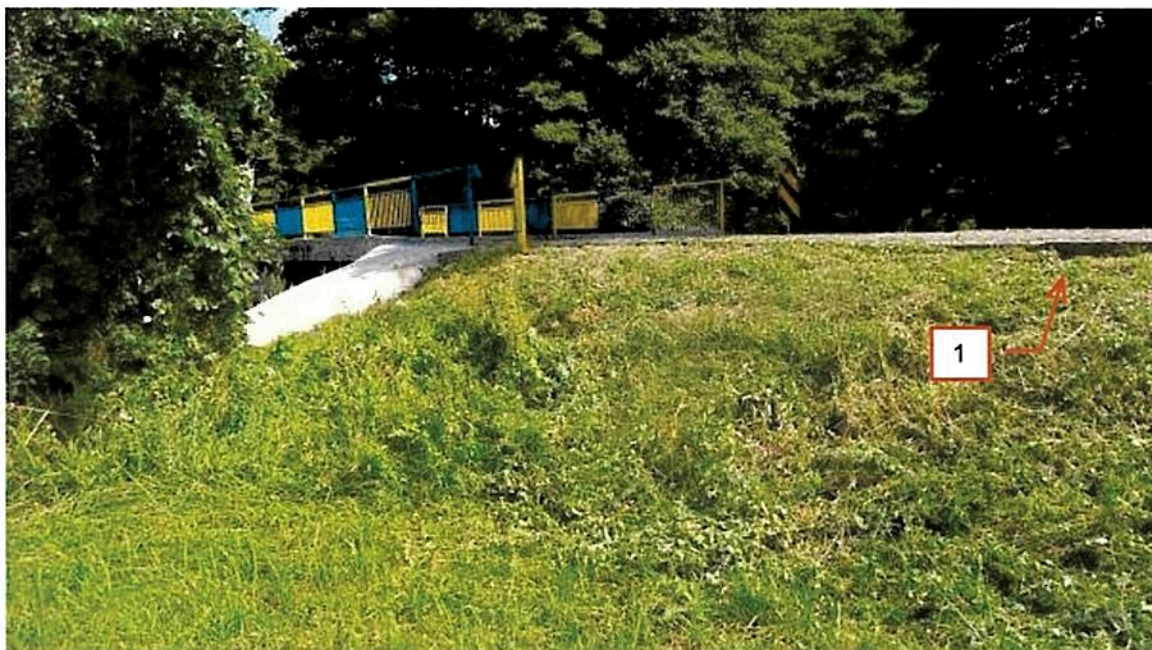
Fot. 2.1 Skarpa nasypu od strony południowo-zachodniej. Lokalny ubytek nasypu drogowego (1).

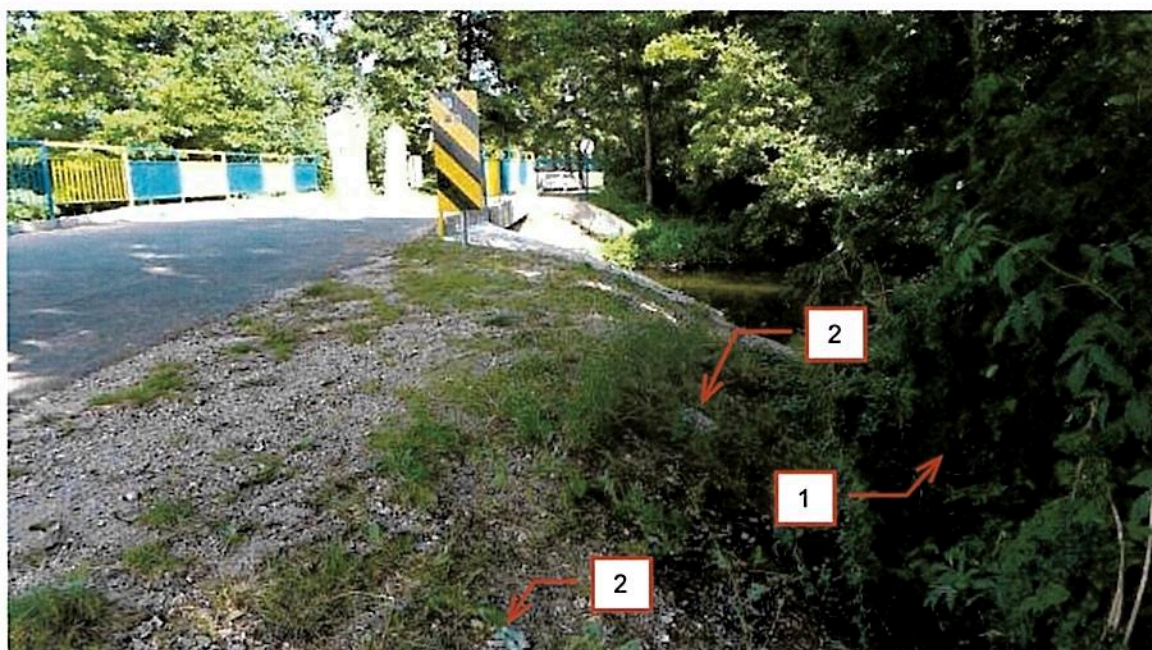
Fot. 2.2 Skarpa nasypu od strony południowo-wschodniej. Wegetacja roślin (drzew, krzewów) na powierzchni nasypu (1). Lokalne zanieczyszczenia (śmieci) (2).

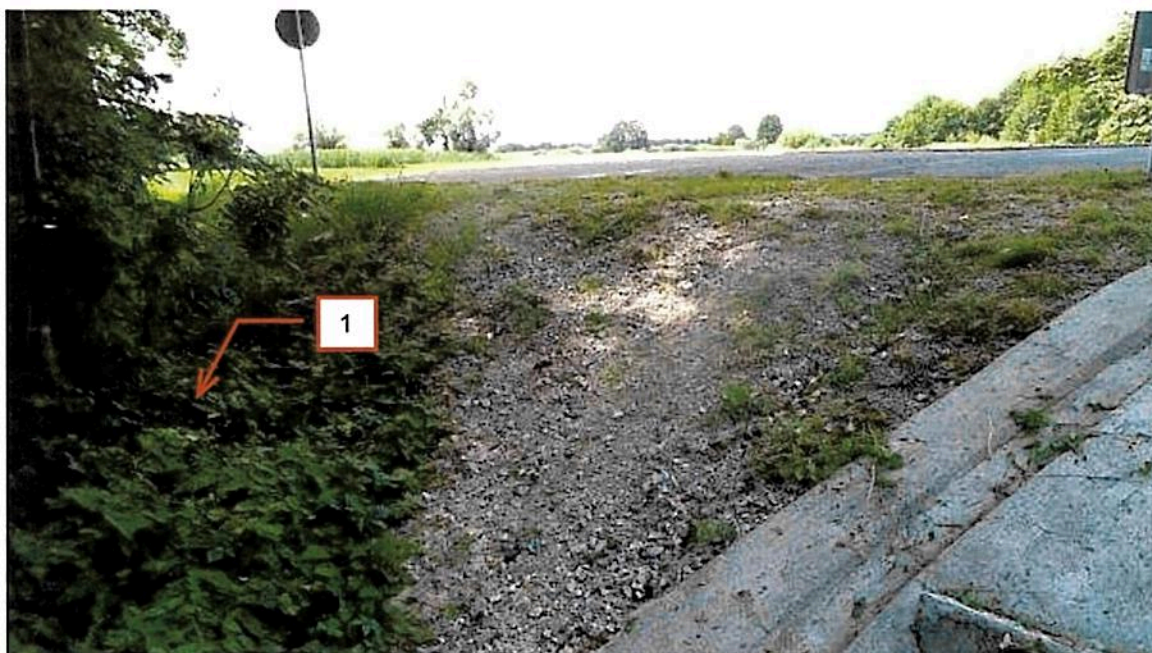
Fot. 2.3 Skarpa nasypu od strony południowo-wschodniej. Wegetacja roślin (drzew, krzewów) na powierzchni nasypu (1).

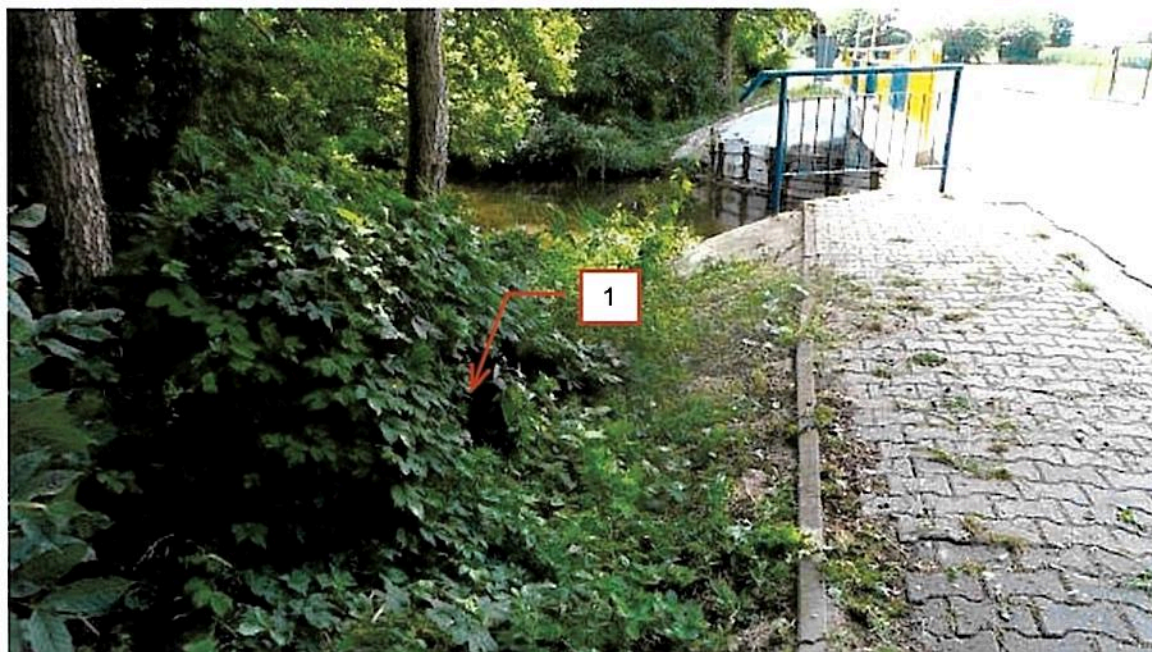
Fot. 2.4 Skarpa nasypu od strony północno-wschodniej. Wegetacja roślin (drzew, krzewów) na powierzchni nasypu (1).

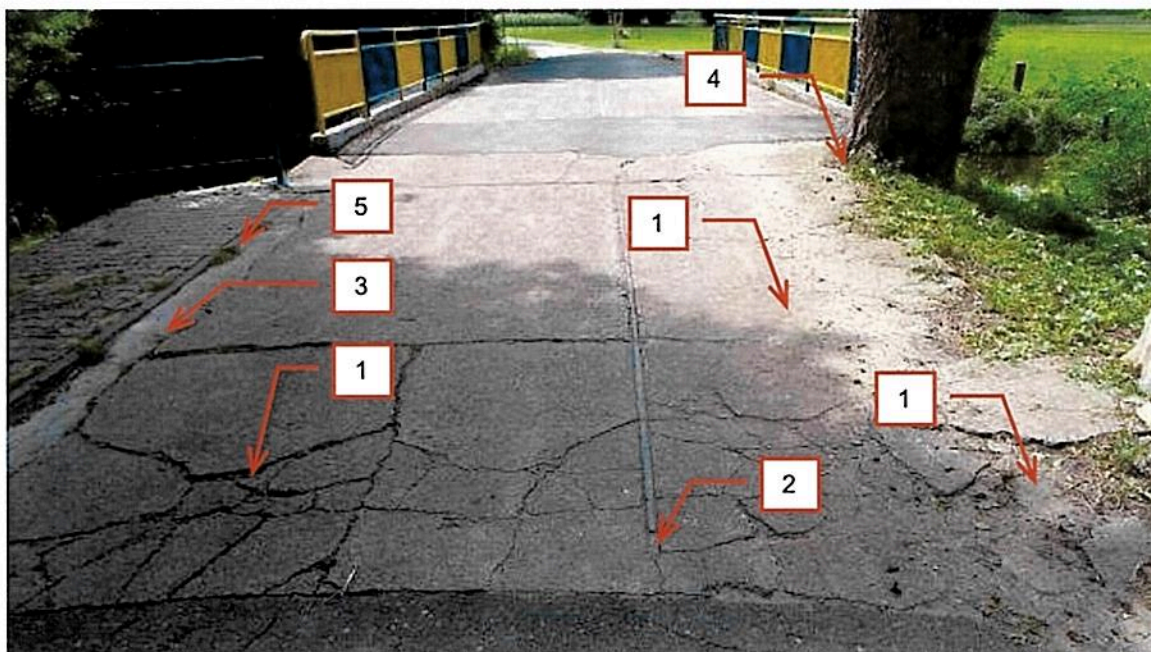
Fot. 2.11 Dojazd od strony północnej. Deformacje, spękania i ubytki nawierzchni (1). Zanieczyszczenie gruntem w strefach przykrawężnikowych (2). Wegetacja roślinności w strefach przykrawężnikowych (3).

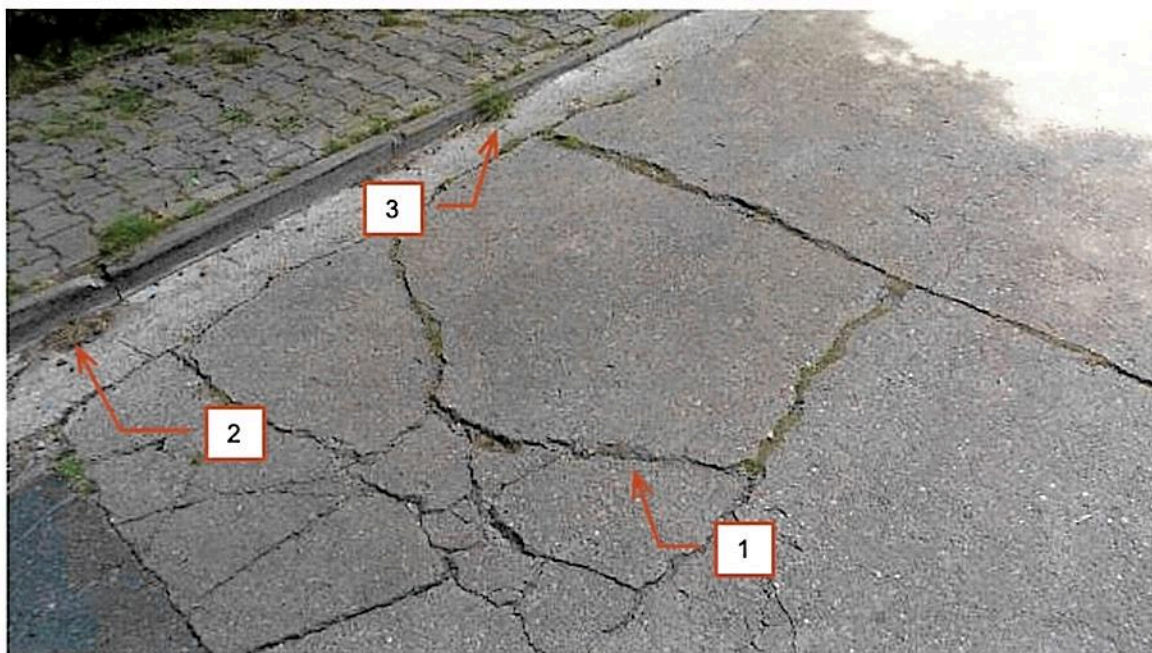
Fot. 2.12 Nawierzchnia na obiekcie. Spękania nawierzchni na obiekcie (1). Zanieczyszczenie gruntem i materiałem organicznym nawierzchni jezdni w strefach przykrawężniowych (2). Zanieczyszczenie gruntem nawierzchni jezdni (3).

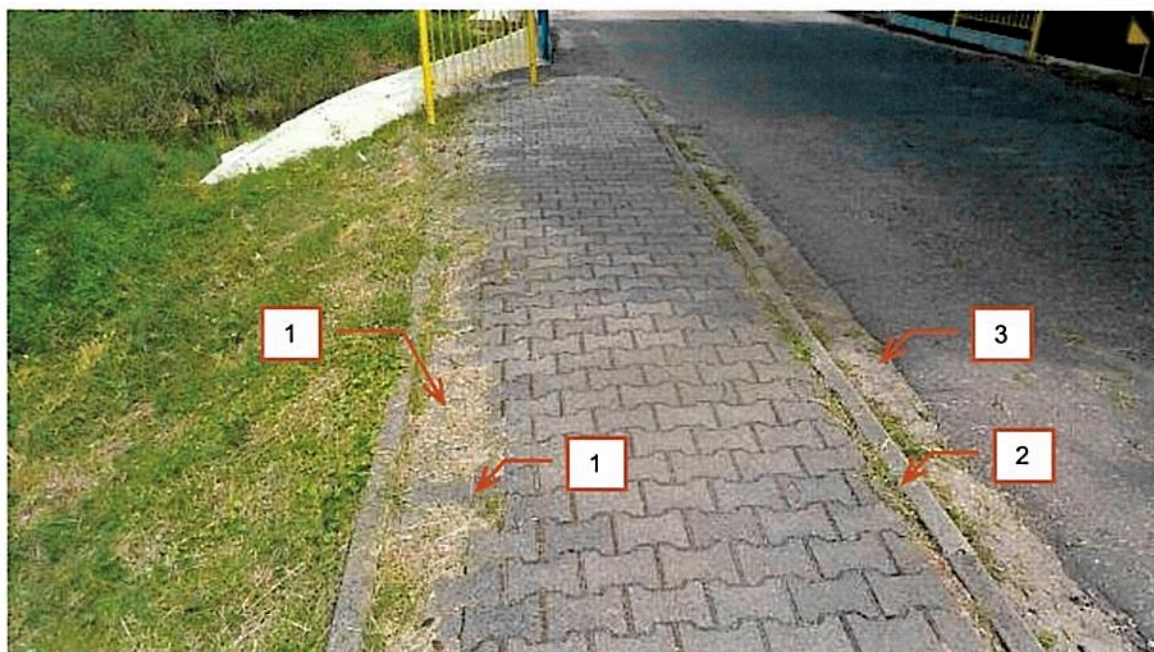
Fot. 2.14 Dojście do obiektu od strony południowo-zachodniej. Deformacje, zanieczyszczenia nawierzchni chodnika (1). Wegetacja roślinności w szczelinach między nawierzchnią a obrzeżem (2). Ubytki nawierzchni jezdni i zanieczyszczenie gruntem w strefach przykrawężnikowych (3)

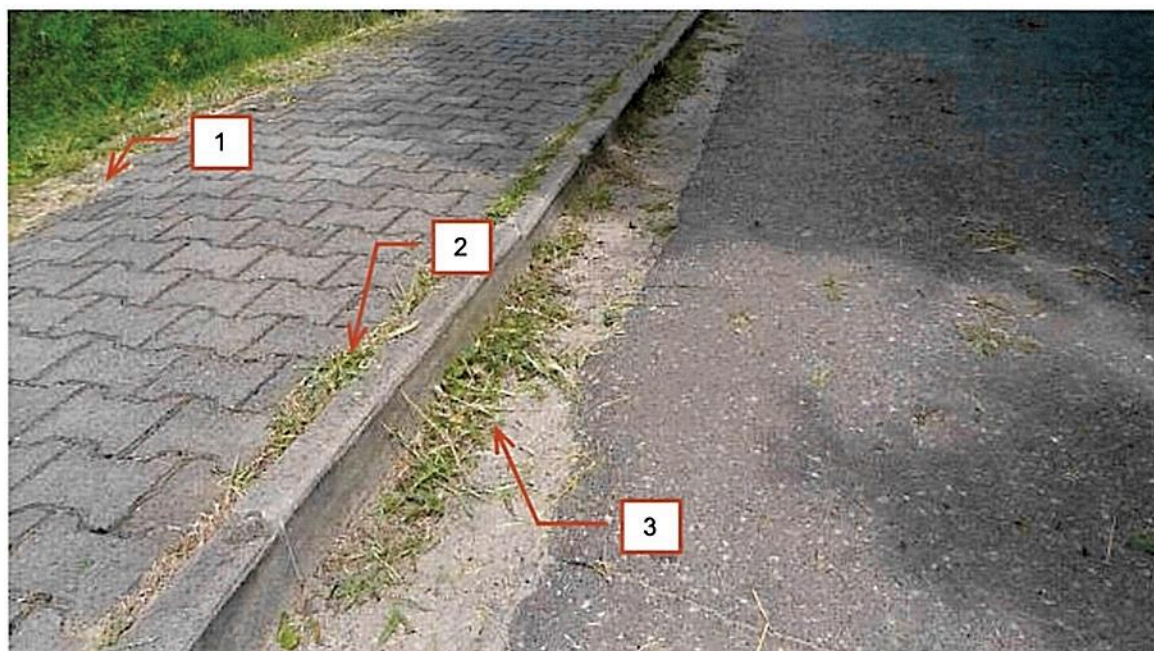
Fot. 2.15 Dojście do obiektu od strony północno-wschodniej. Deformacje, zanieczyszczenia nawierzchni chodnika (1). Wegetacja roślinności w szczelinach między nawierzchnią a obrzeżem (2). Ubytki nawierzchni jezdni i zanieczyszczenie gruntem w strefach przykrawężnikowych (3).

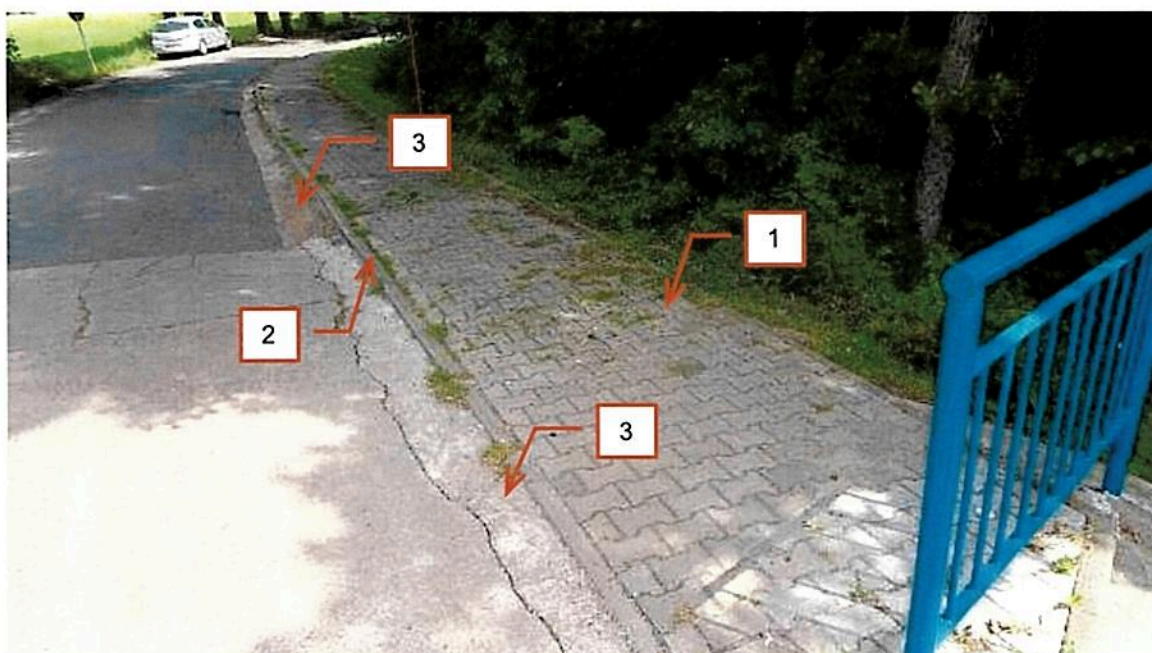
Fot. 2.16 Dojście do obiektu od strony północno-wschodniej. Deformacje, zanieczyszczenia nawierzchni chodnika (1). Wegetacja roślinności w szczelinach między nawierzchnią a obrzeżem (2). Ubytki nawierzchni jezdni i zanieczyszczenie gruntem w strefach przykrawężnikowych (3).

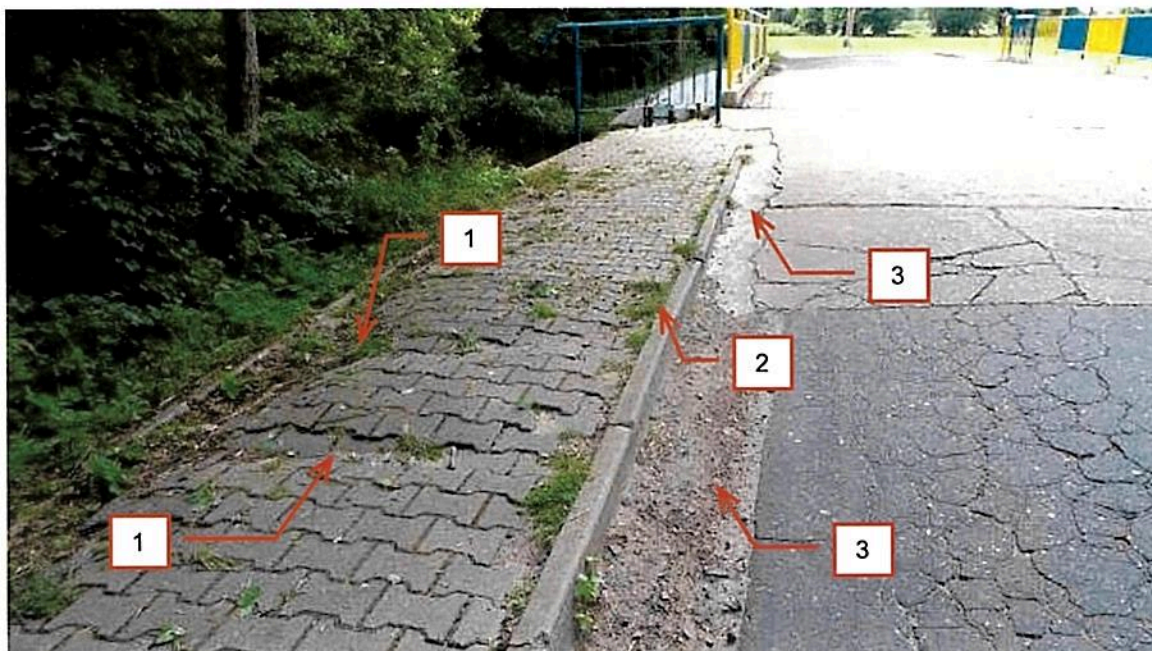
Fot. 2.17 Dojście do obiektu od strony północno-wschodniej. Ubytki krawężników (1). Wegetacja roślinności w szczelinach między nawierzchnią a obrzeżem (2). Ubytki nawierzchni jezdni i zanieczyszczenie gruntem w strefach przykrawężnikowych (3).

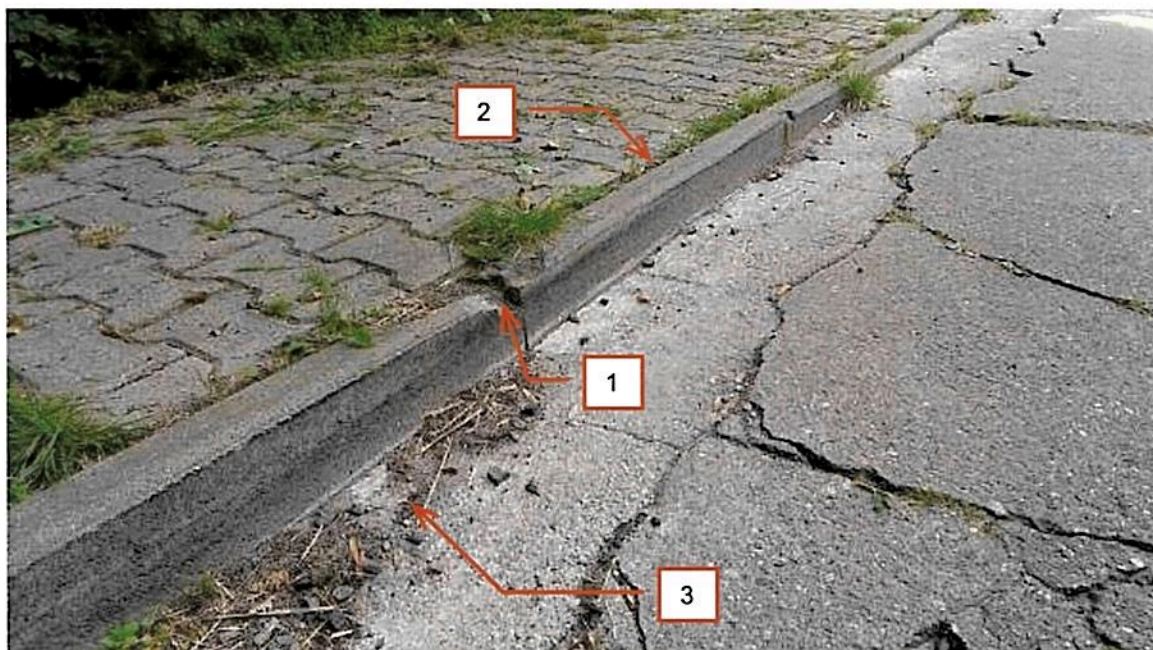
Fot. 2.18 Dojście do obiektu od strony północno-wschodniej. Ubytki krawężników (1). Wegetacja roślinności w szczelinach między nawierzchnią a obrzeżem (2). Ubytki nawierzchni jezdni i zanieczyszczenie gruntem w strefach przykrawężnikowych (3). Ślady otarć gumy kół na krawężnikach (4).

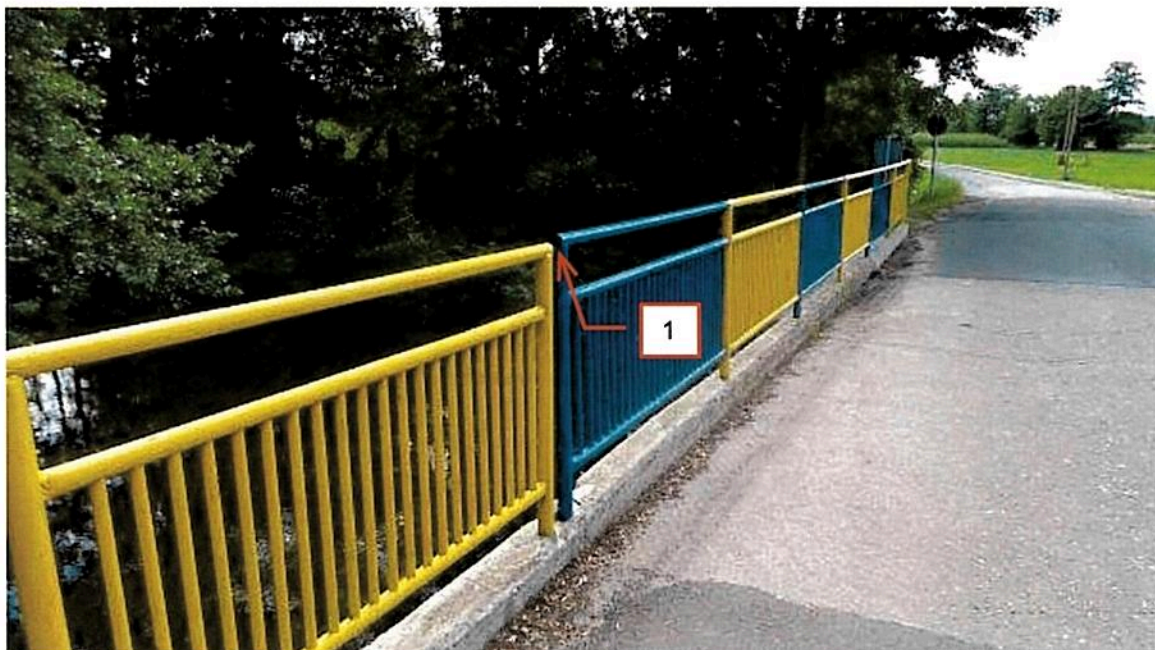
Fot. 2.20 Balustrada po stronie wschodniej. Zanieczyszczenie powierzchni stalowej balustrady (1). Lokalne uszkodzenia powłoki malarskiej i ogniska korozji (2). Spękania belki podporęczowej (3).

Oczyszczenie i konserwacja balustrad. Uciąglenie pochwyty.	1	25.00	m	1	10.00	250.00
<b>2 ROBOTY KONSERWACYJNE I REMONTOWE</b>							<b>12500.00</b>
Jezdnie i dojazdy							100.00
	Uszczelnienie pęknięć w nawierzchniach jezdni poprzez wypełnienie elastyczną zalewką bitumiczną	1	2.00	m	1	50.00	100.00
<i>Zalecany remont obiektu w zakresie jezdni i dojazdów</i>							-
Strefy chodnikowe							700.00
	Wyrównanie uskoków i nierówności (poprzez przełożenie) oraz uzupełnienie lokalnych ubytków w chodnikach oraz opaskach dojazd do obiektów, wykonanych z drobnymi wymiarami elementów betonowych lub kamiennych	1	10.00	m2	1	70.00	700.00
<i>Zalecany remont obiektu w zakresie stref chodnikowych</i>							-
Belki gzymsowe							1500.00
	Likwidacja lokalnych ubytków i wykruszeń betonu za pomocą systemów zapraw PCC	1	10.00	m2	1	150.00	1500.00
<i>Zalecany remont obiektu w zakresie belek gzymsowych</i>							-
Ustroje nośne							9400.00

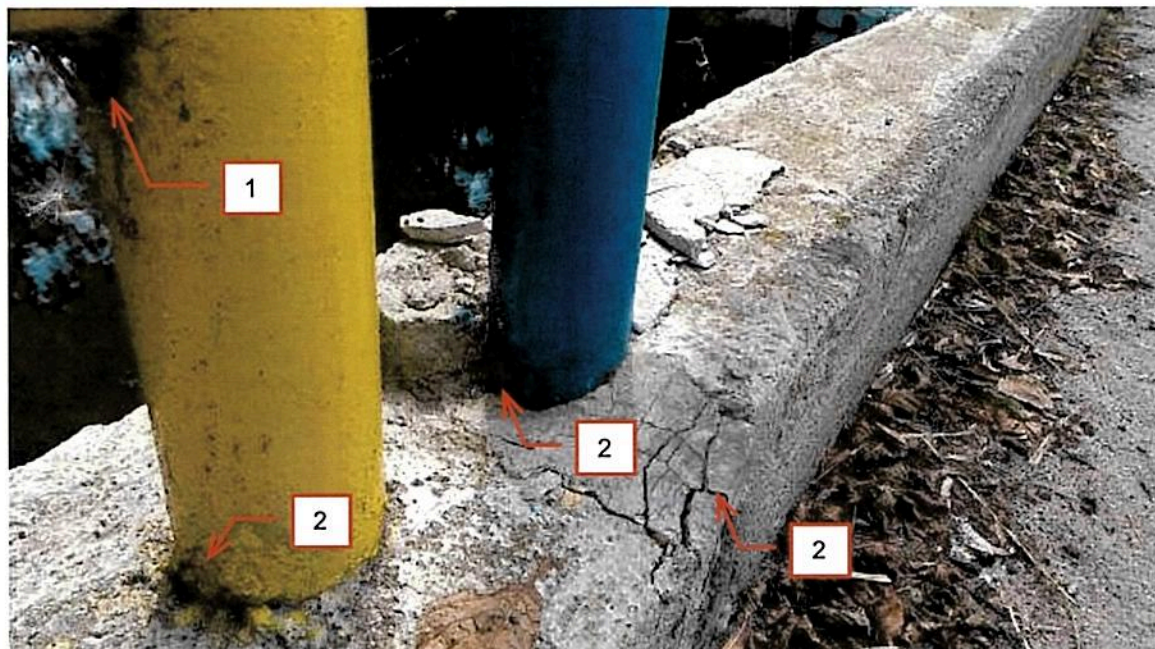
Fot. 2.21 Balustrada po stronie wschodniej. Zanieczyszczenie powierzchni stalowej balustrady (1). Lokalne uszkodzenia powłoki malarskiej i ogniska korozji (2). Perforacja słupka balustrady (3)

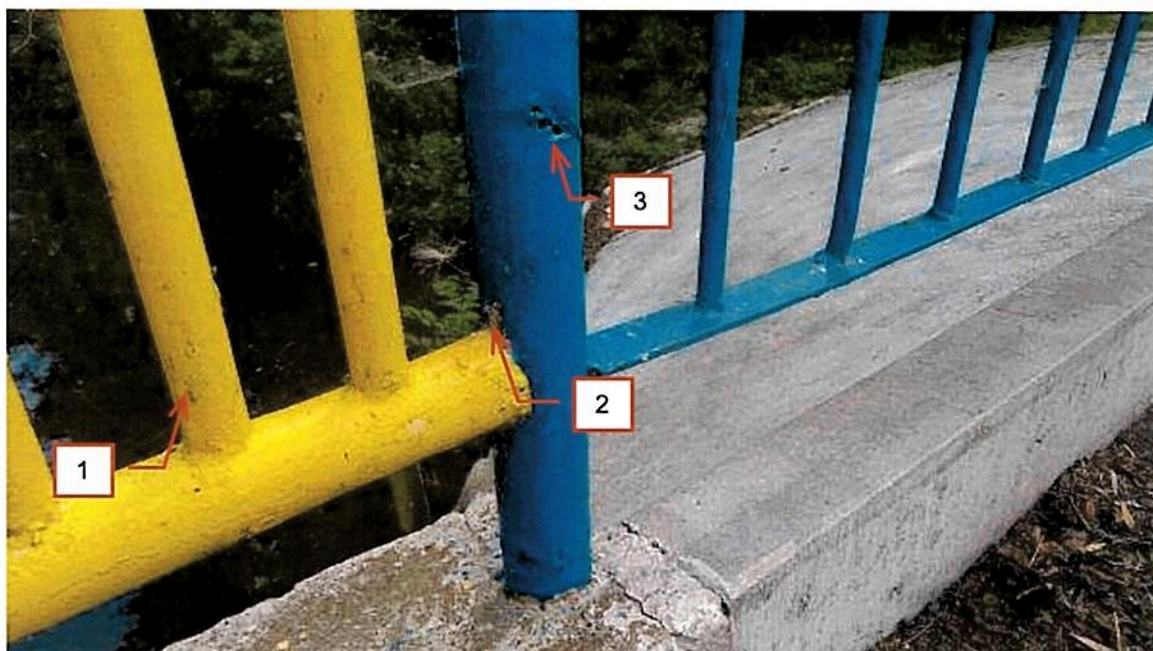
Fot. 2.22 Balustrada po stronie wschodniej. Lokalne uszkodzenia powłoki malarskiej (1).

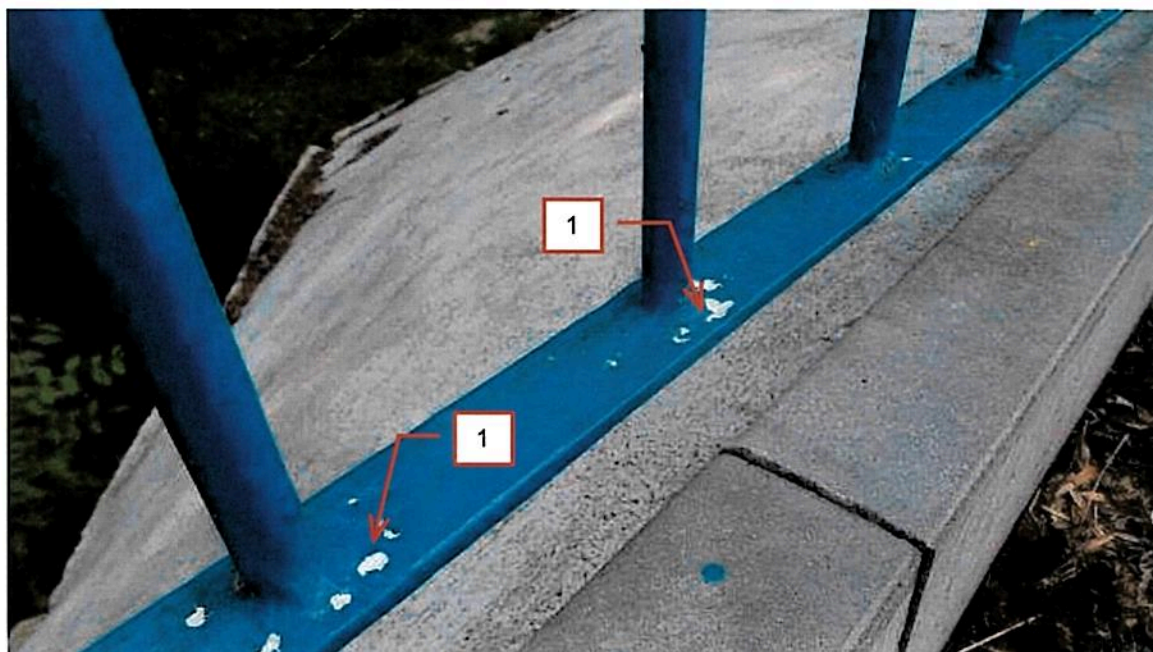
Fot. 2.23 Balustrada po stronie zachodniej. Lokalne uszkodzenia powłoki malarskiej (1).

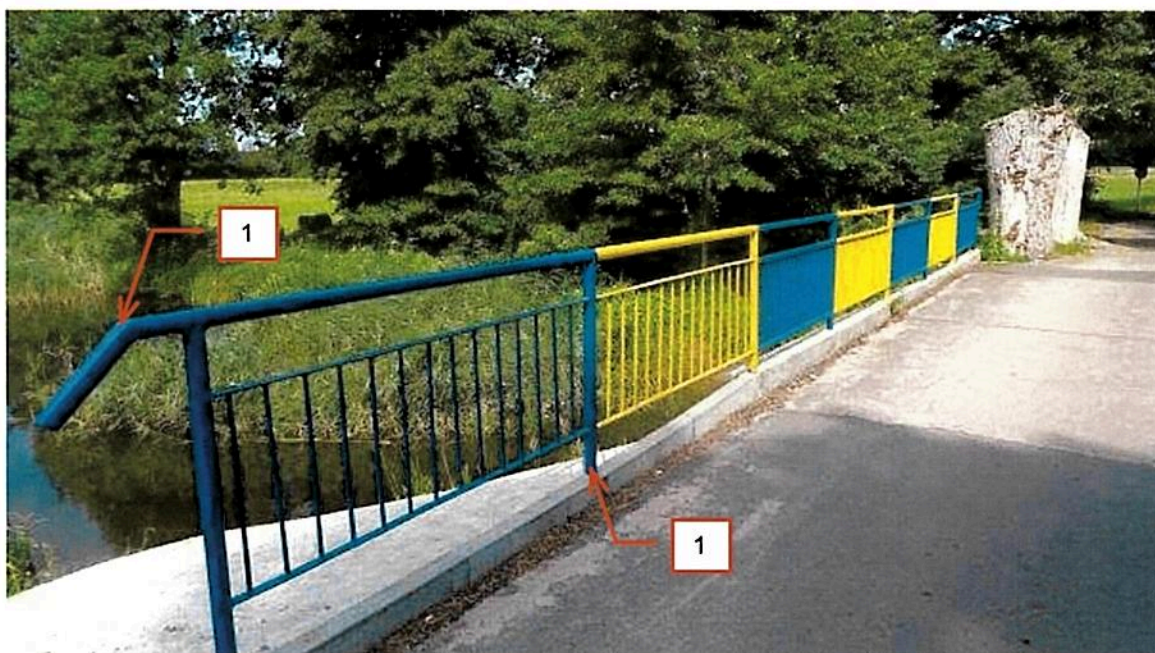
Fot. 2.24 Balustrada po stronie zachodniej. Zanieczyszczenie powierzchni stalowej balustrady (1). Lokalne uszkodzenia powłoki malarskiej i ogniska korozji (2).

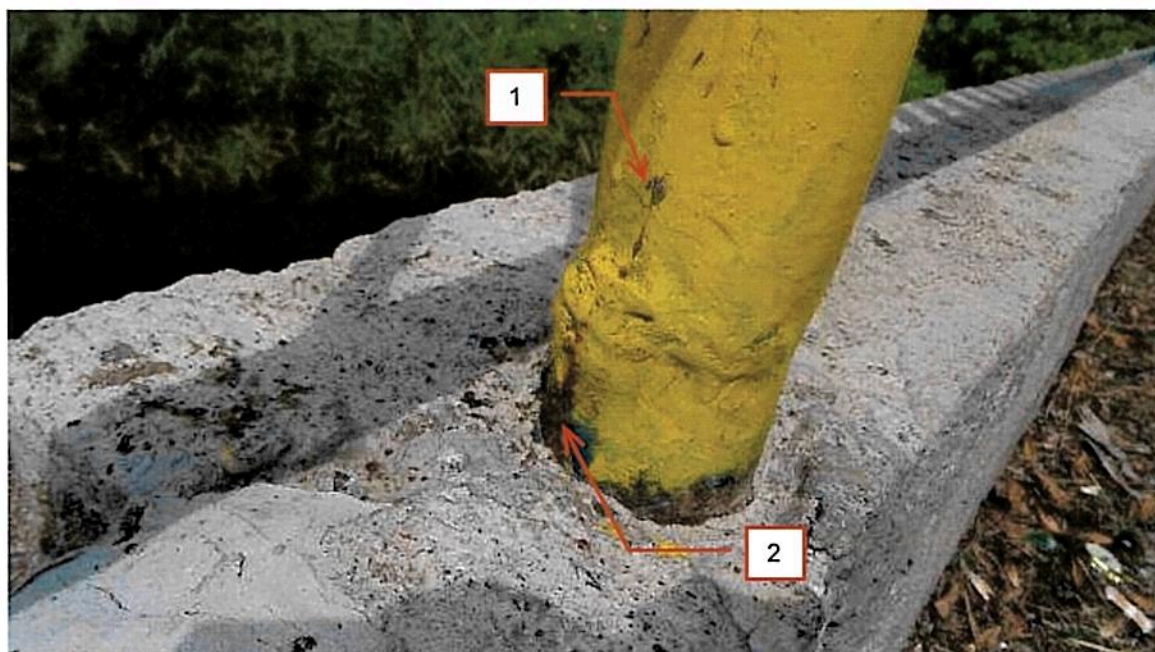
Fot. 2.25 Balustrada po stronie zachodniej. Lokalne uszkodzenia powłoki malarskiej (1).

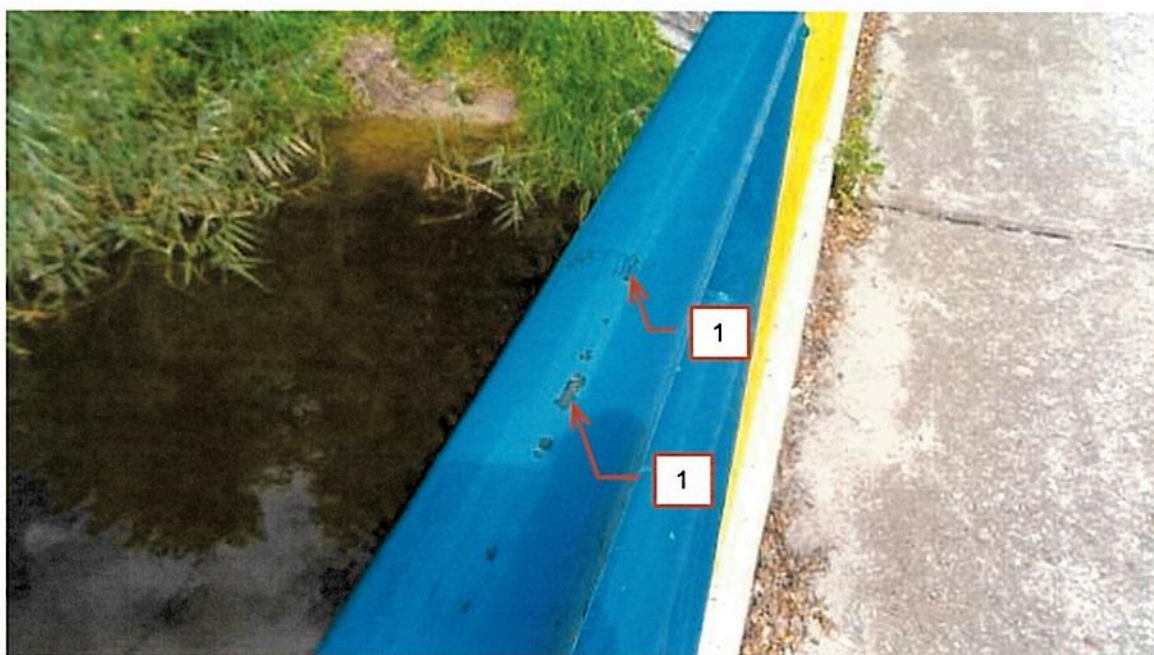
Fot. 2.26 Balustrada po stronie wschodniej. Brak ciągłości pochwyty balustrady (1).

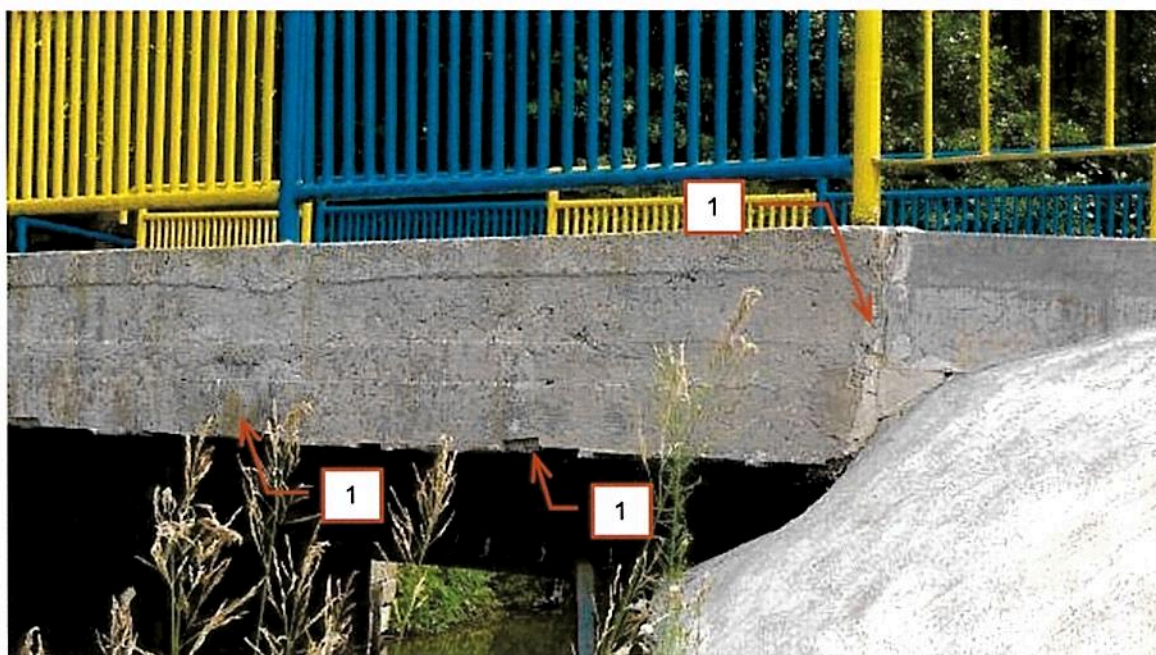
Fot. 2.28 Gzys po stronie zachodniej. Zanieczyszczenia, ubytki betonu, zarysowania powierzchni gzymsu (1).

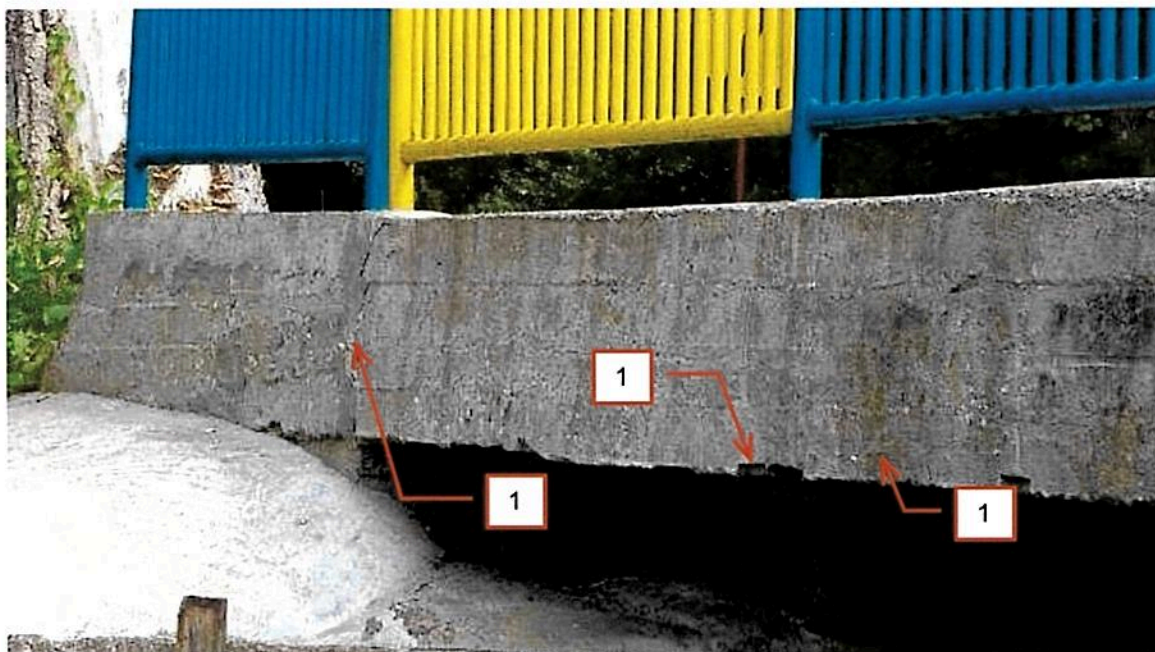
Fot. 2.29 Gzys po stronie zachodniej. Zanieczyszczenia, ubytki betonu, zarysowania powierzchni gzymsu (1).  
Zniszczenie struktury betonu (2)

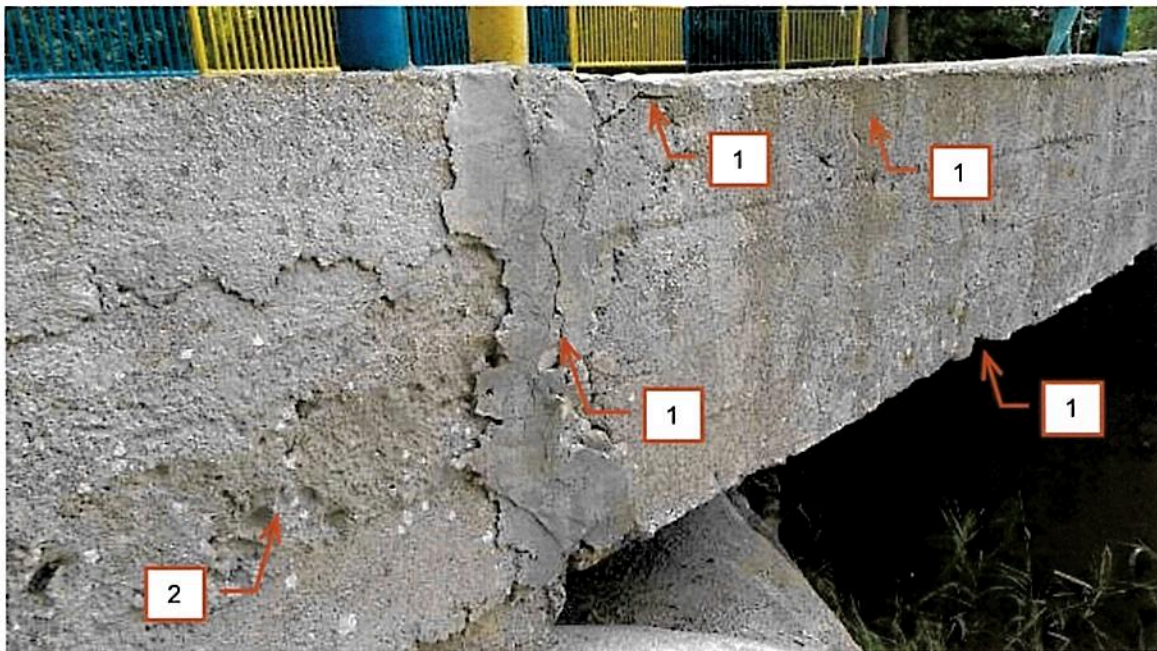
Fot. 2.30 Gzys po stronie zachodniej. Zanieczyszczenia, zarysowania powierzchni gzymsu (1). Zniszczenie  
struktury betonu (2)

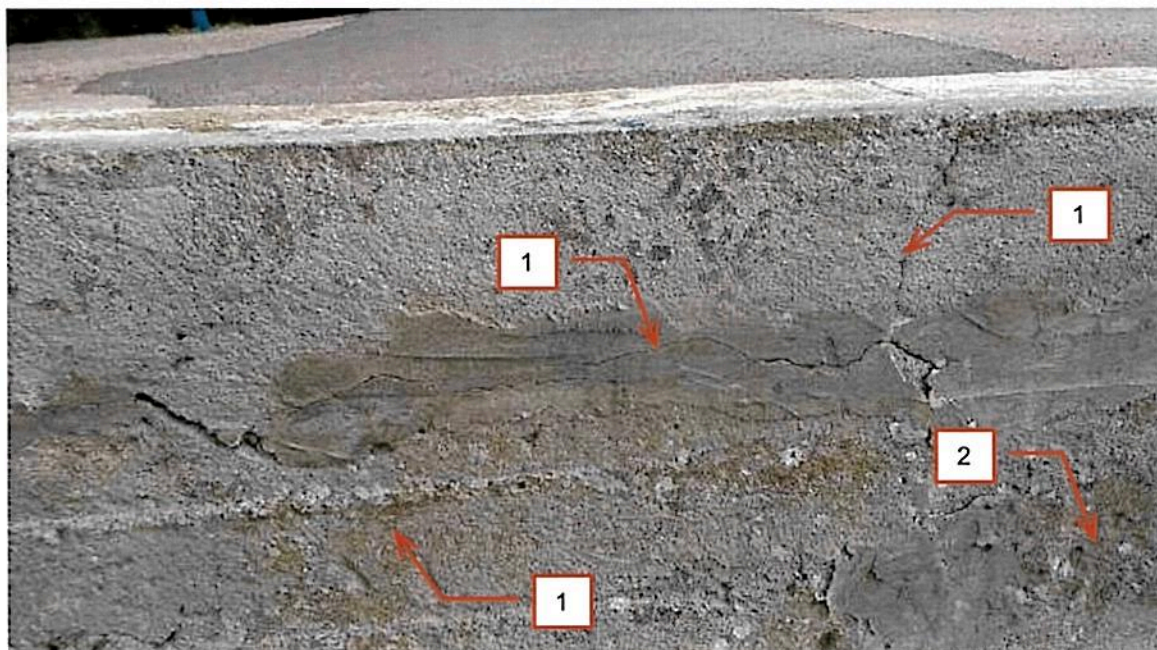
Fot. 2.31 Gzyms po stronie wschodniej. Zanieczyszczenia, ubytki betonu, zarysowania powierzchni gzymsu (1).  
Zniszczenie struktury betonu (2).

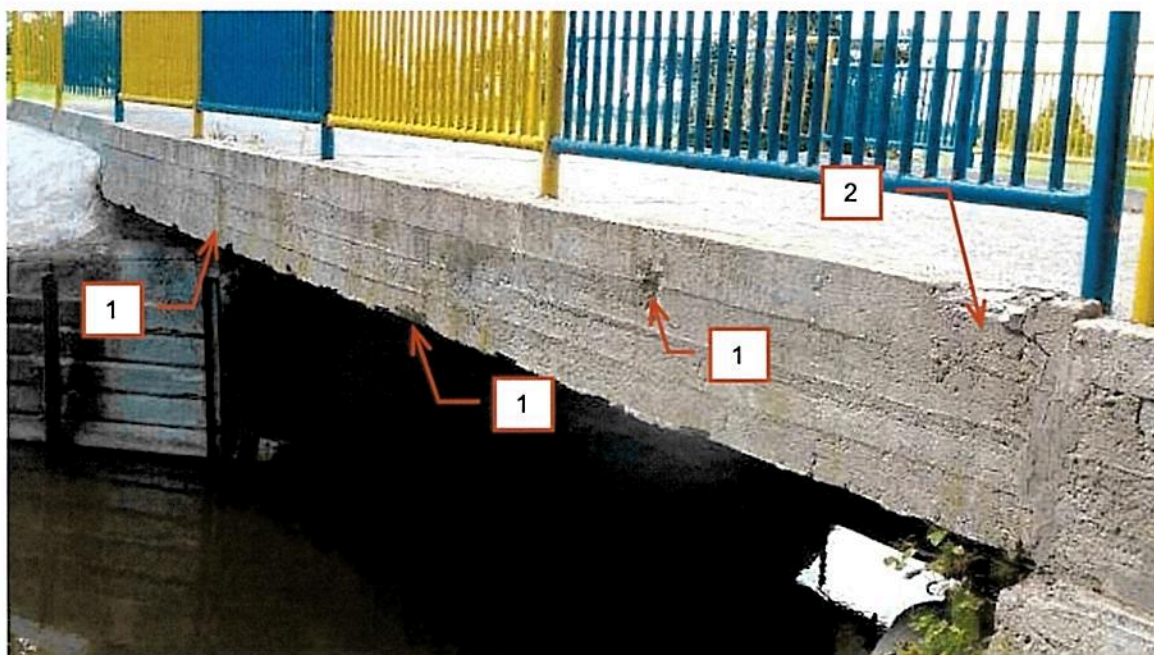
Fot. 2.32 Gzyms po stronie wschodniej. Zanieczyszczenia, ubytki betonu, powierzchni gzymsu (1). Zniszczenie  
struktury betonu (2).

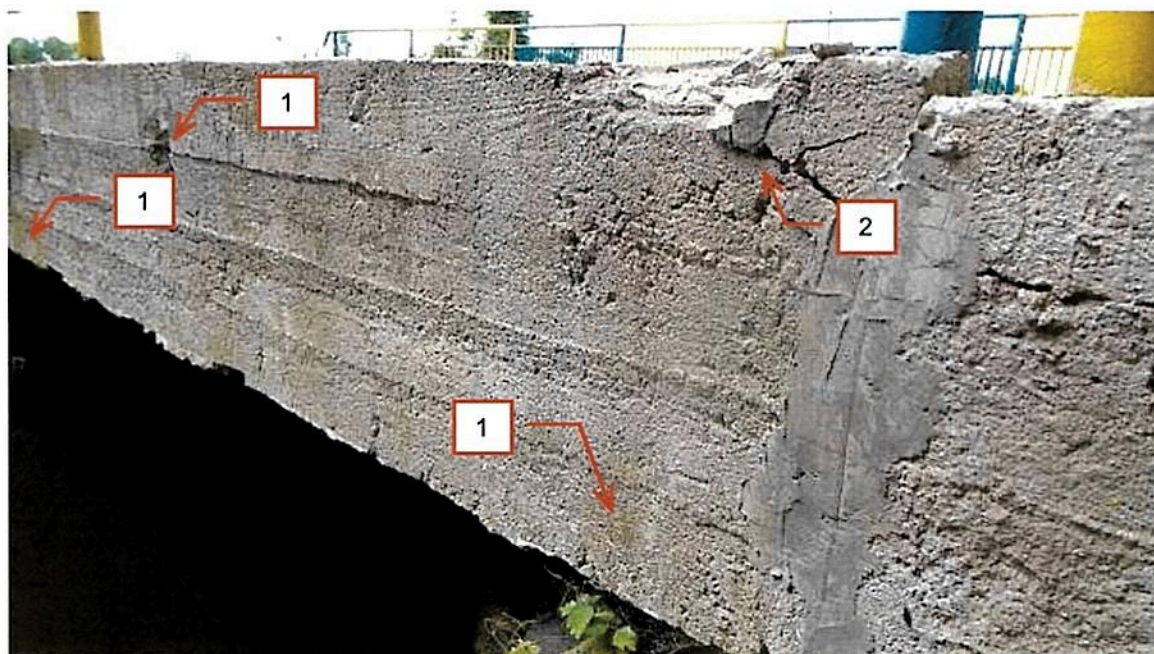
Fot. 2.33 Gzyms po stronie wschodniej. Zanieczyszczenia, ubytki betonu powierzchni gzymsu (1).
