RAPORT Z PRZEGLĄDU PODSTAWOWEGO  
**OBIEKTU MOSTOWEGO**

**Nazwa obiektu:** Most w ciągu ul. Wczasowej w m. Brenno, Gmina Wijewo

**PROTOKÓŁ OKRESOWEJ KONTROLI ROCZNEJ / PIĘCIOLETNIEJ\* NR RR.271.3.112.2021**  
**- PRZEGLĄDU PODSTAWOWEGO / ROZSZERZONEGO\* OBIEKTU MOSTOWEGO**

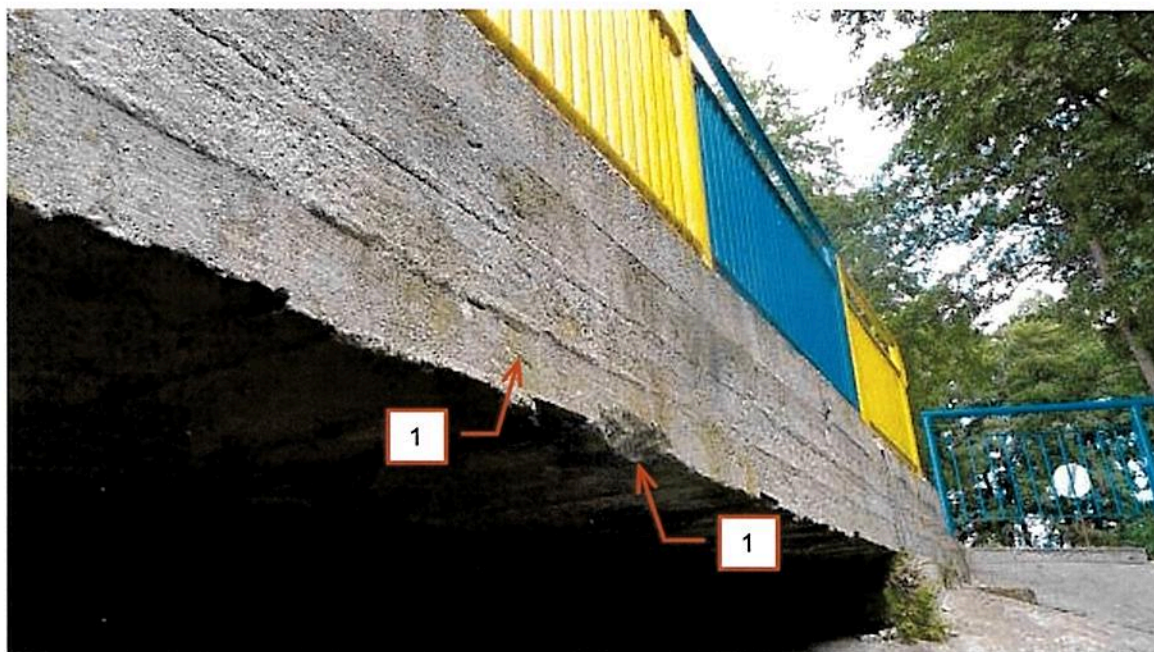
Fot. 2.34 Gzyms po stronie wschodniej. Ślady zawilgoceń, ubytki betonu powierzchni gzymsu (1). Korozja stalowych wsporników (2). Ubytki otuliny betonowej, korozja prętów zbrojeniowych (3). Pozostałości drutów mocujących w przeszłości el. deskowania (4).

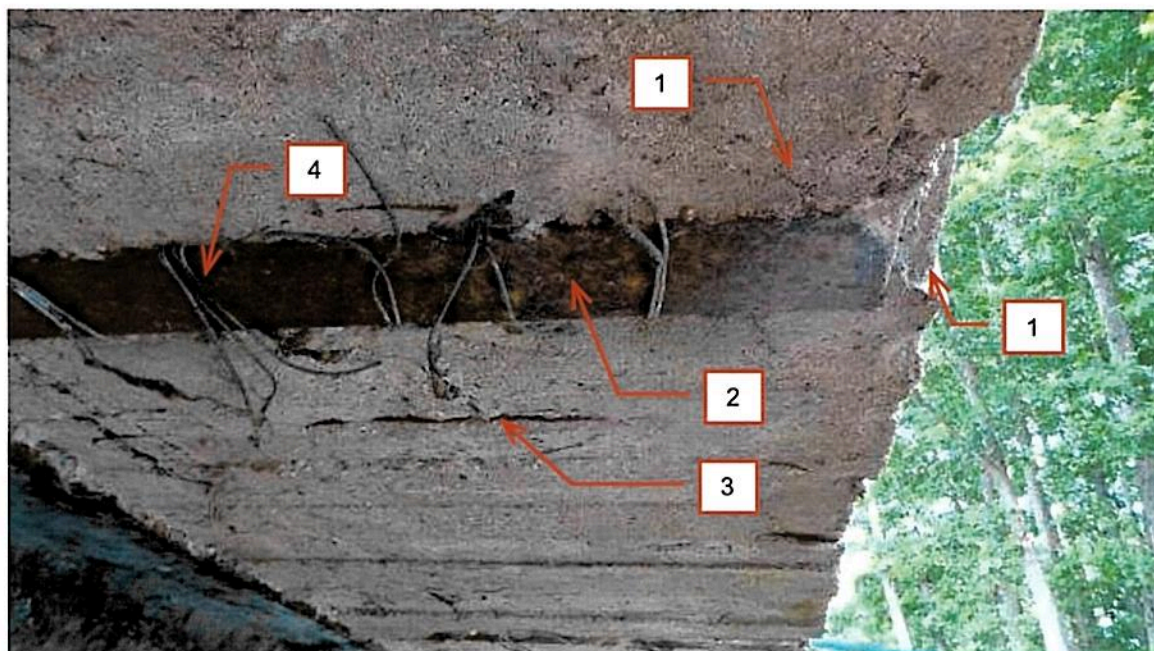
Fot. 2.35 Spód płyty ustroju nośnego. Ślady zawilgoceń, wykwity substancji mineralnych (1). Korozja stalowych elementów podtrzymujących gzymsy (2). Brak stężeń poprzecznych (3).

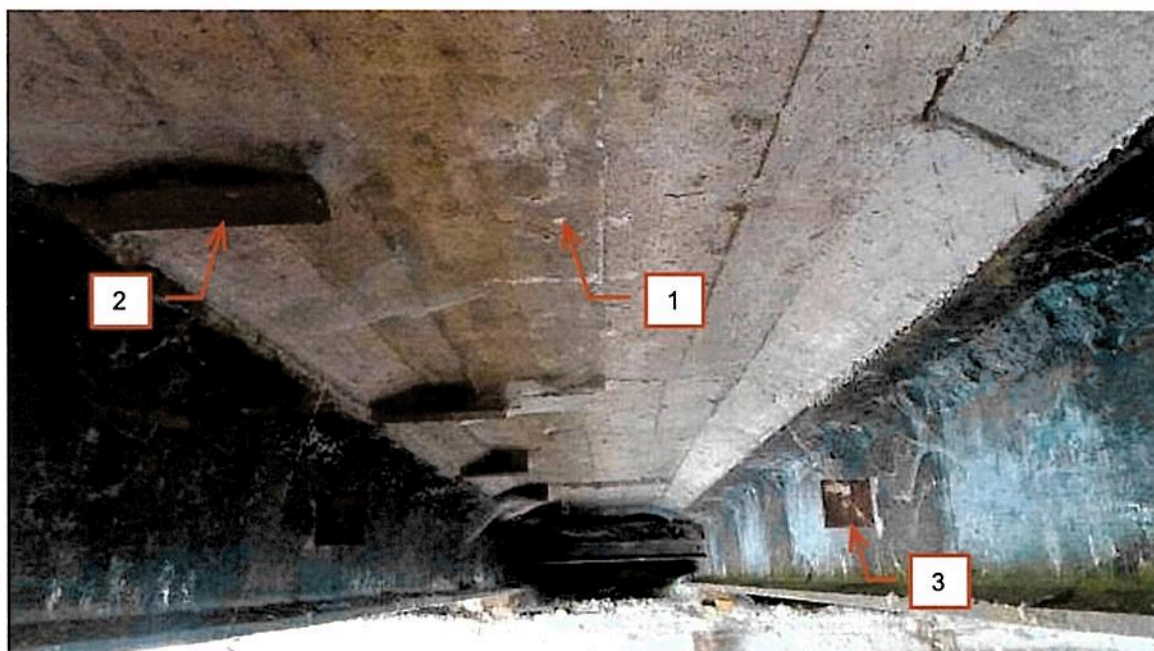
Fot. 2.36 Spód płyty ustroju nośnego. Ślady zawilgoceń, wykwity substancji mineralnych (1). Korozja stalowych elementów poprzecznych podtrzymujących gzymsy (2). Ubytki otuliny betonowej, korozja prętów zbrojeniowych (3).

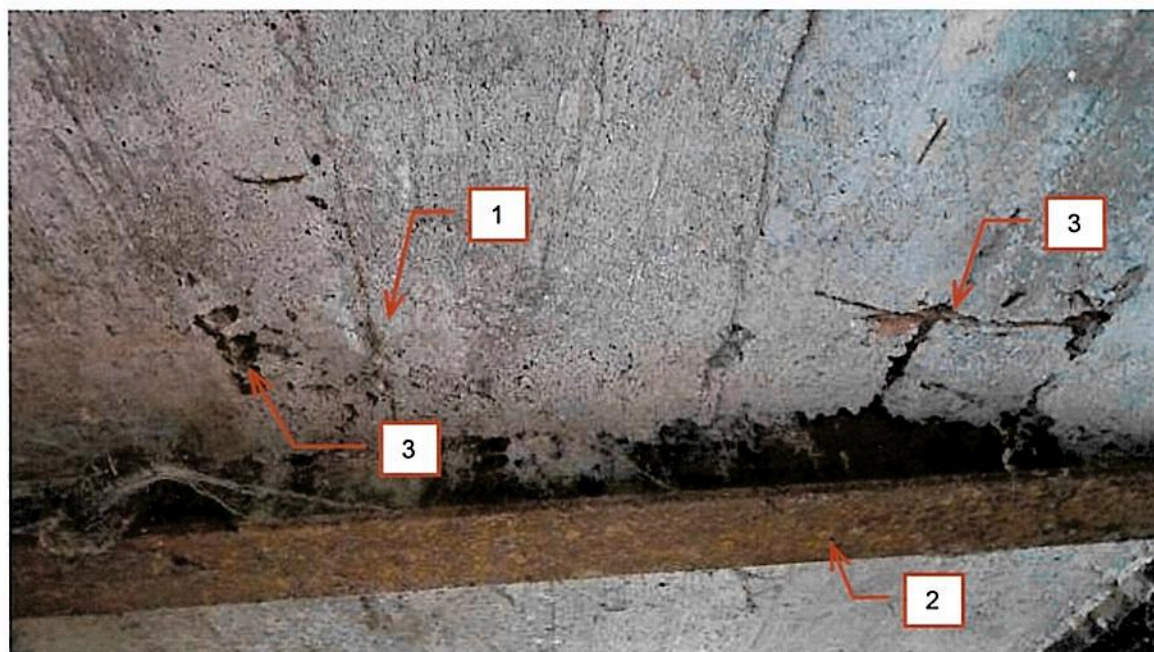
Fot. 2.37 Spód płyty ustroju nośnego. Ślady zawilgoceń, wykwity substancji mineralnych (1). Korozja stalowych elementów poprzecznych podtrzymujących gzymsy (2). Ubytki otuliny betonowej, korozja prętów zbrojeniowych (3).

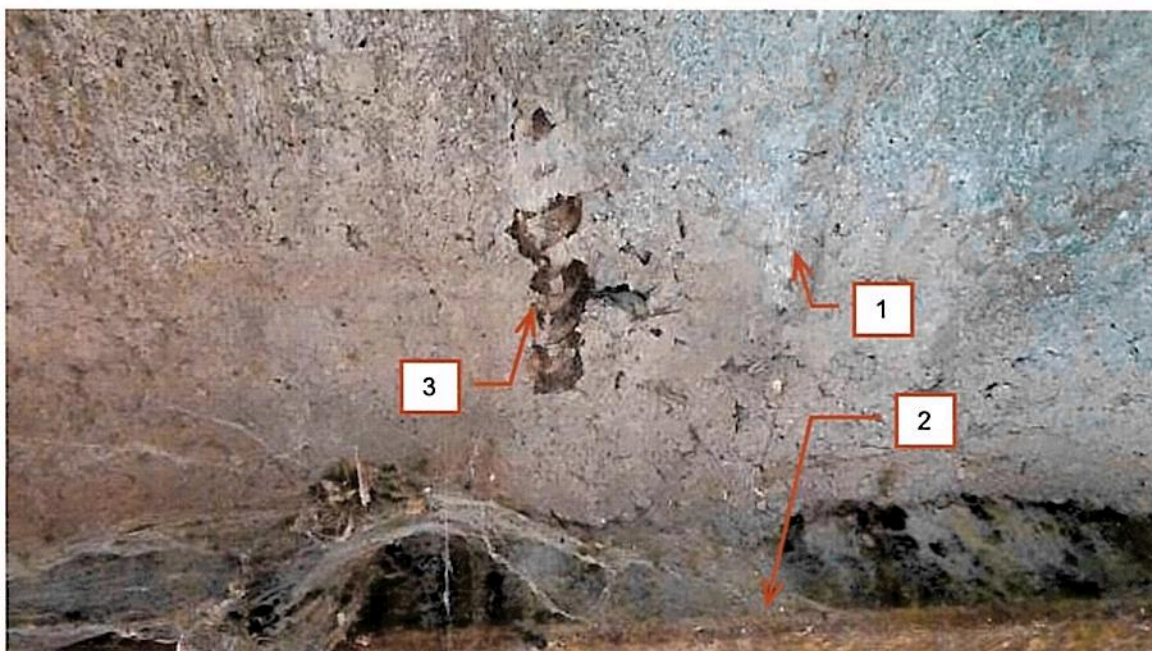
Fot. 2.38 Spód płyty ustroju nośnego. Widoczne fragmenty cegieł użytych w formie kruszywa do betonu (3).

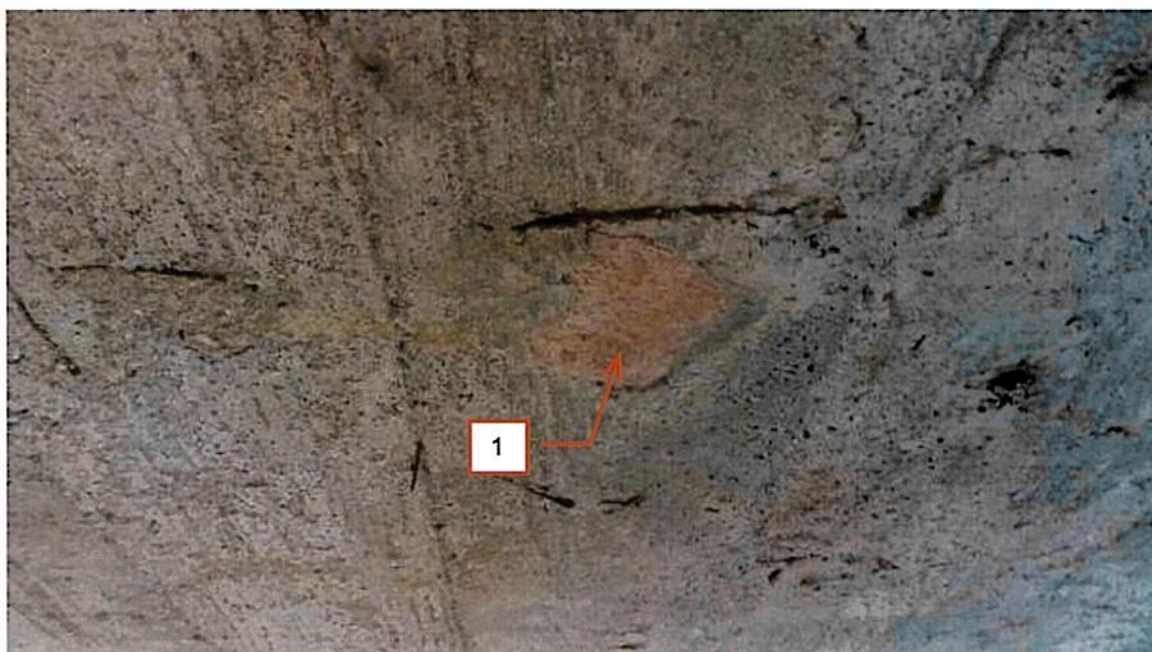
Fot. 2.39 Spód płyty ustroju nośnego. Wykwity substancji mineralnych (1). Korozja stalowych elementów poprzecznych podtrzymujących gzymsy (2). Ubytki otuliny betonowej (3).

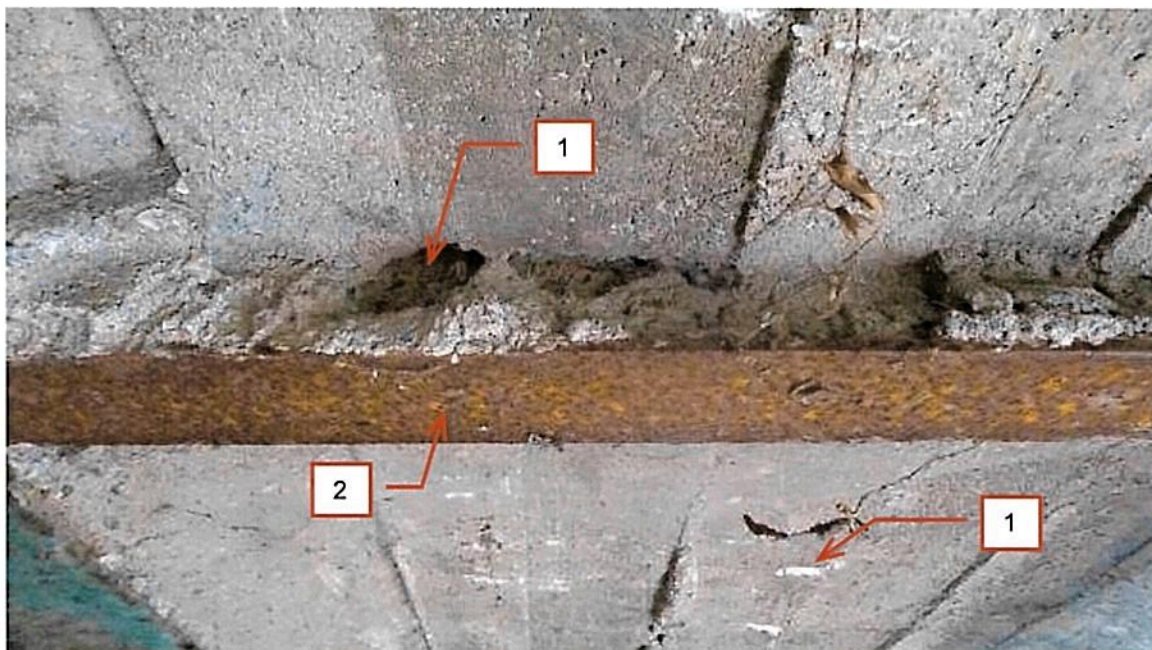
Fot. 2.40 Spód płyty ustroju nośnego. Wykwity substancji mineralnych (1). Lokalne zarysowania i ubytki otuliny betonowej (2).

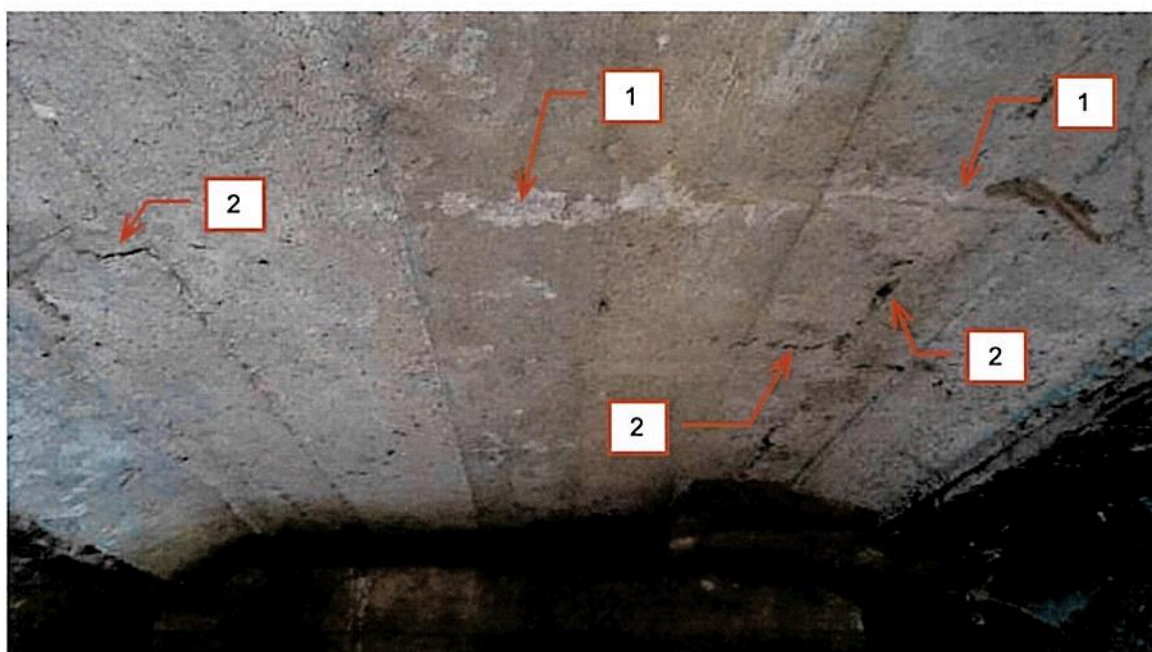
<b>Uszkodzenia zagrażające katastrofą budowlaną (opis uszkodzeń):</b>												
<p>W toku wykonywania przeglądu ujawniono zaawansowaną korozję dźwigarów głównych oraz deformację elementów tworzących korpusy przyczółków i skrzydła obiektu. Uszkodzenia te wpływają obniżenie trwałości i pierwotnej nośności obiektu, jednak na chwilę obecną nie zagrażają katastrofą budowlaną. Doraźne zabezpieczenie konstrukcji przez podklinowanie dźwigarów stalowych wymaga systematycznej kontroli, poprawy i wymiany elementów drewnianych.</p>												
PRZYDATNOŚĆ OBIEKTU DO UŻYTKOWANIA***												
Parametr						Ograniczenie**			Ocena

Fot. 2.41 Dźwigary główne. Zanieczyszczenia, zabrudzenia (1). Zniszczenie powłoki malarskiej i ogniska korozji powierzchniowej (2).

Oczyszczenie powierzchni ustroju nośnego miedzą strumieniowo - ściemą (piaskowanie)	1	60.00	m2	1	40.00	2400.00
	Renowacja powłoki antykorozyjnej malarskiej elementów stalowych	1	60.00	m2	1	100.00	6000.00
	Uzupełnienie brakujących stężeń poprzecznych	1	1.00	szł. ob.	1	1000.00	1000.00
<i>Zalecany kompleksowy remont / przebudowa obiektu w zakresie ustroju nośnego</i>							-
Podpory							0.00
<i>Zalecany kompleksowy remont / przebudowa obiektu w zakresie podpór</i>							-
Urządzenia dylatacyjne i łożyska							400.00
	Kontrola i poprawa łożysk (podklinowania drewnianego) wraz z wymianą zawilgoconych i przegrzanych elementów	A	1.00	szł. ob.	1	400.00	400.00
<i>Zalecany remont obiektu w zakresie urządzeń dylatacyjnych i łożysk</i>							-
Balustrady, poręcze, pochwyty							0.00
<i>Zalecany remont obiektu w zakresie balustrad, poręczy, pochwyty</i>							-
Urządzenia odwadniające							0.00
<i>Zalecany remont obiektu w zakresie urządzeń odwadniających</i>							-

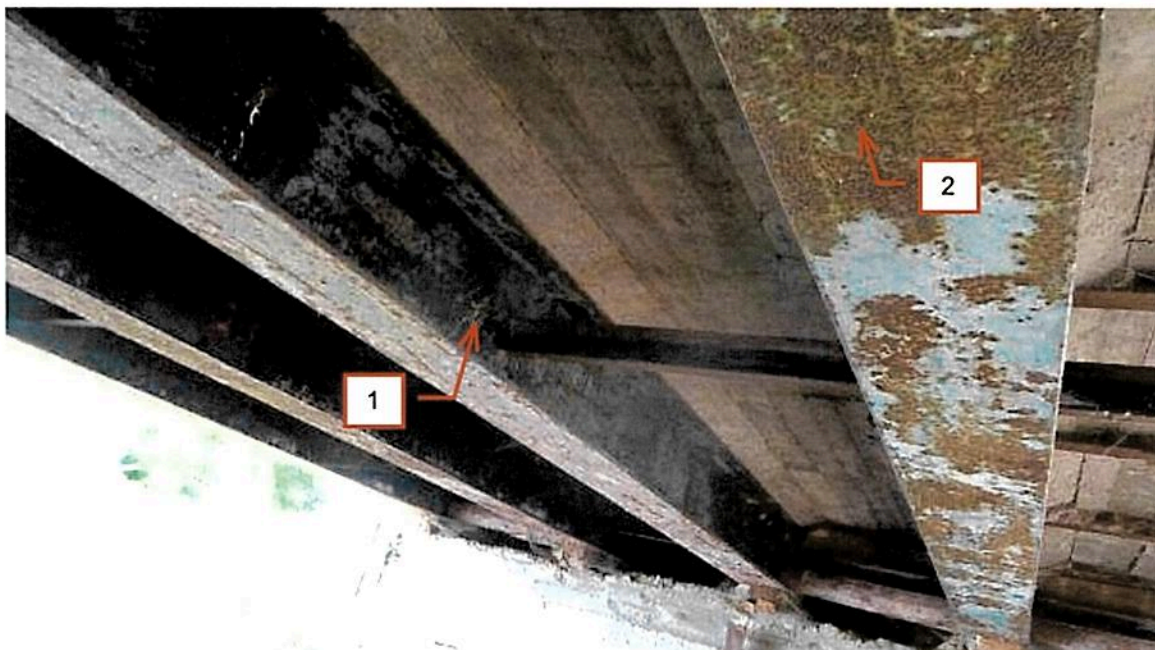
Fot. 2.42 Dźwigary główne. Zanieczyszczenia, zabrudzenia (1). Zniszczenie powłoki malarskiej i ogniska korozji powierzchniowej (2).

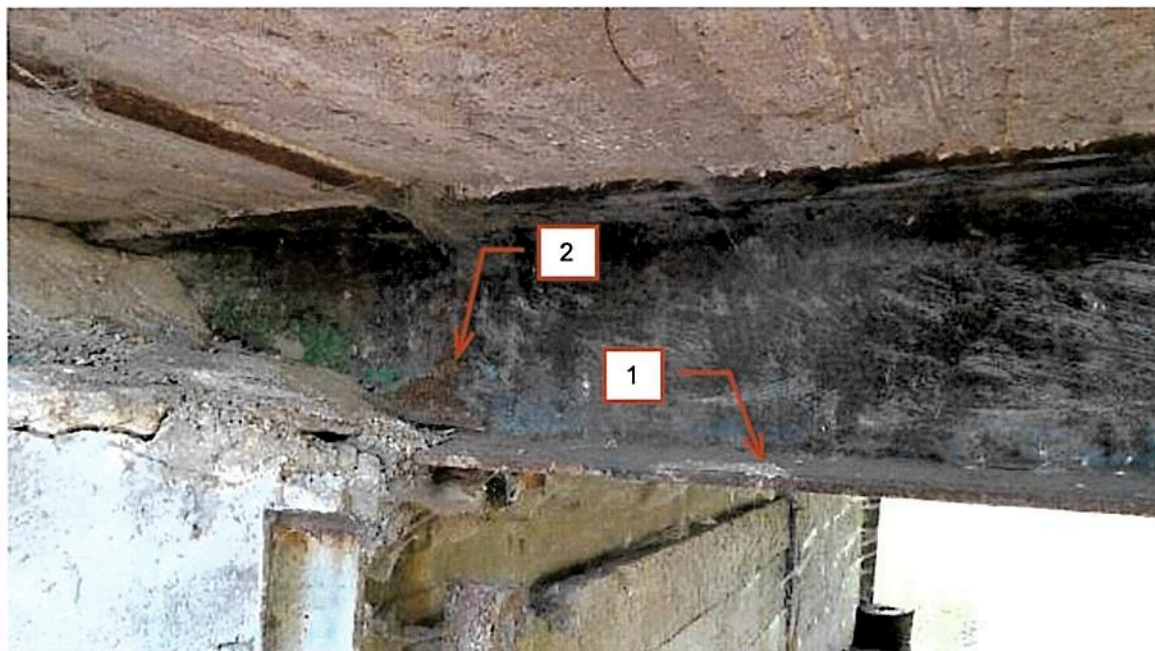
Fot. 2.43 Dźwigary główne. Zniszczenie powłoki malarskiej i ogniska korozji powierzchniowej (1).

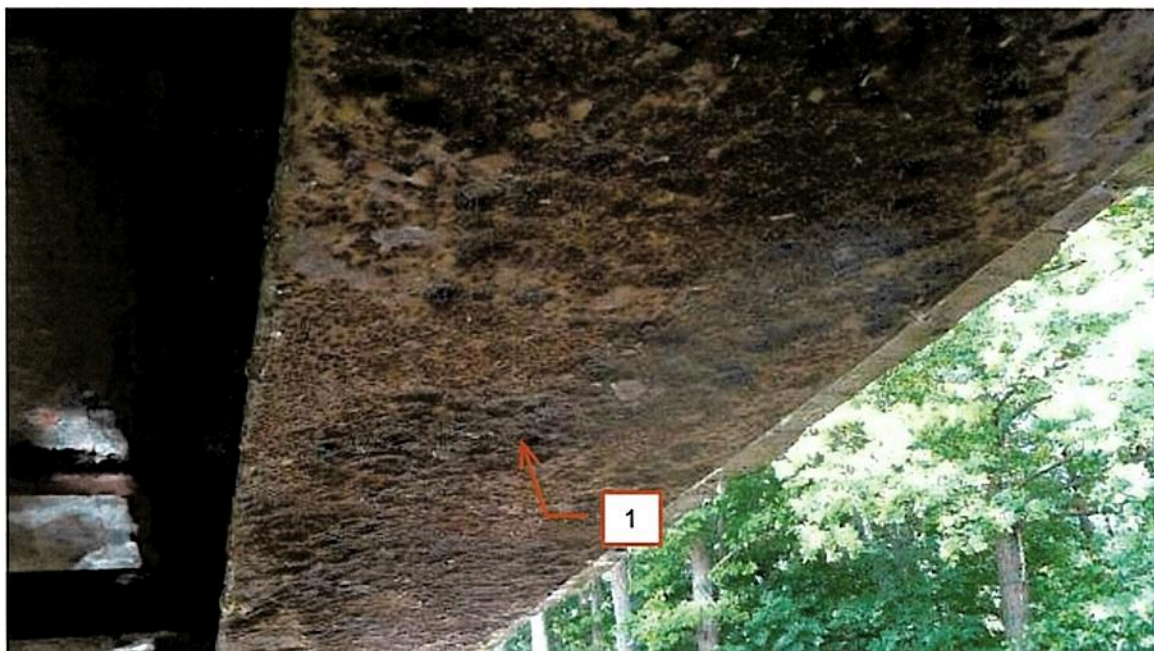
Fot. 2.44 Dźwigary główne. Zniszczenie powłoki malarskiej i ogniska korozji powierzchniowej (1).

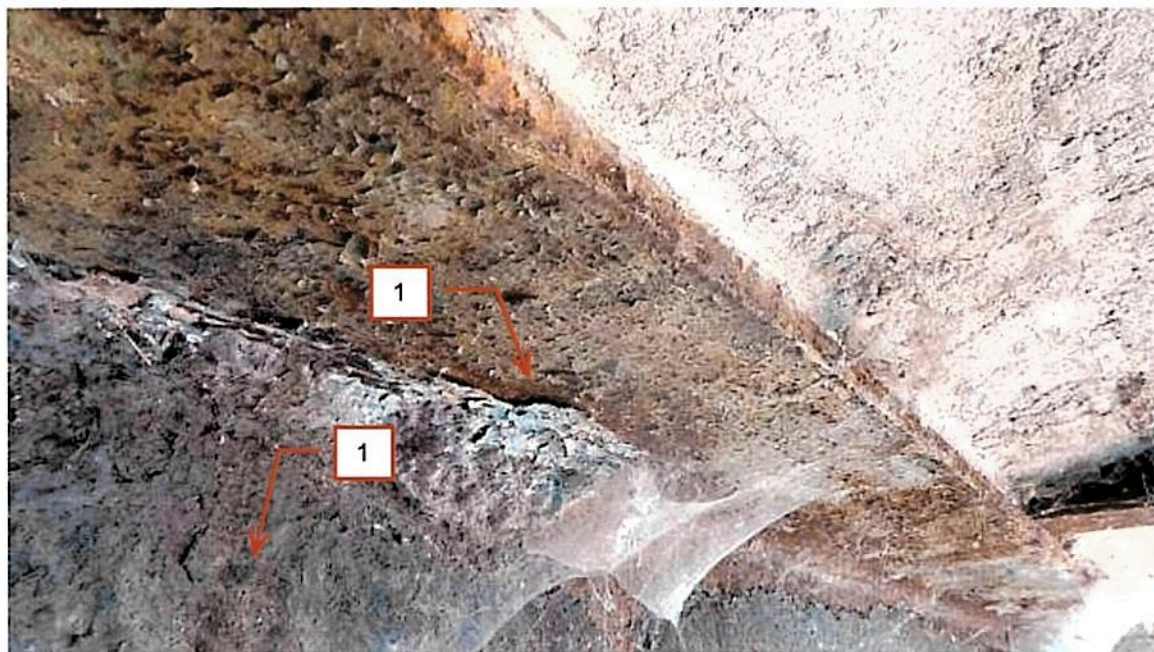
Fot. 2.45 Dźwigary główne. Zaśmieccenie (1). Zniszczenie powłoki malarskiej i ogniska korozji powierzchniowej (2). Zanieczyszczenie powierzchni ptasimi odchodami (3).

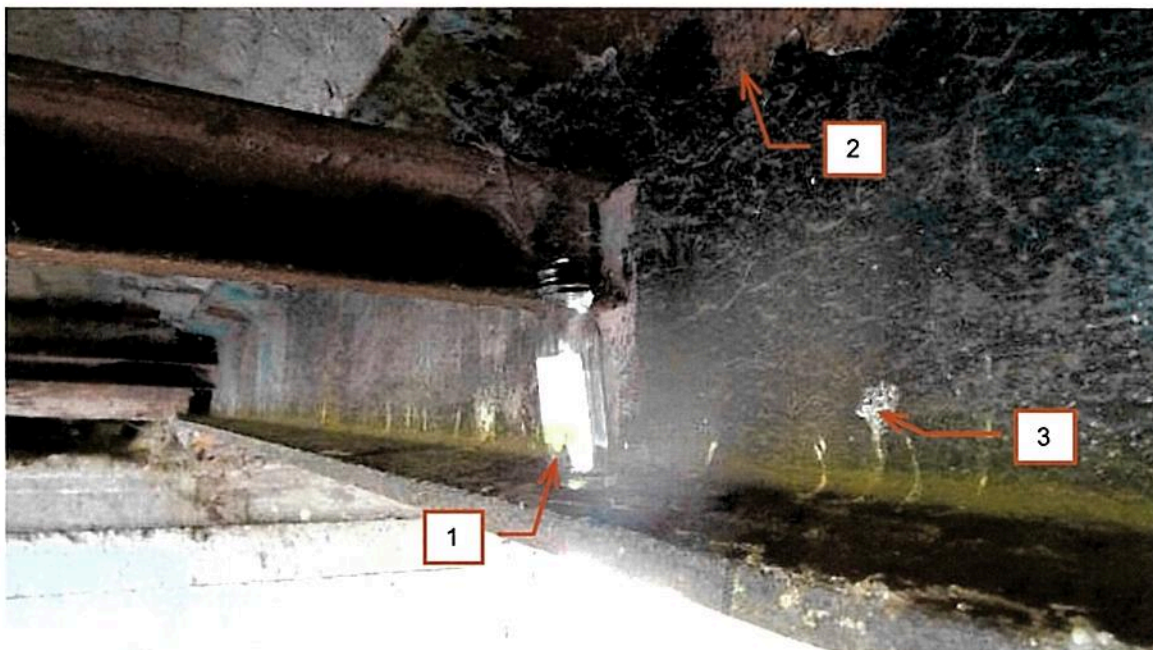
Fot. 2.46 Dźwigary główne. Zniszczenie powłoki malarskiej i ogniska korozji powierzchniowej (1). Zanieczyszczenie powierzchni ptasimi odchodami (2).

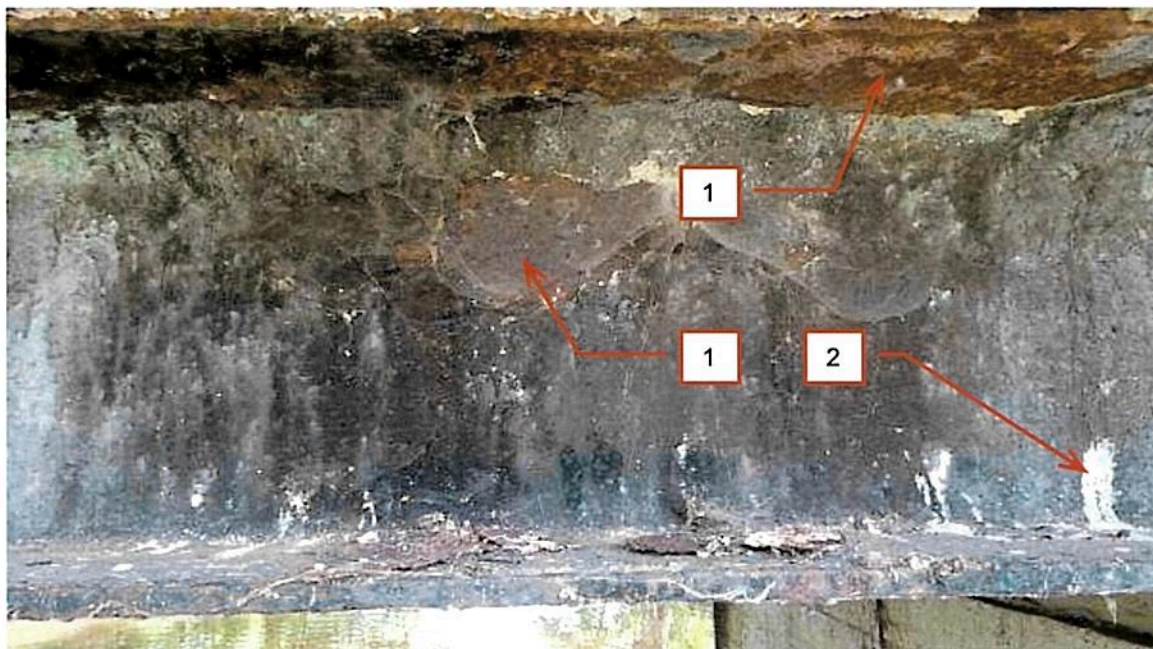
Fot. 2.47 Brak łożysk (podklinowanie z drewna). Zanieczyszczenie elementów (1).

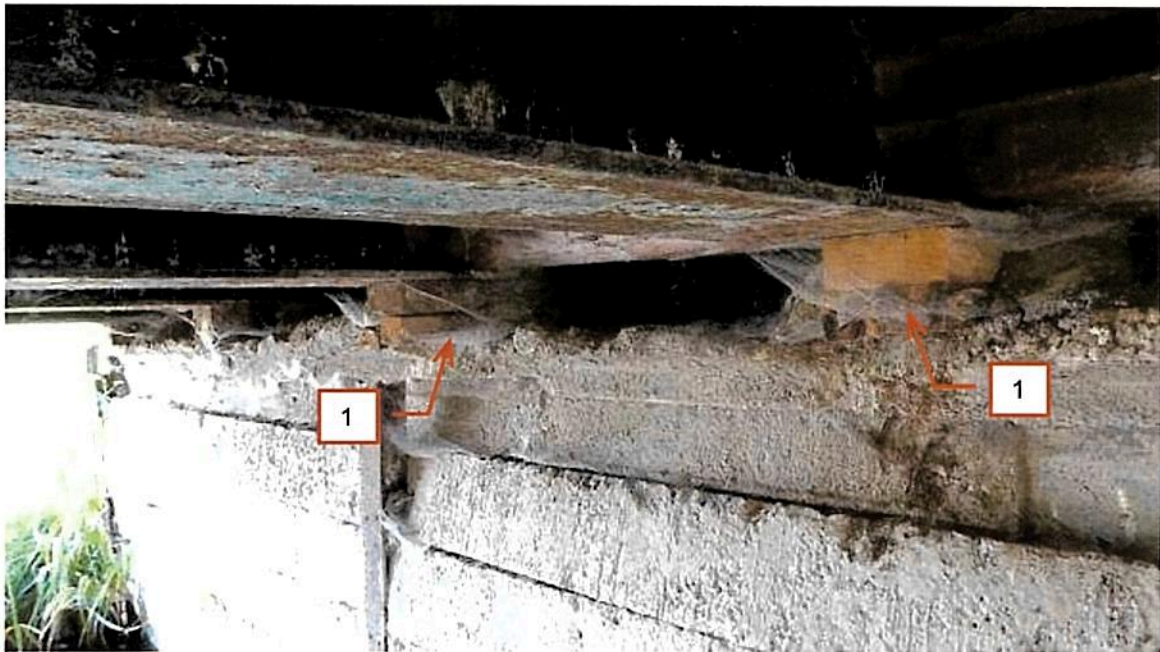
Fot. 2.48 Brak łożysk (podklinowanie z drewna). Zanieczyszczenie i zawilgocenie elementów (1). Spękanie zaprawy stabilizującej kliny w kierunku poprzecznym (2).

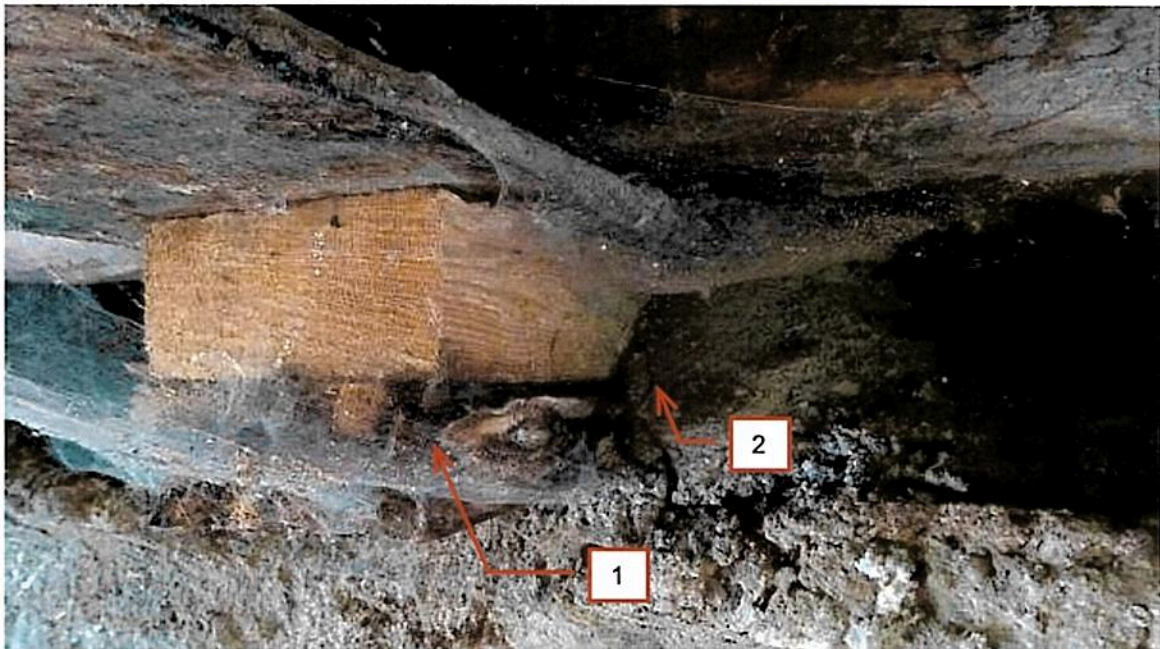
Fot. 2.49 Brak Łożysk (podklinowanie z drewna). Przemieszczenie klina mogące skutkować utratą punktu podparcia dźwigara (1).

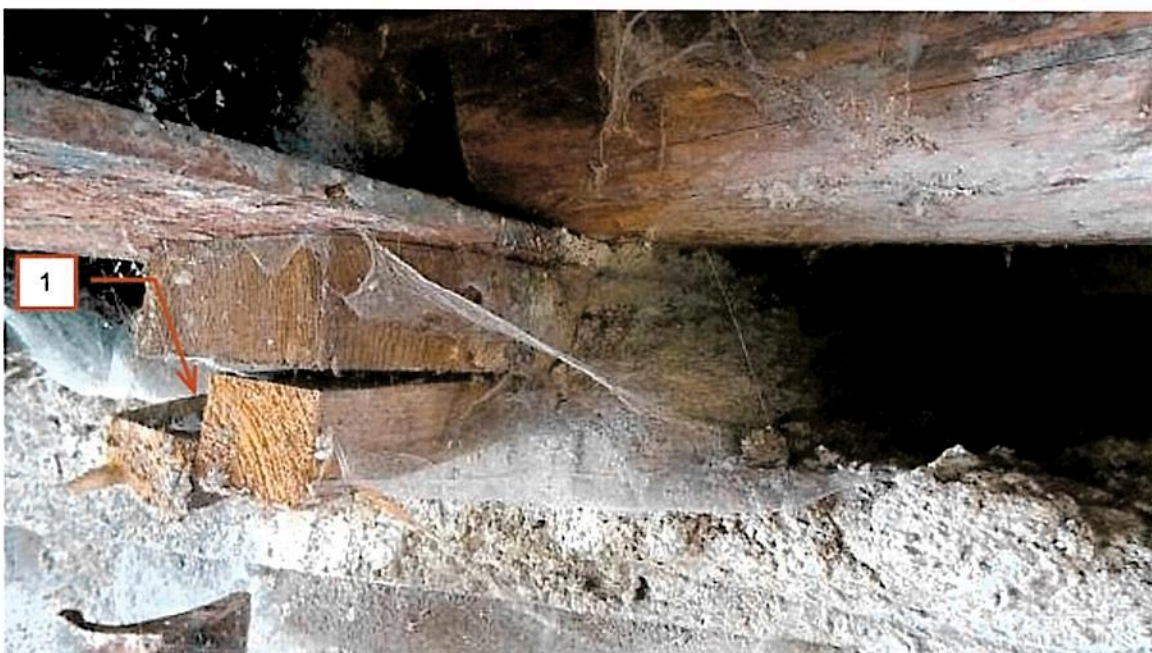
Fot. 2.50 Brak łożysk (podklinowanie z drewna). Zanieczyszczenie i zawilgocenie elementów. Początek korozji biologicznej drewna (1).

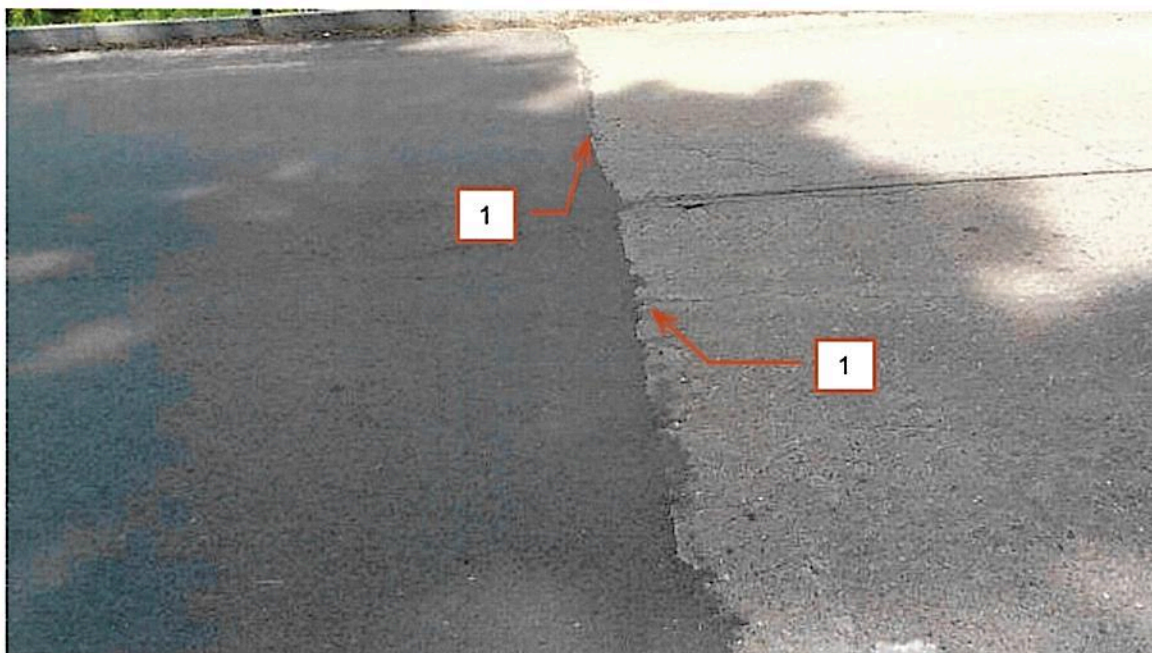
Fot. 2.52 Połączenie nawierzchni na dojeździe i na obiekcie od strony północnej. Nierówności, wykruszenia i zarysowanie nawierzchni w obrębie połączenia (1).

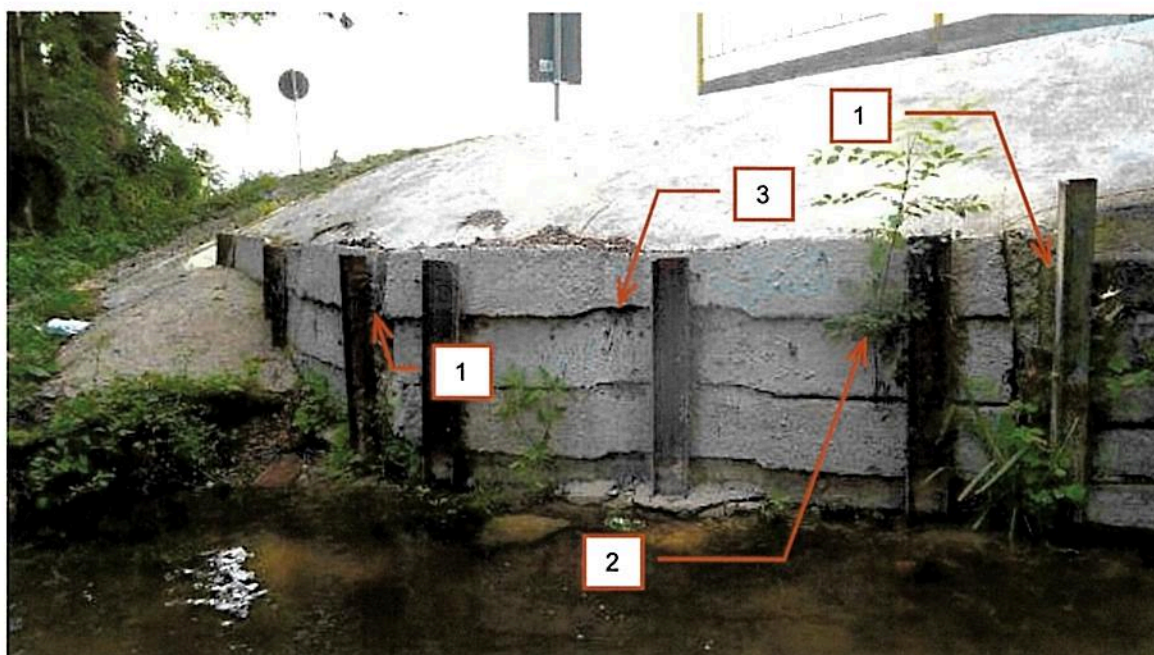
Fot. 2.53 Skrzydło przyczółka od strony południowo-wschodniej. Deformacje i korozja kształtowników stalowych (1). Wegetacja roślinności (2). Zanieczyszczenia, ubytki i deformacje betonowych elementów wypełniających (3).

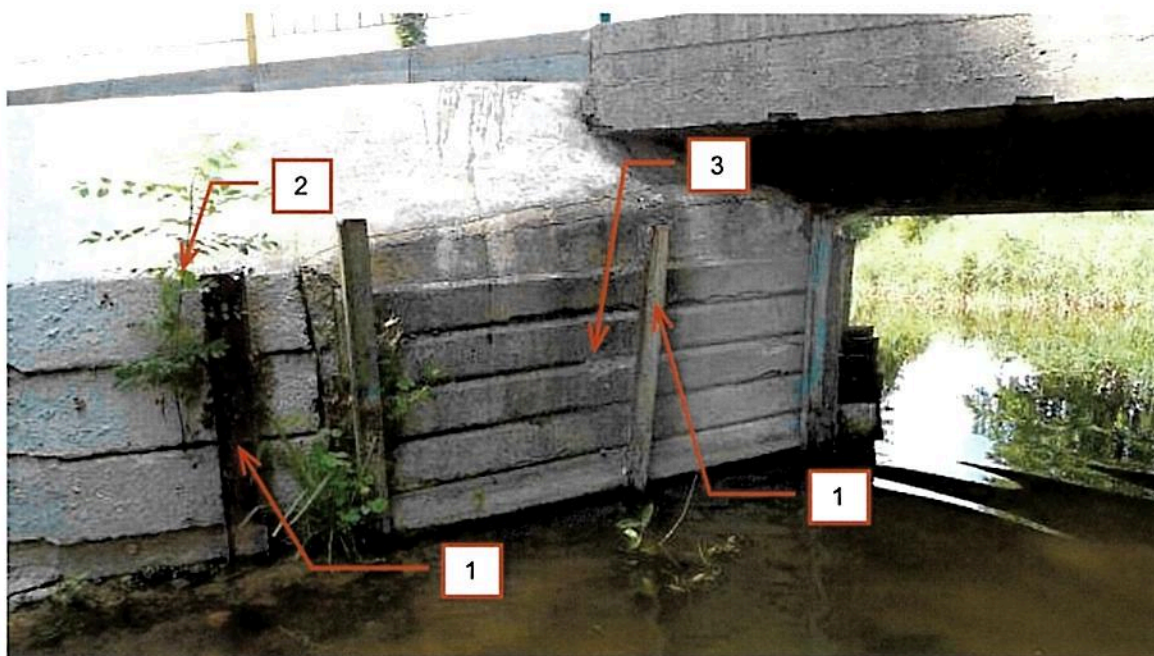
Fot. 2.54 Skrzydło przyczółka od strony południowo-wschodniej. Deformacje i korozja kształtowników stalowych (1). Wegetacja roślinności (2). Zanieczyszczenia, ubytki i deformacje betonowych elementów wypełniających (3).

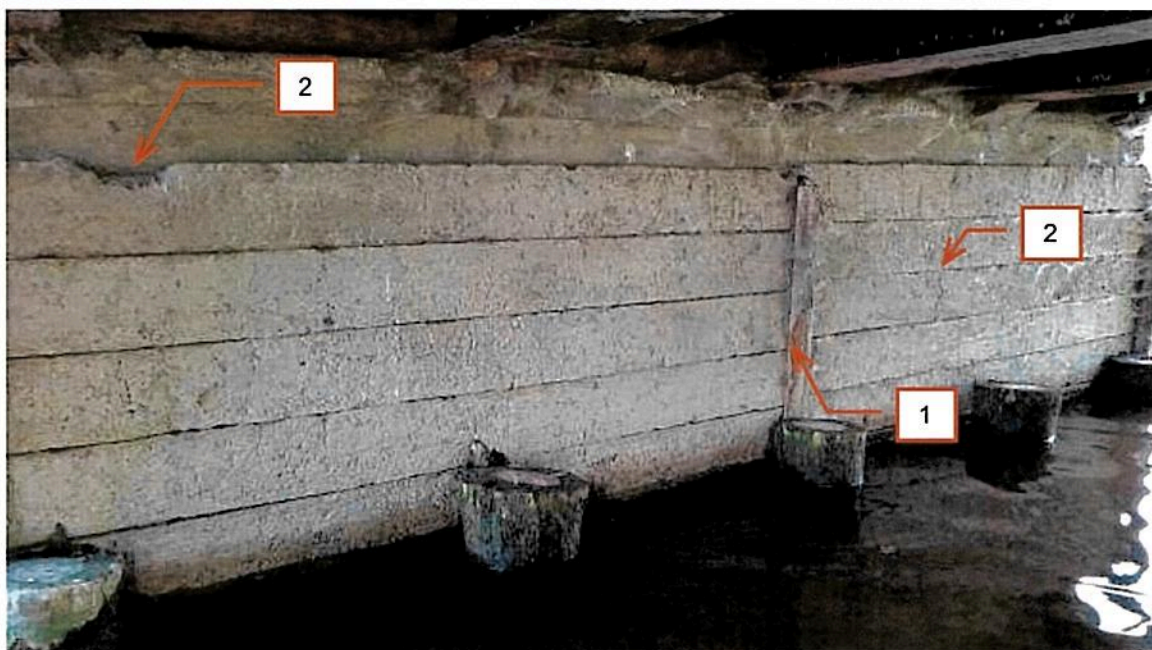
Fot. 2.55 Korpus przyczółka południowego. Deformacje i korozja kształtowników stalowych (1). Zanieczyszczenia, pęknięcia i ubytki betonowych elementów wypełniających (2).

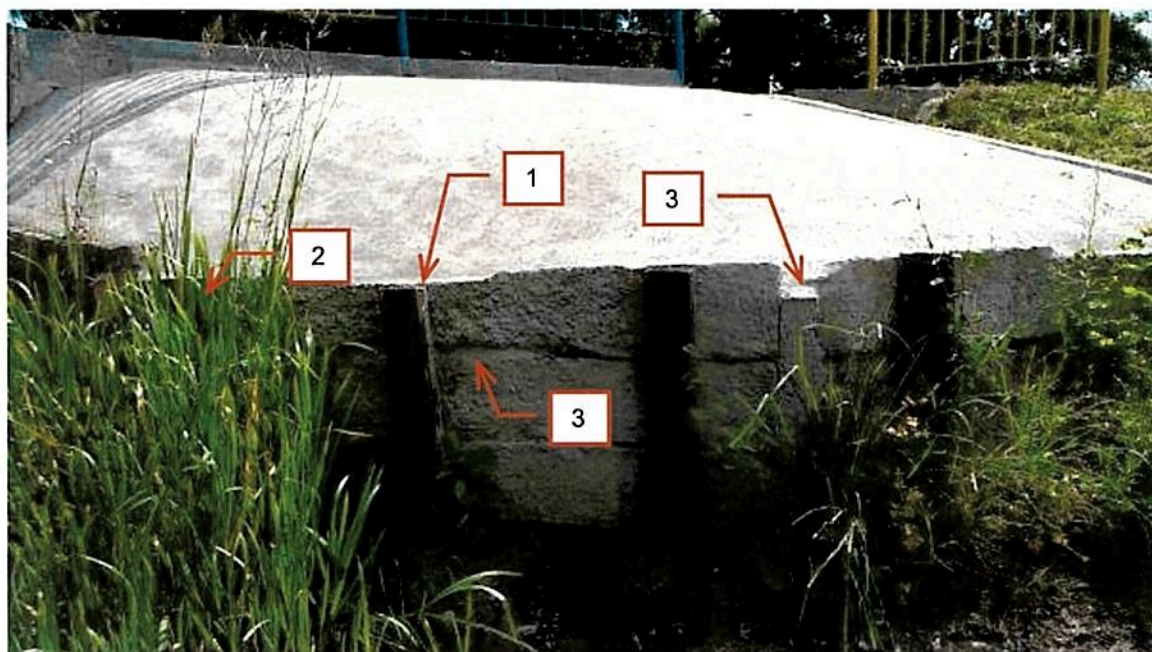
Fot. 2.56 Skrzydło przyczółka od strony południowo-zachodniej. Deformacje i korozja kształtowników stalowych (1). Wegetacja roślinności (2). Zanieczyszczenia, ubytki i deformacje betonowych elementów wypełniających (3).

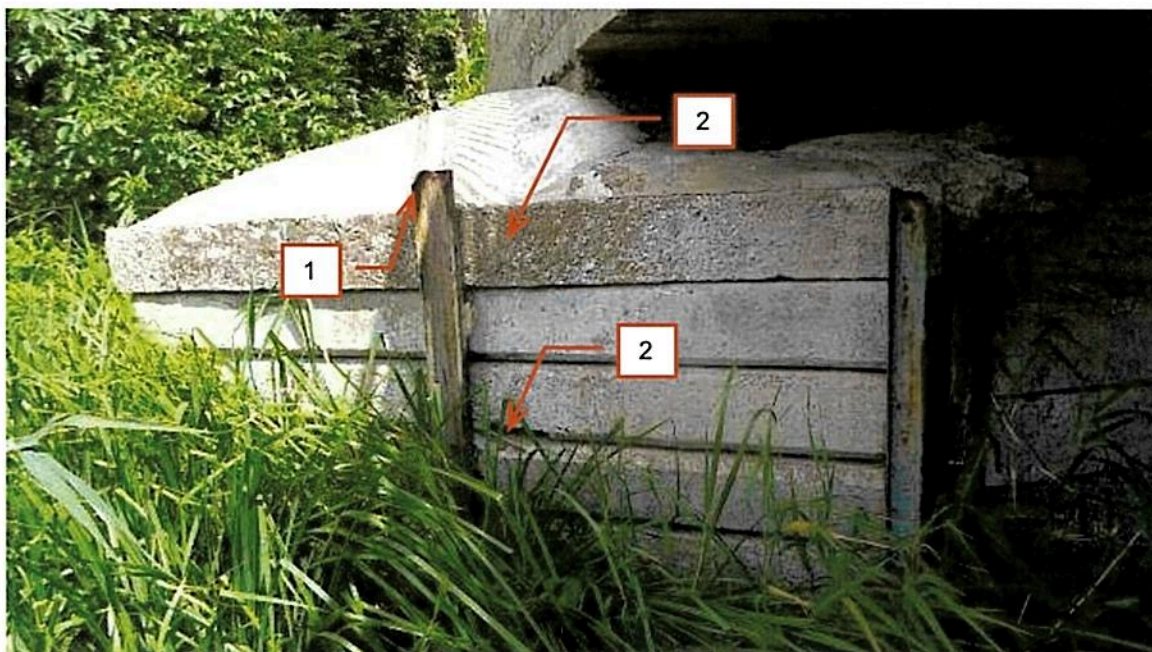
Fot. 2.57 Skrzydło przyczółka od strony północno-zachodniej. Korozja kształtowników stalowych (1). Zanieczyszczenia i ubytki betonowych elementów wypełniających (3).

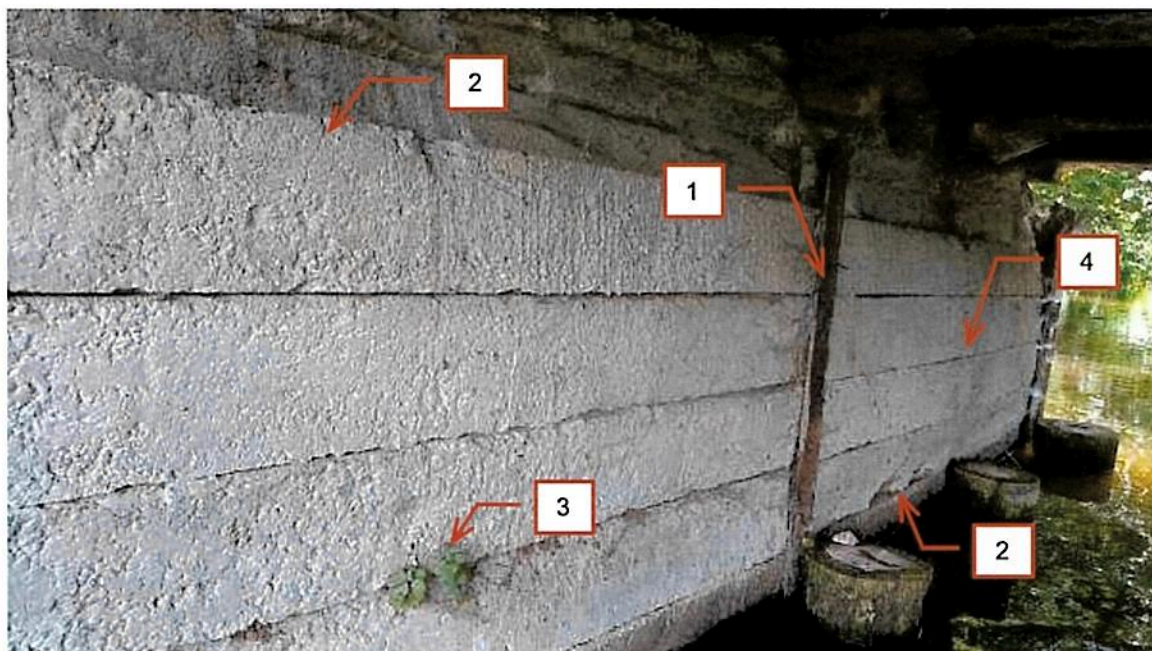
Fot. 2.58 Korpus przyczółka północnego. Korozja kształtowników stalowych (1). Zanieczyszczenia, pęknięcia i ubytki betonowych elementów wypełniających (2). Wegetacja roślinności (3). Deformacja (wybrzuszenie) betonowych elementów wypełniających (4).

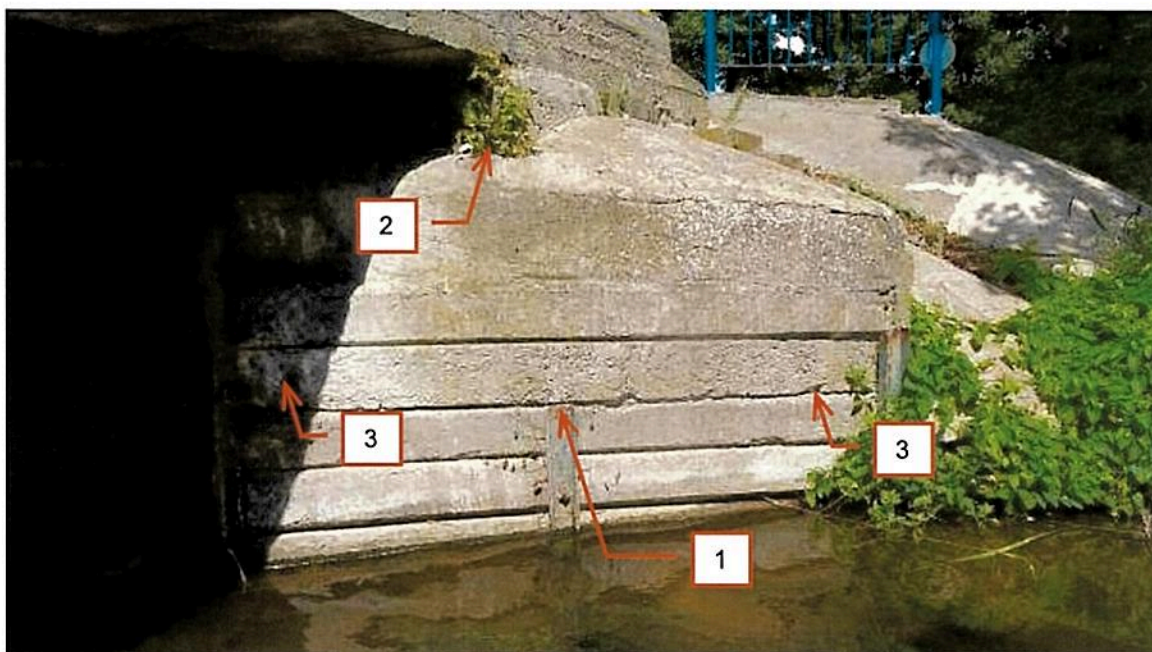
Fot. 2.59 Skrzydło przyczółka od strony północno-wschodniej. Korozja kształtowników stalowych (1). Wegetacja roślinności (2). Zanieczyszczenia, ubytki i deformacje betonowych elementów wypełniających (3).

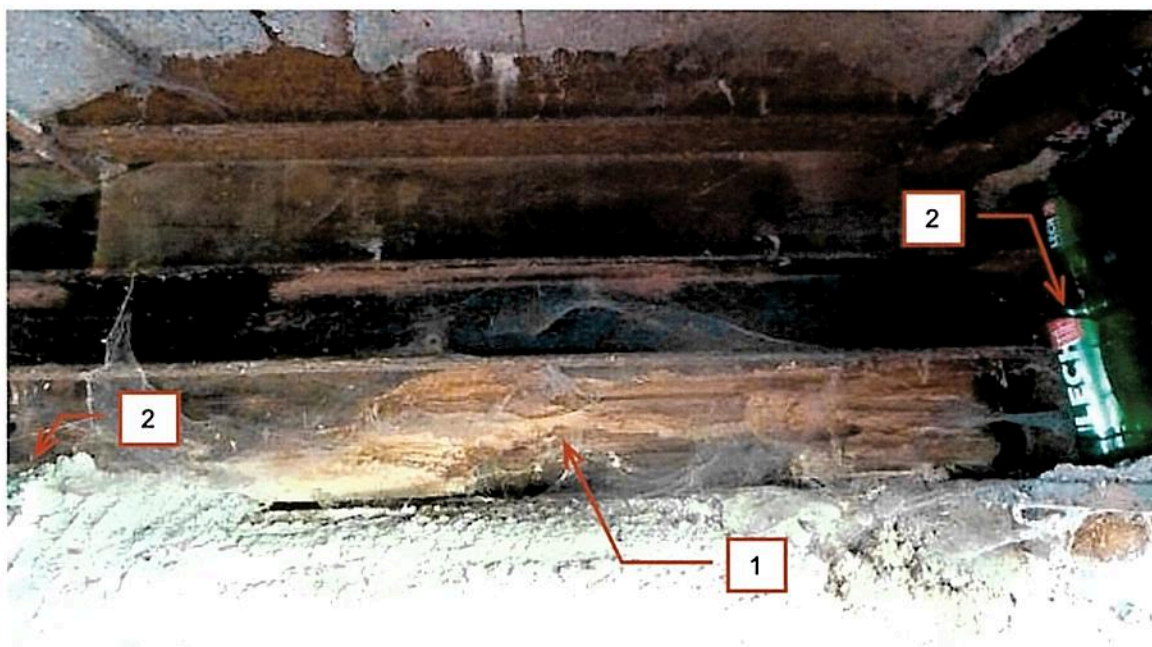
Fot. 2.60 Ławy podłożiskowe. Pozostałości drewnianych elementów deskowań (1). Zanieczyszczenie i zaśmiecenie powierzchni ław podłożiskowych (2).

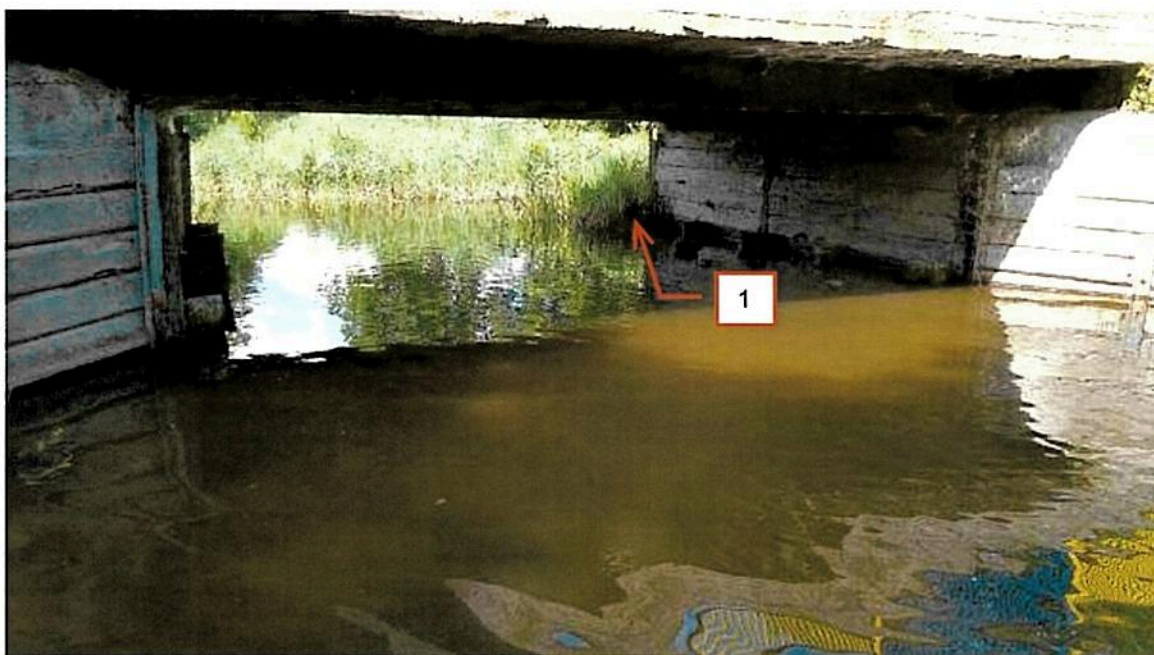
Fot. 2.61 Przestrzeń pod obiektem (widok od strony wschodniej). Wegetacja roślinności (1).

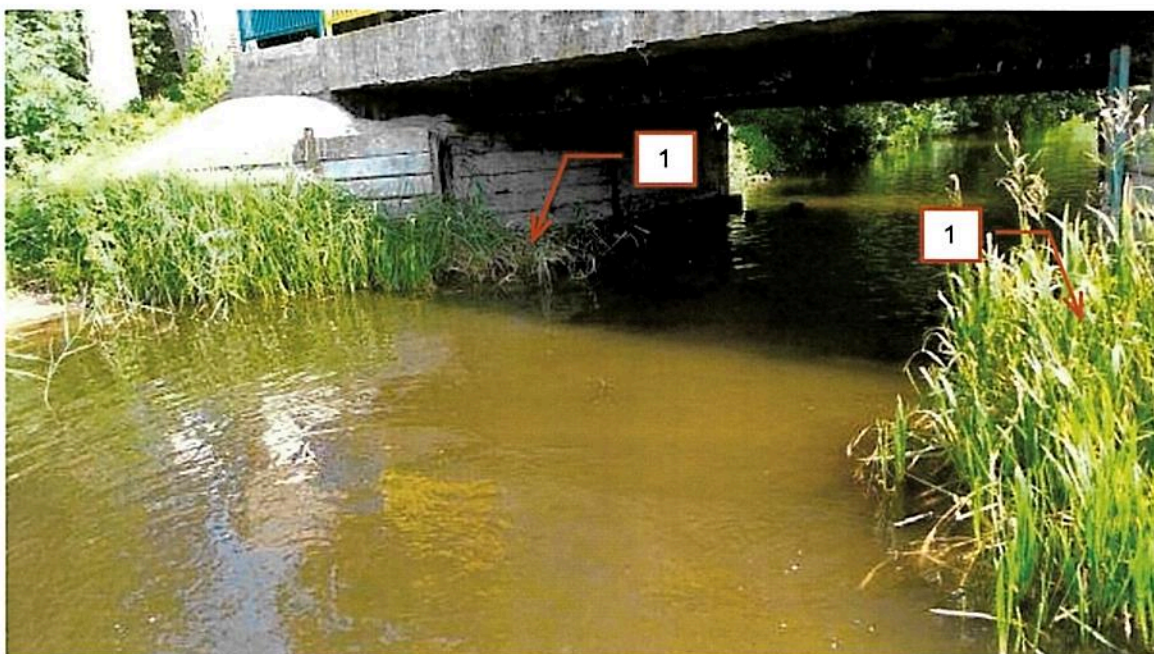
Fot. 2.62 Przestrzeń pod obiektem (widok od strony zachodniej). Wegetacja roślinności (1).
