RAPORT Z PRZEGLĄDU PODSTAWOWEGO  
**OBIEKTU MOSTOWEGO**

**Nazwa obiektu:** Most w ciągu ul. Wczasowej w m. Brenno, Gmina Wijewo

**PROTOKÓŁ OKRESOWEJ KONTROLI ROCZNEJ / PIĘCIOLETNIEJ\* NR RR.271.3.112.2021**  
**- PRZEGLĄDU PODSTAWOWEGO / ROZSZERZONEGO\* OBIEKTU MOSTOWEGO**

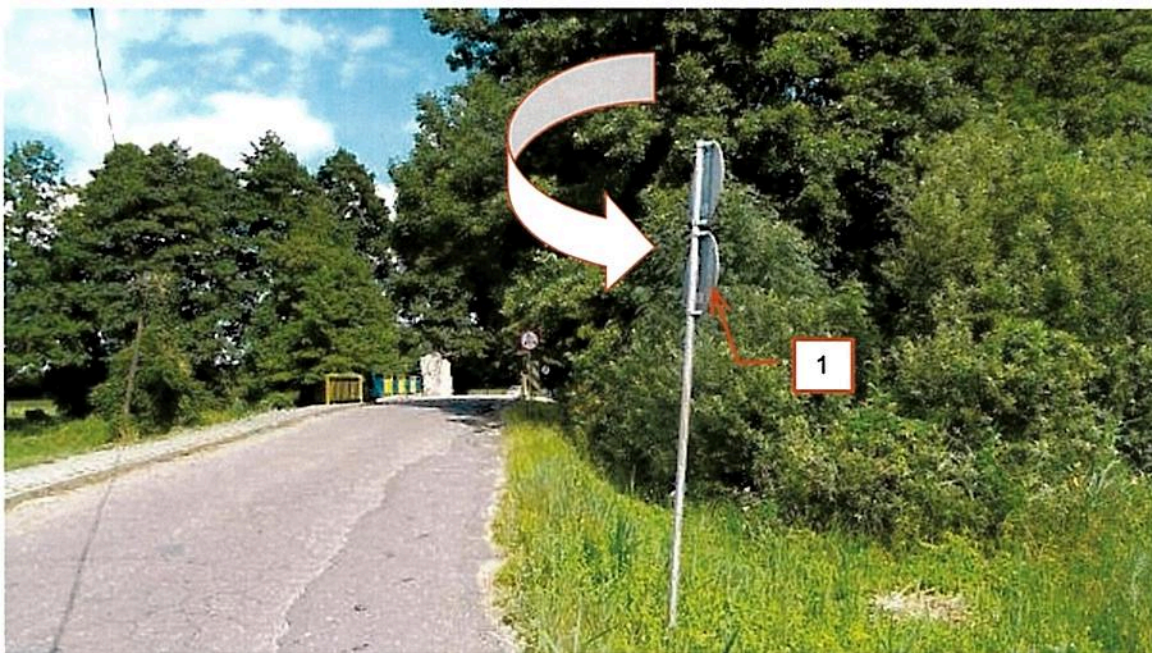
Fot. 2.63 Oznakowanie na dojeździe od strony południowej. Kierunek oznakowania pionowego uniemożliwiający jego odczytanie (1).

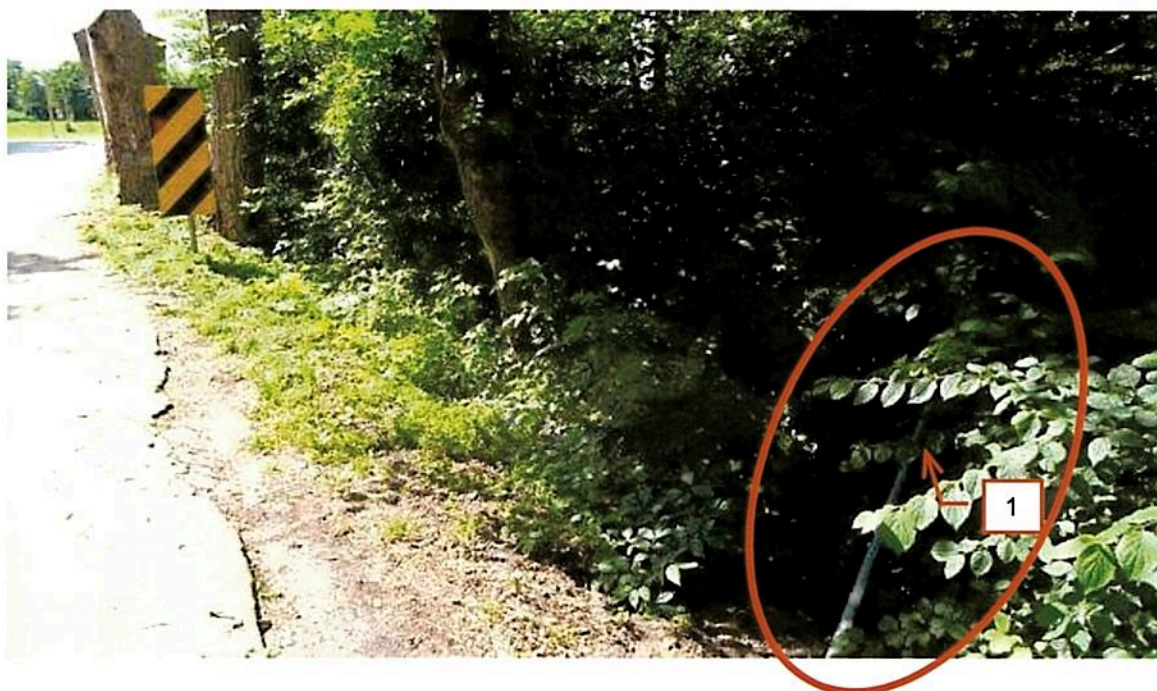
Fot. 2.65 Oznakowanie na dojeździe od strony północnej. Przewrócony znak drogowy (1).

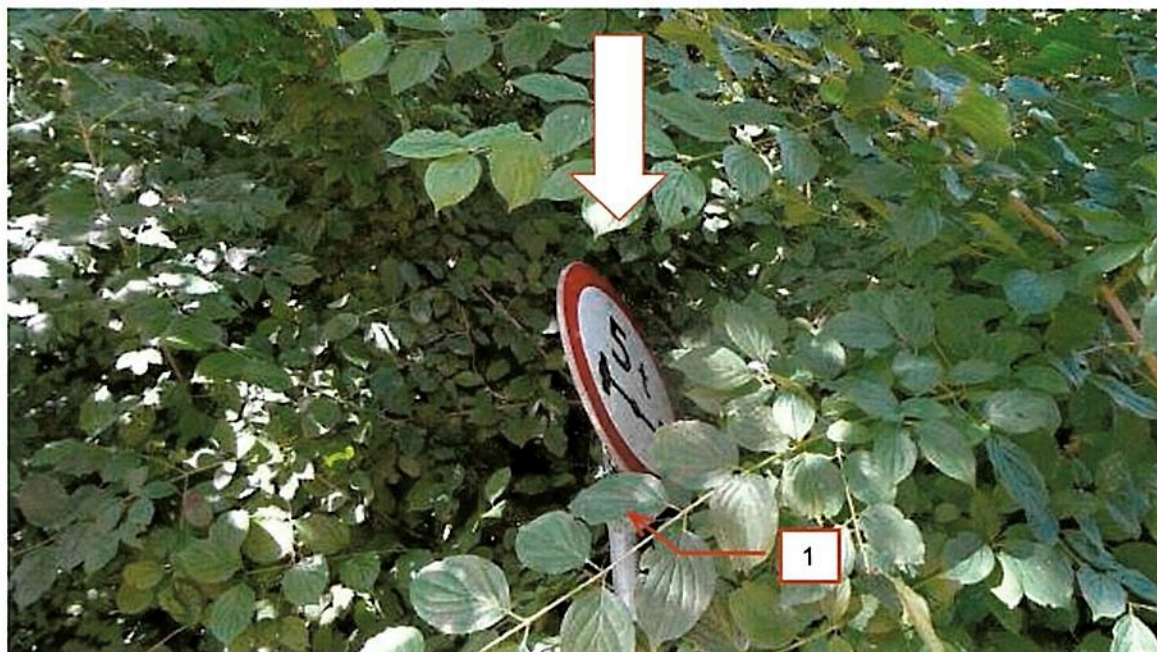
Fot. 2.66 Oznakowanie na dojeździe od strony północnej. Przewrócony znak drogowy (1).

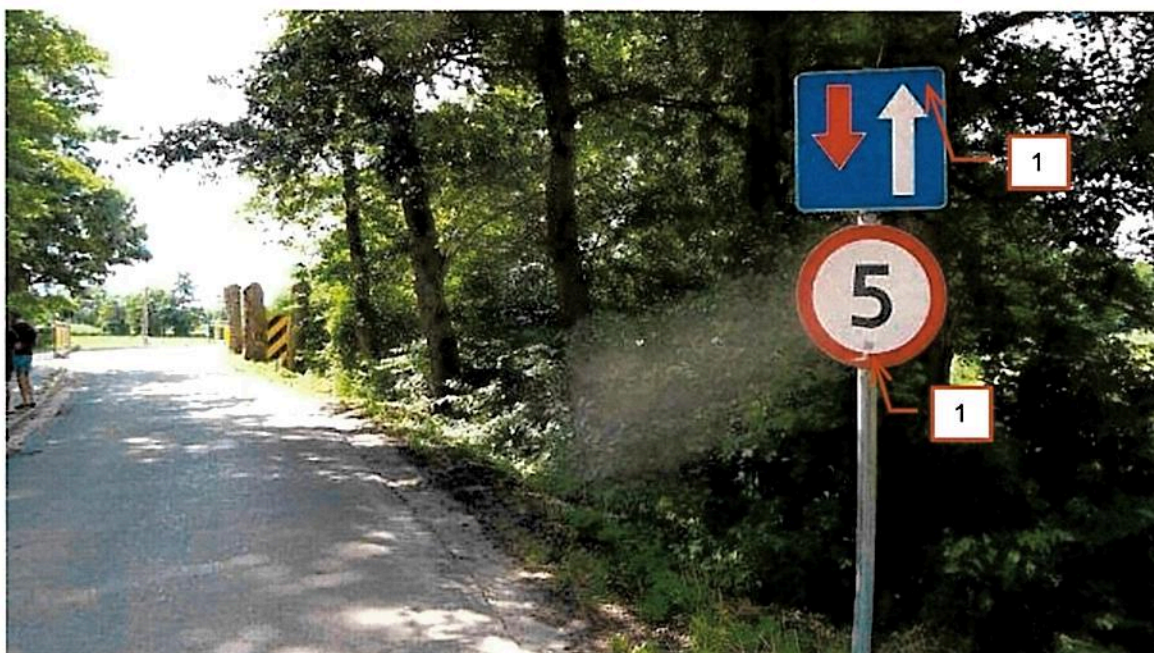
Fot. 2.67 Oznakowanie na dojeździe od strony północnej. Drobne uszkodzenie i zanieczyszczenie tablic znaków (1).

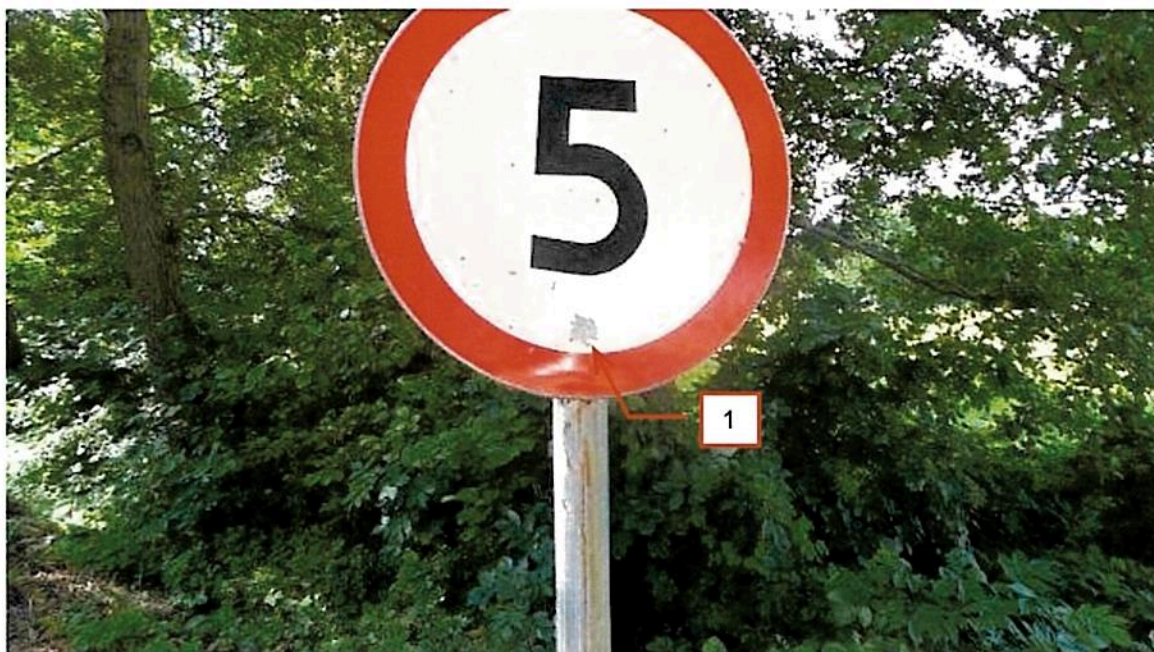
Fot. 2.68 Oznakowanie na dojeździe od strony północnej. Drobne uszkodzenie i zanieczyszczenie tablic znaków (1).
