TEMAT : Orzeczenie techniczno-ekonomiczne stanu  
technicznego budynku użytkowego.

OBIEKT : Budynek użytkowy.

ADES : **Legnica ul. Kartuska 63** dz. nr 849/9, obręb Kartuzy.

Marzec 2015 roku.

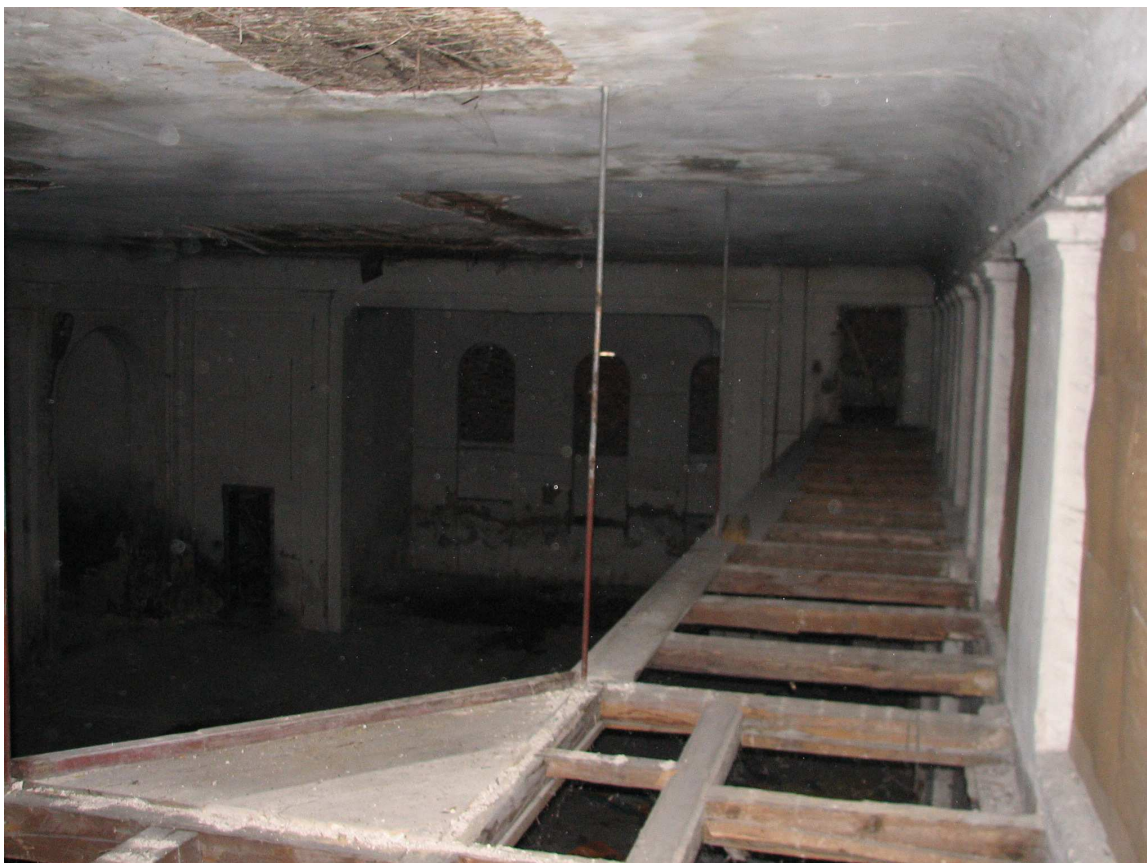
Fot.1. Konstrukcja balkonów bez podłóg i barier. Widoczne zawilgocenia na suficie.

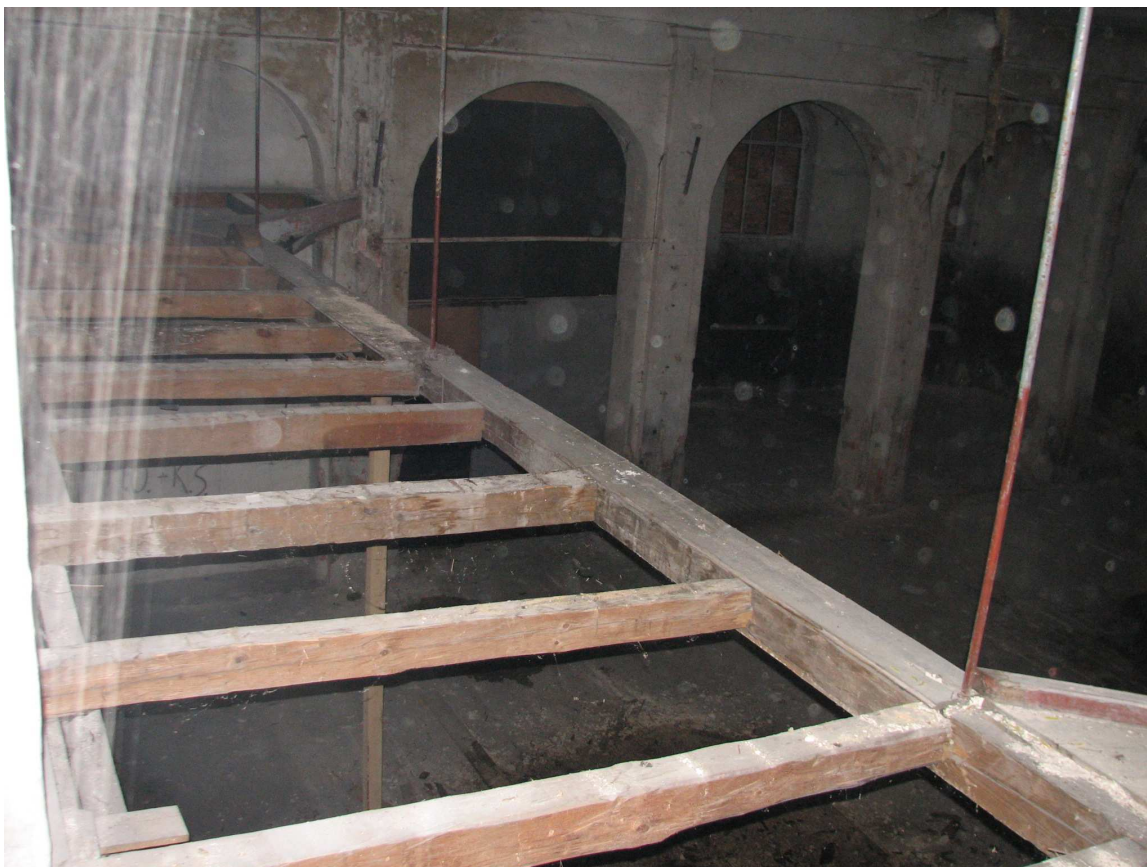
Fot.2. Konstrukcja balkonów bez podłóg i barier.

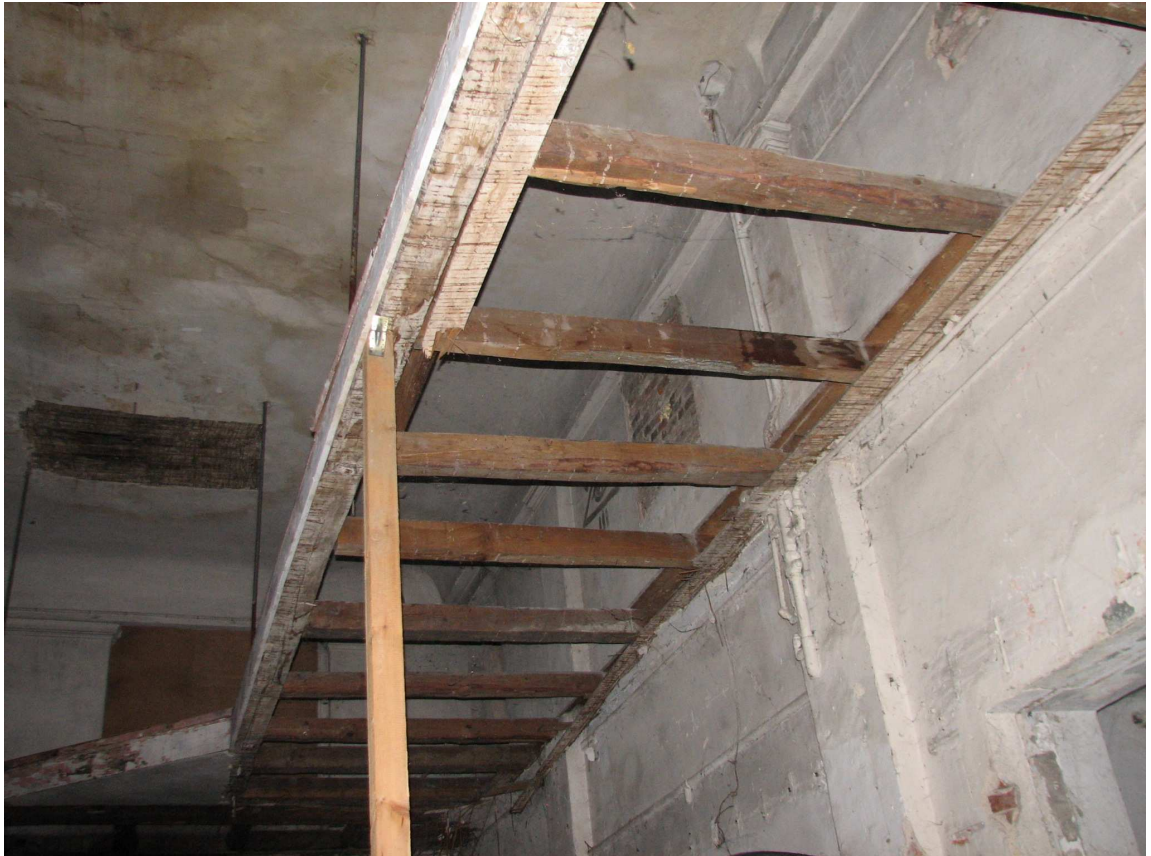
Fot.3. Konstrukcja balkonów bez podłóg i barier. Widoczne zawilgocenia na suficie.

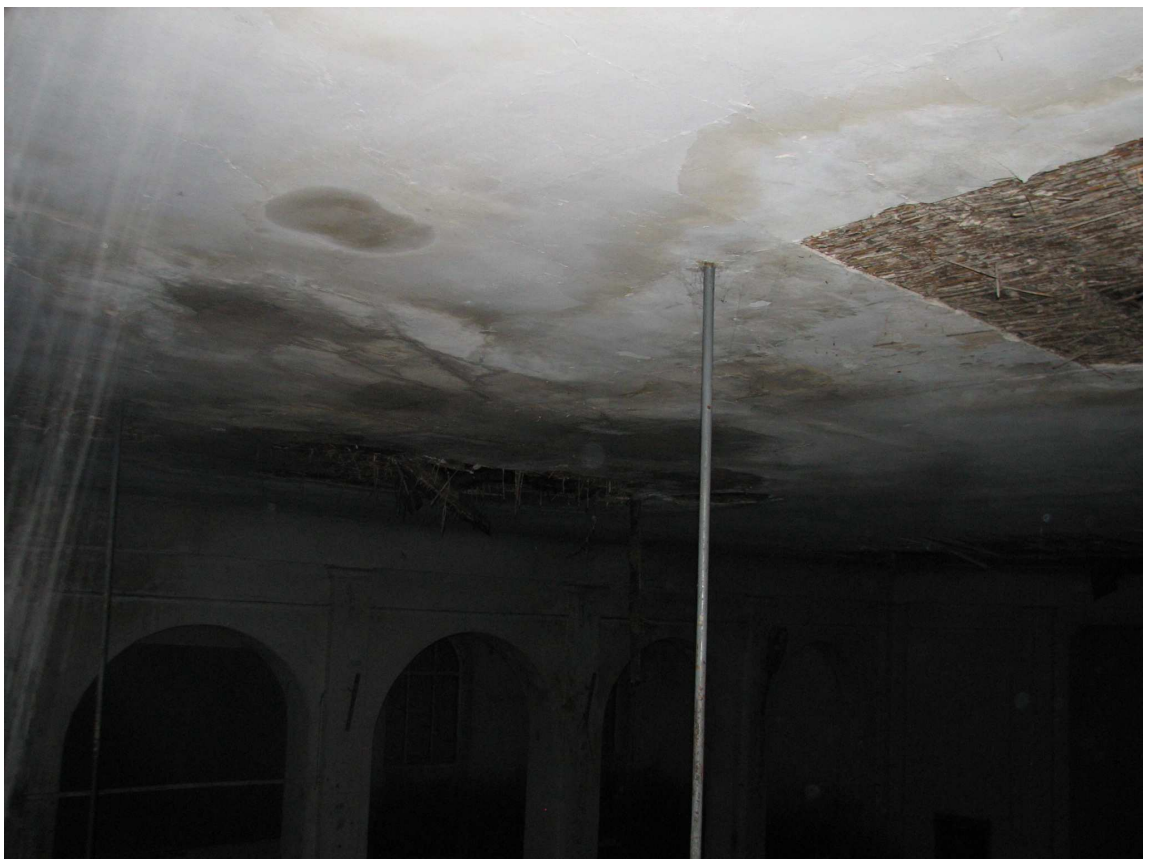
- a. Uszkodzone pokrycie dachowe. Spowodowało ono uszkodzenie elementów konstrukcji dachowej i penetrację wody do wnętrza obiektu (fot. 4, 5, 6, 7, 8, 9, 10, 11, 12, 13, 14, 15, 22, 23).
- b. Brak jest rynien i rur spustowych (fot. 16, 17, 18, 23).
- c. Zniszczona instalacja odgromowa (fot. 22, 23).
- d. Z balkonów pozostała tylko konstrukcja nośna, bez podłóg i bez barier (fot. 1, 2, 3, 12).
- e. Schody na poziom balkonów monolityczne w stanie technicznym dobrym, lecz o nietypowych wymiarach nieodpowiadającym obecnym przepisom (fot. 15).
- f. Ściany w stanie technicznym dość dobrym. Dolne części ścian i miejsca zalewane z dachu są mokre (fot. 12, 16, 17, 18, 21).
- g. Podłóg i posadzek brak (fot. 12).

Fot.4. Widoczne zawilgocenia i uszkodzenia na suficie.

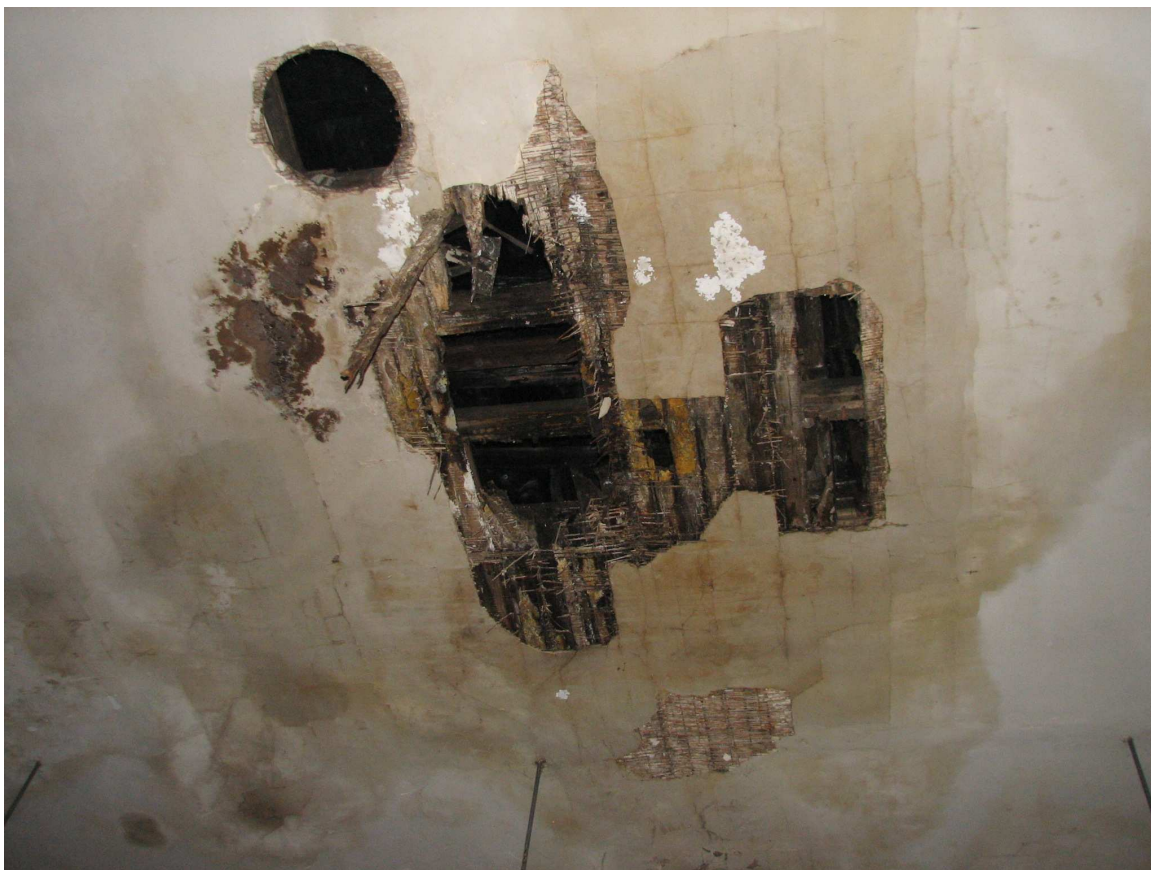
Fot. 5. Widoczne zawilgocenia i uszkodzenia na suficie.

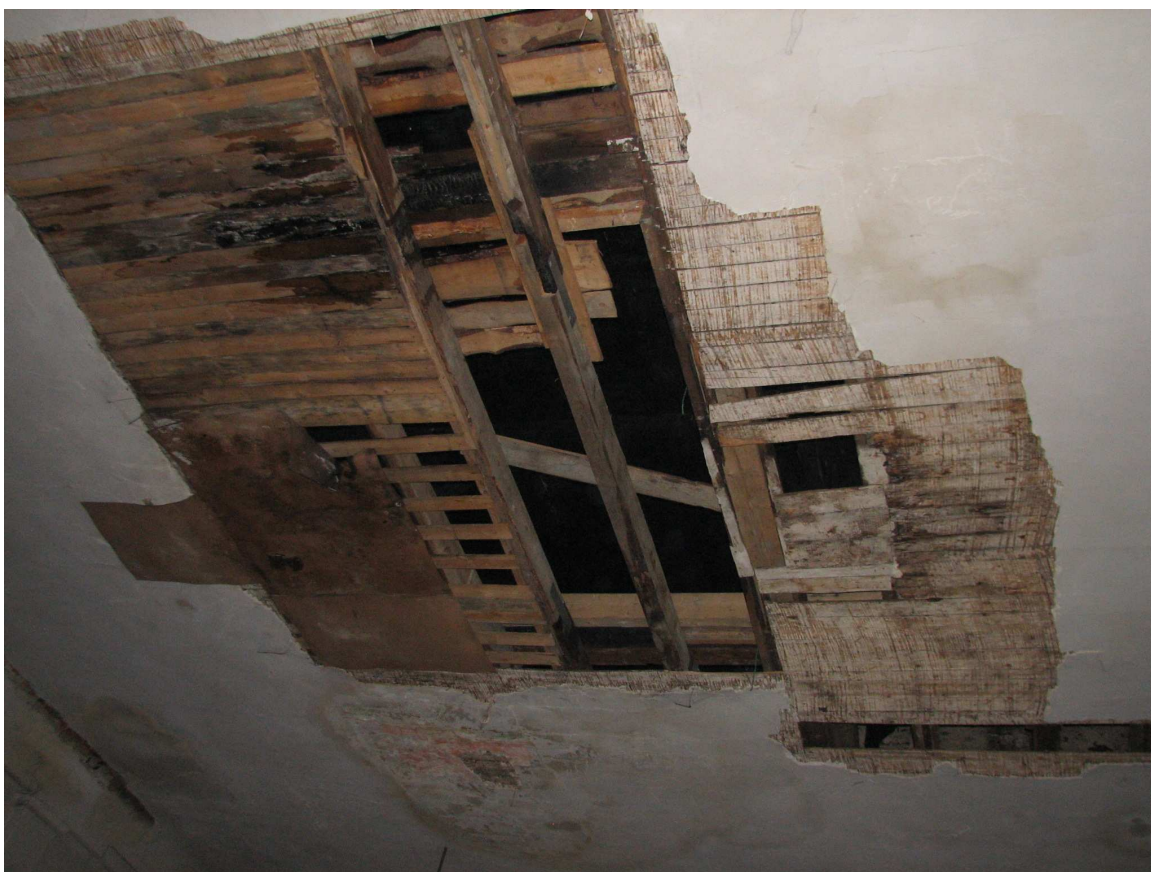
Fot. 6. Widoczne zawilgocenia i uszkodzenia na suficie.

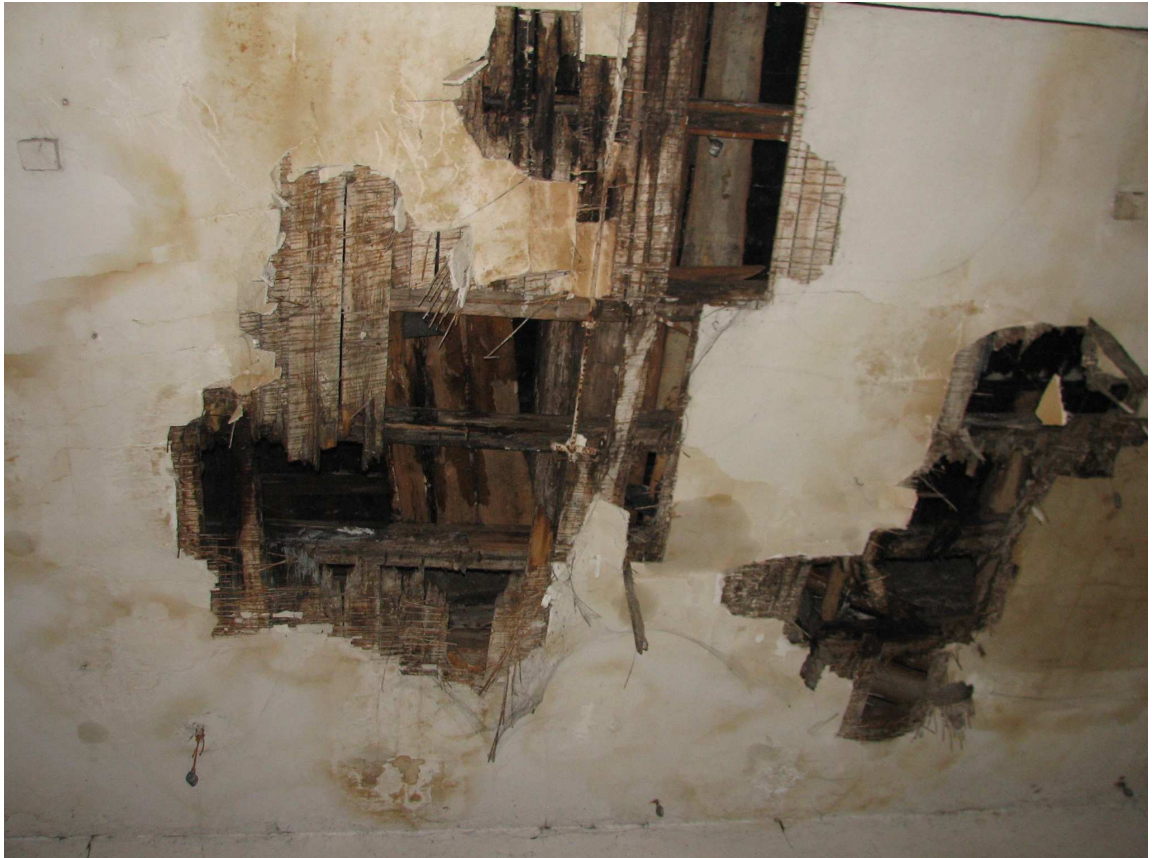
Fot. 7. Widoczne zawilgocenia i uszkodzenia na suficie. Zniszczone belki stropowe.

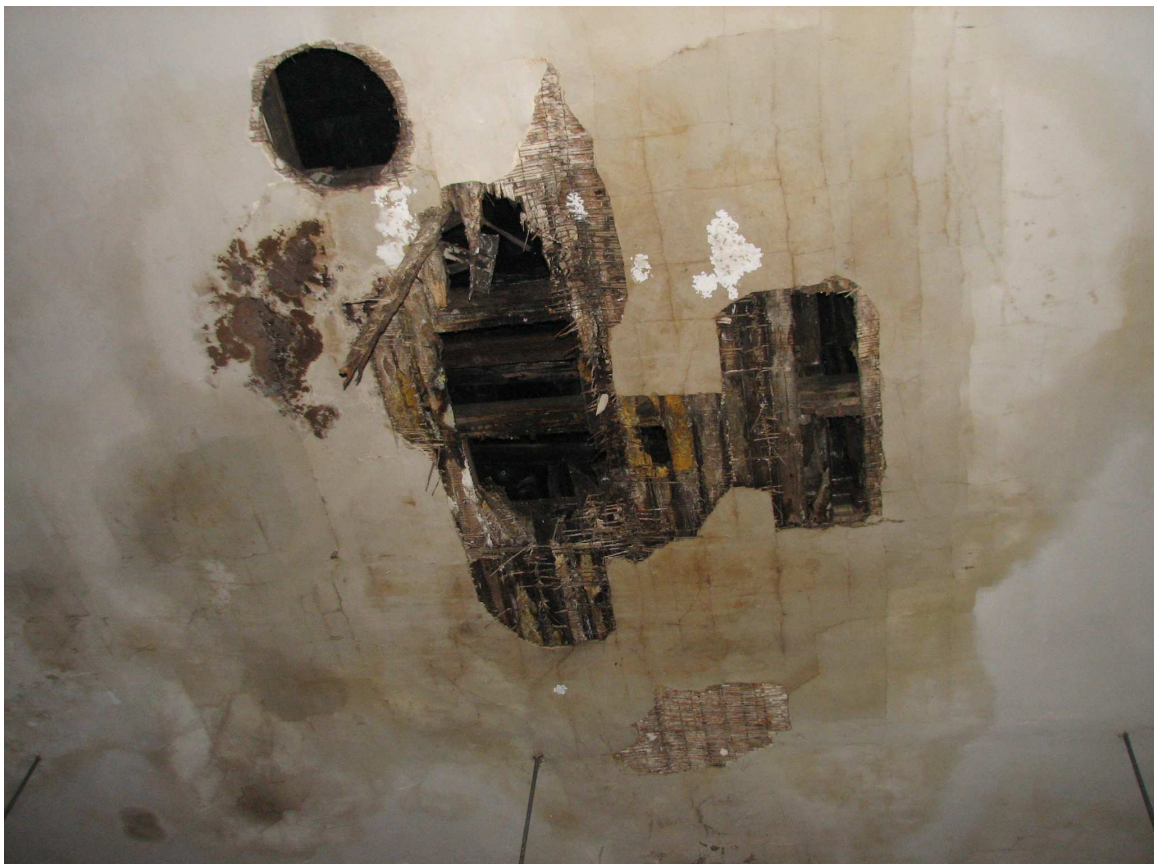
Fot. 8. Widoczne zawilgocenia i uszkodzenia na suficie. Zniszczone belki stropowe.

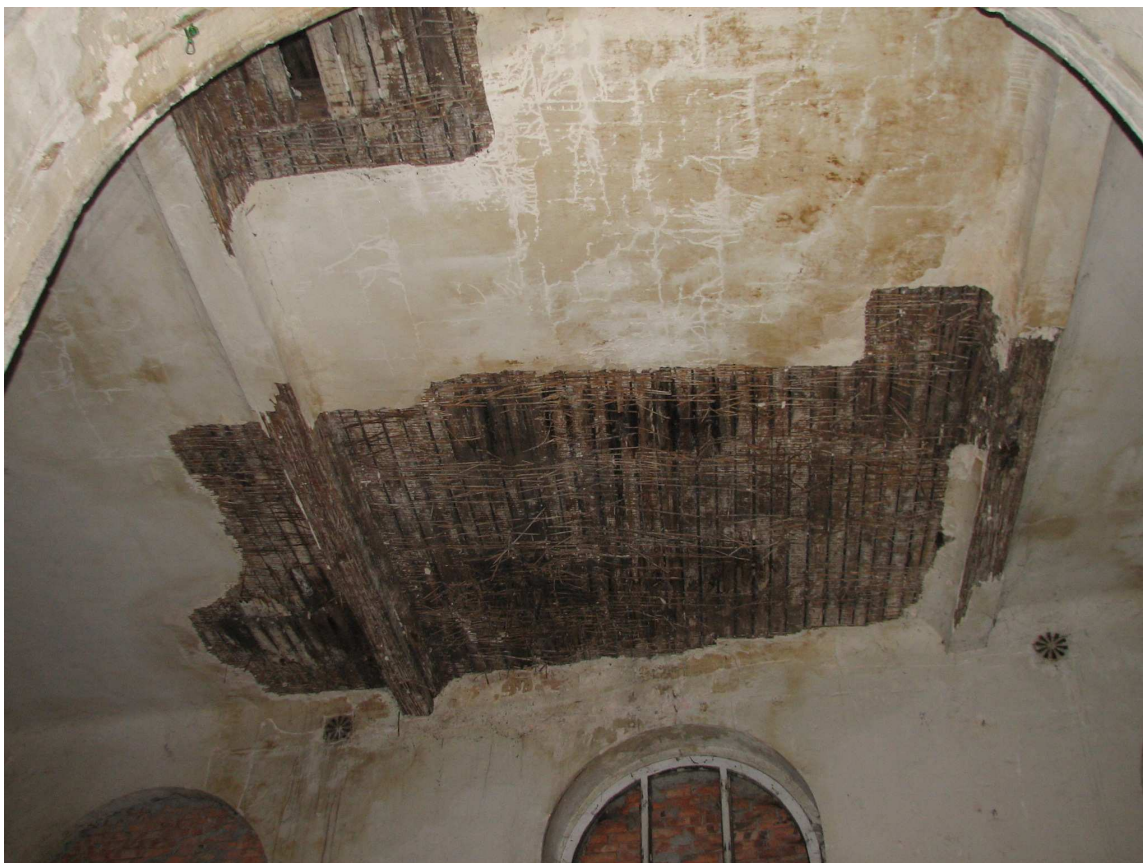
Fot. 9. Widoczne zawilgocenia i uszkodzenia na suficie przy wejściu.

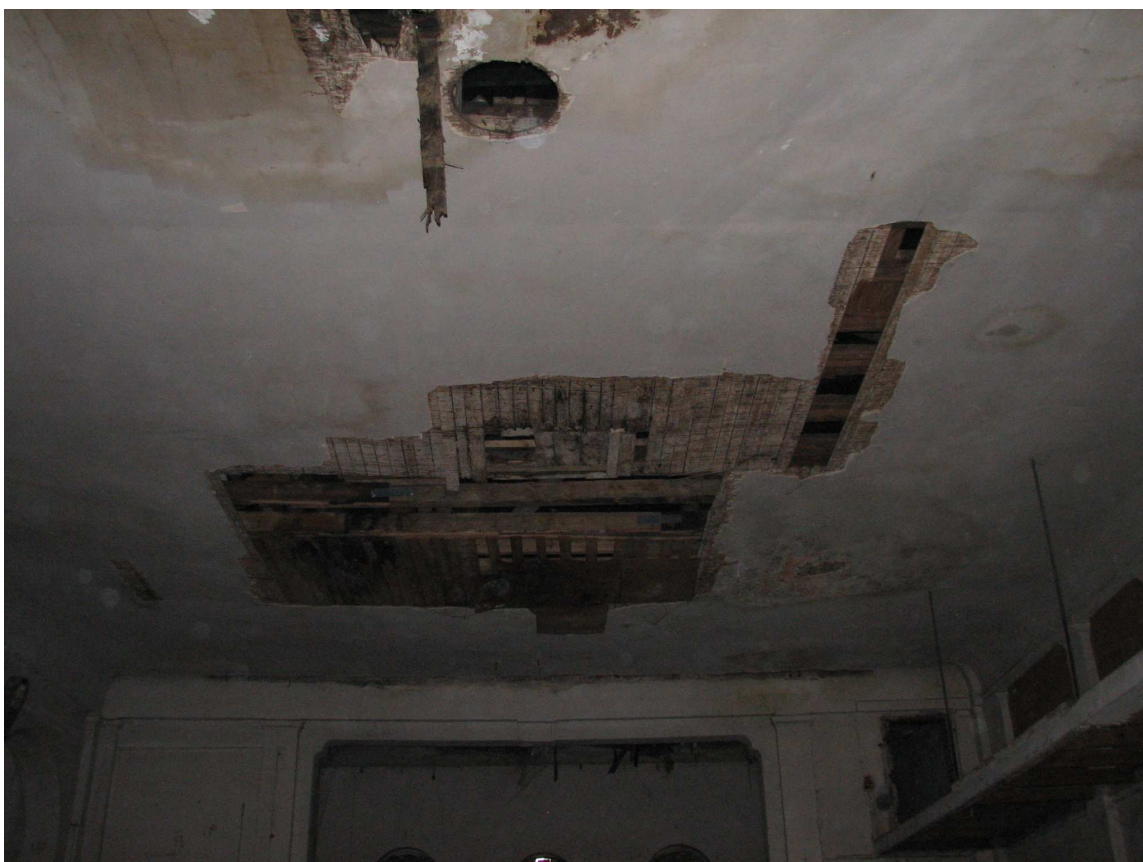
Fot. 10. Widoczne zawilgocenia i uszkodzenia na suficie. Zniszczone belki stropowe.

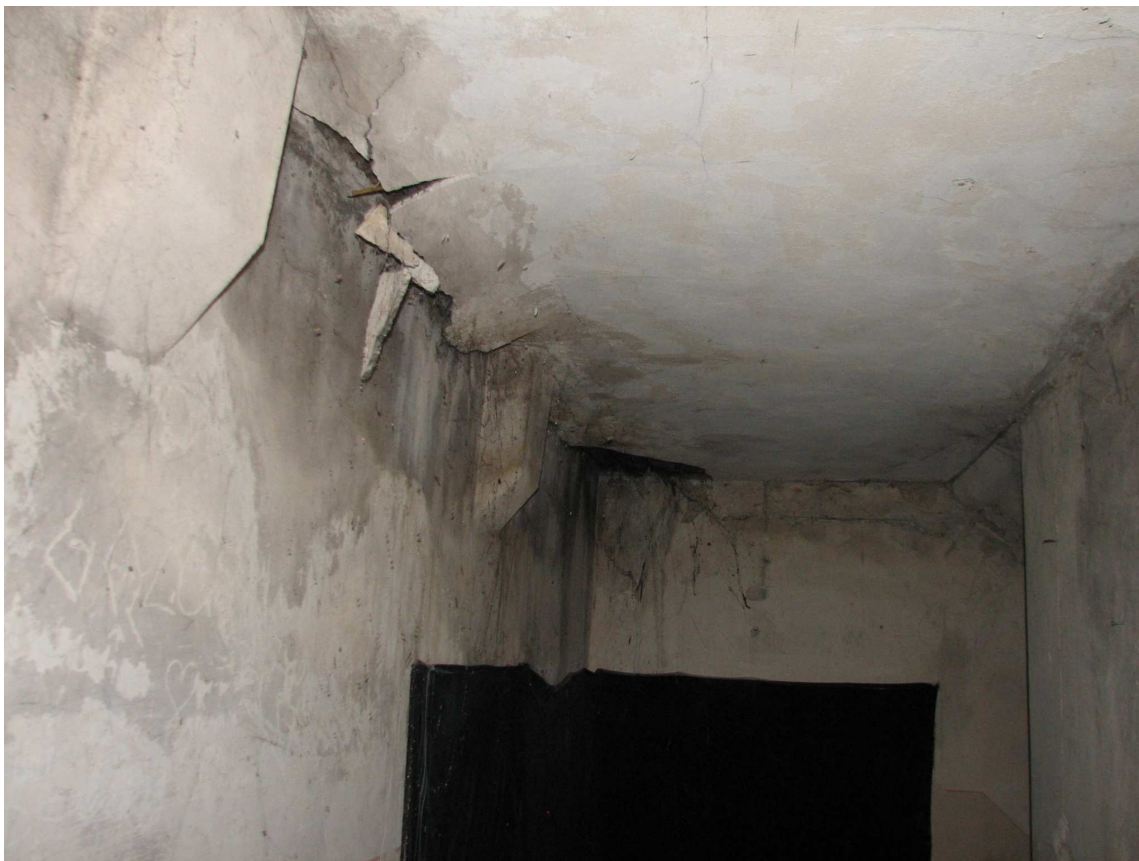
Fot. 11. Widoczne zawilgocenia i uszkodzenia na suficie w korytarzu na piętrze.

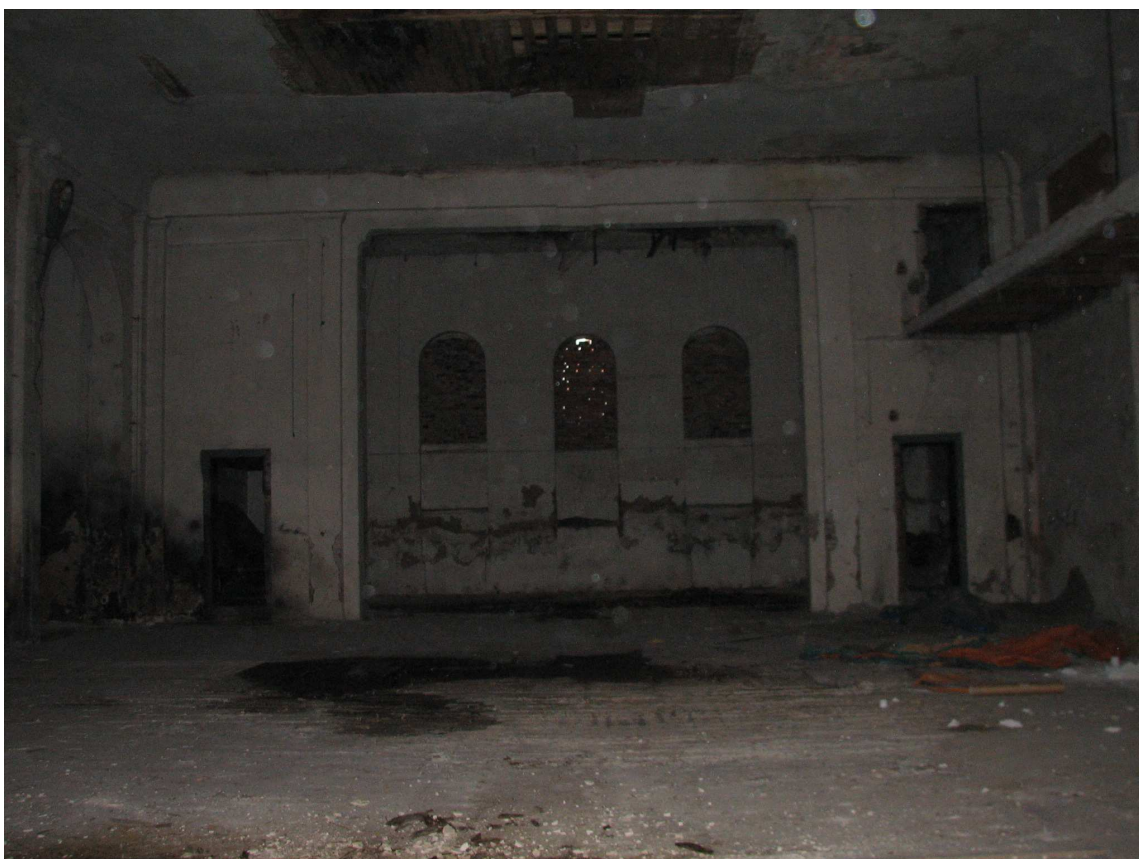
Fot. 12. Widoczne zawilgocenia i uszkodzenia na suficie przy wejściu.

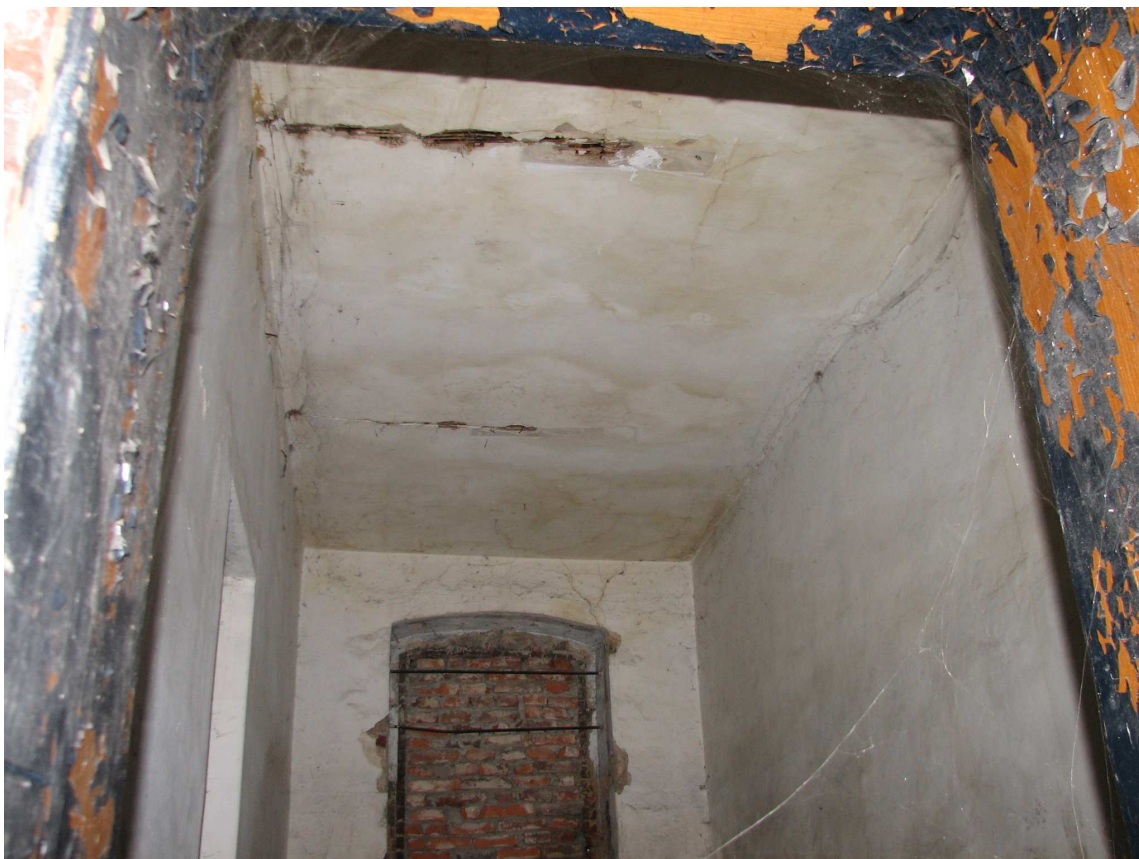
Fot. 13. Widoczne zawilgocenia i uszkodzenia na suficie w pomieszczeniu przy scenie.

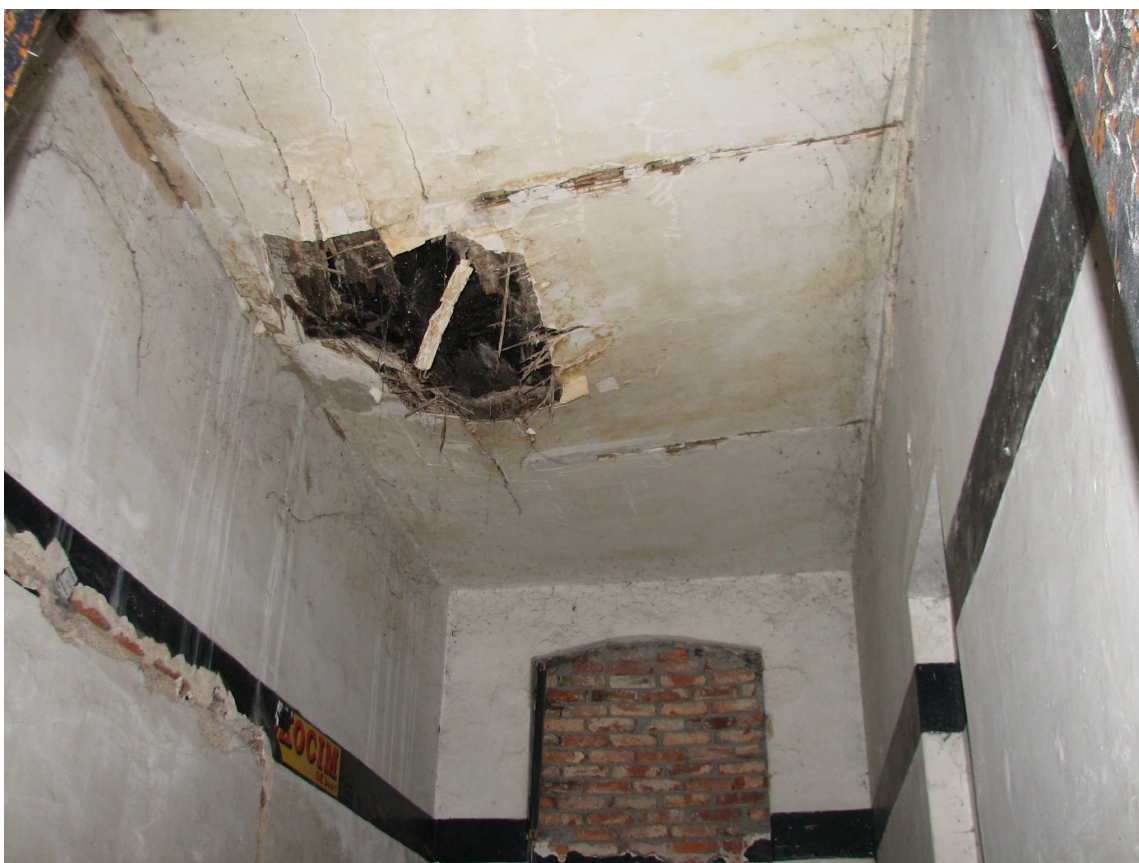
Fot. 14. Widoczne zawilgocenia i uszkodzenia na suficie w pomieszczeniu przy scenie.

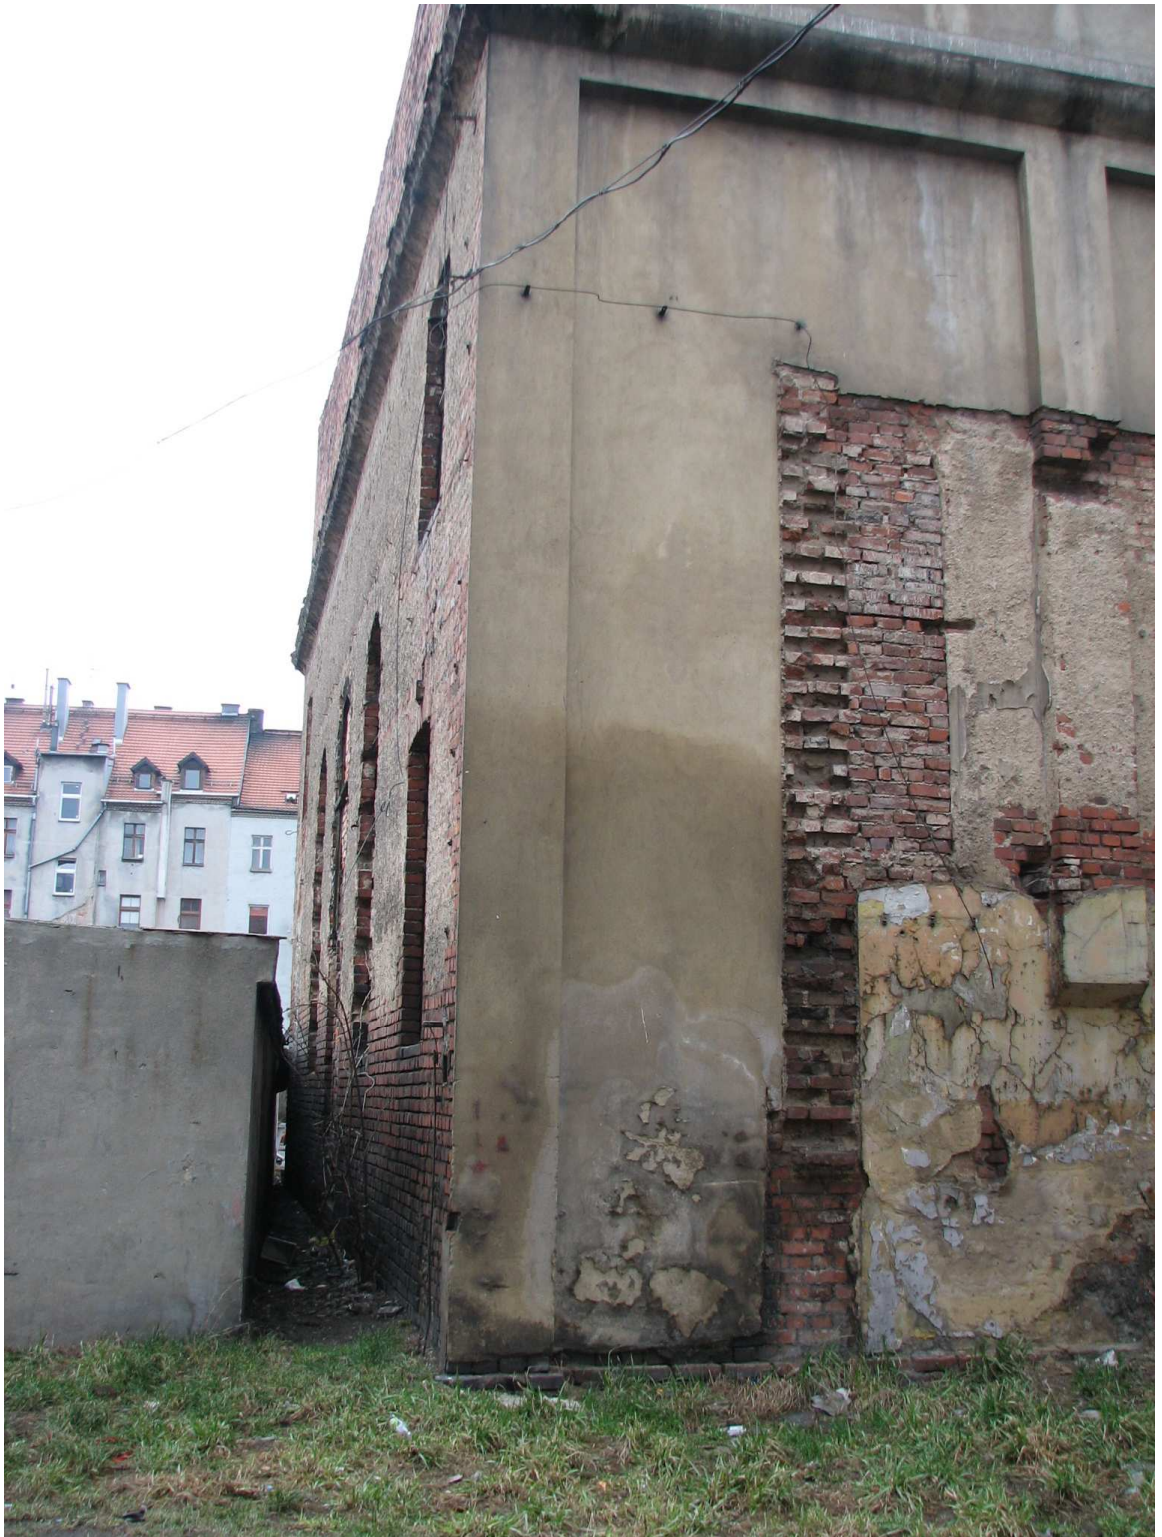
Fot. 21. Elewacja południowa – szczelina do garaży.

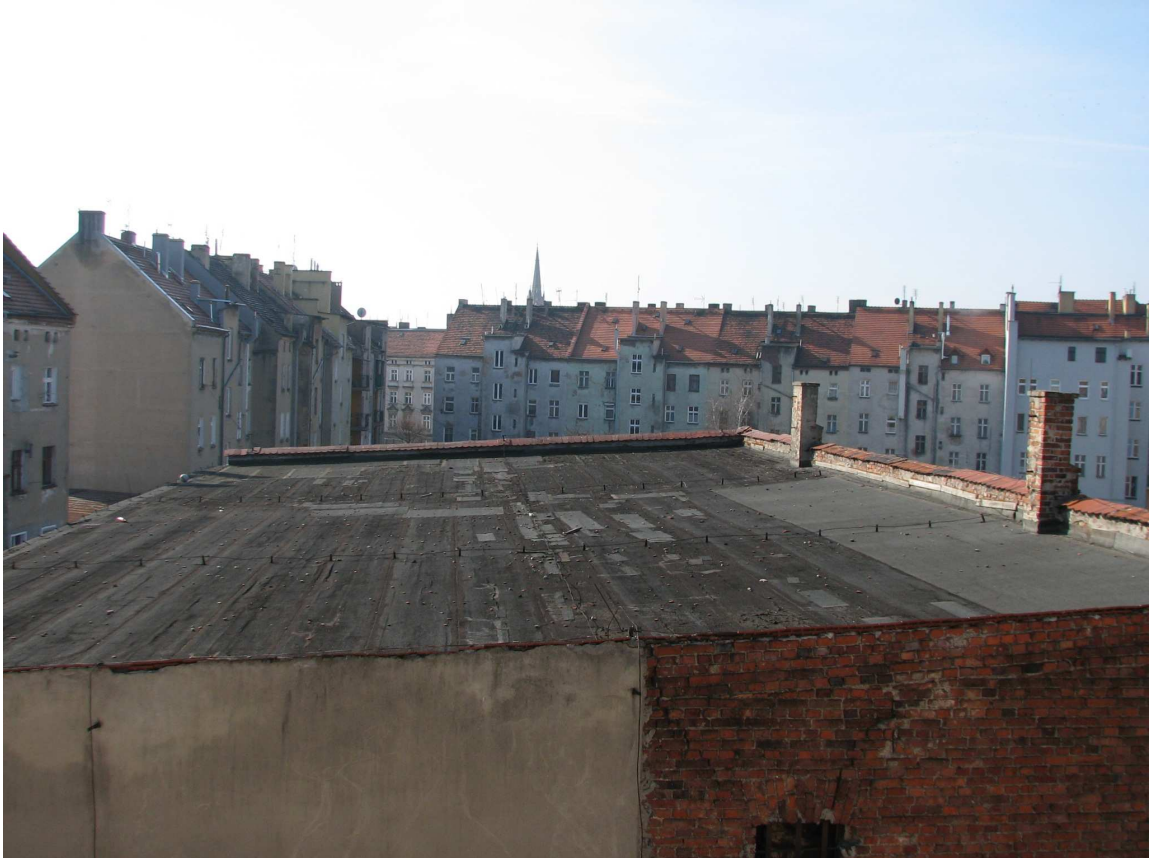
Fot. 22. Dach nad salą główną – widoczne ugięcia i nierówności.

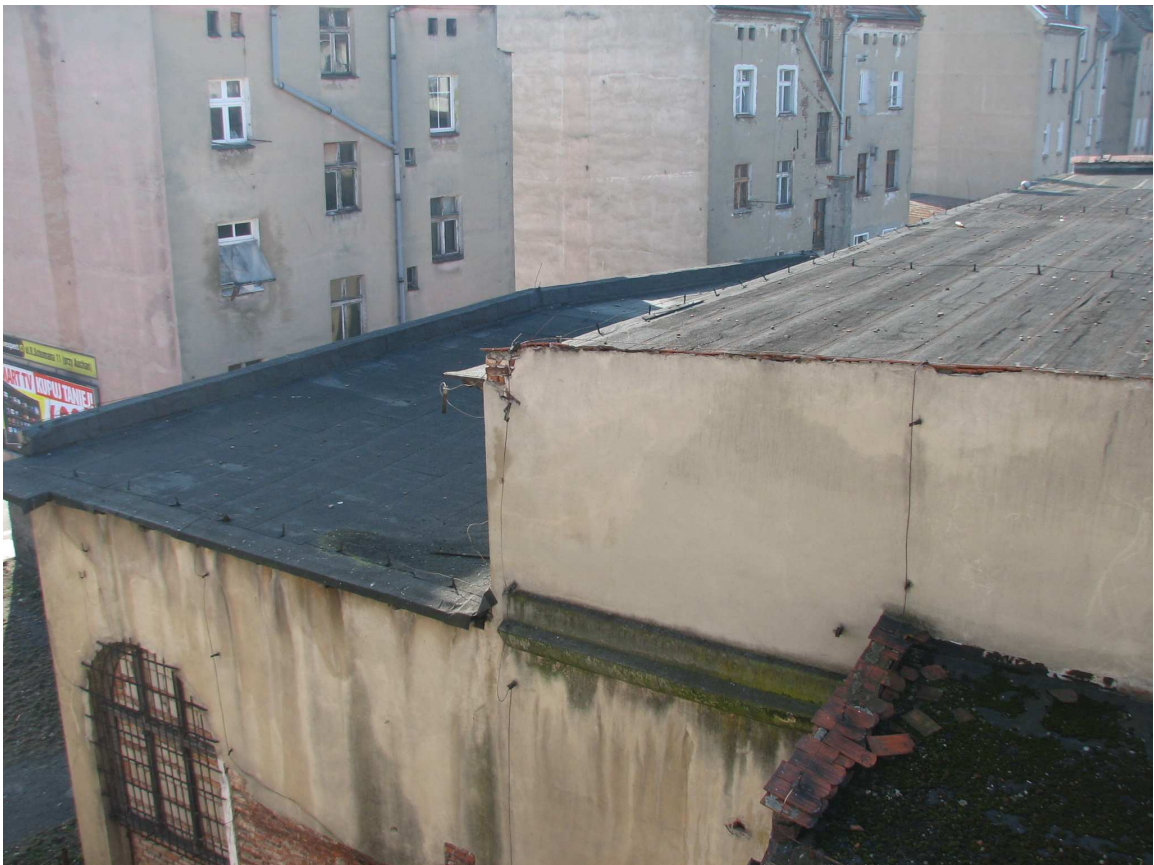
- i. Pomieszczenie przyległe do budynku mieszkalnego, to część pomieszczenia użytkowanego do naprawy fortepianów i pianin (fot. 24, 26, 27).
- j. Pokrycie dachowe mocno uszkodzone, bez rur spustowych i zniszczoną rynną (fot.23).
- k. Ściany zewnętrzne łączników z cegły mocno uszkodzonej i łuszczącej się (fot. 25).

Fot. 23. Dach nad wejściem i pomieszczeniami dodatkowymi.

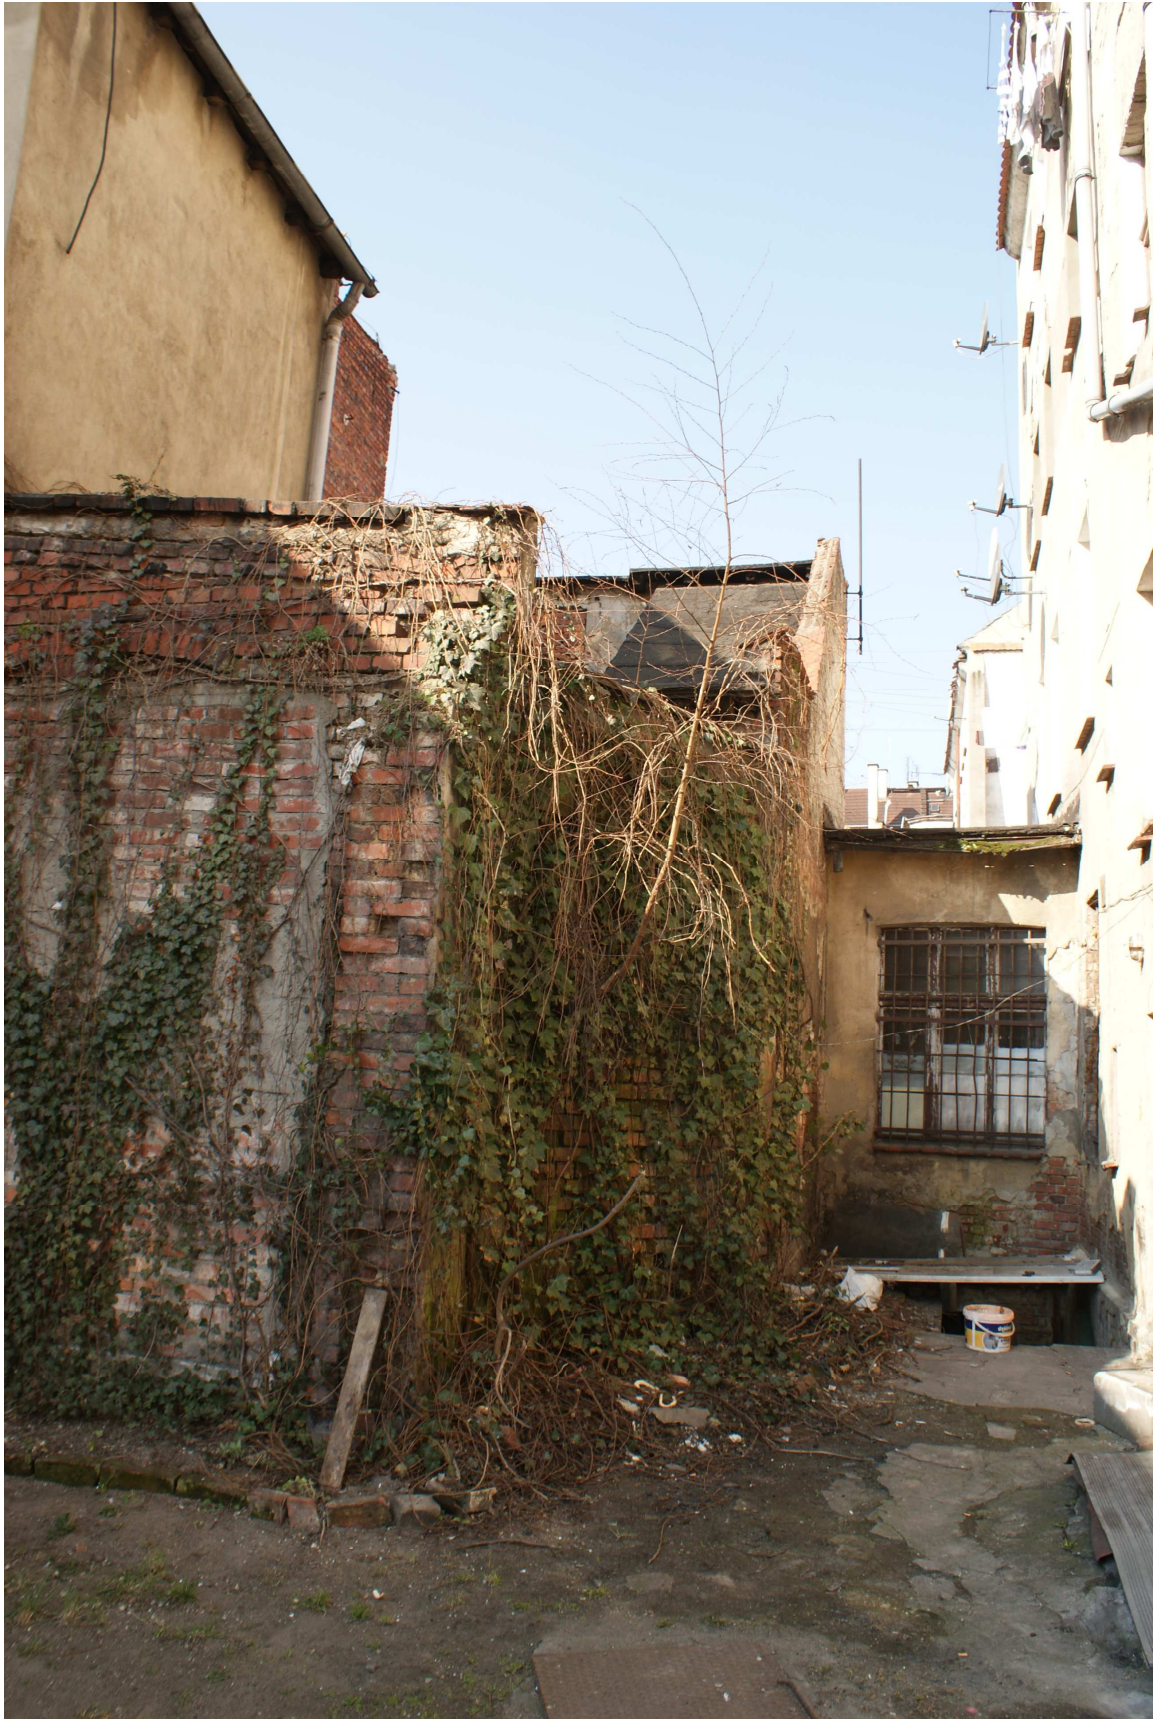
Fot. 25. Widok całego łącznika. Cegły w ścianach mocno uszkodzone. Dachy zniszczone i ciągle w cieniu nie wysychają i niszczeją.

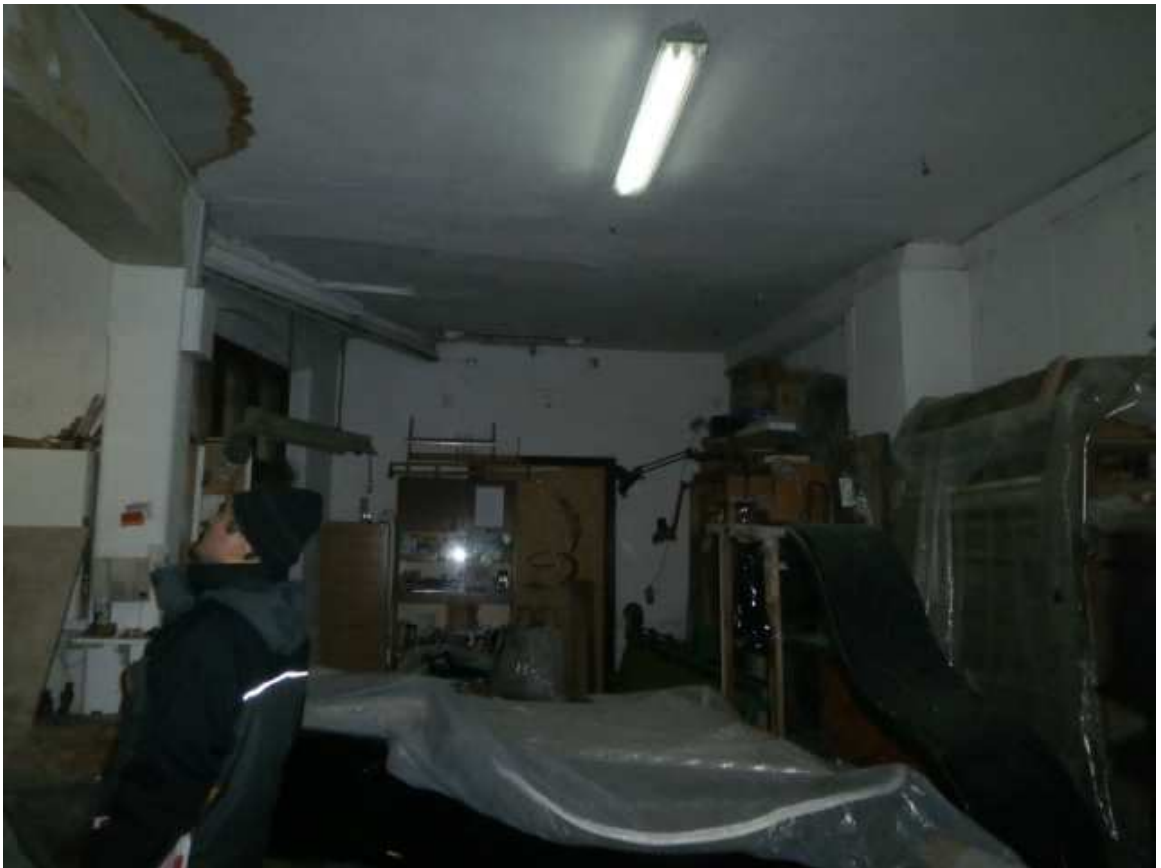
Fot. 27. Widok łącznika od wewnątrz. Widoczne mocne zawilgocenie sufitu.
