## OPINIA TECHNICZNA

**Temat:** ocena stanu technicznego budynku mieszkalnego.  
**Adres:** Skoki, ul. Piła Młyn 1.  
**Zlecający:** Gmina Skoki.  
**Adres:** 62-085 Skoki, ul. Ciastowicza 11.  
**Opracował:**

## Ocena stanu technicznego budynku mieszkalnego wielorodzinnego.

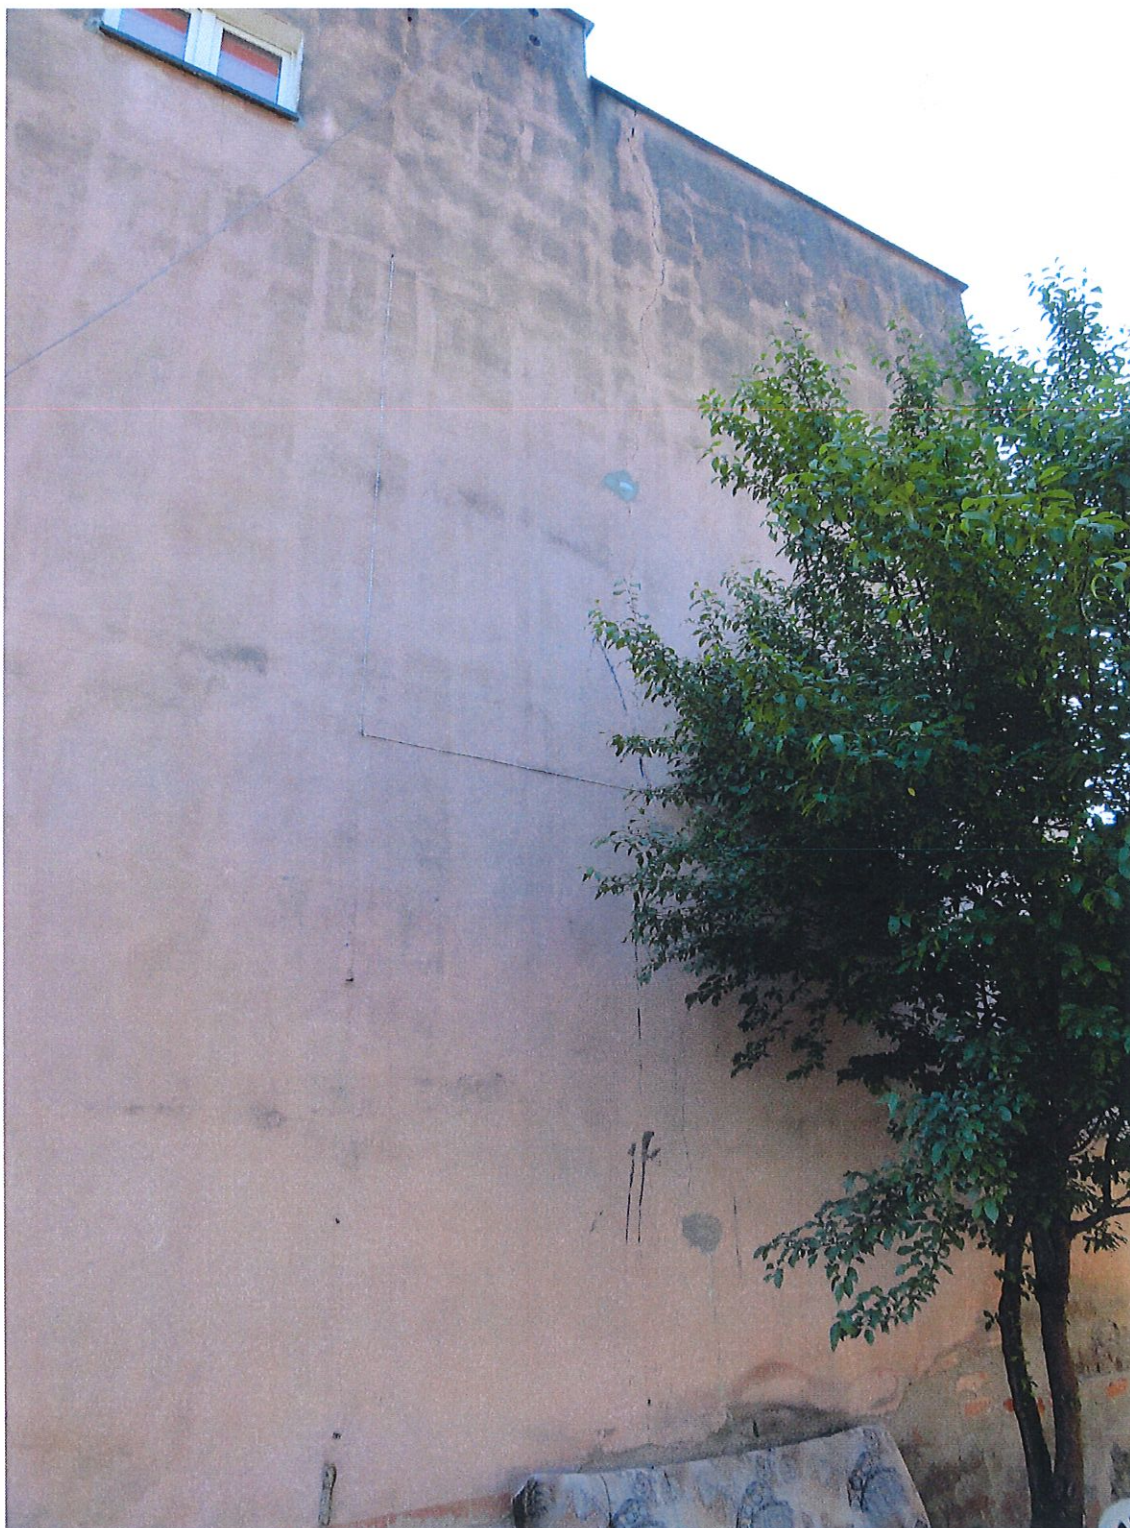
W trakcie oględzin budynku stwierdzono znaczne zużycie i uszkodzenia elementów konstrukcyjnych spowodowanych osiadaniem fundamentów, pęknięcia murów spowodowanych brakiem elementów usztywniających. Występują lokalne pęknięcia ścian przez nadproża drzwiowe i okienne oraz pęknięcia pionowe ścian zewnętrznych w narożach budynku. Na części pęknięć pionowych zamontowano szklane markery w celu stwierdzenia zmian w szerokości pęknięć.

Pęknięcia ścian naruszają sztywność całego obiektu i mają charakter postępujący.

Elewacja boczna, widoczne pęknięcie ściany na całej wysokości budynku.

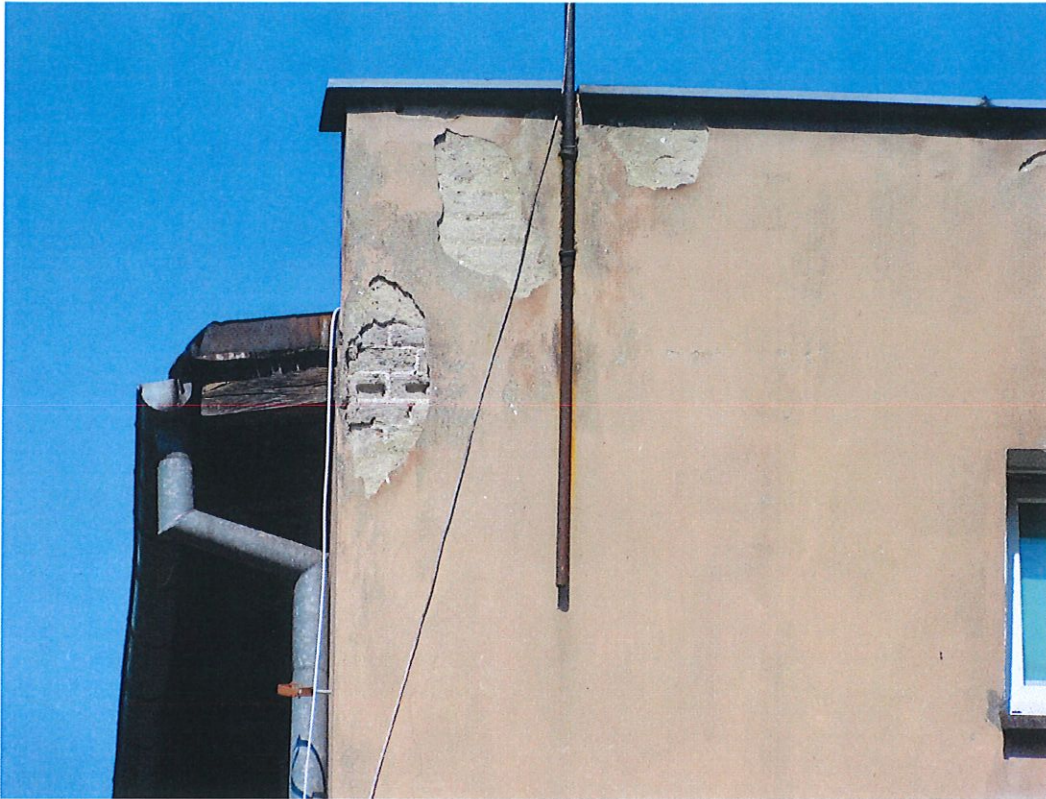
Odślonięte belki okapu dachu zmurszałe z lokalnymi ubytkami drewna.

Ubytki tynku i cegieł silikatowych, zmurszałe drewno belek dachowych, skorodowane obróbki blacharskie.

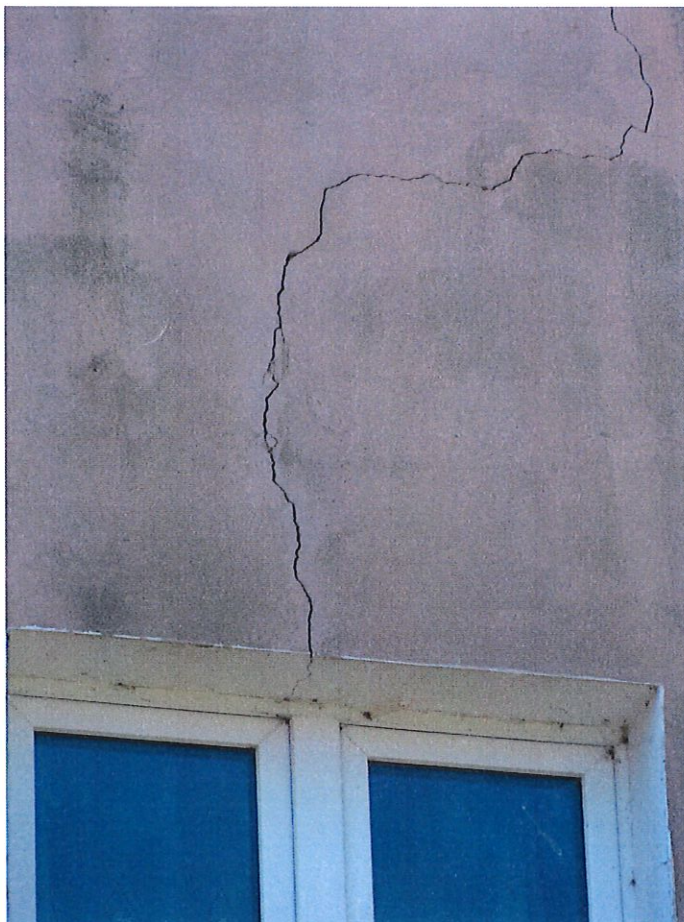
Pęknięcie muru przez nadproże okienne.

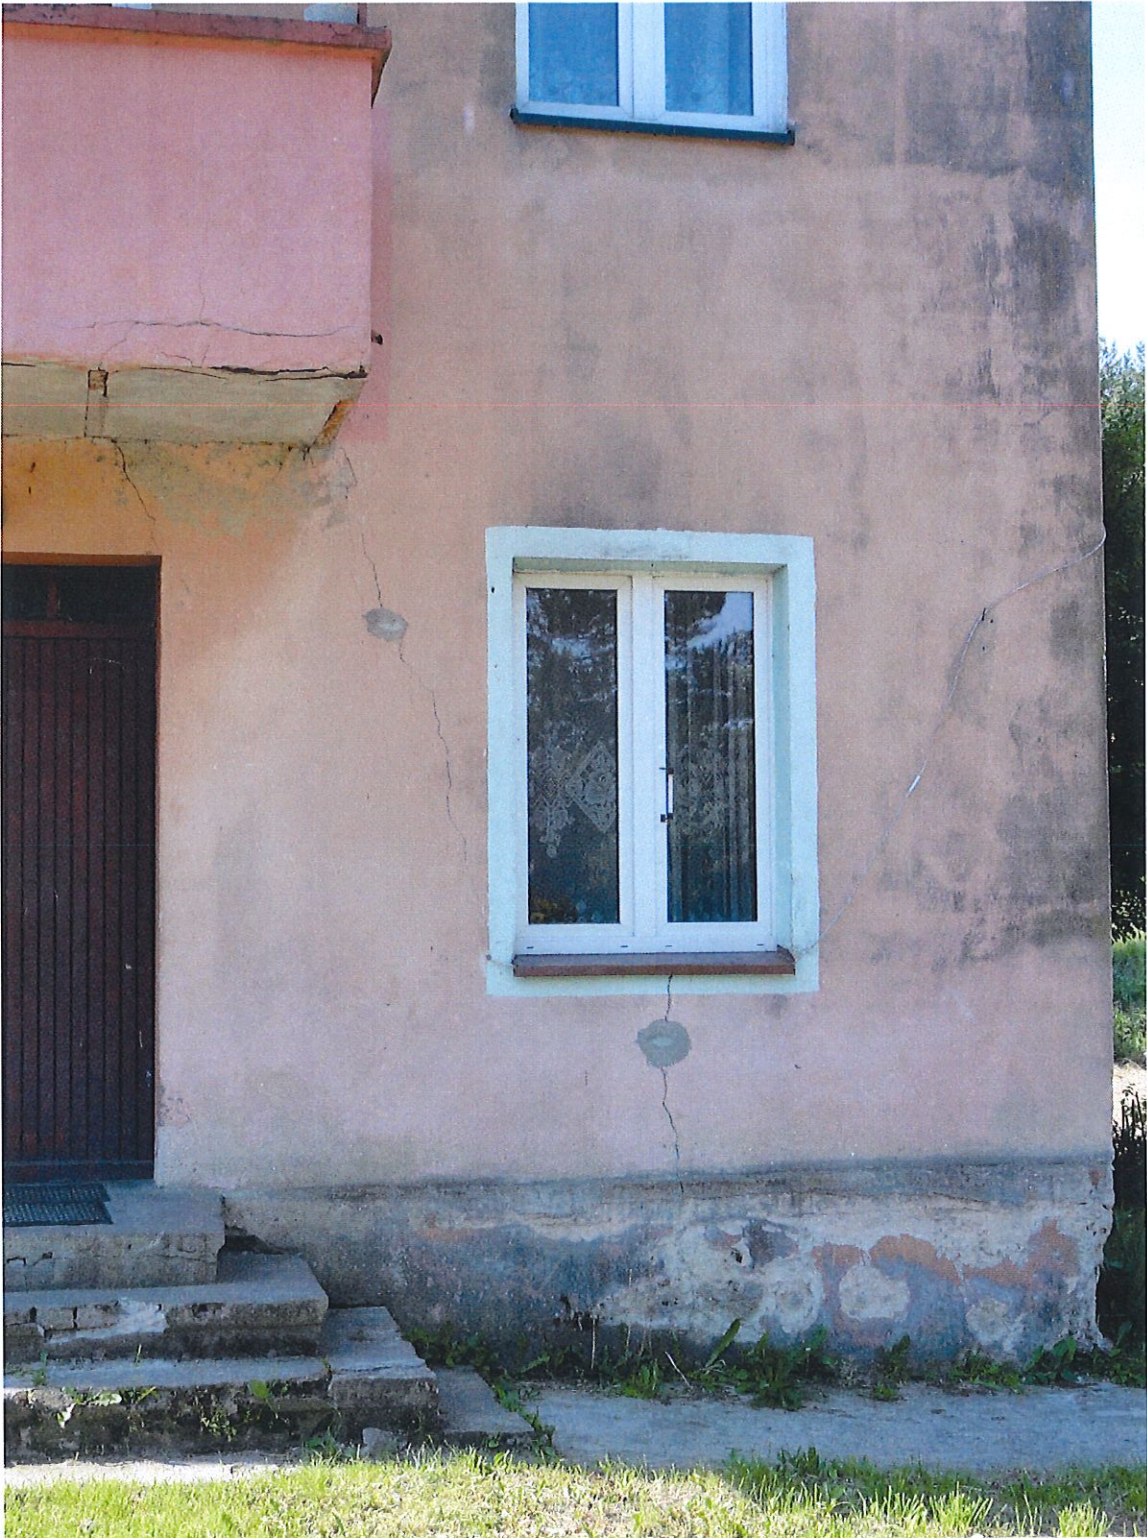
Pęknięcia muru, uszkodzenia płyty balkonowej, ubytki nawierzchni schodów zewnętrznych.

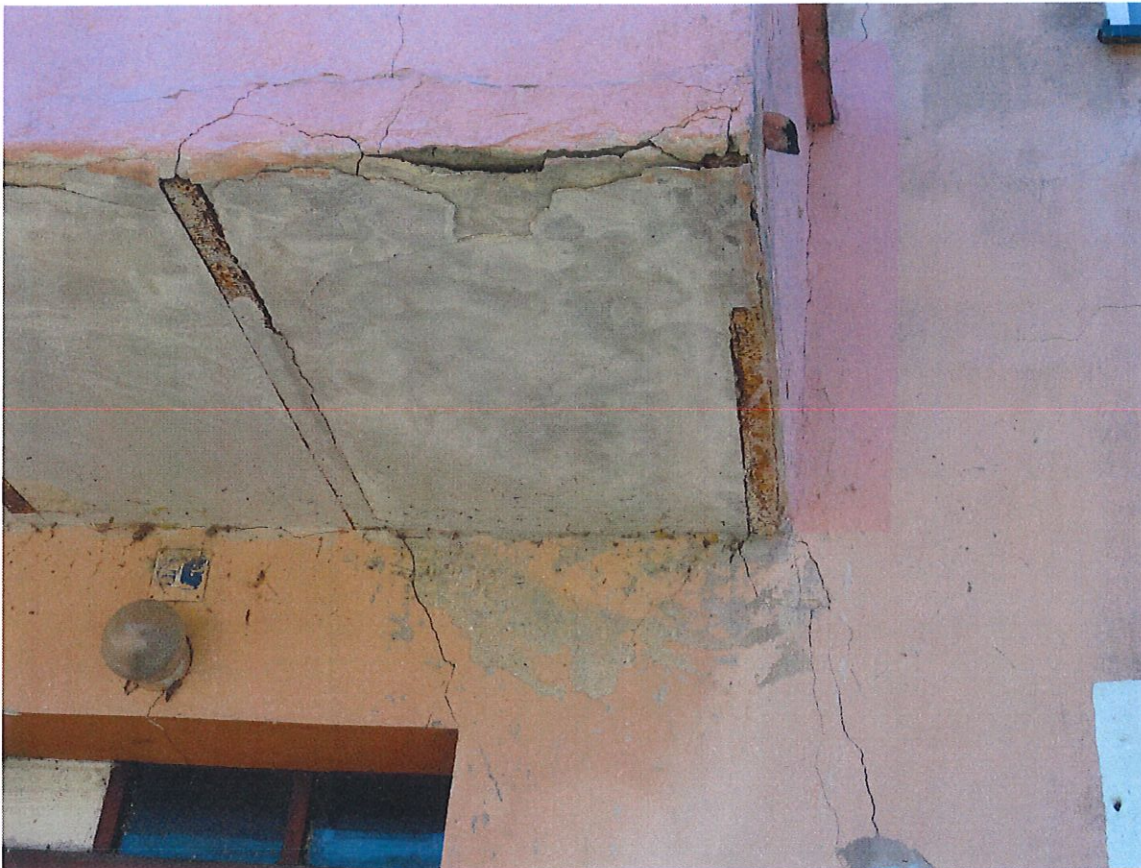
Uszkodzenia balkonu i muru przy drzwiach wejściowych.

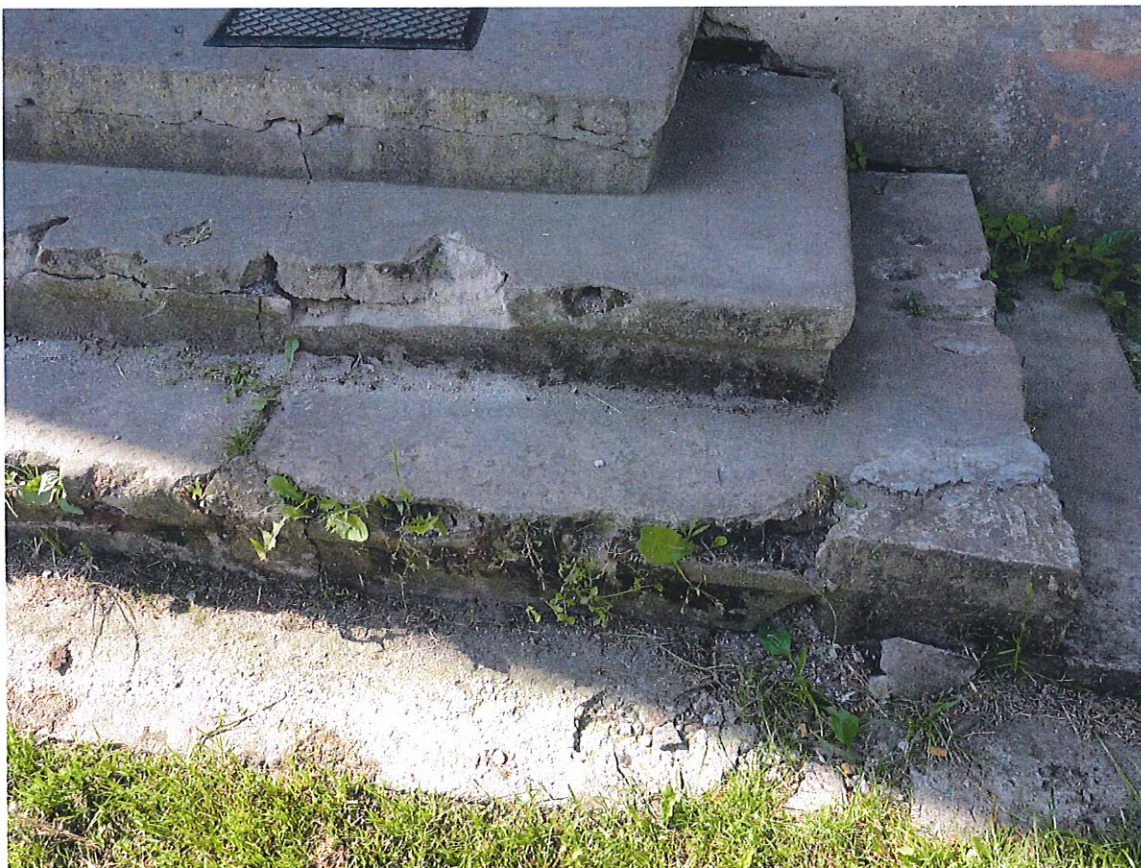
W poziomie cokołu ubytki tynku, w miejscach odkrytych ubytki materiału cegieł silikatowych. Na fragmentach cokołu nowa obrzutka z zaprawy cementowej. Ubytki zaprawy cementowej na schodach wejściowych do budynku. Uszkodzone krawędzie schodów zewnętrznych.

Uszkodzenia schodów wejściowych.

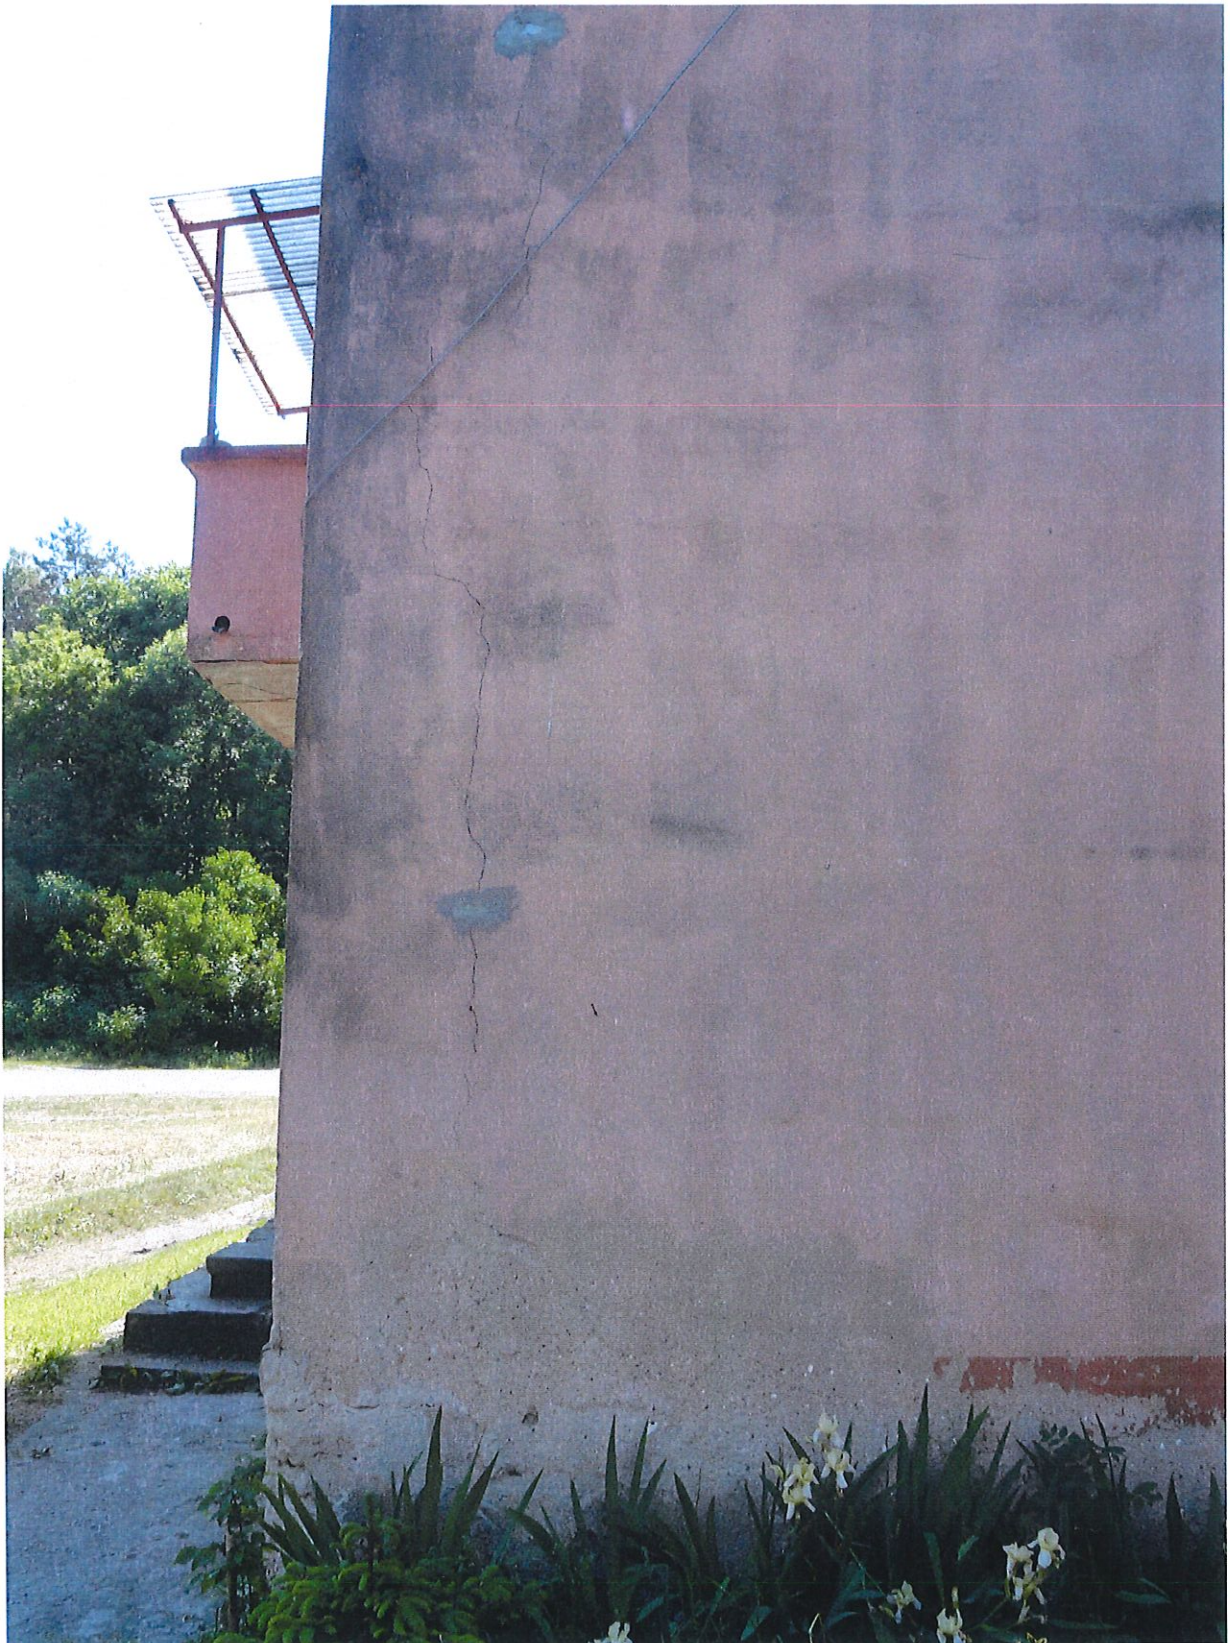
Pęknięcie muru w narożu budynku.

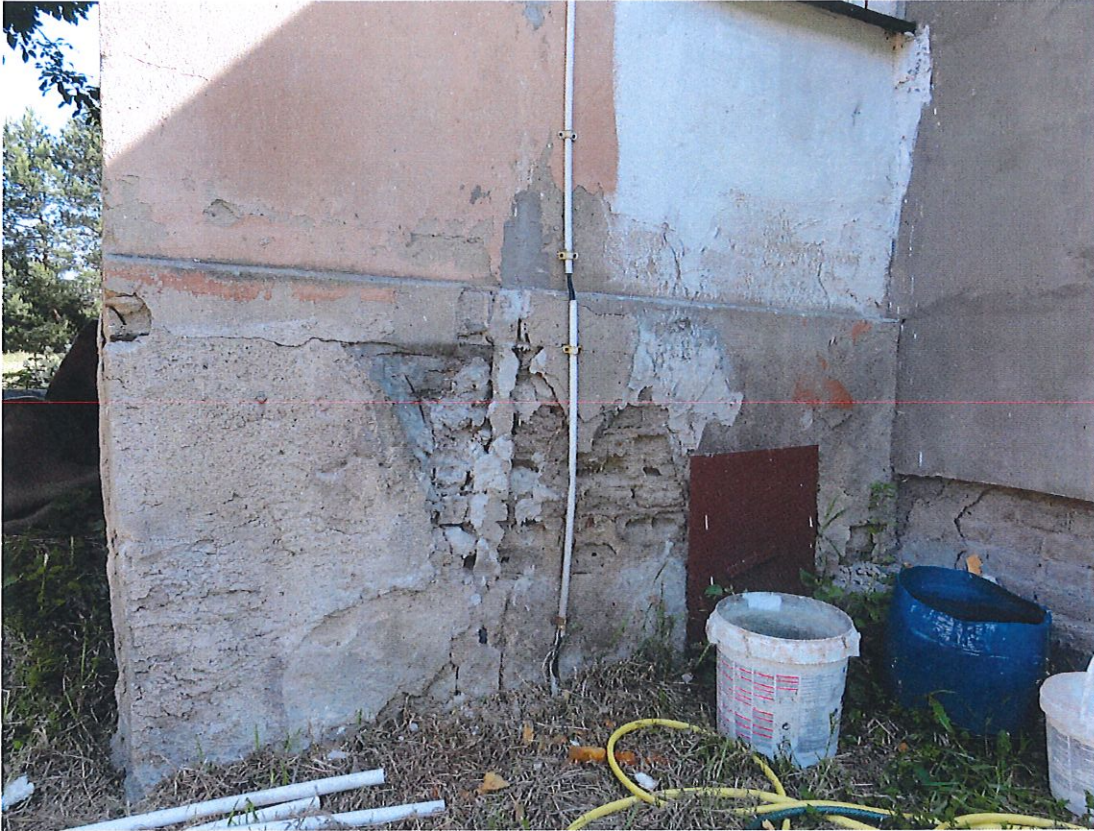
W poziomie cokołu budynku ubytki tynku i powłok malarskich, powłoki malarskie nie zostały uzupełnione po pracach remontowych przy wymianie okien. Na ocieplonych styropianem ścianach obudowy przedsionka wejściowego brak warstwy nawierzchniowej i powłok malarskich.

Uszkodzenia, ubytki tynku i cegieł w poziomie cokołu budynku.

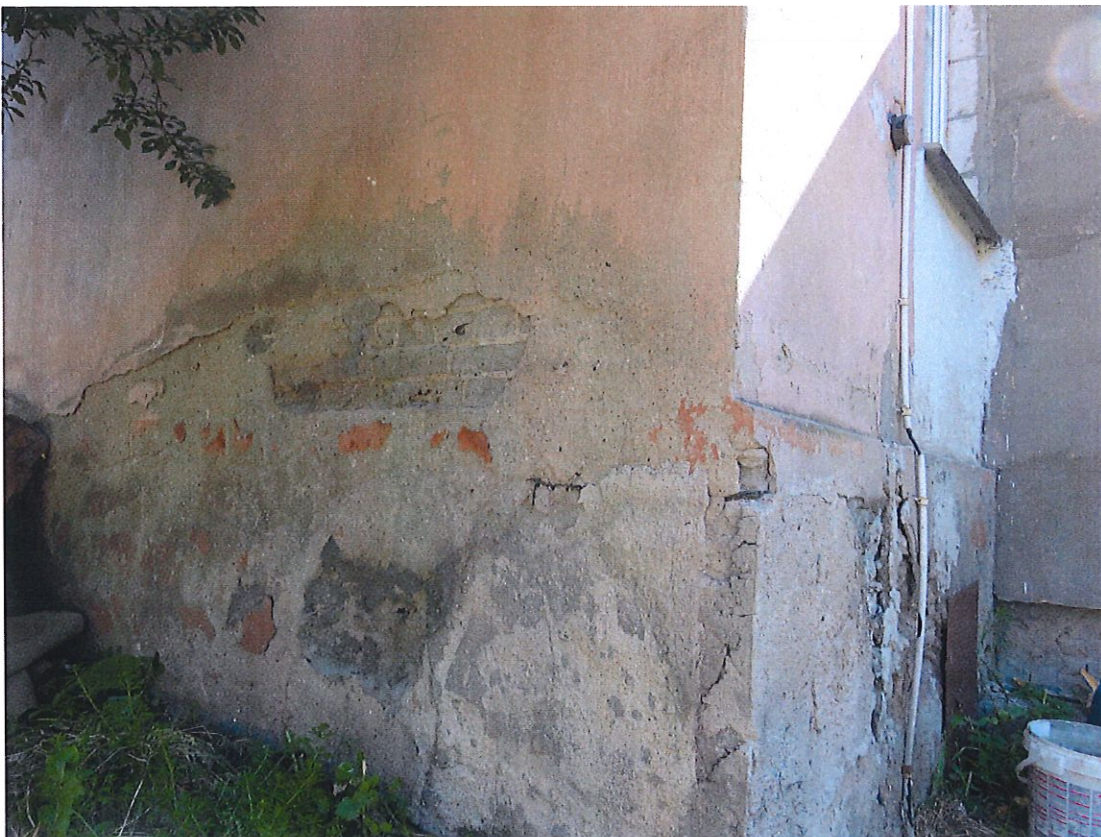
Uszkodzenia i próby naprawy murów w poziomie cokołu.

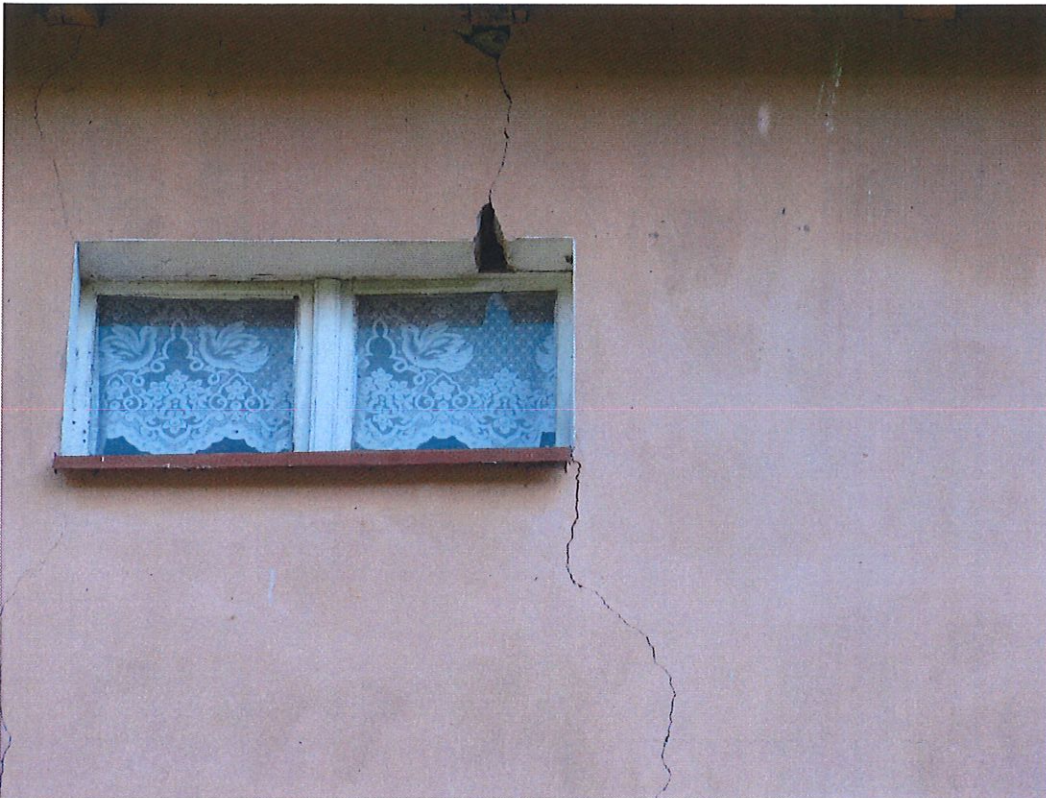
Uszkodzenia muru na poziomie poddasza budynku.

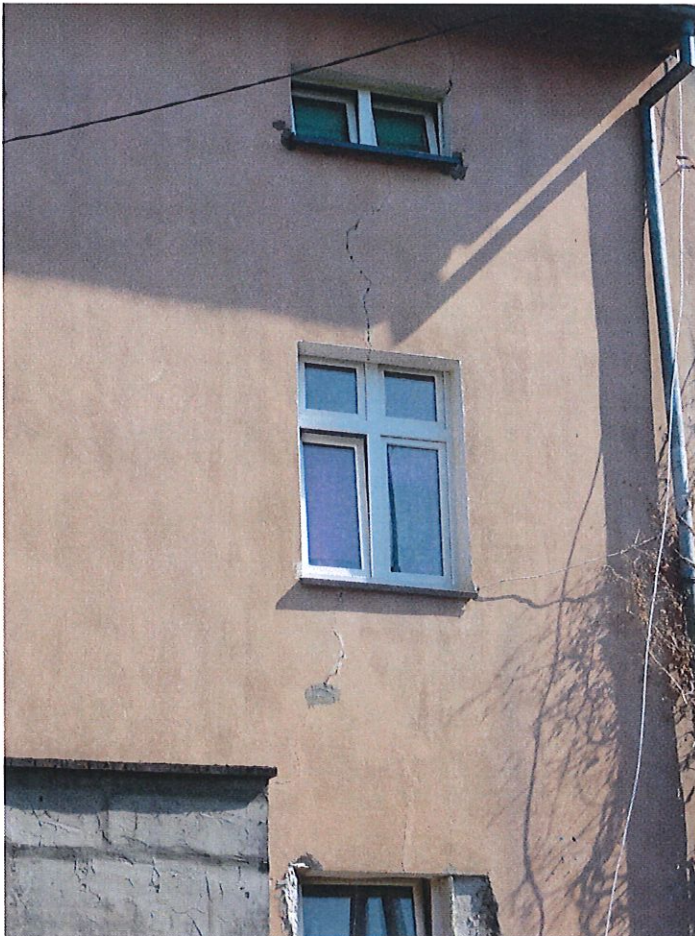
Pęknięcie pionowe ściany przez nadproża otworów okiennych.

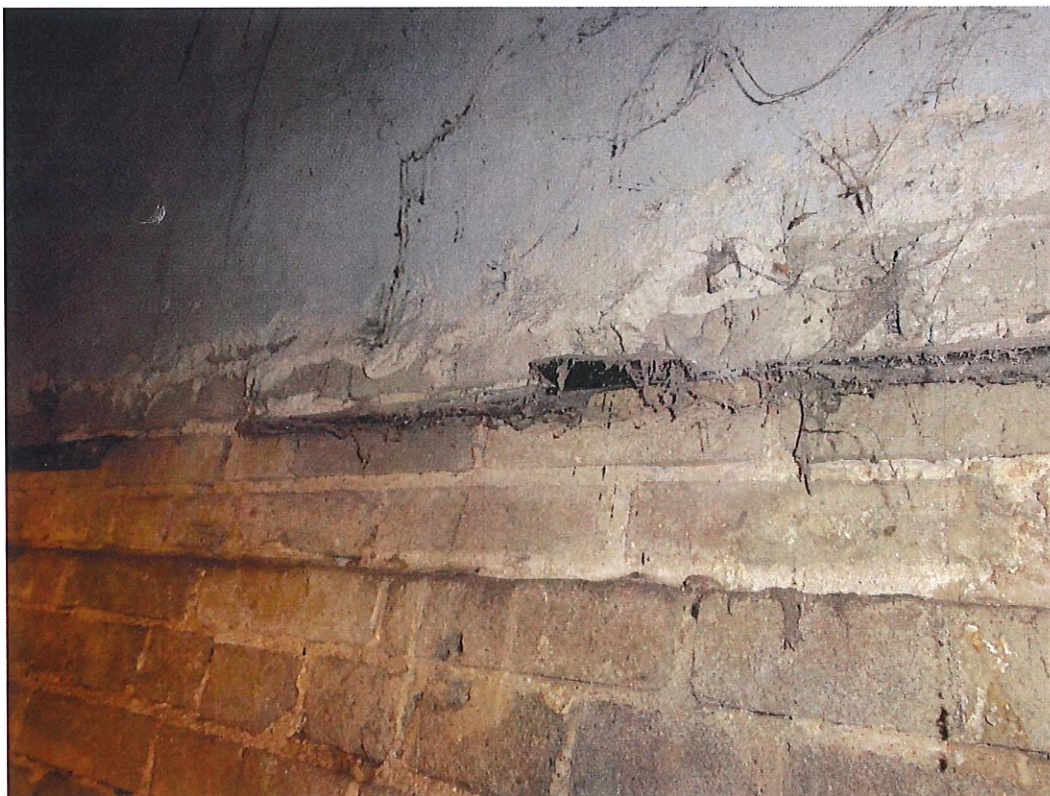
Zawilgocenie w poziomie cokołu może być spowodowane wysuniętym cokołem bez obróbki blacharskiej, poniżej poziomu terenu stwierdzono ubytki lub całkowity brak zewnętrznej izolacji pionowej. Widoczne przerwy w izolacji poziomej pod stropem piwnic.

Brak ciągłości izolacji poziomej na murach piwnic.

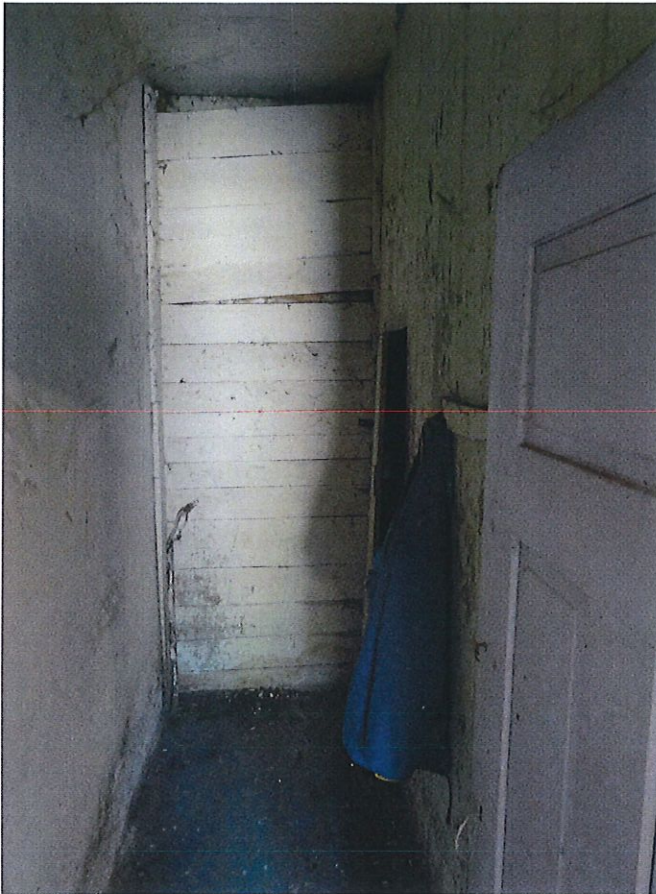
Drewniana obudowa zejścia do piwnicy zmurszała, luźne połączenia gwoździowe między elementami.

Drewniana obudowa zejścia do piwnicy.

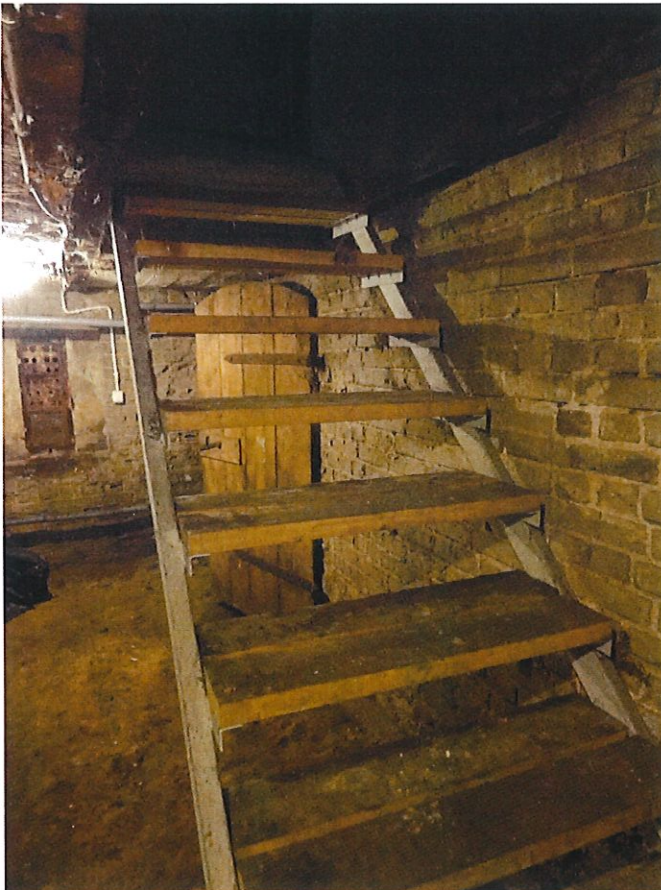
Schody do piwnicy nowe: na stalowej ramie zamontowane drewniane stopnie. Zejście do piwnicy niższe od wymaganej wysokości 200 cm.

Schody do piwnicy.

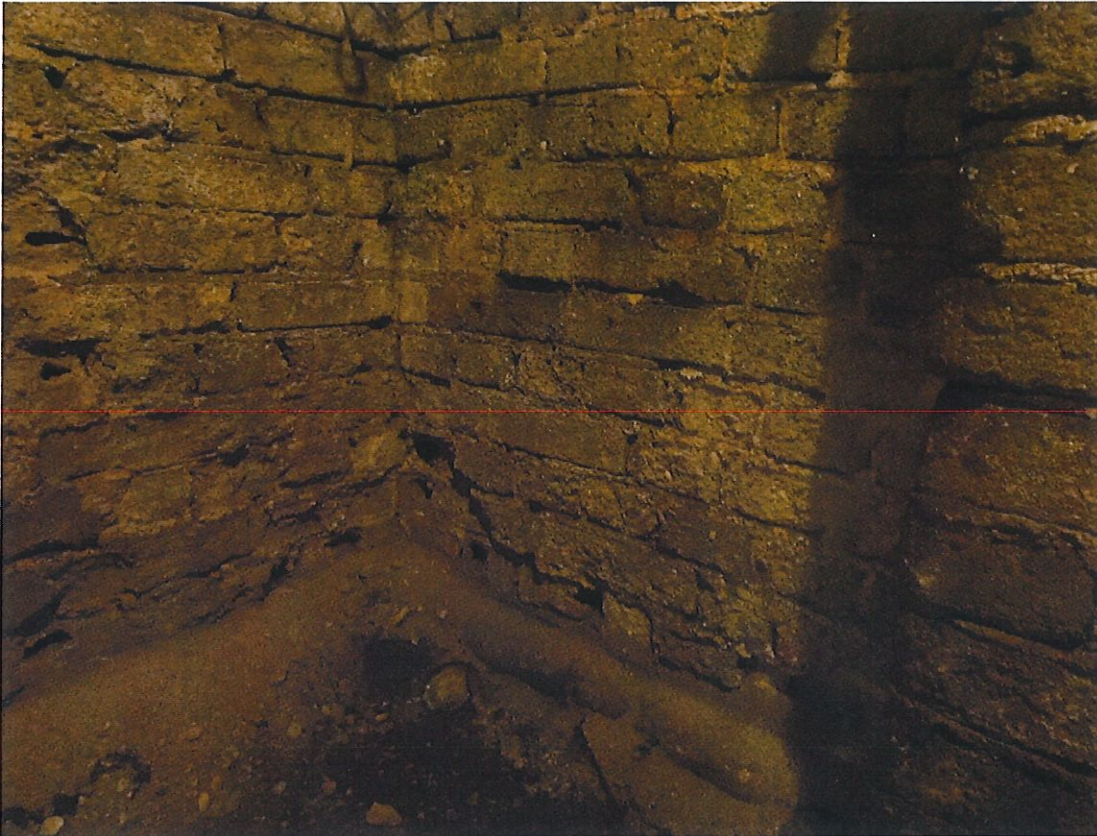
W kondygnacji piwnicznej i przyziemiu budynku stwierdzono znaczne zawilgocenie elementów ściennych, w piwnicach zawilgocone ściany zewnętrzne i wewnętrzne. Zawilgocenie ma charakter stały i występuje od wielu lat, co spowodowało ubytki tynków i zapraw między cegłami oraz zmurszenie i ubytki cegieł silikatowych.

Zawilgocone mury piwnic, naruszona struktura materiału ściennego, wypłukane zaprawy.

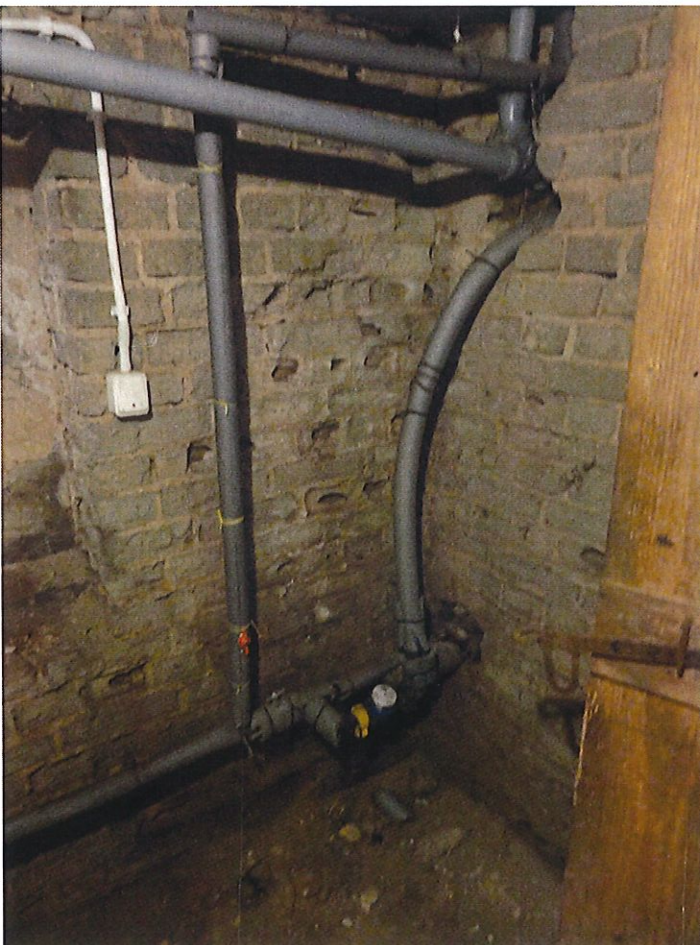
Uszkodzenia murów piwnic.

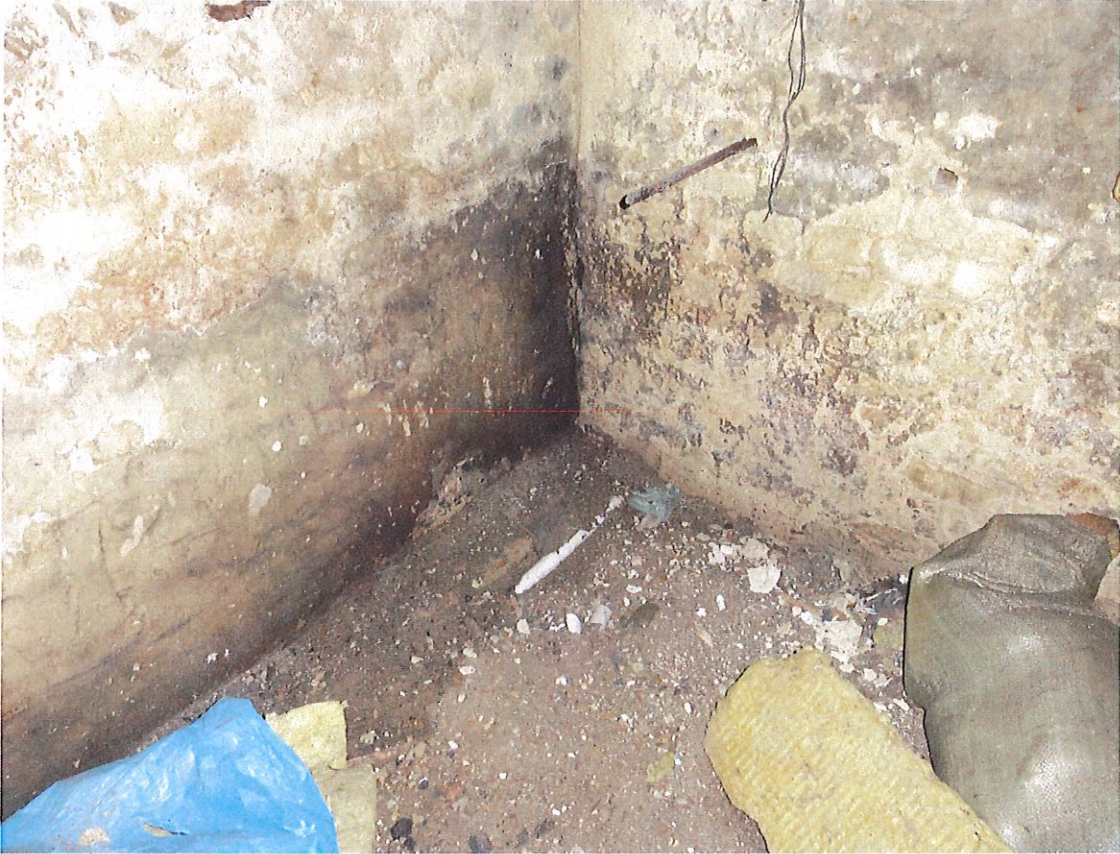
Zawilgocenie ścian i brak wentylacji doprowadziło do zagrzybienia elementów budynku w piwnicach i przyziemiu budynku. Wg relacji użytkowników lokali zagrzybione ściany zewnętrzne zostały obudowane płytami gipsowo – kartonowymi, co jeszcze pogłębiło zawilgocenie ścian oraz brak możliwości naturalnego, okresowego wysychania ścian budynku.

Zawilgocone i zagrzybione mury piwnic.

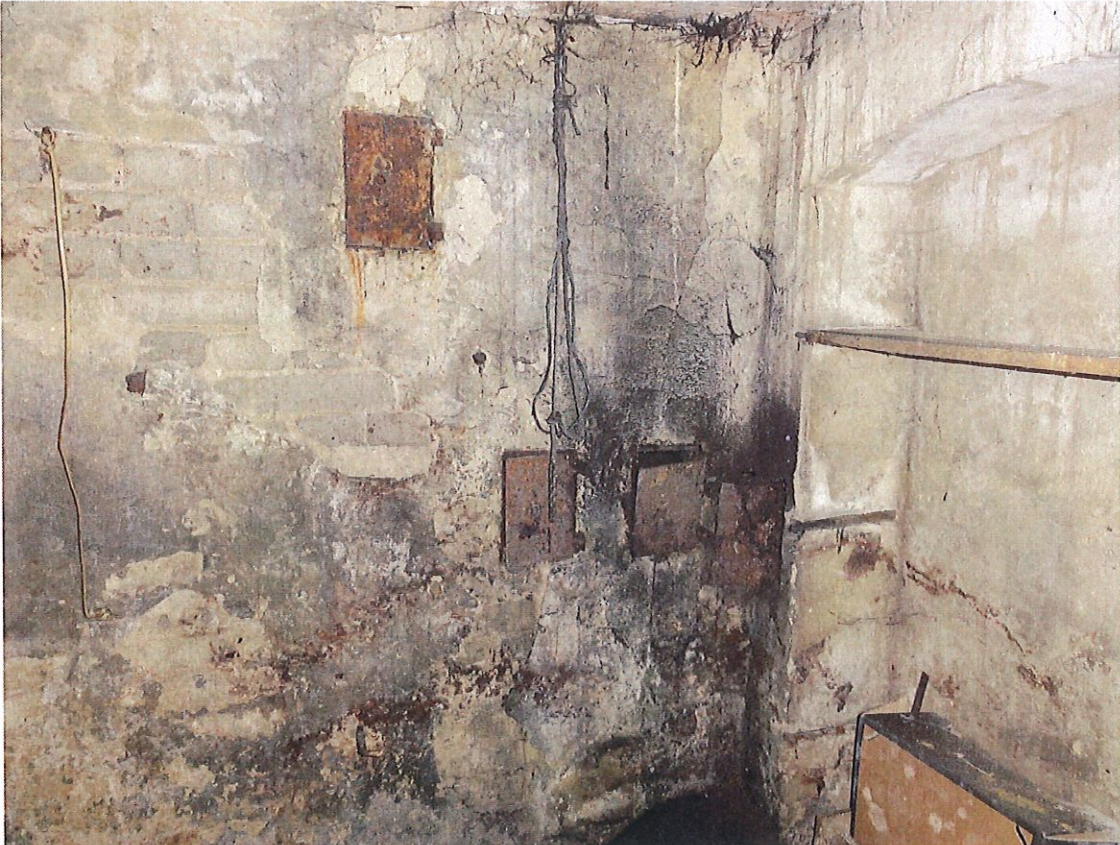
Zawilgocone mury i kominy w poziomie piwnic.

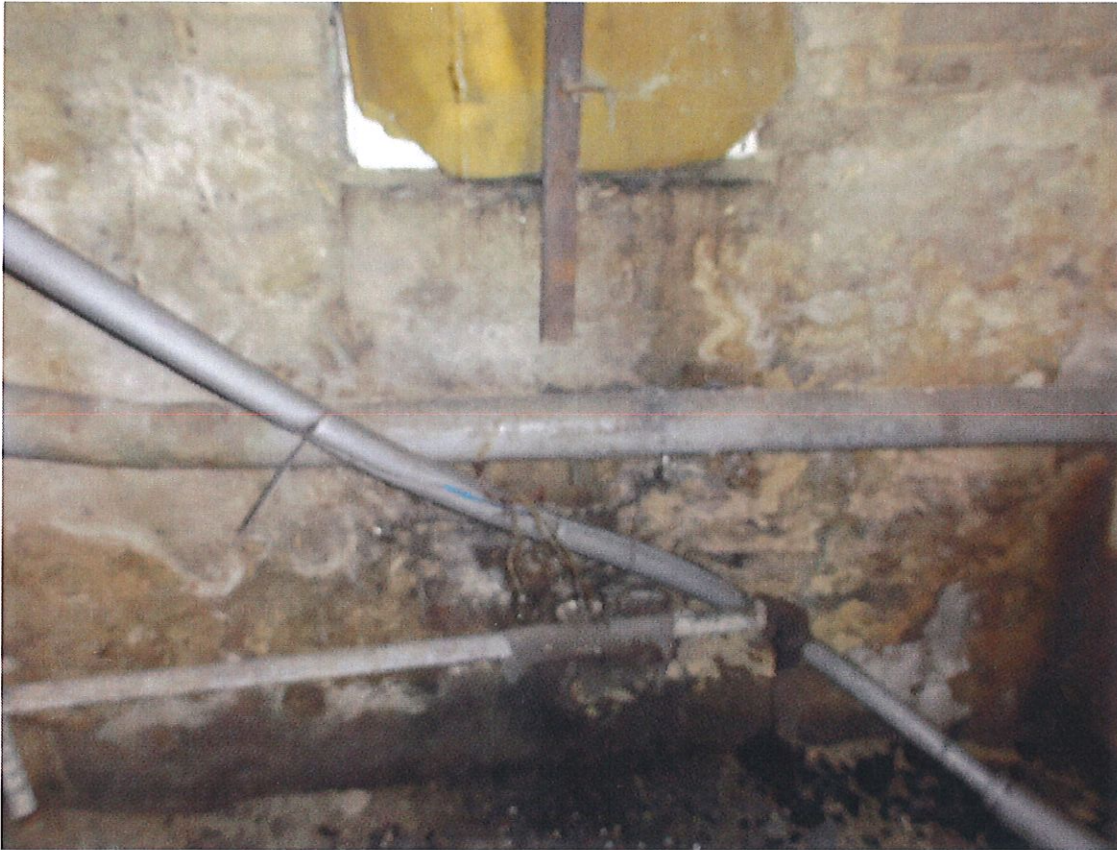
Spodnie, odkryte powierzchnie belek stalowych stropu skorodowane, łuszczące się duże fragmenty rdzy. Posadzka w piwnicy wykonana z gliny zawilgocona, miejscami uginająca się w trakcie chodzenia.

Zawilgocone mury i posadzka piwnic.

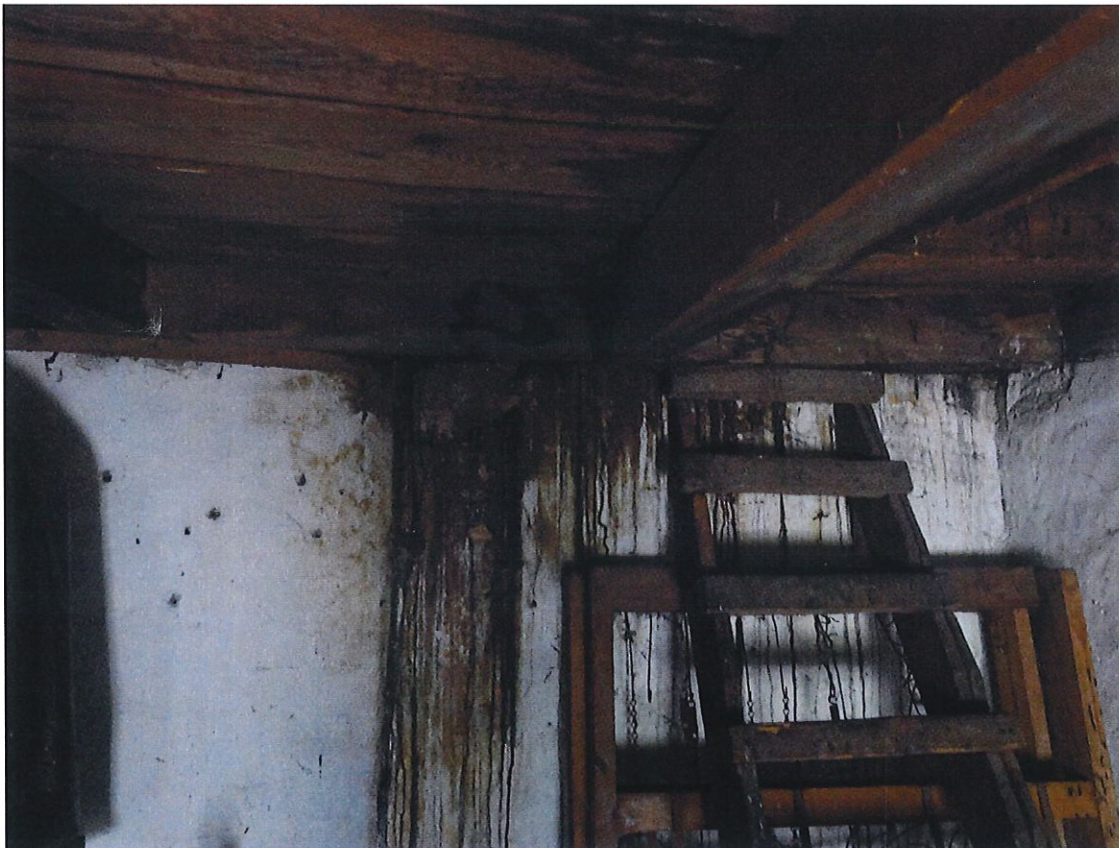
Wejście z poddasza na dach, uszkodzona i naprawiana konstrukcja dachu, zbutwiałe drewno poszycia dachu, zacieki przez nieszczelności obróbek blacharskich przy kominie.

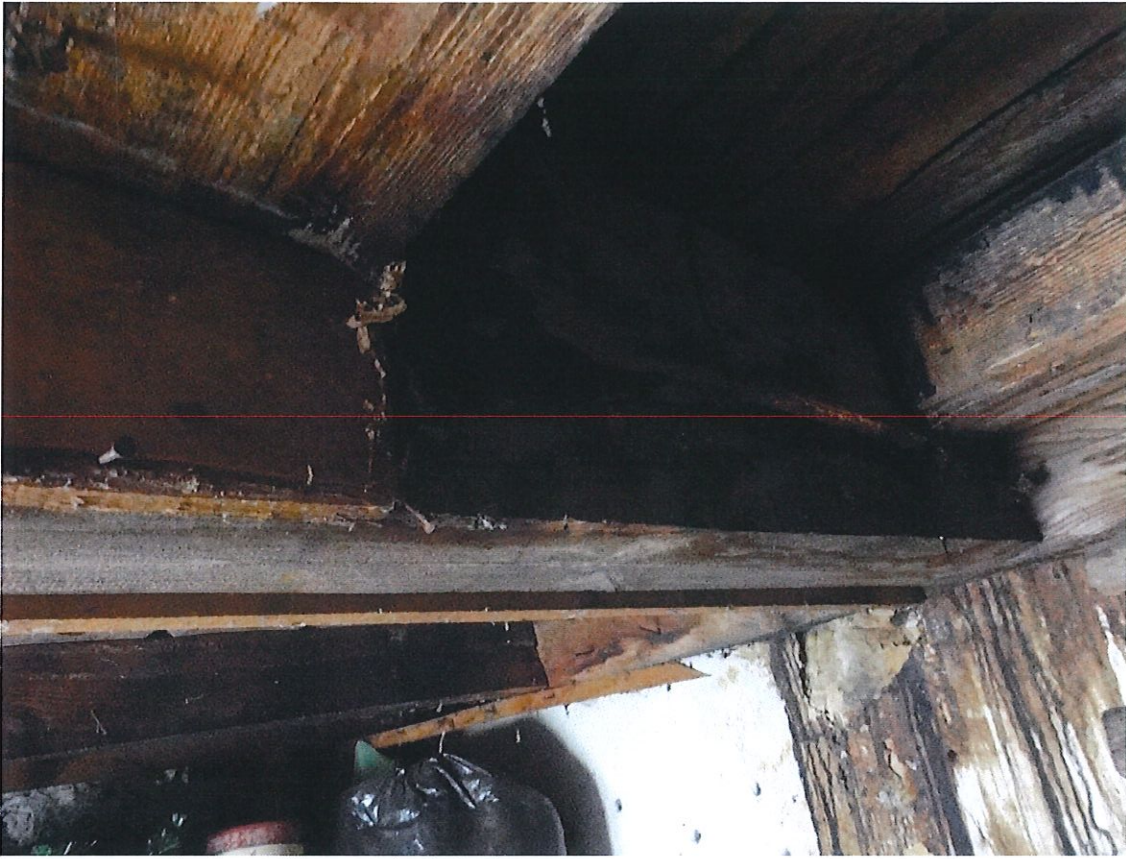
Fragment uszkodzonej konstrukcji dachu.

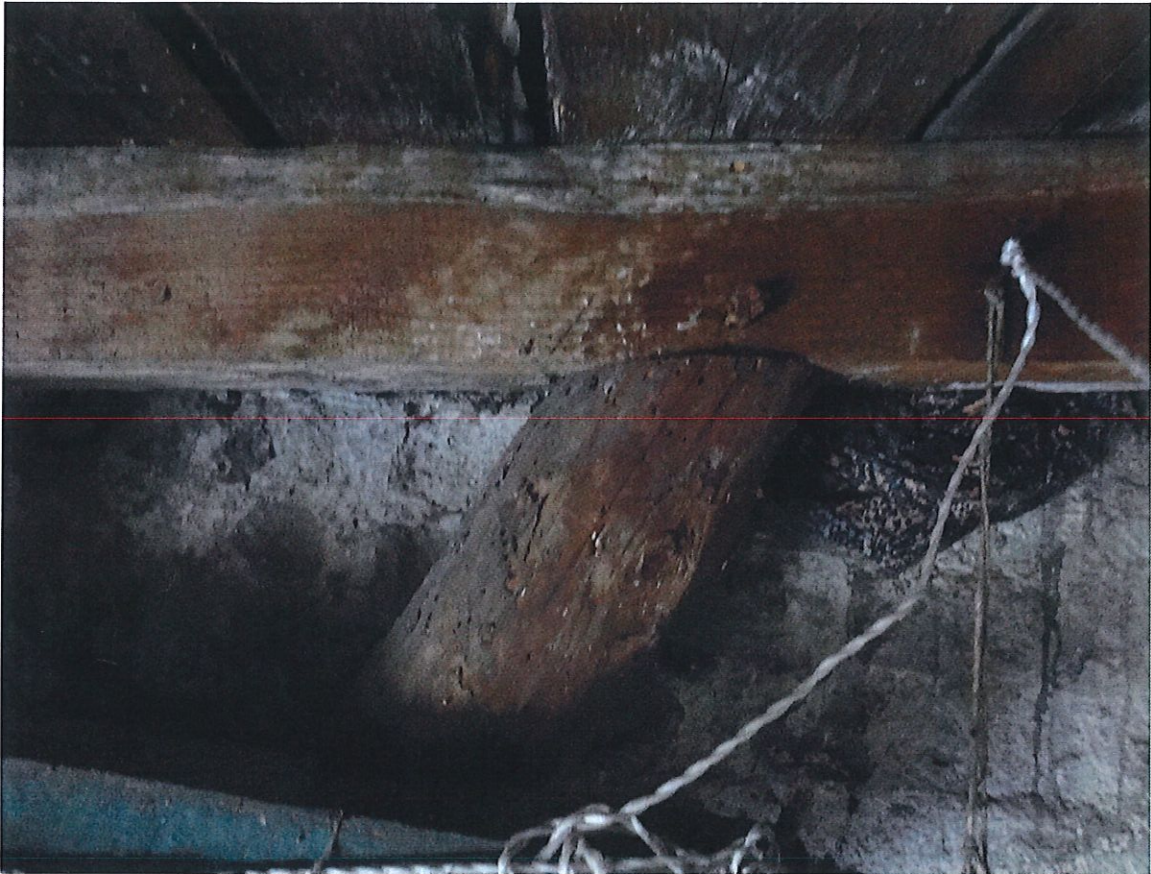
Widoczne fragmenty belek stropowych zmurszałe z licznymi śladami zniszczeń przez owady [otwory i kanały przypowierzchniowe].

Detal konstrukcji dachu, widoczne uszkodzenia przez owady.
