## OPINIA TECHNICZNA

**Temat:** ocena stanu technicznego budynku mieszkalnego.  
**Adres:** Skoki, ul. Piła Młyn 1.  
**Zlecający:** Gmina Skoki.  
**Adres:** 62-085 Skoki, ul. Ciastowicza 11.  
**Opracował:**

## Ocena stanu technicznego budynku mieszkalnego wielorodzinnego.

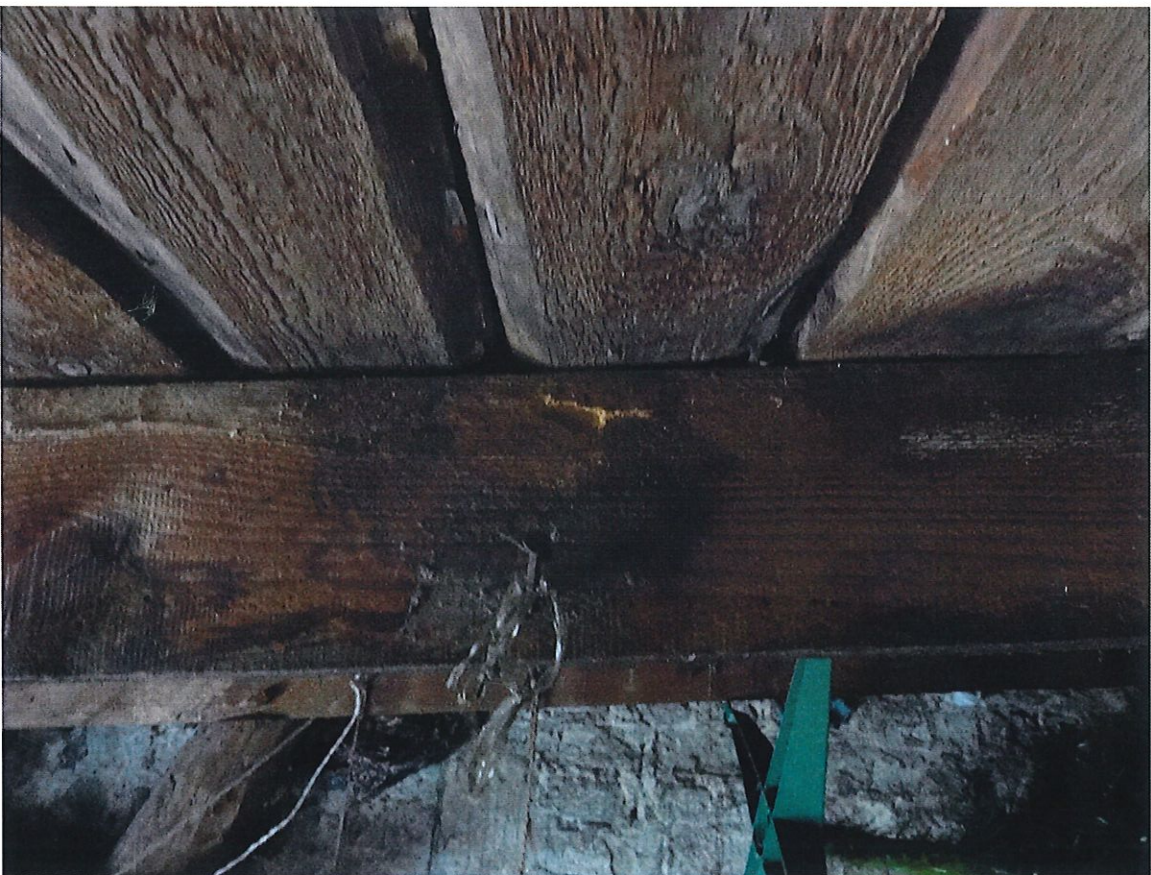
Zbutwiałe drewno konstrukcyjne.

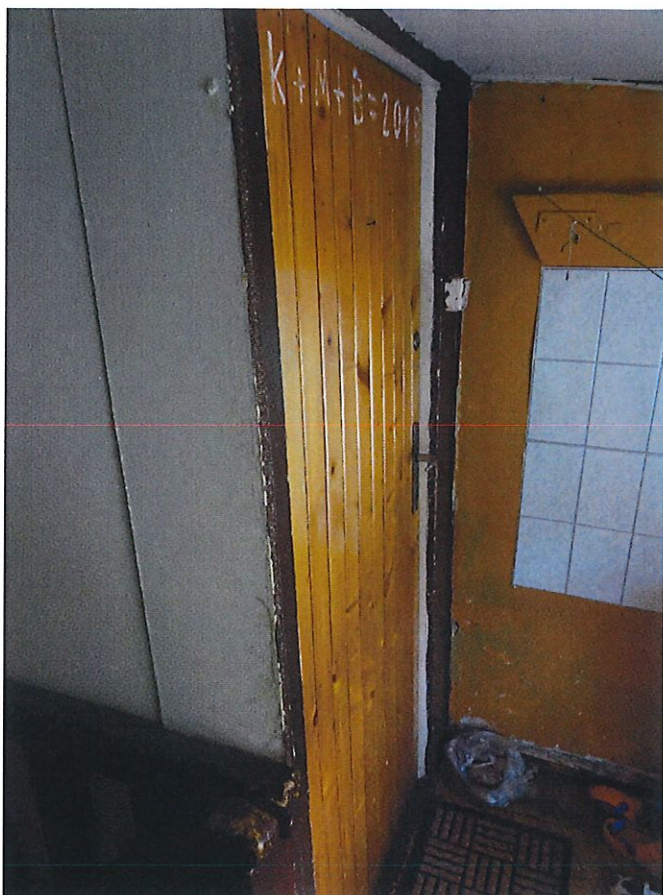
Drzwi do lokalu na poddaszu o wysokości 170 cm < 200 cm wymaganego dla drzwi wewnętrznych.

Drzwi do mieszkania na poddaszu o wysokości 176 cm, drewniana ściana odcinająca mieszkanie od klatki schodowej.

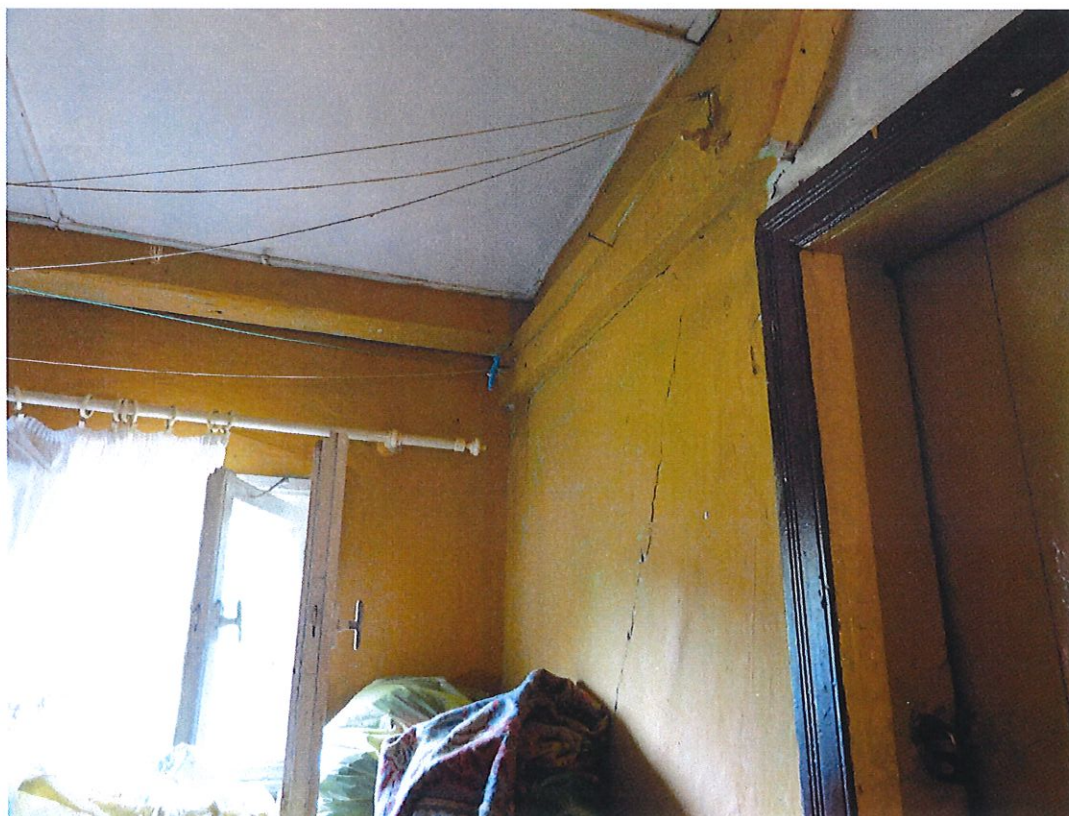
W budynkach ZL IV poddasze użytkowe przeznaczone na cele mieszkalne powinno być oddzielone od palnej konstrukcji i palnego przekrycia dachu przegrodami o klasie odporności ogniowej w budynku niskim - EI 30. Warunek nie jest spełniony: w lokalu na poddaszu nieobudowana konstrukcja drewniana dachu występuje bezpośrednio w mieszkaniu, fragmenty stropodachu i wyjścia na dach obudowane są tarcicą i płytami drewnopochodnymi.

Nieobudowana konstrukcja drewniana na poddaszu budynku, palne elementy ścian i dachu.

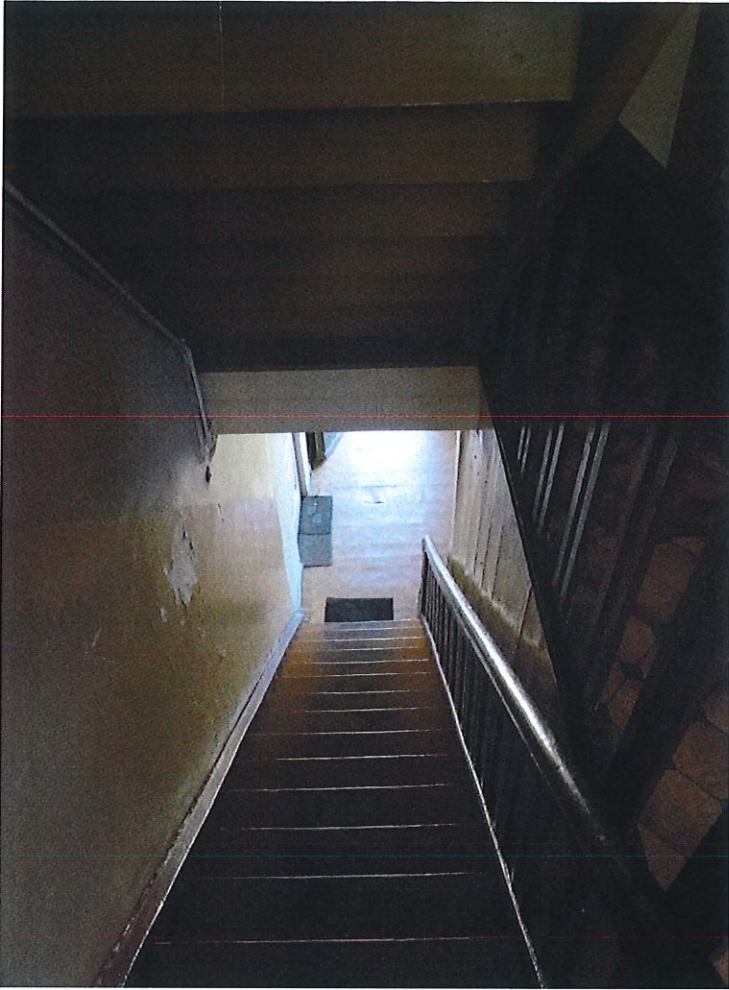
Drewniane elementy klatki schodowej nie spełniają w/w wymogów.

Wysokość między fragmentami biegów schodowych < 200 cm.

Drewniane elementy klatki schodowej, wysokość między elementami klatki schodowej <200 cm.

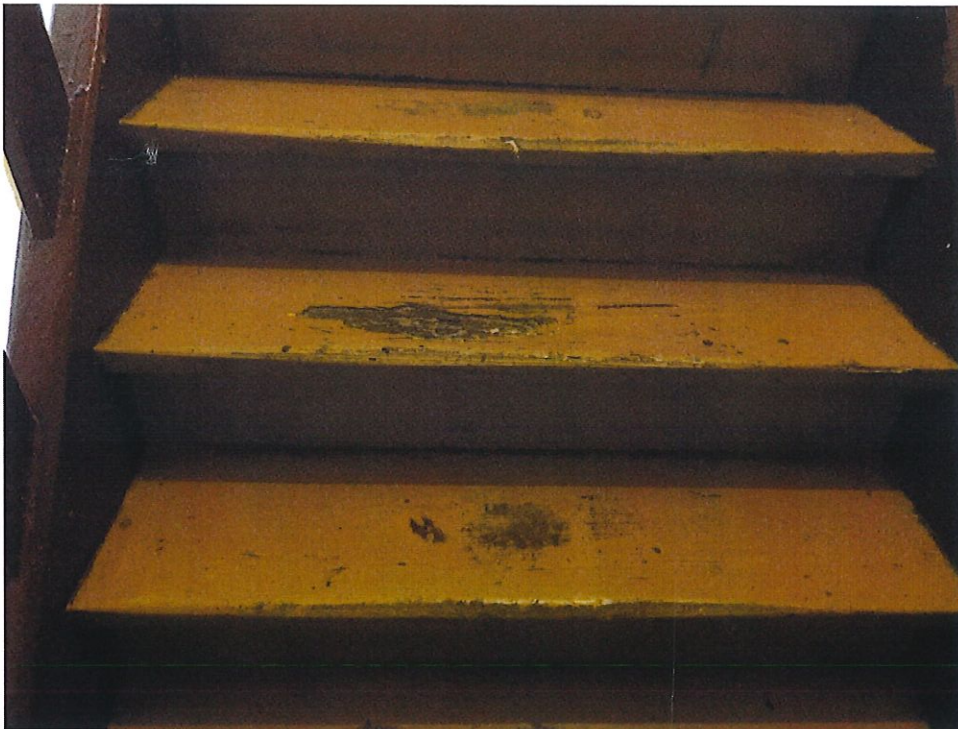
Elementy biegów schodowych ugięte, połączenia stolarskie między elementami biegów uszkodzone, nawierzchnie schodów uszkodzone mechanicznie, krawędzie starte, balustrady ruchome. Szerokość podestów < 150 cm obowiązującej w budynku wielorodzinnym.

Uszkodzenia drewnianego biegu schodowego.

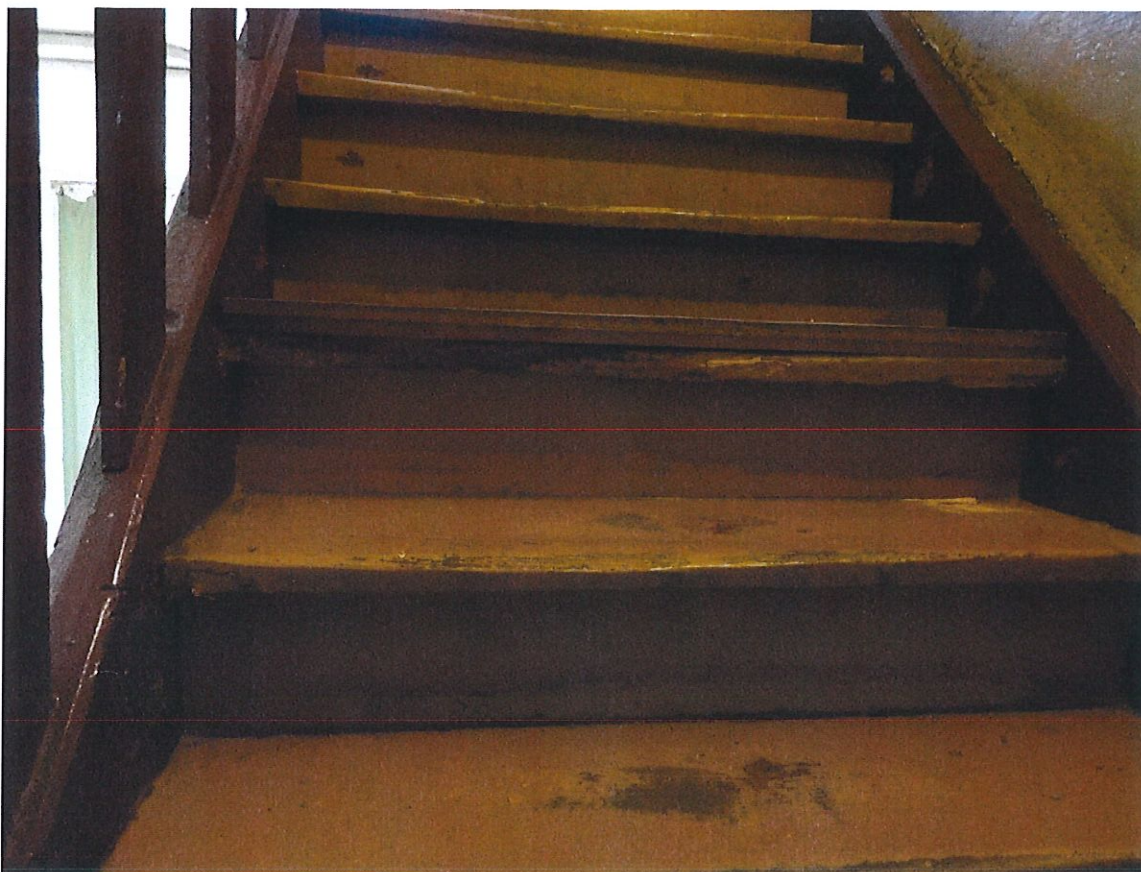
Prowizoryczna naprawa biegu schodowego.

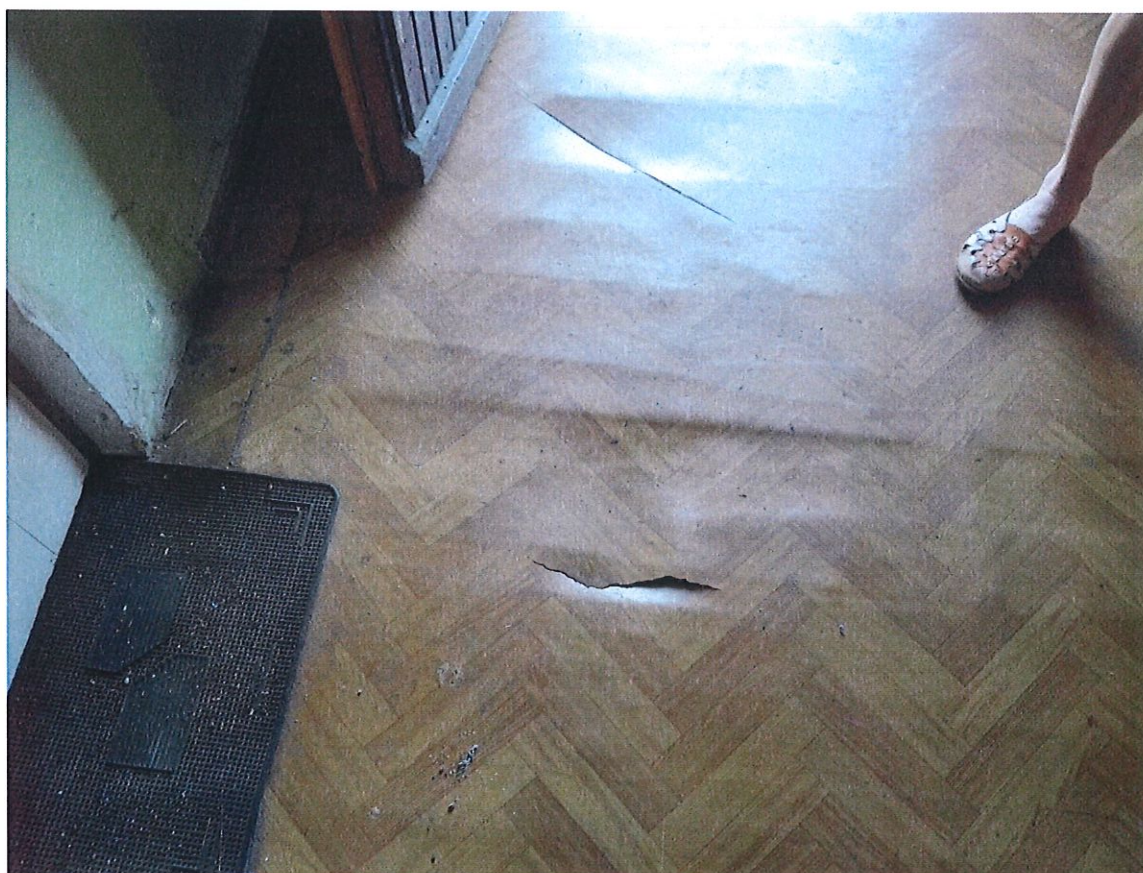
W wielu miejscach ugięte są w sposób znaczny deski podłogowe, w kilku miejscach deski uległy przerwaniu i zostały uzupełnione płytami drewnopochodnymi.

Uszkodzona nawierzchnia podłóg drewnianych.
