**DOKUMENTACJA KONSERWATORSKICH BADAŃ
WRAZ Z PROGRAMEM PRAC I PROJEKTEM KONCEPCYJNYM
LATARNI BALNEOLOGII UL PLAC ZDROJOWY 1
W SOPOCIE
CZĘŚĆ I TEKST**

Sopot 2021

LOKALIZACJA / MIEJSCE PRZECHOWYWANIA: Sopot ul Plac Zdrojowy 1

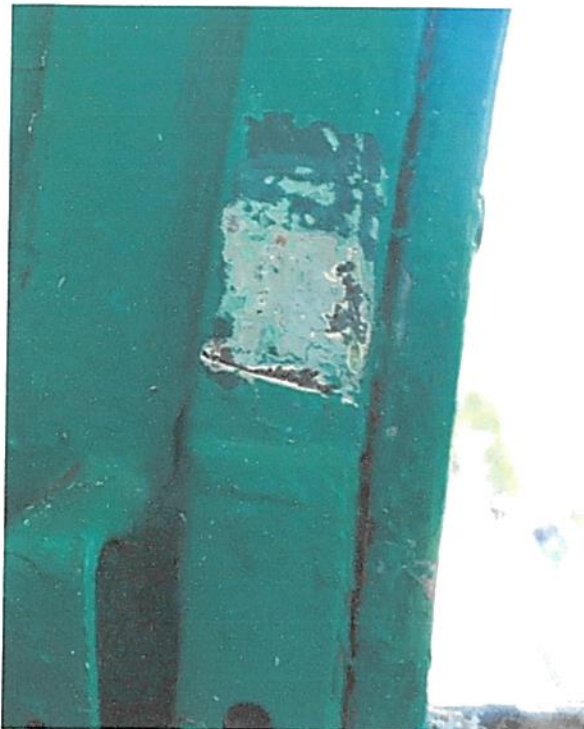
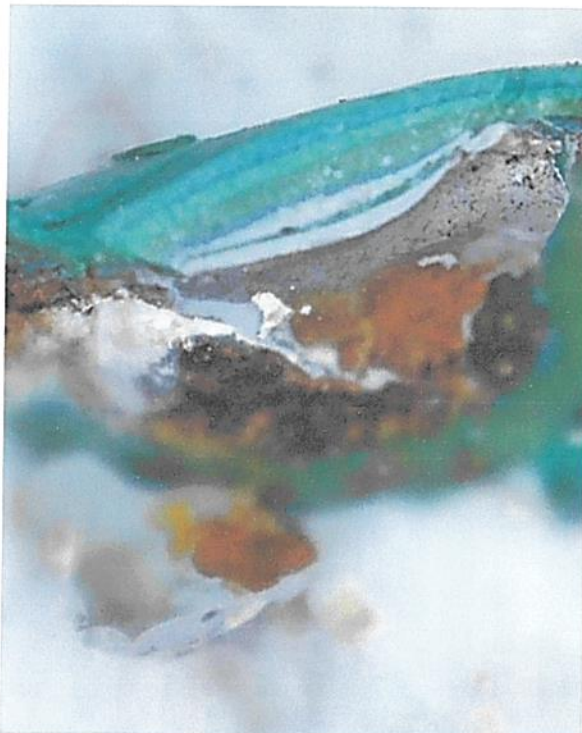
OKNO METALOWE WIEŻA

Nr warstwy	Faza chronologiczna	Charakterystyka warstwy łącznie z ewentualną identyfikacją techniki i kolorystyką
1.	I	stal kowalska
2.	II	produkty korozji
3.	III	minia
4.	IV	warstwa barwna ciemno szara
5.	V	Warstwa barwna biała
6.	VI	Warstwa barwna szara
7.	VII	Warstwa barwna szara
8.	VIII	Warstwa barwna zielona
9.	IX	Warstwa barwna zielona
10.	X	Warstwa barwna zielona jasniejsza
11.	XI	Warstwa barwna zielona ciemna

Wykonać rekonstrukcję według przesłanek historycznych. Pola główne dzielone szczeblinami na 6 pól. Ramiaki wykonać stalowe , dopuszcza się materiał aluminium. Malować w kolorze kryjącym, zgodnym z wynikami badań. pomalować na kolor wynikający z badań stratygraficznych przykładowo podkład reaktywny epoksydowy Amerlock 400C i farba nawierzchniowa poliuretanowa Sigmadur 520C., lub farba Owatrol epoksydowa reaktywna Ro 9100 RustOleum epoxy mastic

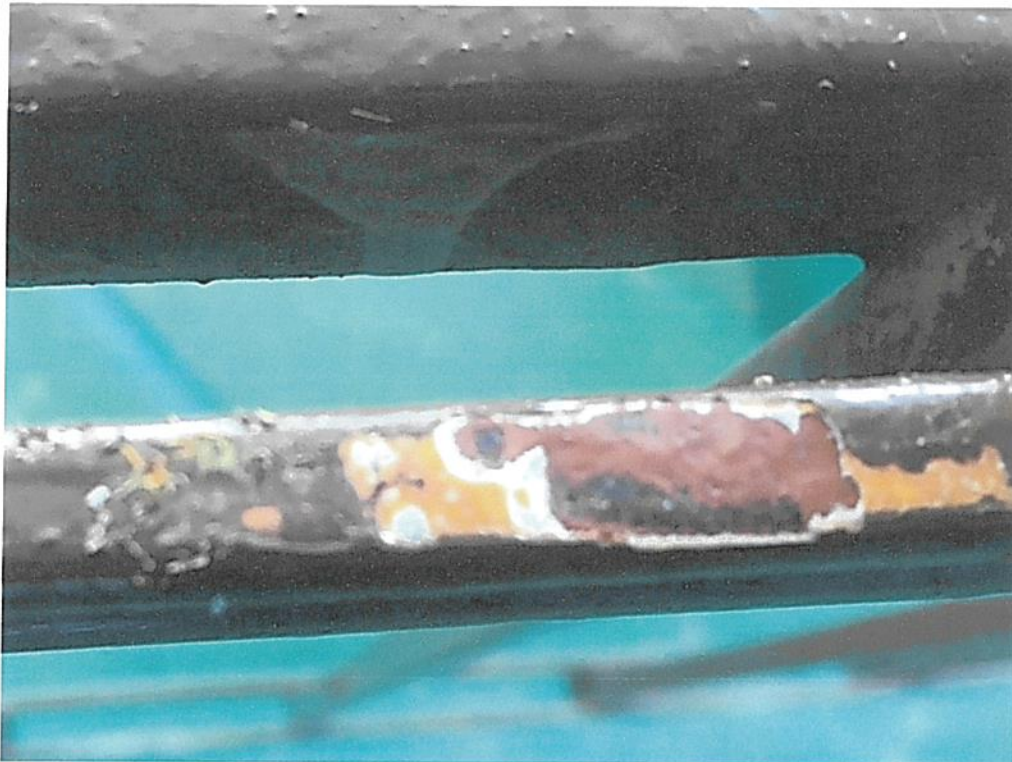
BALUSTRADA PORĘCZ SCHODÓW WEWNĘTRZNYCH

Porcęz schodów Do elementów metalowych należą balustrady schodów wewnętrznych. Wykonane są metodą kowalską. Detal nie jest skorodowany, obserwuje się niewielką deformację detalu i ślady zużycia. Detal jest pokryty farbą i produktami korozji. Na pochwyty w części poziomej widokowej przestrzeliny z czasów 1945

Nr warstwy	Faza chronologiczna	Charakterystyka warstwy łącznie z ewentualną identyfikacją techniki i kolorystyką
1.	I	stal kowalska
2.	II	produkty korozji
3.	III	warstwa barwna czerwona ochra
4.	IV	Warstwa barwna biała
5.	V	Warstwa barwna żółta
6.	VI	Warstwa barwna brązowa ciemna
7.	VII	Warstwa barwna brązowa zielonkawa
8.	VIII	Warstwa barwna brązowa zielonkawa jaśniejsza

- Metal należy oczyścić z nawarstwień farby metodą chemiczną lub piaskowaniem.
- Wykonać rekonstrukcję elementów brakujących zgodnie z projektem
- **Nie uzupełniać ubytków –otworów przestrzelin. Na pochwycie, które mają znaczenie dla historii miejsca.**
- Do najważniejszych etapów prac decydujących o trwałości efektów odnowy zalicza się zabezpieczenie antykorozyjne Można stosować systemowe powłoki antykorozyjne, a następnie pomalować na kolor wynikający z badań stratygraficznych przykładowo podkład reaktywny epoksydowy Amerlock 400C i farba nawierzchniowa poliuretanowa Sigmadur 520C., lub farba Owatrol epoksydowa reaktywna Ro 9100 RustOleum epoxy mastic

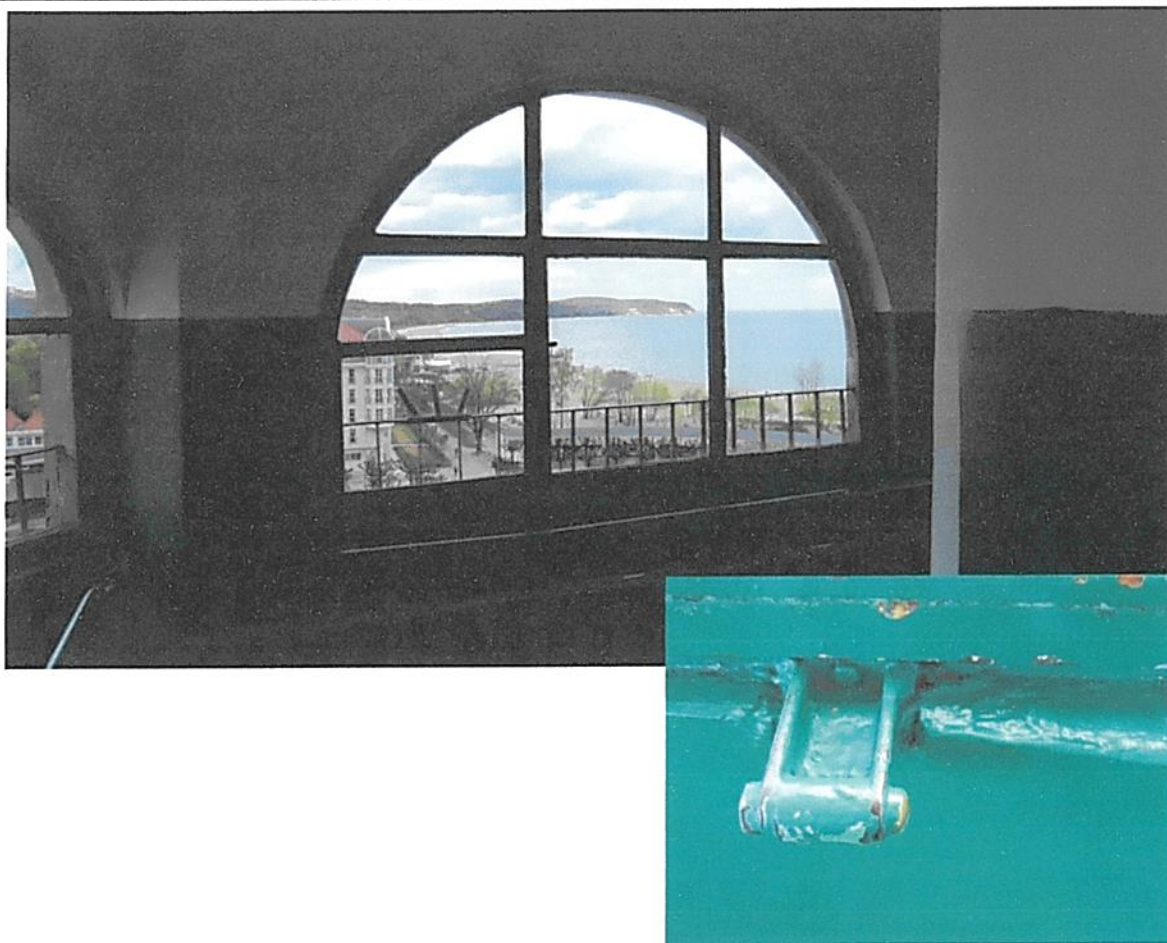
–FASADA ZACHODNIA , POŁUDNIOWA, WSCHODNIA, PÓLNOČNA -POZIOM 14

METAL: OKNA PRZEKSZTAŁCONE, Z FRAGMENTAMI OKIEN Z LAT 30-TYCH

Okna, Wykonać projekt rekonstrukcji na podstawie projektu wg przekazów historycznych

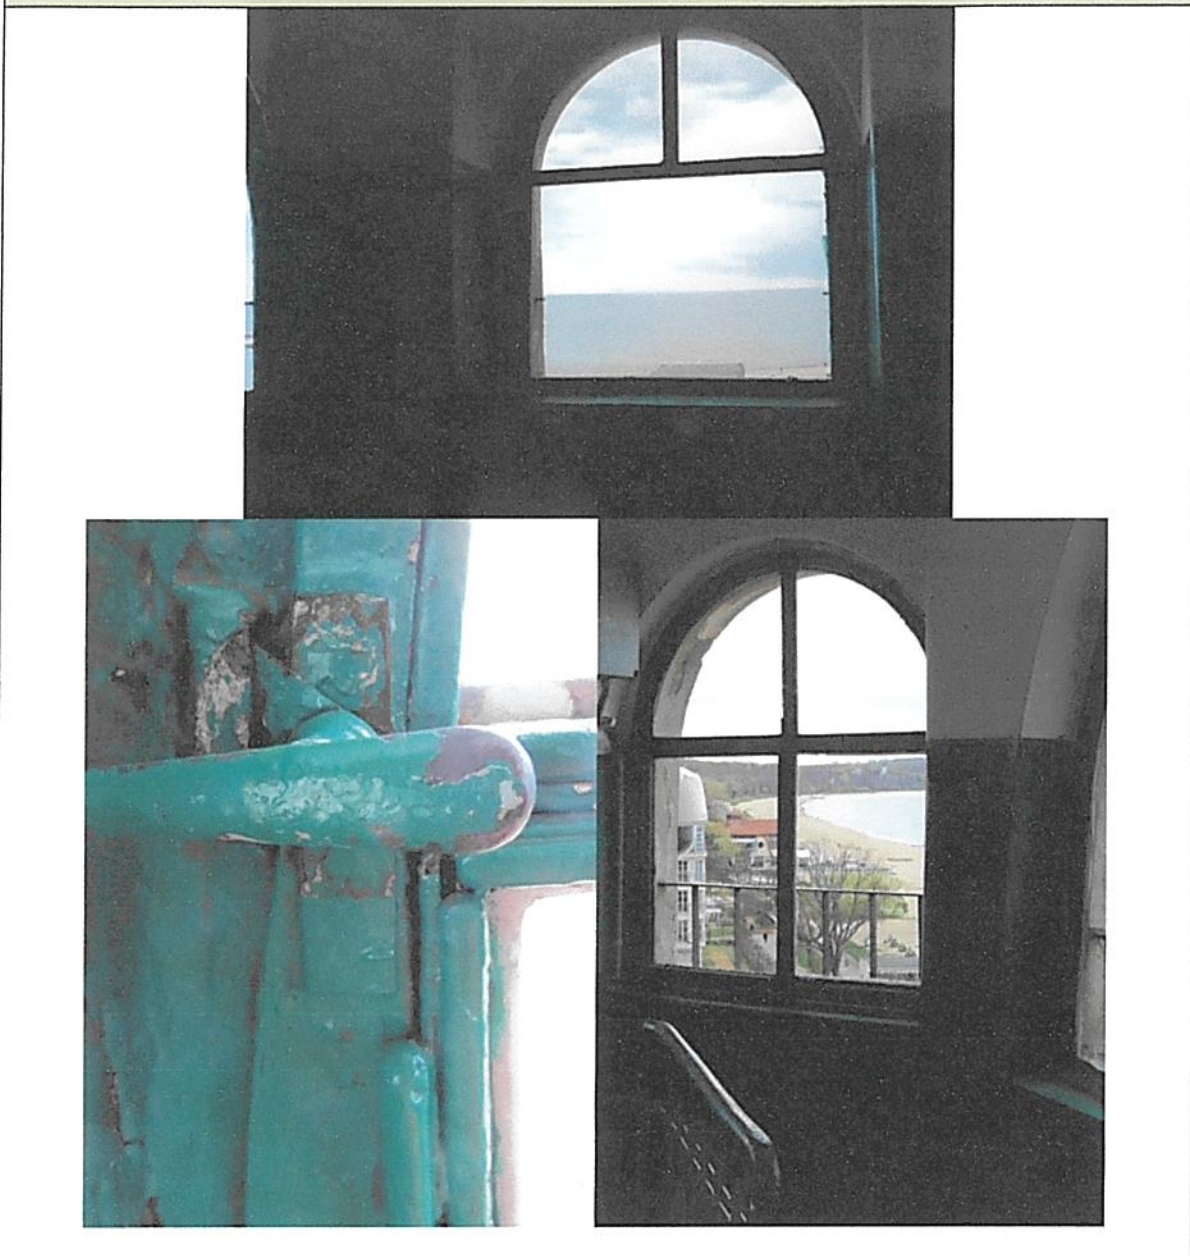
–FASADA ZACHODNIA , POŁUDNIOWA, WSCHODNIA, PÓLNOČNA -POZIOM 14

METAL: OKNA WSPÓŁCZESNE, Z FRAGMENTAMI OKIEN Z LAT 30-TYCH

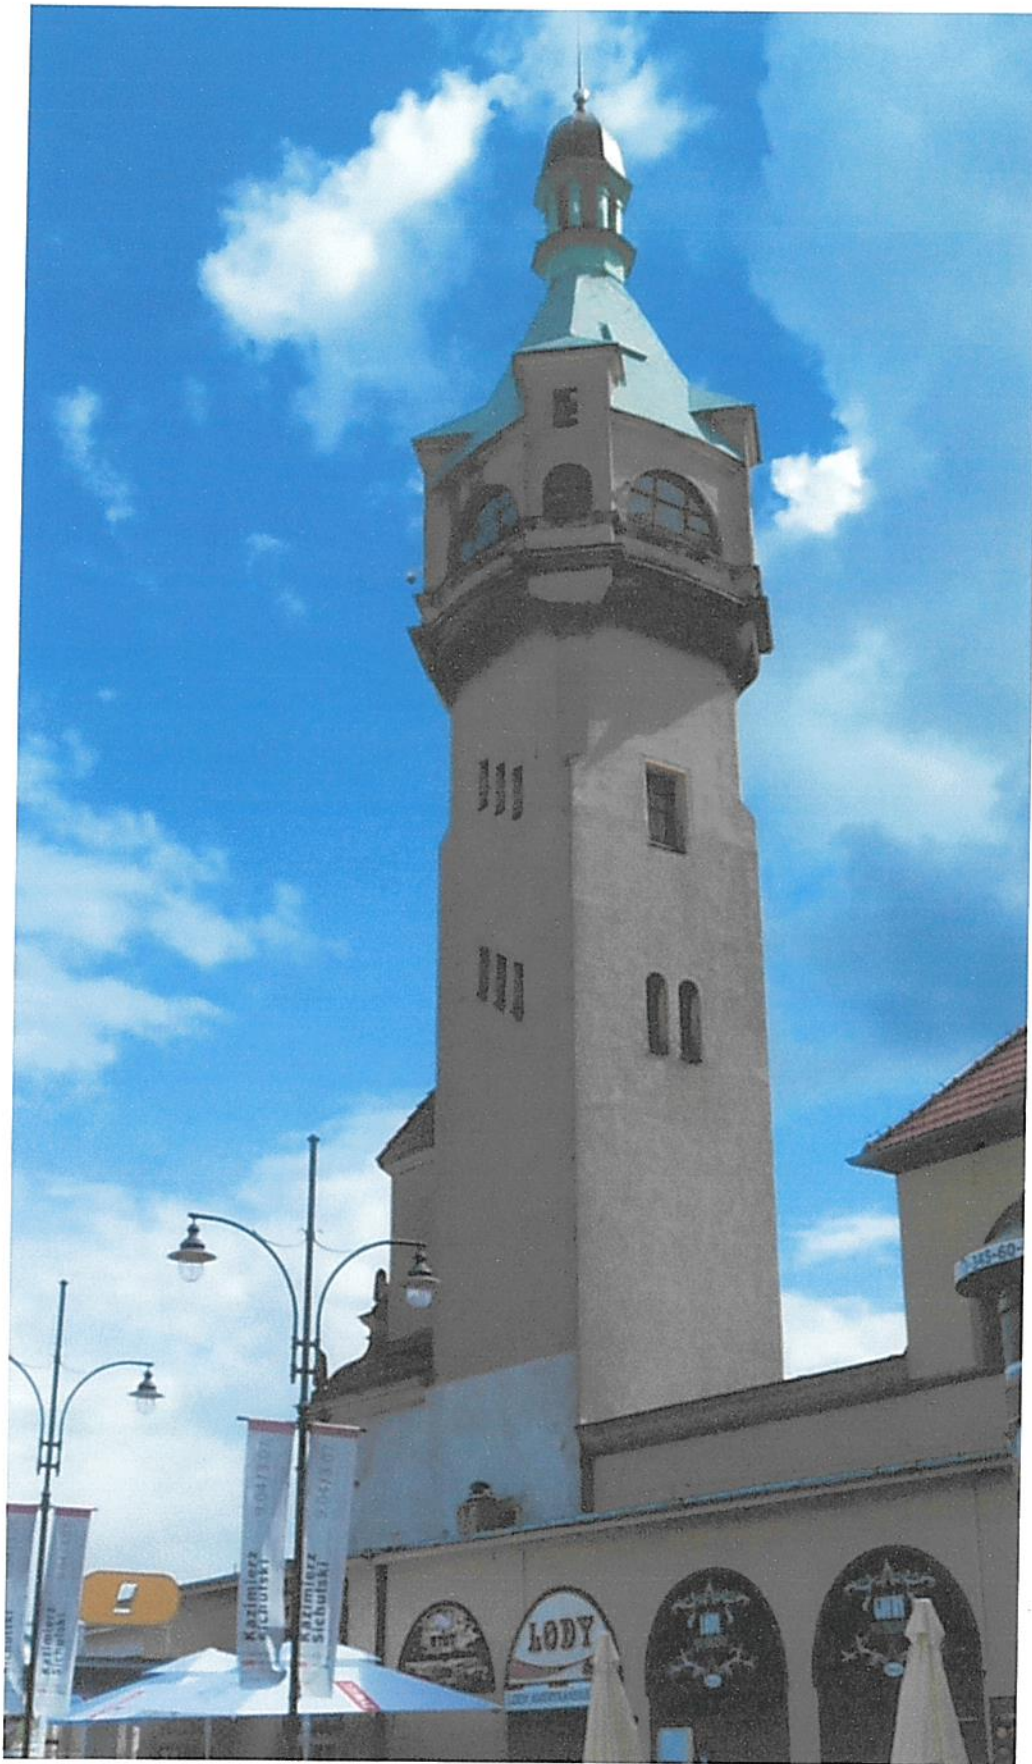
Fot 2 Fasada pn-wsch, widok ogólny – widoczna współczesna przebudowa

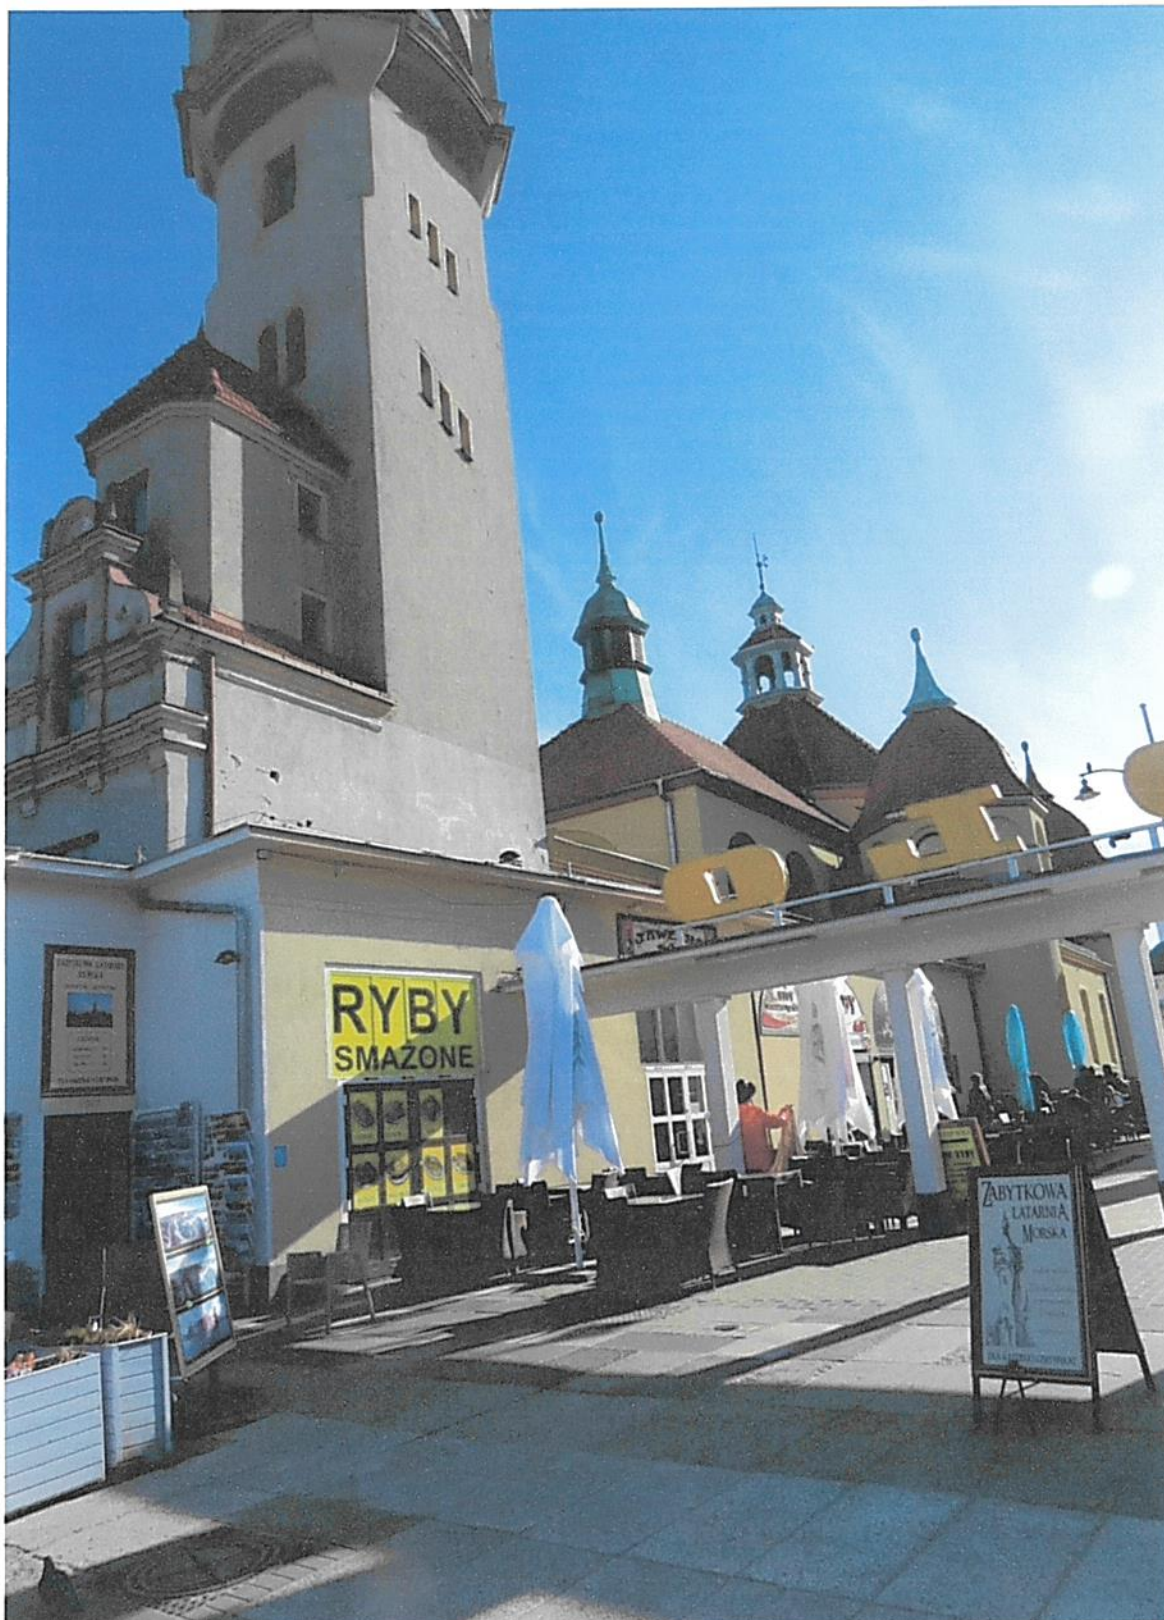
Fot 3 Fasada pn-wsch, widok ogólny – widoczna współczesna przebudowa

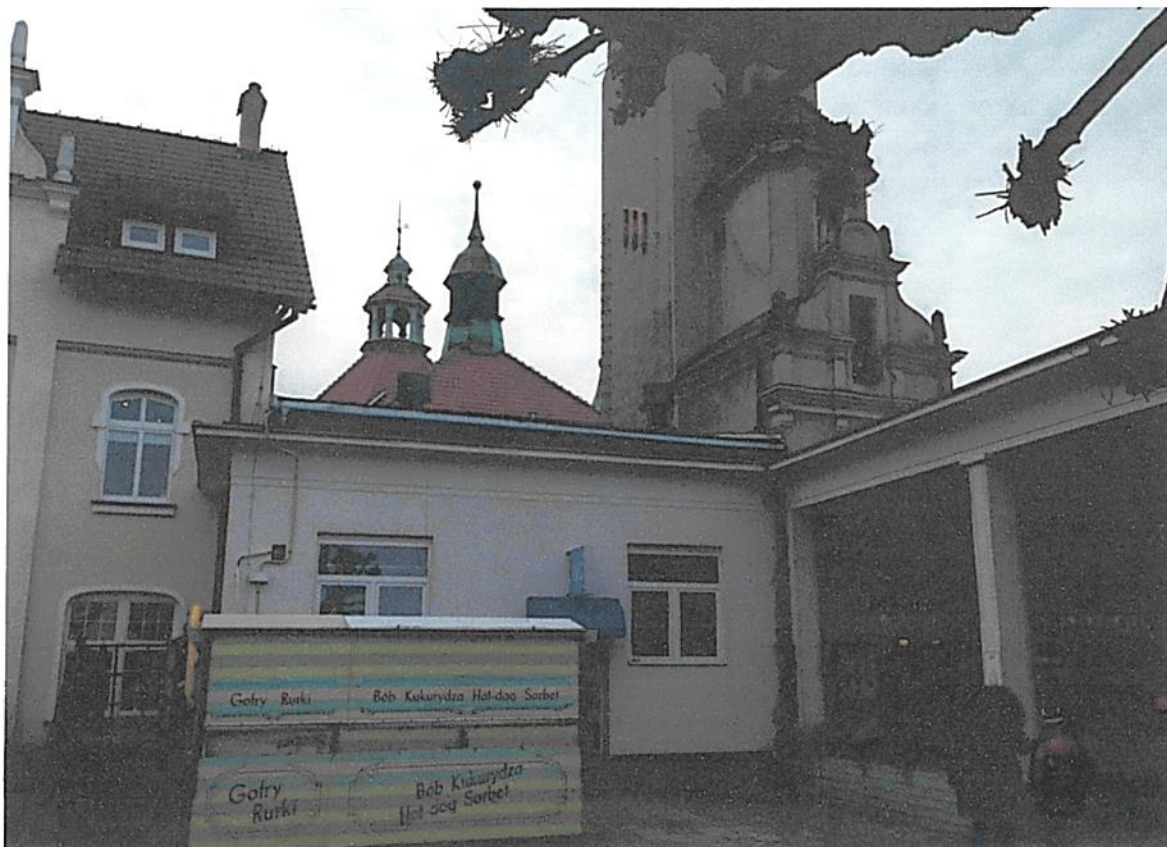
Fot 4 Fasada wsch, fragment – widoczna współczesna przebudowa

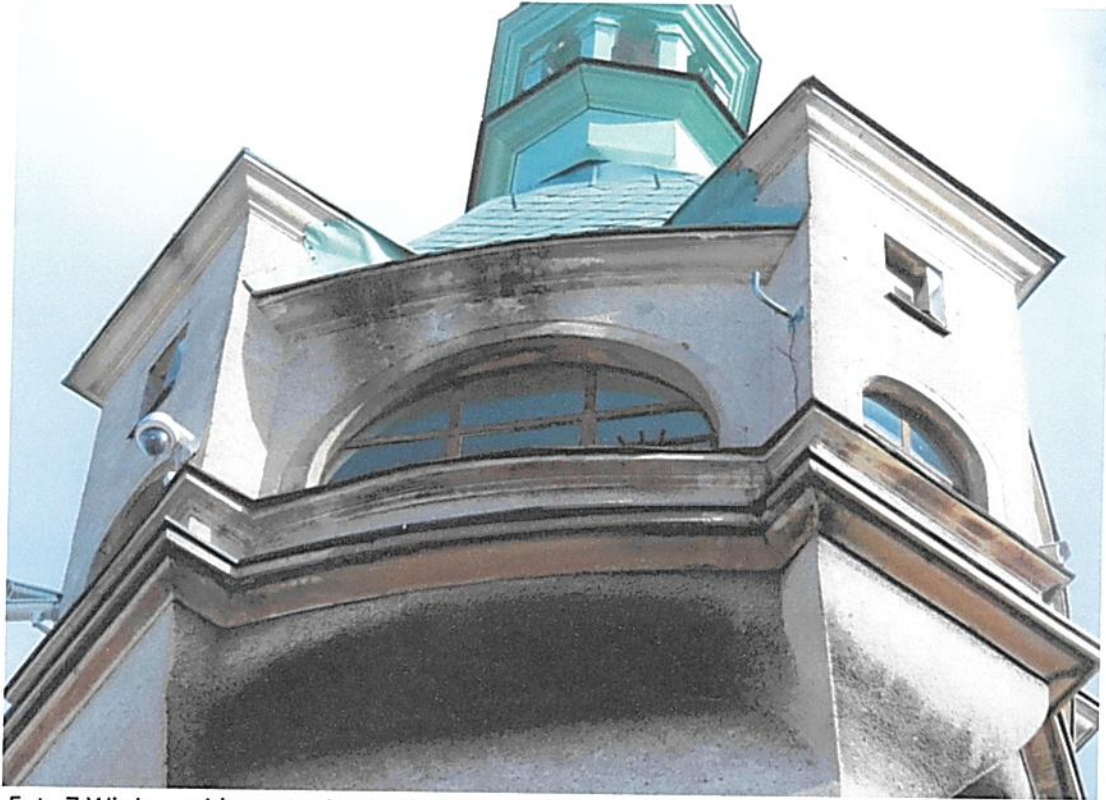
Zły stan techniczny i estetyczny wypraw tynkarskich na wieży wynika z błędów wykonawczych podczas niestaranych remontów. Najgorszy wpływ na stan obiektu miał ostatni remont polegający na obłożeniu fasady grubym tynkiem fakturalnym bez remontu blacharki oraz jej uzupełnień. Część parapetów nie otrzymała opierzeń –w ich miejsce pokryto powierzchnię malaturą, która uległa szybkiej degradacji. Przy linii blacharka – tynk powstał przeciwspadek. W powstałe w ten sposób szczeliny wnika woda z opadów. Zwieńczenie wieży silnie zabrudzone kopciem –nawarstwienia owe powstały w czasach , gdy do ogrzewania używano węgla i komin em wydobywał się dym wysoko zanieczyszczony (W minionych czasach fragmenty kopcia docierały nawet do plaży)

Fot 7 Wieża – widoczne zniszczenia sztukaterii, tynk wtórny i zabrudzenia kopciem

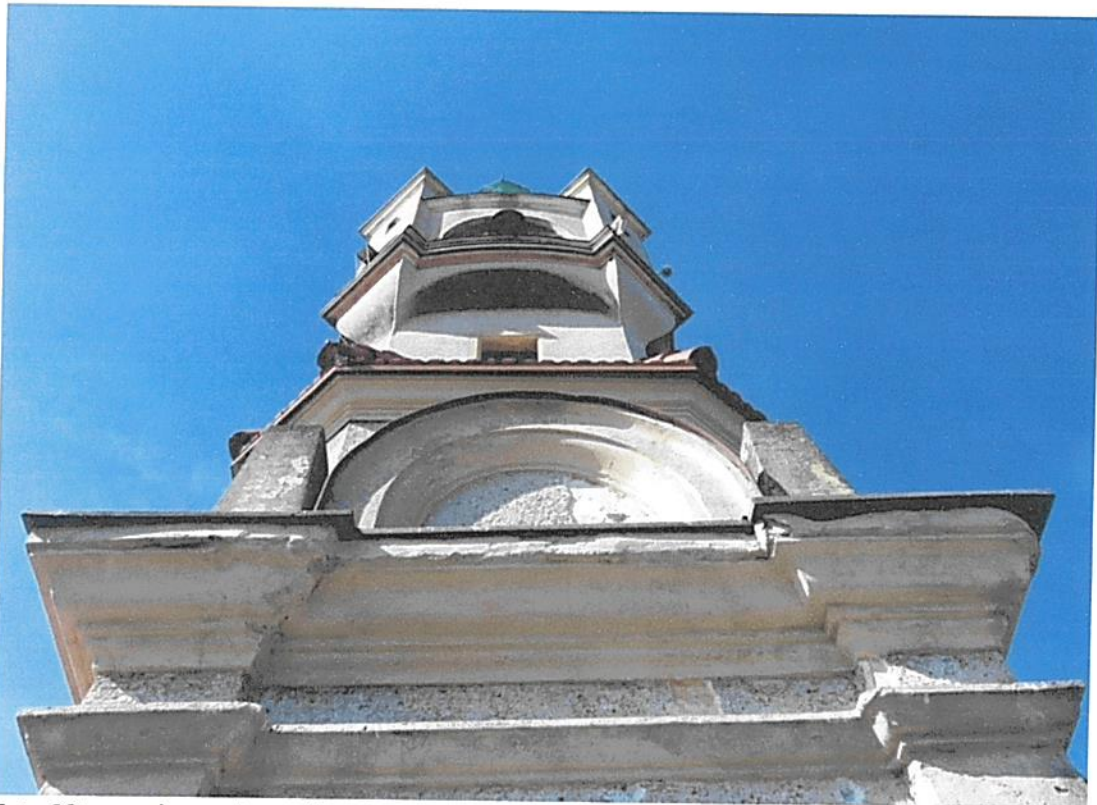
Fot 8 Stan zachowania sztukaterii na ozdobnym szczycie

- Drobne ubytki w profilach ciągnionych - gzymsach wykonać ściśle na wzór istniejących, techniką ciągnioną, z narzutu, Ubytki kitować zaprawą mineralną o wytrzymałości i uziarnieniu dobranych do naprawianego podłoża. Zalecane użycie mas gotowych, wykonywanych przez firmy posiadające linię preparatów do konserwacji zabytków lub za pomocą odlewów sztukatorskich wykonanych według oryginału, mocowanych do ściany za pomocą kołków i zapraw do mocowania. Zaleca się stosowanie specjalistycznych zapraw do naprawy i renowacji sztukaterii na elewacjach.

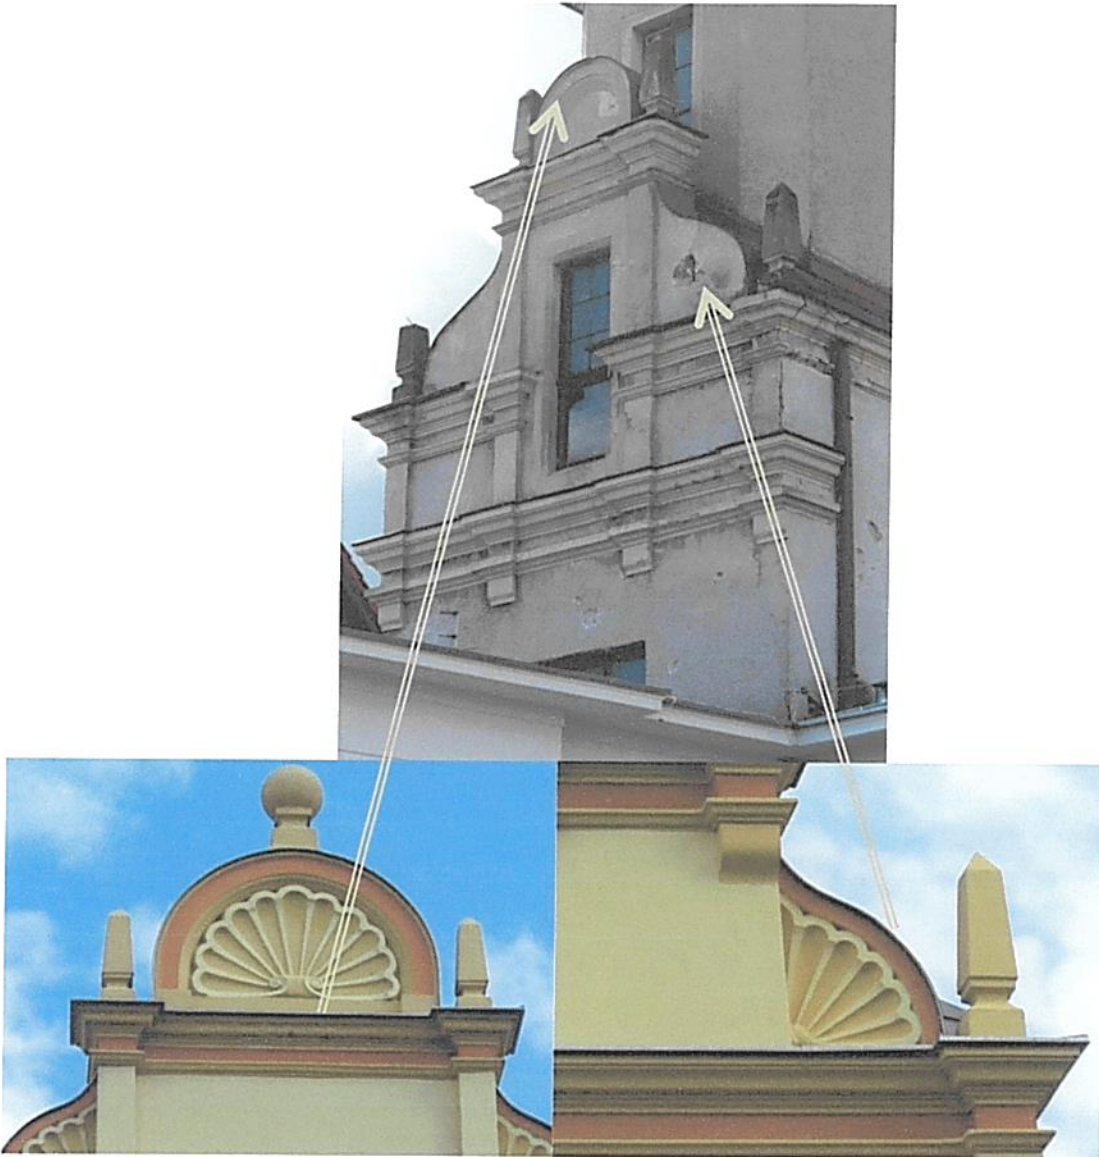
Fot 11 Szczyt , widoczny ubytek detalu w formie wachlarza

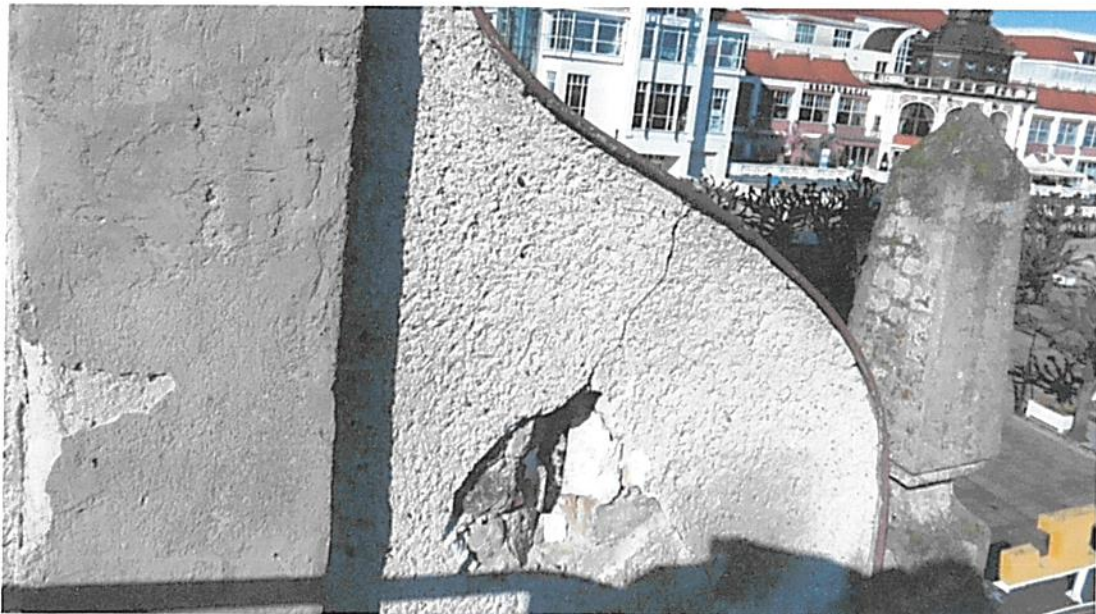
Fot 12 Skorodowane łączniki mechaniczne

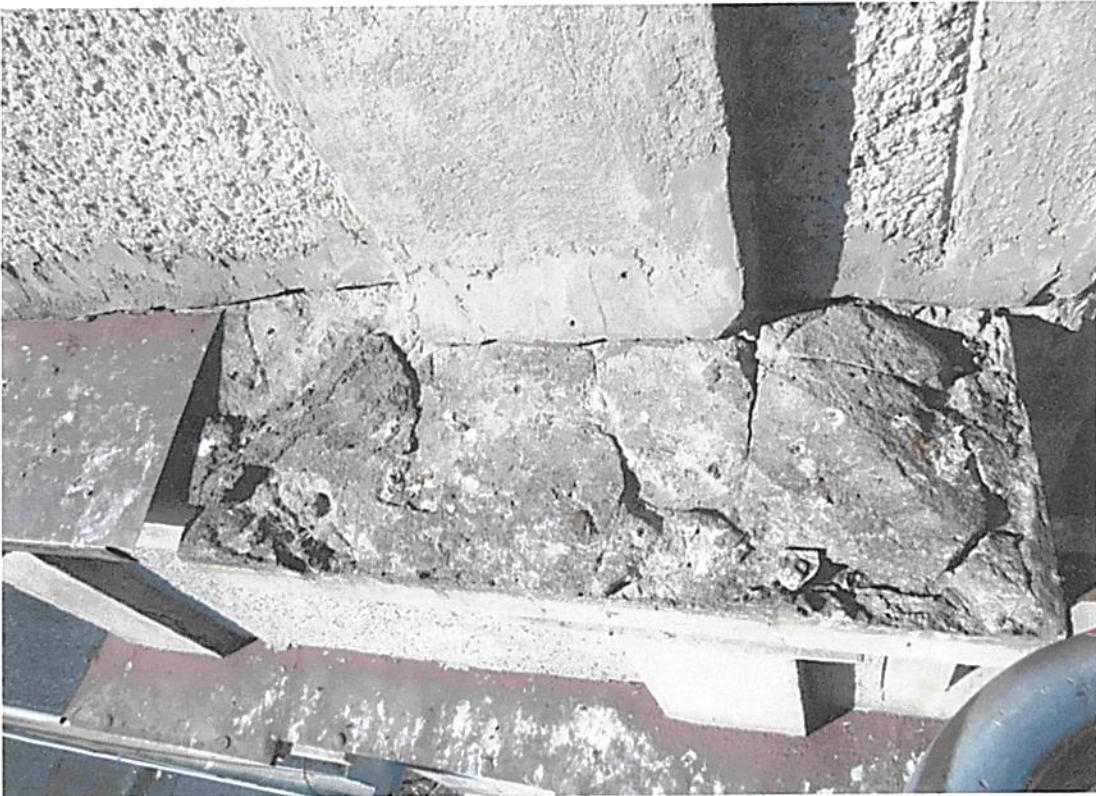
Fot 17 Destrukcja detalu wywołana ubytkiem blacharki

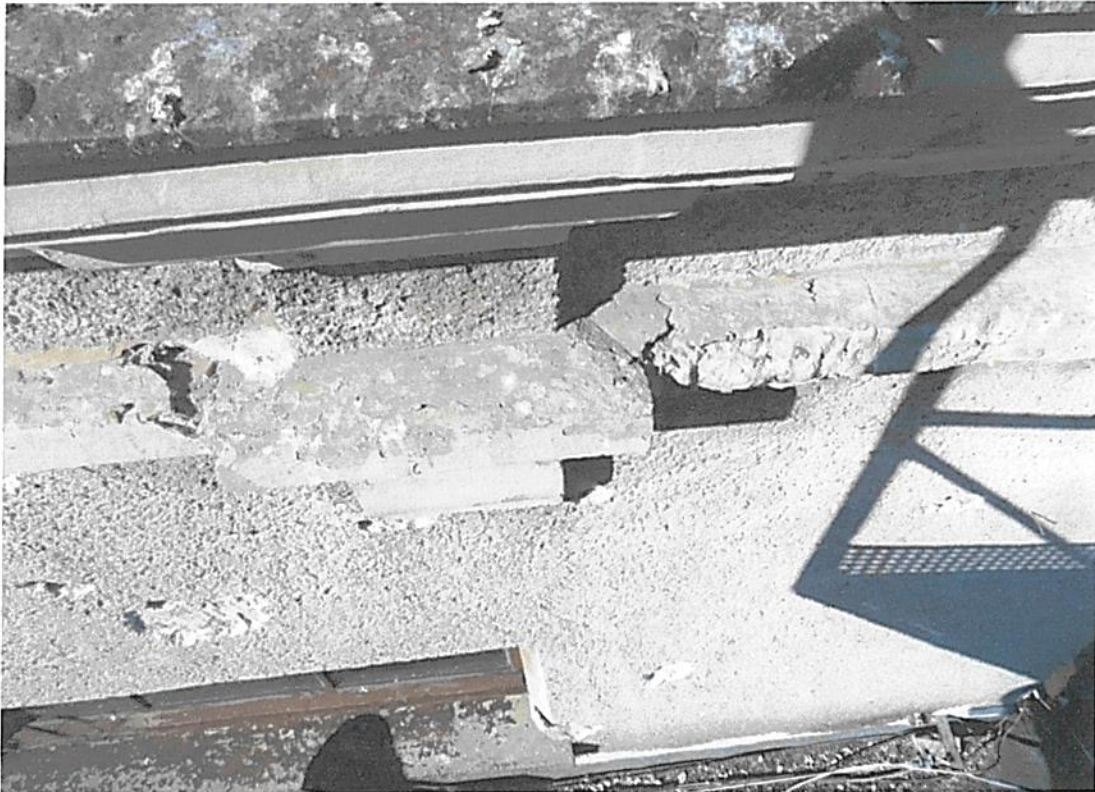
Fot 18 Stan zachowania sztukaterii

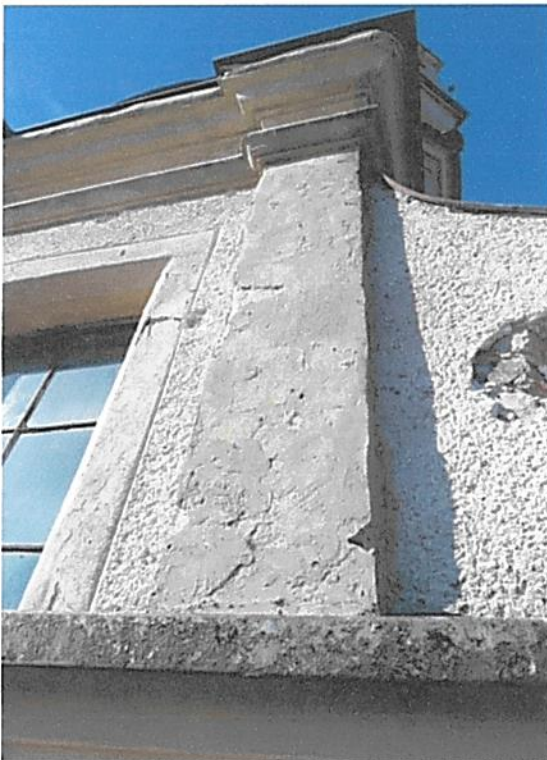
Fot 19 Stan zachowania sztukaterii – liczne kity i ubytki

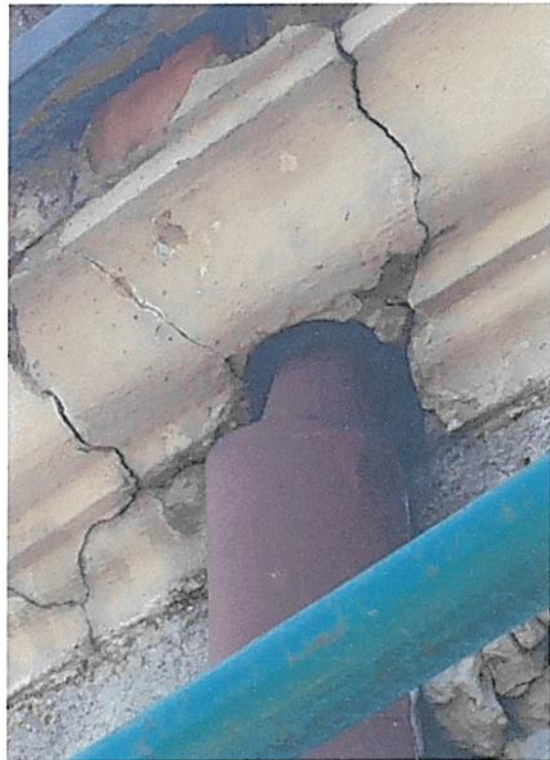
Fot 20 Stan zachowania sztukaterii błędy w odprowadzeniu wody

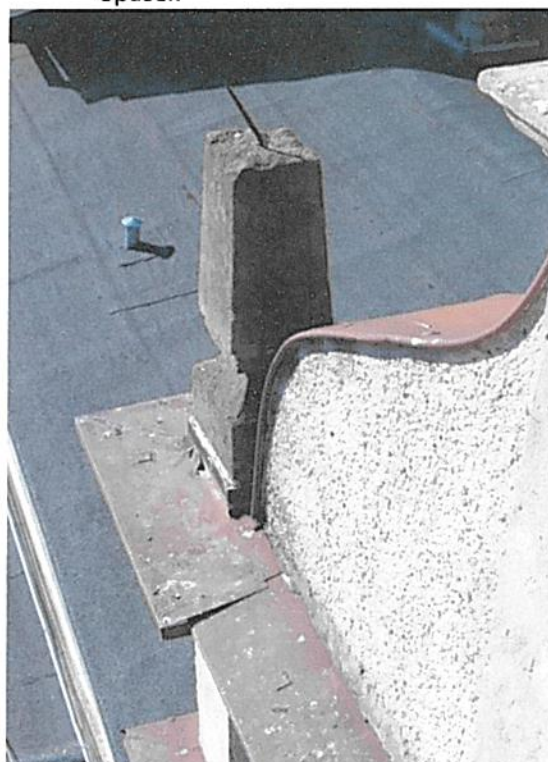
Fot 32 Ubytek części obelisku Szczeliny w obróbkach blacharskich

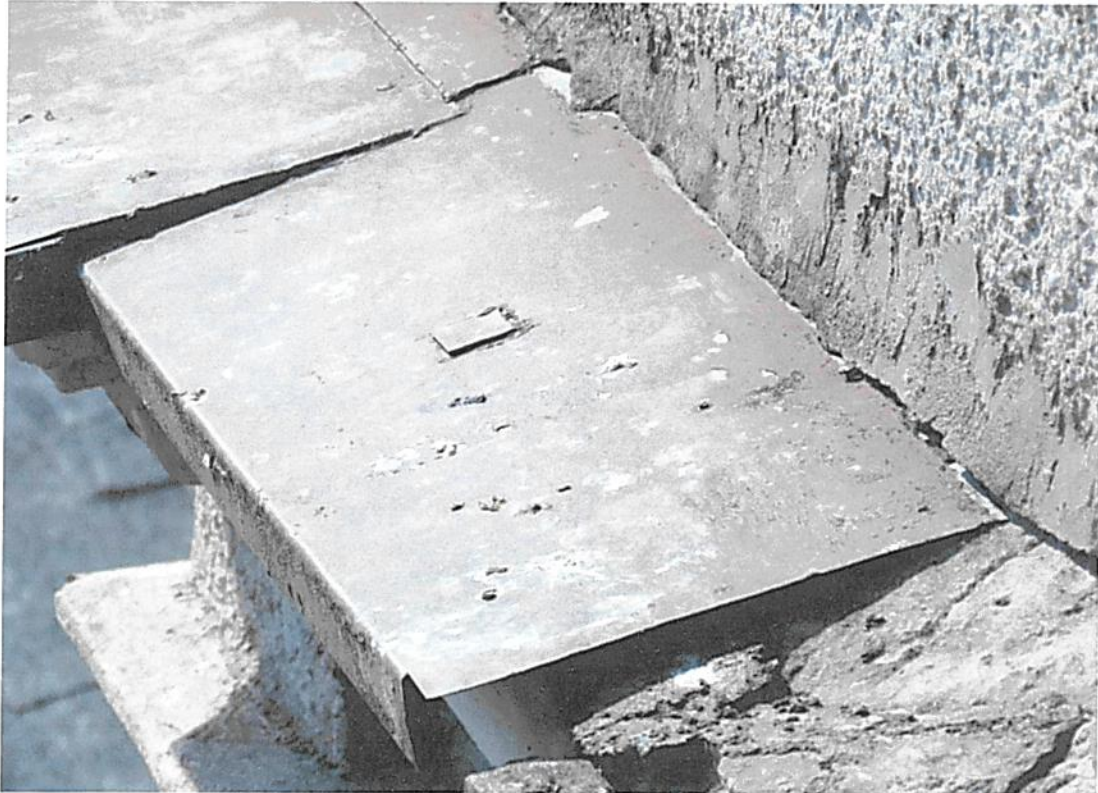
Fot 34 Szczeliny w obróbce blacharskiej i współczesne lokalne naprawy tynku

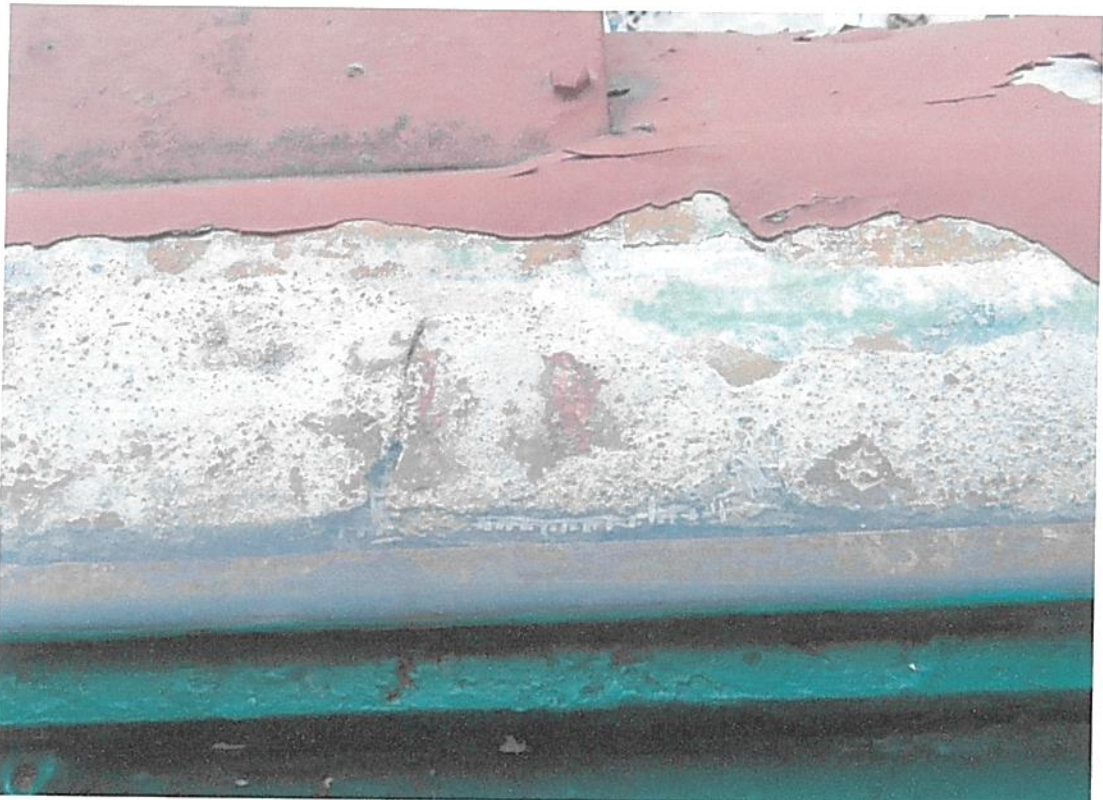
Fot 35 Wieża, parapet – rezultat złych remontów z lat 70-tych – malatura położona na okapie i wadliwej blacharce

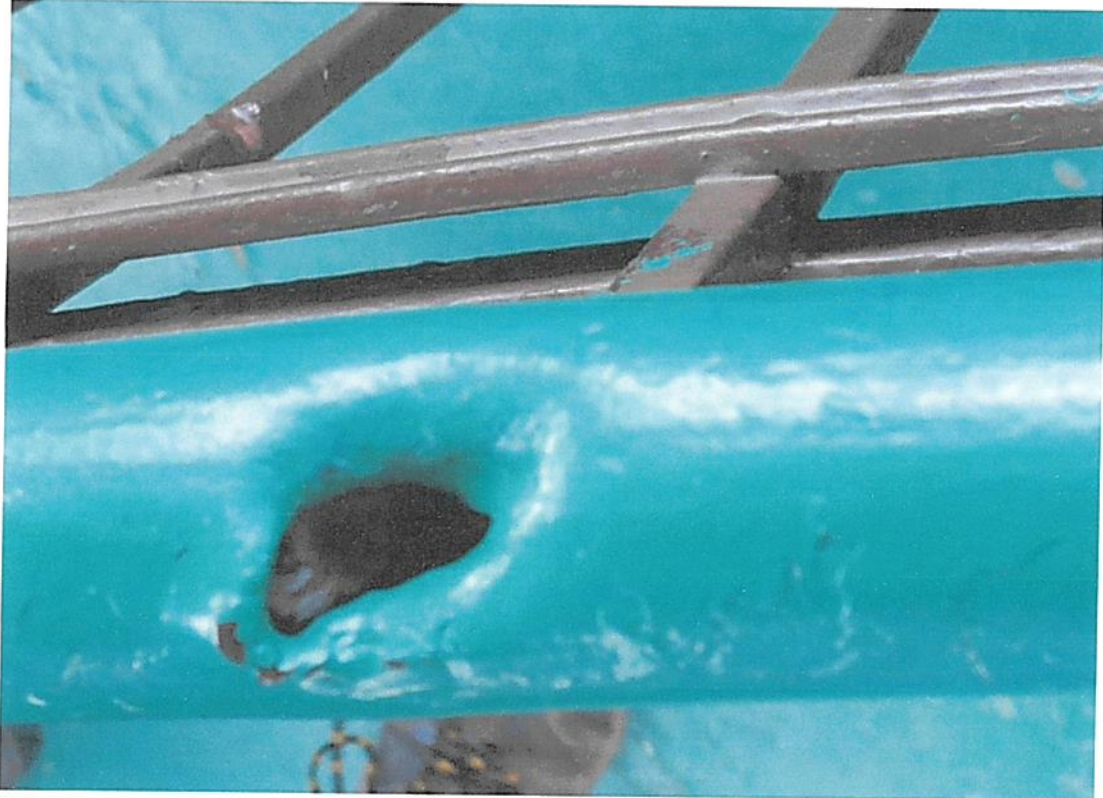
Fot 36 Wieża widokowa Przestrzeliny w pochwyce schodów

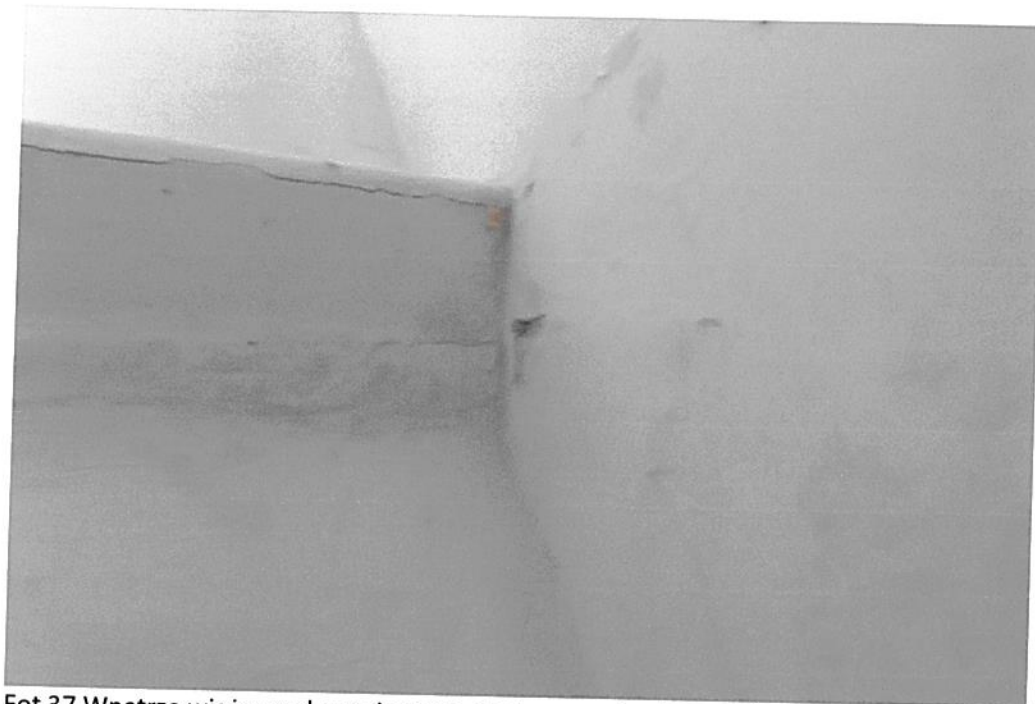
Fot 37 Wnętrze wieży -pod narożem pn- wsch – szczyt , stan zawilgocenia i pokrycie wieloma warstwami z gipsu

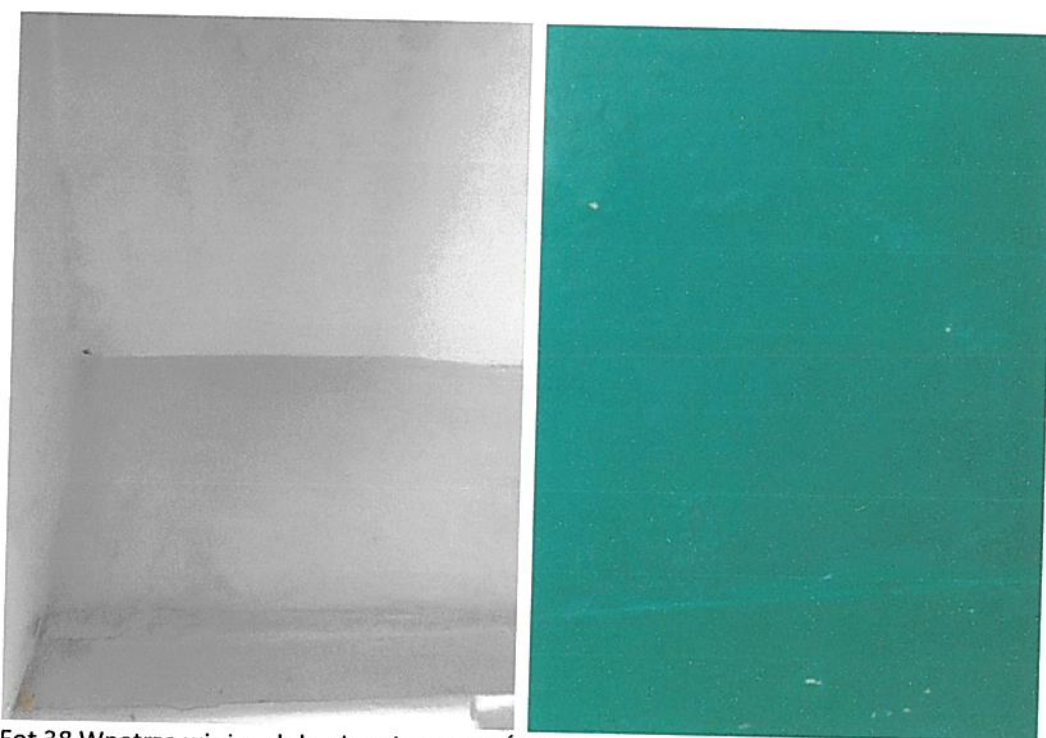
Fot 38 Wnętrze wieży , dolne kondygnacje -Ściany pokryte wieloma warstwami gipsu

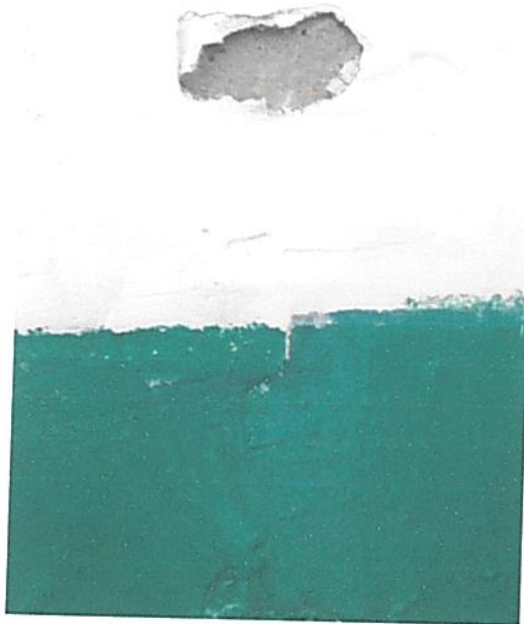
Fot 40 Odspojone zawilgocone szpachlówki gipsowe

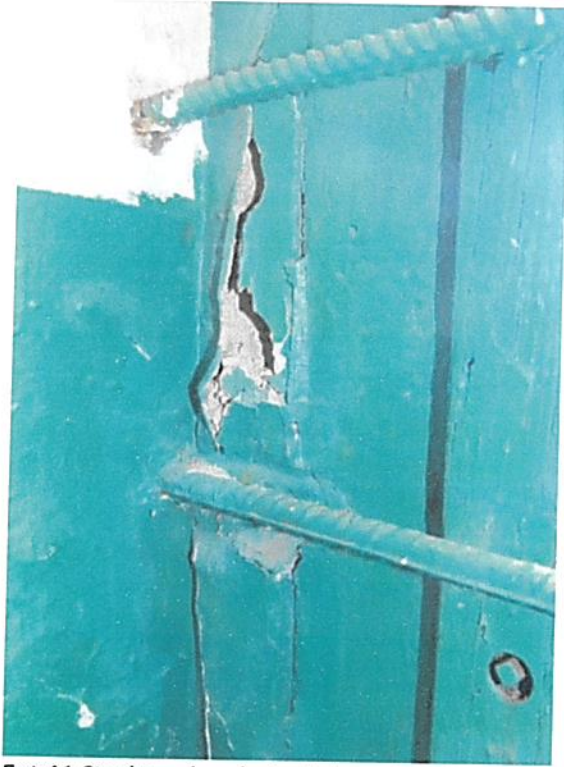
Fot 41 Strukturalna destrukcja tynku przy ościeżnicy okna spowodowana wilgocią

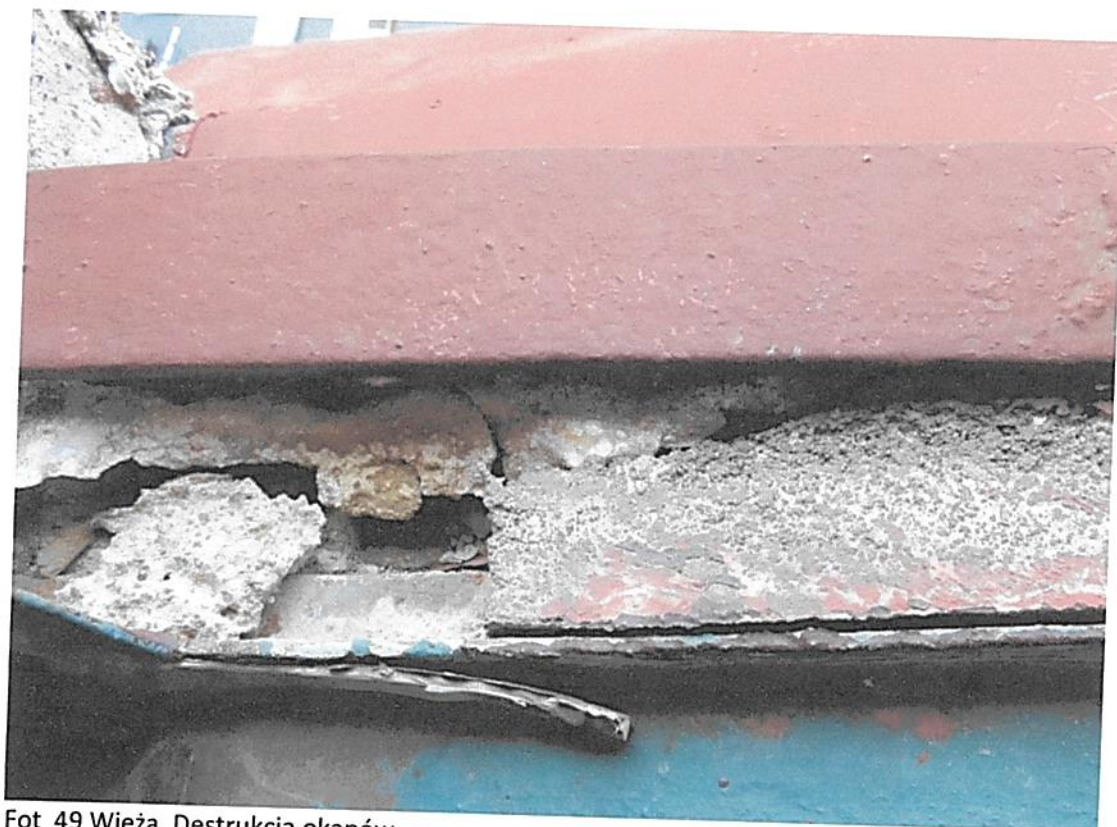
Fot 49 Wieża. Destrukcyja okapów
