**DOKUMENTACJA KONSERWATORSKICH BADAŃ
WRAZ Z PROGRAMEM PRAC I PROJEKTEM KONCEPCYJNYM
LATARNI BALNEOLOGII UL PLAC ZDROJOWY 1
W SOPOCIE
CZĘŚĆ I TEKST**

Sopot 2021

LOKALIZACJA / MIEJSCE PRZECHOWYWANIA: Sopot ul Plac Zdrojowy 1

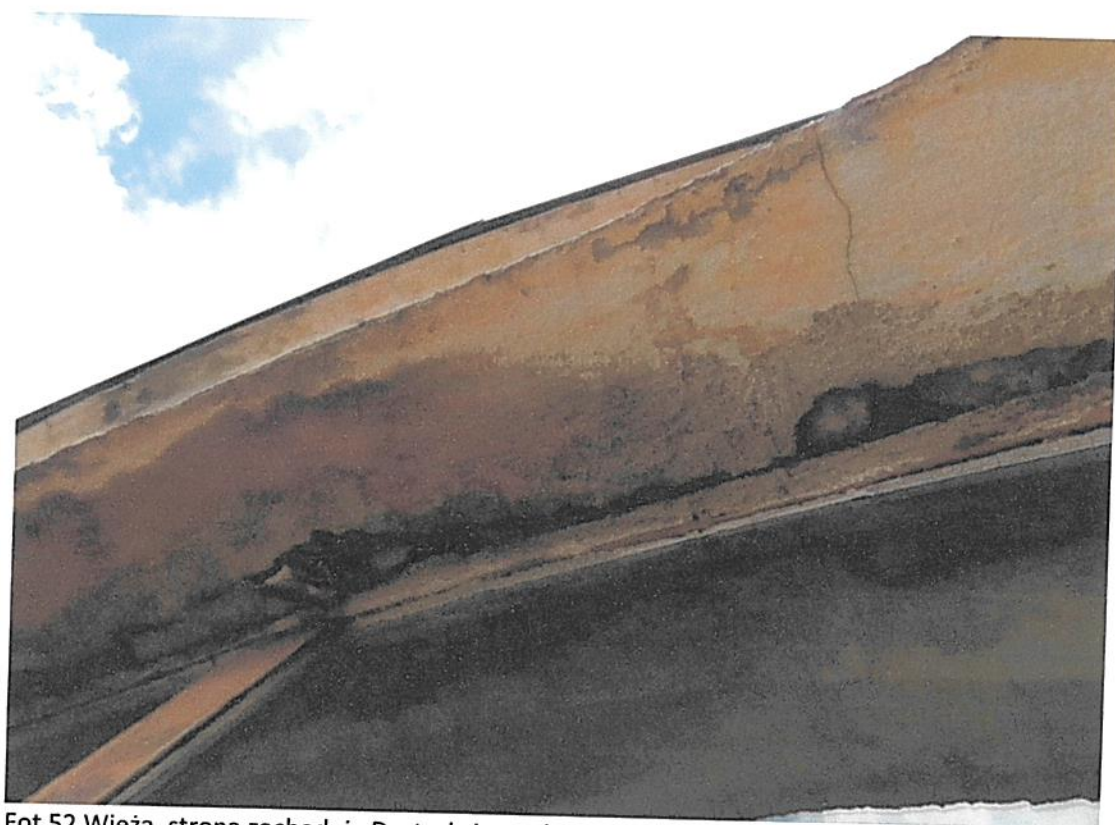
Fot 52 Wieża, strona zachodnia Destrukcja wątku ceglanego i tynku we wnęce okiennej

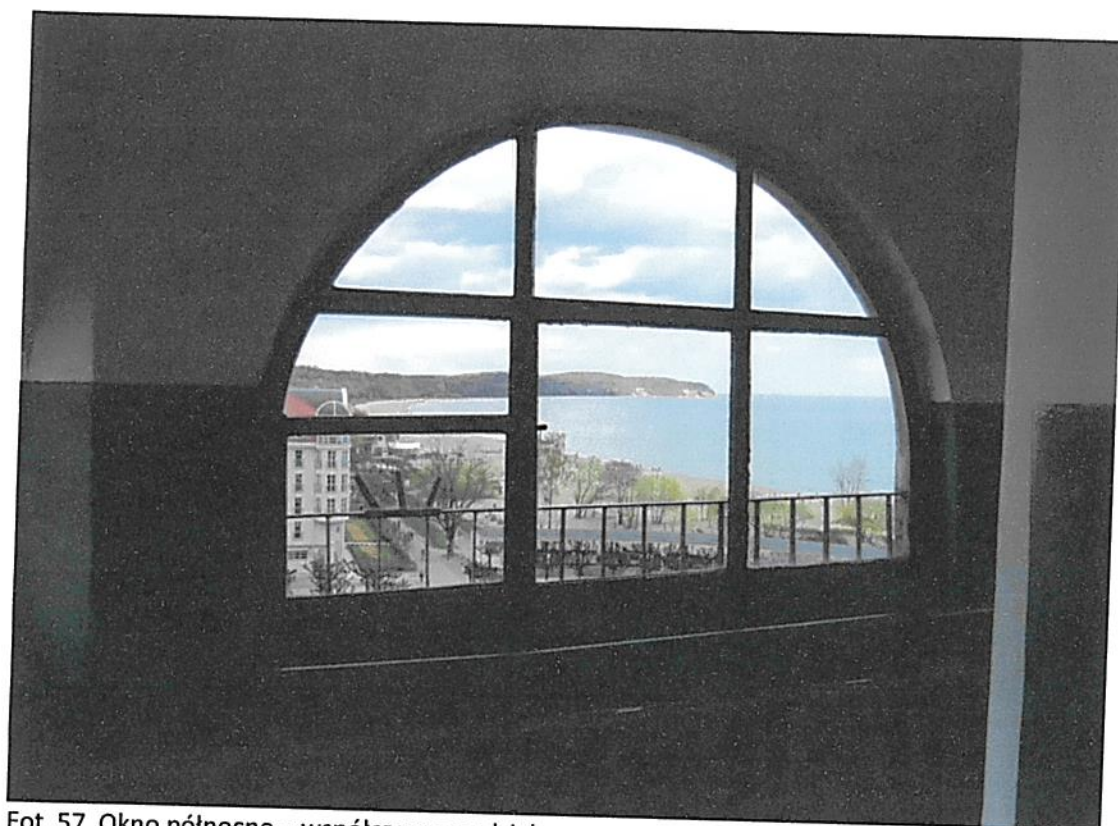
Fot 57 Okno północne – współczesne podziały

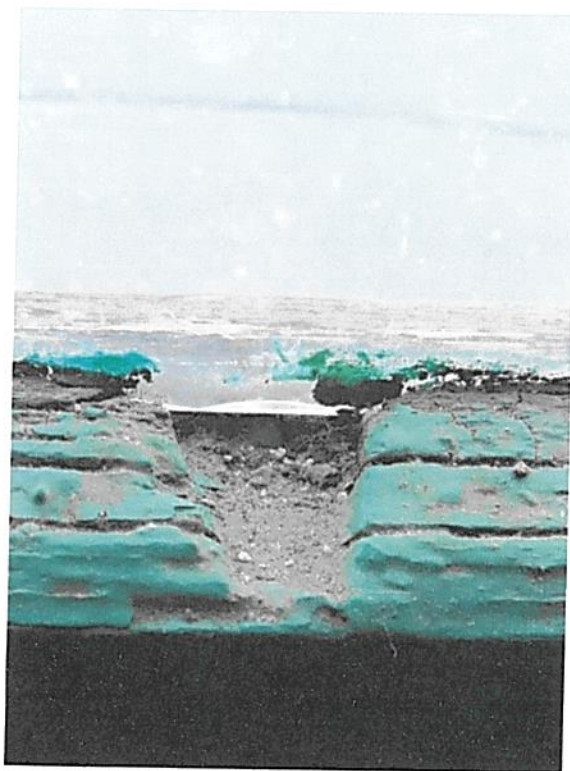
Fot 60 Ubytek szpros – okno poziom 1

8. Skleić ewentualne pęknięcia listew, płycin (klejem wodoodpornym).
9. Wykonać flekowanie ubytków i wypaczeń drewnem tego samego gatunku. Elementy zniszczone – progi okapniki wymieniać (!)

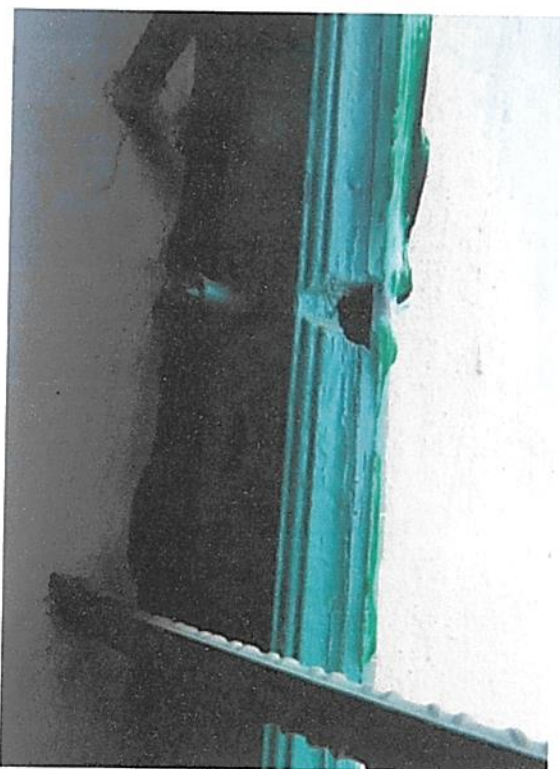
Fot 63 Okno poziom 2 – ubytek szprosu

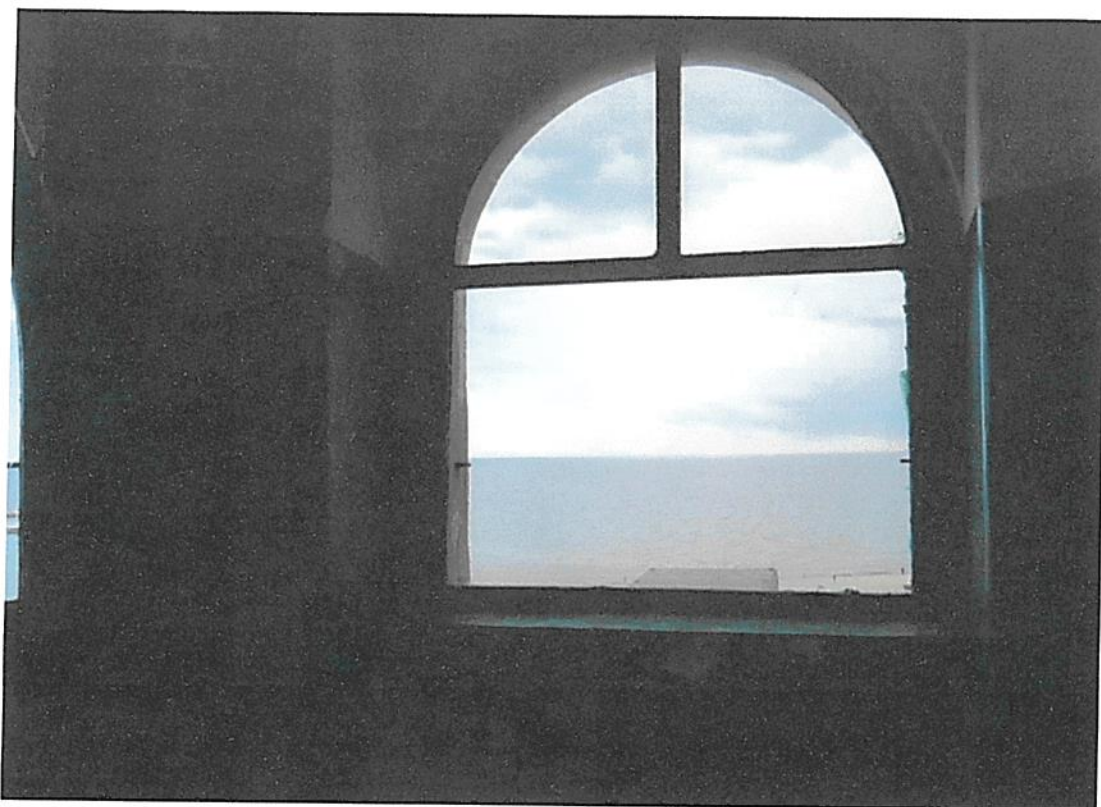
Fot 82 Okno pn-wsch bez skrzydeł okiennych z lat po 1945, utracone w trakcie remontów

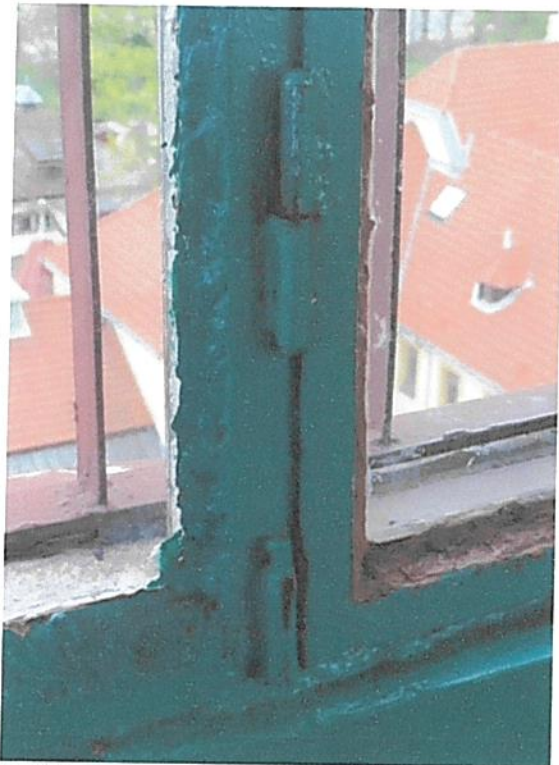
Fot 85 Przebudowy mechanizmów zamykających

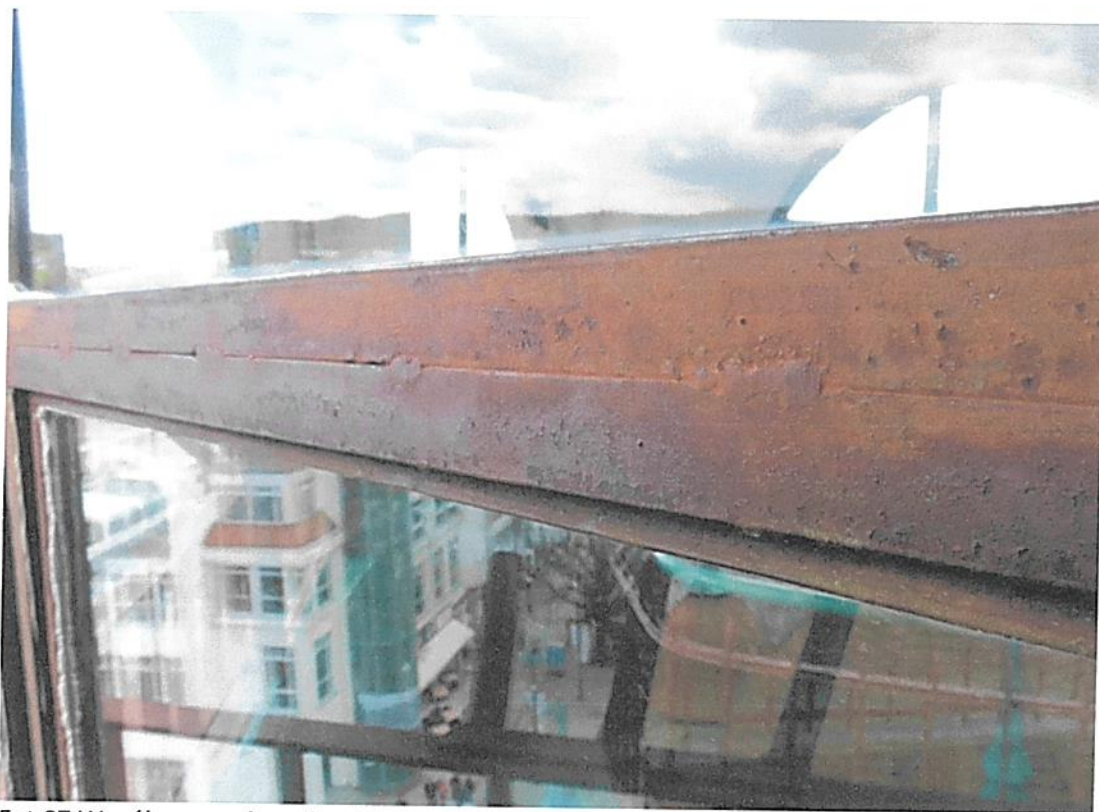
Fot 87 Współczesne skrzydło okna

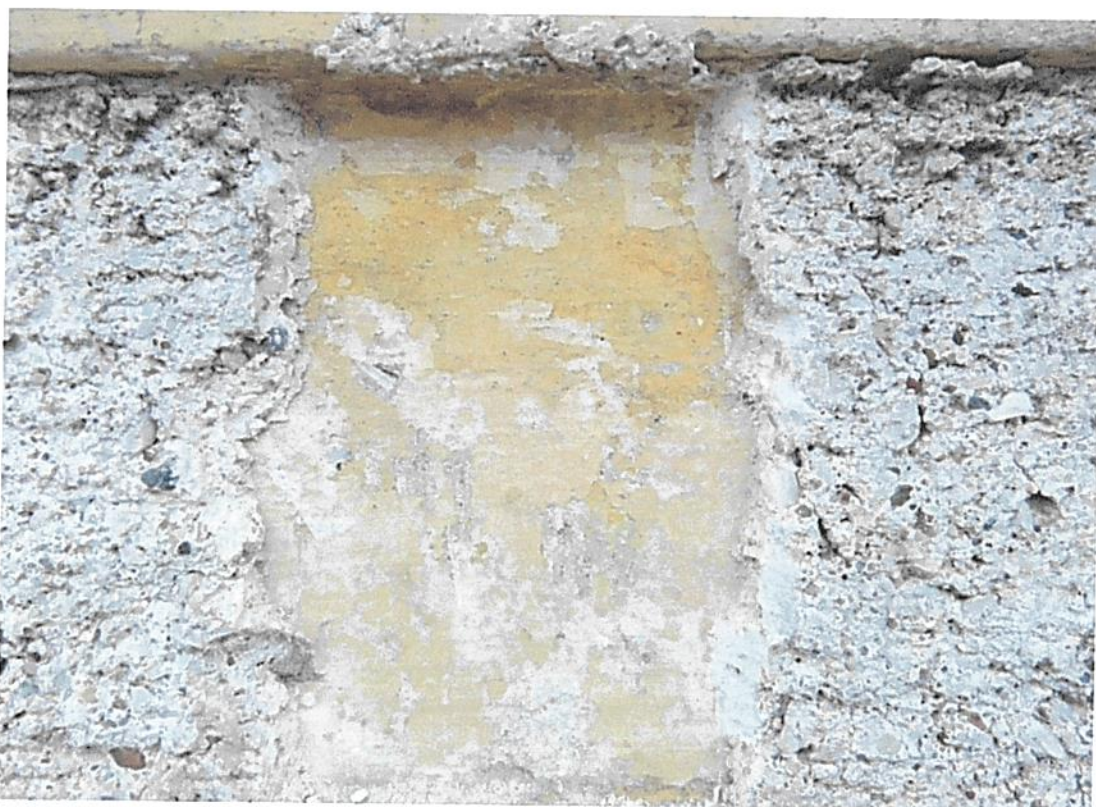
Fot 93 Gzyms, odkrywka stratygraficzna , widoczny współczesny gruby fakturalny tynk

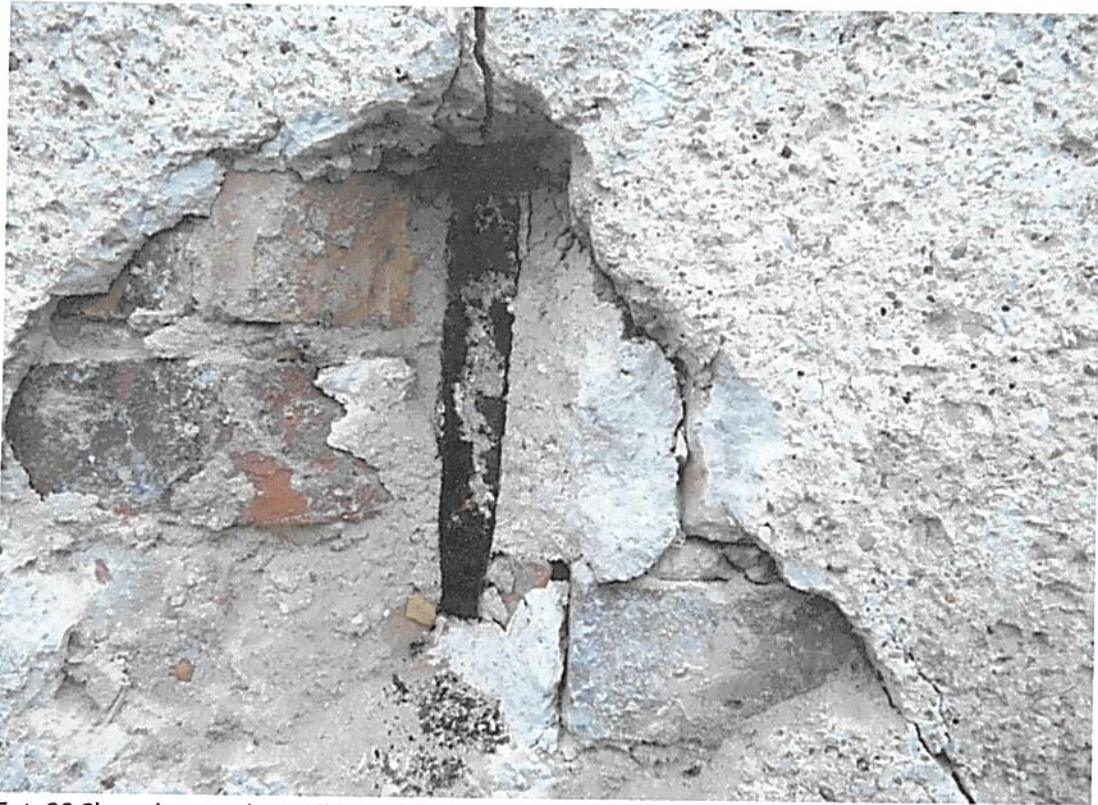
Fot 99 Skorodowane łączniki mechaniczne na spływie wolutowym

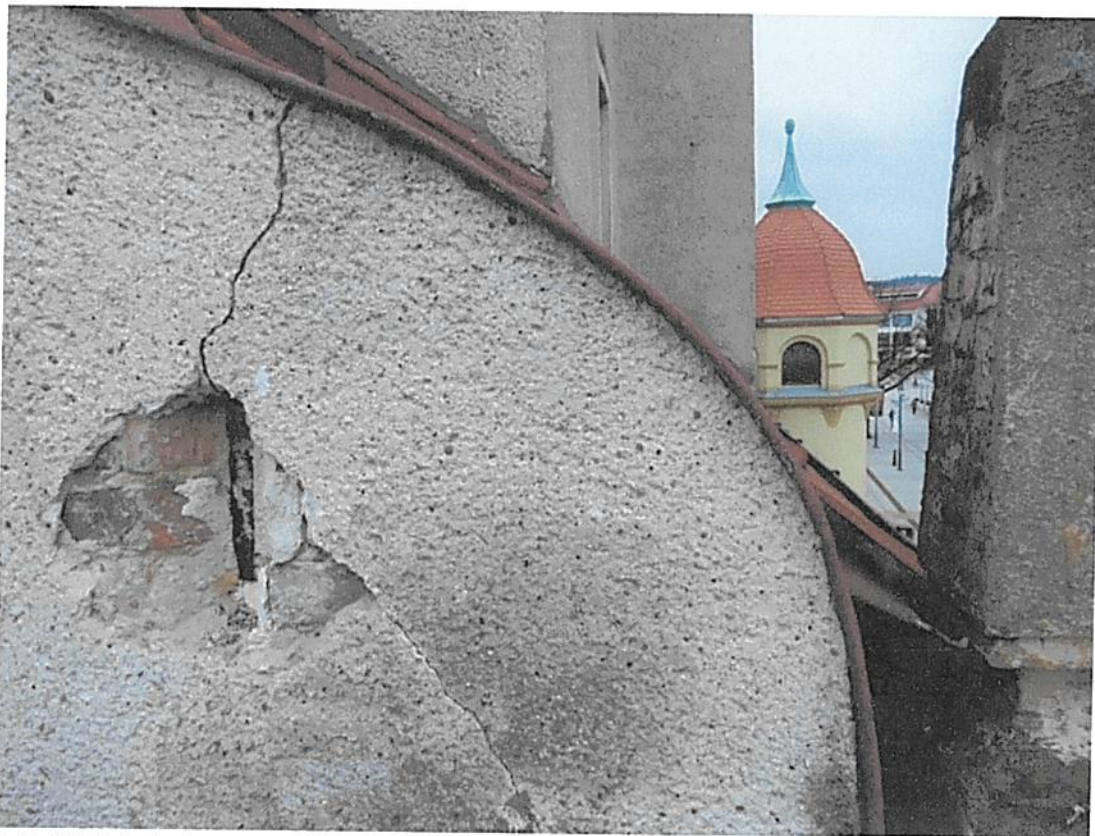
Fot 100 Pęknięcia na spływie wolutowym

- Odslonięty rdzeń ceramiczny oczyścić metodą strumieniową pęknięcia szyc systemem Helfix na łączniki nierdzewne.
- Wykonać reprofilację metodą ciągnioną używając szablonów metalowych Należy przywrócić gładką powierzchnię Profili. Stosować gotowe zaprawy do napraw sztukaterii np. firmy STO, KEIM, Optolith – zaprawy trasowe z wypełniaczem kwarcowym. Kładzione na szpryc Sempre 525 Optosan Stucko Grob na powłoki podkładowe, Sempre 740, Optosan Stucko Fein – powłoki nawierzchniowe. W miejscach pęknięć stosować siatkę zbrojącą i zaprawy zawierające włókna- przykładowo Optosan Universalputz.
