Stadium:	Inwentaryzacja
Temat:	Program prac zabezpieczających budynki mieszkalne przed dalszą destrukcją w kompleksie młyna – Łyński Młyn działka 388/11 obr.12 Łyna
Inwestor:	Uniwersytet Warmińsko-Mazurski Ul. Oczapowskiego 2 10-719 Olsztyn
Zgodnie z art. 20 ust. 4 ustawy Prawo Budowlane, oświadczamy , że: Program prac zabezpieczających budynki mieszkalne przed dalszą destrukcją w kompleksie młyna – Łyński Młyn działka 388/11 obr.12 Łyna został sporządzony zgodnie z obowiązującymi przepisami i zasadami wiedzy technicznej	
Projektant w specjalności architektury:	Iwona Malinowska Klimek upr. Bud. 3/WMOKK/2008
Dokumentacja konserwatorska	Rafał Grabowski
Olsztyn listopad 2020 r.

OPIS DO INWENTARYZACJI - BUDYNEK NR 1

OPIS DO INWENTARYZACJI - BUDYNEK NR 2

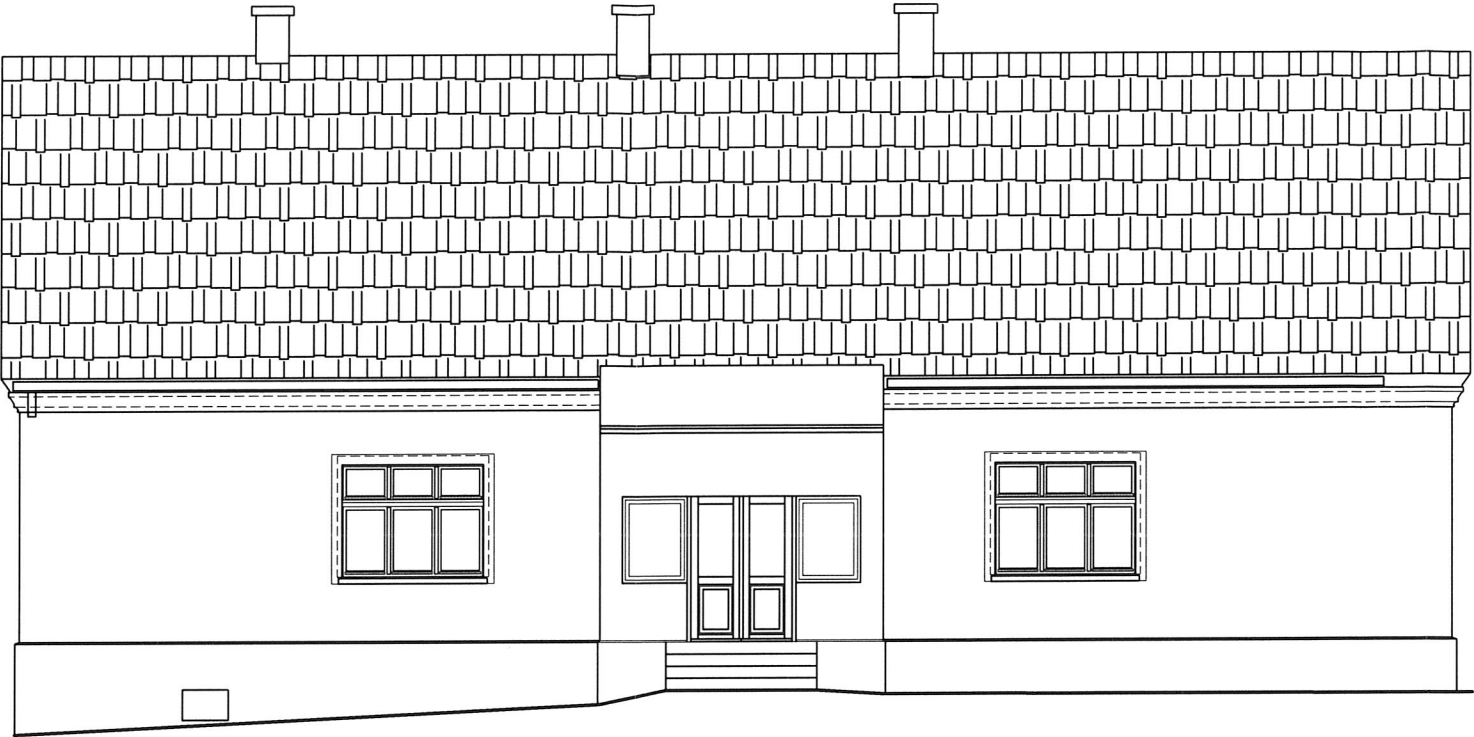
ELEWACJA ZACHODNIA

Dobudówka wejściowa w elewacji zachodniej – wtórna , pokryta papą pokrycie dachu szczelne.

Drzwi wejściowe w ścianie zachodniej – brak przeszklenia.

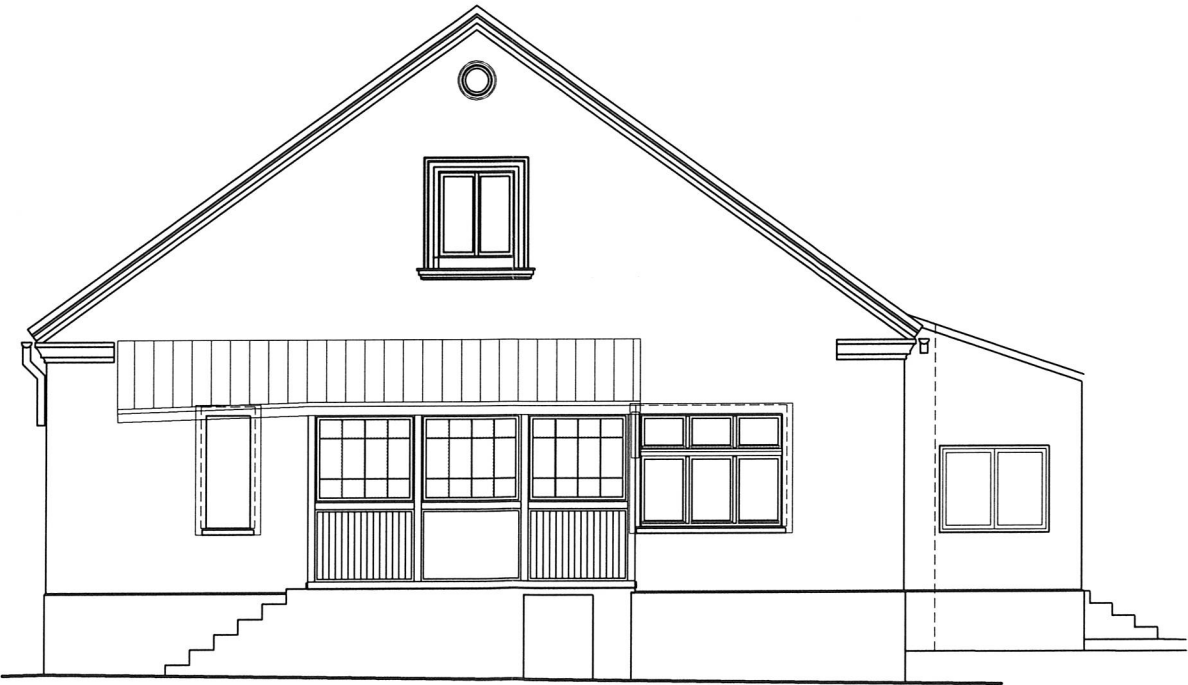
ELEWACJA PÓŁNOCNA

Weranda w ścianie szczytowej – drewniana, pozbawiona częściowo wypełnień z desek i przeszklenia. Brakuje drzwi wejściowych . Dach pokryty eternitem. Prawdopodobnie z braku słupa podpierającego fragment zadaszenia dach w tym miejscu zapada się.
