Załącznik nr 1 do Opisu przedmiotu zamówienia

Informator stanu istniejącego 3 obiektów planowanych przez Zamawiającego do wykonania robót budowlanych w celu poprawy efektywności energetycznej budynków.

1. Zespół Szkół Budowlanych nr 1

2. Szkoła Podstawowa nr 11

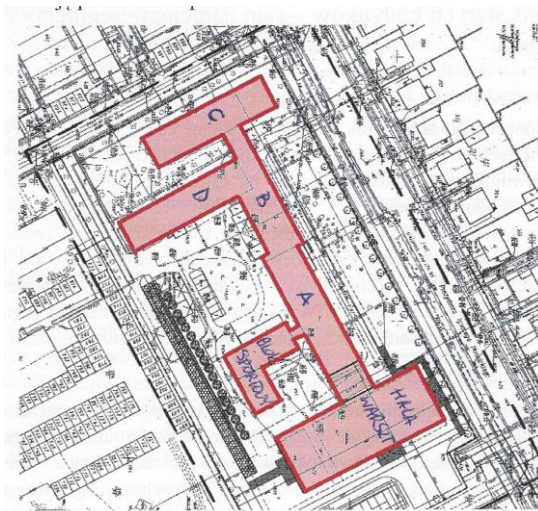
Obiekt wybudowany w 1960 roku w technologii rama H z prefabrykowanych ram żelbetowych, składa się z segmentów A, B, C, D oraz z sali gimnastycznej z zapleczem. W 2013 roku obiekt został rozbudowany o budynek warsztatów szkolnych.

Segmenty B i D są podpiwniczone. Ściany zewnętrzne obiektu dydaktycznego wykonane są z różnych materiałów (cegła ceramiczna, pustaki żużlobetonowe oraz cegła silikatowa), które są różnej grubości, nieocieplone. Ściany zewnętrzne budynku warsztatów wykonane są z cegły wapienno - piaskowej, ocieplone styropianem o grubości 12 cm. Nad budynkiem dydaktycznym zastosowano stropodach niewentylowany, nieocieplony, kryty papą. Nad budynkiem warsztatów zastosowano dach płaski, wentylowany, ocieplony styropianem o grubości 20 cm, kryty papą termozgrzewalną. W obiekcie zastosowano stropy z prefabrykowanych elementów żelbetowych, płytowo - żebrowych.

Ogólny stan techniczny obiektu pod względem konstrukcyjnym jest dobry. Stan przegród zewnętrznych jest również dobry. Zastrzeżenia budzi jedynie izolacyjność termiczna niektórych przegród zewnętrznych.

W części dydaktycznej budynku oraz zapleczu sali gimnastycznej zastosowano stolarkę okienną PCV o współczynniku przenikania ciepła równym 2,0 W/m²K, oraz stolarkę okienną drewnianą o współczynniku przenikania ciepła równym 2,6 W/m²K. Oba rodzaje stolarek są w bardzo złym stanie technicznym (okna wypaczone, nieszczelne). W sali gimnastycznej i budynku warsztatów zastosowano stolarkę okienną o współczynniku przenikania ciepła 1,3 W/m²K, która jest w dobrym stanie technicznym.

W budynku dydaktycznym zastosowano stolarkę drzwiową o współczynniku przenikania ciepła 3,5 W/m²K, która jest w złym stanie technicznym. W budynku warsztatów zastosowano stolarkę drzwiową o współczynniku przenikania ciepła 1,5 W/m²K, która jest w dobrym stanie technicznym.

Źródłem ciepła dla budynku jest miejska sieć ciepłownicza, a w budynkach zainstalowano wymiennikowe węzły ciepłownicze. Węzeł w budynku dydaktycznym jest w złym stanie technicznym, natomiast węzeł w budynku warsztatów pracujący na potrzeby instalacji c.o., c.t. i c.w.u. jest w dobrym stanie technicznym. Instalacja c.o. w obiekcie została wykonana jako wodna, z rozdzielaczem dolnym w układzie dwururowym, pompowym. W obiekcie zainstalowano grzejniki płytowe z zaworami z głowicami termostatycznymi. Stan techniczny zarówno grzejników jak i instalacji jest dobry.

Ciepła woda użytkowa pozyskiwana jest z tych samych węzłów ciepłowniczych co ciepło na potrzeby centralnego ogrzewania. Zarówno instalacja c.w.u. jak i zimnej wody i kanalizacji w budynku dydaktycznym i warsztatowym są w złym stanie technicznym i kwalifikują się do wymiany.

W budynku dydaktycznym zastosowano wentylację grawitacyjną oraz wentylację mechaniczną w zapleczu sportowym, które są w dobrym stanie technicznym, z wyjątkiem wentylacji w sali gimnastycznej, w której obserwuje się niedostateczne przewietrzanie pomieszczenia. W budynku warsztatów zastosowano wentylację mechaniczną nawiewno - wywiewną, która jest w dobrym stanie technicznym.

W segmentach A i B (z wyjątkiem piwnic) zamontowane oprawy oświetleniowe jarzeniowe są w złym stanie technicznym, natomiast zamontowane w segmentach C i D oraz sali gimnastycznej oprawy LEDowe są w dobrym stanie technicznym. W budynku warsztatów zamontowane oprawy jarzeniowe są w dobrym stanie technicznym.

W roku 2024 planowane jest wykonanie termomodernizację w bloku A, B i E ścian powyżej gruntu i poniżej wraz hydroizolacją i drenażem ścian piwnicznych oraz wymianę stolarki okiennej i drzwiowej. Ponadto wymieniona zostanie instalacja elektryczna w bloku A i B.

W roku 2025 planowane jest wykonanie termomodernizacji w bloku C i D, docieplenie ścian powyżej i poniżej gruntu wraz hydroizolacją, drenaż części podpiwnicznej oraz wymianę stolarki okiennej i drzwiowej. Ponadto wykonana zostanie modernizacji systemu grzewczego tj. płukanie instalacji, montaż głowic termostatycznych i regulatorów temperatury, montaż na sali gimnastycznej central wentylacyjno-grzewczych oraz wymiana węzła ciepłowniczego.

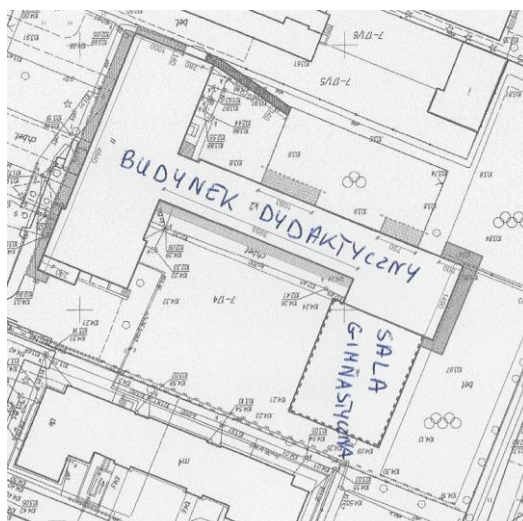
Obiekt wybudowany w 1962 roku, składa się z części dydaktycznej, która jest częściowo podpiwniczona oraz sali gimnastycznej z zapleczem, które nie są podpiwniczone.

Ściany zewnętrzne części dydaktycznej wykonane są z cegły pełnej wapienno-piaskowej o grubości 38 cm, nieocieplone. Ściany piwniczne wykonane są z betonu, nieocieplone, bez izolacji przeciwwilgociowej, co powoduje zalewanie pomieszczeń szatni i pomieszczeń węzła przez wody gruntowe. Nad częścią dydaktyczną zastosowano stropodach niewentylowany ocieplony supremą o grubości 5 cm, kryty papą. Ściany zewnętrzne sali gimnastycznej wykonane są z cegły pełnej wapienno - piaskowej o grubości 38 cm, ocieplone styropianem o grubości 14 cm. Nad salą gimnastyczną zastosowano dach, ocieplony wełną mineralną o grubości 30 cm, kryty papą. Nad zapleczem sali gimnastycznej zastosowano stropodach pełny ze stropem gęstożebrowym, nieocieplony, kryty papą. Ogólny stan techniczny budynku pod względem konstrukcyjnym jest dobry. Stan przegród zewnętrznych jest również dobry. Zastrzeżenia budzi jedynie izolacyjność termiczna niektórych przegród zewnętrznych z wyłączeniem dachu, który został wyremontowany w roku 2023.

W budynku zastosowano stolarkę drzwiową o współczynniku przenikania ciepła $3,4 \text{ W/m}^2\text{K}$, która jest w złym stanie technicznym oraz stolarkę drzwiową o współczynniku przenikania ciepła $2,0 \text{ W/m}^2\text{K}$, która jest w dobrym stanie technicznym. Część stolarki drzwiowej jest nieużywana i kwalifikuje się do zamurowania i ocieplenia nowopowstałej ściany.

1. I piętro: pomieszczenie sali lekcyjnej nr 26 (sala ogrzewana grzejnikiem elektrycznym); pomieszczenie sali lekcyjnej nr 35 (sala położona na szczycie budynku od strony zachodniej. Na ścianie widoczne zawilgocenia),
2. Parter: pomieszczenie małej sali gimnastycznej (sala położona na szczycie budynku od strony zachodniej).

W roku 2024 planowane jest wykonanie termomodernizację ścian powyżej i poniżej gruntu wraz hydroizolacją i drenażem części podpiwniczonej oraz częściowa wymiana stolarki okiennej i drzwiowej. Ponadto wymieniona zostanie instalacji c.o. wraz ze zmieszaniem pompowym w węźle cieplnym.

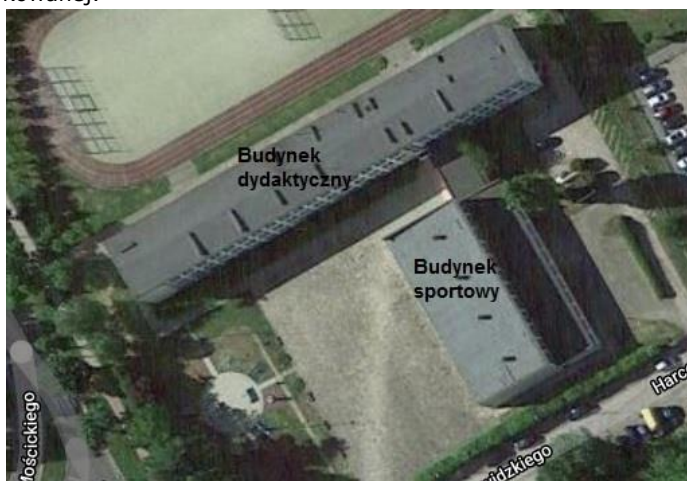
Budynek wybudowany pod koniec lat 70-tych, jest częściowo podpiwniczony, wykonany w technologii prefabrykowanej.

Ściany zewnętrzne wykonane z bloczków betonu komórkowego o grubości 24 cm, nieocieplone. Nad częścią dydaktyczną zastosowano stropodach niewentylowany z płyt korytkowych, nieocieplony, kryty papą. Nad częścią sportową zastosowano dach w postaci płyt korytkowych na konstrukcji stalowej, nieocieplony, kryty papą. W budynku zastosowano stropy żelbetowe, gęstożebrowe. Ogólny stan techniczny budynku pod względem konstrukcyjnym jest dobry. Stan przegród zewnętrznych jest również dobry.

Źródłem ciepła dla budynku jest miejska sieć ciepłownicza, a w podpiwniczeniu budynku zainstalowano wymiennikowy węzeł cieplny, w złym stanie technicznym. Instalacja c.o. została wykonana jako wodna, z rozdzielaczem dolnym w układzie dwururowym, pompowym. W obiekcie zainstalowano grzejniki żeliwne bez zaworów z głowicami termostatycznymi oraz rury grzejne Favier. Stan techniczny zarówno grzejników żeliwnych jak i instalacji jest zły.

W budynku zastosowano wentylację grawitacyjną, która jest w dobrym stanie technicznym oraz w sali gimnastycznej wentylację wywiewną, która jest w złym stanie technicznym. W bloku żywieniowym zastosowano wentylację mechaniczną, zasilaną z węzła cieplnego.

W roku 2024 planowane jest wykonanie termomodernizacji budynku głównego szkoły. Wykonanie termomodernizacji ścian powyżej i poniżej gruntu wraz z hydroizolacją oraz częściowa wymiana stolarki okiennej i drzwiowej. Ponadto wymieniona zostanie instalacja c.o.
