**RAPORT Z PRZEGLĄDU ROZSZERZONEGO
5-LETNIEGO
OBIEKTU MOSTOWEGO**

Obiekt nr 23

Lokalizacja: ul. Okrzei nad rzeką Wisłok

JNI: 30006222

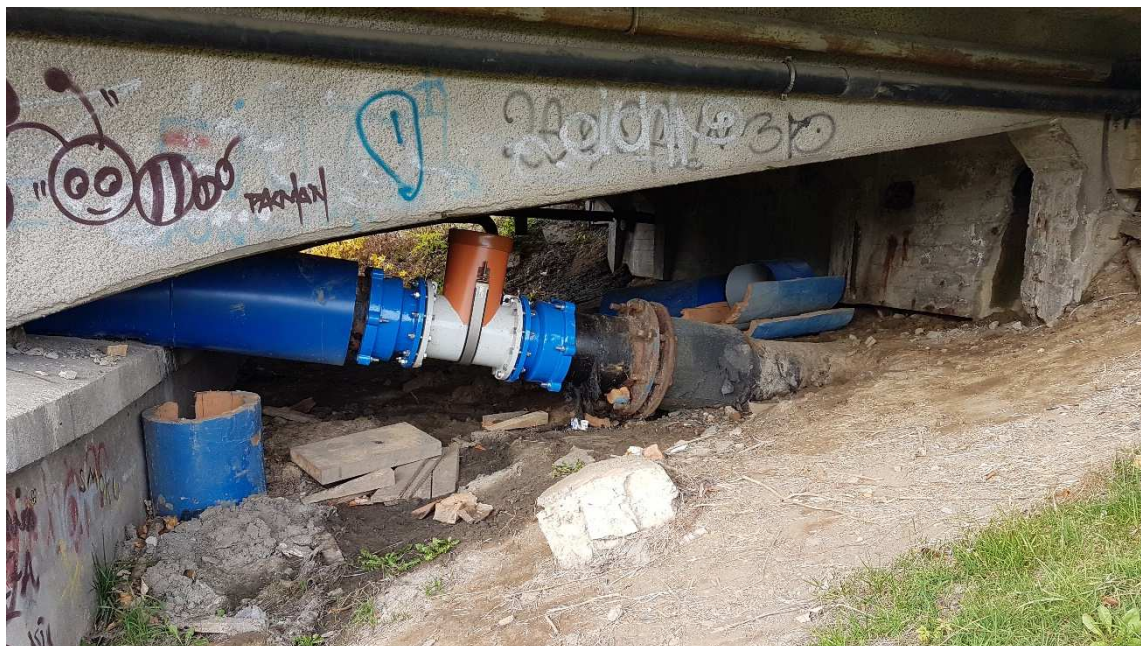
Fot. 1.

Widok oparcia wspornika płyty od strony ulicy Białobrzeskiej.
Widoczne przecieki przez ściankę podporową, obsypywania gruntu spod ścianki.
Pozostawione materiały po pracach przy rurociągu.

8.	Stan podpór:	
8.1.	Stan przyczółków (fundamentów i korpusów): <i>Przecieki i wymywanie gruntu przy niezabezpieczonych rurach osłonowych. Obsypywanie gruntu przy nieumocnionych oparciach wsporników płyty pomostu. Powierzchnie podpór zanieczyszczone graffiti. Ocena stanu: 3</i>

4.	W podporach:	
	<ul style="list-style-type: none"> a) prace w zakresie bieżącego utrzymania: <ul style="list-style-type: none"> • uszczelnienie otworów po rurach osłonowych przy ściankach podpierających wsporniki pomostu: termin wykonania - przyszły rok. • naprawa powierzchniowa gzymsów filarów: termin wykonania - do dwóch lat b) prace w zakresie ekspertyz, badań specjalistycznych, opracowania dokumentacji: <ul style="list-style-type: none"> • brak c) prace w zakresie remontu, przebudowy: <ul style="list-style-type: none"> • brak

6.	<p>Pod obiektem i w jego otoczeniu:</p> <p>a) prace w zakresie bieżącego utrzymania:</p> <ul style="list-style-type: none"> • <i>umocnienie skarp przy oparciach wsporników konstrukcji przęsła: termin wykonania - przyszły rok</i> • <i>uszczelnienie otworów przy rurach osłonowych na podporach skrajnych: termin wykonania - przyszły rok</i> <p>b) prace w zakresie ekspertyz, badań specjalistycznych, opracowania dokumentacji:</p> <ul style="list-style-type: none"> • brak <p>c) prace w zakresie remontu, przebudowy:</p> <ul style="list-style-type: none"> • brak

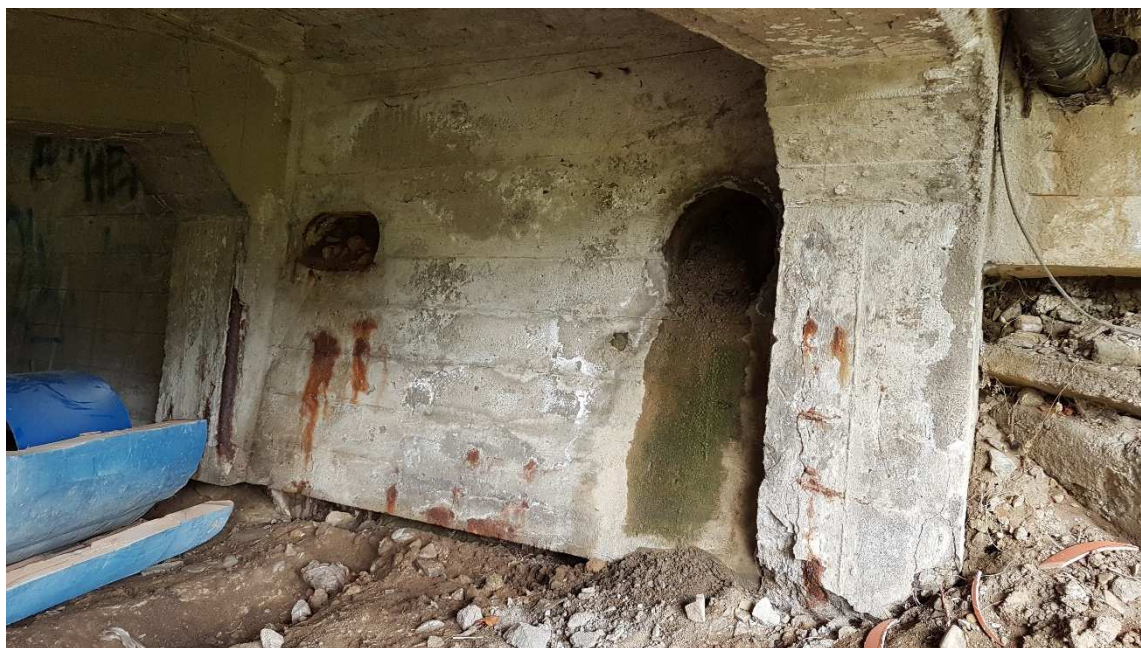
Fot. 2.

Widok oparcia wspornika płyty od strony ulicy Białobrzeskiej.
Mokre zacieki i wymywanie gruntu przy niezabezpieczonej rurze osłonowej.

9.	Stan dojazdów: <i>Występują drobne deformacje i spękania w nawierzchni bitumicznej. Ocena stanu: 4</i>	
10.	Przestrzeń pod mostowa i otoczenie obiektu: <i>Brak umocnienia przy oparciu wsporników płyty pomostu przęseł skrajnych, ubytki w zasypce. Mokre zacieki i wymywania gruntu przy niezabezpieczonej rurze osłonowej od strony ulicy Białobrzeskiej. Ocena stanu: 3</i>

7.	<p>W urządzeniach obcych:</p> <p>a) prace w zakresie bieżącego utrzymania:</p> <ul style="list-style-type: none"> • <i>wykonanie wymiany uszkodzonej rury osłonowej od strony dolnej wody: termin wykonania - niezwłocznie</i> • <i>wykonanie zabezpieczeń antykorozyjnych mocowań rur osłonowych: termin wykonania - przyszły rok</i> <p>b) prace w zakresie ekspertyz, badań specjalistycznych, opracowania dokumentacji:</p> <ul style="list-style-type: none"> • brak <p>c) prace w zakresie remontu, przebudowy:</p> <ul style="list-style-type: none"> • brak

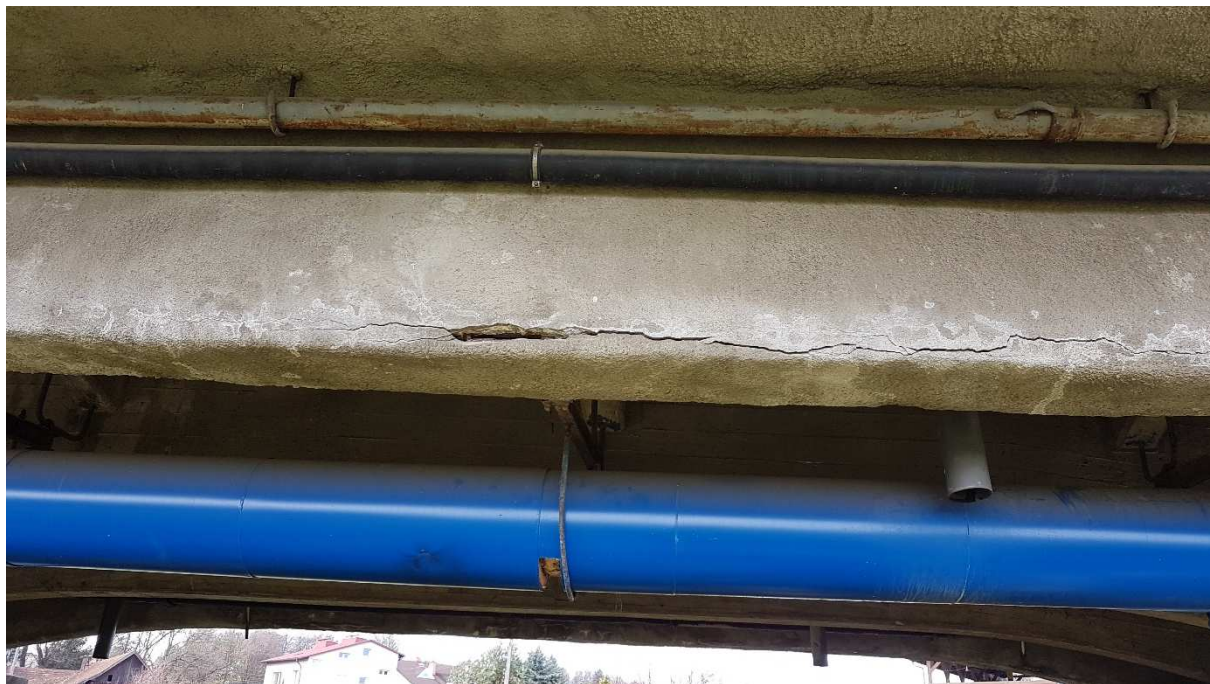
Fot. 3.

Widok belki od strony wody górnej. Zarysowania i spękania warstwy naprawczej.
Korozja zbrojenia skrajnej belki.

ARKUSZ SPOSTRZEŻEŃ		Karta nr 3.2
7.	Stan konstrukcji przęseł	
7.1.	Stan dźwigarów głównych: <i>Spękania i pęknięcia warstwy naprawczej na dźwigarach skrajnych. Rozległe zacieki i wykwyty na dźwigarach skrajnych. Liczne przecieki i korozja stali zbrojeniowej w obrębie przegubów gerberowskich. Ocena stanu: 3</i>

2.	W konstrukcji nośnej:	
	<ul style="list-style-type: none"> a) prace w zakresie bieżącego utrzymania: <ul style="list-style-type: none"> • wykonanie czyszczenia strumieniowo ściernego konstrukcji przęsła, odkucie i oczyszczenie skorodowanego zbrojenia belek skrajnych, uzupełnienie ubytków i zabezpieczenie odstąpionych prętów zbrojeniowych zaprawami typu PCC: termin wykonania - przyszły rok. b) prace w zakresie ekspertyz, badań specjalistycznych, opracowania dokumentacji: <ul style="list-style-type: none"> • należy wykonać ekspertyzę skorodowanych belek skrajnych: termin wykonania - przyszły rok. • należy rozważyć zlecenie projektu kapitalnego remontu c) prace w zakresie remontu, przebudowy: <ul style="list-style-type: none"> • należy rozważyć przeprowadzenie kapitalnego remontu obiektu

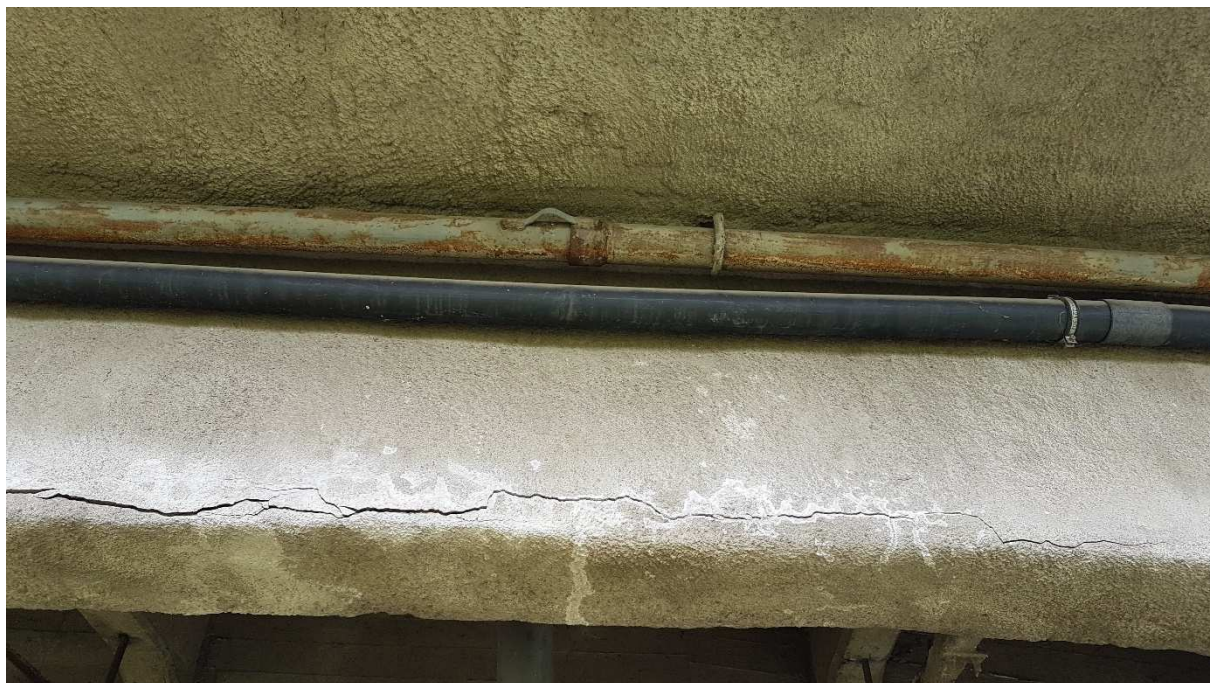
Fot. 4.

Widok belki od strony wody górnej. Zarysowania i spękania warstwy naprawczej.

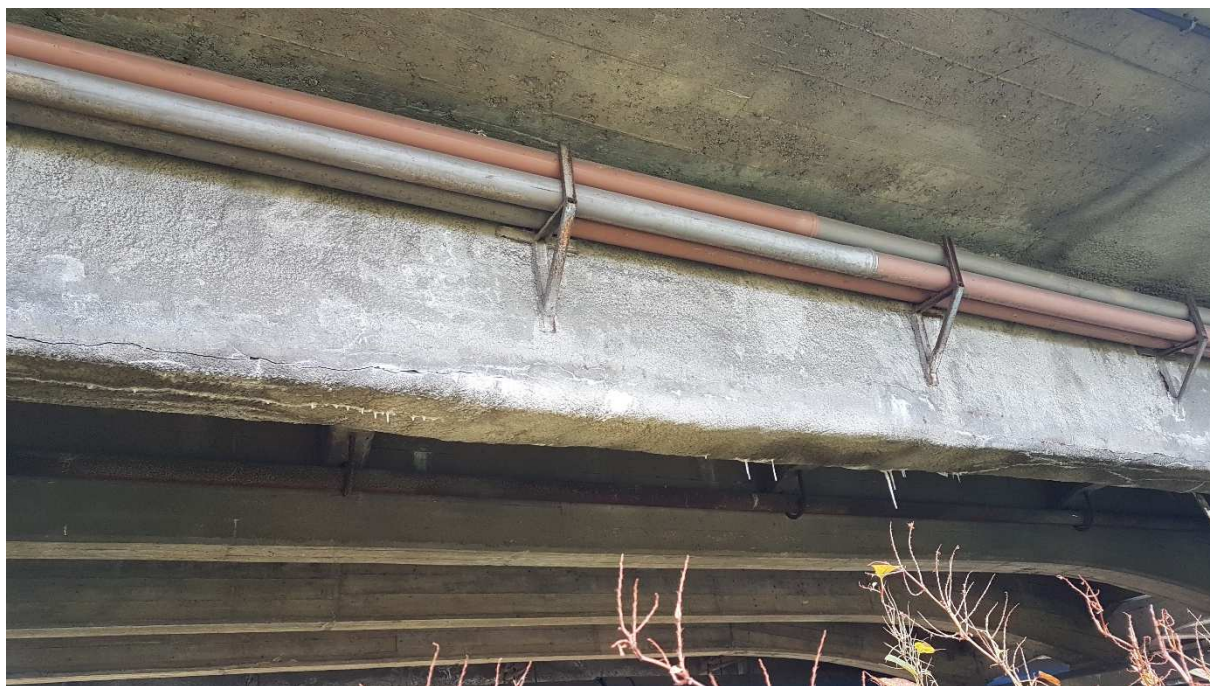
Fot. 5.

Widok belki od strony dolnej wody .

Zarysowania i spękania warstwy naprawczej, wykwity i zacieki na belce.

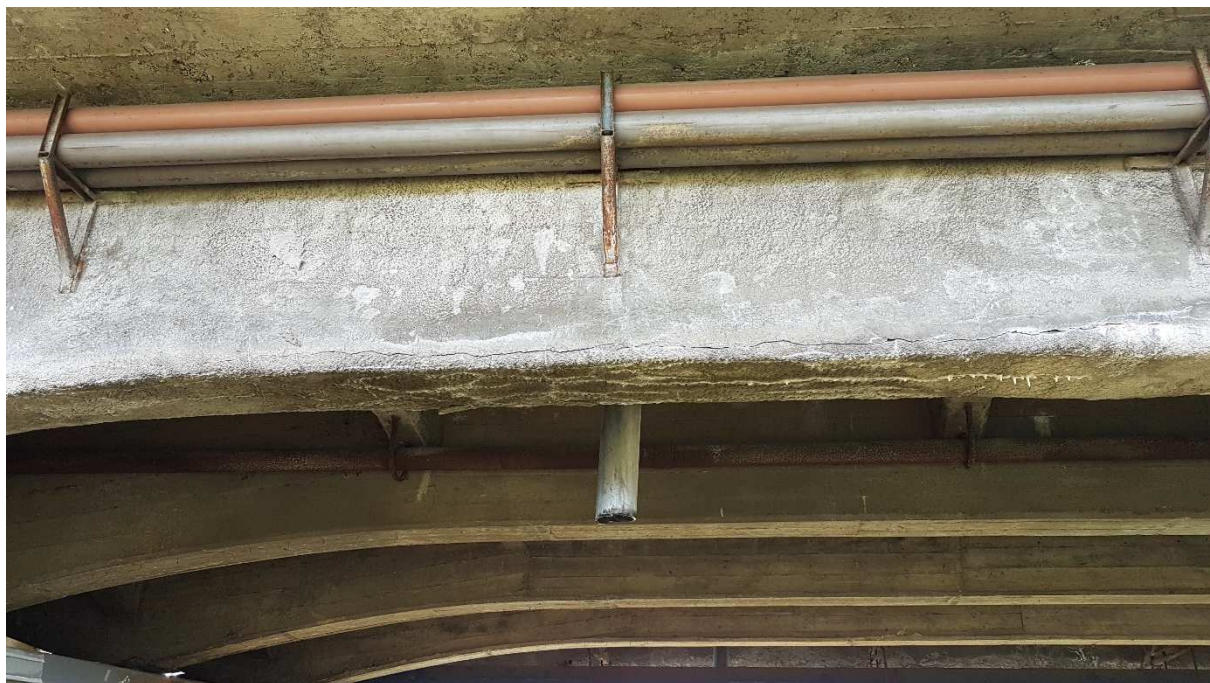
Fot. 6.

Widok belki od strony dolnej wody. Zacieki i wykwity na całej długości belki skrajnej.

Zarysowania i spękania warstwy naprawczej.

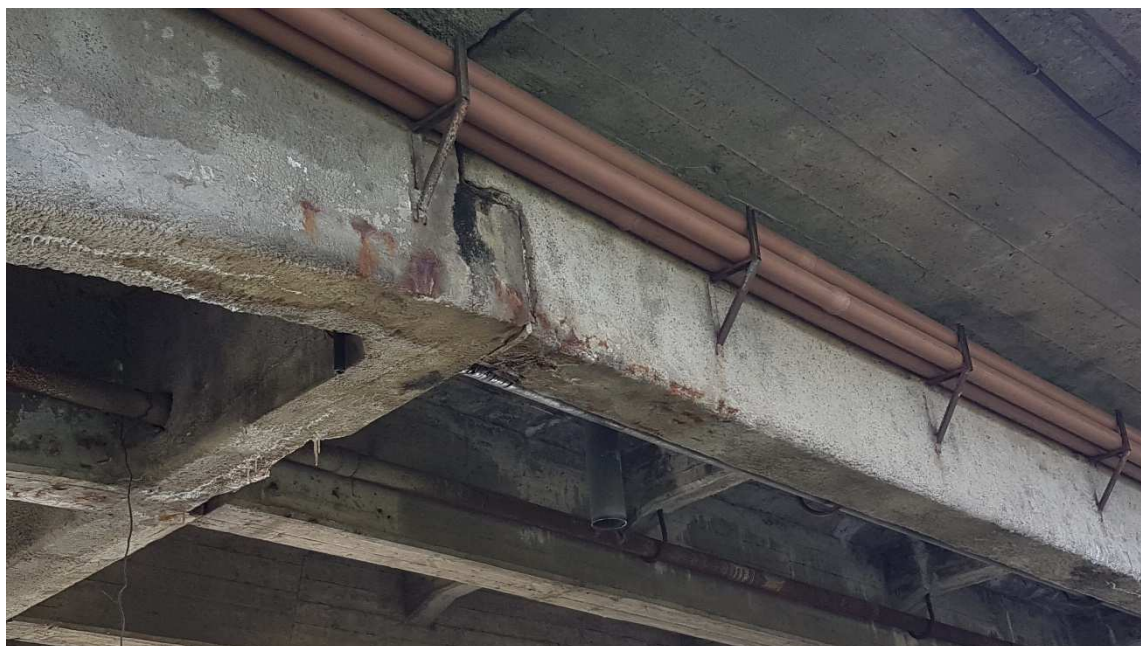
Fot. 7.

Przędło nurtowe od strony dolnej wody.
Mokre zacieki i korozja zbrojenia przy przegubach gerberowskich.
Rdzawe zacieki świadczą o postępującej korozji zbrojenia.

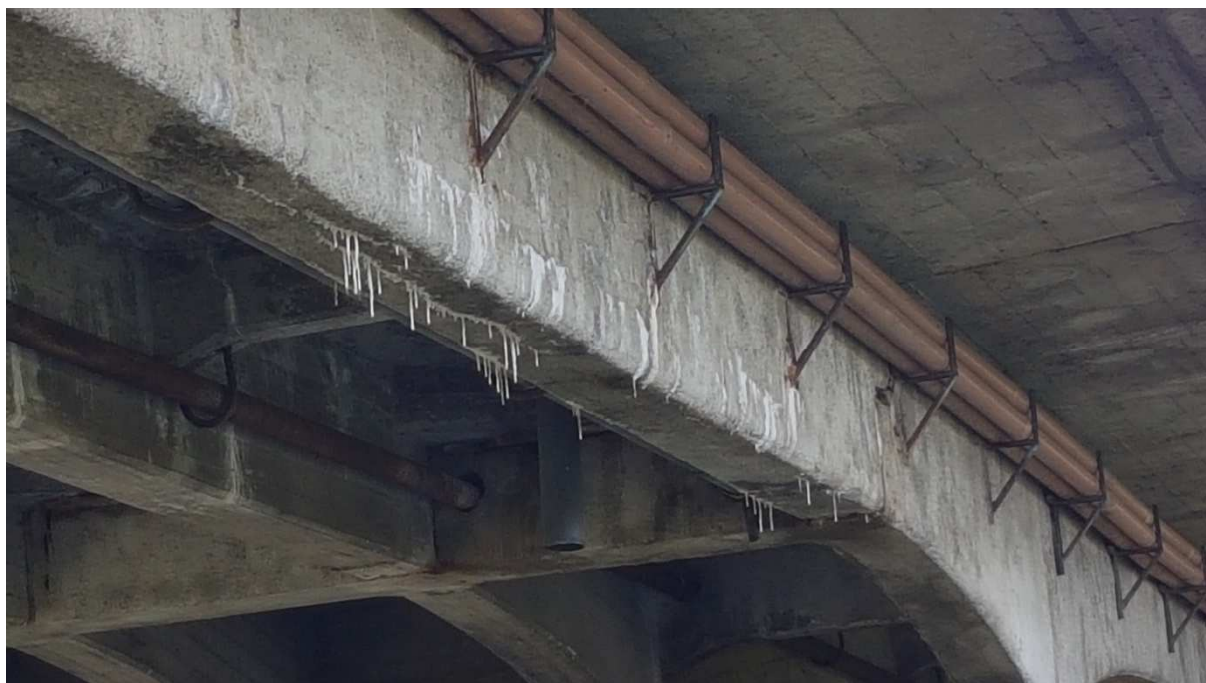
Fot. 8.

Przędło nurtowe od strony dolnej wody.
Wykwity, zacieki, zaawansowana korozja betonu skrajnej belki.

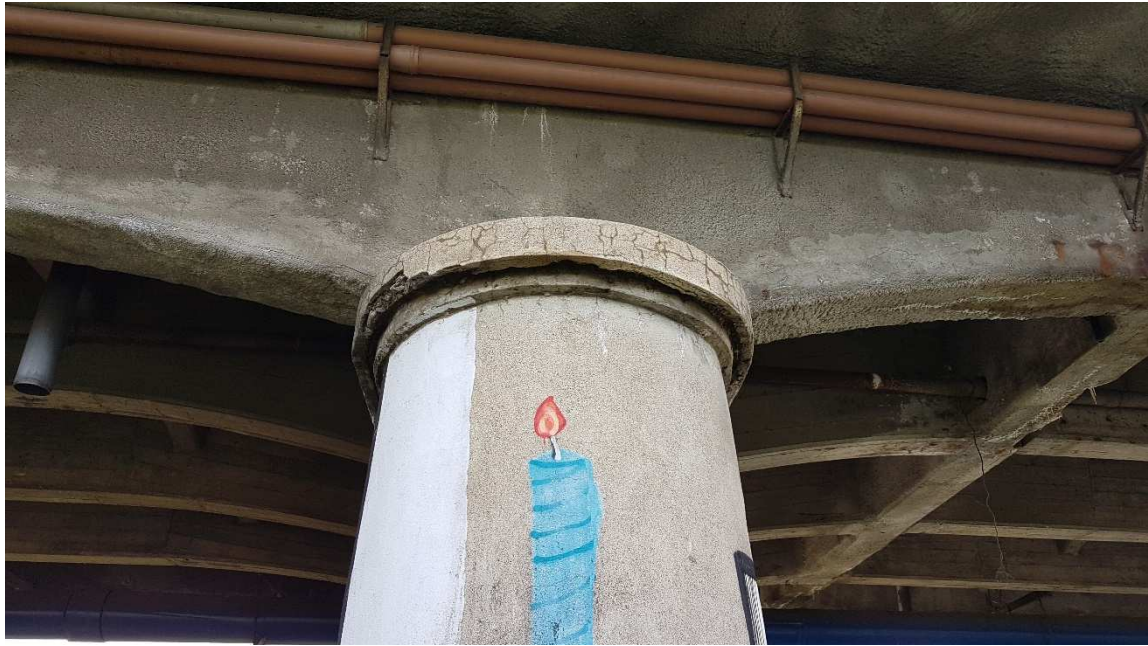
Fot. 9.

Filar nurtowy od strony ulicy Białobrzeskiej. Zarysowania i ubytki materiału gzymsów.

8.2.	Stan filarów (fundamentów i korpusów): <i>Siatka rys powierzchniowych i występujących na nich wykwitów. Zarysowanie i odpryski na gzymsach. Ocena stanu: 4</i>

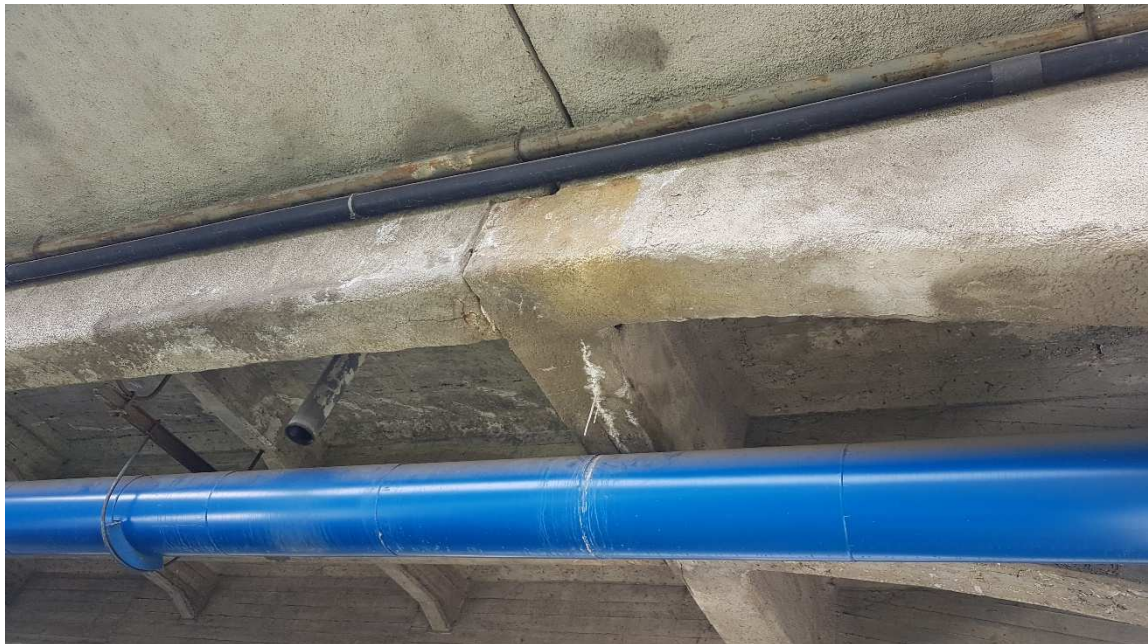
Fot. 10.

Przęsło nurtowe od strony górnej wody.
Mokre zacieki i korozja betonu przy przegubach gerberowskich.

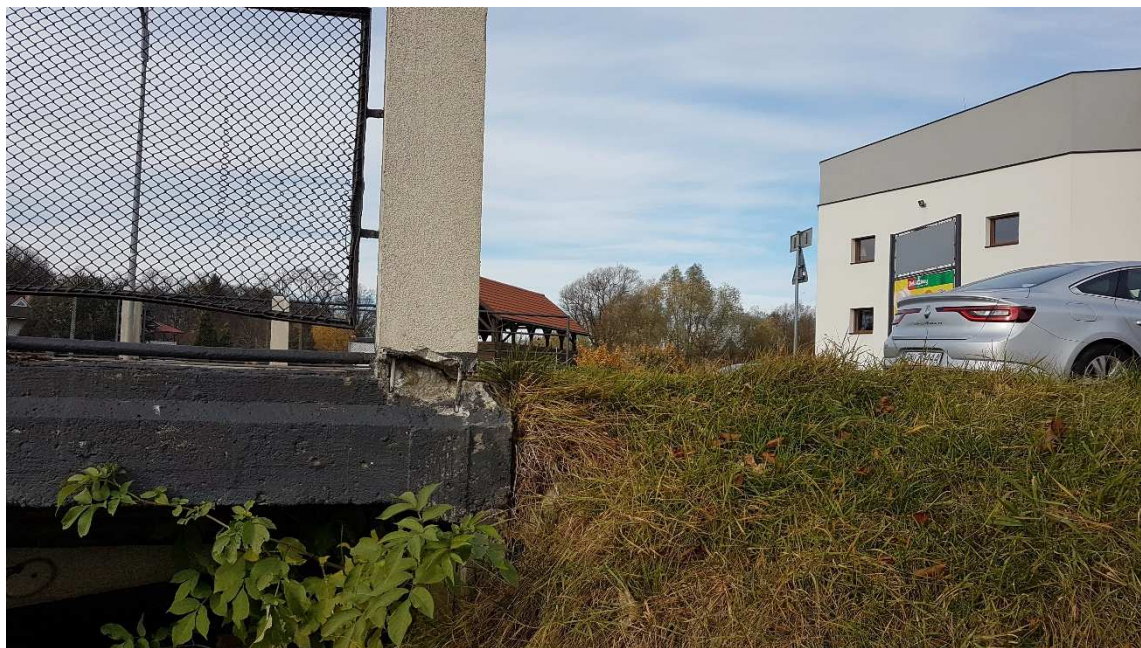
Fot. 11.

Uszkodzenie skrajnego słupka balustrady od strony ulicy Białobrzeskiej.

3.	<p>Stan balustrad, barier i osłon:</p> <p><i>Łuszczenie farby oraz drobne odpryski betonu na słupkach betonowych.</i></p> <p><i>Uszkodzony słupek skrajny od strony ulicy Białobrzęskiej tymczasowo zakotwiony przy pomocy słupka stalowego o zbyt małej sztywności.</i></p> <p>Ocena stanu: 3</p>

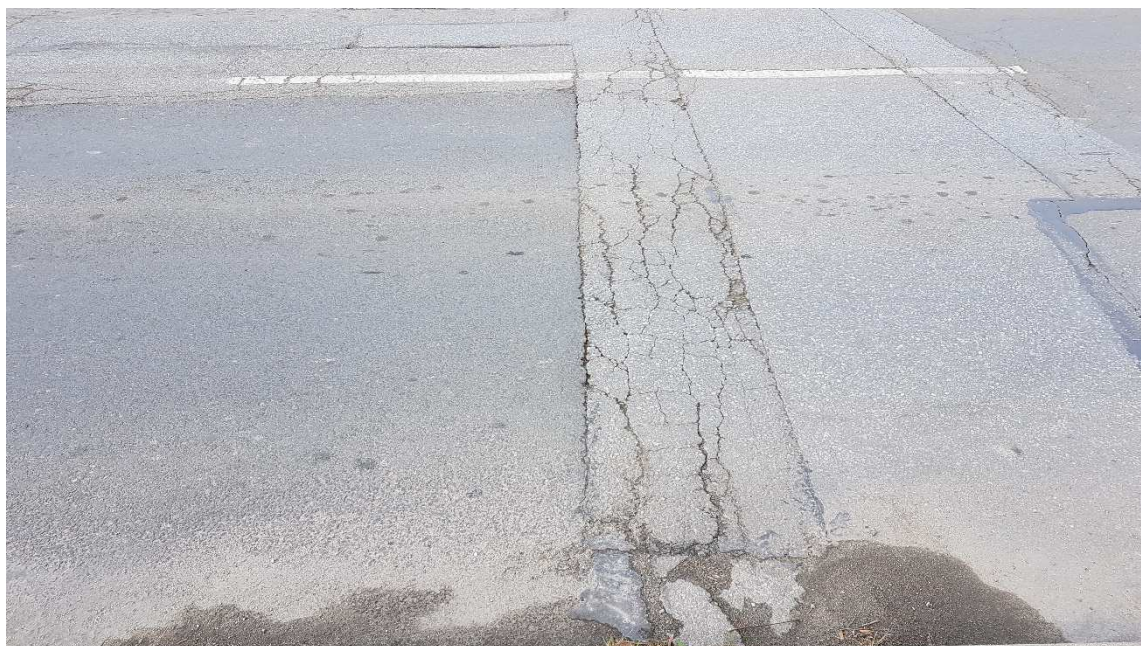
Fot. 12.

Dylatacja od strony ulicy Białobrzeskiej. Zarysowanie i spękanie nawierzchni.

5.	<p>Stan izolacji:</p> <p><i>Występują rozległe przecieki powodujące zmniejszenie trwałości konstrukcji.</i></p> <p>Ocena stanu: 0</p>	
6.	<p>Stan urządzeń dylatacyjnych:</p> <p><i>Zarysowania i spękania nawierzchni w osi dylatacji.</i></p> <p>Ocena stanu: 3</p>

1.	W wyposażeniu:	
	<ul style="list-style-type: none"> a) prace w zakresie bieżącego utrzymania: <ul style="list-style-type: none"> • wymiana nieszczelnej izolacji płyty pomostu na całym obiekcie lub wykonanie szczelnej nawierzchni jezdni, chodników oraz szczelnych dylatacji: termin wykonania - przyszły rok b) prace w zakresie ekspertyz, badań specjalistycznych, opracowania dokumentacji: <ul style="list-style-type: none"> • należy rozważyć zlecenie projektu kapitalnego remontu c) prace w zakresie remontu, przebudowy: <ul style="list-style-type: none"> • należy rozważyć przeprowadzenie kapitalnego remontu obiektu

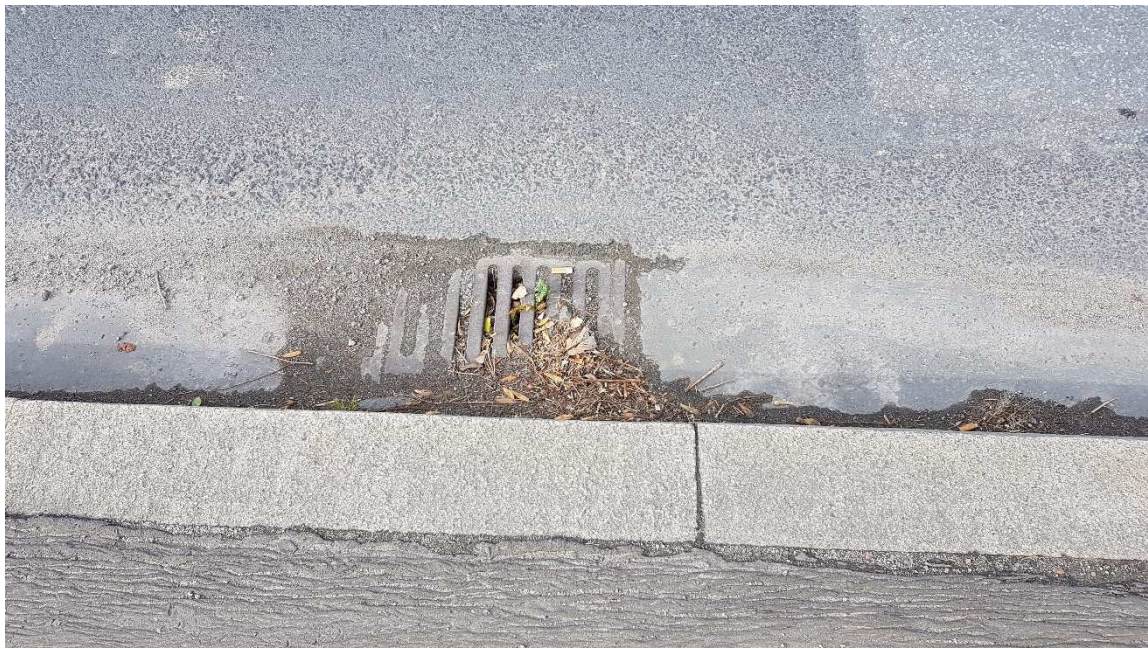
Fot. 11.

Zanieczyszczona kratka ściekowa.

4.	<p>Stan urządzeń odwadniających:</p> <p><i>Korozja powierzchniowa rur spustowych.</i></p> <p><i>Zanieczyszczone, niedrożne kratki ściekowe.</i></p> <p>Ocena stanu: 2</p>

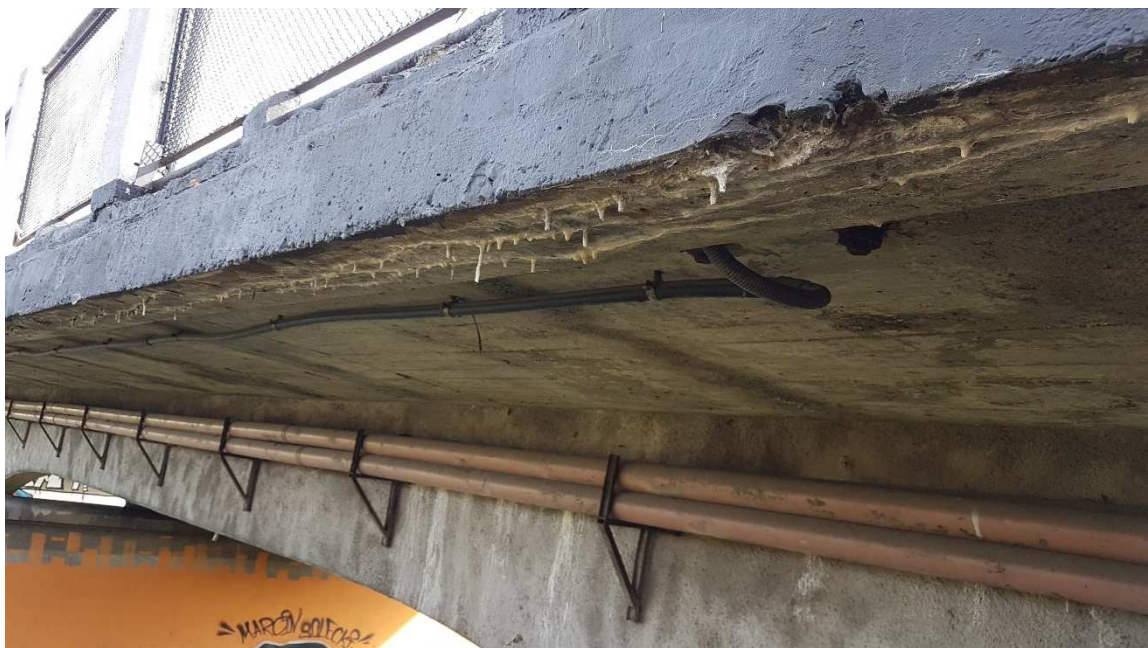
Fot. 12.

Wykwity i zacieki na gzymsie od strony dolnej wody.

2.	<p>Stan chodników (nawierzchnia, kapy, gzymsy, krawężniki):</p> <p><i>Nieliczne deformacje i ubytki nawierzchni bitumicznej.</i></p> <p><i>Odpryski i wykwity na gzymsach żelbetowych.</i></p> <p>Ocena stanu: 4</p>

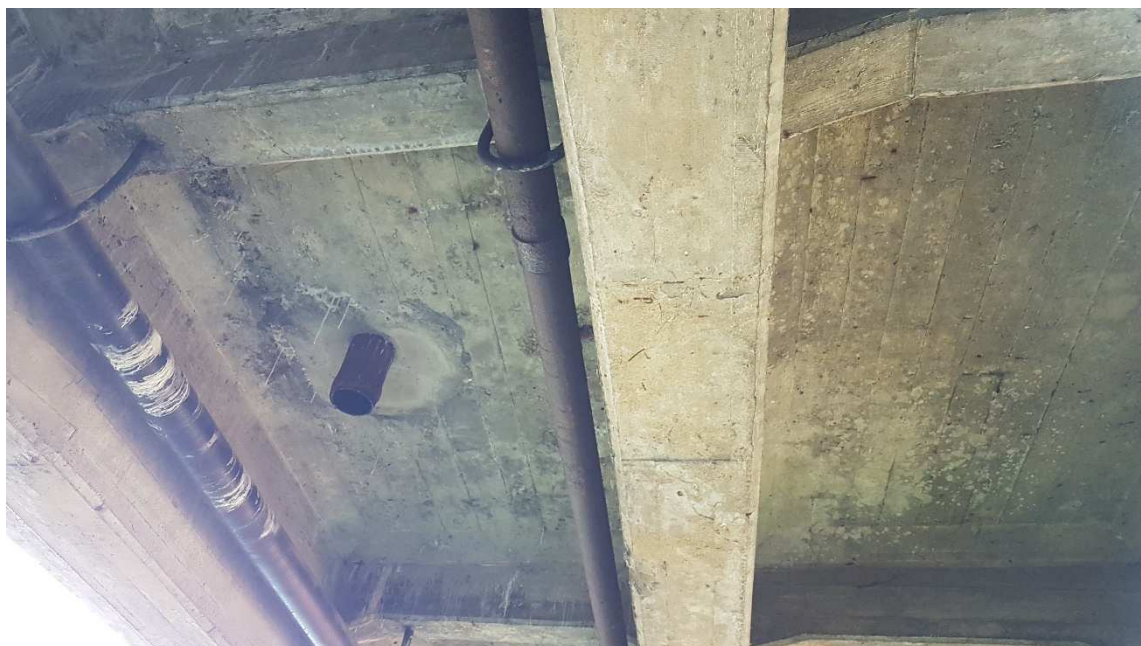
Fot. 11.

Zacieki i wykwyty przy wpusście odwadniającym.

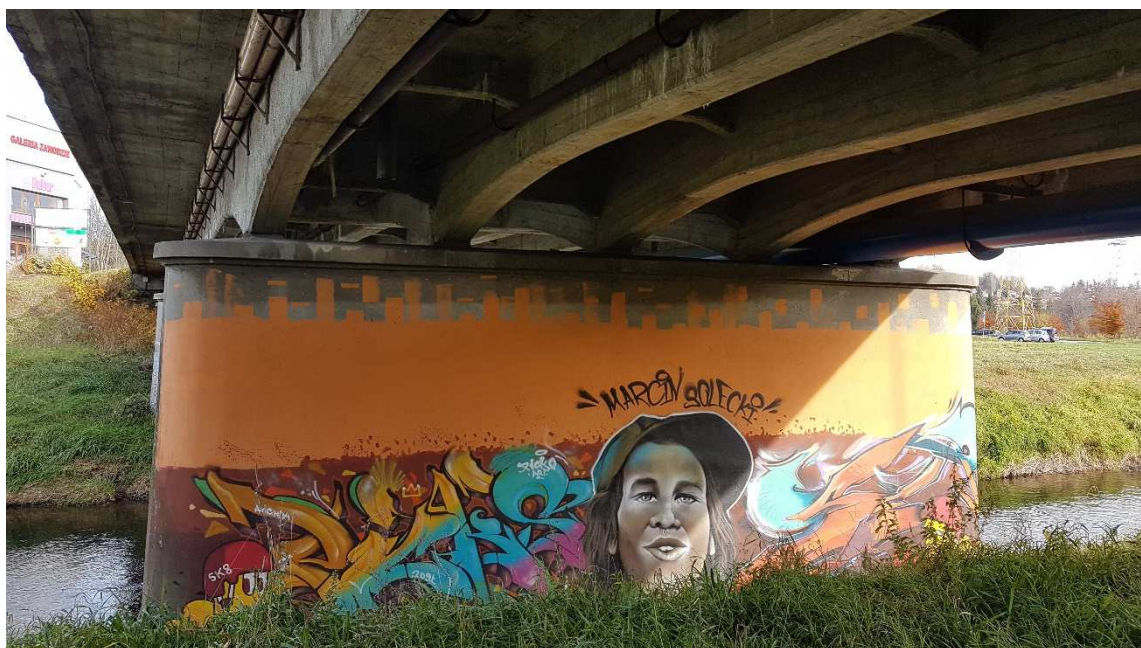
Fot. 12.

Powierzchnia podpór zanieczyszczona graffiti.
