PROJEKT KONSERWATORSKI

**BUDYNEK DAWNEGO DWORKU W GAŁCZEWKU
GM. GOLUB-DOBRZYŃ**

KARTA TYTUŁOWA

Rodzaj obiektu: budynek dawnego dworu

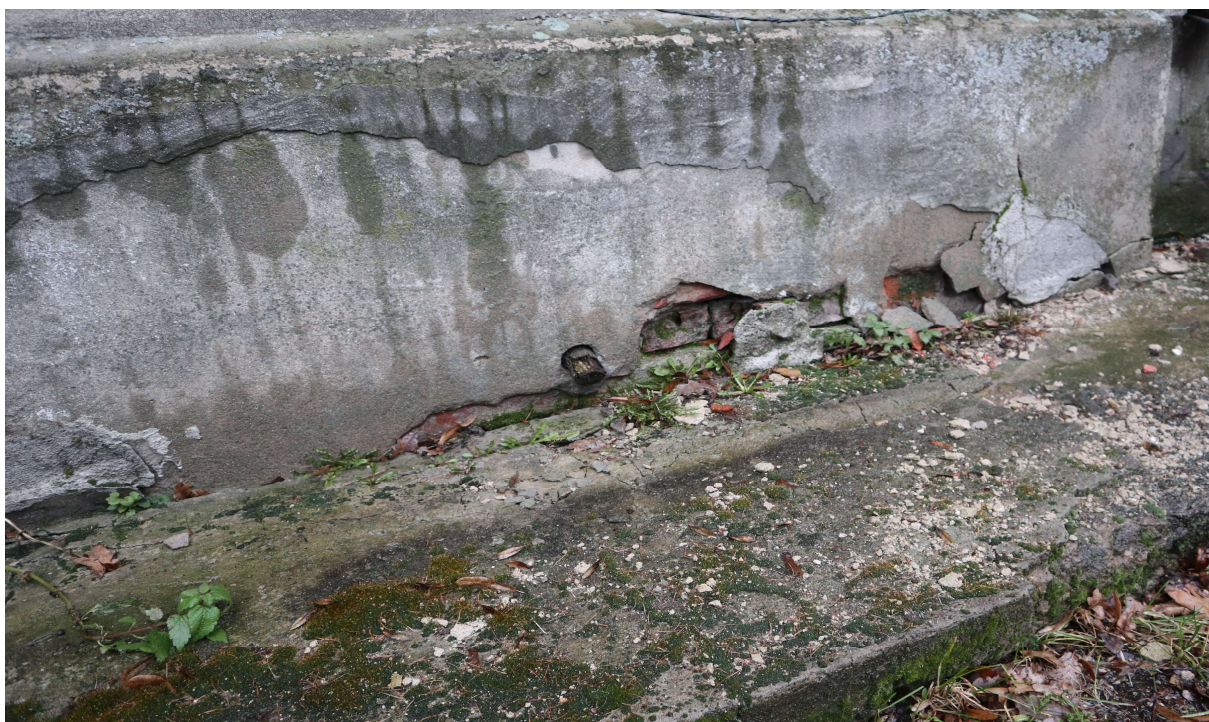
Fot. 19. Elewacja tylna. Widoczne kruszące się i łuszczące cegły na poziomie cokołu, wtórnie pokrytego warstwą betonowej wyprawy oraz opaska betonowa wokół budynku, która jest przyczyną utrzymywania się wysokiej wilgotności muru. Na skutek ciągłego zawilgocenia stan zachowania muru ceglanego, tynków oryginalnych jest b. zły.

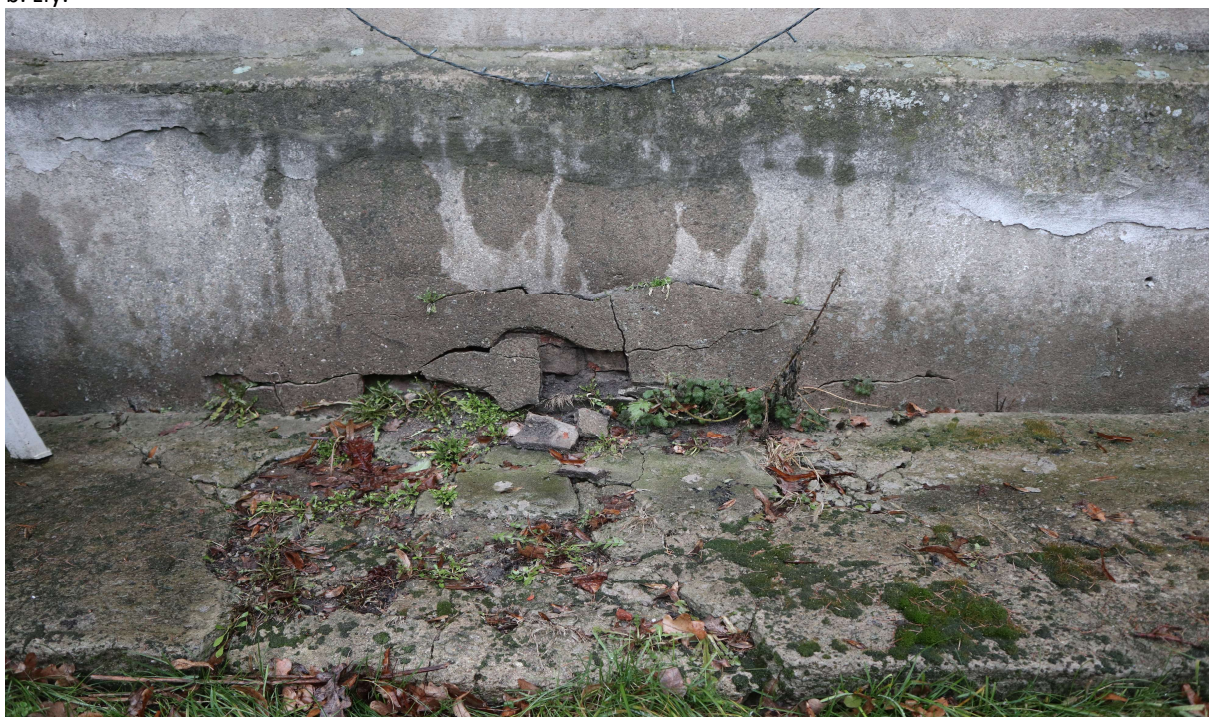
Fot. 20. Elewacja frontowa. Widoczne kruszące się i łuszczące cegły na poziomie cokołu, wtórnie pokrytego warstwą betonowej wyprawy oraz opaska betonowa wokół budynku, która jest przyczyną utrzymywania się wysokiej wilgotności muru. Na skutek ciągłego zawilgocenia stan zachowania muru ceglanego, tynków oryginalnych jest b. zły.

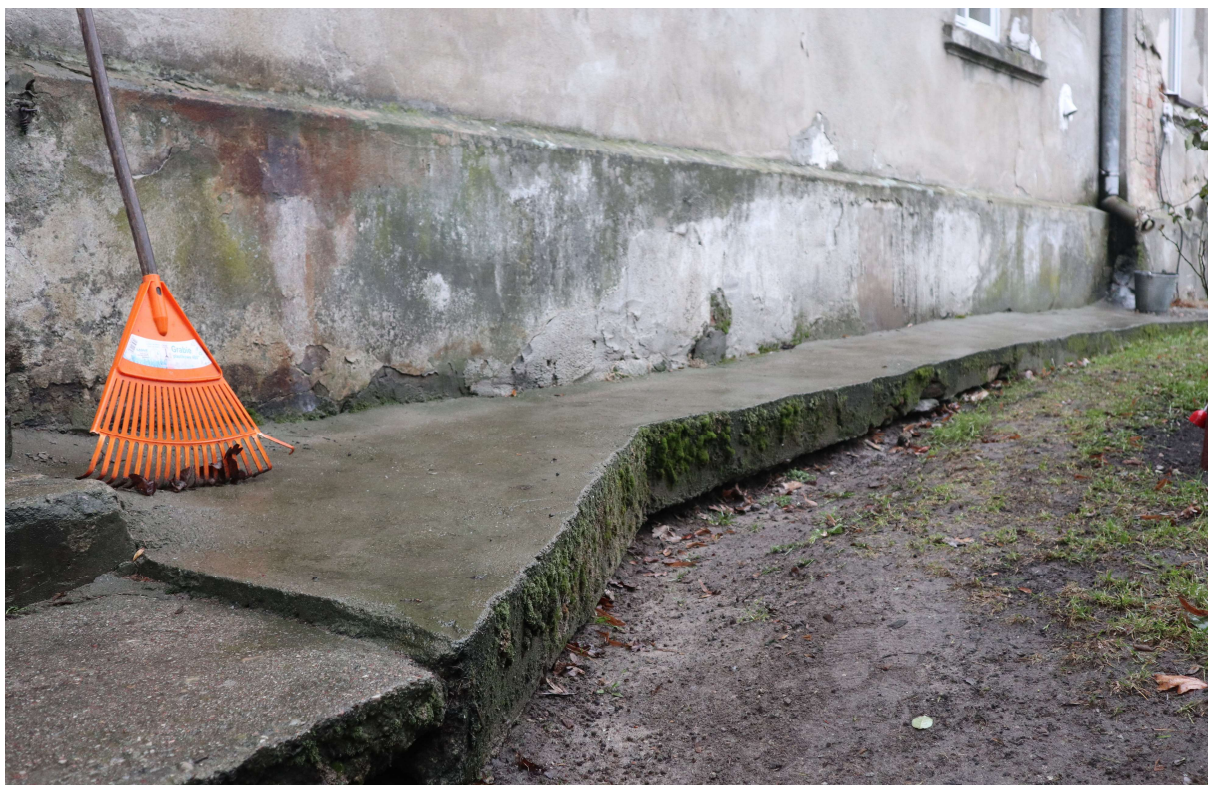
Fot. 21. Elewacja tylna. Widoczna opaska betonowa otaczająca budynek, która jest przyczyną utrzymywania się wysokiej wilgotności i zasolenia muru. Na skutek ciągłego zawilgocenia stan zachowania muru ceglanego, tynków oryginalnych jest b. zły.

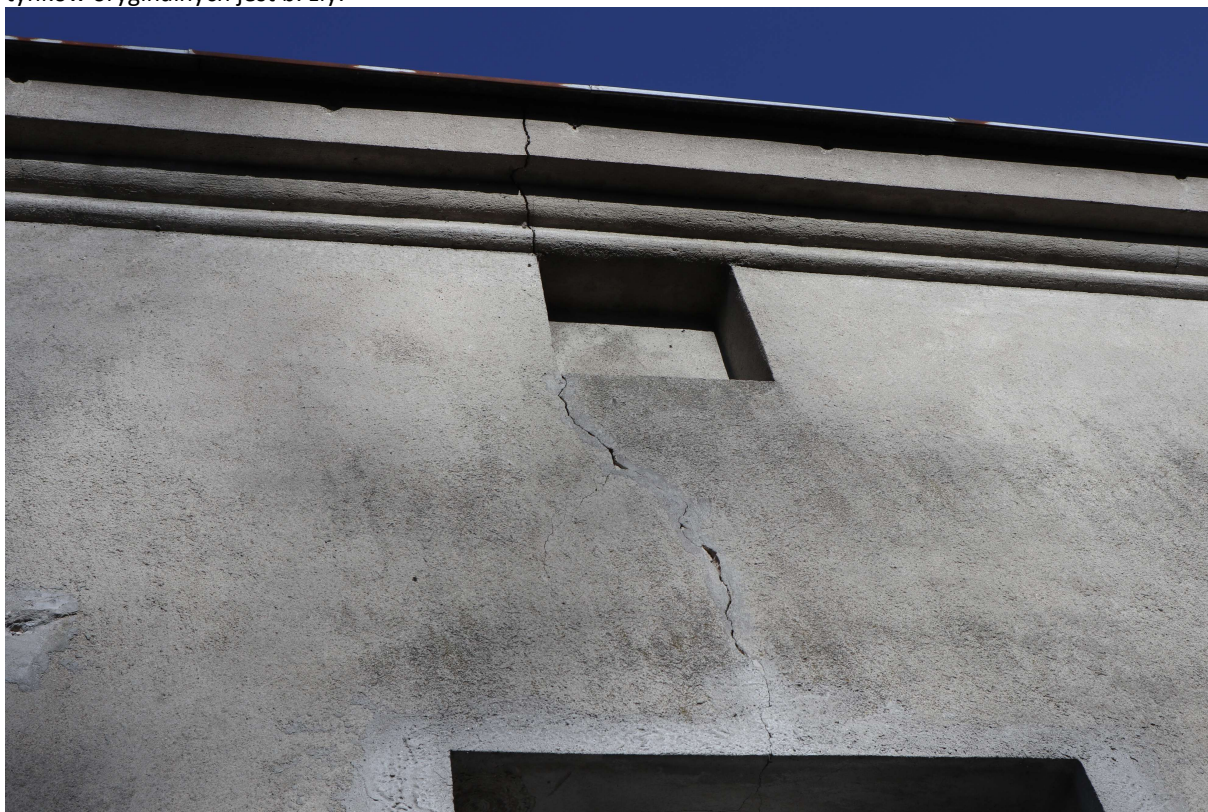
W murze elewacji tylnej w 1. osi od str. wschodniej widoczne jest pęknięcie konstrukcyjne między nadprożem okiennym a gzymsem koronnym (fot. 22).

Fot. 22. Elewacja tylna. Widoczne pionowe pęknięcie konstrukcyjne w górnej części muru w 1. osi od str. wschodniej.

7) Stabilizacja pęknięć konstrukcyjnych muru.

W przypadku pionowych i ukośnych pęknięć muru zaleca się użycie prętów ze stali nierdzewnej o dł. Nie mniejszej niż 1 m, montowanych co 2-3 warstwy cegły w bruzdach wykonanych w spoinie między cegłami. Pręty montować za pomocą kotwy chemicznej.

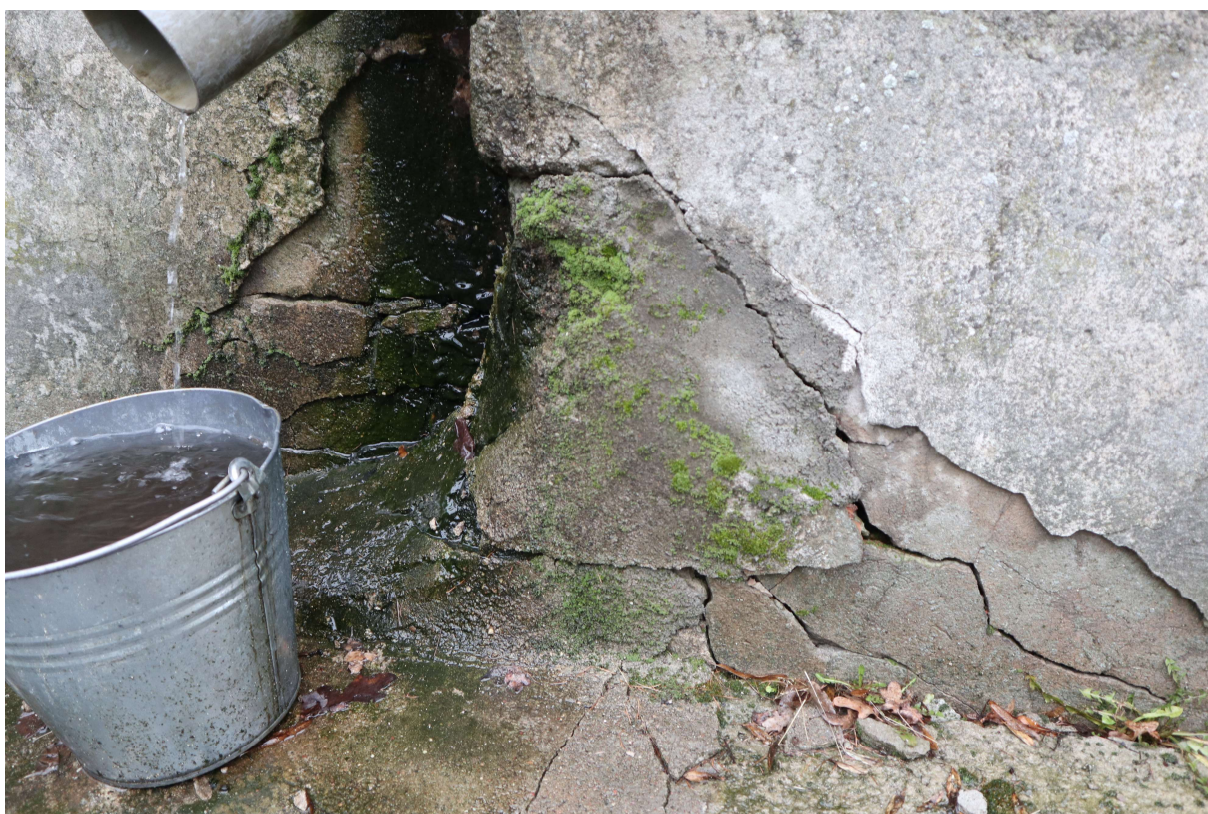
Fot. 23. Elewacja tylna. Widoczny bardzo zły stan zachowania zapraw oryginalnych i wtórnych na skutek gł. zalewania wodą opadową: silne spękanie, odspajanie się tynków, silne porażenie biologiczne.

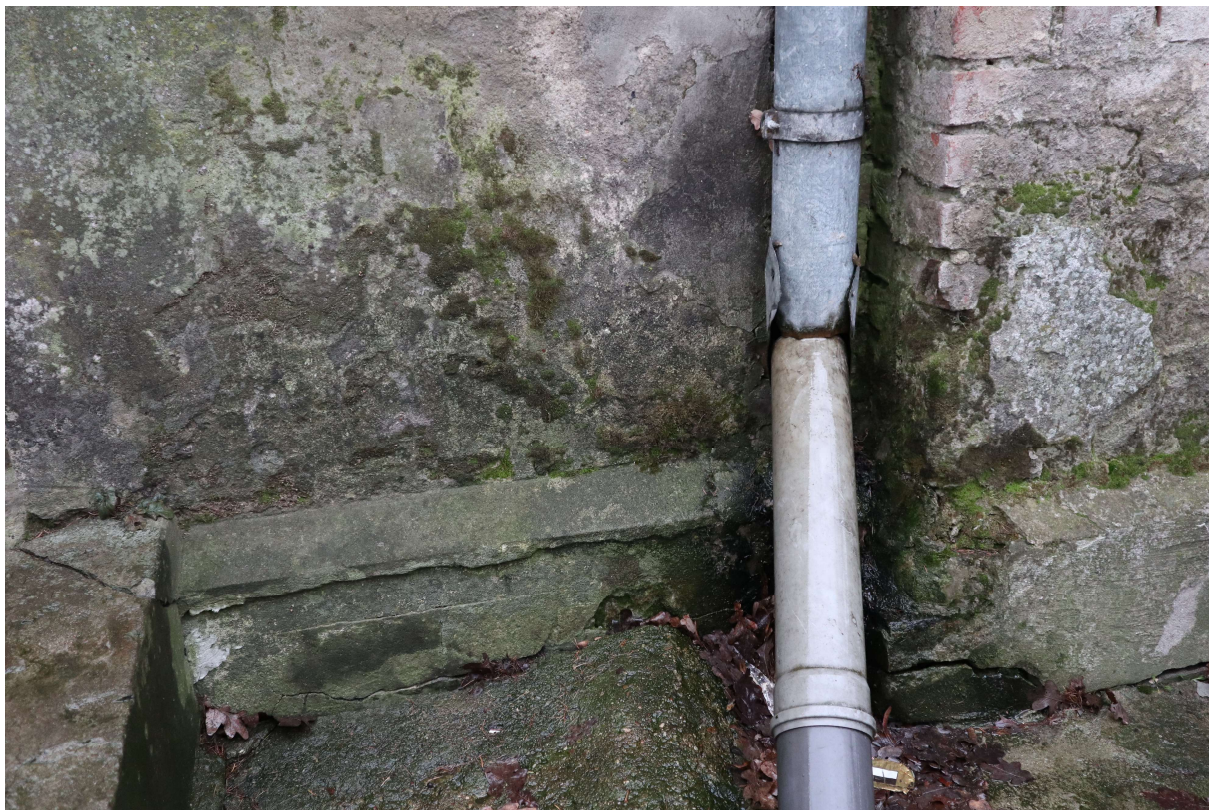
Fot. 24. Elewacja frontowa. Widoczny bardzo zły stan zachowania zapraw oryginalnych i wtórnych na skutek gł. zalewania wodą opadową: odpajanie się, ubytki i wymywanie tynków oraz silne porażenie biologiczne.

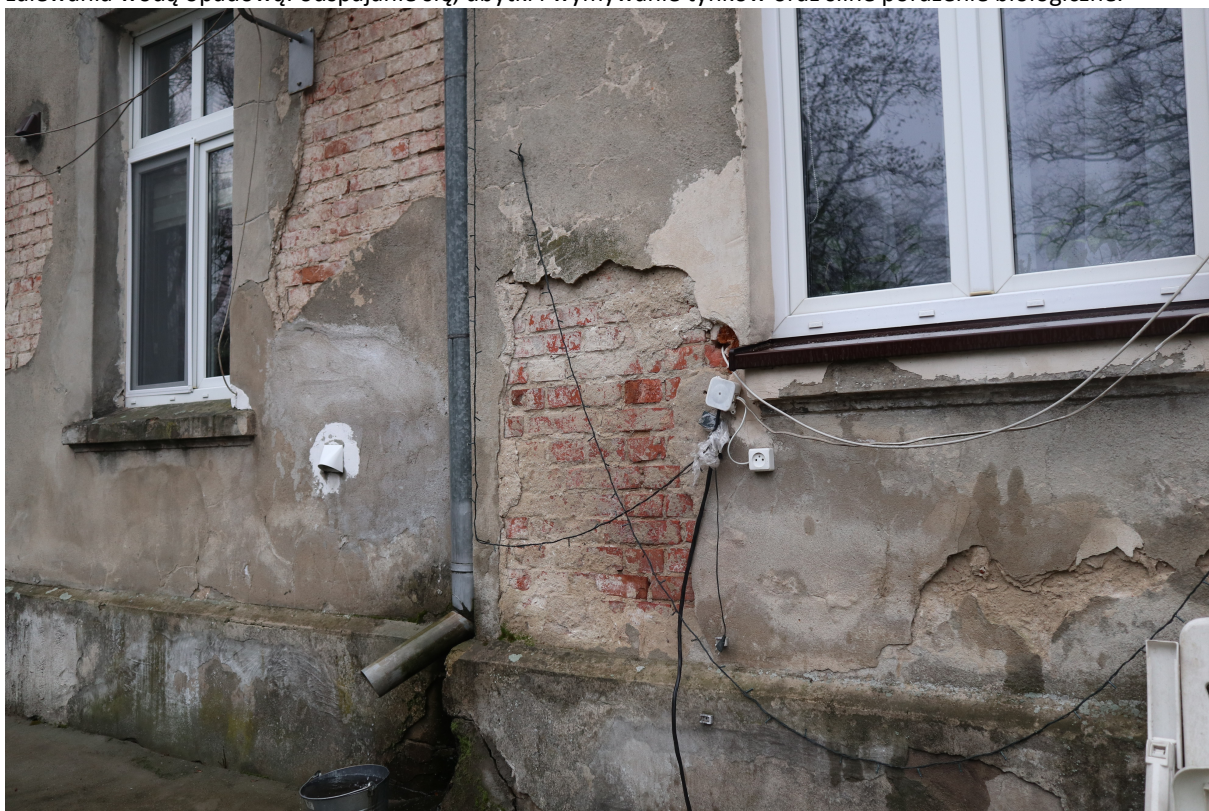
Fot. 25. Elewacja tylna. Widoczne liczne, obszerne ubytki oryginalnych wypraw tynkarskich, odpajanie się i dezintegracja zachowanych tynków, nieestetyczne uzupełnienia zapraw wykonane z zapraw cementowych.

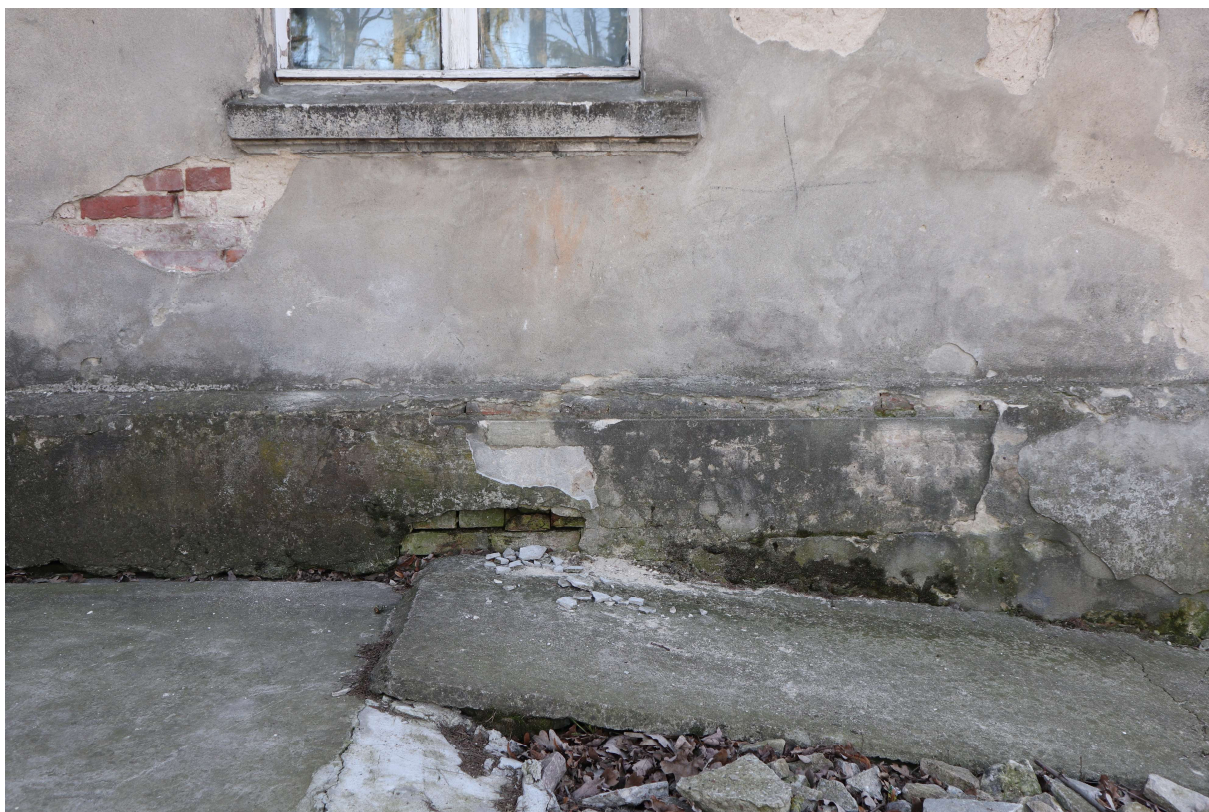
Fot. 26. Elewacja frontowa. Widoczne ubytki oryginalnych wypraw tynkarskich, odspajanie się i dezintegracja tynków na poziomie cokołu.

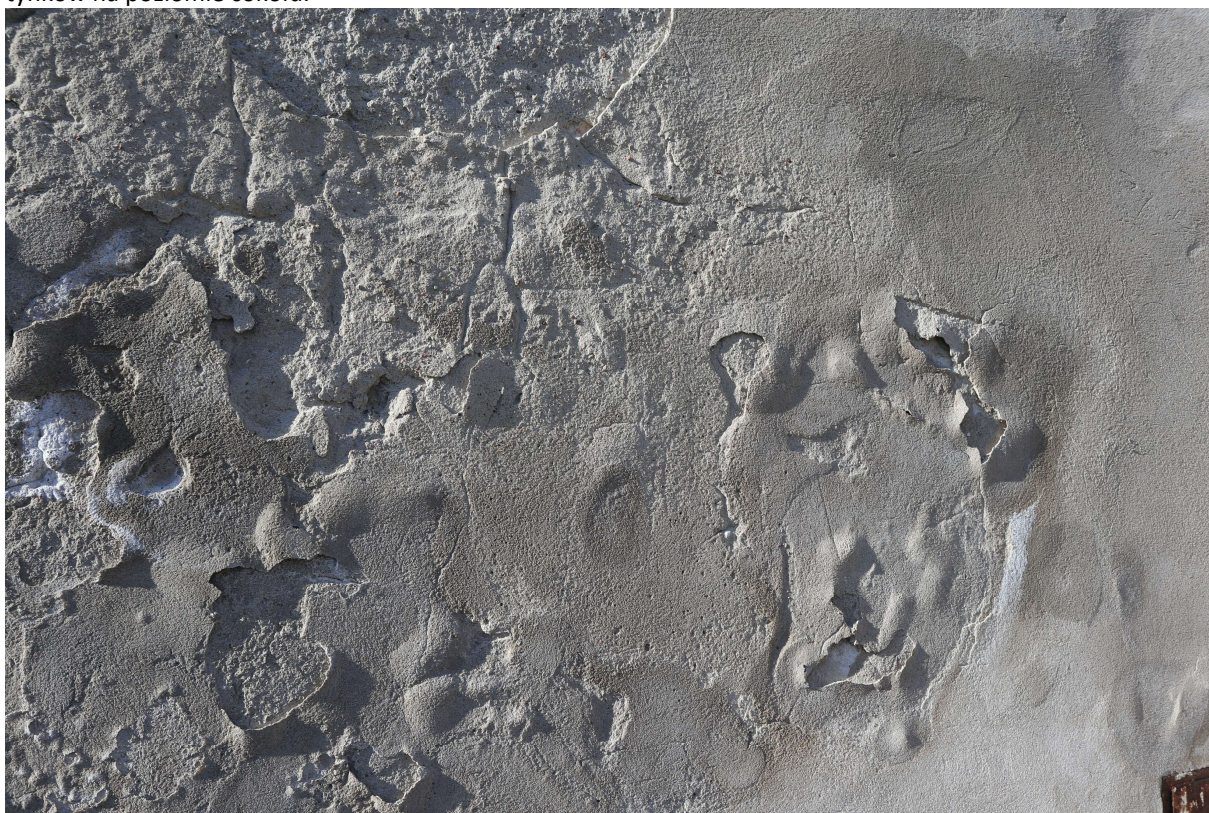
Fot. 27. Elewacja szczytowa południowo-wschodnia. Widoczne osypywanie się i degradacja tynków na skutek długotrwałego utrzymywania się wody w ich strukturze. Widoczne wykwity soli rozpuszczalnych w wodzie na powierzchni tynków.

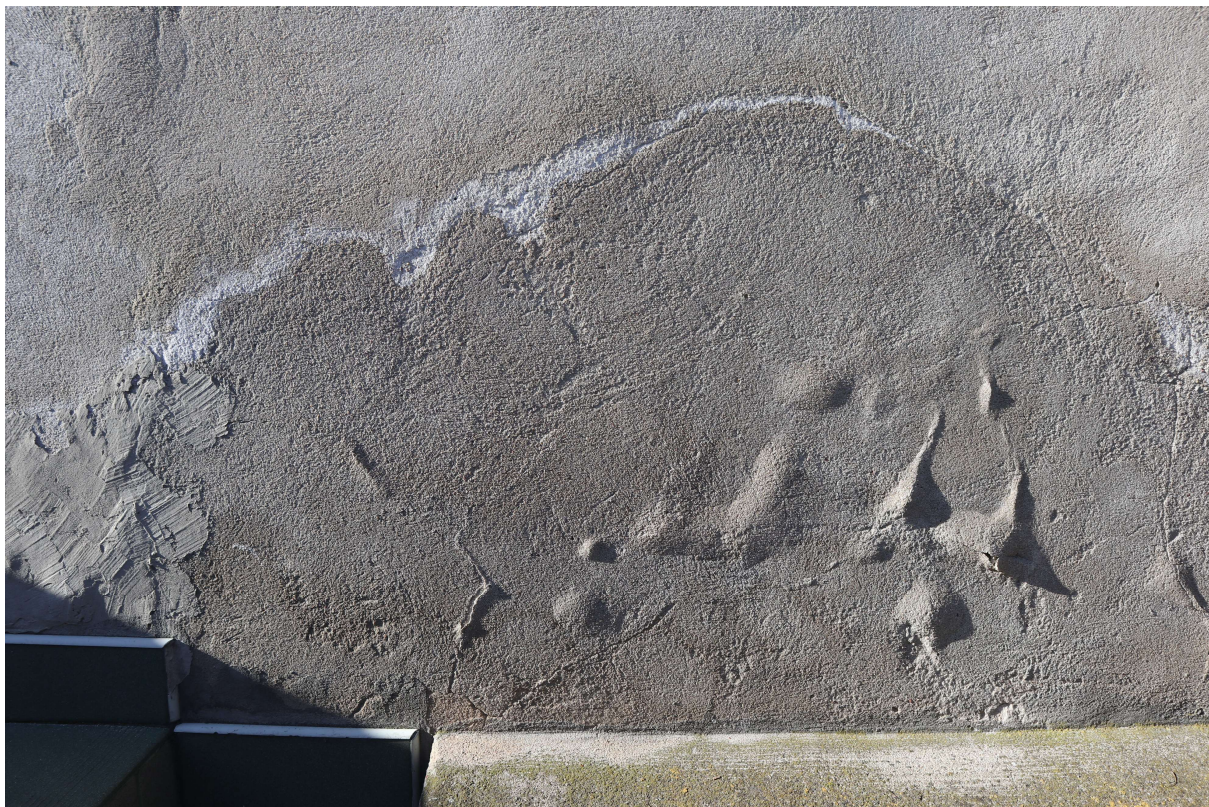
Fot. 28. Elewacja szczytowa południowo-wschodnia. Widoczna zacierka betonowa na powierzchni tynku oryginalnego- odspajanie się, degradacja i wykwyty solne na granicy odsychania tynków.

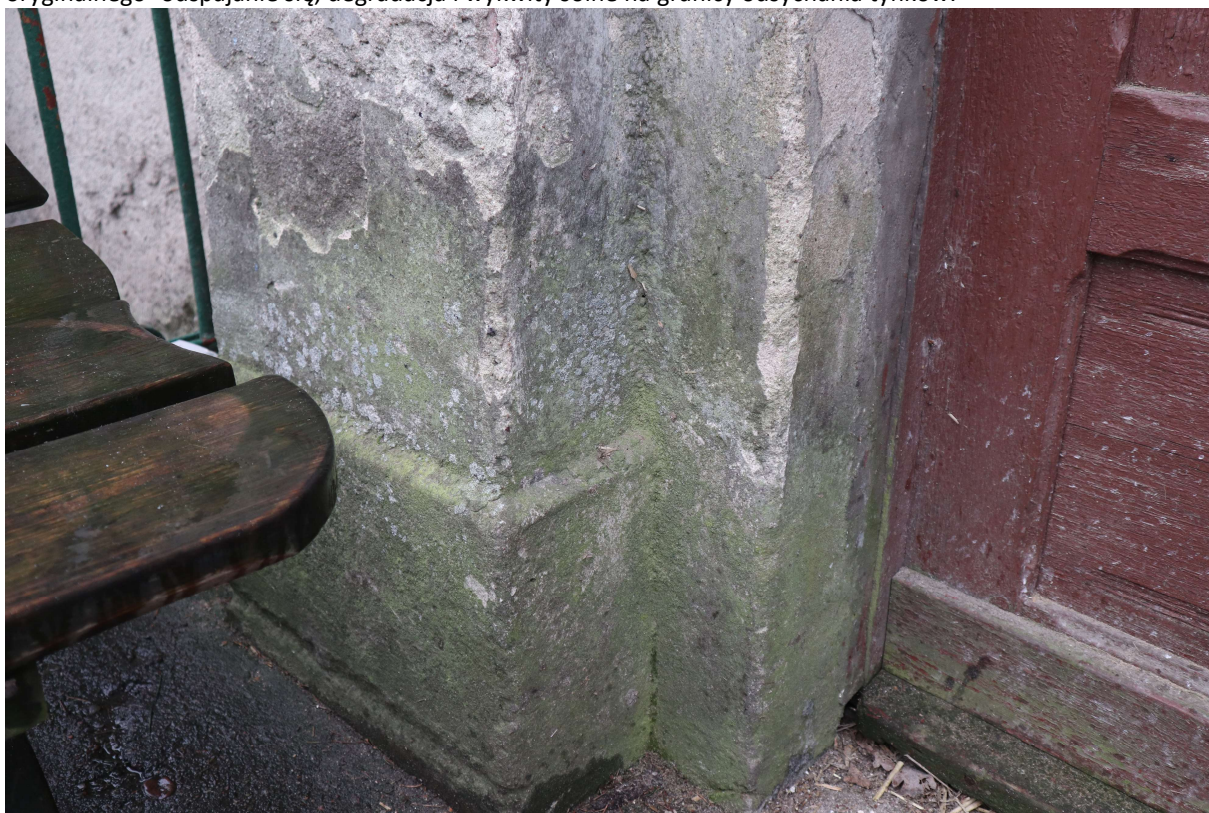
Fot. 29. Elewacja frontowa. Dolna strefa portalu głównego z widocznymi zielonymi ogniskami porażenia biologicznego (glony, sinice, porosty, mszaki).

Zabieg niszczenia porostów, bakterii, glonów i mszaków należy wykonać na powierzchni elewacji z widocznym porażeniem mikrobiologicznym. Powierzchnie porośnięte przez mikroorganizmy należy obficie spryskać preparatem lub preparat nanieść pędzlem. Zabieg powtarzać do momentu obumarcia mikroorganizmów. Po kilku dniach, (kiedy naloty stracą zielony kolor) usunąć obumarłe resztki mechanicznie, a następnie spłukać czystą wodą. Proponuje się zastosowanie preparatów biobójczych: Preventolu RI 80 w roztworze wodnym o stężeniu ok. 10%; Biotinu R w roztworze alkoholowym ok. 7%, Lichenicydy 264 firmy Bresciani w roztworze wodnym ok. 2%, gotowego preparatu Alkutex BFA – Entferner firmy Remmers lub preparatu do zwalczania glonów prod. Altax.

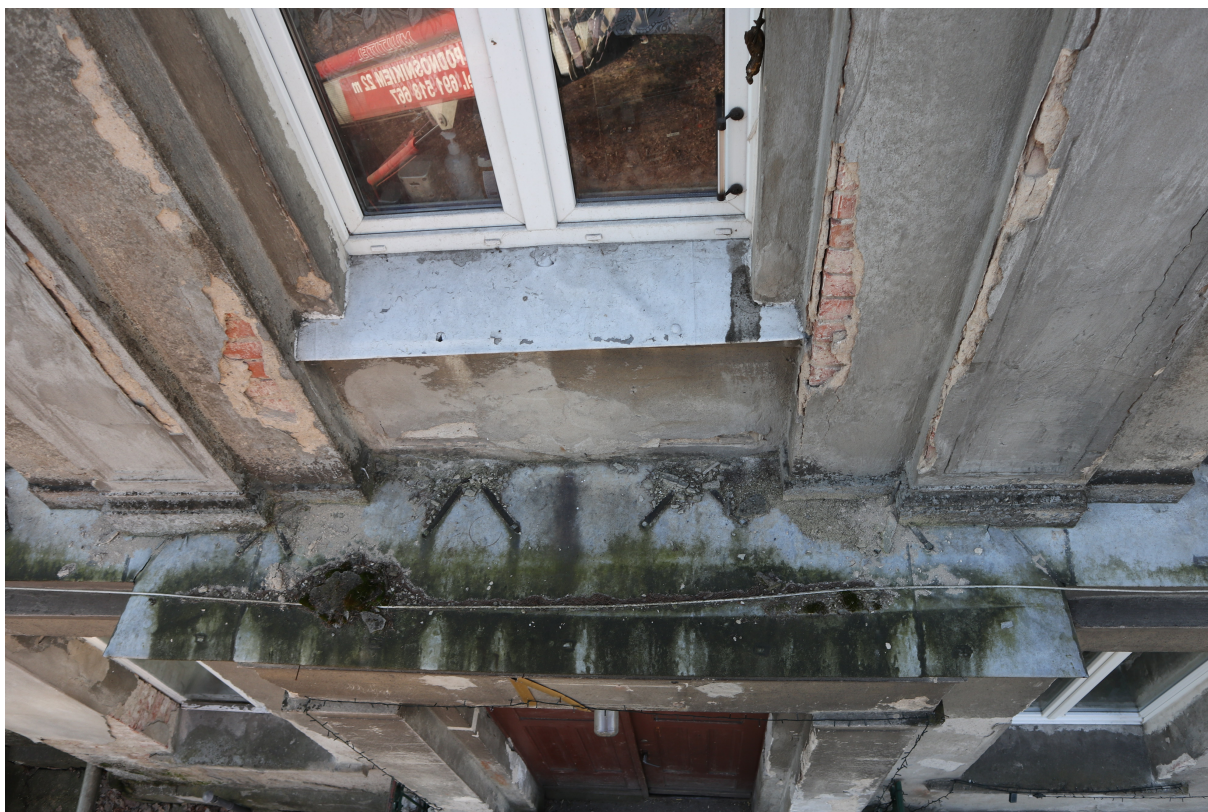
Fot. 30. Elewacja frontowa. Środkowa strefa ryzalitu z widocznymi uszkodzeniami tynków i na skutek zalewania wodą opadową. Widoczny również zły stan zachowania obróbek blacharskich na gzymsie kordonowym.

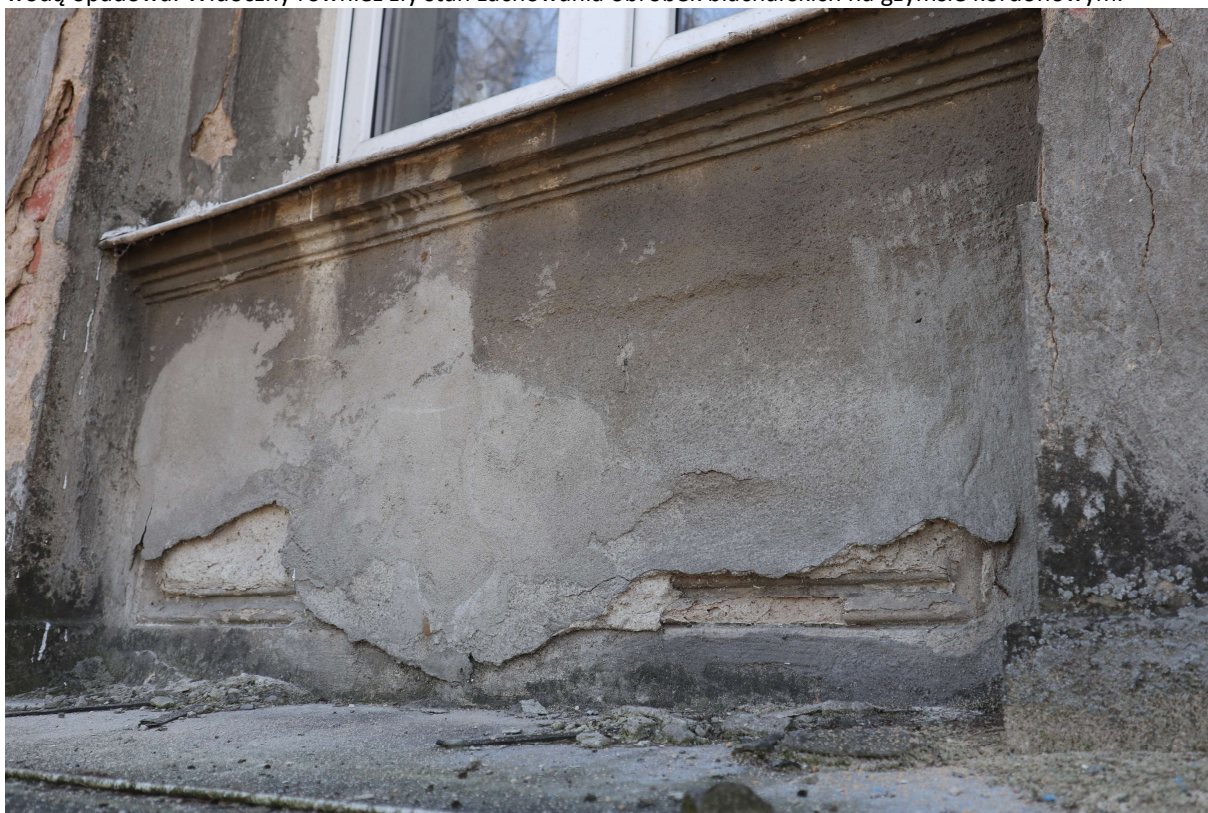
Fot. 31. Elewacja frontowa. Środkowa płycina podokienna na poziomie kondygnacji pseudoryzalitu. Widoczna odspajająca się wtórna zacierka betonowa i zdegradowane oryginalne tynki płaskie i ramy płyciny.

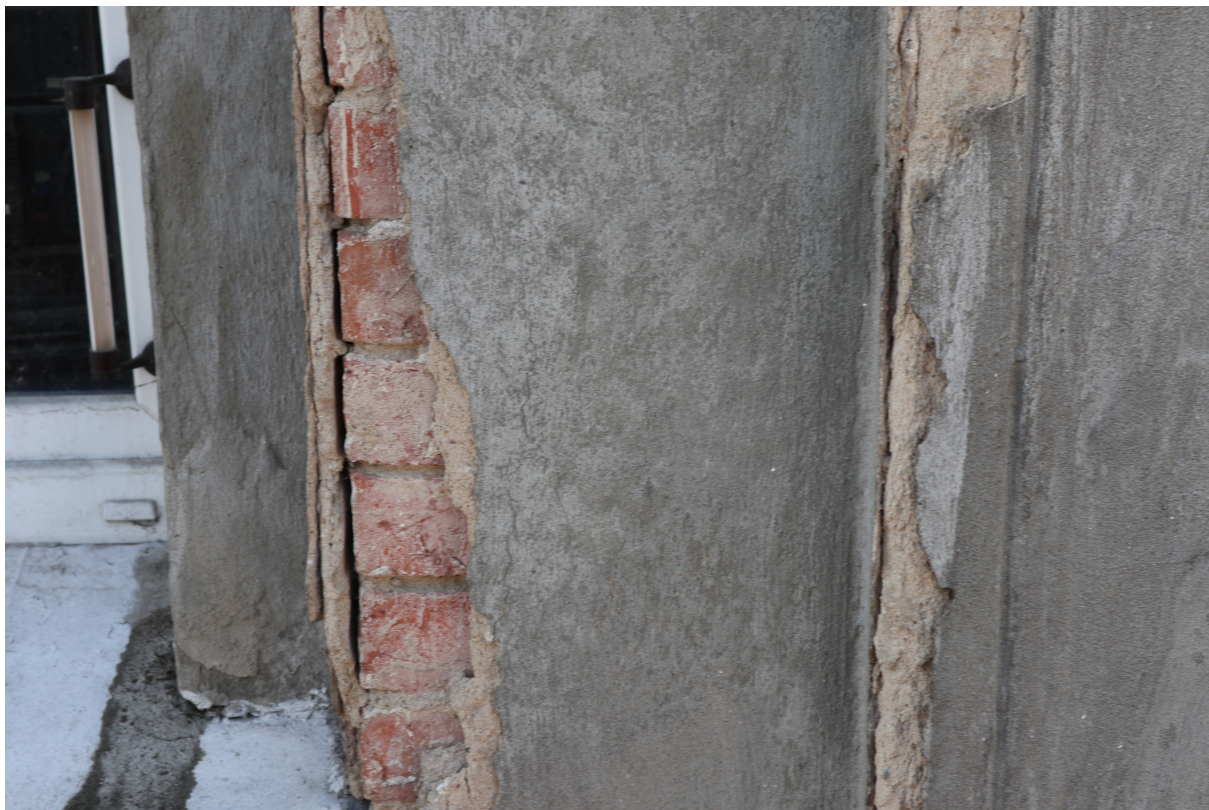
Fot. 32. Elewacja frontowa. Widoczne uszkodzenia oryginalnych tynków (odspajanie, ubytki, osypywanie) na skutek zalewania wodą opadową. Widoczne również szare cementowe zacierki na powierzchni historycznej beżowej zaprawy tynkarskiej.

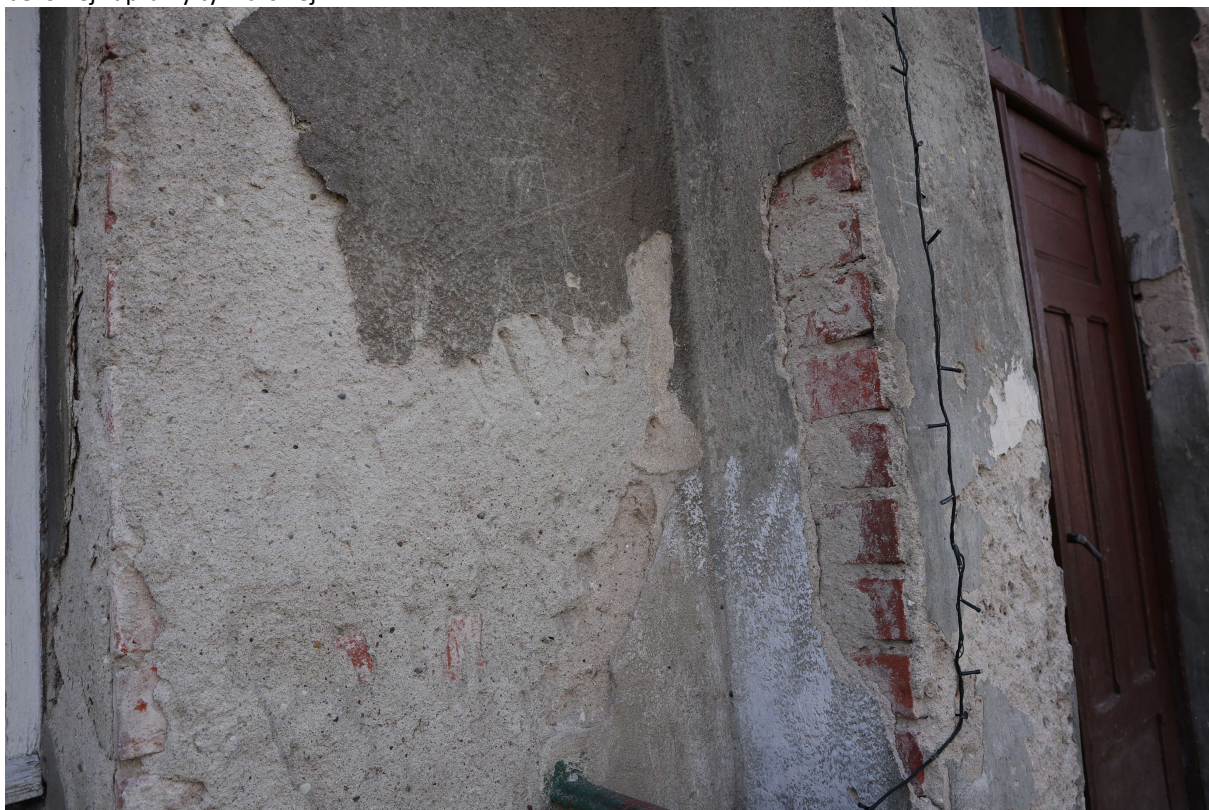
Fot. 33. Elewacja frontowa. Widoczne uszkodzenia oryginalnych tynków pseudoryzalitu przy portalu gł. (odspajanie, ubytki, osypywanie się, dezintegracja) na skutek zalewania wodą opadową i pokrycia wtórną zaprawą cementową.

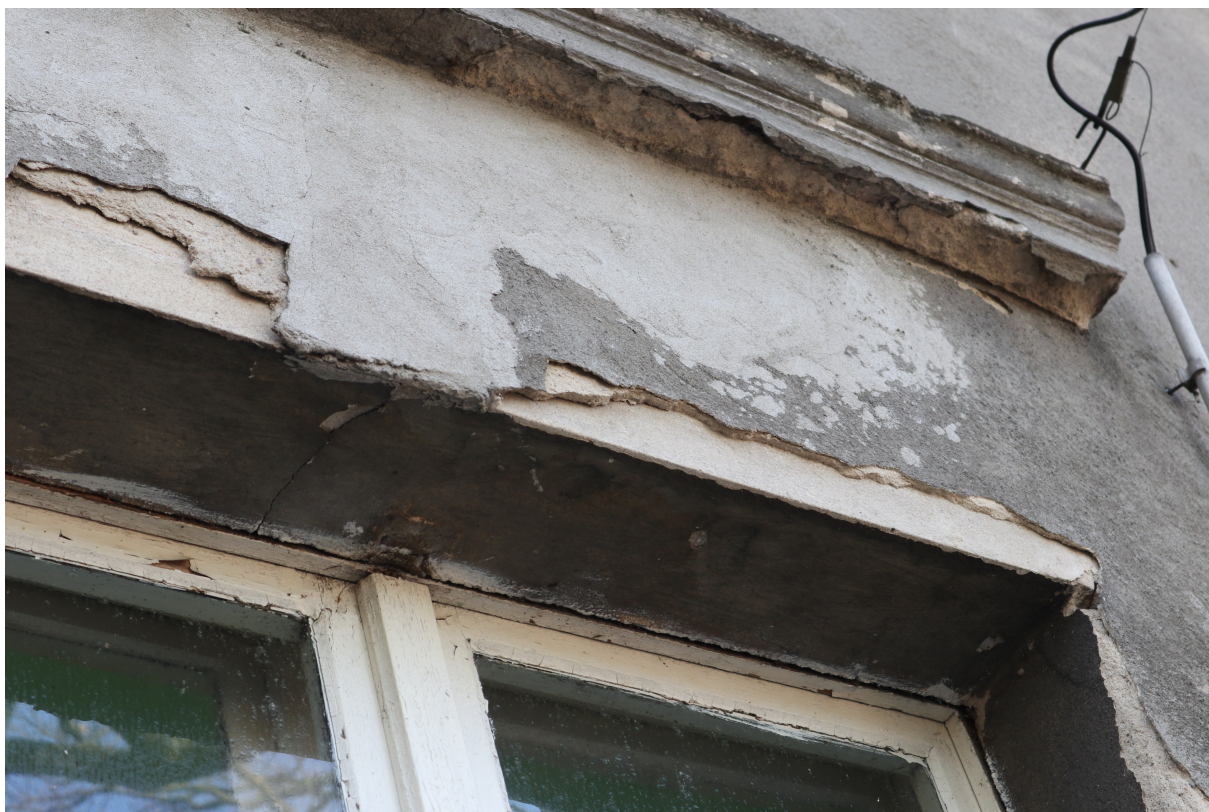
Fot. 34. Elewacja frontowa. Widoczne uszkodzenia oryginalnych tynków płaskich i profili gzymsu nadokiennego (odspajanie, ubytki, osypywanie się, dezintegracja) na skutek zalewania wodą opadową i pokrycia wtórną zaprawą cementową.

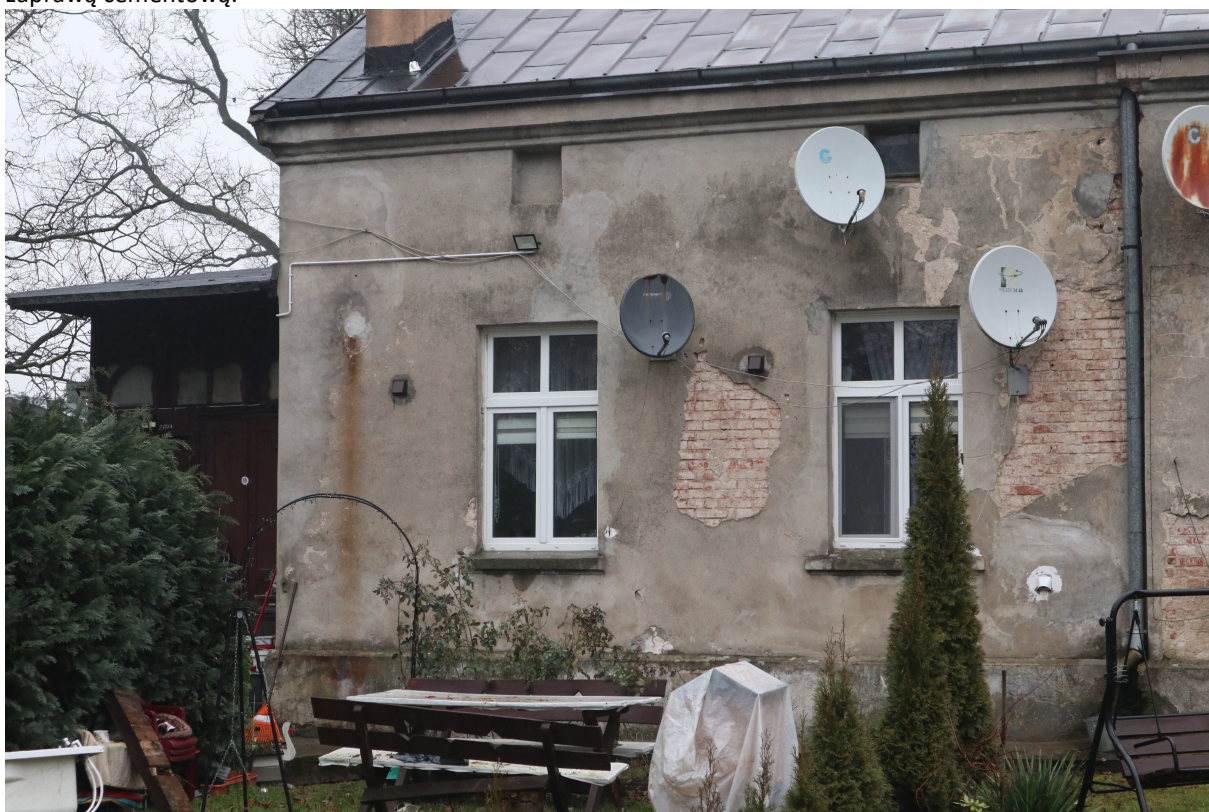
Fot. 35. Elewacja tylna. Widoczne uszkodzenia oryginalnych tynków płaskich (odspajanie, ubytki, osypywanie się, dezintegracja) na skutek zalewania wodą opadową i pokrycia wtórną zaprawą cementową. Widoczne rdzawe zaplamienia oraz nieestetyczne instalacje i talerze satelitarne na elewacji.

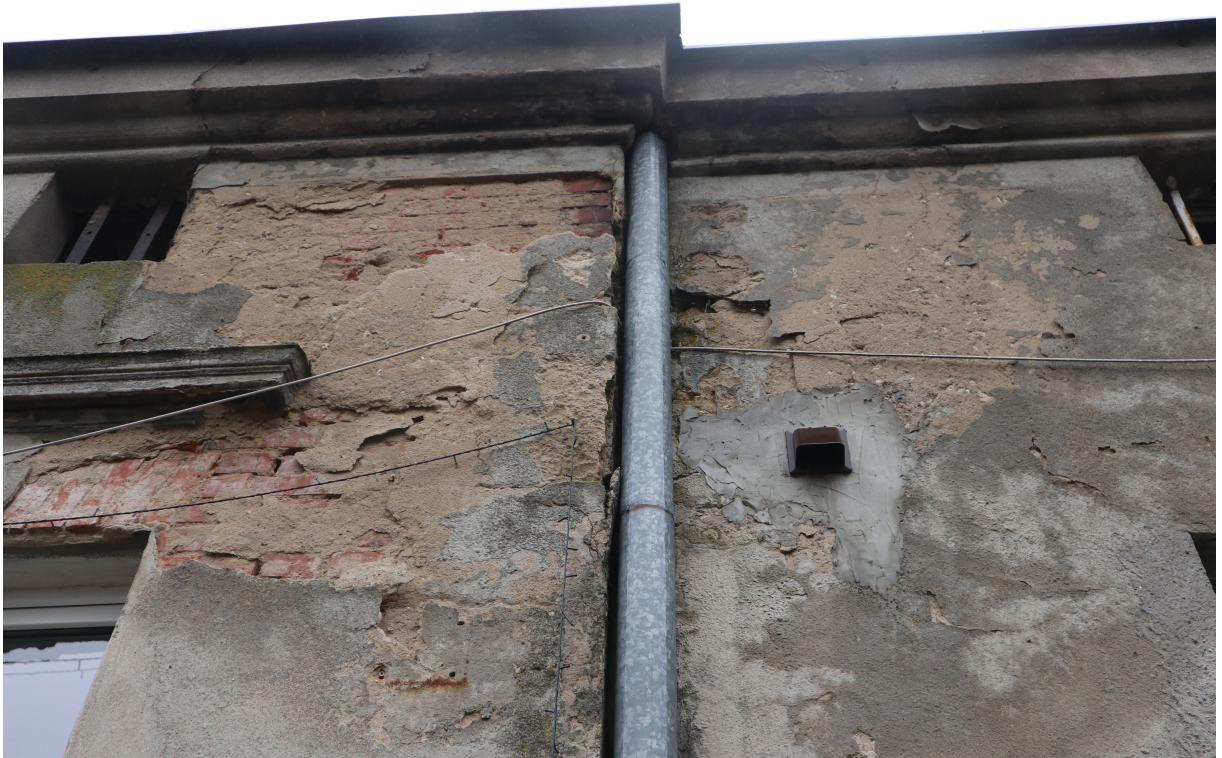
Fot. 36. Elewacja tylna. Widoczne uszkodzenia oryginalnych tynków płaskich i profili gzymsu koronnego i nadokiennego (odspajanie, ubytki, osypywanie się, dezintegracja) na skutek zalewania wodą opadową i pokrycia wtórną zaprawą cementową.

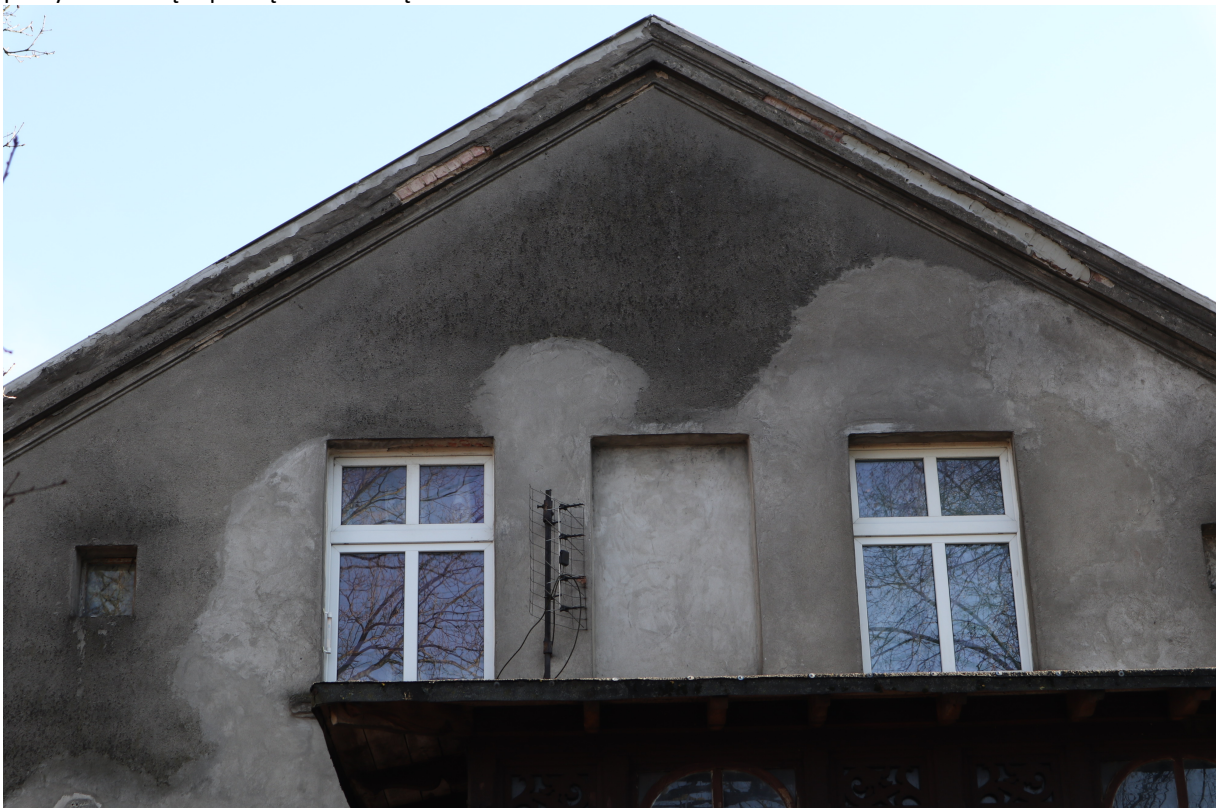
Fot. 37. Elewacja szczytowa północno-zachodnia. Widoczne uszkodzenia gzymsu koronnego (odspajanie, ubytki) oraz wtórne uzupełnienia w tynku płaskim wykonane z zaprawy cementowej.

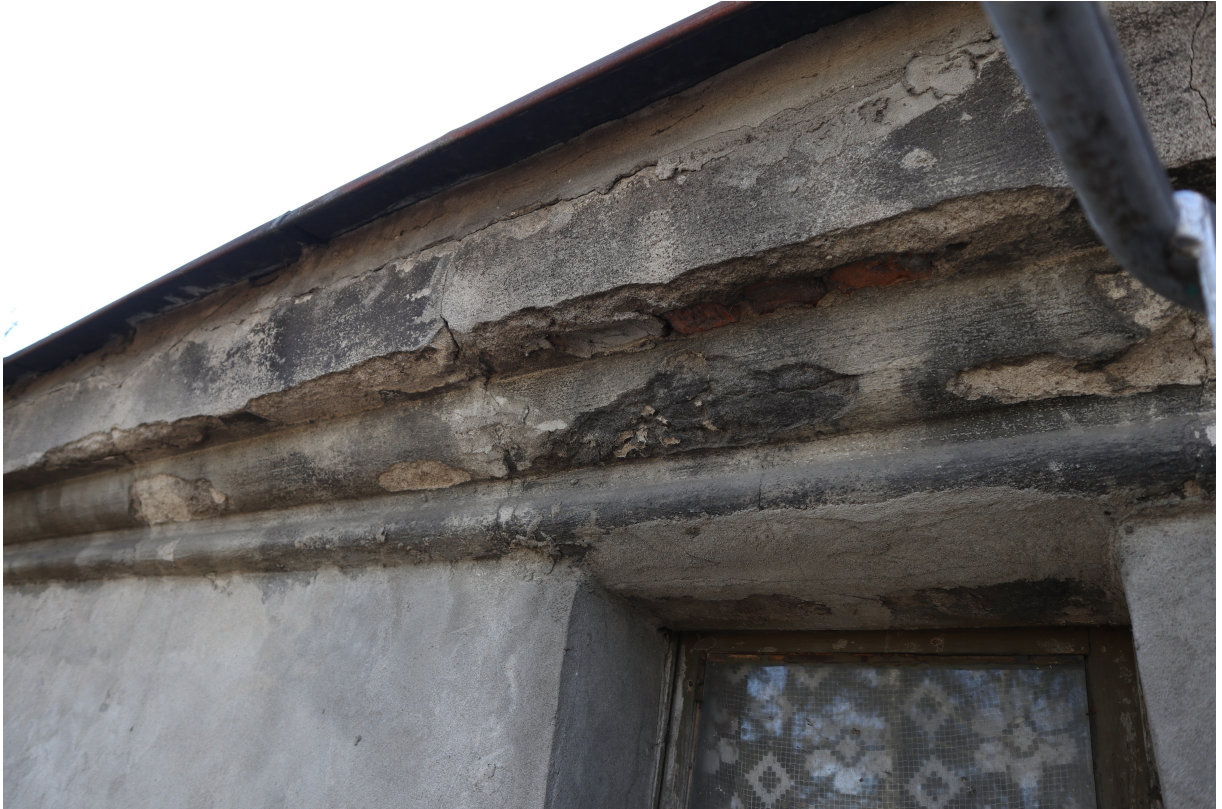
Fot. 38. Elewacja frontowa. Widoczne uszkodzenia gzymsu koronnego na skutek zalewania wodą opadową.

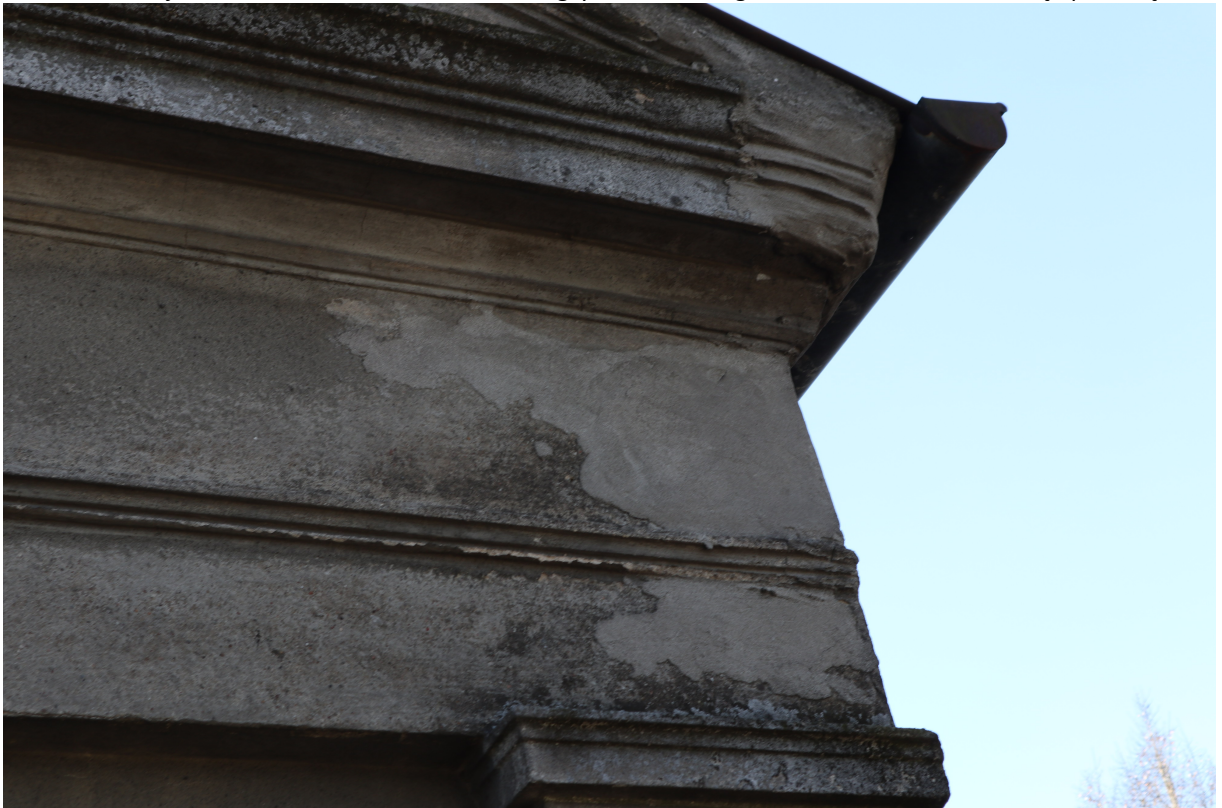
Fot. 39. Elewacja frontowa. Widoczne nieestetyczne uzupełnienie niewłaściwą (cementową) zaprawą gzymsu w tympanonie pseudoryzalitu.

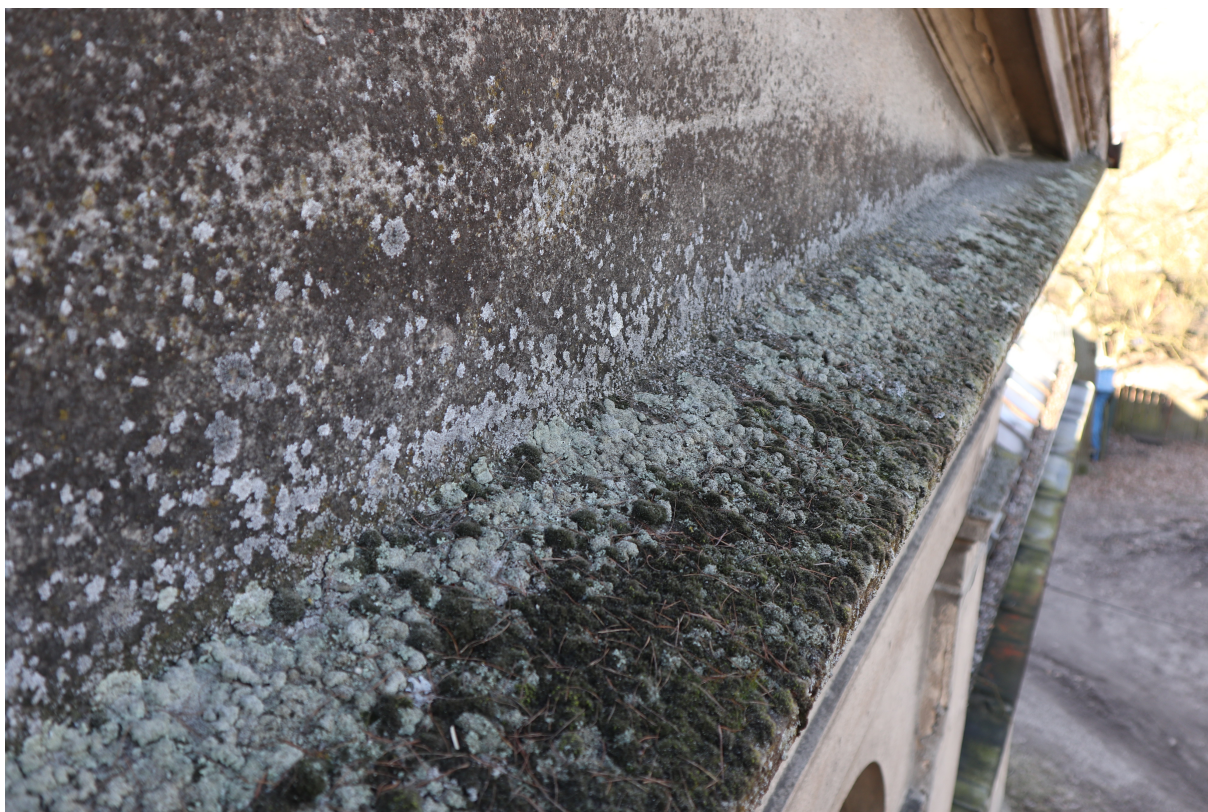
Fot. 40. Elewacja frontowa. Widoczne porastanie tła i gzymsu dolnego w tympanonie przez porosty, mszak, glony.
